**Drobná církevní architektura v rozvoji venkova**

**Minor Church Architecture in rural development**

# **Drobná církevní architektura v rozvoji venkova**

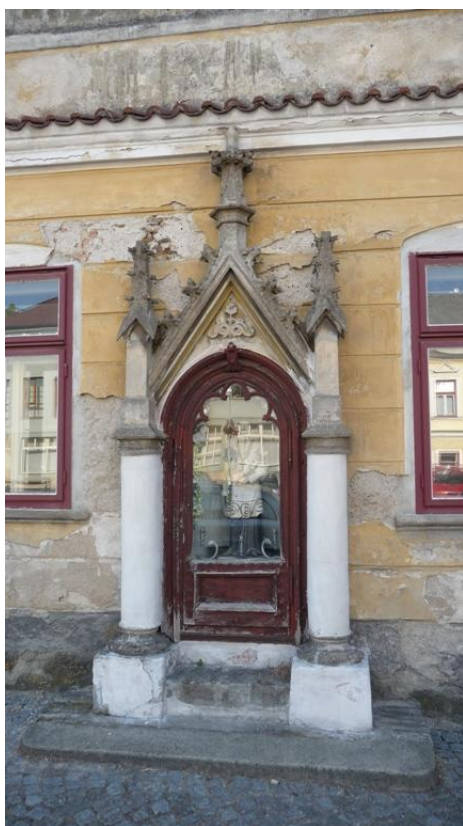
Obrázek 5 Kaple, fotografie

Popis: Tato památka je vsazena do barokního objektu na náměstí v Příbyslavi. Jedná se o novogotickou kapli sv. Jana Nepomuckého. Vedení města nemá žádné informace týkající se této památky, která je v bezprostřední blízkosti obecního úřadu.

Technický stav: Ohrožený. Po technické stránce je tento objekt neudržovaný. Je zde narušená omítka a chybí hydrofobní nátěr proti srážkové vodě. Dřevěné součásti mají poškozený ochranný nátěr. Proto jsou navržena opatření na záchranu této památky, viz příloha číslo 4.

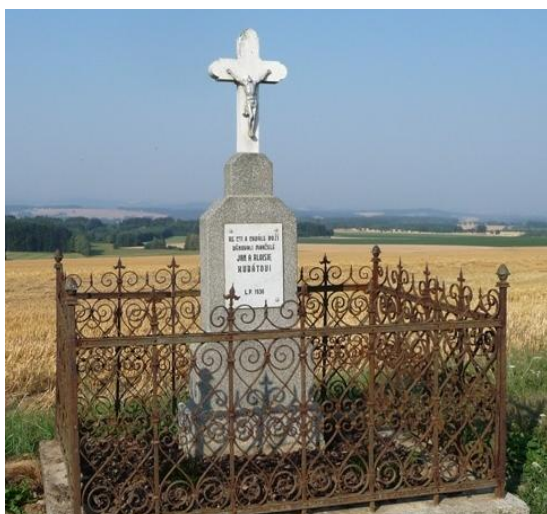
Obrázek 8 Kamenný kříž, fotografie

Technický stav: Dobrý, kříž byl několikrát poškozen i vyvrácen místními obyvateli. V roce 2010 byl okolo kříže vystaven zdobený kovaný plot, došlo také na obnovu nápisu z původně zlaceného na černý. Veškeré výdaje spojené s opravou hradil soukromý majitel.

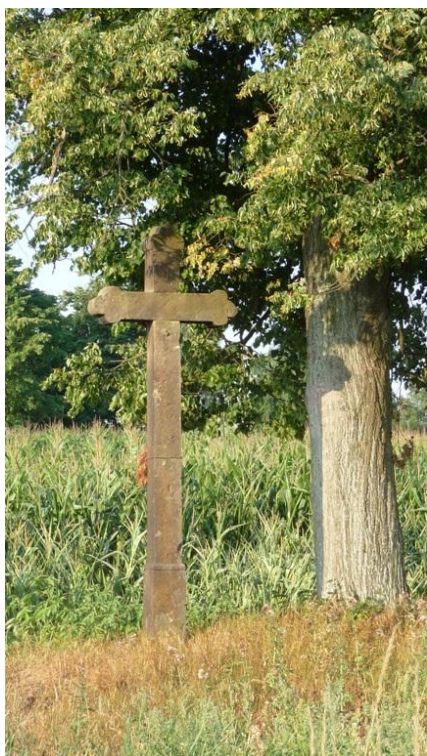
Obrázek 11 Kamenný kříž, fotografie

Popis: Ježků kříž připomíná mimořádnou událost – roku 1920 zde byla zabita bleskem Adolfinu Ježkovu. Je to kříž u silnice Borová – Vepřová. Kříž byl poškozen kdysi při stavbě silnice a po opravě přesunutý na druhou stranu. Tento kamenný kříž se skládá ze čtyř částí, ramena a vrchol kříže jsou ukončena ve tvaru trojlistu. Je vysekán ze žuly pravděpodobně místní provenience, zasazen do terénu do dusaného kamenného základu. Na povrchu kamene nejsou žádné povrchové úpravy ani polychromie. Jde o kříž tvarů a forem, které byly v oblasti užívány v 18. a 19. století a které vycházejí z barokního slohu.

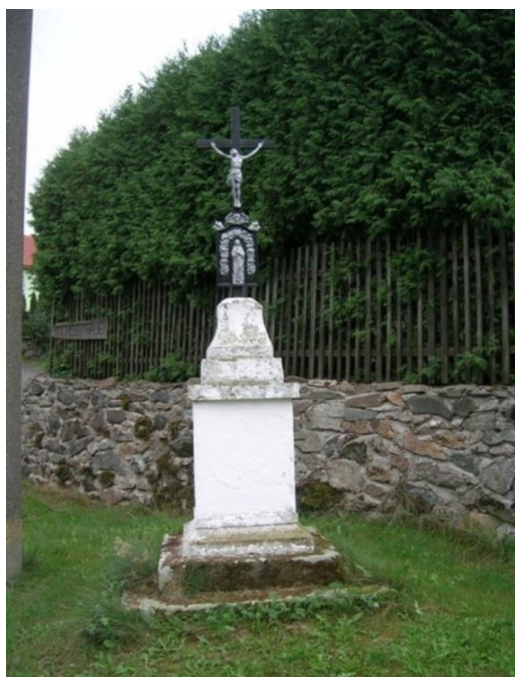
Obrázek 17 Boží muko, fotografie

Popis: Litinový kříž s Kristem a Pannou Marií umístěný na prostě opracovaném kamenném podstavci. Kříž je opatřen černým a stříbrným nátěrem, podstavec nalíčen hašeným vápnem. Objekt není datován ani opatřen nápisem

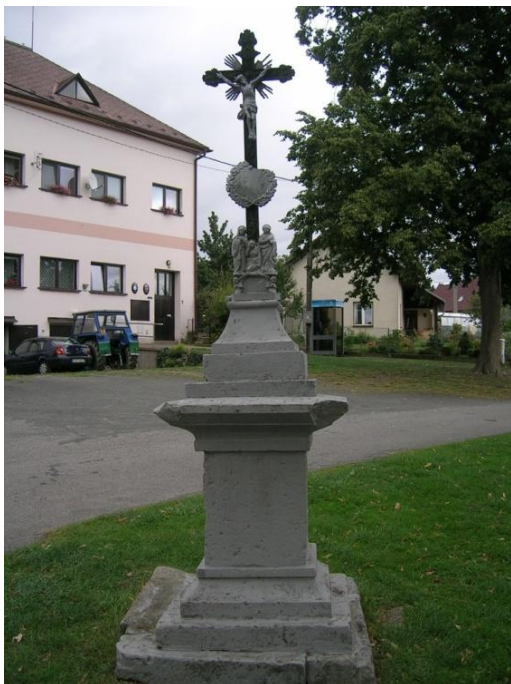
Obrázek 21 Boží muka, fotografie

Technický stav: Dobrý. Bylo zjištěno poškození litinových prvků, patrně vandalstvím, stejně tak jsou poškozeny rohy kamenného podstavce. S cílem poskytnout památce alespoň základní ochranu před vlivy počasí byl celý kamenný podstavec natřen nevhodně zvoleným nátěrem.

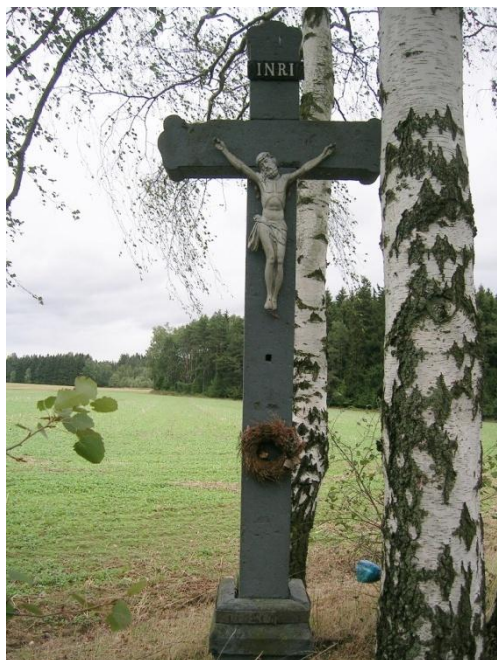
Obrázek 23 Kamenný kříž, fotografie

Ve dvou případech byla výsadba stromů v bezprostřední blízkosti drobné církevní architektury příčinou narušení stability kvůli rozrůstajícímu se kořenovému systému. Tento jev je zřetelný zejména u drobné církevní architektury (číslo 11 na obr. č. 23). Dalším zaznamenaným negativním jevem bylo použití nevhodného druhu kamene nebo jiného materiálu nevhodného pro provedení v exteriéru. Tento jev je popsán u drobné církevní architektury č. 15, kde použitý materiál opuka postupně zvětrává pod vlivem povětrnostních podmínek a zkracuje životnost stavby. Mezi další zjištění patří skutečnost, že vlastníci bez předchozí konzultace s odborníky prováděli neodborné opravy, byť byly míněny v dobré víře, pro záchranu památky.

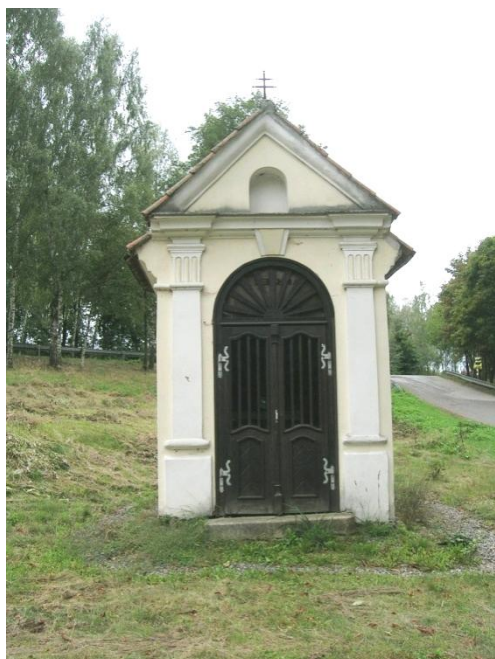
Obrázek 41 Kaple, fotografie

Technický stav: Výborný. Objekt je po provedení generální opravy. V roce 2004 byla provedena výměna střešní krytiny. Bylo provedeno odvodnění prostoru kolem kapličky. V roce 2005 došlo k restaurování nástěnných maleb v interiéru kapličky restaurátorem – držitelem povolení MK ČR k restaurování figurálních nástěnných maleb. Financování: hrazeno z rozpočtu obce Okrouhlice a dotačního titulu Kraje Vysočina Obnova kulturních památek v roce 2004 a v roce 2005.
