Katedra vozidel a pozemní dopravy

Závady systémů motormanagementu zážehových motorů a jejich vliv na produkci emisí

diplomová práce

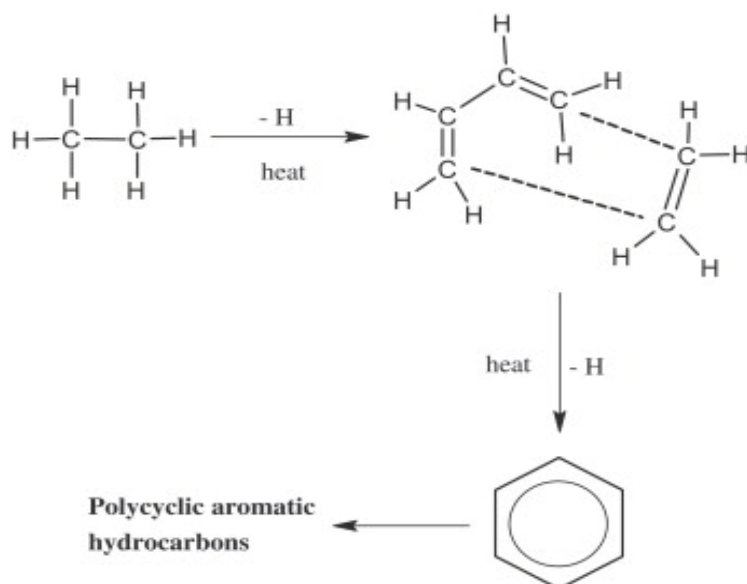
Obr. 2 Příklad vzniku PAH [10]

Obrázek 2 znázorňuje vznik PAH.

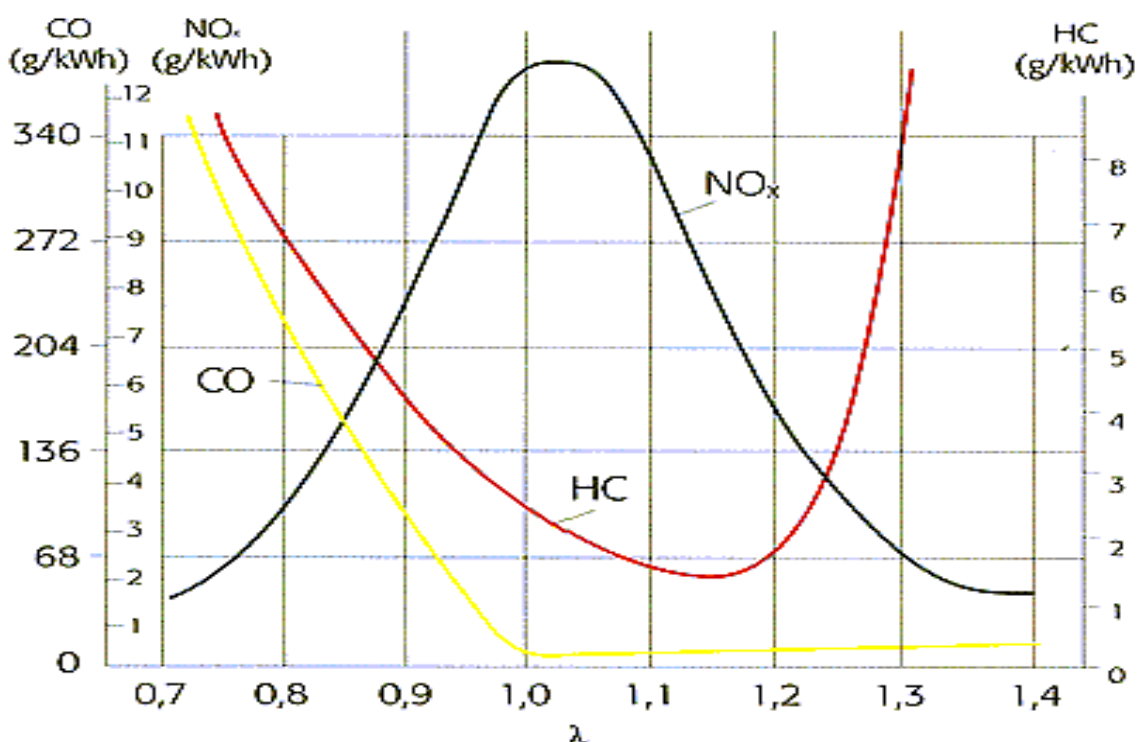
Obr. 3 Množství škodlivin v závislosti na přebytku vzduchu [10]

Obrázek 3 popisuje množství škodlivin v závislosti na součiniteli přebytku vzduchu lambda pro zážehové motory.

Jak je patrné z obrázku 3, nejnižší množství jednotlivých složek je při různém přebytku vzduchu lambda. Bohužel není možné dosáhnout nejnižšího množství všech složek najednou. Z hlediska nejlepší koncentrace škodlivých složek je udržována hodnota přebytku vzduchu lambda na hodnotě $1,0 \pm 3\%$.

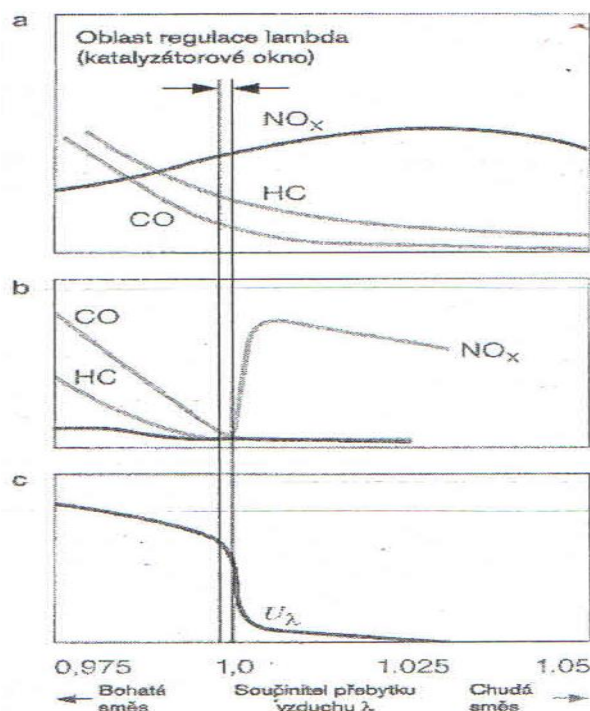
Obr. 4 Oblast regulace lambda [3]

Obrázek 4 zobrazuje v bodě a) koncentraci škodlivin před katalyzátorem, v bodě b) za katalyzátorem a v bodě c) průběh napětí na skokové lambda – sondě. [3,10]

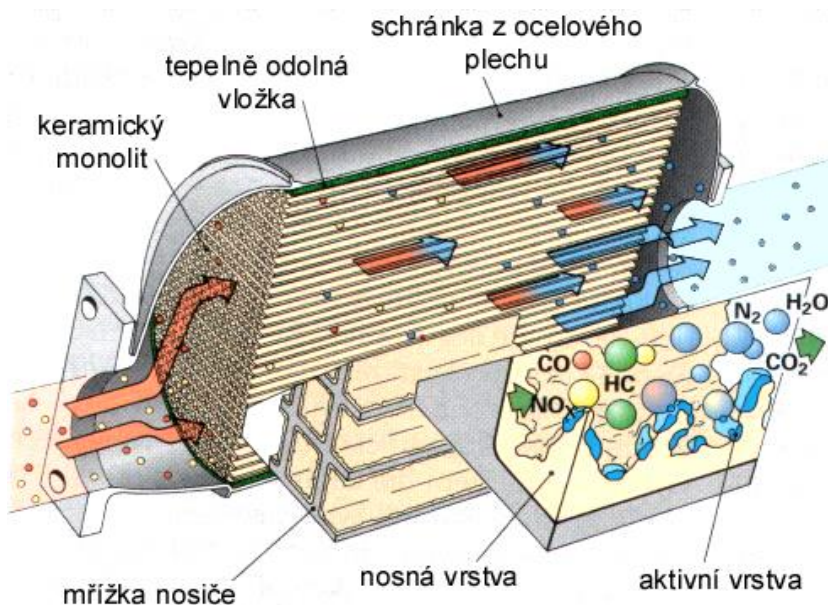
Obr. 5 Třícestný katalyzátor [10]

Keramický nosič - jedná se o keramické těleso, uvnitř tělesa je několik tisíc kanálků, kterými proudí výfukové plyny. Mezi nosičem a plechovým obalem je kovové pletivo, které má za úkol chránit keramický nosič před poškozením a zároveň kompenzuje výrobní tolerance a tepelnou roztažnost. Keramika je tvořena alumiinem a magnéziem. Tento typ je nejčastěji používán. [3,12]

Na obrázku 5 je zobrazen katalyzátor včetně nosné a aktivní vrstvy.

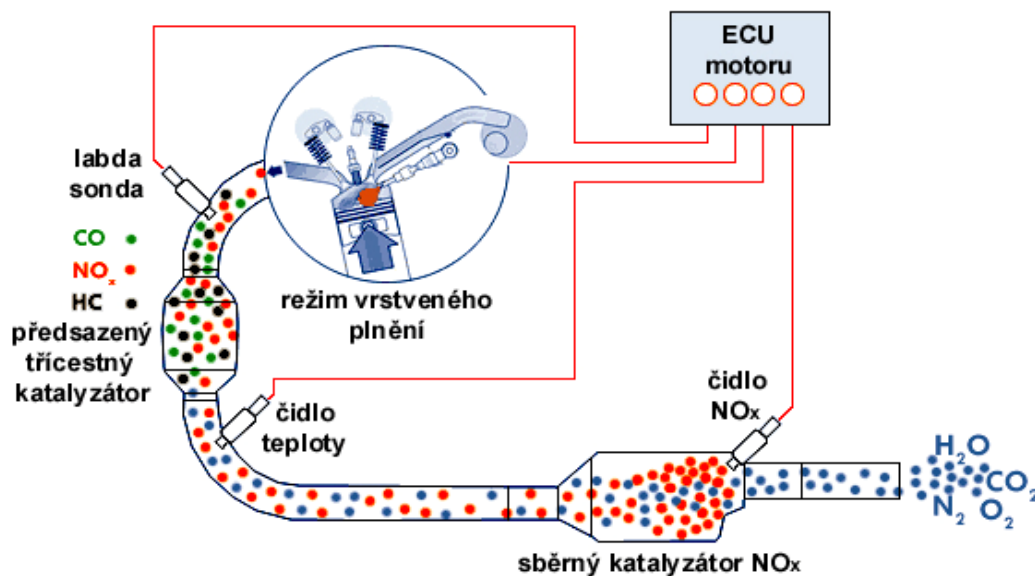
Obr. 6 Zásobníkový katalyzátor [10]

Na obrázku 6 je zobrazen systém se zásobníkovým katalyzátorem. Sběrný katalyzátor za provozu pracuje s $\lambda=1$, stejně jako třícestný katalyzátor. Pokud je $\lambda>1$ (přebytek vzduchu) ukládají se na povrchu oxidy dusíku v podobě bariumnitrátů – vrstva je z oxidů baria. Regenerace probíhá každých 30 – 60 sekund. Pokud má dojít k regeneraci, řídicí jednotka nastaví provoz s bohatou směsí ($\lambda=0,8$) na základě signálu z čidla NO_x . CO ve výfukových plynech se zvýší a dochází k reakci s oxidy dusíku, které jsou vázány v bariumnitrátech – vznikne dusík a oxid uhličitý. [3,10]

Pracovní teplota zásobníkového katalyzátoru je výrazně nižší než u třícestného katalyzátoru a pohybuje se v rozmezí 300 – 400 °C. [3]

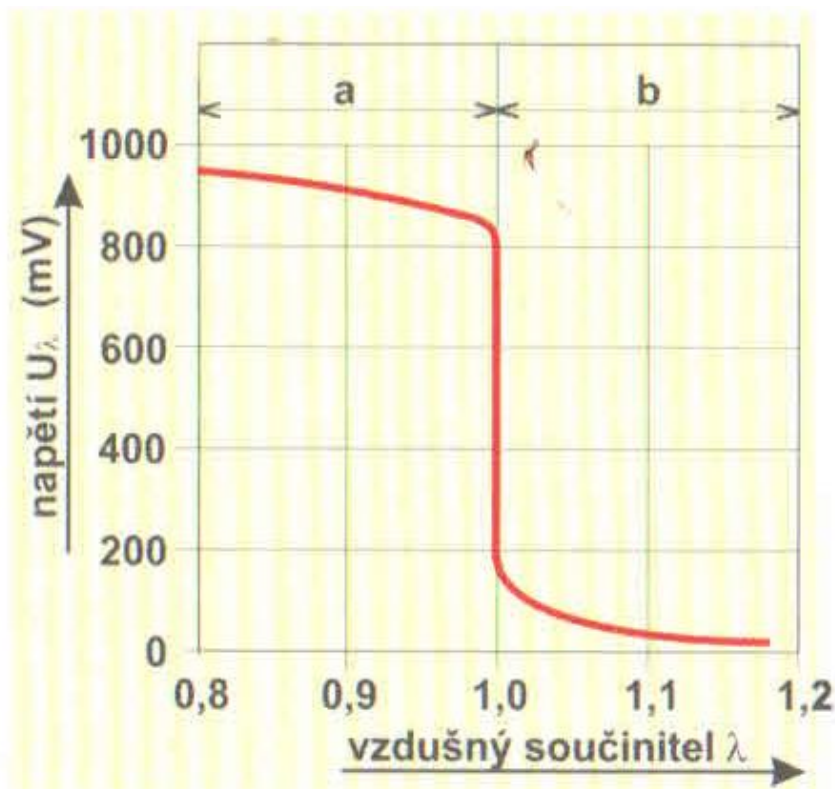
Obr. 7 Závislost napětí na součiniteli přebytku vzduchu [12]

Tato lambda-sonda se používá před i za katalyzátorem. Reguluje hodnotu λ kolem jedné. Rozlišuje mezi bohatou a chudou směsí (od 100 mV pro chudou směs po 900 mV pro bohatou směs). Sonda je tvořena tzv. Nernstovým článkem, který tvoří keramická destička. Na destičce jsou nanесeny platinové vrstvy, které slouží jako elektrody. Jedna elektroda je v kontaktu s výfukovými plyny, zatímco druhá je v kontaktu s atmosférickým vzduchem. Rozdílná koncentrace kyslíku ve výfukových plynech a v okolním prostředí je přímo úměrná výstupnímu napětí. [3,8]

a - bohatá směs (nedostatek vzduchu)
 b - chudá směs (přebytek vzduchu)

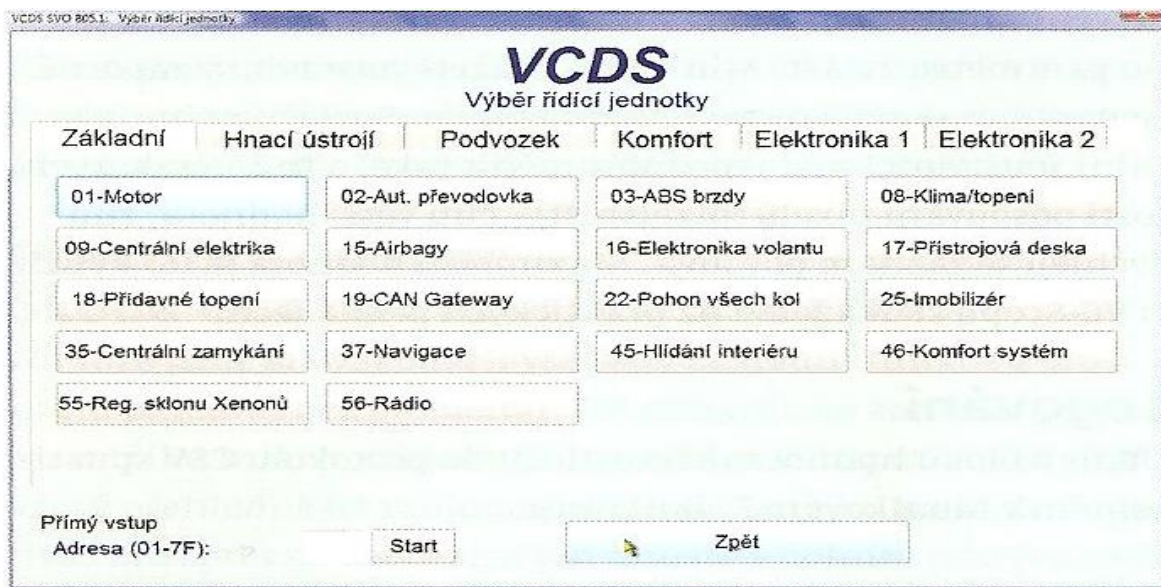
Obr. 9 VAG-COM PROF [15]

hodnoty, což je výborná funkce pro rychlejší orientaci při hledání závady. Na obrázku 9 je zobrazena základní obrazovka pro výběr řídicí jednotky. [11,13, 15, 16, 17, 18]

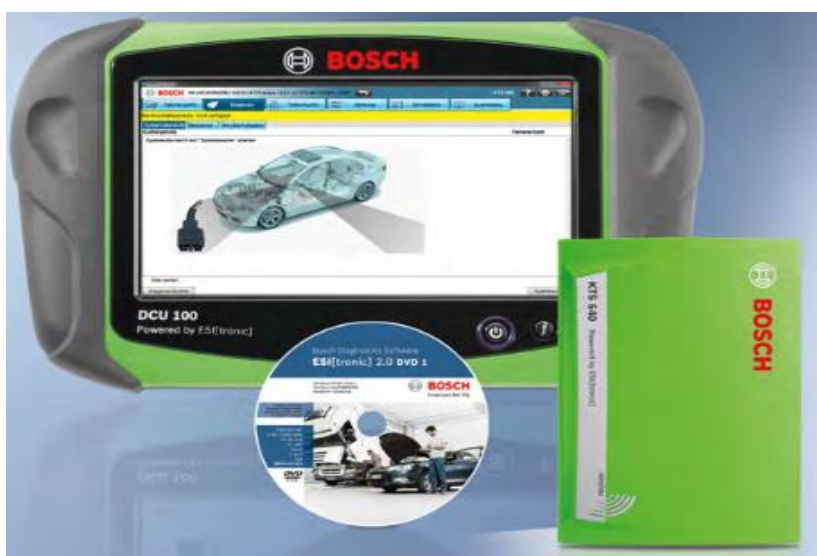
Obr. 10 KTS 540 [30]

Na obrázku 10 je zobrazen diagnostický tester KTS 540 v kombinaci s tabletem DCU 100. Diagnostický software je možné nahrát i do stolního počítače nebo notebooku. DCU 100 je odolný tablet s 10“ displejem. [30]

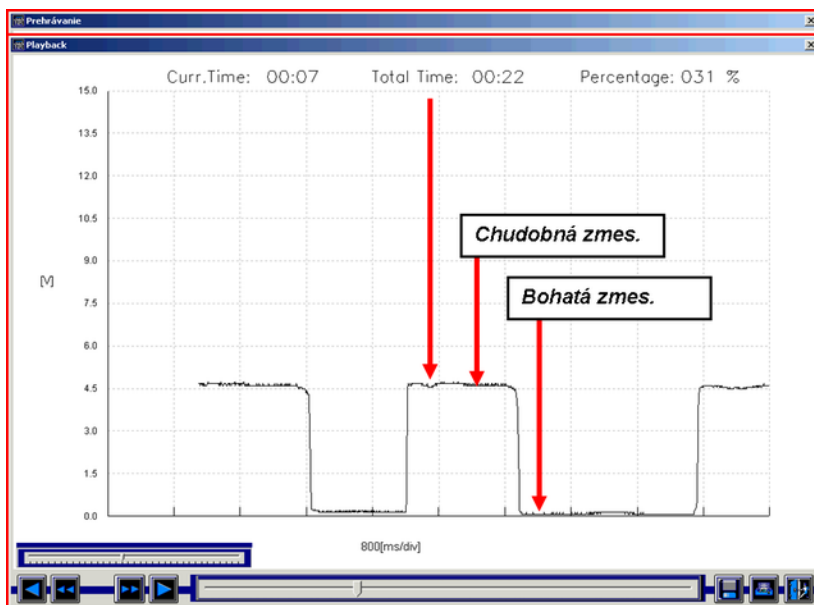
Obr.11 Oscilogram lambda sondy [20]

Na obrázku 11 je oscilogram z měření lambda sondy.

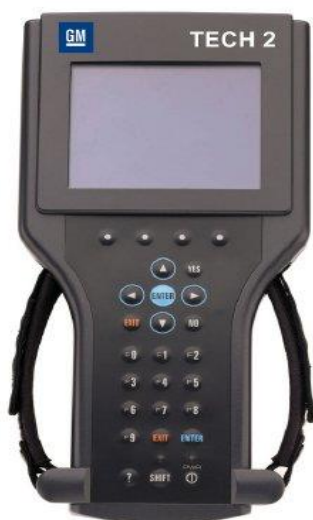
Obr. 12 TECH II [11]

TECH II: Diagnostický přístroj TECH II je přístroj pro sériovou komunikaci s řídicí jednotkou vozidla. Používá se již od roku 1997. Diagnostický tester je vyobrazen na obrázku 12. v současnosti je možné instalovat měřicí diagnostický software do notebooku. Aktualizace probíhaly přibližně každý měsíc. V současné době již neprobíhají, jelikož je nahrazen modernějším systémem GDS 2. [11]

Z praktického hlediska je použitelnost velmi dobrá, jelikož tester komunikuje v češtině (předchůdci pouze v němčině). Propojení s řídicí jednotkou vozidla je přes 16-ti pinovou zásuvku nazývanou CARB. Vozidlo se identifikuje dle modelu a modelového roku. Diagnostickým testerem je možné provádět čtení paměti závad, mazání paměti závad, různá nastavení a konfigurace (například automatické rozsvěcení světel) a

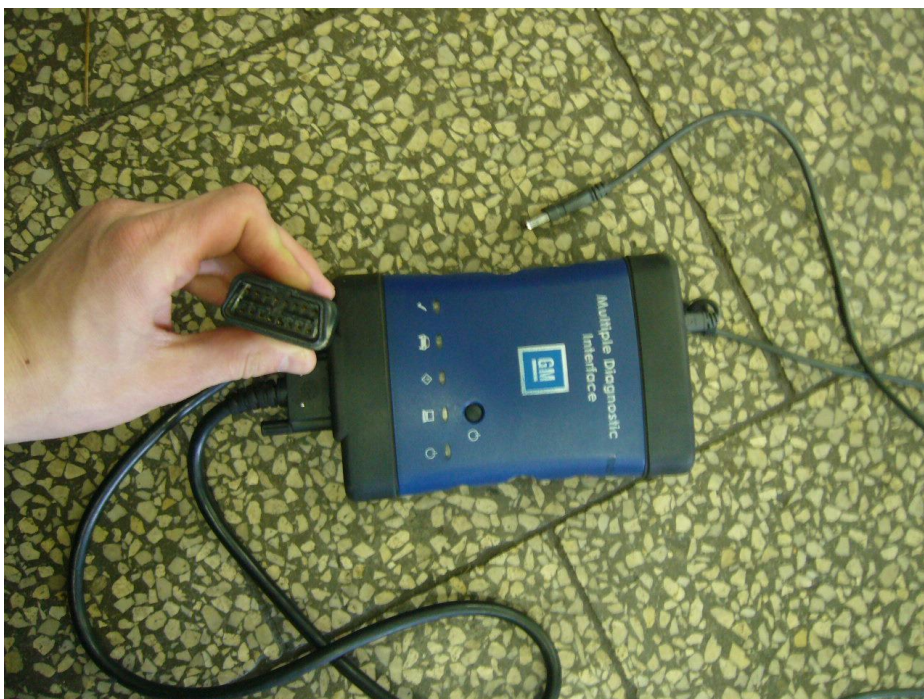
Obr. 13 Rozhraní MDI [11]

Na obrázku 13 je zobrazeno rozhraní MDI, která slouží k propojení řídicí jednotky vozidla s diagnostickým programem. Na obrázku v levé části je uchopena v ruce 16-ti pinová zásuvka OBD. Vpravo je kabel sloužící k pevnému propojení s notebookem, případně stolním počítačem. [11]

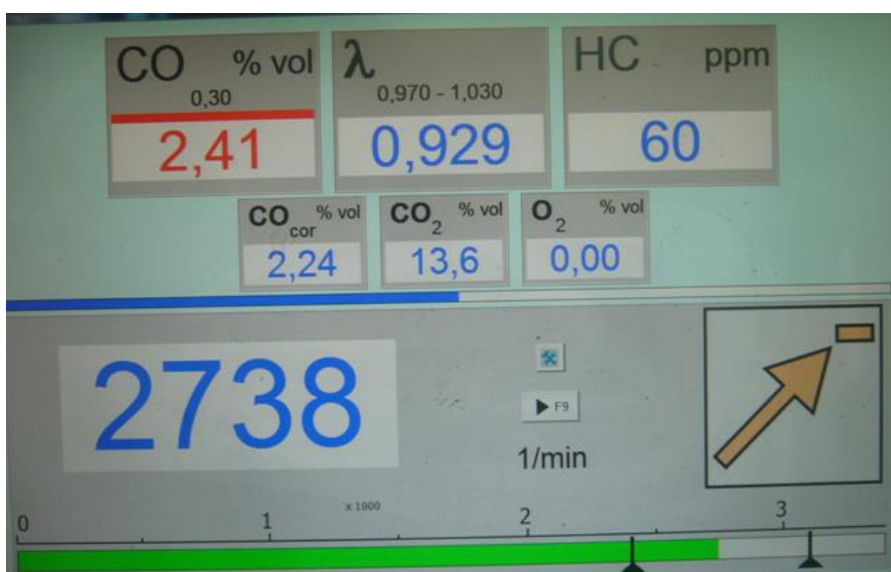
Obr. 22 Měření emisí s vadnou lambda sondou Astra J

Měření emisí před opravou: na obrázku 22 je zobrazen výsledek měření emisí před opravou lambda sondy. Jelikož došlo k modernizaci měřicího programu, měří se nejprve zvýšené otáčky a poté volnoběžné. Jelikož výsledek měření pro zvýšené otáčky byl nevyhovující, nebylo možné změřit volnoběžné otáčky. Z výsledku měření je viditelný výrazný nárůst oxidu uhelnatého i zvýšený nárůst uhlovodíků. Je to dáno zejména tím, že hodnota součinitele přebytku vzduchu λ je v oblasti velmi bohaté směsi, při které výrazně klesá efektivita katalyzátoru.

Vyhodnocení: při nefunkční lambda sondě dochází k výraznému nárůstu oxidu uhelnatého. Pokud bychom výsledek porovnali s funkčním systémem, je tento nárůst výrazný. U funkčního systému byla hodnota oxidu uhelnatého 0 %. S poškozenou lambda sondou byl obsah oxidu uhelnatého 2,41 %. Maximální povolený obsah je pro zvýšené otáčky 0,3 %. Při poškozené lambda sondě je obsah oxidu uhelnatého přibližně 8 krát vyšší, než povoluje předepsaná hranice. Obsah uhlovodíků byl při poškozené lambda sondě 60 ppm, při funkčním systému pouze 1 ppm. Tudiž obsah uhlovodíků je 60 krát vyšší. Z výsledků měření je možné porovnat také součinitel přebytku vzduchu λ . S poškozenou lambda sondou byla hodnota λ 0,929 (bohatá směs), při funkčním systému byla hodnota 1,003. Při nefunkční lambda sondě byla směs palivo – vzduch příliš bohatá, tudíž s nižším obsahem vzduchu (kyslíku), což se projevilo na zvýšeném obsahu oxidu uhelnatého ve výfukových plynech.
