HISTORIE PROTIPOVODŇOVÉ OCHRANY ŘEKY
VIDNAVKY NA ÚZEMÍ ČESKÉ REPUBLIKY

BAKALÁŘSKÁ PRÁCE

Historický vývoj protipovodňové ochrany řeky Vidnávky na území České republiky

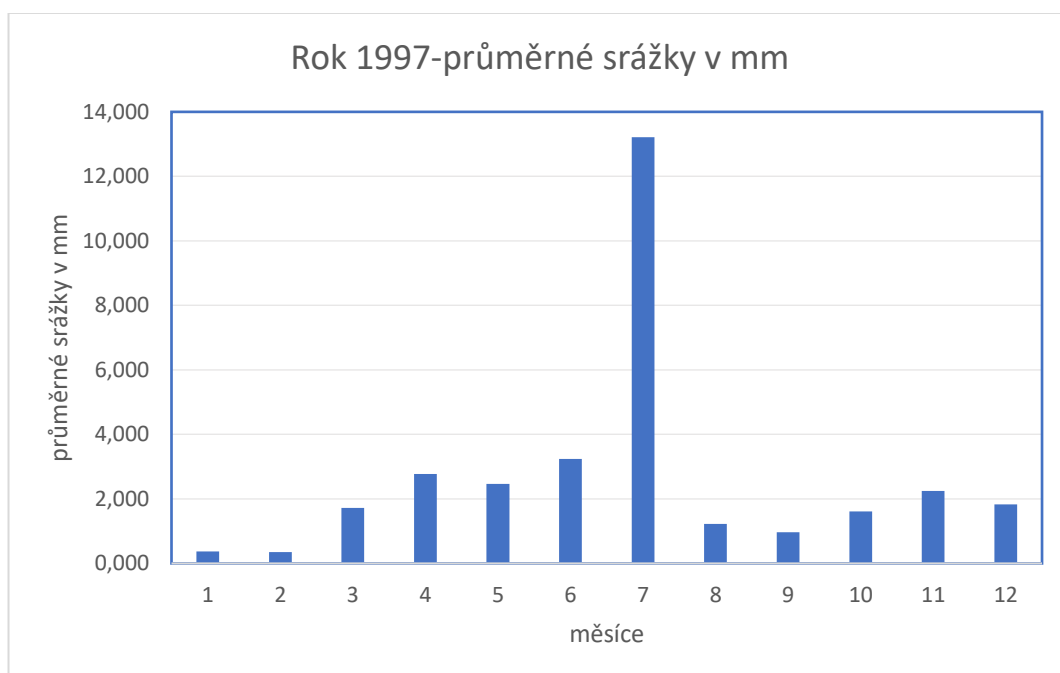
Obrázek 10 Průměrné srážky 1997 (Čecháčková podle ČHMU,2020)

Obrázek 10 zobrazuje průměrný úhrn srážek za rok 1997. Tento graf vychází z přechozí tabulky.

Tabulka 4 zobrazuje obrazuje průměrné roční úhrny srážek, které zachytila stanice v Černé vodě. Z tabulky můžeme vidět, že průměrné srážky za měsíc červenec (7.) mají značně vyšší hodnoty než ostatní měsíce.

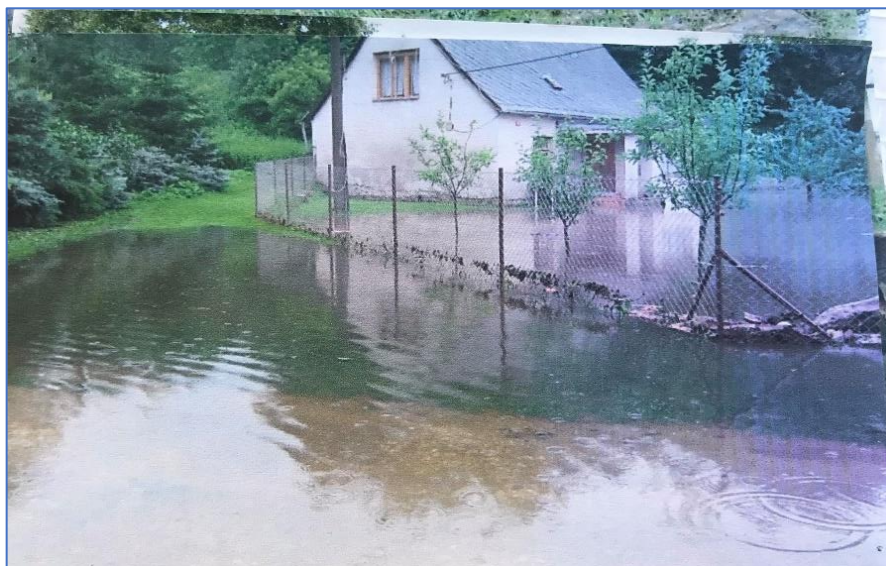
Obrázek 14 Zaplavená zahrada a dům v Kobylé n. Vidnavkou -1997 (SDH Kobylá, 1997)

Na obrázku 14 vidíme zaplavenou zahradu a dům v Kobylé n. Vidnavkou po povodni, v příloze 1 můžeme vidět stávající stav a v příloze 2 propustek, která je stále ve špatném stavu a zaplavuje přilehlé nemovitosti.

hodinách hlídka kontrolovala most u Gondrů a vyprošťovala kládu, která narazila do samotného středu lávky a poškodila ji. Promáčení hasiči se domů chodili jen převléknou do suchého oblečení a pokračovali v hlídkách, které trvaly 3 dny a 3 noci. Ale vše zcela neskončilo. Po opadlé vodě odstraňovali závaly a čistili studny občanů Kobylé (SDH Kobylá 1997).

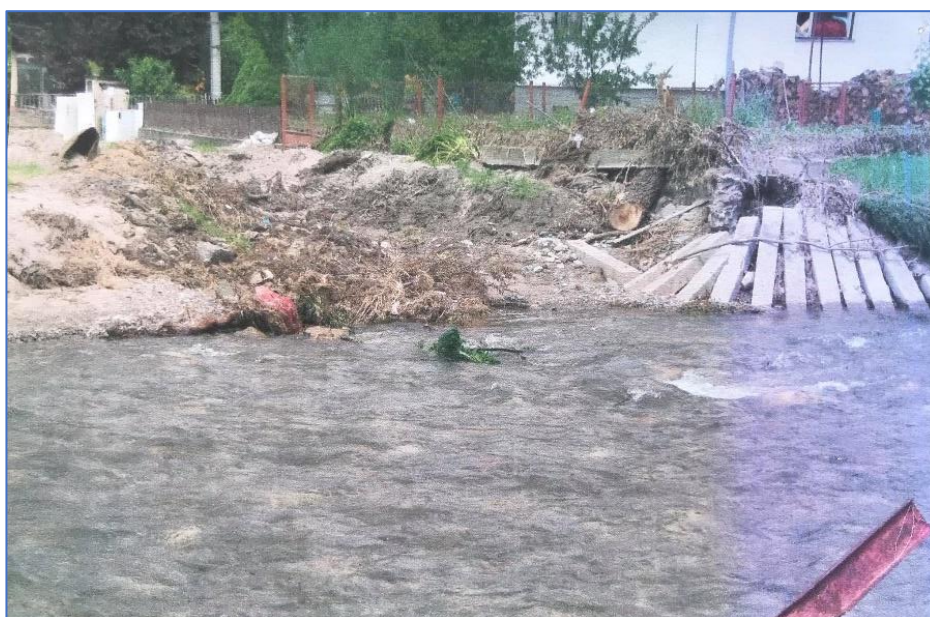
Obrázek 15 „U Gondrů“ v Kobylé n. Vidnavkou - místo, kde stávala lávka přes řeku (SDH Kobylá, 1997)

Tato katastrofa postihla lidi jak psychicky, tak i fyzicky. Tato pohroma zničila rodinné domy, nejvíce u rodin Tothových, Gondrových a Vaculíkových. Zničila i úrodu na zahrádkách. Odnese sebou i lávky přes řeku Vidnavku. Zůstaly nepoškozené mosty, které vybudovali Němci před 1. světovou válkou.

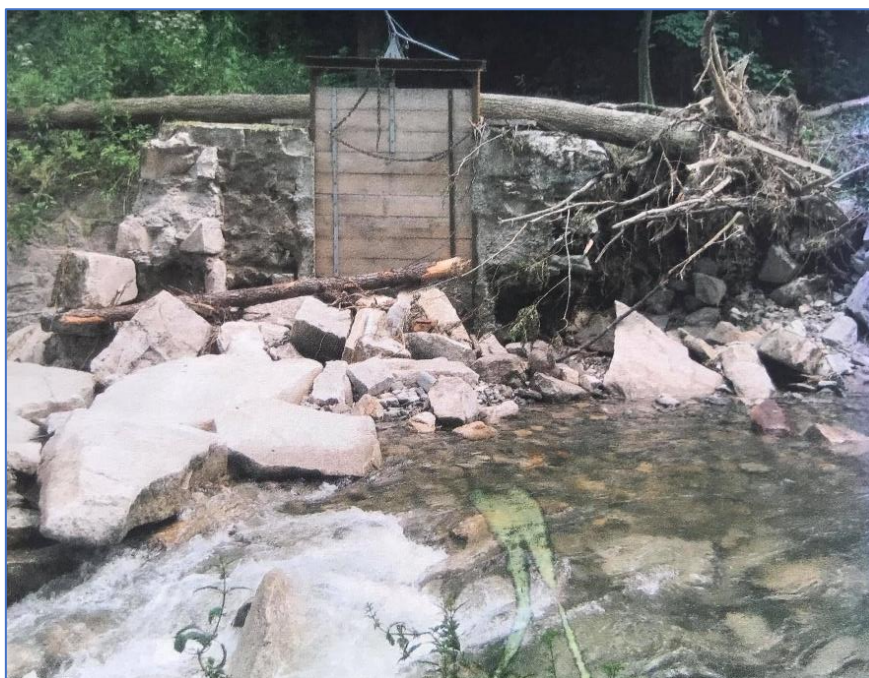
Obrázek 16 Zničené stavidlo v Kobylé. n. Vidnavkou (SDH Kobylá, 1997)

Na obrázku 16 můžeme vidět zničené stavidlo povodní v příloze č. 3 můžeme vidět stávající stav tohoto stavidla.

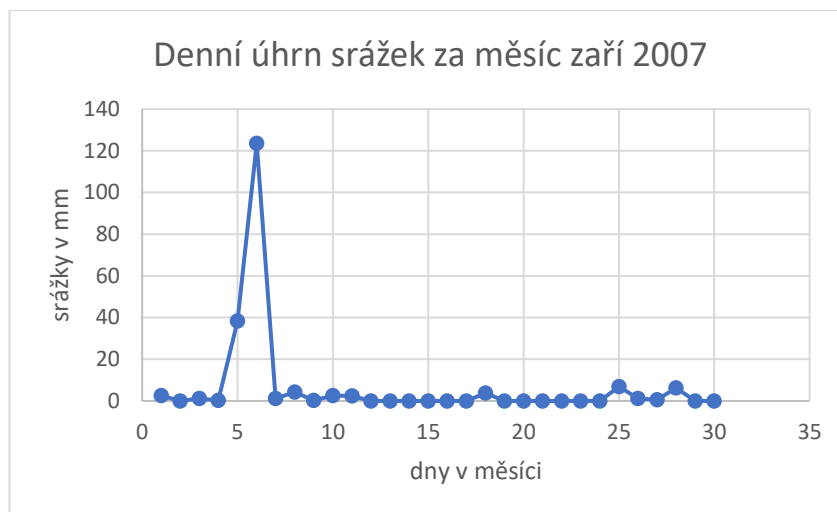
Obrázek 18 Denní úhrny srážek v měsíc září 2007 (Čecháčková podle ČHMU, 2020)

Obrázek 18 zobrazuje denní úhrny srážek v měsíci září 2007. Můžeme vidět, že největší hodnoty jsou 6.9 a to 123,6 mm. Tyto hodnoty naměřila stanice v Černé Vodě.

Tabulka 10 zobrazuje denní úhrny srážek v měsíci září 2007. Můžeme vidět, že největší hodnoty jsou 6,9 a to 123,6 mm. Tyto hodnoty naměřila stanice v Černé vodě.

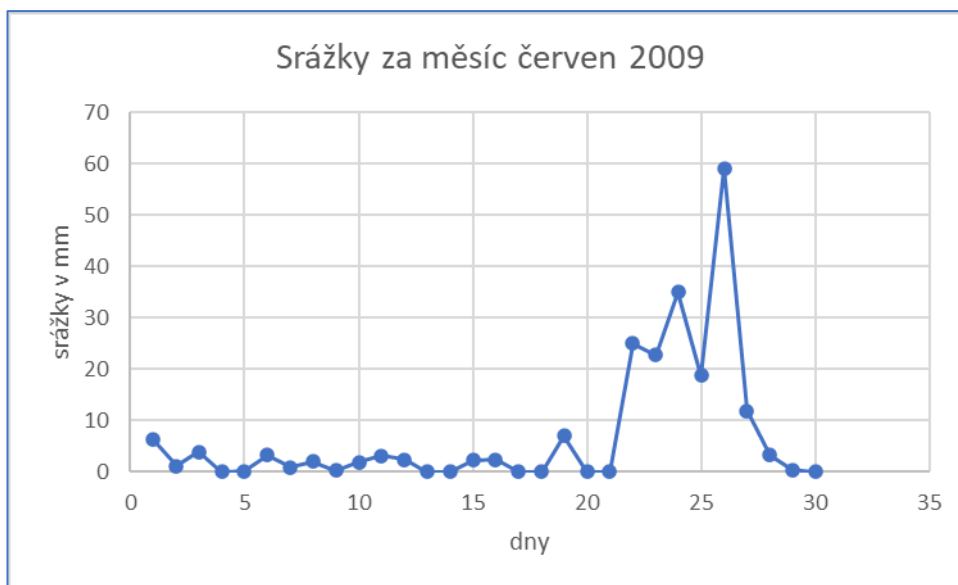
Obrázek 20 Srážky v červnu 2009 (Čecháčková podle ČHMU, 2020).

Obrázek 20 zobrazuje srážky za měsíc červen 2009, kdy můžeme vidět narůstající srážky od 22. 6.

Tabulka 13 zobrazuje srážky v mm za měsíc červen 2009. Nejvyšší naměřená hodnota ve stanici Černá Voda byla 26. 6. a to 59 mm.

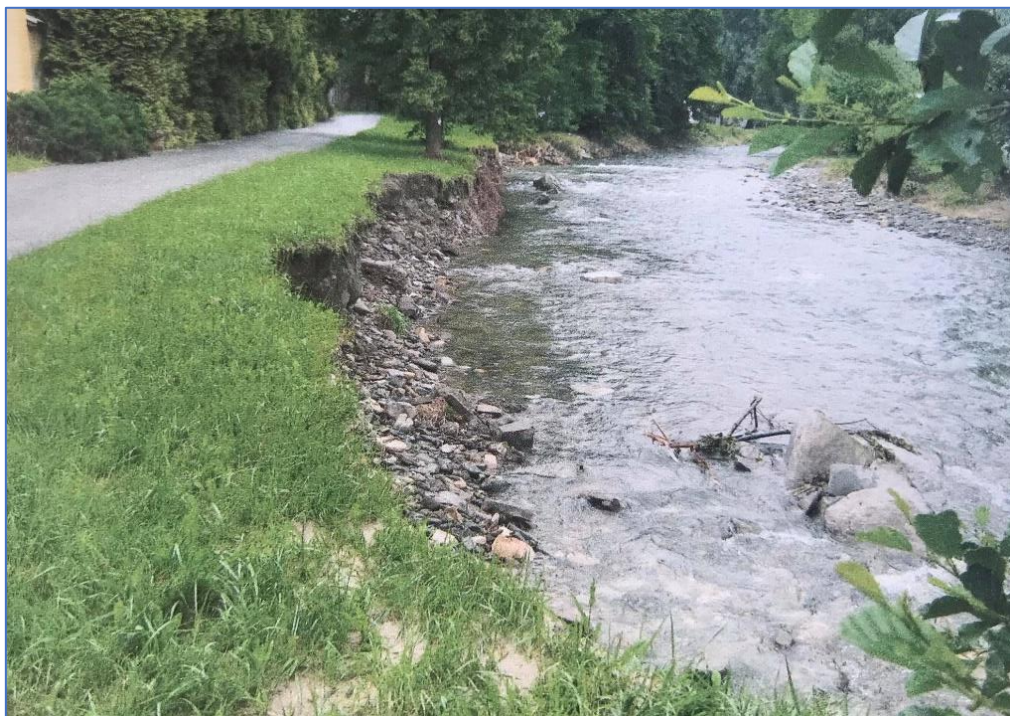
Obrázek 21 Vodní eroze po povodni u „zahradnictví“ v Kobylé n. Vidnavkou (SDH Kobylá, 2009)

Obrázek 21 zobrazuje vodní erozi po povodni 2009, stávající stav můžeme vidět v příloze č. 4.

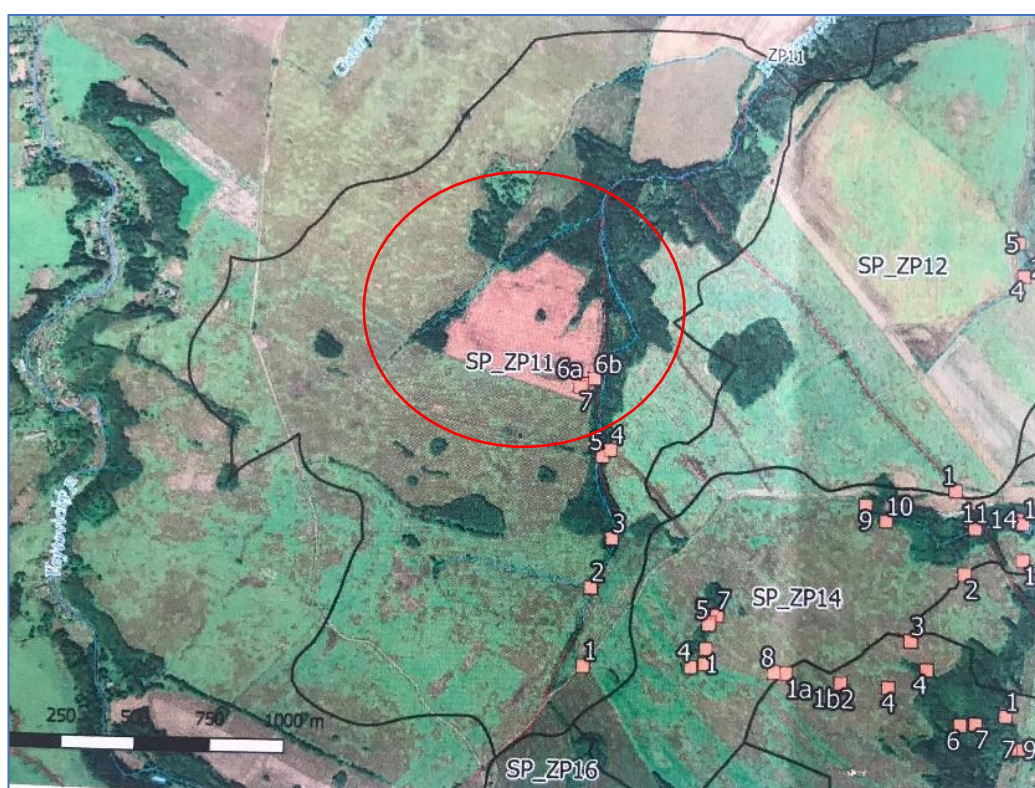
Obrázek 24 Mapa lokace sběrné plochy 11 (Grňo a kol., 2017)

1. Příkopy podél polních cest:1800m.....2450 m³
 2. Přehrážky toku /DSO v lesních porostech: 10 ks 960 m³
 3. Akumulace VN na Heřmanickém potoce (h=6) 1ks 35700 m³
- CELKOVÝ ZÁDRŽNÝ OBJEM 39110 m³**

Navrhovaná nádrž by měly být lokalizována na Heřmanickém potoce. Tato revitalizace by mohla vzniknout za spolupráce obcí. V tomto úseku se nachází suchá nádrž, z předválečné doby, která v této studii nebyla zahrnuta (Grňo a kol., 2017).

Tato tabulka 18 zobrazuje SP_ZP11. Ve sběrné ploše převažuje orná půda (37 %) a TTP (41,4 %). Průměrný sklon povodí je 7,47 % a povrchový odtok zde dosahuje objemu zhruba 70 400 m³ vody. Při transformaci na 0,5 m³/s bude potřeba zachytit asi 39 100 m³ proudící vody. Údolnice je zde tvořena Heřmanickým potokem, který protéká lesním porostem a jeho průměrný sklon je 2,7 %

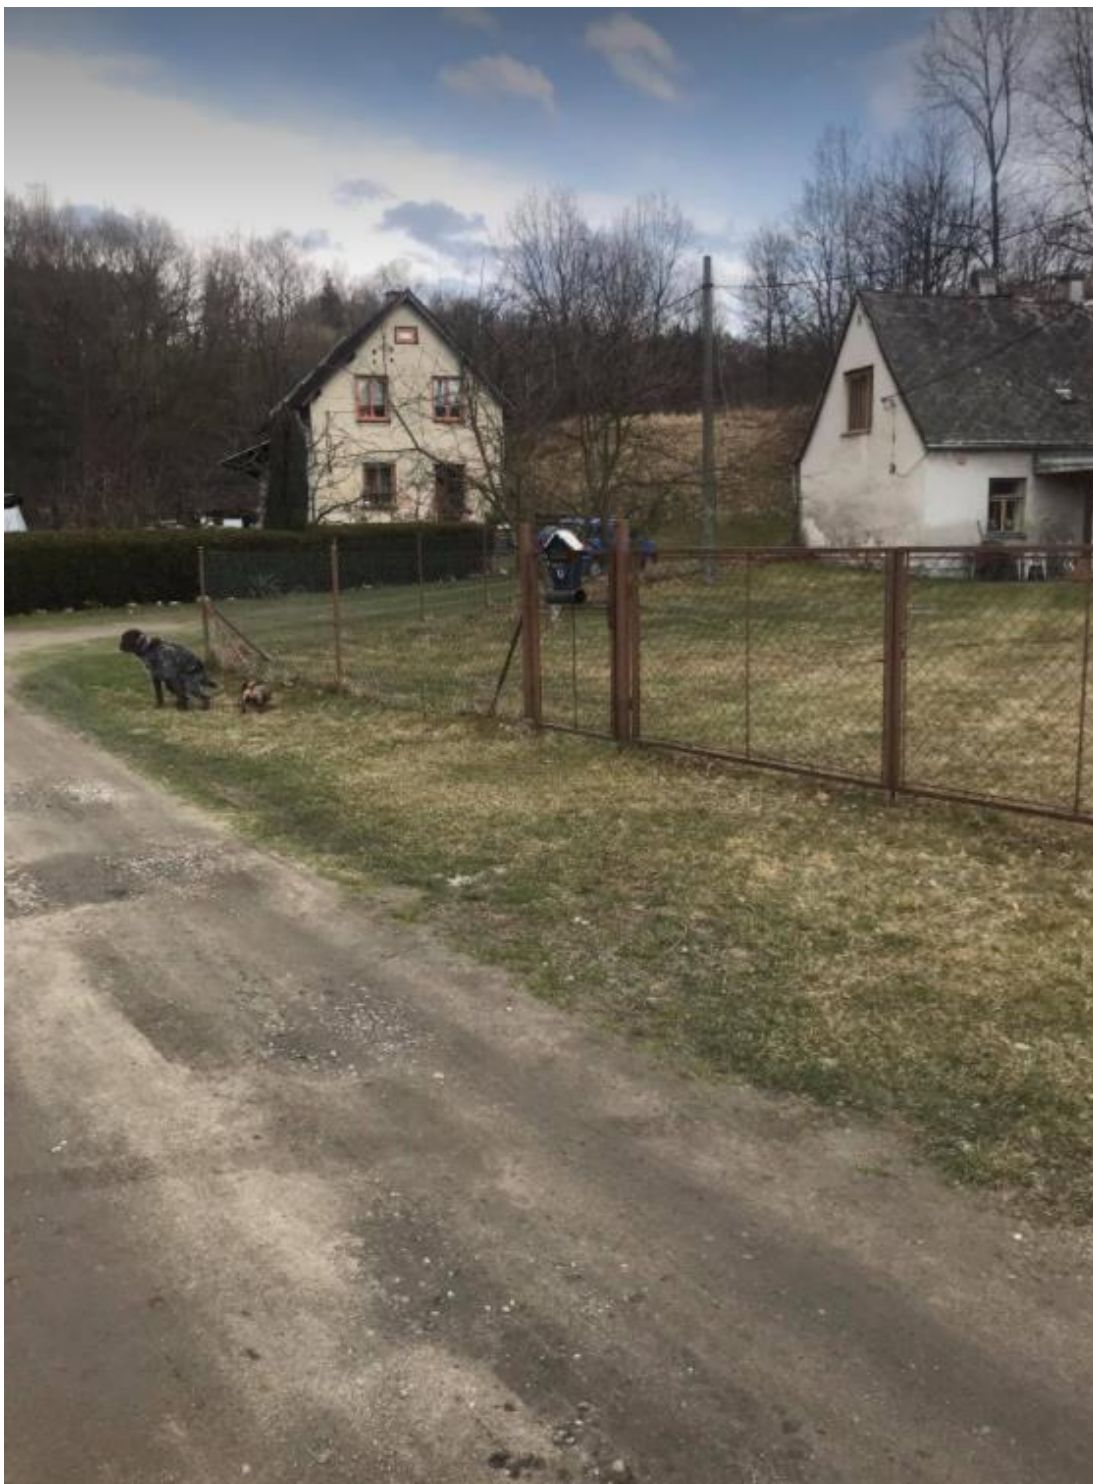
Příloha 1. – zahradu a dům v Kobylé n. Vidnavkou - stávající stav (Čecháčková 2021)

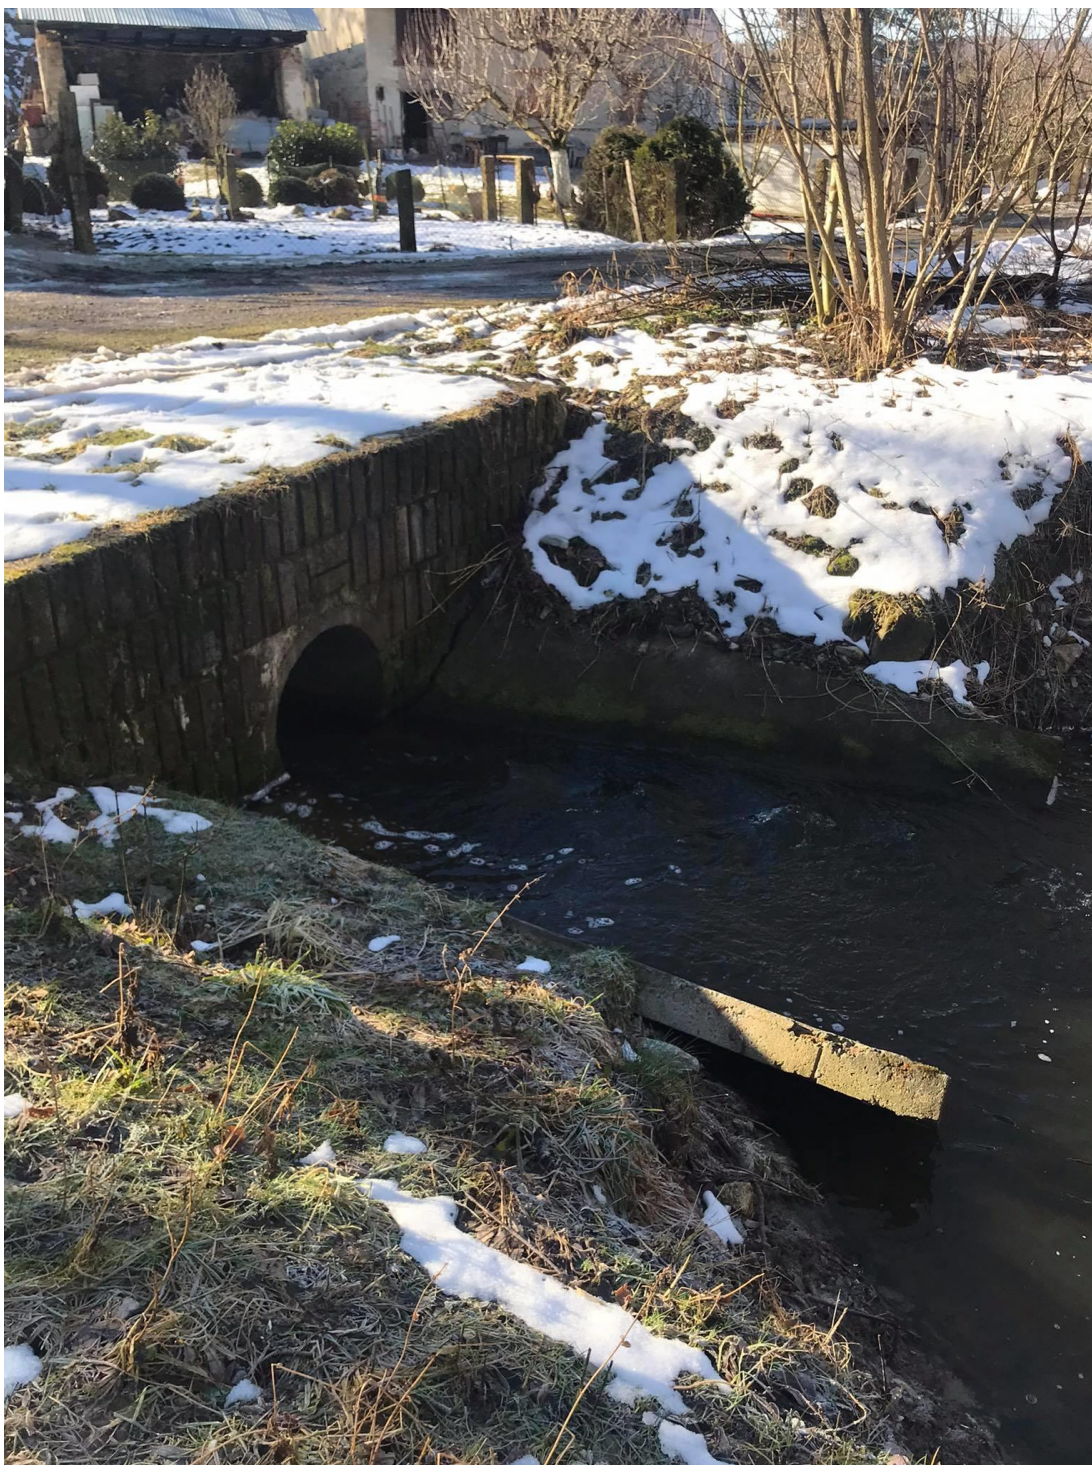
2. Propustek evidenční číslo P1 (Čecháčková 2021).

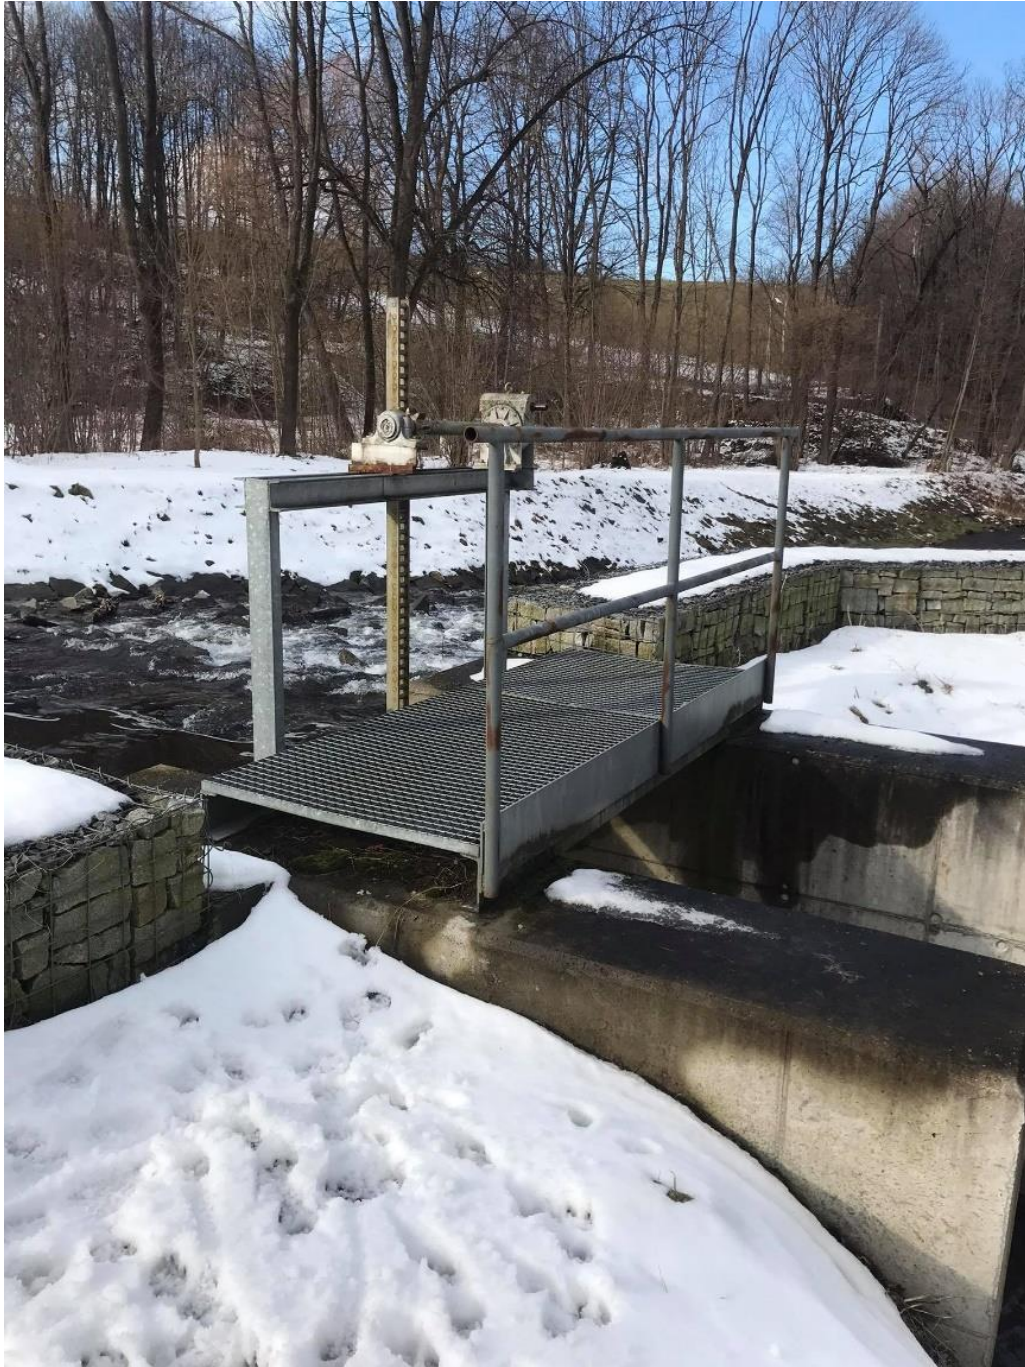
Příloha 3 – Fotografie opraveného stavidla po povodni 1997 v Kobylé nad Vidnavkou (Čecháčková, 2021).

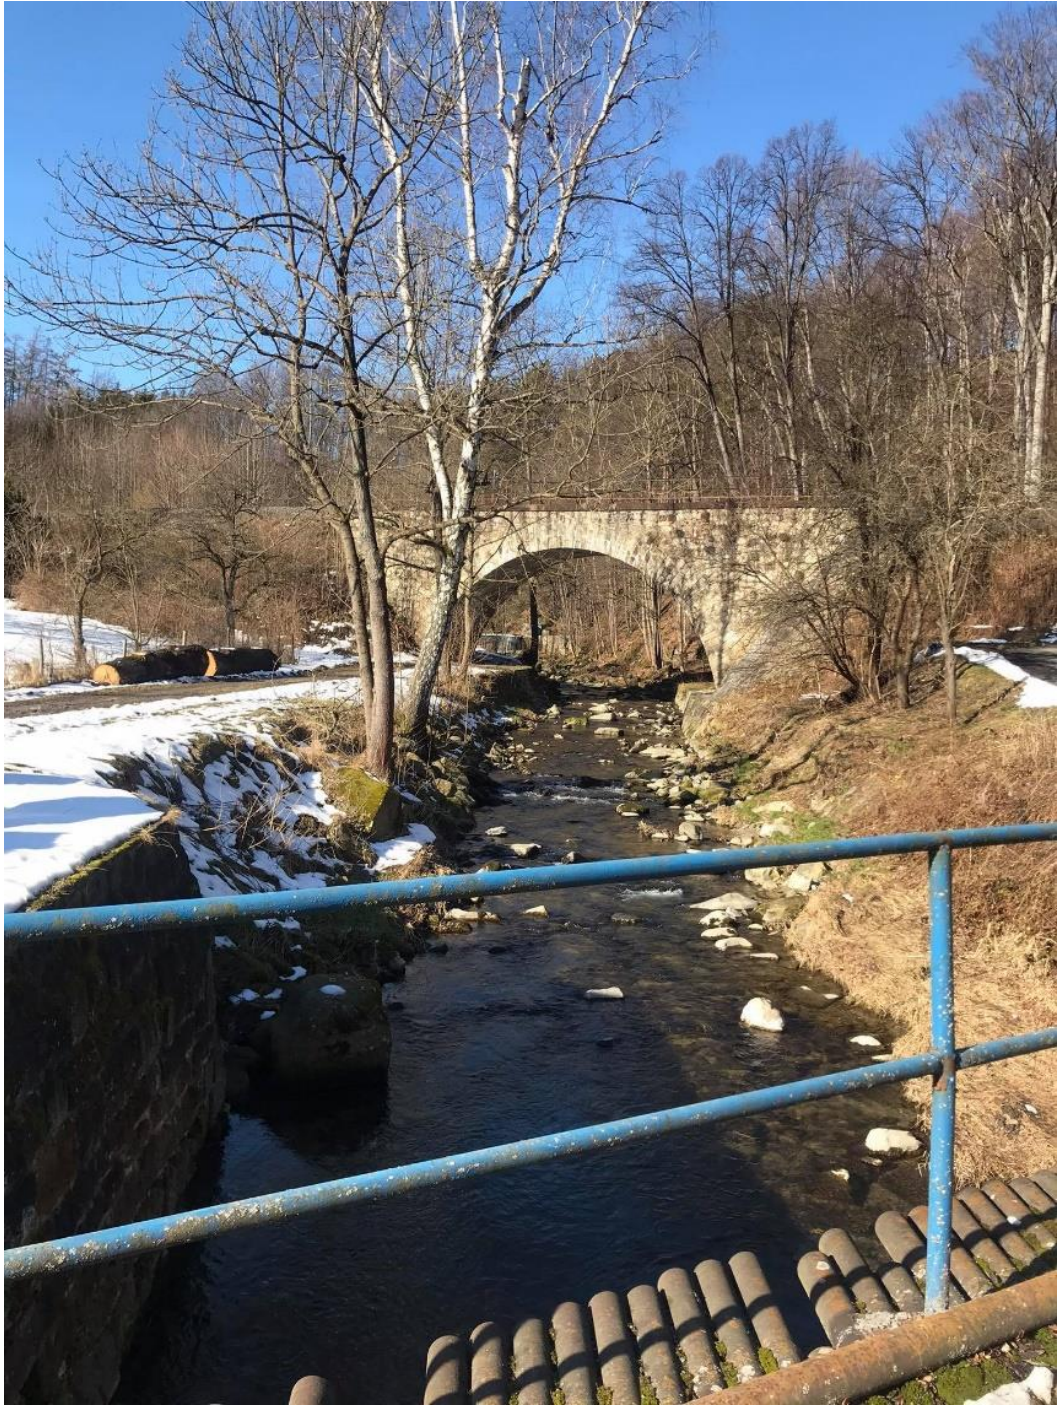
Příloha 5: Železniční most přes řeku Vidnavku v Tomíkovcích (Čecháčková, 2021)

- 4. Úsek IV.: km 10.235 - 13.840 (pod přítokem Stříbrného potoka v Žulové)**
- Až na výjimky se jedná o neobydlenou část vedoucí lesem. Koryto je většinou neupravené. Místy jsou vidět staré opěrné zdi z lomového kamene, ty jsou ve špatném stavu a zarostlé vegetací, avšak úspěšně chrání strmé lesní břehy před erozí a sesuvy. Koryto má přirozený vzhled, jsou zde krátké peřejnaté úseky. Je zde 1 zničený kamenný stupeň a 1 balvanitý skluz s odběrem, který zajišťuje stabilitu železničního mostu. Řeku kříží 2 železniční mosty (příloha č. 5 foto jednoho z mostů)

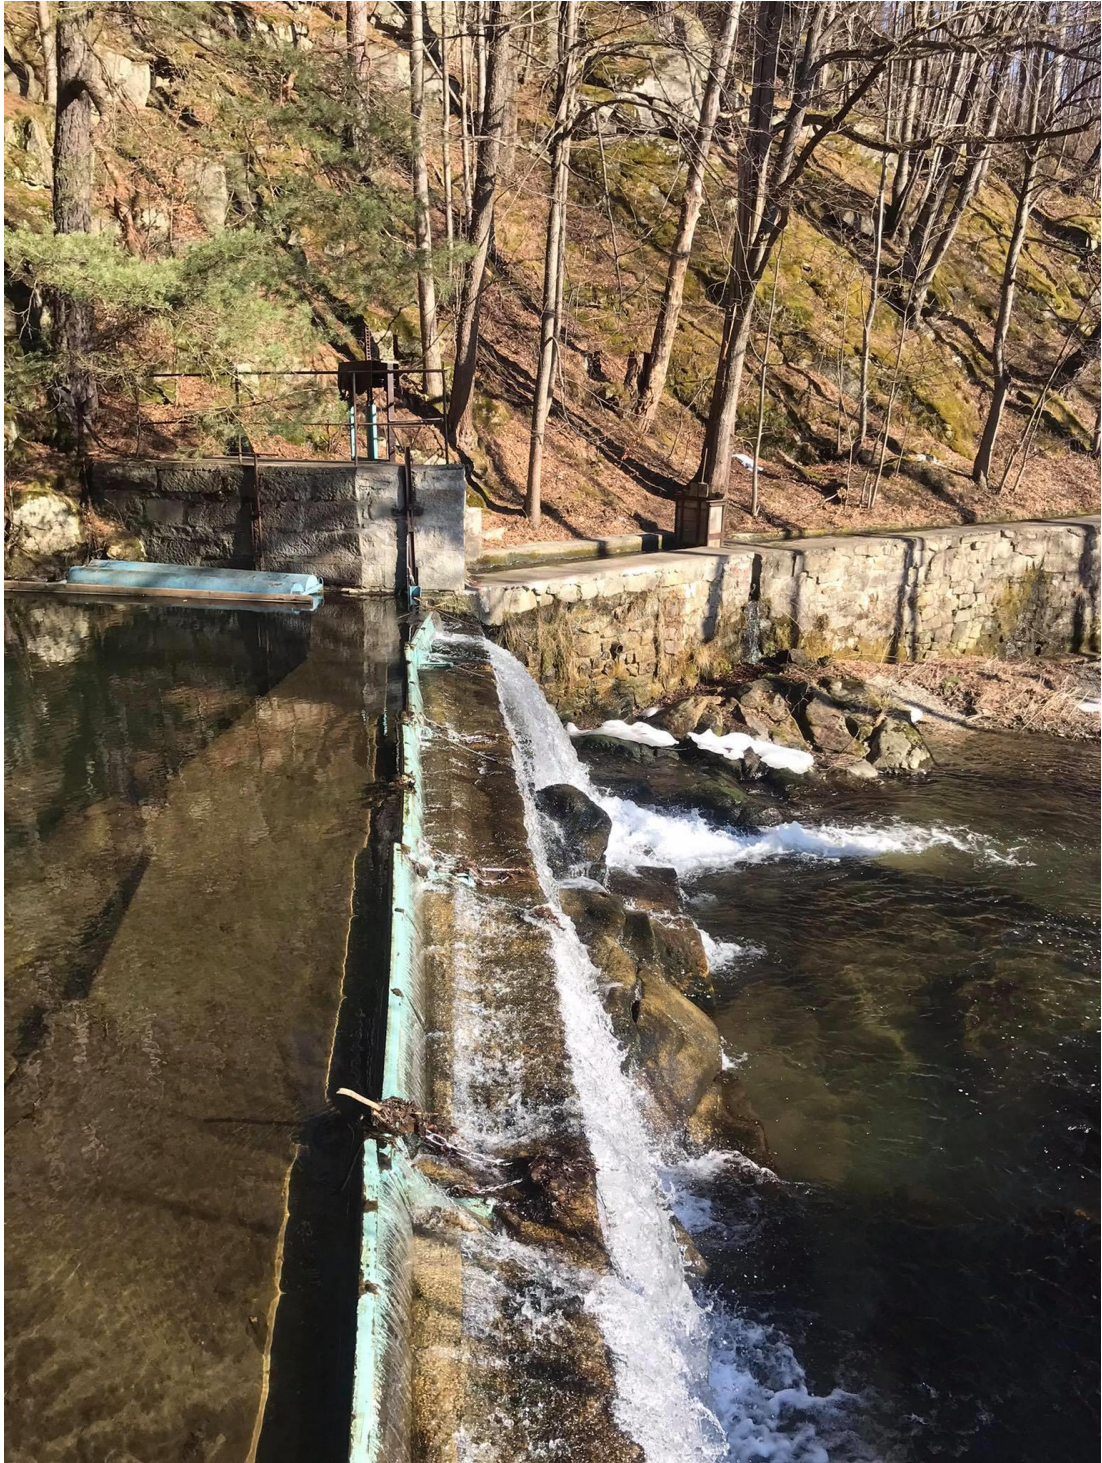
Příloha 6 – Jez v Tomíkovících -pohled z jezu (Čecháčková, 2021)

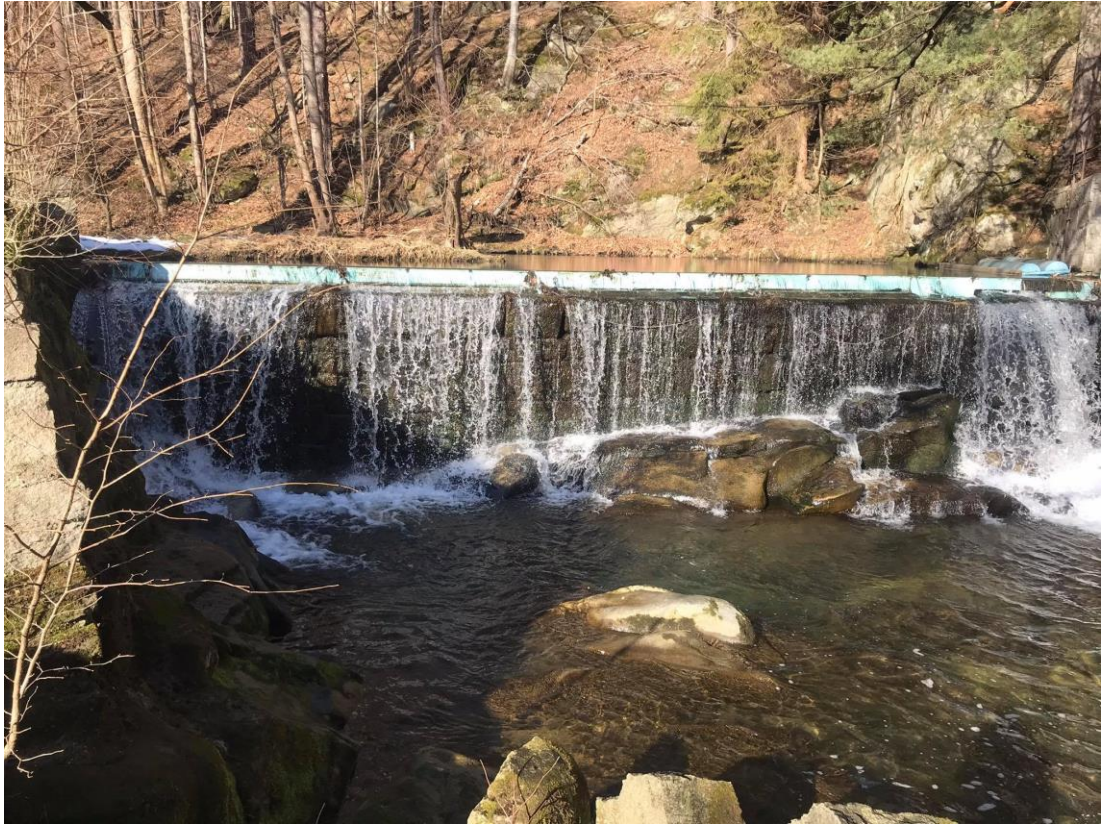
Příloha 7 – jez v Tomíkovcích -pod jezem (Čecháčková, 2021)
