DIAGNOSTIKA PORUCH A VAD EXISTUJÍCÍHO OBJEKTU

DIAGNOSTICS OF DEFECTS AND FAILURES OF AN EXISTING OBJET

BAKALÁŘSKÁ PRÁCE

Konstrukce, diagnostika, nedestruktivní zkoušky, digitální fotodokumentace, 3D skenování, moderní technologie v diagnostice, Matterport, Lidar, Insta360, BIM, Cad, virtuální model, defektoskopická prohlídka, revitalizace bytového domu, Koliště 33 Brno

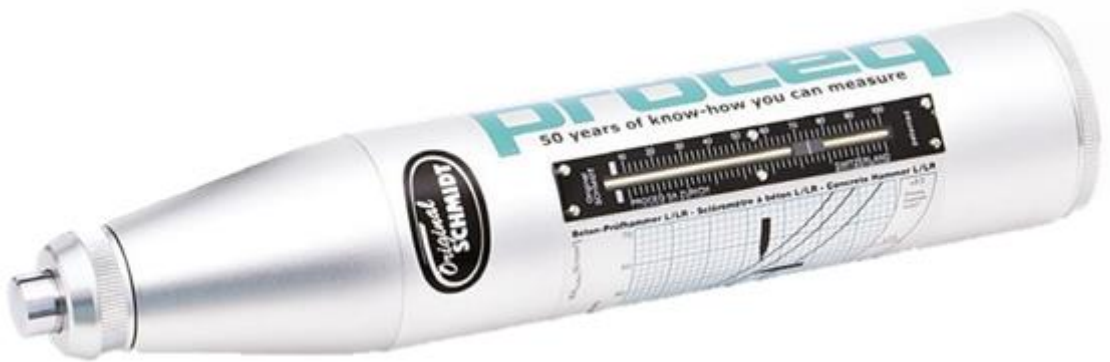
- **Tvrdoměrné:** Jsou založeny na měření tvrdosti povrchu materiálu a stanovení nezaručené pevnosti pomocí kalibračního vztahu [5]. Mezi nejpoužívanější přístroje nedestruktivních zkoušek patří například Schmidtův odrazový tvrdoměr (viz obrázek 2). Rozlišujeme například tyto tvrdoměrné metody:

Obrázek 2: Schmidtův odrazový tvrdoměr [6]

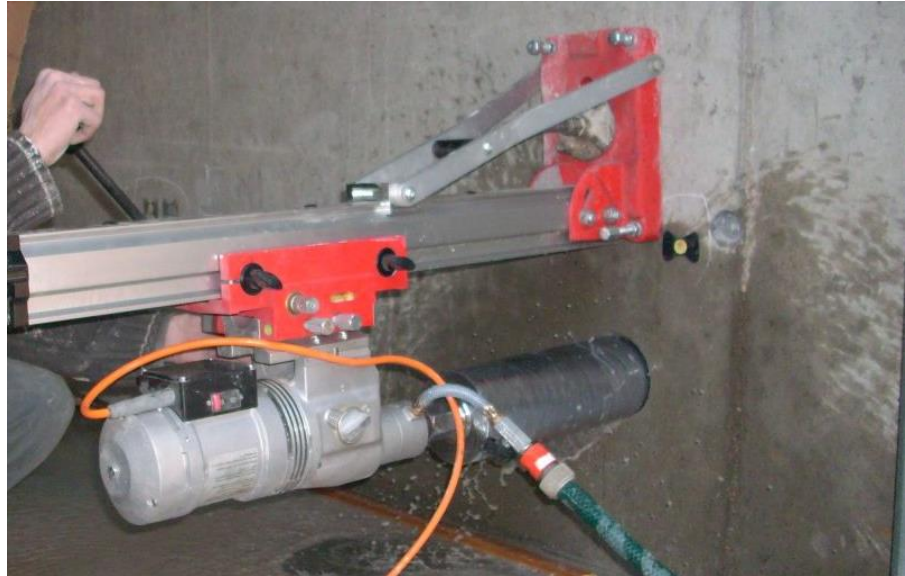
- Jádrové vývrty – vzorky ve tvaru válce, také zvané zkušební tělesa, se odebírají pomocí vrtné soupravy s diamantovou hlavicí, a to buď suchou, nebo mokrou cestou. Po odebrání se vzorek upraví na normou stanovené rozměry a následně se zkouší v laboratoři.

Nejčastěji se tyto vzorky různých průměrů podrobují kontrole, stanovení pevnosti v tlaku nebo se u nich zjišťuje hloubka karbonatace. Tyto zkoušky slouží pro dodatečné určení mechanických vlastností případně pro upřesnění hodnot nedestruktivních zkoušek. Tato metoda je vhodná především pro zkoušení betonových částí konstrukce. [1]

Obrázek 4: Odběr jádrového vývrtnu [7]

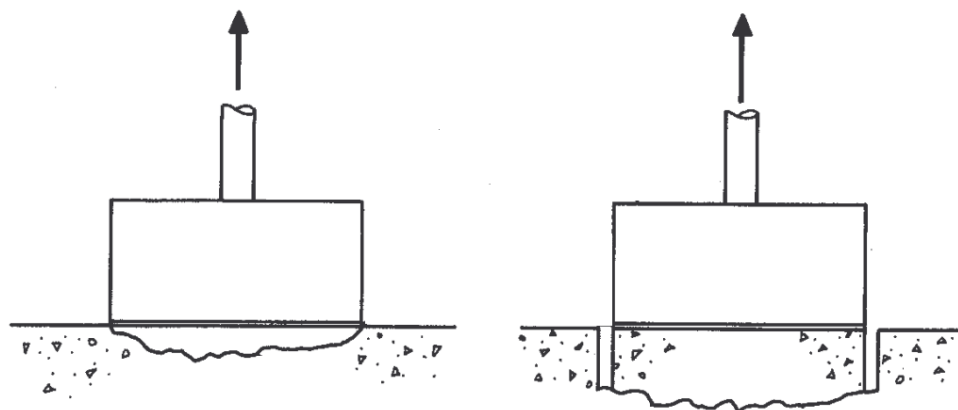
- Odtrhová zkouška – Princip této metody spočívá v nalepení kovového terče průměru 50mm a výšky 30mm na předem připravený povrch zkušebního místa pomocí lepidla. Po zatvrdnutí se terč uchytí do trhacího zařízení a provede se zkouška v osovému tahu. Pevnost zkoušeného materiálu se stanoví z maximální zaznamenané tahové síly. Na obrázku vlevo je znázorněn odtrh omítky, na pravém obrázku odtrh proříznutého povrchu betonou [1].

Obrázek 5: Odtrhová zkouška omítky a betonu [1]

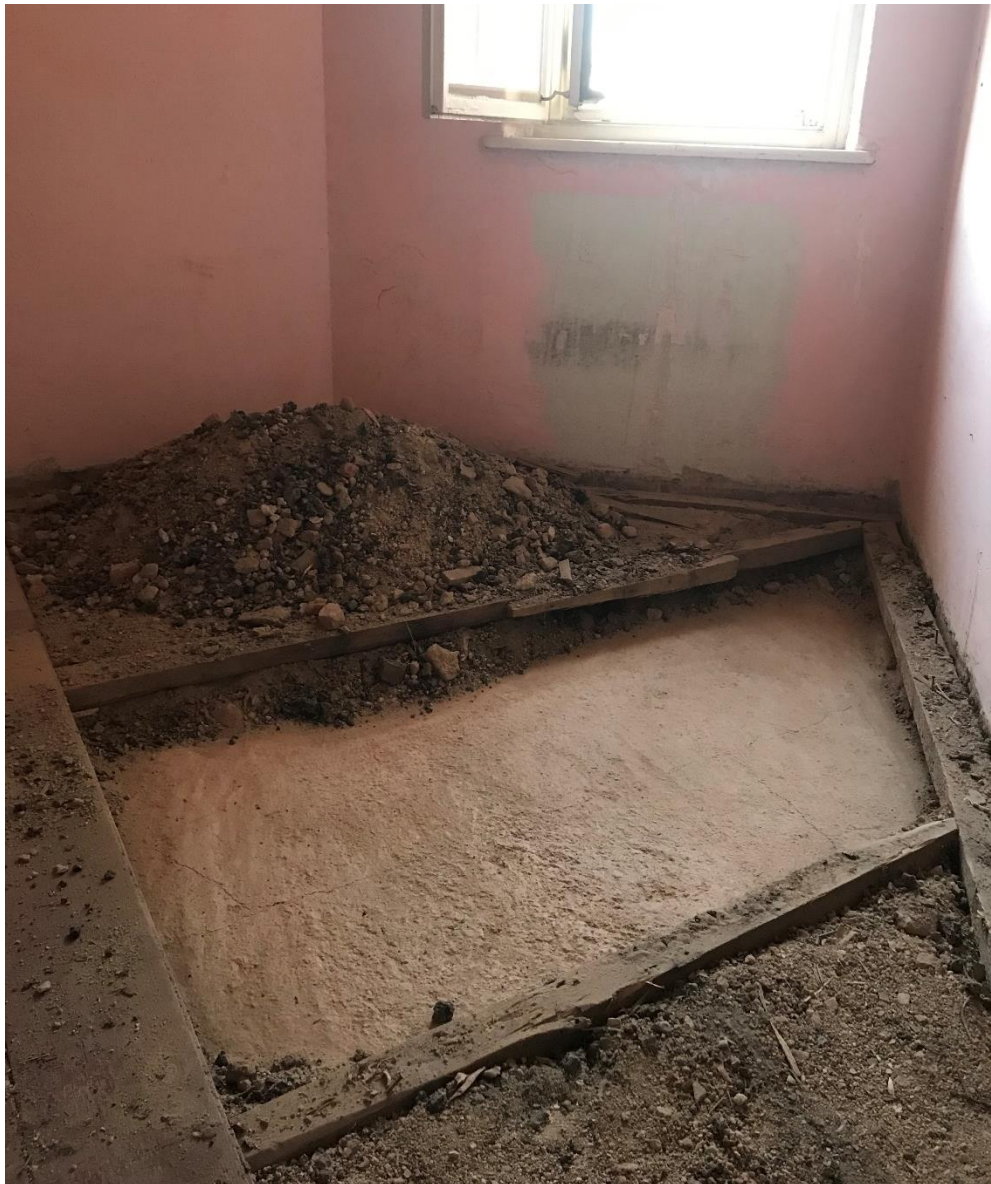
Tato metoda je poměrně velkým zásahem do konstrukce objektu, proto se využívá zejména u objektů určených k rekonstrukci či demolici, kdy je poškození konstrukce zpravidla přípustné. Tato metoda spočívá v prokopání se ke zkoumané části konstrukce. Díky tomu je možné zjistit například skladbu stropu nebo zjistit stav a průměr výztuže [8].

Obrázek 6: Kopaná sonda [9]

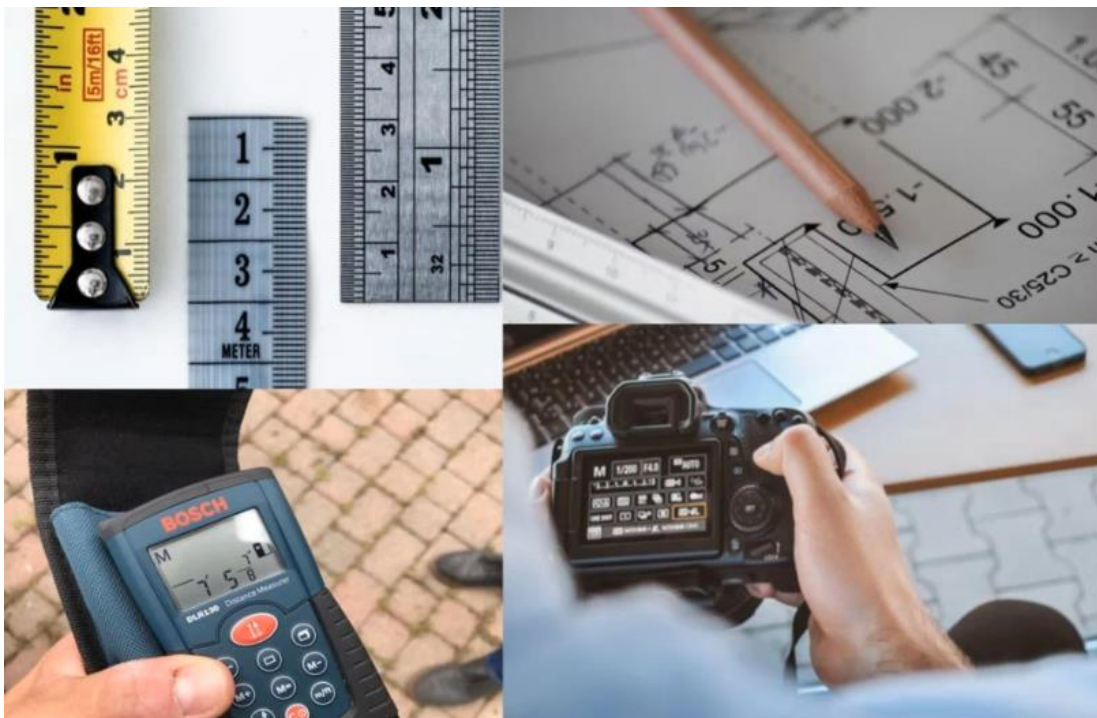
Obrázek 7: Dnešní metody fotodokumentace a měření rozměrů objektu [10]

U vizuální defektoskopie, jako u metody ukládání vizuálních informací, dnes stále dominuje digitální archivace formou fotodokumentace. A to hned z několika důvodů. Tato technologie je dnes i díky své cenové dostupnosti, jednoduché a poměrně intuitivní ovladatelnosti rozšířená po celém světě, včetně rozvojových zemí. Stala se tak běžně používanou, a to napříč prakticky celým ekonomicky aktivním spektrem populace. Vývoj jde stále dopředu a je jasné, že tento způsob fotodokumentace se díky novým technologiím dříve či později změní.

V momentě, kdy za stejný čas při vizuálně defektoskopické prohlídce bude možno pořídit místo stovek běžných fotografií posuzovaného objektu jeden sken, který bude sloužit jako rozměrově totožné digitální dvojče, ze kterého je možno automaticky exportovat libovolné části konstrukce nebo půdorysy podlaží do CAD či BIM programů, případě se procházet v objektu ve virtuální realitě, už fotodokumentace ztratí většinu svých devíz [10].

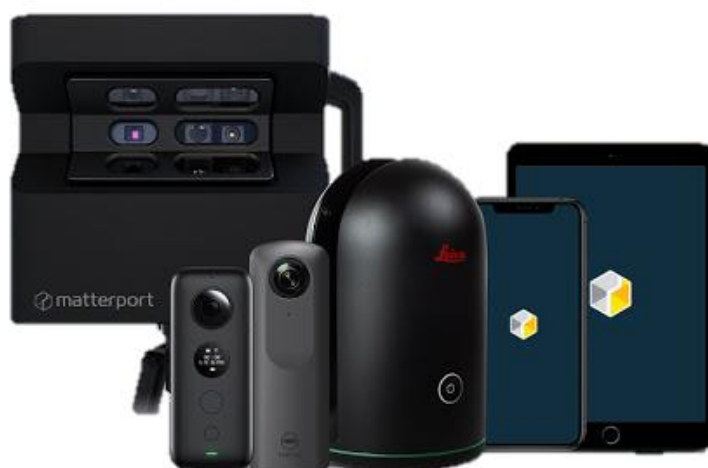
Obrázek 9: Vybavení pro 3D skenování [13]

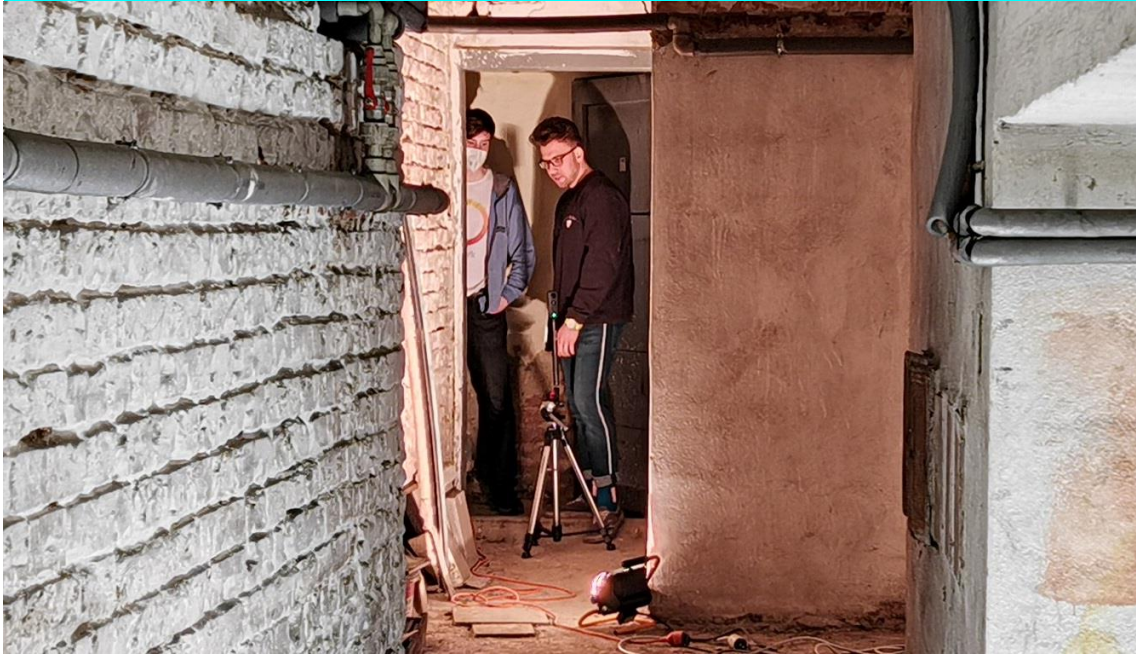
Obrázek 10: Skenování pomocí kamery Insta360

Pro demonstraci této technologie bylo v rámci této práce použito jednodušší a finančně nenáročné řešení v podobě kamery „Insta360“ a specializovaného programu „Matterport“ pro tvorbu virtuálních modelů. Propojení tohoto softwaru a hardwaru nevyužívá pro tvorbu prostorového modelu laser, nýbrž dopočítává rozměry ze sférických fotografií. Další možností rozšířenou už i v české republice je použití kamer, které fungují na velmi podobném principu jako průmyslové lasery, kdy vysílají strukturované infračervené záření, také laser, kdy je na povrch promítán známý vzor, například bodová mříž a deformace tohoto vzoru na povrchu umožňuje kamerovým systémům vypočítat hloubku a informace o povrchu. Tato technologie je u nás rozšířená například v oblasti realit.

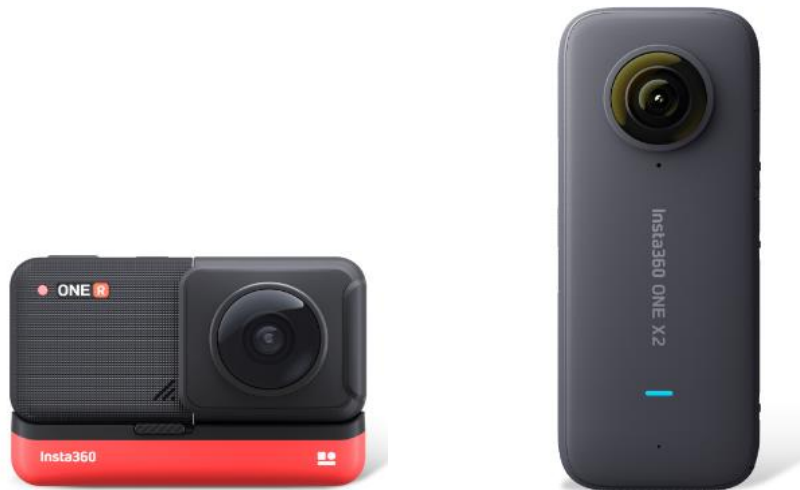
Obrázek 11: Kamery Insta360 [13]

První kategorií metod a zařízení použitelných pro účely diagnostiky je pořízení sférických fotografií, a to například chytrým telefonem nebo pomocí 360 stupňové kamery, a následné ruční či automatické zpracování pomocí některého ze specializovaných programů pro vytváření 3D modelů ze sférických fotografií, například Metareal, nebo například pomocí aplikace Matterport. Použití této technologie je finančně i znalostně nenáročnou variantou. Při nízké náročnosti na odbornou způsobilost a technikou řádově za 20 000 Kč, lze docílit poměrně dobrého výsledku, co do kvality výstupu. Mezi nevýhody patří nízké rozlišení pořízených materiálů, nízká kapacita baterie, citlivost na špatné světelné podmínky, nižší rozměrová přesnost a vyšší chybovost 3D modelu [10] [13].

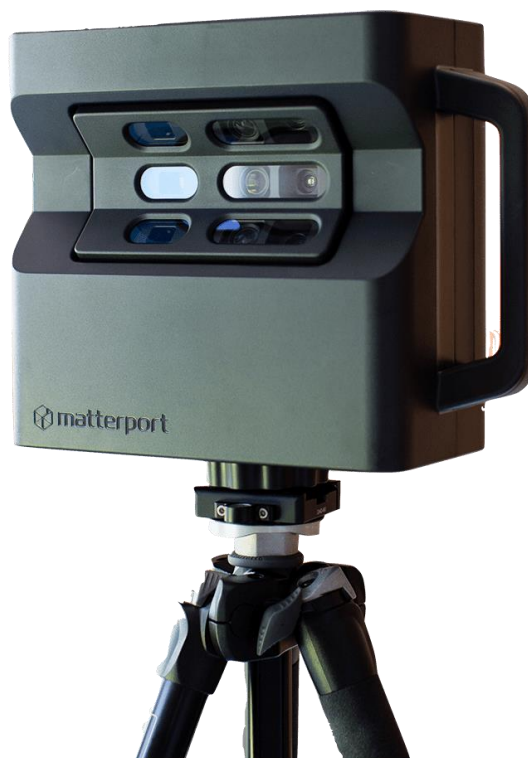
Obrázek 12: Kamera Pro2 3D [13]

Druhou a ideální kategorií produktů pro projekt tohoto typu je použití některého ze specializovaných komerčních skenerů, například „Pro2 3D Camera“, který dokáže díky své otočné hlavě automaticky pořídit sérii fotografií spolu s hloubkovými daty, a vytvořit tak velmi přesnou 3D fotografii. Propojením jednotlivých sférických fotografií s hloubkovými daty ve specializovaném programu vzniká prostorový model objektu, ve kterém se lze pohybovat pomocí běžných zařízení, jako jsou chytré telefony, počítače, tablety, nebo 3D brýle pro virtuální realitu. [13]

Tento způsob však vyžaduje techniku za přibližně 80 - 100 tisíc Kč a také zkušenou obsluhu, případně zručného profesionálního fotografa. Grafické výstupy v rozlišení 134,2 Megapixelů na jednu sférickou fotografii jsou plně dostačující pro jakékoli práce diagnostika. Tato metoda umožňuje generovat 3D modely s rozměrovou odchylkou maximálně 1 % i v rozsáhlých interiérech jako jsou haly. Při následném zpracování ve specializovaném softwaru je možné tyto rozměrové nepřesnosti dále snížit na požadovanou hodnotu [13].

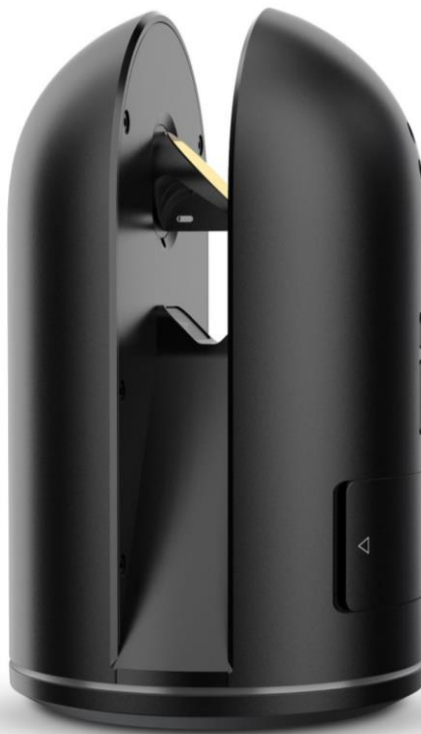
Obrázek 13: Skener Leica BLK360 [13]

Třetí a nejsložitější kategorií zařízení jsou průmyslové skenery. Tato zařízení jsou pro 3D skenování dnes využívána v praxi i v rámci českých firem, například ve strojírenství či geodézii. Příkladem takového skeneru je například „Leica BLK360“, které umožňuje práci na velké vzdálenosti, jako jsou například halové objekty nebo i exteriéry. Zároveň toto zařízení dosahuje nejpřesnějších rozměrových výsledků s chybou měření do jedné promile vzdálenosti, cenově se pohybuje ve stovkách tisíc Kč [13]. Díky svým přednostem tato kategorie zařízení však již vyžaduje profesionální obsluhu s poměrně velkými praktickými zkušenostmi a to jak při práci v terénu, tak co se týká softwaru [11].

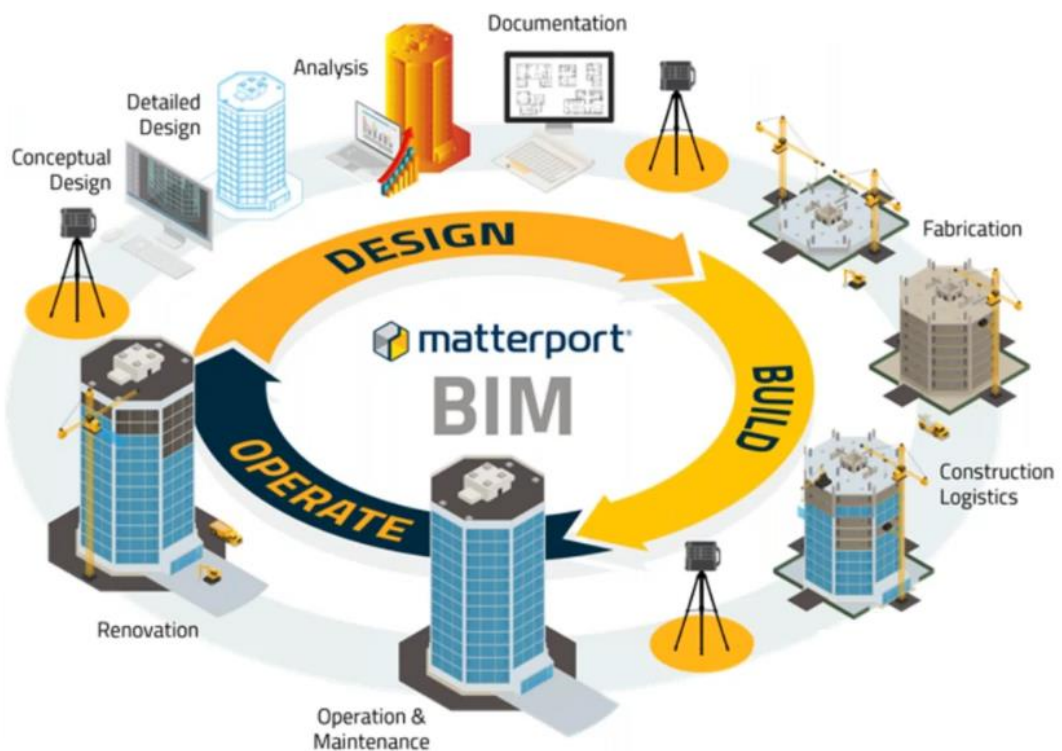
Obrázek 15: Propojení 3D skenování a BIM [10]

3D model je editovatelným virtuálním dvojčetem skutečného objektu do kterého lze ukládat informace v podobě textu, odkazů, poznámek nebo i zvukových stop [11]. To vše pomáhá udělat si obrázek o situaci na místě a umožňuje všem profesím připravit se na řešení konkrétních problémů bez nutnosti předešlé návštěvy.

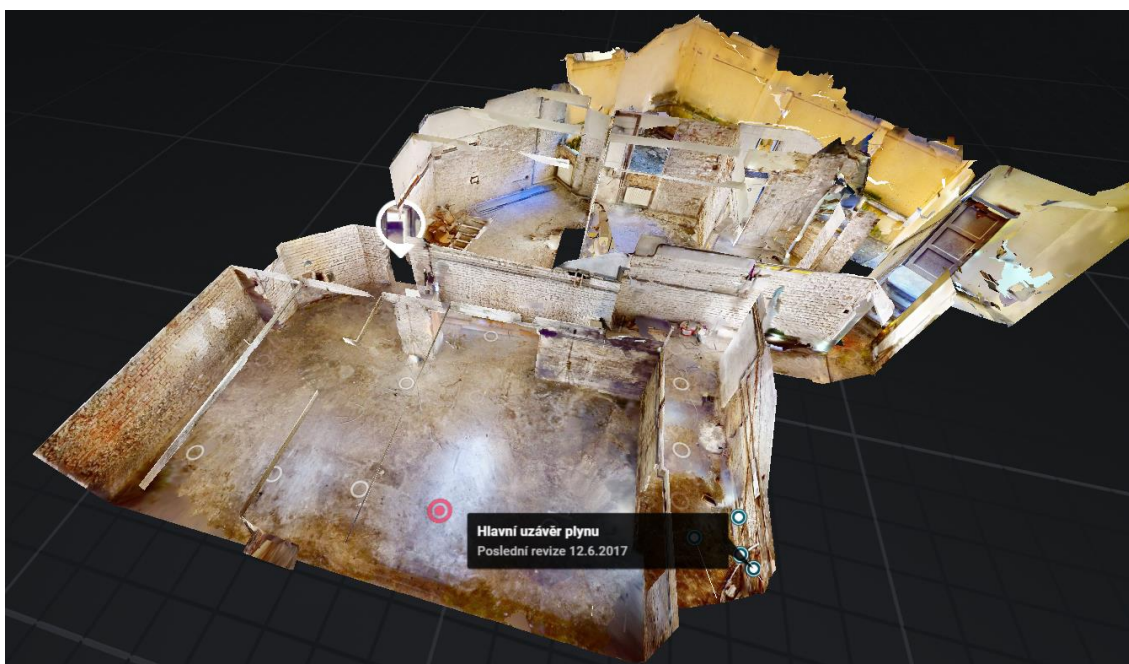
Na obrázku 16 je možné vidět, jak by v budoucnu mohl vypadat výstup z vizuálně defektoskopické prohlídky v podobě 3D virtuálního dvojčete, nahrazující desítky či stovky fotografií, měření rozměrů a jejich zpracování například v Revitu.

Obrázek 16: 3D model 1.PP bytového domu na Kolišti 33 s poznámkami

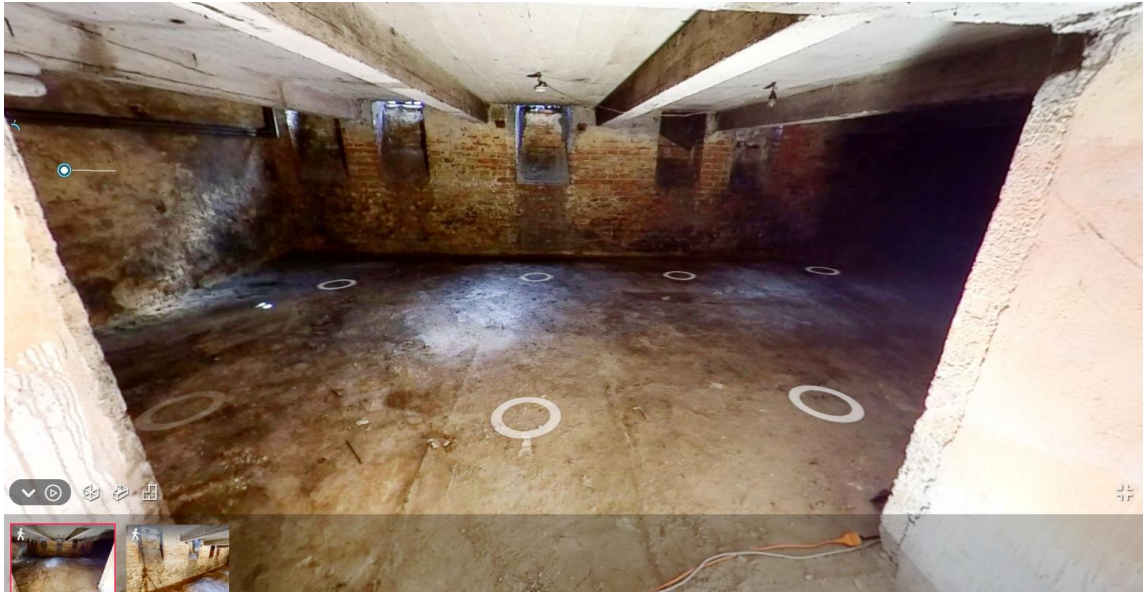
Obrázek 17: Pohyb po podlaží pomocí světělých kruhů na podlaze

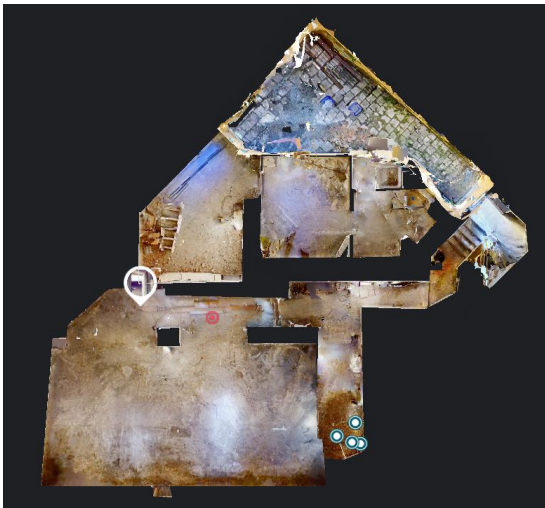
Obrázek 19: Půdorys objektu ve 3D modelu

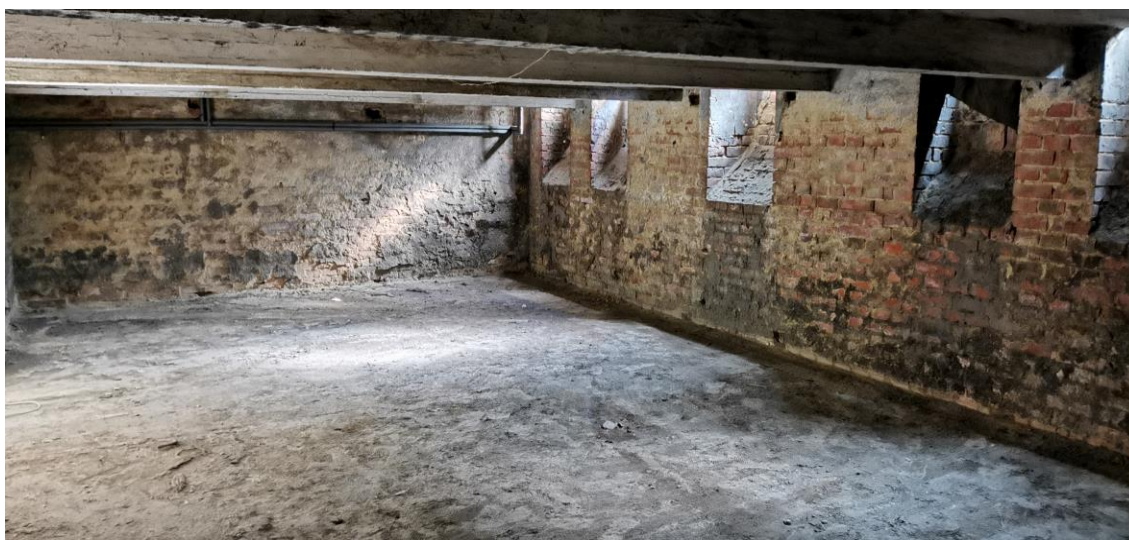
Obrázek 21: Prostory v 1.PP

Tloušťky obvodových zdí v 1.PP jsou přibližně 800 mm a na většině povrchu cihel je značná degradace omítky. Na stěně směrem do ulice je viditelná degradace omrzáním. Hloubka základu pod nosnou částí konstrukce byla odhadnuta na 600 mm.

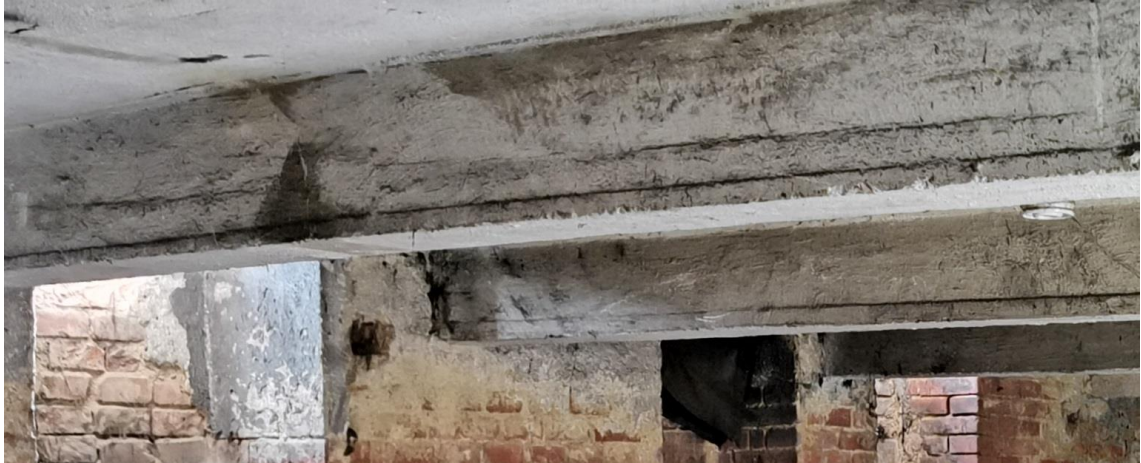
Strop ve sklepních prostorách při obvodové zdi směrem do ulice v některých místech již vlivem promrzání přišel o svrchní vrstvu, a tak je vidět odhalená struktura betonu.

Obrázek 22: Betonové trámy se dochovaly ve velmi dobrém stavu

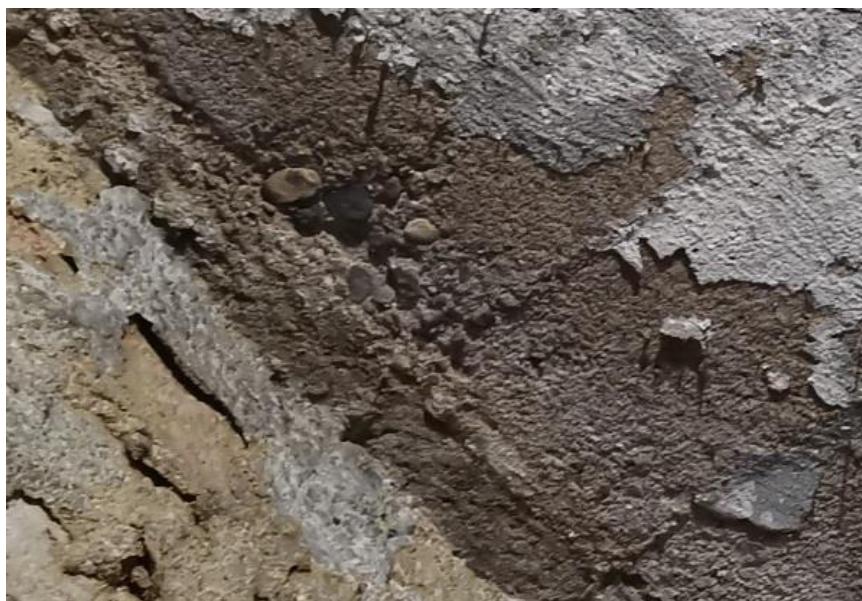
Granulometrie vypovídá o vysoké kvalitě betonářských prací i použitého plniva a pojiva. Široká frakce a absence nekubických zrn kameniva je velmi příznivá pro pevnost betonu. V prostorách sklepů se nenacházejí žádné závažné trhliny či poruchy nosných částí konstrukce, ani nedochází k závažné degradaci zděných či betonových prvků. Pracovní spáry nejsou viditelné. Z těchto faktů lze usoudit, že při výstavbě byl pravděpodobně přítomen stavební technolog a míchání betonu probíhalo pomocí míchaček přímo na místě.

Obrázek 23: Viditelná struktura betonu stropní desky

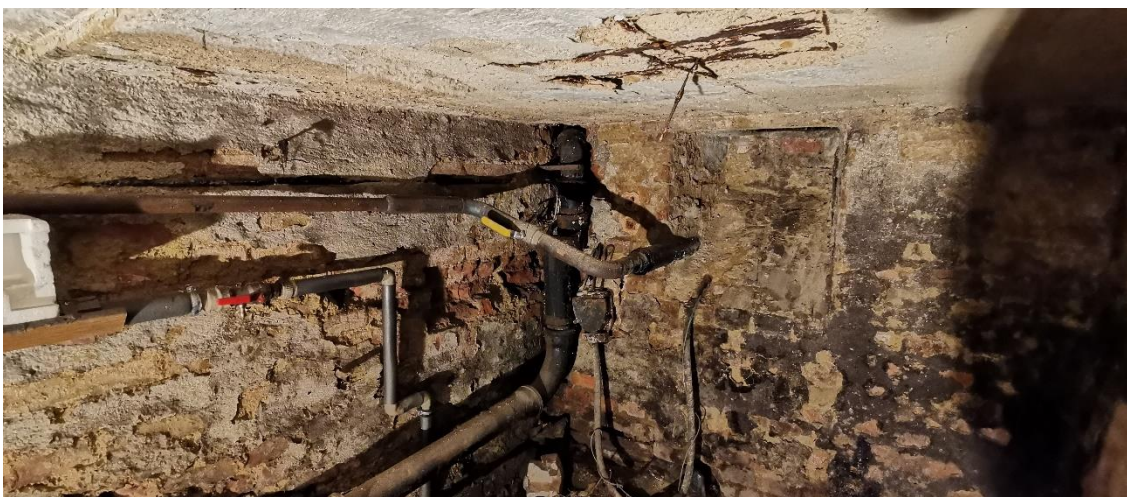
Inženýrské sítě, konkrétně elektřina, plyn, voda i kanalizace jsou do domu přivedeny v 1.PP pod schodištěm, u vchodových dveří bytové části. Objekt je vytápěn plynem a jeho přívod je v původní chráničce, proto revize není nezbytně nutná. Je však na zvážení, zda k tomuto kroku nepřistoupit preventivně, jelikož v blízkosti plynového vedení je cítit plyn i přesto, že sklep je větraný. Dešťová voda je ze střechy odváděna vně konstrukce.

Obrázek 25: Přívod inženýrských sítí do objektu a korodující výztuž stropní desky

- Generální oprava celého dvora se zaměřením na problémy s vlhkostí
- Vlhký kout v prostorách bývalé kuchyně v 2.NP
- Sanace korodující výztuže pod schody u vchodu do bytové části
- Sanace omítek v celém prostor sklepů
- Zatížení od nových konstrukcí stropů nesmí přesáhnout zatížení od původních stropů

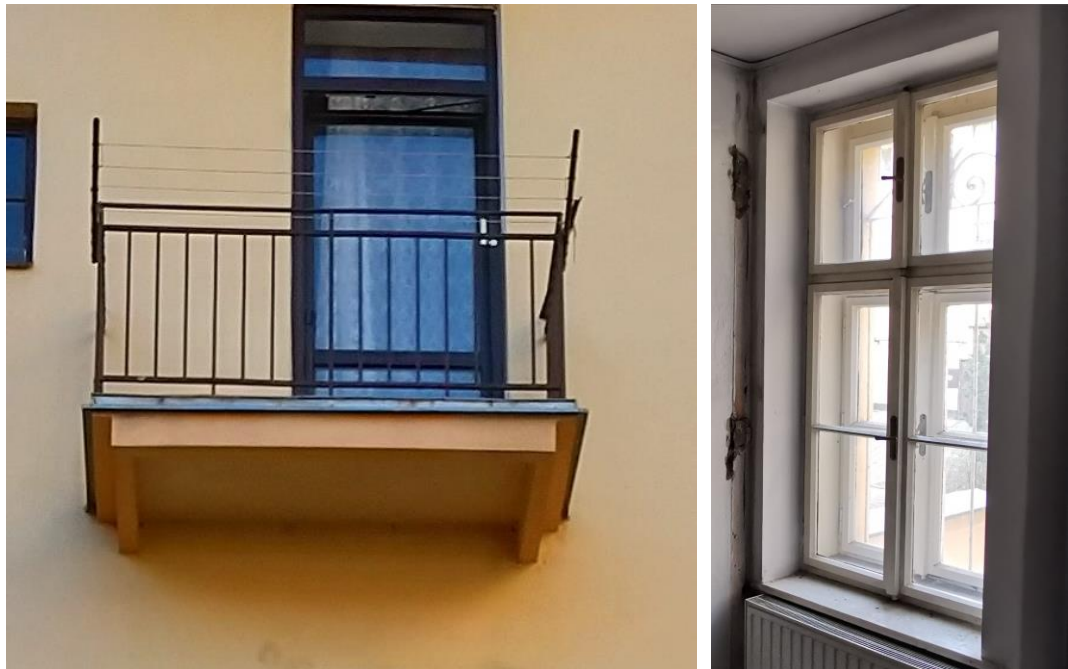
- Schodiště je skládané, vetknuté do zdiva a je ve velmi dobrém stavu.
- V domě je možno bez problému otevírat všechny výplně otvorů, z toho lze usoudit, že konstrukce je stabilní a neprobíhá žádné sedání
- Původní betonové stropy jsou poměrně tuhé a zcela neporušené.
- Konstrukce balkónů směrem do dvora je pravděpodobně konstruována z obetonovaných svařovaných ocelových I profilů nesoucích železobetonovou desku.
- Prostor nadzemních podlaží byl většinou rekonstruován po roce 1989 a ani v těchto částech nebyly nalezeny žádné vady či poruchy

Obrázek 26: Konstrukce balkónu a původní výplně stavebních otvorů [9]

- Po vizuálně defektoskopické prohlídce balkónů byla dodatečně provedena i akustickou trasovací metodou a prohlídka endoskopem. Balkóny byly na základě dřívější uspokojivé způsobilosti vyhodnoceny bezpečné a provozuschopné a to za předpokladu, že po další plánovanou životnost konstrukce nenastanou změny, které by mohly významně zvýšit zatížení působící na konstrukci nebo ovlivnit její trvanlivost, a žádné takové změny nejsou očekávány [15].

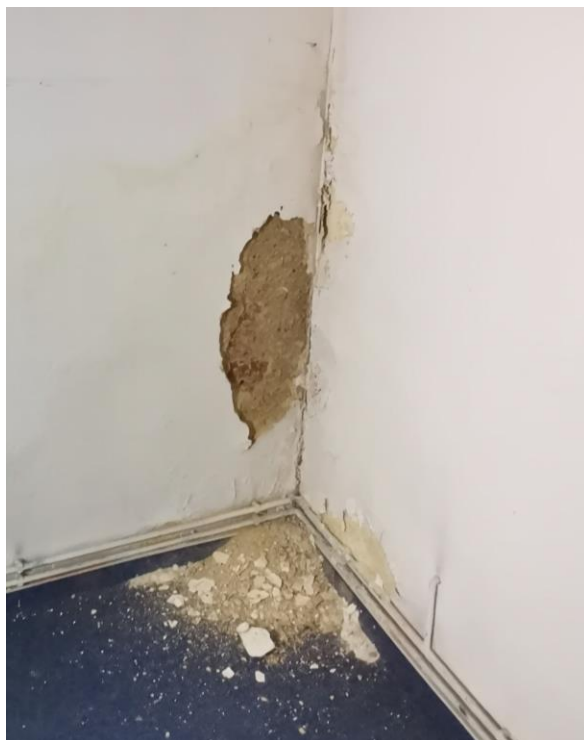
Ve 2.NP je v kuchyňském rohu vlhký kout a pravděpodobně je zde porucha v oblasti TZB. Tuto závadu je při revitalizaci potřeba vyřešit a odstranit její příčinu. Zajištění bezbariérového přístupu v tomto domě je možné pouze za předpokladu kompletní rekonstrukce přízemního podlaží. Toto řešení by bylo velmi ekonomicky náročné.

Obrázek 27: Vlhký kout v prostorách bývalé kuchyně

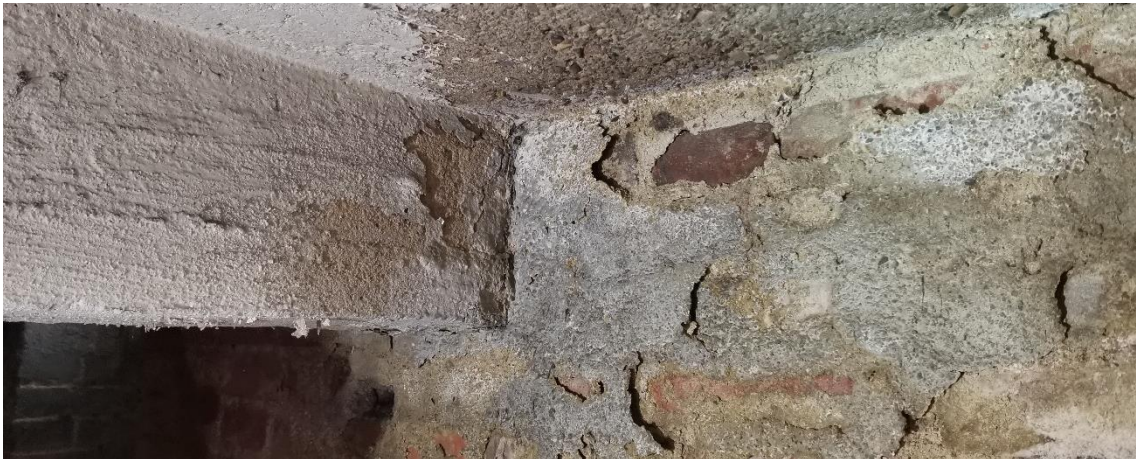
- Koroze výztuže pod schody u vchodu do bytové části
- Hromadění vlhkosti ve světlíku
- Degradace omítek v 1.PP
- Špatně fungující odvětrávaná hydroizolace v severním koutě domu směrem do dvora

Obrázek 28: Degradace omítek u stropů v 1.PP

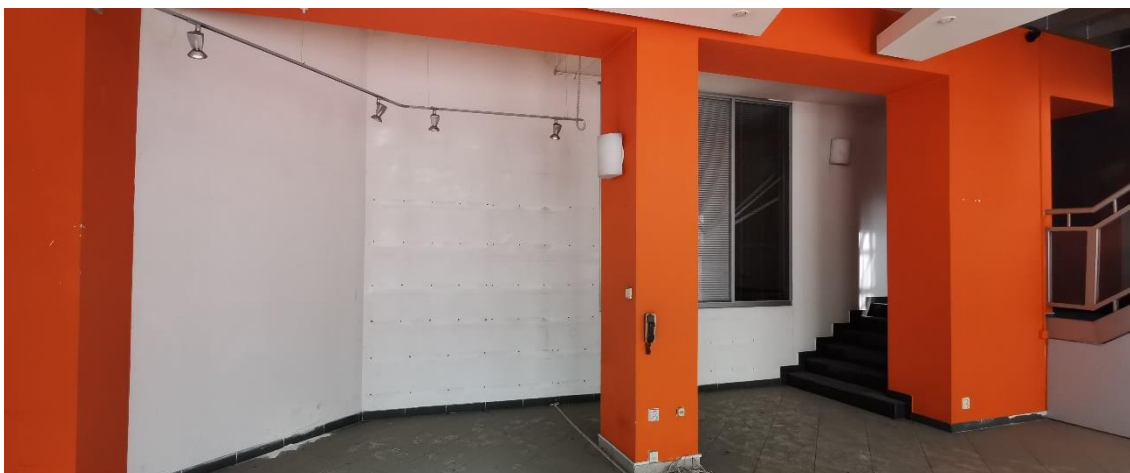
V 1.NP je nejlépe vidět vnitřní rám, což je nejmasivnější část nosné konstrukce a zároveň kritická část z pohledu statické únosnosti. V tomto ocelobetonovém prvku jsou umístěny komíny, procházející z 1.PP. V případě jakéhokoli přetížení této části konstrukce je nezbytně nutné provést kompletní statický posudek, což by v případě tohoto objektu vyžadovalo zjištění přesných materiálových vlastností a rozměrů. Proto je bez dalších ověření jakékoli přetížení tohoto konstrukčního prvku nepřijatelné. Podrobná diagnostika průvlaku v případě přetížení rámu konstrukce vyžaduje použití elektromagnetické sondy a georadaru.

Obrázek 29: Rám v 1.NP

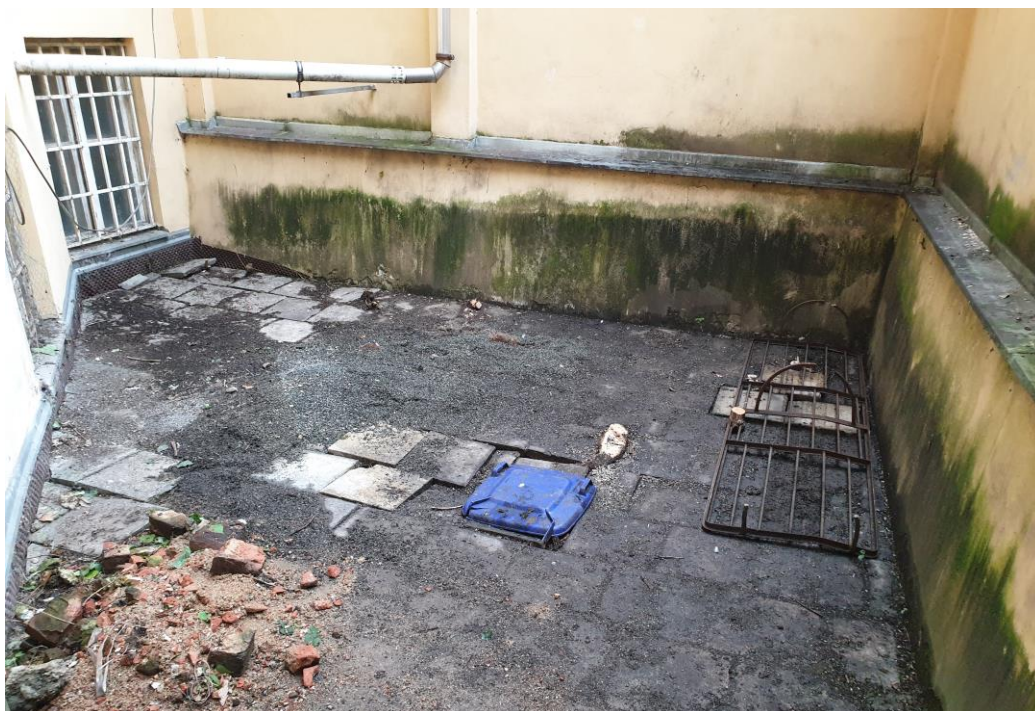
Ve dvoře jsou viditelné zásahy z posledních let v podobě sanačních opatření proti vlhkosti pomocí odvětrávané nopové fólie. Ani toto opatření však zcela neřeší problém s vlhkostí, protože není provedeno dostatečně kvalitně po celé délce styku nosné stěny a povrchu dvora, který je oproti okolním povrchům snížený a špatně zajištěný proti hromadění vlhkosti. Z tohoto důvodu se stojící voda, případně voda z tajícího sněhu dostává bezprostředně k nosné konstrukci.

Obrázek 30: Nežádoucí hromadění vlhkosti ve dvoře [9]

- Dvůr bytového domu je pod úrovní sousedních pozemků a zděný plot trpí problémy s vlhkostí, a proto je žádoucí provést při revitalizaci injektáž a zaizolování ze strany sousedních pozemků, ideálně pomocí dvouplášťové povrchové úpravy. Tato opatření, zabrání prostupu vody na dvůr a tím ochrání před degradací zděný plot a také základy a nosné zdi samotné konstrukce domu.

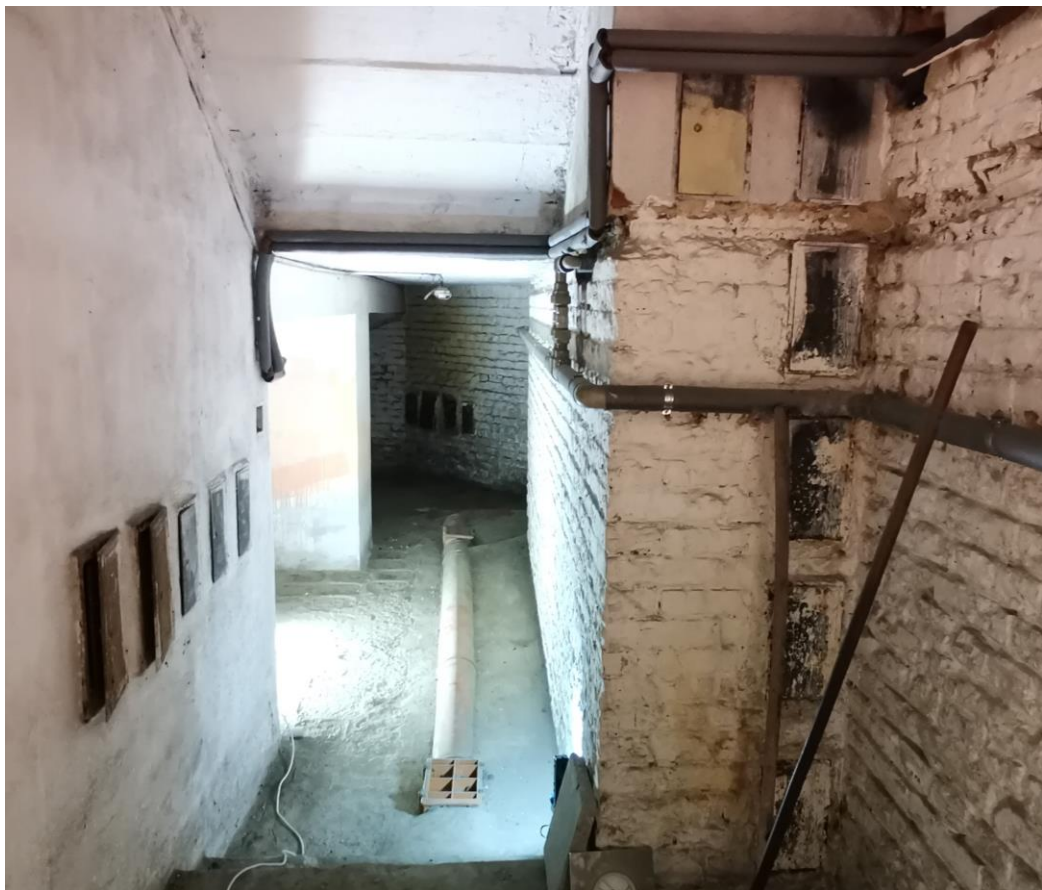
- Expertní prohlídka celého objektu potvrdila, že konstrukce nevykazuje žádné vady a poruchy, které by svědčily o problematické životnosti či nedostatečné mechanické odolnosti konstrukce. V případě, že se nebude měnit účel využití tohoto objektu a konstrukce nebude dodatečně přitěžována, je konstrukce staticky způsobilá pro projekt revitalizace [15].
- V 1.PP je část kanalizace již v plastovém potrubí, přesto je potřeba zkontrolovat ležatou kanalizaci a případně ji přizpůsobit novým požadavkům projektu. Dále je nezbytné zamezit shromažďování vlhkosti v prostoru světlíku, a to buď zřízením či revitalizováním odvodňovacího kanálu v prostoru světlíku nebo zastřešením s odvětráváním.

Obrázek 31: Částečně rekonstruovaná kanalizace

- Kamerové zkoušky – kudy jde hlavní kanalizační řád
- Výplně otvorů ve schodišťové části je vhodné vyměnit i přesto, že prostor není vytápěný
- Podrobné prohlídky instalace plynu a plynových spotřebičů
