Revitalizace stavebního objektu, případová
studie využití stavebního objektu Kino Dobříš

DIPLOMOVÁ PRÁCE

2016

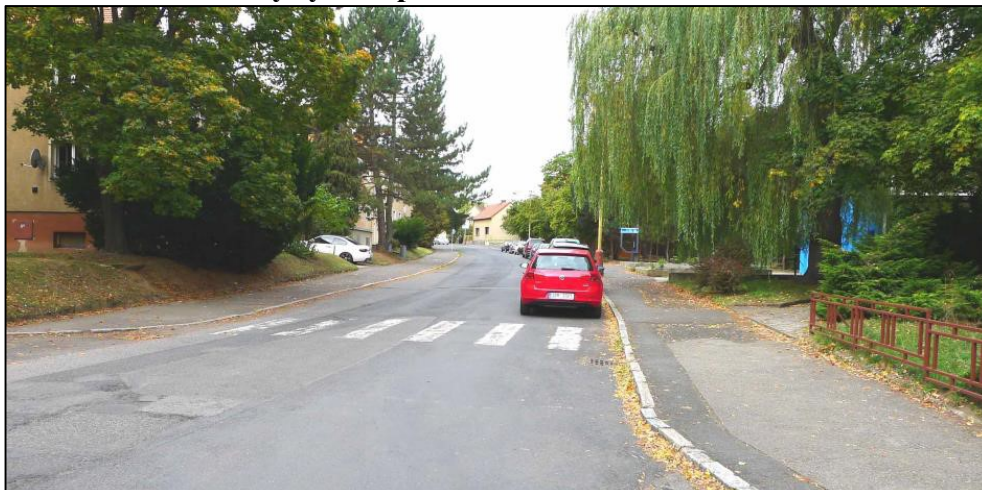
Parter objektu, včetně bohaté zeleně, není dostatečně udržován. Na pozemku se kromě ploch zeleně se vzrostlými stromy, zpevněných ploch a inženýrských sítí, nachází ještě telefonní budka a studna. Na pozemku objektu je absence parkovacích stání, a tak se na přilehlých komunikacích parkuje neorganizovaně.

Obr. č. 11: Současný systém parkování v ulici B. Němcové

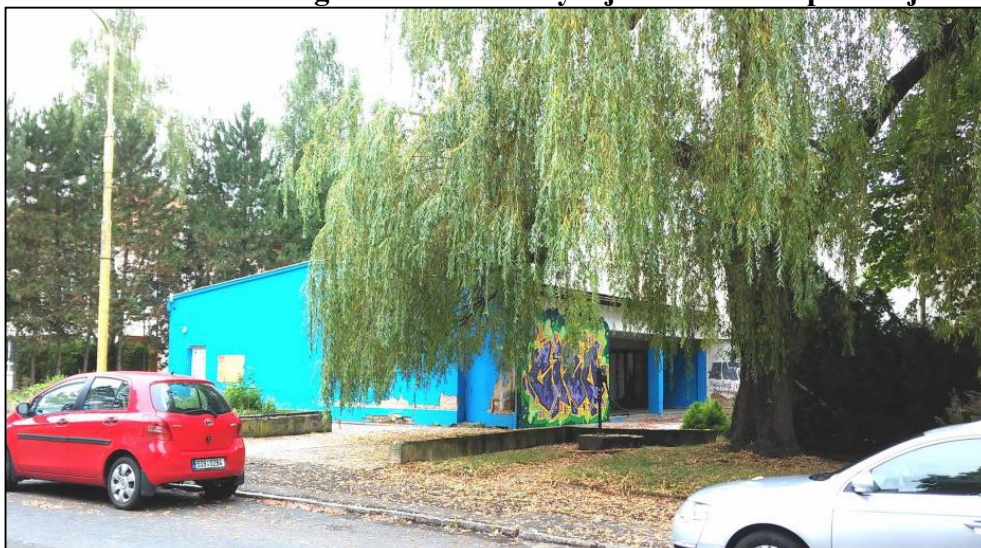
Obr. č. 13: Vzrostlá vegetace téměř zakrývající hlavní vstup do objektu

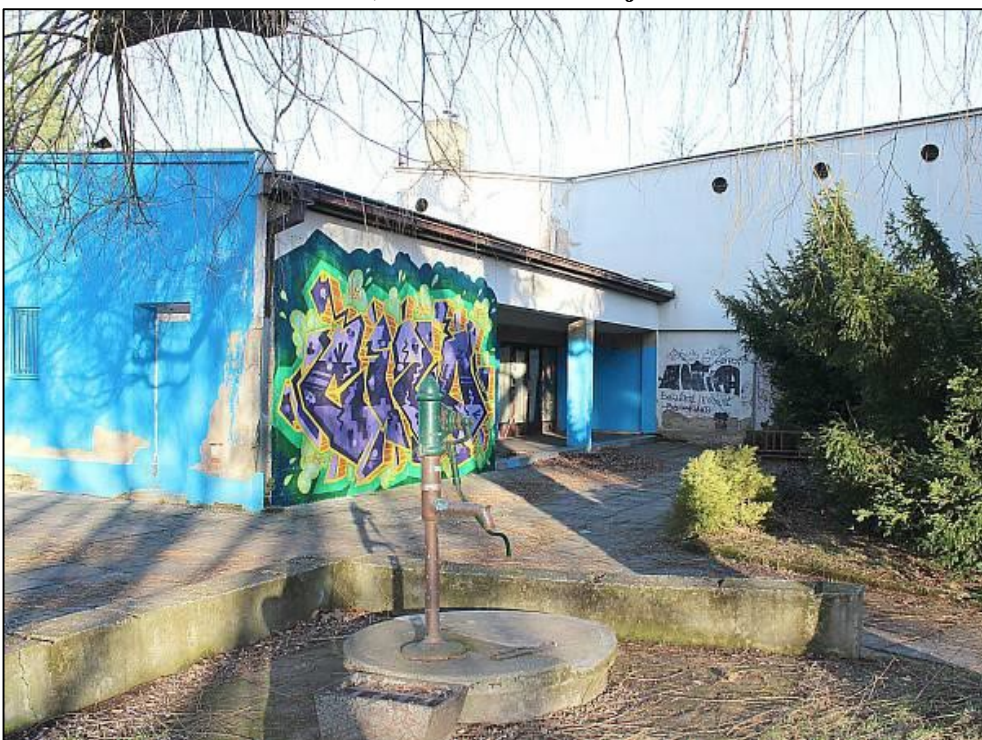
Obr. č. 16: Původní studna, která dnes slouží jako reminiscence

Celková úprava se dotkne i parteru záměru i jeho těsného okolí. Pro uchování co možná nejvyššího stupně autenticity místa zůstane nedotčená dvojice vzrostlých vrb. Podobně tak bude vystaven vodní prvek sloužící jako vzpomínka na původní studnu, která bude spolu s vrbou na jižní straně vytvářet příjemné zákoutí.

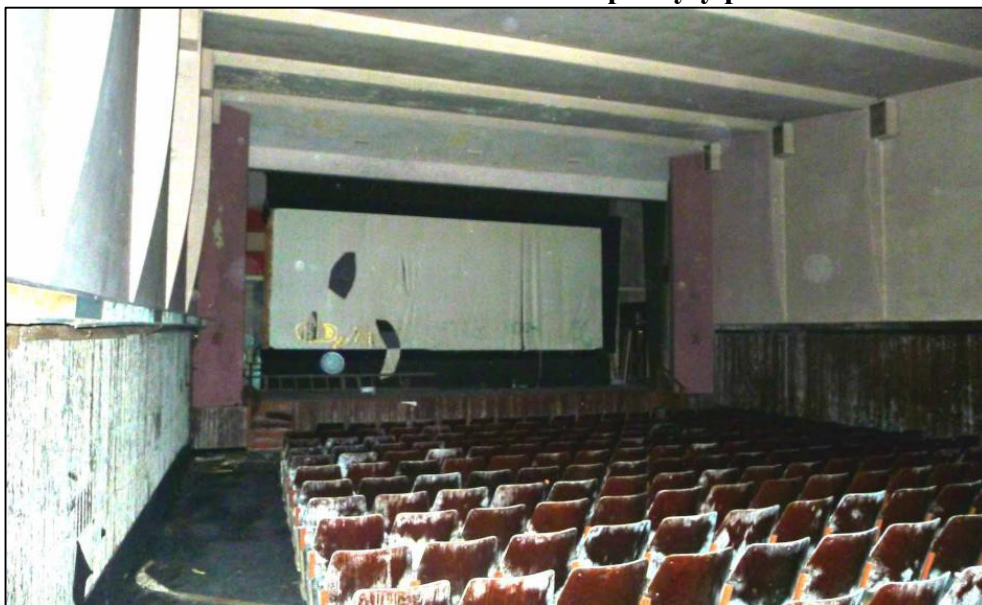
Obr. č. 24: Mobiliář i dřevěné obložení stěn pokryty plísní

Hlavní část kina je mimo provoz z důvodu havarijního stavu některých konstrukcí a hrozbě jejich zřícení. Do objektu zatéká jak střechou, tak poškozenou hydroizolací spodní stavby. Průzkumem byla v objektu zjištěna přítomnost dřevokazného hmyzu a dřevokazných hub. Plísně jsou v současné době na mobiliáři i dřevěném obložení.

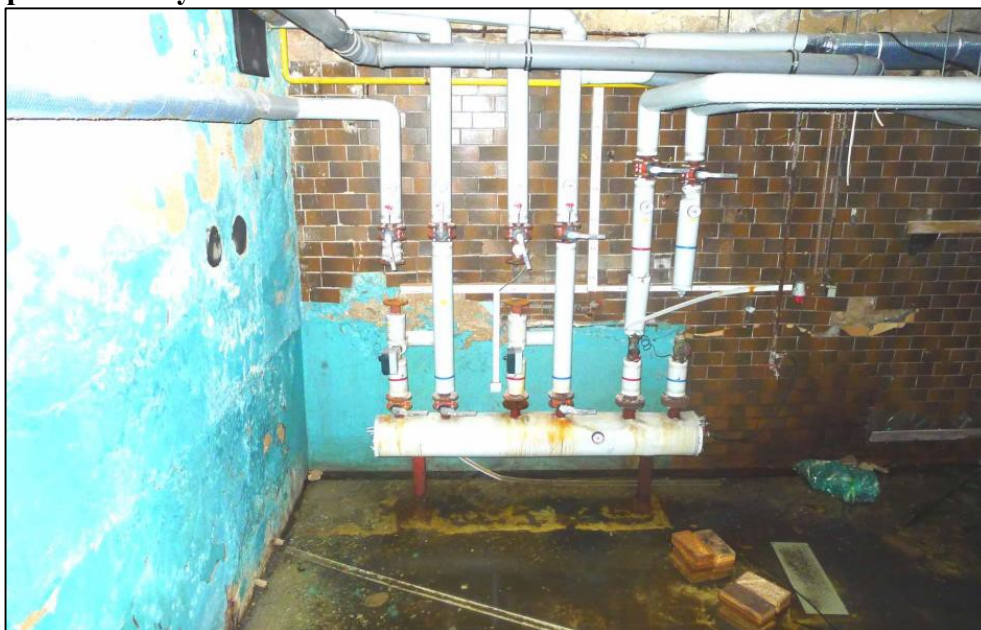
Obr. č. 25: Úroveň hladiny podzemní vody pronikající do objektu porušenou hydroizolací

Stávající suterén objektu bude zachován, avšak je nutné tyto prostory řádně izolovat od hladiny podzemní vody. Dále zůstane zachován strop nad suterénem, přičemž podlaha 1. NP se uvažuje v návrhu v odlišné výšce a tak podstoupí úpravu. Stávající svislé konstrukce nevyhovují požadavkům současných platných norem, ale protože jsou na většině míst v dobrém stavu, dojde k jejich úpravě podle požadavků. Aby nebyla ohrožena stabilita konstrukcí stěn, dojde k jejich dodatečnému provázání pozedními věnci pro větší pevnost.

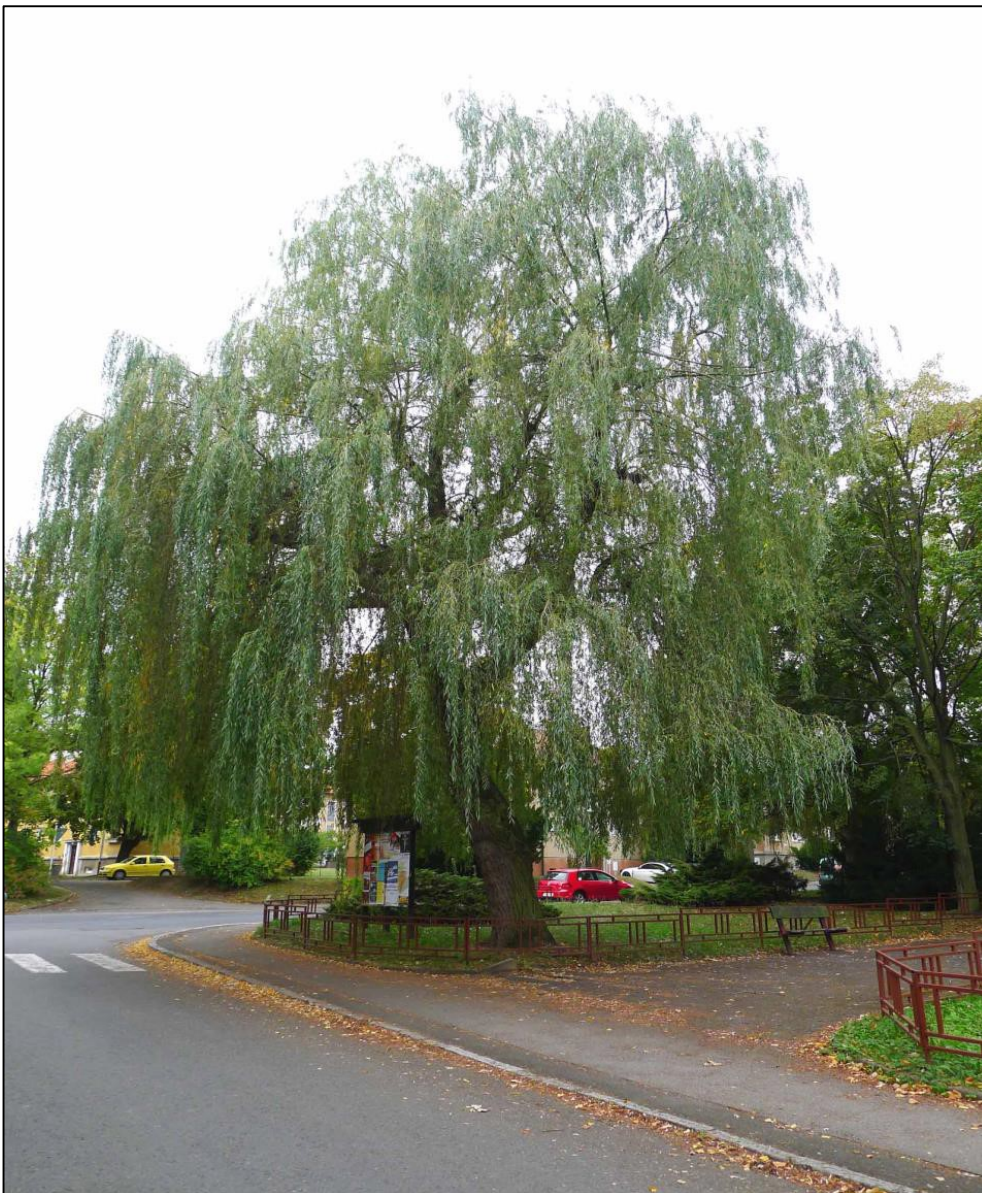
Staveniště záměru je obklopeno vzrostlou zelení, přičemž na východní straně se nachází park s dětským hřištěm. Většina vzrostlé zeleně je ohodnocena jako méně perspektivní či průměrná, a tak se předpokládá její odstranění při realizaci záměru. Jednotlivé stromy jsou charakteristické svým hlubokým zápojem mezi sebou a svými korunami, které vykazují vady. Studie počítá pouze s ponecháním dvojice vrb bílých smutečních (*Salix alba subsp. tristis L.*), které budou upraveny tak, aby neohrožovali bezpečnost osob na okolních travnatých a zpevněných plochách. Pro zachování optické bariéry mezi zahradou školky a navrhovaným záměrem bude ponechána stávající linie borovic černých (*Pinus nigra L.*), která bude vhodně doplňovat uvažovanou kompozici vzrostlých stromů na severní straně pozemku. Zmíněná linie borovic bude pravděpodobně doplněna ještě jinými taxony nižšího vzrůstu, a to z důvodu obohacení této bariéry. Na všech stranách od objektu se nacházejí plochy zeleně tvořené převážně trávničky, nebo okrasným bylinným patrem. Potenciální náhradní výsadba za kácené dřeviny bude realizovaná mimo řešený pozemek.

Obr. č. 26: Stávající vrba ohrožující svým vzrůstem bezpečnost osob na okolních travnatých a zpevněných plochách
