Revitalizace historického krajinného území Mníšku pod Brdy

Diplomová práce

**Bc. Petr Šmatolán
Zahradní a krajinařská architektura**

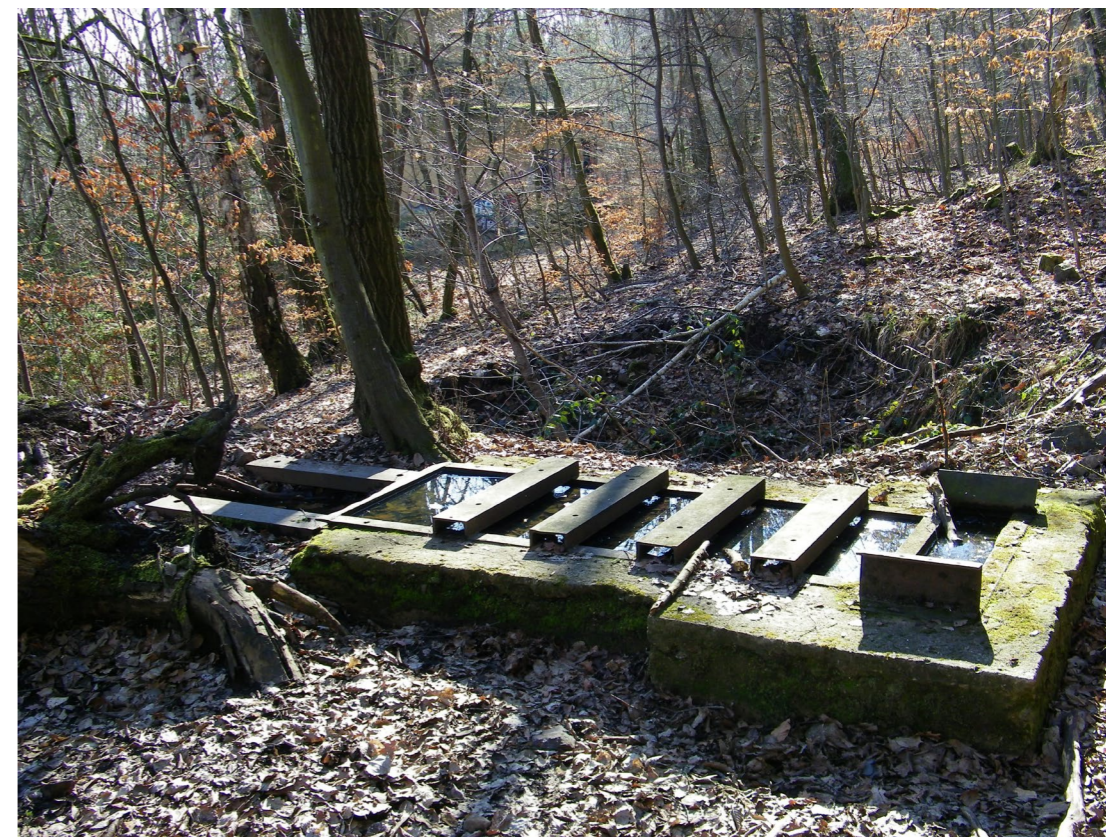
Obr. 5. Pozůstatky technologie v blízkosti areálu Skalka (Petr Šmatolán).

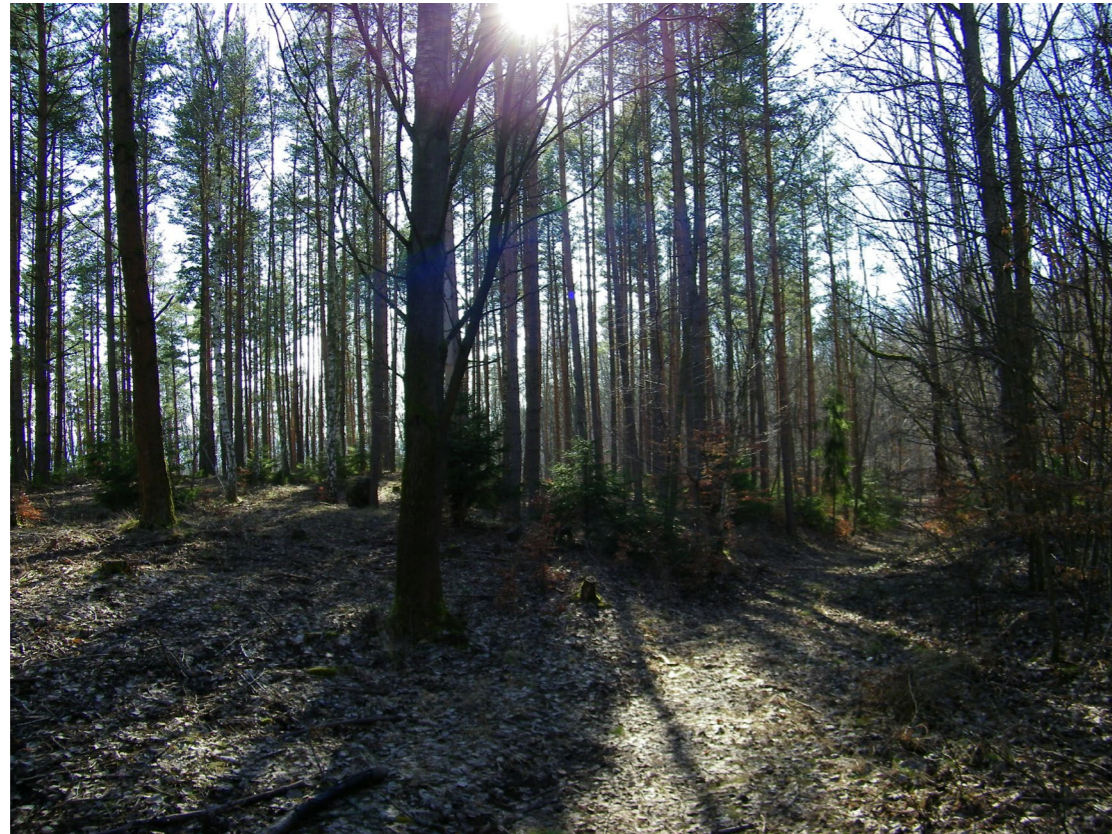
Obr. 7. Násypy vytěžené hlušiny (Petr Šmatolán).

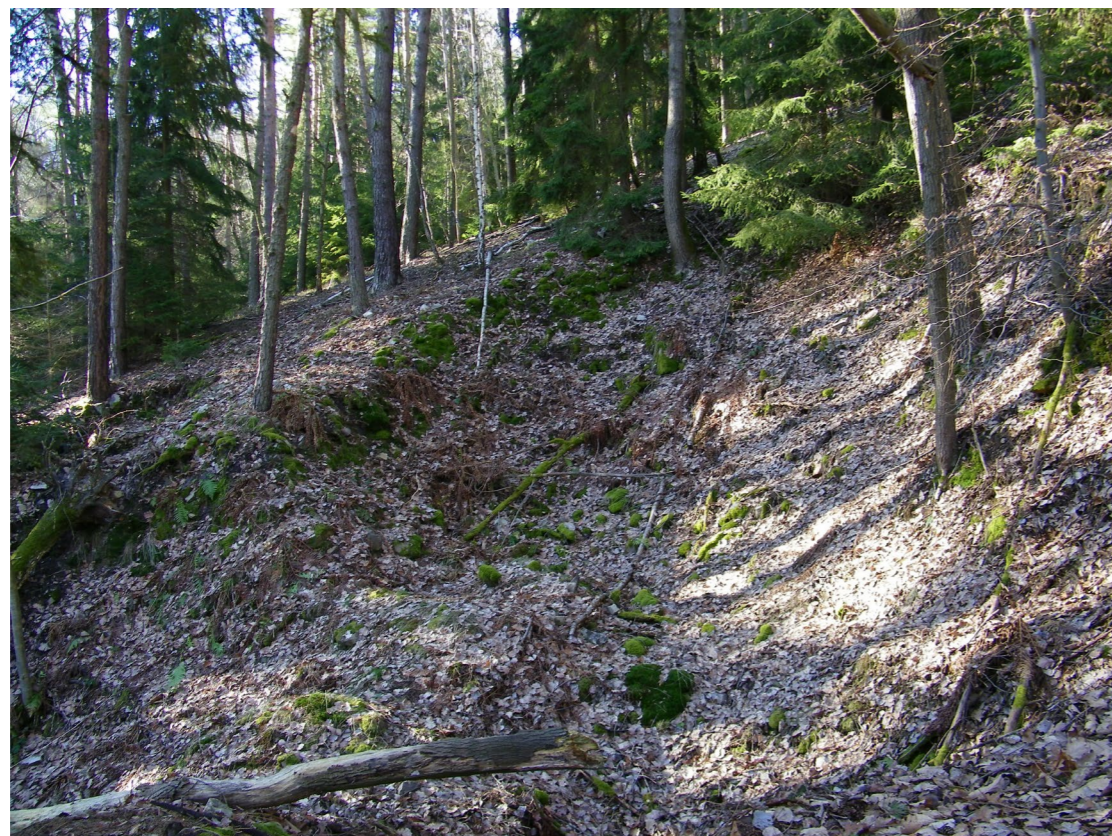
Obr. 8. Pozůstatky historické povrchové těžby (Petr Šmatolán).

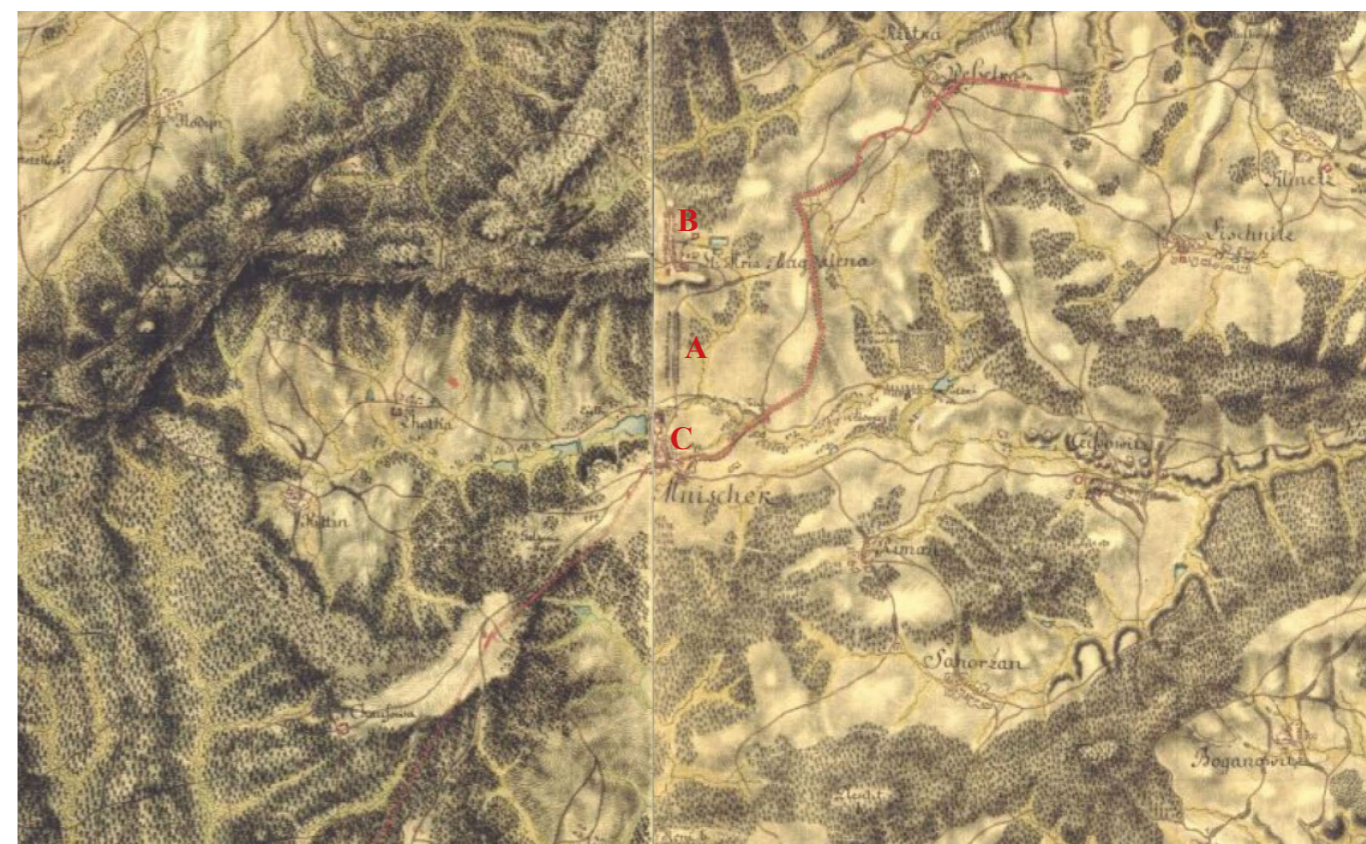
Obr. 11. Mapa I. vojenského mapování (<http://oldmaps.geolab.cz>).

Toto mapování probíhalo v letech 1764 - 1783. Je poměrně hodnotné, jelikož zobrazuje krajinu a sídla podrobněji než Müllerovo mapování. Zde je již patrná větší přesnost a detailnost znázorněných prvků. Menším problémem tohoto mapování je horší návaznost jednotlivých mapových listů, viz. Obr. 11. V mapě je patrný charakter a půdorysné uspořádání zástavby. Je zde zakreslena cestní síť včetně doprovodné liniové zeleně. Vodní plochy mají realističtější tvar. Lesní plochy jsou členěny cestní sítí. Vodní toky mají znázorněny pobřežní zóny, tvořené travnatou vegetací, stromovou a keřovou vegetací.

Alej V Lipkách, nacházející se na barokní ose mezi barokním areálem Skalka a zámek, je zde schematicky zakreslena. Jedná se o nejstarší vyobrazení dané aleje.

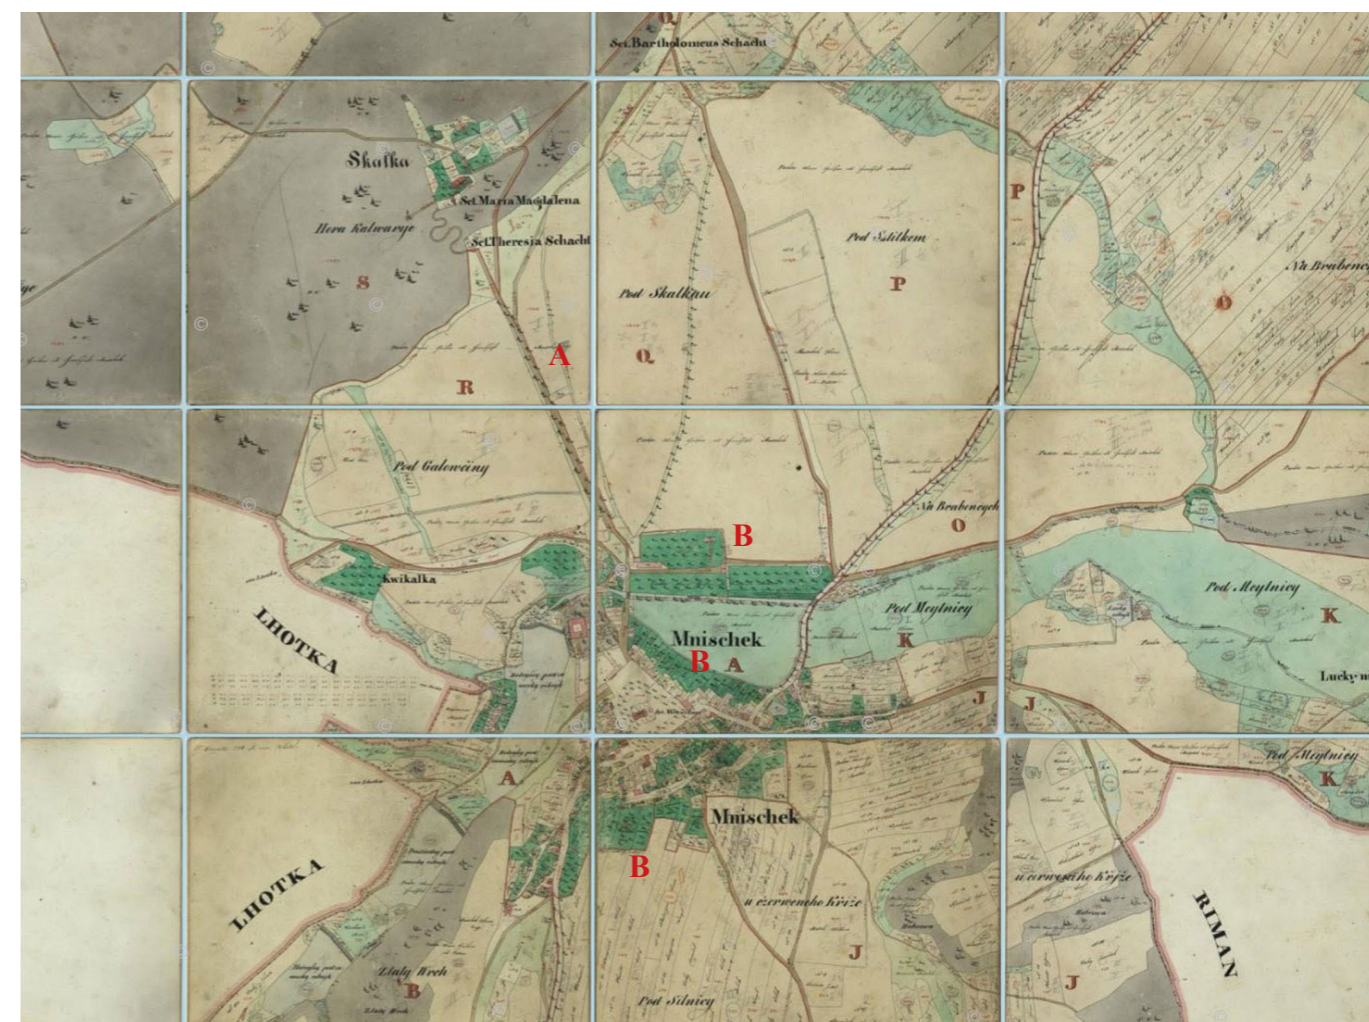
Obr. 13. Mapa Stabilního katastru (<https://ags.cuzk.cz/archiv/>).

Na mapě stabilního katastru z let 1826 - 1842 je velmi dobře patrný detail ploch sadů a zahrad z hlediska návaznosti sídla na okolní krajinu. Jsou zde jednoznačně identifikovatelné zásahy do vodních toků a jejich technické úpravy v zájmu ochrany před záplavami a parcelace. Stále jsou patrné plochy přechodu mezi vodním tokem a ornou půdou. Detailněji je zakreslen charakter lesních porostů, parcelace zemědělských ploch. Zástavba má větší hustotu a dochází k její expanzi ve směru od středu obce, tvořené nejstaršími objekty, do krajů, viz Obr. 13.

Vegetační doprovod komunikací je schematicky zakreslen a můžeme přibližně určit jestli se jedná o ovocné nebo okrasné dřeviny.

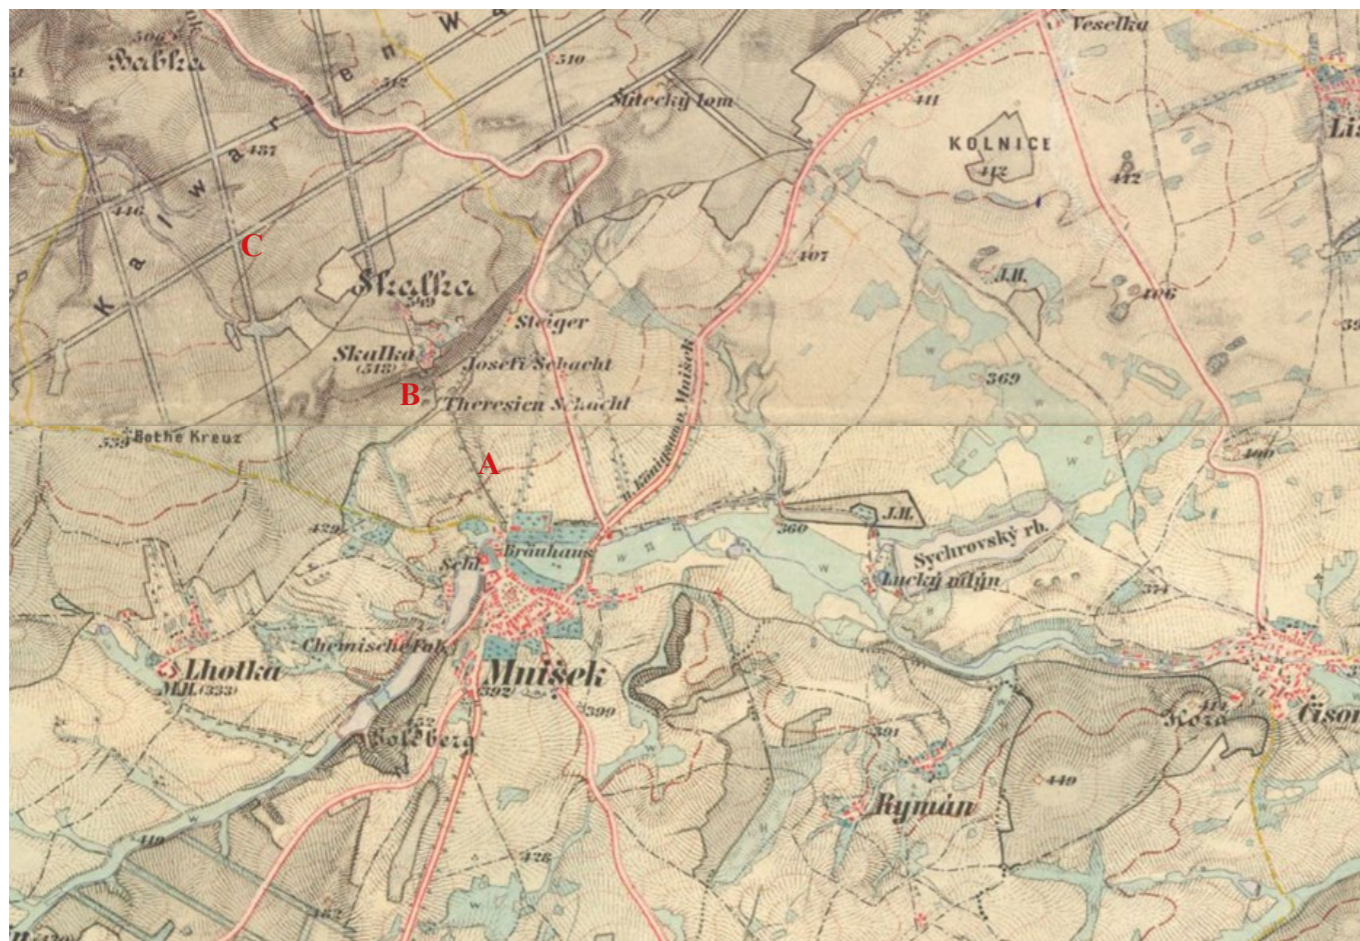
Obr. 14. Mapa III. vojenského mapování (<http://oldmaps.geolab.cz>).

III. vojenské mapování z let 1877 - 1880, je zajímavé z hlediska vnitřního uspořádání lesních ploch. Jsou zde vyznačeny místa, kde probíhala těžba nerostných surovin, charakteristická pro danou oblast. Jedná se lokality masivu Rochota, na němž je umístěn barokní areál Skalka. Dobře je patrná struktura sídel.

Aleje jsou stále přítomny v nezměněném stavu, viz Obr. 14.

- A - alej v Lipkách
- B - plochy těžba nerostných surovin
- C - členění lesních ploch průseky.

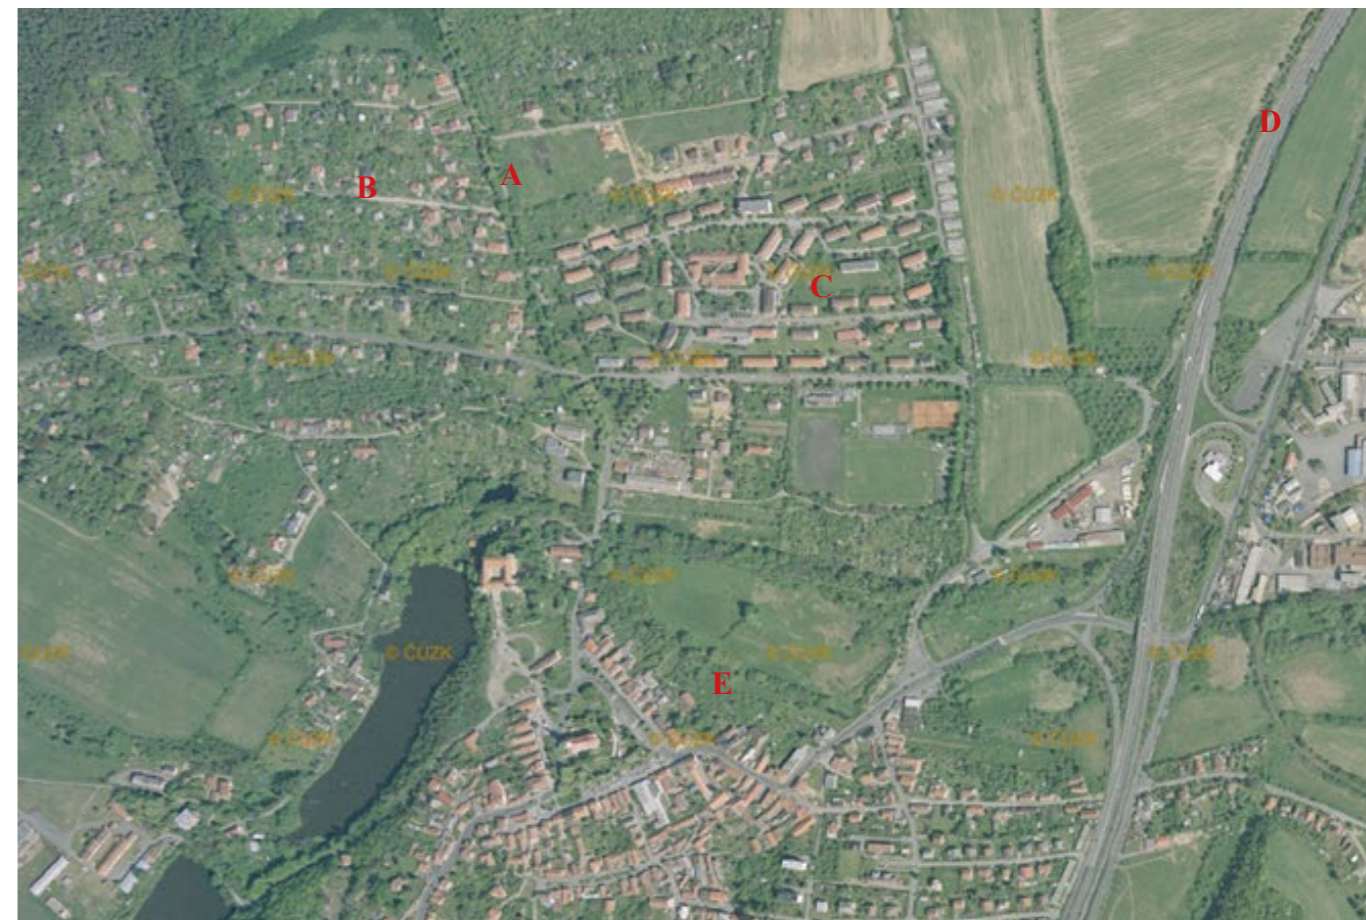
Obr. 17. Letecký snímek z roku 2005 (<https://ags.cuzk.cz/archiv/>).

Snímek z roku 2005 ukazuje výrazný úbytek plochy zemědělské půdy proti snímku z roku 1938. Velká část těchto ploch je přeměněna v zástavbu obytného, průmyslového charakteru. Zbytkové plochy byly místy zalesněny. U ploch zemědělské půdy došlo k jejich scelení do velkých ploch s monokulturním vegetačním pokryvem. Negativní vliv na celkový krajinný ráz oblasti mají průmyslové areály, dálniční komunikace, výrazné plochy obytné zástavby bez přechodové zeleně, viz Obr. 17.

Z veškerých původních liniových vegetačních prvků zůstala zachována pouze alej V lipkách. Je možné konstatovat, že se jedná o nejstarší dochovaný krajinný vegetační prvek v dané lokalitě.

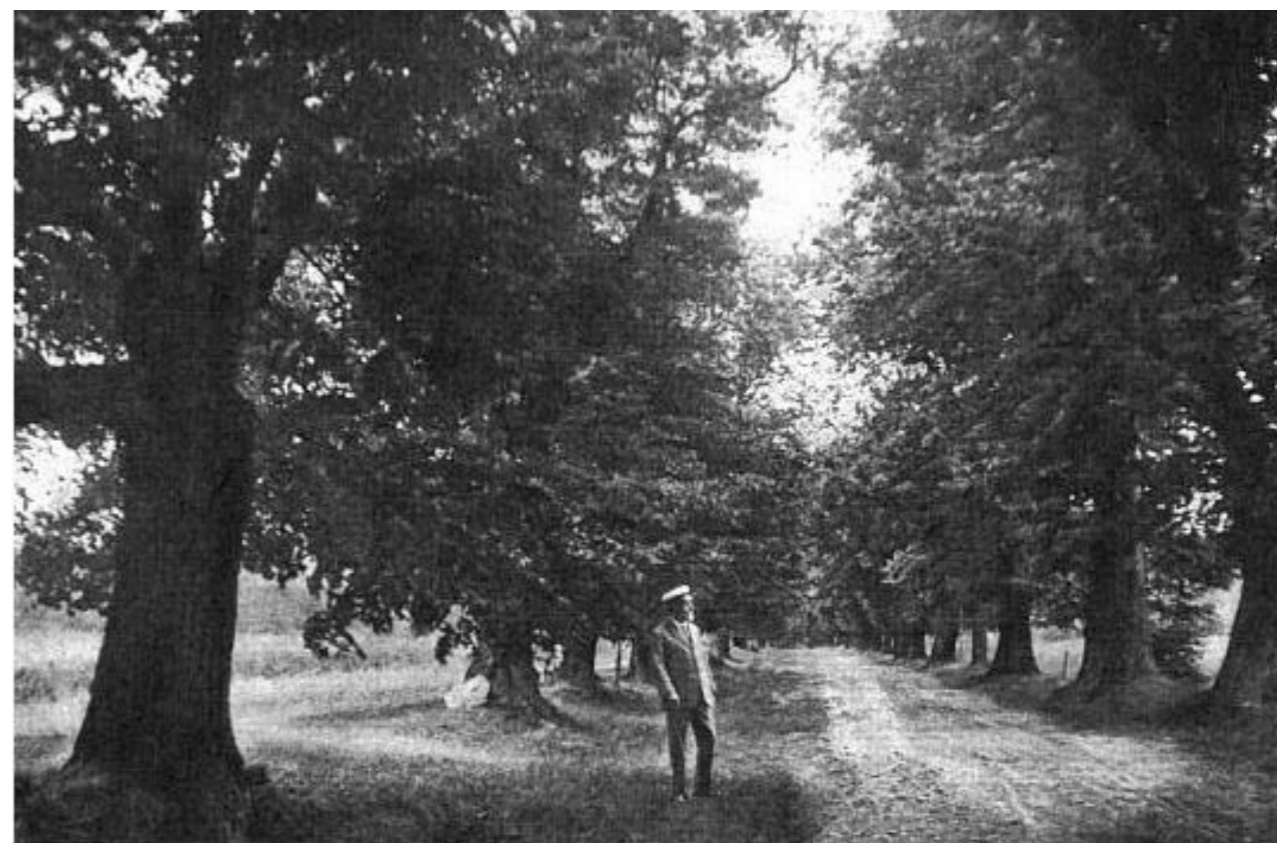
Obr. 19. F. X. Svoboda v aleji V Lipkách (Šťastný 1948).

Na Obr. 19 je zachycen detailní pohled na danou alej ve stejném směru od Skalky k zámku, jako na předchozím snímku. Na fotografii vidíme F. X. Svobodu, místního rodáka (Šťastný 1948). Fotografie pochází z počátku 20. století. Vzhledem k velikosti postavy, je patrná velikost jednotlivých stromů a celková monumentálnost aleje. Cesta neměla zpevněný povrch, alej navazovala na plochy zemědělské půdy.

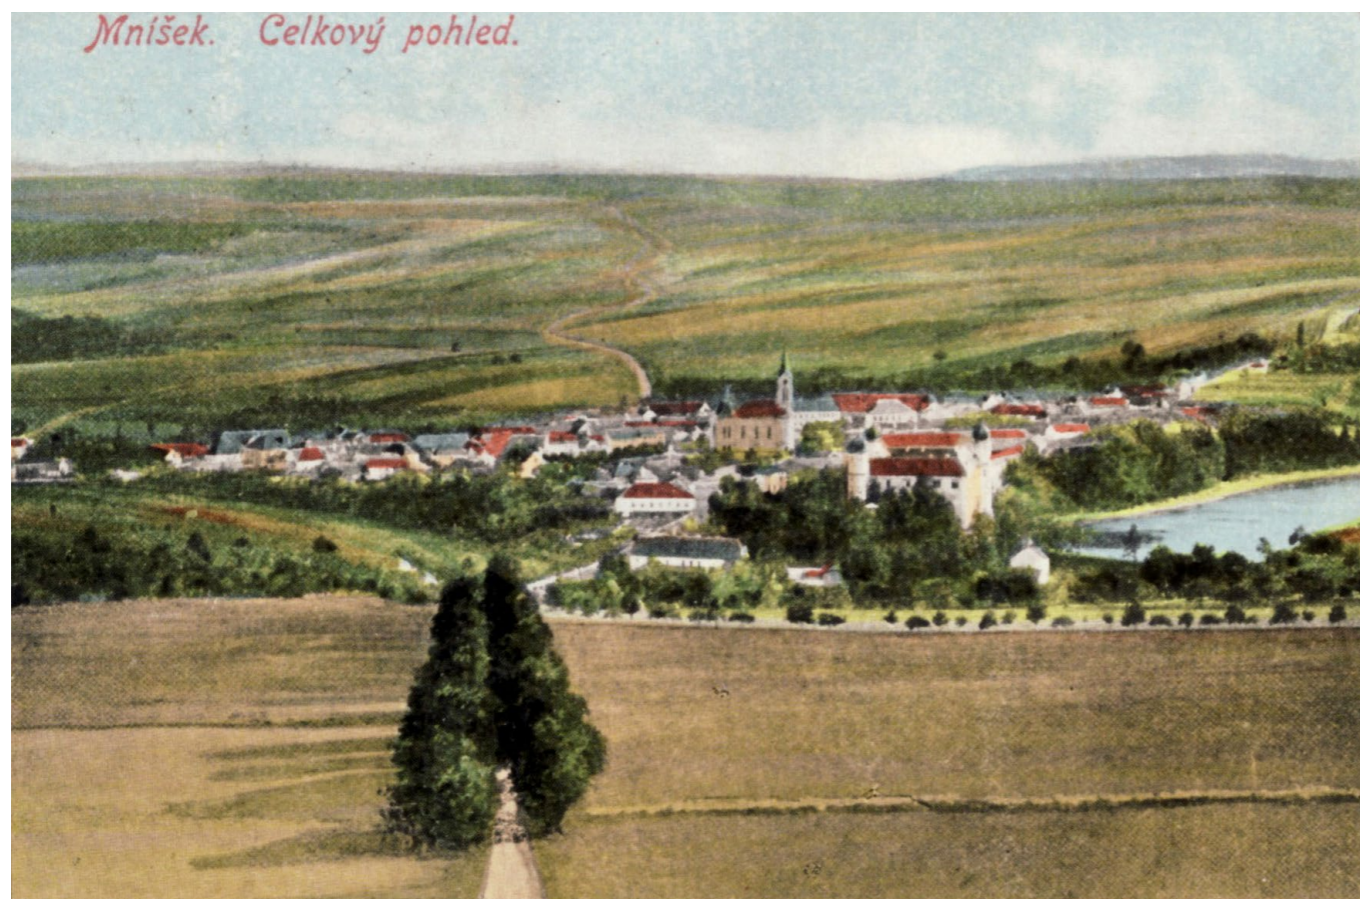
Obr. 18. Kolorovaný pohled na Mníšek z roku 1924 (<https://cernolice.net/>).

K ilustraci podoby krajiny jsou velmi důležité obrazové podklady. Narozdíl od půdorysných map a plánů poskytují komplexní pohled na daný prostor a jeho skutečnou podobu. Na Obr. 18 vidíme celkový pohled na Mníšek z protějšího svahu od barokního areálu Skalka z roku 1924. Je zde zachycena krajinná scéna včetně všech významných krajinných prvků. Pohled dokonale ilustruje původní zapojení sídla do krajiny. Na daném kolorovaném snímku je zachycena alej V Lipkách, v její tehdejší podobě.

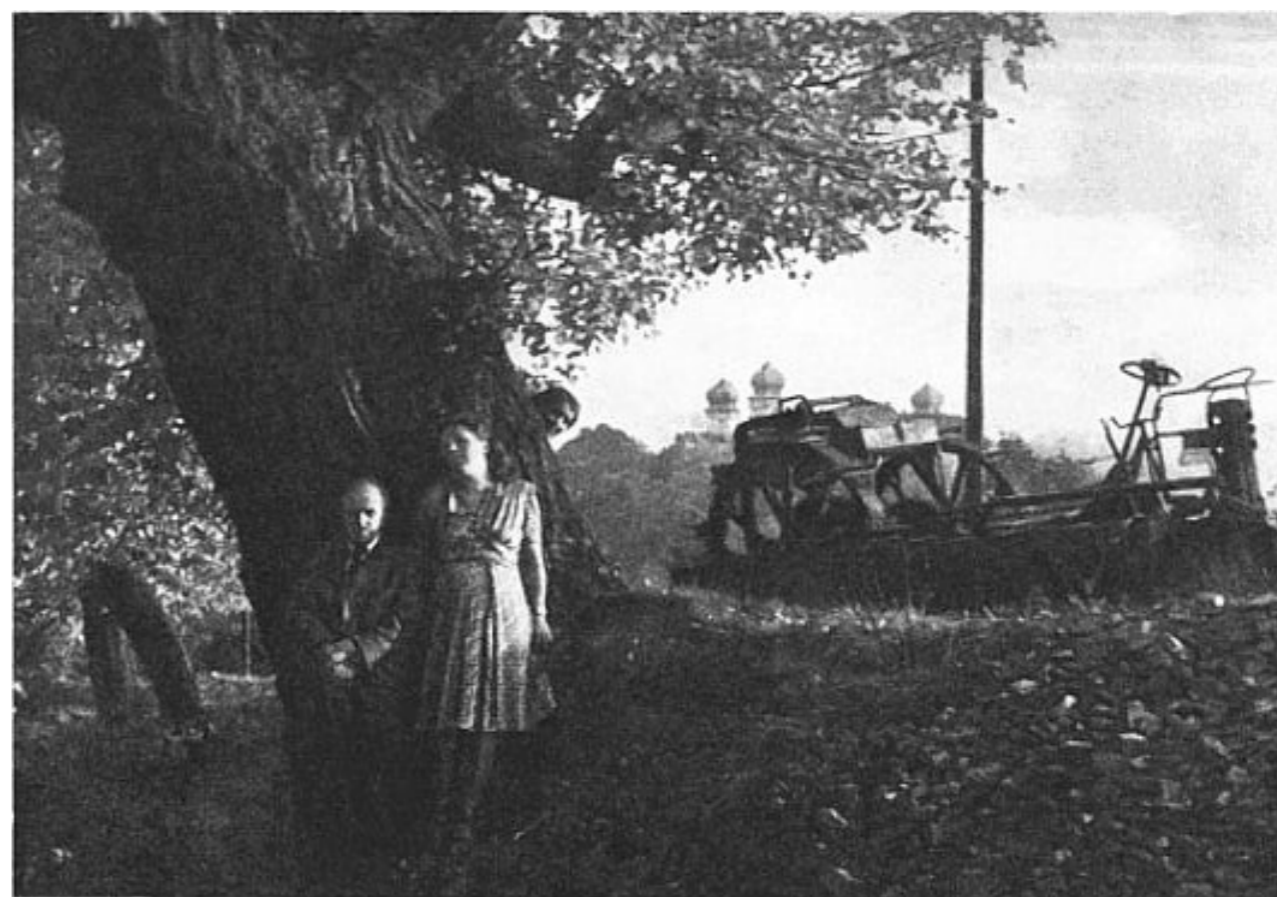
Obr. 20. Lípa o průměru kmene 175 cm (Šťastný 1948).

Na Obr. 20 Je vyfocena jedna z největších lip v aleji, v době pořízení snímku měl daný strom průměr kmene 175 cm. Fotografie pochází z počátku 20. století. Na pozadí je vidět dominanta Mníšku - zámek.

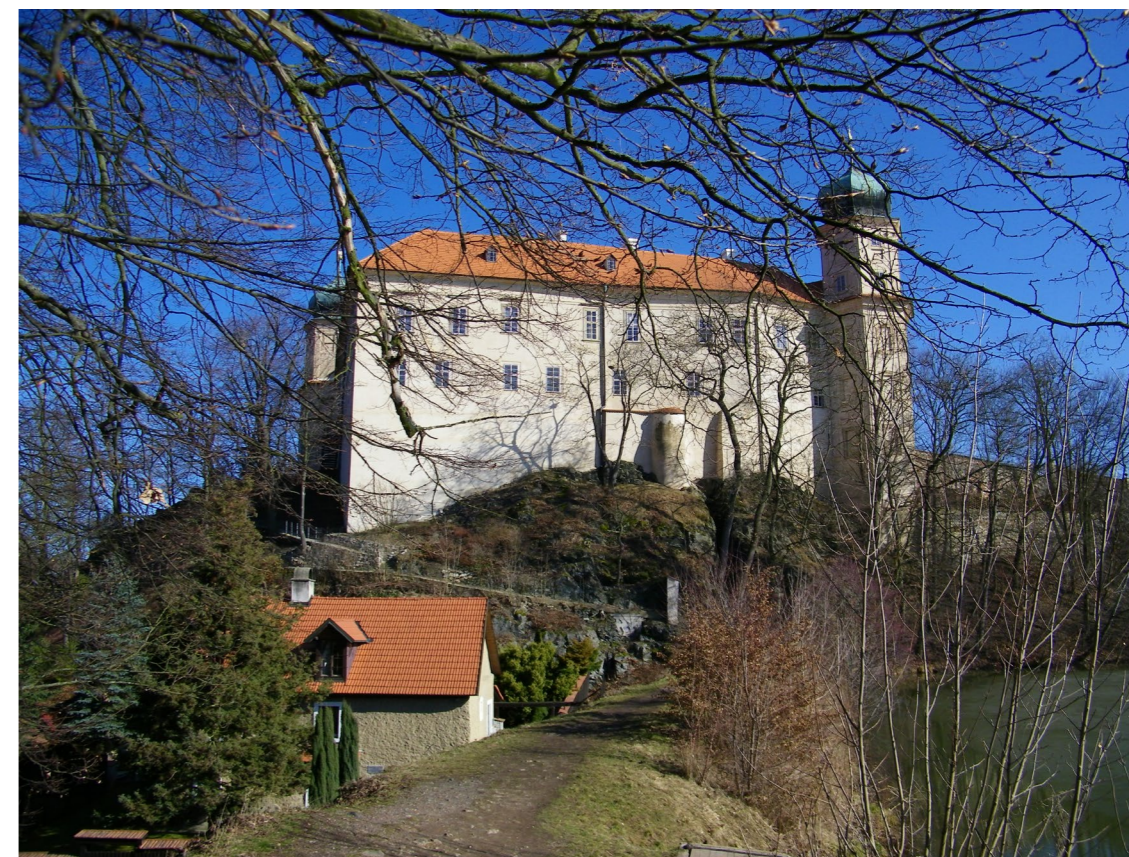
Obr. 21. Návaznost architektury na vegetaci a krajinu (Petr Šmatolán).

Projektová část se týká revitalizace aleje V Lipkách a přilehlého okolí. Na základě analýz a rozborů širšího území, popsaných v přehledu literatury, jsem se rozhodl zacílit na alej, jelikož se jedná o velmi významný vegetační prvek s původem z přelomu 17. a 18. století. Celkově jde prakticky o jediný dochovaný vegetační prvek připomínající barokní charakter krajiny Mníšku pod Brdy. Jedná se o alej propojující Skalku s centrem Mníšku nacházející se na hlavní barokní ose. Celkově je barokní architektura tvořena nejen stavbami, ale i jejich vazbou na přilehlou vegetaci a okolní krajinu (Hendrych 2000). Touto vazbou je architektura barokního období typická a je velmi důležité zohlednit tento fakt při obnově těchto lokalit, viz Obr. 21.

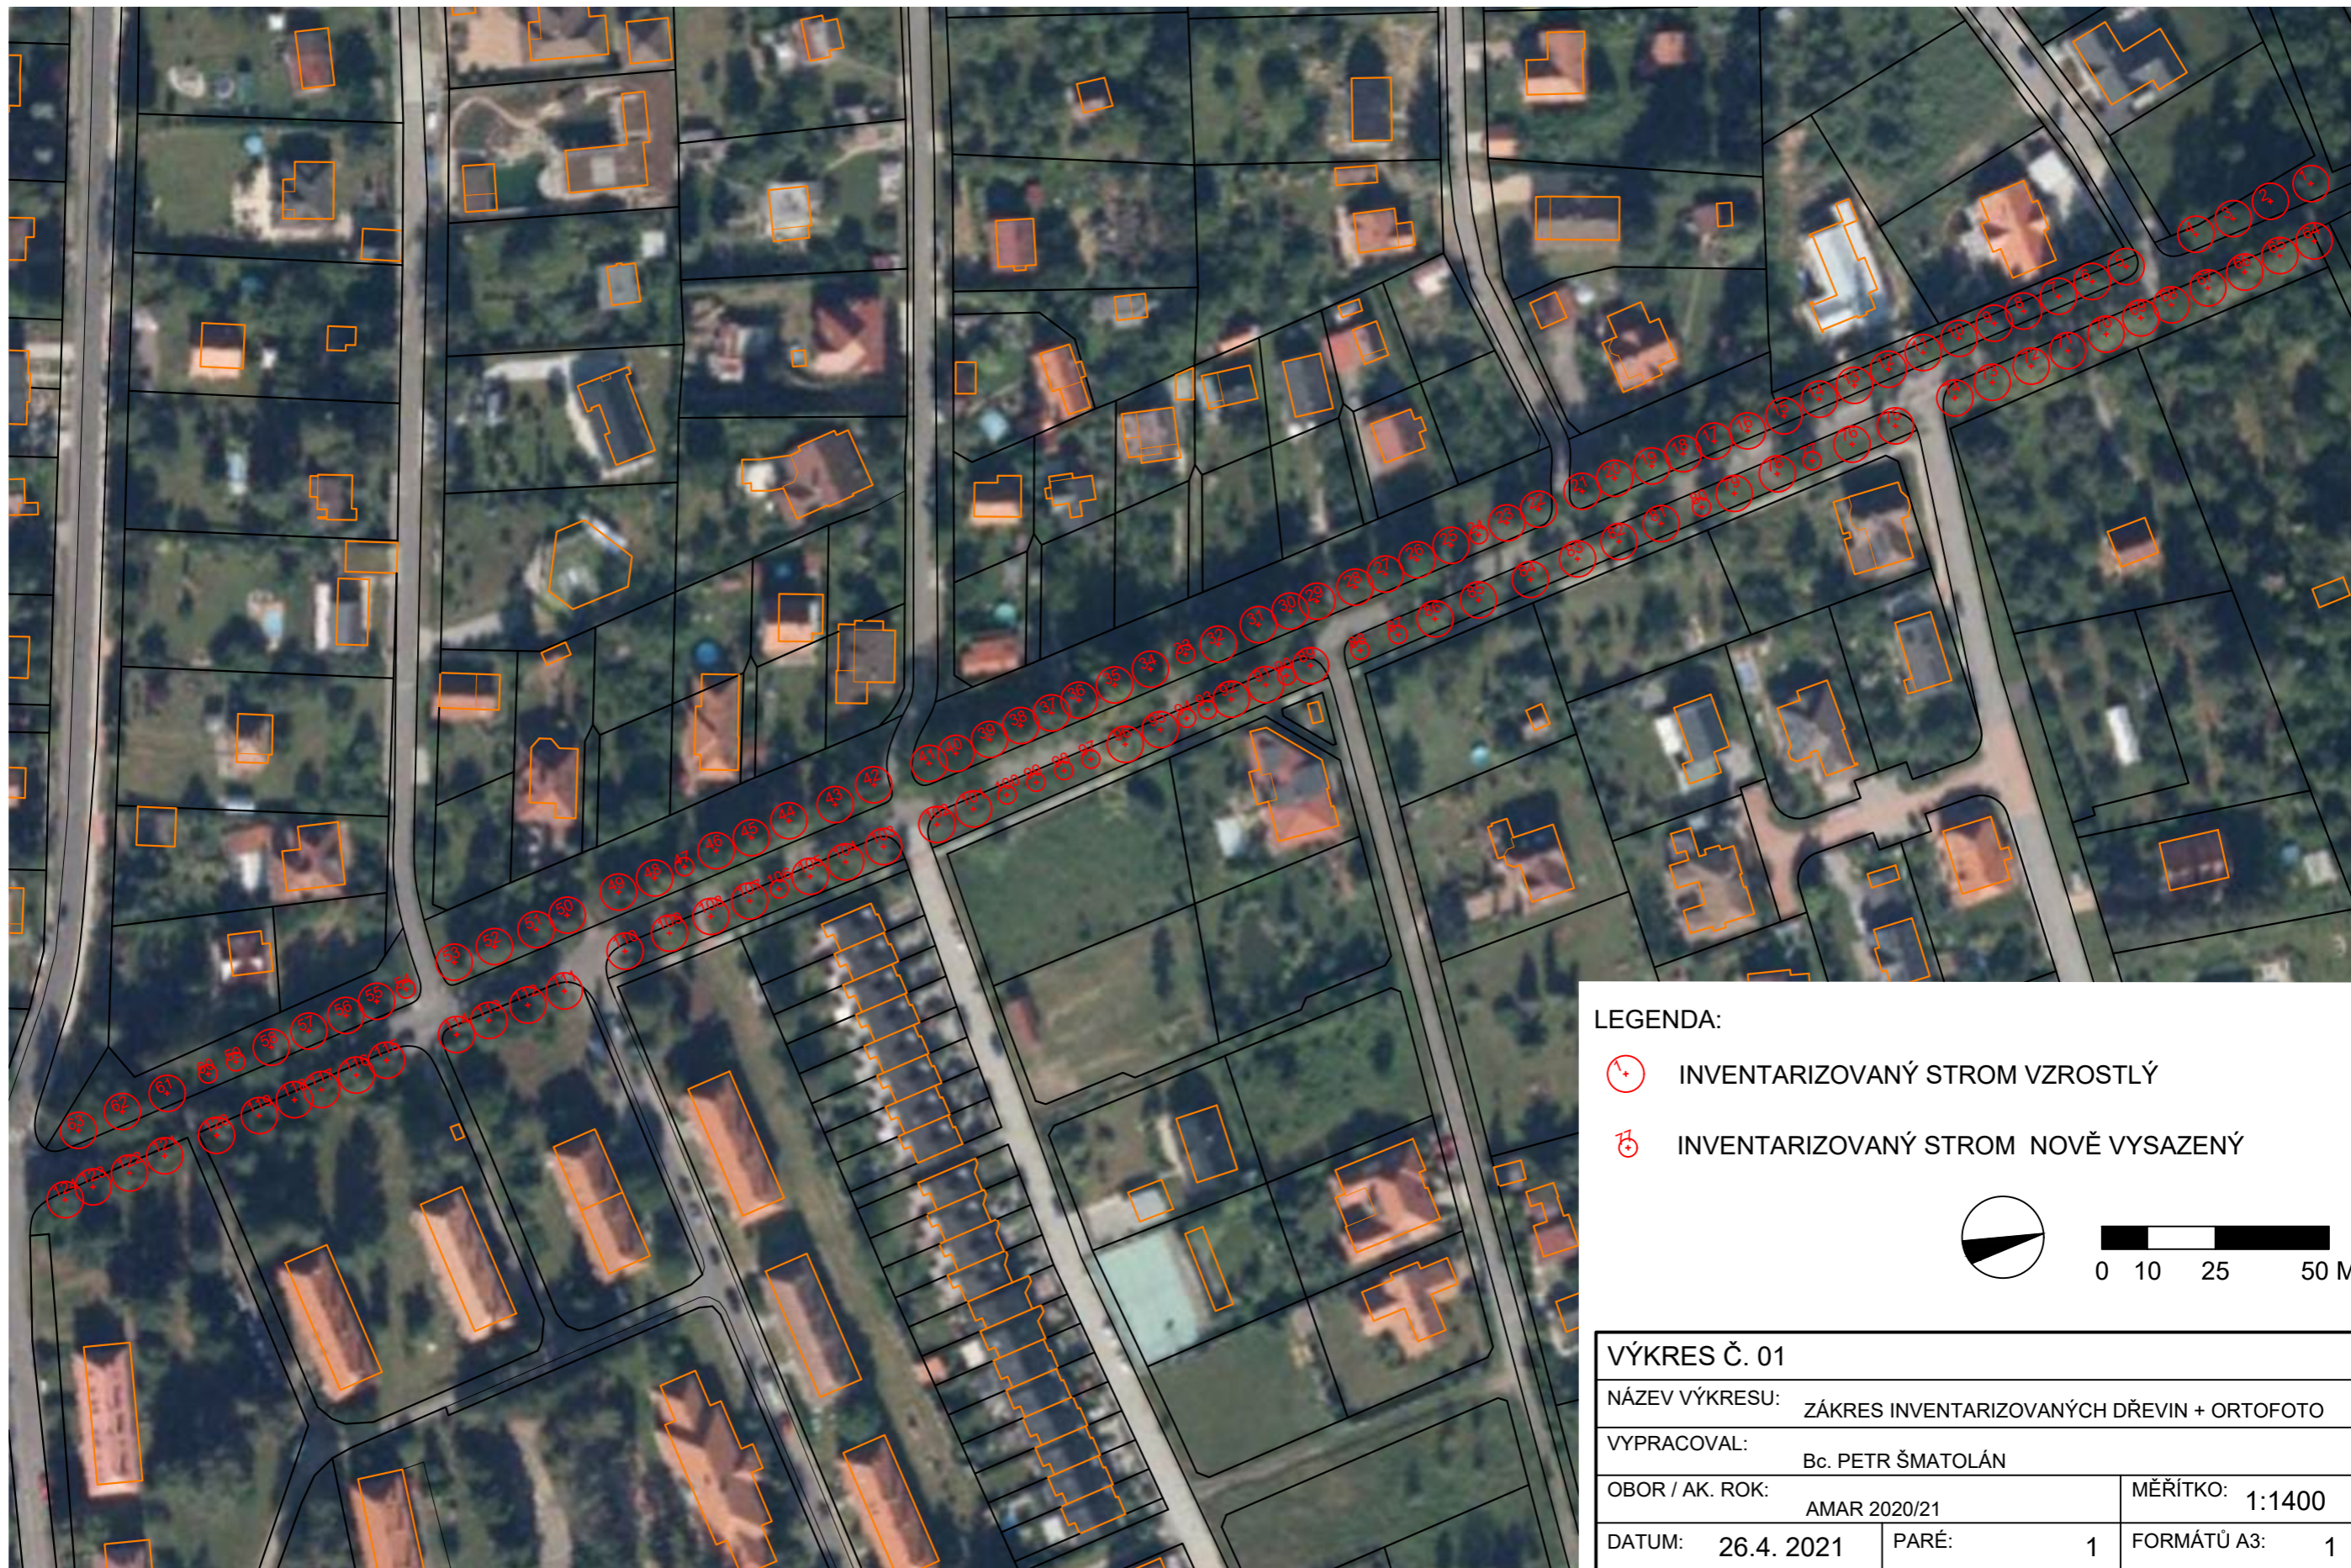
VÝKRES Č. 01			
NÁZEV VÝKRESU:		ZÁKRES INVENTARIZOVANÝCH DŘEVIN + ORTOFOTO	
VYPRACOVAL:		Bc. PETR ŠMATOLÁN	
OBOR / AK. ROK:		AMAR 2020/21	MĚŘÍTKO: 1:1400
DATUM:	26.4. 2021	PARÉ:	1 FORMÁTŮ A3: 1

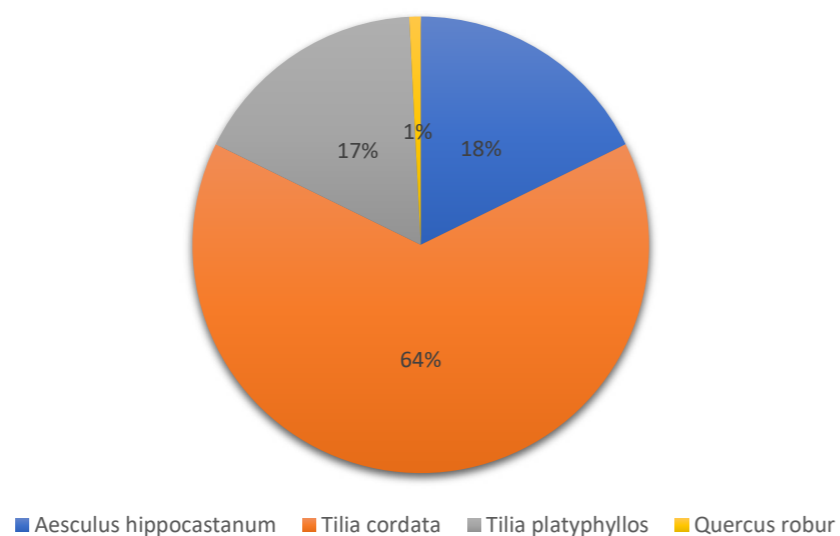
Obr. 22. Graf procentuálního zastoupení druhů dřevin v aleji (Petr Šmatolán).

Jsou zde zastoupeny 4 druhy dřevin: *Tilia cordata*, *Tilia platyphyllos*, *Aesculus hippocastanum* a *Quercus robur* (Koblížek 2000). Nejvíce zastoupený druhem je *Tilia cordata*. Procentuální zastoupení jednotlivých druhů zachycuje graf na Obr. 22. Alej tedy není čistě jednodruhová. Nejstarší inventarizované dřeviny o průměru kmene 100 - 140 cm jsou druhu *Tilia cordata*, je tedy možné odvodit, že původně byla celá alej tvořena pouze tímto druhem. Je velmi pravděpodobné, že stromy o průměru kmene 130 - 140 cm, mohou být jedny z původních exemplářů. Přesné stáří je prakticky nemožné zjistit, jelikož tyto dřeviny mají vyhnílé jádro kmene (Wills 2018). Většina dřevin je dle dendrometrických ukazatelů výrazně nižšího stáří a tyto dřeviny byly dozřely nejspíše v 2. polovině 20. století. V posledních letech došlo již k odstranění určitého počtu původních dřevin a jejich nahrazení novými stromy *Tilia cordata*. Tyto údaje jsou zaznamenány v inventarizačních tabulkách: Tab. 1, Tab. 2, Tab. 3, v komentáři u konkrétní položky.

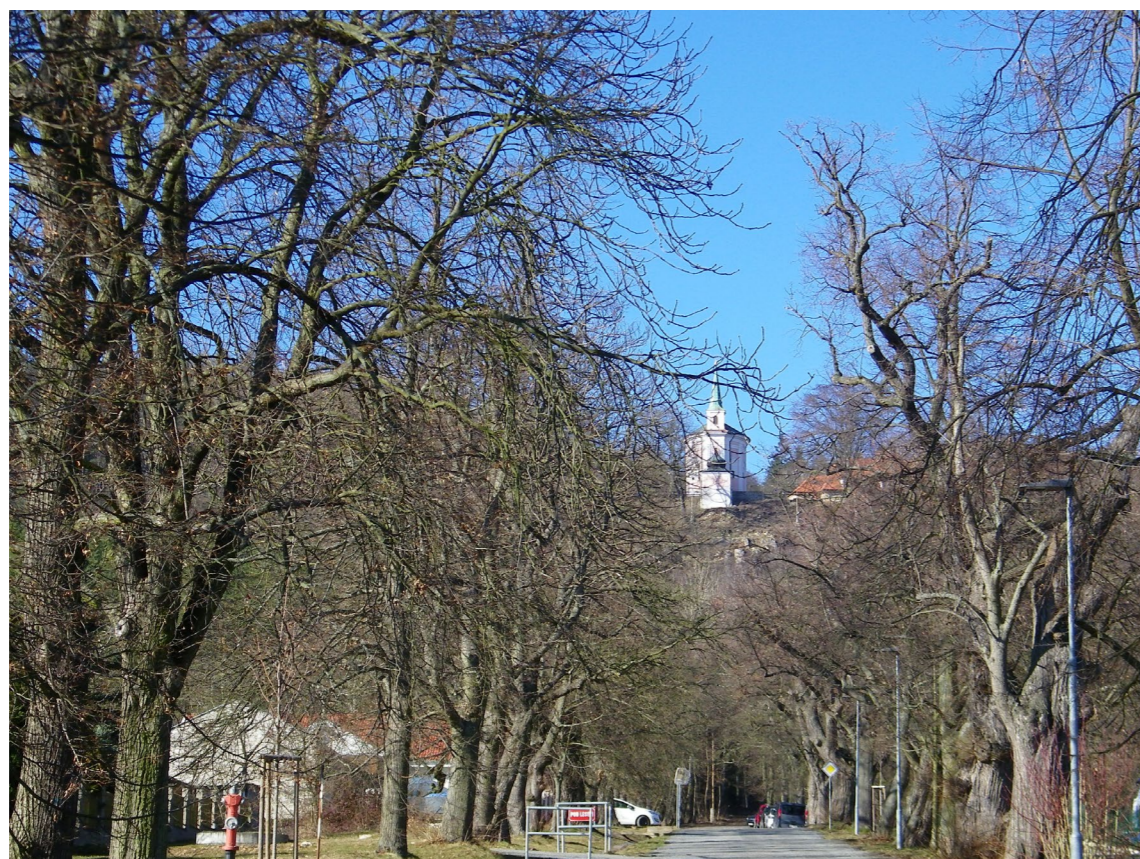
Obr. 25. Návaznost Skalky na alej V Lipkách (Petr Šmatolán).

Pro lepší celkovou ilustraci současného stavu stromořadí, je dendrologický průzkum doplněn fotodokumentací. Na Obr. 25 je pohled na kostelík sv. Máří Magdaleny, který je nejvýraznější dominantou barokního areálu Skalka. Tento pohled ukazuje barokní osovost dané krajinné kompozice. Na fotografii jsou patrné lípy, vtroušené jírovce, které nicméně v celkovém pohledu nepůsobí rušivým dojmem, jelikož mají obdobnou velikost i tvar koruny (Waugh 1899).

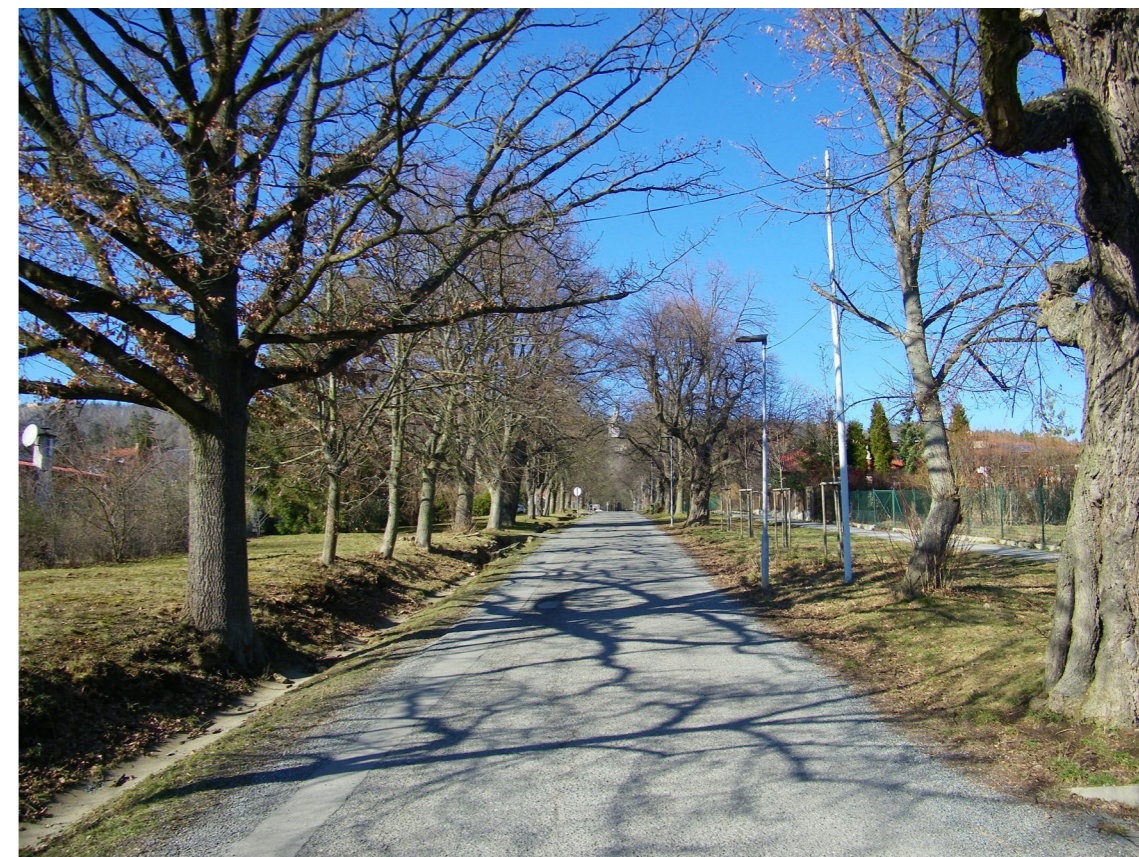
Obr. 26. Pohled na alej V Lipkách ve směru ke Skalce (Petr Šmatolán).

Obr. 26 ukazuje delší úsek aleje ve směru k areálu Skalka. Na tomto snímku je v levé části patrný dub letní, který svým vzrůstem a velikostí příliš neodpovídá ostatním dřevinám a jeho ponechání, případně odstranění je diskutabilní. V pravé části je patrný úsek nově vysazených stromů.

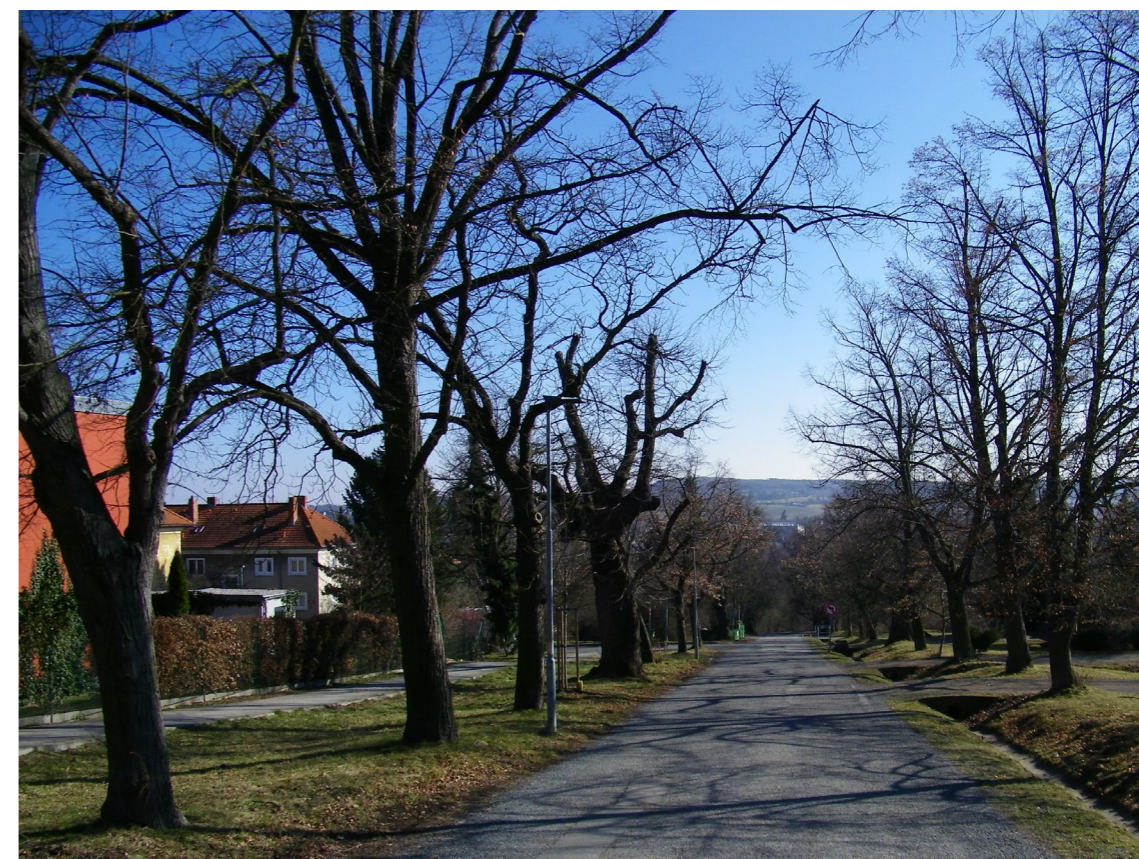
Obr. 27. Pohled na alej V Lipkách ve směru k zámku (Petr Šmatolán).

Obr. 27 poskytuje pohled na úsek ve směru k zámku. V pravé části jsou patrné mostky k zajištění příjezdu k okolním budovám. V levé části je pěší chodník.

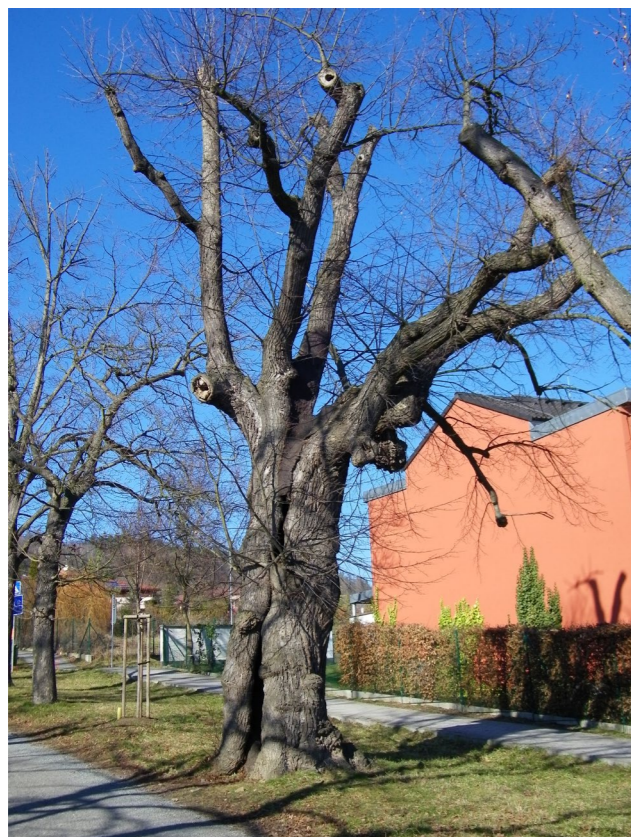
Obr. 28. Strom č. 107 (Petr Šmatolán).

Na Obr. 28 - 31 jsou zdokumentované jednotlivé dřeviny včetně jejich inventarizačního čísla, shodného s označením konkrétního stromu v inventarizačních tabulkách.

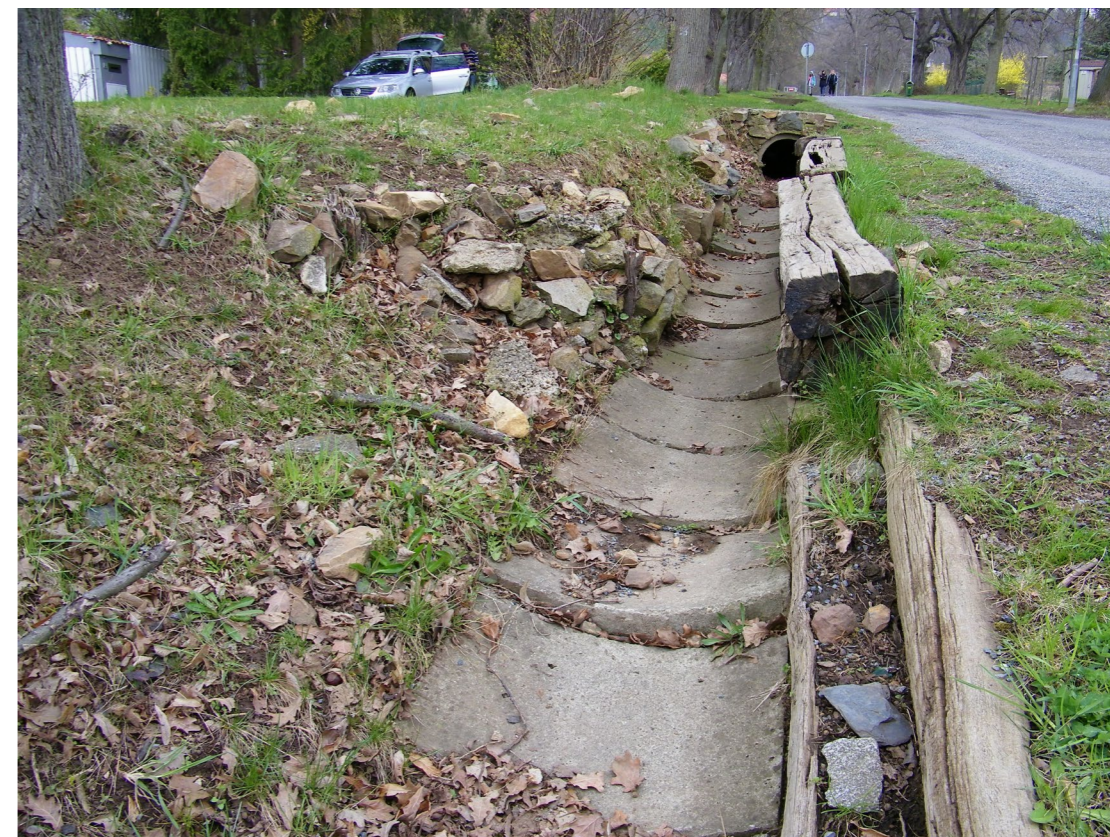
Obr. 32. Problematické řešení příkopu (Petr Šmatolán).

Na Obr. 32 a Obr. 33 je zachycen problémový stav odvodu srážkové vody mezi plochou vozovky a stromy na pravé straně stromořadí, ve směru k zámku. Toto provedení není příliš funkční, ani estetické.
