Revitalizace historického krajinného území Mníšku pod Brdy

Diplomová práce

**Bc. Petr Šmatolán
Zahradní a krajinařská architektura**

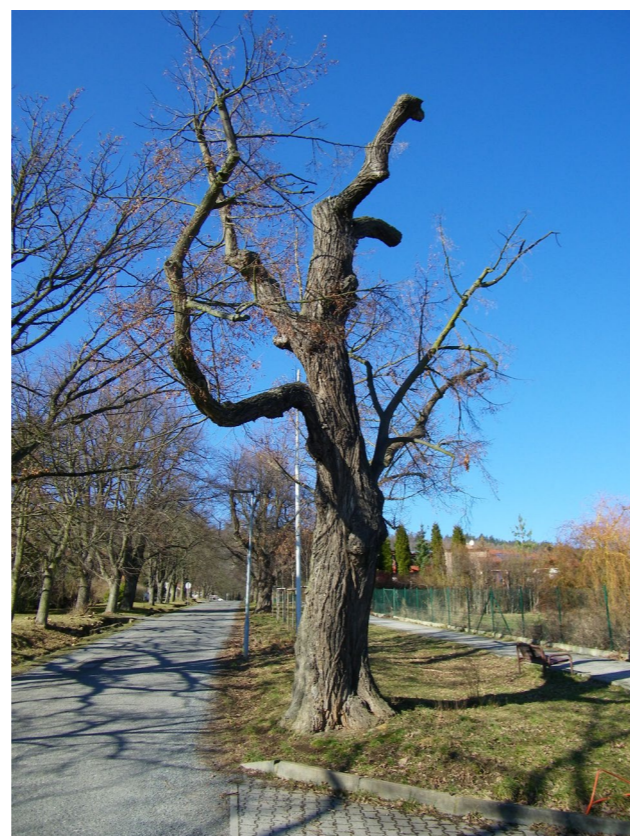
Obr. 31. Strom č. 102 (Petr Šmatolán).

Na Obr. 28 - 31 jsou zdokumentované jednotlivé dřeviny včetně jejich inventarizačního čísla, shodného s označením konkrétního stromu v inventarizačních tabulkách.

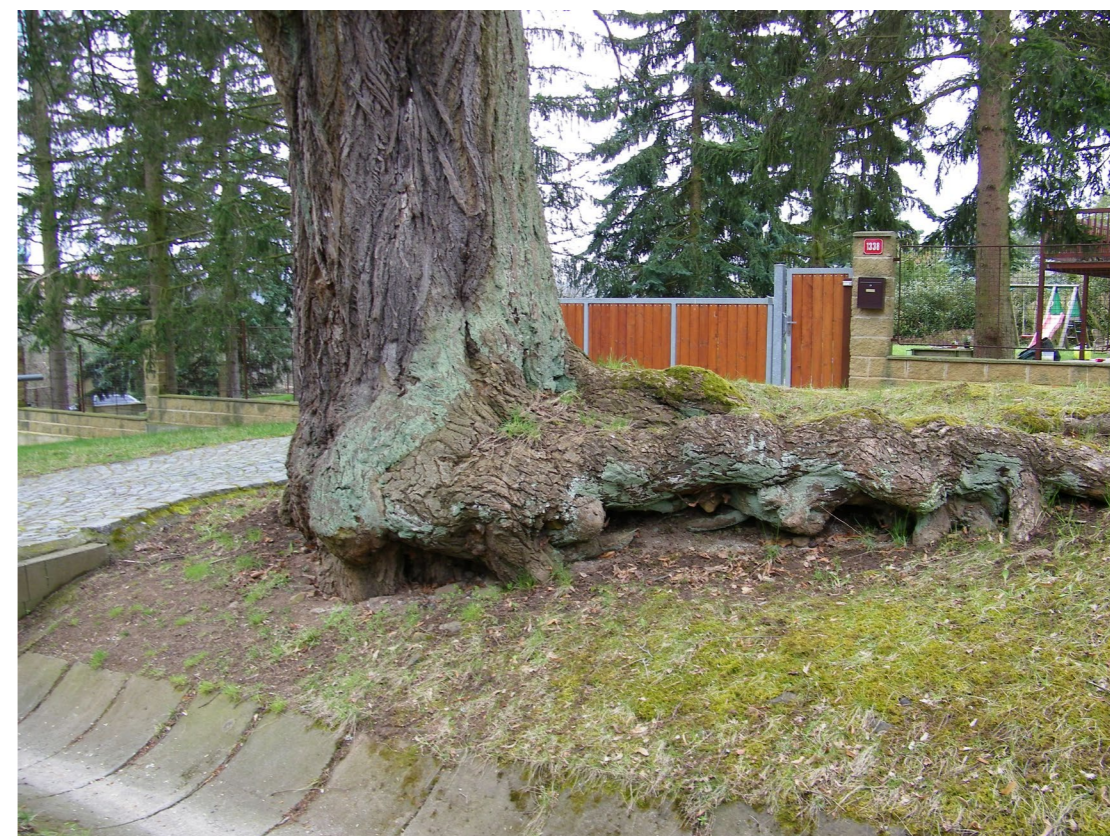
Obr. 33. Obnažené kořeny stromu (Petr Šmatolán).

Na Obr. 32 a Obr. 33 je zachycen problémový stav odvodu srážkové vody mezi plochou vozovky a stromy na pravé straně stromořadí, ve směru k zámku. Toto provedení není příliš funkční, ani estetické.

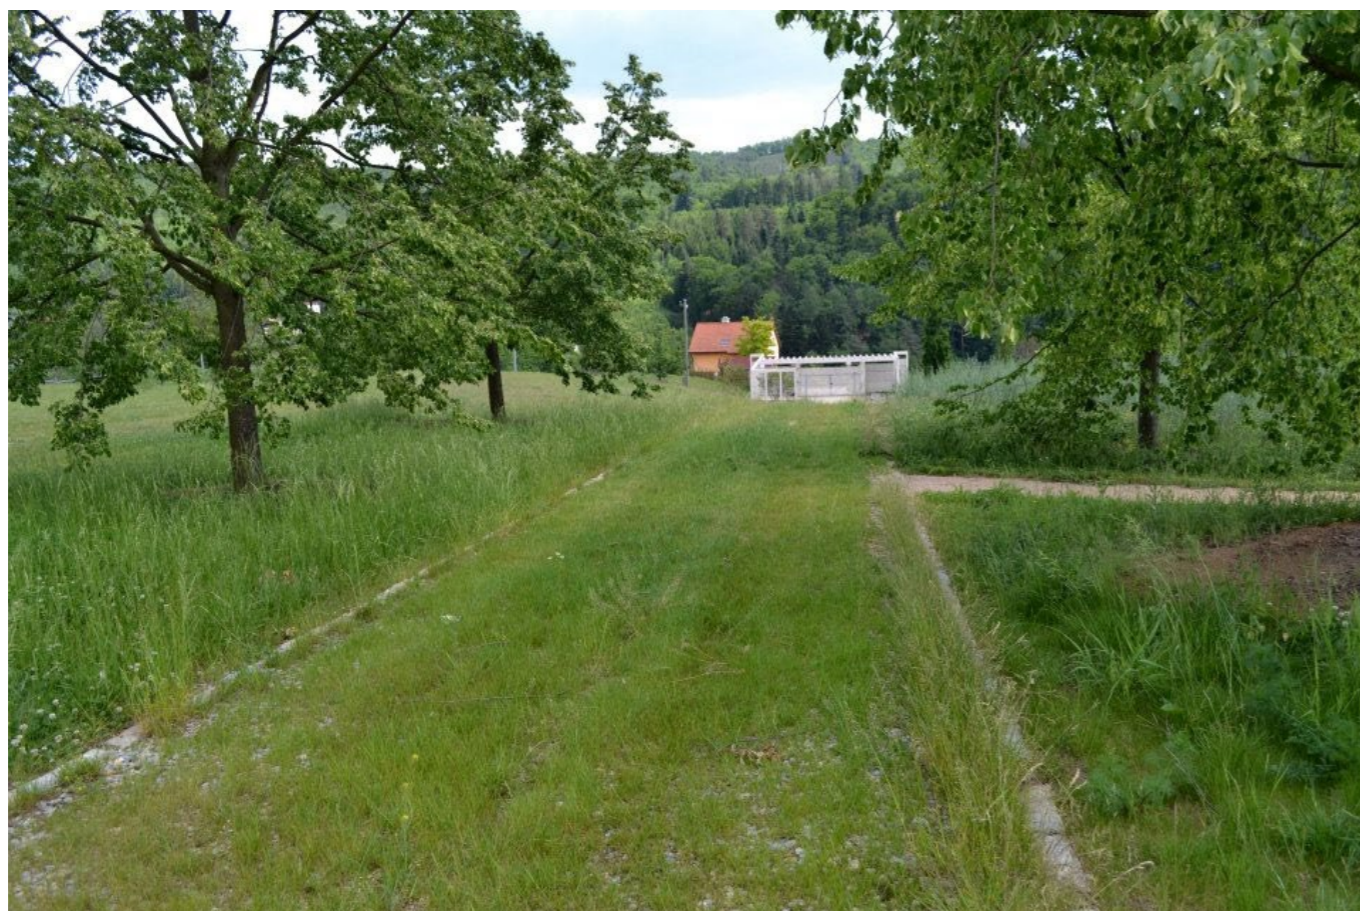
Obr. 34. Štěrkový trávník (<http://www.agrostis.cz/>).

Plocha štěrkového trávníku, viz Obr. 34, je díky své pórovitosti, způsobené použitým kamenivem, dobře propustná pro vodu a umožňuje její vsakování do půdního profilu.

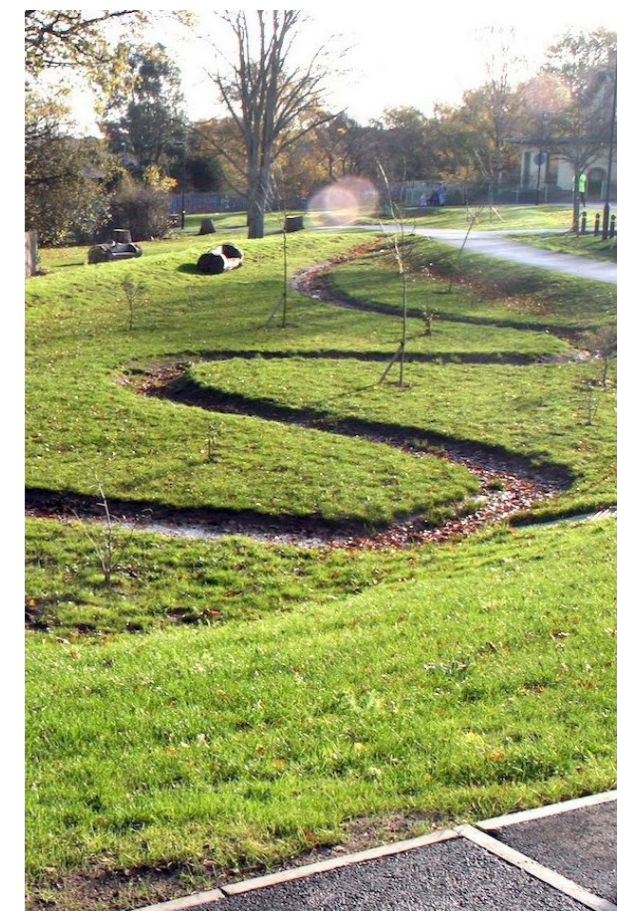
Obr. 36. Kamenem zpevněný swale, Obr. 37. Meandrující travnatý swale (<https://www.land-arch.net/>).

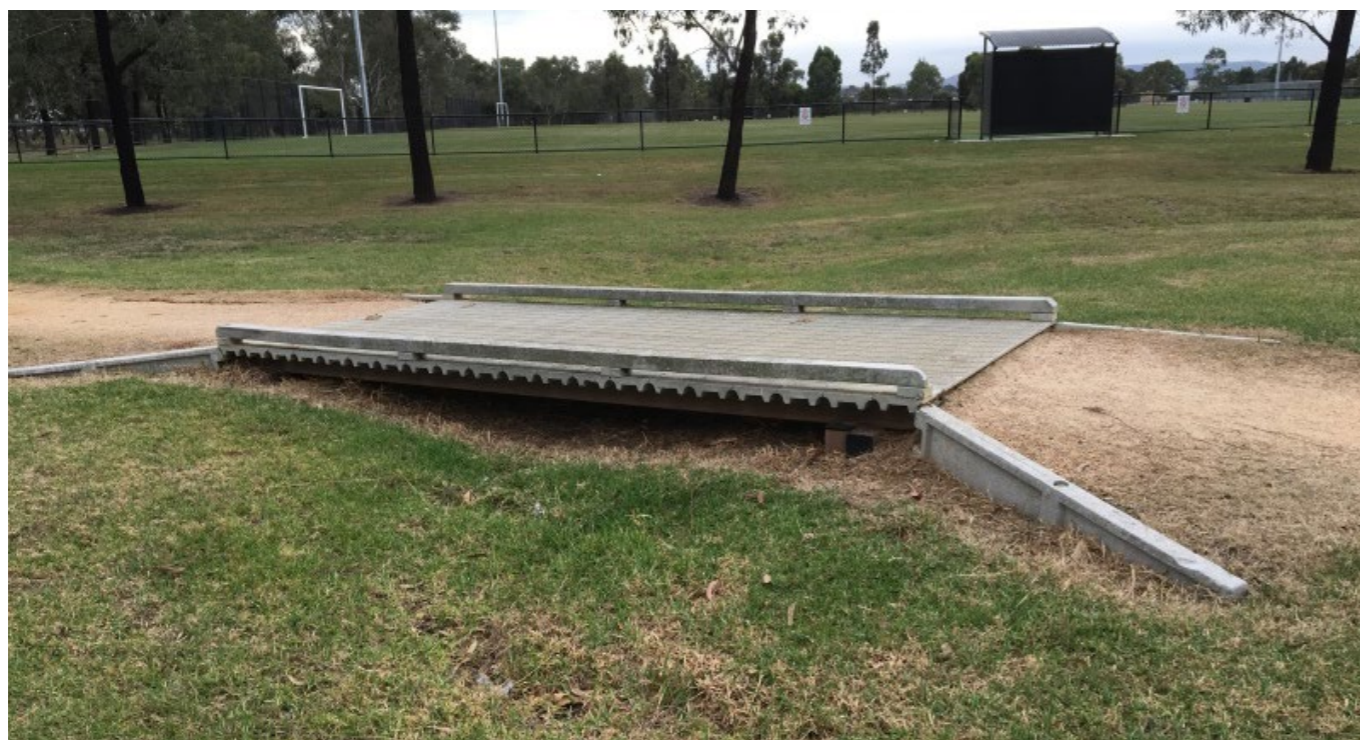
Obr. 35. Přemostění swalu (<https://www.replas.com.au/>).

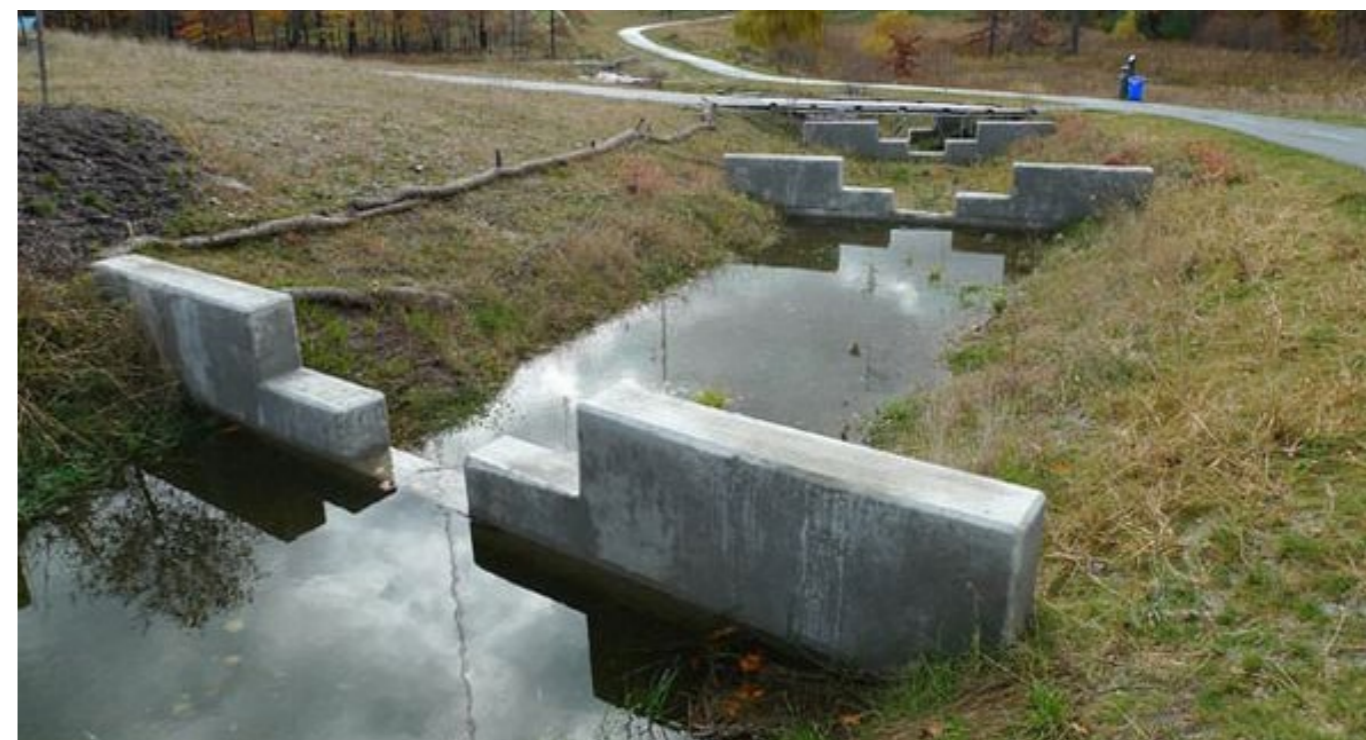
Obr. 38. Hrázky zadržující vodu (<https://www.intracep.com/>).

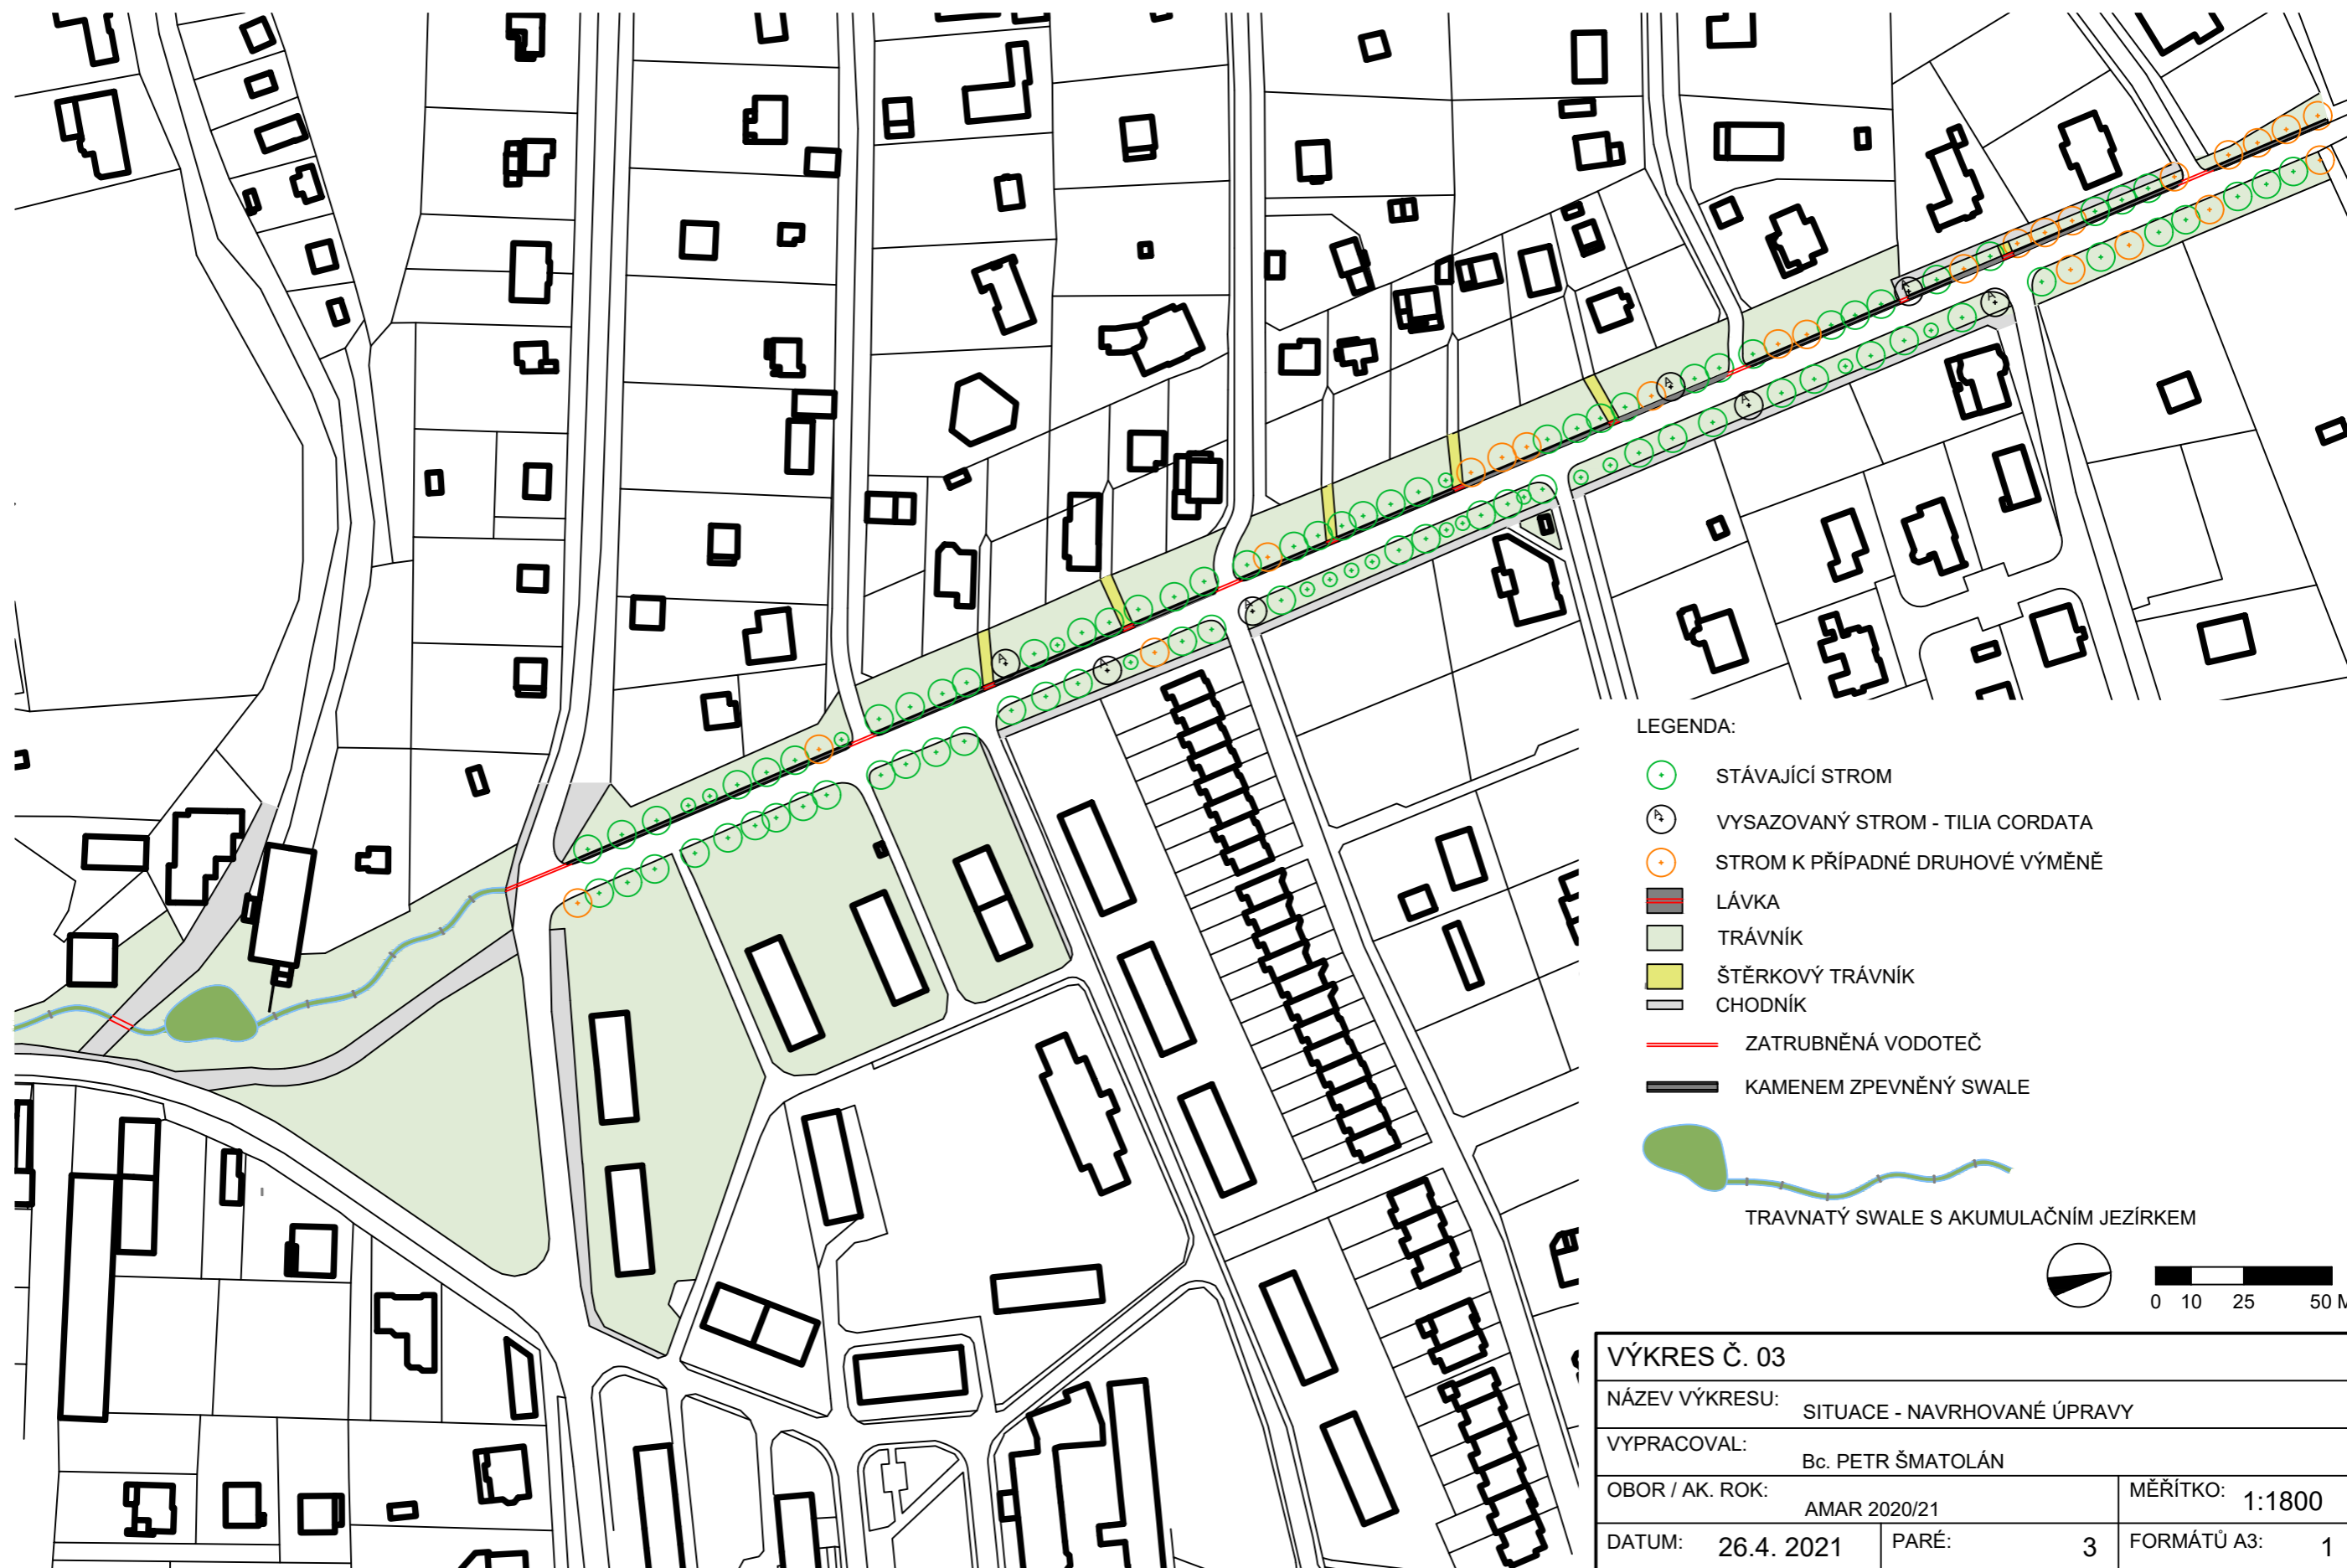
VÝKRES Č. 03			
NÁZEV VÝKRESU:		SITUACE - NAVRHOVANÉ ÚPRAVY	
VYPRACOVAL:		Bc. PETR ŠMATOLÁN	
OBOR / AK. ROK:		AMAR 2020/21	MĚŘÍTKO: 1:1800
DATUM:	26.4. 2021	PARÉ:	3 FORMÁTŮ A3: 1

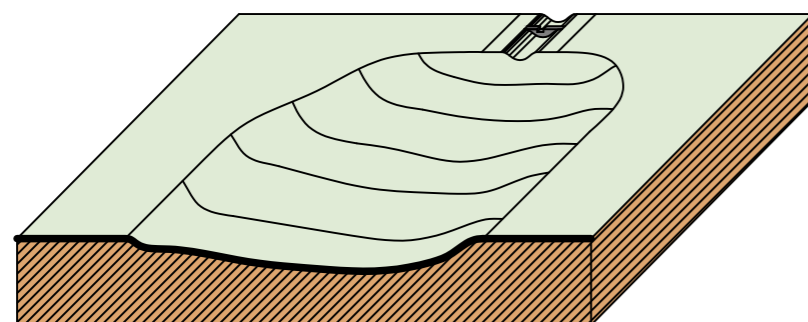
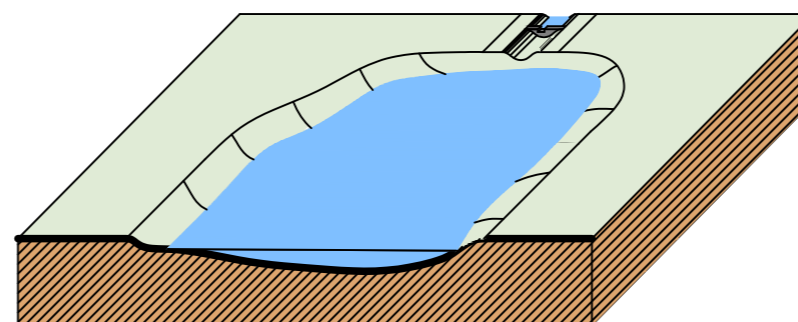
ŘEZ B - B'
TRAVNATÝ SWALE S HRÁZKOU

OBDOBÍ SUCHA

ŘEZ A - A'
AKUMULAČNÍ SUCHÉ JEZÍRKO S PŘEPADEM

OBDOBÍ SRÁŽEK

VÝKRES Č. 04		
NÁZEV VÝKRESU: SCHÉMA - TRAVNATÝ SWALE, AKUMULAČNÍ JEZÍRKO		
VYPRACOVAL: Bc. PETR ŠMATOLÁN		
OBOR / AK. ROK:	AMAR 2020/21	MĚŘÍTKO: /
DATUM: 26.4. 2021	PARÉ: 4	FORMÁTŮ A3: 1

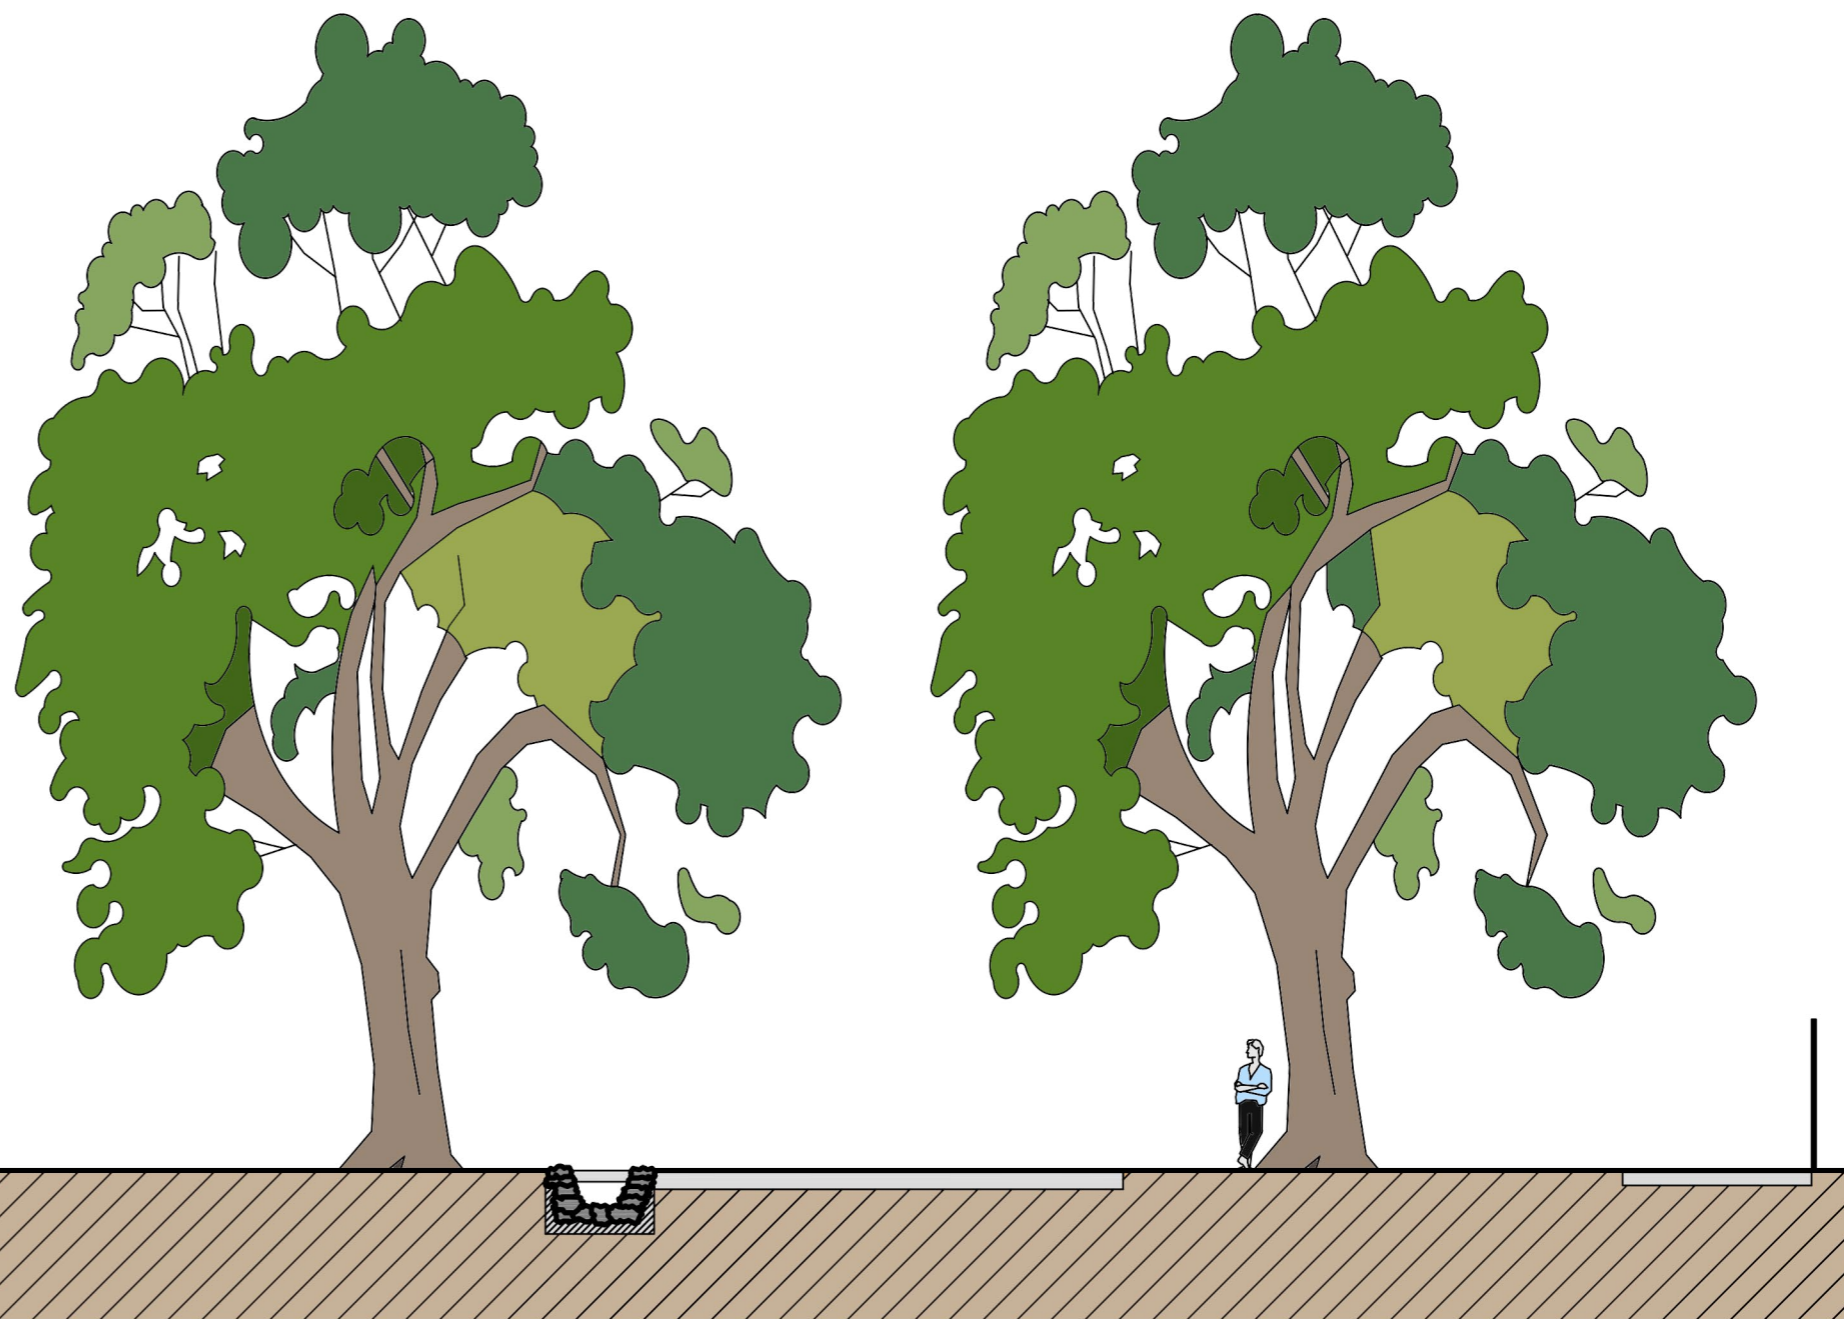
VÝKRES Č. 06			
NÁZEV VÝKRESU: ALEJ V LIPKÁCH - ŘEZOPOHLED A - A'			
VYPRACOVAL: Bc. PETR ŠMATOLÁN			
OBOR / AK. ROK: AMAR 2020/21			MĚŘÍTKO: 1: 1000
DATUM: 26.4. 2021	PARÉ: 6	FORMÁTŮ A3: 1
