# UNIVERZITA PALACKÉHO V OLMOUCI

## **Využití krajiny v povodí řeky Oskavy s ohledem na zvýšení její retence**

**Diplomová práce**

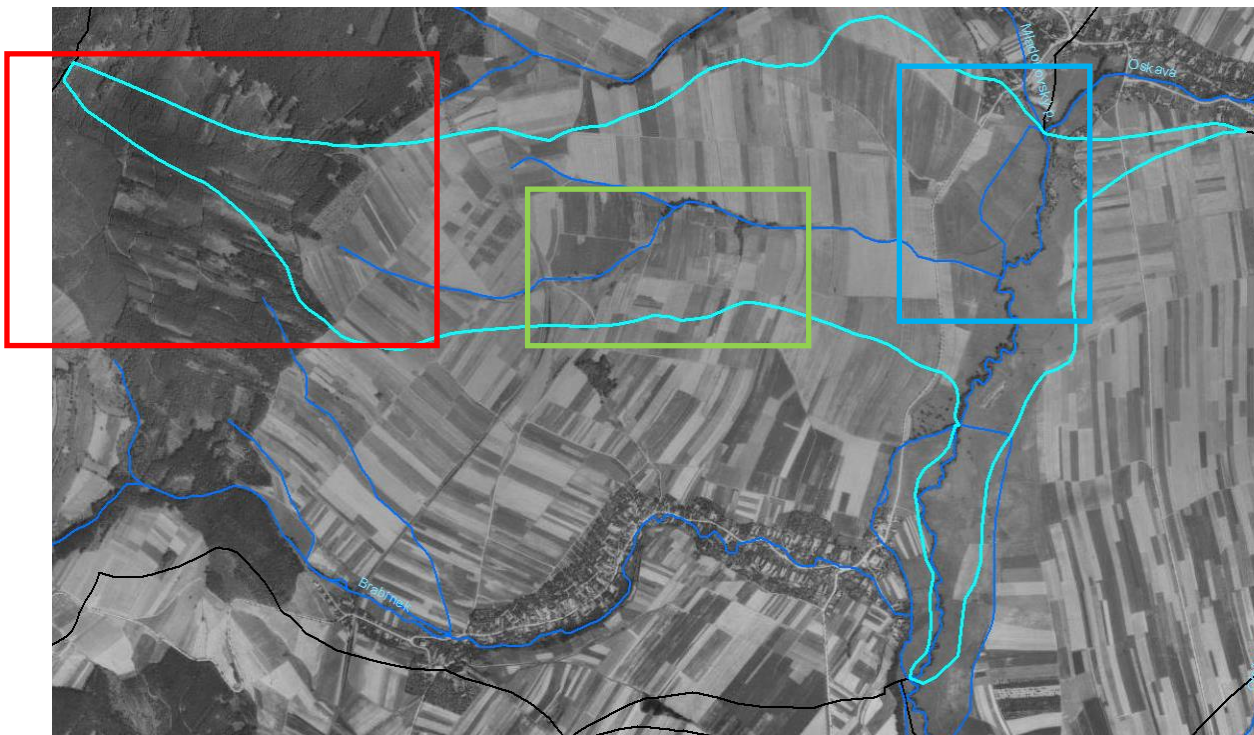
Obr. č. 19: CÚZK, WMS prohlížeč služba historické Ortofoto, Zpracování: ArcMap 10.4, vlastní zpracování (CÚZK, DIBAVOD)

Poznámka: Červeně zvýrazněné plochy se změnou v lesních porostech, zeleně změny v zemědělské ploše, odkazující na chybějící meze, nebo další protierozní prvky. V tomto případě nadměrná změna v lesním hospodářství spojená s kůrovcem a suchem. Modře označen obnovený rybník v Dolní Libině.

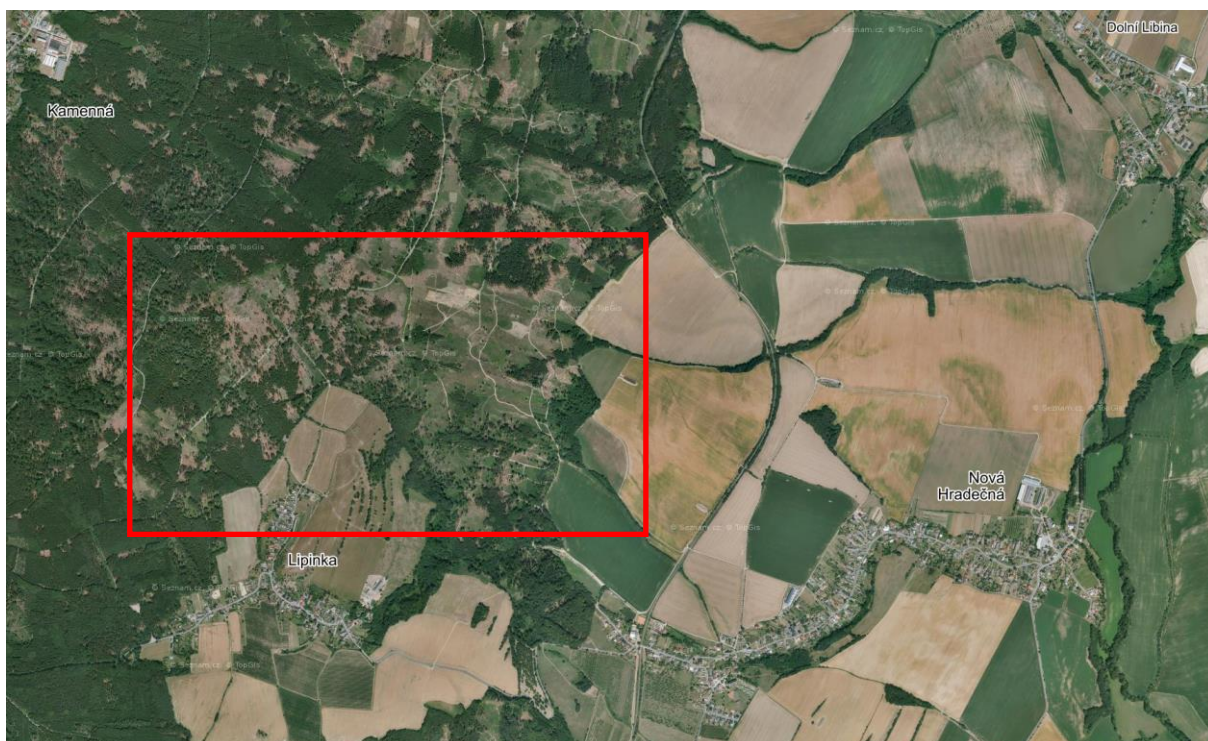
Poznámka: Červeně označeno přibližně stejné území, ve srovnání s CUZK na předešlé stránce, kde jsou ve stejné lokalitě viditelná další poškození a úbytek dřevní hmoty přibližně ve stejném prostoru. Rozdíly jsou obrovské jak ukazují právě snímky výše.

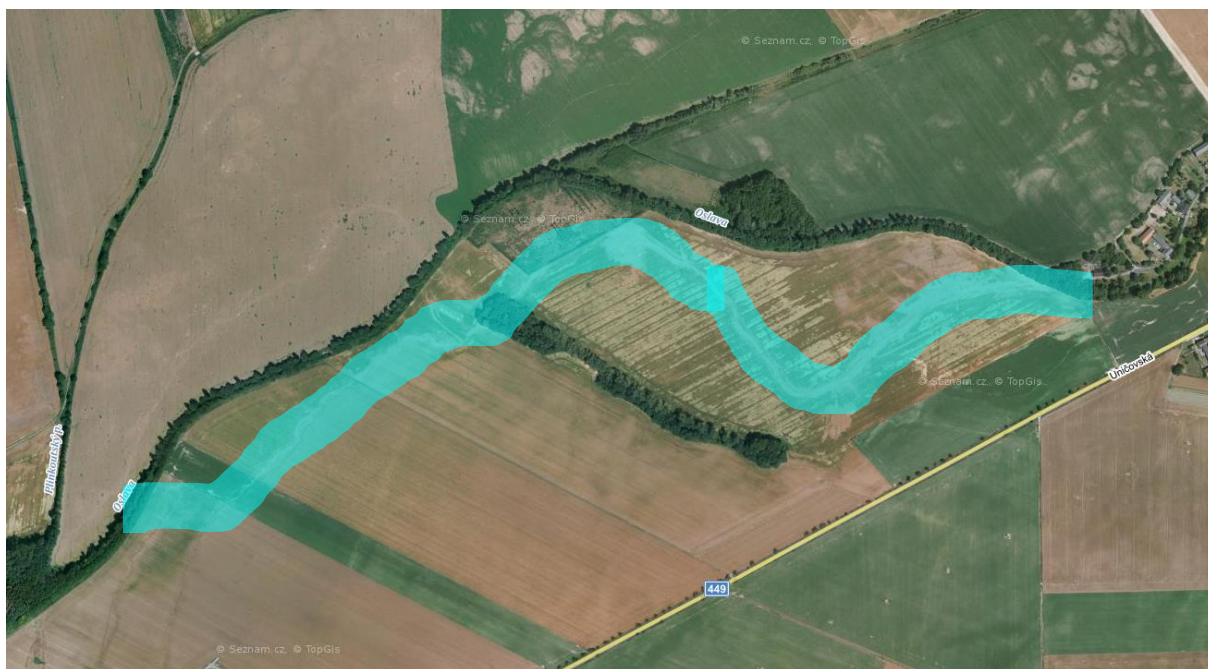
Obr. č. 43: MAPY.CZ, letecký snímek lokality u soutoku Oslavy a Plinkoutského potoka mezi Dlouhou Loučkou a Uničovem, Zvýrazněn přibližně původní tok řeky Oslavy před jejím napřímením. (Zdroj: [www.mapy.cz](http://www.mapy.cz))

Tyto úseky Plinkoutského potoka, Oslavy a následně jejich soutoku mají podobnou charakteristiku. V horních S-V částech se jedná o lehce zalesněná území s převahou smíšených lesů. Vodohospodářsky se jedná už o regulované území, což lze vidět především u řeky Oslavy v Dlouhé Loučce. K této regulaci došlo někdy v 60. letech. Poslední regulace byly dokončeny v roce 2018. Vzhledem k SVP z roku 1953 je nutno podotknout, že dílčí regulace řeky samotné před Dlouhou Loučkou není v plánech, ale je dokonce patrná z map. Po porovnání poslouží MAPY.CZ. Tyto změny napřímily Oslavu, podobně jako později Oskavu v intravilánu města Uničova, aby urychlily průtok nadstandartních vodních objemů. Plinkoutský potok pak beze změn odvodňuje Plinkoutskou pahorkatinu. Dílčí změnou v krajině je pak slučování polí do velkých zemědělských ploch, jak již bylo zmíněno. A to hlavně v dolních úsecích obou toků. Níže letecký snímek pořízený v roce 2018 z portálu MAPY.CZ, ze kterého jde jasně vidět původní lokalita koryta Oslavy pod Dlouhou Loučkou. Tato změna nebyla zanesena v SVP v roce 1953, byla pouze zaznačena jako dosavadní inundace.

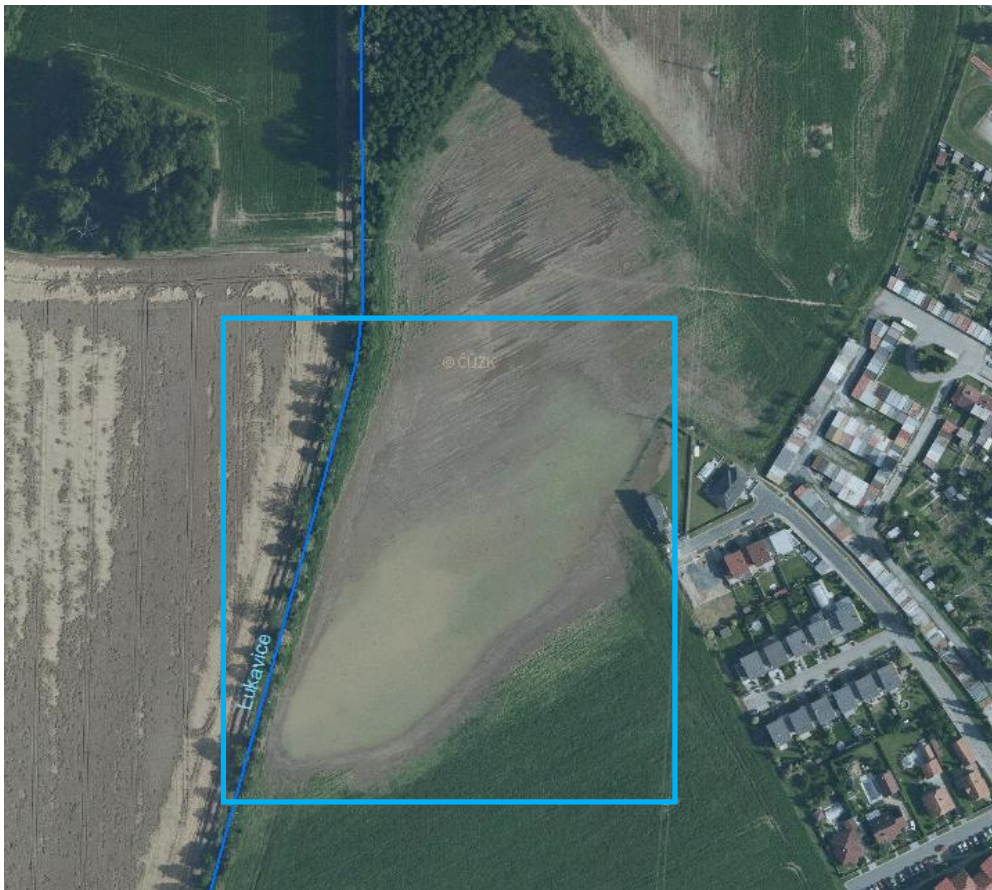
Obr. č. 48: CÚZK, detailní pohled na lagunou z roku 2020 u ulice Pod Šibeníkem, WMS prohlížečící služba Ortofoto, Zpracování: ArcMap 10.4, vlastní zpracování (CÚZK, DIBAVOD)

Je nutné říct, že Lukavice v dolní části toku kolem Uničova je ve značně zanešeném stavu, a pravidelně vytváří v blízkosti zástavby lagunou o velikosti přibližně 1 ha. Plány na regulaci nebo alespoň regeneraci jsou spíše směřovány na přítomnou zeleň. Dalším paradoxem je, že v blízkosti tohoto toku se plánuje větší zástavba.

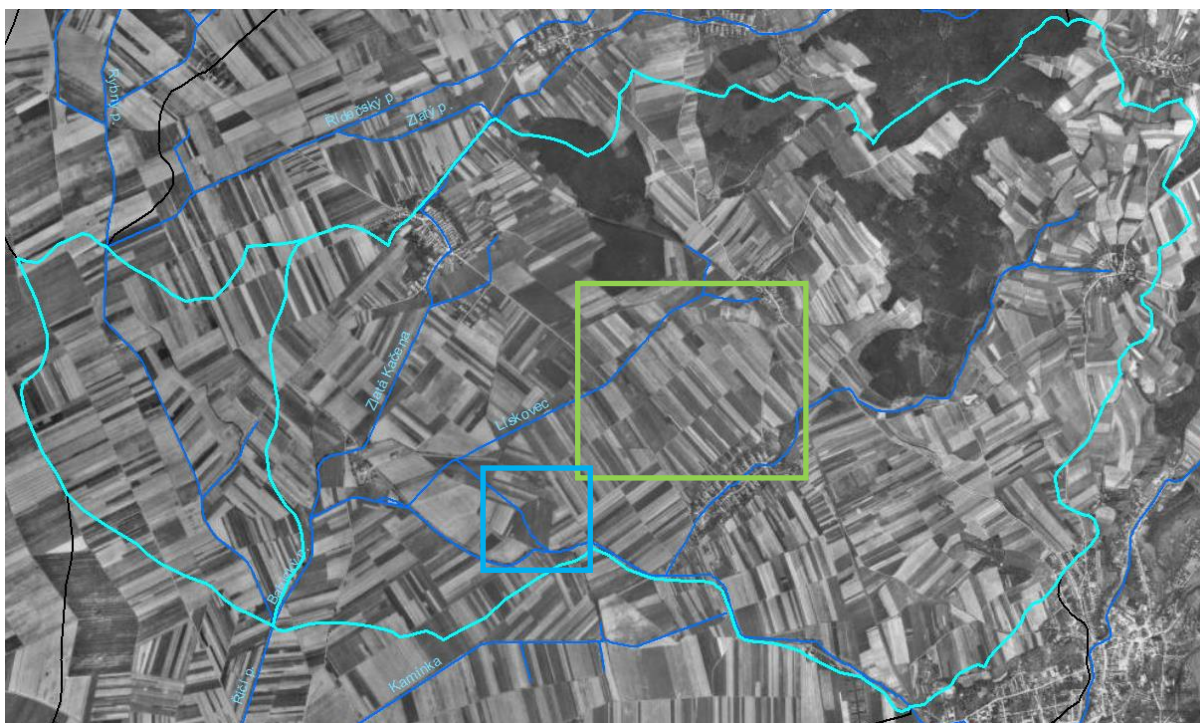
Obr. č. 64: CÚZK, WMS prohlížeči služba historická Ortofoto, Zpracování: ArcMap 10.4, vlastní zpracování (CÚZK, DIBAVOD)

Poznámka: zelený čtverec poukazuje na změnu v krajinné mozaice, modře je pak vyznačen Bahňitý rybník v prostorů zaniklé soustavy

Říčí potok v tomto úseku nemá cenu komentovat, jedinou změnou v již dávno regulovaném povodí je opět rozdělení zemědělské plochy. Větší rozdíly jsou však na Babickém potoku. V Babicích zatrubněný Babický potok na svém povodí měl kdysi již zmíněnou soustavu rybníků. Z nich se dochoval pouze Bahňák, u kterého nejspíše stála vodní elektrárna nebo objekt, který měl být vodní elektrárnou. Převážně smíšenými lesy zalesněné východní území v tomto případě na kůrovce tak výrazně netrpí, převaha buku lesního zde částečně uchránila smrkové porosty. Menší lesík kolem železniční trati, který už je čistě listnatý, netrpí ani suchem. Vodohospodářsky není Babický potok příliš významný, napájí zde však v nedávných letech vzniklé rybníky poblíž železniční trati, a dále protéká JZ směrem právě přes již zmíněnou lokalitu. Dle leteckých snímků lze usoudit, že Bahňák byl obnoven až po ustanovení SVP v roce 1953. Původní lokalitu zabírají pole, a v terénu jen nepatrné relikty po rybnících nepoukazují na větší význam, který tu byl. Dokonce potůček Lískovec tu ukazuje, jak zásadní byly regulace v prostoru zaniklého Mladějovického rybníku, kde skrz pole teče v mělkém narovnaném ale jinak neupraveném korytě. Babický potok pak teče prostorem připomínajícím hrázňý objekt rybníka, kde je koryto zahloubeno, ale má až nezvykle vysoko postavené břehy. Soutokem s Říčím potokem pak nijak výrazně nevybočuje. Ze zemědělského hlediska je to stejný případ. Zánik mezí a meliorací pro velkoformátová pole a kolektivizaci jsou tu patrná právě v oblasti kolem Lískovce.

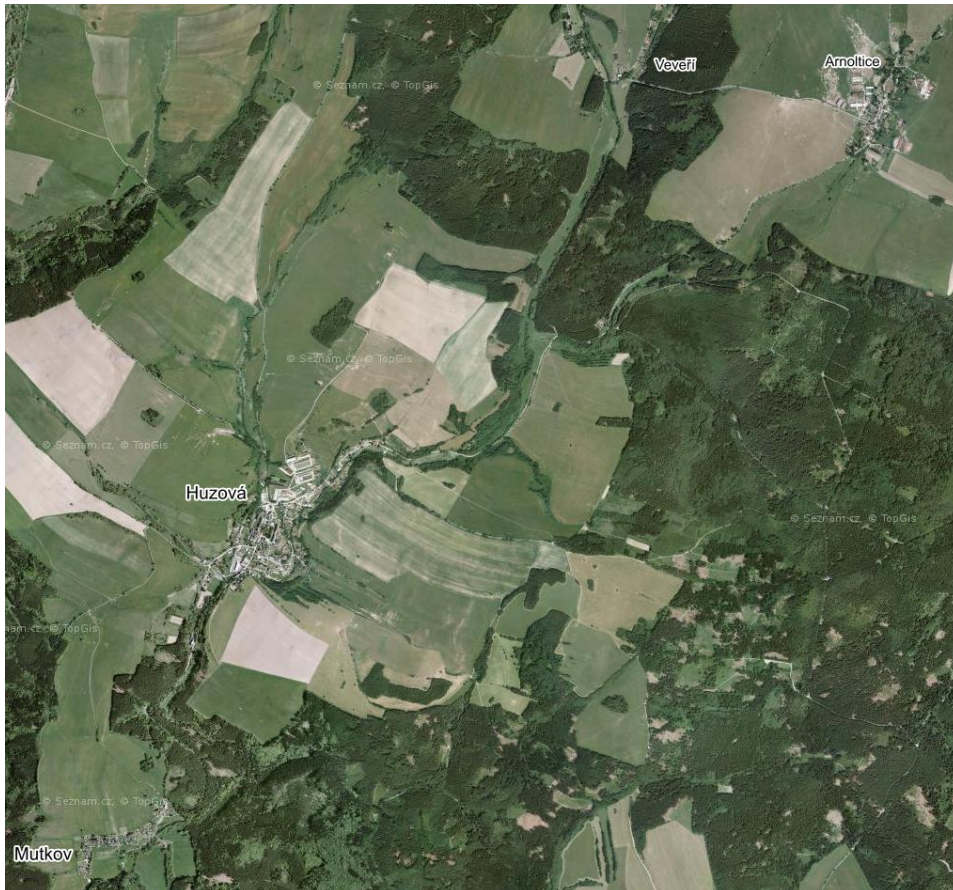
*Obr. č. 73 a 74: Porovnání sady leteckých snímků portálu MAPY.CZ z roku 2015 a 2018. Rozsah škod v lesních porostech jasně patrný. Snímek z CUZK dříve ukazuje snímky z roku 2020, na nichž jsou škody ještě více viditelné. (Zdroj: Mapy.cz)*

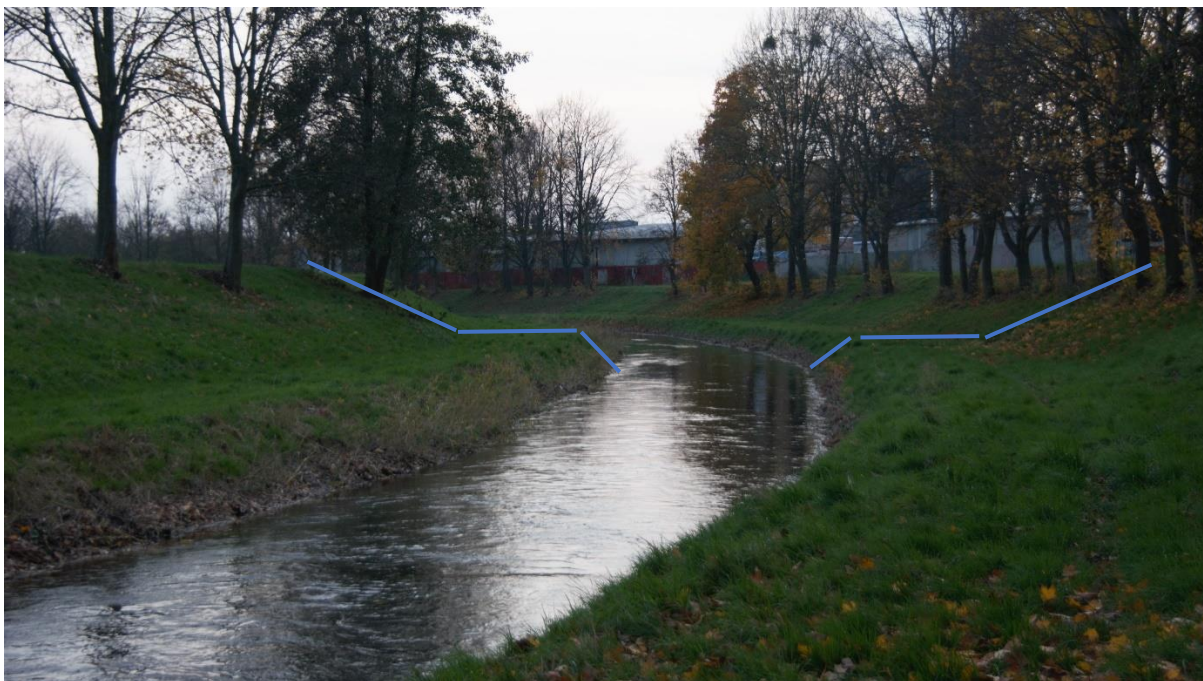
Foto č. 1: Modrou linií zvýrazněné lichoběžníkové koryto v intravilánu města Uničova (Zdroj: Vlastní archiv)

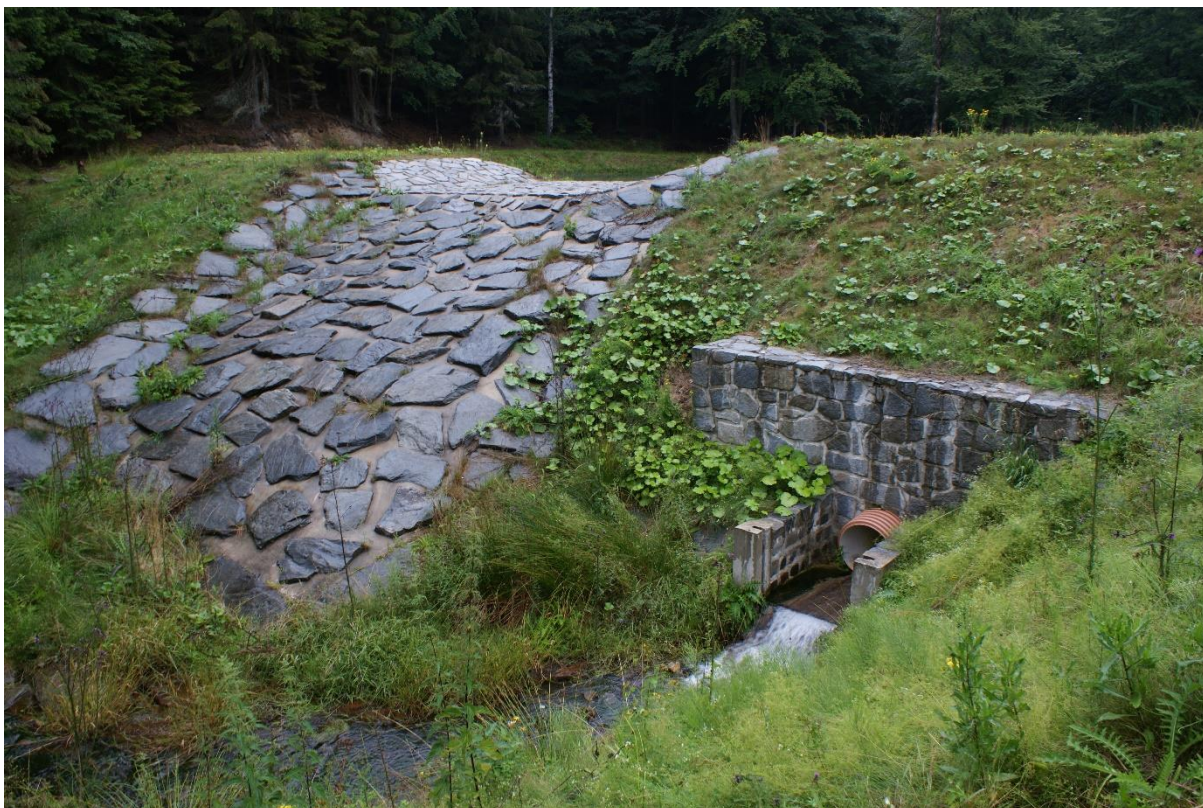
Foto č. 2: Čelní hráz zdýmacího objektu typu Kameňák na horním toku řeky Oskavy v CHKO Jeseník (Zdroj: Vlastní archiv)

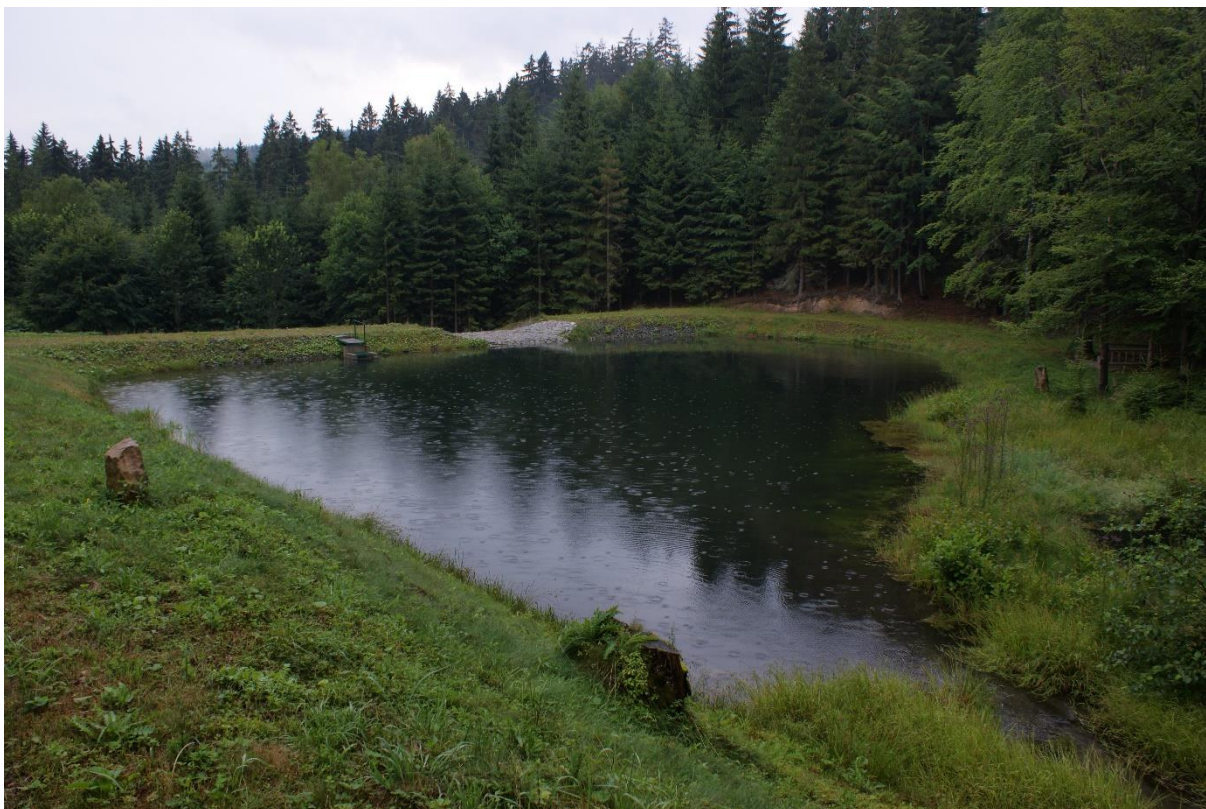
*Foto č. 3: Zdýmací prostor objektu typu Kameňák na horním toku řeky Oskavy v CHKO Jeseník (Zdroj: Vlastní archiv)*

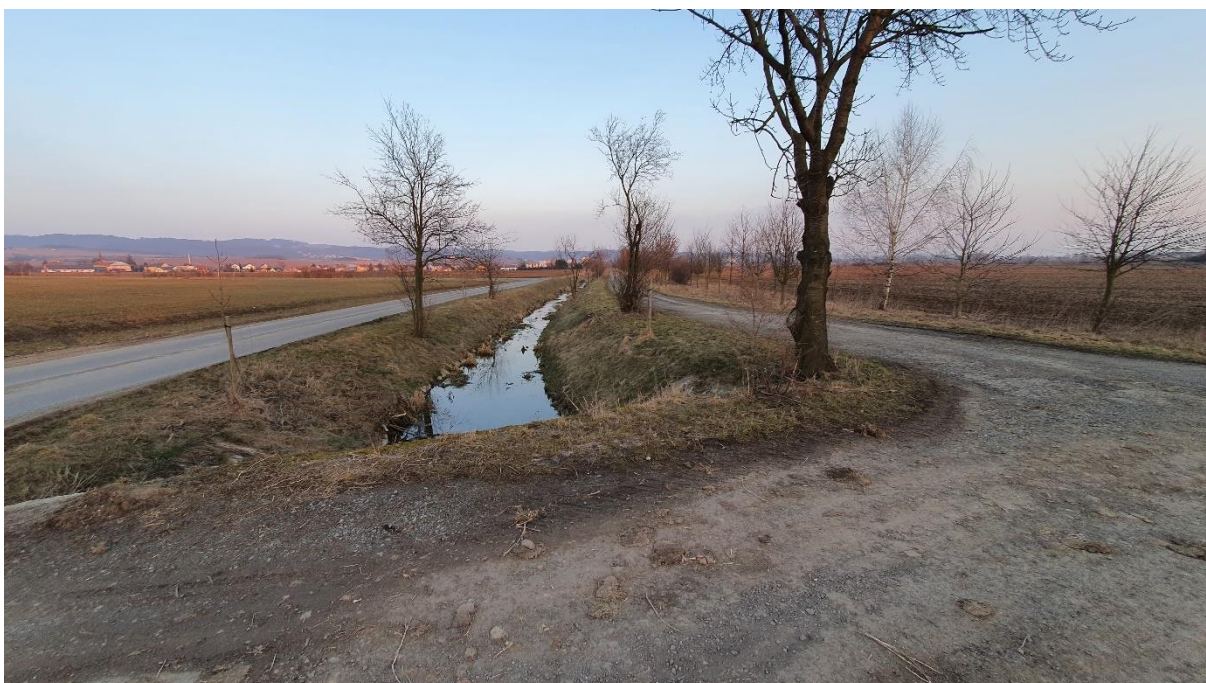
*Foto č. 4: Pohled na Babický potok v regulovaném korytě směrem od Bahnitého rybníka na Šternberk (Zdroj: Vlastní archiv)*

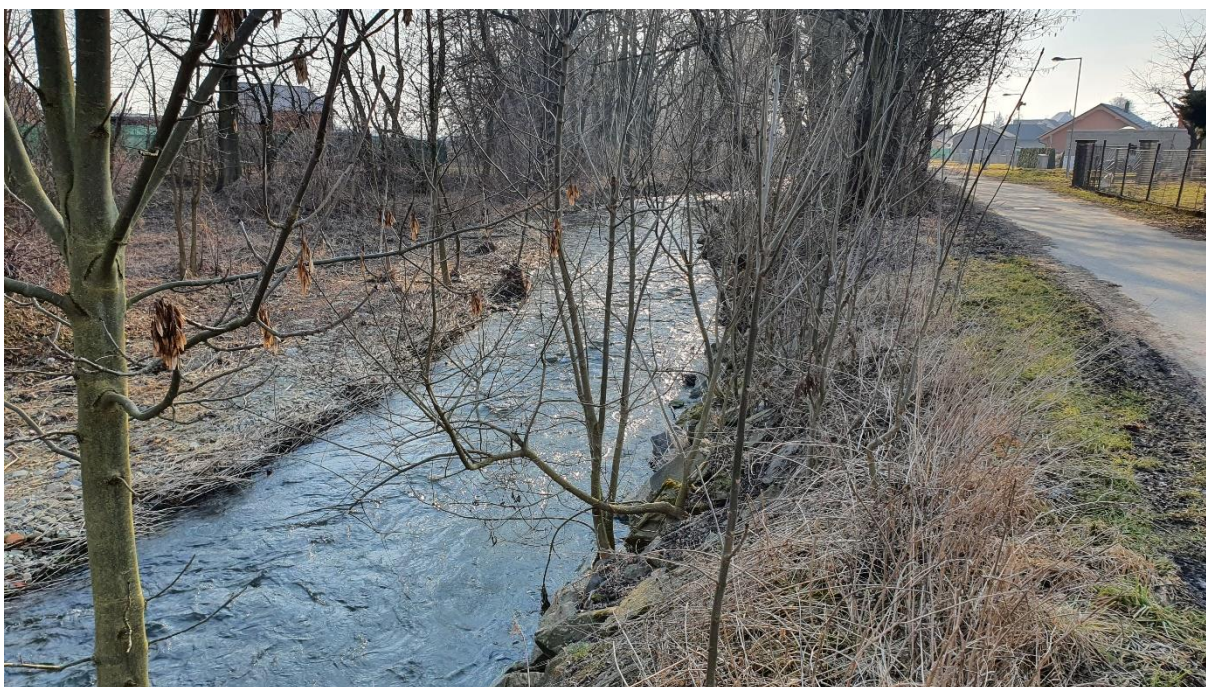
*Foto č. 6: Pohled na Sítku v Lužicích, pravý břeh zpevněn hrubým balvanovým záhozem, levý břeh otevřený v širší inundační prostor (Zdroj: Vlastní archiv)*

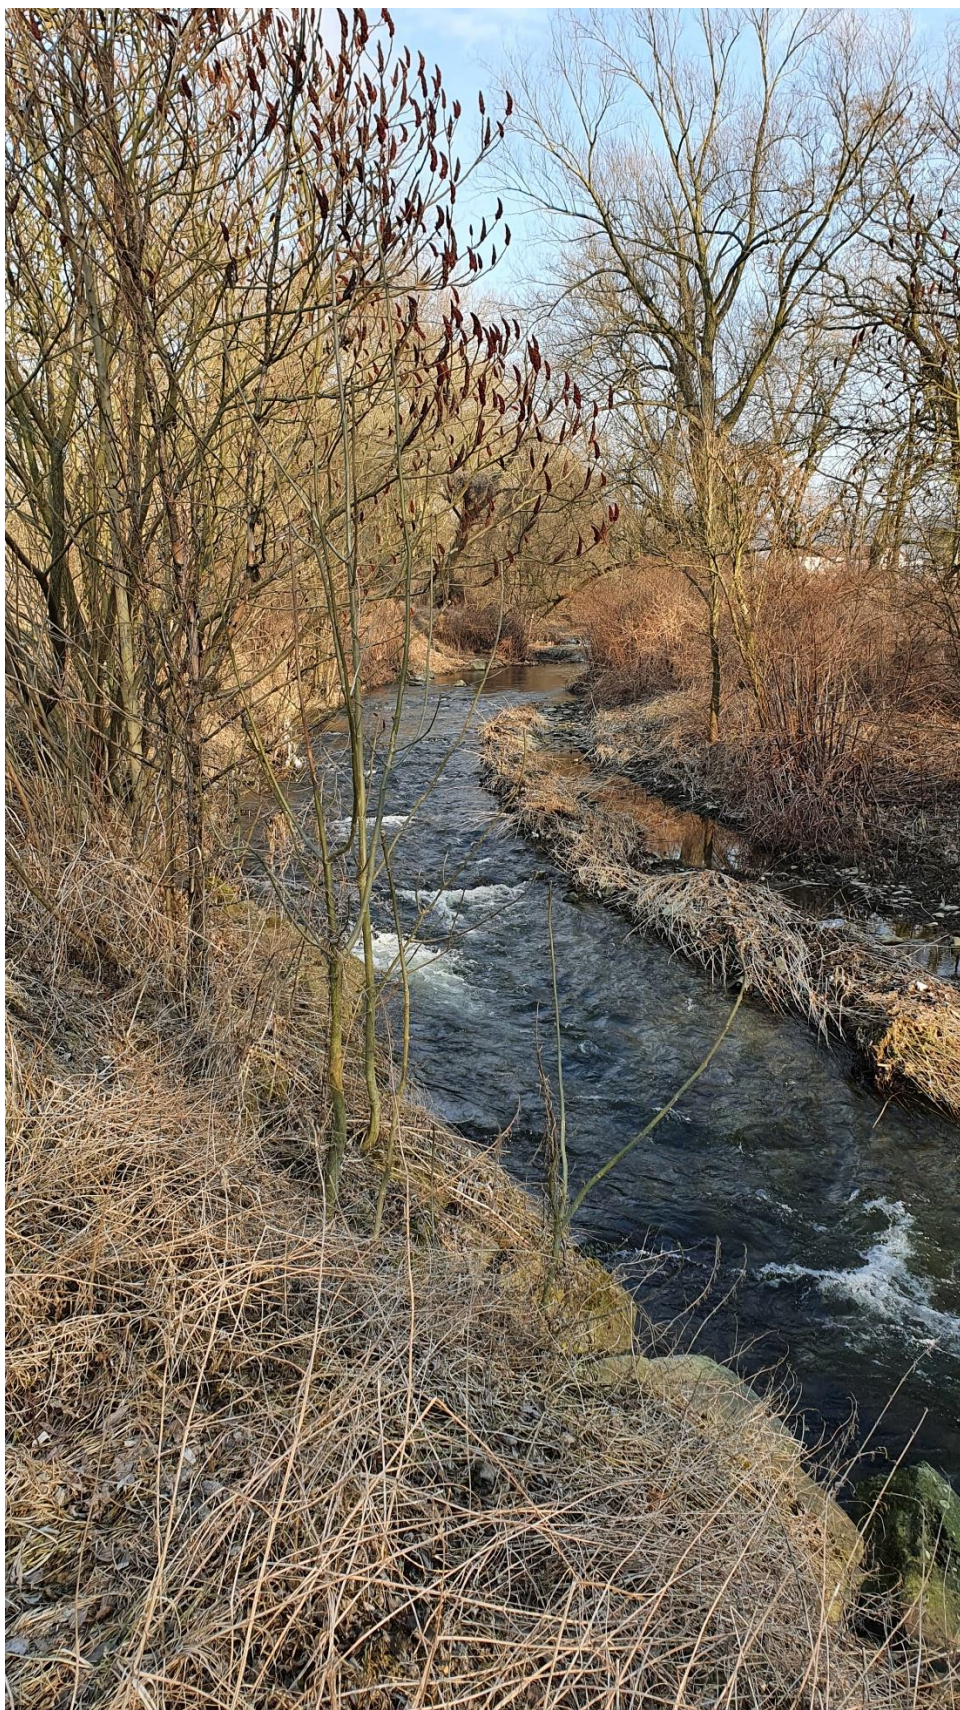
*Foto č. 7: Opačný pohled na Sítku v Lužicích směrem od Šternberka, levý břeh zpevněn hrubým balvanovým záhozem, pravý břeh otevřený v širší inundační prostor, řeka má tendenci i v takto omezeném prostoru meandrovat (Zdroj: Vlastní archiv)*

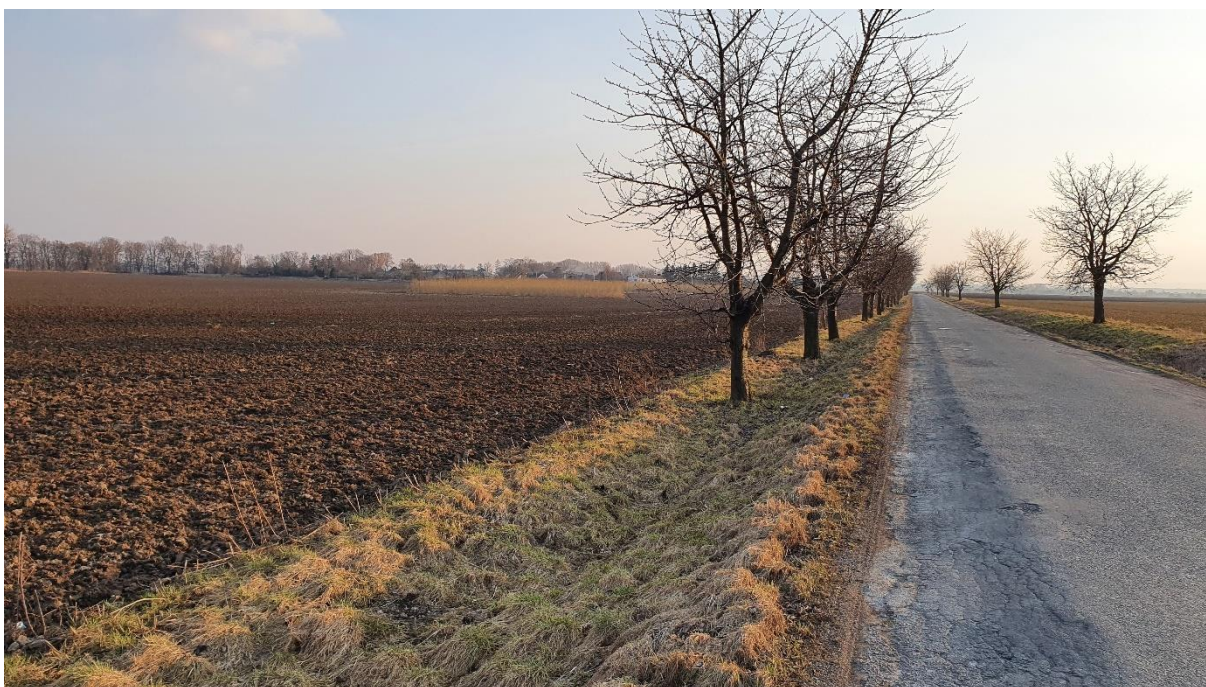
*Foto č. 9: Pohled do prostoru zaniklého rybníka Stádlo mezi Lužicemi a Moravskou Huzovou, silnice vede po bývalé hrázi (Zdroj: Vlastní archiv)*

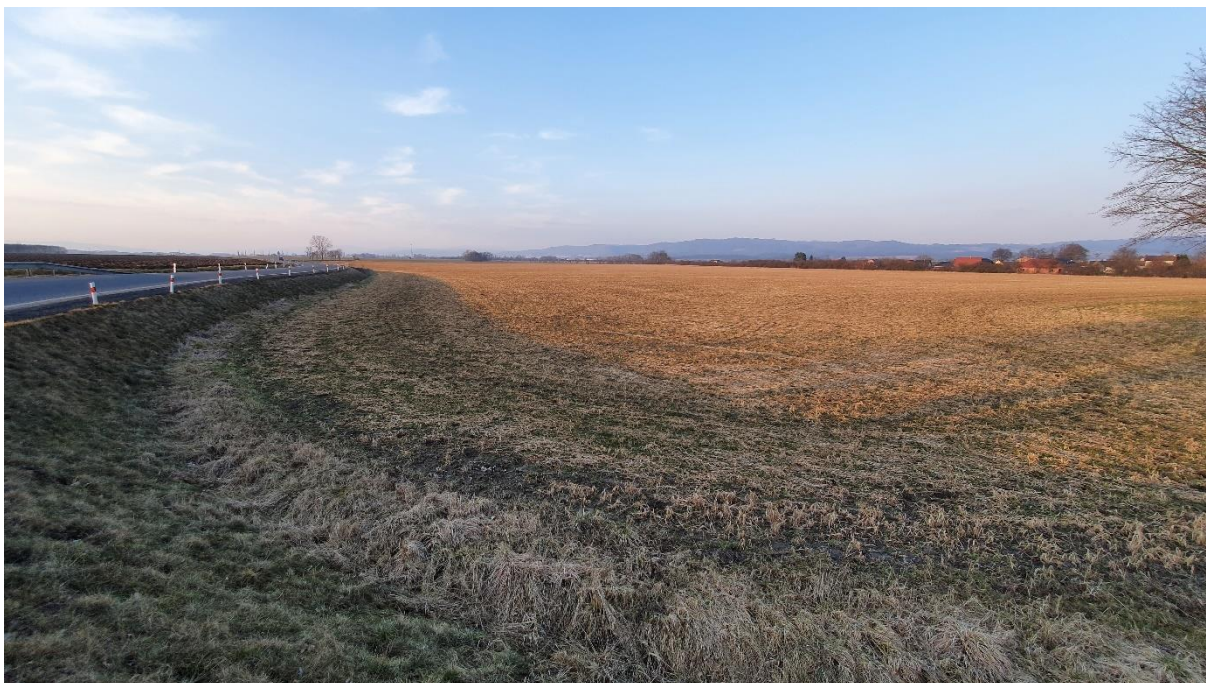
*Foto č. 10: Prostor zaniklého Hnojického rybníka, silnice č. 447 vede v tomto místě po hrázi do obce Hnojice (Zdroj: Vlastní archiv)*

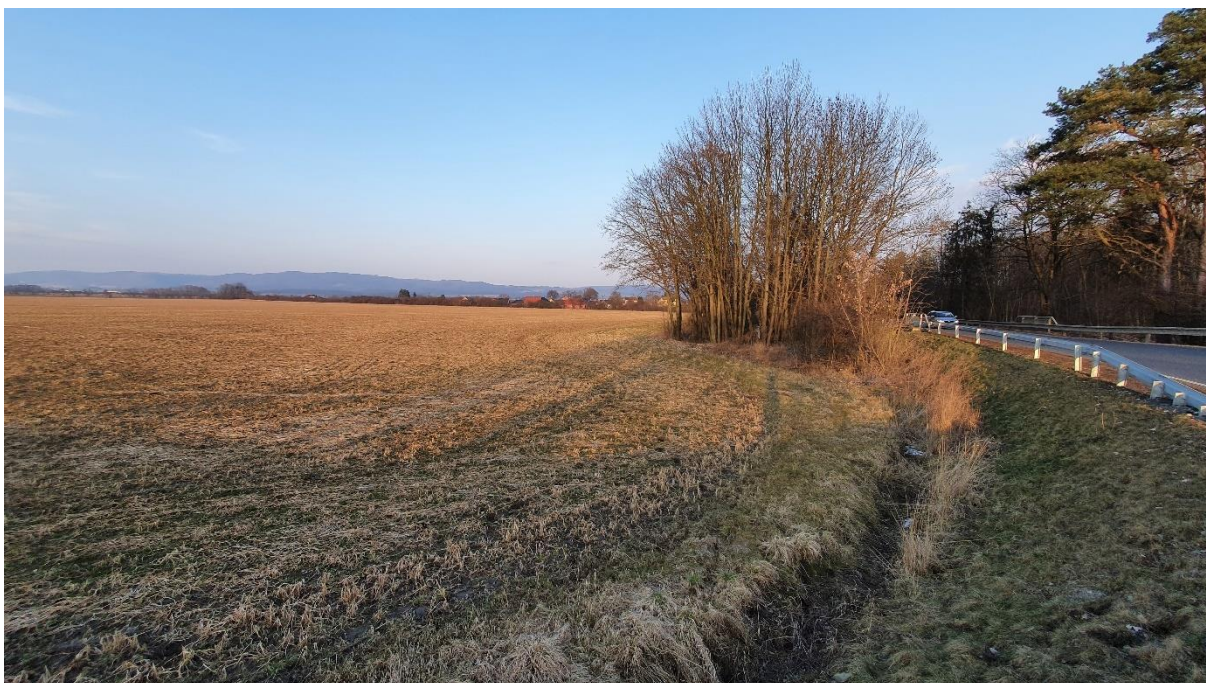
*Foto č. 11: Prostor zaniklého Hnojického rybníka (pohled do Hnojic), silnice č. 447 vede v tomto místě po hrázi do obce Hnojice (Zdroj: Vlastní archiv)*

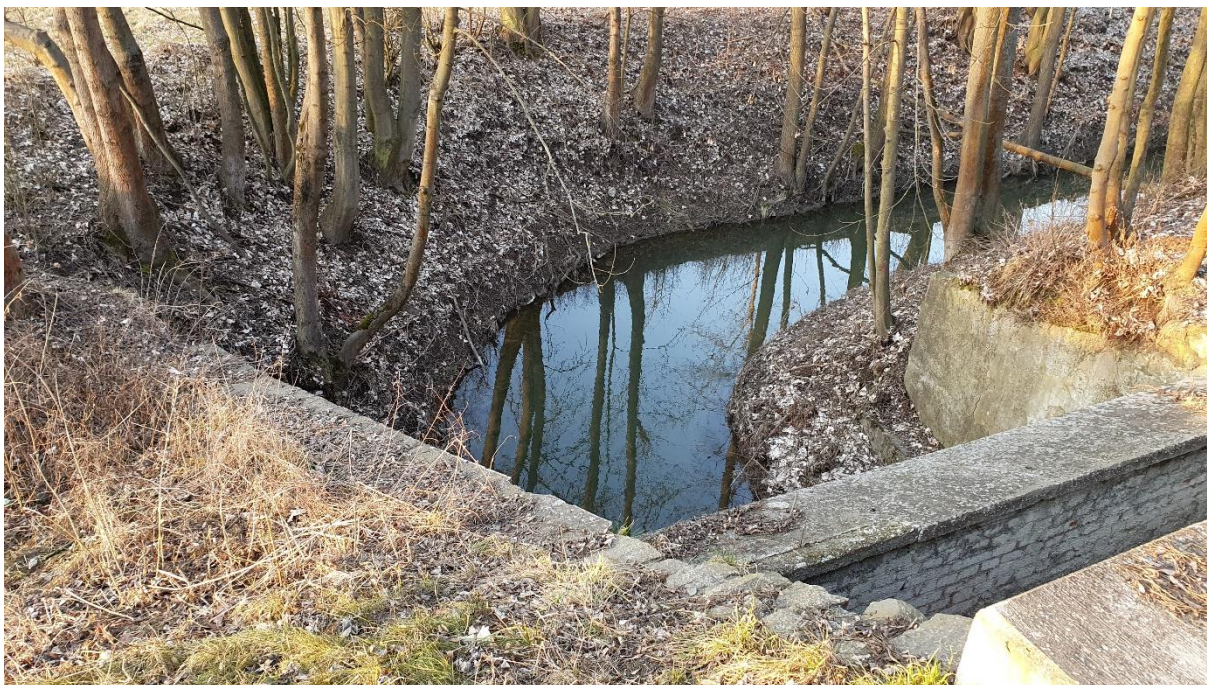
Foto č. 12: Mezi hrázi rybníka a cestou u zaniklého Hnojického rybníka se nachází Říčí potok v hluboce zařezaném korytě, silnice č. 447 vede v tomto místě přes nejspíše starší mostní konstrukci, která mohla být součástí zdymacího zařízení (Zdroj: Vlastní archiv)

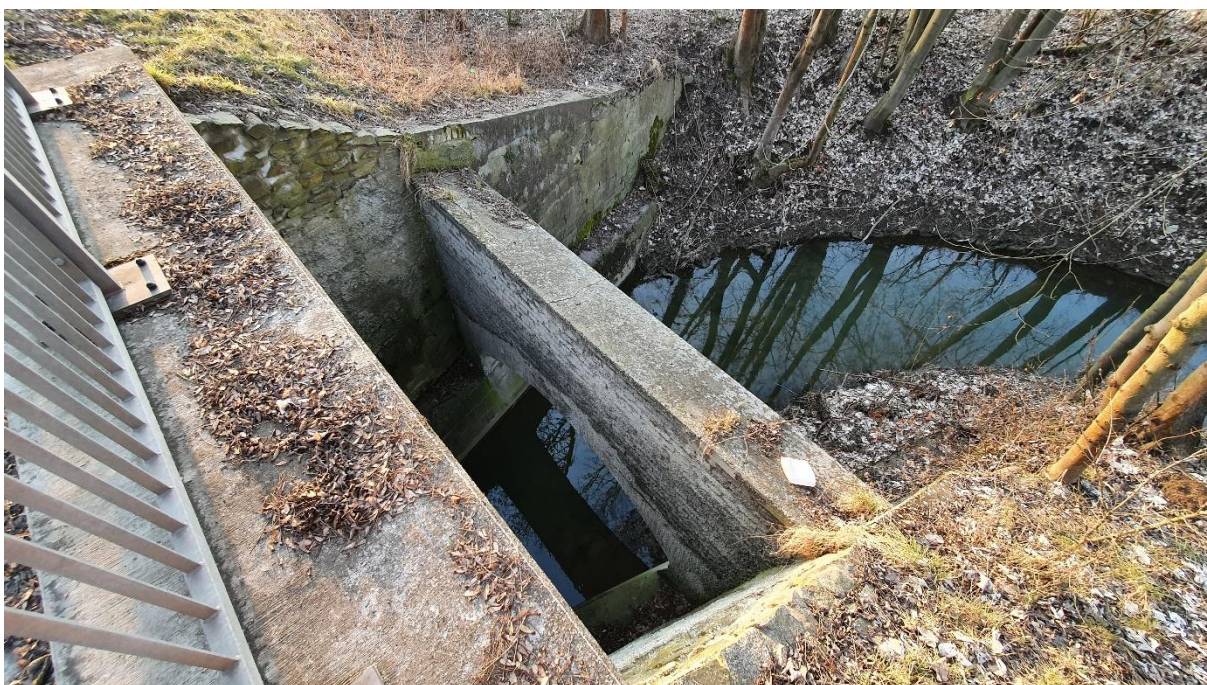
Foto č. 13: Mezi hrázi rybníka a cestou u zaniklého Hnojického rybníka se nachází Říčí potok v hluboce zařezaném korytě, po obou stranách zpevněn dřevinami a křovisky, silnice č. 447 vede v tomto místě přes nejspíše starší mostní konstrukci, která mohla být součástí zdymacího zařízení (Zdroj: Vlastní archiv)

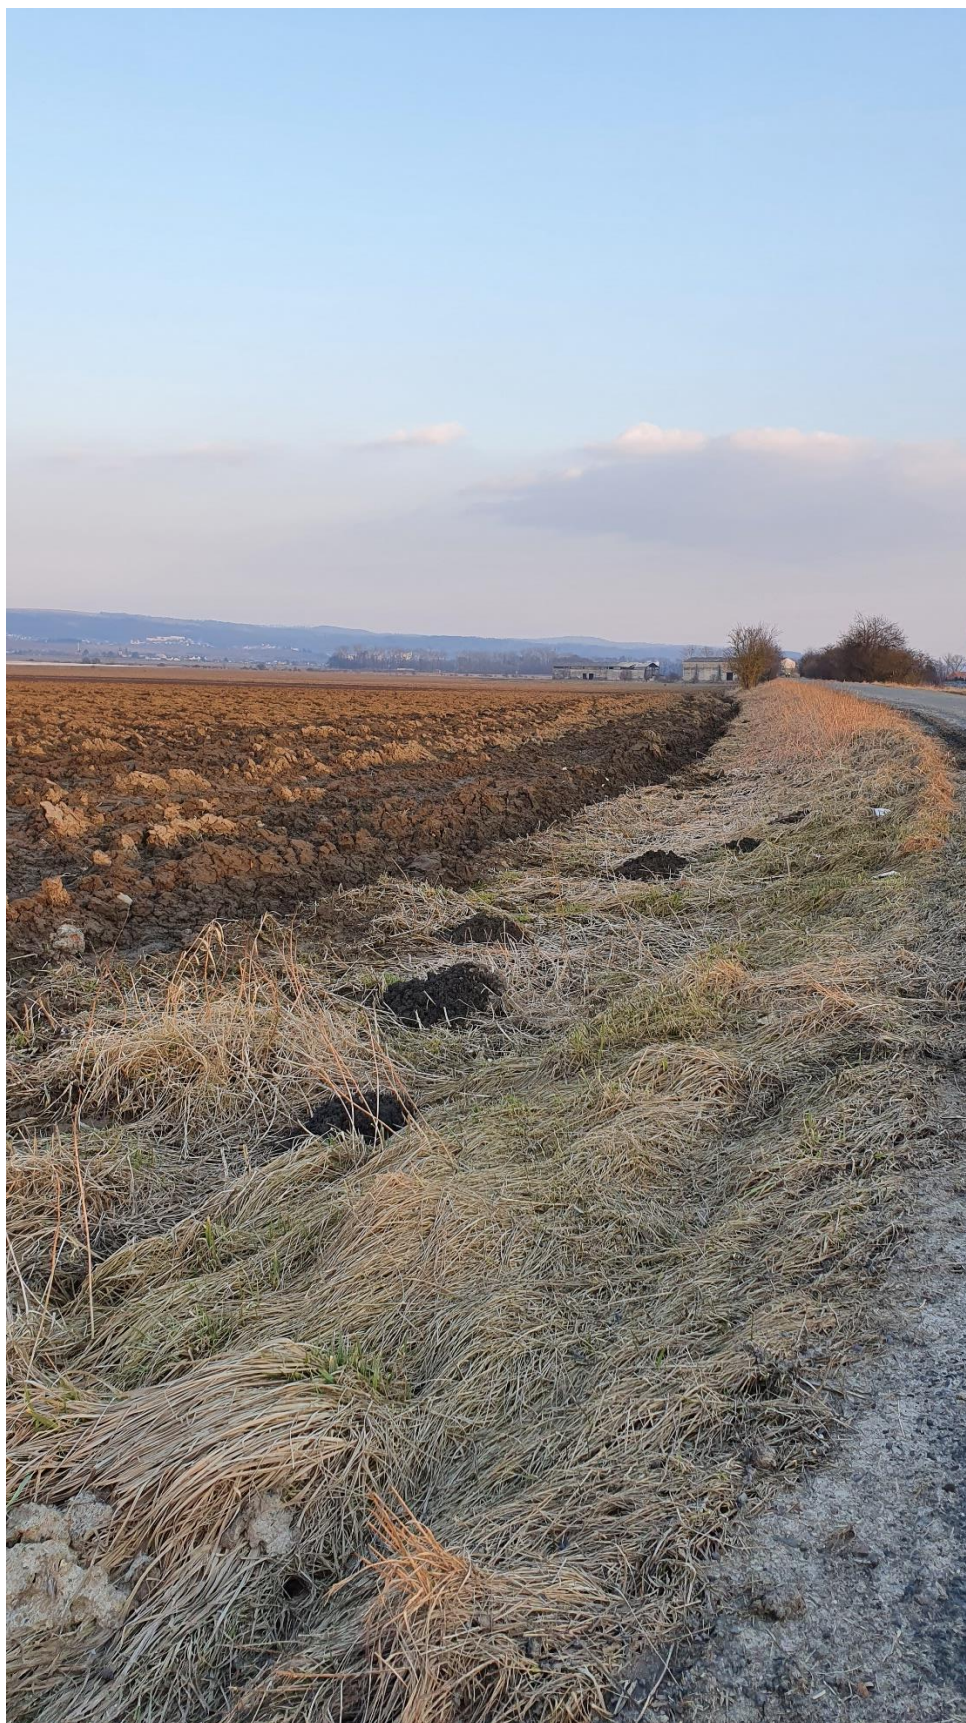
Foto č. 16: Lokalita zaniklého Mladějovického rybníka, silnice v tomto úseku „nabíhá“ na bývalou hráz a v zásadě kopíruje její obvod, elevační stupeň dosahuje několika metrů (Zdroj: Vlastní archiv)

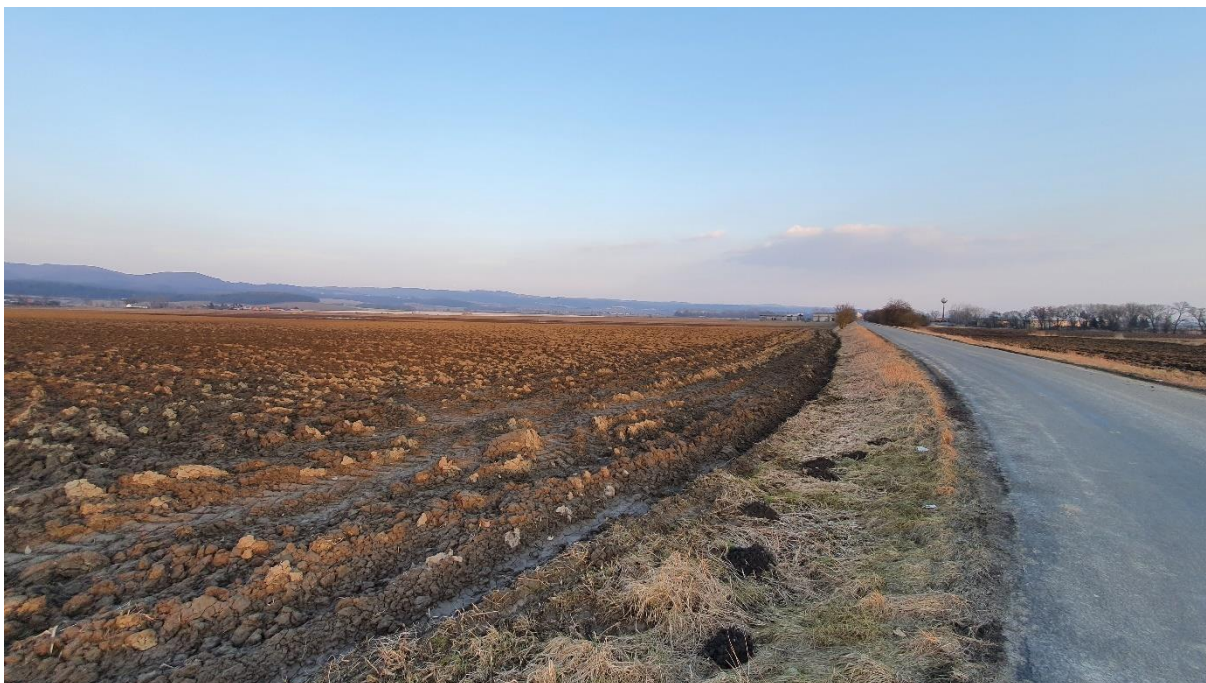
*Foto č. 17: Lokalita zaniklého Mladějovického rybníka, silnice v tomto úseku „nabíhá“ na bývalou hráz a v zásadě kopíruje její obvod, elevační stupeň dosahuje několika metrů, pohled nejzazšího cípu hráze v zatáčce do Mladějovic (Zdroj: Vlastní archiv)*

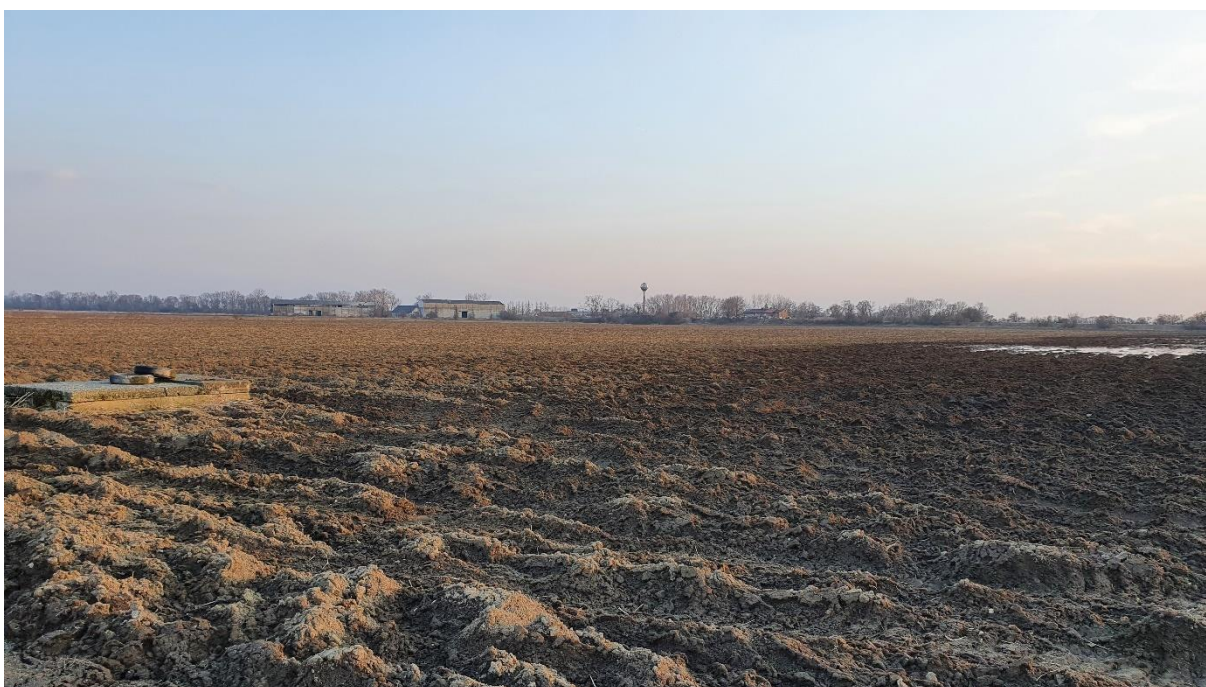
*Foto č. 18: Pohled z druhé strany do prostoru zaniklého Mladějovického rybníka, prostor značně zarovnan a zemědělsky využíván, akumulace povrchové vody poukazuje na její vysoký podzemní stav a možný relikv zaplaveného prostoru (Zdroj: Vlastní archiv)*

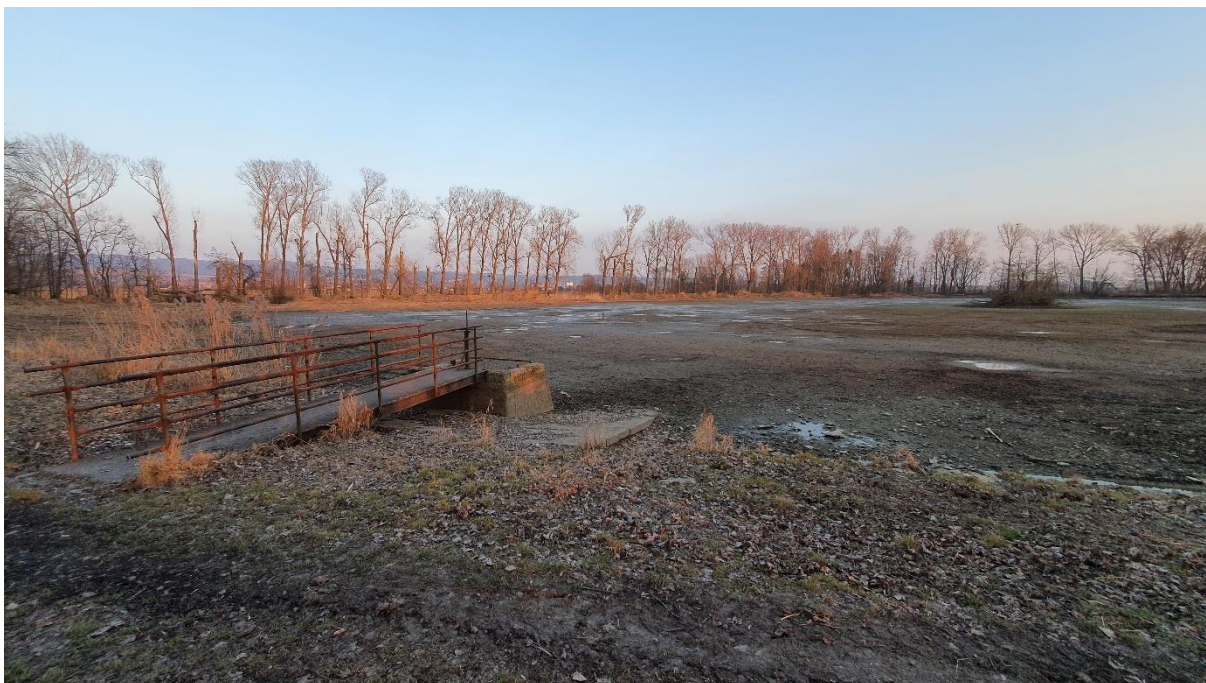
*Foto č. 19: Bahnitý rybník v Babicích aktuálně vypuštěn kvůli odbagrování nánosů, původně sloužil k zavlažovacím účelům, dochoval se v lokalitě jako jeden ze dvou posledních (Zdroj: Vlastní archiv)*

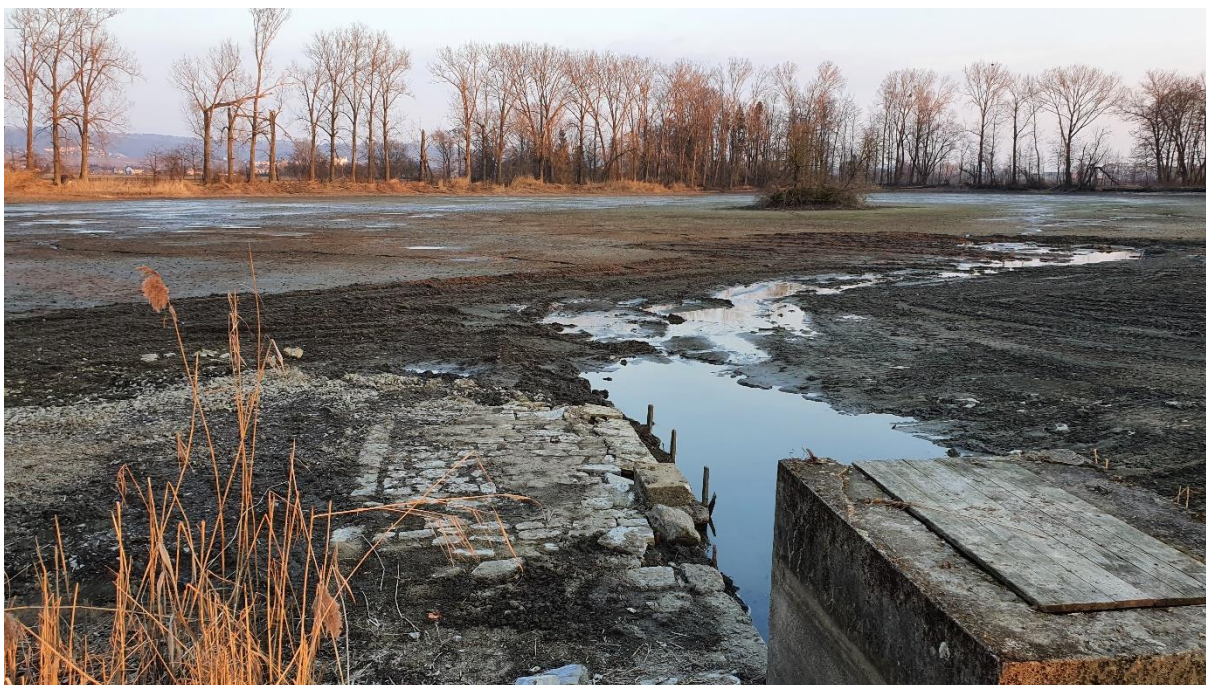
*Foto č. 20: Bahnitý rybník v Babicích ve velmi špatném technickém stavu (Zdroj: Vlastní archiv)*
