# UNIVERZITA PALACKÉHO V OLMOUCI

## **Využití krajiny v povodí řeky Oskavy s ohledem na zvýšení její retence**

**Diplomová práce**

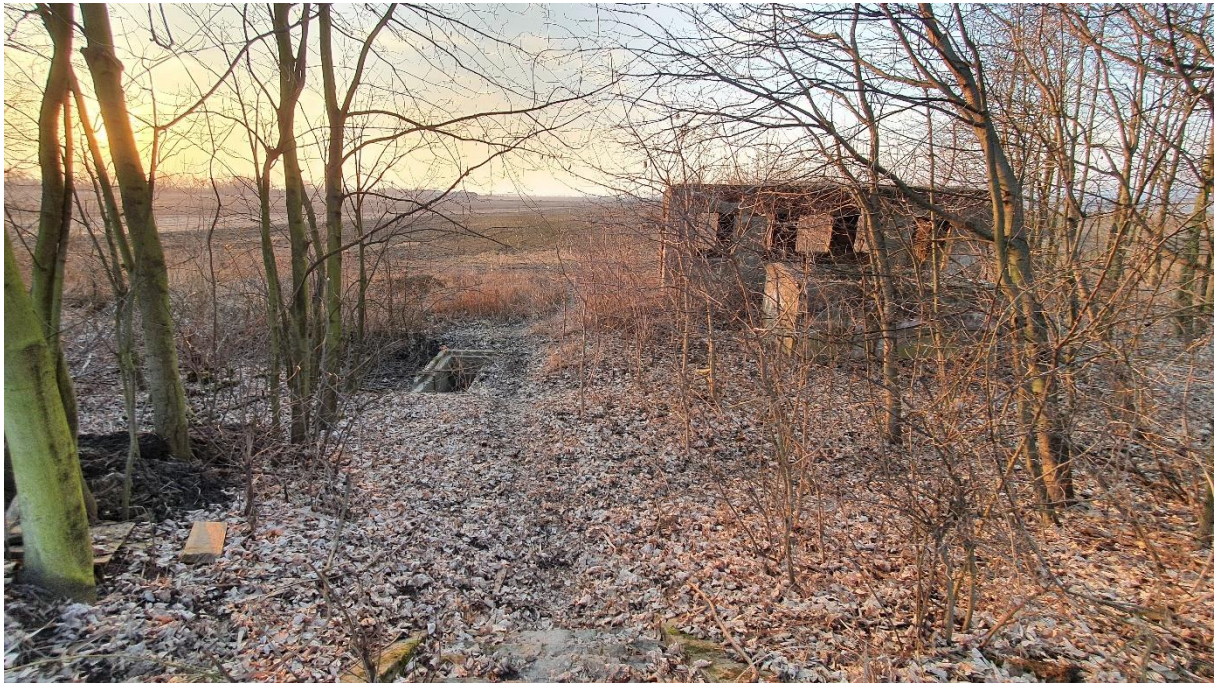
*Foto č. 21: Bývalá „čerpací stanice“ pro závlahový systém mezi Babicemi a Mladějovicemi, aktuální stav je velmi špatný, o čemž vypovídají následující fotky (Zdroj: Vlastní archiv)*

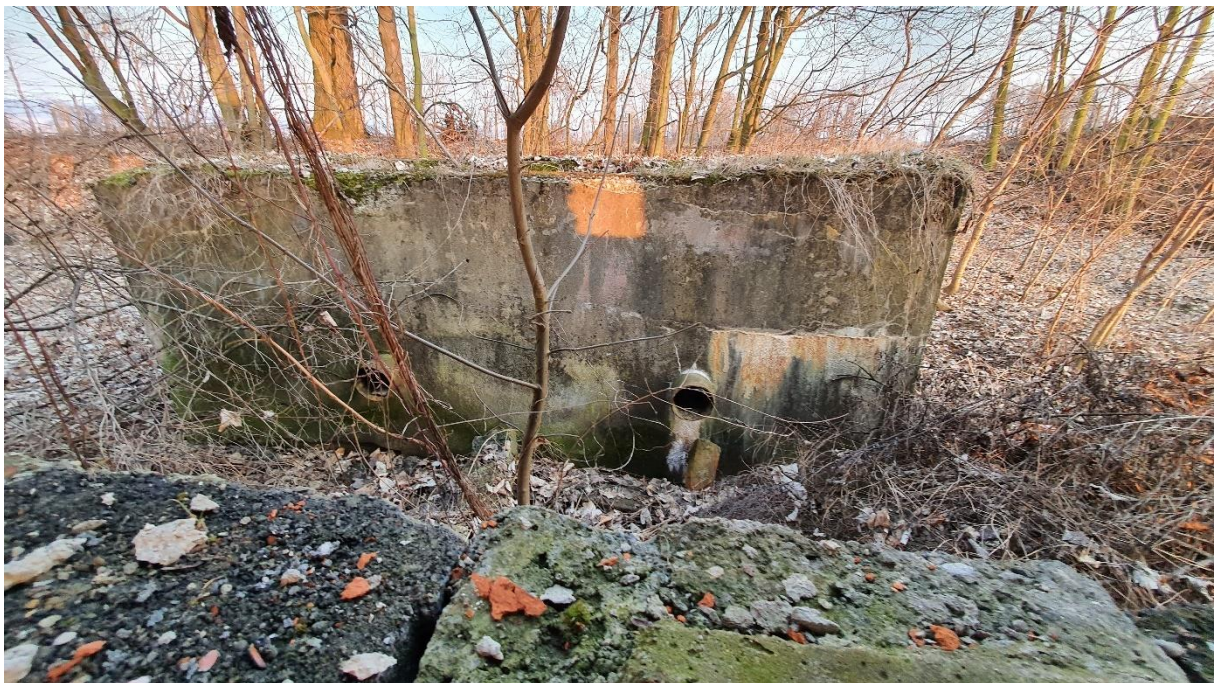
*Foto č. 22: Odběrový žlab vody pro čerpání do závlahového potrubí (Zdroj: Vlastní archiv)*

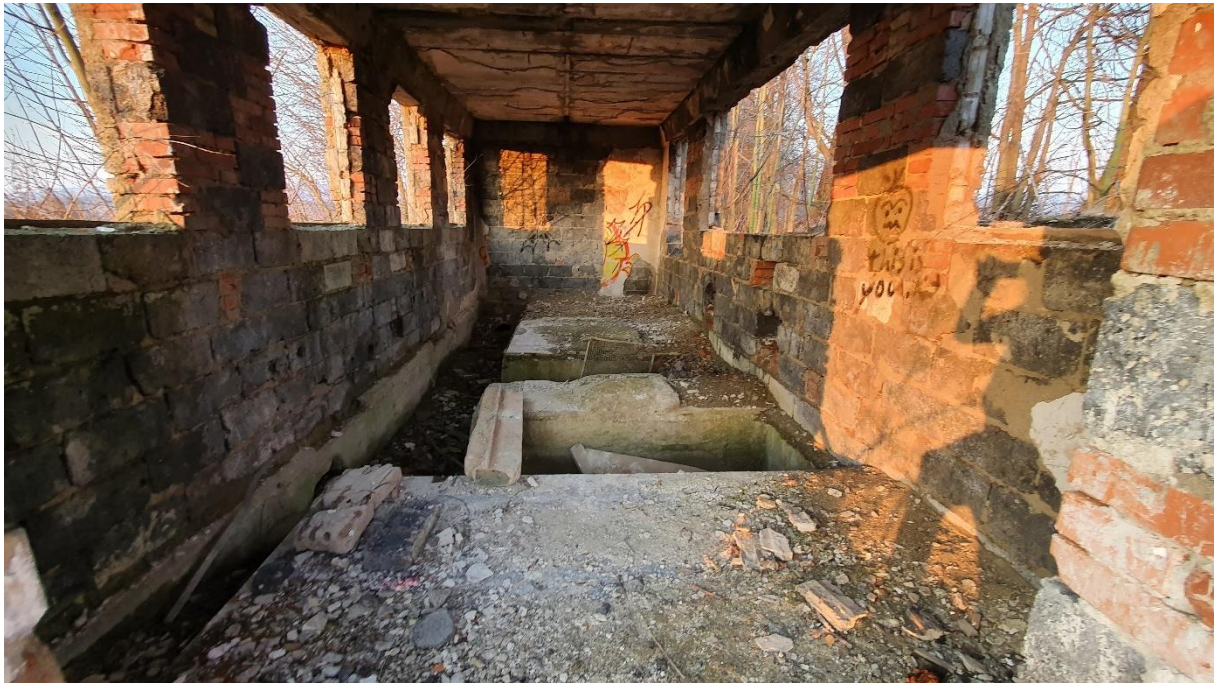
*Foto č. 23: Vnitřní prostor stanice pro dvě velkokapacitní čerpadla (Zdroj: Vlastní archiv)*
