Formulář vytvořen v rámci tvorby bakalářské práce jeho autorem - Miroslav Brávek
Hydromorfologické hodnocení Brejlovského potoka

Formulář věcně odpovídá online aplikaci Fluvial Morphology a uživatelskému manuálu k ní.

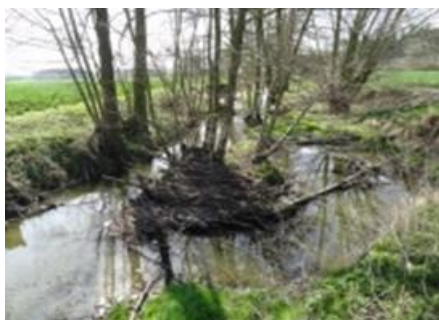
Dřevní hmota se pravidelně vyskytuje v konkávních (stabilizace), konvexních březích, v korytě toku se vyskytuje dřevní hmota v různém stupni zanesení splaveninami (vodní toky v přírodě blízkém stavu)

Hodnota: 1

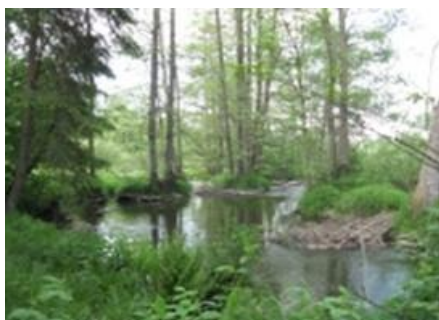
Dřevní hmota se nepravidelně vyskytuje v konkávních a konvexních březích, jsou vytvořeny prostorově významné struktury dřevní hmoty

Hodnota: 2

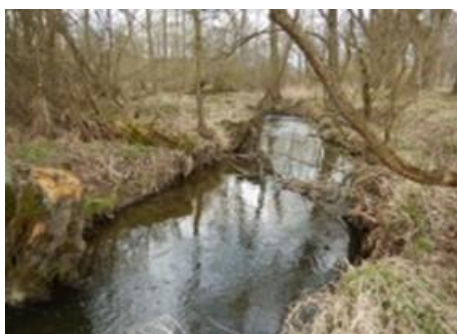
Dřevní hmota se vyskytuje místně v konkávních a konvexních březích, nejsou vytvořeny prostorově významné struktury dřevní hmoty

Hodnota: 3

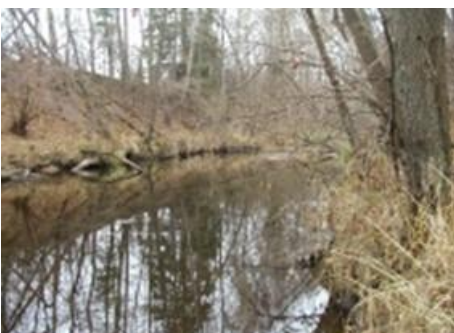
Výskyt dřevní hmoty v korytě je sporadický

Hodnota: 5

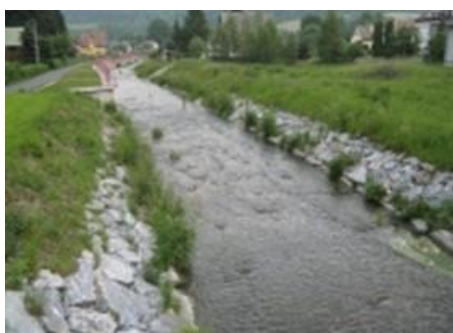
Dřevní hmota (splávi) se ve vodním toku nevyskytuje

Hodnota: 10

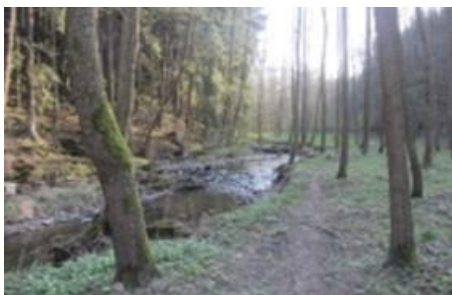
Bez zásahu

Hodnota: 1

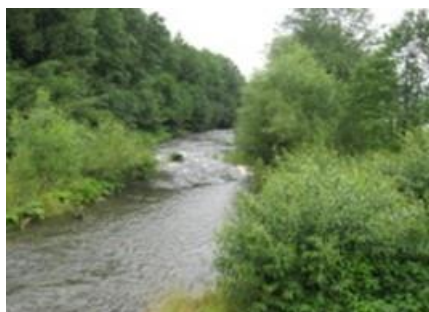
Větší opravy (např. sanace nátrží, výhony apod.)

Hodnota: 2

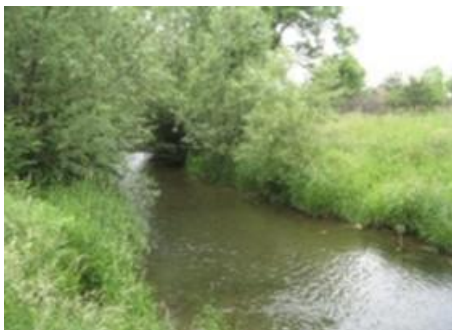
Zpřirodněná historická úprava v nové, nebo stávající trase (náhony apod.)

Hodnota: 2,5000

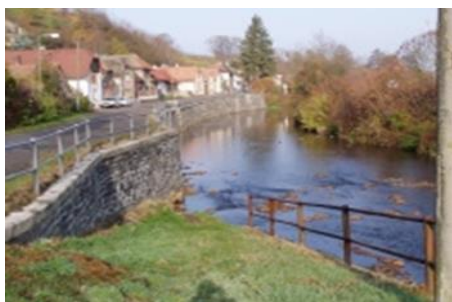
Jednostranná souvislá úprava v původní trase

Hodnota: 3

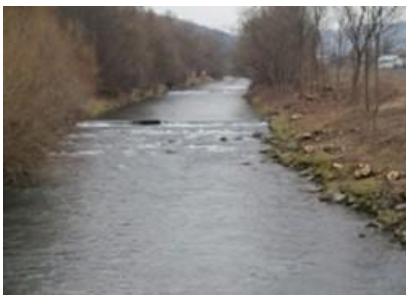
Oboustranná souvislá úprava v původní trase

Hodnota: 4

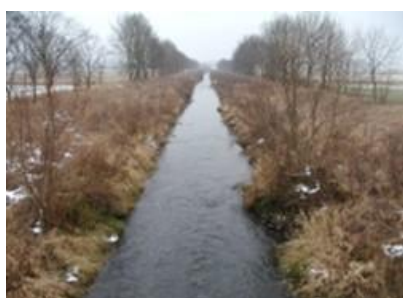
Souvislá úprava s novou trasou

Hodnota: 6

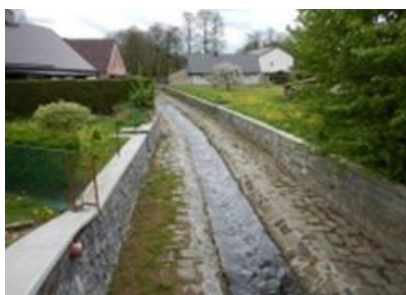
Úprava oboustranná včetně dna

Hodnota: 3,5000

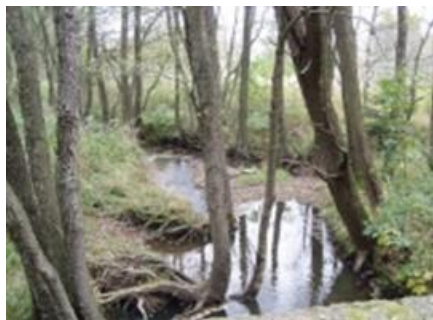
Původní přirozené koryto

Hodnota: 1

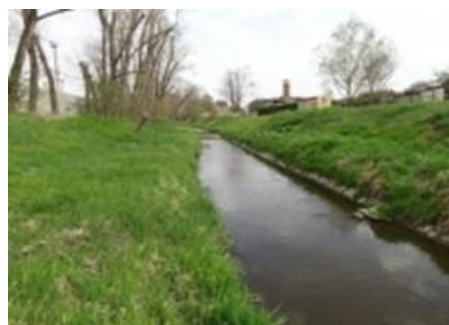
Složený lichoběžník (dvojitý profil, kombinovaný s obdélníkem, příčné a podélné soustředovací stavby (hráže, výhony)

Hodnota: 2

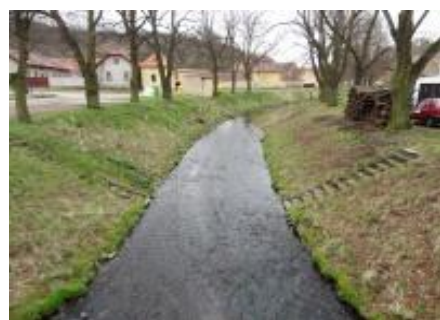
Jednoduchý lichoběžník

Hodnota: 3

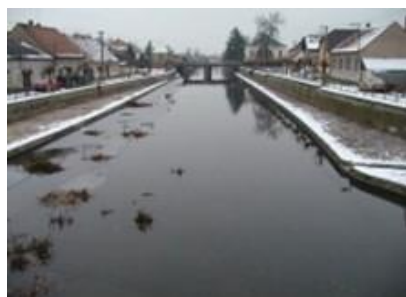
Obdélníkové koryto s kynetou

Hodnota: 4

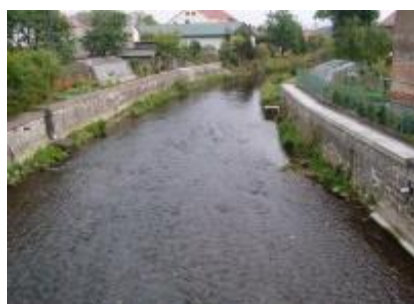
Obdélníkové koryto

Hodnota: 5

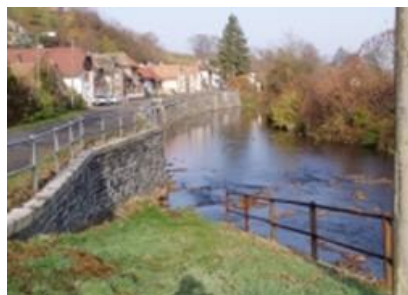
Částečné ovlivnění (např. jednostrannou úpravou)

Hodnota: 2

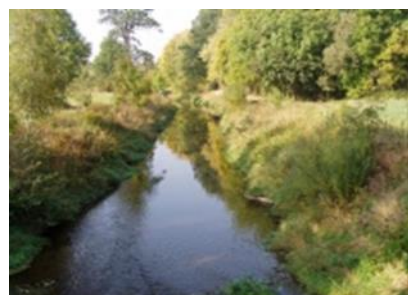
Postupným vývojem vyrovnaná niveleta (např. ve vzdutí)

Hodnota: 3

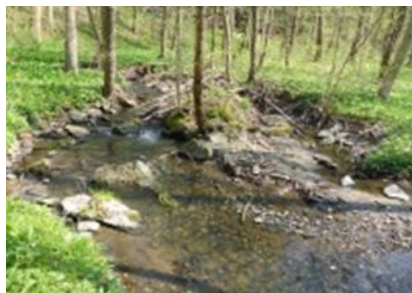
Ponechán původní stav

Hodnota: 1

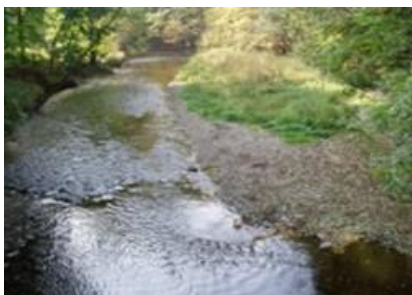
Původní stav s pomístní biologickou stabilizací břehů

Hodnota: 1,5000

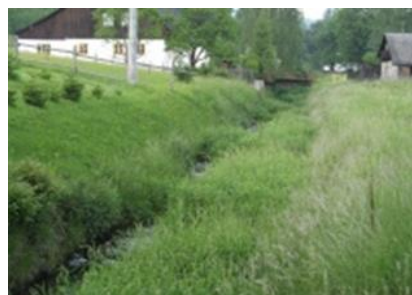
Biologicky zpevněný, případně úpravou vytvořený břeh (osetí, drnování, zapojené břehové porosty apod.)

Hodnota: 2

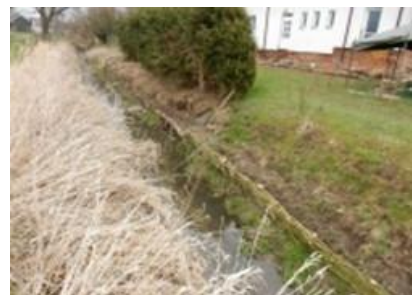
Vegetační opevnění břehů (rohože z vrbového proutí, haťové válce)

Hodnota: 3

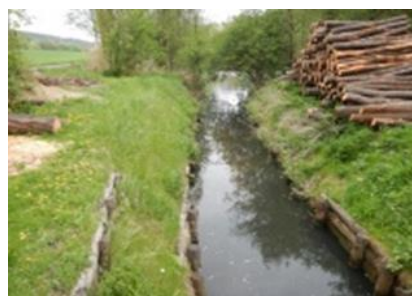
Polovegetační opevnění břehů (haťošterkové válce, laťové plůtky)

Hodnota: 4

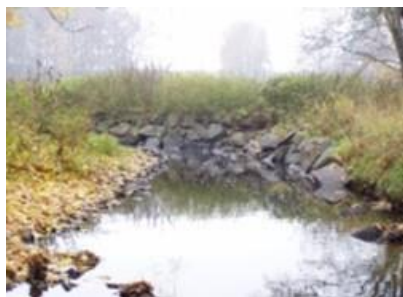
Střídavé zpevnění konkávních oblouků lomovým kamenem s biologickou stabilizací

Hodnota: 4,5000

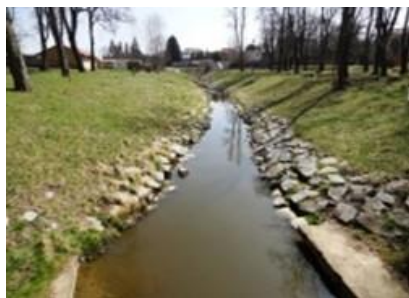
Souvislá stabilizace pat svahů záhozem, pohoze z lomového kamene nebo vyklínovanou kamennou rovnaninou

Hodnota: 4,7500

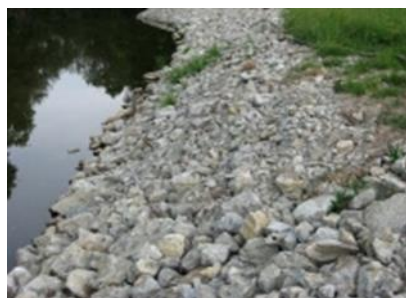
Záhozy, pohozy lomovým kamenem po břehovou hranu

Hodnota: 5

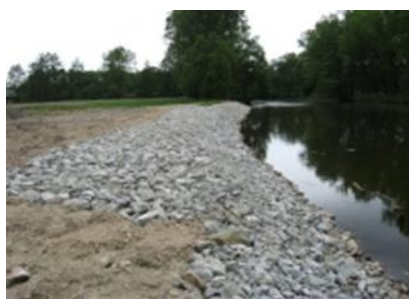
Záhozy, pohozy lomovým kamenem za břehovou hranu

Hodnota: 5,2500

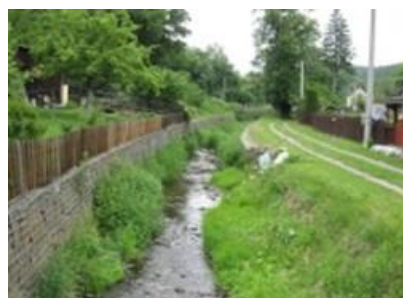
Drátokamenné matrace (gabiony)

Hodnota: 6

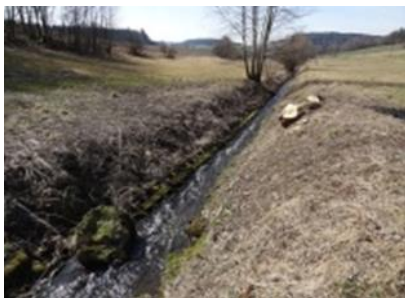
Polovegetační tvárnice

Hodnota: 6,5000

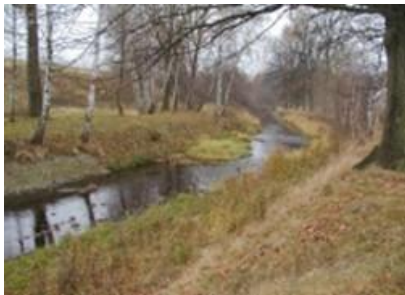
Kombinace pohozy, záhozy, opěrné zdi a dlažby z lomového kamene, včetně sporadicky vyskytující se biol. stabilizace

Hodnota: 6,7500

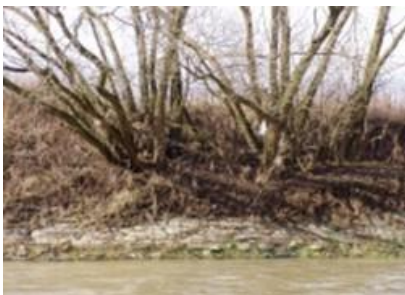
Dlažby z lomového kamene

Hodnota: 7

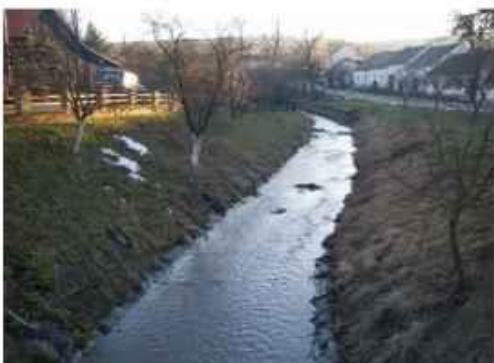
Střídavá stabilizace dlažby z lomového kamene se st. opěvnění > 7,00 (na malém úseku)

Hodnota: 7,5000

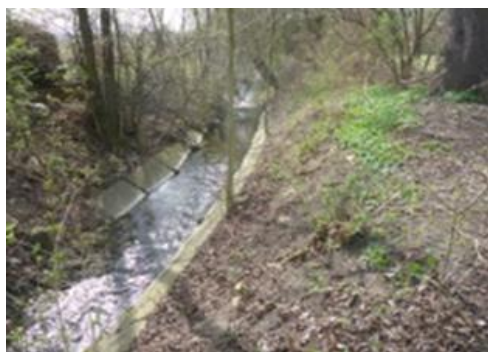
Betonové tvárnice, panely apod.

Hodnota: 8

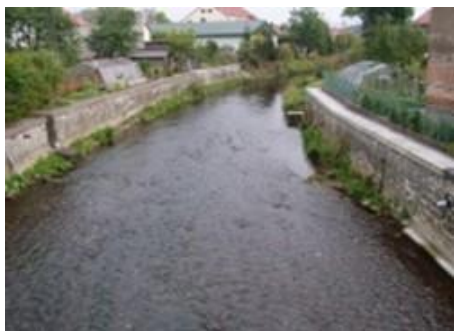
Opěrné zdi kamenné

Hodnota: 9

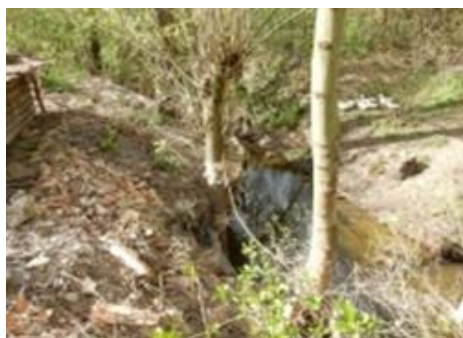
Břehy stabilizované stavebním odpadem

Hodnota: 9,5000

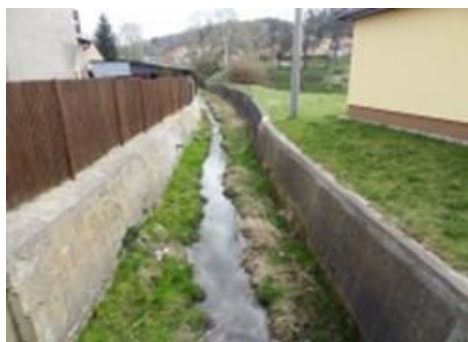
Opěrné zdi betonové, larsenové apod.

Hodnota: 10

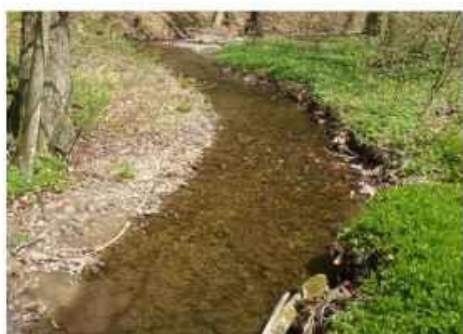
Nezpevněno, původní stav

Hodnota: 1

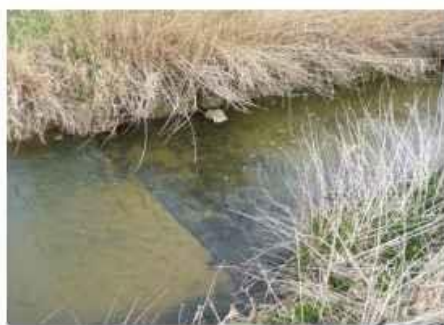
Stabilizace příčnými prahy

Hodnota: 2

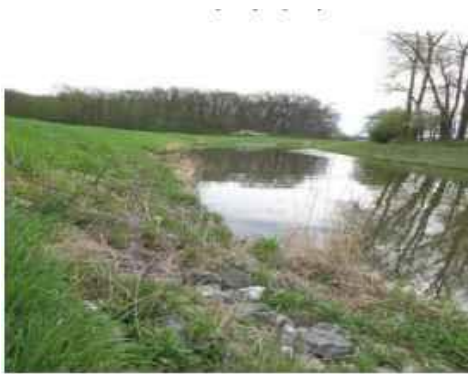
Dno ve vzduší
Hodnota: 3

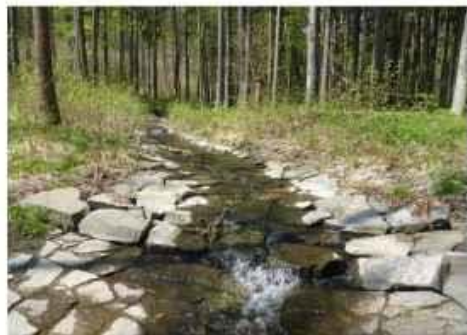
Souvislé zpevnění dna
Hodnota: 4

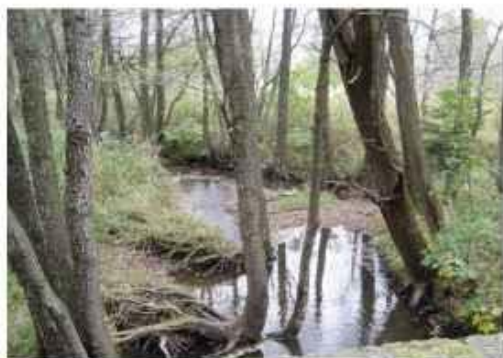
Bez opevnění
Hodnota: 1

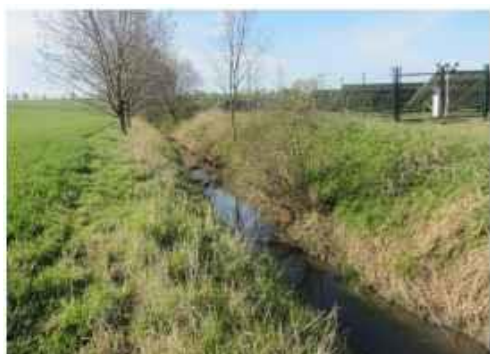
Pouze v případě biologické stabilizace břehů, tzn. st. opevnění břehů
Hodnota: 1,5000

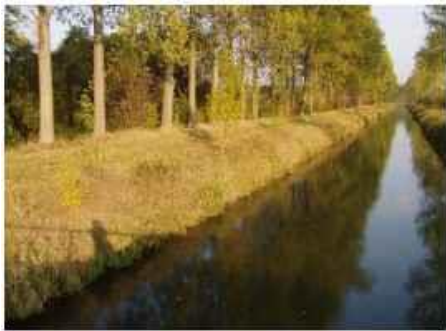
Opevnění neviditelné, zanesené, zarostlé vegetací

Hodnota: 2

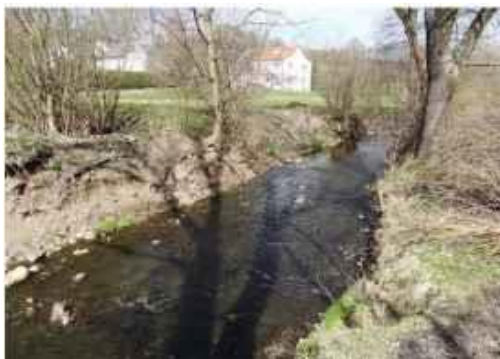
Opevnění, které je v destrukci (po povodňových průtocích)

Hodnota: 2,5000

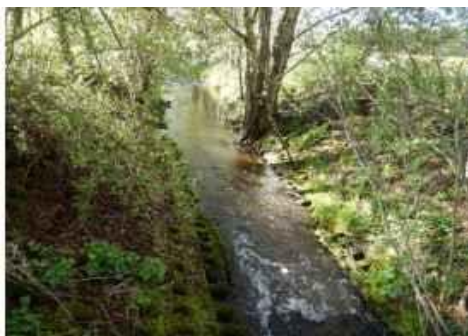
Opevnění viditelné, ale postupně se zanáší a zarůstá

Hodnota: 3

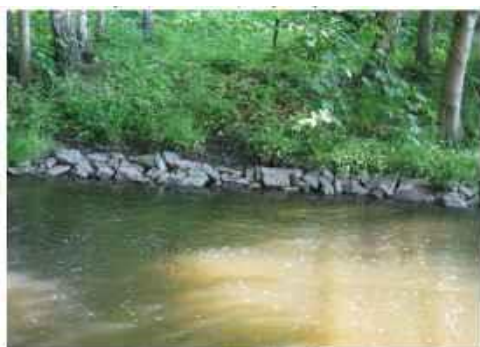
Opevnění viditelné, nezarostlé

Hodnota: 4
