Formulář vytvořen v rámci tvorby bakalářské práce jeho autorem - Miroslav Brávek
Hydromorfologické hodnocení Břejlovského potoka

Formulář věcně odpovídá online aplikaci Fluvial Morphology a uživatelskému manuálu k ní.

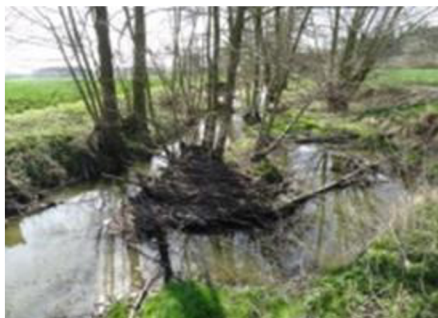
Dřevní hmota se pravidelně vyskytuje v konkávních (stabilizace), konvexních březích, v korytě toku se vyskytuje dřevní hmota v různém stupni zanesení splaveninami (vodní toky v přírodním a přírodě blízkém stavu)

Hodnota: 1

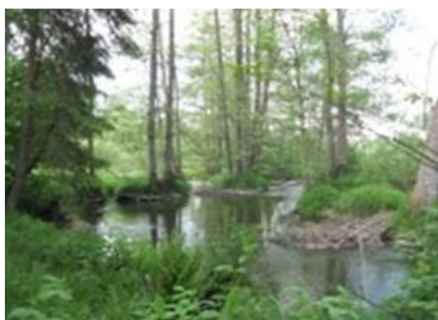
Dřevní hmota se nepravidelně vyskytuje v konkávních a konvexních březích, jsou vytvořeny prostorově významné struktury dřevní hmoty

Hodnota: 2

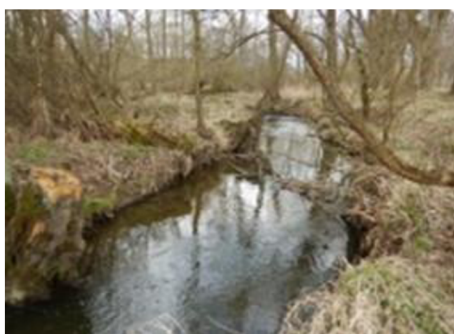
Dřevní hmota se vyskytuje místně v konkávních a konvexních březích, nejsou vytvořeny prostorově významné struktury dřevní hmoty

Hodnota: 3

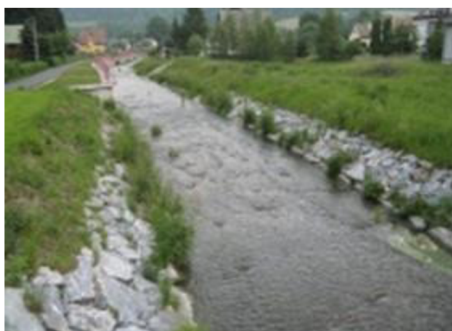
Dřevní hmota (splávi) se ve vodním toku nevyskytuje

Hodnota: 10

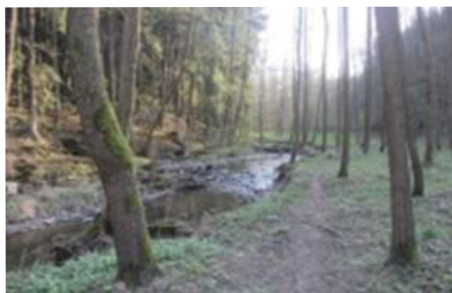
Bez zásahu

Hodnota: 1

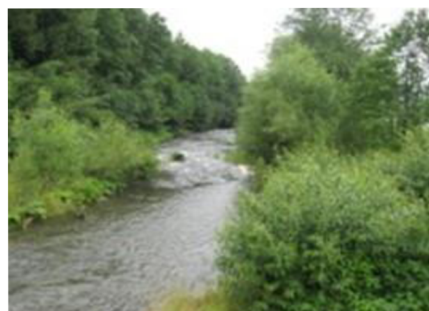
Větší opravy (např. sanace nátrží, výhony apod.)

Hodnota: 2

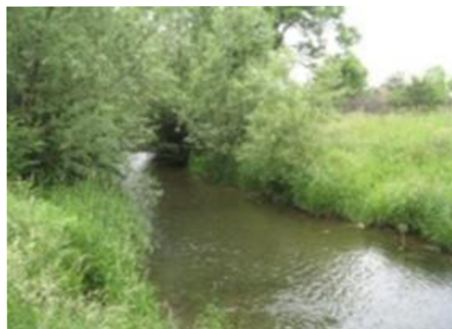
Zpřirodňená historická úprava v nové, nebo stávající trase (náhony apod.)

Hodnota: 2,5000

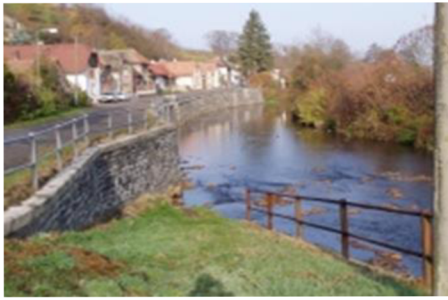
Jednostranná souvislá úprava v původní trase

Hodnota: 3

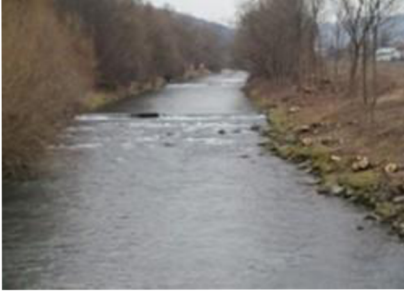
Oboustranná souvislá úprava v původní trase

Hodnota: 4

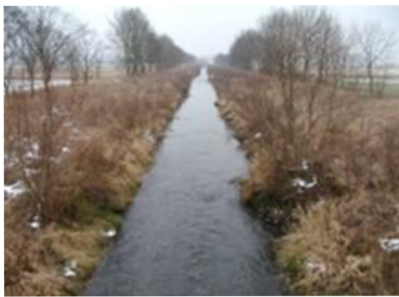
Souvislá úprava s novou trasou

Hodnota: 6

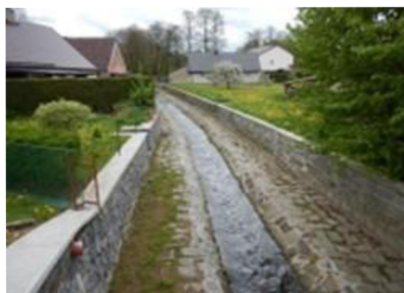
Úprava oboustranná včetně dna

Hodnota: 3,5000

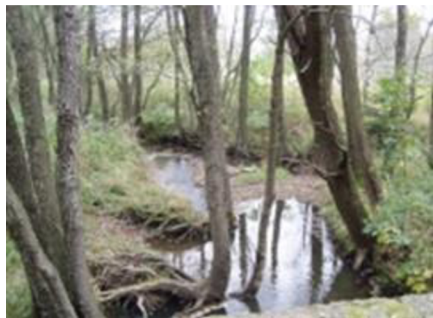
Původní přirozené koryto

Hodnota: 1

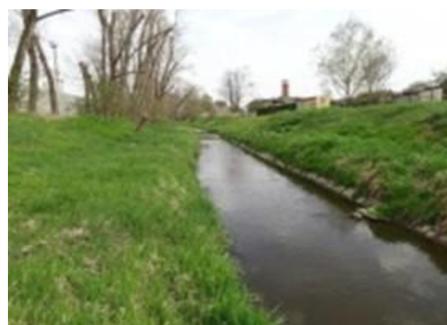
Složený lichoběžník (dvojitý profil, kombinovaný s obdélníkem, příčné a podélné soustředovací stavby (hráže, výhony)

Hodnota: 2

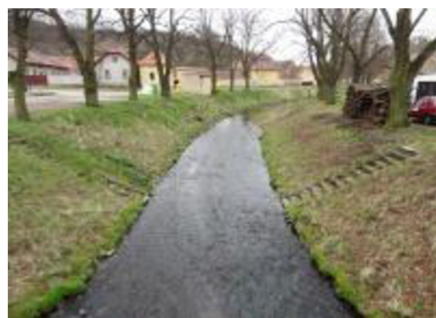
Jednoduchý lichoběžník

Hodnota: 3

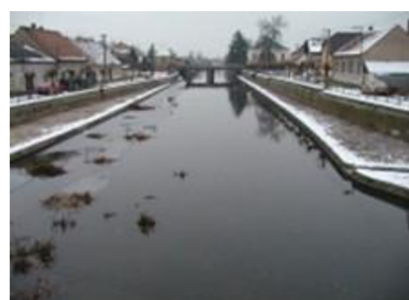
Obdélníkové koryto s kynetou

Hodnota: 4

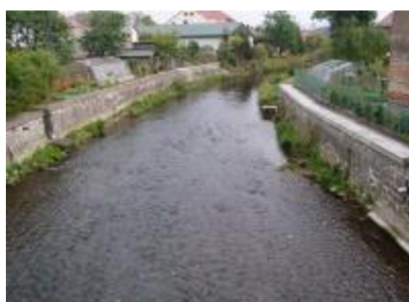
Obdélníkové koryto

Hodnota: 5

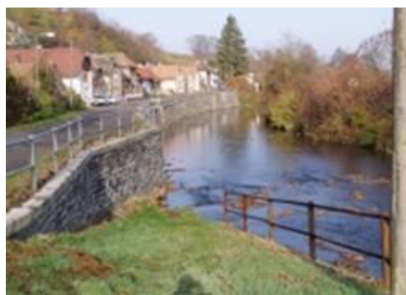
Částečné ovlivnění (např. jednostrannou úpravou)

Hodnota: 2

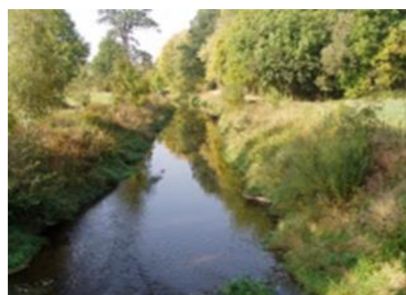
Postupným vývojem vyrovnaná niveleta (např. ve vzdutí)

Hodnota: 3

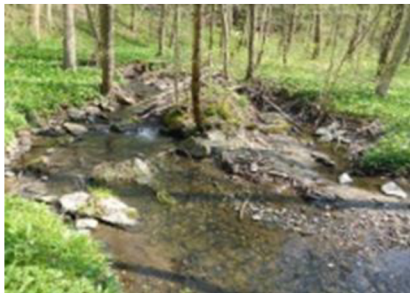
Ponechán původní stav

Hodnota: 1

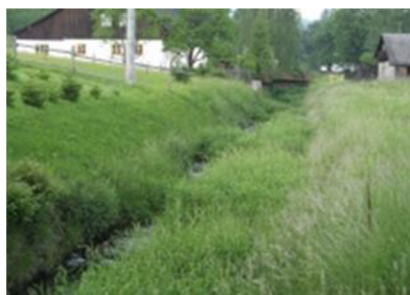
Biologicky zpevněný, případně úpravou vytvořený břeh (osetí, drnování, zapojené břehové porosty apod.)

Hodnota: 2

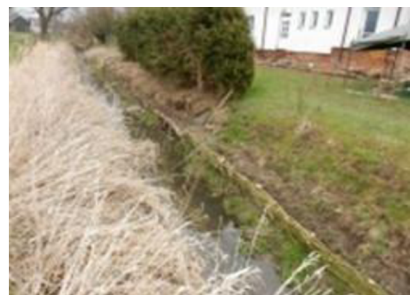
Vegetační opevnění břehů (rohože z vrbového proutí, haťové válce)

Hodnota: 3

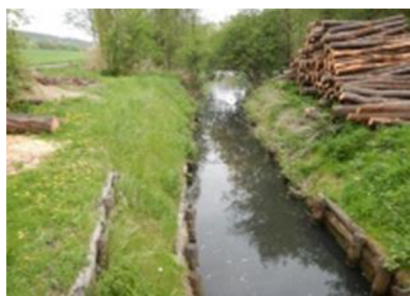
Polovegetační opevnění břehů (haťošterkové válce, laťové plůtky)

Hodnota: 4

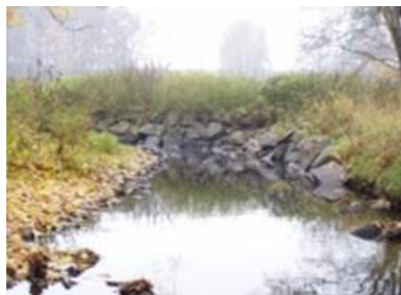
Střídavé zpevnění konkávních oblouků lomovým kamenem s biologickou stabilizací

Hodnota: 4,5000

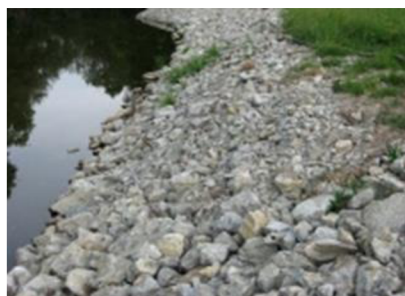
Záhozy, pohozy lomovým kamenem po břehovou hranu

Hodnota: 5

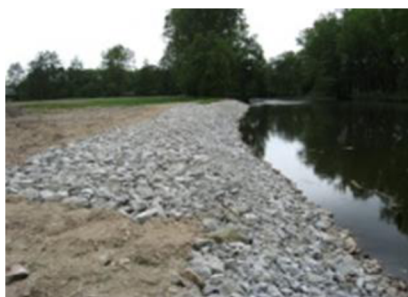
Záhozy, pohozy lomovým kamenem za břehovou hranu

Hodnota: 5,2500

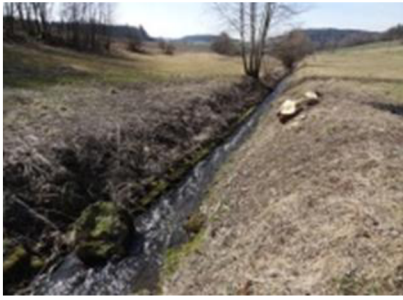
Polovegetační tvárnice

Hodnota: 6,5000

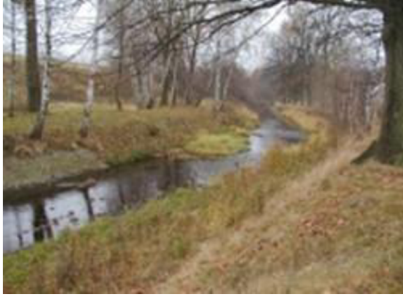
Kombinace pohozu, záhozu, opěrné zdi a dlažby z lomového kamene, včetně sporadicky vyskytující se biol. stabilizace

Hodnota: 6,7500

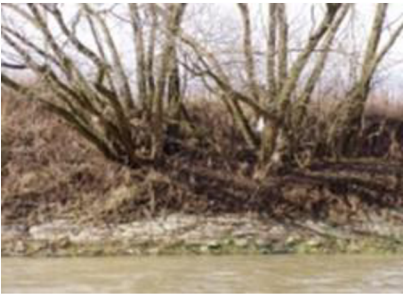
Dlažby z lomového kamene

Hodnota: 7

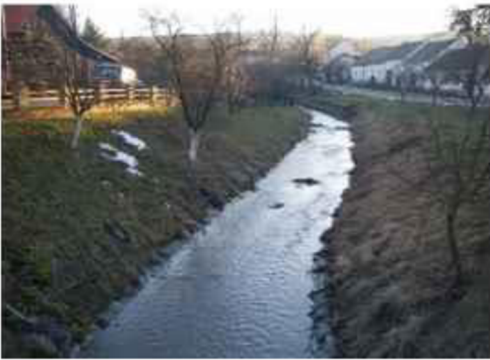
Střídavá stabilizace dlažby z lomového kamene se st. opěvnění > 7,00 (na malém úseku)

Hodnota: 7,5000

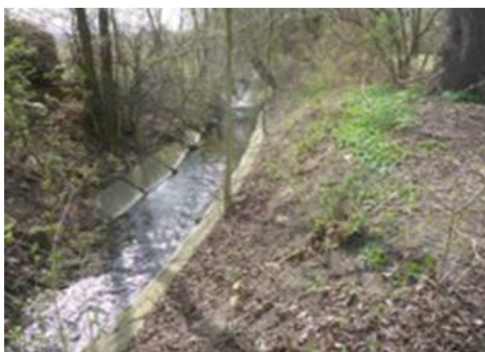
Betonové tvárnice, panely apod.

Hodnota: 8

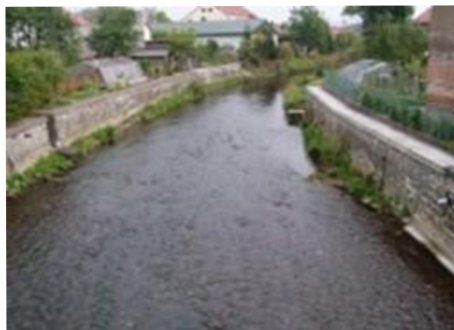
Opěrné zdi kamenné
Hodnota: 9

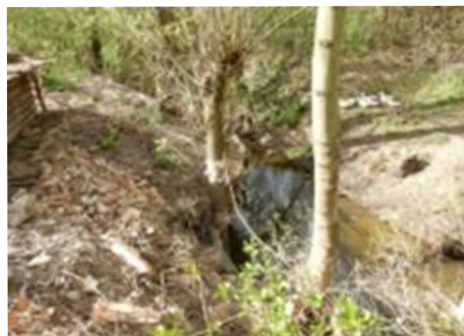
Břehy stabilizované stavebním odpadem
Hodnota: 9,5000

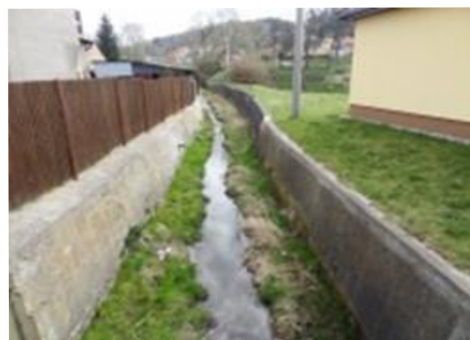
Opěrné zdi betonové, larsenové apod.
Hodnota: 10

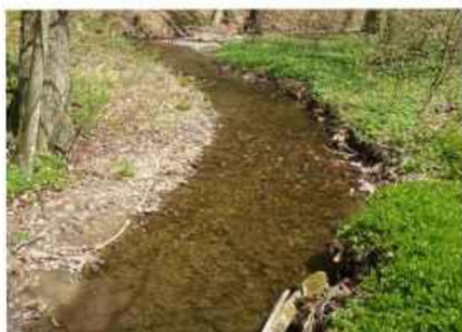
Nezpevněno, původní stav
Hodnota: 1

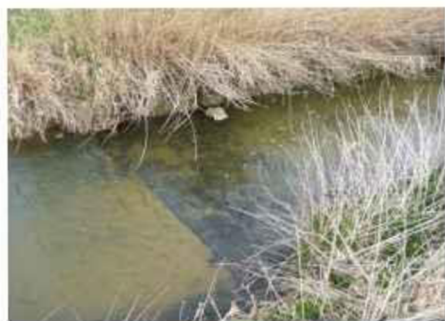
Stabilizace příčnými prahy
Hodnota: 2

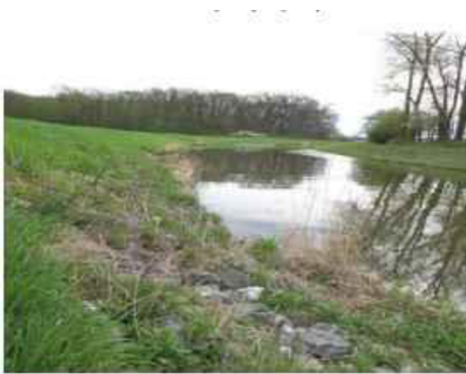
Dno ve vzduší

Hodnota: 3

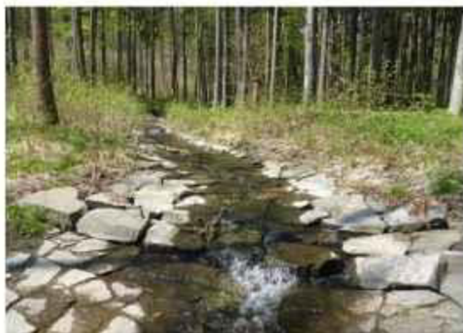
Souvislé zpevnění dna

Hodnota: 4

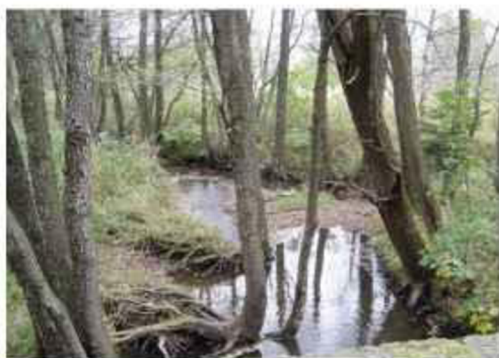
Bez opevnění

Hodnota: 1

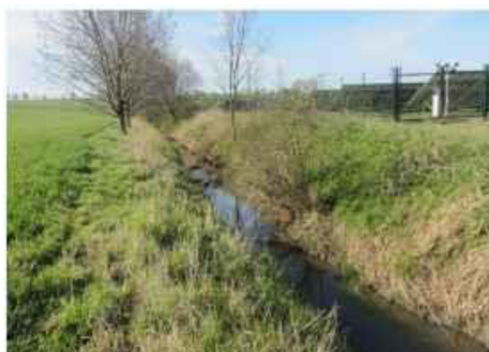
Pouze v případě biologické stabilizace břehů, tzn. st. opevnění břehů

Hodnota: 1,5000

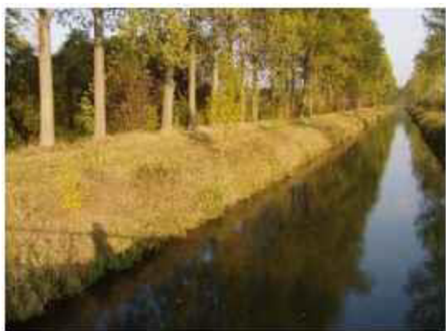
Opevnění neviditelné, zanesené, zarostlé vegetací

Hodnota: 2

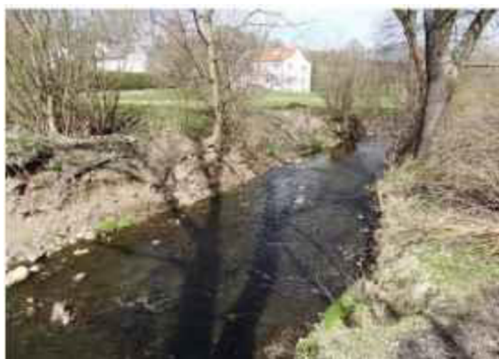
Opevnění, které je v destrukci (po povodňových průtocích)

Hodnota: 2,5000

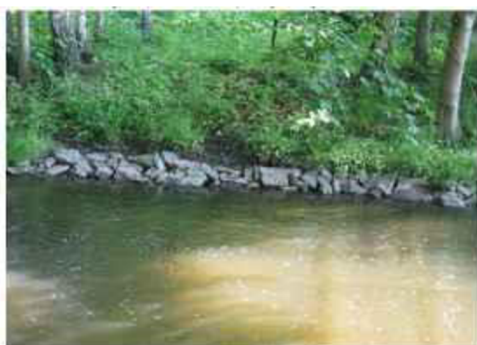
Opevnění viditelné, nezarostlé

Hodnota: 4
