JIHOČESKÁ UNIVERZITA V ČESKÝCH BUDĚJOVICÍCH FAKULTA ZEMĚDĚLSKÁ A TECHNOLOGICKÁ

Bakalářská práce

Monitoring fyzikálně chemických ukazatelů na vybraných
rybnících Vrbenské soustavy

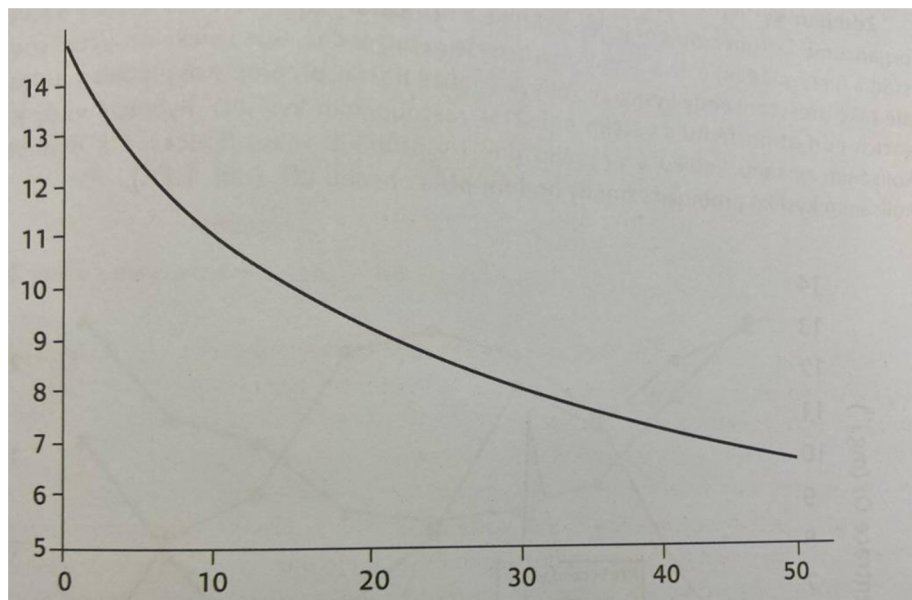
Plyny se rozpouští ve vodě podle jejich parciálního tlaku nad hladinou a koeficientu rozpustnosti ve vodě (Henryho zákon). Při určité teplotě a atmosférickém tlaku na hladinu je obsah plynů ve vodě konstantní. Rozpustnost plynů ve vodě tudíž klesá s vzrůstající nadmořskou výškou. Obdobně to samé platí i u teploty, s rostoucí teplotou klesá rozpustnost plynů (obr. č. 2) (Hartman a Regenda, 2014).

Obr. č. 2: Závislost rozpustnosti plynů na teplotě (Hartman a Regenda, 2014)

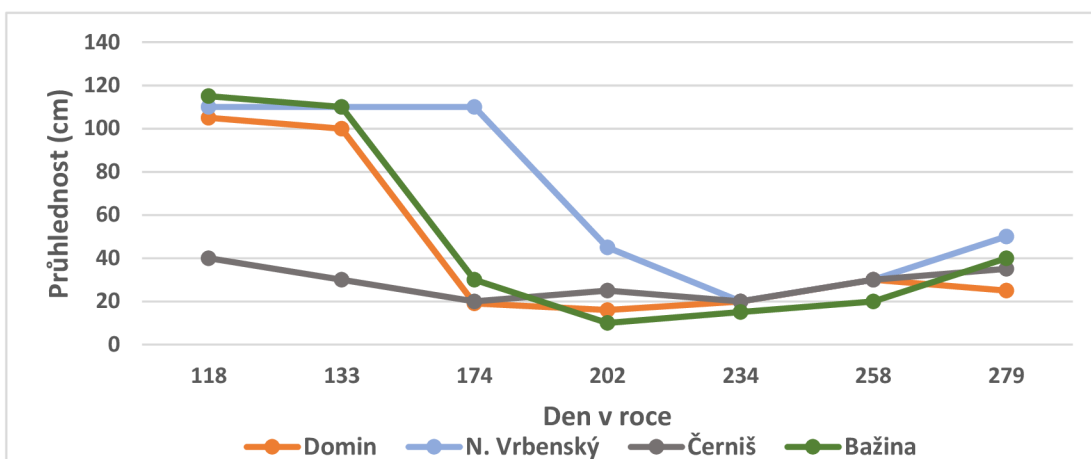
Obr. č. 8: Sezónní chod průhlednosti vody na rybnících Vrbenské soustavy v roce 2022 (Kučerová a Čížková, 2022)

Podobně jako v r. 2023 byly i v letech 2022 (obr. č. 8) a 2021 (obr. č. 9) rybníky na začátku vegetační sezóny průhledné až na dno. Výjimkou byl r. Černiš v r. 2022, který byl na druhém horku. Na Bažině v r. 2021 byla na počátku sezóny průhlednost sice vysoká (84 cm), ale na dno nedosáhla (Kučerová a Čížková, 2022 a 2021, nepublikovaná data).

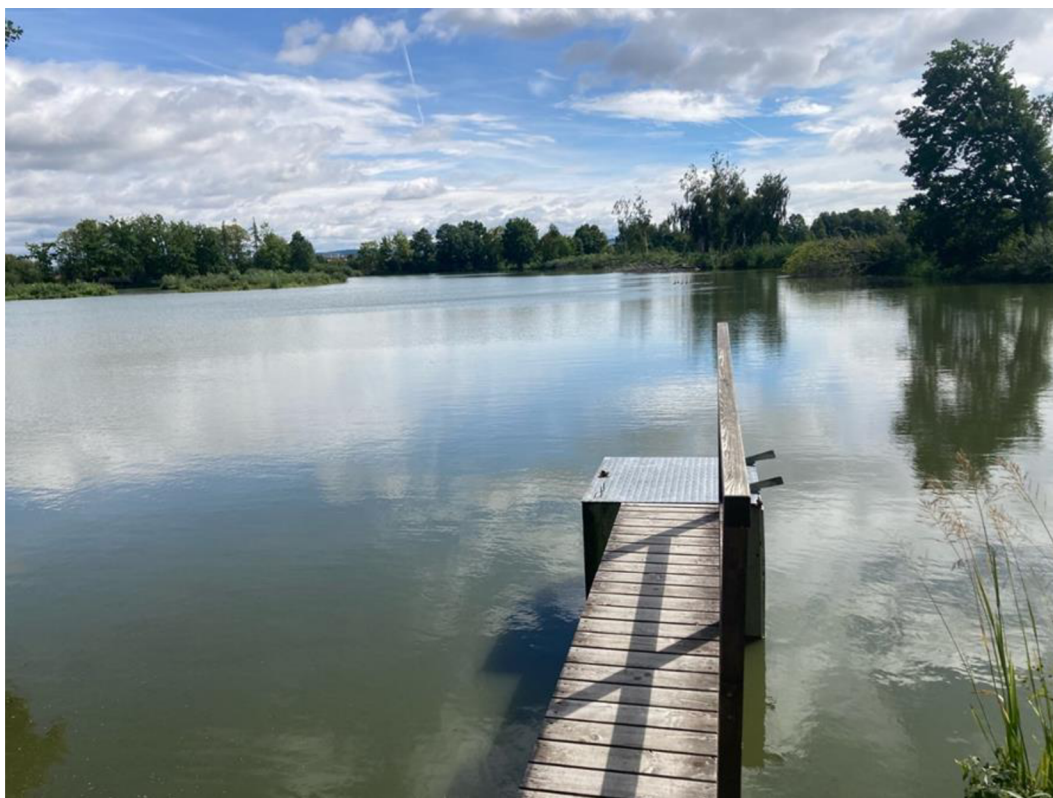
Příloha č. 15: Výpustní zařízení na r. Bažina, zároveň plnilo i účel pro měření parametrů (1.9.2023, foto: autor)

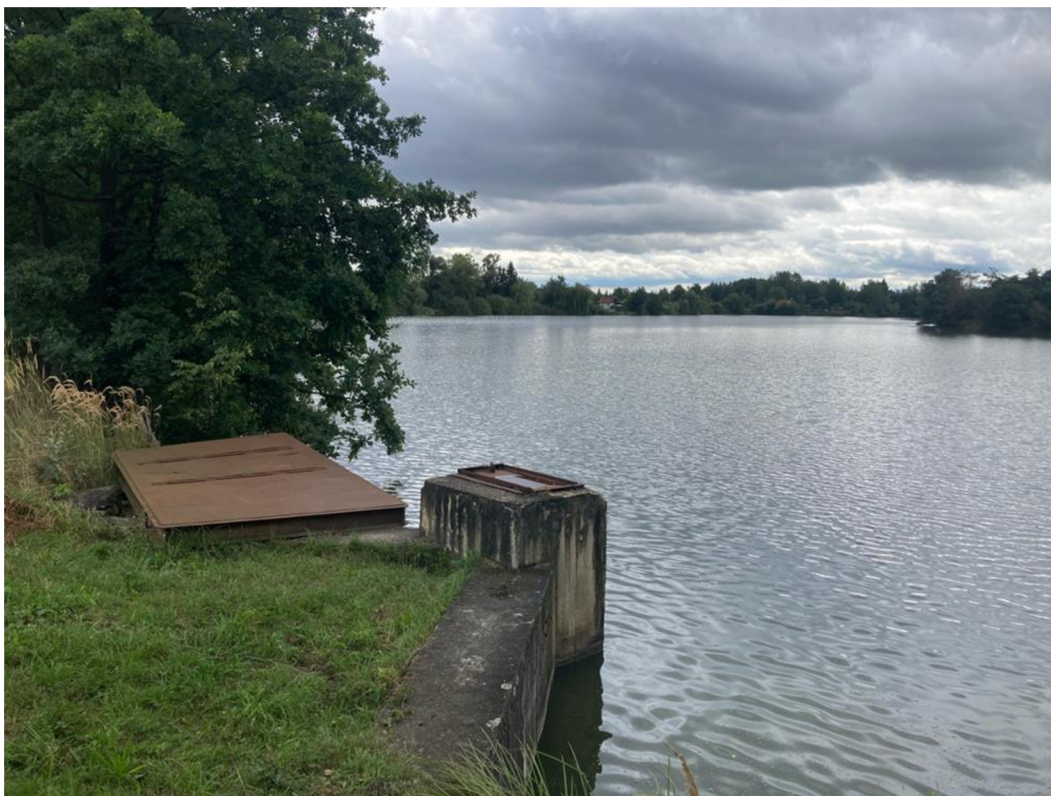
Příloha 17: Betonové stavidlo r. N. Vrbenský, také místo pro měření parametrů (1.9.2023, foto: autor)
