BAKALÁŘSKÁ PRÁCE

**Komparace povodní 8/2002 a 6/2013 na území Městské
části Praha 7**

**Comparison of the flood situation in 8/2002 and 6/2013
on the territory of Municipal district Prague 7**

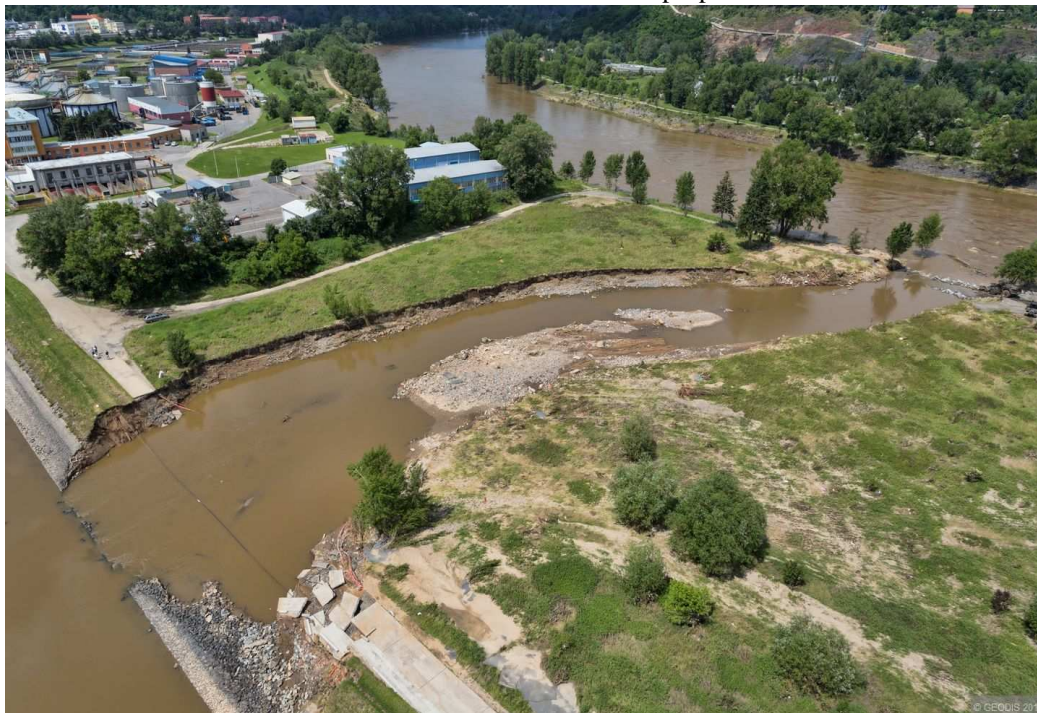
Obrázek 4 – Průrva na Císařském ostrově při povodni 2013

Dne **11. června** AČR pokračovala na zahrazení plavebního kanálu u Císařského ostrova. Ve večerních hodinách během hrazení plavebního kanálu voda podemlela pravý břeh u kasematu, což vyvolalo následné jeho zřícení a rozšíření stavebních prací na zabezpečení prostoru, kde se nacházely sutiny kasematu a zpevnění druhé části břehu. Stavební zabezpečovací práce prováděné AČR na Císařském ostrově byly ukončeny dne 15. června.⁷²

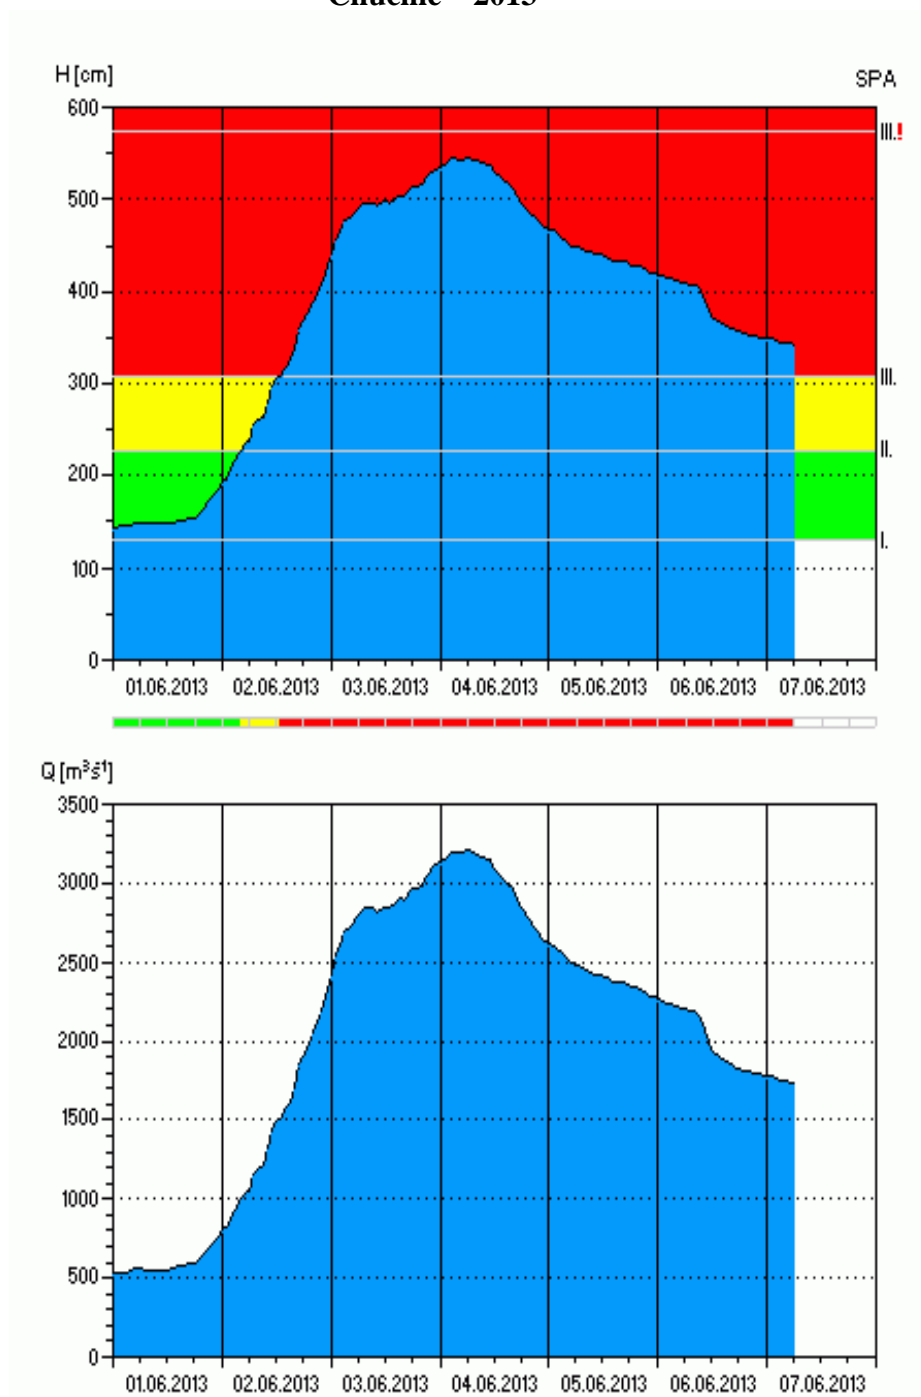
Příloha B – Vyobrazení eskalace na Vltavě v Praze na hlásném profilu Malá Chuchle – 2013

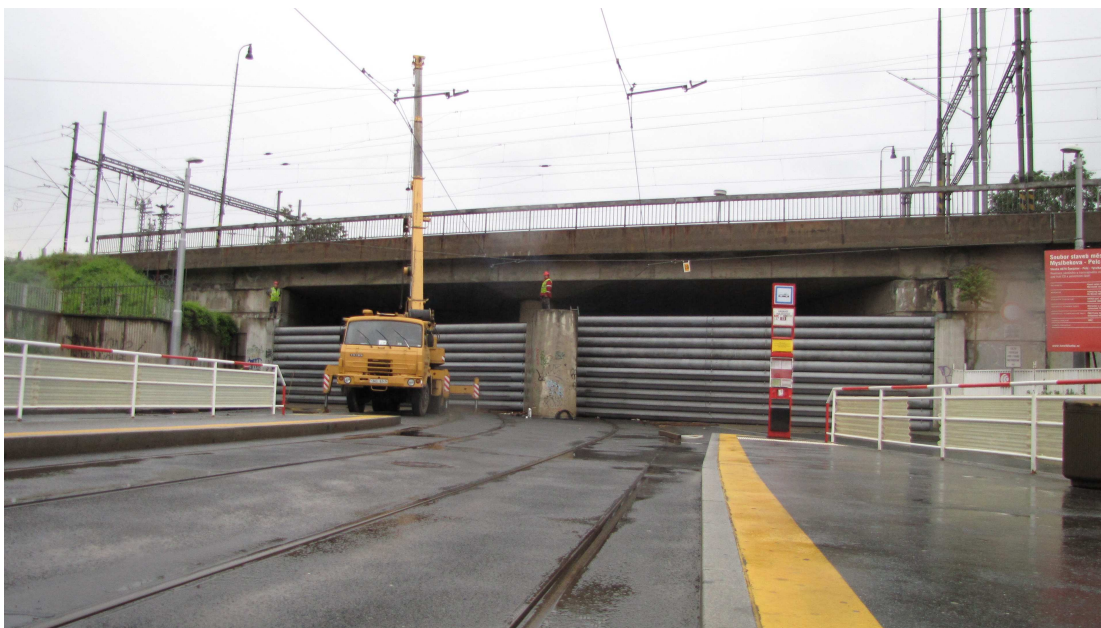
Příloha C – Těžké mobilní hrazení Partyzánská

„Na základě požadavku KŠ HMP proběhla dočasná demontáž těžkých hradel v ulici Partyzánská, demontáž probíhala cca od 13:00 do 15:30, hradla zůstala na pokyn OS KŠ MHMP umístěná v bezprostřední blízkosti podjezdu.“⁶⁵

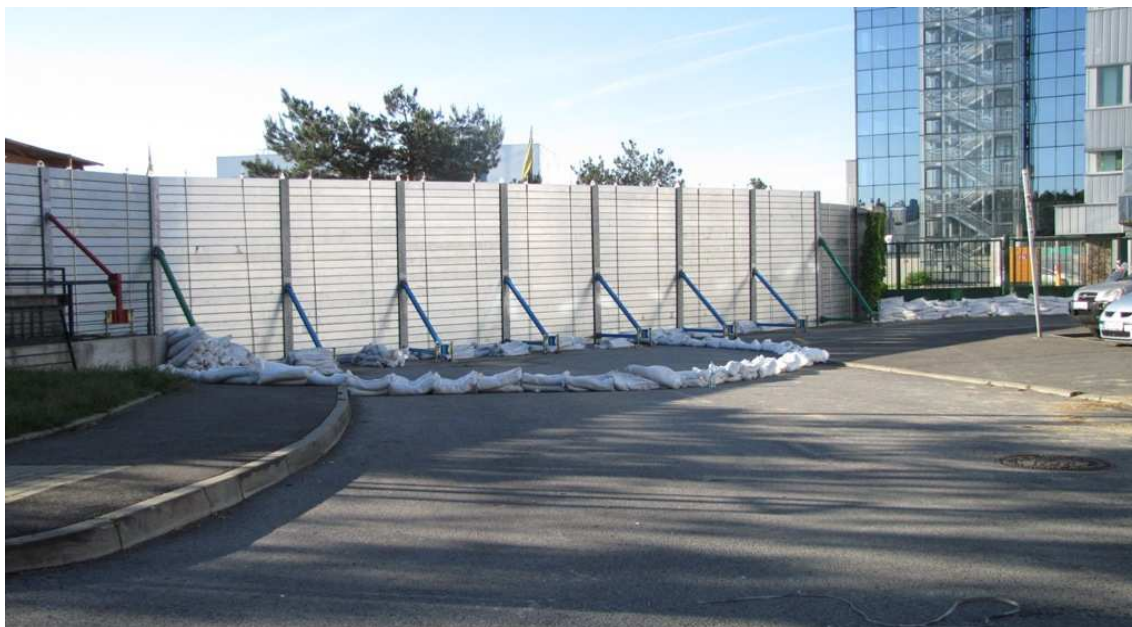
Příloha D – Lehké mobilní hrazení u Státní plavební správy

Dalším navazujícím úsekem je část nazvaná „Holešovický přístav“. Tato část je rozložena od pevné protipovodňové zdi u Libeňského mostu, u objektu Státní plavební správy, podél Vltavy ve směru toku Vltavy kolem bytového komplexu Prague Marina na křižovatku Jankovcova x Varhulíkové, kde se napojuje na bytový komplex River Lofts u něž jsou prostupy do objektu hrazeny lehkými prvky PPO. Výše uvedená administrativní budova Light House a bytový komplex River Lofts jsou tedy součástí protipovodňové ochrany. Lehké mobilní hrazení pak bylo navrženo na krátkém úseku

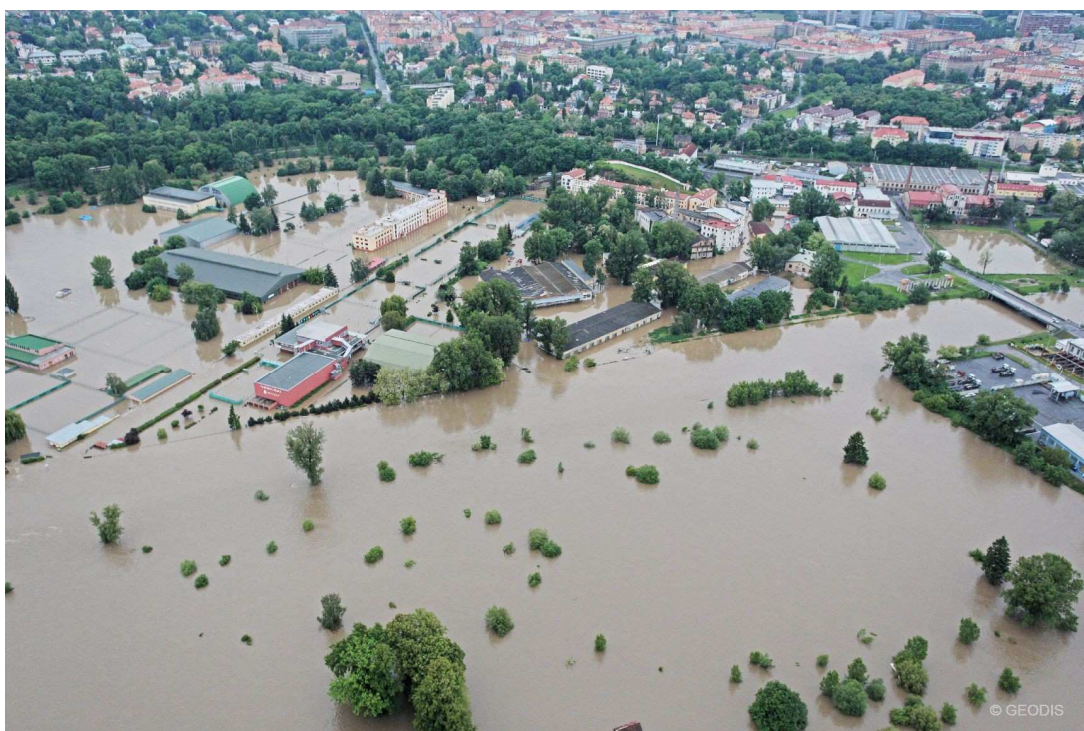
Příloha E – Zatopená oblast ulice Za Císařským mlýnem a Císařský ostrov - 2013

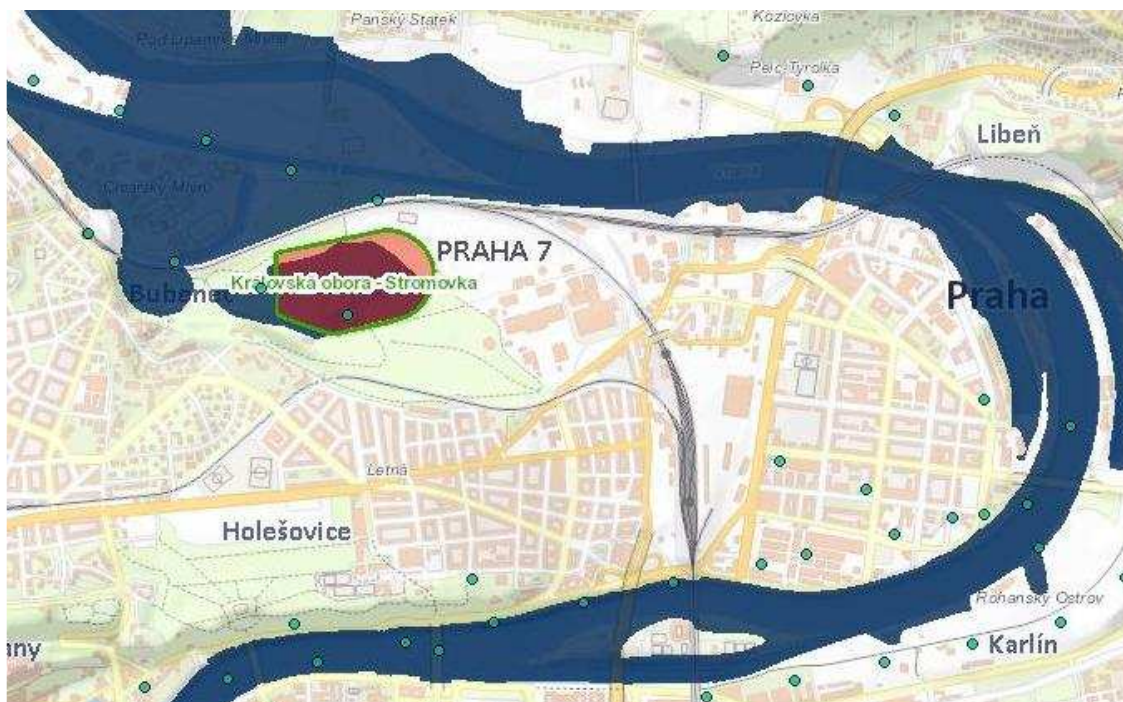
Příloha G – Rozsah zaplavení MČ Praha 7 při povodni 2013
