**Střední odborná škola požární ochrany
a Vyšší odborná škola požární ochrany**

**Analýza požární bezpečnosti na zimním stadionu
Na Lapači ve Vsetíně**

Absolventská práce

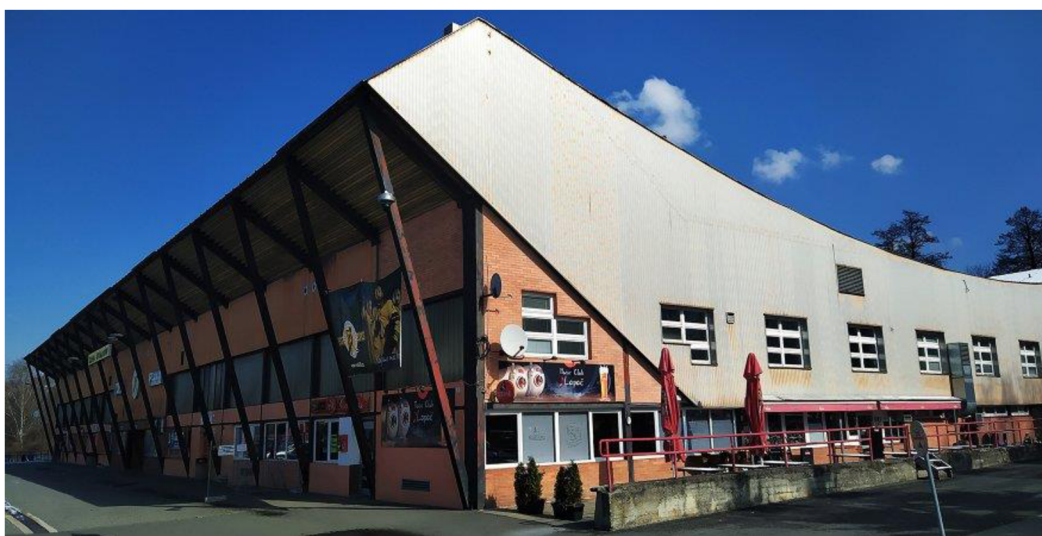
Obrázek 2 Zimní stadion Na Lapači [2]

Nosná konstrukce je tvořena ocelovým skeletem se zavěšenou lanovou střechou. Obvodové stěny jsou z plynosilikátových tvárnic tloušťky 200 mm, vnitřní stěny a příčky zděné tloušťky minimálně 100 mm, strop nad 1.NP tvořen železobetonovou deskou tl. 80 mm na VSŽ plechu jako ztracené bednění. Střecha je konstruována z kovového vlnitého plechu, izolace a na horní část je aplikován živичný povrch. [1]

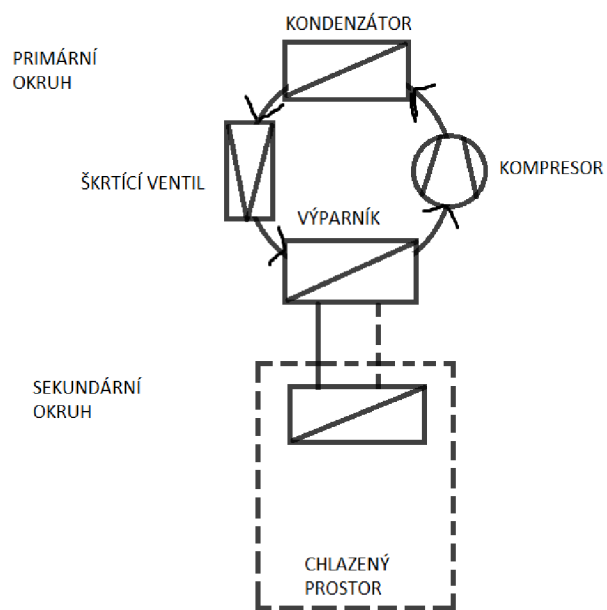
Obrázek 3 Grafické znázornění chlazení [zdroj vlastní]

Chlazení ledové plochy je zajištěno pomocí strojního kompresorového chlazení, který pracuje podle principu obráceného Rankinova tepelného cyklu. Zařízení se skládá z kompresoru, kondenzátoru, redukčního ventilu a výparníku. Používán je tzv. systém nepřímého chlazení, kdy se chladivo nachází pouze v primárním okruhu vlastního kompresorového chlazení, které je umístěno ve strojovně. V sekundárním okruhu dochází k chlazení ledové plochy za pomoci uzavřeného okruhu, ve kterém cirkuluje nemrznoucí kapalina / solanka. Tento typ chlazení je zdravý a ekologicky bezpečnější než systém přímého chlazení. [5]

Strojovna se nachází mimo ZS a nachází se v ní akumulární nádoba, ve které je 1000 l chladicí kapaliny R134a, která je naředěna na -25°C. Chladicí kapalina se kontroluje minimálně 2x ročně, podle množství kapaliny. Strojovna je vybavena bezpečnostními předpisy a značkami.

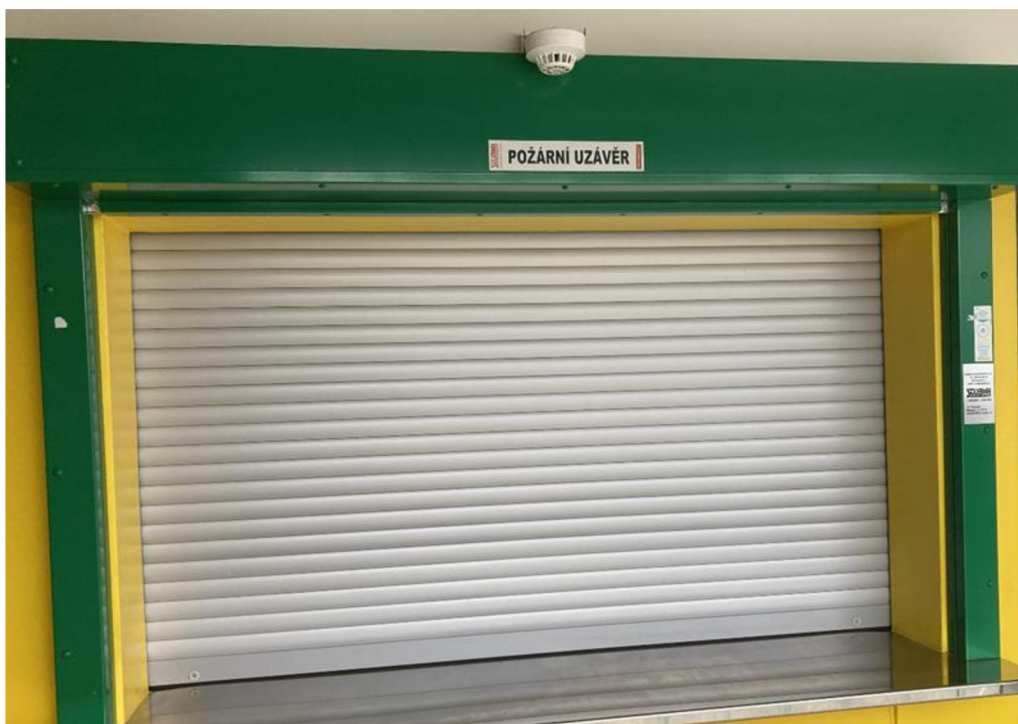
Obrázek 8 Požární roleta v bufetu [zdroj vlastní]

Na ZS je instalovaných 8 ks požárních rolet (o rozměrech 1620x920 mm) Fibershield E s tkaninou Heliotex EW 90 v odstupové vzdálenosti 50 mm, od firmy STÖBICH. Požadována požární odolnost je EI 15 DP1 – C. Uzávěry jsou napojeny na teplotní čidla a v případě požáru se uzávěry samočinně uzavřou.

Kontroly provádí vedoucí ZS 1x měsíčně a o provedené kontrole provede zápis. Výrobce chodí na pravidelnou kontrolu provozuschopnosti 1x ročně.

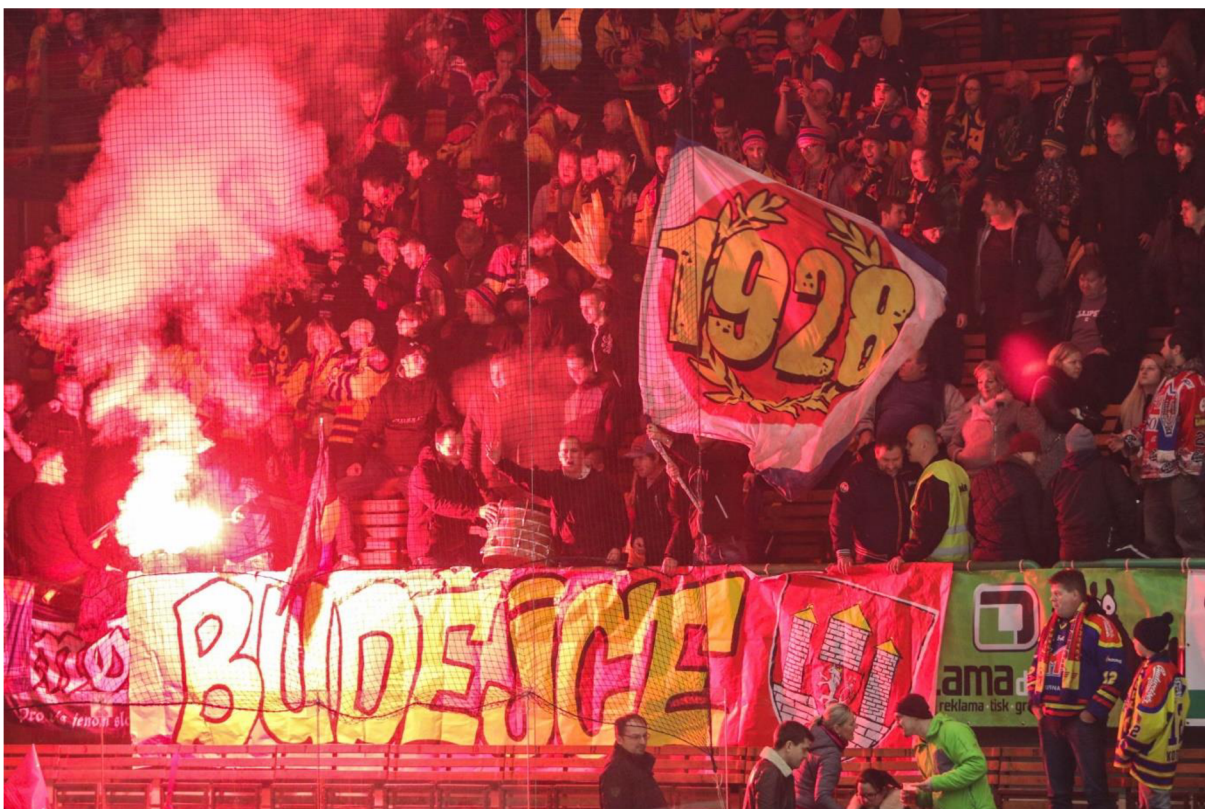
Dne 27.12.2017 byl klubu HC Motor České Budějovice uložena pokuta ve výši 15 000 Kč, za použití pyrotechniky. Osoba, která byla zadržena a obviněna z odpálení, byla předána k dalšímu šetření Policii ČR. [11]

Dne 18.1.2018 byla udělena pokuta VHK Robe Vsetín ve výši 20 000 Kč, taktéž za pyrotechniku. [11]

Obrázek 9 Použití pyrotechniky v objektu [2]

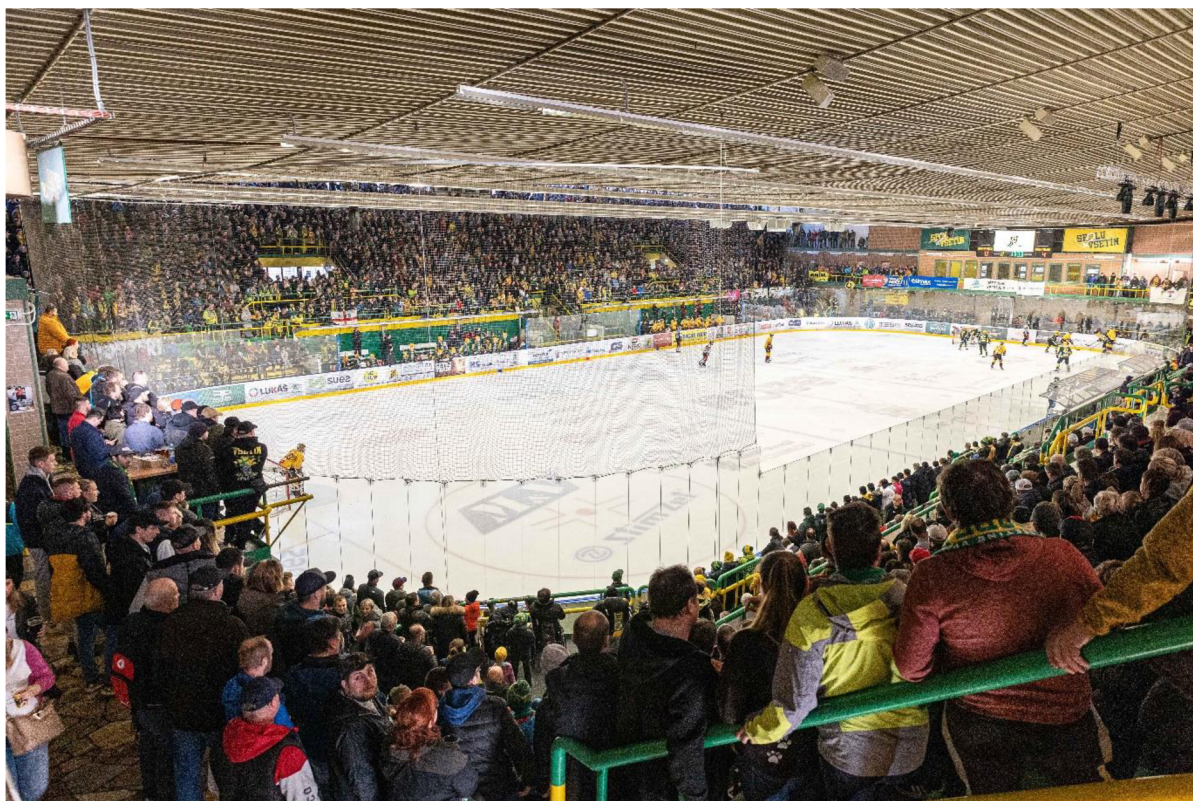
Z mého pohledu hlavní nebezpečí spočívá v evakuaci. Při vzniku nenadálé MU budou diváci jednat v panice. Kapacita ZS je 5 400 míst, ovšem si myslím, že při některých zápasech byla tato kapacita překročena. Fanoušci zaujímají místa, které nejsou proto určeny. Velký problém nastává především na tribuně pro stojící diváky, kteří neudržují volné schodiště. Jelikož jsou zde vysoké schodky mezi jednotlivými řadami, při panice by došlo ke strkanici

a vznikaly by tak úrazy, kdy by osoby padaly z těchto schodů a následně by hrozilo pošlapání se. Z osobní zkušenosti vím, že bezpečnostní služba, která se podílí na evakuaci je situována u sektoru hostů. V případě vyhlášení evakuace by se osoby, které jsou za evakuaci odpovědné nestihly dostavit na tribunu stojících včas, a tudíž by evakuace nebyla řízena. To by vedlo k obrovskému neštěstí. Proto navrhuji, aby na každém zápase byly na tribuně pro stojící diváky minimálně 3 osoby, 2 osoby na tribuně pro sedící, 1 osoba v sektoru hostů, kteří mají svůj únikový východ a 1 osoba, která bude pomáhat osobám s omezenou schopností pohybu.

Obrázek 10 zaplněný stadion, nedodržování volného průchodu [1]
