MKP ANALÝZA NOSIČE ROTAČNÍ HLAVY VRTNÉ VĚŽE A NÁVRH NA JEHO ÚPRAVU

FEM ANALYSIS OF CARRIAGE FOR TOP DRIVE SYSTEM OF DRILLING RIG AND ITS MODIFICATION

MASTER'S THESIS

Bc. Jiří Plachý

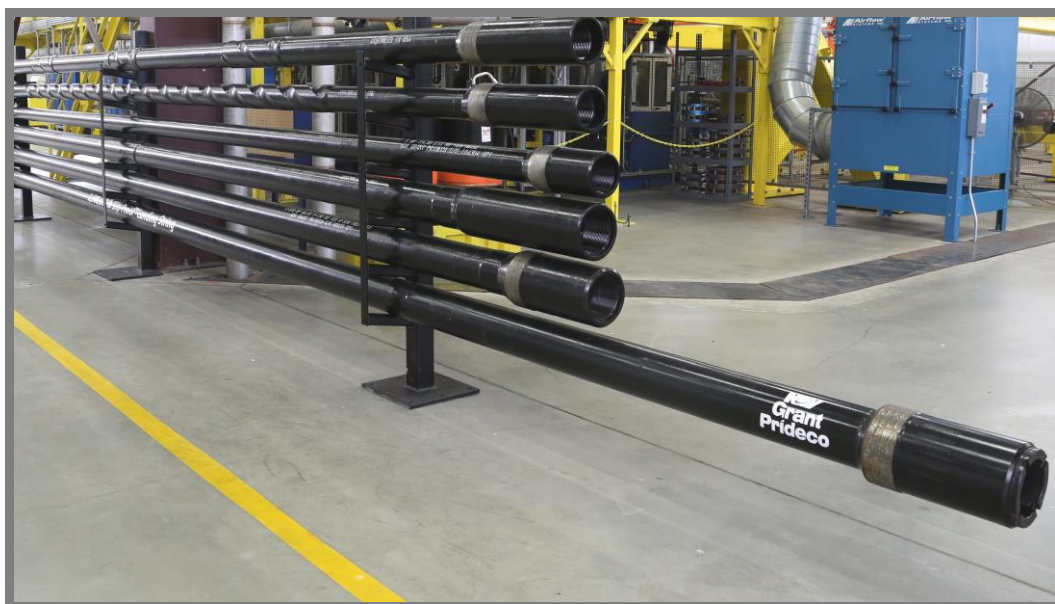
Obr. 2.3 Ilustrační obrázek vrtných segmentů [21]

Vrtná kolona představuje soustavu vrtacího potrubí nebo jednotlivě ukotvených segmentů, která propojuje vrtnou soupravu s nástrojem. Kolona se zpravidla skládá ze tří částí – převodové (připojení kolony k soupravě), prodlužovací (spojky a vrtací potrubí) a pracovní (vedení a přitlačování nástroje). Účelem vrtacího potrubí je přenášet mechanickou energii od soupravy k nástroji a vést vrtný výplach na čelo vrtu, což zajišťuje nejen chlazení nástroje, ale zároveň i odplavení odvrtného materiálu [7]. Příklad provedení a skladování vrtných segmentů je na obr. 2.3.

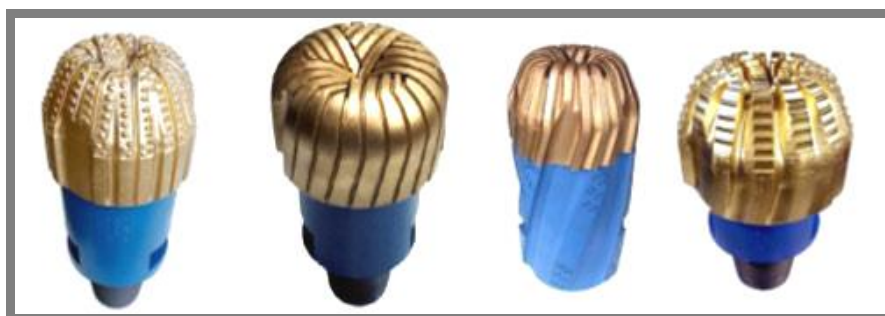
Obr. 2.4 Diamantové vrtné hlavice [6]

Použití jednotlivých druhů vrtných nástrojů je převážně definováno specifickým vrtacím procesem a technologií. Používají se tak plnoprofilová valivá, listová nebo diamantová dláta, případně vrtné korunky (viz obr. 2.4) [6].

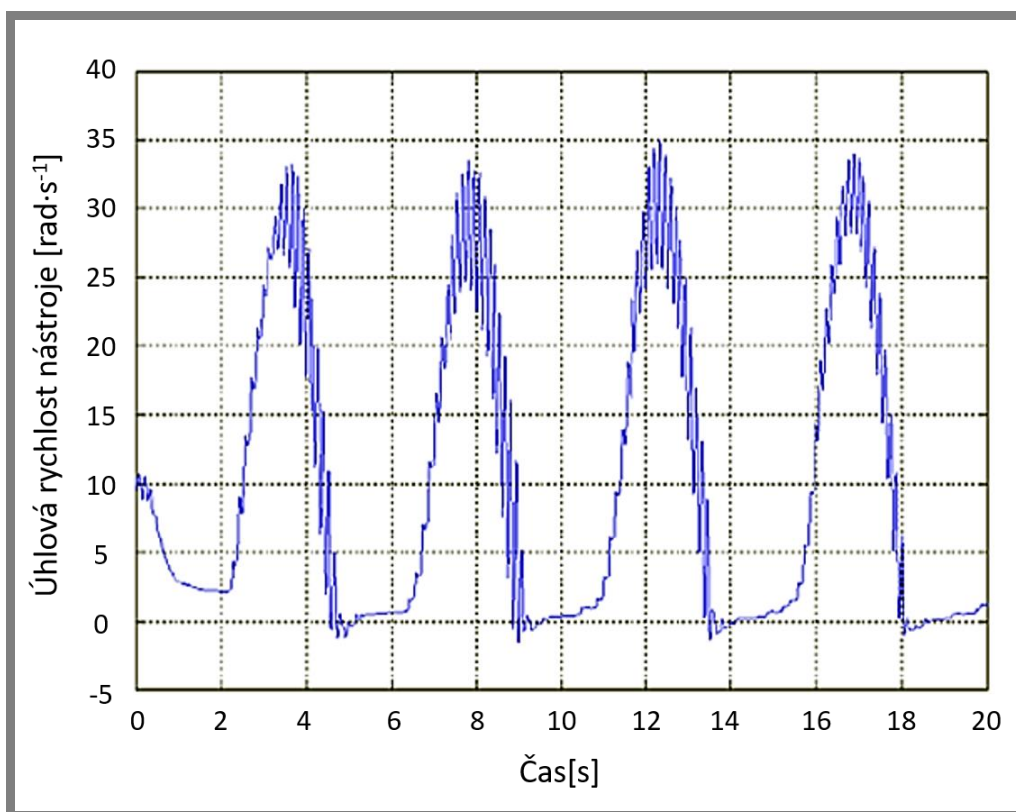
Obr. 2.8 Stick-Slip efekt vrtného nástroje [30]

Společným pojítkem typických vrtných věží je však jev zvaný Stick-Slip, který má za následek zvýšení přítlaku a zaseknutí vrtného nástroje vlivem tření o podloží během náročných vrtných procesů. Nastávají zde zejména harmonické vibrace a rázy [14]. Zaseknutí a uvolnění nástroje generuje tyto rázy, které vedou až k jeho postupné deformaci a mohou také negativně ovlivnit rotační hlavu jako celek. Minimalizace tohoto jevu je klíčová a většina současných firem na něj již dlouhodobě reaguje návrhem vlastních monitorovacích systémů či vývojem nových vrtných nástrojů [15]. Typický příklad vibrací nástroje při Stick-Slip efektu je vykreslen na obr. 2.8.

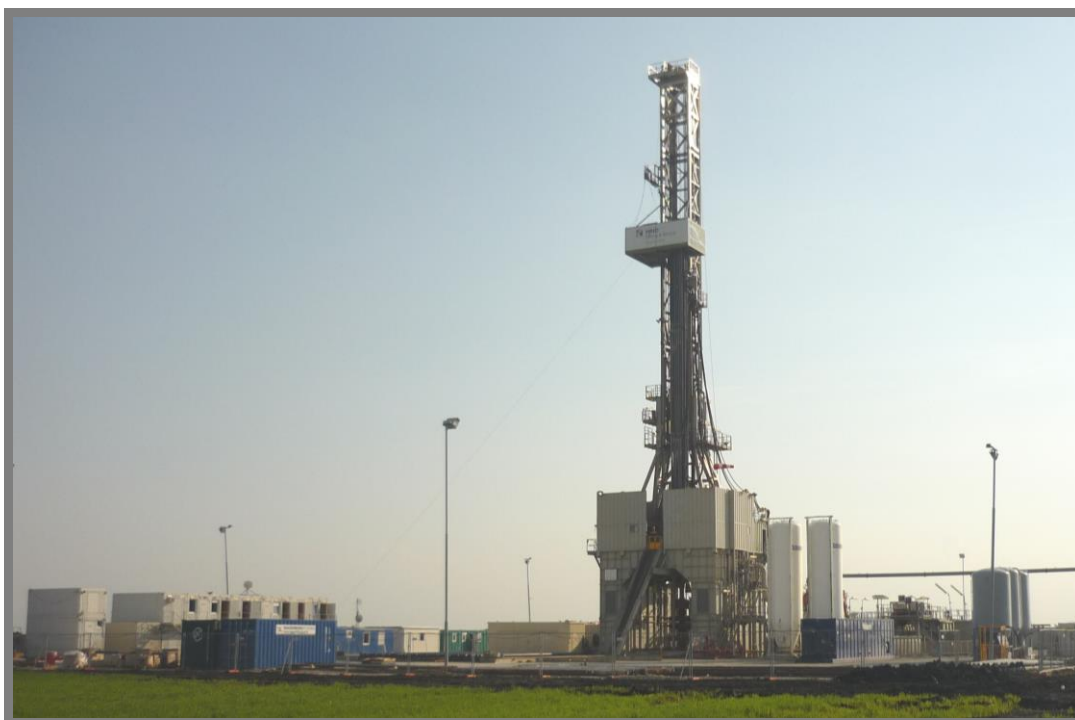
Obr. 2.9 Vrtná souprava Bentec 350 AC [1]

Bentec 350 AC (viz obr. 2.9) je jedna ze stěžejních mechanizovaných vrtných věží ve vlastnictví MND, na které dochází k poškození a výskytu trhlin na nosiči. Tato vrtná souprava vznikla v roce 2008 jako odezva na technologický rozvoj i pokrok v Evropě [6]. O řízení celého vrtu, stejně tak jako o podávání a zakládání nových segmentových tyčí se stará plně automatizovaná posuvně rotační hlava Top Drive. V porovnání s jinými soupravami stejné kategorie, představuje vrtná souprava Bentec 350 AC výkonnější a bezpečnější provoz při dosažení vysoké hloubky vrtu (6 km). Souprava je také vybavena moderním systémem snímání a sběru dat za provozu a bezpečnostními prvky [2].

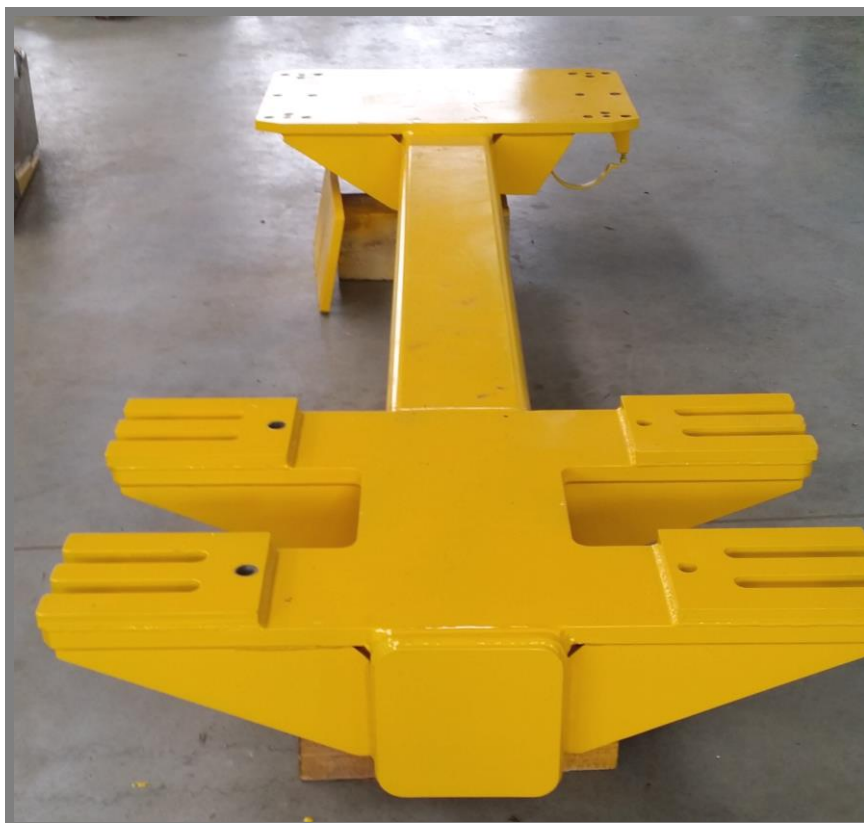
Obr. 2.13 Nosič rotační hlavy [1]

Nosičem (viz obr. 2.13 a 2.14) je zde myšlen svařovaný rám, který nese rotační hlavu Top Drive spolu s převodovkou a upínacími rameny a je schopen vertikálního pohybu po celé výšce vrtné věže, přičemž k pohybu dochází v uzpůsobených oboustranných kolejnicích. Pohyb v kolejnicích je zajištěn rolnami [2]. Právě na této svařované součásti dochází vlivem dlouhodobých a intenzivních vrtných operací k poškození a výskytu trhlin, které svým charakterem odpovídají trhlinám únavovým. Tento druh poškození se koncentruje pouze na některé přechodové oblasti mezi svary a spodním nosným plechem respektive žebrovými výztuhami.

Nosič je složen ze středového čtvercového profilu o rozměrech 250x250 mm s tloušťkou stěny 12,5 mm a celkovou délkou 3 049 mm, jehož oba konce jsou zaslepeny. K tomuto profilu jsou následně z jedné strany přivařeny nosné plechy o tloušťce 26 mm a šířce 1 057 respektive 1 097 mm. Pro vyztužení konstrukce jsou zde navařena také plechová žebra o tloušťce 14 mm. Materiál profilu a nosných plechů je konstrukční ocel S355J2, zbylá žebra jsou vyrobena z oceli S235JRN [1].

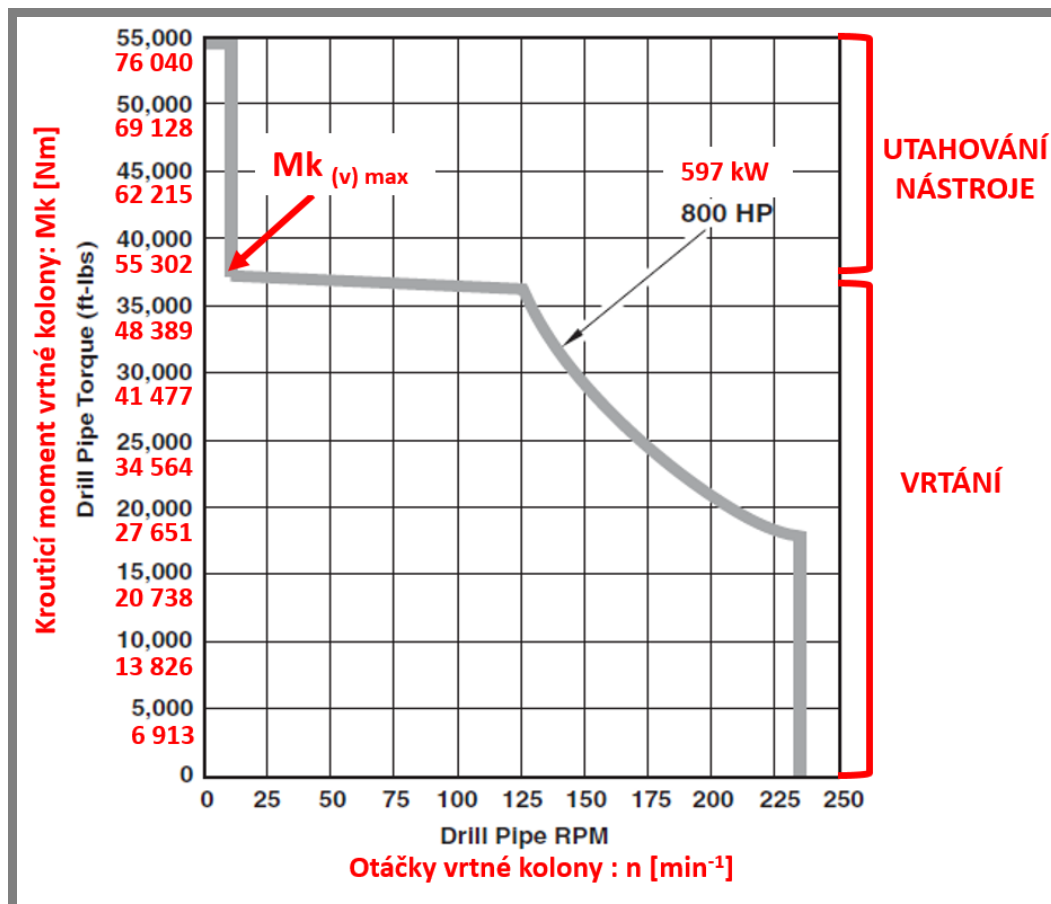
Obr. 2.15 Výkonnostní křivka pro 800 HP (597 kW) [17]

Konstrukce je navržena tak, aby dokázala unést kontinuální krouticí moment vrtného procesu do maximální hodnoty ($M_{k(v)max}$) 50,8 kNm za snížených otáček (viz výkonnostní křivka na obr. 2.15). Nicméně této hodnoty se zpravidla manuálně nedosahuje. Průběh krouticího momentu obsluha udržuje na průměrné hodnotě 3 kNm a výjimečně roste na 10 kNm. Hodnoty krouticího momentu nad $M_{k(v)max}$ již spadají pod oblast dotahování nástroje a na nosič se nepřenášejí, jelikož je jejich působení zachyceno systémem svěrných ramen [1].

Maximální otáčky vrtné kolony se při běžném vrtání drží na hodnotě 228 min^{-1} [1], což odpovídá frekvenci 3,8 Hz. Při intenzivních vrtných operacích otáčky klesají až na hodnotu 12 min^{-1} za současného zvyšování krouticího momentu až do jeho maxima. Vzhledem k malé strmosti růstu výkonnostní křivky lze otáčky rotační hlavy (respektive vrtné kolony) předpokládat v intervalu $12 - 125 \text{ min}^{-1}$, tedy frekvenci 0,2 – 2,1 Hz.

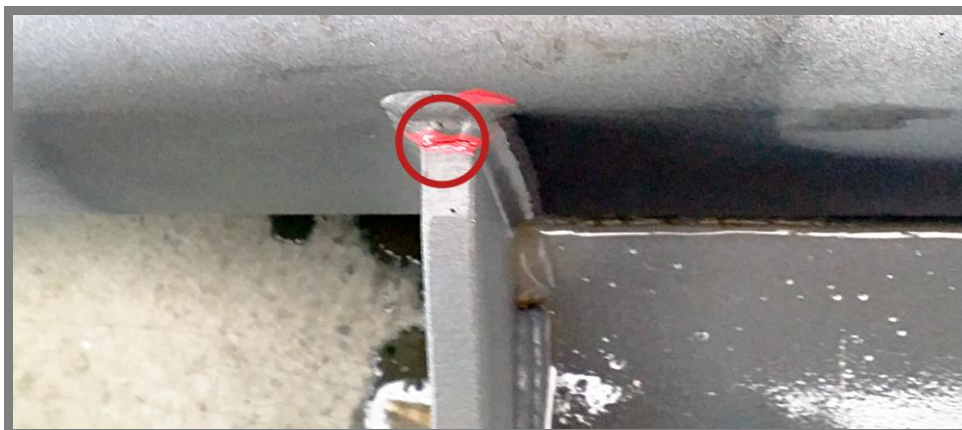
Obr. 2.18 Barvení kritických míst při defektoskopii [1]

Poslední revize součásti byla provedena v r. 2014 [2], přičemž byly odhaleny již zmíněné trhliny, a to převážně v místech podél svařovaných žeber – tedy v teplotně ovlivněné zóně vzniklé při svařování. Poškozená součást byla podrobena defektoskopii, nicméně se příčina vzniku trhlin dále nezkoumala. Došlo k výměně, vybroušení a svaření kritických dílů a navrácení součásti do provozu. V současnosti se tento jev opakuje znovu, a to na stejných místech [1].

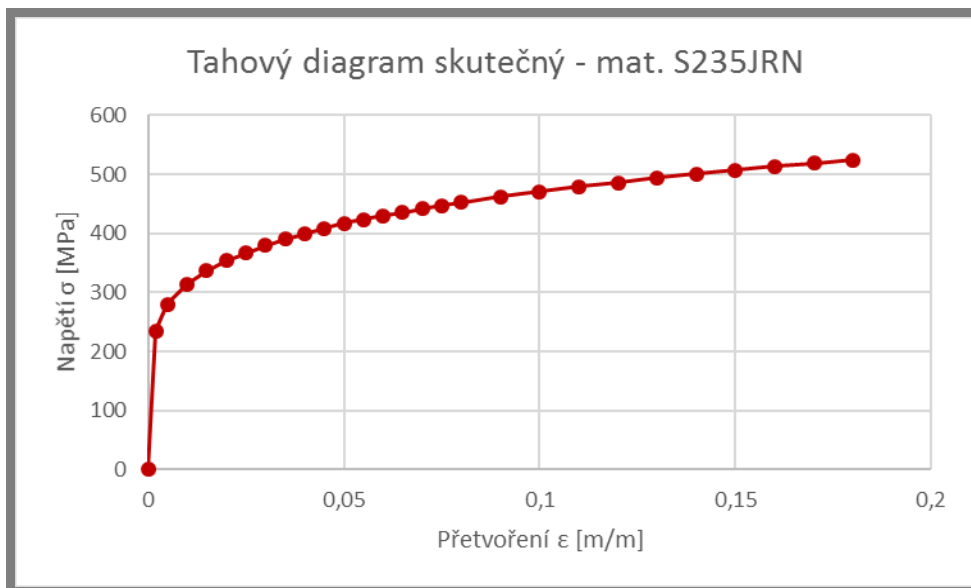
Tahové diagramy byly získány v požadované materiálové konfiguraci – tedy bez tepelného zpracování, jak bylo uvažováno v rešerši. Tyto diagramy vycházejí ze skutečných (nikoliv inženýrských) dat (se kterými Ansys v tomto případě pracuje) a jsou vyobrazeny na Obr. 4.6 a 4.7.

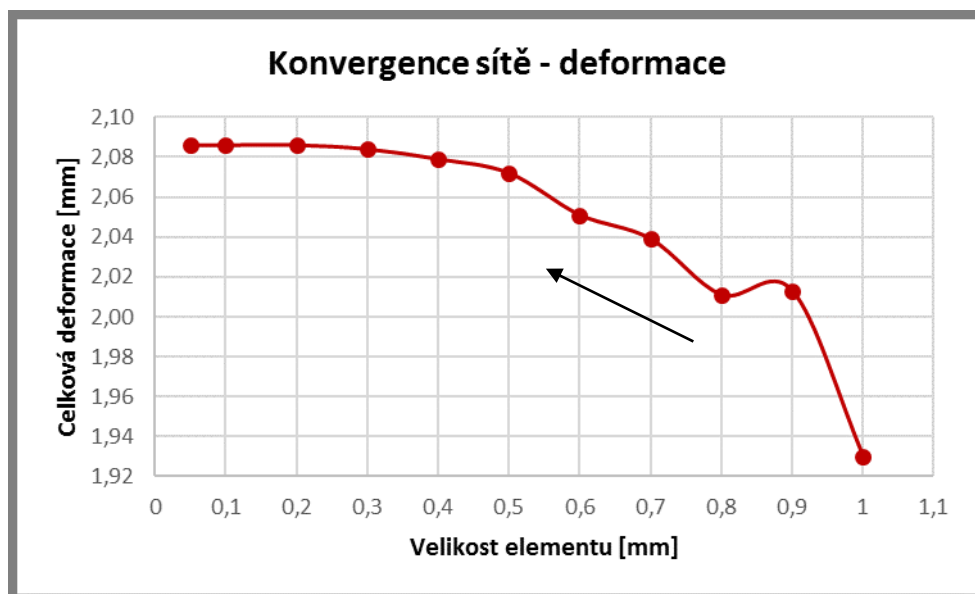
Velikost elementů sítě byla iteračně zmenšována od počáteční hodnoty 1 mm (představující velikost poloměru vrubu) až po stanovenou hodnotu 0,05 mm – tedy interval $<1; 0,05>$ mm. Na přiložených obrázcích 4.15 a 4.16 jsou vykresleny konvergenční křivky ze získaných dat zkušebního modelu.

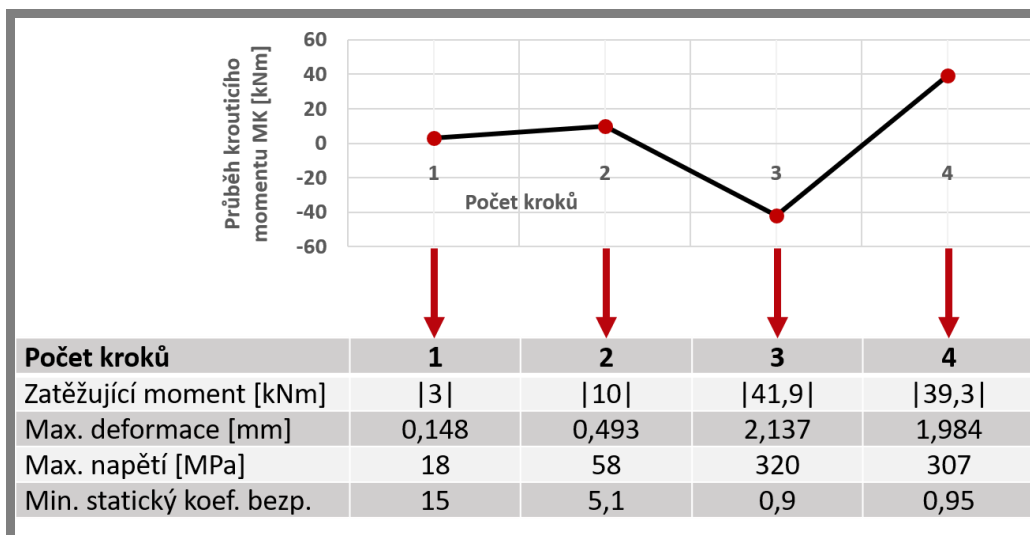
Obr. 4.17 Výsledky časově proměnné statické analýzy

Jedná se o srovnávací analýzu pro 4 základní zátěžné stavy, které reflektují reálný průběh krouticího momentu. Zatížení tedy postupně nabývá hodnot 3 kNm (průměrný stav při běžném provozu stroje), 10 kNm (maximální stav při běžném provozu), -41,9 kNm (hodnota maximálního nárazového stavu) a 39,3 kNm (reakce nárazu v opačném směru). Jednotlivé kroky spolu s vyhodnocenými výsledky z analýzy jsou zobrazeny na obr. 4.17.

Výsledky analýzy jasně prokazují, že se na poškození součásti podílí zejména nárazové stavy krouticího momentu (krok 3 resp. 4), kdežto hodnoty běžného provozu (krok 1 a 2) nemají na poškození žádný vliv. Z hlediska materiálu žebec se maximální srovnávací napětí nárazových stavů pohybuje výhradně nad mezí kluzu. Koeficient bezpečnosti je pod hodnotou 1. V případě běžného provozu maximální srovnávací napětí ani zdaleka nedosahuje meze kluzu a koeficient bezpečnosti je permanentně nad hodnotou 1. Z těchto výsledků bylo možné konkretizovat analýzu maximálního nárazového stavu pro zatížení 41,9 kNm, které je z obou nárazových kroků (3 a 4) více invazivní.
