ČESKÁ ZEMĚDĚLSKÁ UNIVERZITA V PRAZE

Návrh na snížení dopravní nehodovosti autobusů v Pražské integrované dopravě

Diplomová práce

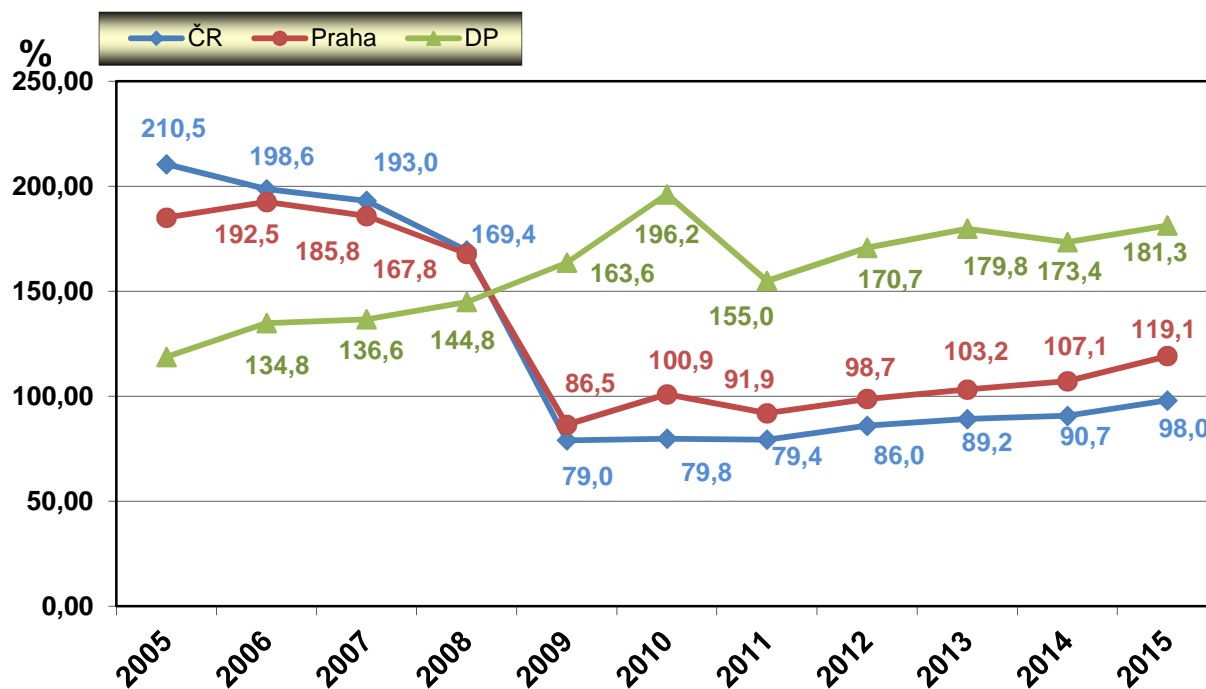
Graf 1 Vývoj nehodovosti v procentech v ČR, hl. m. Praze a DP, a. s. za roky 2005 až 2015 (r. 1990 = 100 %, od tohoto roku dopravce ukazatel sleduje, pro přehlednost uvádím až od roku 2005)

V tomto momentě se statistiky DPP zásadně odlišují od statistik PČR. Dopravce eviduje všechny nehody, ke kterým došlo v souvislosti s jízdou autobusu, tedy i ty, kde došlo k zanedbatelné škodě. Ve statistice nehodovosti v Praze, kterou zveřejňuje PČR, dochází v určitých obdobích ke schodkovitému poklesu počtu nehod, což je způsobeno změnou metodiky hlášení (zvýšením hranice výše hmotné škody) a nikoli reálným snížením počtu nehod. (Graf 1).

Výše škody převyšující na některém ze zúčastněných vozidel včetně přepravovaných věcí, kdy se musí přivolat policie k dopravní nehodě, byla průběžně upravována zákonem č. 361/2000 Sb., ve znění pozdějších předpisů, čímž došlo ke snížení počtu evidovaných nehod v Praze a v ČR.

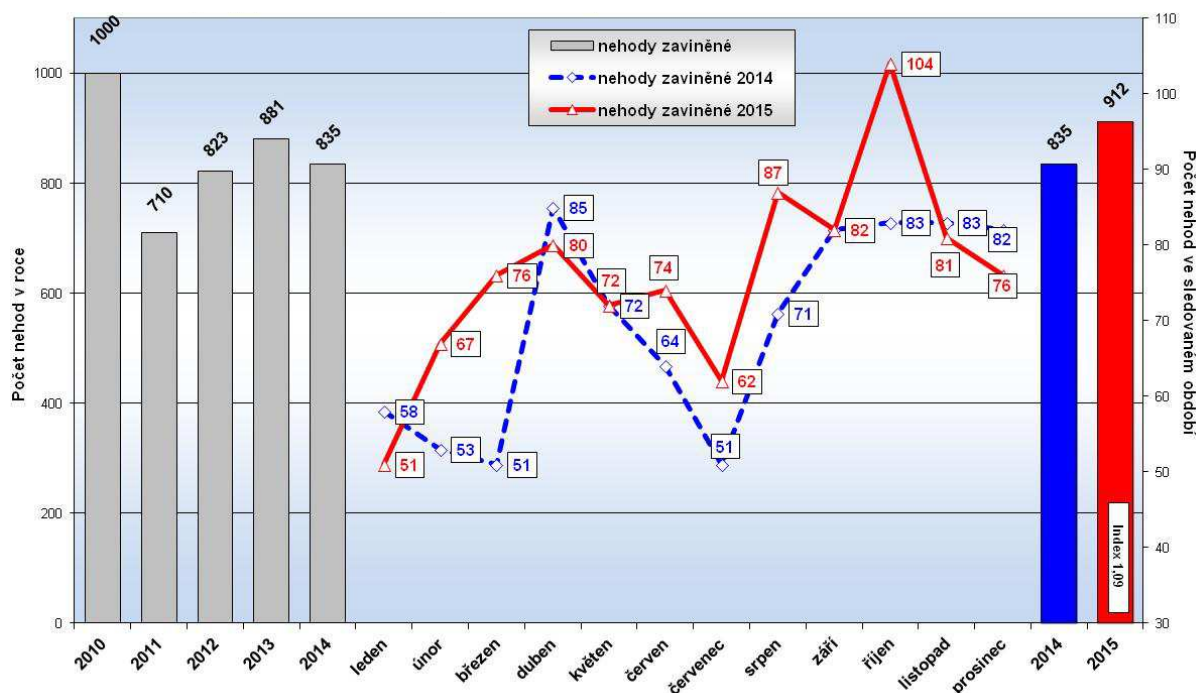
Graf 3 – Vývoj počtu zaviněných nehod v provozu autobusů JPA v roce 2015

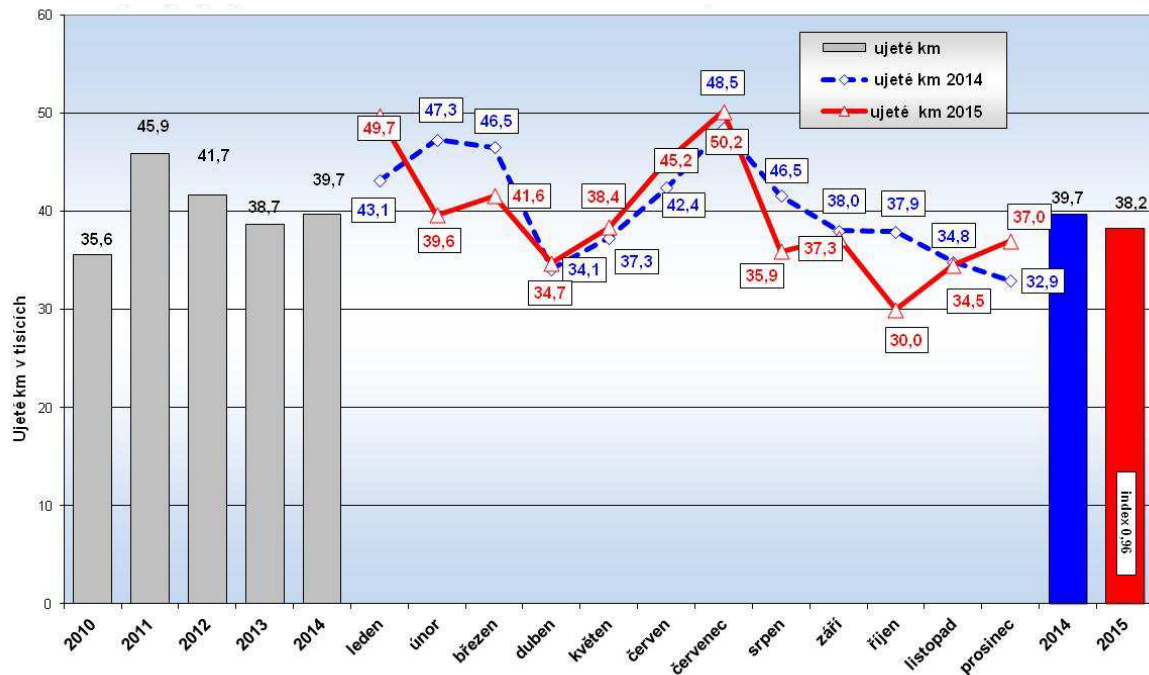
Graf 4 – Vývoj ujetých tis. km na 1 nehodu z celkového počtu nehod JPA v roce 2015

Vývoj ujetých kilometrů na 1 nehodu je ukazatel, který zohledňuje proměnlivý výkon autobusů v provozu. Výkony jsou v grafu sledovány jako celek, není rozlišen výkon na linkách městských a příměstských. Městské linky jsou vedeny úseky se silnou individuální dopravou, jsou vystaveny pravidelným dopravním komplikacím a vzniká větší možnost pravděpodobnosti dopravní nehody. Pro dopravce je však nutné sledovat tento ukazatel, protože při vzrůstu výkonu logicky dochází k vyššímu počtu nehod, avšak přepočteno na kilometr může naopak ukázat příznivý trend, což na první pohled není zřejmé. Tento vývoj je graficky zpracován v grafu 4.

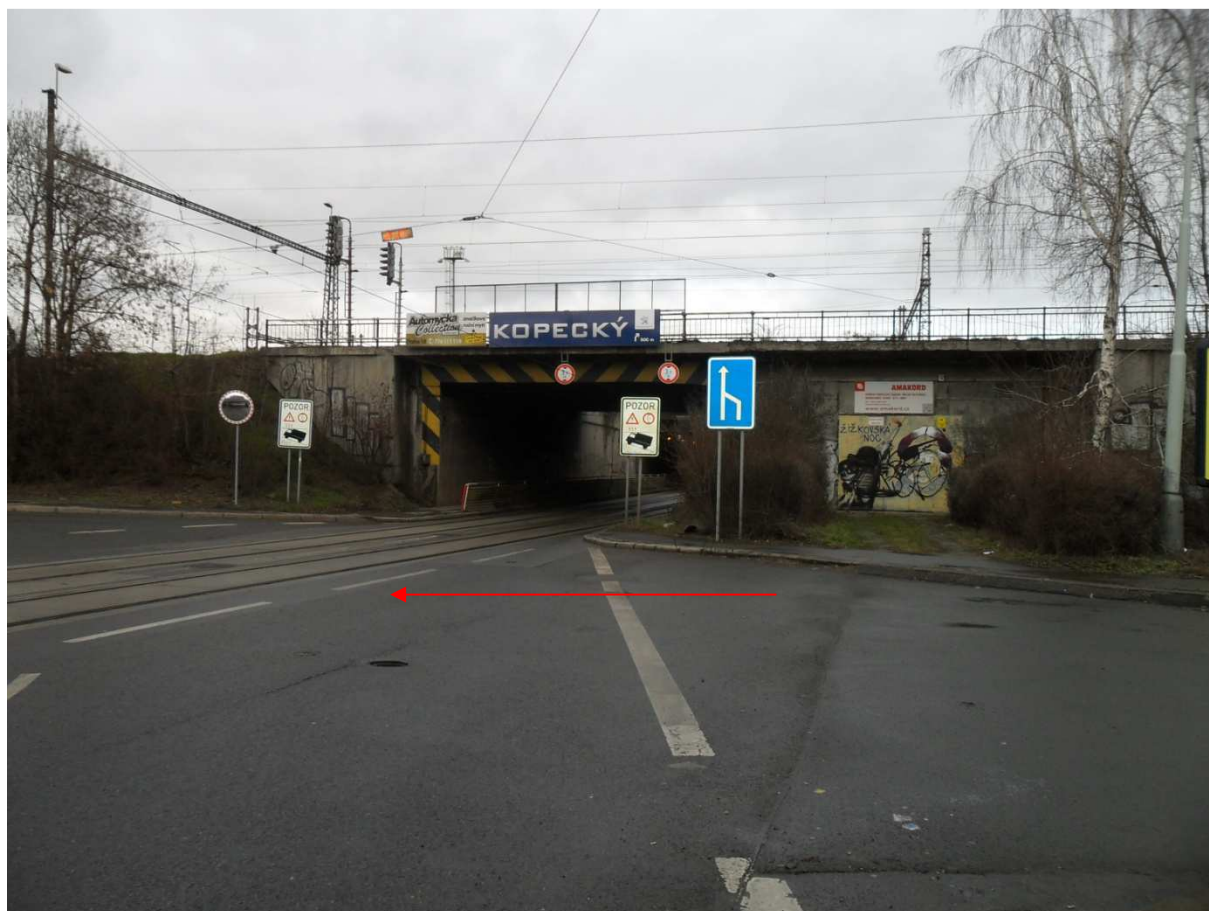
Obrázek 3 – Dopravní značení před vjezdem do podjezdu

Na obrázku 3 je vidět svislé dopravní značení, které upozorňuje řidiče o konci jízdního pruhu. Ke kolizím však dochází ještě před umístěním dopravní značky. V místě, kam směřuje šipka na obrázku 3 je místo, kde dochází ke kolizím. Řidič vozu nezaregistruje autobus jedoucí po tramvajovém tělese, neočekává ho, neboť se ujistil, že v dohledu není tramvaj a dochází k dopravní nehodě. Mimo výseč obrázku 3 je navíc umístěn přechod pro chodce, těsně po odbočení na Jižní spojku. Ten přináší v případě pohybu chodců krátkodobé zablokování celého uzlu.

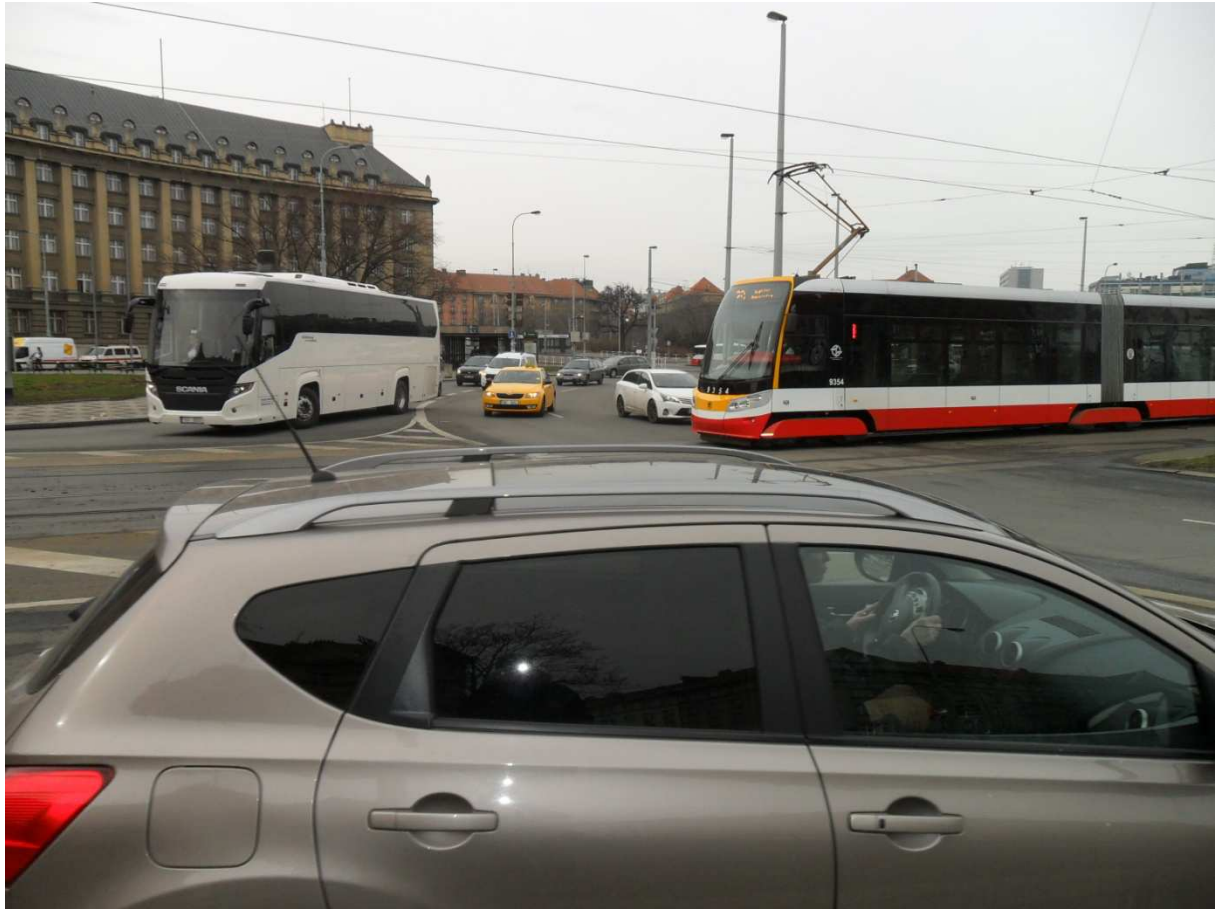
Obrázek 6 – Vítězné náměstí, provoz

Na obrázku 6 je ukázkově zachycena komplikovanost provozu na Vítězném náměstí. Projíždějící tramvaji umožnila průjezd osobní vozidla vzdáním se přednosti v jízdě. Bez tohoto prvku, pokud je proveden účelně a jednoznačně, není plynulý provoz na komunikacích hlavního města reálný, v opačném případě by totiž docházelo buď ke kongescím či k riskantním pohybům vozidel na vedlejších komunikacích. Toto zastavení vozidel se však projeví v hustém provozu v celém dopravním proudu a tím dojde ke kongesci. Je zde zároveň vidět i nejméně frekventovaný sjezd z okružní

křižovatky, tedy směr Hradčanská. Tento sjezd je opatřen zvláštním pruhem, aby nedocházelo ke zpomalování provozu na křižovatce, ovšem v současnosti je jeho délka zcela nedostačující a vozidla, která chtějí sjezdem opustit okružní křižovatku, stojí dále v pruzích křižovatky a blokují tak průjezd ostatních vozidel směřujících jiným směrem. Tato situace je dána právě nejvyšší dopravní poptávkou po tomto sjezdu díky napojení na centrum Prahy a v současnosti novému otevření tunelu Blanka, který spojuje Prahu 6 s městským obchvatem. Druhým faktorem, který ovlivňuje výkon tohoto paprsku je přechod pro chodce.

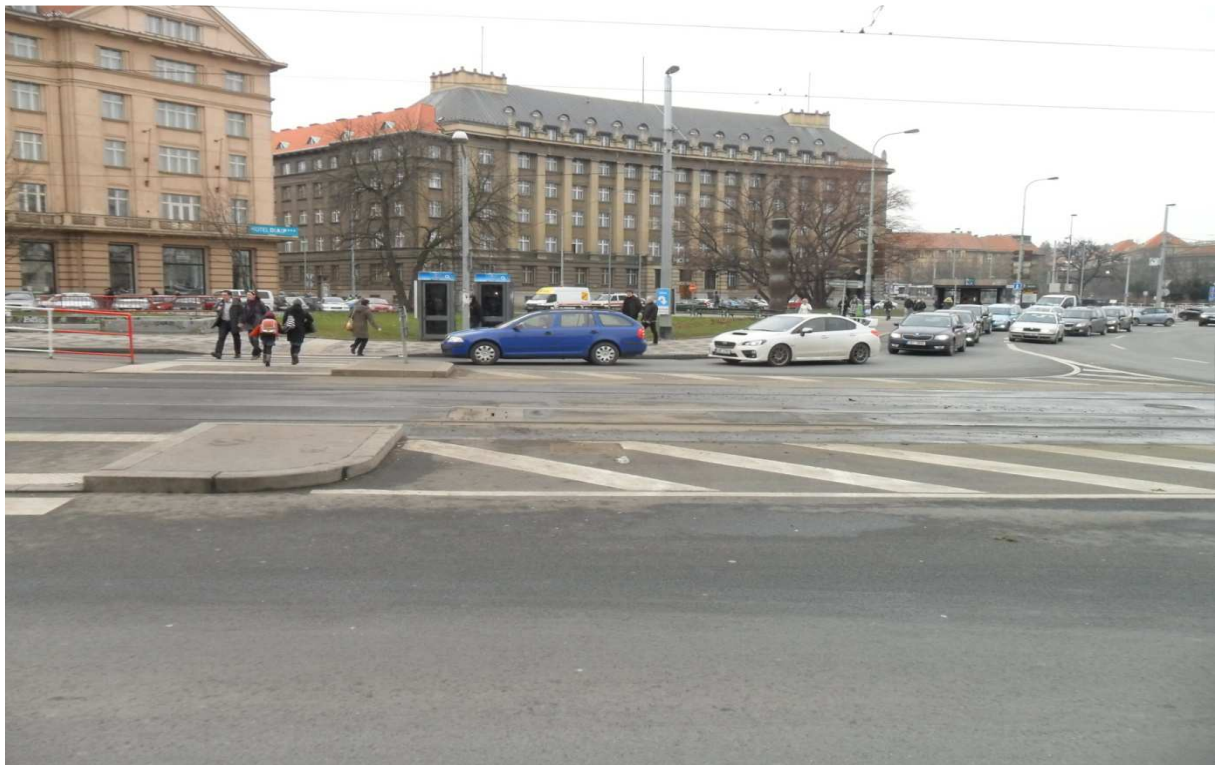
Obrázek 7 – Přechod pro chodce, Vítězné náměstí

Na obrázku 7 je již výše zmíněný přechod pro chodce, který komplikuje dopravu na celém Vítězném náměstí. Důvod toho, proč má vliv na dopravu v celé oblasti je ten, že přecházející chodci směřují ze středového ostrůvku zastávky tramvaje k vchodu do stanice metra a není žádná jiná alternativa. V době dopravní špičky, kdy intervaly příjezdů tramvají (5, 8, 20, 26) jsou v řádu několika minut, dochází v podstatě k nepřetržitému proudu osob a vozidlům to nedovoluje plynule opouštět prostor křižovatky. Opačným směrem, tedy ke křižovatce od tunelu Blanka dochází

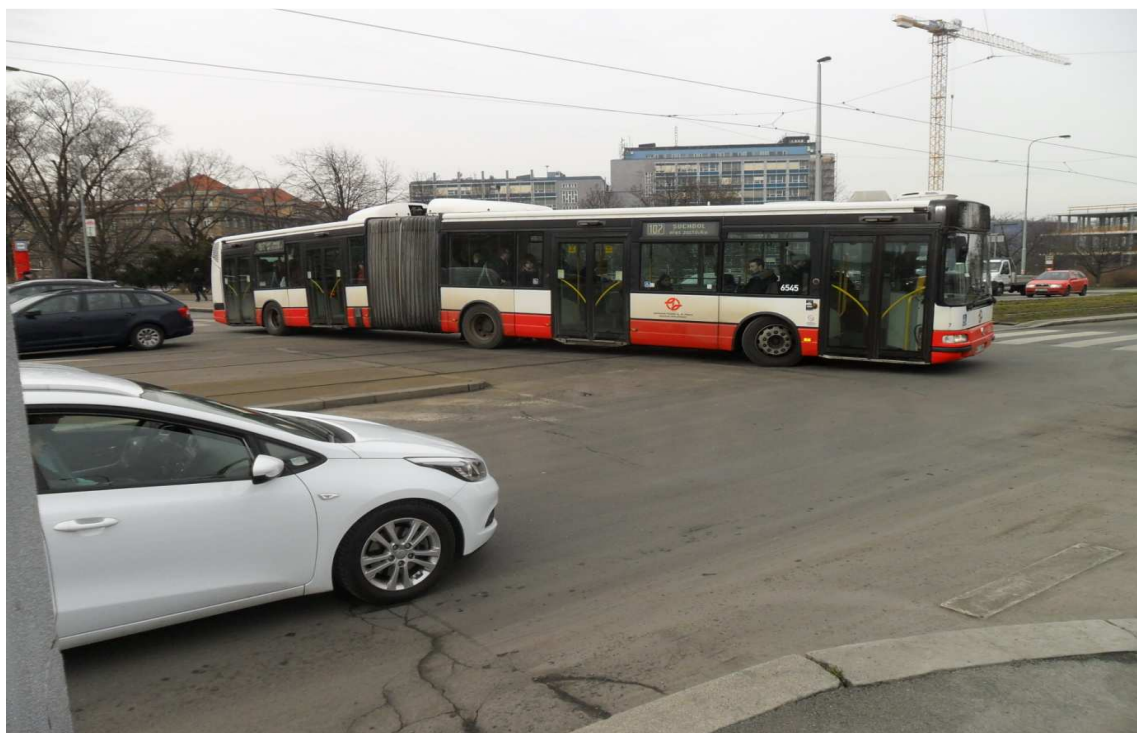
Obrázek 8 – Výjezd autobusu linky číslo 107

Dalším faktorem ovlivňující provoz na paprsku směřujících z Podbavy je výjezd autobusů ze zastávky Dejvická, při kterém blokuje oba jízdni směry (obrázek 8). Jedná se o výjezd autobusů z nástupní zastávky směřujících směrem Suchdol (147, 107). Druhá linka z výše uvedených je obsazována pouze kloubovými autobusy. V hustém provozu potom dochází k úplnému zablokování celé křižovatky. Vzhledem k malým intervalům linek číslo 107 a 147 v dopravní špičce je toto místo další příčinou kongescí a nehodovosti, a to především autobusů DPP.
