Protokol o zkoušce

Měření torzní tuhosti rámu

Místo měření:	VÚTS, a.s.	Zákazník:	CULS Prague formula racing
Číslo protokolu:	MER-V-58/2022	Datum vydání:	7. 12. 2022
Počet výtisků:	2	Datum měření:	29. 11. 2022
Výtisk č.:	1	Měření provedl:	Ing. J. Bělík Ing. P. Klouček, Ph.D. Ing. N. Palsovics
Číslo zakázky:	9754	Vedoucí útvaru:	Ing. P. Klouček, Ph.D.

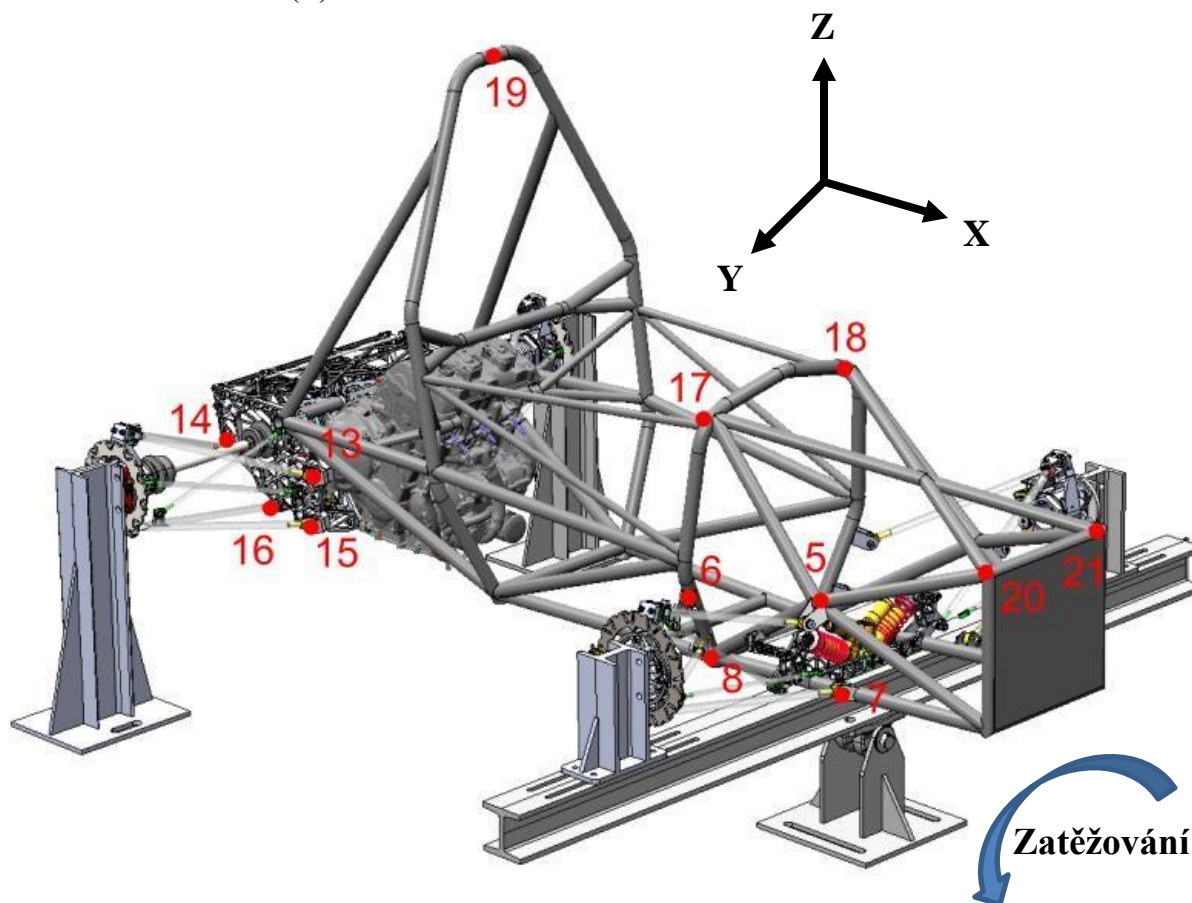
Obrázek 2 Měřicí body na rámu

Rám byl upevněn k drážkovému roštu pomocí přípravků ve formě tuhých svařenců. Přípravky byly navrženy tak, aby jejich tuhost byla řádově vyšší oproti rámu formule. Upevněny k rámu byly pomocí čtveřic matic přímo na náboje kol. Zadní náprava byla k podlaze fixována napřímo, přední náboje byly propojeny tuhým nosníkem, který byl ve svém středu otočně upevněn na základně pomocí dvojice ložisek a na jednom konci byl zatěžován silou. Bezkontaktní laserové snímače zdvihu a kontaktní indukčnostní snímače byly na samostatných stojanech rozmístěny k jednotlivým měřicím bodům rámu. Rozmístění měřicích bodů je vidět na obrázku 2. Pohyb bodu č. 19 byl měřen v horizontálním směru (Y), ostatní body byly měřeny ve směru vertikálním (Z).

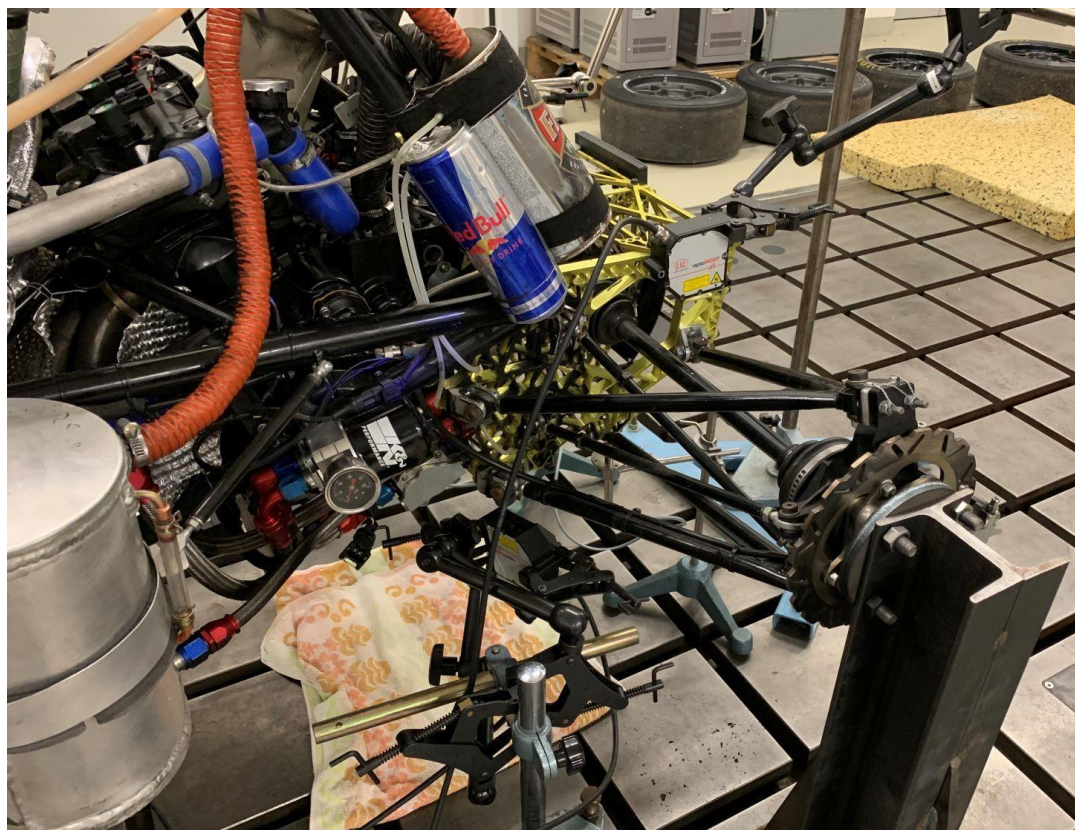
Obr. 4 Snímače zdvihu instalovány v druhém měření na levé straně

Druhé měření

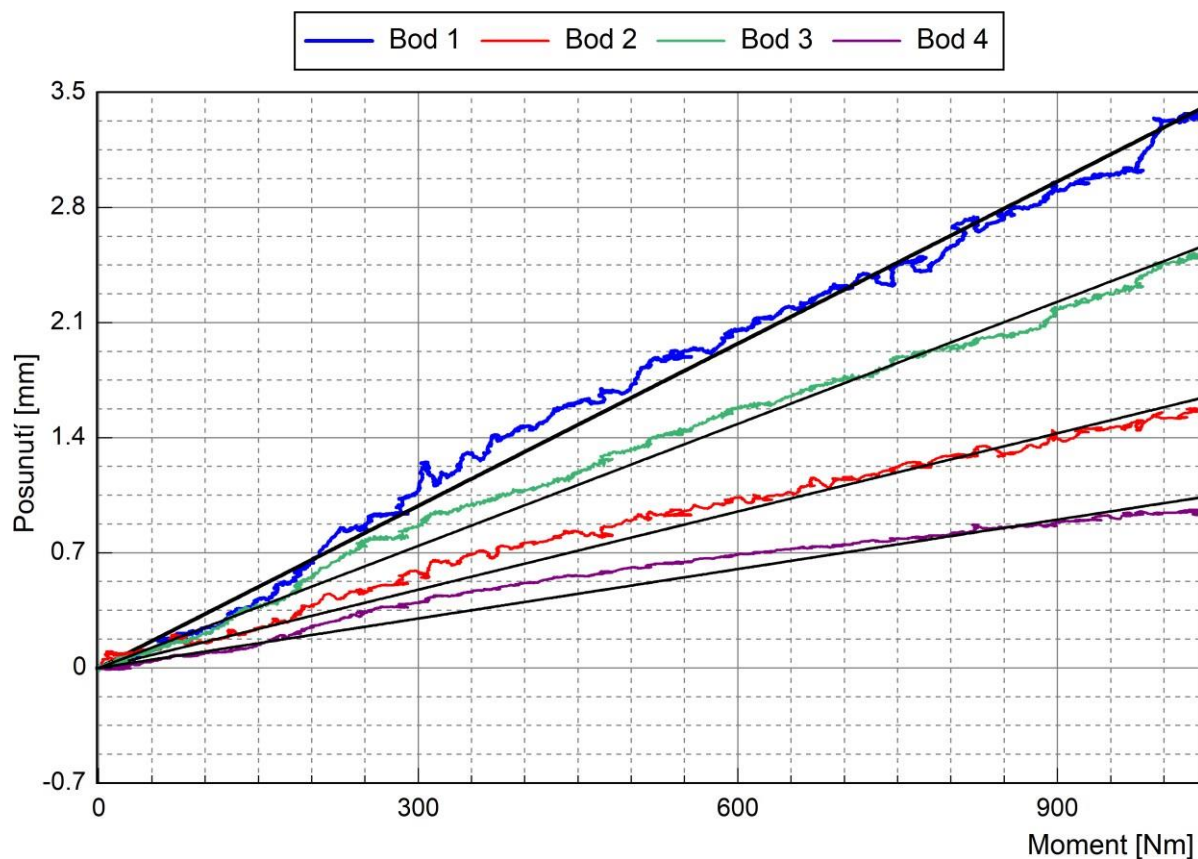
Obrázek 9 Posunutí bodů upevnění přední levé nápravy

V grafech uvedených níže jsou zobrazeny výsledky posunutí jednotlivých bodů v závislosti na zatěžovacím momentu. Pro lepší přehlednost byla data rozdělena do více grafů. Naměřené deformace mají v celém rozsahu zatěžování téměř lineární charakter (s výjimkou bodů 12 až 16, kde lze chování považovat za lineární do zatěžovacího momentu cca 250 Nm). Proto byly reálně naměřené průběhy vždy proloženy přímkou, která je v grafech také vykreslována a z jejího sklonu byla pro každý bod určena konstanta tuhosti.

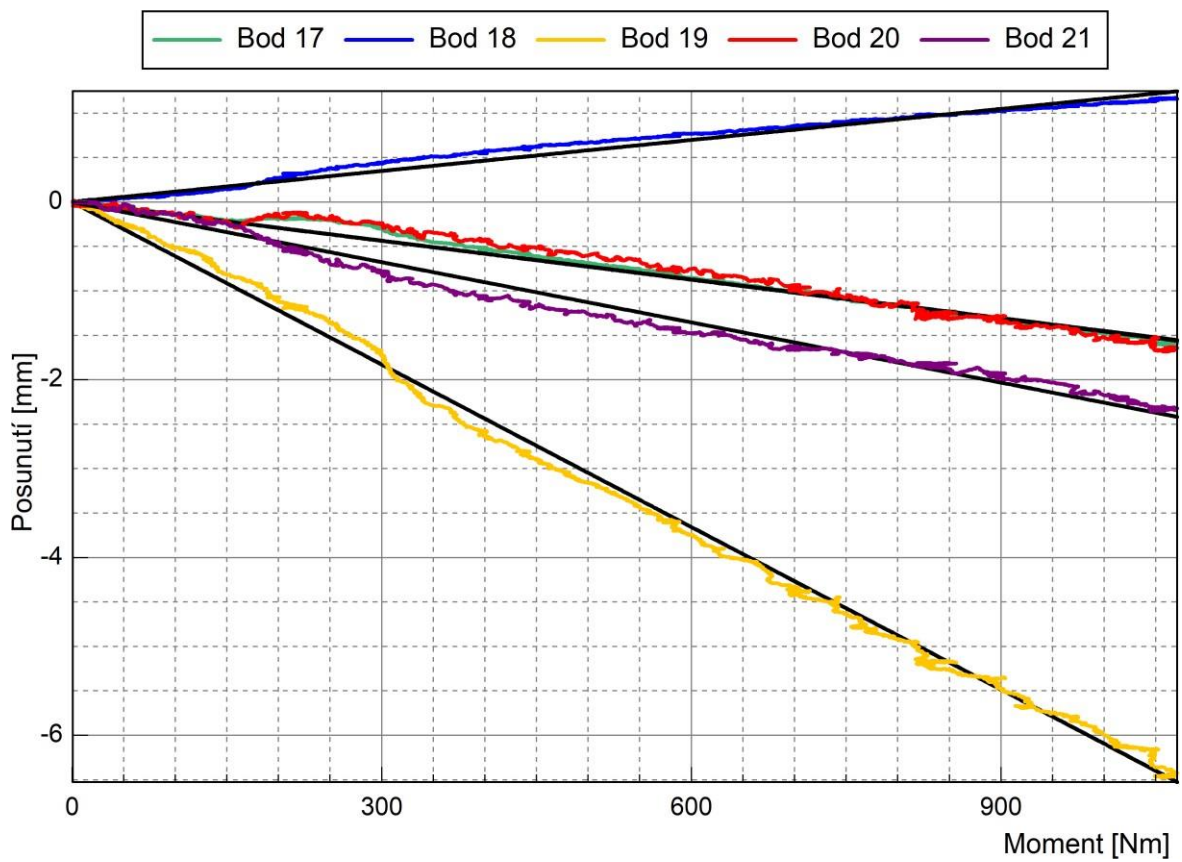
Obrázek 13 Posunutí bodů rámu
