JIHOČESKÁ UNIVERZITA V ČESKÝCH BUDĚJOVICÍCH
ZEMĚDĚLSKÁ FAKULTA

DIPLOMOVÁ PRÁCE

Zpracování studie revitalizace malého vodního toku

České Budějovice, 2019

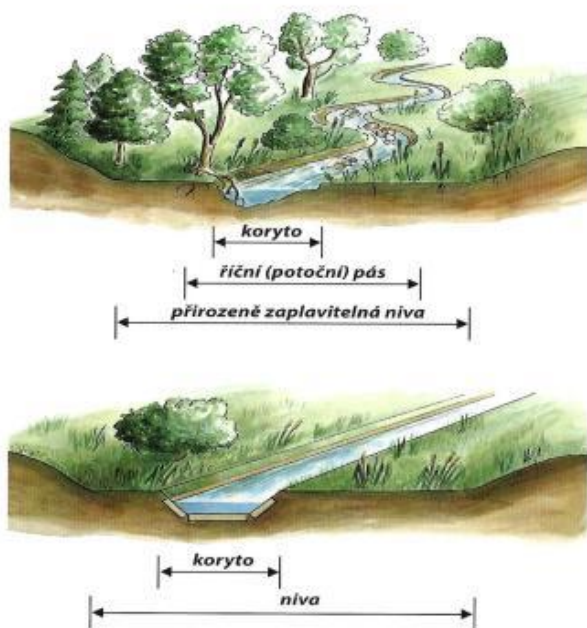
Obr. 2: Říční prostor vodního toku přírodního a technicky upraveného (Cílek, et al., 2017).

Již samotný pojem "revitalizace" vyvolává dojem něčeho veskrze pozitivního. Ve vztahu k vodním tokům, jako významnému krajinnému prvku, se tento termín stává stále frekventovanějším. Snahy o obnovení a zlepšování celkového ekologického stavu vodních toků nabírají na aktuálnosti zejména vzhledem k vývoji klimatu v posledních letech, kdy si nejen odborná veřejnost uvědomuje nezpochybnitelný vztah mezi stavem přirozených složek krajiny a průběhem povodní. To je však jen příslovečná špička ledovce, neboť problematika vodních toků a na ně vázaných ekosystémů je výrazně složitější. Rozdíl mezi vodním tokem, tekoucím v přirozeném korytě bez lidského zásahu a vodním tokem tekoucím v upraveném, regulovaném korytě, je obvykle patrný na první pohled (viz obr. 2)

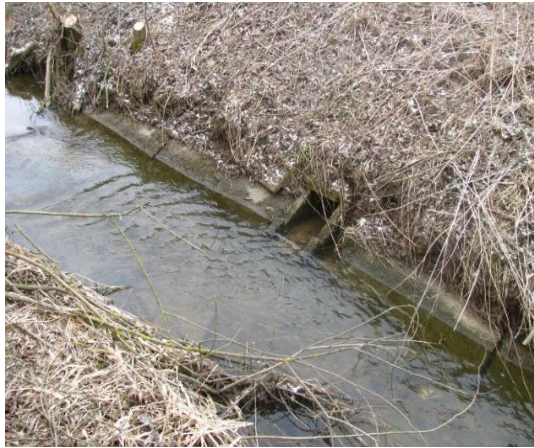
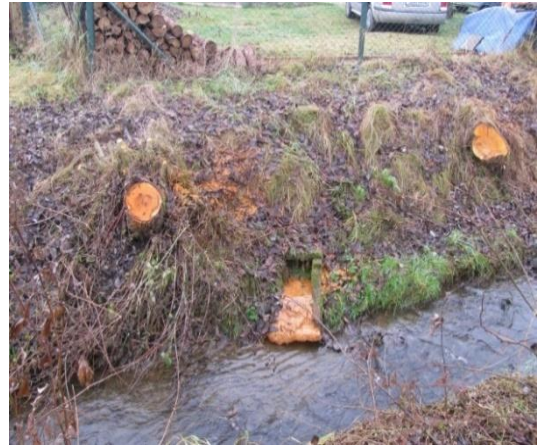
Foto 1 a 2: Vyústění drenážního systému do upraveného koryta vodního toku (Foto Václav Kahuda 2017).

V zahloubení ostatně bylo jedno z hlavních „kouzel“ technických úprav koryt. Velká hloubka kombinovaná s napřímením umožňovala zvětšit průtočnost koryta i při významném zúžení potočního pásu. Do hlubokého koryta také mohly být snadno zaústěny trubkové soustavy odvodňující okolní plochy (Cílek, et al., 2017), (viz foto 1 a 2).

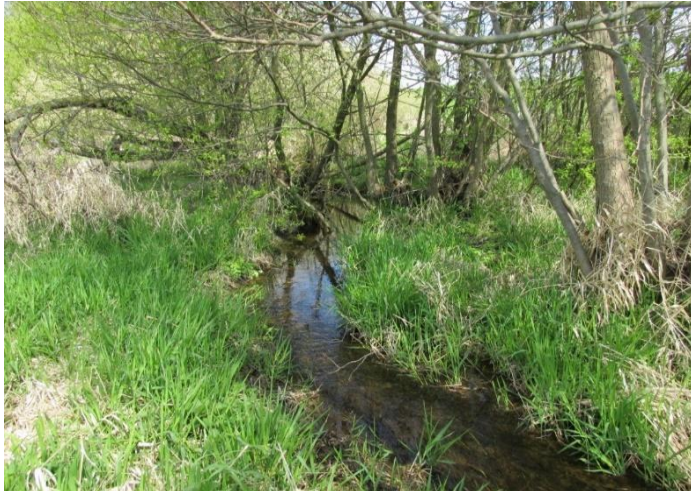
Foto 3: Přirozené koryto Žďárského potoka v horní části toku. (Foto Václav Kahuda 2017).

Pouhým porovnáním zachovaného libovolného přirozeného koryta potoka a jeho údolní nivy nezasažených lidskou činností s prostorem okolo upraveného koryta vodního toku, kde se již o nějaké nivě většinou nedá ani hovořit, docházíme k naprosto šokujícím závěrům. Široká niva, plná bujné vegetace o několika patrech, s vysokou hladinou spodní vody, nepochybně kvalitní půda bohatá na živiny, osídlená mnoha živými organismy, pomalu se rozkládající organická hmota vytvářející vysoký podíl humusových látek v půdě, které zadržují jak vodu, tak minerální látky, nepravidelně meandrující, nehluboké koryto s množstvím odboček, slepých ramen, průtočných i neprůtočných tůní, běhy protkané nekonečným množstvím kořenů a kořínků, odolné podemletí a erozi, prostor, který evidentně při větších průtocích dokáže zachytit, zbrzdí a pak zase postupně uvolnit velké množství vody (viz foto 3, 4 a 5).

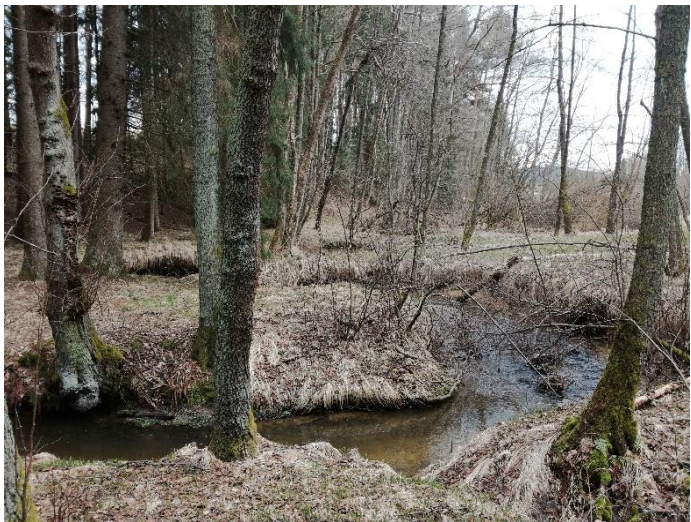
Foto 4: Přirozené koryto Žďárského potoka ve střední části toku. (Foto Václav Kahuda 2019).

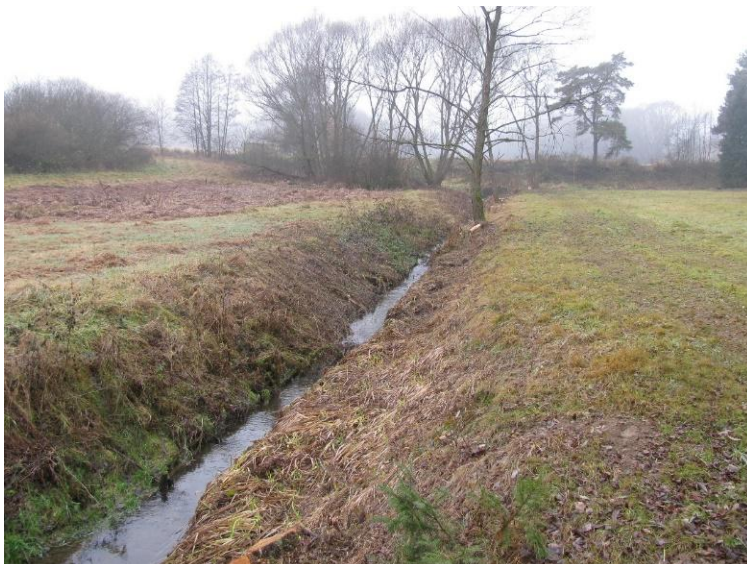
Foto 6: Technicky upravené koryto Žďárského potoka. (Foto Václav Kahuda 2017).

V kontrastu s tím plochá louka okolo přímého, hlubokého, technicky vytvořeného pravidelného koryta lichoběžníkového profilu, ve dně a březích opevněného často betonovými prefabrikáty, kamennou dlažbou do betonu, nebo, alespoň trochu lépe, kamennou dlažbou nasucho či zemním korytem s oplůtky (viz foto 6).

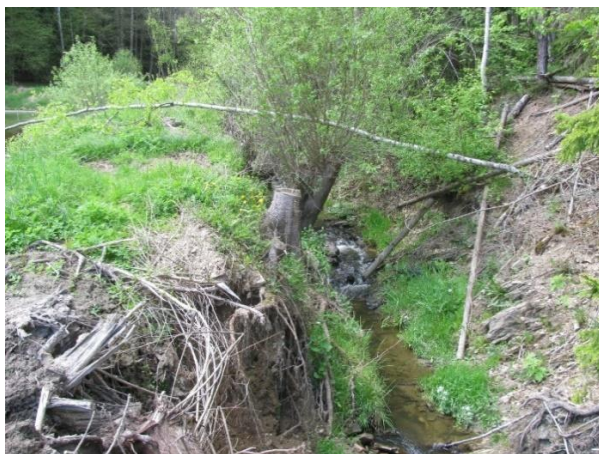
Foto 7: Erozní činnost v minulosti nevhodně přesunutého vodního toku podpořená další devastující lidskou činností při pokusech o nápravu tohoto neutěšeného stavu. (Foto Václav Kahuda 2018).

Při vodou nasycené půdě nebo větším dešti se začíná voda soustřeďovat do místních rýh, brázd a údolí a vytváří tak soustředěný odtok. Činností stékající srážkové vody dochází k tvorbě erozních rýh, které se postupně zvětšují a prohlubují - vznikají erozní stružky. Lokálně erozní rýhy mohou znamenat značné narušení krajiny a často mohou být antropogenně podmíněné (viz foto 7 a 8). Erozní rýhy vyvinuté vymíláním měkkého horninového podkladu vodními přívaly po jarním tání nebo po větších lijácích v sypkých nebo málo zpevněných sedimentech, mohou dosáhnout velkých rozměrů, následně pak hovoříme o stržích (Janeček, 2005).

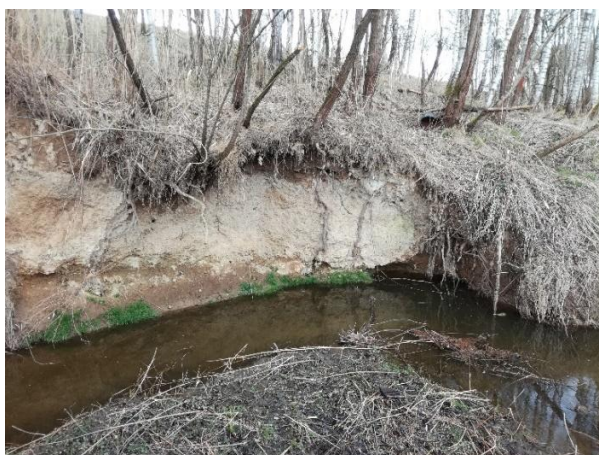
Foto 8: Erozní činnost v minulosti nevhodně přesunutého vodního toku (Foto Václav Kahuda 2019).

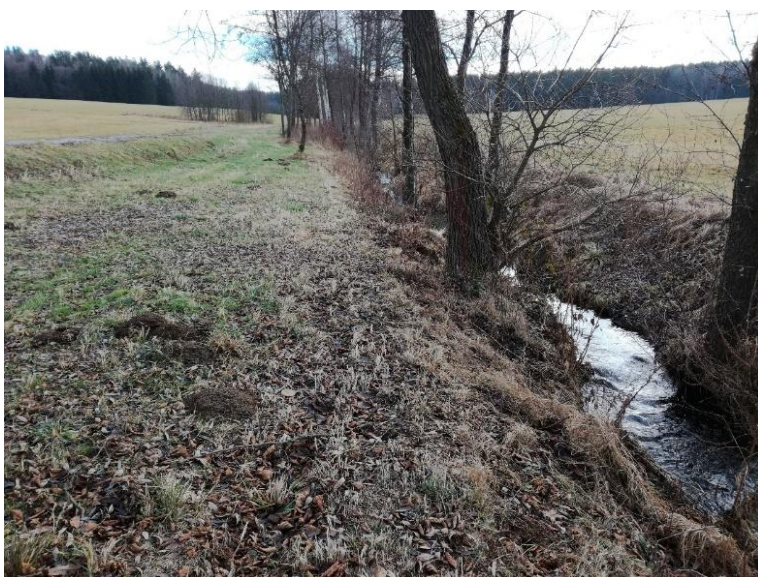
Foto 9: Revitalizace upraveného koryta Dobečovského potoka realizovaná v roce 1997 dle projektu z roku 1992 – aktuální stav únor 2019. (Foto Václav Kahuda 2019).

Příklad - Revitalizace upraveného koryta Dobečovského potoka realizovaná v roce 1997 (viz foto 9) dle projektu z roku 1992 (situace a vzorové řezy PD viz příloha 1).

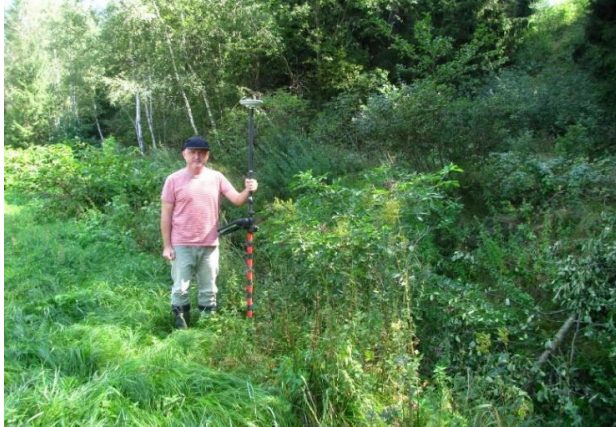
Foto 10: Bc. Václav Kahuda s přístrojem Leica Zeno 20 při zaměřování stávajících stavů koryta vodního toku. (Foto: Václav Kahuda 2017).

V srpnu 2017 bylo provedeno geodetické zaměření stávajícího stavu upraveného koryta. Měření bylo prováděno geodetickým přístrojem Leica Zeno 20, metodou GNSS (Globální navigační satelitní systémy), (viz obr. 9 a 10).

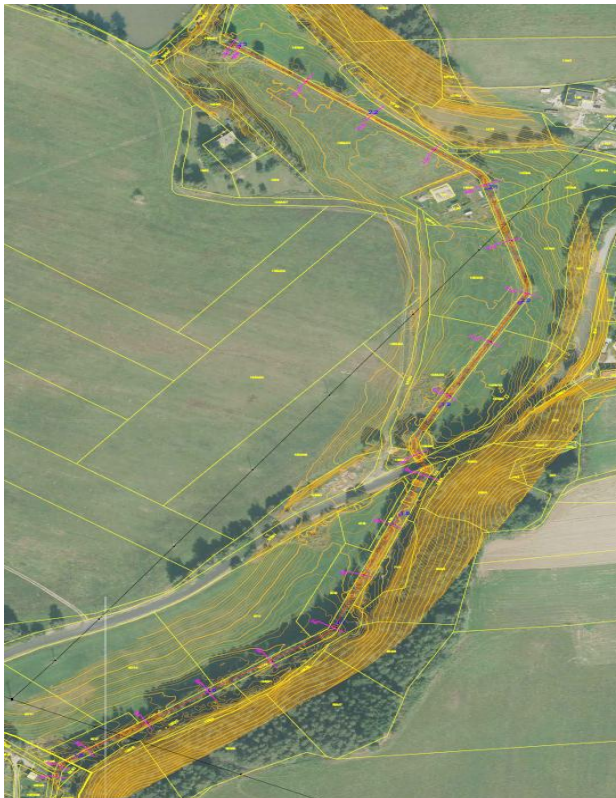
Obr. 10: Zaměření stávajícího stavu upraveného koryta (zvětšenina výkresu je uvedena v příloze 3, jednotlivé příčné řezy v příloze 4, podélný profil toku v příloze 5), (Václav Kahuda 2017).

Takto získaná data byla zpracována pomocí programu AutoCAD a použita pro zákres do mapy zájmového území (viz obr. 10 a příloha 3), a dále pro vytvoření výkresů příčných řezů (viz příloha 4 - příčné řezy 01-21) a podélného profilu vodního toku (viz příloha 5).

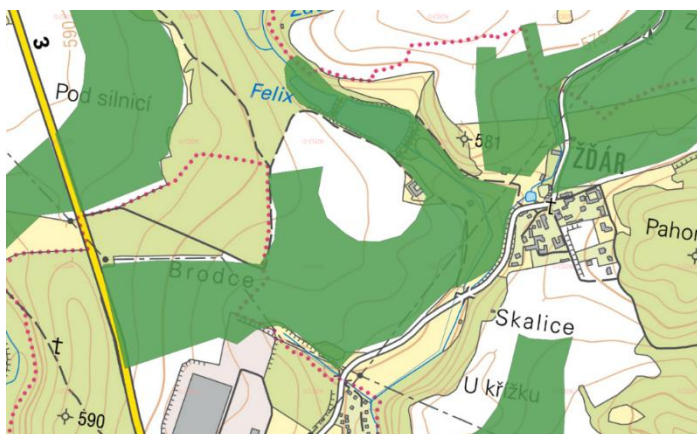
Obr. 15: Mapa odvodnění (zdroj: MZe; dostupné z: <http://eagri.cz/public/web/mze/farmar/LPIS/ws-lpis/>).

Nezanedbatelnou částí hydrologické sítě povodí, a tedy i dalšími zdroji vod přítékajících do Žďárského potoka a jeho přítoků jsou hlavní odvodňovací zařízení ve správě Státního pozemkového úřadu, zprostředkovávající zejména odtok z odvodňovaných ploch viz mapy odvodňovaných ploch bývalé Zemědělské vodohospodářské správy (obr. 13 a 14) a mapa odvodnění prostoru revitalizace (obr. 15).

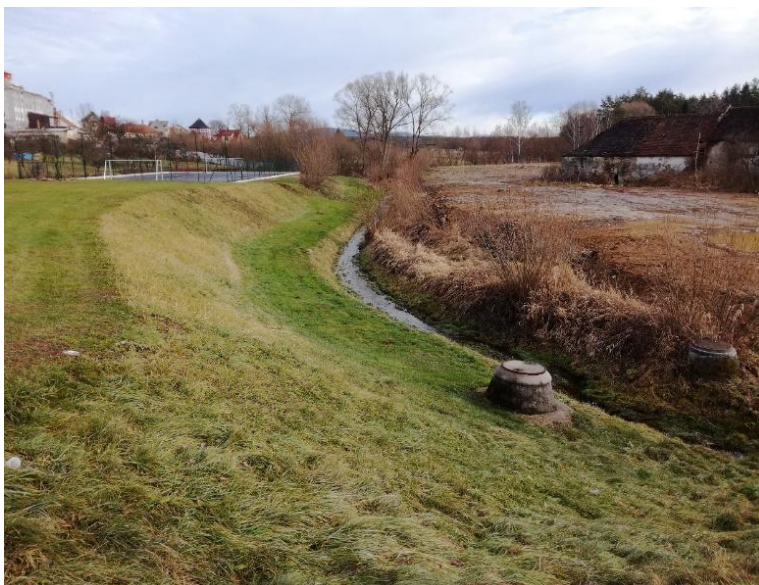
Foto 12: Vodní dílo ev. č. DVT-00000594, Rozpoutí, tok A. (Foto Václav Kahuda 2018).

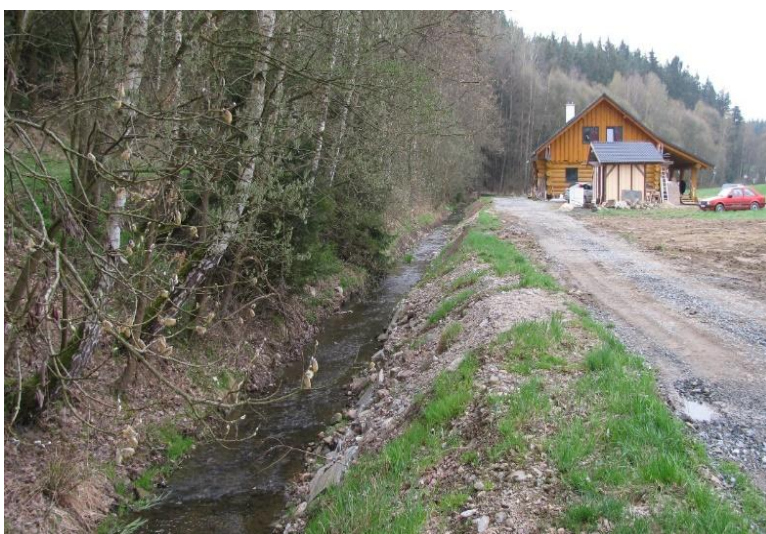
Foto 13: Rodinný dům v trase původního přirozeného koryta vodního toku. Upravené koryto po opravě břehových nátrží na pravém břehu. (Foto Václav Kahuda 2016).

Již na první pohled je zřejmé nevhodné umístění stavby rodinného domu v blízkosti koryta vodního toku a v prostoru, kde se v minulosti nepochybně nalézalo původní koryto vodního toku a mokřina (viz foto 13).

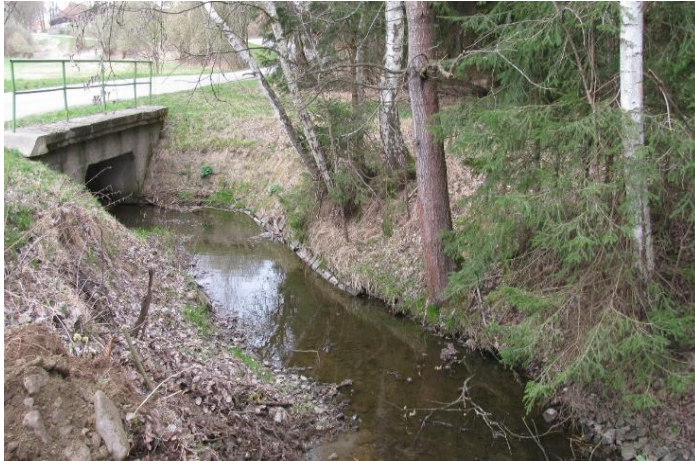
Foto 14: Zhloubené a nevhodně nasměrované koryto v prostoru silničního mostku. (Foto Václav Kahuda 2016).

Snaha vlastníka pozemku o vyřešení jeho bytové otázky a o uplatnění vlastního pozemku je pochopitelná. Je to vlastně takový hezký příklad na sebe se nabalujících následků nevhodně provedených úprav potoka v minulosti (r. 1975). V tomto konkrétním případě přispěla k celkově nevhodné úpravě i nutnost řešení křížení silnice III. třídy Kaplice – Žďár s vodním tokem. Nejenom, že bylo tehdy rozhodnuto posunout umístění mostu k lesu, aby „trasa zde co nejméně rozdělovala zemědělské pozemky“ (viz příloha 6 - Technická zpráva k objektu 1 – meliorační toky), ale navíc, kvůli dostatečnému průtočnému profilu pod silnicí, byla pak i snížena niveleta dna koryta potoka, čímž došlo k jeho výraznému „zařiznutí“ do terénu (viz foto 14).

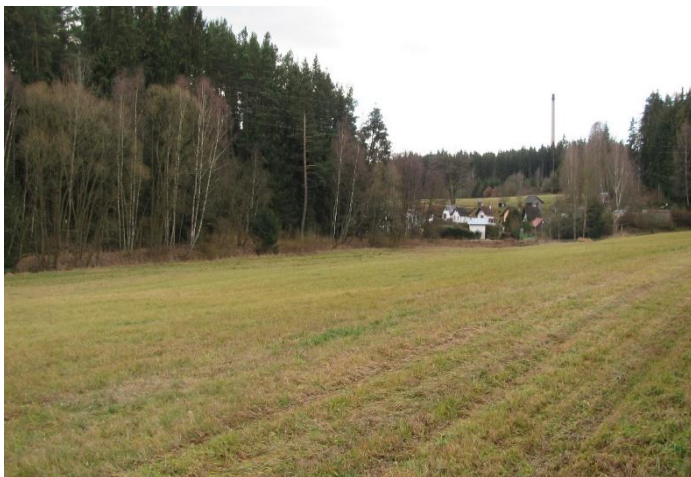
Foto 15: Dolní úsek vodního toku k revitalizaci „Nad zahrádkami.“(Foto Václav Kahuda 2018).

Další fotografie 15 a 16 dokumentují prostor okolo dolního a horního úseku vodního toku vybraného k revitalizaci.

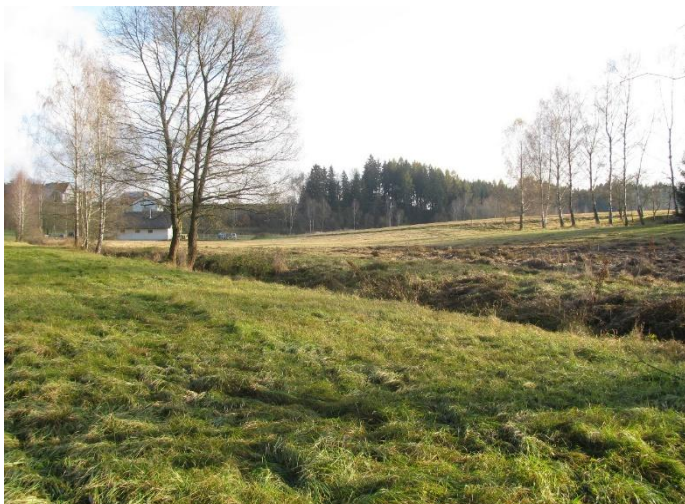
Foto 16: Horní úsek vodního toku k revitalizaci. (Foto Václav Kahuda 2018).

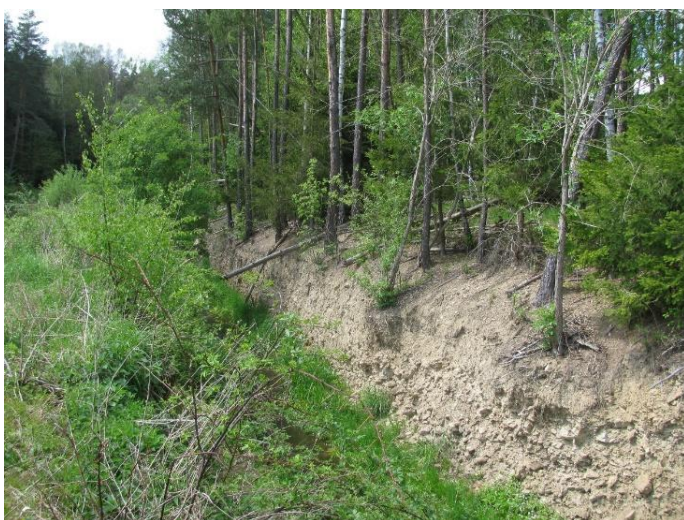
Foto 17: Eroze. Umělá obtoková strouha rybníka Felix II. (Foto Václav Kahuda 2018).

Při terénní prohlídce uvedené lokality bylo zjištěno, že, vyjma erodujících břehů v některých úsecích upraveného koryta vodního toku lze jako nejvíce problematický pozemek z hlediska zejména vodní eroze označit pozemky p. č.: 1327/1 (ostatní plocha), 1373 (vodní plocha), sousedící s již uvedeným DPB 7901/3 (750-1180), kde byla v minulosti vytvořena umělá obtoková strouha pro sousedící vodní nádrž – rybník Felix II (horní). Velmi příkré břehy s nevhodnou strukturou půdy neumožňují růst vegetace, která by břehy stabilizovala a uživatel rybníka situaci ještě zhoršuje navyšováním hráze a prohlubováním koryta obtokové strouhy. Erodovaný materiál způsobuje zanášení dalšího navazujícího rybníka Felix I (dolní), (viz foto 17 a 18).

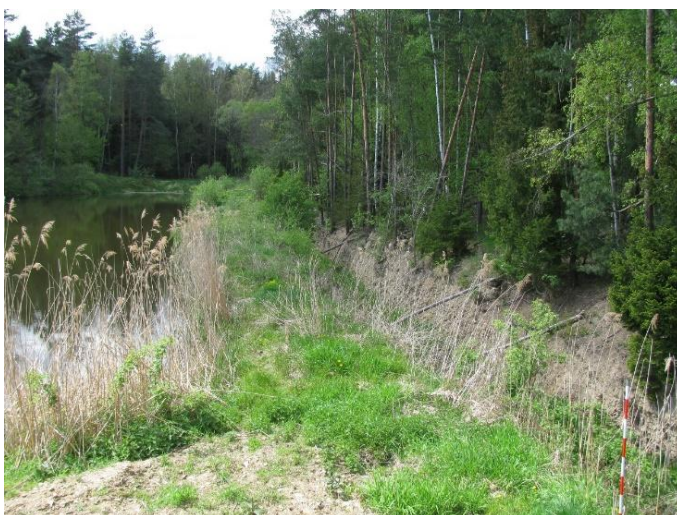
Foto 18:23 Eroze. Hráz rybníka Felix II mezi rybníkem a obtokovou strouhou. (Foto Václav Kahuda 2018).

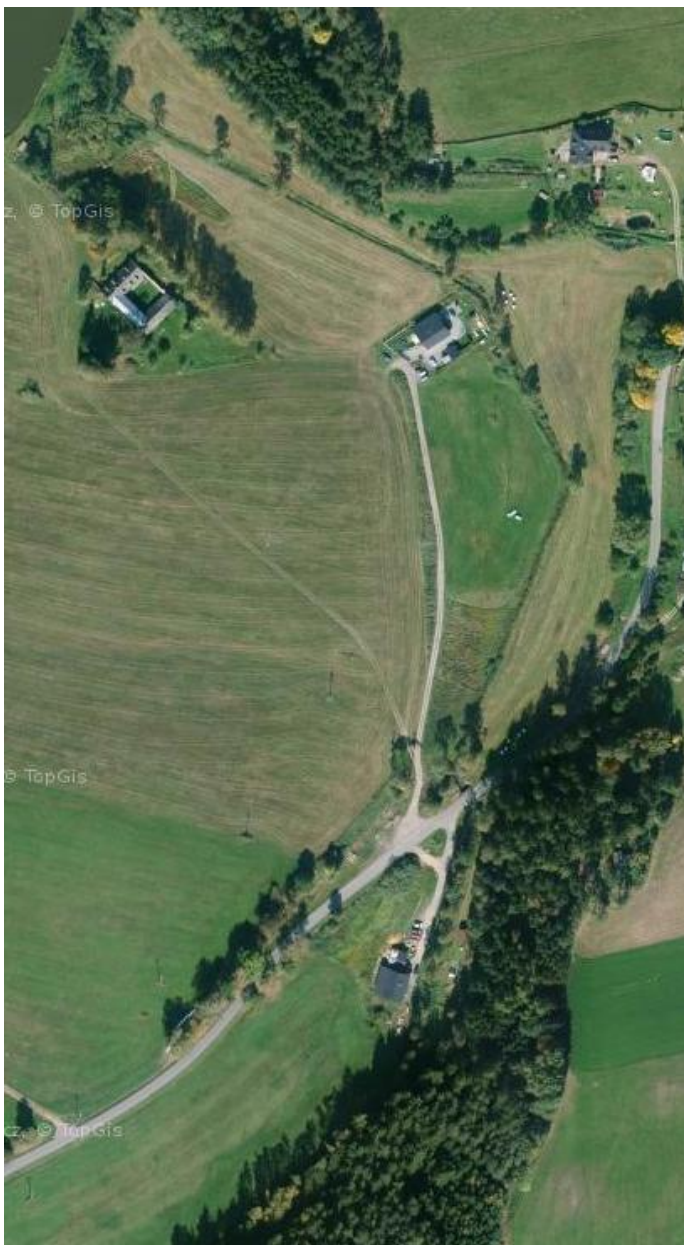
Obr. 23: Dva rodinné domy ohrožené případnou povodní (zdroj: Mapy.cz, dostupné z: <http://www.mapy.cz>).

Žďárský potok prochází v celé své délce málo osídlenou krajinou s řídkou zástavbou. Nejvíce ohroženým prostorem z hlediska povodňových rizik se jeví dva rodinné domy umístěné v údolní nivě pod rybníkem Felix (viz obr. 23) a zejména rozsáhlejší chatová zástavba v zahrádkářské kolonii (viz obr. 24).

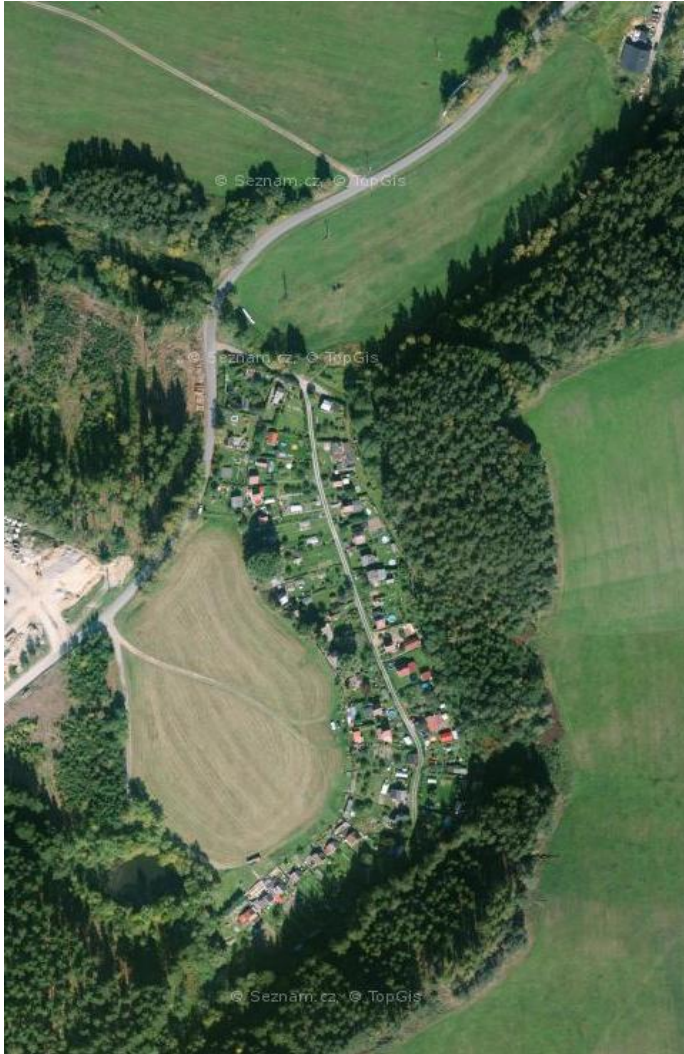
Obr. 24 Oblast zástavby zahrádkami ohroženými případnou povodní (zdroj: Mapy.cz, dostupné z: <http://www.mapy.cz>).

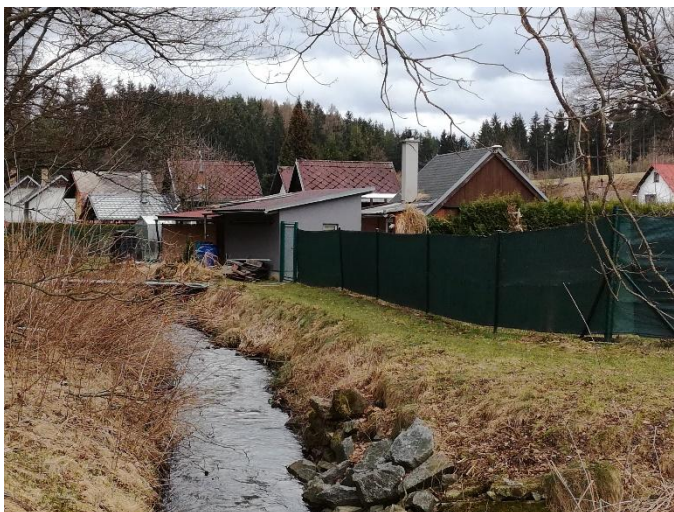
Foto 19:24 Oblast zástavby zahrádkami ohroženými případnou povodní. (Foto Václav Kahuda 2019).

Zástavba chatami a zahradami tlačí koryto vodního toku, podobně jako ve vyšších partiích určených k revitalizaci, až na úpatí zalesněného kopce (viz foto 19). Při vyšších průtocích si voda samozřejmě hledá a nachází cestu údolnicí, která vede přes zahrádky.

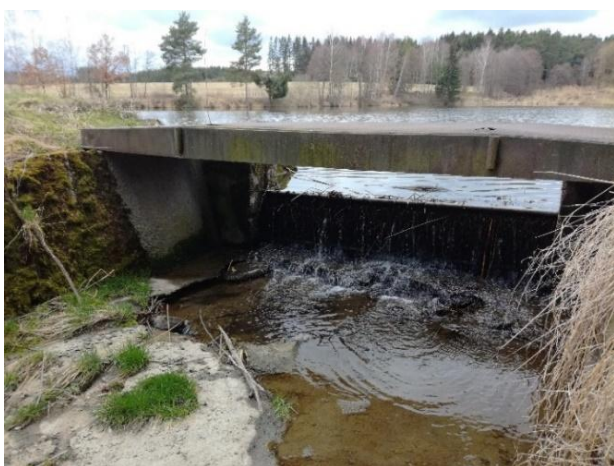
Foto 20: Bezpečnostní přeliv rybníka Felix I. (Foto Václav Kahuda 2019).

Místní obyvatelé vyzorovali při dlouho trvajících deštích zhoršující efekt výše položeného rybníku Felix I., který je stále tzv. „držen“ na vysoké hladině: Bezpečnostní přeliv je zahrazen tak, že se hladina blíží koruně hráze (viz foto 20 a 21). Stoupne-li hladina natolik, že hrozí přelití hráze, začne obsluha obvykle rybník náhle vypouštět, čímž způsobí mnohem vyšší průtok v korytě vodního toku pod rybníkem, než by bylo obvyklé při normálním způsobu manipulace, kdy by naopak bylo možno počítat s retenční schopností rybníka. Tento stav se jeví nebezpečným i z toho důvodu, že není s jistotou zajištěno včasné prázdnění rybníka při každé takové situaci a při přelití hráze hrozí její protržení a ohrožení lidských životů.

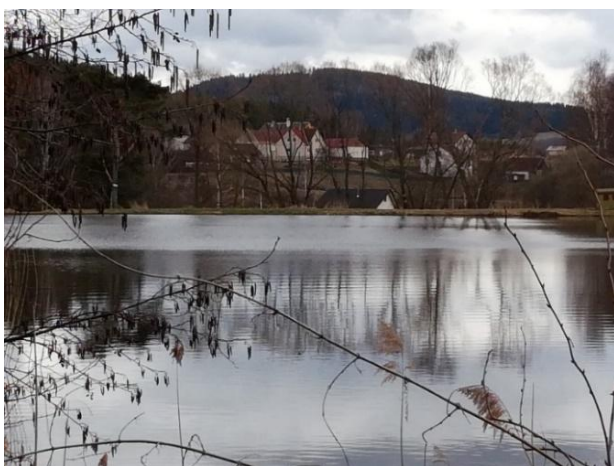
Foto 21: Rybník Felix I je stále tzv. „držen“ na vysoké hladině. (Foto Václav Kahuda 2019).

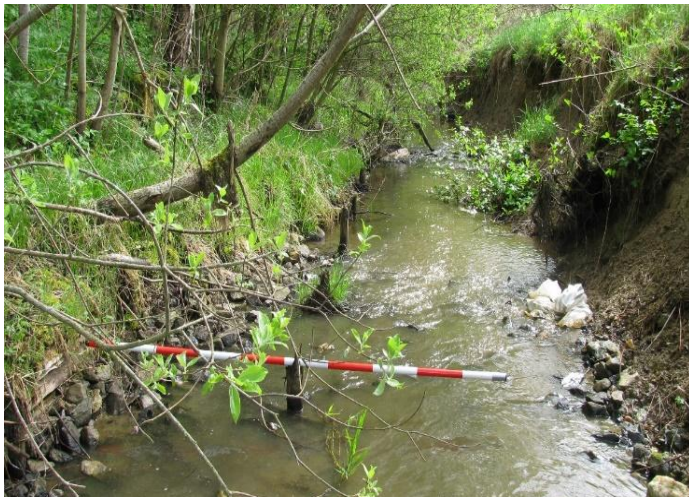
Foto 22: Degradující opevnění koryta a dna tzv. oplůtky, výrazná eroze vysokého břehu. (Foto Václav Kahuda 2015).

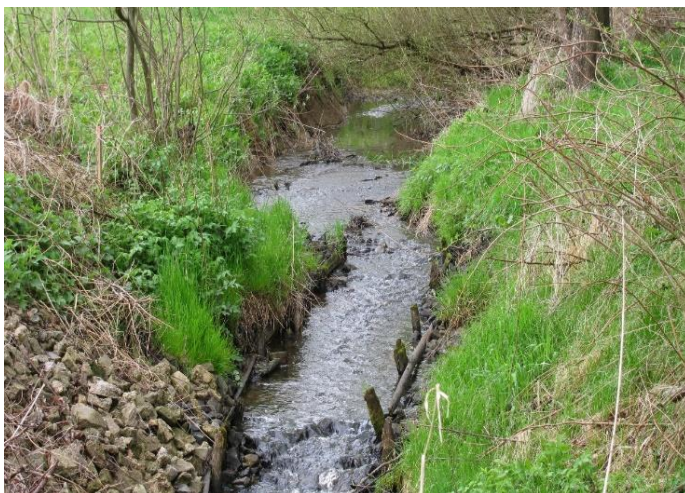
Foto 23: Degradující opevnění koryta a dna tzv. oplůtky, potok si hledá vlastní cestu. (Foto Václav Kahuda 2015).

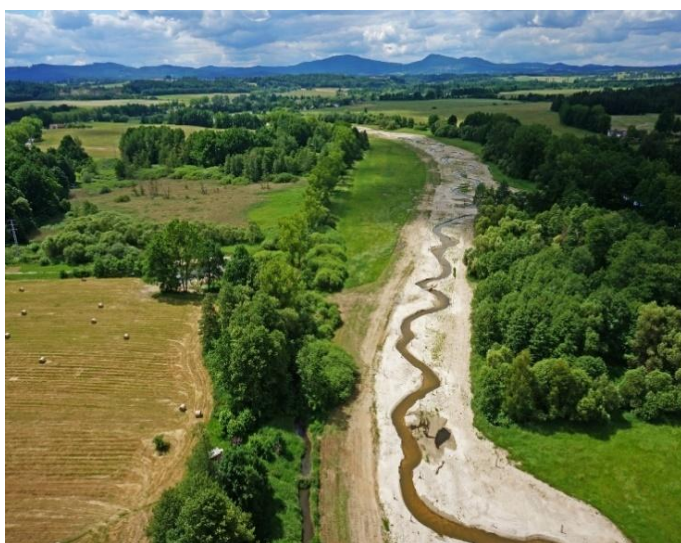
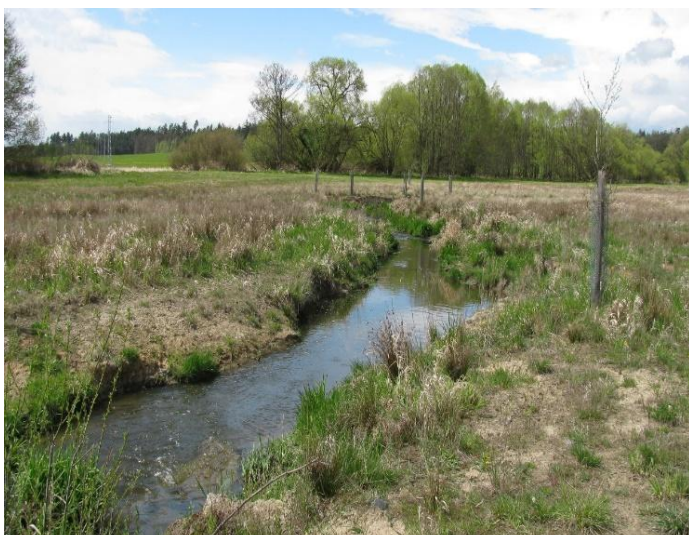
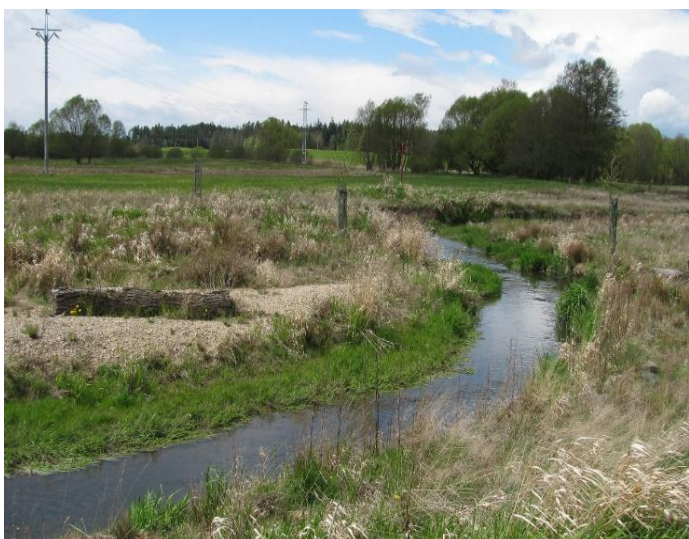
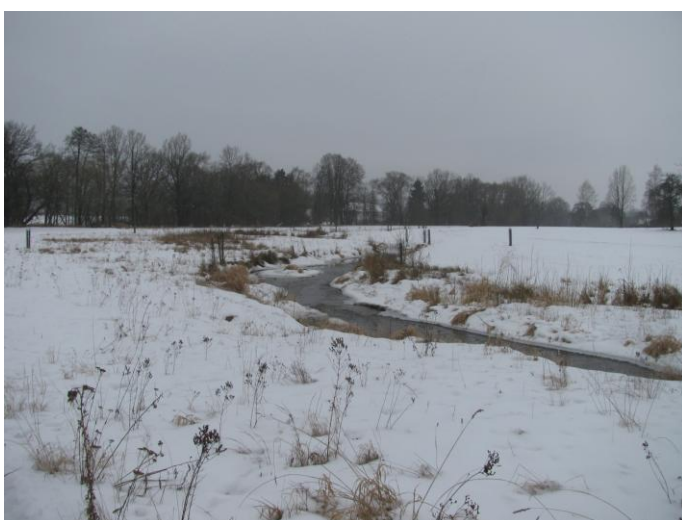
Foto 24: Revitalizace Stropnice. (Foto Povodí Vltavy, státní podnik 2015).

Foto 25: Revitalizace Stropnice. (Foto Václav Kahuda 2016).

Foto 26: Revitalizace Stropnice. (Foto Václav Kahuda 2016)

Foto 27: Revitalizace Stropnice. (Foto Václav Kahuda 2019).

Akce revitalizace technicky upraveného toku řeky Stropnice v lokalitě Tomkův Mlýn v k. ú. Byňov a Štiptoň proběhla v úseku mezi ř. km 37,43 - 41,18. Záměrem bylo co největší možné přiblížení lokality původním poměrům v krajině. Stávající opevněné koryto bylo odstraněno, zachovány zůstaly jen úseky u dvou mostních objektů v délce 10 m pod a 5 m nad mostem. Nové meandrující neopevněné koryto má průměrnou šíři 5 m v pásu průlehu širokého 20 - 70 m. Pro návrat k původnímu hydrologickému režimu v údolní nivě a omezení jejího vysušování byla zvýšena niveleta nové kynety o 0,2 - 0,4 m. Celková délka revitalizovaného koryta vodního toku je 4230,4 m, jeho plocha je 28 611 m², plocha revitalizovaného území 115 630 m². Bylo vysazeno 1070 ks nových stromů.

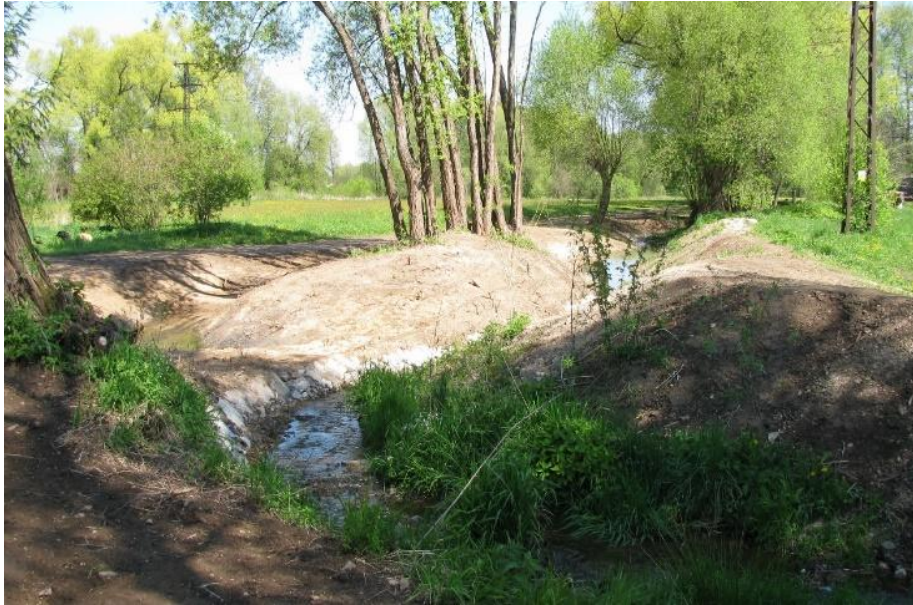
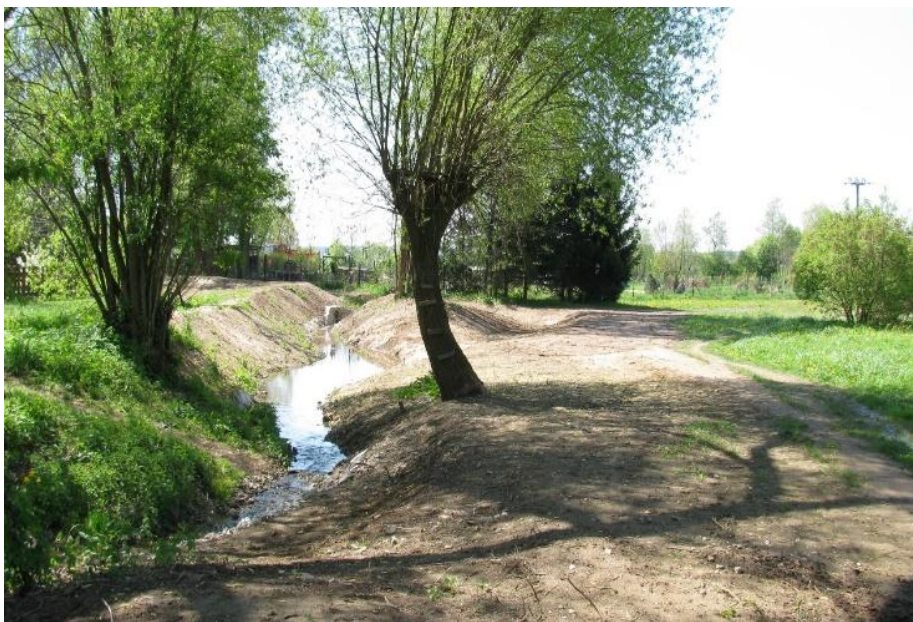
Foto 28: Revitalizace koryta drobného vodního toku – Vidov. (Foto Václav Kahuda 2018).

Foto 29: Revitalizace koryta drobného vodního toku – Vidov. (Foto Václav Kahuda 2018).

Revitalizace spočívala v obnově přirozeného koryta v úseku přibližně ř. km. 0,200 – 0,500. Investorem akce byla obec Vidov v rámci dotačního programu Program obnovy venkova na roky 2016 – 2022. Tento příklad je zajímavý zejména kombinací modelování nového, přírodě blízkého tvaru koryta propojením s protipovodňovou ochranou, kvůli blízkosti zastavěné části obce, a nově vznikajícím prostorem rekreační zóny, naučné stezky a vycházkové trasy (viz. foto 28 a 29), (zdroj informací: Obecní úřad Vidov, 2018).

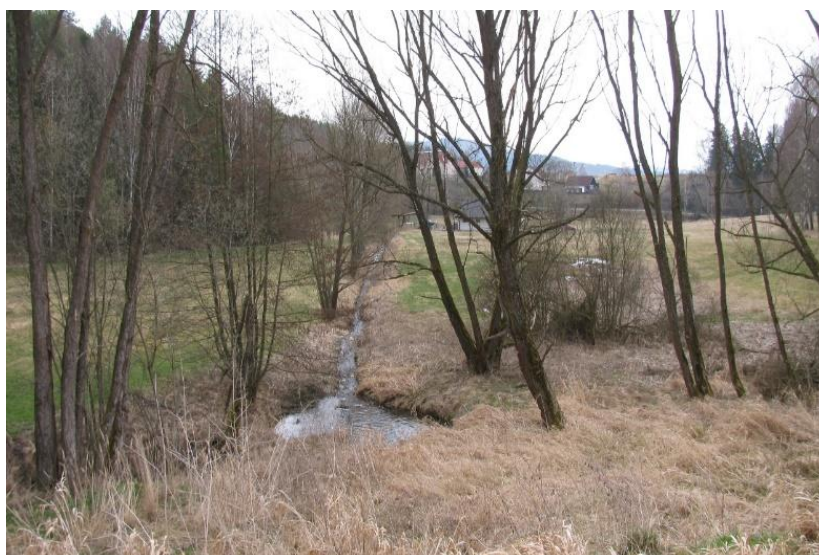
Foto 30: Horní úsek vodního toku k revitalizaci. Tůň pod hrází rybníka bude zachována, stabilizována, směrem doprava bude pokračovat revitalizované koryto. (Foto Václav Kahuda 2019).

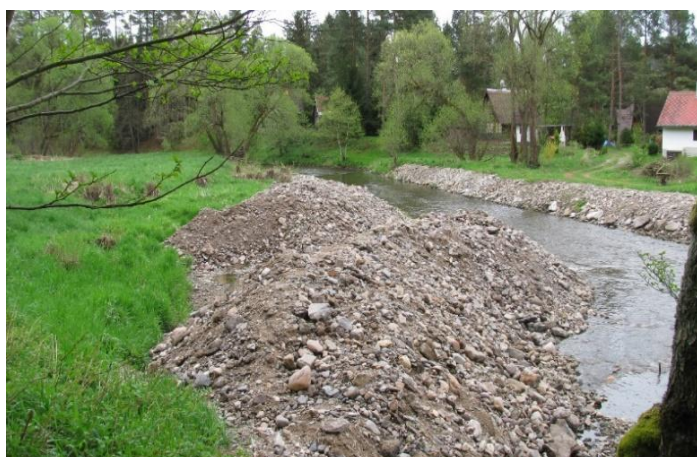
Foto 31: Materiál pro doplnění do konstrukce balvanitých skluzů. (Foto Václav Kahuda 2015).

Jako materiál pro masivní kamenný zához bude použit lomový kámen (nejbližší kamenolom vzdálen 4 km), doplněný v horní vrstvě materiálem získaným z depozice v bermě řeky Malše, vytvořené po povodni v roce 2013 pod soutokem s řekou Černá (vzdálenost cca 1 km). Jedná se o říční štěrkopísek s velkým množstvím oblých valounů vhodných pro vytvoření drsného dna blízkého přírodnímu (viz foto 31).

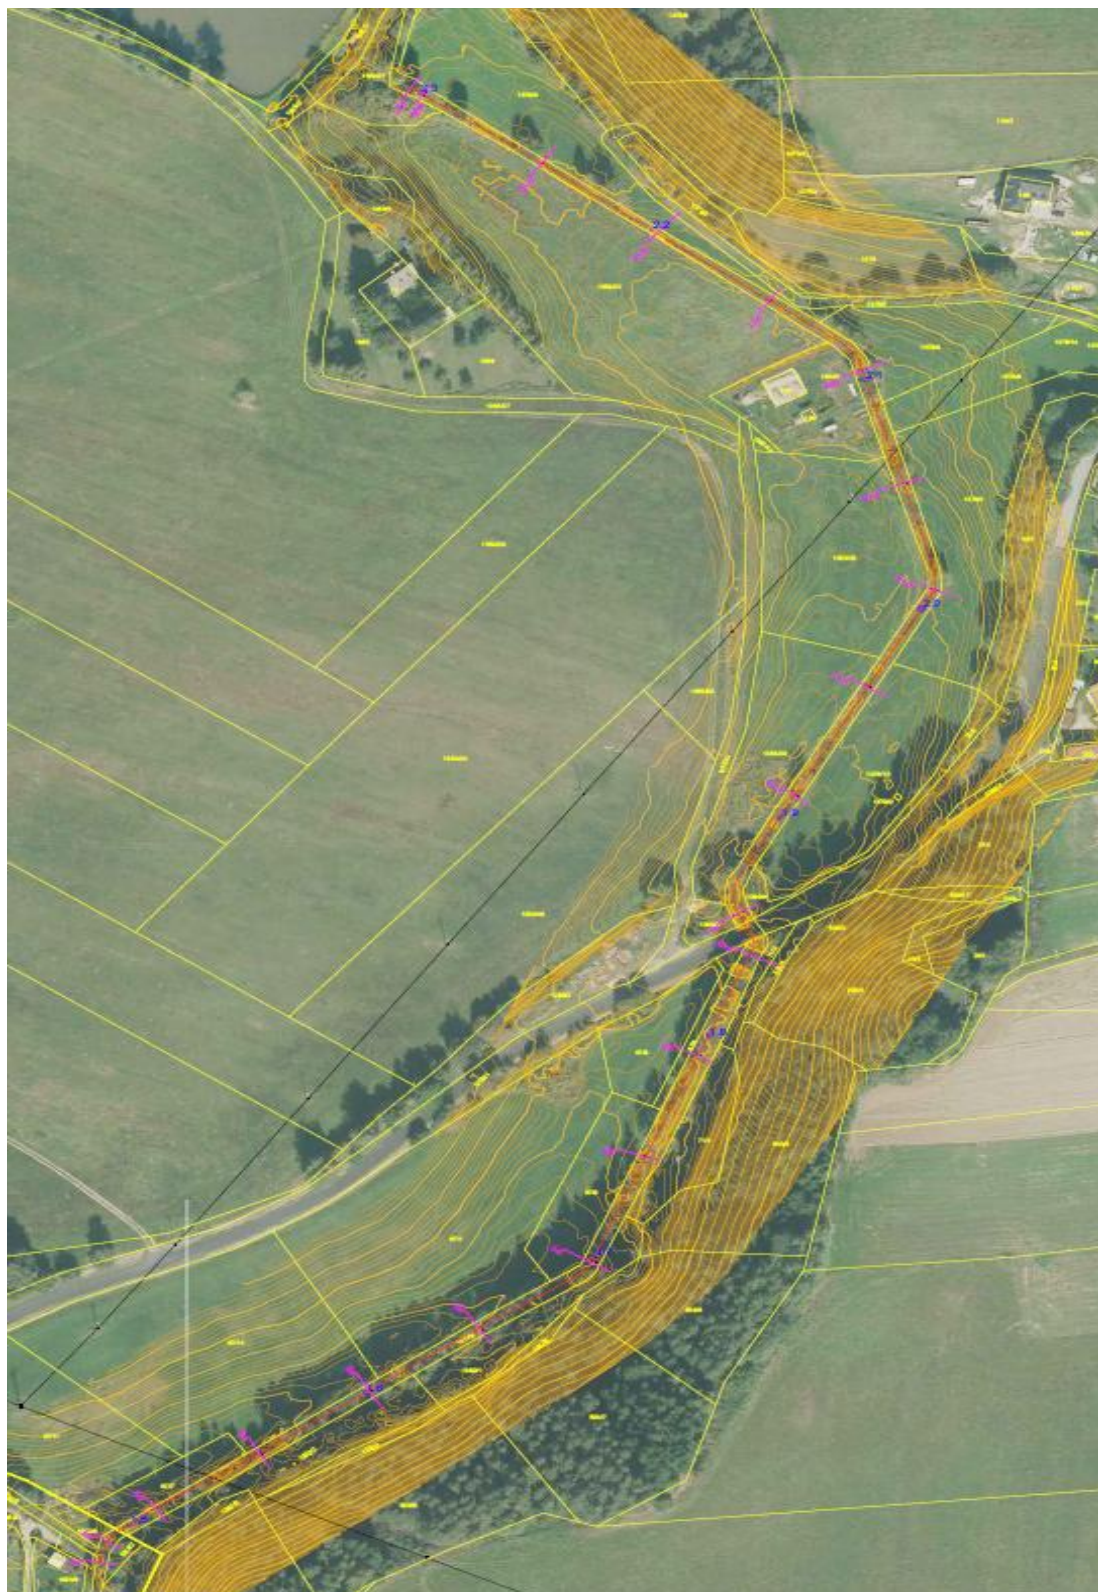
Příloha 3

Zaměření stávajícího stavu upraveného koryta. (Zvětšenina obr. 10: Zaměření stávajícího stavu upraveného koryta. Václav Kahuda 2017)

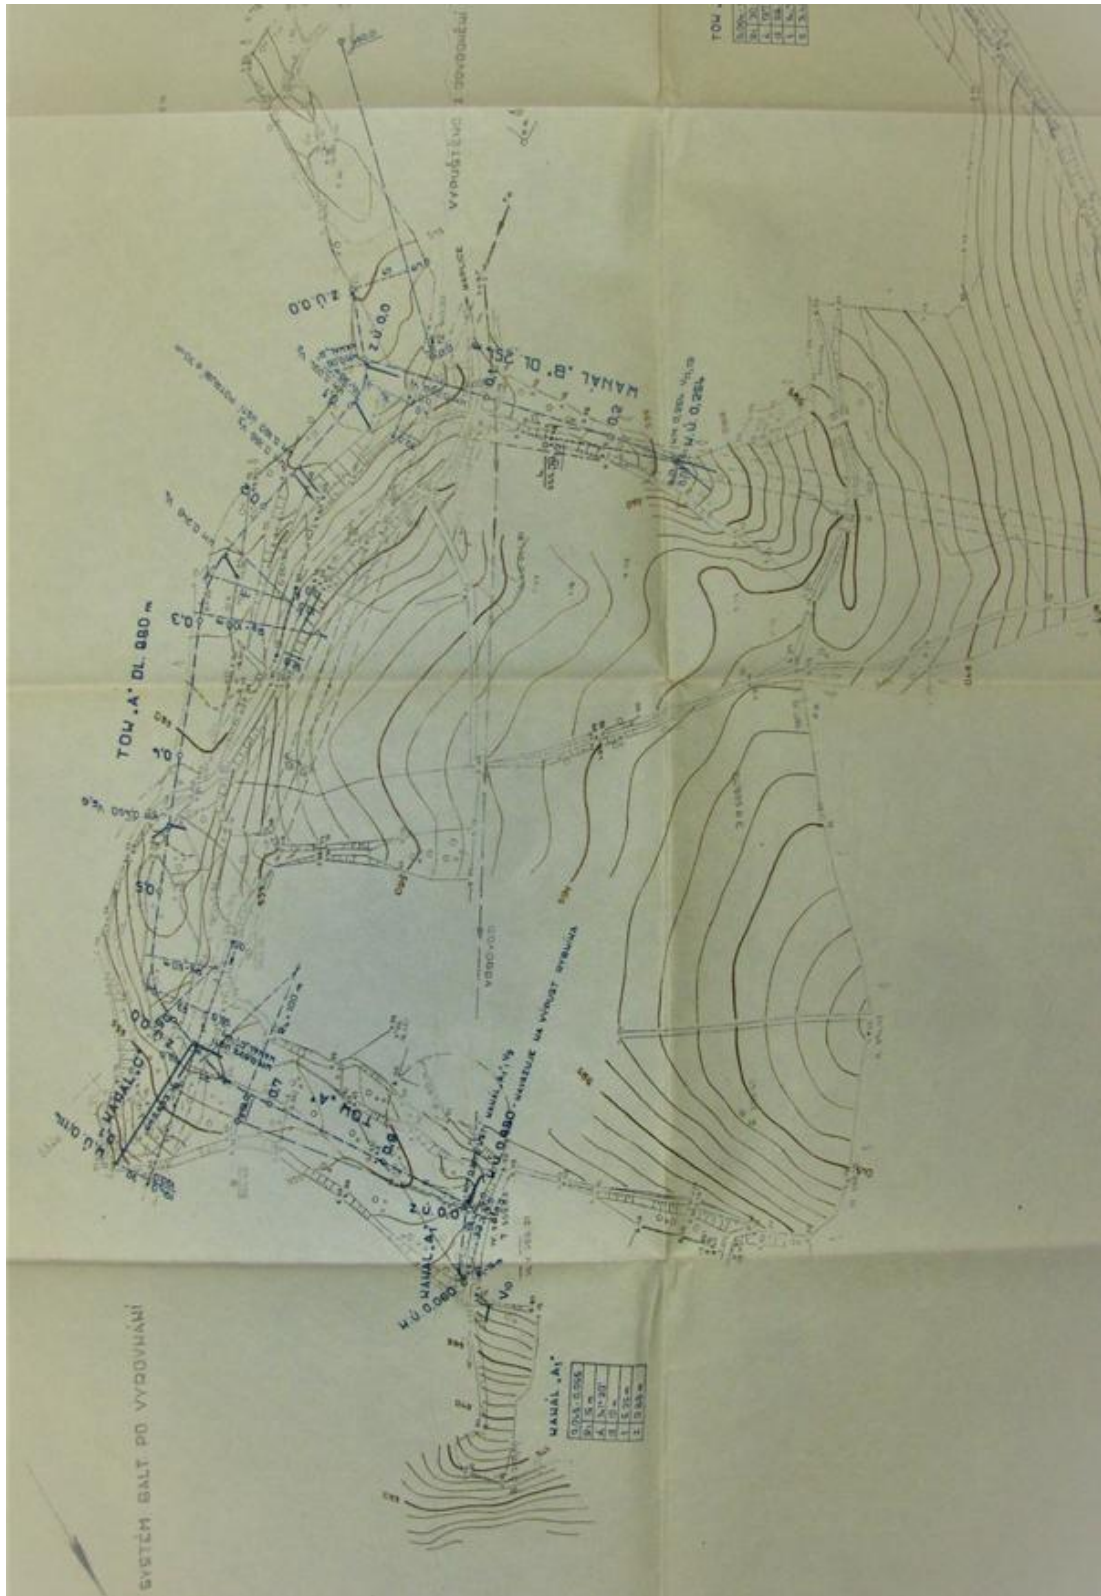
Příloha 9

Situační mapa z projektu původní úpravy Žďárského potoka (zdroj: archiv Povodí Vltavy, státní podnik).
