## VYHODNOCENÍ VLIVU PODPRAŽCOVÝCH PODLOŽEK VE ZKUŠEBNÍM ÚSEKU V ŽST. PLANÁ NAD LUŽNICÍ

EVALUATION OF UNDER SLEEPER PADS INFLUENCE IN THE TEST SECTION IN PLANÁ  
NAD LUŽNICÍ RAILWAY STATION

BAKALÁŘSKÁ PRÁCE  
BACHELOR'S THESIS

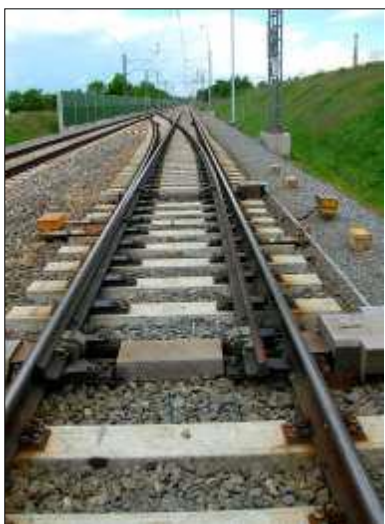
*Obr. 5 Zkušební úsek Planá nad Lužnicí, výhybka č. 12 s USP, pohled ve směru staničení [5]*

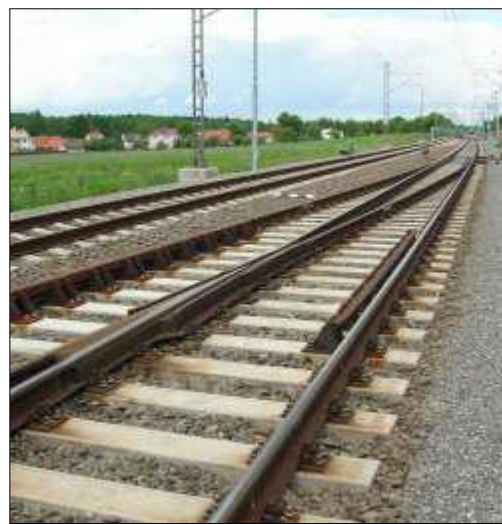
*Obr. 6 Zkušební úsek Planá nad Lužnicí, výhybka č. 11 bez USP, pohled ve směru staničení [5]*

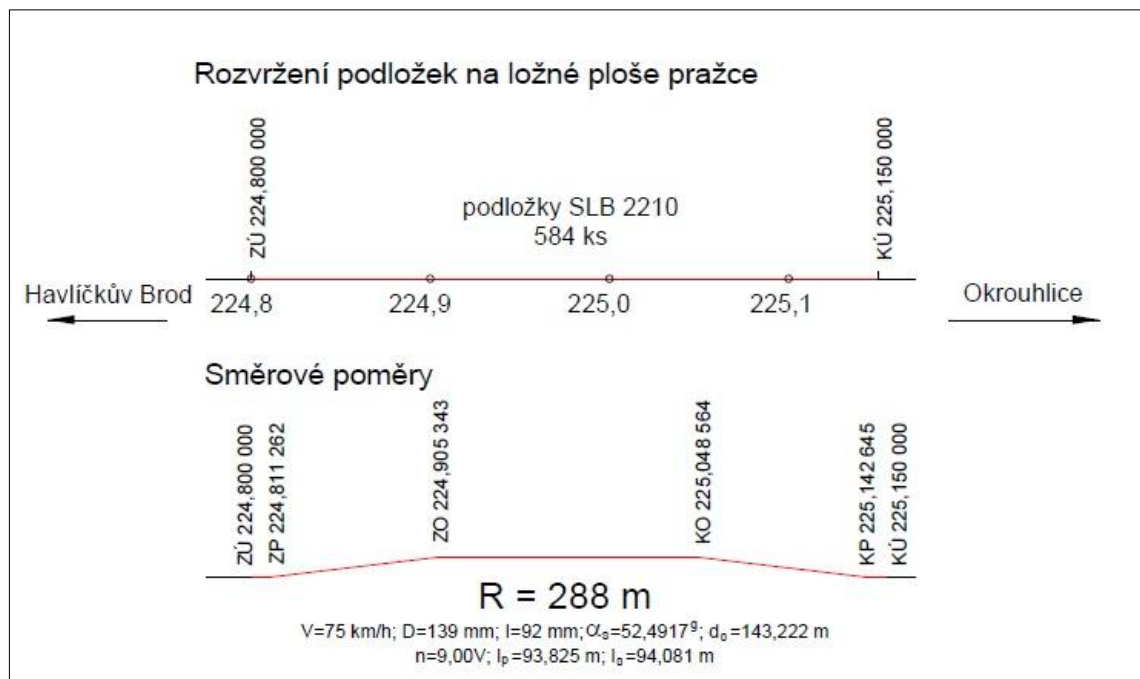
Obr. 8 Schéma zkušebního úseku Havlíčkův Brod - Okrouhlice [5]

Zkušební úsek je situován za okrouhlickým zhlavím žst. Havlíčkův Brod. Úsek prochází intravilánem města. Část úseku se nachází v zářezu, část na náspu. V úseku se nachází most s průběžným kolejovým ložem dl. 18 m a most s přesypávkou. V první polovině zkušebního úseku byla provedena sanace pražcového podloží.

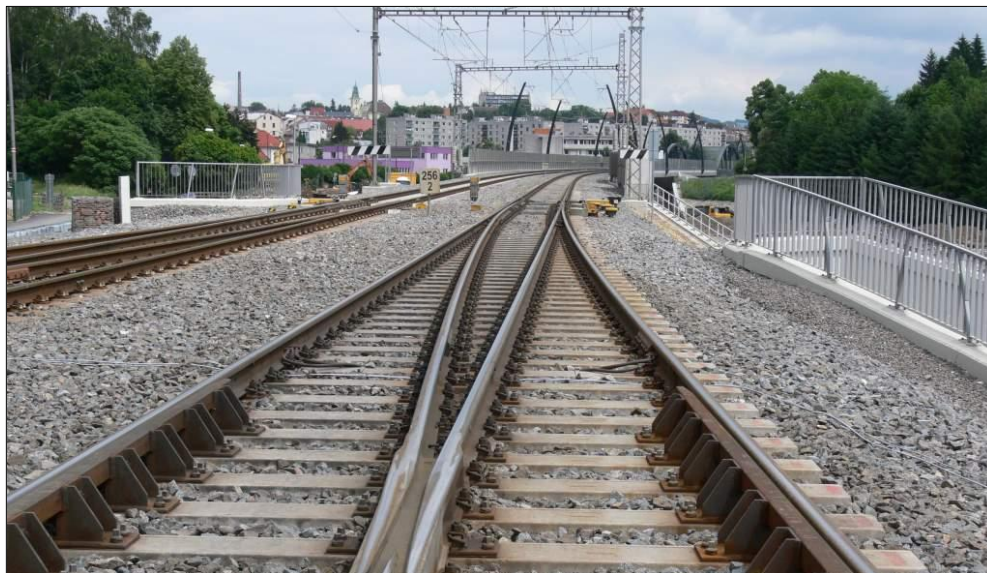
*Obr. 10 Výhybka č. 7, pohled ze stanice [8]*

Uspořádání tuhostí podpražcových podložek ve výhybkách bylo stanoveno na základě matematického modelu výhybky, obdobně jako v žst. Planá nad Lužnicí. Rozložení podpražcových podložek bylo navrženo tak, aby změna svislé tuhosti jízdní dráhy byla pozvolnější a rozložení jednotlivých typů podložek co nejjednodušší. V každé výhybce byly instalovány 4 typy (tuhosti) podpražcových podložek, a to včetně přechodových oblastí. Nejměkčí podložky byly umístěny pod srdcovkou výhybky, nejtužší v přechodové oblasti mezi úsekem koleje s a bez podložek. Výhybka č. 8 je osazena podpražcovými podložkami v celé délce, přechod na kolej bez podložek je situován před začátek a za konec výhybky. Ve výhybce č. 7 byla navržena tzv. úsporná varianta rozložení podpražcových podložek, kde byly podložky primárně osazeny do

srdcovkové části výhybky a přechodové oblasti leží ve střední části a za koncem výhybky. V přechodové oblasti byly pro pomalejší změnu tuhosti navrženy dva typy (dvě tuhosti) podložek. [8]

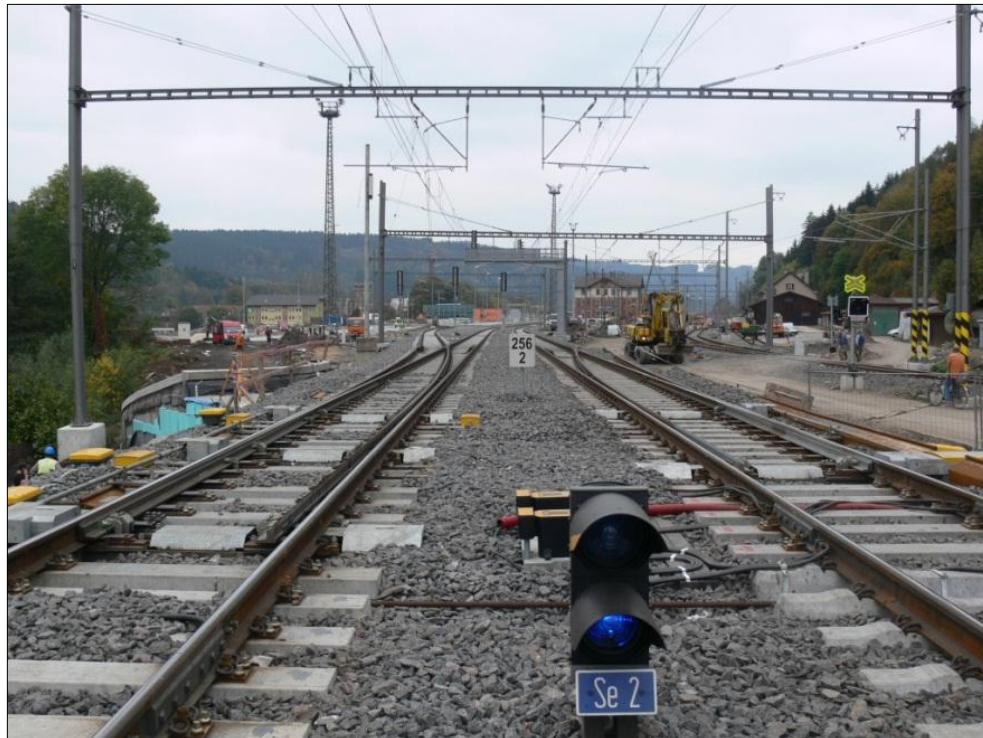
*Obr. 11 Výhybka č. 7 a 8, pohled do stanice [8]*

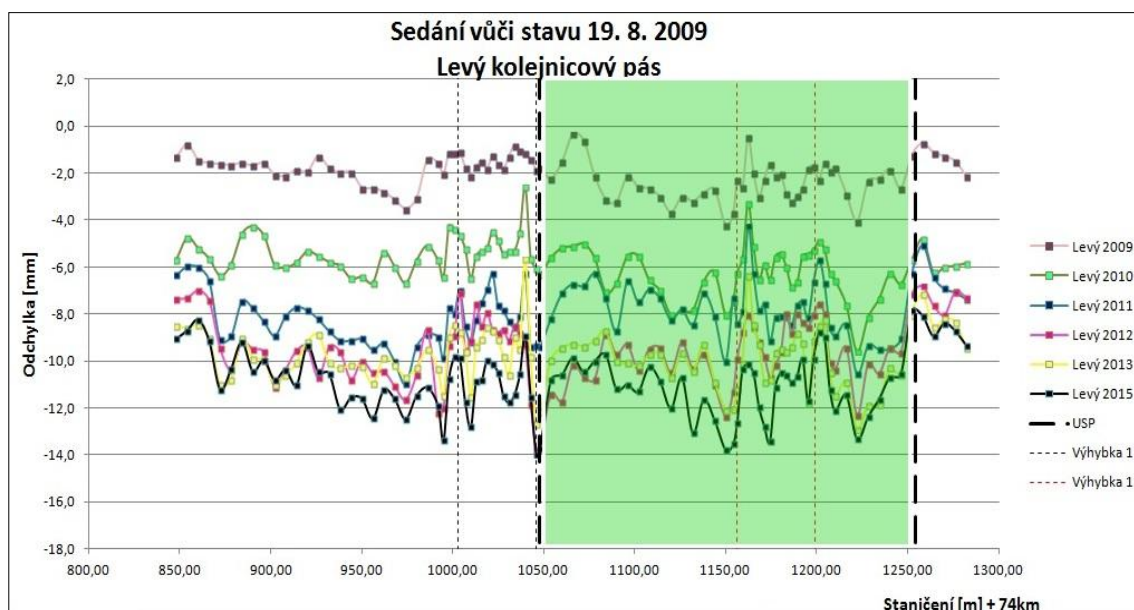
Obr. 13 Graf sedání vůči stavu 19. 8. 2009 – levý kolejnicový pás

Velikost sedání koleje za 6 let provozu dosahuje průměrné hodnoty 10 mm. Sledováno je rozdílné sedání levého a pravého kolejnicového pásu. U levého kolejnicového pásu procházejícího srdcovkou jsou hodnoty sedání koleje v úseku s a bez USP srovnatelné. Největší sedání je pozorováno v oblasti výhybek, dosahuje cca 14 mm (průměrná hodnota 12 mm). U pravého kolejnicového pásu se projevuje rozdíl

v sedání úseku s USP mezi výhybkami. Zatímco celkové sedání tohoto úseku od roku 2009 nepřekračuje 12 mm, tak na příklad ve výhybce č. 11 bez USP dosahuje sedání 15 mm (v jednom sledovaném řezu přes 16 mm). Výhybka č. 12 s USP pak o 1 mm menší sedání než výhybka č. 11. Průměrné sedání úseku koleje bez USP (mimo výhybku) je 12,5 mm, s USP mezi výhybkami 10,5 mm. Viz Obr. 13 a Obr. 14.

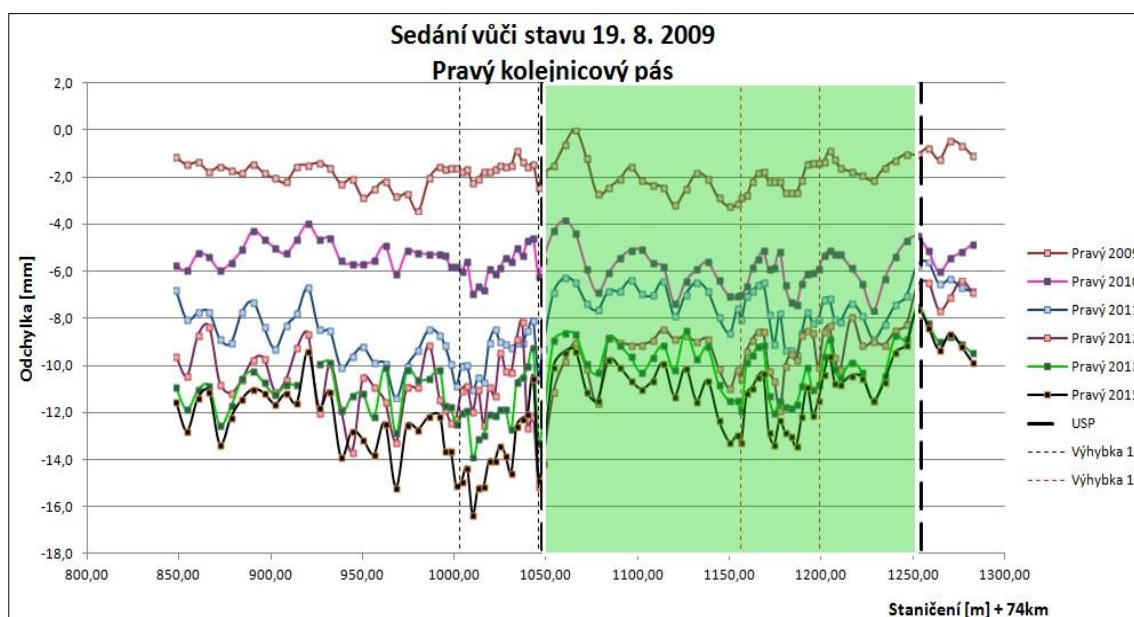
Obr. 14 Graf sedání vůči stavu 19. 8. 2009 – pravý kolejnicový pás

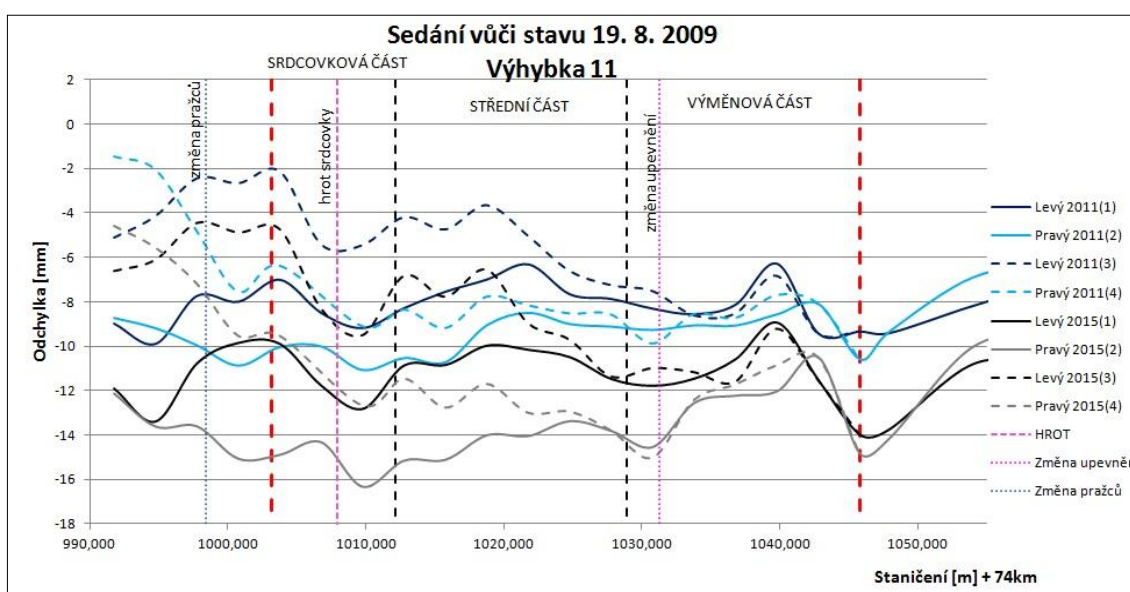
Obr. 16 Graf sedání ve výhybce č. 11 bez USP vůči stavu 19. 8. 2009

Detailnější průběh sedání ve výhybkách můžeme sledovat na Obr. 15 a Obr. 16. Největší hodnoty sedání jsou patrné na přechodu mezi výměnovou a střední částí výhybek a v místě hrotu srdcovky, a to zejména u výhybky č. 11 bez USP. Při porovnání obou výhybek lze tvrdit, že výhybka č. 12 s USP vykazuje menší rozptýl hodnot sedání a tedy všechny kolejnicové pásy sedají souběžněji. Hlavní kolejnicové pásy (1,2) jsou v grafech zobrazeny plnou čarou, odbočné kolejnicové pásy (3,4) čarou čárkovanou.

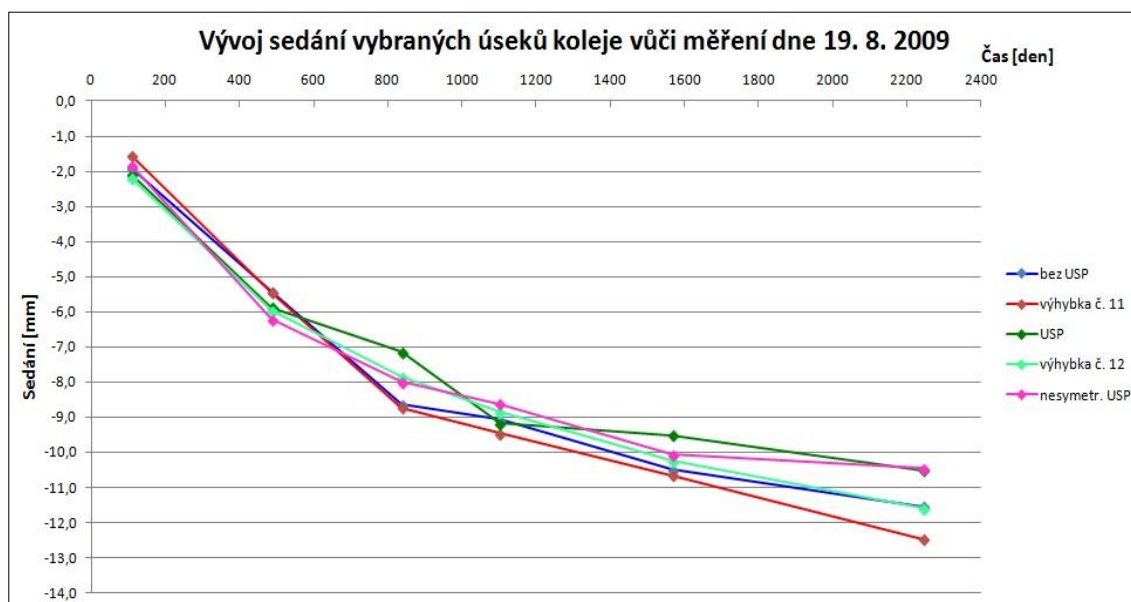
Obr. 17 Graf sedání vybraných úseků v závislosti na čase

Celková hodnota sedání koleje ve výhybce č. 11 bez USP a výhybce č. 12 s USP se liší o 1 mm, nicméně z grafu i tabulky lze pozorovat, že sedání koleje ve výhybce č. 12 se v posledních letech snižuje, zatímco ve výhybce č. 11 naopak vzrůstá, přičemž na začátku sledování byla tendence obrácená.

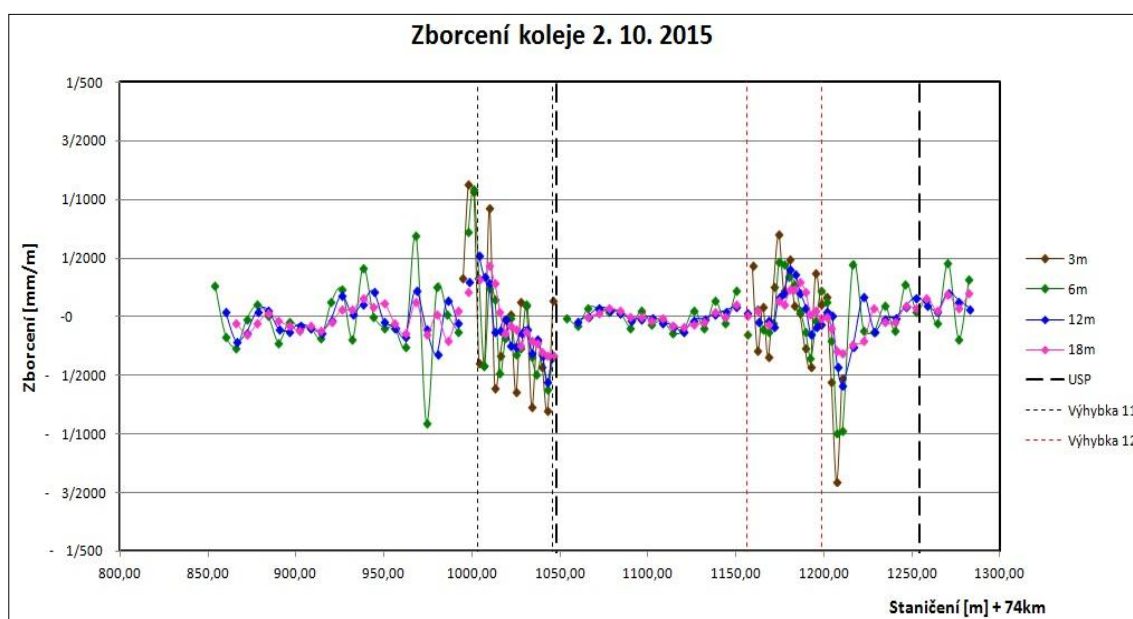
Obr. 18 Graf zborcení koleje 2. 10. 2015

Změřená data v listopadu 2015 (viz Obr. 18) potvrzují vývoj z předchozích let. Nejnižší hodnoty zborcení koleje jsou v úseku s podpražcovými podložkami mezi výhybkami. Tato situace je pozorována již od měření na konci roku 2009 (viz Obr. 19). Vedle velikosti zborcení je v tomto úseku ve srovnání s dalšími úseky jasně viditelná také vyrovnanost těchto hodnot. Největší zborcení je naopak pozorováno v úseku výhybek, resp. za konci výhybek, a v úseku před výhybkou č. 11. Hodnoty zborcení kolejí u obou výhybek jsou srovnatelné.

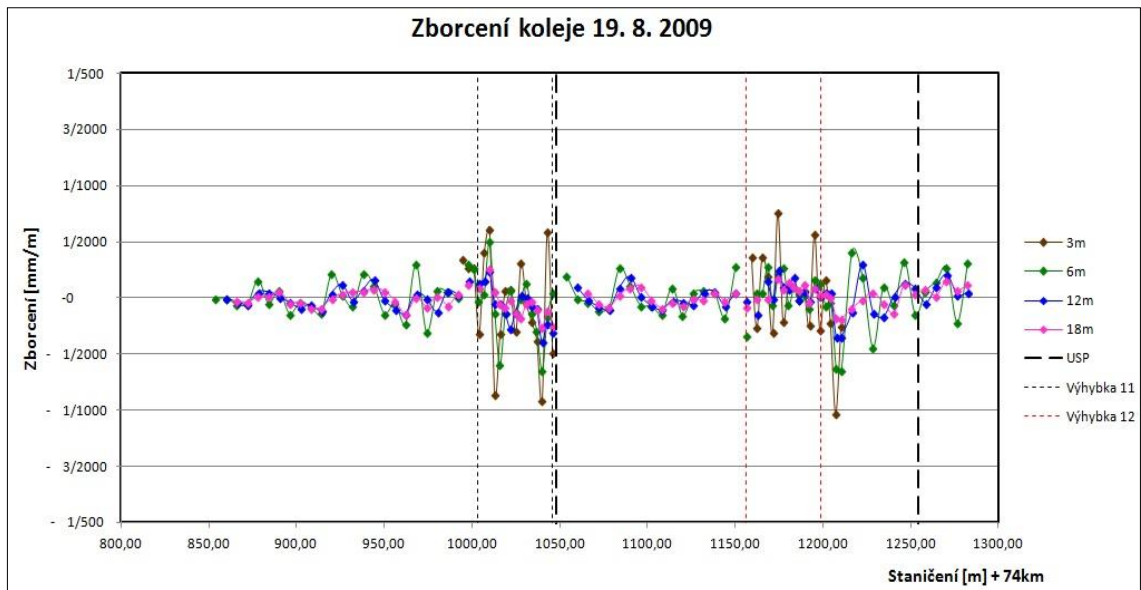
Obr. 19 Graf zborcení koleje 19. 8. 2009

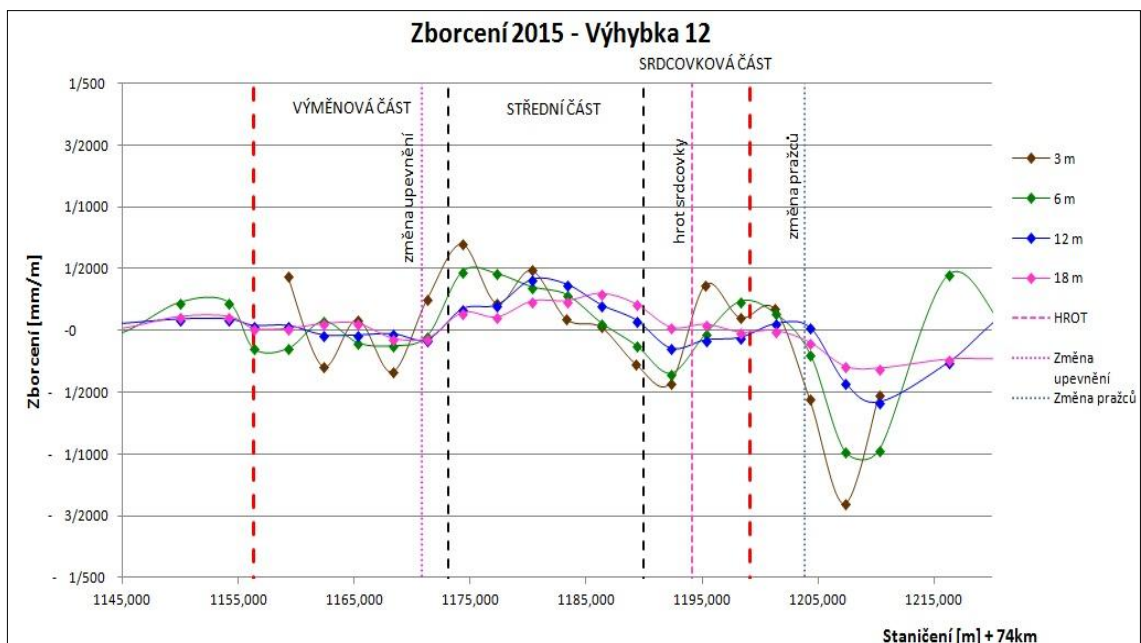
Obr. 20 Zborcení koleje ve výhybce č. 12 – 2. 10. 2015

Detailnější průběh zborcení koleje po délce výhybky je zakreslen na Obr. 20 a Obr. 21. V grafech je vyznačena změna upevnění ve výměnové části (přechod kluzných stoliček na podkladnicové upevnění), poloha hrotu srdcovky a přechod dlouhých pražců na krátké pražce za koncem výhybky.

Z grafů je patrné, že největší hodnoty jsou v oblasti přechodu dlouhých pražců na běžné pražce. V srdcovkové části výhybky č. 12 jsou hodnoty zborcení o něco menší, v ostatních částech výhybek výraznější odlišnosti nejsou.

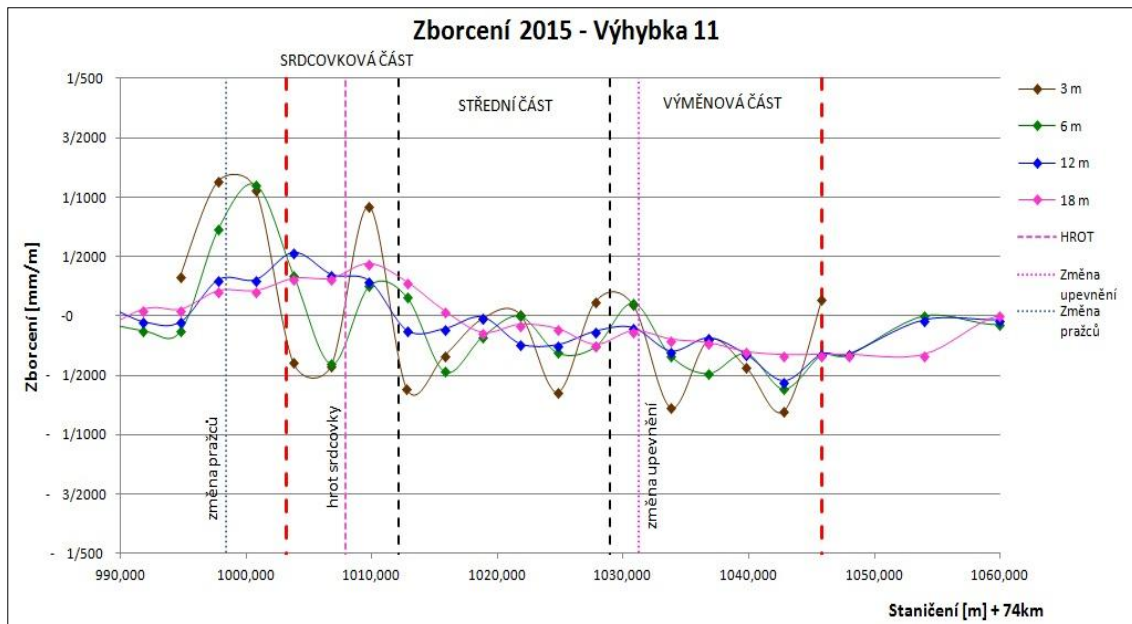
Obr. 21 Zborcení koleje ve výhybce č. 11 – 2. 10. 2015

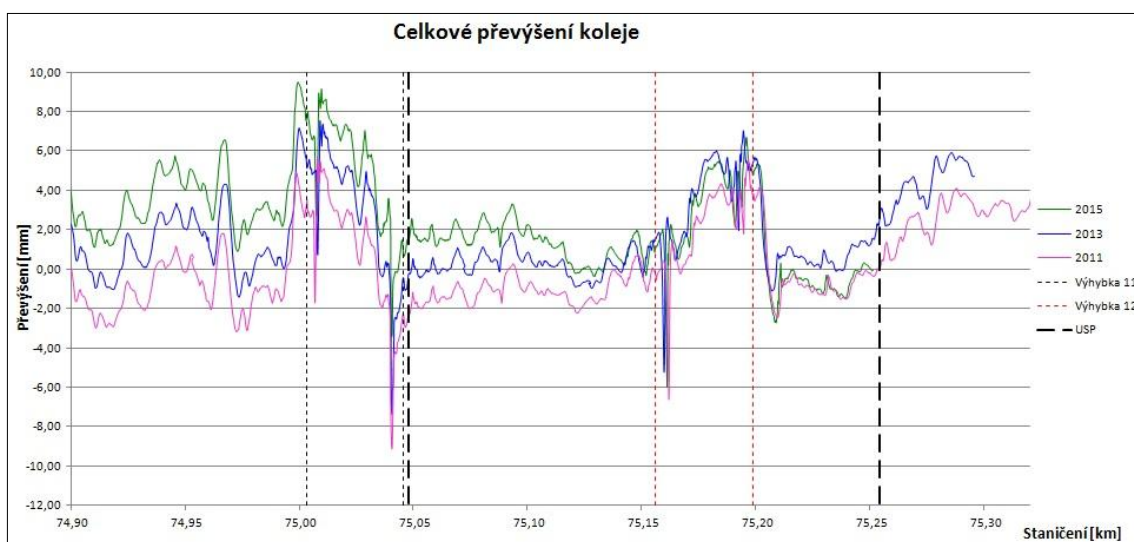
Obr. 22 Graf celkového převýšení koleje – 6. 8. 2015

Graf celkového převýšení koleje (Obr. 22) zobrazuje změnu vzájemné výškové polohy kolejnicových pásů. Nejvyšší hodnoty převýšení jsou ve výhybkách, konkrétně ve výhybce č. 11 dosahuje hodnota převýšení téměř 10 mm. Ve výhybce č. 12 se velikost převýšení výrazně nemění. Ve výhybce č. 11 jsou změny převýšení mezi jednotlivými měřeními patrné, to samé lze říci i o úseku před výhybkou č. 11.

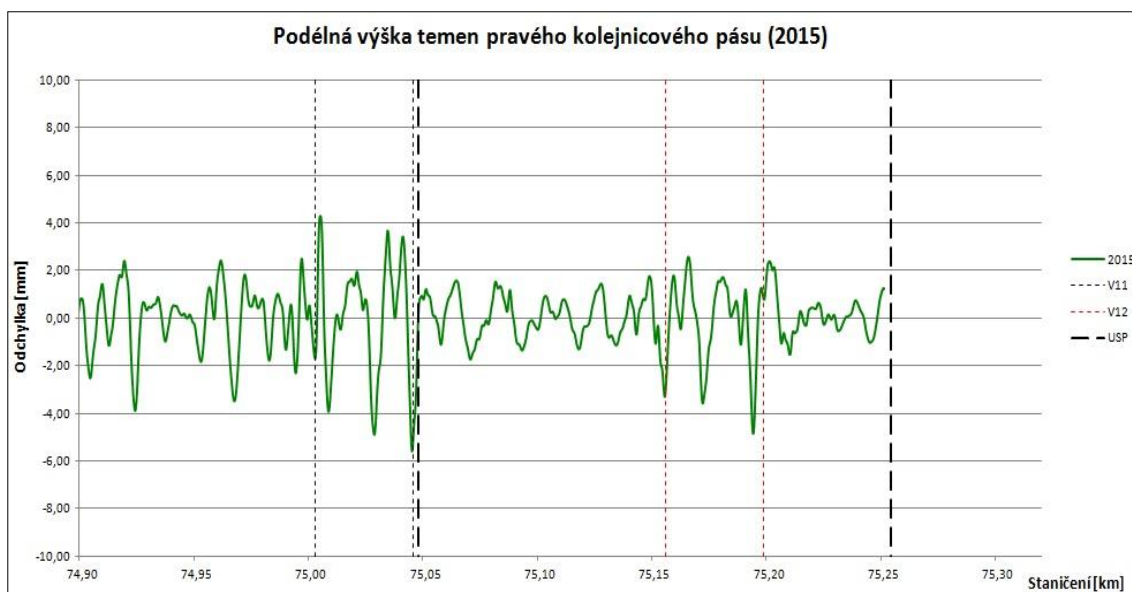
Obr. 23 Podélná výška temen pravého kolejnicového pásu – 6. 8. 2015

V grafu podélné výšky temen kolejnicových pásů jsou patrné menší odchylky v oblasti s podpražcovými podložkami a to i v oblasti výhybky (Obr. 23). Největší odchylky jsou ve výhybce č. 11 a v oblasti před ní, kde dosahují hodnot místy až 4 mm. Naopak velmi malé jsou odchylky v oblasti přechodu dlouhých pražců na krátké za výhybkou č. 12. Odchylky jsou zpracovány pro jednotlivé kolejnicové pásy.

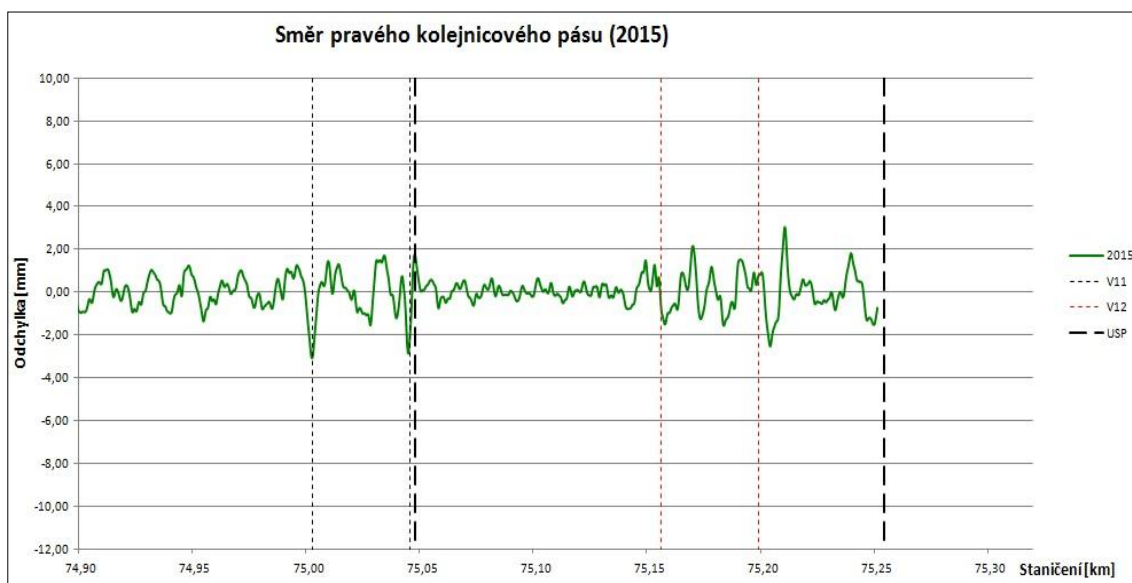
Obr. 24 Odchylky směru pravého kolejnicového pásu – 6. 8. 2015

V grafu odchylek směru kolejnicových pásů (Obr. 24) jsou odchylky v oblasti s podpražcovými podložkami poloviční než v úseku bez podložek, pohybují se v rozmezí -0,5 až 0,5 mm. Ve výhybkách jsou odchylky podobné po celé délce. Největší odchylky se vyskytují za dlouhými pražci obou výhybek, kde dosahují hodnot až 3 mm. Odchylky jsou zpracovány pro jednotlivé kolejnicové pásy.

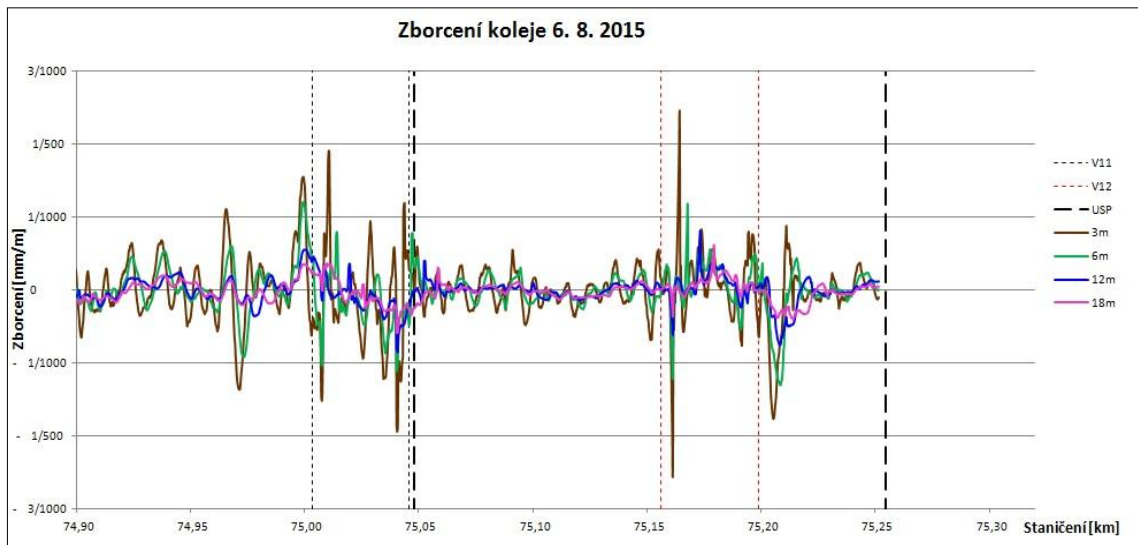
Obr. 25 Zborcení koleje – 6. 8. 2015

Zborcení je spočítáno z celkového převýšení koleje a to pro čtyři měřící základny – 3 m, 6 m, 12 m a 18 m. Hodnoty zborcení jsou nejnižší v úseku mezi výhybkami. V úseku bez USP jsou hodnoty místy až dvakrát větší. Z porovnání obou výhybek vychází lépe výhybka č. 12, kde jsou hodnoty o něco příznivější než ve výhybce č. 11. Jak můžeme vidět na Obr. 25 a Obr. 26, hodnoty zborcení se v čase výrazněji nemění.

Nejvyšší hodnoty zborcení pro jednotlivé měřické základny se porovnaly s provozními a mezními provozními odchylkami zborcení koleje dle normy ČSN 73 6360-2 [3]. Všechny hodnoty stanoveným mezím vyhověly.
