Univerzita Palackého v Olomouci

**ANALÝZA SOUČASNÉHO VÝVOJE RELIÉFU
KENICKÉHO MEANDRU**

Bakalářská práce

Olomouc 2012

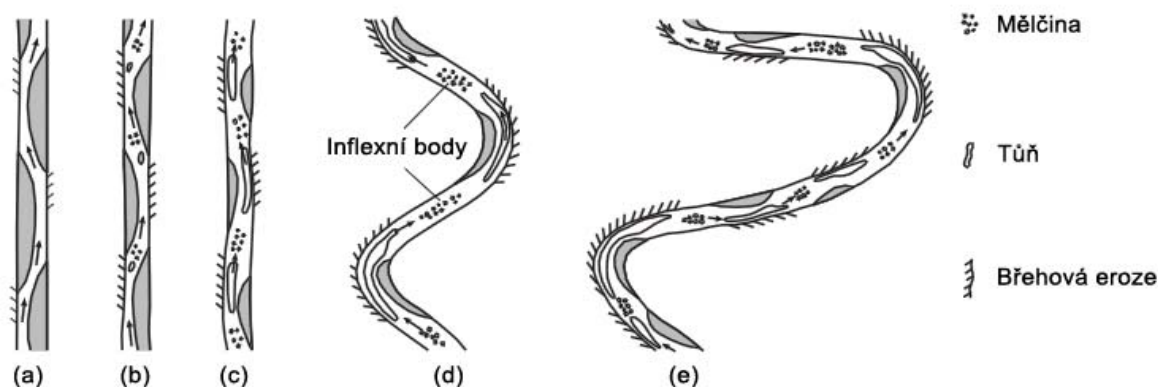
Obr. 3.4 Fáze transformace křivolakého vodního toku na meandrující (upraveno podle CHARLTON 2008)

(a) Dominance systému střídání bočních lavic. (b, c) Hloubkový vývoj mělčin a tůní. (d) Pokračující eroze břehů a vývoj oblouků meandru. (e) Vývoj dalších mělčin a tůní prodlužující délku toku.

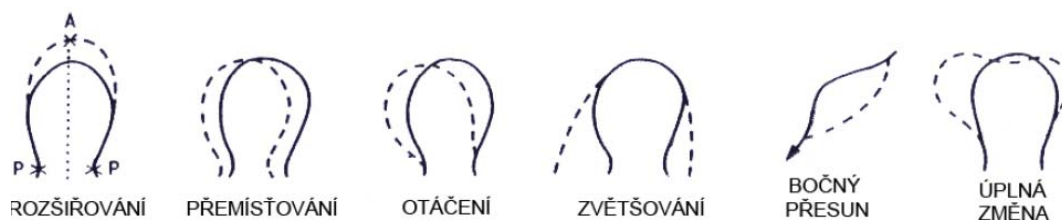
Obr. 3.6 Změny meandrů v čase (podle PETTS a FOSTER 1985)

Meandry řek se následkem erozně akumulčních procesů vyvíjejí v čase, přičemž migrace meandrů směřuje údolní nivou směrem po proudu. Změnu tvaru a polohy meandrů lze zařadit do šesti kategorií (Obr. 3.6).

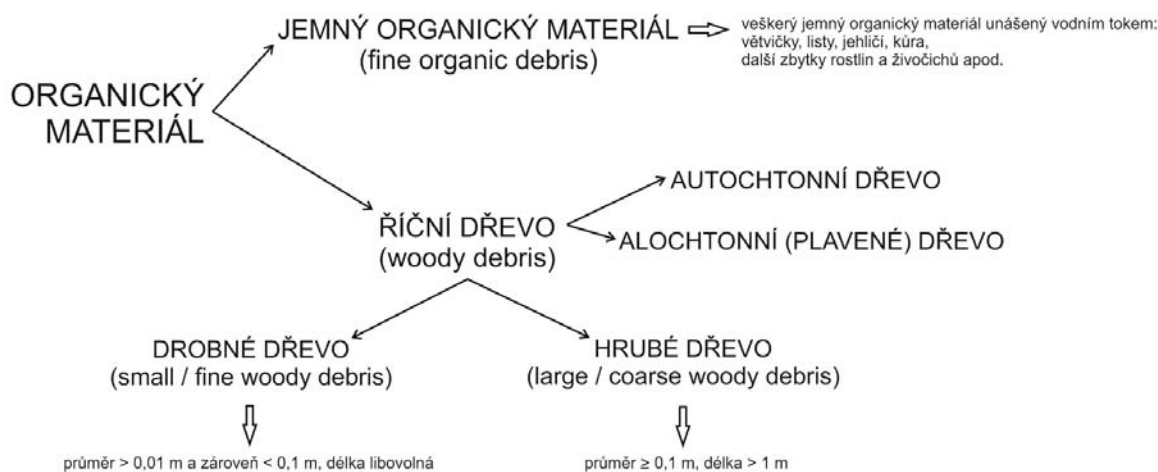
Obr. 4.1 Schéma navrhované terminologie říčního dřeva dle MÁČKA – KREJČÍ (2010)

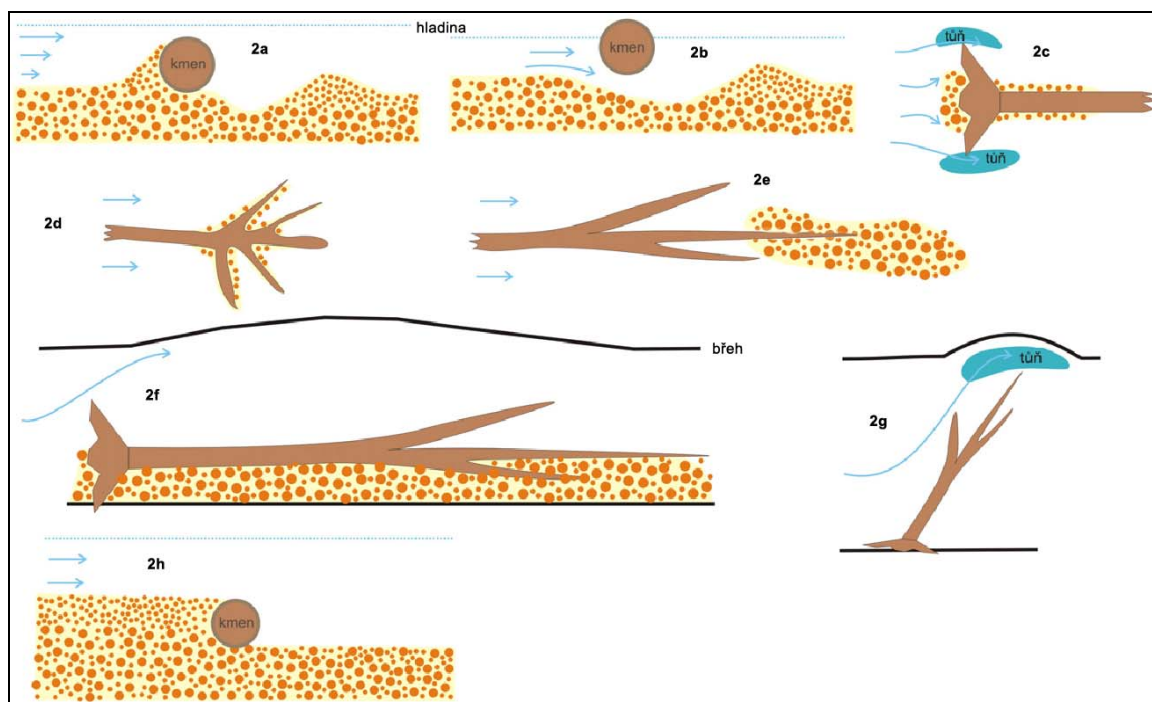
Obr. 4.2 Vliv říčního dřeva na morfologii koryta (upraveno podle KREJČÍ, 2006)

směrem do boku a tak podporuje laterální erozi (Obr. 4.2g), kdy může vzniknout i nový zákrut nebo meandr. Největší rozšiřování koryta nastává při obtékání překážky z obou stran. Podstatně ovlivňuje morfologii dna – v místech podtékání překážky se koryto prohlubuje (Obr. 4.2b). Při kontaktu kmene a dna přispívá k tvorbě naplavenin, které zpevňuje a stabilizuje (Obr. 4.2h). Pokud je kmen kolmo k proudnici, dochází před kmenem k akumulaci a za kmenem k erozi materiálu (Obr. 4.2a). Dalším účinkem je zachytávání menších kusů dřeva (SWD), případně splávi, kdy i jeden kus LWD může být základem pro tvorbu dřevních akumulací.

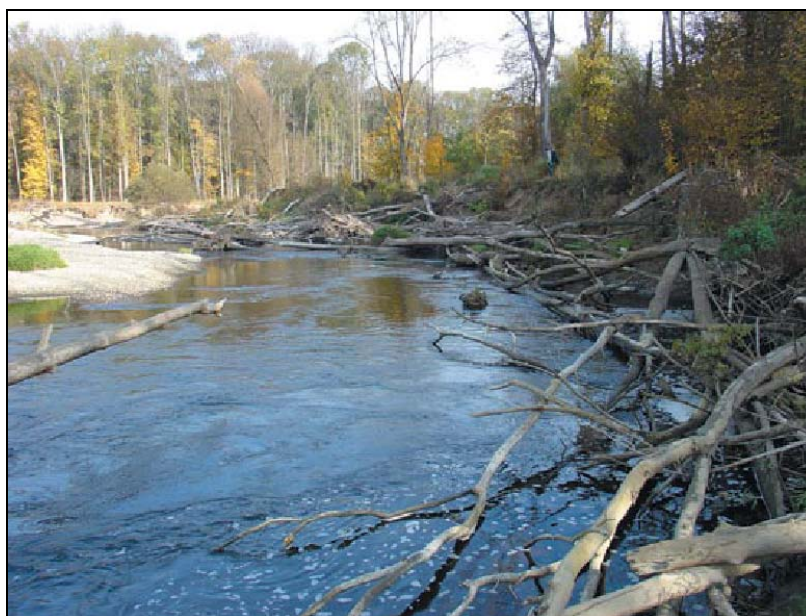
Obr. 4.4 Odhalená dřevní hmota za nízkého vodního stavu v NPR Vrapač (KOŽENÝ et al., 2011)

realizováno protierozní opatření, kdy bylo v pěti konkávních úsecích řeky ukotveno celkem sedmdesát stromů o délce 15-25 m. Byly vytvořeny konstrukce napodobující základ přirozených akumulací říčního dřeva, které zachycují plavené dřevě, zpomalují proudění vody v okolí a chrání tak nárazové břehy meandrů. Kotvení zajišťovalo ocelové lano, kterým byly kmeny propleteny. Po zajištění probíhal (a probíhá dodnes) kontinuální výzkum pohybu kotvených kmenů, jejich stavu a rychlosti eroze, který vede Petr Kožený z VÚV T.G.M. Ve středoevropském měřítku jde o poměrně významný počín, neboť naprostá většina revitalizačních akcí, při kterých bylo do vodního toku vkládáno dřevě, se odehrála na malých tocích (KOŽENÝ et al., 2011).

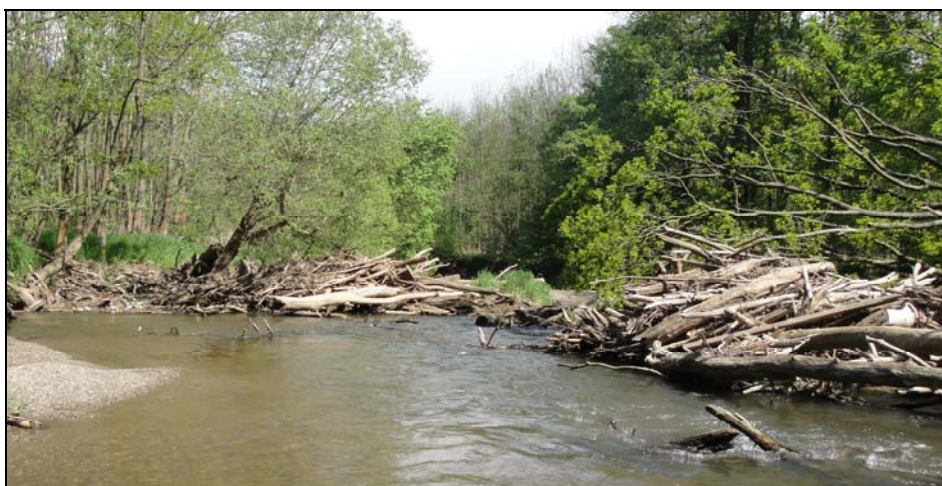
Obr. 5.3 Kenická akumulace na jaře 2012 po rozdělení na dvě části – vlevo severní část, vpravo centrální část (foto: Otmar Petyniak)

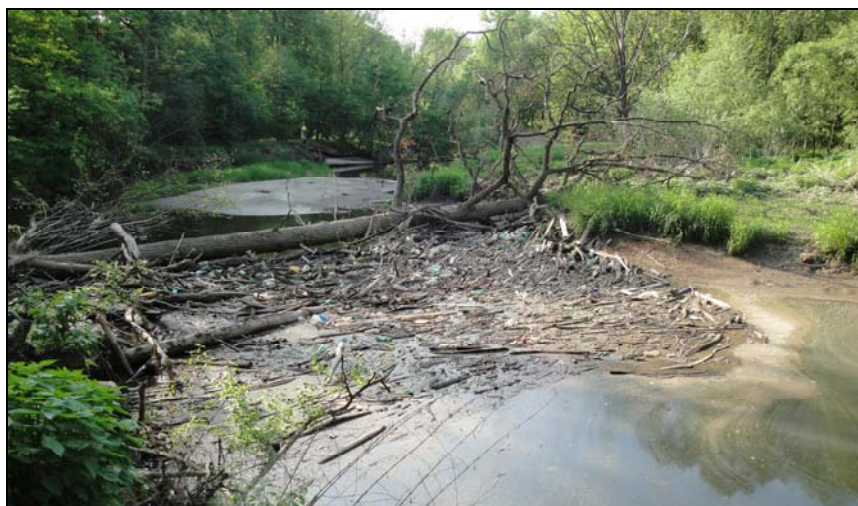
Obr. 5.4 Odpadky a říční dřevo zachycené padlým stromem mezi profily č. 14 a 15
(foto: Otmar Petyniak)

Velké množství odplavených kusů se zachytilo u mohutného stromu padlého kolmo na koryto meandru mezi profily 14 a 15 (Obr. 5.4). Tato zatím nestabilní akumulace (dalšímu transportu materiálu zabraňuje pouze výše zmíněný strom) bude v průběhu května zlikvidována (ústní sdělení Mgr. Vladislava Holce, strážce CHKO). Další říční dřevo se zachytilo dále po proudu o spadané stromy u bývalé šíje. Zde se vytvořilo **několik malých akumulací** dřeva, většinou zachycené jedním větším kusem LWD. Nenávratně odplavené kusy nahradil přísun stromů z bývalé šíje – jedná se o celkem 8 kusů, z nichž tři jsou stromy vzrostlé několik desítek metrů, velikost ostatních se pohybuje od 5 do 15 m. Dá se říci, že celkový objem říčního dřeva v oblasti se nijak výrazně nezměnil, nejvíce se na změnách podílelo právě odplavení části Kenické akumulace. Odplavení stromu skáceného bobrem z ostruhy meandru poblíž profilu č. 11 a jeho zachycení v akumulaci s odpadky nebo změna orientace stromu blízko profilu č. 13, padlého kolmo na koryto a jeho stočení směrem po proudu vlivem působení vody, patří mezi další zaznamenané jevy.

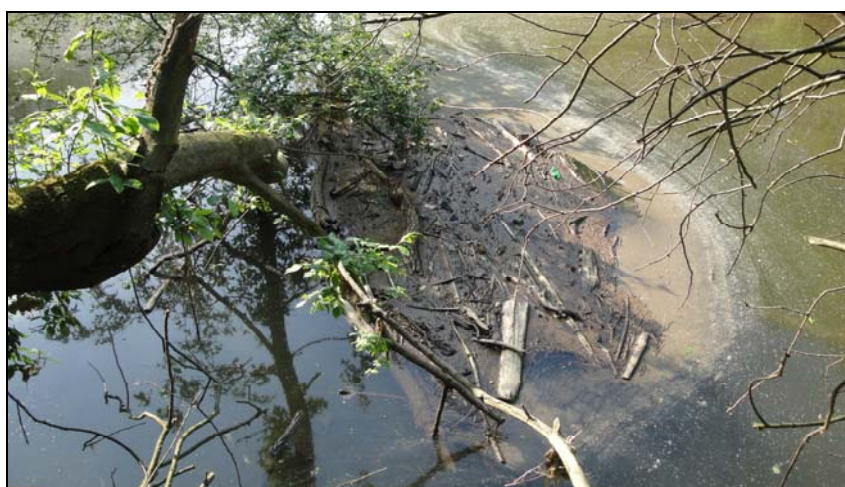
Obr. 5.5 I strom částečně zasahující do koryta přispívá k vzniku dřevní akumulace
(foto: Otmar Petyniak)

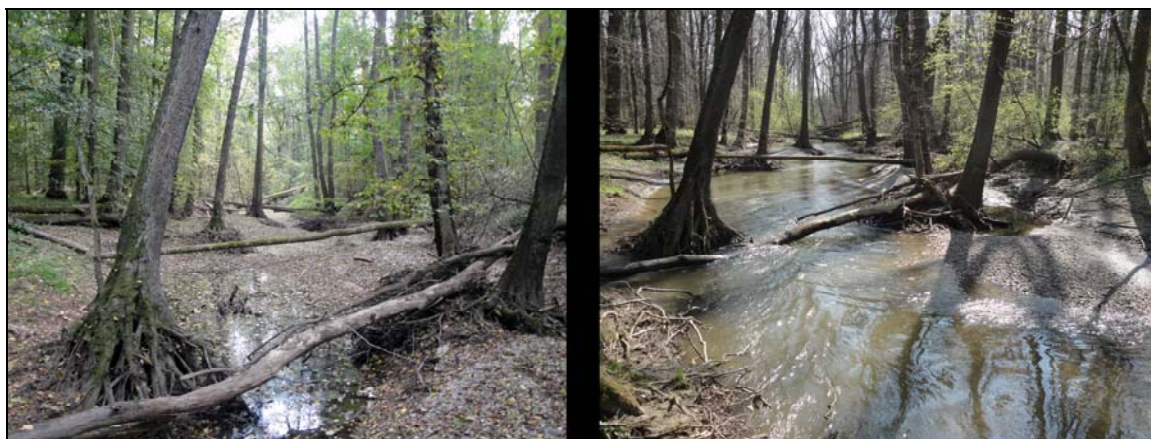
Obr. 5.6 Kenická smuha: vlevo, říjen 2011, neprotékaná (v popředí zvodněná tůň); vpravo, duben 2012, protékaná – průtok v Moravě cca $12 \text{ m}^3 \text{ s}^{-1}$ (foto: Otmar Petyniak)

koryta až na 20 m a dosud rovné a málo členité dno je zde členěno na štěrkopískové lavice, střední deprese. Je to způsobeno přítomností několika živých stromů, které rostou z koryta. Jejich kmeny a z části obnažené kořenové baly **odklánějí proudění** do stran, kde se vytvářejí tůňe. Tento úsek po 60 m střídá 130 m pravidelný **úsek s téměř plochým dnem**. Výška téměř kolmých břehů zde dosahuje okolo 1,8 m a přes smuhu je napříč napadáno několik stromů. Za tímto klidným úsekem se nachází vyvíjející se zákrut s výraznou břehovou nátrží a hlubokou tůňí na výsepní straně a s písčnou lavicí na straně jesešní. Tím začíná úsek s největším množstvím dřeva v korytě (nepočítáme-li akumulaci při nátoku do smuhy). Tento úsek měří 50 m. Po něm následuje už konec koryta smuhy, kde jsou vyvinuty **náplavové terasy** z části zpevněné připlaveným dřevem. Také zde se nachází velké množství spadaného dřeva do koryta. Smuha je zakončena mohutnou náplavovou lavicí v korytě Moravy přibližně 40 m proti proudu od Kenické lávky v nadmořské výšce 219,7 m n. m. Lavice zasahuje až do 1/3 šířky Moravy a dosahuje téměř k lávce.

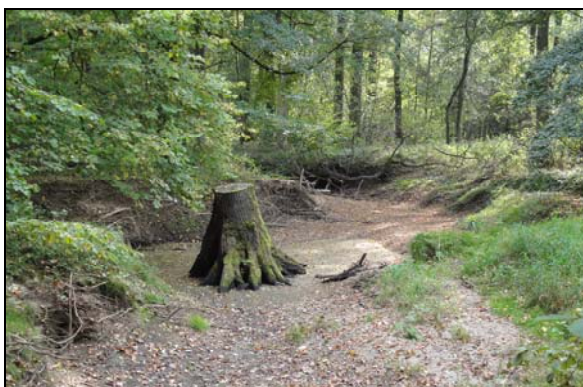
Obr. 6.1 Výsledný TIN a stejné místo na fotografii

Jako nejvhodnější pro reprezentaci reliéfu Kenické smuhy byla vybrána metoda TIN (triangulated irregular network). TIN se řadí k vektorově topologickým strukturám. Využívá rozdělení terénní plochy na dílčí plochy, nejčastěji trojúhelníkového tvaru. Hranice jsou vedeny po singularitách, liniích, na kterých dochází k výrazným změnám v průběhu terénní plochy jako celku. Vrcholům trojúhelníků jsou přiřazeny souřadnice x, y, z ze zdrojových dat. V poli výškových bodů jsou trojúhelníky voleny tak, že uvnitř kružnice opsané trojúhelníku nesmí ležet žádný jiný bod – tzv. Delaunay kritérium. Množství a hustotu bodů lze tak volit základě členitosti reliéfu (VOŽENÍLEK, 2001).

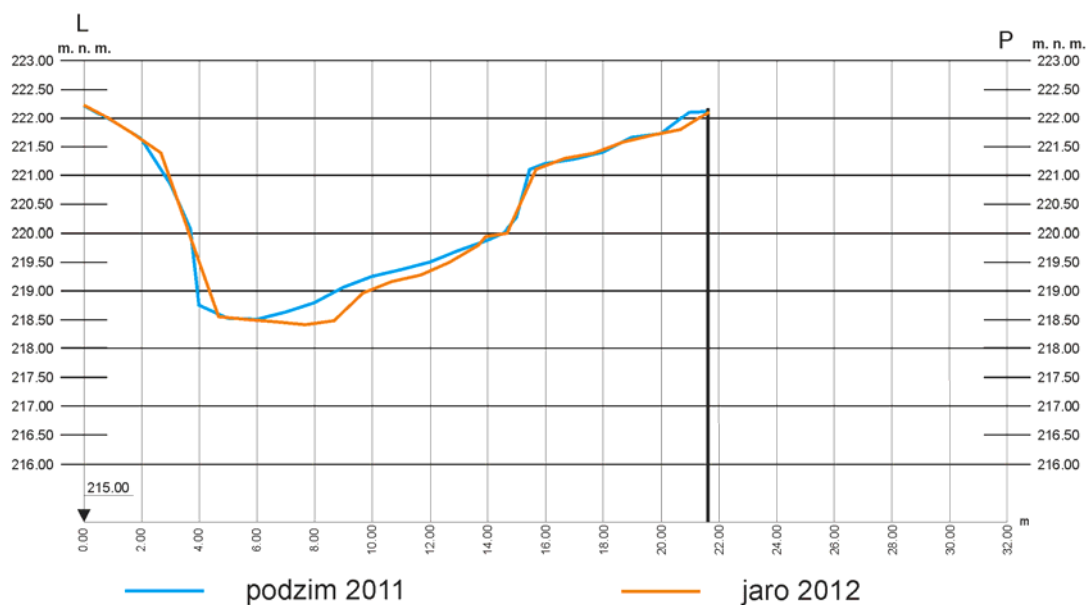
PROFIL č. 12 – porovnání

Profil č. 12 po dalších 55 metrech se vyznačuje velkým zúžením koryta. Obvykle je v této oblasti koryto široké 20-25 (extrémně i 35 m), zde je šířka pouhých 15 m a i při vyšších vodních stavech se řeka razantně nerozšiřuje. Proudnice se nachází přibližně uprostřed koryta. Levý břeh tvoří pomalu klesající terén, který je zpevněn rostlými stromy, proto tak snadno neeroduje, pravý břeh je pozvolnější a tvoří jej sedimenty, které sem Morava přinesla během vývoje meandru. Dno je tvořeno také vrstvou hlinitojílovitých sedimentů.

Při jarní povodni zde roste síla proudu díky úzkému korytu relativně více než v ostatních místech. To se projevilo **odnosem části sedimentů** v nejhlubší partii, která se tak **prohloubila o 10-30 cm**.

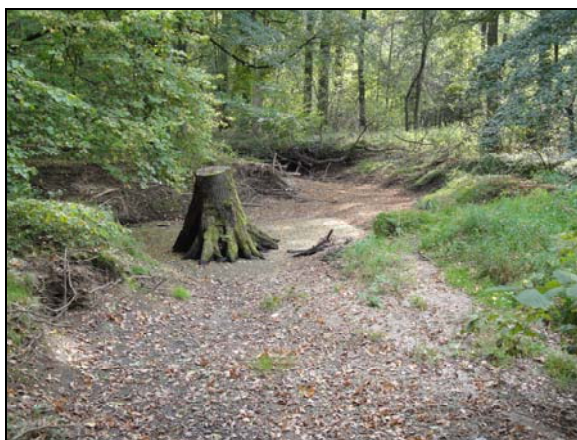
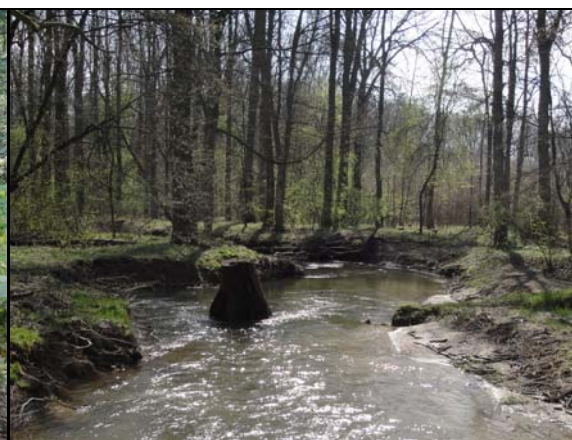
Osamocený pařez na dně Kenické smuhy odklání proudění ke stranám a způsobuje rozšiřování koryta.

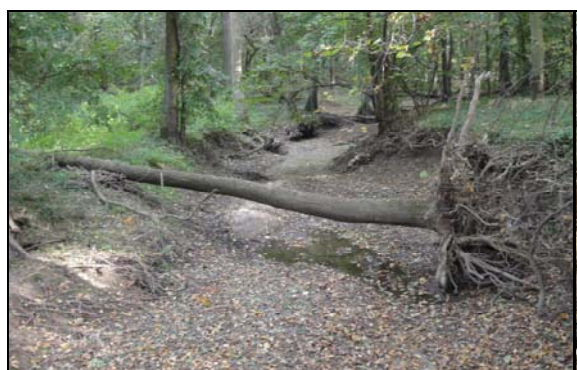
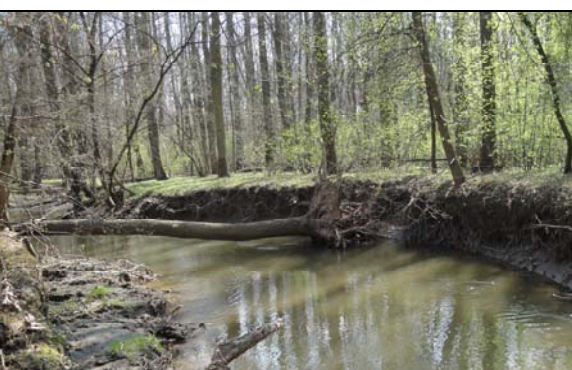
Strom vyvrácený z břehu smuhy, vpravo dobře zřetelná břehová nátrž – důkaz laterální eroze.

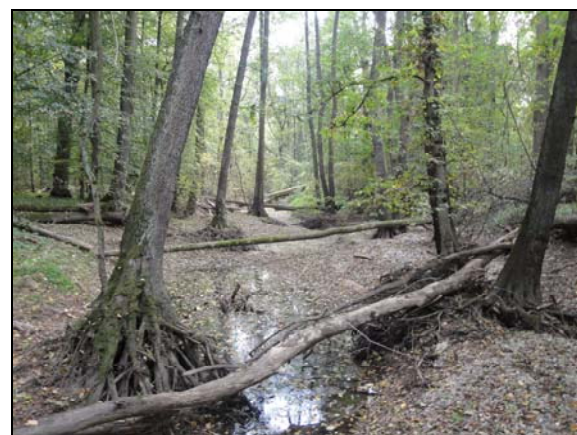
Úsek smuhy, kde z koryta vyrůstá množství stromů, díky nimž je v tomto úseku množství tůní.
