ČESKÁ ZEMĚDĚLSKÁ UNIVERZITA V PRAZE

Katedra geoenvironmentálních věd

Snížení koncentrace toxických kovů v toku Litavka - vyhodnocení účinnosti provedené sanace

Bakalářská práce

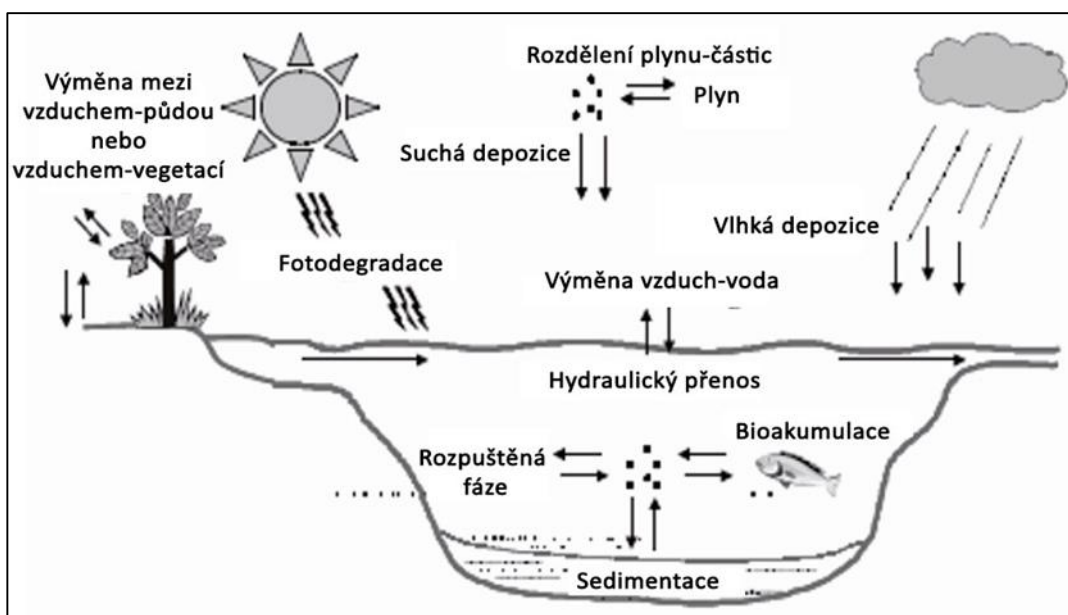
Na obrázku č. 1 je znázorněna dynamika těchto procesů.

Obrázek č. 1 Hlavní procesy zprostředkující přenos znečišťujících látek na dlouhé vzdálenosti (Twardowska a kol., 2005)

Osud znečišťujících látek v geosféře lze jen těžko kvantifikovat. Podstupují totiž různé procesy, kterými jsou sorbce, degradace, plant uptake (příjem rostlinami), vertikální transport a vypařování. Vzájemné působení těchto procesů je komplexní a nelineární. Jako hlavní nástroje k překonání těchto problémů slouží různé modely, které definují globální distribuci znečišťujících látek. Ukazují však pouze přibližný stav věci (Twardowska a kol., 2005).

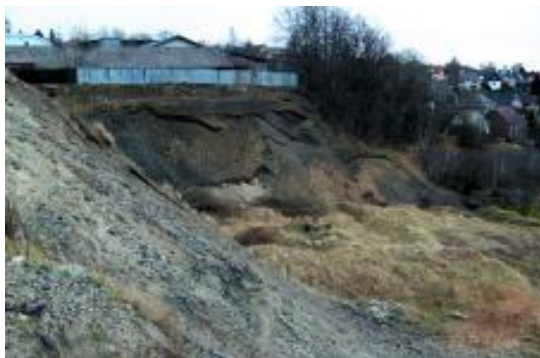
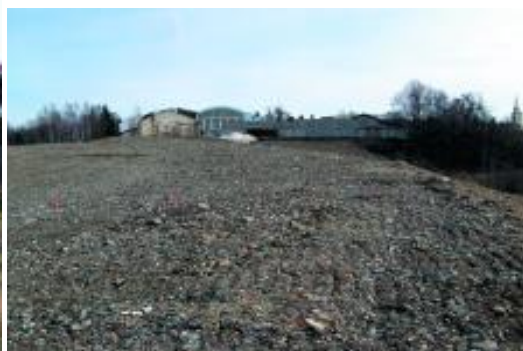
Obrázek č. 2 a 3 Sanace – I. etapa (DIAMO 5, 2013)

Provedená sanace změnila ráz krajiny a celkový pohled na toto území především ze strany od obce Podlesí (Obrázek č. 2 a 3).

Před sanací, 4. 4. 2012

Průběh sanace, 8. 4. 2013

Po provedení sanace odvalu došlo k jeho následnému přetvarování. Po terénních úpravách následovalo navezení asi 54 tisíc tun zeminy pro plochy s následným zatravněním a zalesněním. Zemina byla navezena ve dvou vrstvách, a to spodní výplňové a svrchní vrstvy z biologicky oživitelných materiálů. Půda slouží zároveň jako izolant, proto je nutné velké množství navážky, aby do povrchových vod dále nepronikal zinek a kadmium. Musí splňovat fyzikální a chemické parametry, mezi které patří například nepropustnost, obsah toxických kovů včetně hodnocení ekotoxicity, obsah humózní složky, živin a fyzikální vlastnosti. Menší propustností půdy je dosaženo toho, že neprosákne dešťová voda do podloží a nemůže tak vymývat škodlivé látky z půdy do okolí a právě i do Litavky (Řehoř, 2013a).

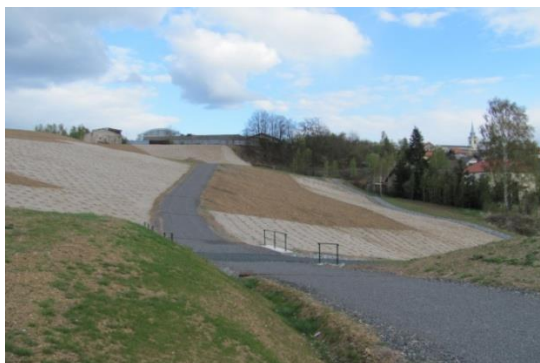
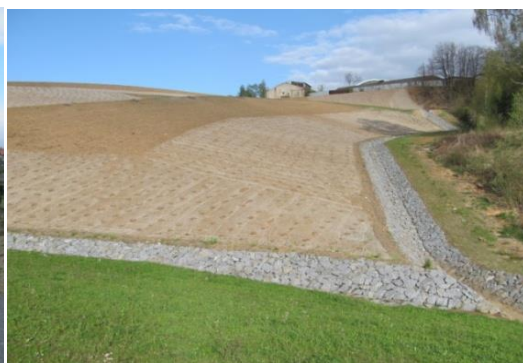
Obrázek č. 4 a 5 Sanace – I. etapa (foto Alena Štichová)

Nový pohled na území bývalé úpravny rud, kde můžeme již vidět systém odvodňovacích příkopů, cesty, zatravněné plochy a plochy osázené dřevinami (Obrázek č. 4 a 5).

Po provedení sanace duben 2014

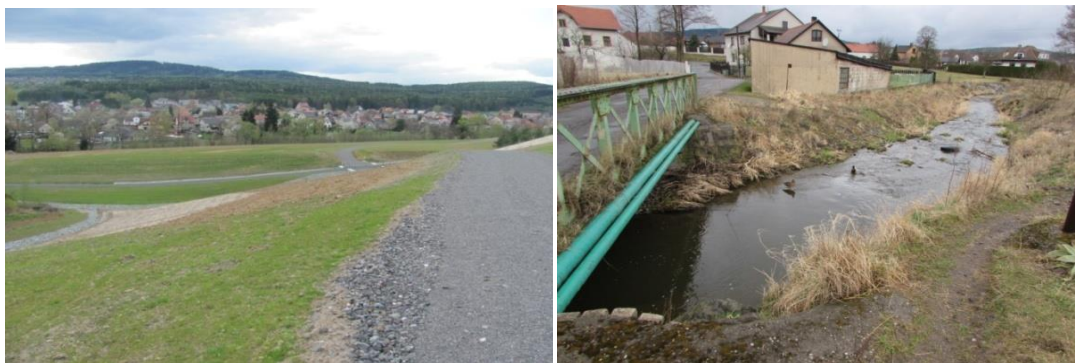
Obrázek č. 6 a 7 Obec Podlesí a Litavka pod sanovanou haldou (foto Alena Štichová)

Jak jsem již uvedla, je řeka Litavka hranicí mezi sanovanou oblastí a obcí Podlesí (Obrázek č. 6 a 7). Náprava závadného stavu tohoto území se týkala nejen ekosystému tohoto toku, ale i přilehlých částí obce. Postsanační monitoring byl důležitý pro vyhodnocení účinnosti provedené sanace a možnosti zhodnocení cílových parametrů.

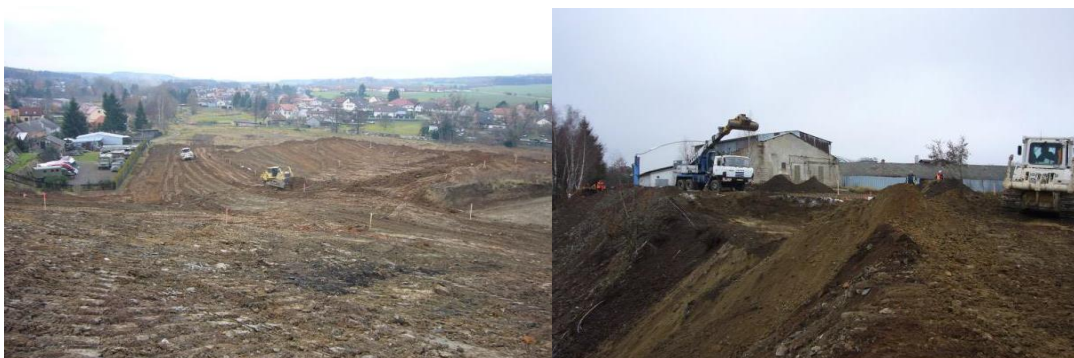
Technická rekultivace vojtěšského odvalu zahrnovala hrubé terénní úpravy v podobě přetvarování stávajícího povrchu tak, aby svahy nepřesahovaly max. sklon 1:3 (Obrázek č. 8 a 9). Následovalo zúrodnění povrchu a omezení jeho propustnosti a zajištění vhodných půdních podmínek pro biologickou rekultivaci, kdy byly svažité plochy zalesněny, plochy s nižším spádem byly zatravněny a osázeny rozvolněnými skupinami dřevin (cca 32 000 ks stromků). Byly zde vybudovány cesty a stezky a pro odvodnění povrchových vod byl na tomto území vytvořen systém odvodňovacích prvků v podobě příkopů s odvodem do Litavky (Obrázek č. 10 a 11). Nápravná opatření provedená v tomto zájmovém území o rozloze více než 9 ha území byla ukončena 31. 10. 2013 s následným prováděním monitoringu účinnosti sanace povrchových a podzemních vod po dobu 2 let a pěstební péčí spojenou s údržbou, ochranou a doplňováním vysazených dřevin po dobu 3 let, která by měla trvat minimálně do října 2016. Na zalesněných plochách se provádí dosadba, vyžínání, okopávka, ochrana proti poškozováním zvěří a zároveň se lesní porosty přihnojují, pokud je třeba provádí se zálivka, obnova kůlů a úvazků (Holeček, 2015).

Obrázek č. 8 a 9 Hrubé terénní úpravy v prostoru odvalu a bývalé úpravny - listopad 2012 (bhsanace.správcestavby.cz)

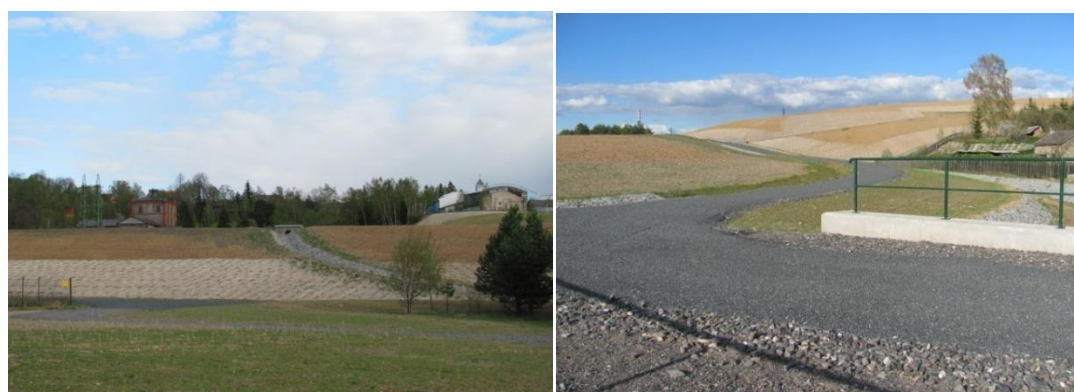
Obrázek č. 10 a 11 Osázené svahy, odvodňovací prvky a vybudované cesty (foto Alena Štichová)

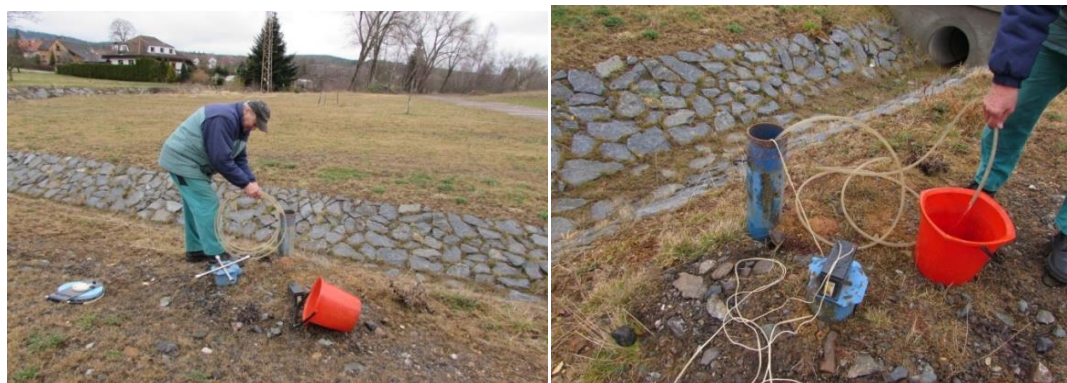
Kvalita podzemních vod, tedy úroveň kontaminace podzemních vod toxickými kovy, byla rovněž sledována prostřednictvím odběrů vzorků (Obrázek č. 13 a 14) ve třech etapách monitoringu (předsanačního, sanačního a účinnosti sanace).

Obrázek č. 13 a 14 Odběry podzemní vody (foto Alena Štichová)

V monitorovacích objektech bylo prováděno měření 1x za 3 měsíce formou odběru vzorků a jejich laboratorní analýzou. Kromě kvality podzemních vod bylo prováděno 1x měsíčně i měření úrovně hladiny podzemní vody. U většiny hydrogeologických objektů bylo zjištěno jen mírné kolísání úrovně hladiny podzemní vody, které ovlivňovaly srážkové poměry v území. V obdobích nízkých srážkových úhrnů nemohly být v průběhu monitoringu provedeny některé projektované odběry z domovní studny S-1 z důvodu chybějící vody v této studni (Holeček, 2015).

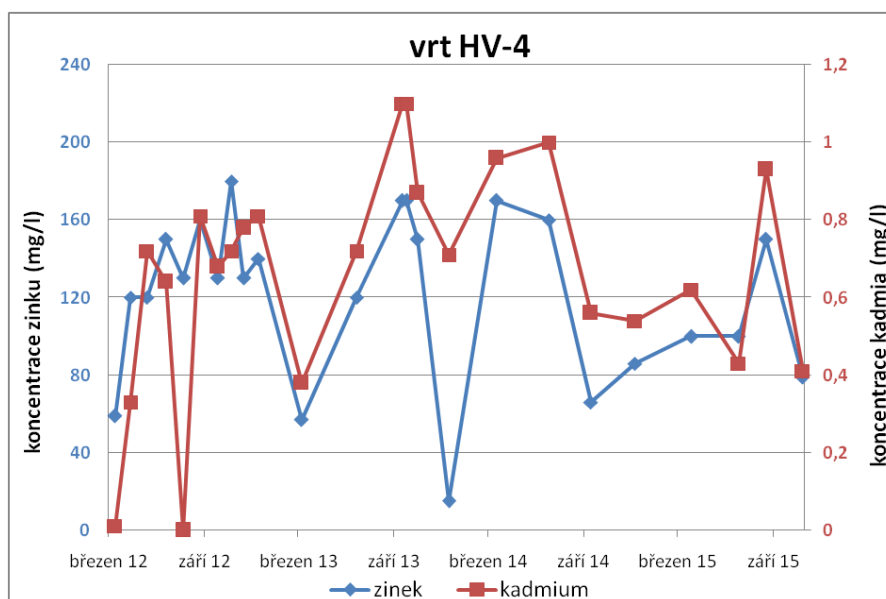
V podzemní vodě zájmového území byly na základě výsledků provedených dlouhodobých měření stanoveny velmi vysoké obsahy zinku, a to především ve vrtech HV-4 a HV-9, které jsou „na vstupu“ do zájmového území ve směru proudění podzemní vody (Obrázek č.15a 16). Koncentrace kolísaly v poměrně širokém rozpětí od 15 do 280 mg.l⁻¹. Ve vrtu HV-105B (HV-105) byla koncentrace zinku zvýšená hlavně v řádu prvních jednotek mg.l⁻¹ a ve sledovaných vrtech HV-101, HV-102 a HV-103 „na výstupu“ ze zájmového území kolísala a byly naměřeny rozdíly v obsahu zinku v jednotlivých vrtech. Ve vrtu HV-101 mírně zvýšené převážně v řádu desetin mg.l⁻¹, ve vrtu HV-103 zvýšené řádově v nižších jednotkách mg.l⁻¹ a ve vrtu HV-102 v řádu nižších desítek mg.l⁻¹. V domovní studni S-1 situované jižně od zájmového území byly obsahy zinku zvýšené a dosahovaly řádově jednotek mg.l⁻¹. Obsahy ostatních sledovaných kovů (As, Cd, Pb) jsou většinou nízké nebo mírně zvýšené s výjimkou vrtu HV-105B, kde byly naměřeny vysoké obsahy arsenu (v řádu jednotek mg.l⁻¹) a vrtů HV-4 (v řádu desetin mg.l⁻¹) a HV-9 (v řádu prvních jednotek mg.l⁻¹) s vysokými obsahy kadmia (Holeček, 2015).

Obrázek č. 15 Výsledky monitoringu podzemní vody ve vrtu HV-4 z hlediska obsahu Cd a Zn (Klibáni, 2015)

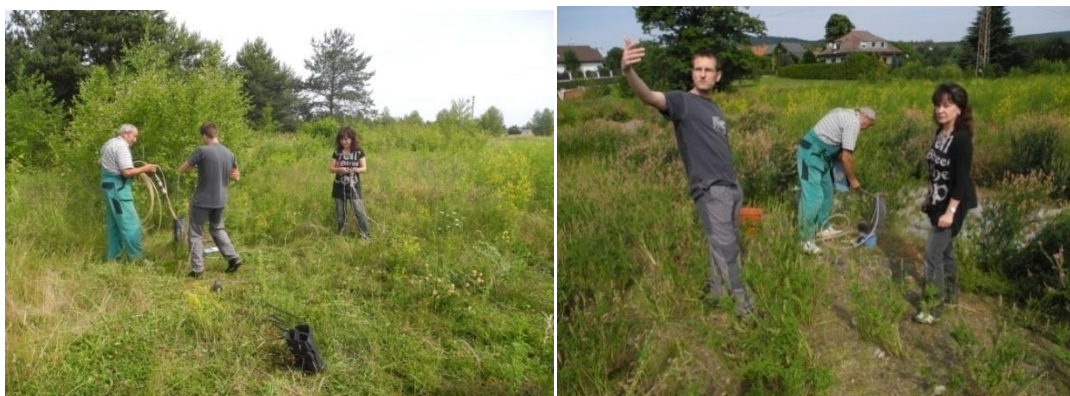
Na obrázku č. 17 a 18 můžeme vidět průběh odběru vzorků podzemní vody z profilu HV-103 a HV-101.

Obrázek č. 17 a 18 Odběr vzorků podzemní vody z profilu HV-103 a HV-101 (foto Pavel Šimek)

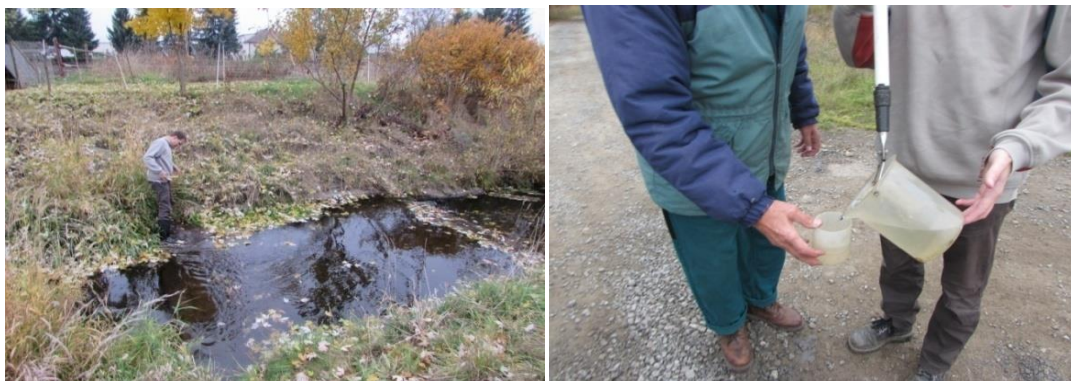
Obrázek č. 25 a 26 Odběry povrchové vody (foto Alena Štichová)

V součinnosti s monitoringem podzemních vod tedy probíhalo sledování kvality povrchové vody jejím odběrem ve zřízených profilech (DB-1, DB-2, DB-3) v toku Litavky, v bezejmenném přítoku a v dalších definovaných přítocích v prostoru zájmového území. Co se týká monitoringu účinnosti sanace u povrchových vod, četnost odběrů byla 1x měsíčně v profilech, ve výtoku kanalizace od cihelny a odvodňovacích příkopech 1 a 2 a dále 1x za 3 měsíce u levostranného přítoku Litavky u mostu v ulici K Podlesí. Byly prováděny odběry vzorků povrchových vod, příp. odpadních vod ústících do vod povrchových, a jejich následné laboratorní analýzy (Obrázek č. 25 a 26). Vzorky z odvodňovacích příkopů byly odebírány pouze po jejich vybudování od srpna 2013 do května 2014, a to vzhledem k tomu, že hodnoty obsahu sledovaných toxických kovů byly nižší než hodnoty normy environmentální kvality (NEK) dle Nařízení vlády 61/2013 Sb. (Holeček, 2015).

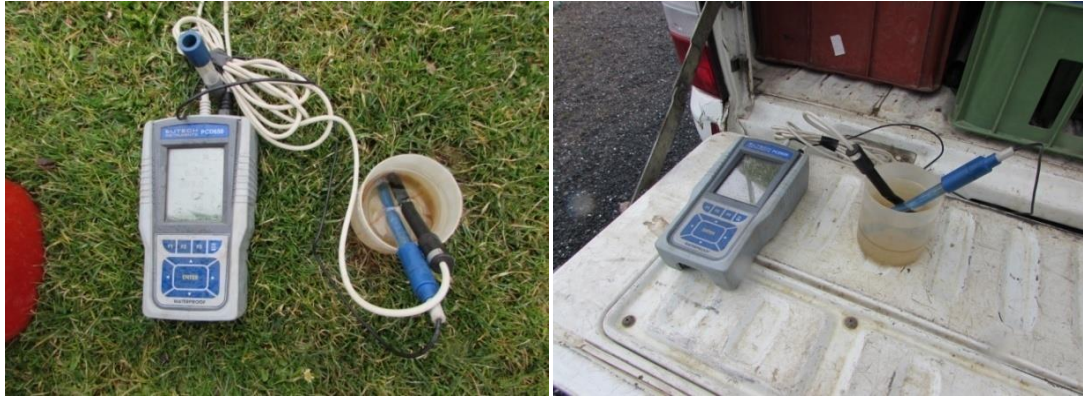
Monitoring zahrnoval rovněž měření pH (Obrázek č. 29 a 30). Naměřené hodnoty pH v podzemní vodě sledovaných hydrogeologických objektů se pohybovaly převážně okolo hodnoty 7 a výrazněji nekolísaly. Výjimkou byla pouze mírně kyselá voda podzemní vody v domovní studni S-1 a ke konci monitoringu i ve vrtu HV-9. V povrchové vodě Litavky kolísaly hodnoty pH naměřené v profilech DB-1 až DB-3 převážně v rozpětí 7-8. Tedy hodnota pH ve směru toku Litavky mezi těmito profilem mírně vzrůstala.

Obrázek č. 29 a 30 Měření pH odebrané vody v terénu (foto Alena Štichová)

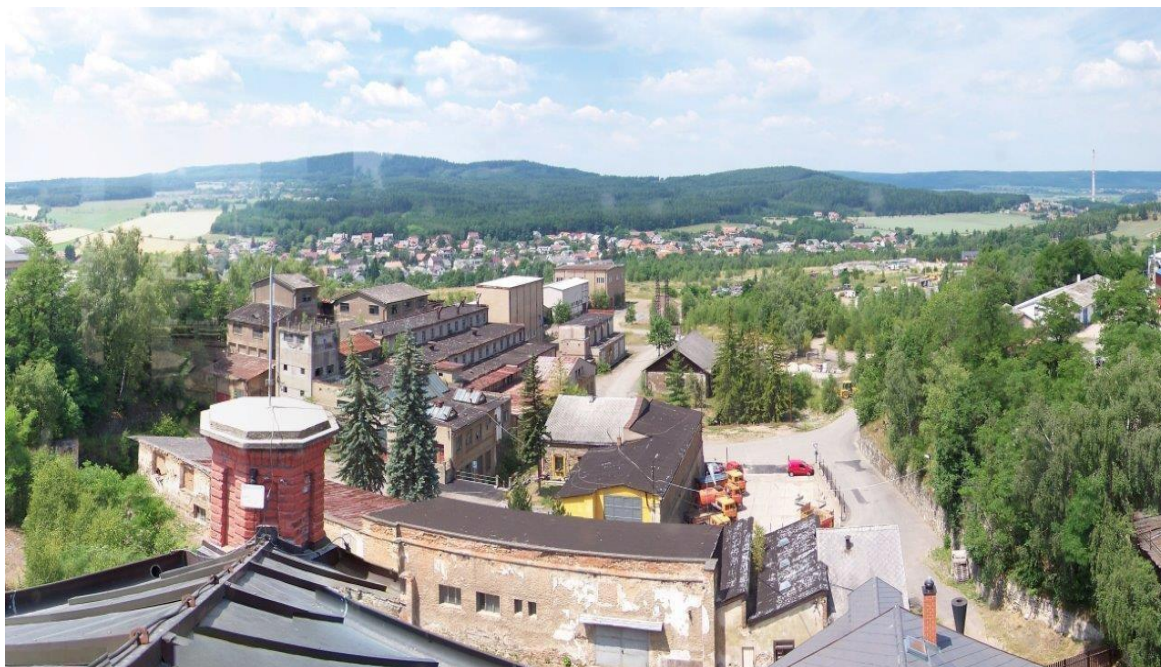
4. 7. 2010

Historie a současný stav úpravny rudnin na Březových Horách (Kovář, 2013, www.rimbaba.cz)
