Revitalizace zámeckého parku Stekník

Diplomová práce

# Revitalizace zámeckého parku Stekník

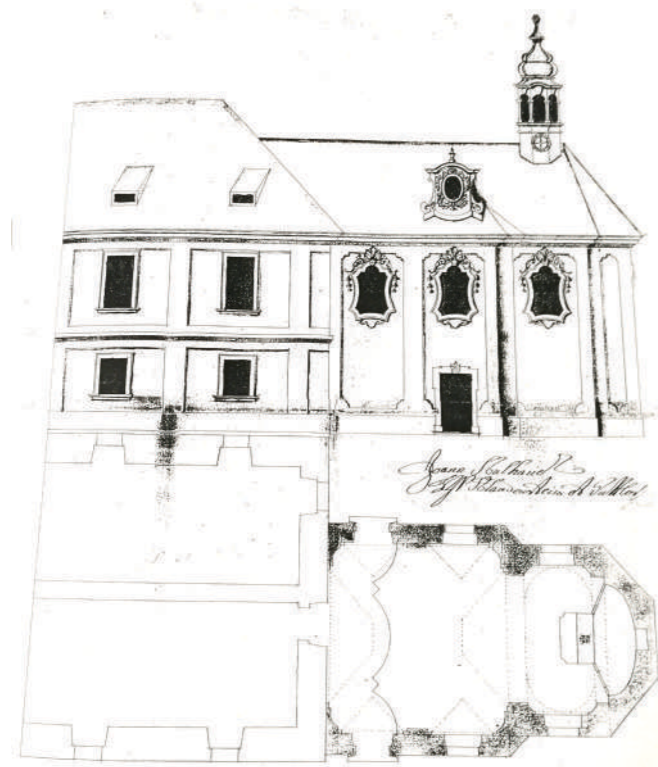
Obrázek 2 - Návrh kaple Navštívení Panny Marie a sv. Jana Nepomuckého (Smetana & Podroužek 2000)

Obrázek 2 - Náčrty kaple Navštívení Panny Marie a sv. Jana Nepomuckého (Zdroj: Smetana & Podroužek 2000)

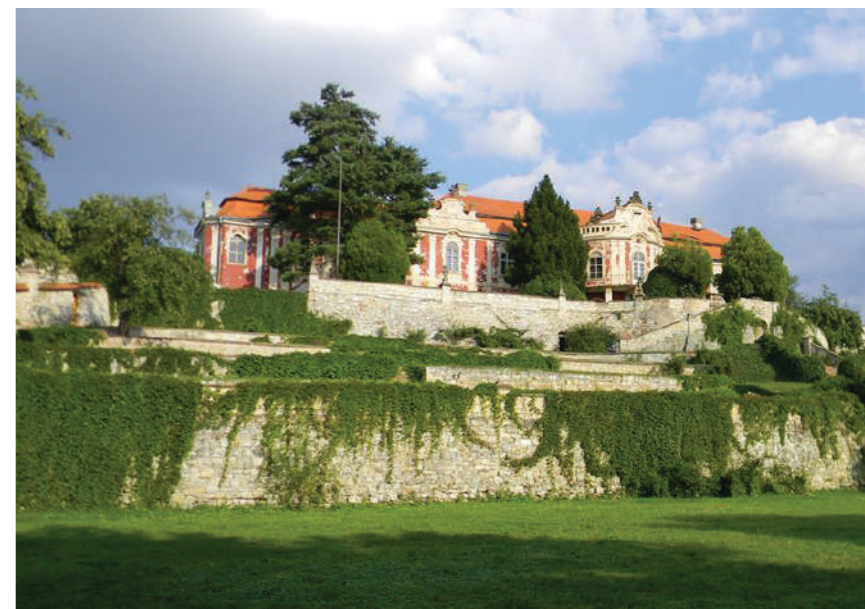
Obrázek 4 - Zámek Stekník a terasovité zahrady (Foto Zámek Stekník)

18. století. Byly vytvořeny na svazích západní a jižní strany zámku. Zdi a terasy byly zdobeny vázami a drobnými plastikami (Anděl 1984).

Obrázek 4 - Zámek Stekník a terasovitá zahrada (Zdroj: Zámek Stekník, [www.zamek-steknik.cz](http://www.zamek-steknik.cz))

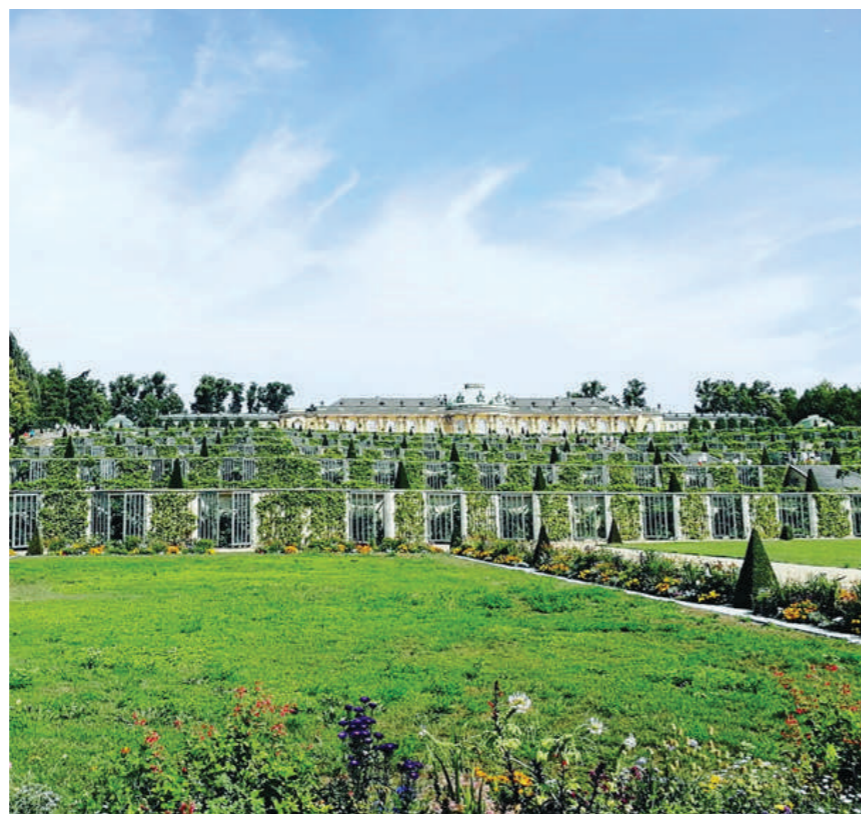
Fridrich II. stavbou pověřil architekta Georga von Knobelsdorfa, aby vytvořil projekt paláce a zahrady. Ten se řídil skicami od samotného krále. Vznikl tak zámek, který byl tvořen jednopatrovou rokokovou budovou stojící na vrcholku kopce a napojenou přímo na terasy. Král si přál přímé zapojení přírody do kultury bydlení. Podél hrany teras byly tvarované tisy. Svah byl rozčleněn do 6 stupňů, jejichž umístění bylo navrženo tak, aby bylo nejlépe využito dopadajících slunečních paprsků. Zdivo teras bylo přerušováno 168 zasklenými nikami, v nichž rostly smokvoně. Podél opěrných zdí byly umístěny treláže s vinnou révou dovezenou z Francie, Portugalska, Itálie a německého Neuruppinu (Kalusok 2004).

Středová osa pak vede pohled ze sálu zámku přes hlavní schody situované uprostřed teras. Spodní část pod terasami tvořil květinový parter s centrální nádrží a vodotryskem. Parter, lemovaný zákrsy ovocných stromů, byl doplněn o sochy římských božstev, které byly darem od francouzského krále Ludvíka XV. Zámek i park Sanssouci spadají pod UNESCO (Wesch 2003; Schinkel & Schönman 2004).

Obrázek 13 - Zámek Sanssouci s terasami (Foto autorky 2018)

Obrázek 13 - Zámek Sansouci s terasami (Zdroj: Vlastní foto autorky 2018)

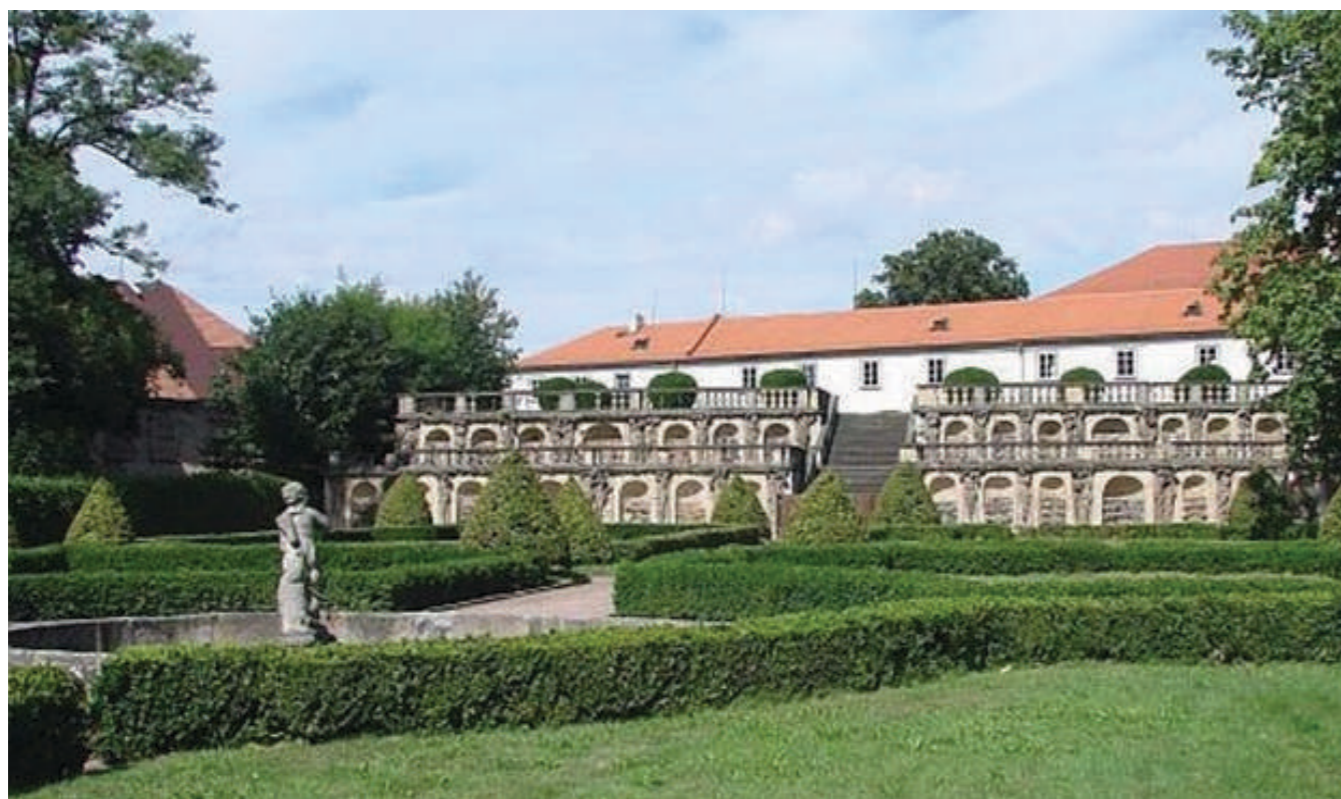
Architektem návrhu byl Octavio Borggio a navrhnul zde terasovou zahradu. Ta byla tvořena dvěma podélnými terasami na společné ose, které byly propojené dvoudílným schodištěm. Do opěrných stěn byly vlomeny niky se sochařsky ztvárněnými kaskádami. Na spodní parter pod terasami byl velkolepý vodní teatron s nymfeem. Dále byla na spodním parteru kruhová fontána, která určovala příčnou osu, na níž navazoval krajinářský park. Těžištěm zahradní úpravy bylo vytvoření impozantních sochařských karyatid, které nesly balustrády nad nikami a po jejich bocích. Na severu od zámku byly ovocné sady, bažantnice a rozlehlá obora. Horní terasa byla uzavřena proti předzámčí stříhanými lipami. Jeho páteří byla jírovcová alej, která vedla k rybníčku v parku a ke gloriету na vyhlídce.

Obrázek 15 – Barokní zahrada s terasami v Zákupích (botany.cz)

Obrázek 15 – Barokní zahrada s terasami v Zákupcech (Zdroj: [www.botany.cz](http://www.botany.cz))

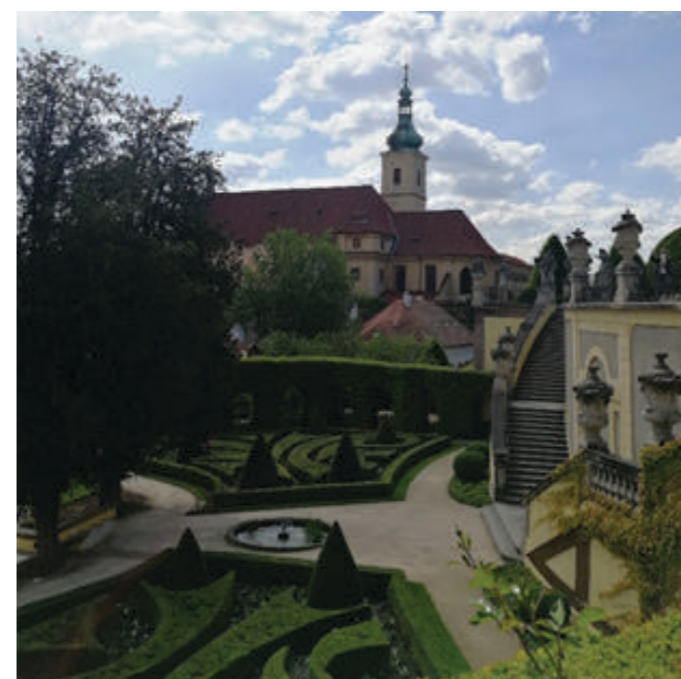
Obrázek 16 - Druhá terasa Vrtbovské zahrady (Foto autorky 2020)

Zahrada byla postavena na třech výškových úrovních. Na spodní terase bylo nové giardinetto se sala terrenou a záhony s broderiemi. Fresky, které byly namalovány na stěny Václavem Vavřincem Reinerem v roce 1721, zobrazují Venuši, Adonise a alegorii umění. Zahrada byla komponována na dvou osách. První osa, poměrně krátká, byla vedena od sala terreny na protilehlou stranu, kde se nacházela voliéra. Uprostřed této osy se nacházel bazén se sochou a zde začínala druhá, jihozápadně směřovaná osa, vedená vzhůru na terasy, kde byla na nejvyšším místě zakončena architektonicky pročleněnou stěnou s grottou a vyhlídkou na vrcholu. Střední terasa byla zdobena ornamentálními záhony a na její okraje byly vsazeny zastřižené boskety. Pro překonání velkého výškového rozdílu mezi druhou a třetí

Obrázek 16 - Druhá terasa Vrtbovské zahrady (Zdroj: Vlastní foto autorky 2020)

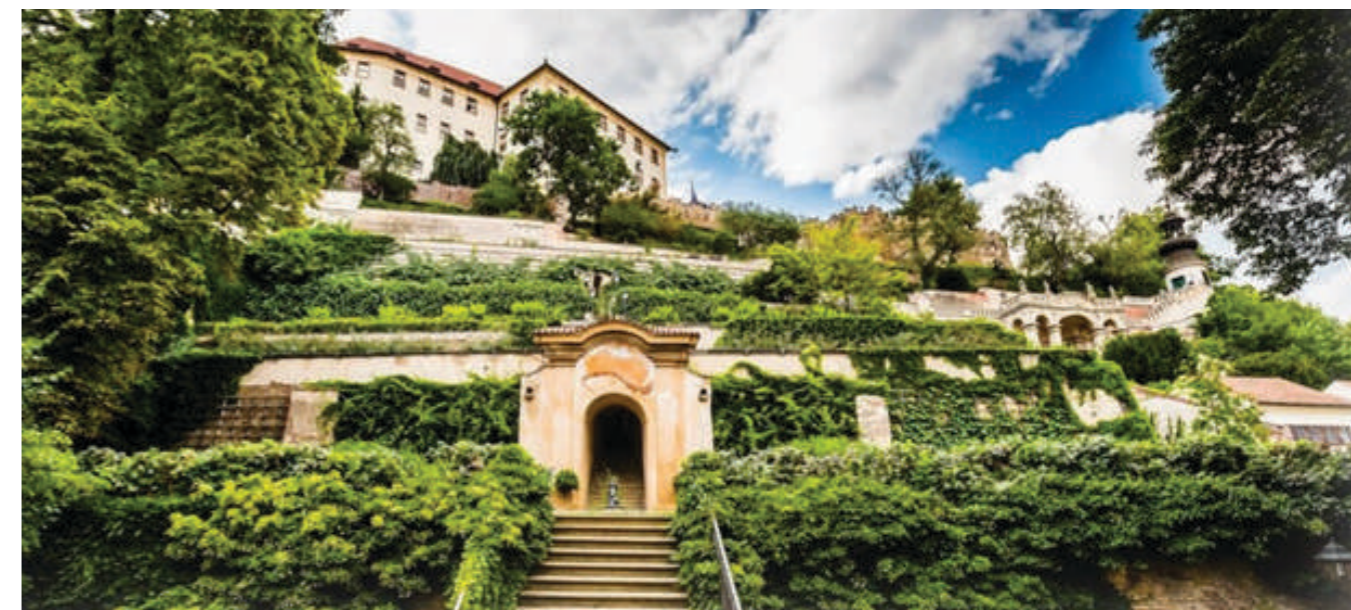
**Velká Pálffyovská zahrada** byla poprvé předělána na terasové zahrady v polovině 18. století. Dnešní úprava ale pochází z 20. let 19. století, kdy byla upravena podle návrhu Klementa Zobela. Vstup byl vytvořený z prvního patra Pálffyovského paláce. Na první terasu bylo možné vyjít po několika schodech na drobnější parter, na kterém byl umístěn kamenný bazén se sochou Tritóna. Po celé délce pateru se táhla zeď s portálem a se slunečními hodinami s letopočtem 1751. Od portálu do kopce začínalo kryté schodiště, které tvořilo kompoziční osu zahrady. Z něj bylo možné vyjít na terasy. Osa byla zakončena na vrcholu schodiště hlubokou nikou.

Obrázek 19 - Velká Pálffyovská zahrada (Antonie Podhradská 2020)

Obrázek 19 - Velká Palffyovská zahrada (Zdroj: Antonie Podhradská 2020, [www.praguecitytourism.cz](http://www.praguecitytourism.cz))

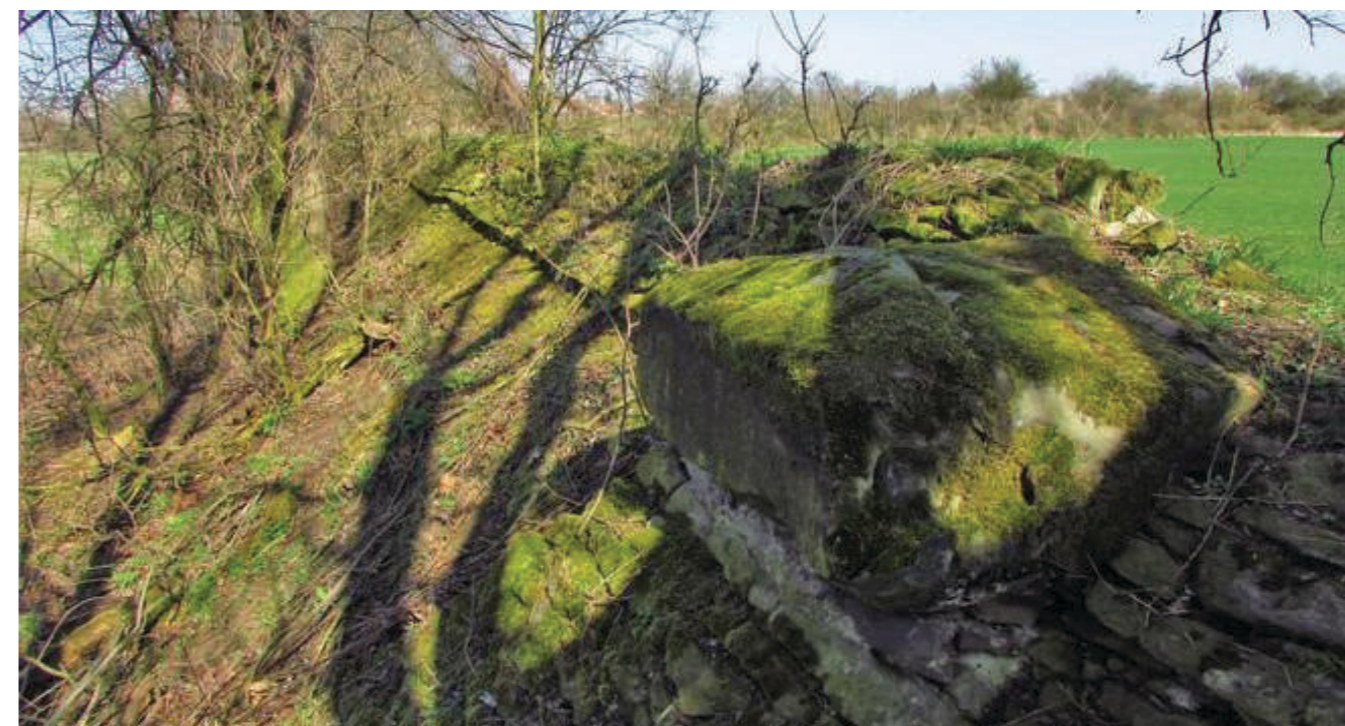
Oblast spadá pod hydrogeologický rajon Mostecká pánev – jižní část. Na území řeky Ohře se rozkládají záplavové části v místech původních meandrů. V řešeném území se nachází záplavová zóna Q 100 a zasahuje do intravilánů obcí Zálužice a Trnovany. V krajině je možné nalézt jak historické, tak moderní protipovodňové valy. Řeka Ohře je největším tokem na území. Kromě ní územím protéká řeka Blšanka (Kolejka 2009).

Obrázek 22 - Pozůstatky historického protipovodňového valu u vesnice Stekník z roku 1838 (mapy.cz 2018)

Obrázek 22 - Pozůstatky historického protipovodňového valu u vesnice Stekník z roku 1838 (Zdroj: [www.mapy.cz](http://www.mapy.cz) 2018)

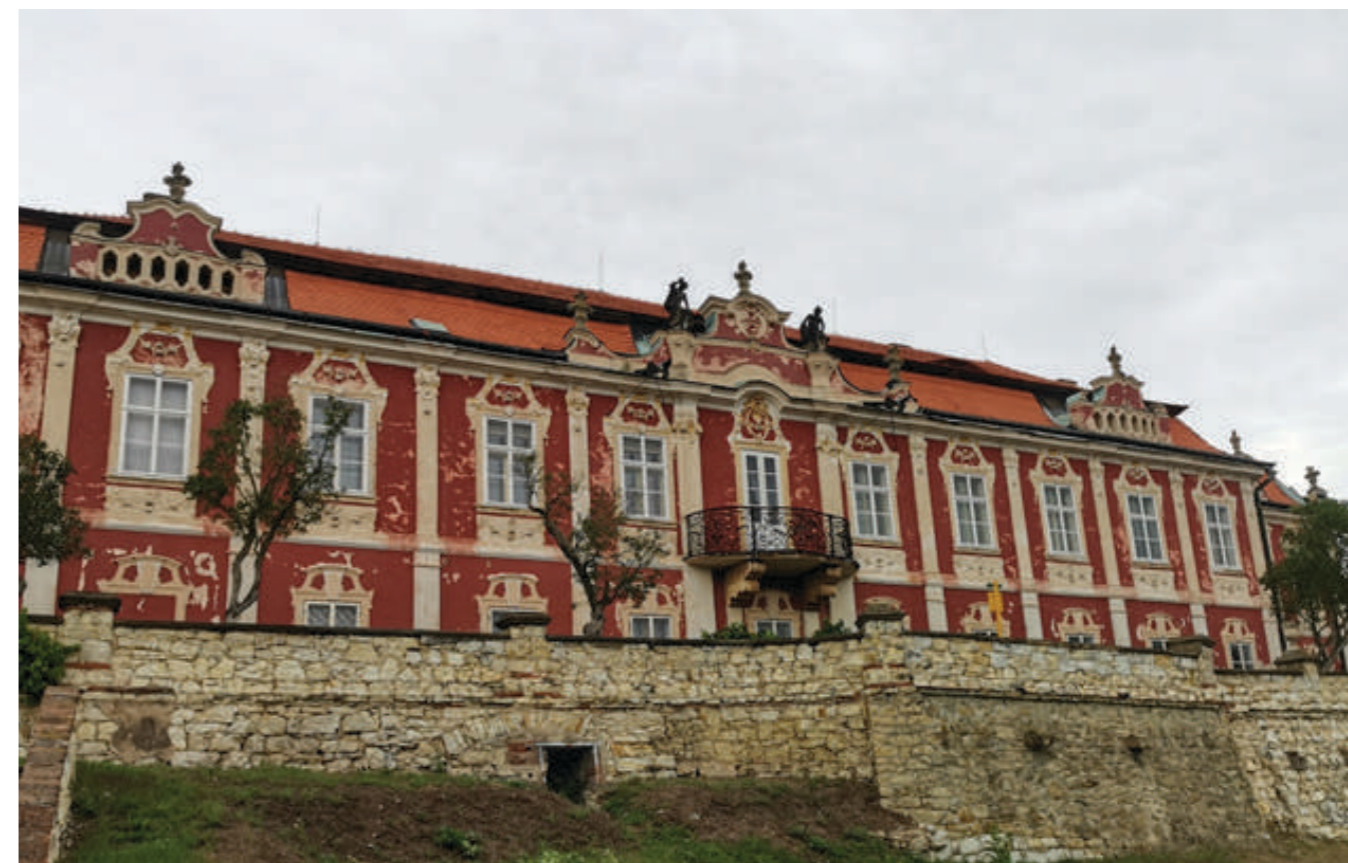
Obrázek 23 - Pohled na jižní křídlo zámku (Foto autorky 2020)

Vnější členění křídel zámku je rokokové, působí poněkud rustikálně a má jednotný ráz, který se mění jen v drobných detailech. Přízemí budovy je členěno mez jednotlivými okny probíhajícími pilastry s píšťalami v hlavicích, které nesou pásovou římsu. Okna pater jsou taktéž oddělena pilastry, jejich hlavice jsou pokryty plastickými rokajemi, girlandami květů, čabakami nebo listy. Parapety člení vykrajované ozdobené rámce a v oknech jsou umístěny jsou mříže – pravouhle se protínající nebo srdčité. Fasáda zámku je omítnuta karmínovou barvou s béžovým nátěrem na pilastrech a v okolí oken (Smetana & Podroužek 2000).

V letech 2013–2015 proběhla renovace zámecké kaple a piana nobile. Druhá fáze rekonstrukcí, stojící 16,5 milionu, byla z části dotována Ministerstvem kultury. Díky ní se otevřel nový návštěvnický okruh, který prezentuje privátní apartmá posledního soukromého vlastníka, švýcarského konzula Gerolda Déteindre a jeho rodiny. Během této fáze byly opraveny fresky v hlavním sále, zobrazující čtyři přírodní živly, od Kryštofa Seckla, k jehož nejznámějším dílům patří veduty ve Španělském sálu Pražského hradu. Dále byla opravena kamna, výmalba, obložení pokojů a bylo sem navraceno původní vybavení pokojů. Na roky 2020 až 2022 je naplánována obnova rokokové fasády zámku, která je v dnešní době v značně havarijním stavu. Do budoucna je plánována i oprava interiérů jižního křídla a zámeckých teras, která závisí na získání finančních prostředků (Strnadová 2019; Dlouhý 2019).

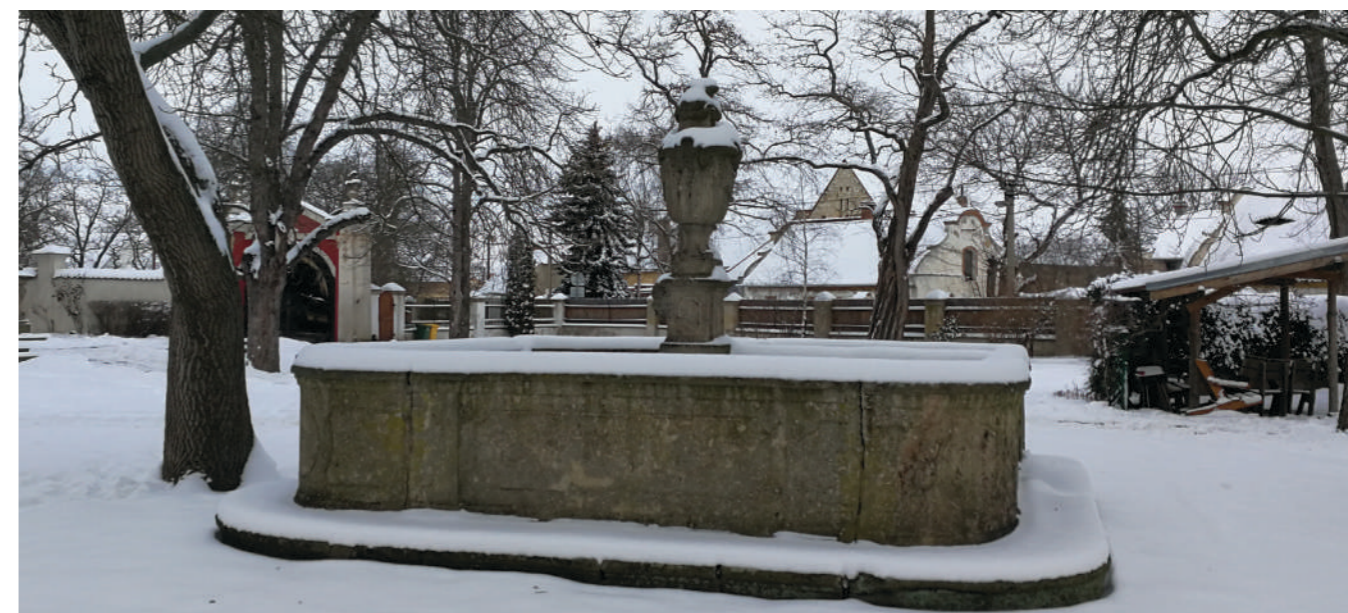
Kamenná kašna, stojící ve středu nádvoří, byla vystavěna při přestavbě zámku v období baroka. Je čtvercového tvaru se zaoblenými rohy a v jejím středu se tyčí na dvojitěm soklu ozdobná váza. Na horní části podstavce je zvířecí hlava, z které vytéká voda (Národní památkový ústav – památkový katalog).

Obrázek 28 - Barokní kašna na nádvoří zámku (Foto autorky 2021)

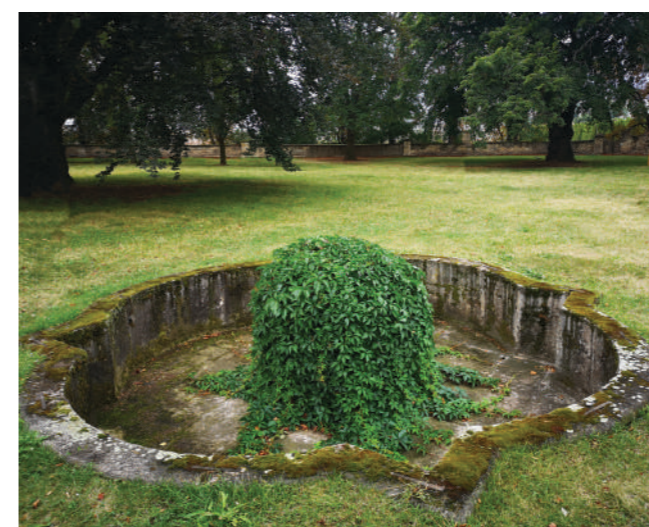
Na spodním parteru je ve střední části centrální kompoziční osy zapuštěná kašna ve tvaru čtyřlístu. Ve středu je podstavec, na kterém byla umístěna socha Neptuna s delfínem. Ten byl vyobrazen jako muž s dlouhými vlasy a vousy, oblečený do hávu, který mu částečně zakrýval záda. Neptun klečí na delfínovi a otevírá mu tlamu, do které byl původně nainstalován přívod vody. Socha byla pro špatný stav přemístěna do interiéru, v roce 2016 prošla restaurováním a nyní je možné ji vidět v chodbě zámku vedle sala terreny (Národní památkový ústav – památkový katalog).

Obrázek 29 - Vypuštěná kašna na spodním parteru (Foto autorky 2020)

Uprostřed parteru je původní bazén, na kterém stávala socha Neptuna. V současné době je vodní prvek nenapuštěný. V jižním rohu parteru je řopík z roku 1938, schovaný v podrostu zimolezů a stromů.

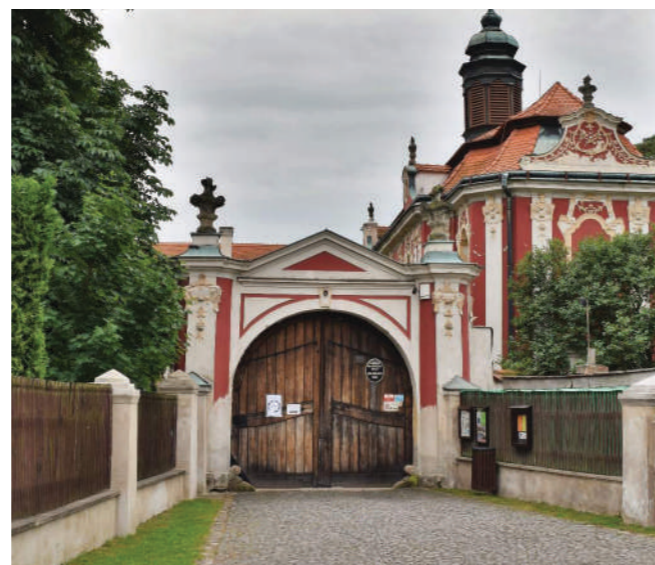
Hlavní přístup návštěvníků je malou brankou umístěnou vedle brány a severu nádvoří. I tato brána je symetrická a je bohatě profilovaná. Portál je umístěn mezi dvěma pilíři, které jsou na vrcholu pilastrů zakončené ozdobnými vázami.

Obrázek 32 - Současná vstupní brána (Foto autorky 2020)

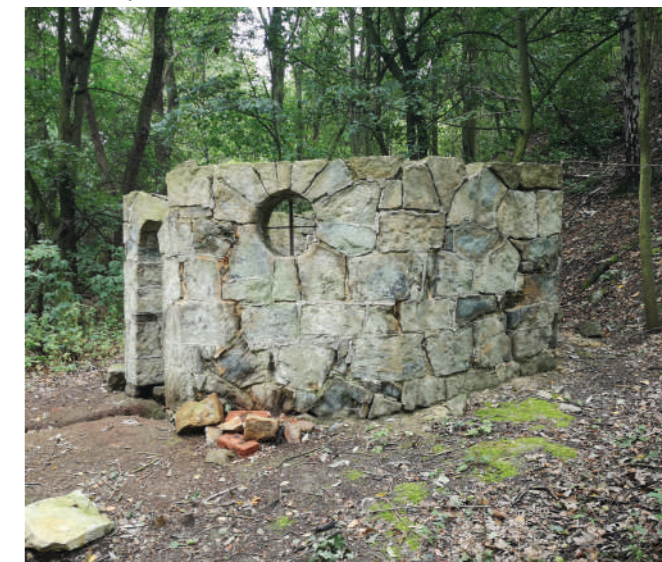
Kaple nad minerálním pramenem, která byla vystavěna po roce 1766, je situována asi 300 m od zámku. Je osmibokého tvaru a byla završena velkou bání s šindelovou střechou. Samotný pramen byl ale znám již v roce 1750, kdy o něm psal irský lékař O'Riley v latinském spisku. K prameni se váže legenda, která vypráví, že se jeho vodou v období 30.leté války uzdravili švédští vojáci nakažení tyfem. Minerální pramen byl prozkoumán a obsahuje vodu bohatou na železo, hořčík, vápník, draslík, sodík, síru a další minerály. Od 20. let 19.století ale kaple postupně chátrala a současné době je bez střechy. V roce 2019 proběhlo vyčištění pramene od listí, byla přidána naučná cedule a vytvořena veřejná sbírka, která bude financovat opravu střechy (Stav & Líbal 1969; Strnadová 2021).

Obrázek 34 - Současný stav kaple nad pramenem (Foto autorky 2020)

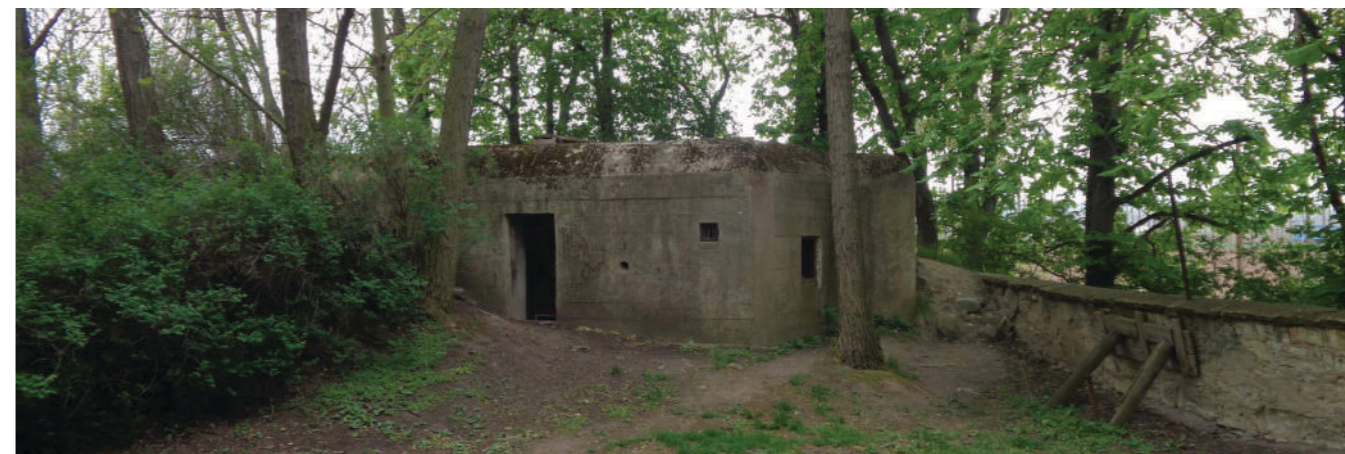
V jižním rohu parteru zahrady se nachází bunkr lehkého opevnění, postavený v listopadu roku 1937. Tento obranný řopík nebyl nakonec ve válečných konfliktech využit. Momentálně je v něm vytvořena expozice o československém opevnění.

Obrázek 35 - Řopík v zámeckém areálu (Foto autorky 2020)

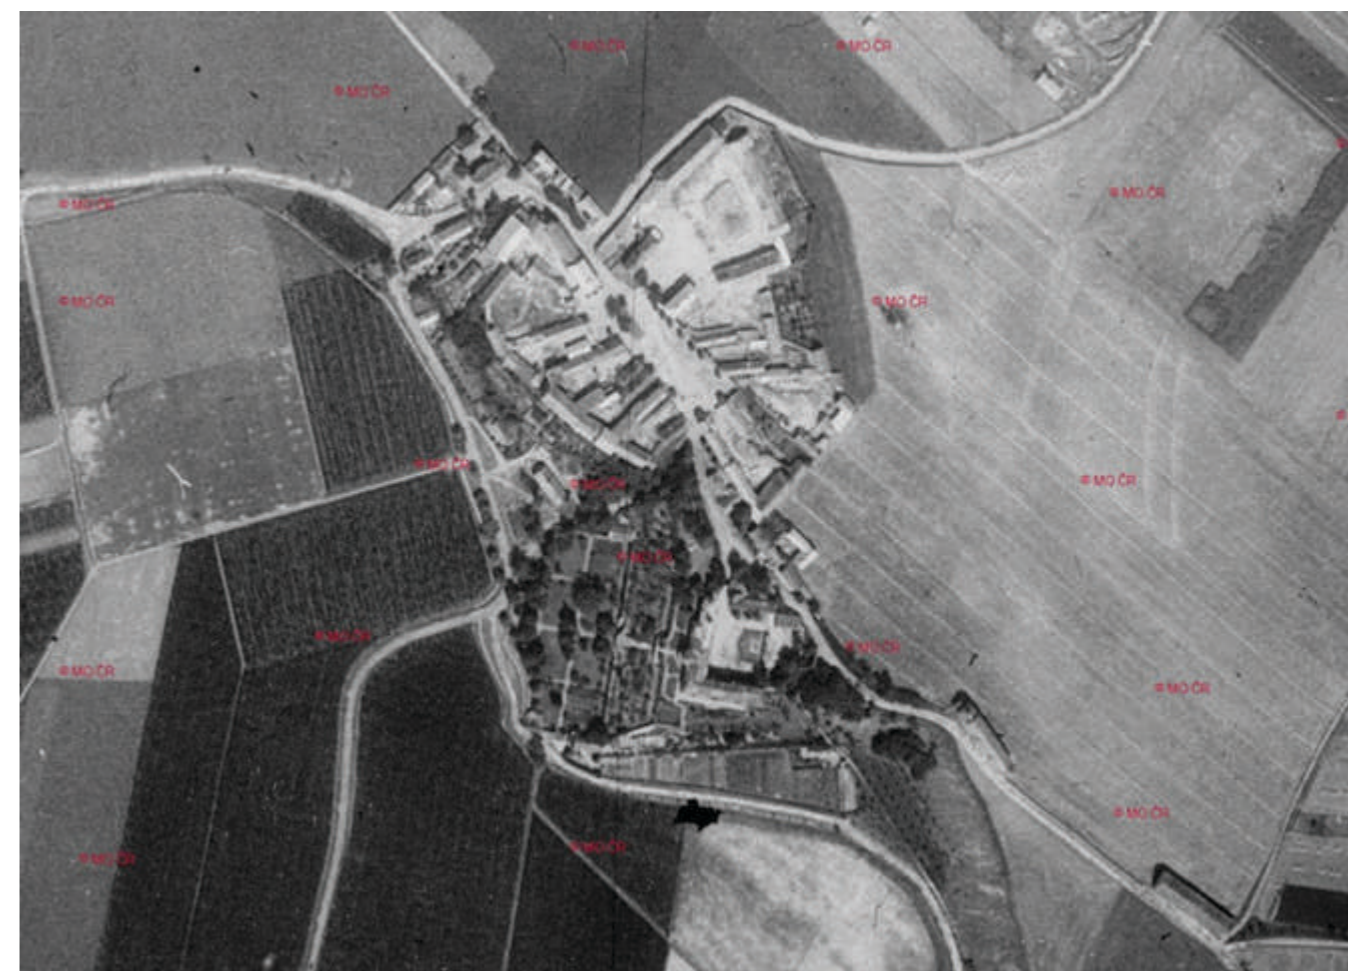
První letecký snímek zachycuje vesnici Stekník v roce 1938. Z širšího pohledu je možné vidět rozložení polí, kdy na pěstování chmele byly využívány pole západně od vesnice (na fotkách tmavě šedé). Na snímkách chybí aleje u silnic, které se objevovaly na předchozích mapách.

V areálu zámku je vidět, že nádvoří je bez stromů, je zde pravděpodobně zatravněná část, na které stojí kašna, která je zde do dnešní doby. Na vrchní terase u zámku jsou vidět záhony u západní části. Spodní parter zámku je rozdělený na 8 částí. Také jsou zde vidět vzrostlé stromy před koncem spodního schodiště. Je pravděpodobné, že je jsou to jasany, které tam stále stojí. Také je vidět výsadba menších dřevin kolem kašny, které jsou ve směru pohledové osy os sala terreny. Jedná se pravděpodobně o mladé buky (*Fagus sylvatica* 'Atropunicea'), z nichž se jeden nachází v zahradě dodnes. Výsadba lemující západní stranu spodního parteru se také zachovala dodnes. Jde o stromořadí lip. Na svahu jihovýchodně od zámku je vidět nov výsadba dřevin. Dnes se jedná o zarostlý svah.

Obrázek 36 - Letecká mapa 1938 (Archiv LMS)

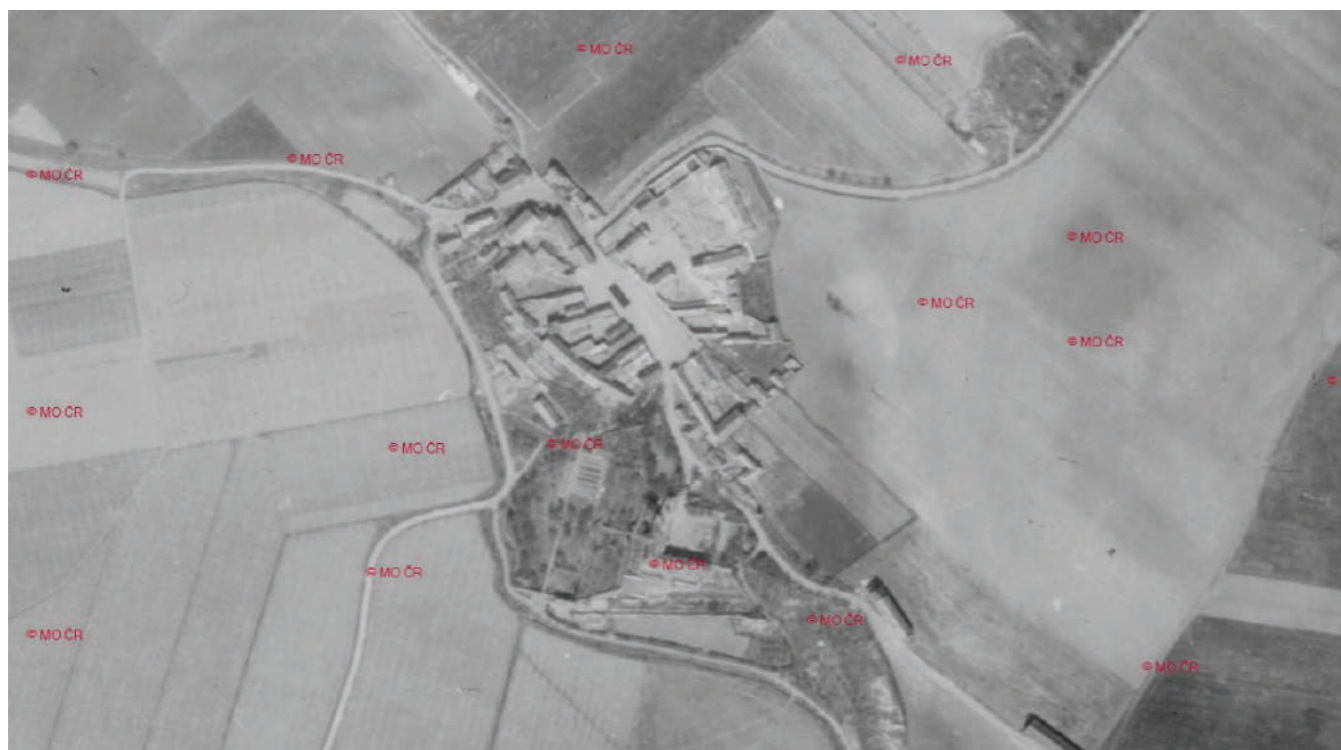
Půdorys vesnice zůstal neměnný i v poválečném období. V okolí zámku výrazně ubyla zeleň. Na jižní straně zámku jsou viditelné linie kamenných teras, je tedy možné, že došlo k vykácení porostu, jelikož na předešlé fotografii z roku 1938 byly tyto terasy zakryté zelení. Největší rozdíl nastal na spodním parteru zahrady pod západními terasami. Parter je nyní rozdělen jen na 4 díly, tak jako na starých mapách stabilního katastru. Ve vrchní čtvrtině, nacházející se blíže u teras, je vidět rozdělení na podélné plošky. Z historických fotografií konzula Gerarda Deintre víme, že v zahradách byly záhony se zeleninou. Je tedy velmi pravděpodobné, že se nacházely právě v této části.

Obrázek 37- Letecká mapa 1953 (Archiv LMS)

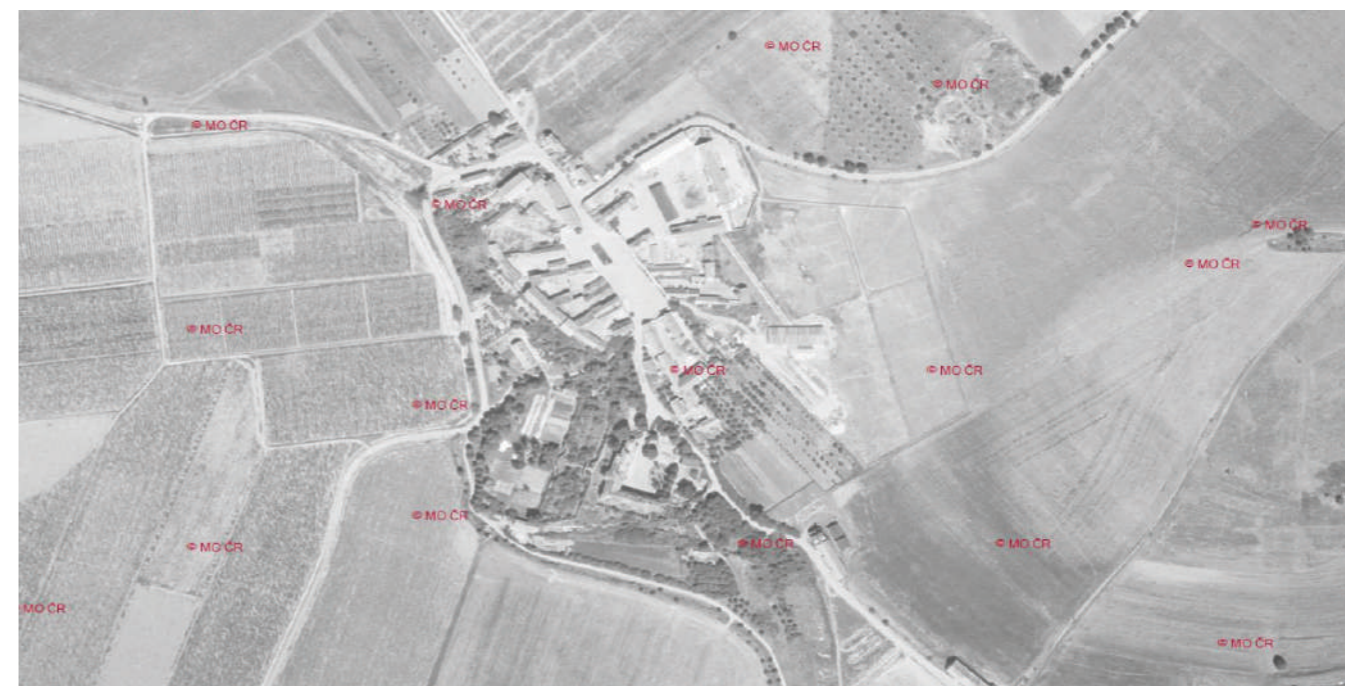
Snímek z roku 1959 ukazuje, že došlo v zahradě k značnému nárůstu zeleně. Na poli, které je severně od vesnice a na pozemku, který přiléhá ke konci vesnice naproti zámku jsou vidět drobné tečky řadách. Jedná se o výsadbu ovocných stromů. Zároveň je v porovnání s fotografií z roku 1938 vidět, jak tehdy vysazená zeleň zarostla kopec jižně od zámku. Další změnou je výrazný nárůst alejí podél silnic, vedoucích od Stekníku směrem na Hradiště a silnice vedoucí od zámku na jih. Na nádvoří zámku je viditelná výsadba stromů. Jedná se o kaštiny, které jsou zde do dnešního dne. Zámecké terasy zůstávají ve stejném stavu, jako na předchozí fotografii. Změnil se ale znovu spodní parter zámku, který již není rozdělen na 4 části, ale jen na dvě. Celá vrchní část parteru se podle rozdělení na drobné plochy pravděpodobně proměnila na zeleninové záhony.

Obrázek 38 - Letecká mapa 1959 (Archiv LMS)

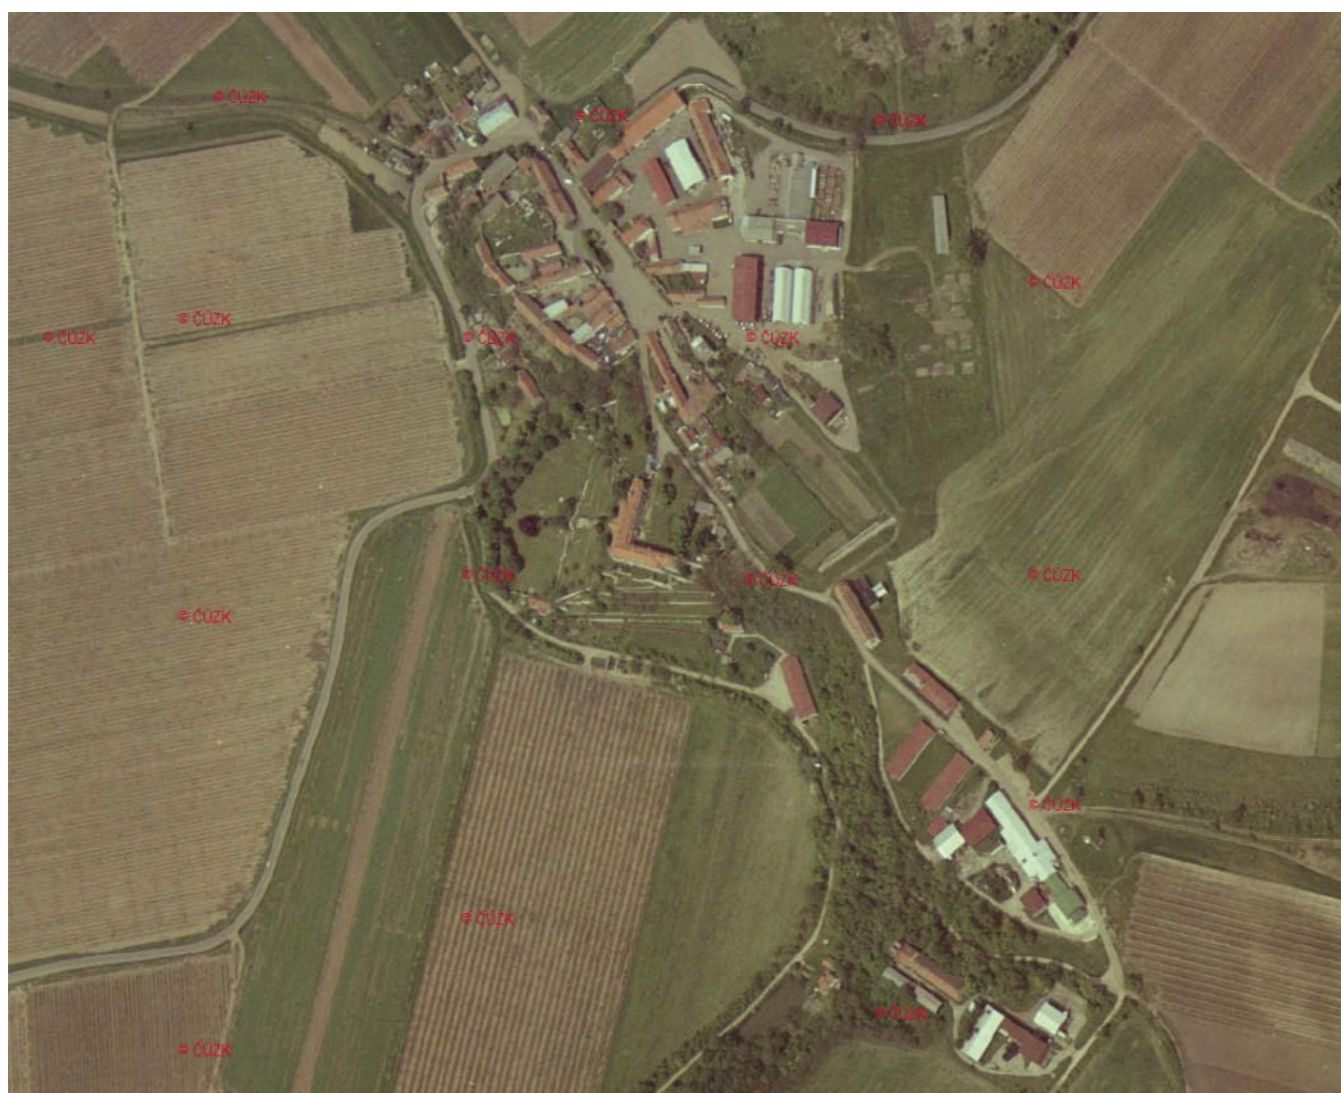
Další dostupný letecký snímek pochází až z roku 2005. Zde je vidět značný rozvoj a nárůst zemědělských areálů v okolí vesnice. Jedná se převážně o chmelařské společnosti. Došlo k totálnímu vymizení obou sadů na pozemcích u vesnice. Zámecké terasy jsou znovu bez dřevin na všech stranách a na spodním parteru se kromě dochovaných dřevin na západní straně nachází pouze 3 solitérní stromy. Došlo i k totálnímu zatravnění nádvoří a jeho zakrytí vzrostlými kaštany.

Obrázek 40 - Letecká mapa 2005 (Archiv LMS)

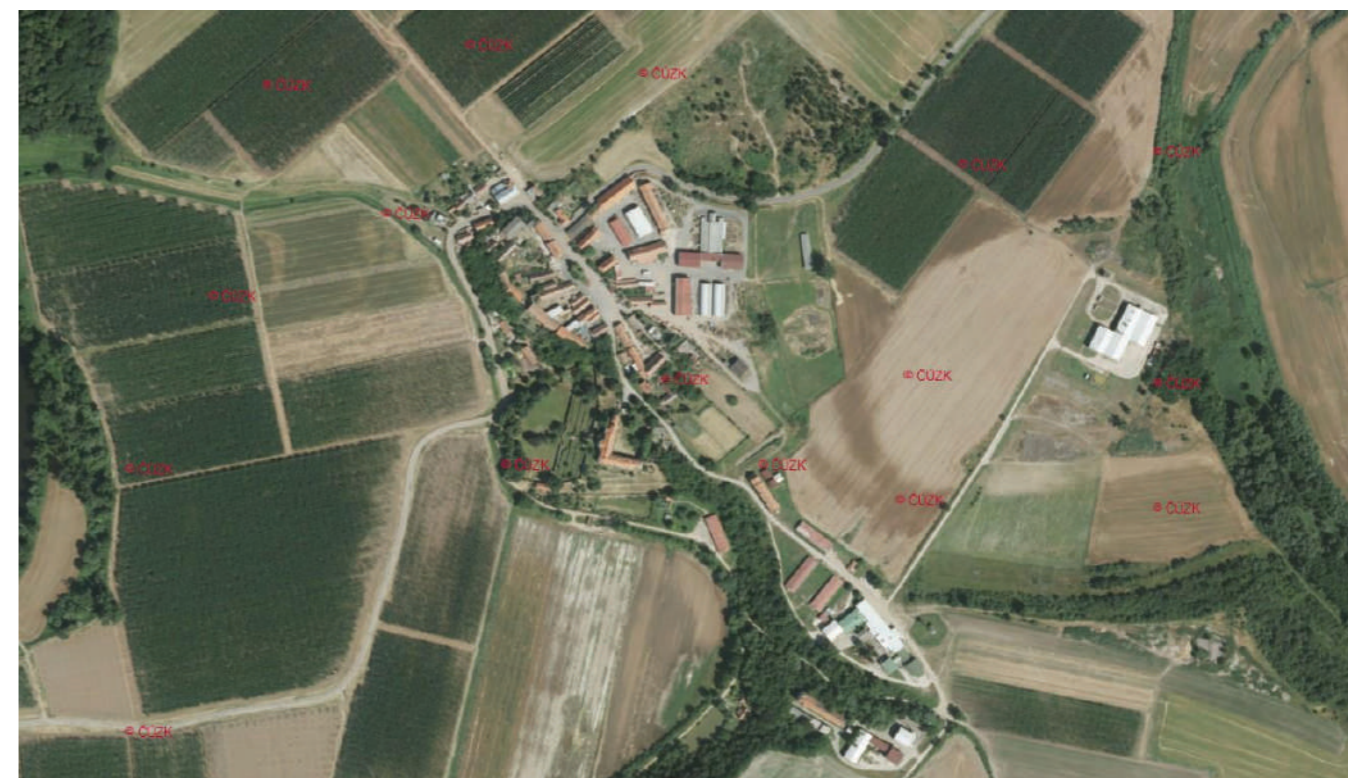
Díky fotografii z roku 2013 můžeme vidět nárůst dřevin na svahu vedoucím od jižní strany zámku. Došlo také k nárůstu zeleně na severu vesnice, na místě, kde kdysi byl ovocný sad. Nyní místo vypadá jako úložiště materiálu. Na plochách zámeckých zahrad ke změnám nedošlo, jediná výraznější změna je výsadba několika kusů dřevin na návsi vesnice.

Obrázek 41 - Letecká mapa 2013 (Archiv LMS)

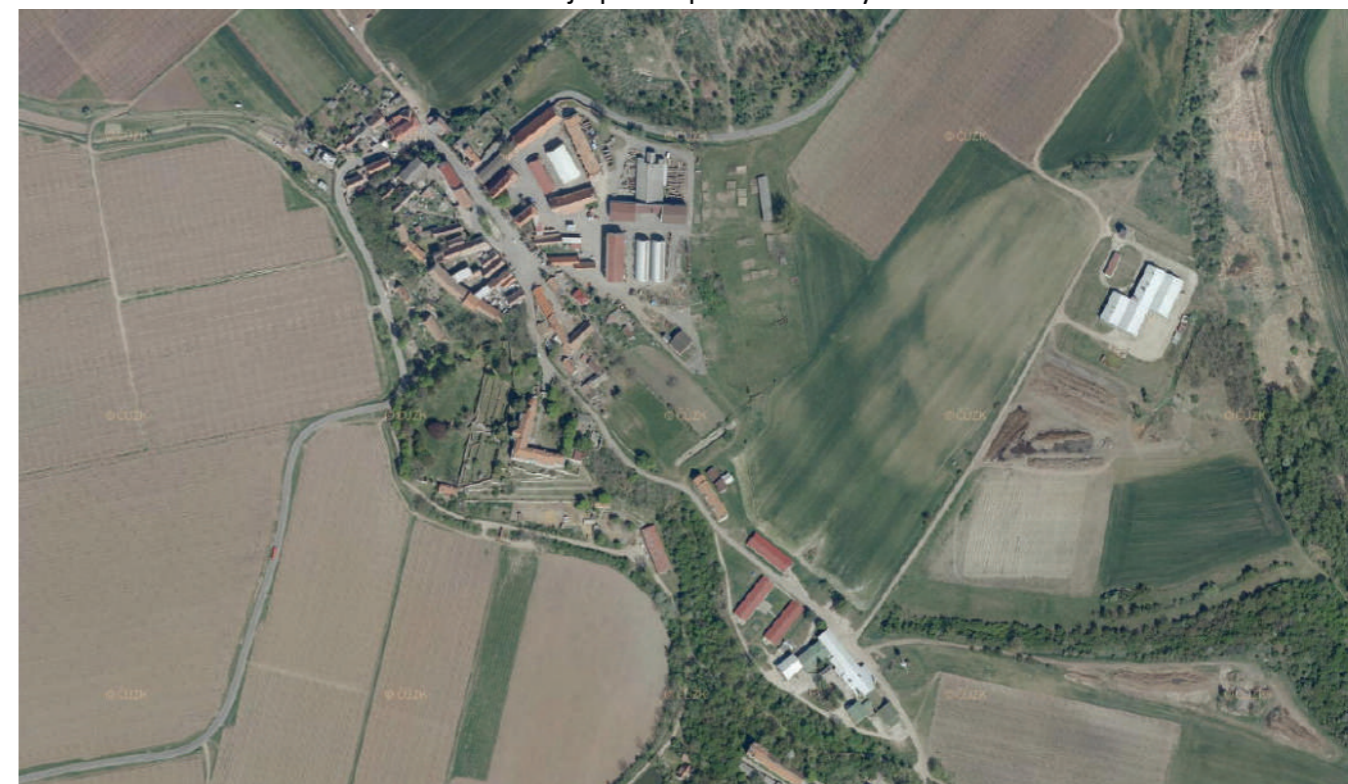
Obrázek 42 - Současná letecká mapa 2020 (ČÚZK)

Na aktuálním leteckém snímku (viz Obrázek 42) je vidět současný stav vesnice a zámku. K výrazným změnám v nedošlo, jediné, co se změnilo bylo sloučení některých zemědělských ploch. Brownfield na severu vesnice zarostl dalšími dřevinami a je pravděpodobně nevyužíván.

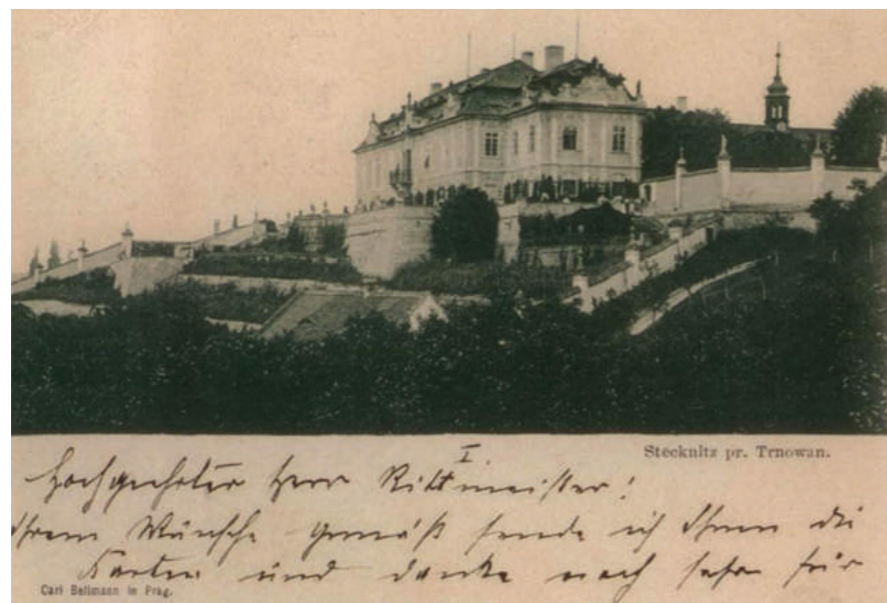
Obrázek 43 - Zámek 1901 (Archiv obce Zálužice)

Další snímek, pořízený v roce 1901, byl focený ze spodního parteru zámku. Vidět jsou výsadby stromů před patou schodiště. Podle umístění je možné předpokládat, že se jedná o dochované vzrostlé exempláře *Fraxinus excelsior* (převíslý), které jsou v zahradě k vidění i v současném stavu. Je možné rozeznat výsadbu stromů

na západních terasách a hlavní schodiště, porostlé popínavými rostlinami. Nalevo od zámku jsou vzrostlé koruny stromů. Ty patří na parcelu přiléhající k zámku, který je dnes vpravo při vstupu do zahrad.

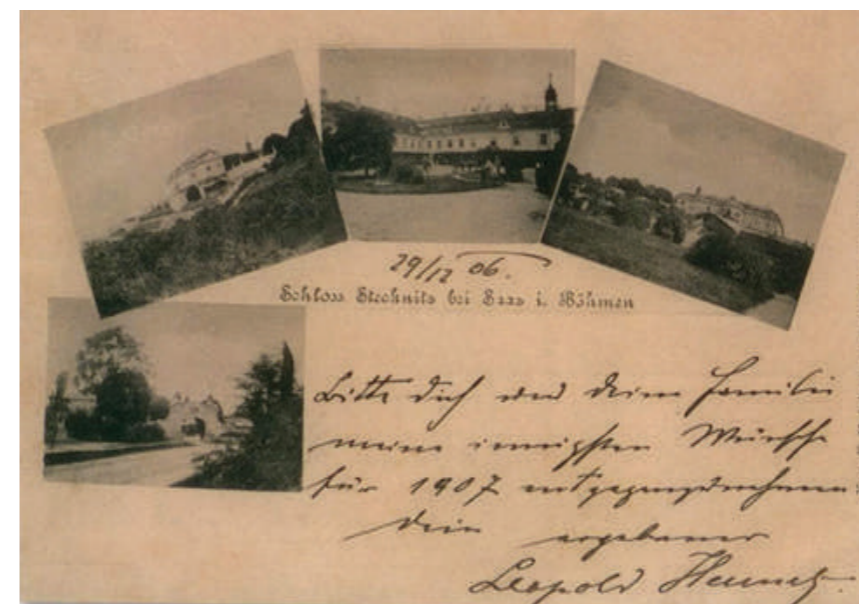
Obrázek 45 - Pohlednice 1906 (Archiv NPÚ)

První nalezená fotografie je z roku 1901. Byla pořízena ve východním směru od barokní sýpky. Na snímku je zámek Stekník s terasami situovanými na jižní straně. Na nich jsou viditelné treláže, na nichž byla podle historických dokumentů, pěstována vinná réva. Na stráni před zámkem je vidět výsadba nových stromů.

Obrázek č. 31, je pohlednice, která je datována z 29.12.1906. Na ní je nápis: Schloss Stecknitz bei Saaz in Bohmen, tedy zámek Stekník u Žatce v Čechách. Jsou na ní 4 malé obrázky zámku. Snímek ve vrchní řadě nalevo, je zmenšenina obrázku 45.

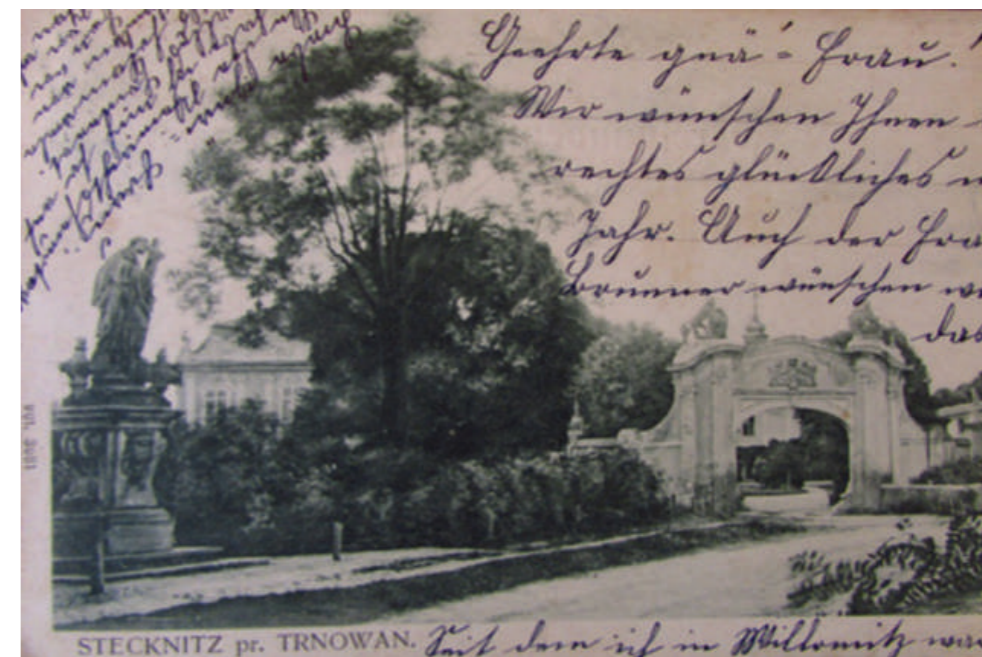
Obrázek 46 - Pohlednice z roku 1906 se zámeckou branou (Archiv zámku Stekník)

Původní brána do zámku, která je na východní straně. Sem původně mířily staré hlavní cesty do vesnice. Kousek od této brány se nachází barokní sýpka. Fotografie zachycuje upravenou zeleň a sochu před branou. Cesta je oproti ostatnímu terénu značně zaříznuta.

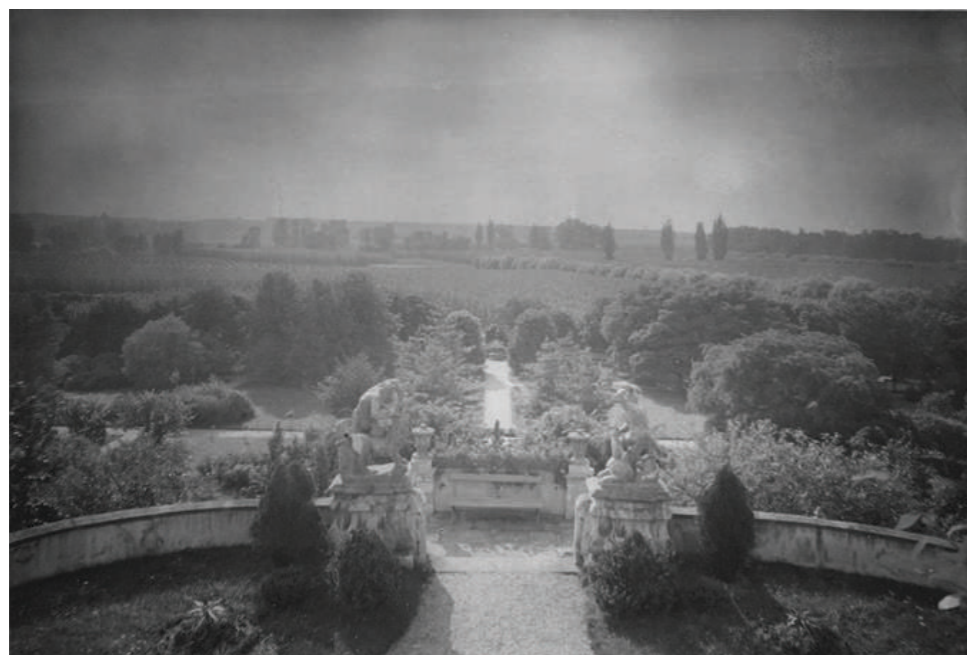
Obrázek 47 - Fotografie na hlavní kompoziční osu 1912 (Archiv zámku Stekník)

na schodiště jsou vidět dva tvarované keře zimostrázu vždyzeleného (*Buxus sempervirens*). Ty jsou na zámku ve vzrostlé podobě do dnešního dne.

Fotografie pořízená roku 1912, byla vyfocena z balkónu nad sala terrenou. Pohled směřuje na osu zahrady a vede pohled zdánlivě do nekonečna přes chmelnice na západní straně zámku. Obvodové zdi se sochami a postupné gradování rostlinných prvků zdůrazňují význam pohledu do krajiny. Před vstupem

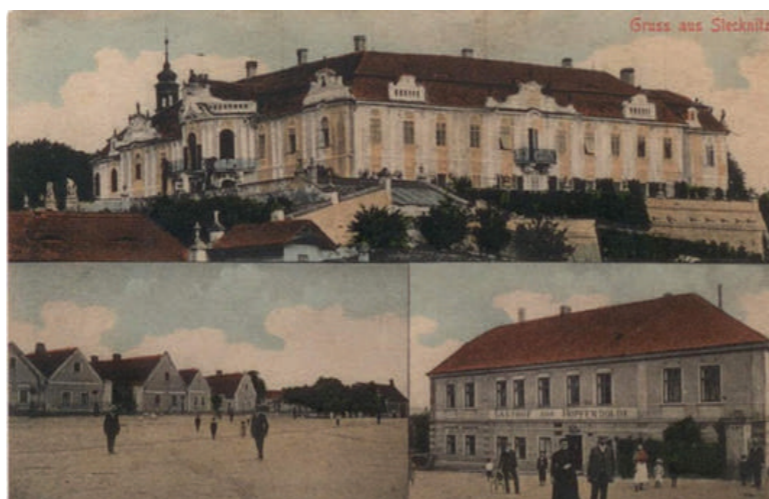
Obrázek 48 - Pohlednice z roku 1912 (Archiv obce Zálužice)

Kolorovaná pohlednice z roku 1912 ukazuje světle žlutou fasádu zámku. Znovu jsou vidět treláže s vinnou révou na jižní straně zámku a terasy. Náves je zobrazena v levé části dole na fotografii a dále jediná hospoda ve vesnici s názvem "Zur Hopfendolde", tedy U chmelové hlávky.
