Revitalizace zámeckého parku Stekník

Diplomová práce

# Revitalizace zámeckého parku Stekník

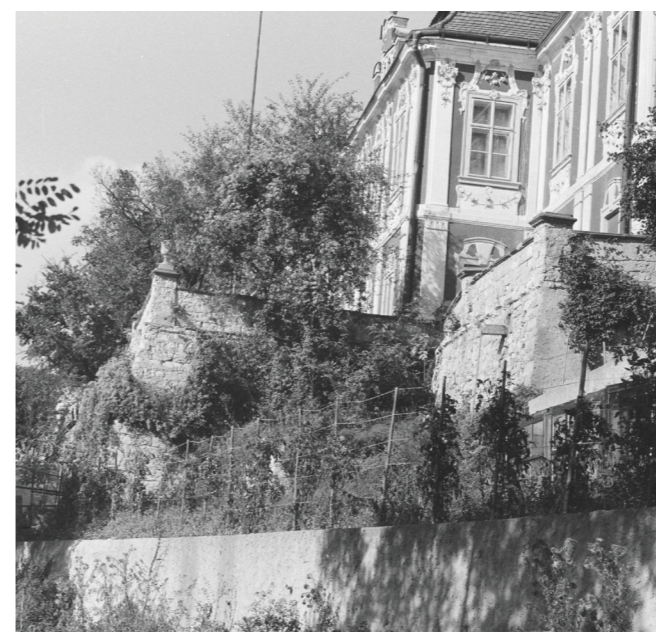
Obrázek 51 - Jižní terasy 1975 (Archiv NPÚ)

Obě fotografie byly vyfocené v roce 1975. První snímek zobrazuje výhled na jižní terasy. Na nich byla v této době pěstovaná zelenina, na fotografii jsou vidět tyčková rajčata. Je také vidět, že terasa byla značně zarostlá. V tomto roce byl na zámku depozitář obrazů Národní galerie a je zřejmé, že neprobíhala žádná údržba zahrady.

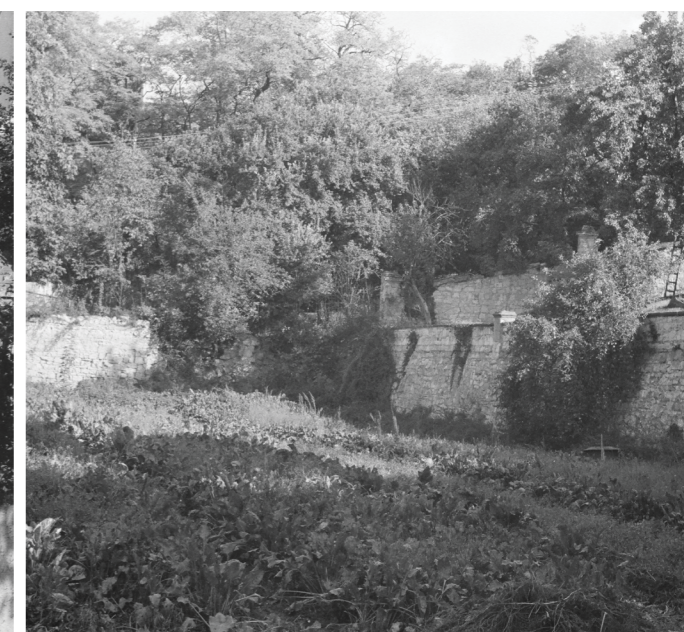
Obrázek 52 - Parter a západní terasy 1975 (Archiv NPÚ)

Druhý snímek zachycuje severní část spodního parteru. Na fotografii je vidět záhon se zeleninou, pravděpodobně křenem. I tato strana zámeckých teras je v značně neudržovaném stavu.

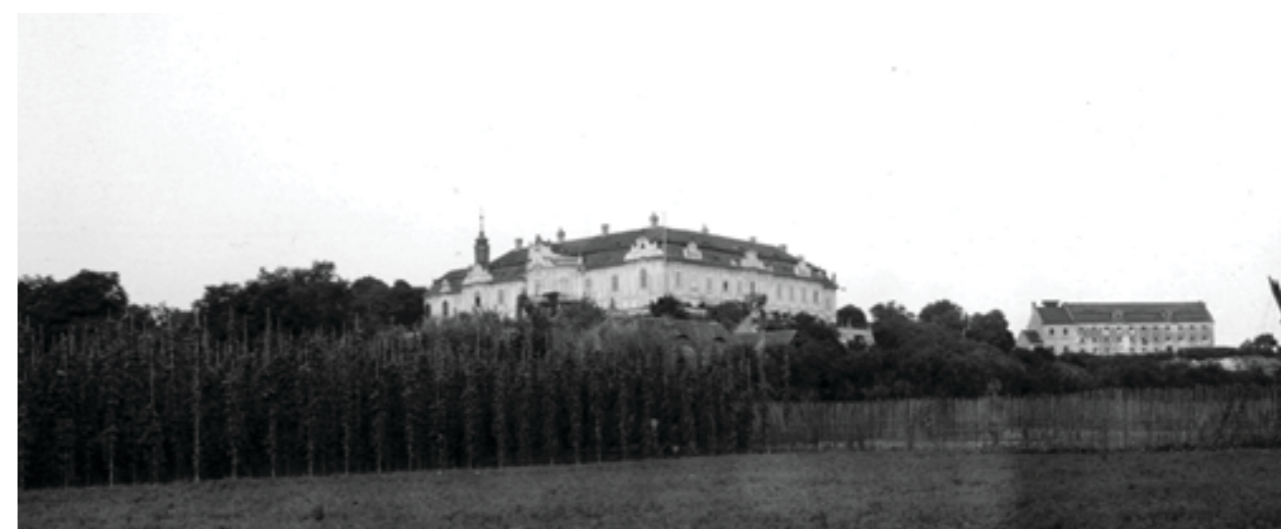
Obrázek 56 - Tyčková chmelnice pod zámek (Archiv zámku Stekník)

Pod zámek byly tyčkové chmelnice, které vynášely značné finanční obnosy majitelům zdejší půdy. Pod zámek se také nacházela zelinářská zahrada. Na pravé straně od zámku je znovu vidět barokní sýpka.

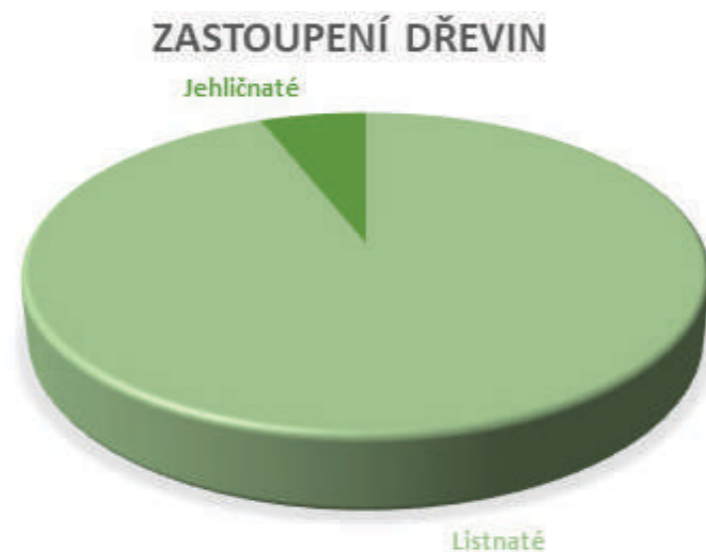
Graf 1 - Zastoupení listnatých a jehličnatých dřevin v zámeckém parku (Vlastní hodnocení)

Graf č. 1 ukazuje zastoupení listnatých a jehličnatých dřevin. Z grafu je zřetelné, že silně převažují dřeviny listnaté. Těch bylo v parku 94 jedinců, zatímco z jehličnatých stromů se v zahradě nachází 6 jedinců. Dále budou vypsány jednotlivé zastoupené druhy listnatých a jehličnatých dřevin a jejich nejpočetnější taxony.

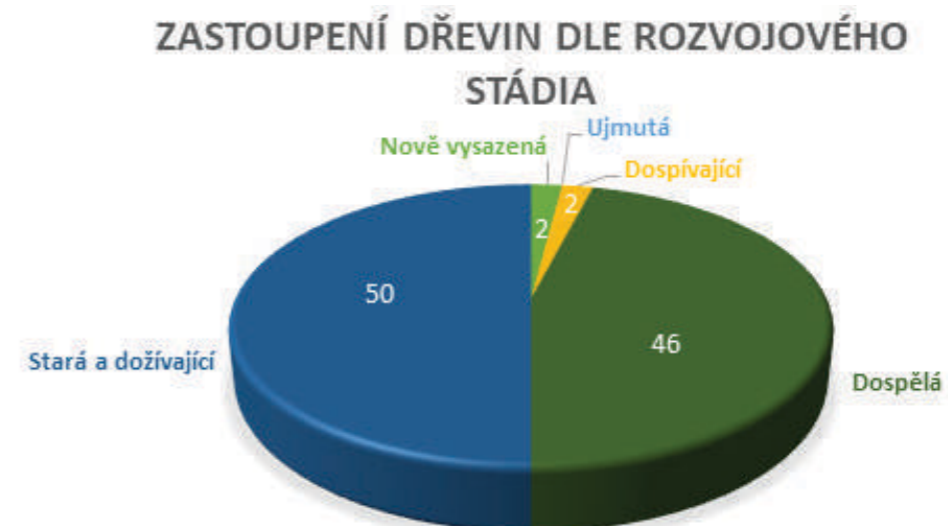
Graf 2 - Zastoupení dřevin dle rozvojového stádia (Vlastní hodnocení)

Zámecký park je tvořen primárně z listnatých druhů s minimálním množstvím dřevin jehličnatých. Dřeviny jsou z největší části ve stádiu dospělosti nebo staré a dožívajících. Tyto dřeviny pochází buď z výsadeb ze začátku 20. století nebo se jedná o vzrostlé nálety. Většina z nich je ve špatném stavu z důvodu dlouholeté absence údržby a ošetřování. Nově vysazených dřevin je v zahradě úplné minimum. Ty se nachází na nádvoří.

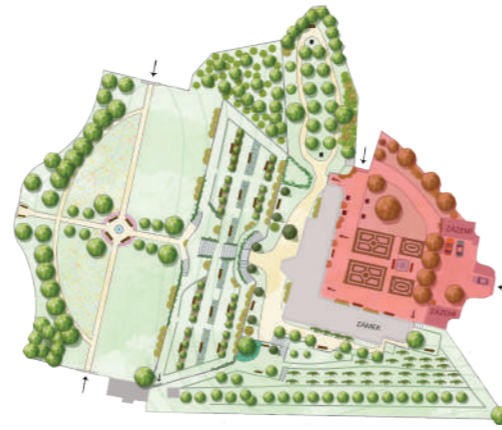
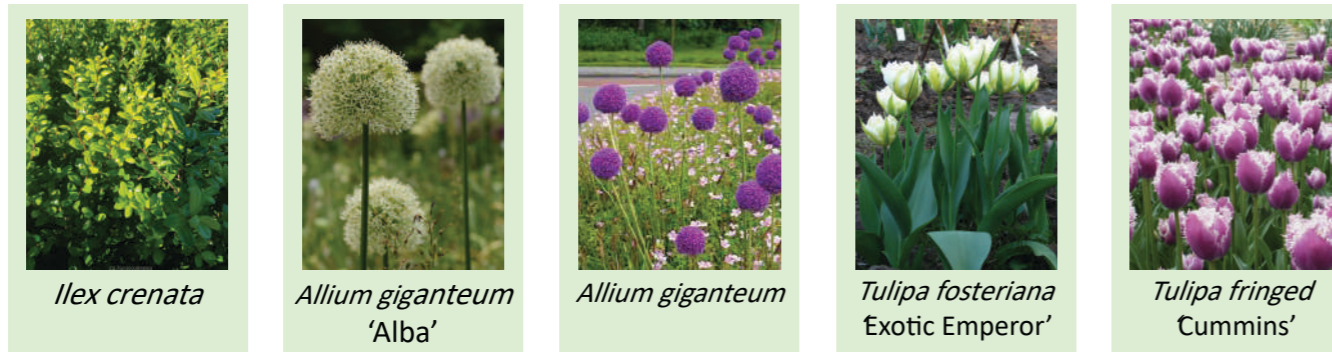
Řez A-A'

Nádvoří zámku dostane novou reprezentativní podobu. Po téměř celé ploše nádvoří bude vytvořena cestní síť ze žlutého mlatu, který bude svojí barvou vhodně doplňovat světlé pruhy fasády zámku. Tím se stane nádvoří přístupné i pro handicapované osoby a bude lépe pochozí pro turisty. Sochy budou ponechány na svém místě a za nimi, na ploše mezi vstupem do pokladen a zámku, se budou nacházet reprezentativní tvarované broderie. Pro stříhané ornamentální záhony byla vybrána cesmína vroubkovaná, a to pro svoji dobrou tvarovatelnost a zároveň pro svoji odolnost proti zavíječi zimozrázovému, který v posledních letech decimuje tvarované ploty z buxusů. Do záhonů budou vysazeny tulipány a okrasné česneky, které záhon obzvláští v jarních a brzkých letních měsících. Uprostřed tvarovaných záhonů bude kašna, která bude znovu zprovozněna a bude napojena na přívod vody při rekonstrukci jižního křídla zámku. Pod kaštanem, na travnatém palouku ponechaném vedle reprezentativní části, bude kolem kmenu kruhová lavice, nabízející posezení ve stínu. Další lavičky budou vhodně umístěny u broderií a poté podél stěny zámku. U stěny zámku, budou vedle lavic dosazeny keře aromatických růžových keřů. Východní strana nádvoří bude oddělena keři a bude ponechána jako zázemí pro zaměstnance, jak je tomu i v současné době. Nově bude pro návštěvníky zpřístupněn průchod na jižní terasy z jižní strany nádvoří.

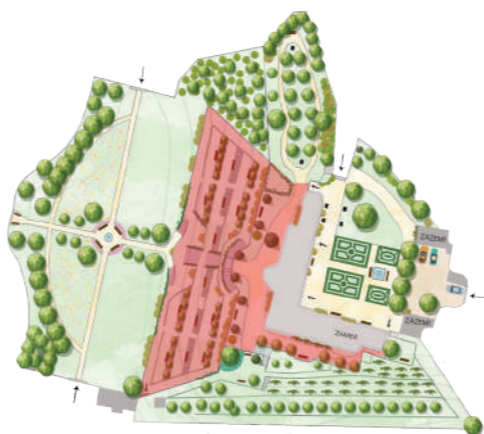
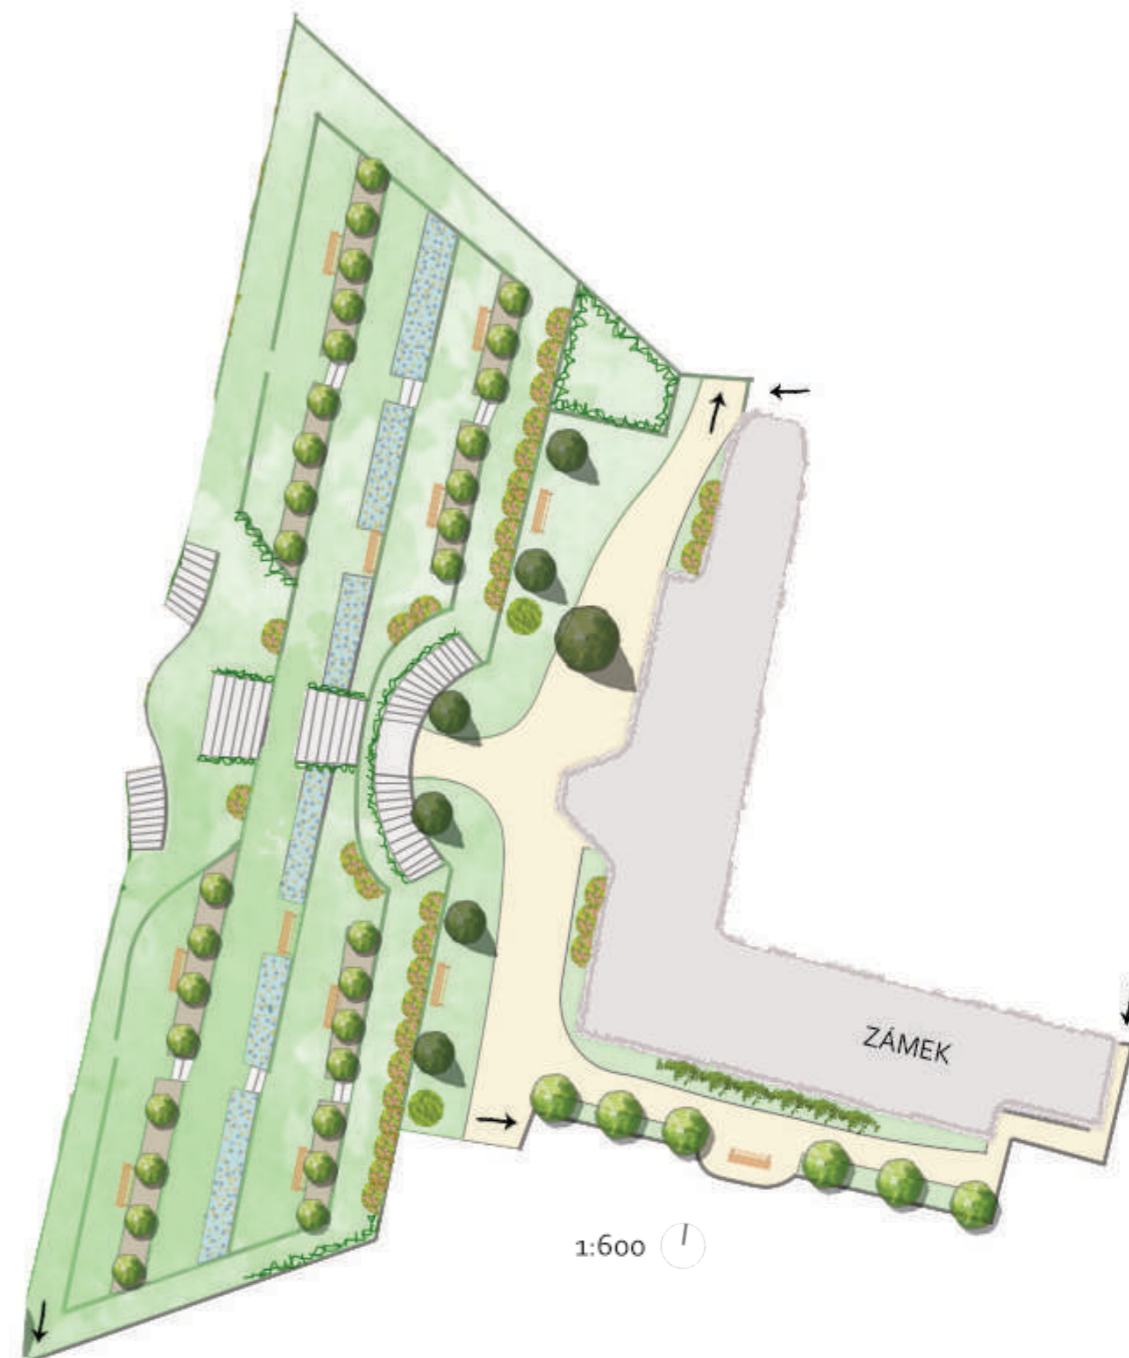
### 5.2.1.5 Terasy - půdorys

Na vrchní terase západních teras bude nová cesta z mlatu, navazující na baronesy zahradu. Z jižní strany bude přístup na nádvoří. Tím se vytvoří zpevněná plocha vhodná i pro přístup imobilnějších osob nebo rodičů s kočárky na vrchní terasu. Na západní straně vrchní terasy bude výsadba nových cesmín, tvarovaných do kuželu, které nahradí starou výsadbu zimostrážů Ty v současné době zakrývají pohled na hlavní kompoziční osu ze sala terreny do krajiny za parterem. U zdi budou umístěny lavičky pro posezení na vrchní terase. Na jižní straně vrchní terasy budou dosazeny šeríky na kmínku, doplňující a částečně nahrazující starou výsadbu. Na rozšířeném odpočívadle ve střední části vrchní jižní terasy bude lavička na vyhlídkovém místě pro výhled do okolí. Z tohoto místa vede také výhledová osa na chmelnice pod zámekem.

Na první terase pod schody bude doplněna současná výsadba růžových keřů dalšími aromatickými růžemi. Druhá a čtvrtá terasa bude mít novou výsadbu s jabloněmi a hrušněmi, tvarovanými do ruzyňských palmet. Ovocné stromy budou připomínat staré výsadby, které se zde nacházely, ale zároveň budou díky tvarování dostatečně nízké, aby byl výhled z každé terasy na parter. Na třetí terase budou záhony s trvalkami, travinami a cibulovinami. Pokud se rostliny nechají neostříhané, mohou seschlá květenství vytvářet efekt i v zimním období. Zároveň budou každé terase vhodně umístěny lavičky pro odpočinek návštěvníků. Pátá, poslední terasa, bude ponechána prázdná pro lepší průchod návštěvníků.

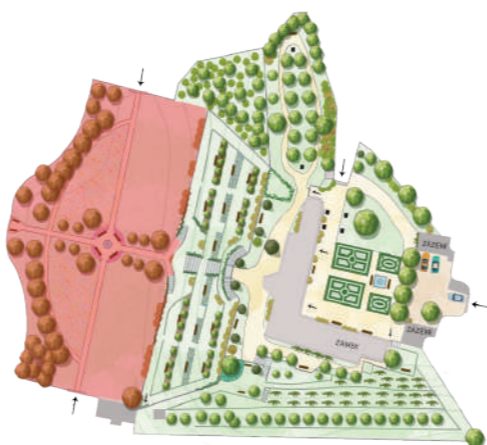
Samotný parter bude rozdělen mlatovými cestami na 4 díly. Poměrně velké travnaté části poskytnou dostatek prostoru pro akce, jako jsou rytířské slavnosti nebo svatby, které se v zámeckém parku pořádají v letních měsících. Zatravněné obdélníky, ležící přímo pod terasami, budou intenzivně sekané. Na zadních dvou polích bude výsev bylin sloužící k obohacení stávajícího trávníku za účelem zvýšení druhové pestrosti.

Tyto pole budou obhospodařovány extenzivněji, ale je možné vysekávat v nich cestičky pro průchod nebo plochy pro posezení. Mlatové cesty tvořící kříž se budou sbíhat uprostřed parteru na kruhovém odpočívadle, vytvořeném kolem vyčištěné a zprovozněné kašny. Kolem odpočívadla bude výsadba drobnějších růží. Vedle cesty, vedoucí východo-západním směrem, budou vysazeny dřeviny, které nahradí současné přerostlé stromy zakrývající hlavní osu. Byly vybrány stejné druhy a kultivary z původních výsadeb a ty byly doplněny o další druhy dřevin, které vhodně doplní kompoziční osu. Jedná se o dřeviny s barevným olistěním. Na konci osy, u zdi ohraničující areál zámku, bude obnoven plastický ornament s aliančním erbem rodů Klaudenstein a Hohenems. U něj bude vytvořeno rozšířené odpočívadlo s lavičkami pro posezení. Bunkr v rohu parteru zůstane obklopen keřovými skupinami, aby svým vzezřením nerušil pohled v romantické zámecké zahradě. U paty teras budou vysazeny růžové keře, která doplní současnou výsadbu.

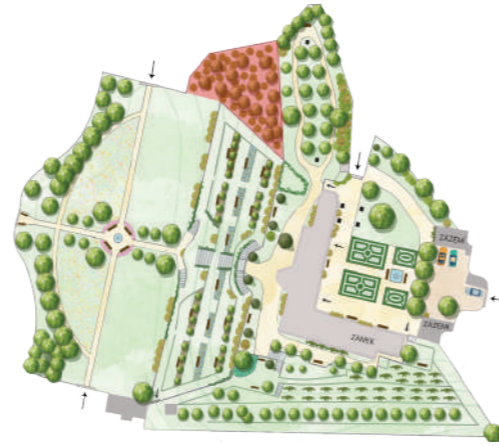
### 5.2.1.12 Svah - půdorys, vizualizace

Svah na severozápadě zahrady tvoří jedinou plochu v zámeckém parku, která bude ponechána téměř bez údržby. Bude zde provedena dosadba vondých dřevin a keřů do podrostu, které budou jednou za pár let vysekávány. Plocha je v relativně prudkém svahu a není do ní pro návštěvníky zajištěn přístup. Díky výsadbě dojde ke zpevnění svahu. Zaměstnanci zámku zde mají branku, která vede do bývalého výběhu pro šelmy, který v současné době není využíván. Z důvodu výskytu chráněných sov pálených a kalousů bude svah ponechán jako klidová zóna pro jejich hnízdění, pro které sem bude doplněno několik hnízdních budek a informační tabule u paty svahu.

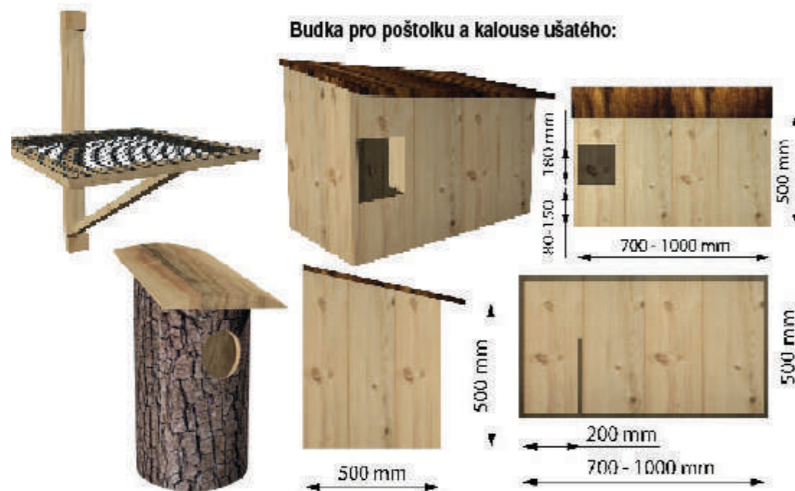
Typ 1: Vletový otvor přes celou šíř. Výška otvoru asi 180 mm. Typ 2: Zmenšený vletový otvor 150x150 mm. Typ 3: Vletový otvor krytý přesahem bočních stěn.

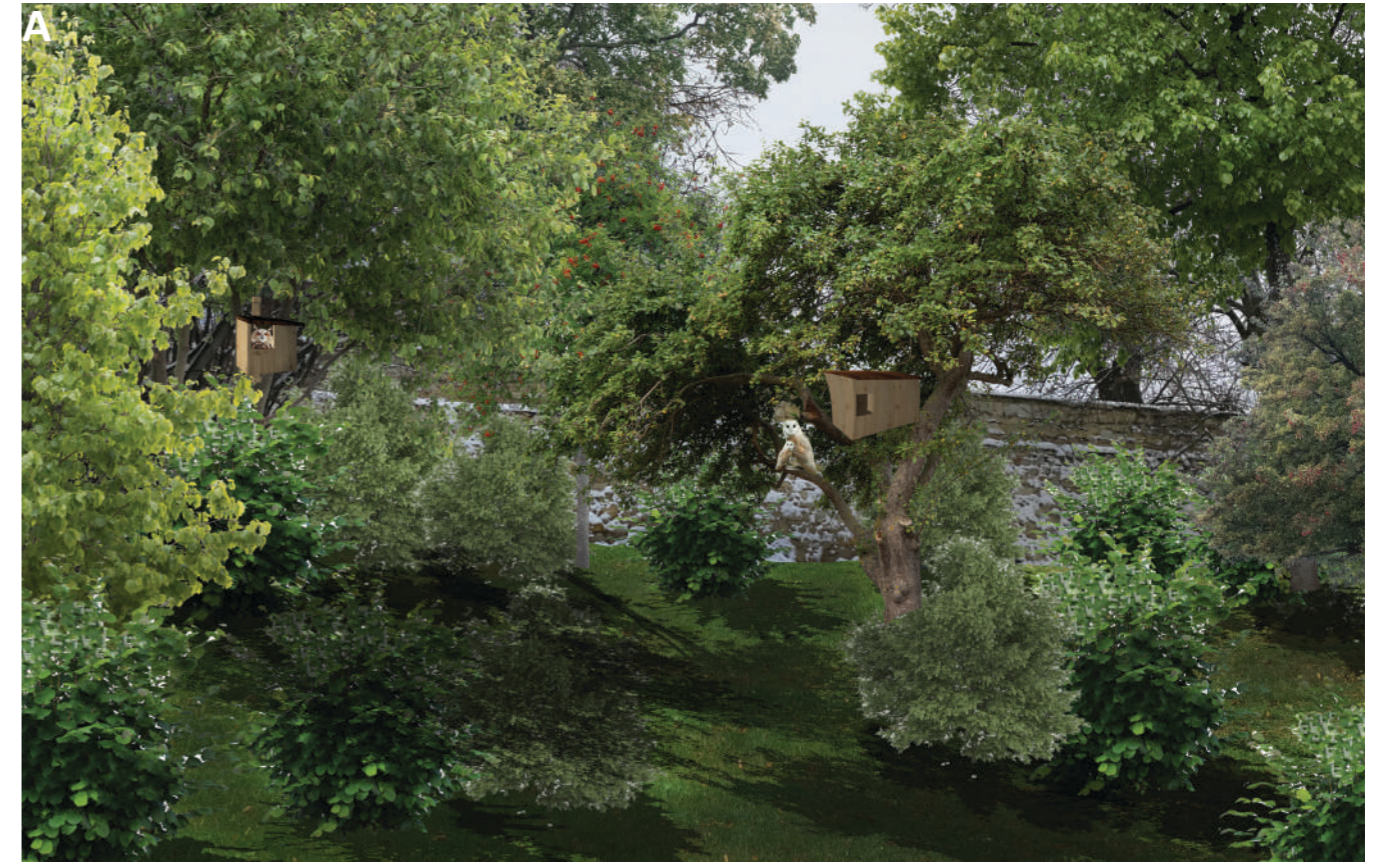
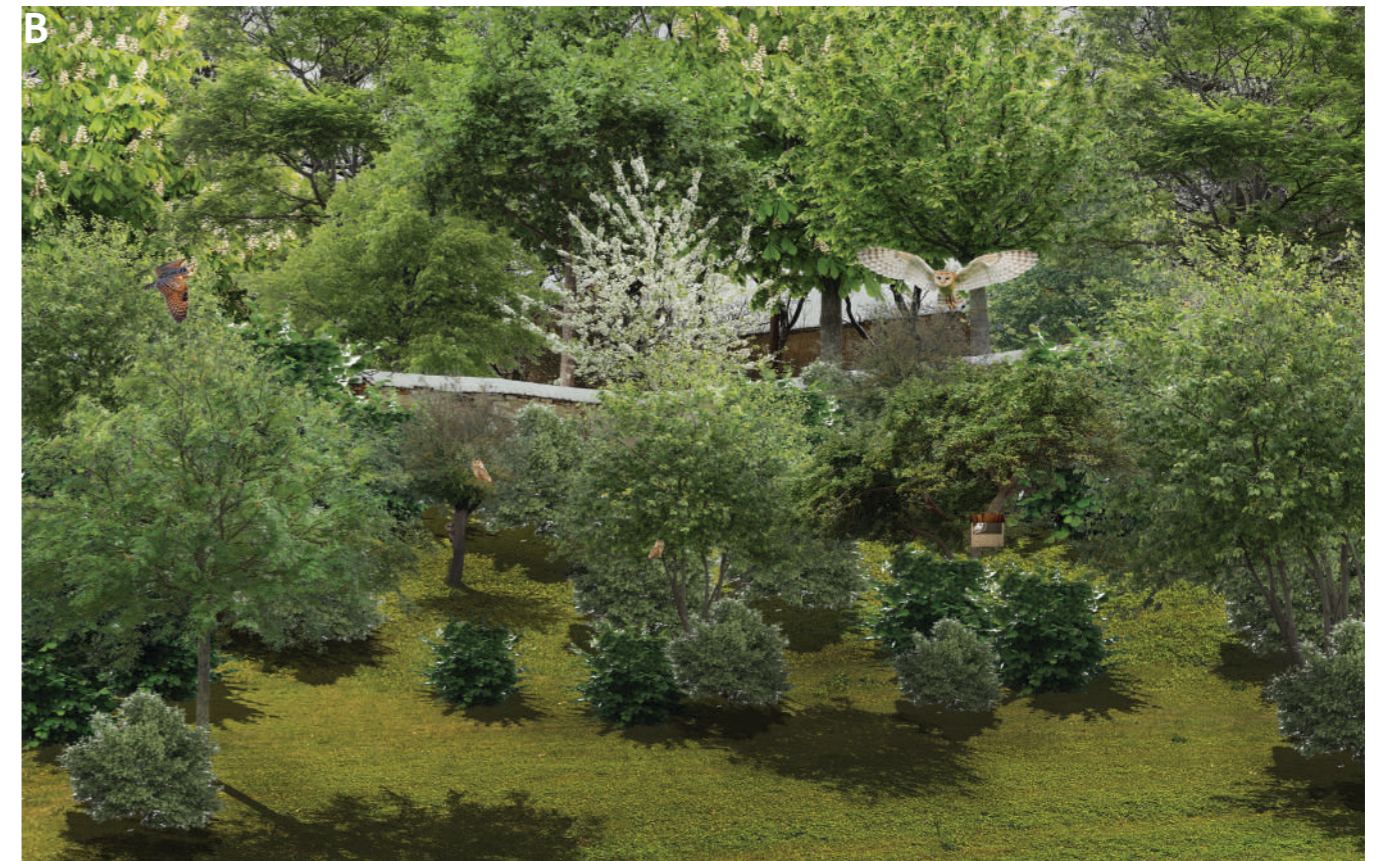
Obrázek 60 - Budky pro sovy a dravce (myslivost.cz)

Budka pro poštolku a kalouse ušatého:

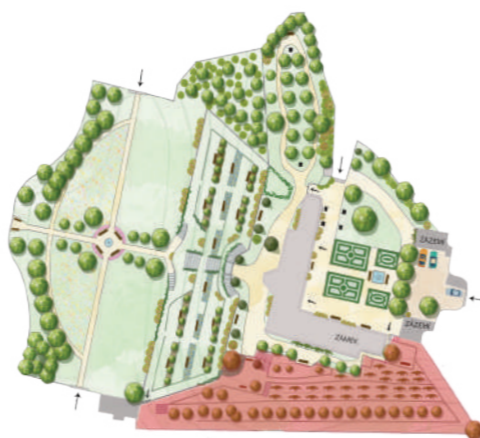
### 5.2.1.13 Jižní terasy - půdorys, osazovací plán

Na nejnižší terase jižních teras bude výsadba ovocných stromů. Zde se budou střídat jabloně, hrušně, meruňky a třešně. Na dalších dvou terasách budou vysazeny vždy dvě řady vinné révy u dřevěných treláží. Tyto výsadby se zde nacházely, a proto je studie navrácí zpět na terasy. Plody ovocných stromů bude možné moštovat nebo odvážet do palíren v okolí. Na vrchní, kratší terase, budou vysazeny mrazuvzdorné keře smokvoní, které díky zdejšímu teplému podnebí nebudou mít problém přezimovat. Na čtvercovém večeřadle bude, pod vzrostlým javorem, vytvořen záhon s půdopokryvnými rostlinami barvínku, pachysandry a host. Na jaře se zde vynoří ze země i drobné cibuloviny. Žlutý talovín a modrá ladonička svojí barevností ožví jinak stálezelenou výsadbu. Budou zde dvě lavice, pro odpočinek a pro výhled z večeřadla na přilehlé chmelnice za zámeckým areálem. Na východní straně jižních teras bude na druhém odpočívadle, poblíž vchodu na nádvoří ponechána lípa a pod ní bude doplněna lavička.

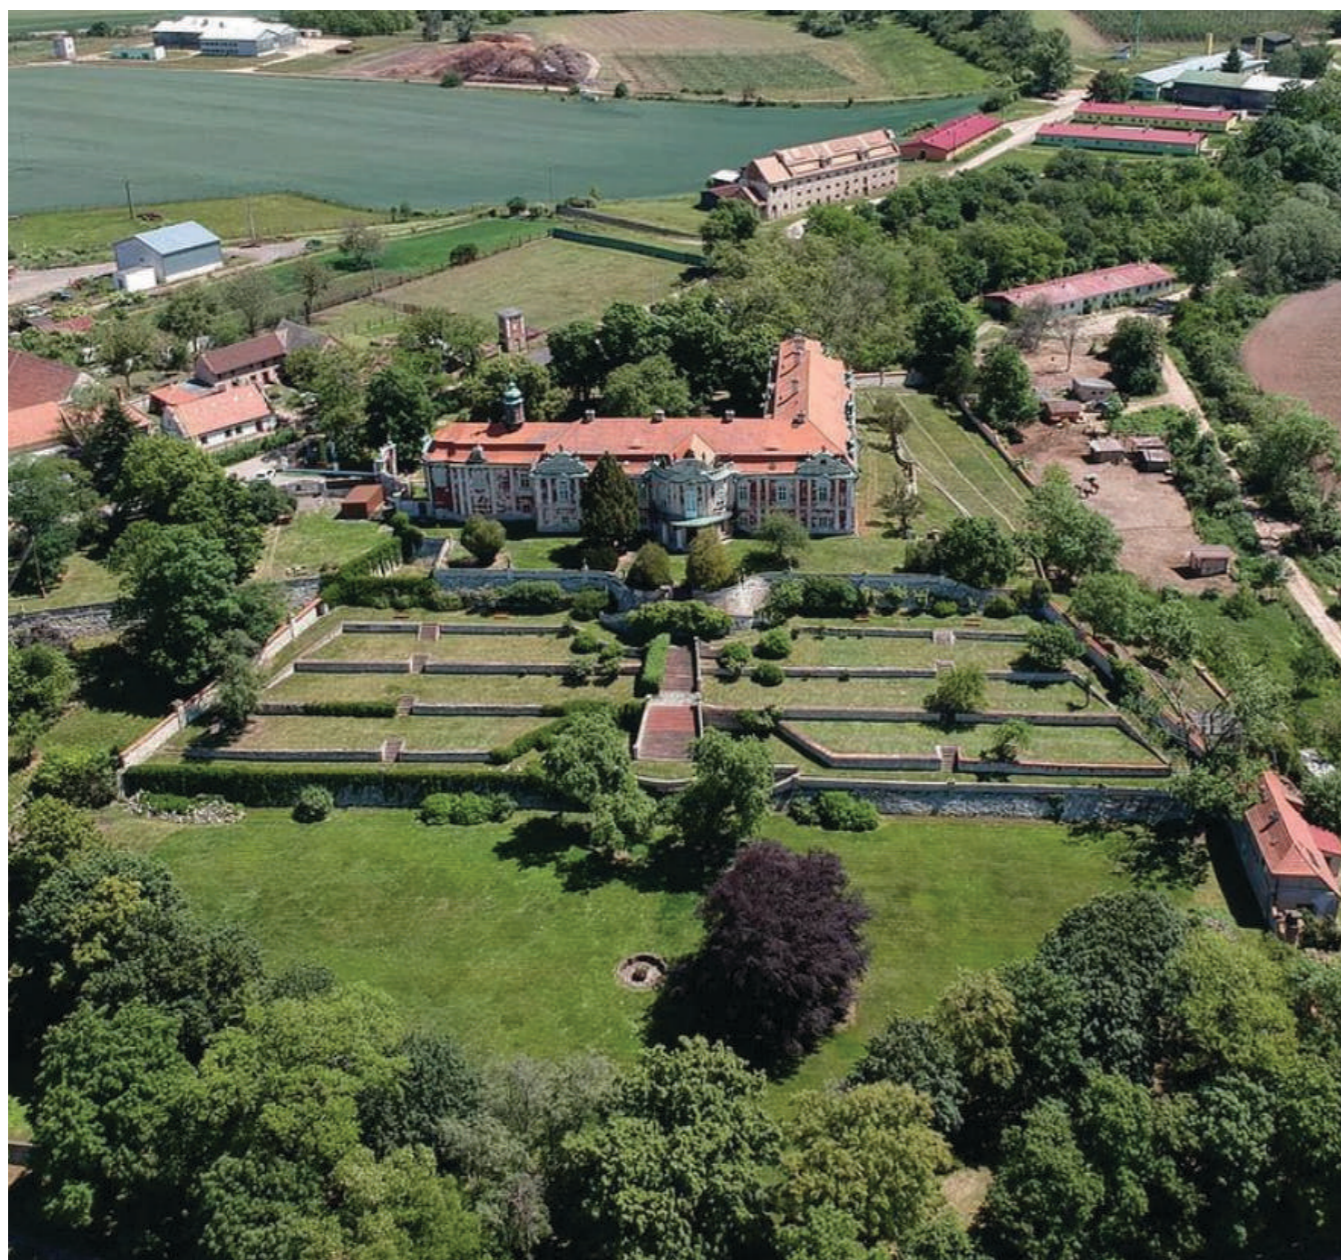
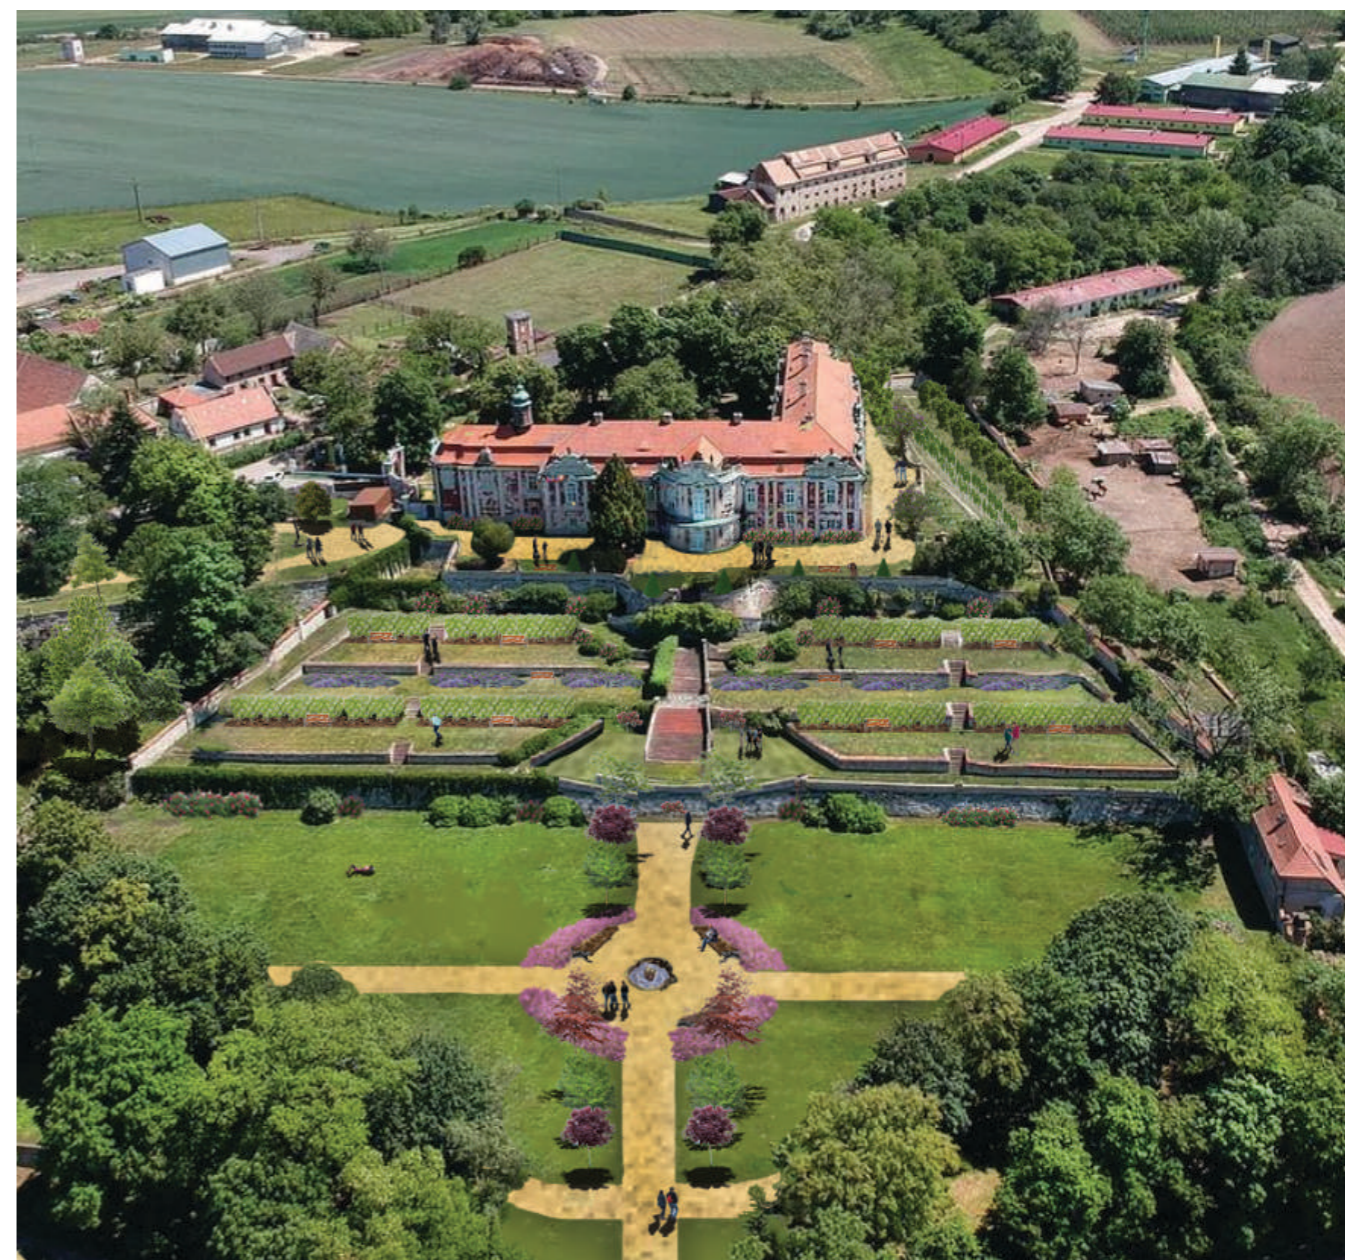
## 5.2.2 Nadhledové zobrazení západních teras a parteru

Nadhledové zobrazení zámeckých západních teras a hlavního parteru. Na snímku před je vidět parter s dožívajícími dřevinami a terasy. Dojde k obnově středové kašny a vytvoření kruhového odpočinkového místa s výsadbou růží. Na západní terasy budou navraceny ovocné výsadby, tvarované do palmet, aby nezbránily výhledu z každé terasy a výsadby dalších růžových keřů. Největší úpravou bude vybudování mlatové cesty na spodním parteru a jeho rozdělení do symetrických ploch.

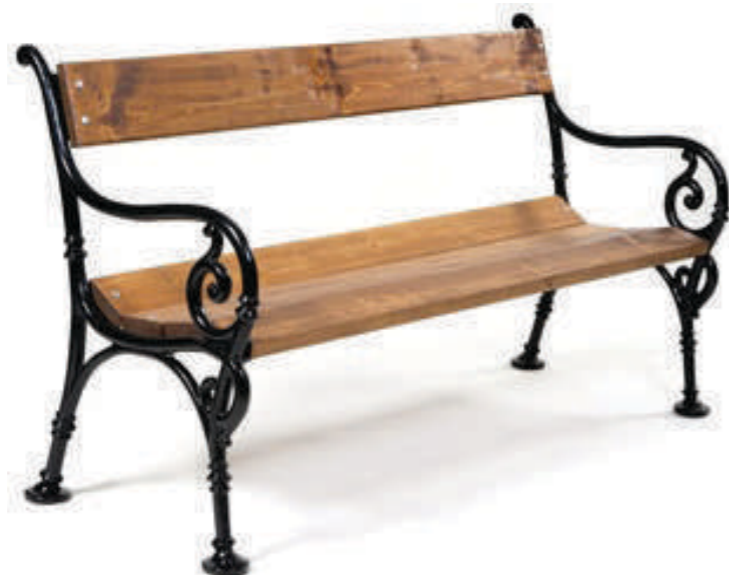
Obrázek 61 - Lavička Schönbrunn (kovtec.cz)

Typem lavičky, která bude umístěna v areálu nejvíce, bude lavička Schönbrunn v historizujícím stylu s ozdobnými bočnicemi. Lavička má rozměry 65 cm x 162 cm x 80 cm s výškou sedáku 41 cm. Bude vyrobena z dřevěného sedáku, opěradla a litinových bočnic. Dřevěná část bude ošetřena proti plísni a vodě a dále bude natřena dle požadované barvy. Bočnice budou natřeny černým antikoročním nátěrem. Díky kombinaci těchto materiálů a údržbě bude lavička dlouhověká.

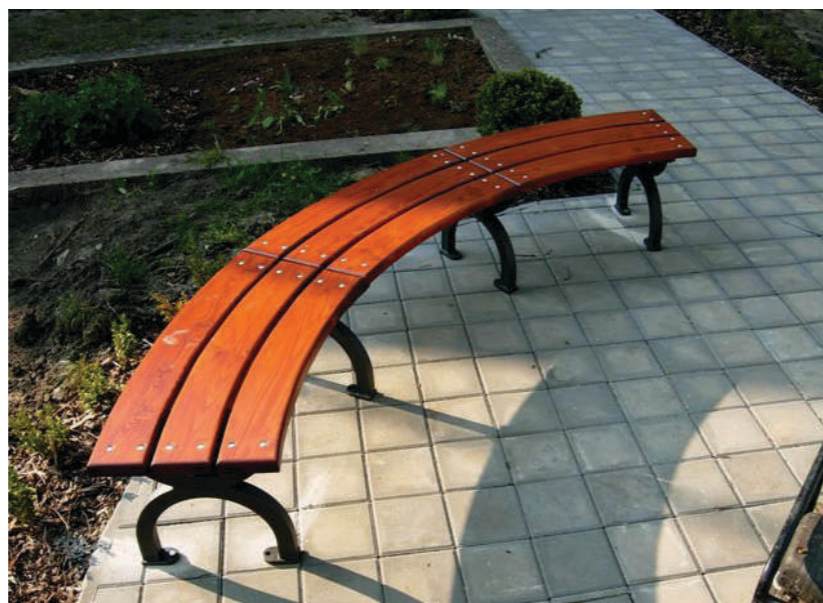
Obrázek 62 - Oblouková lavička (mival.cz)

Dále bude v zahradě umístěna litinová lavička do oblouku bez opěradla. Její rozměr bude vyráběn na míru, a to podle místa instalace. Jedna tato oblouková lavička bude umístěna v severní části baronesiny zahrady s výhledem na sochu Dionýsa. Další 4 lavičky budou kolem kruhového odpočívadla na spodním parteru u kašny.

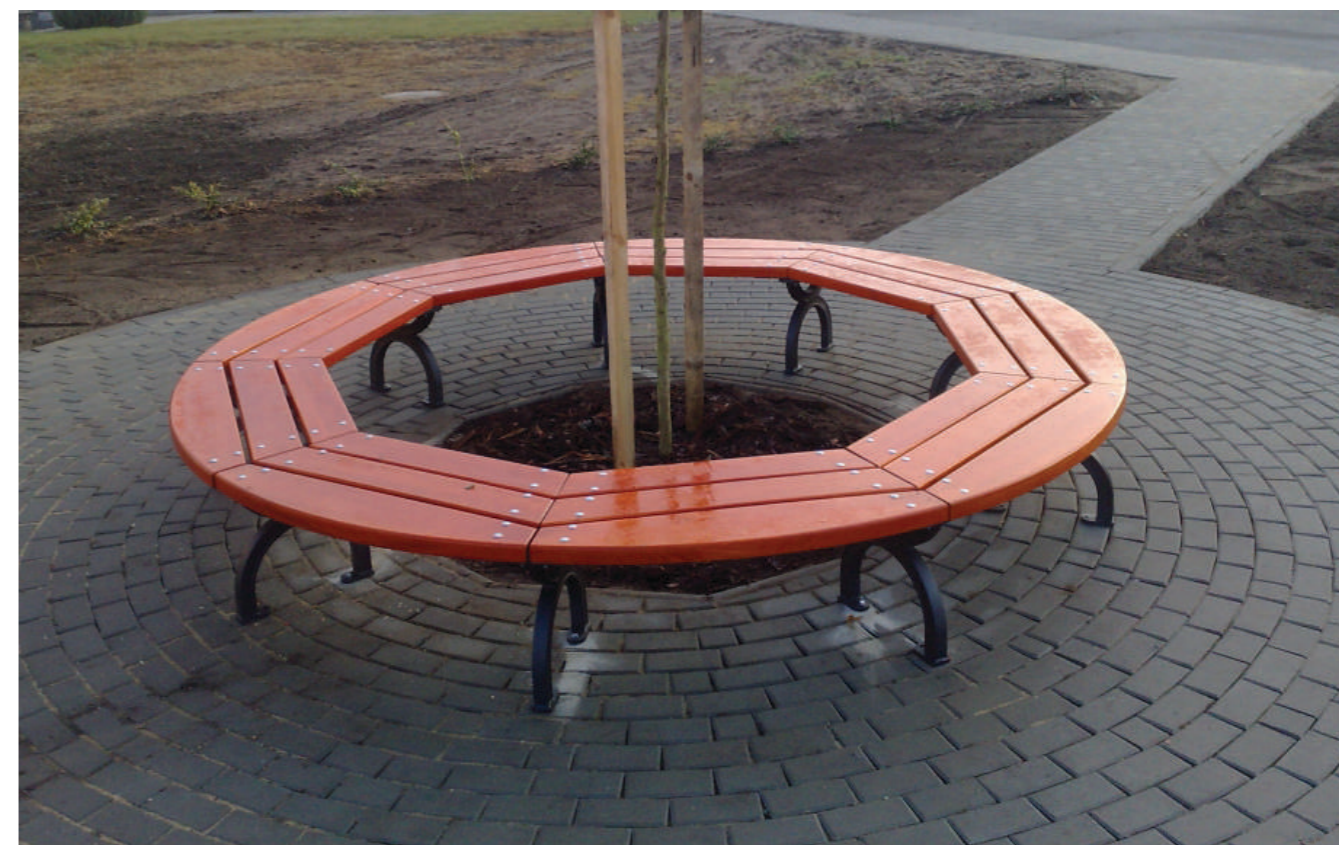
Obrázek 63 - Kruhová lavička (mival.cz)

Třetím typem lavičky v areálu zámecké zahrady bude kruhová lavička, situovaná kolem kmene kaštanu na travnatém plácku na nádvoří. Bude sloužit pro posezení ve stínu stromu. Lavička je z ošetřeného dřeva a litinové konstrukce, bez opěradla. Lavička bude velikosti 230/150 cm (průměr).

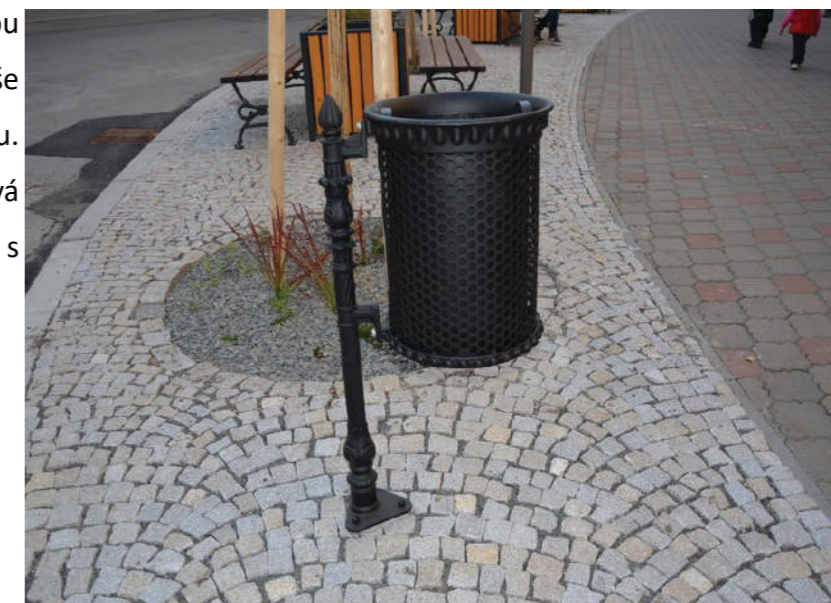
Obrázek 64 - Odpadkový koš (mestskymobiliar.com)

Do zámeckého areálu budou doplněny litinové odpadkové koše tmavé barvy na ozdobném sloupku. Jejich vyjímatelná vnitřní plechová vložka zajistí snadnou manipulaci s odpadem.
