**Česká zemědělská univerzita v Praze**

**Technická fakulta**

**Kontrola kvality strojů pomocí šíření akustických a  
elektromagnetických vln**

**Quality control of machines by propagation of acoustic and electromagnetic waves**

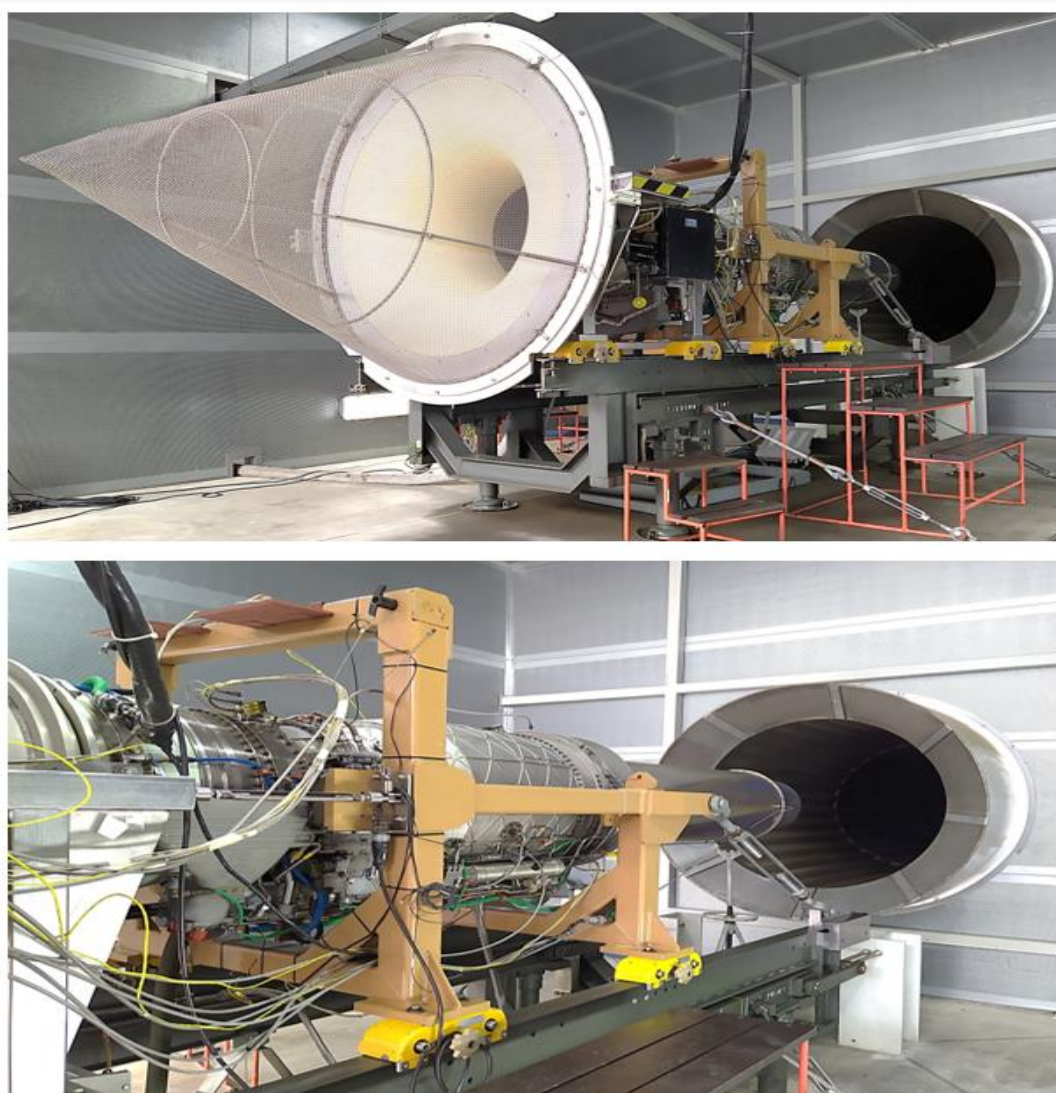
**Obrázek 2 - Zkušební stolice proudového motoru 4. generace**

*Poznámka: prováděna technická diagnostika výkonnostních parametrů společně s měřením vibrací, které zatěžují závěsy motorové gondoly. Hodnota vibrací by měla v průběhu zkoušky odpovídat příslušnému výkonu motoru.*

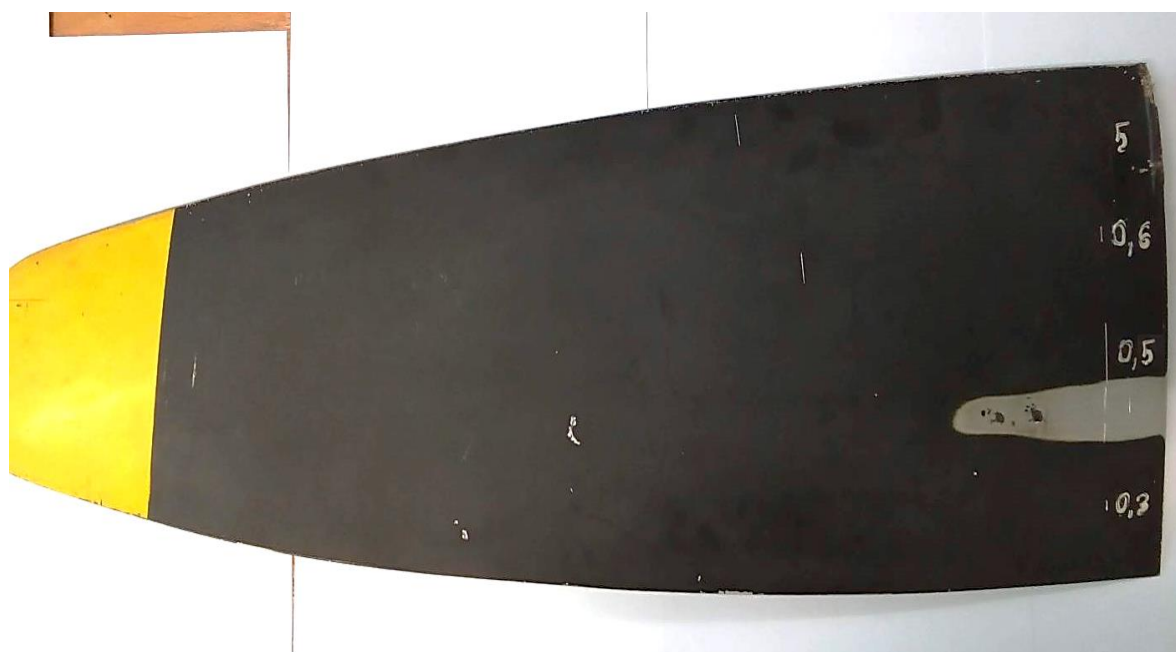
Obrázek 7 - Etalonový list

Objektem pro porovnávací měření ultrazvukové defektoskopie a defektoskopie vířivých proudů, byl zvolen vrtulový list (*viz obrázek 7*) z levotočivého vrtulového disku (*viz obrázek 8*) turbovrtulového letounu An – 24 V (*viz obrázek 9*). Letoun An – 24 V je produktem ruské letecké společnosti Aeroflot, který byl vyroben v základní

Z důvodu nekonstantní tloušťky nátěru (*viz tabulka 1*) etalonového listu v místech defektoskopicky zkoumaných etalonových vad (*viz obrázek 7*) a silného tlumícího účinky, kterým nátěr působí na šíření indukovaných vířivých proudů (*viz obrázek 13*), byl proveden selektivní výběr umělé vady, která bude objektem pro defektoskopické srovnávací měření (*viz obrázek 14*).

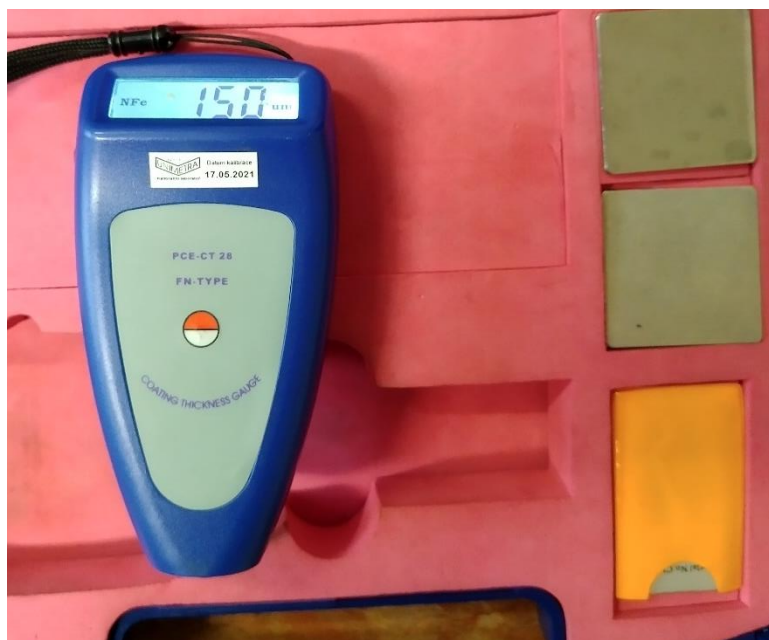
**Obrázek 12 - Magnetický tloušťkoměr laku PCE-CT28**

Pro zvýšení přesnosti defektoskopického srovnávacího měření, bylo provedeno měření tloušťky nátěru (viz Příloha 9 – *Technické parametry magnetického tloušťkoměru laku PCE-CT28 a zdrojová data měřících pokusů*) v kořenové části etalonu (viz obrázek 10), kde se vyskytují umělé vady, a to pomocí magnetického tloušťkoměru laku PCE-CT28 (viz 12 obrázek).

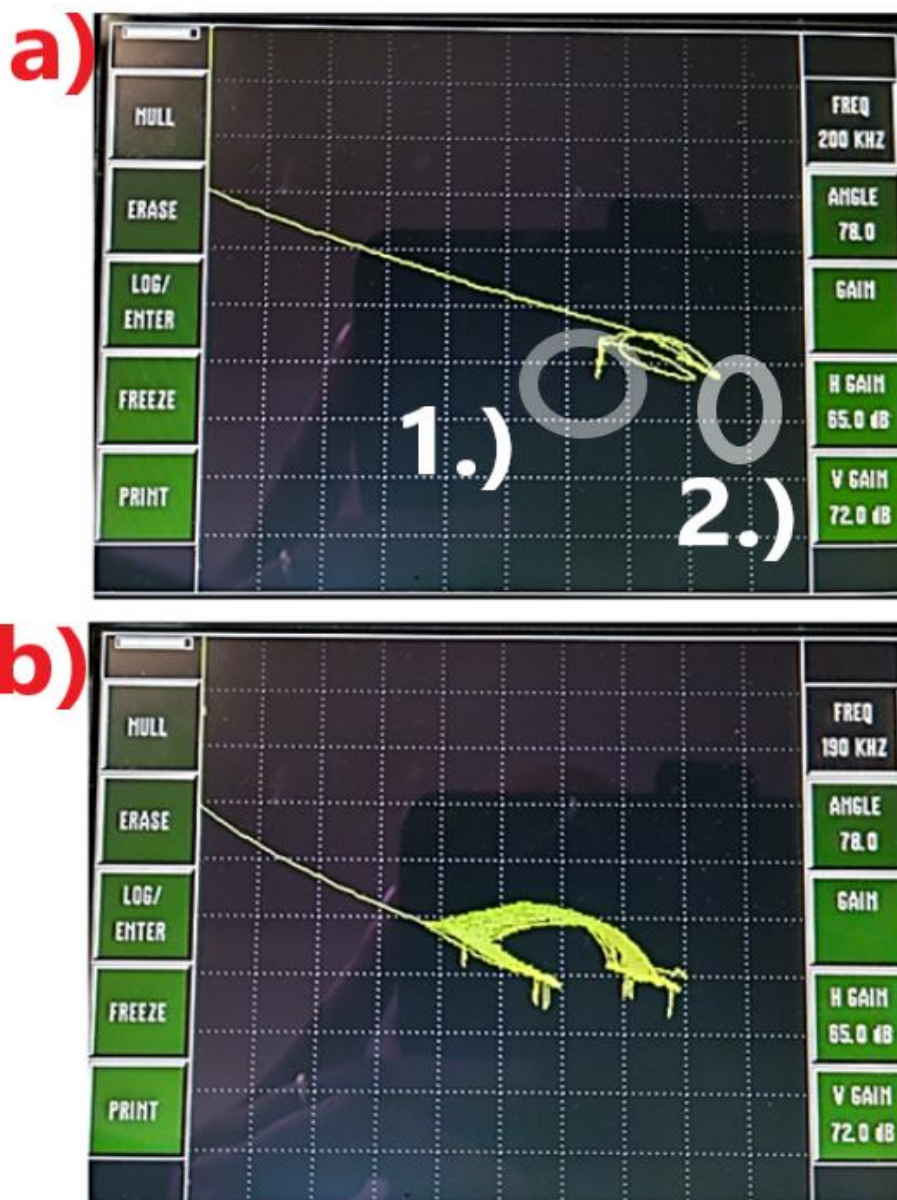
Obrázek 13 - Vyhodnocení tlumících účinků nátěru etalonového listu na indukci vířivých proudů sondy typu MP.060-60BL

a) Umělá vada hloubky 0,5 mm v místě nátěru na etalonovém listě

1.) Identifikovaná 1. hrana vady v pozici mimo nátěr

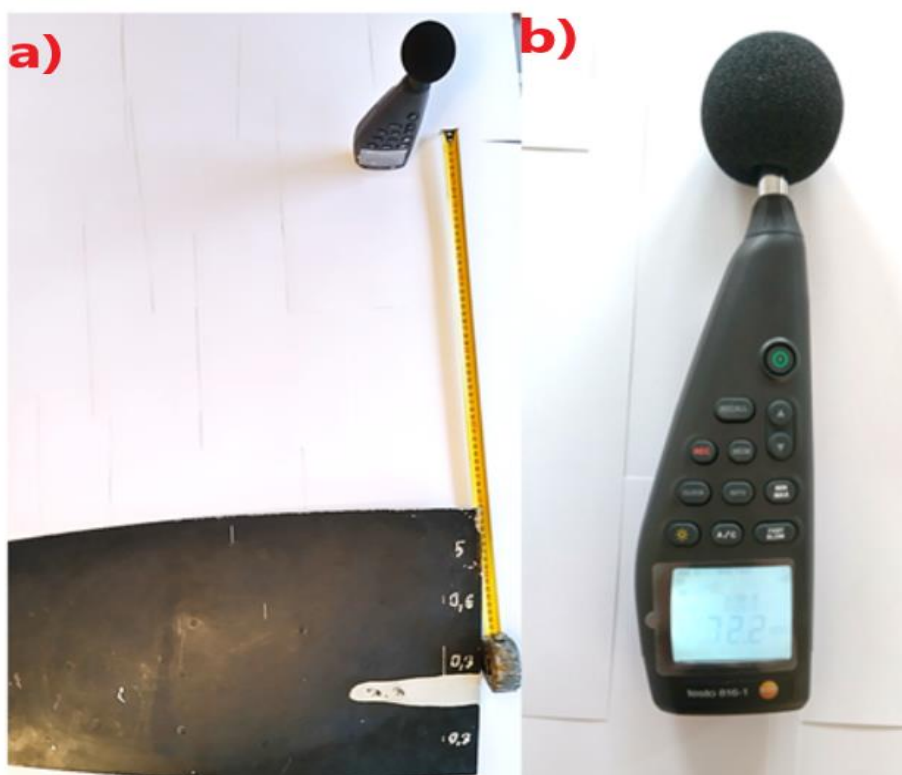
Obrázek 15 - Ustanovení Hlukoměru Testo 816-1

Hlukoměr Testo 816-1 (*viz tabulka 2*) byl použit k průběžnému snímání hladiny hlukové expozice. Snímání hlukové expozice bylo uskutečněno současně s defektoskopickým kvalitativním měřením a měřením povrchové teploty vybrané vady etalonového listu. Hlukoměr byl ustaven od měřeného etalonu ve vzdálenosti 50 cm (*viz obrázek 15*), která je doporučena výrobcem. Tato vzdálenost je opodstatněná nejen šířícím se zvukem, ale že i jakýkoliv náraz do těla hlukoměru či jeho bezprostředního okolí, způsobil vygenerování chybné hodnoty měřených decibelů.

- a) Ustanovení hlukoměru v pracovní vzdálenosti od defektoskopicky snímaného etalonu  
b) Hlukoměr Testo 816-1

Hlukoměru Testo 816–1 (*viz obrázek 15*) byl pro účely tohoto měření zapůjčen firmou Boels Rental. Přístroj měl platnou certifikaci, ale kalibrátor hluku nebyl součástí jeho příslušenství. Z tohoto důvodu nemohla být před samotným měřením provedena jeho kalibrace, která by zvýšila jeho přesnost měření. Hlukoměrem Testo 816–1 byl po zapnutí napájení interním zdrojem, nastaven tlačítkem MIN/ MAX na funkci zobrazování aktuální hodnoty od okamžiku zapnutí přístroje. Podle návodu pro obsluhu přístroje, byl tlačítkem A/ C aktivován režim současného snímání křivky A společně s křivkou C, čímž byl přístroj nastaven pro snímání hluku v celém frekvenčním rozsahu expozice hluku, který přístroj technicky umožňoval. Z důvodu předpokládaného ovlivnění ultrazvuku šířícím se hlukem, byla odečítána aktuální maximální hodnota, kterou přístroj díky funkci MAX indikoval v daný okamžik pro obě křivky frekvence jako nejvyšší. Naměřená hodnota akustické expozice byla z displeje hlukoměru odečítána současně s výsledkem defektoskopického kvalitativního měření. Displej hlukoměru byl umístěn v zorném poli obsluhy vykonávající defektoskopické měření (*viz Příloha 10 – Ovládací prvky Hlukoměru Testo 816–1, důvod snímání hlukové expozice a jeho předpokládaný vliv na průběh defektoskopie*).

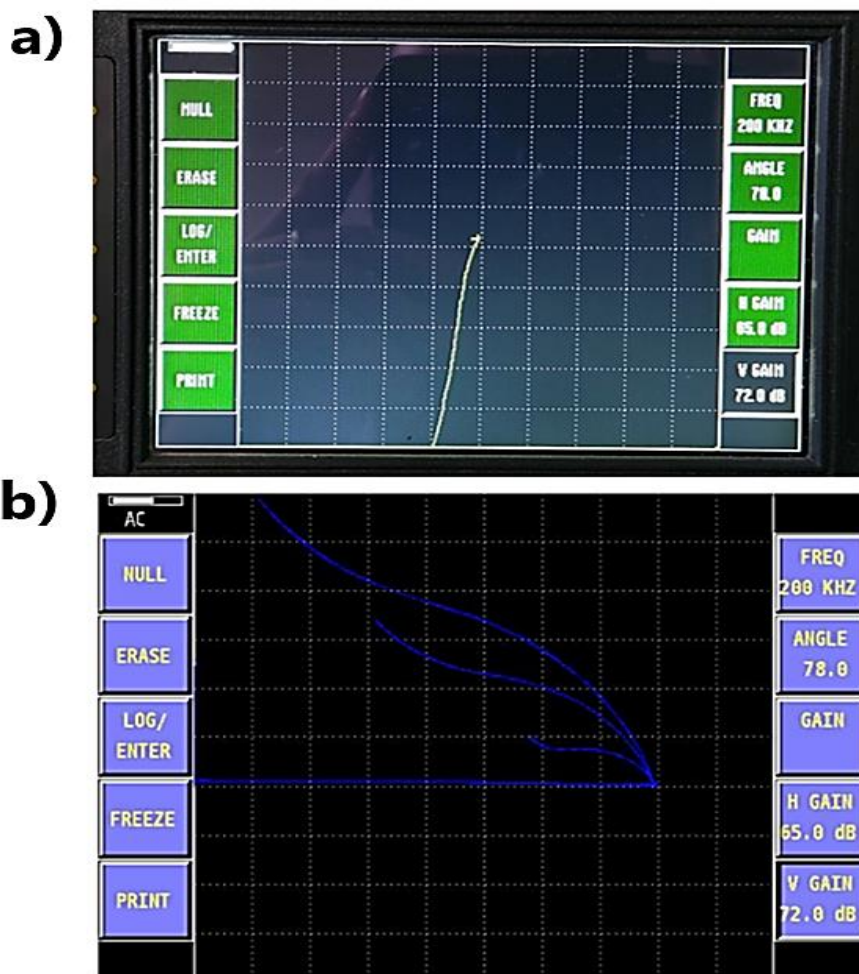
**Obrázek 21 - Rušivé vlivy v průběhu kalibrace vířivých proudů na trhlinovém etalonu standard TB-S1**

a) výsledek kalibrace prováděný obsluhou přístroje podle postupů stanovených výrobcem

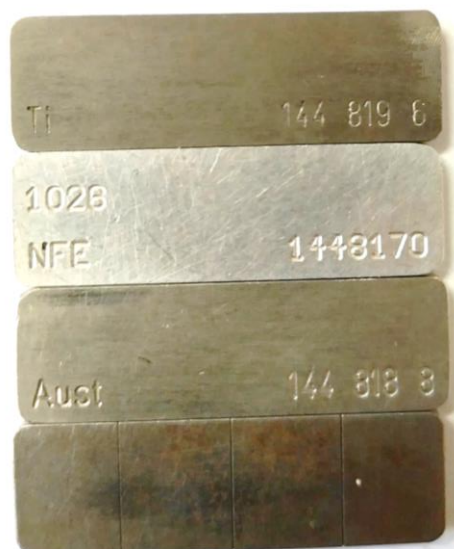
**Obrázek 22 - Etalon TB-S1 EDM Standard**

Pro kalibraci defektoskopického přístroje Nortec 500D byl využit trhlinový etalon od firmy Nortec s označením TB-S1 EDM Standard. Vyjiskřené zářezy etalonu, které představují velikost náhradní vady, mají hodnotu hloubky .040", .020" a .008" (viz obrázek 22).

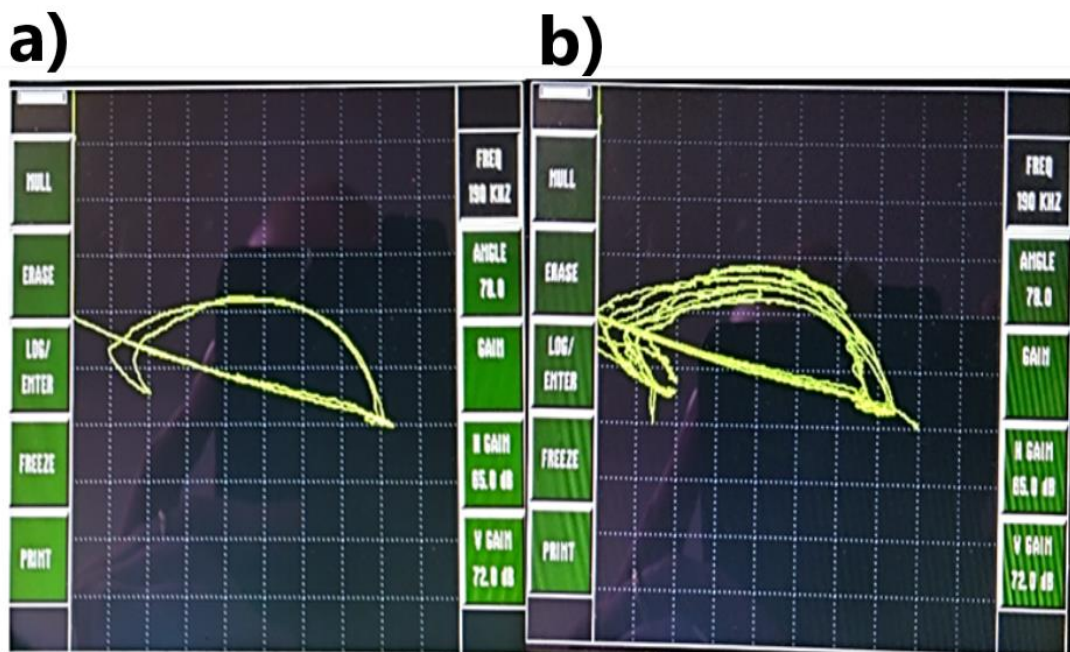
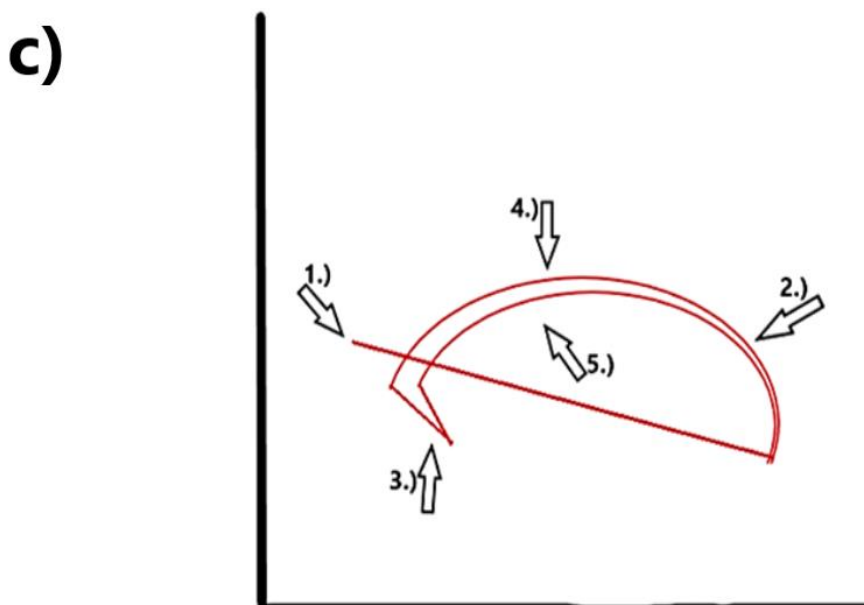
Obrázek 23 - Funkce Waterfall sonda vířivých proudů MRL/A /90.5 /6

- a) jeden měřicí pokus
- b) sada měřících pokusů srovnávána ve funkci Waterfall
- c) grafické znázornění průměrně naměřeného echa
  - 1.) přímka znázorňující vzduch
  - 2.) dvoj křivka znázorňující odezvu vířivých proudů na hliníkový materiál
  - 3.) oblast znázorňující odezvu vířivých proudů na trhlinu vyplněnou vzduchem
  - 4.) křivka znázorňující první půl otáčku sondy okolo vady
  - 5.) křivka znázorňující druhou půl otáčku sondy okolo vady

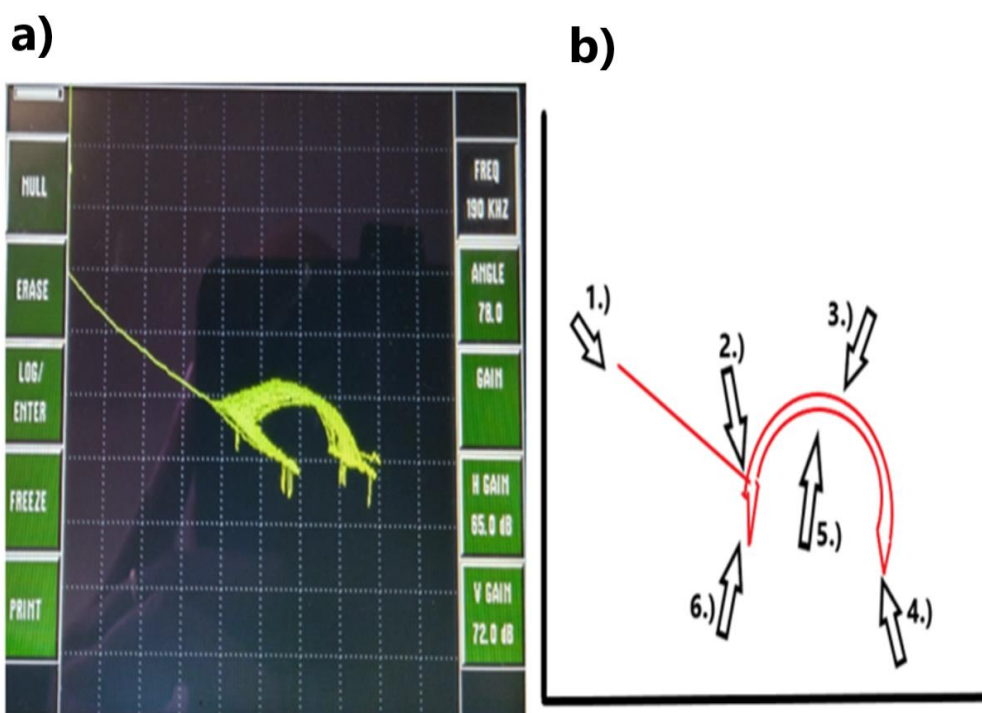
Obrázek 24 - Funkce Waterfall sonda vířivých proudů MP.060-60BL

- a) sada měřících pokusů srovnávána ve funkci Waterfall
- b) grafické znázornění průměrně naměřeného echa
  - 1.) přímka znázorňující vzduch
  - 2.) dvoj křivka znázorňující odezvu vířivých proudů na hliníkový materiál
  - 3.) křivka znázorňující první půl otáčku sondy okolo vady
  - 4.) oblast znázorňující odezvu vířivých proudů na první okraj trhliny vyplněný vzduchem

6.) oblast znázorňující odezvu vířivých proudů na první okraj trhliny vyplněný vzduchem

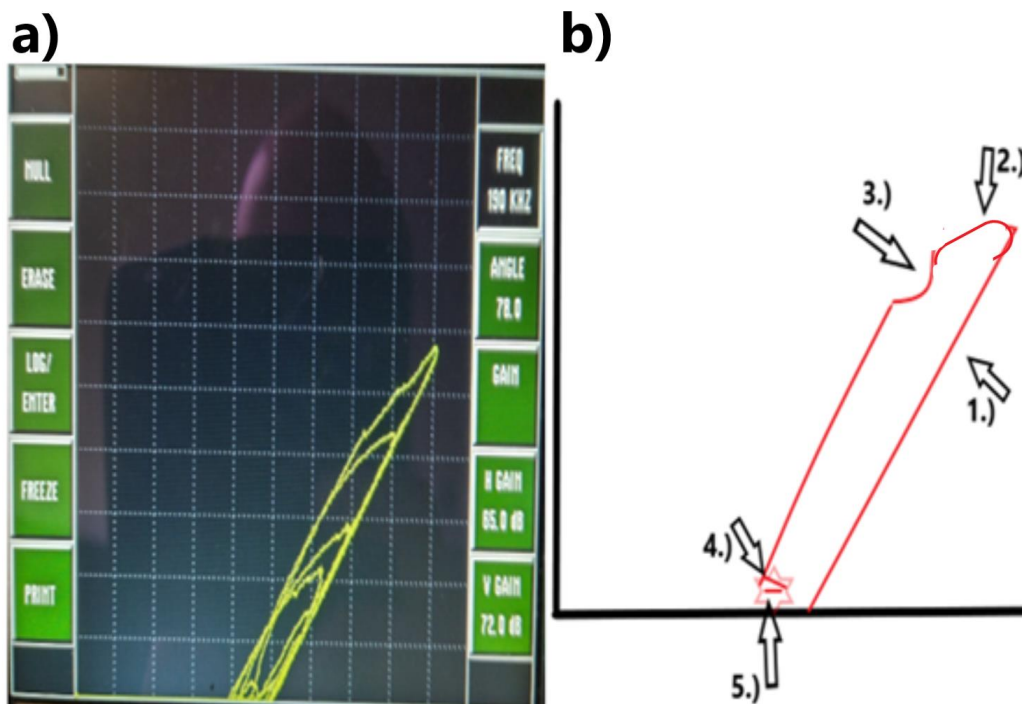
Obrázek 25 - Funkce Waterfall sonda vířivých proudů M7L9003-60

a) sada měřících pokusů srovnávána ve funkci Waterfall

b) grafické znázornění průměrně naměřeného echa

3.) oblast znázorňující odezvu vířivých proudů na první okraj trhliny vyplněný vzduchem

4.) oblast mírně znázorňující odezvu vířivých proudů na druhý okraj trhliny vyplněný vzduchem, druhá půl otáčka sondy okolo vady

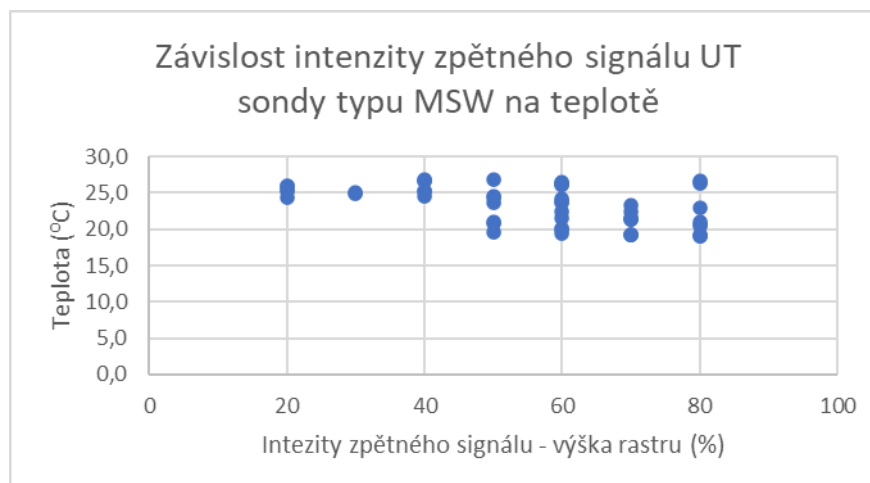
**Graf 5 - Korelace účinnosti sondy MSW na teplotě**

Výrobce sond obecně uvádí, že s nárustem teploty prostředí o + 1 °C, dochází ke snižování rychlosti ultrazvukových vln v daném materiálu o - 1 m/s, což se projeví jako rozdíl šumu ve výšce tvarových ech o - 1 dB. Nastavovaná hodnota rychlosti ultrazvuku podélných vln pro sondu MSEB4 bylo 6,32 km/s. Pro úhlové sondy typu MWB 70, 60, 45 byla pro příčné vlny nastavena hodnota 3,13 km/s. Pro úhlovou sondu typu MSW byla pro povrchové vlny nastavena hodnota 2,99 km/s. Rychlost šíření vln je materiálovou konstantou daného hmotového prostředí, přes které se vlny šíří. Tyto tabulkové hodnoty rychlostí ultrazvukových vln jsou stanoveny pro konstantní teplotu daného materiálu o hodnotě + 20 °C. Této teplotě odpovídá i specifická krystalografie jednotlivých atomů daného materiálu a prostorové uspořádání jejich zrn. Mění se teplotní podmínky v průběhu ultrazvukové defektoskopie, způsobily nejspíše vnitřní přechodové změny textury testovaného materiálu. Tato elastická vlastnost materiálu a pokles rychlostí jednotlivých šířících se ultrazvukových vln, způsobila rozdílnou hodnotu účinnosti sond a tím i prozvučitelnost materiálu. Tento jev způsobený změnou tepelného stavu testovaného materiálu nebyl doplňkovým měřením zaznamenaný. Ze statisticky zpracovaných dat ultrazvukové defektoskopie, lze říci, že z průměrných hodnot měření vyplývá, že průběh zaznamenané teploty během měření byl takřka lineární (*viz graf 6*).

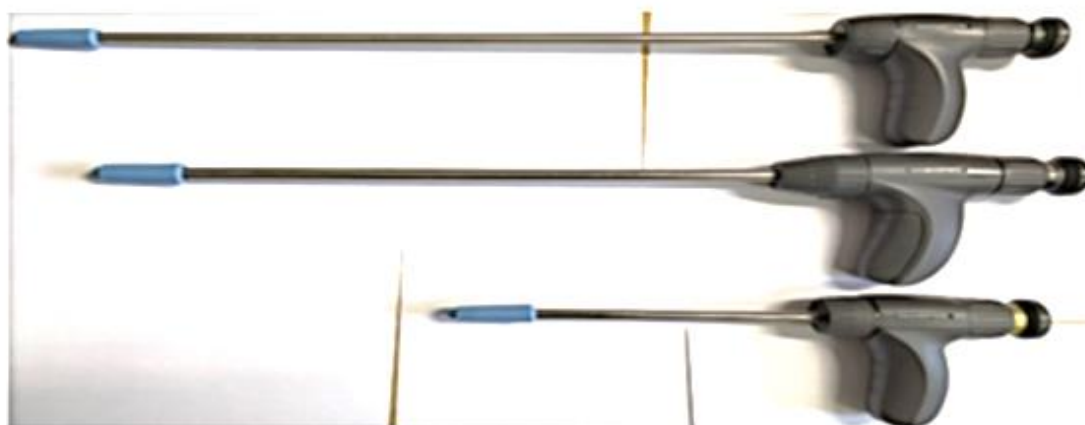
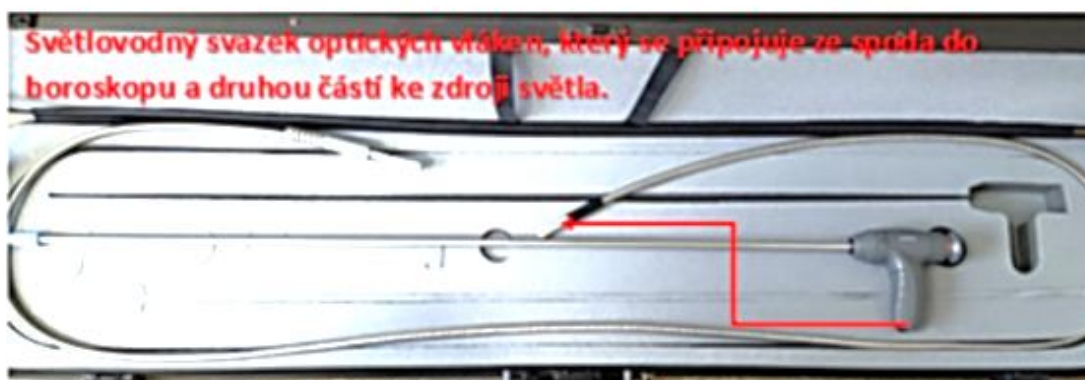
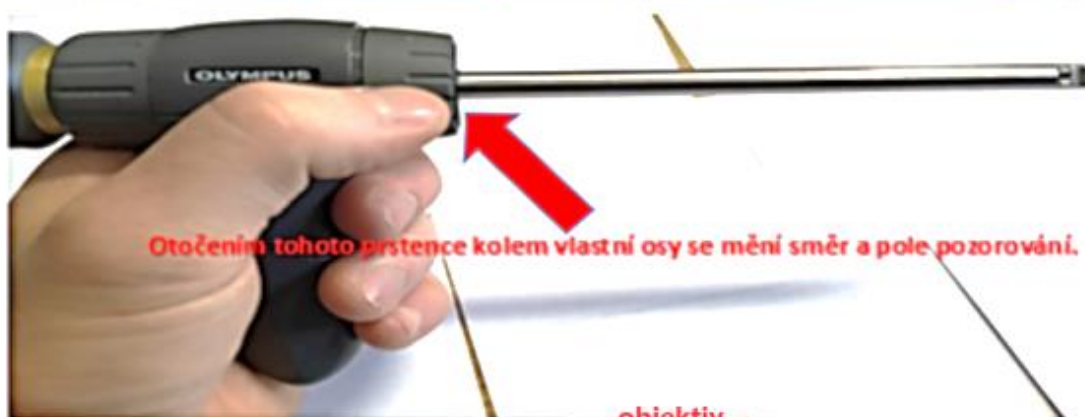
Nepřímá vizuální kontrola – Boroskopy Olympus pro kontrolu drakových částí  
letadla

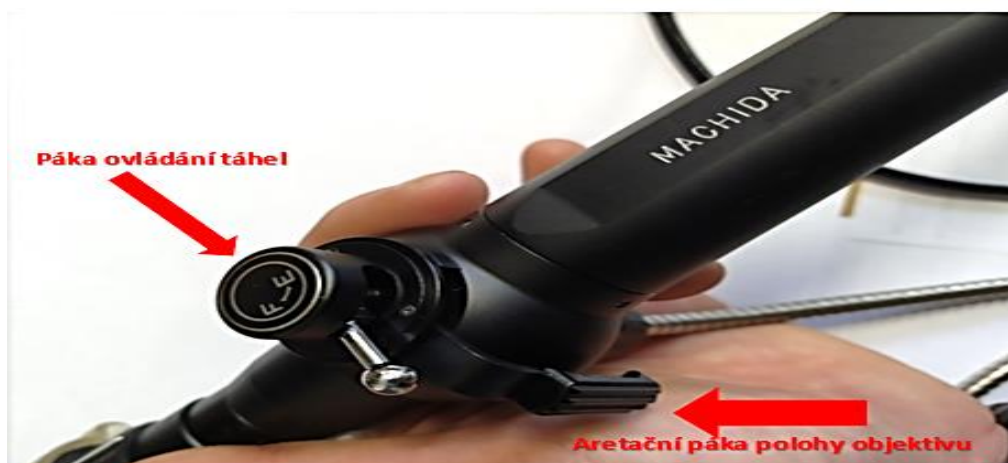
Nepřímá vizuální kontrola – Fybrokop Machida pro kontrolu silových systémů letadla a vrtulníků

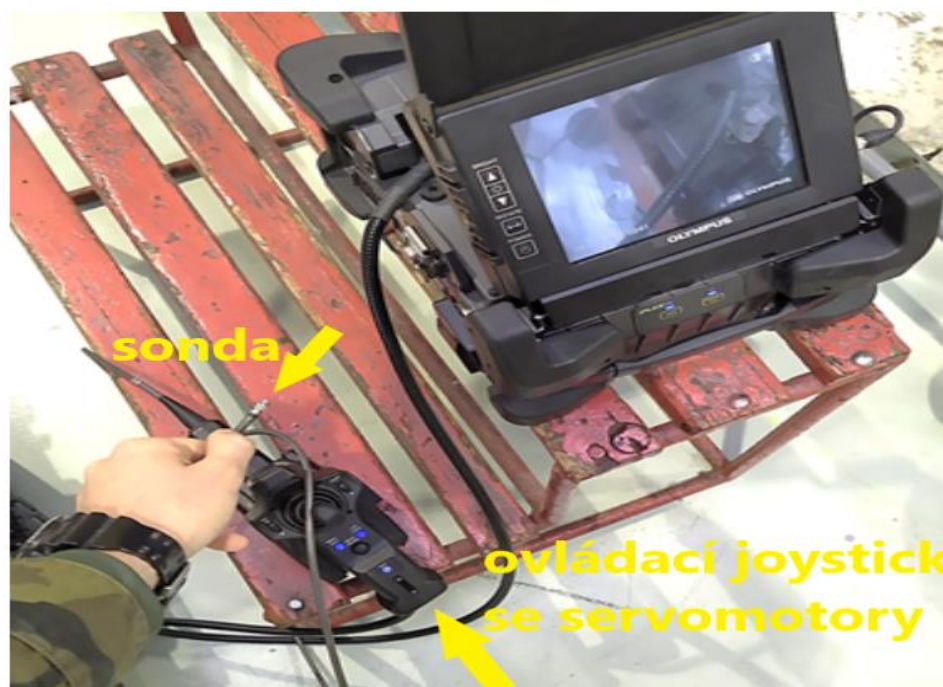
Nepřímá vizuální kontrola – Videoskop Olympus pro universální využití na letecké technice

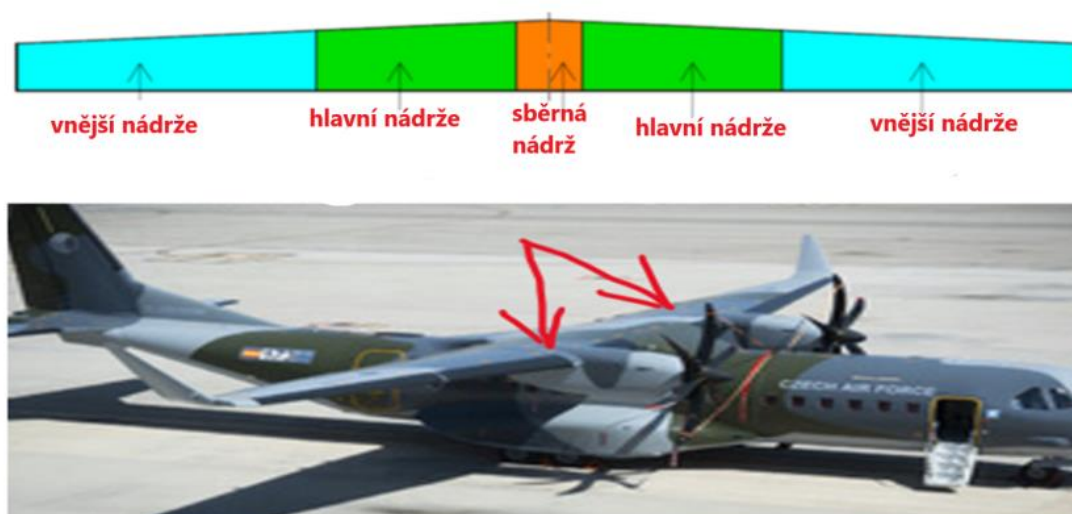
Sedimentace nádrží u letadla CASA C295M

V palivové soustavě nastává přirozená sedimentace palivových šlemů a cizorodých příměsí, jejichž množství ovlivňuje hodnotu dopravního tlaku paliva. Vlivem palivových kalů dochází v odvzdušňovacím potrubí k jeho zarůstání kaly a tím k zúžení jeho světlosti. To má za následek nestabilní práci palivového systému. Z tohoto důvodu stanovil výrobce letadla, aby byla po určitých letových hodinách provedena vizuální

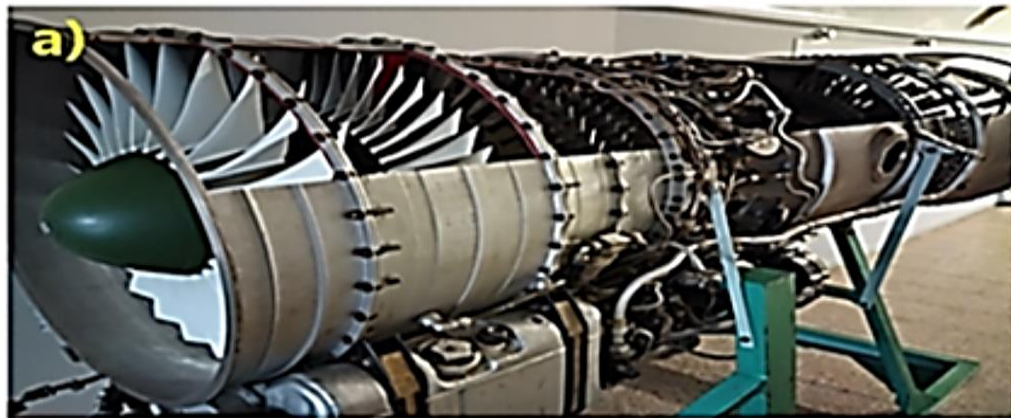
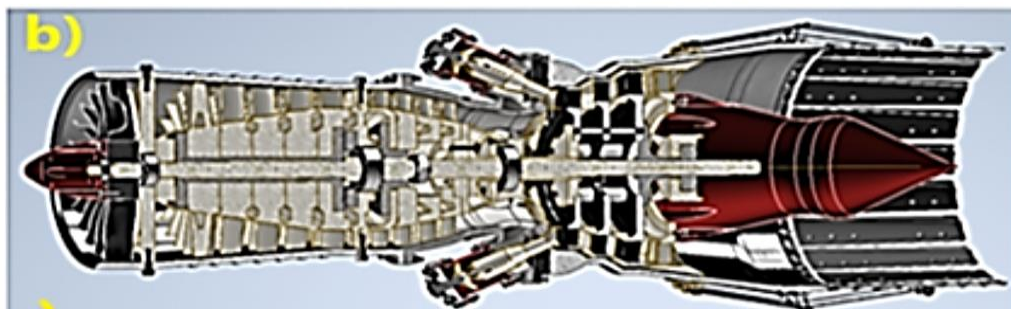
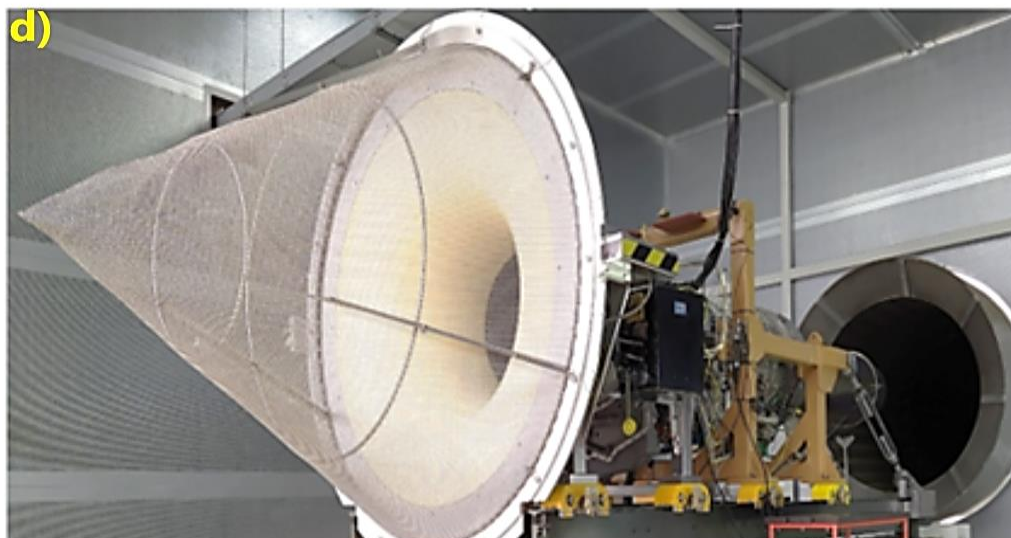
#### Konstrukční uspořádání proudového motoru Turbojet

a) Kompresorové stupně proudového motoru Tumanskij R – 13 letadla MIG 21, s forsagí

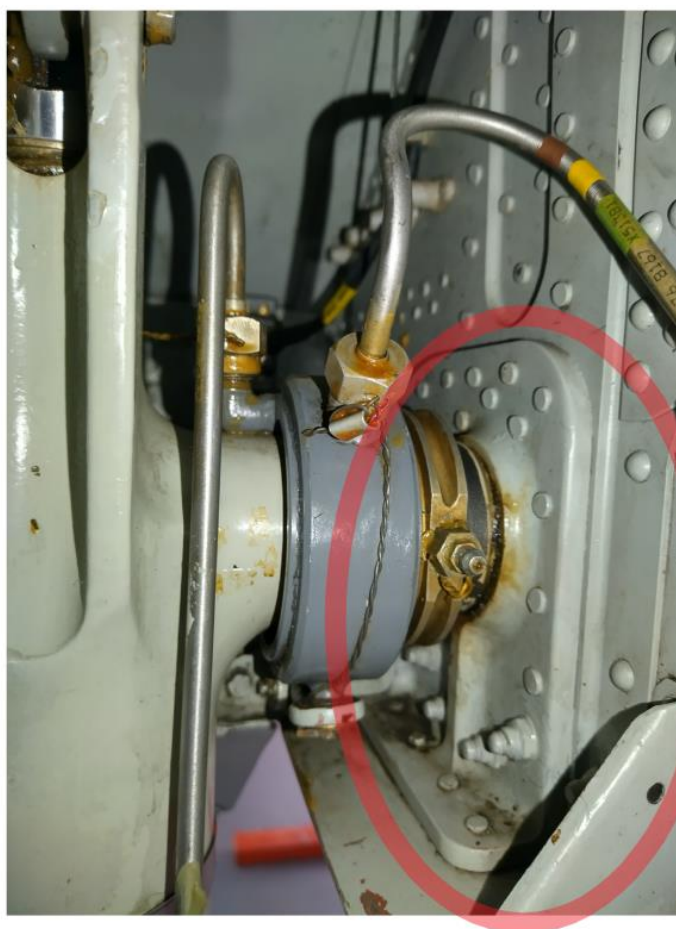
Výkrovkové uložení zavěšení předového podvozkového kola.

Vzhledem ke kombinovanému namáhání této části letadla, které je vystaveno statickým a dynamickým silovým účinkům ze stání, pojíždění a tvrdého dosedání v kombinaci se silným korozním působením okolí, dochází k otlacení a šíření trhlin z celého objemu upínacích otvorů výkrovku. S ohledem na geometrický tvar a způsob upevnění výkrovku k nosnému podélnému profilu trupu, který je přetížen tvrdým dosednutím letadla, se vyvolá kritické rázové přetížení základního materiálu výkrovku. Toto přetížení se nejvíce projeví v zesílené kruhové části uložení osy podvozkového

Maximální přistávací rychlost daného letadla je 300 km/h. Překročením limitních hodnot při přistání způsobuje výrazné přetížení nosných částí draku letadla, toto zatížení způsobené pilotem evidují tenzometrická čidla draku, která tyto údaje ukládají do paměti palubního počítače. Nejvíce zatíženou podvozkovou částí letadla v momentu jeho absolutního přistání je výkrovkové uložení zavěšení předového podvozkového kola (viz obrázek).

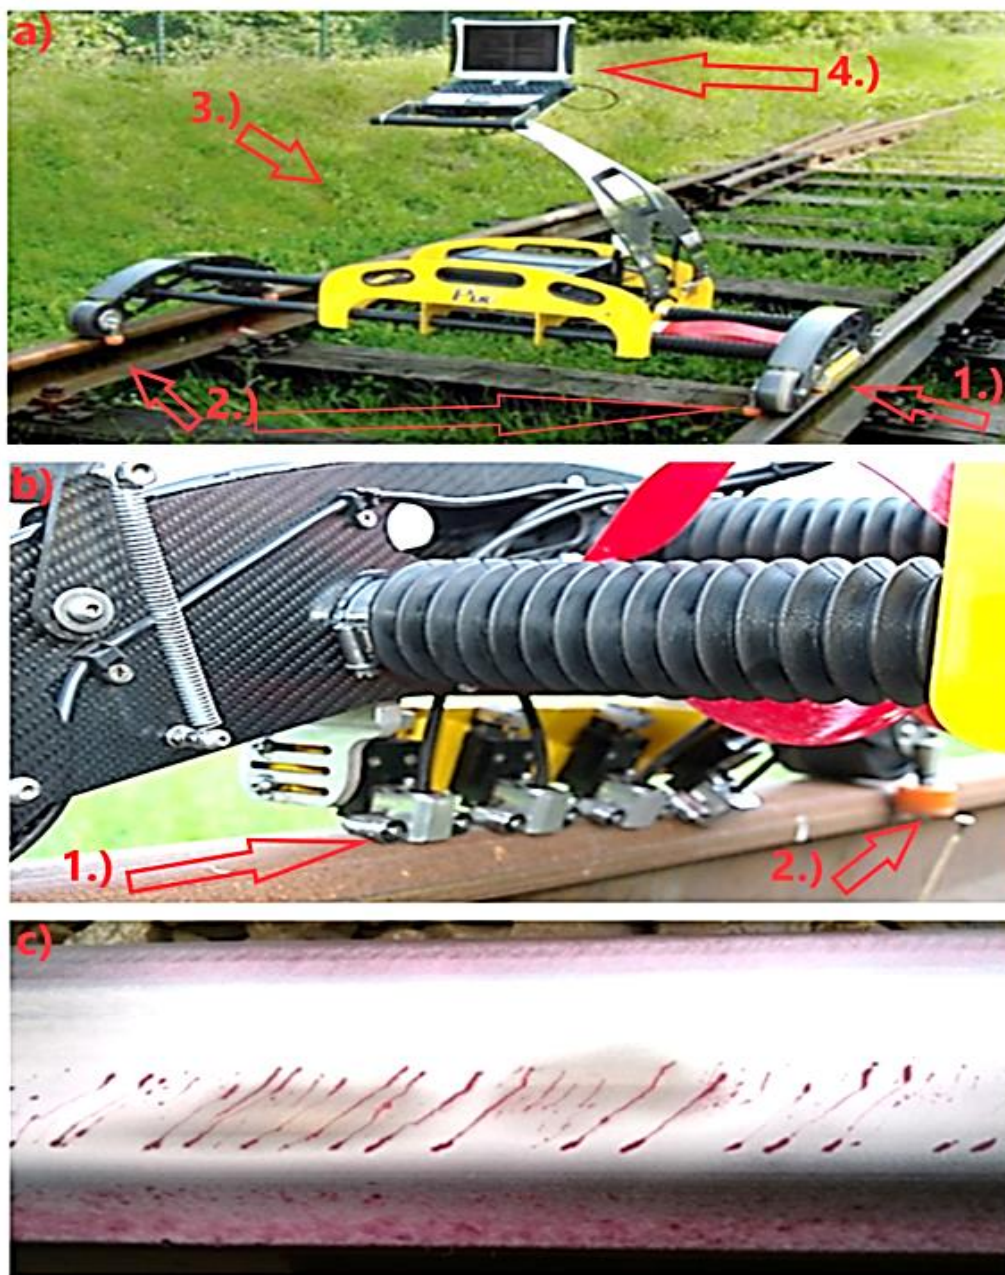
## Defektoskopický stroj WPG NT TRACKSCAN MIRA 40

a) Defektoskopický stroj pro kontrolu železnic WPG NT TRACKSCAN MIRA 40

b) Konstrukční uspořádání sond vířivých proudů na pojezdovém ústrojí stroje WPG

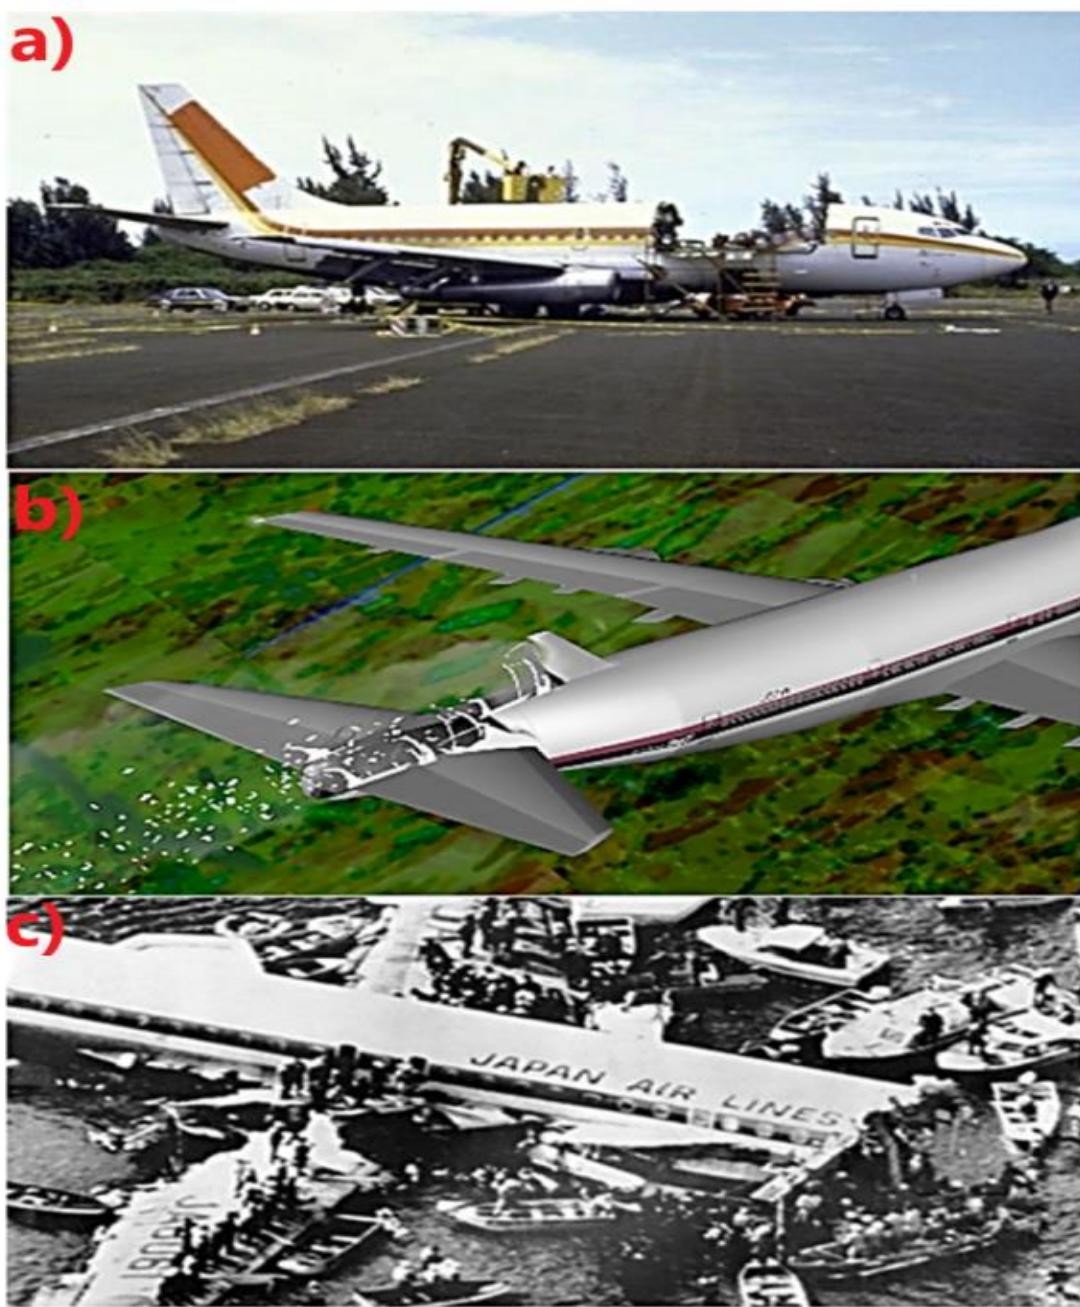
- a) *Letadlo Boeing 737-200 Aloha let 243 – utržení stropní částí trupu vlivem explozivní dekomprese. Nosný průřez nýtů byl zeslaben působící korozí a smykovým napětím. K poškození došlo vlivem nevhodné údržby stroje. Díky pilotnímu umění kapitána řídící letadlo došlo pouze k úmrtí jednoho cestujícího, který byl z paluby vysán dekompresí.*

funkci přetlakových přepážek, které vytváří v letadle stabilní tlak, ten je důležitý jak pro zajištění životních funkcí posádky ve výškových letech, tak i podporuje odolnost draku letadla proti jeho plastické deformaci způsobené tlakovým spádem. Při nesprávné údržbě (viz obrázek ) a diagnostické kontrole nýtových spojů na letadle, dochází vlivem cyklického přetížení letadla k překročení materiálové únosnosti nýtů vlivem smykového namáhání s následným projevem tlakového spádu.

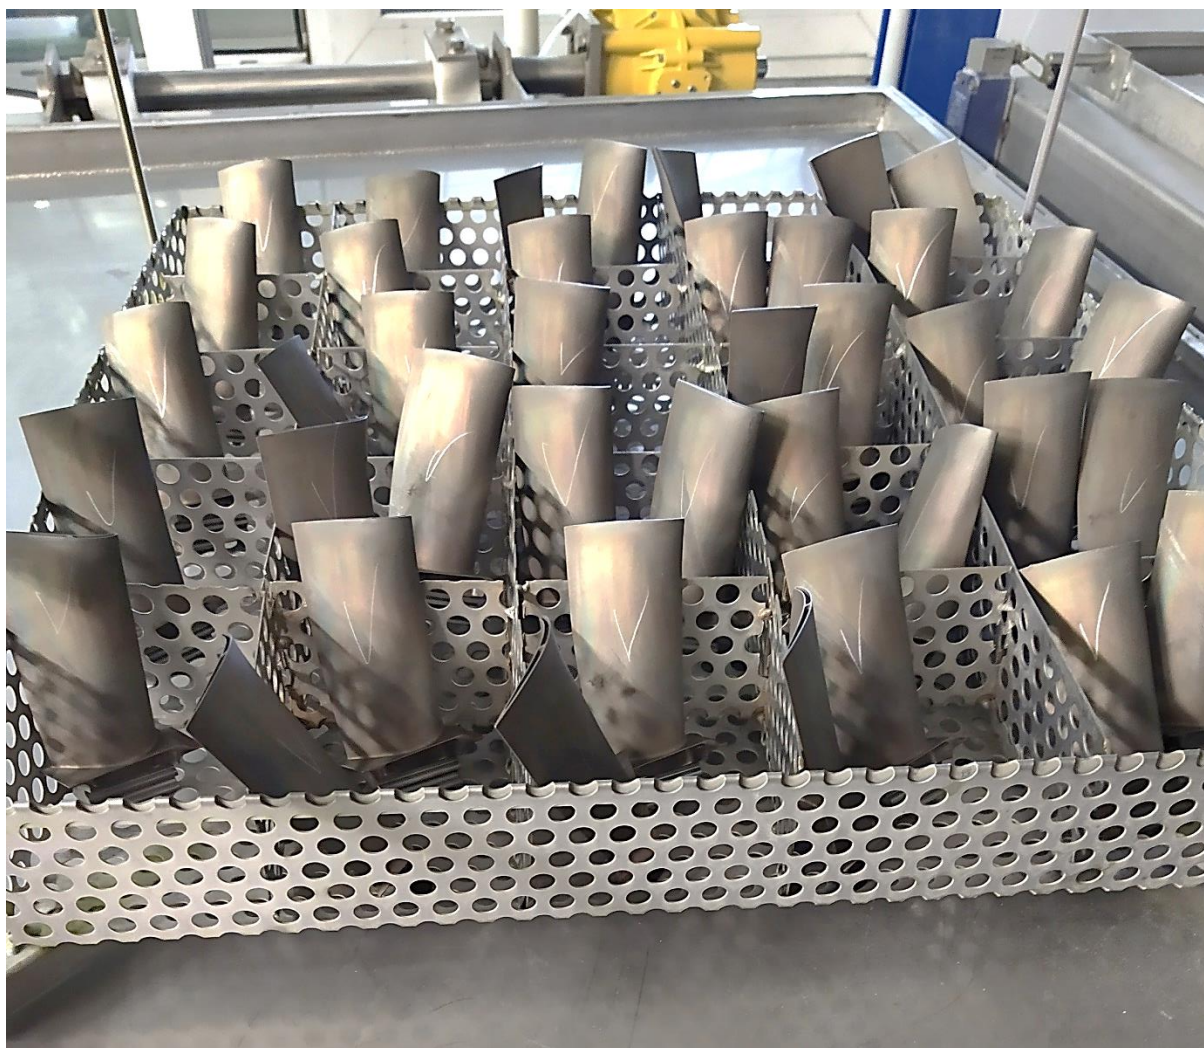
### Kontrola tepelně ovlivněných lopatek

Vysoce rizikovým poškozením lopatek je titanový požár. Kompresorové a turbínové lopatky se z velké části skládají z titanu, molybdenu, chromu, niklu a jiných příměsí. Důležitým podílem této slitiny je titan. Titan, jakožto konstrukční materiál má důležitý význam ve strojních částech, které jsou zatěžovány buďto extrémně vysokou nebo nízkou teplotou. Díky vysokému pasivačnímu koeficientu oxidu titaničitého o hodnotě 2, 44 jednotek, vysoké pevnosti, tvrdosti, měrné hmotnosti a termodynamické stabilitě, jsou sloučeniny titanu ideálním žáruvzdorným materiálem pro výrobu lopatek. Dojde-li ale během letu k ulomení lopatky, nejčastěji lopatky kompresoru, tak je tento titanový úlomek unášen po směru proudění stlačovaného vzduchu a je odstředivou silou tlačěn ke stěně kompresorového pouzdra. Nejčastěji způsobí tento úlomek pouze další lomové poškození lopatek následujících kompresorových stupňů a následně jsou tyto úlomky nasáty do spalovacích prostorů, kde dochází k jejich hoření. Dojde-li ale k zaklínění takového úlomku mezi hrot kompresorové lopatky a pouzdra kompresoru, tak nastane v důsledku tření titanový požár. Titanový požár proudového motoru způsobený vklíněným úlomkem titanové lopatky často rychle uhasne, protože dojde pohybem rotorového věnce k odmrštění tohoto hořícího kovu. Typickým příznakem poškození kompresorových lopatek vlivem titanového požáru jsou ohořelé špičky lopatek, list lopatek má hrubou a šedou povrchovou zoxidovanou strukturu (*viz obrázky*). Vlivem titanového požáru dojde k výraznému zkřehnutí titanových lopatek. Jestliže nejsou lopatky výrazně poškozené, ale jeví známky titanového požáru, tak je provedena jejich defektoskopická kontrola s využitím ultrazvukové metody a metody vířivých proudů. Ultrazvukovou metodou se měří tloušťka listu poškozené lopatky. Metodou vířivých proudů se kontrolují lopatky na přítomnost tepelných trhlin.

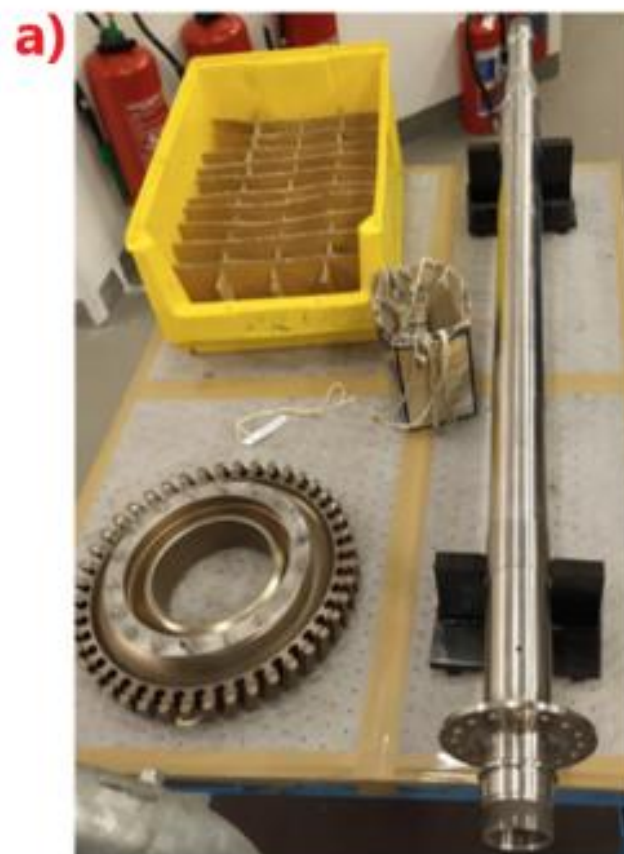
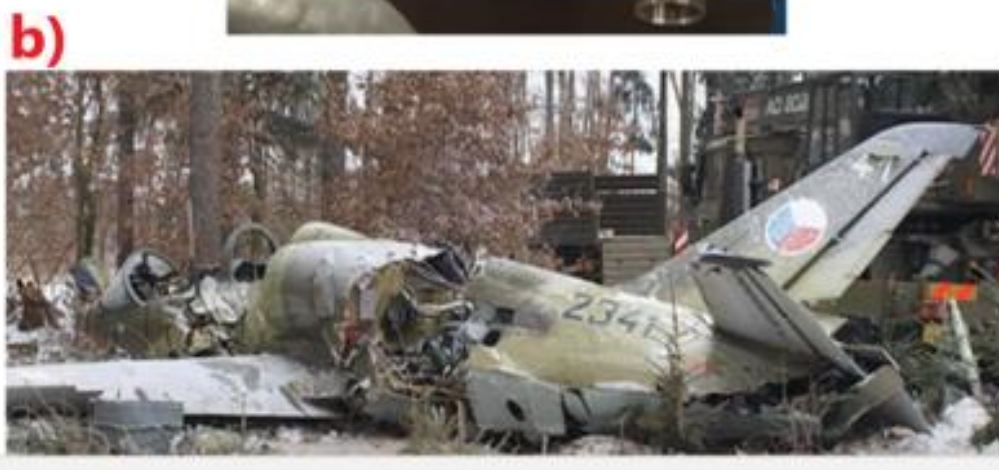
a) Rotorový věnec kompresoru a hnaná hřídel tepelně ovlivněného kompresoru

b) Následek titanového požáru. Letecká nehoda letounu L-39 dne 16. prosince 2010

Ve výjimečných případech může nastat rozsáhlý titanový požár proudového motoru. Zahoření proudového motoru v takovémto rozsahu, který způsobil titanový požár, uvede celý pohonný agregát letadla do havarijního stavu. Příčinou takového poškození jsou buďto konstrukční nedostatky motoru, ale ve většině případech je na vině nedostatečná údržba motoru a jeho velké provozní zatížení. Vlivem lokálního poklesu dynamické tuhosti hnané hřídele kompresoru či vlivem sílcích torzních kmitů hřídele (*viz obrázek*), nastane přidření rotorového věnce do statoru a následný titanový požár má charakter plošného poškození, které způsobí absolutní destrukci kompresoru proudového motoru. Důsledným prováděním údržby a diagnostiky hnané hřídele kompresoru se toto riziko poškození výrazně minimalizuje. U hnané hřídele

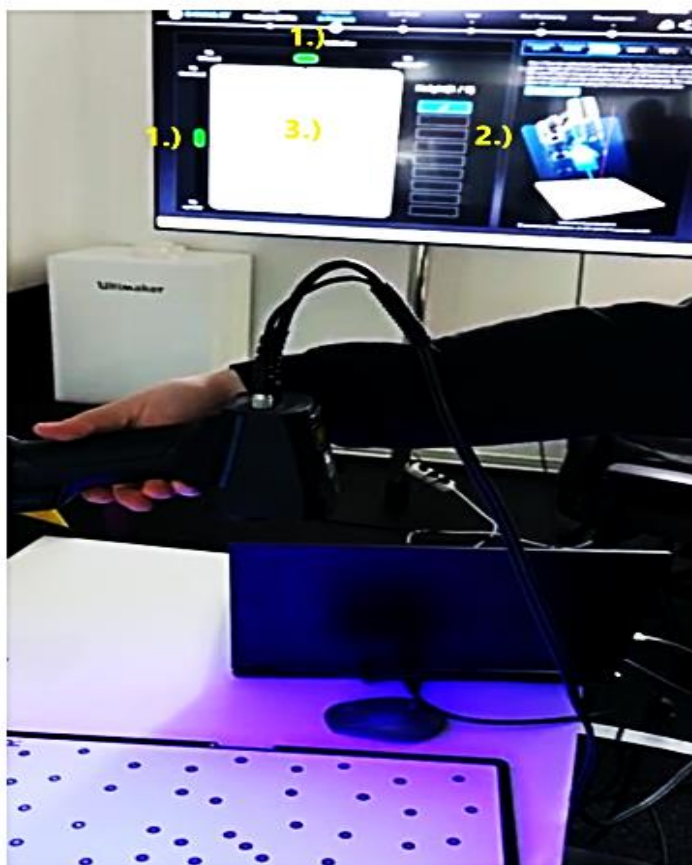
Proces konfigurace softwaru při kalibraci skeneru Shining 3D EinScan HX

1.) *Okrajové body softwaru vymezující celkový obrys a plochu snímané kalibrační tabule. Jsou-li značky červené, tak nedošlo ještě ke zdárnému vypočtení snímané plochy.*
