**Česká zemědělská univerzita v Praze**

**Technická fakulta**

**Kontrola kvality strojů pomocí šíření akustických a  
elektromagnetických vln**

**Quality control of machines by propagation of acoustic and electromagnetic waves**

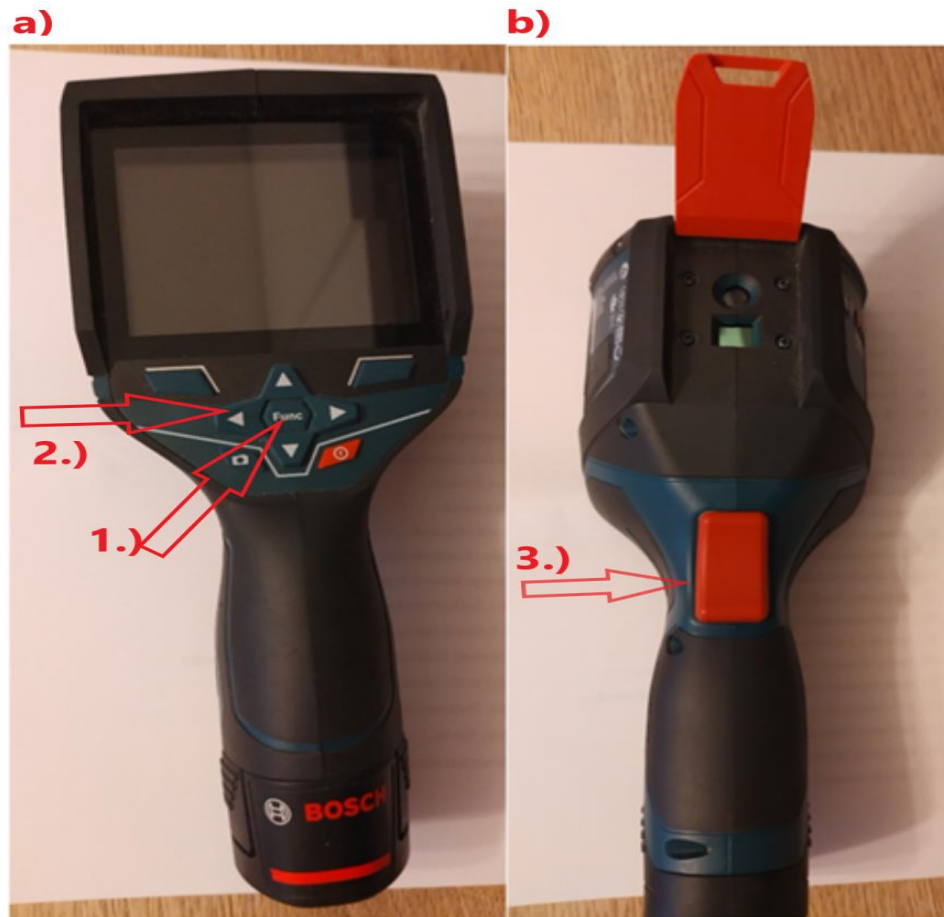
Termovizní kamera BOSCH GTC 400 C

a) Přední pohled na Termovizní kameru BOSCH GTC 400 C

b) Zadní pohled na Termovizní kameru BOSCH GTC 400 C

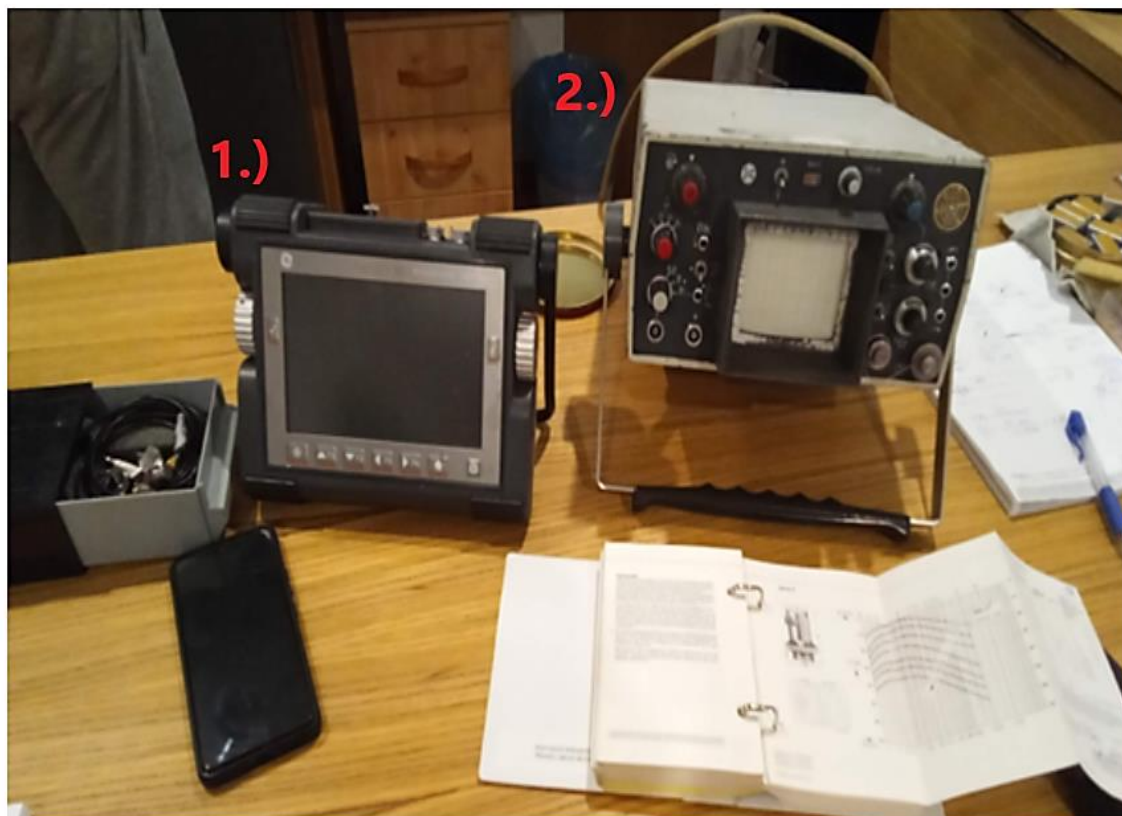
Ultrazvukové školení ve firmě R&R NDT s. r. o. – Porovnání analogového a ultrazvukového defektoskopického přístroje

1.) *Digitální Krautkramer Branson USM 36*

2.) *Analogový Krautkramer Branson analogový, označení nezjištěné*

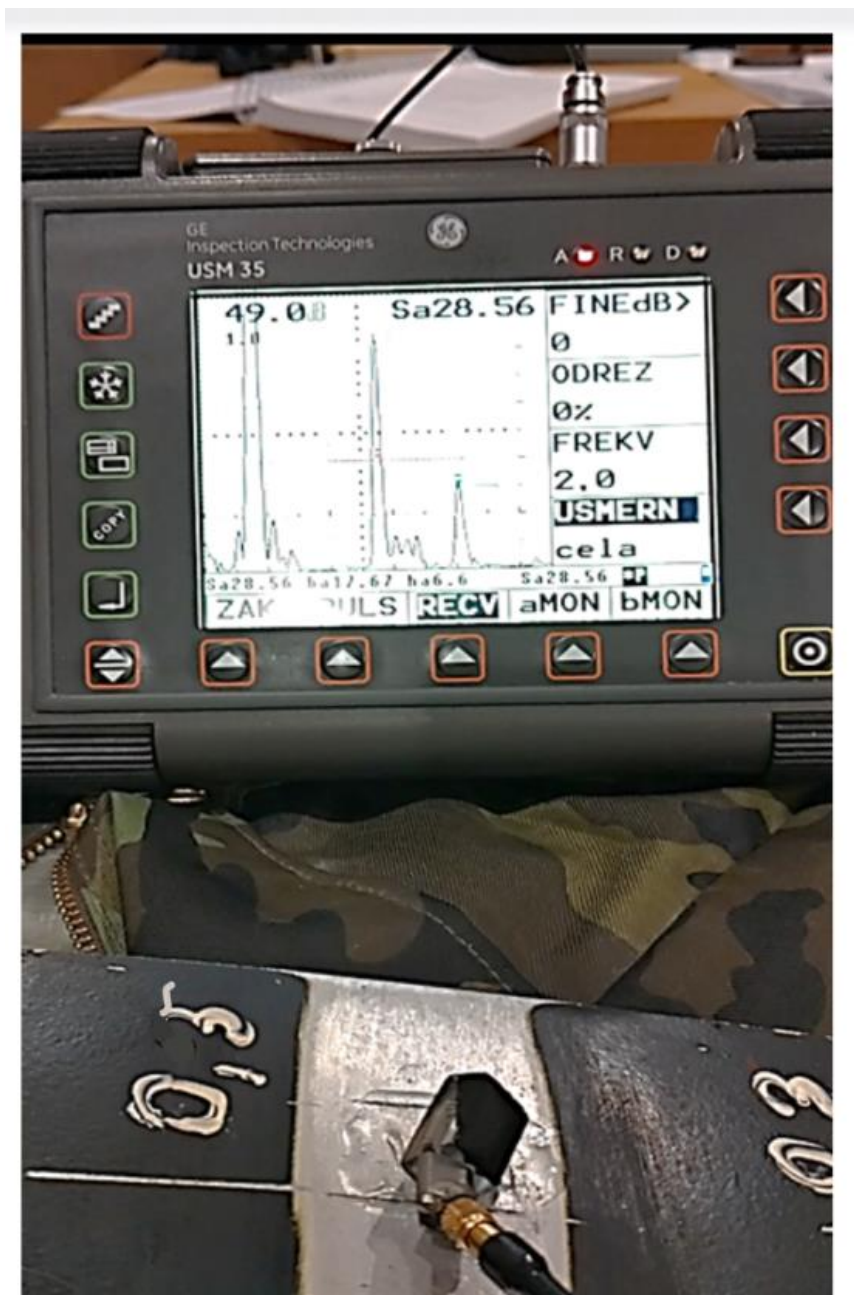
Ultrazvukové školení ve firmě R&R NDT s. r. o. – Defektoskopické zkoušení etalonového listu pomocí moderního defektoskopu Krautkramer Branson USM 35

Ve třetím bloku školení byla uskutečněna série ultrazvukových měření pouze na samotném etalonovém listu s využitím analogového Krautkramer Branson, Krautkramer Branson USM 35, Krautkramer Branson USM 36 a nejmodernější verzi s označením USM 35X S Lemo, která je inovací USM 35 (viz obrázek ).

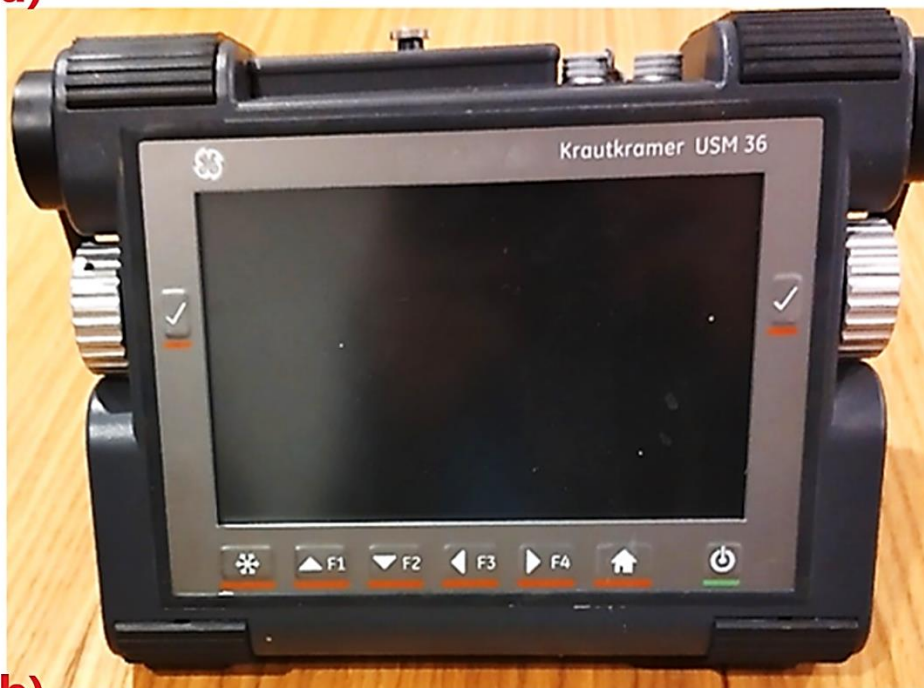
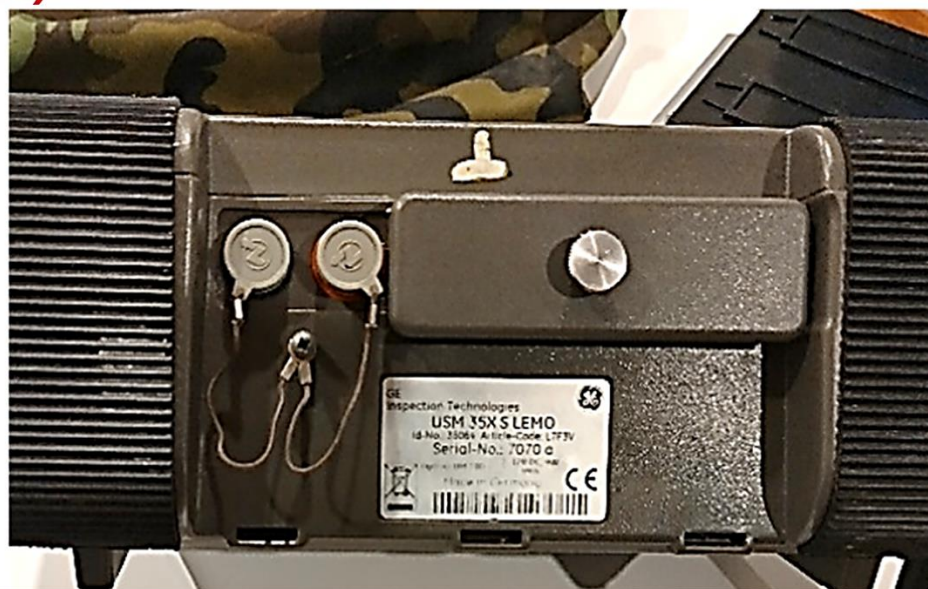
Ultrazvukové školení ve firmě R&R NDT s. r. o. – Defektoskopické zkoušení etalonového listu pomocí Krautkramer Branson USM 36 a Krautkramer Branson USM 35X S Lemo

1.) *Krautkramer Branson USM 36*

2.) *Krautkramer Branson USM 35X S Lemo*

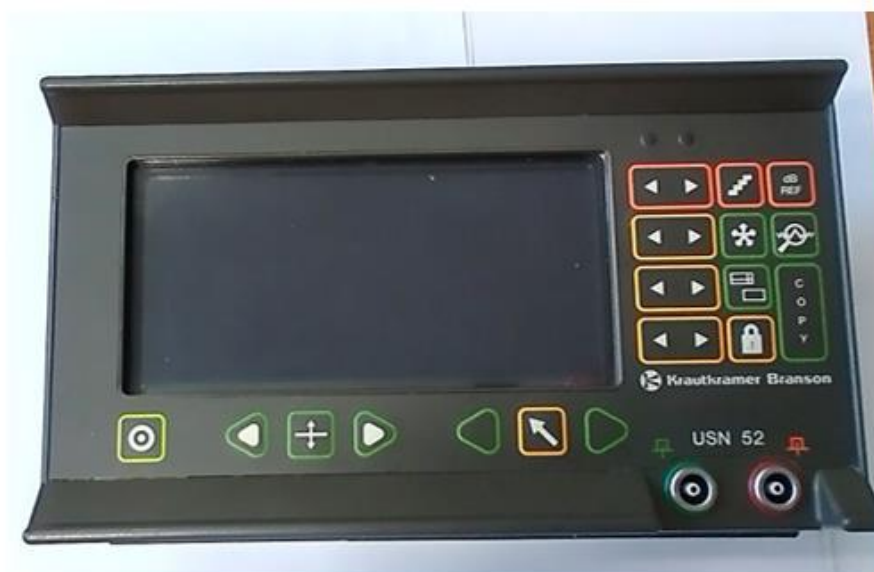
## Ovládací prvky ultrazvukového defektoskopu UNS 52 R

- 1.) Funkční klávesy pro změnu nastavení a hodnoty přístroje
- 2.) Speciální klávesy pro okamžité vyvolání speciálních funkcí – změna hodnoty decibelů, ukládání hodnoty echa, zamrznutí obrazovky, kopírování měřené hodnoty, uzamknutí hodnot, zoom a lupa
- 3.) Funkční klávesy pro přepínání mezi provozními úrovněmi
- 4.) Připojovací konektory pro datový kabel sondy

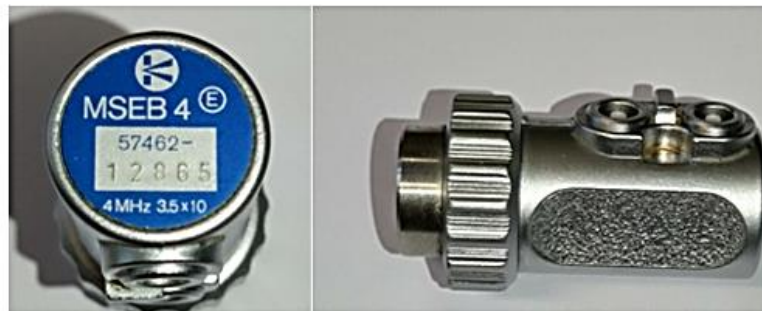
Ultrazvuková kontaktní dvou měničová sonda typu MSEB4 a její schématické znázornění

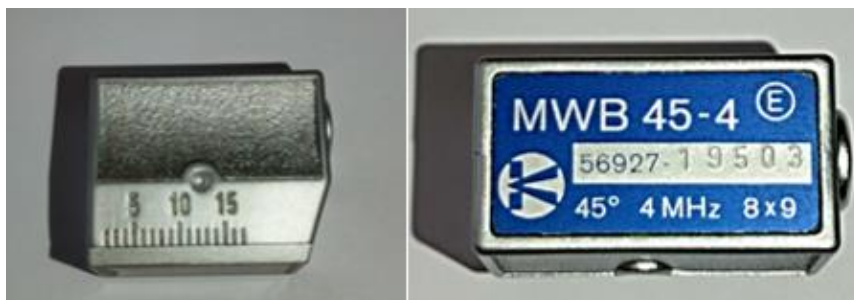
Ultrazvuková kontaktní jedno měničová sonda typu MWB45-4

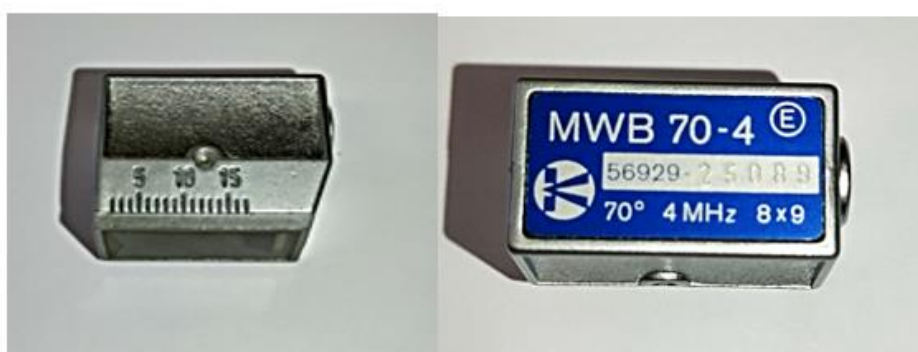
Ultrazvuková kontaktní jedno měničová sonda typu MWB70-4

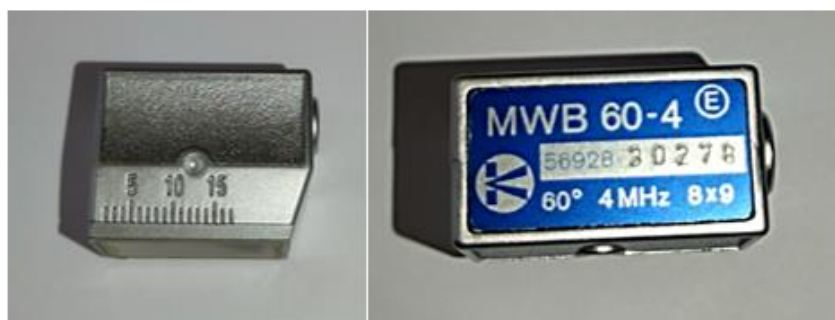
Ultrazvuková kontaktní jedno měničová sonda typu MWB60-4

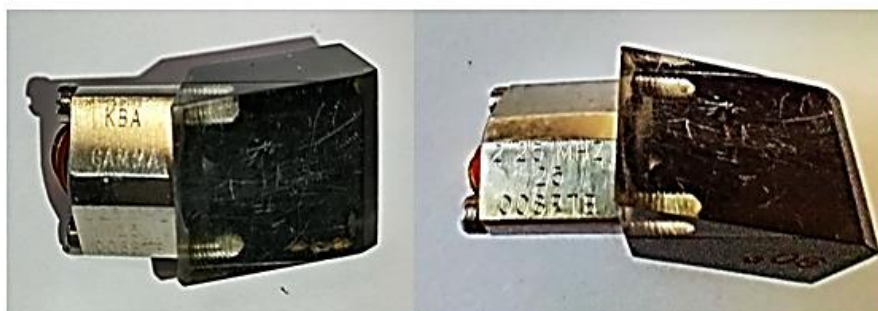
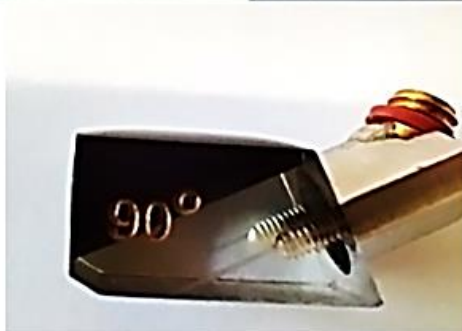
Ultrazvuková kontaktní jedno měničová sonda typu MSW-QC

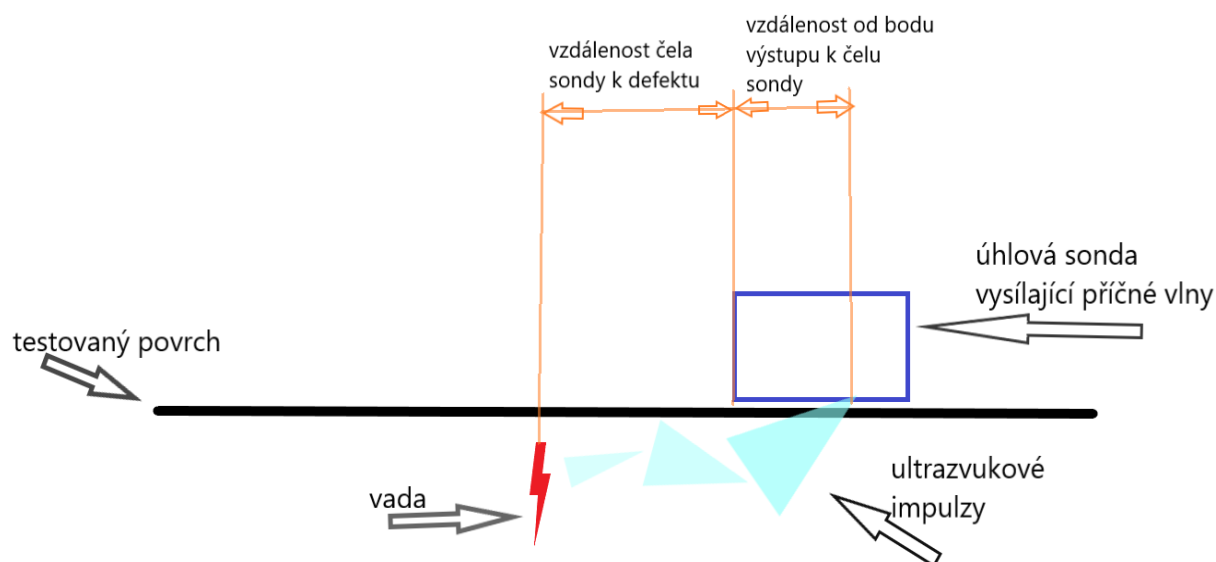
Složky časové základny v podélné ose, princip platný pro podélné vlny pod úhlem šíření a příčné vlny

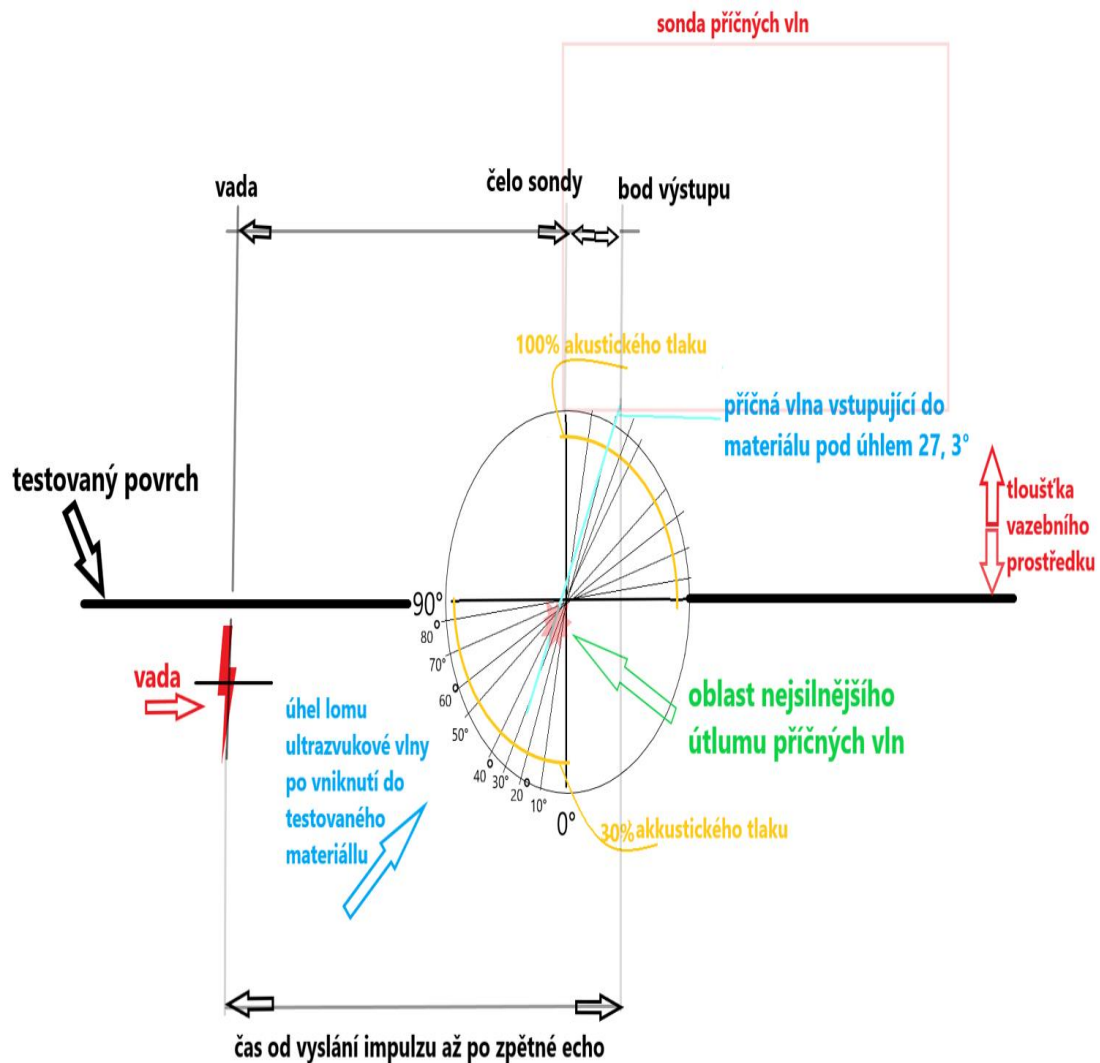
Funkční schéma prostorového ultrazvukového měření, platný obecný princip pro podélné a příčné vlny

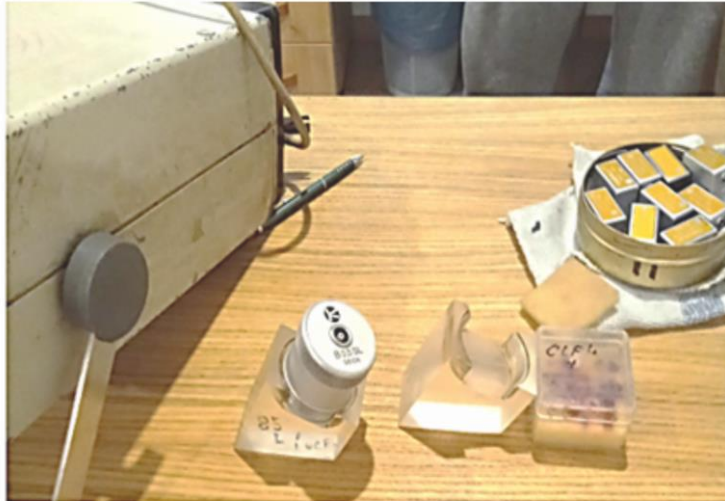
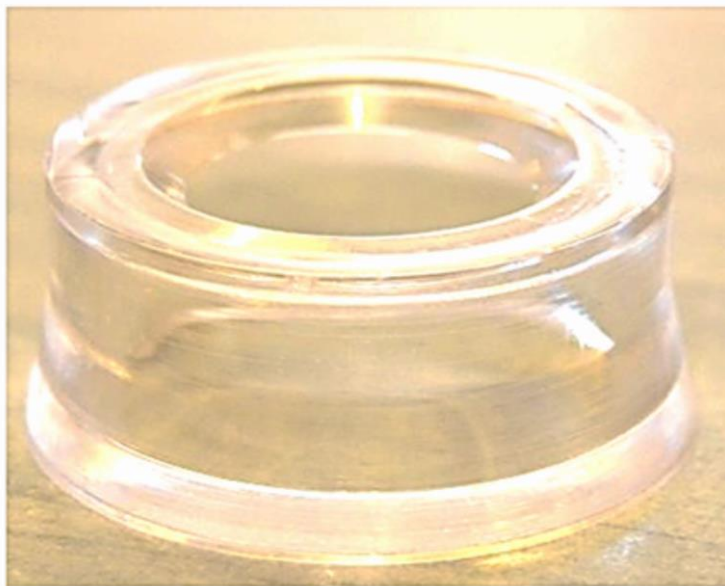
a) Varianta úhlové 45° předsádky pro přímé sondy podélných vln, která se využívá pro ultrazvukovou defektoskopii tenkostěnných tlakových nádob ve firmě Lovochemie a.s.

b) Zapůjčená předsádka pro přímou sondu MSEB4

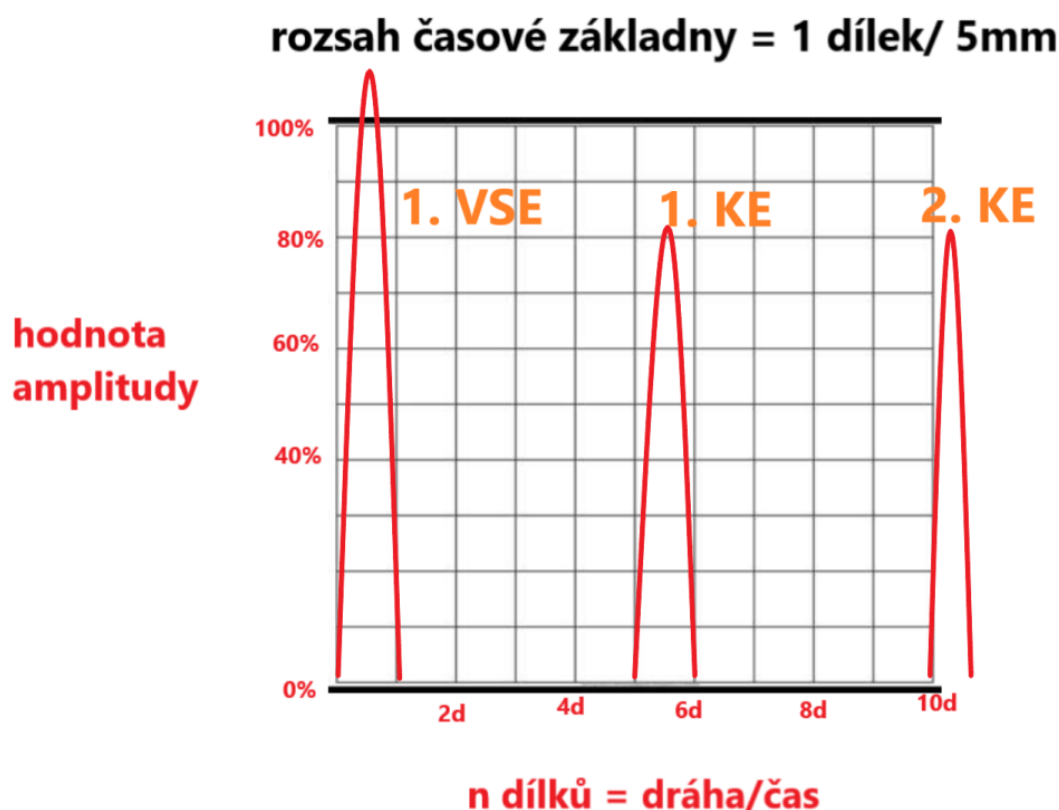
Znázornění kalibrace na echogramu

*1.VSE – první vstupní echo*

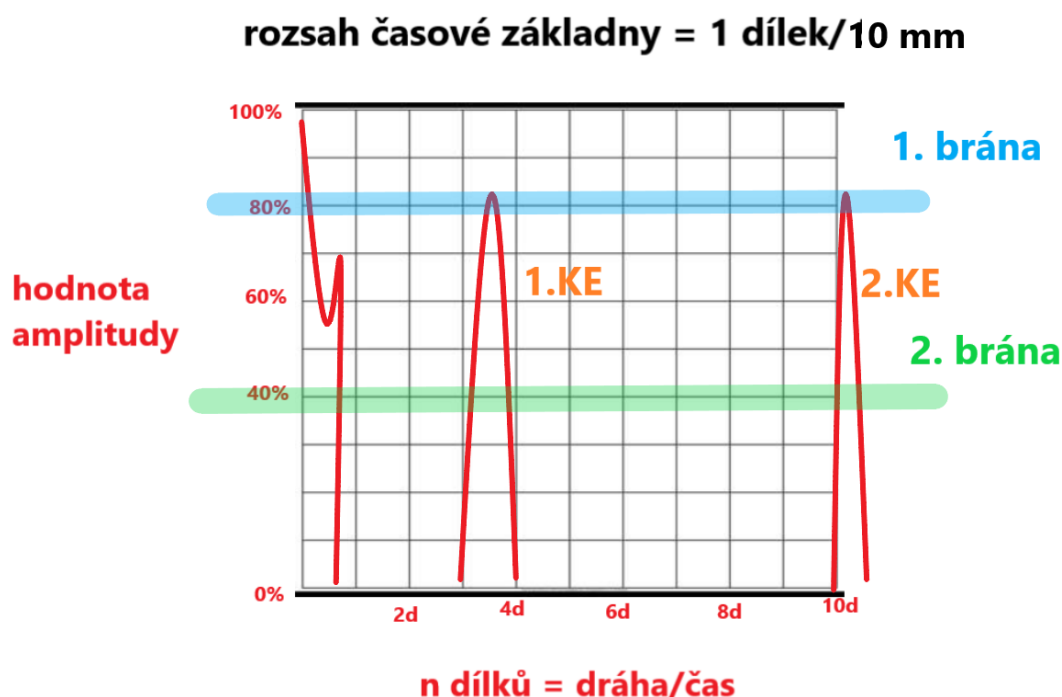
Echogram kalibrace pro úhlové sondy

*Poznámka: metoda kalibrace na základě lokalizace vady v jednom svazku. Pozice prvního kontrolního echa je nositelem správné rychlosti.*

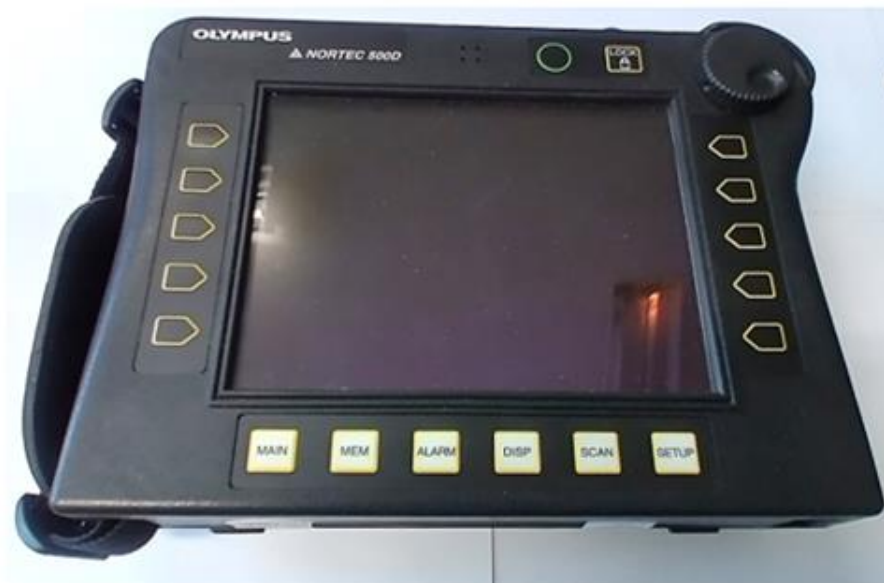
Olympus Nortec 500D

- 1) Funkční klávesy pro změnu parametrů přístroje
- 2) Speciální klávesy pro okamžitou aktivaci provozní nabídky přístroje – například tlačítko MEM pro vyvolání uložených funkcí a předdefinovaných parametrů
- 3) Funkční klávesy pro přepínání mezi provozními úrovněmi

Tento defektoskopický přístroj vířivých proudů (*viz obrázek* ), byl zapůjčen pro potřeby výzkumného měření vojenským dopravním letišťem Praha – Kbely.

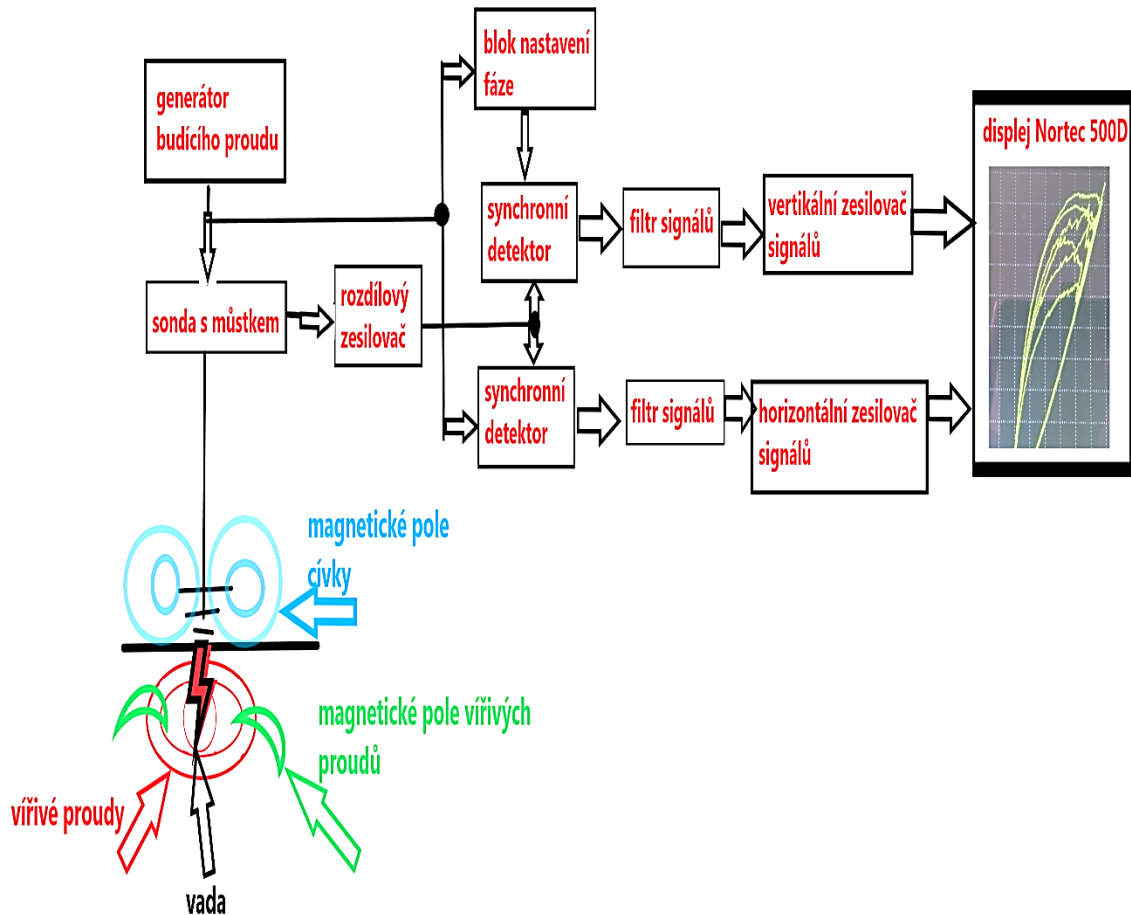
Architektura defektoskopického přístroje Nortec 500D
