Česká zemědělská univerzita v Praze

Znečištění podzemních vod látkami typu chlorovaných uhlovodíků
v lokalitě Molitorov u Kouřimi

Bakalářská práce

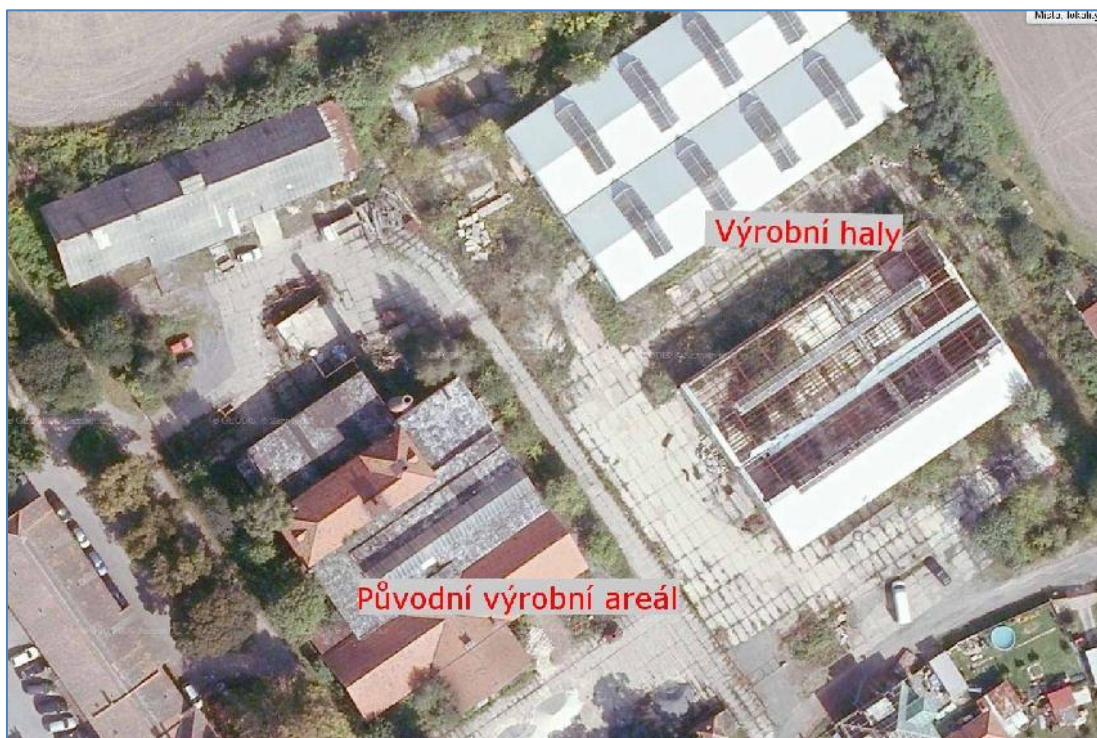
Obrázek 3.2.1 Územní situace 1:24 000 (upraveno z <http://www.mapy.cz>)

V současné době není většina areálu bývalého podniku Strojbal Molitorov nijak využívána. Po restitucích a následném prodeji je areál rozdělen na více částí. Část areálu je využita golfovým klubem Molitorov jako parkoviště. Bývalé výrobní haly současný majitel postupně odstraňuje. Areál je oplocen a uzavřen a není běžně přístupný. Územní plán nepočítá se změnami v současném způsobu využití.

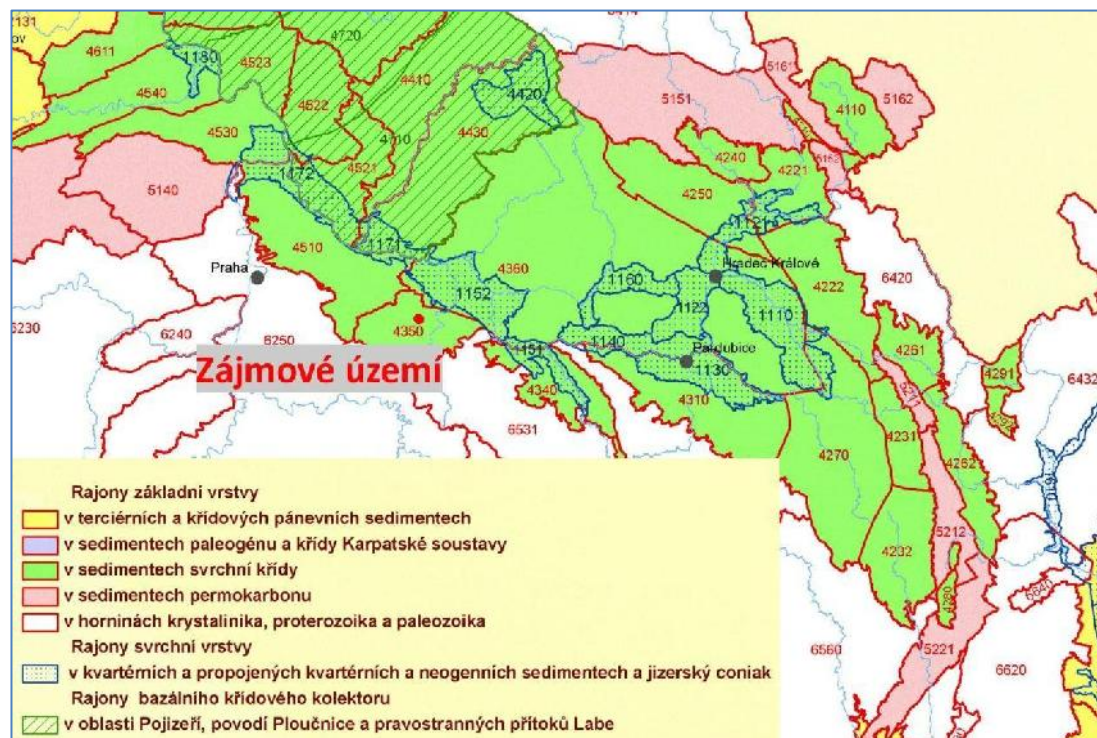
Území lokality patří do hydrogeologického rajónu 4350 - Velimská křída.

Obrázek 3.7.1 Hydrogeologické poměry 1: 2 500 000 (upraveno z <http://voda.chmi.cz>)

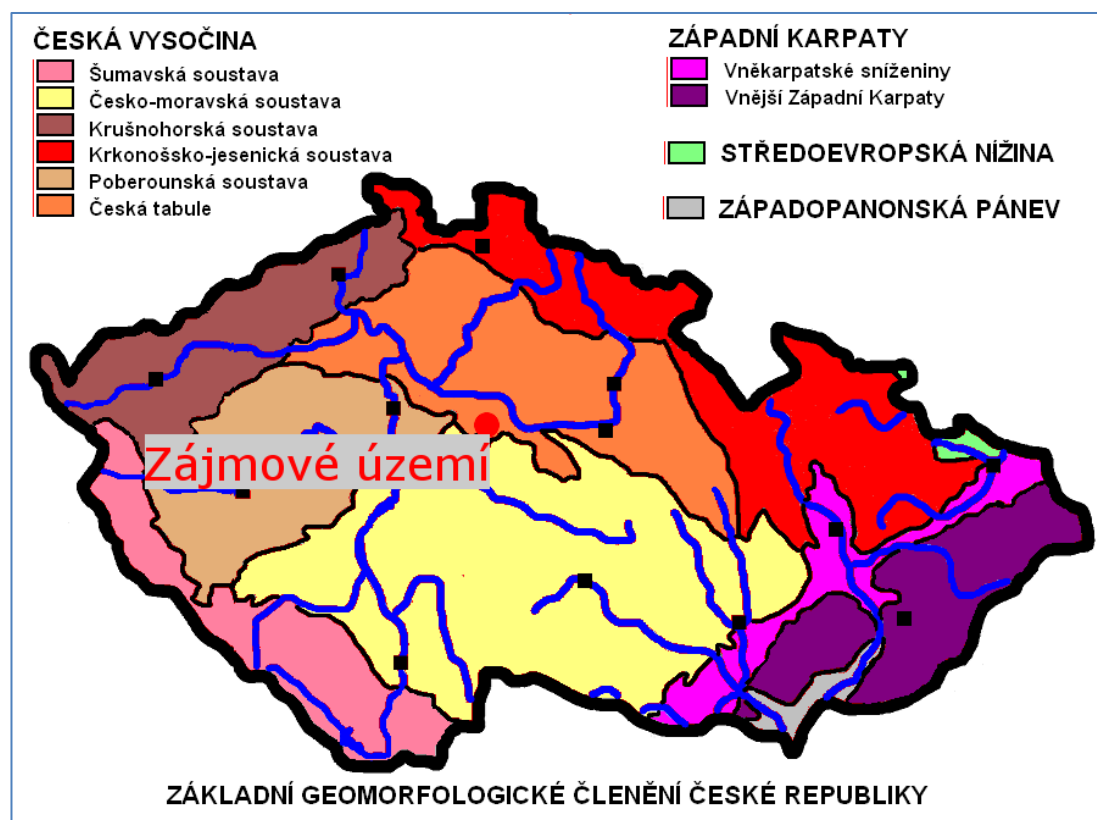
Obrázek 3.8.1 Geomorfologická mapa (upraveno dle <http://cs.wikipedia.org>)

Postižené území patří geomorfologicky do soustavy Česká tabule. Lokalita je svažité k východu až k severovýchodu. Lokalita se pohybuje v nadmořské výšce od 240 - 290 m.n.m. Klimaticky patří území do okrsku B3, mírně teplého, mírně suchého s převážně mírnou zimou. Průměrný roční úhrn srážek je 600 mm. (Podle údajů ze srážkoměrné stanice Kouřim). Roční teploty jsou v průměru 8° C.

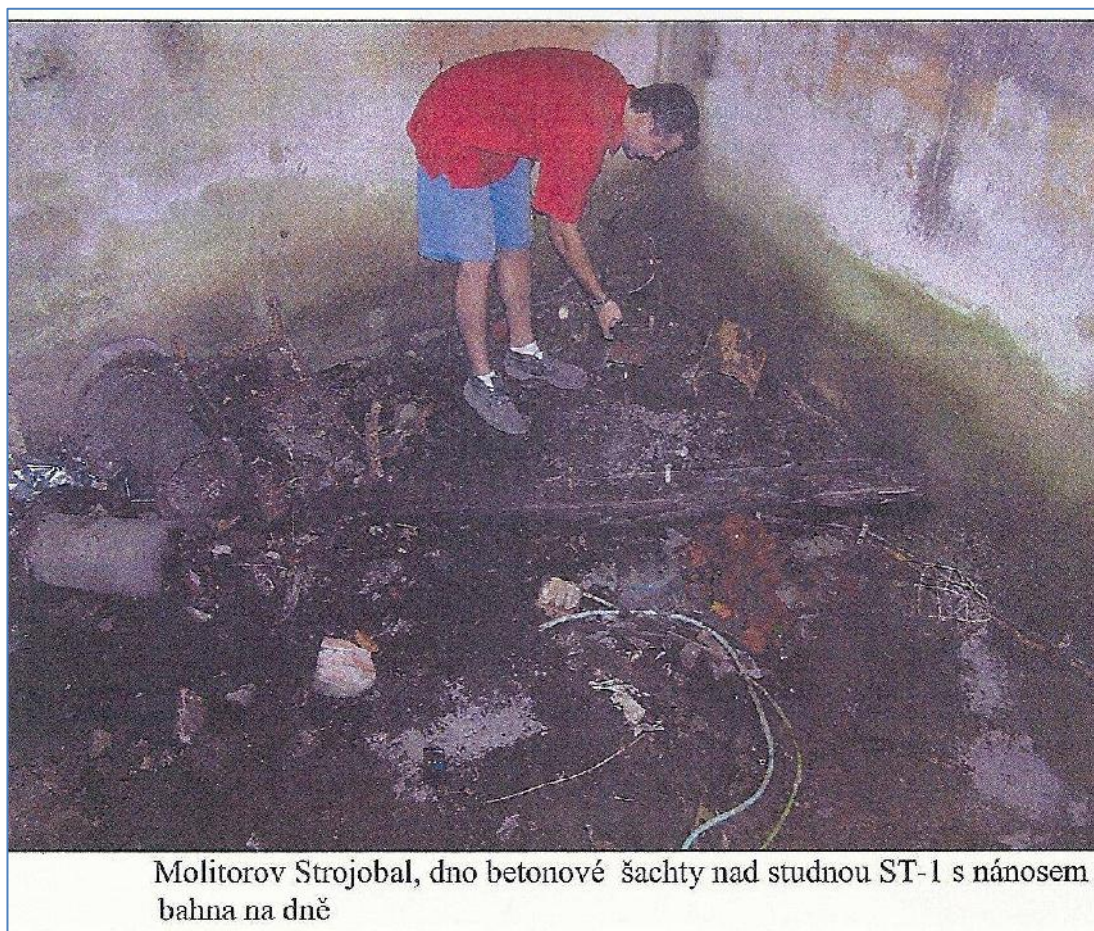
Tyto studny nebyly v analýze rizika zmíněny ani vzorkovány. Studna ST-1, o průměru 2 m, je hluboká 13,7 m a je určena k jímání křídové podzemní vody. Studna je na dně betonové šachty 3 x 3 m, hluboké 3,2 m. V době průzkumu byla zakryta cca 0,3 m mocným nánosem bahna.

Obrázek 3.13.3.1 Studna ST-1 (Bartošová *et al.*, 2006)

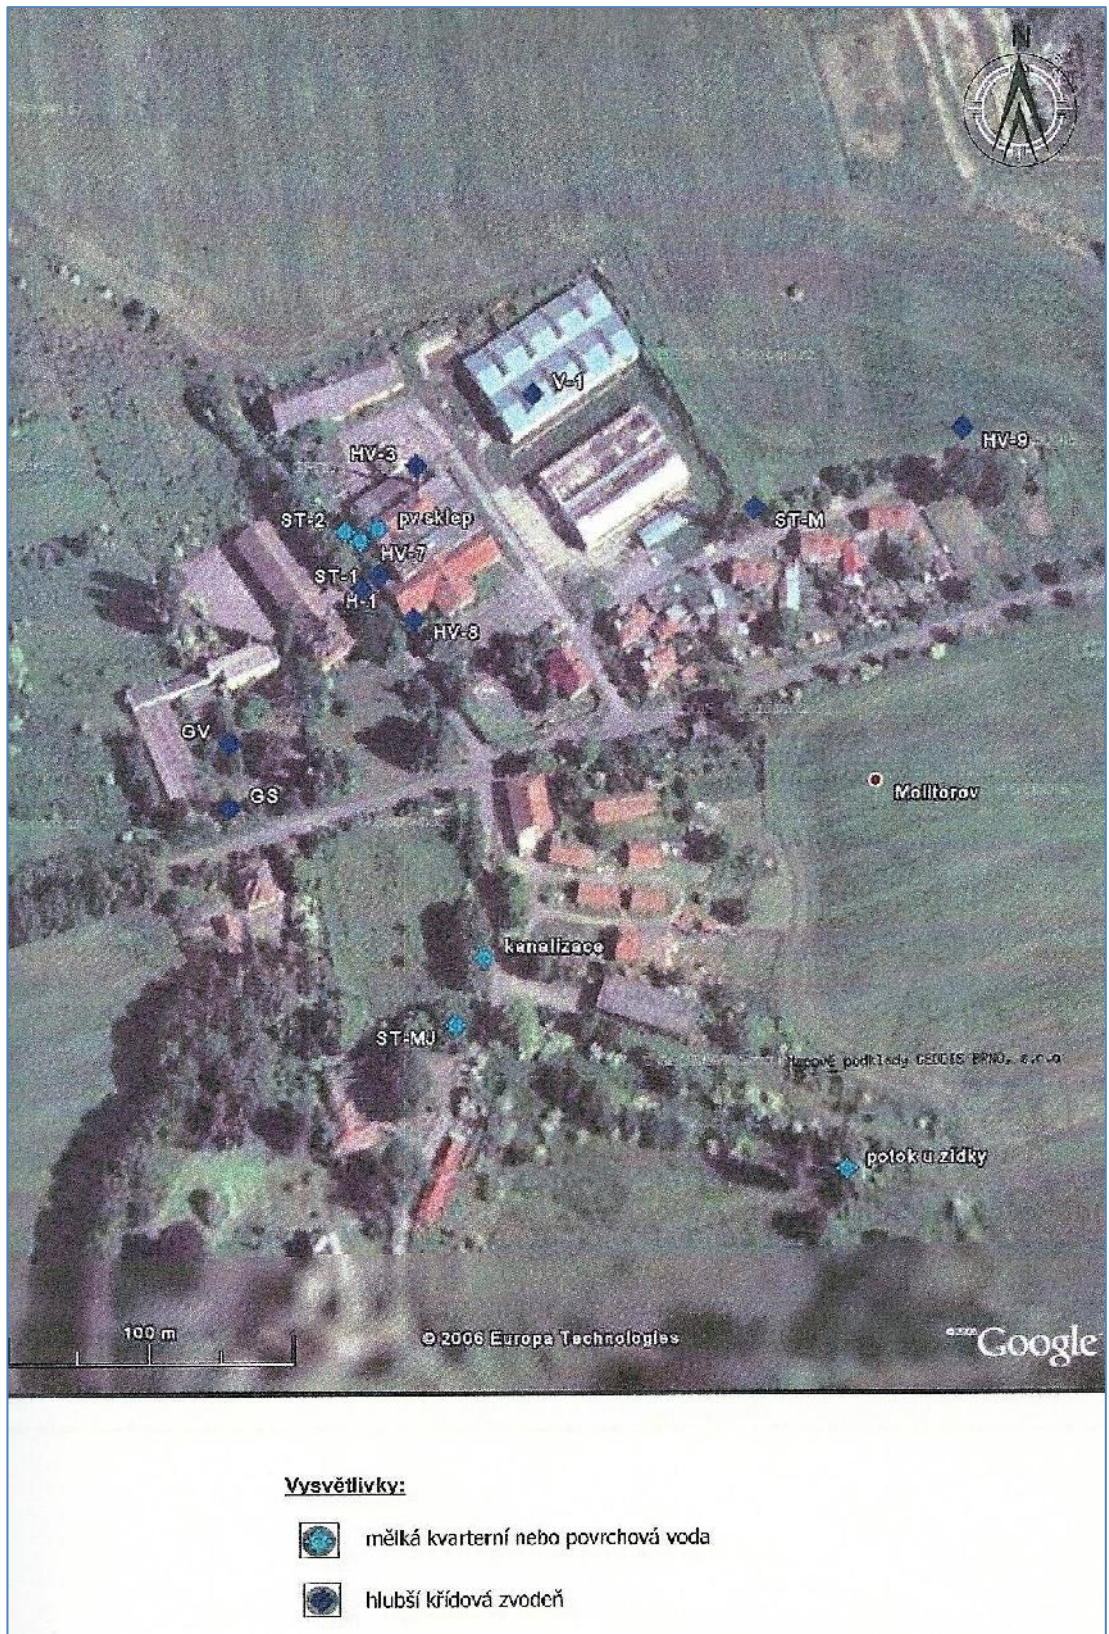
Obrázek č. 8 Umístění HG objektů v areálu Strojbalu (Bartošová a kol., 2006)

Na základě negativních zjištění, ve smyslu kontaminace podzemních vod, byly realizovány šikmé vrty pod budovu Strojbalu. Vrt HV-7, zaměřený na nesaturovanou zónu horninového prostředí a mělký kvartérní kolektor podzemní vody, byl hlouben ze západní strany. Z jižní strany hloubený šikmý vrt HV-8 byl zaměřen na průlinovo - puklinový svrchnokřídový kolektor. Východně od studny Molitorov byl v sousedství lokální divoké skládky instalován vrt HV-9 (viz Přílohy obr. č. 8).

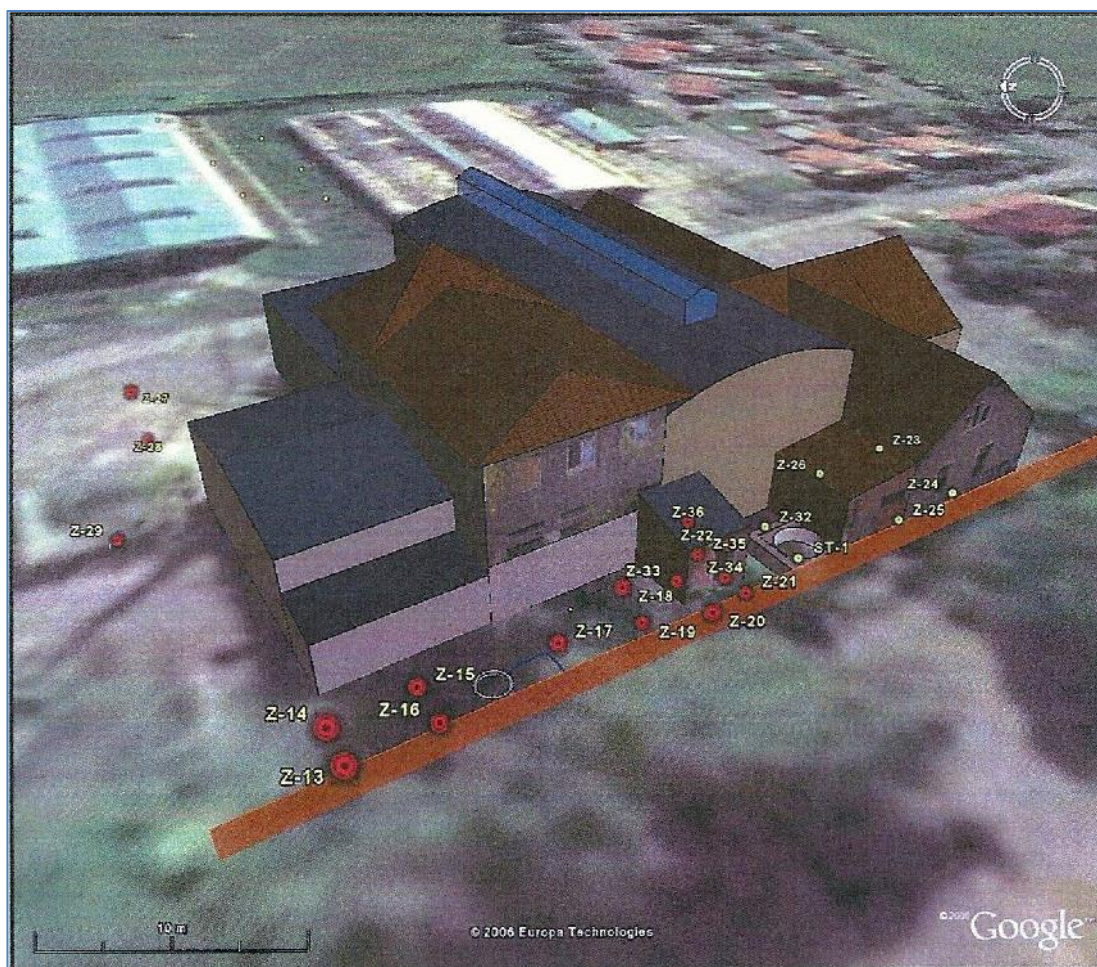
Obrázek č. 10 Polohy sond pro měření Cl-U v půdním vzduchu (Bartošová a kol., 2006)

Cílem prací bylo plošné ověření celého území areálu a potvrdit, že v areálu není žádné jiné místo úniku chlorovaných uhlovodíků. Pro účely aktualizace informací, o stupni kontaminace nenasurované zóny horninového prostředí Cl-U, byly v areálu bývalého podniku Strojbal realizovány odběry vzorků půdního vzduchu z předem vytyčených závrťů (Z-1 až Z-36) (viz Přílohy obr. č. 10). Jednorázové závrty byly zbudovány pomocí ruční vrtné soupravy firmy.

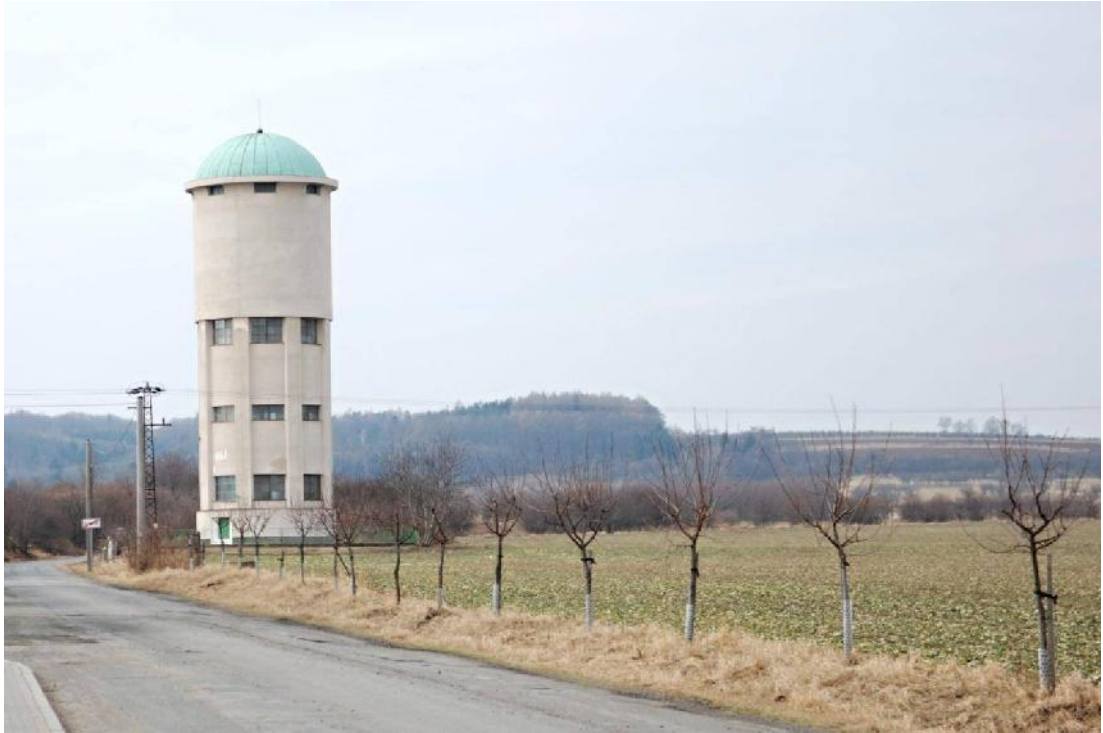
Fotografie č. 3 Odstavený jímací vrt Kouřim(KJV) *(Adamová, 2012)*

V roce 2003 byl v jímacím území vodovodu Kouřim zjištěn nadlimitní obsah chlorovaných alifatických uhlovodíků (CL-U). Znečištění bylo zjištěno ve vrtané studni KJV, která je hluboká 23,7 m a sloužila jako zdroj podzemní vody pro vodovod Kouřim. Na základě průzkumů byl identifikován možný zdroj kontaminace, který pochází z prostoru areálu bývalého s.p. Strojbal Molitorov. Podnik se od poloviny 50. let 20. století zabýval strojírenskou výrobou. Od 60. do 80. let 20. století se v podniku vyráběly chladiče. Ve výrobních halách se také vyráběly hliníkové tuby, např. pro zubní pasty. Všechny výrobní linky, které obsahovaly lisy a tiskařskou linku, se po dvousměnném provozu čistily výhradně odmašťovacími typy tetrachlorethylenu. Stejně tak se čistila i jedna linka na výrobu malých olověných tub. Výroba zde probíhala ještě v 80. letech 20. století. Odpady se vylévaly, bez jakékoli likvidace, na plochy areálu a do kanalizace. Nakládání s použitým odmašťovadlem, při výrobě chladičů, probíhalo bez jakéhokoli zabezpečení a byl vyléván do sklepních prostor v západní části budovy. Jímací vrt byl okamžitě odstaven.

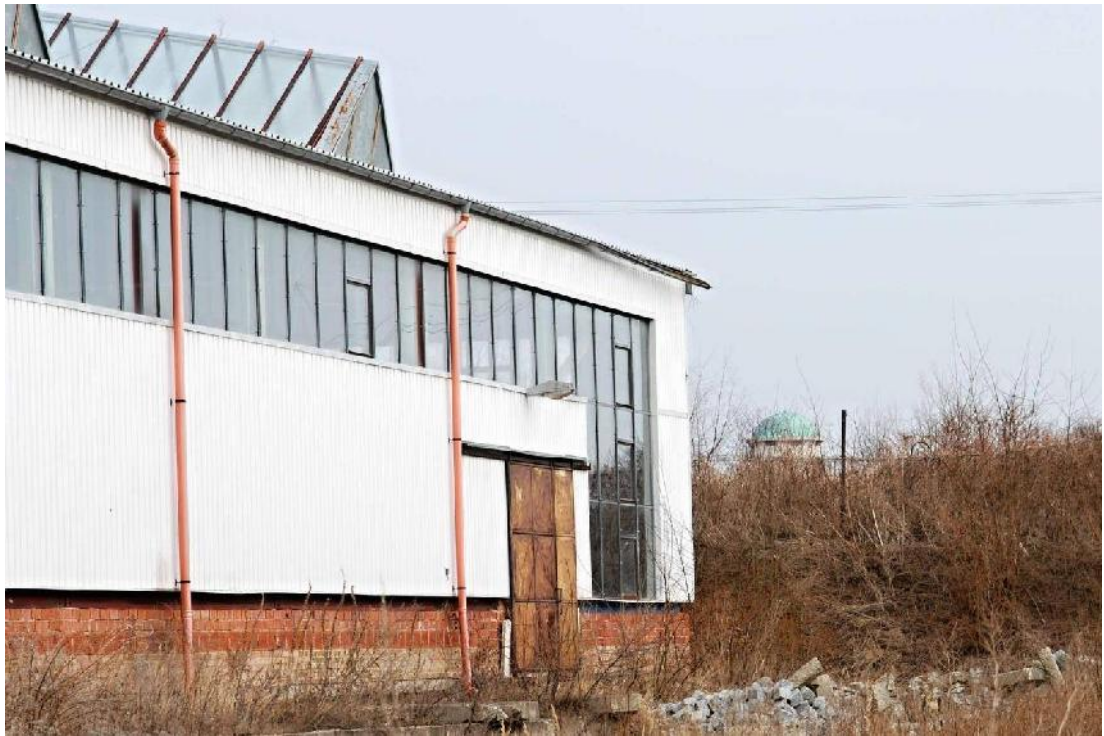
Fotografie č. 5 Haly Strojbal (v pozadí KJV) (Adamová, 2012)

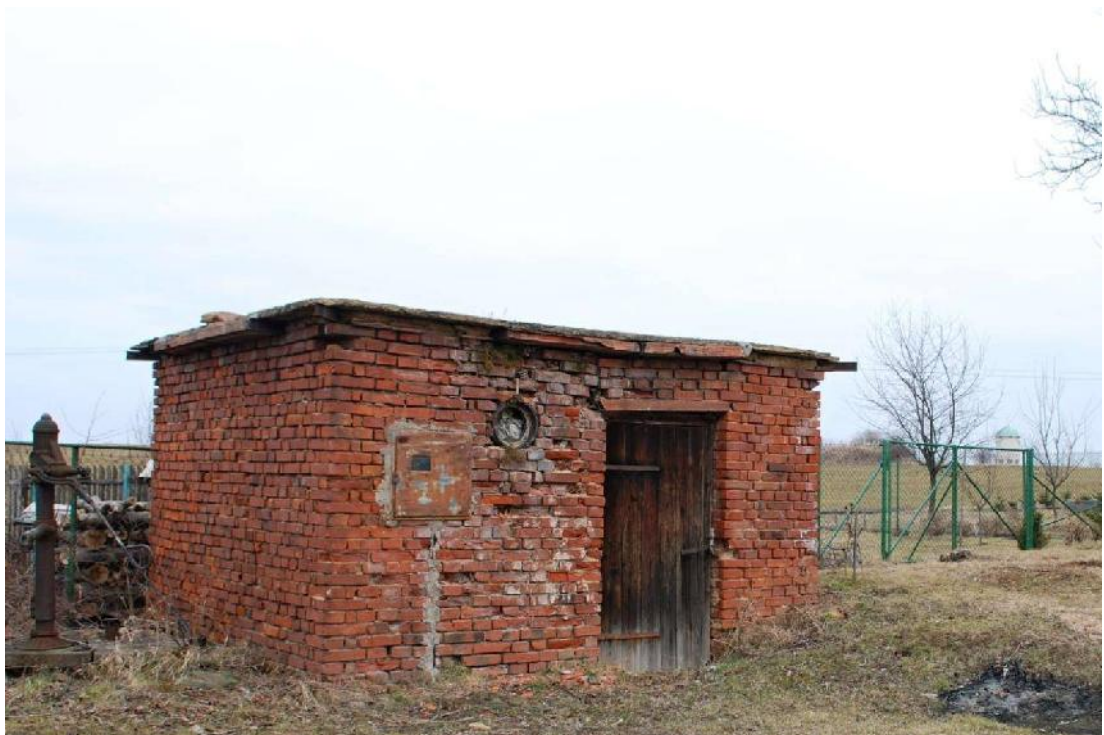
Fotografie č. 6 Studna Molitorov ST-M (v pozadí KJV) (Adamová, 2012)

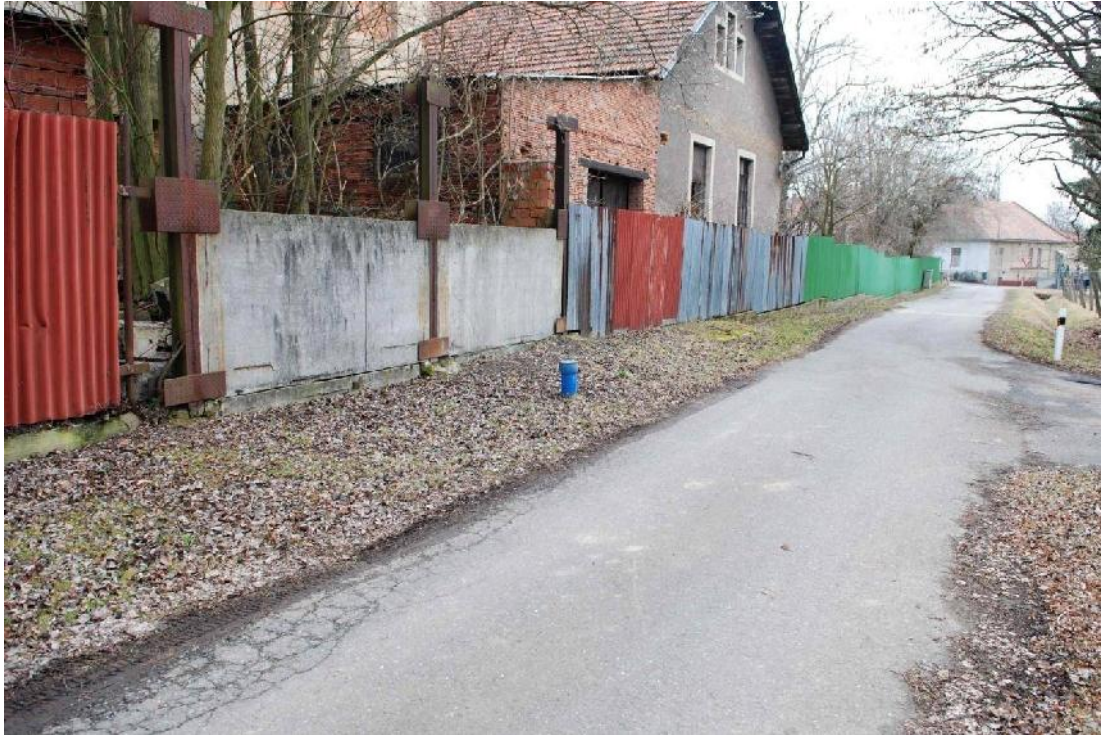
Fotografie č. 7 Strojbal-odmašťovna(v popředí kontrolní vrt H-1) (Adamová, 2012)

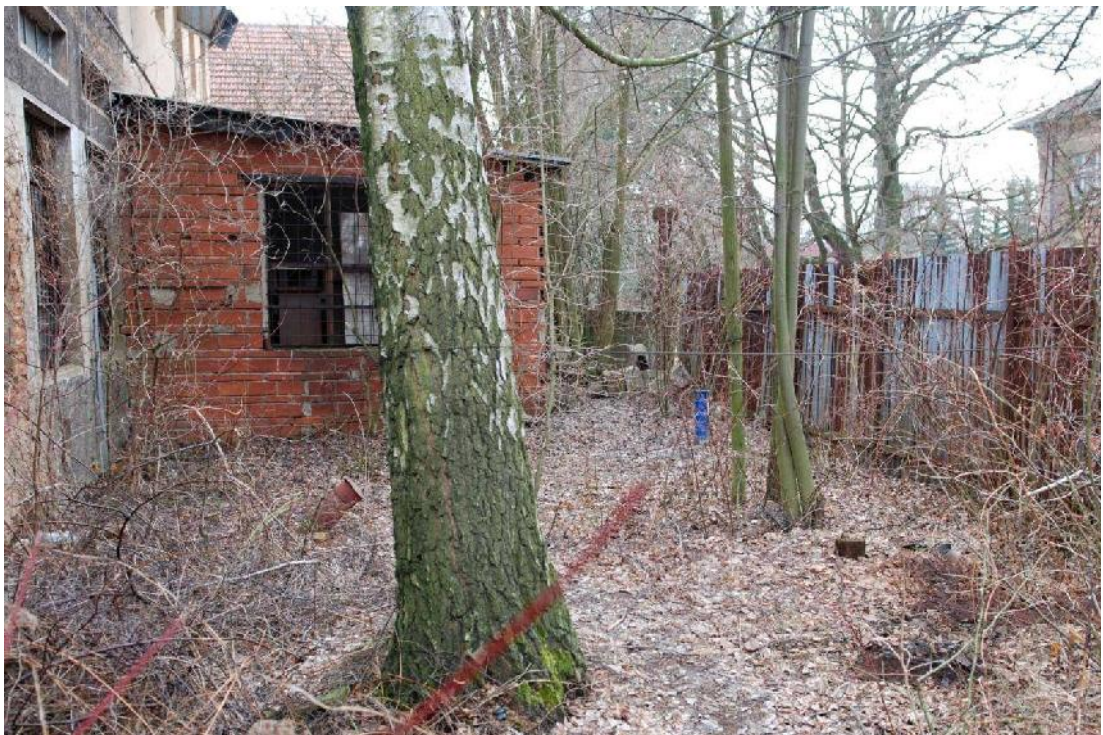
Fotografie č. 8 Strojbal-odmašťovna ohnisko znečištění
(v popředí kontrolní vrty H-7 a M-10) (Adamová, 2012)

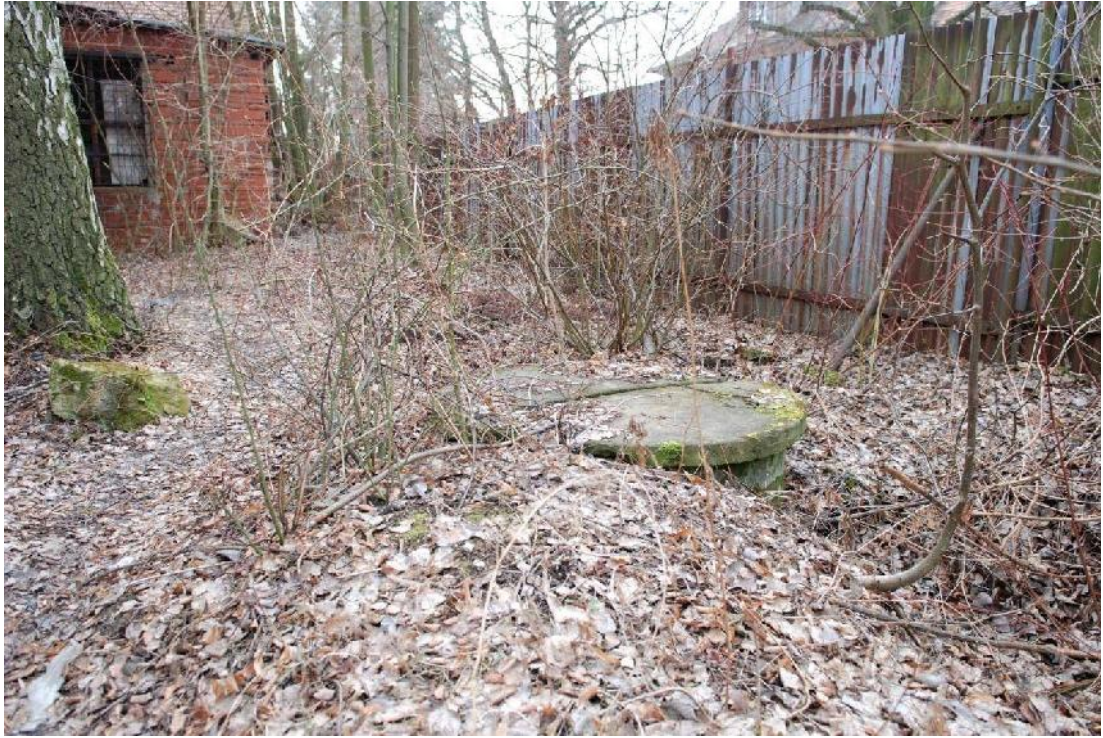
Fotografie č. 9 Studna ST-2 (*Adamová, 2012*)

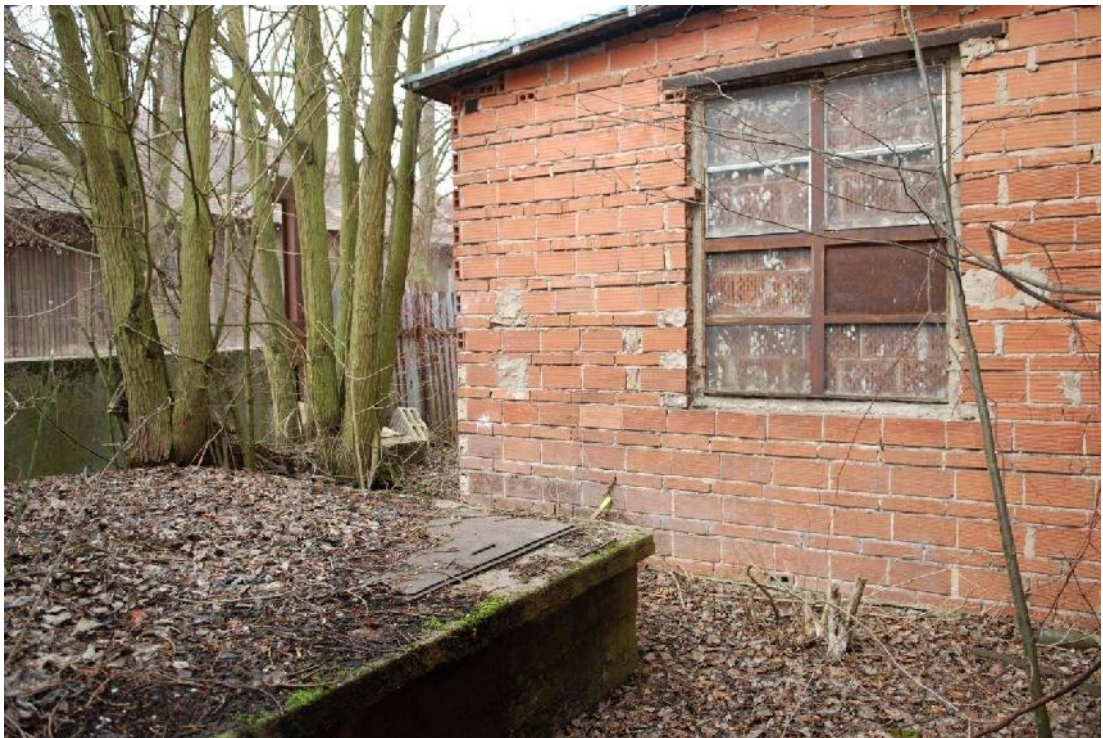
Fotografie č. 10 Studna ST-1 (*Adamová, 2012*)

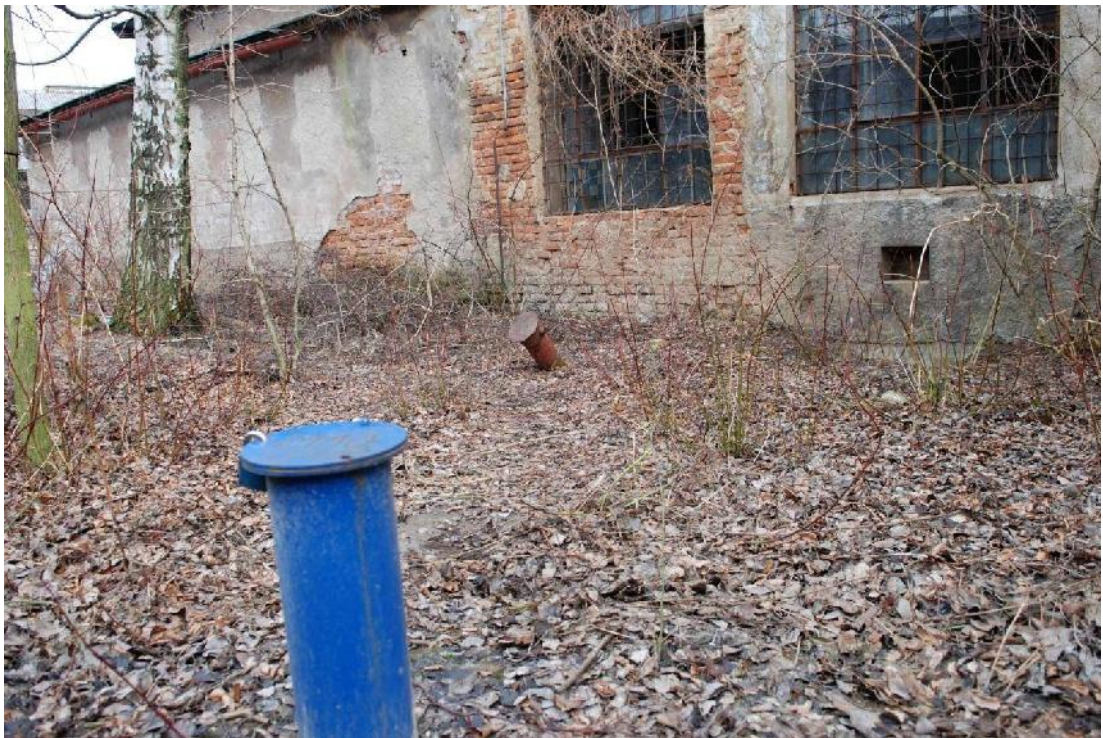
Fotografie č. 11 Vrty M-10 a H-7 (*Adamová, 2012*)

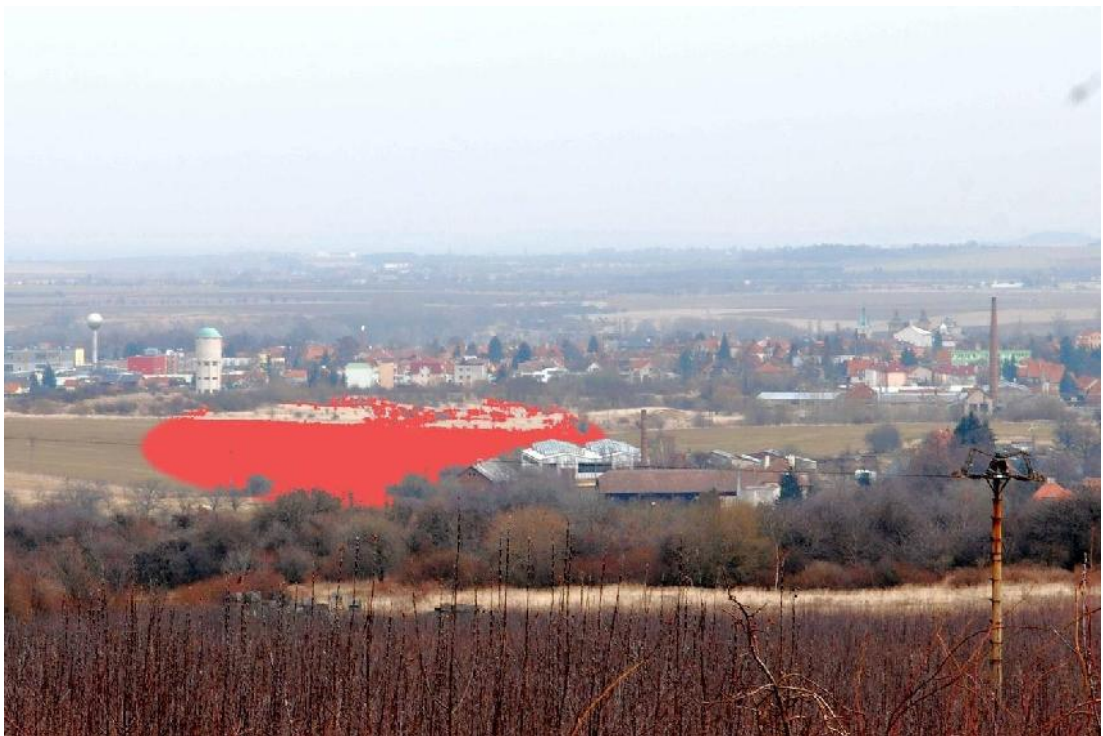
Fotografie č. 12 Směr šíření kontaminace (*Adamová, 2012*)
