**Diplomová práce**

**Bezpečnost provozu na přechodech pro chodce  
a přejezdech pro cyklisty**

**Traffic Safety on Pedestrian and Cycling crossings**

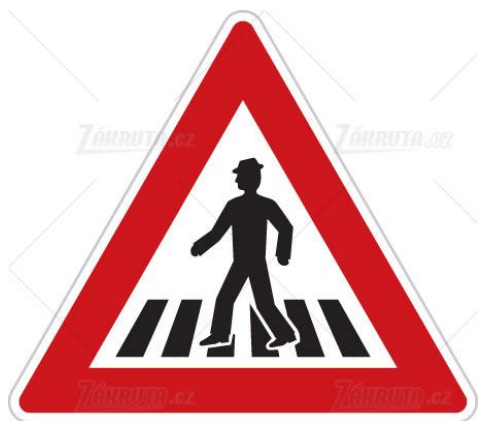
Obrázek č. 1 – Svislé dopravní značení A 11 - „Pozor, přechod pro chodce“

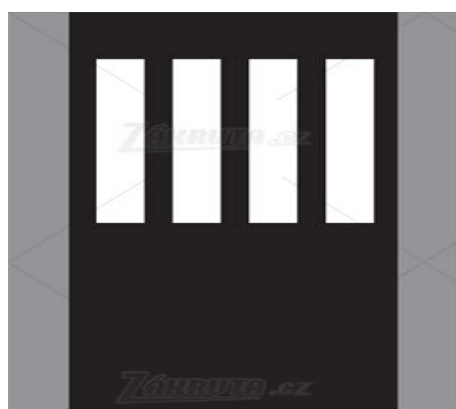
motocykl o objemu válců do 50 cm<sup>3</sup>, psa a podobně.“<sup>3</sup> Dále také § 2 písm dd) charakterizuje přechod pro chodce jako místo na pozemní komunikaci určené pro přecházení chodců, které je vyznačeno příslušnou dopravní značkou.

Obrázek č. 2 – Vodorovné dopravní značení V 07 - „Přechod pro chodce“

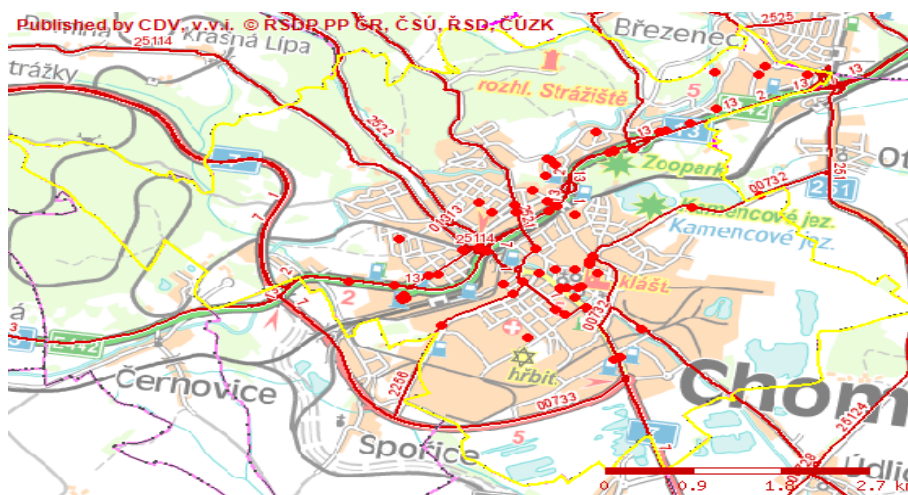
Obrázek č. 7 – Místa dopravní nehody, I. čtvrtletí roku 2012

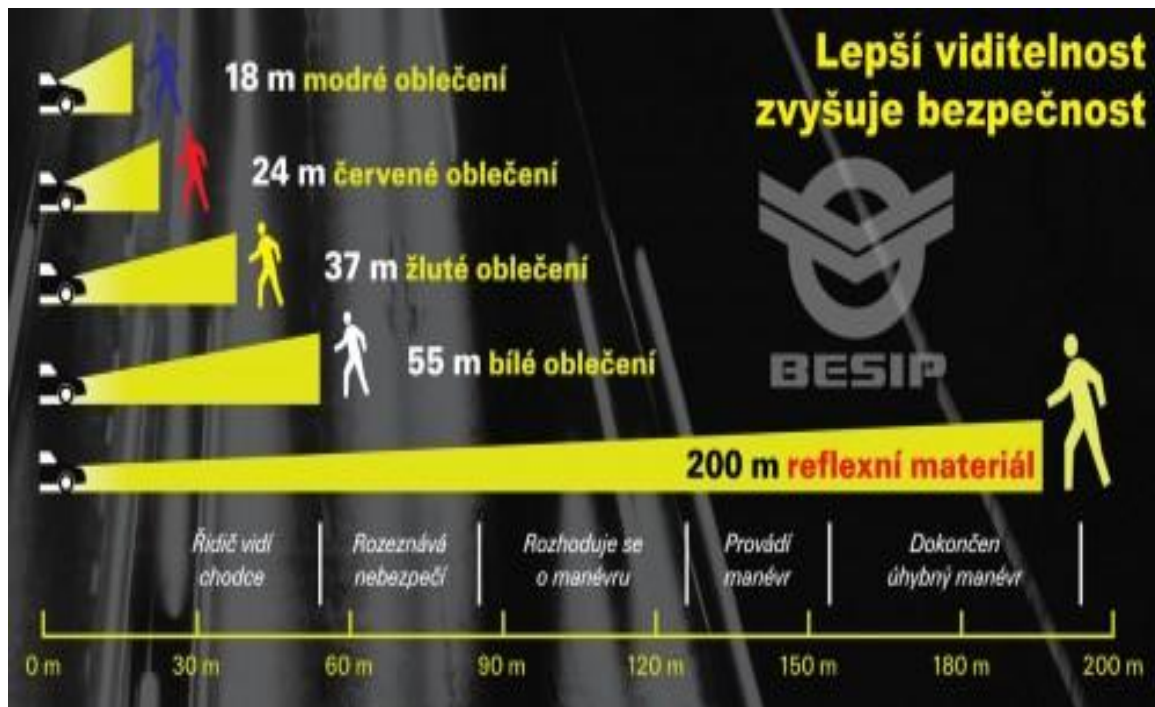
Barva však hraje velkou roli při denním světle, například bílé oblečení je vidět podstatně lépe než oblečení modré.

Obrázek č. 17 – Barva oblečení

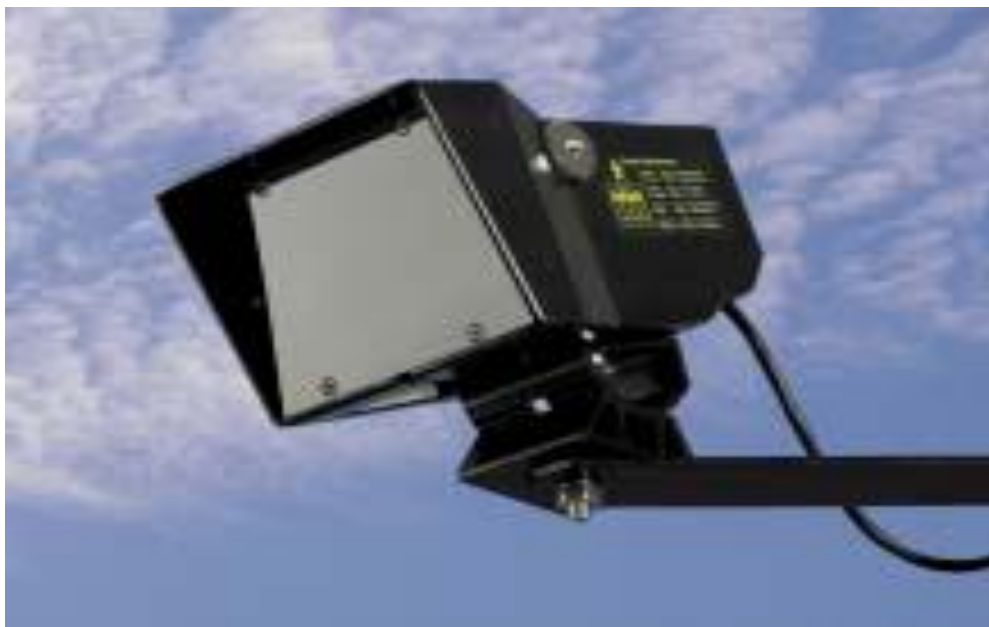
přenášeny po celou dobu jeho pohybu na přechodu. Tyto prvky jsou tak citlivé, že reagují na osoby malého vzrůstu či osoby jdoucí velmi pomalu.<sup>19</sup>

Obrázek č. 19 – Dynamické chodecké detektory

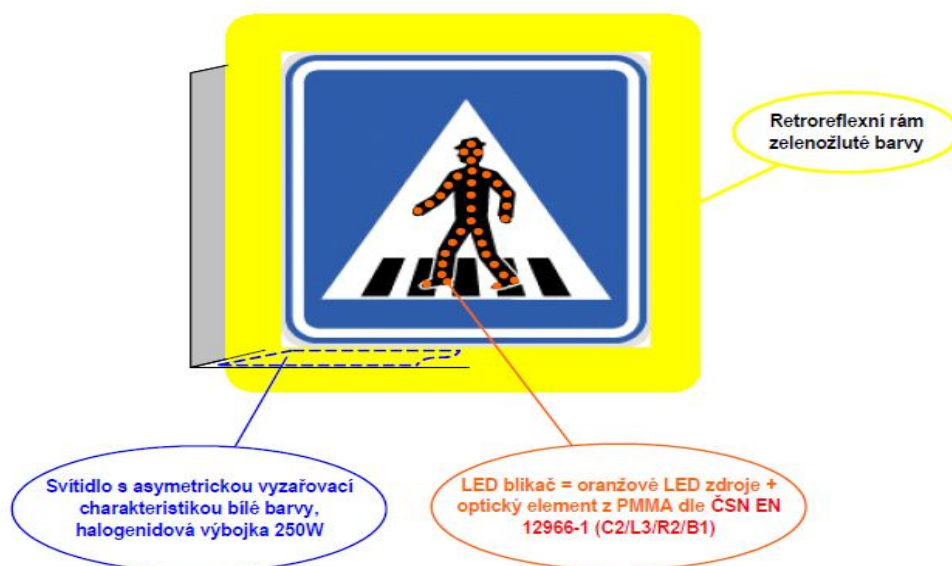
Obrázek č. 20 – Dopravní značení s indikátorem vstupu chodce

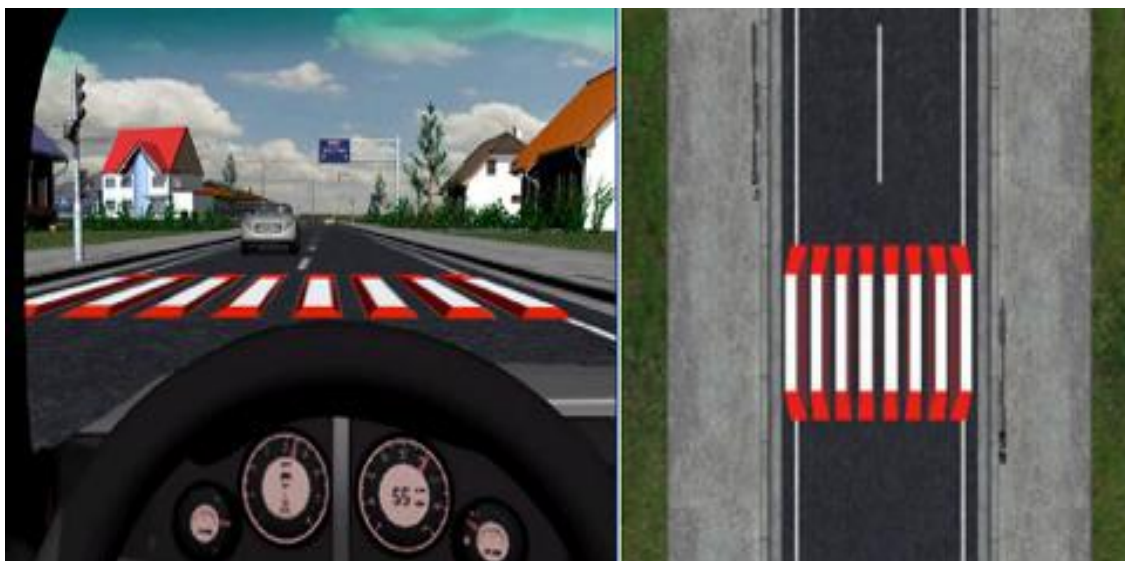
3D zvýraznění přechodů je úprava velmi jednoduchá a také velmi účinná. Dochází zde k přikreslení vodorovného dopravního značení. Kombinací tvarů a barev se docílí klamu v podobě vystouplého prvku na komunikaci. Řidiči následně zpomalí svou rychlost a soustředí se na přechod pro chodce.<sup>20</sup>

Obrázek č. 23 – 3D zvýraznění přechodů - simulace

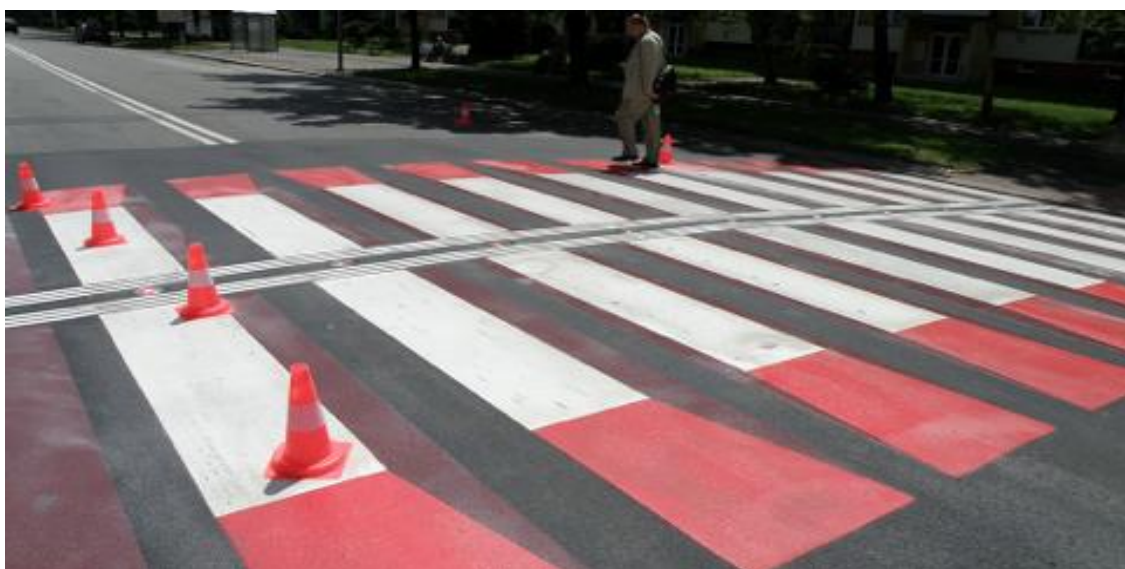
Obrázek č. 24 – 3D zvýraznění přechodů – reálná situace

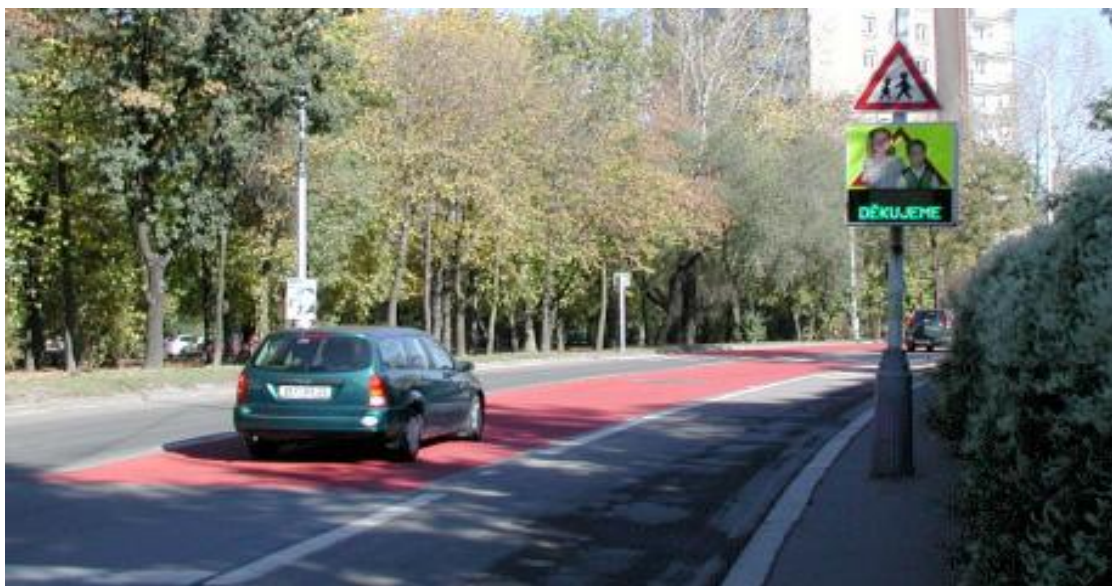
Předpřechodové červené pásy jsou prvky, které se obejdou bez stavebních úprav. Jsou vytvářeny v obou jízdních protisměrných pruzích v délce 20 m před přechodem pro chodce. Kromě barvy je pás výrazně drsnější, takže zvyšuje brzdné účinky vozidel. Za mokra dokáže tento pás zkrátit brzdovou dráhu vozidla až o 33%.<sup>21</sup>

Obrázek č. 25 – Předpřechodové pásy

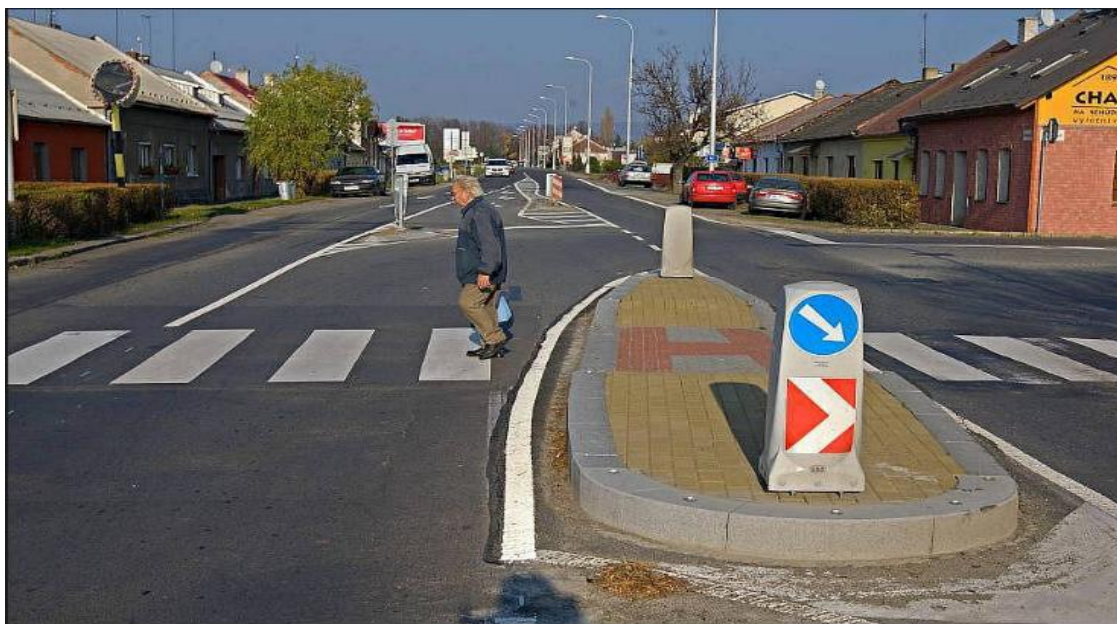
Obrázek č. 26 – Středové ostrůvky

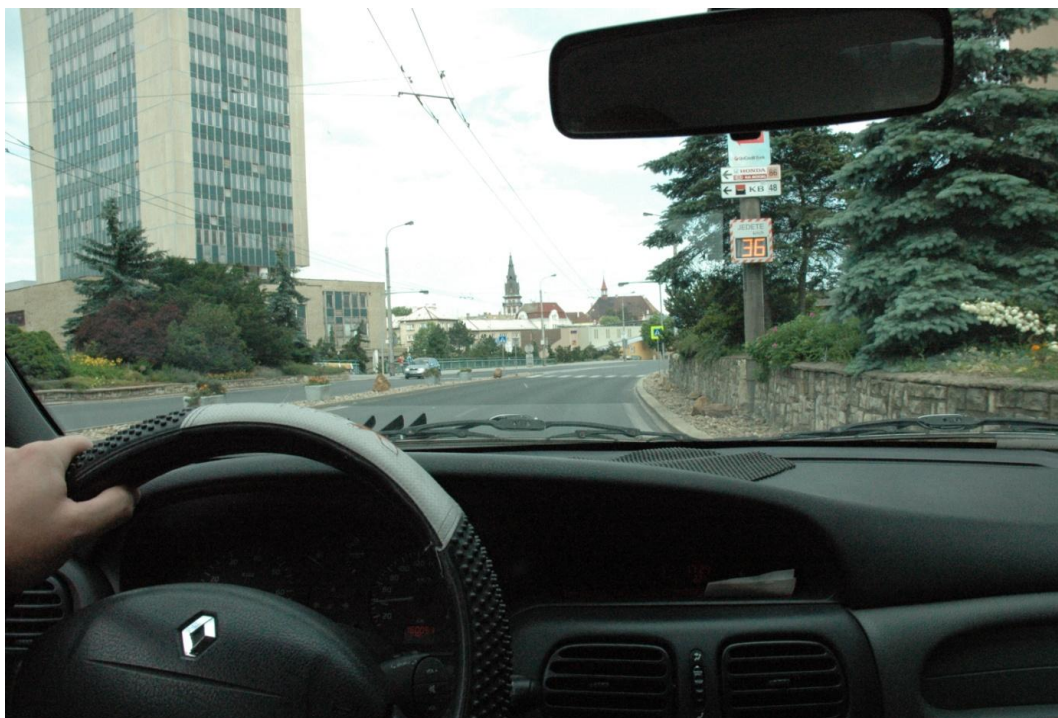
Obrázek č. 27 – ulice Palackého 1.  
Zdroj: vlastní zpracování

Jak lze vidět níže na obrázku č. 27 (viz níže), přechod pro chodce je situován do mírné pravotočivé zatáčky a tak lze spatřit chodce čekajícího na chodníku u přechodu pro chodce často v posledním okamžiku. Navíc i při dvou krocích, které chodec udělá vstupem do vozovky, řidič jen s velkými obtížemi dokáže při jízdě v pravém pruhu reagovat. Místní řidič s touto situací již počítá a rychlost jízdy vozidla přizpůsobí, ale řidič, který není znalý místních poměrů, situaci předvídá jen zřídka. Jako další nedostatek je osvětlení přechodu. Za zhoršených světelných podmínek je přechod snadno přehlédnutelný.

Jedním z řešení situace u obou přechodů pro chodce je úprava stavebně-technického charakteru. Jedná se o zhotovení chodníkových ploch vysazených nad úroveň vozovky, navazujících na přechod pro chodce, místo pásu pro parkování. Užívání těchto ploch je doporučeno normou ČSN 73 6110. Tato úprava sice odebere parkovací místa, která ale z pohledu zákona parkovacími místy nejsou. Zajistí však bezpečnost účastníků silničního provozu.

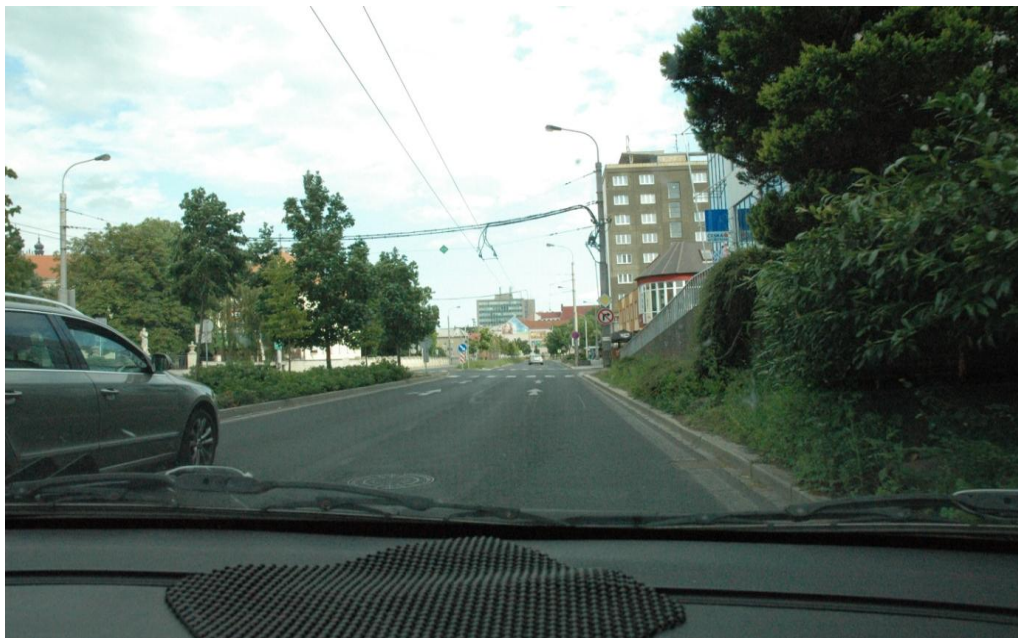
*Obrázek č. 28 – ulice Palackého II.  
Zdroj: vlastní zpracování*

dopravním značením a řidič vozidla ho uvidí až v okamžiku, kdy chodec vstoupí do vozovky.

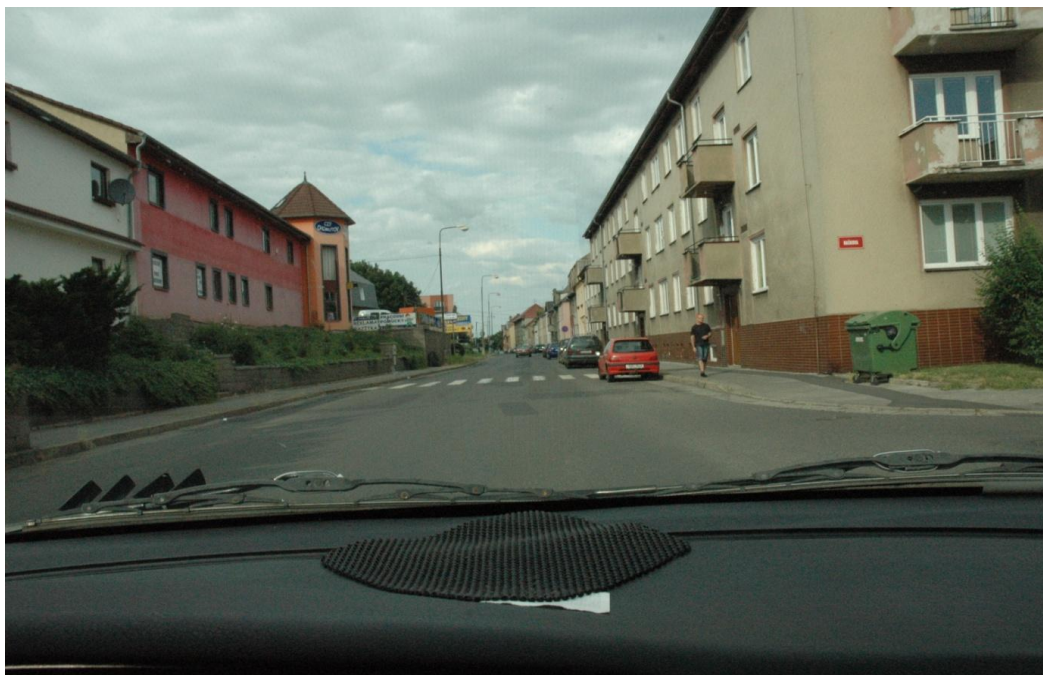
*Obrázek č. 31 – ulice Spořická I.  
Zdroj: vlastní zpracování*

U obrázku 31 (viz.níže) lze vidět, že zcela chybí svislé dopravní značení „přechod pro chodce“ i osvětlení. Kromě úpravy stavebně-technického charakteru je vhodné osadit i svislé dopravní značení A11 „Pozor, přechod pro chodce“ společně s retroreflexním podkladem. Vzhledem k nízkému počtu lamp pouličního osvětlení v místě je vhodné instalovat osvětlení určené pro přechody.

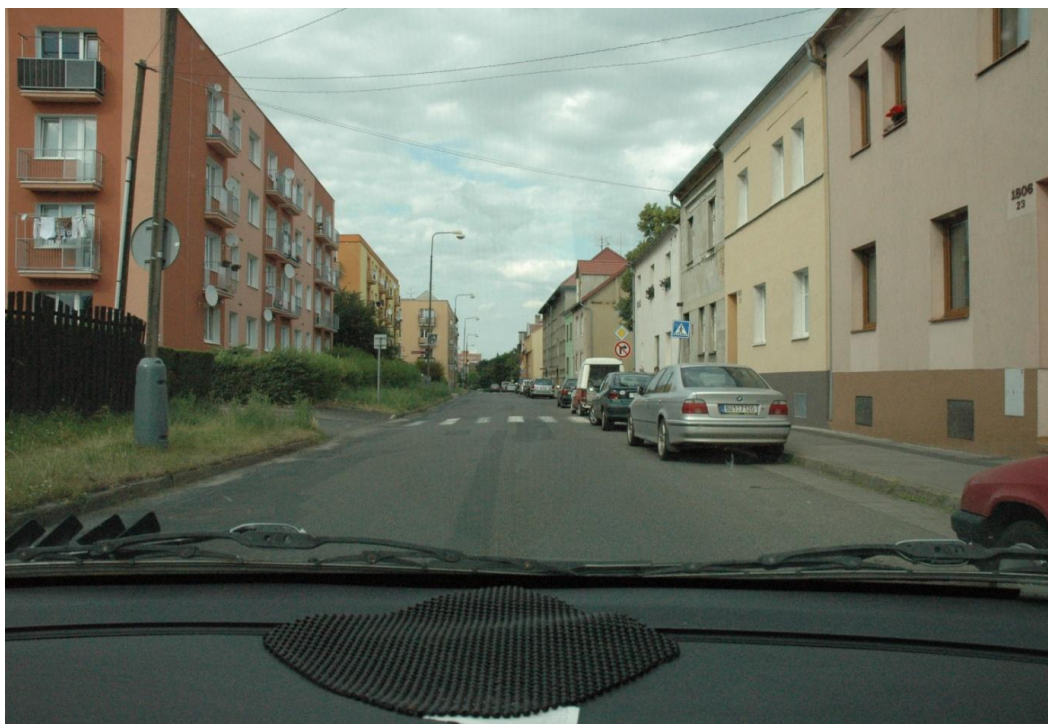
Obrázek č. 32 – ulice Spořická II.  
Zdroj: vlastní zpracování

U druhého přechodu (obrázek č. 32) je před přechodem pro chodce sice instalováno dopravní značení, ale chybí zde zvláštní osvětlení přechodu pro jeho zvýraznění. Vhodné je použít například přisvětlení přechodů. Chodec je na příslušné straně osvětlen zpravidla ze směru jízdy motorového vozidla. Dochází tak ke zvýšenému kontrastu vůči tmavému pozadí. Systém zajišťuje nejen zvýraznění samotného přechodu pro chodce, ale i přecházejícího chodce. Zvýraznění je prováděno odlišně oproti klasickému veřejnému osvětlení.

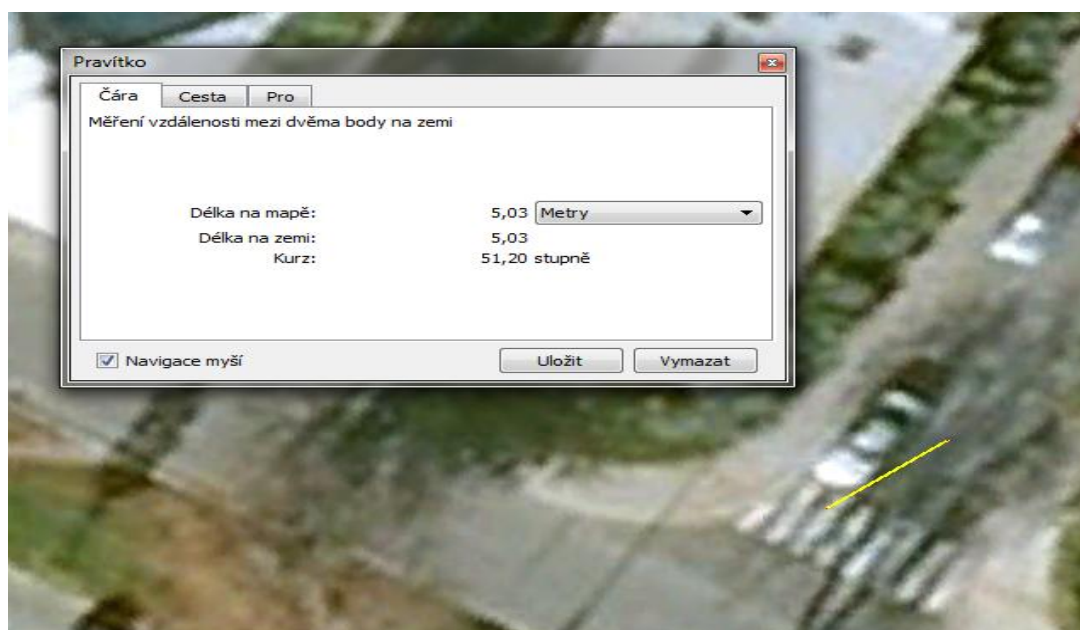
Obrázek č. 33 – ulice Spořická III  
Zdroj: Googole Earth

Obrázek č. 33 dále graficky znázorňuje odměření vzdálenosti, na kterou spatří řidič chodce vstupujícího do vozovky za zaparkovaným automobilem.

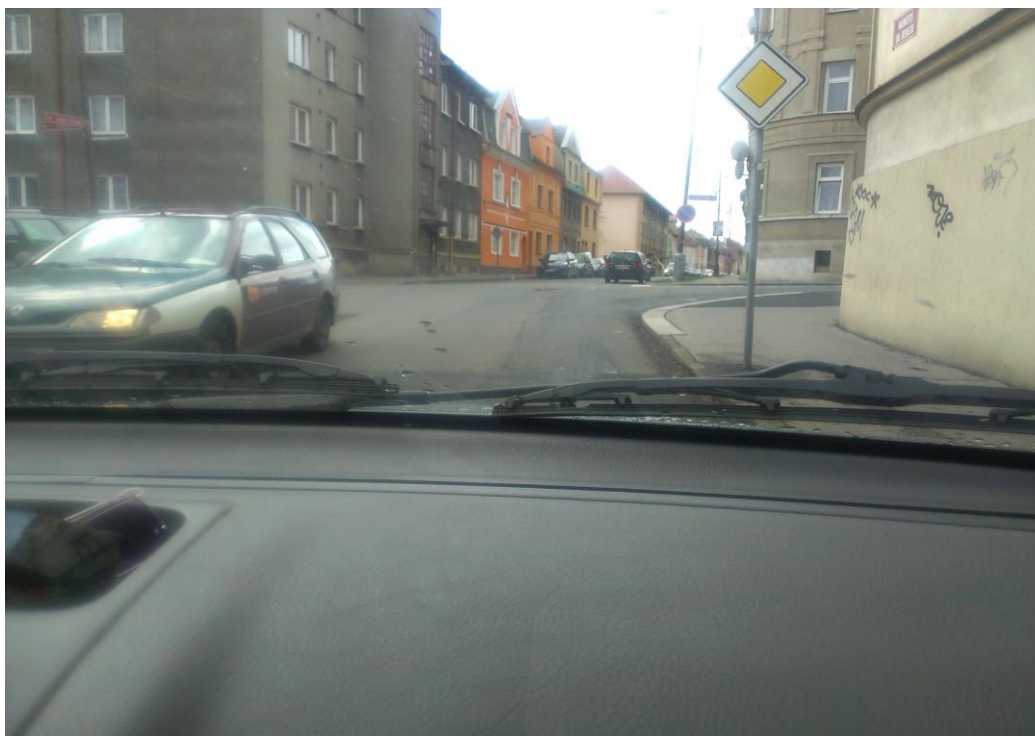
*Obrázek č. 34 – ulice Spořická IV.  
Zdroj: vlastní zpracování*

Při příjezdu do této ulice je vozovka, která vede mírně do kopce. Tato komunikace vede k nemocnici s poliklinikou, lze tedy s jistotou předpokládat, že se zde pohybuje velký počet vozidel. O zaparkovaných vozidlech již zmínka byla, ale druhá situace, která tu nastala je umístění přechodu bez jakéhokoliv upozornění pro přijíždějící řidiče.

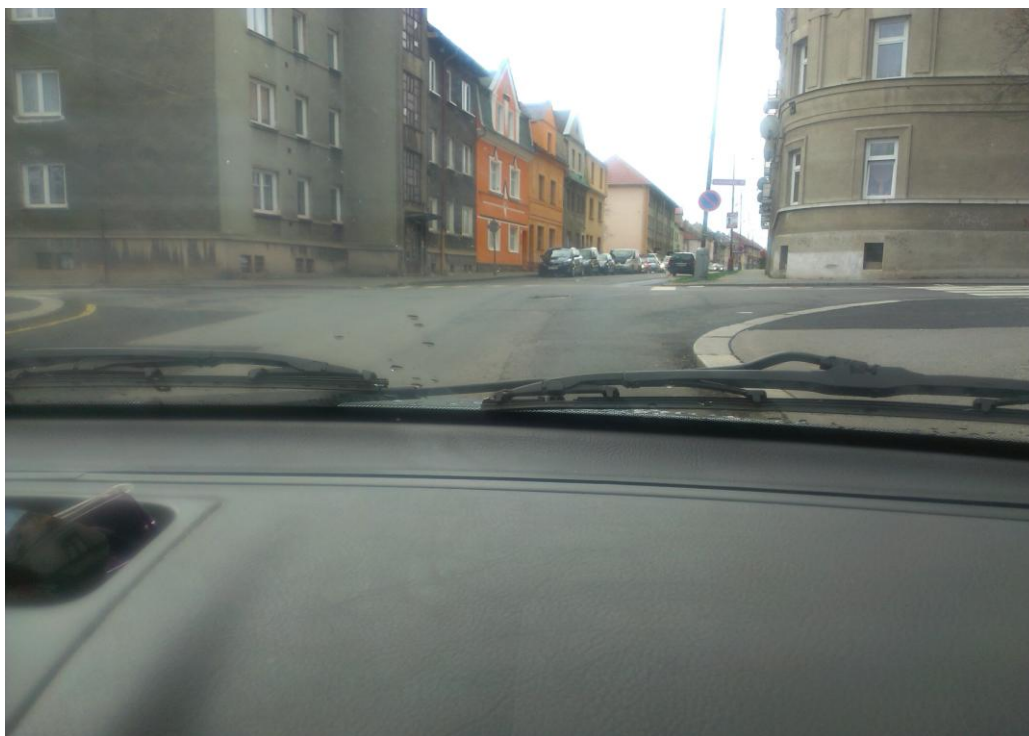
*Obrázek č. 35 – ulice Spořická V.  
Zdroj: vlastní zpracování*

Při příjezdu k horizontu ještě nelze zcela jednoznačně určit, zda se brzy bude blížit přechod pro chodce či nikoliv. Vodorovné dopravní značení není vidět a svislé dopravní značení není žádné. Problém tohoto přechodu spočívá v umístění za terénní vlnou (obecně označovanou za „horizont“), kdy se vodorovná dopravní značka řidiči odkryje 17 m před přechodem, aniž by byl na existenci přechodu jakkoli upozorněn.

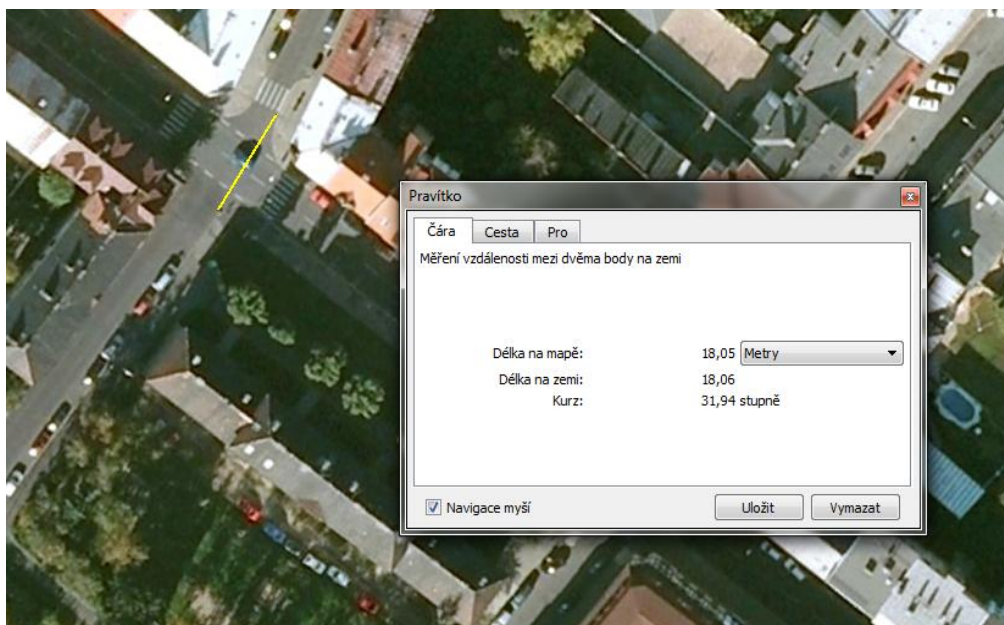
Obrázek č. 36 – ulice Spořická VI.

Odměření vzdálenosti, na kterou spatří řidič přechod pro chodce.

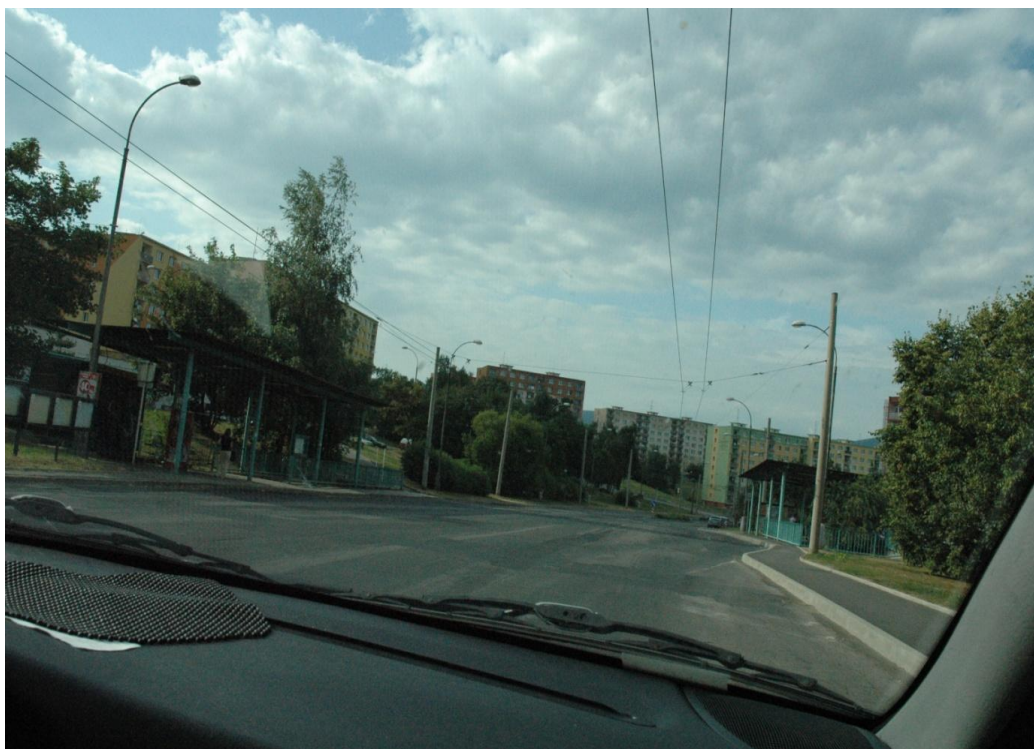
*Obrázek č. 37 – ulice Zahradní I.  
Zdroj: vlastní zpracování*

Jedním z velmi nebezpečných míst je úsek silnice na sídlišti Zahradní. Jedná se o hlavní spojovací tepnu procházející ve směru od centra na sídliště Březenecká a Kamenná a pokračuje až po sídliště Písečná. Tato dopravní tepna je téměř po celý den vytížena. Sídliště se nachází na obou stranách vozovky. Rychlost zde není upravena místní úpravou, vozidla se zde pohybují rychlostí 50 km/h a nezřídka je neukázněnými řidiči překračována. Uprostřed této komunikace je z obou stran autobusový záliv a z pohledu řidiče toto rozšířené místo působí velmi bezpečným dojmem.

V tomto případě by bylo nejúčinnějším řešením znemožnit chodcům přechod vozovky v tomto místě a to vytvořením dělicí linie uprostřed s plotem, který by znemožnil chodcům porušovat předpisy. Jistě by rovněž bylo vhodné zlepšit stavebně-technický stav podchodu a udržovat jeho čistotu.

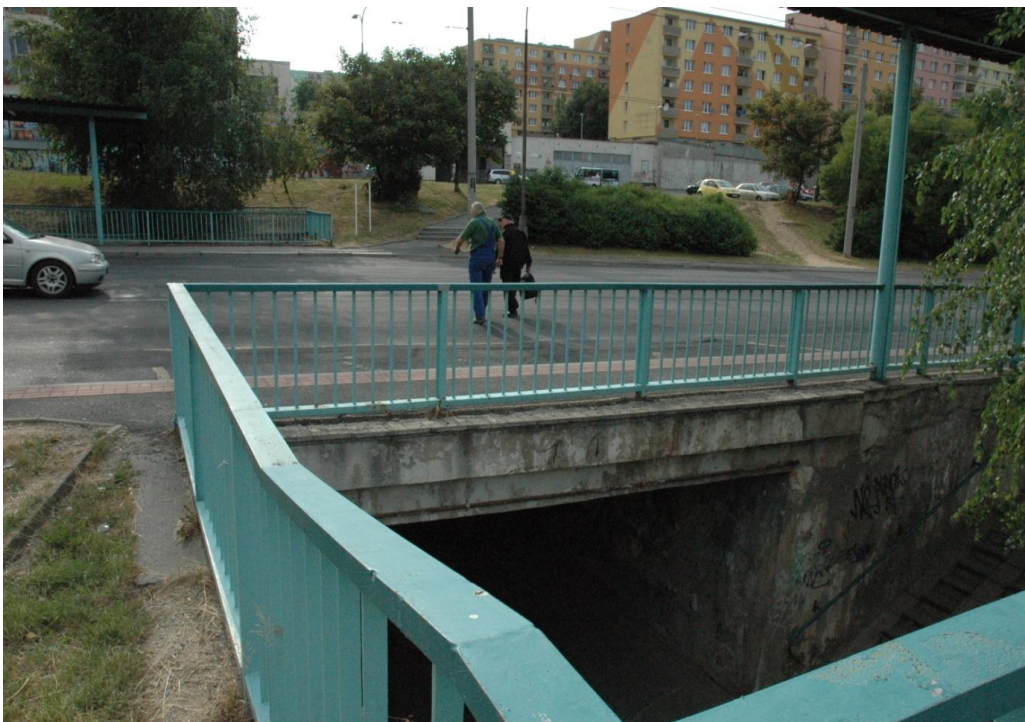
*Obrázek č. 38 – ulice Zahradní II.  
Zdroj: vlastní zpracování*

Přechod z jedné strany komunikace na druhou je zajištěn podchodem přímo u autobusové zastávky, viz obrázek níže. Chodci však podchod nevyužívají téměř ve 100% případech. Na základě monitorování se vždy naprostá většina cestujících, kteří potřebovali přejít na druhou stranu vozovky, chovala neukázněně a přecházela komunikaci bez využití podchodu. Zvláště v dopravních špičkách je toto porušení dopravních předpisů velmi nebezpečné.

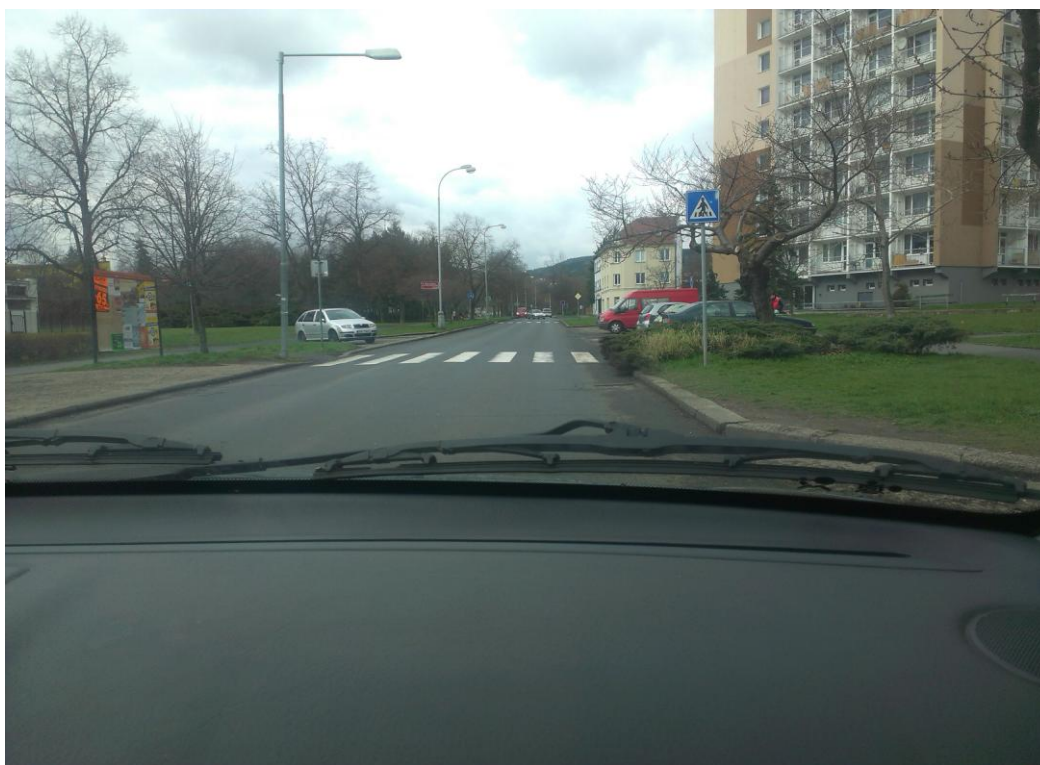
*Obrázek č. 39 – ulice Bezručova I.  
Zdroj: vlastní zpracování*

Na začátku této komunikace je umístěn přechod pro chodce problematicky řešený z obou stran.

Přejchod je umístěn bezprostředně za zastávkou autobusu. Pokud autobus zastaví v zastávce, chodci vstupují přímo do vozovky zpoza zádi autobusu.

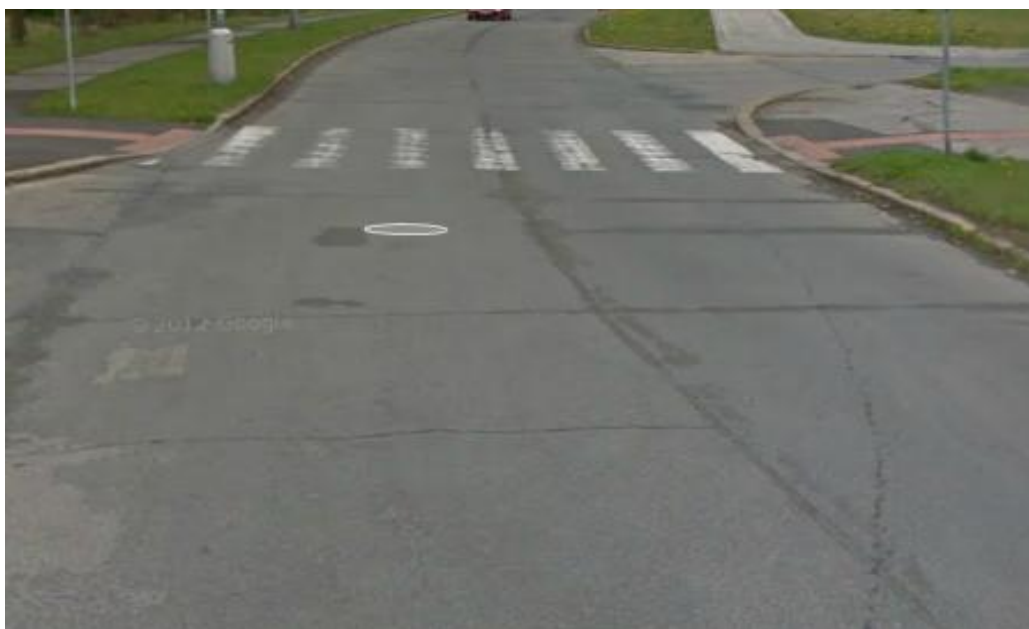
Obrázek č. 40 – ulice Bezručova II.

Bezpečností chodce se zabývá celá tato práce, ale je dobré zmínit i bezpečnost chodců s handicapem. Jedním z konkrétních a především nebezpečných míst pro nevidomé je přechod ne-přechod pokračující komunikace ulice Bezručova. Zde je stavebně nevhodně ošetřena přehlednost křižovatky a nedořešena bezpečnost chodců při revitalizaci komunikace. V předchozí akci nejdříve projektanti u přechodů pro chodce snížili obrubníky a použili speciální vroubkovanou zámkovou dlažbu, která vede nevidomé právě k přechodu pro chodce a k možnosti bezpečného přejetí vozovky a ve druhé fázi projektu položili nový „koberec“ na komunikaci. Došlo zde však k tomu, že přechod v tomto místě nebyl odsouhlasen, tudíž byl z projektu na poslední chvíli vyjmut, ale snížení obrubníku zůstalo a tak klame nevidomé při jeho přecházení. Obrázek 44 znázorňuje, jak to vypadalo před revitalizací a obrázek č. 45 ukazuje současný stav.

Vzhledem ke stavebnímu řešení křižovatky za použití dlažby pro nevidomé se jako jediné vhodné řešení nabízí obnovení přechodu pro chodce včetně svislého dopravního značení - a to také z toho důvodu, že nejbližší další přechod je odtud vzdálen několik desítek metrů. Bezpečnější, avšak finančně podstatně náročnější variantou by bylo přesunutí přechodu pro chodce na vzdálenější stranu křižovatky, což by předpokládalo zrušení stávajícího přechodu k vozovce a vytvoření nového v místě zadní strany křižovatky, kde se nyní nachází trávník a nové osazení svislým a vodorovným dopravním značením. Tato druhá varianta, ačkoli je stavebně i finančně náročnější, se zdá být z dlouhodobého hlediska vhodnější.

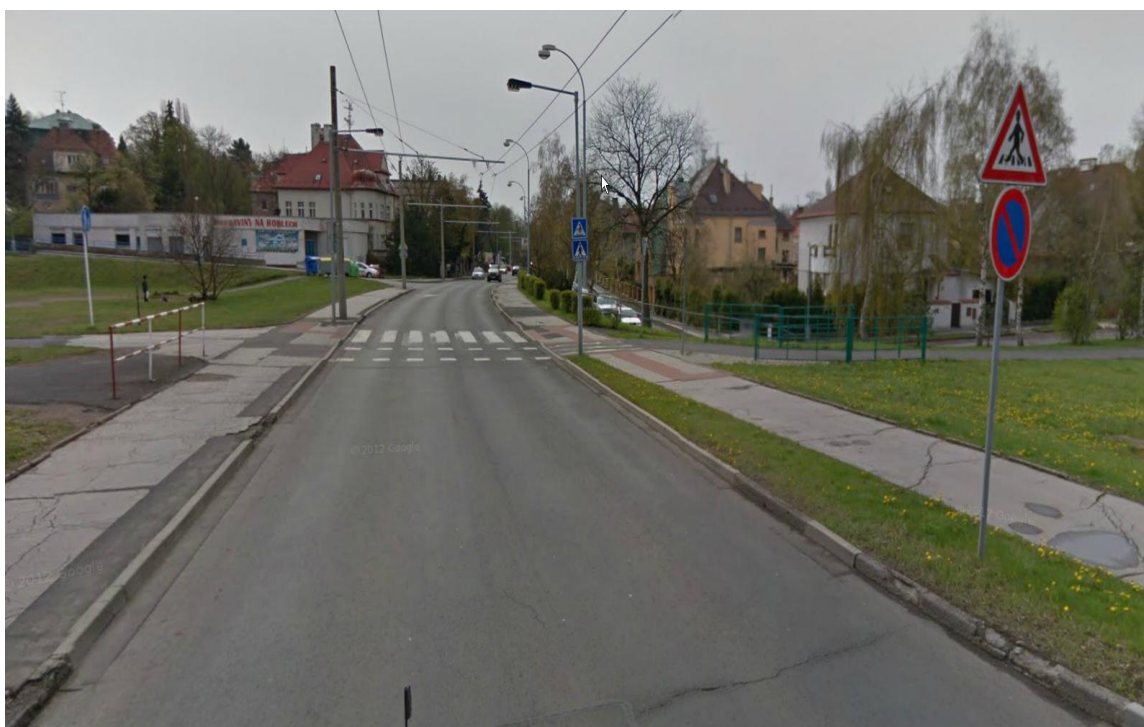
Obrázek č. 43 – ulice Čelakovského  
Zdroj: vlastní zpracování

Tento úsek je poměrně přehledný a bezpečný. Každopádně silnice, kterou protínají přechody je poměrně dlouhá a řidiče to svádí k pocitu, že mohou jet rychleji. Doporučení by bylo pouze zvýraznění dopravního značení IP 7 „Přejezd pro cyklisty“ retroreflexním rámem zelenožluté barvy.

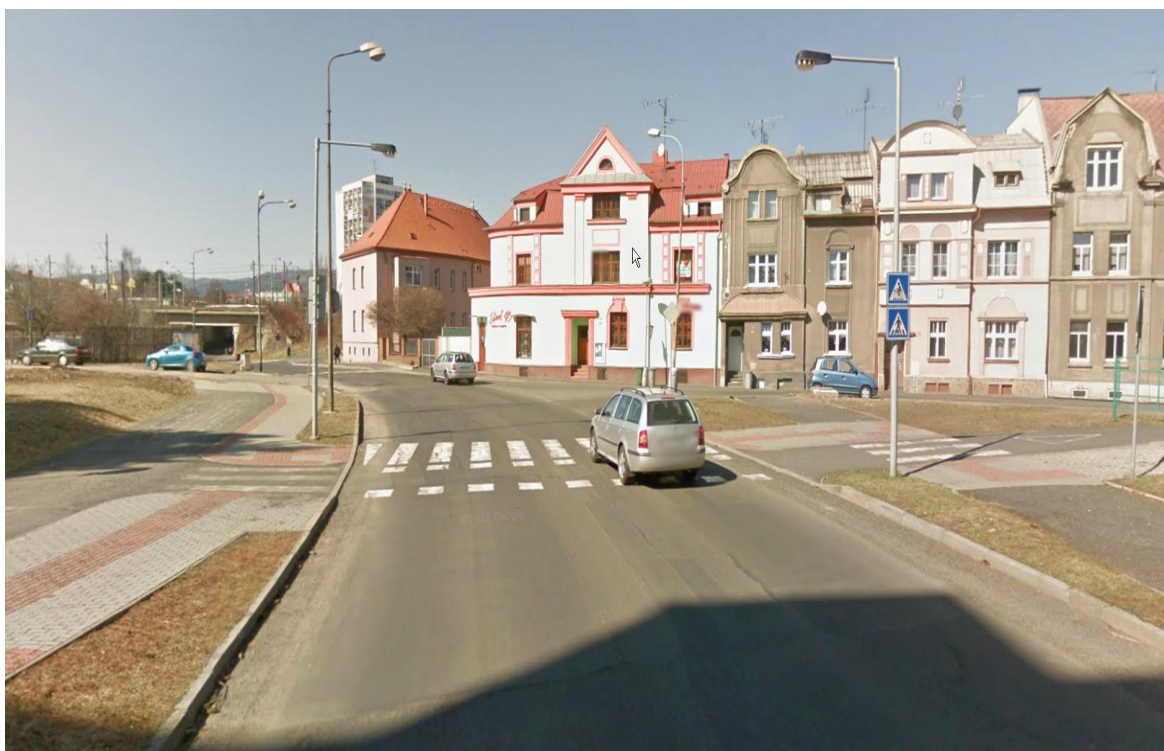
*Obrázek č. 44 – ulice Bezručova  
Zdroj: vlastní zpracování*

Tento úsek je přehledný, vozidla i cyklisté mají v tomto místě dostatečný výhled a prostor k reakci. Ze statistik vychází toto místo jako nejméně nehodové, je to ovlivněno i faktorem, že místo není tak frekventované jako jiné přejezdy pro cyklisty. Pro řidiče, který řídí motorové vozidlo je místo řádně označeno vodorovným i svislým dopravním značením. Jedná se o bezpečný úsek, na kterém není potřeba provádět další úpravy.

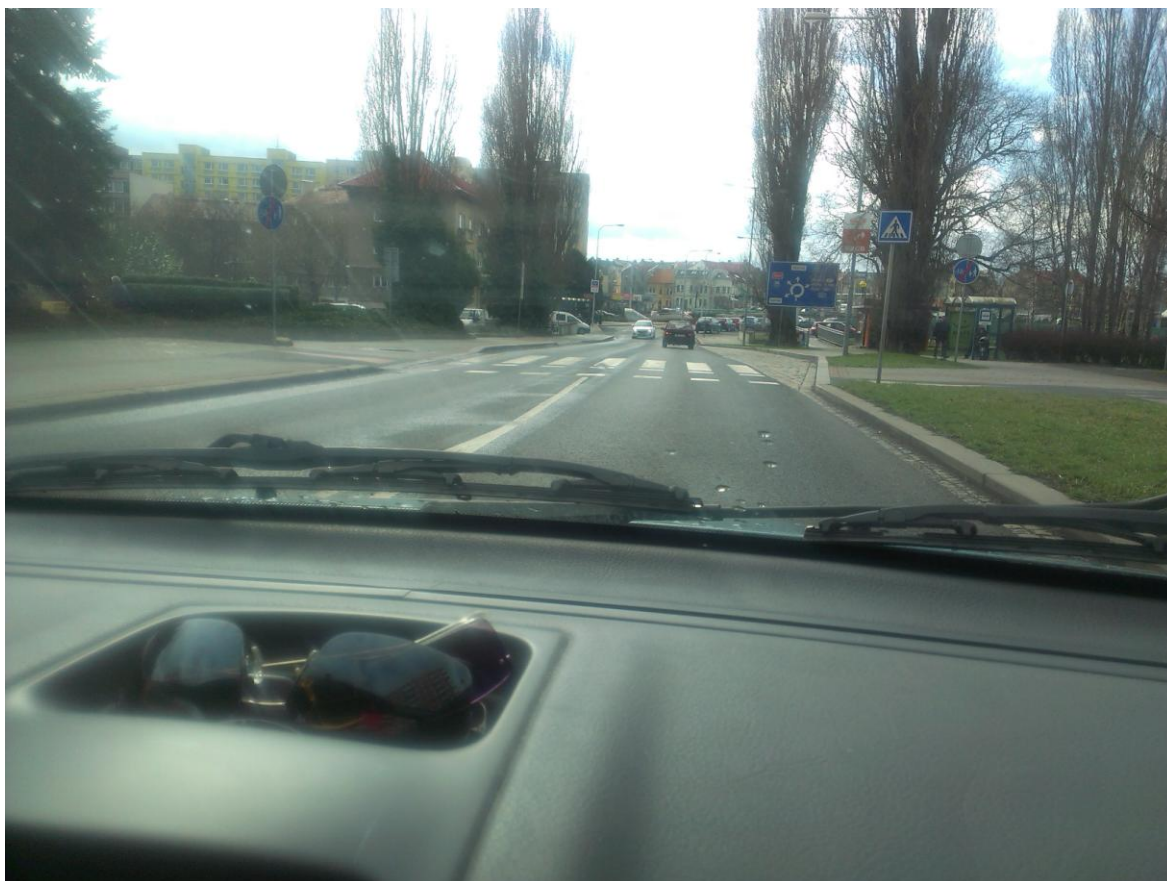
*Obrázek č. 45 – ulice Zborovská  
Zdroj: vlastní zpracování*

Toto místo je přehledné, avšak oproti předchozímu úseku je více frekventované. Nachází se v těsné blízkosti centra města, hned u Magistrátu města. Z obou stran jsou v blízkosti křižovatky a vozidla se tak pohybují pomaleji.

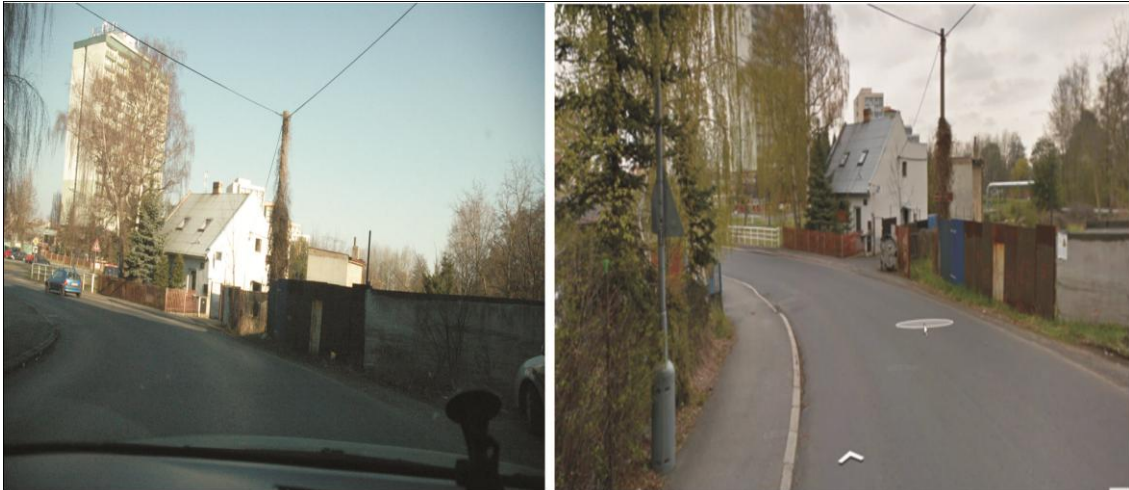
*Obrázek č. 46 – ulice Kostelní I.  
Zdroj: vlastní zpracování*

V ulici Kostelní vede cyklostezka směrem na relaxační místo přiléhající k centru města. Cyklisty je tento úsek velmi využíván k volnočasovým aktivitám. Avšak z pohledu řidiče může být toto místo nedostatečně přehledné. Přejezd pro cyklisty společný s přechodem pro chodce se řidiči ukáže až po projetí levotočivé zatáčky na vzdálenost 40m (viz.obrázek č. 50 a 51). Pro porovnání jsou vloženy fotografie v zimním a v jarním období. Dle technického zhodnocení není zapotřebí situaci zásadním způsobem upravovat, tím je myšleno snižovat rychlost, neboť prostor na reakci má řidič dostatečný. Tento kombinovaný přechod je označen i dle platných předpisů, ale je třeba upravit větroví vedle stojícího stromu, které zakrývá svislé dopravní značení A 19 „Cyklisté“ (viz obr. č. 52), jako vhodné lze doporučit osazení dopravními značkami A11 „Pozor, přechod pro chodce“ a A19 „Cyklisté“ s dodatkovou tabulkou E3a „vzdálenost“, umístěnými před samotnou zatáčkou pro upozornění řidiče, co může za zatáčkou očekávat..

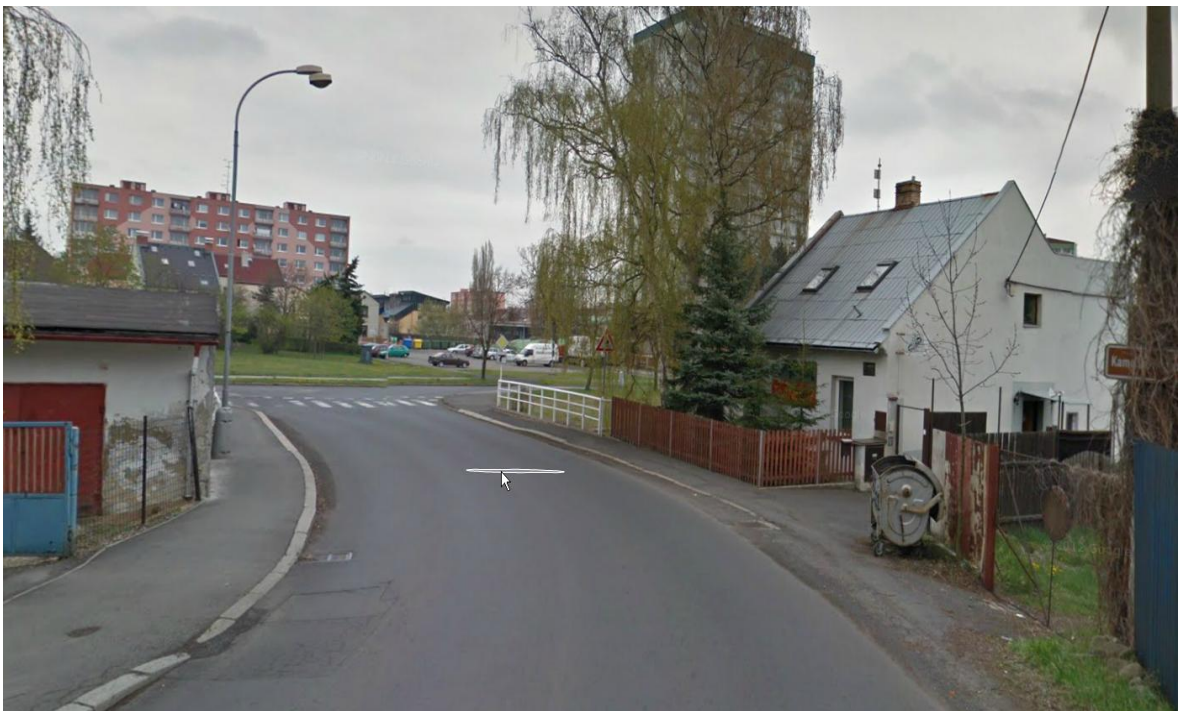
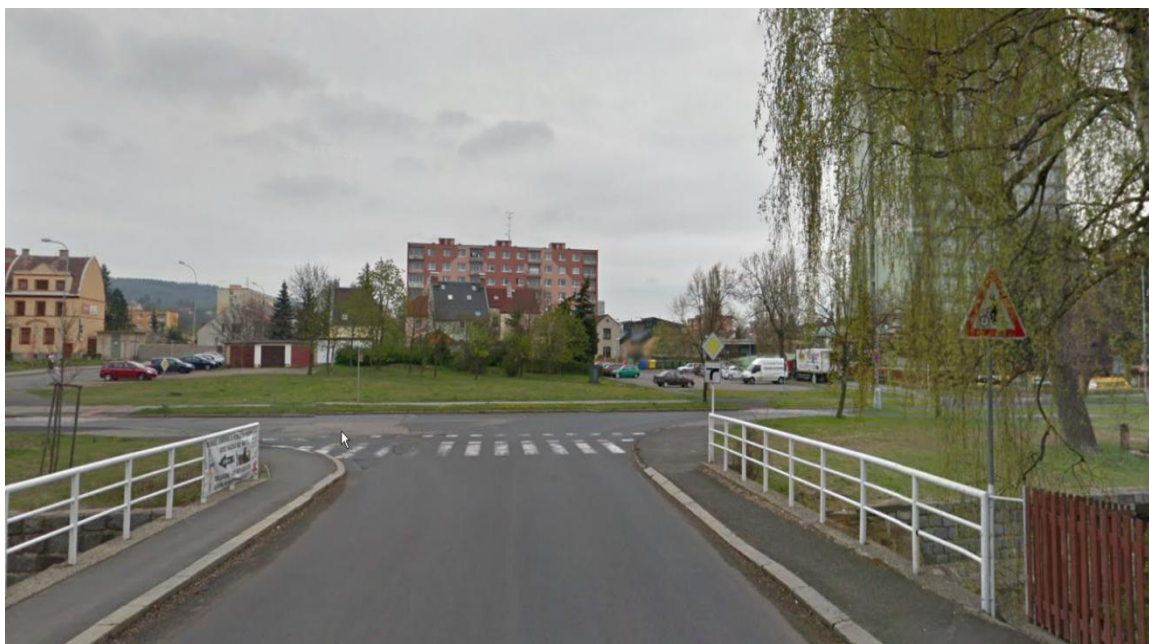
*Obrázek č. 47 – ulice Kostelní II.  
Zdroj: vlastní zpracování*

*Obrázek č. 48 . ulice Kostelní III.  
Zdroj: vlastní zpracování*
