**Diplomová práce**

**Bezpečnost provozu na přechodech pro chodce  
a přejezdech pro cyklisty**

**Traffic Safety on Pedestrian and Cycling crossings**

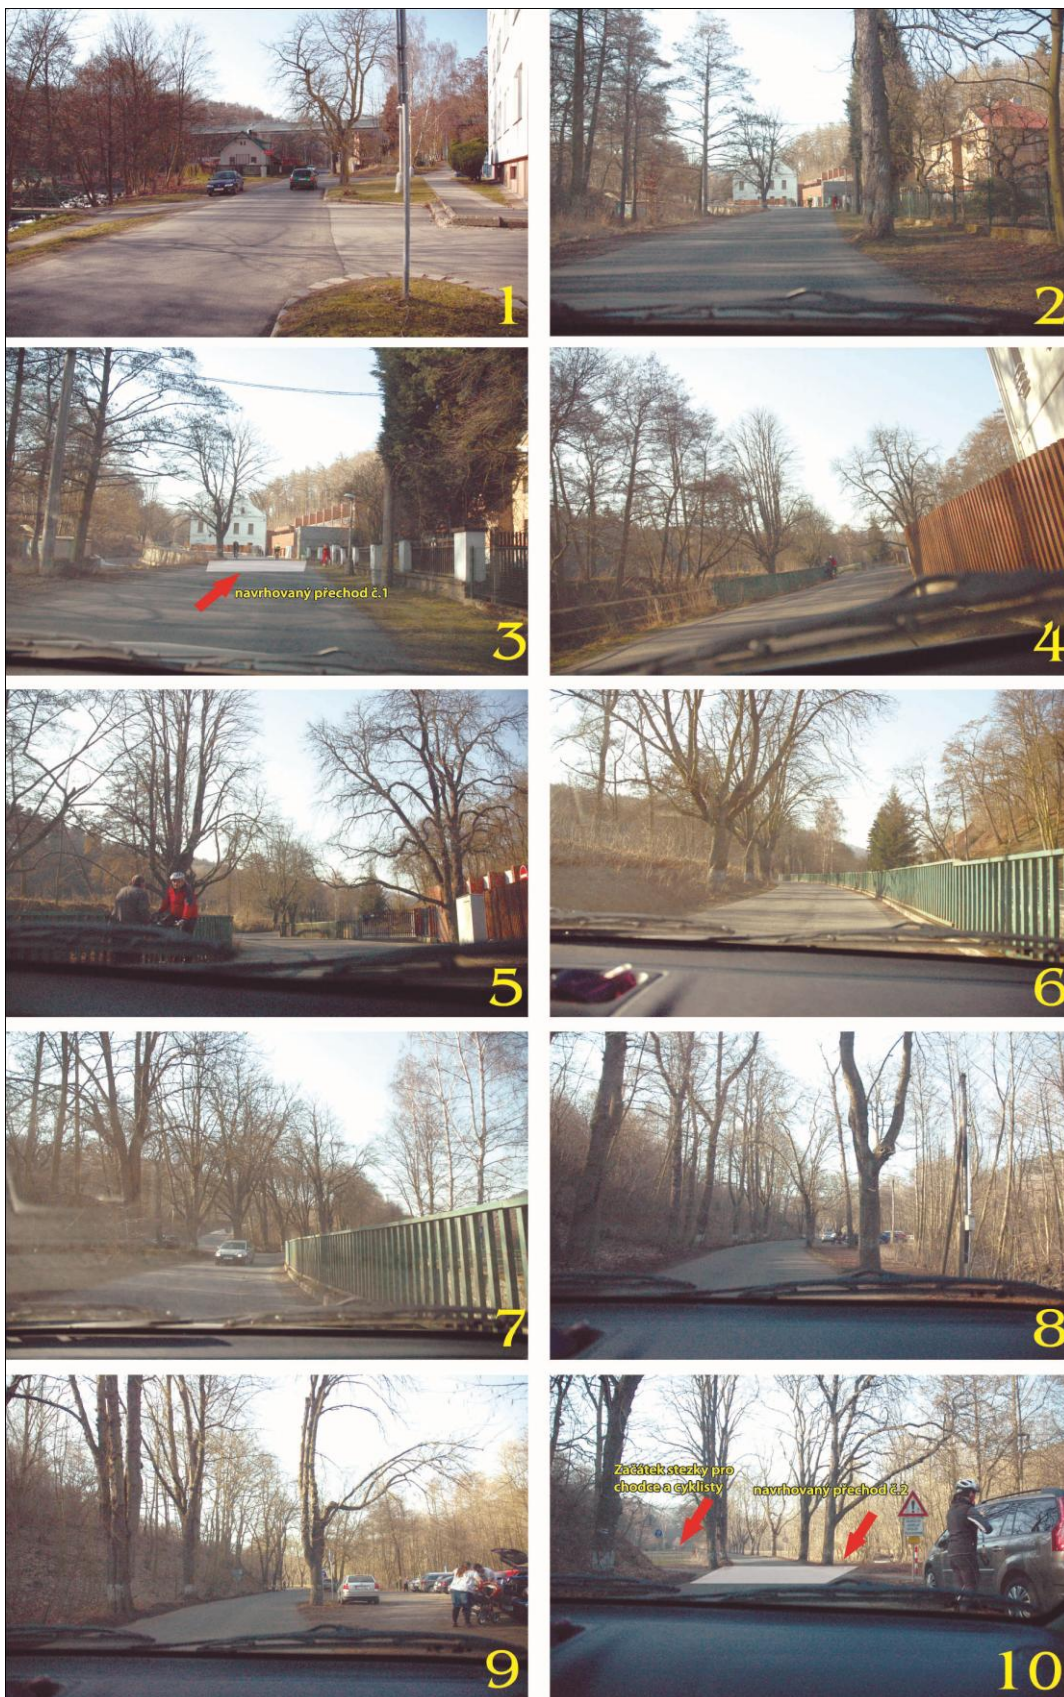
Obrázek č. 49 – ulice Bezručova  
Zdroj: vlastní zpracování

Celý úsek je zmapován na fotografiích č. 49 ( 1-10 ) a č. 50 ( 1-8 ). Obrázek č. 49 je složen z minifotografií zaznamenávající směr od centra města do Bezručova údolí. Cílem této sevence bylo zmapovat nepřehledné zatáčky a úzkou vozovku, která se v tomto úseku nechází a kterou musí chodec i cyklista využít, aby se dostali na cyklostezku, která začíná až v místě obrázku 10. Na obrázku 3 a 10 by bylo vhodné vybudovat výše zmiňované přechody pro chodce. Obrázek č. 50 znázorňuje cestu s opačným směrem. U obrázku 5 lze vidět, jak cyklista, neboť nemá jinou možnost, přejíždí komunikaci a tím ohrožuje nejen sebe, ale i ostatní účastníky silničního provozu.

Ideálním opatřením pro bezpečnost cyklistů v tomto úseku by bylo zbudování chybějící části cyklostezky, která by propojovala celou cyklistickou stezku od jejího ukončení u kurtů s návazností na již vybudovanou část v Bezručově údolí.
