# GEODETICKÝ MONITORING TUBOSIDERU V LIBERCI POD LYŽAŘSKOU SJEZDOVKOU F10

GEODETIC MONITORING OF THE TUBOSIDER IN LIBEREC UNDER THE SKI SLOPE F10

## BAKALÁŘSKÁ PRÁCE

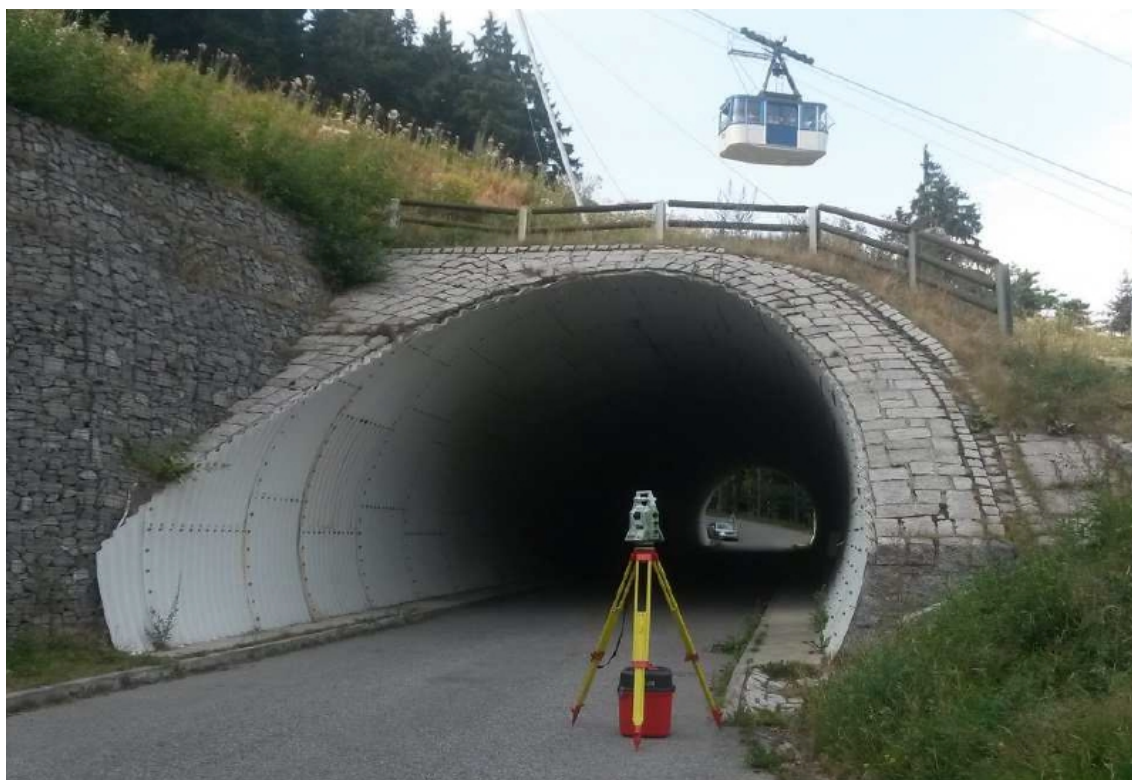
Obr. 2.1: fotografie zaměřovaného tubosideru [14]

Předmětem firemní zakázky, na jejíž realizaci jsem se podílel a kterou se má bakalářská práce zabývat, je tunel (obrázek 2.1), který má délku 65 metrů. Využívá se pro zásobování a technické zabezpečení restaurace a přilehlých budov, které jsou součástí lyžařského střediska Ski areál Ještěd. Tunel slouží k podjezdu pod lyžařskou sjezdovkou, aby zde docházelo k mimoúrovňovému křížení a nemohlo dojít ke střetu aut s lyžaři. Tomuto typu řešení tunelové konstrukce, která je montovaná z kovových plátů, se též nazývá *tubosider*. Tento *tubosider* je jedinou podzemní nebo mostní konstrukcí na takzvané *Televizní cestě* dlouhé 1 kilometr. Ta spojuje budovy uvnitř ski areálu se silnicí III. třídy, která vede z Liberce jihozápadně přes Ještědsko-kozákovský hřbet na Českolipsko.

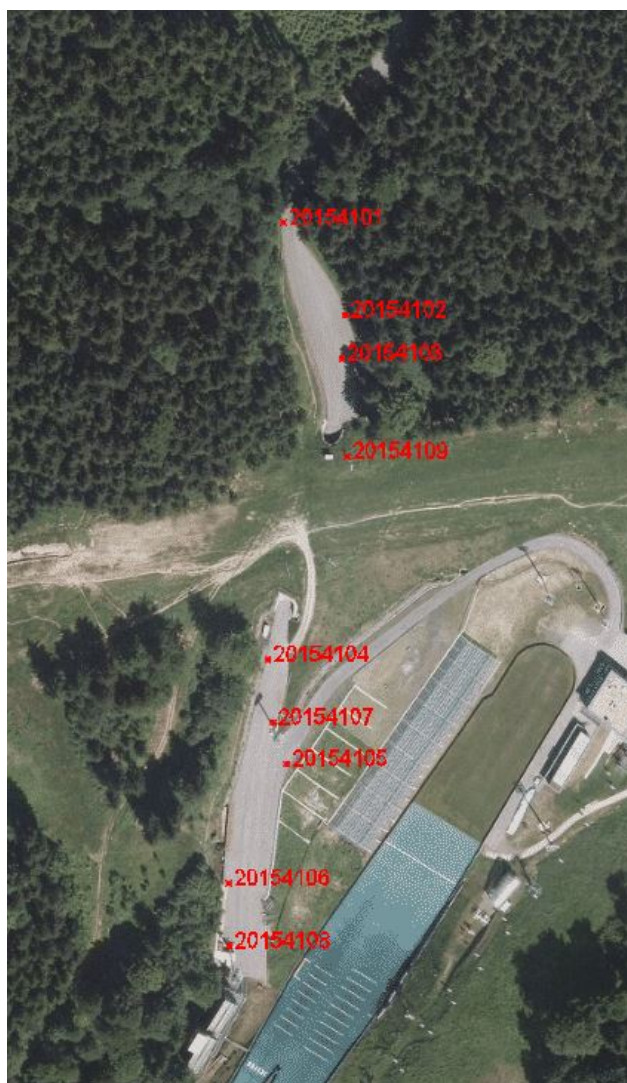
Obr. 3.3: Přehledka rozložení vztažných bodů [14]

Pro zajištění porovnatelnosti výsledků průběžných geodetických zaměření byla vybudována síť pevných bodů. Přehledka na obrázku 3.3 V okolí *tubosideru* bylo stabilizováno celkem 8 bodů. Tyto body jsou umístěny mimo prostor a vliv stavby. Číslování těchto bodů je 20154101–20154108. Stabilizace pevných bodů je provedena v komunikaci ocelovým hřebem (u bodů 20154101–20154106) a na ocelových sloupech osvětlení odrazným štítkem (u bodů 20154107–20154108). Síť pevných bodů byla v základní (nulté) etapě zaměřena a poté bylo provedeno její vyrovnání. Vztažné body se souřadnicemi v Systému jednotné trigonometrické sítě katastrální (S-JTSK) byly určeny metodou GNSS s využitím služby CZEPOS. Síť pevných bodů nebyla při měření a výpočtu redukována do zobrazení. Výškové zaměření bylo provedeno obousměrnou trigonometrickou nivelací a vztaženo k výšce bodu číslo 20154104, tak aby byla zaručena přesnost a homogenita mezi body. Výšky vztažných bodů jsou určeny ve státním závazném výškovém systému Balt po vyrovnání (Bpv). [14]

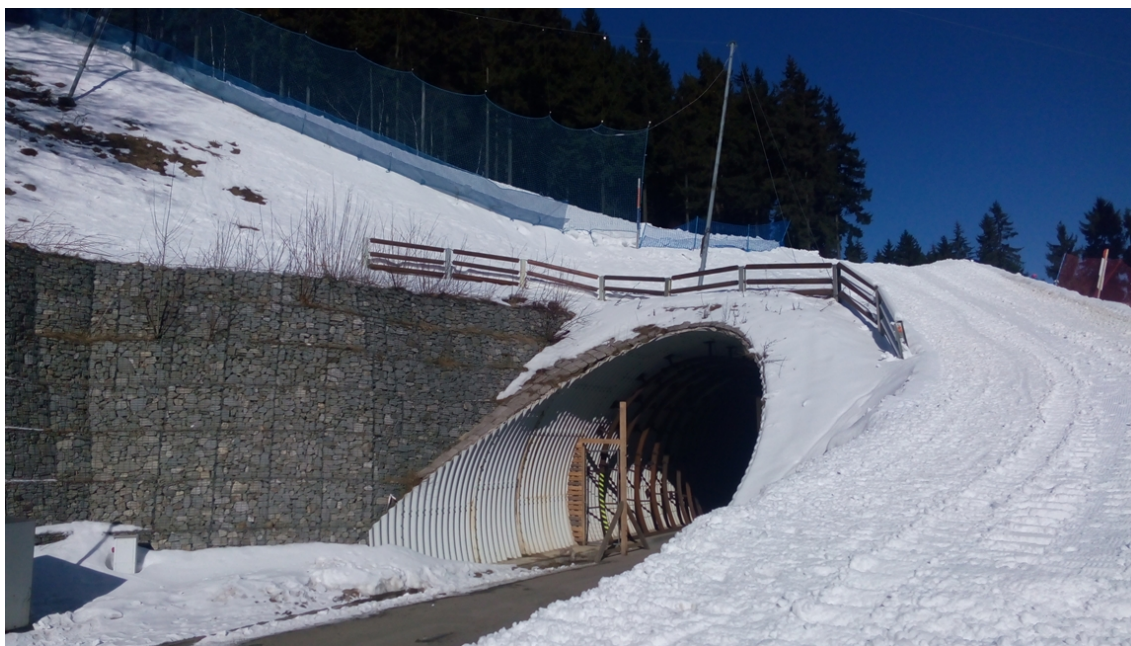
Obr. 3.6: Masa sněhu působící na tunel [14]

V etapách, které probíhaly v jarních měsících bylo také na konstrukci pozorováno prosakování vody. Ta nejspíše vznikala táním sněhu nad *tubosiderem*. Tento průsak byl v oblasti profilů P562 a P563. Tato skutečnost naznačuje, že geomembrána je v tomto místě poškozena. Voda, která se zde hromadí, může mít po zamrznutí za následek další posun a deformaci již značně poškozeného tunelu.
