**Ekohydrologické hodnocení drobného vodního toku a jeho  
povodí**  
**Diplomová práce**

**Autor práce: Bc. Michaela Brůhová**  
**Obor studia: Udržitelný rozvoj biosféry**  
**Vedoucí práce: prof. Ing. Svatopluk Matula, CSc.**

# Ekohydrologické hodnocení drobného vodního toku a jeho povodí

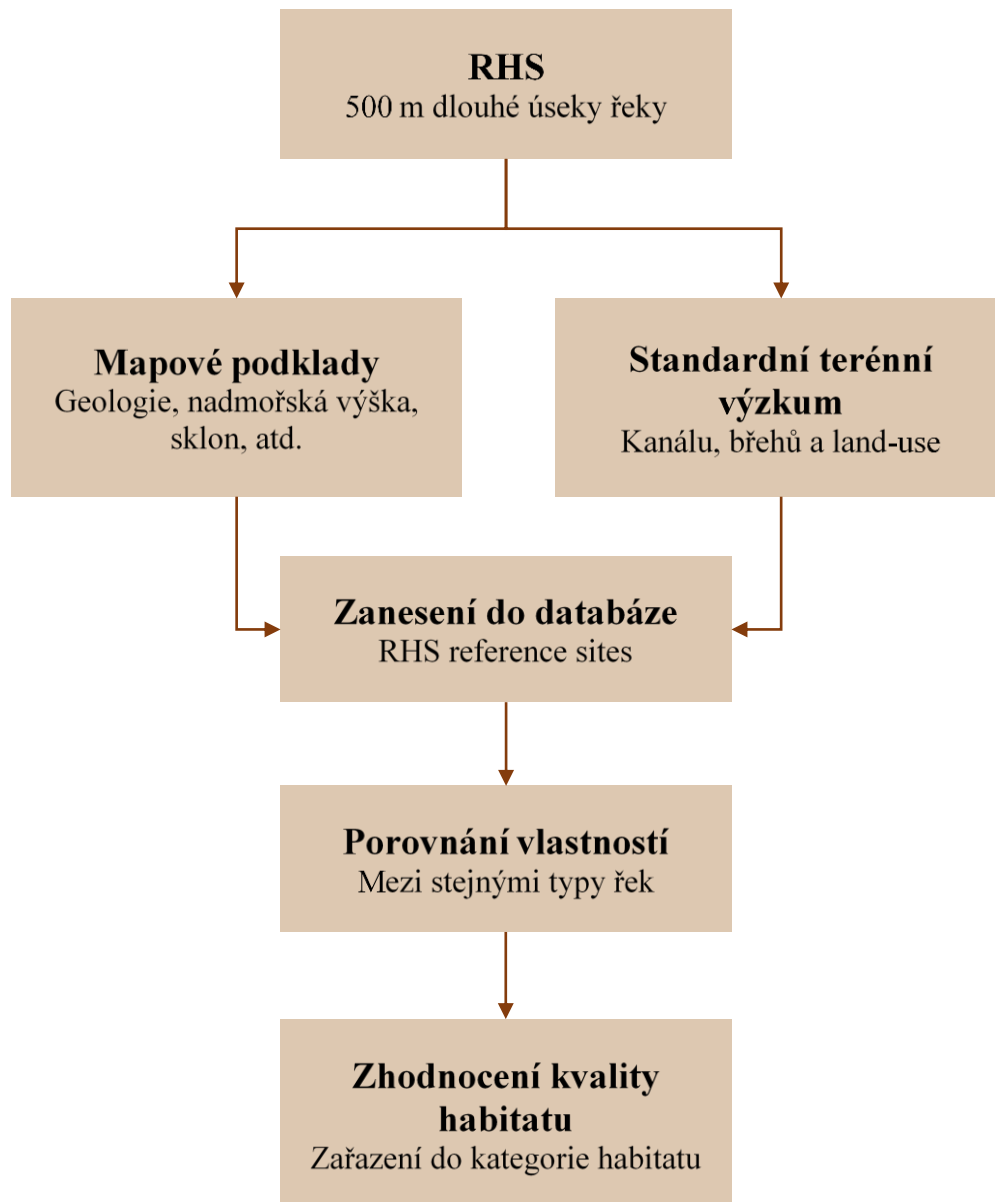
Obr. č. 3.3.1.5-1 Schéma dle P. J. Raven at all, (1998)

Tato metoda vznikla úpravou dříve existujícího hodnocení „River Corridors Survey“. Je jedním z anglických ekohydrologických hodnotících přístupů. Monitoring ekohydrologického stavu je aplikován na 10 vymezených úsecích o délce 10 m v přibližných 50 m odstupech. Jedná se tedy celkově o úsek cca 500 m. Schéma na obr. 3.3.1.5-1 obecně znázorňuje provedení metodiky. Kromě základních fluviálně – morfologických charakteristik se hodnotí např. charakter proudění, vegetace v korytě vodního toku a v doprovodných vegetačních pásích, využití území do 5 m od břehové čáry, využití území do 50 m od břehové čáry. Vegetace je zaznamenávána bez ohledu na to, zda s jedná o původní či nepůvodní druhy. Monitorována je míra antropogenního zásahu, péče o vodní tok včetně okolí. RHS může provádět pouze vyškolený akreditovaný inspektor. Na základě mapových podkladů a monitoringu v terénu jsou získaná data porovnávána s databází, resp. s ostatními již monitorovanými vodními toky podobného typu (Raven et al., 1998). V případě obdobného říčního typu obou toků se mohou data získaná RHS metodou porovnávat s výstupy, která jsou získána metodou Habitat Quality Assessment scoring system (HQA) a Habitat Modification score (HMS). Současný HQA system je založen na odborném posudku a byl primárně vytvořen pro využití a Anglii a Walesu. Může být použit ke kvantifikaci zlepšení či zhoršení kvality stanovišť. Musí být neustále zdokonalován a rozvíjen, aby zohledňoval regionální rozdíly v rámci Spojeného království a mimo něj (Raven et al., 1998). Habitat Modification score pak hodnotí míru umělých modifikací toku.

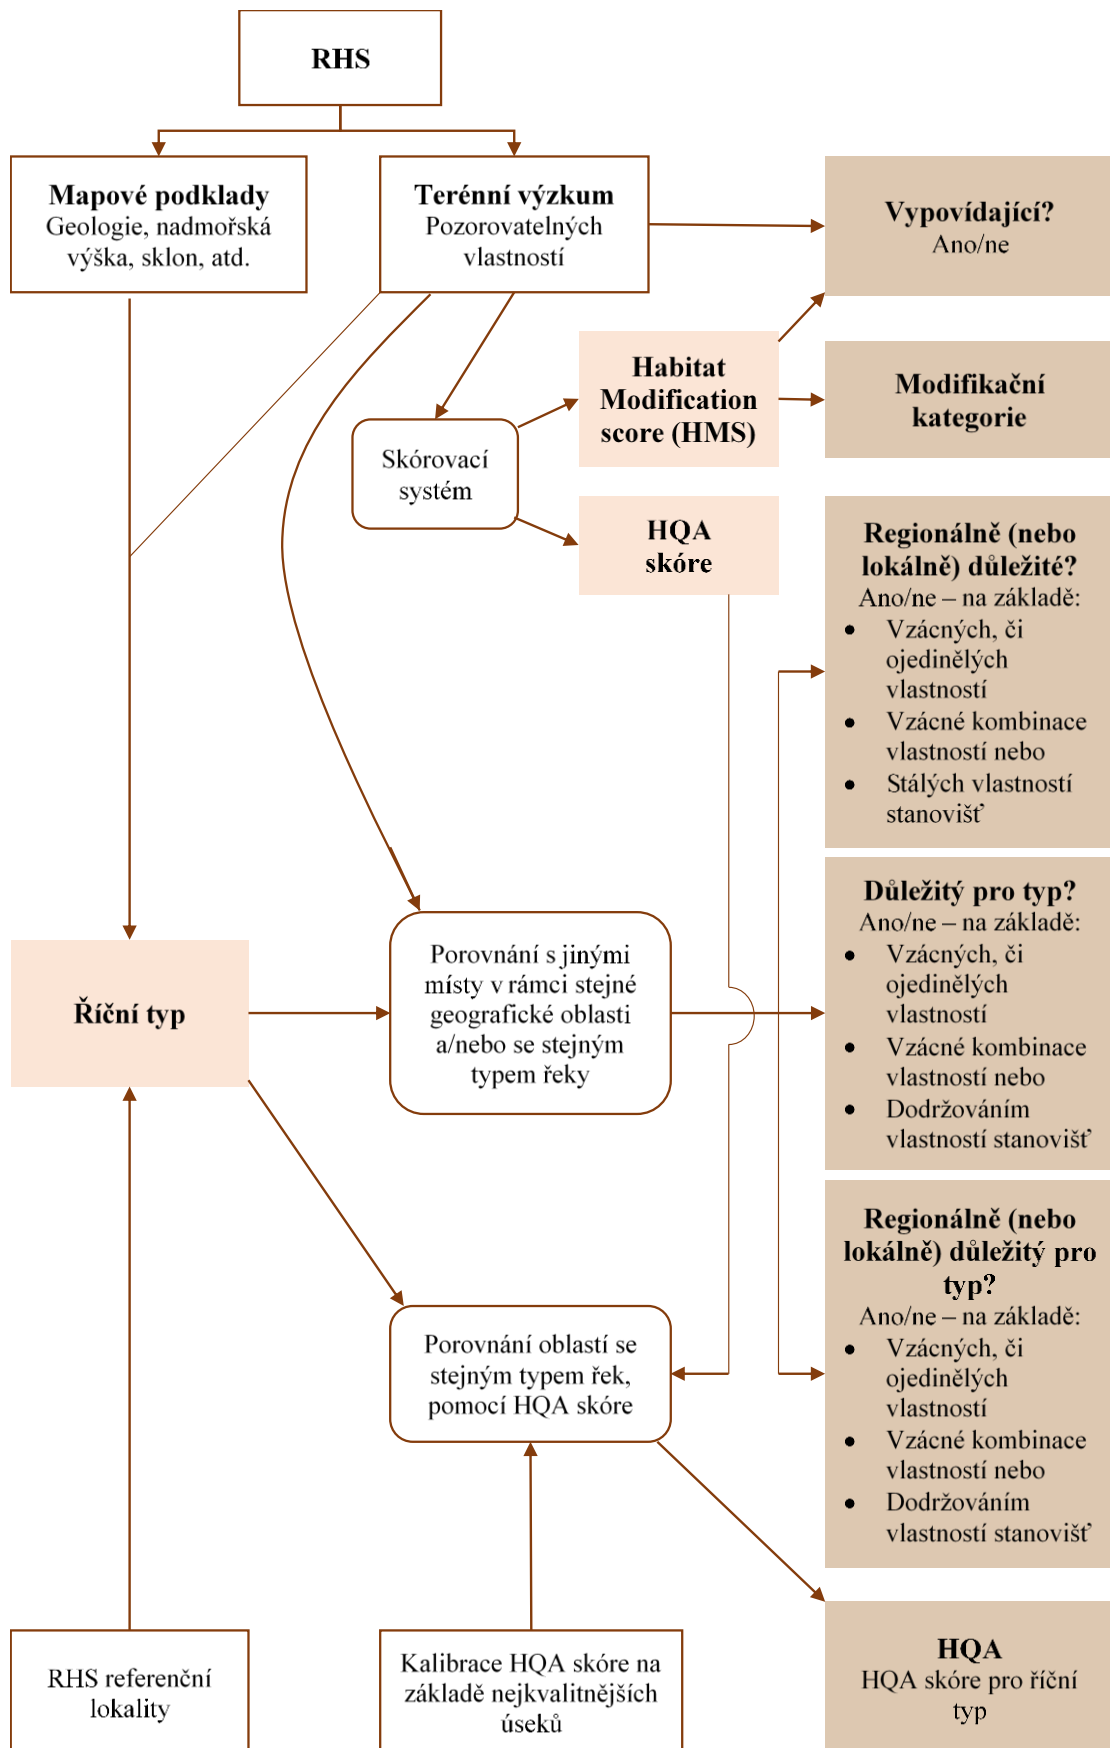
Obr. č. 3.3.1.5-2 Schéma dle P. J. Raven at all, (1998)

Propojení mezi metodami RHS, HQA scoring system, HMS scoring system a dalšími hodnotícími metodami znázorňuje následující schéma na obr. č. 3.3.1.5-2.

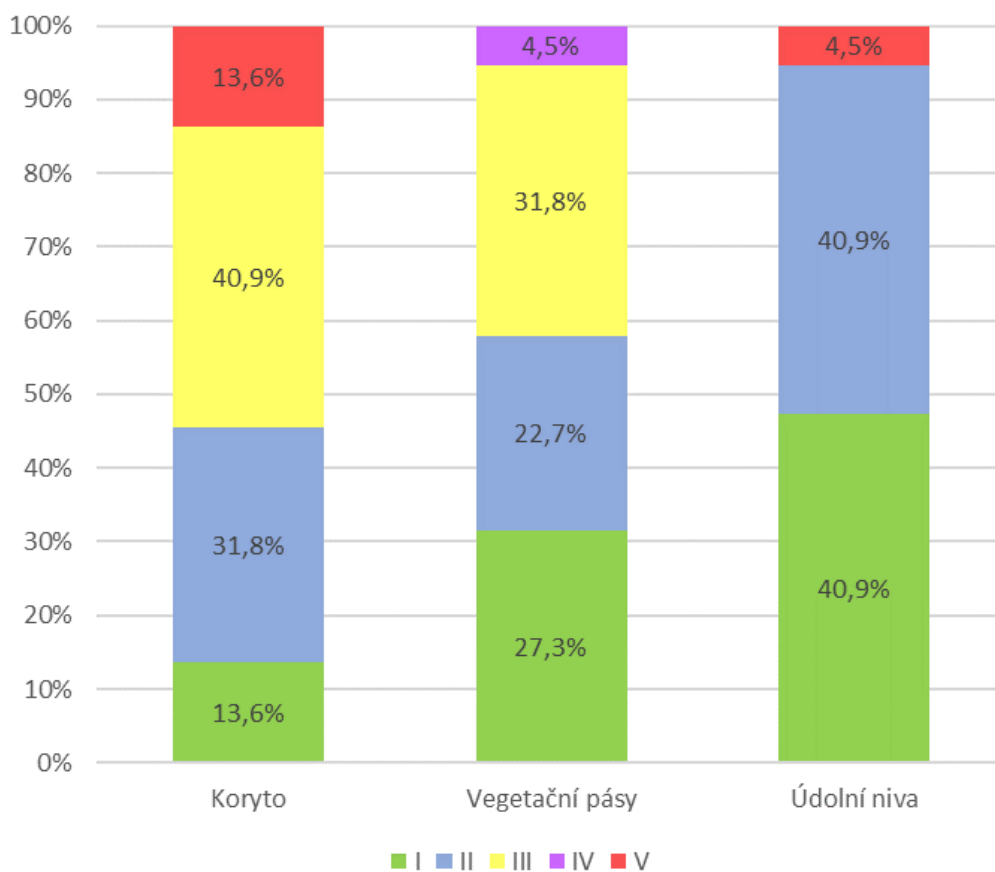
Graf. č. 7.2-1 Celkové poměrové vyhodnocení ekomorfoložických stupňů v jednotlivých zónách

Poř. úseku	Koryto	Vegetační pásy	Údolní niva	Průměr	Ekom. stupeň
LUC001	5			5,00	V
LUC002	5			5,00	V
LUC003	3	4	2	3,00	III
LUC004	2	2	1	1,67	II
LUC005	1	1	1	1,00	I
LUC006	2	1	1	1,33	I
LUC007	3	3	5	3,67	IV
LUC008	2	1	1	1,33	I
LUC009	3	1	2	2,00	II
LUC010	2	2	1	1,67	II
LUC011	3	3	2	2,67	III
LUC012	2	2	1	1,67	II
LUC013	3	3	2	2,67	III
LUC014	3	3	2	2,67	III
LUC015	3	3	2	2,67	III
LUC016	3	3	2	2,67	III
LUC017	2	3	1	2,00	II
LUC018	1	1	1	1,00	I
LUC019	3	2	2	2,33	II
LUC020	1	1	1	1,00	I
LUC021	2	2	2	2,00	II
LUC022	5			5,00	V

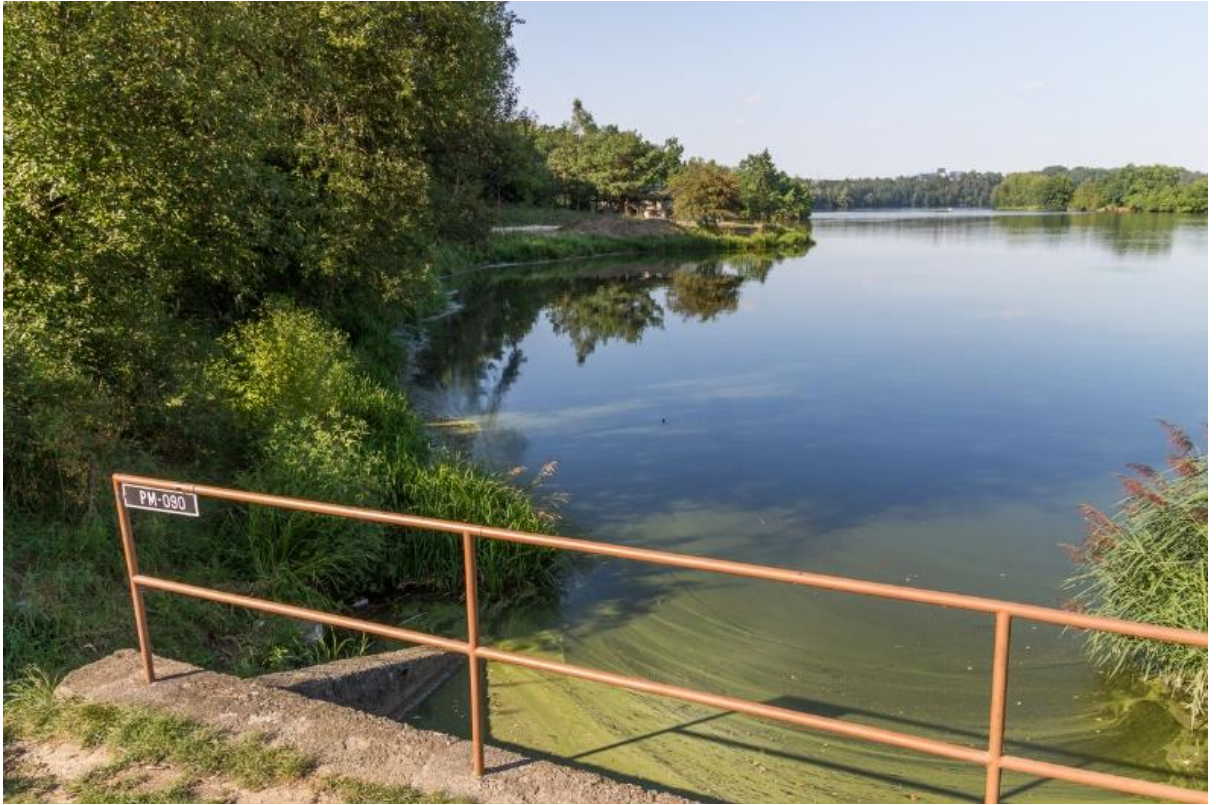
Obr. č. 7.4-2 Ústí Lučního potoka do v.n. České údolí

Obr. č. 7.4.-2 zobrazuje poslední úsek, který byl vyhodnocen v ekomorfoloickém monitoringu jako velmi silně antropogenně ovlivněný. Úsek je kompletně zatrubněn a propojuje vyrovnávací nádrž s vodní nádrží České údolí. Zatrubnění vede pod silnicí spojující městské části Plzeň – Valcha a Plzeň – Litice, současně prochází pod železniční tratí Plzeň – Klatovy. Vzhledem k stávajícím komunikacím se jeví zatrubnění jako vhodné řešení.

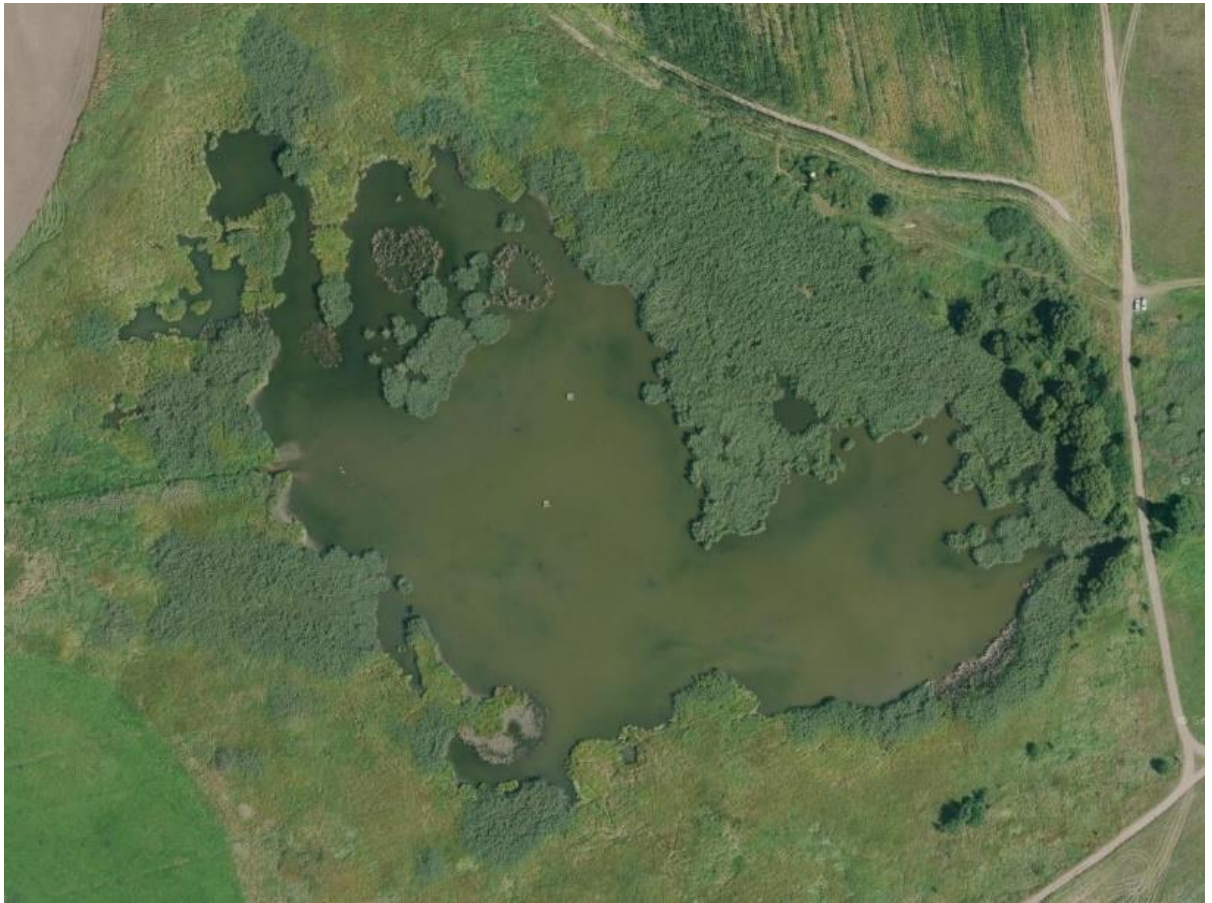
Obr. č. 7.5-4 Nový rybník - letecký snímek, zdroj: [www.mapy.cz](http://www.mapy.cz)

Nový rybník je vodní plocha o rozloze 4,909 ha, nachází se v přírodní rezervaci Nový rybník Obr. č. 7.5-4. Jak bylo již uvedeno, přírodní rezervace je významným mokřadním ekosystémem nadregionálního významu v podobě hnízdiště a migračního stanoviště pestré škály ptactva včetně mnohých vzácných druhů. Jedná se o mělkou vodní plochu, která má bohatě vyvinutou pobřežní zónu, kterou tvoří společenstva rákosin a různé druhy ostric. Nacházejí se zde těžké málo provzdušněné půdy s úrodnou organickou vrstvou. V okrajových částech nalezneme vlhká luční společenstva. Velice významná je i členitost břehů. Jedná se o vodní nádrž průtočnou. Ekologicky nejcennější je zde právě zóna litorálního pásma, tedy mělká část nádrže při březích a navazující přírodně blízké břehy. Na vytvořené litorální pásmo je vázána reprodukce obojživelníků, hnízdění mnoha i velmi silně ohrožených druhů ptáků apod. Za přijatelné se pokládá, pokud zóna litorálního pásma zabírá 15 – 20 % z celkové plochy nádrže. Cílem péče PR Nový rybník je zachování poměru mokřadních společenstev s vysokou vegetací k výměře vodní plochy a zachování hydrobiologických parametrů vody. Zároveň je nutné zamezit eutrofizaci vody vlivem využívání zemědělsky využívaných pozemků v okolí. Problém představuje koryto Lučního potoka u jeho vtoku do nádrže, kde dochází k zanášení pískovými

sedimenty. Tyto sedimenty byly v minulosti několikrát odtěženy. Na základě výše zjištěných informací lze konstatovat, že Nový rybník splňuje ve všech ohledech svoji funkci a je důležitým prvkem krajiny, který přispívá k druhové biodiverzitě.

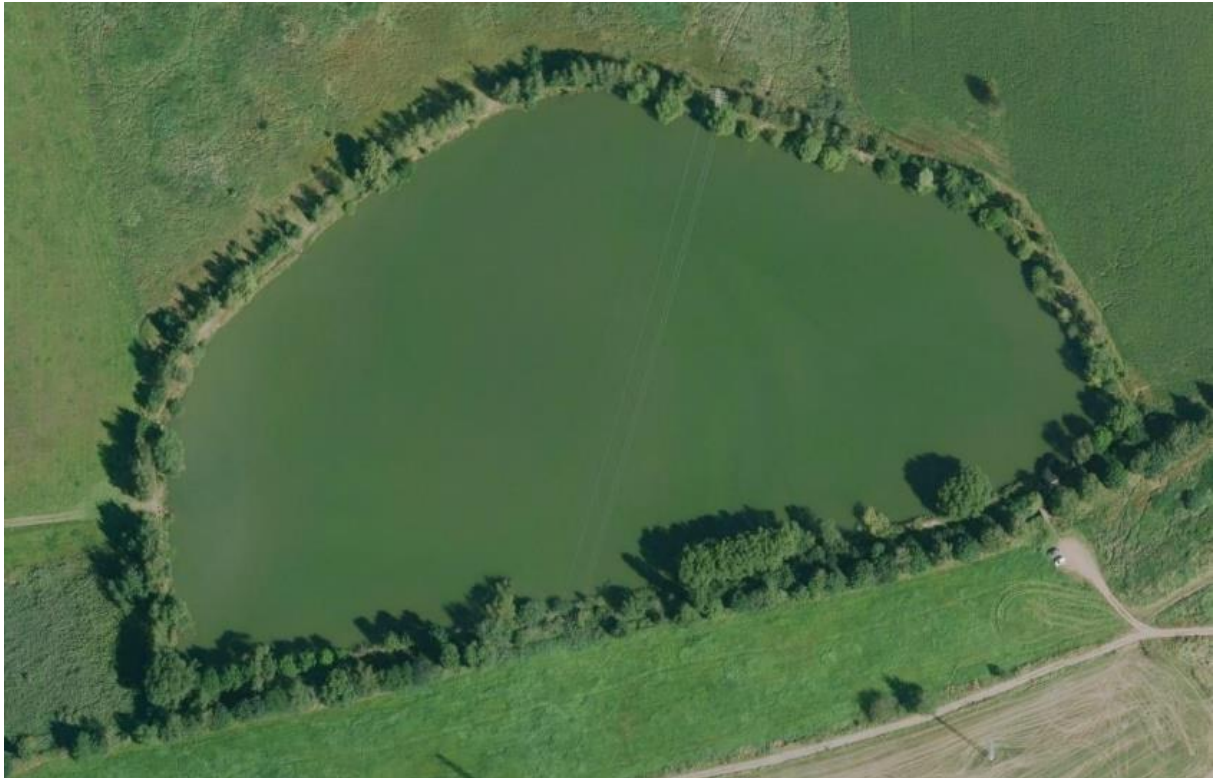
Obr. č. 7.5-5 Okružinka - letecký snímek, zdroj: [www.mapy.cz](http://www.mapy.cz)

Rybník Okružinka na Obr. č. 7.5-5 představuje boční nádrž Lučního potoka. Jedná se o rybník rozkládající se na ploše 4,331 ha. Jedná se o silně obhospodařovaný rybník, který je primárně určen k chovu ryb a rybolovu. Litorální pásmo zde není vytvořeno. Rybník je po celém obvodu obklopen stromovou a keřovou vegetací, což pravděpodobně příliš nepřispívá ke vzniku litorálního pásma. Vysazená vegetace je navíc vysazena povětšinou přímo v březích rybníka. Z hlediska revitalizačních úprav by bylo žádoucí vegetaci vysadit spíše dále od břehů, aby tvořila přirozenou ochranu bariéru před nepříznivými vlivy okolí. Z hlediska protierozních opatření by bylo vhodné vybudování širokých zatravněných pásů či průlehů, oddělujících zemědělsky využívané pozemky v okolí. Rybník se vyznačuje velice nízkou členitostí břehů, což nijak výrazně nepřispívá ke vzniku přirozených úkrytů pro živočichy ani k celkové biodiverzitě příbřežní zóny. Rybník Okružinka je situován nad okolním terénem, což zamezuje splachu dešťových vod z okolních pozemků, nicméně vyvýšené břehy mohou představovat

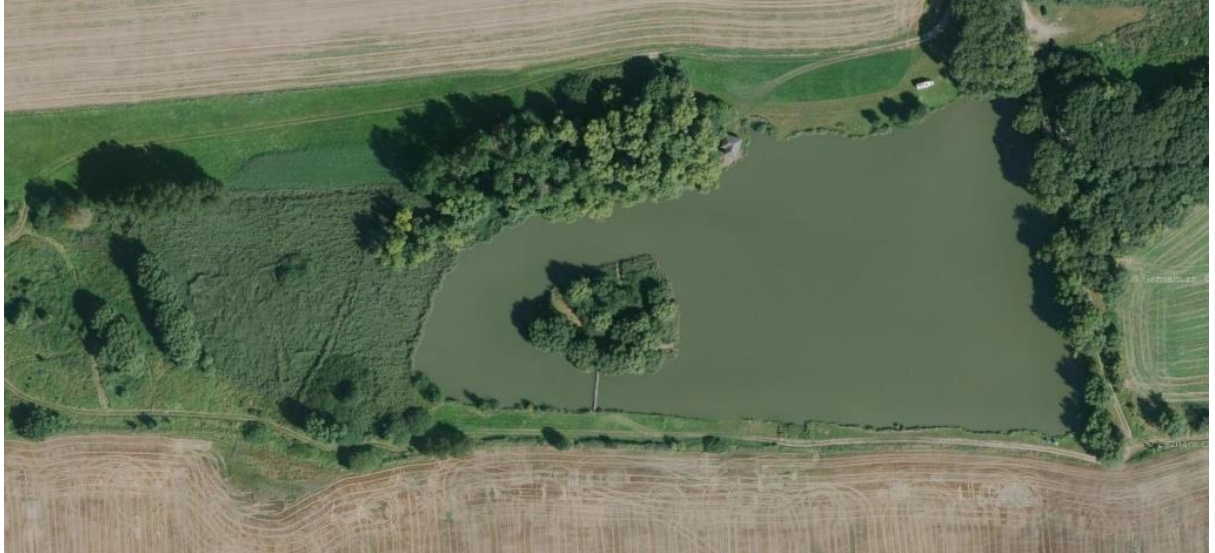
Obr. č. 7.5-6 Dvorský rybník - letecký snímek, zdroj: [www.mapy.cz](http://www.mapy.cz)

Dvorský rybník (Obr. č. 7.5-6) je v pořadí mapovaných vodních nádrží třetím největším. Nachází se na pravostranném přítoku Zálužského potoka. Rybník byl v letech 2000 – 2002 revitalizován. V současné době je kvalitně zarybněn a je zde možnost sportovního rybolovu. Ostrůvek umístěný v rybníku poskytuje chráněný prostor zejména pro ptactvo. V příbřežních zónách byla vhodně vysázena stromová vegetace, která vhodně odděluje vodní plochy od zemědělských ploch v okolí a poskytuje vhodný úkryt pro živočichy. Existující zatravněné pásy byly zvoleny jako vhodné protierozní opatření. Dvorský rybník je příkladem vhodně provedené revitalizace, která přispívá i k estetické a sociální funkci krajiny.

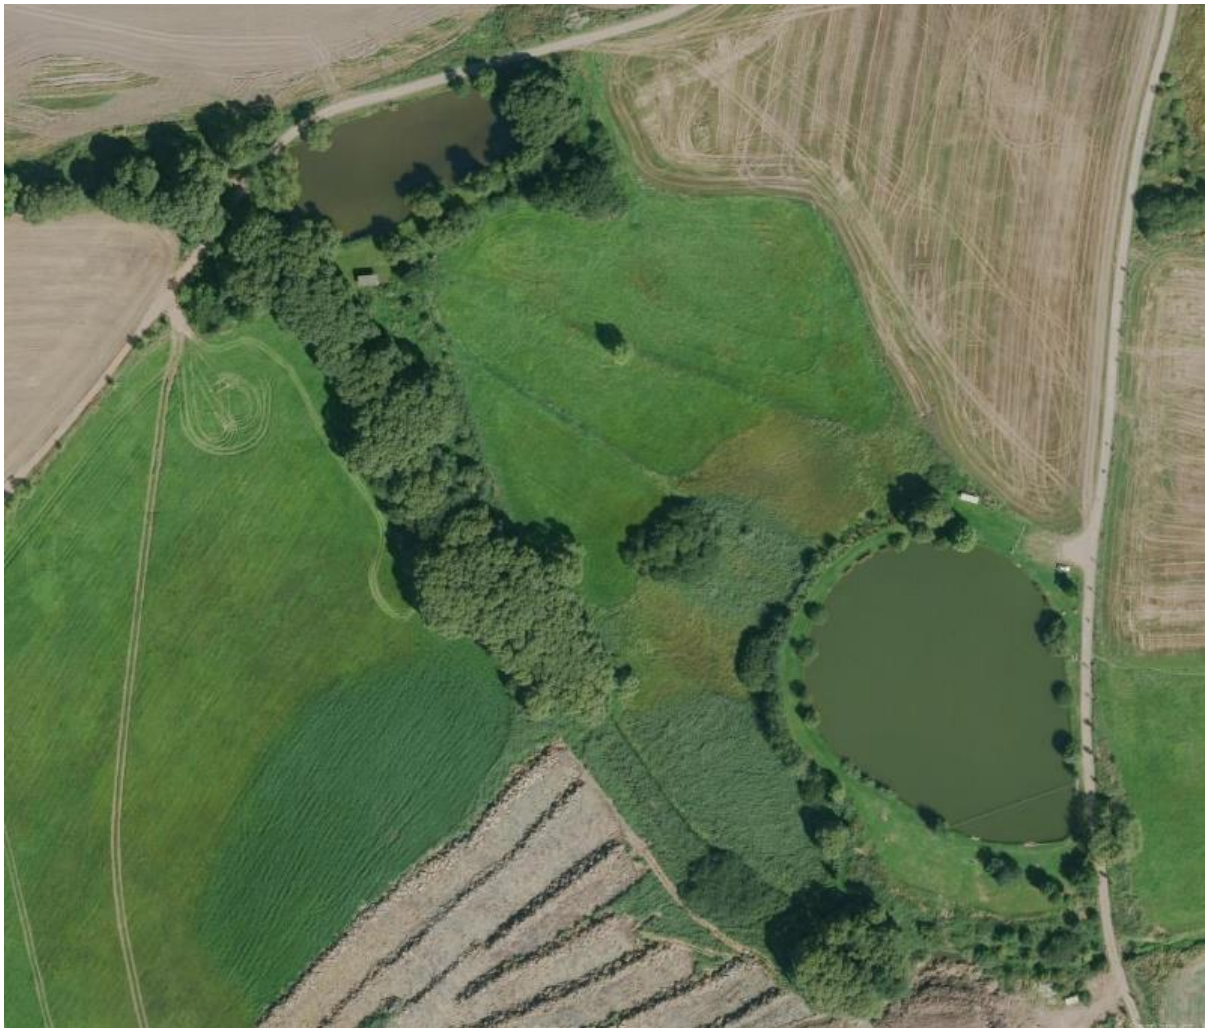
Obr. č. 7.5-7 Rybníky u Úherců - letecký snímek, zdroj: [www.mapy.cz](http://www.mapy.cz)

Menší rybník je napájen odkloněným ramenem Lučního potoka, které se následně vrací zpět do říčního koryta. V jižní části rybníka se nachází sypaná hráz. Větší rybník je zarybněný a funguje jako veřejné koupaliště. Z koryta potoka je vedeno betonové zatrubnění, které pravděpodobně zásobuje vodou „Větší rybník“, který nemá výpusť. Z důvodu stabilizace byly břehy obloženy po celém obvodu kameny. Na J a JZ části vystupuje nad terén sypaná hráz, která odděluje rybník od níže položených pozemků. Vzhledem k funkčnímu zaměření a využití obou rybníků se nepředpokládají revitalizační zásahy do budoucna.

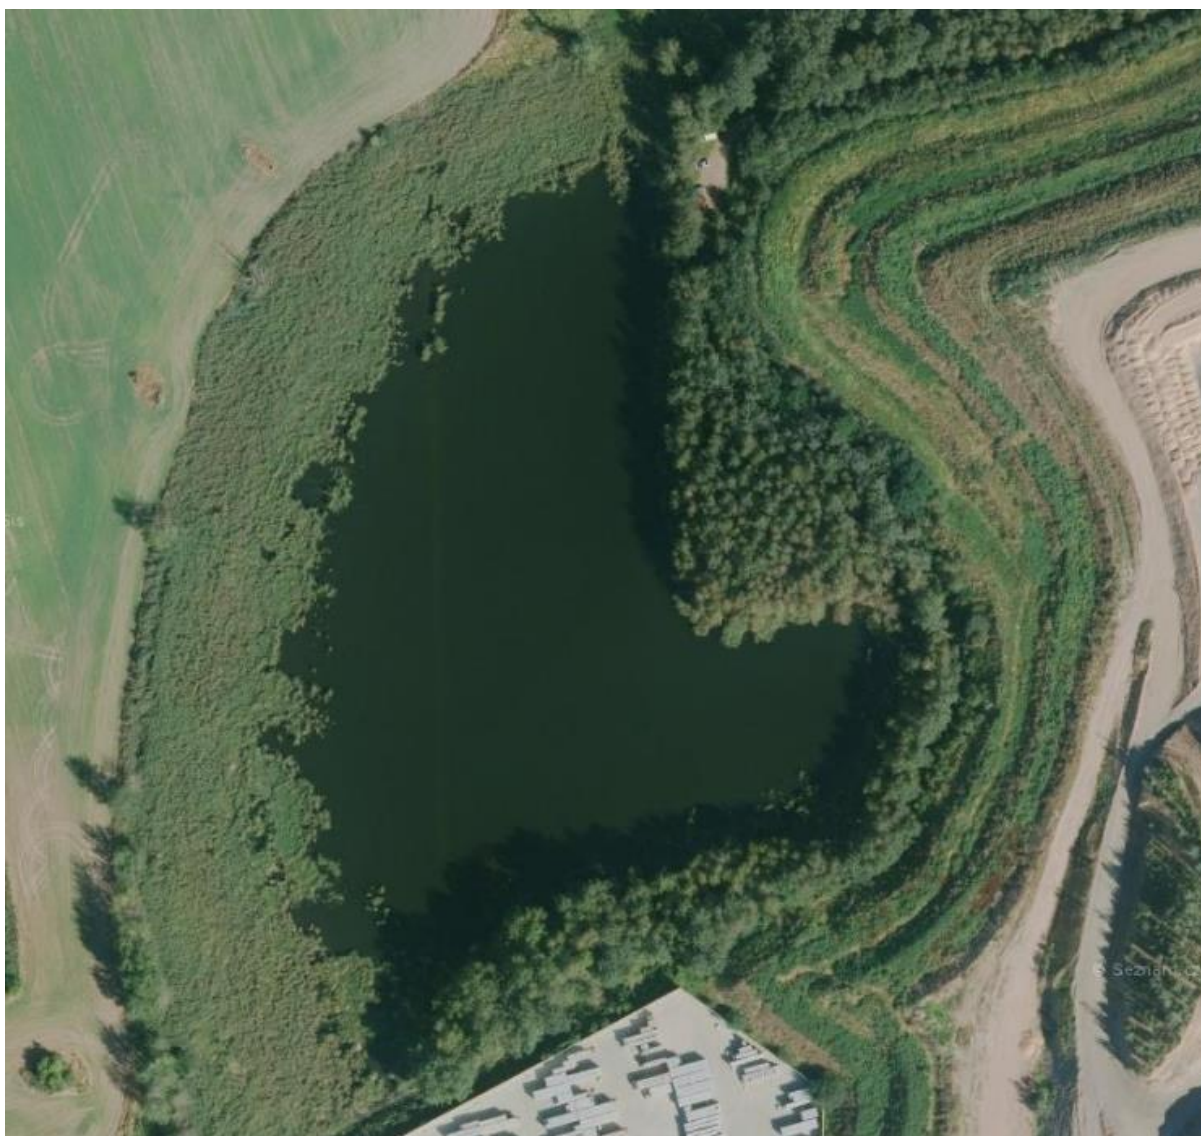
Obr. č. 7.5-8 Zbůch - halda - letecký snímek, zdroj: [www.mapy.cz](http://www.mapy.cz)

Tato vodní nádrž (Obr. č. 7.5-8) se nachází na úpatí haldy u Zbůchu, která vznikla po těžbě černého uhlí v nedalekých dolech. Ze západní části má vodní nádrž bohatě vyvinuté litorální pásmo, které zaujímá přibližně 30 – 40 % vodní plochy. Břehy mají po celé délce nádrže pozvolný sklon. Ve východní části je nádrž lemována variabilní šířkou stromové vegetace, která vodní nádrž odděluje od části haldy. Díky přítomnosti bohatého litorální pásma je nádrž vhodným stanovištěm pro vodní ptactvo. Přestože se nádrž nachází v oblasti, která byla v minulosti průmyslově využívána, zachovává si přírodně blízký stav.

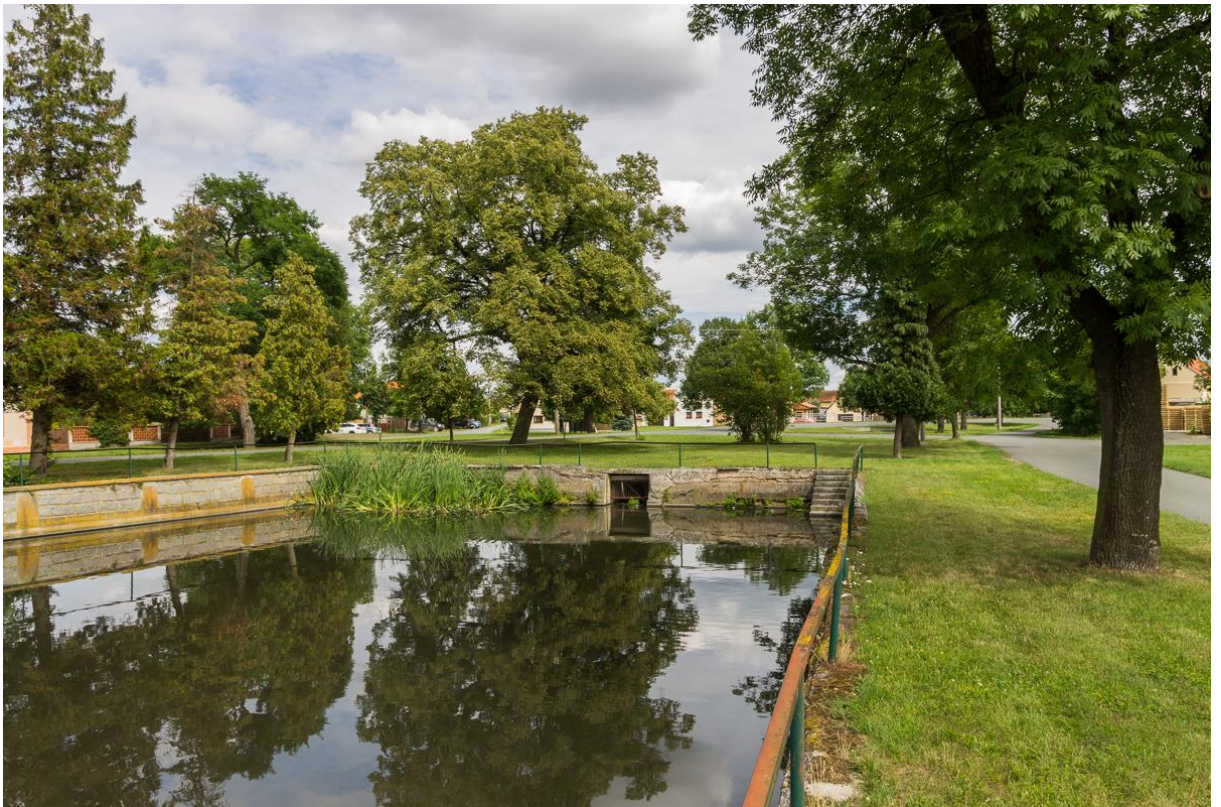
LUC002 – Požární nádrž v obci Přehýšov

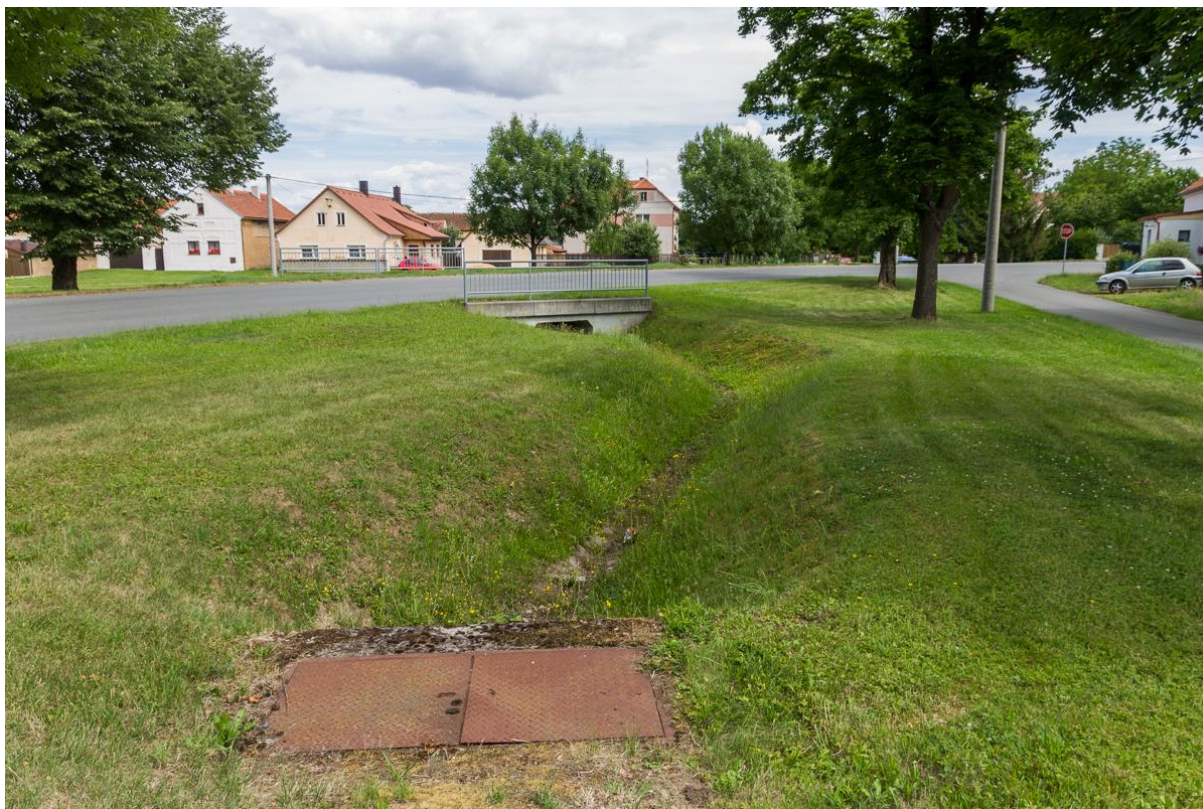
LUC002 – Zatravněný průleh pod komunikací v obci Přehýšov

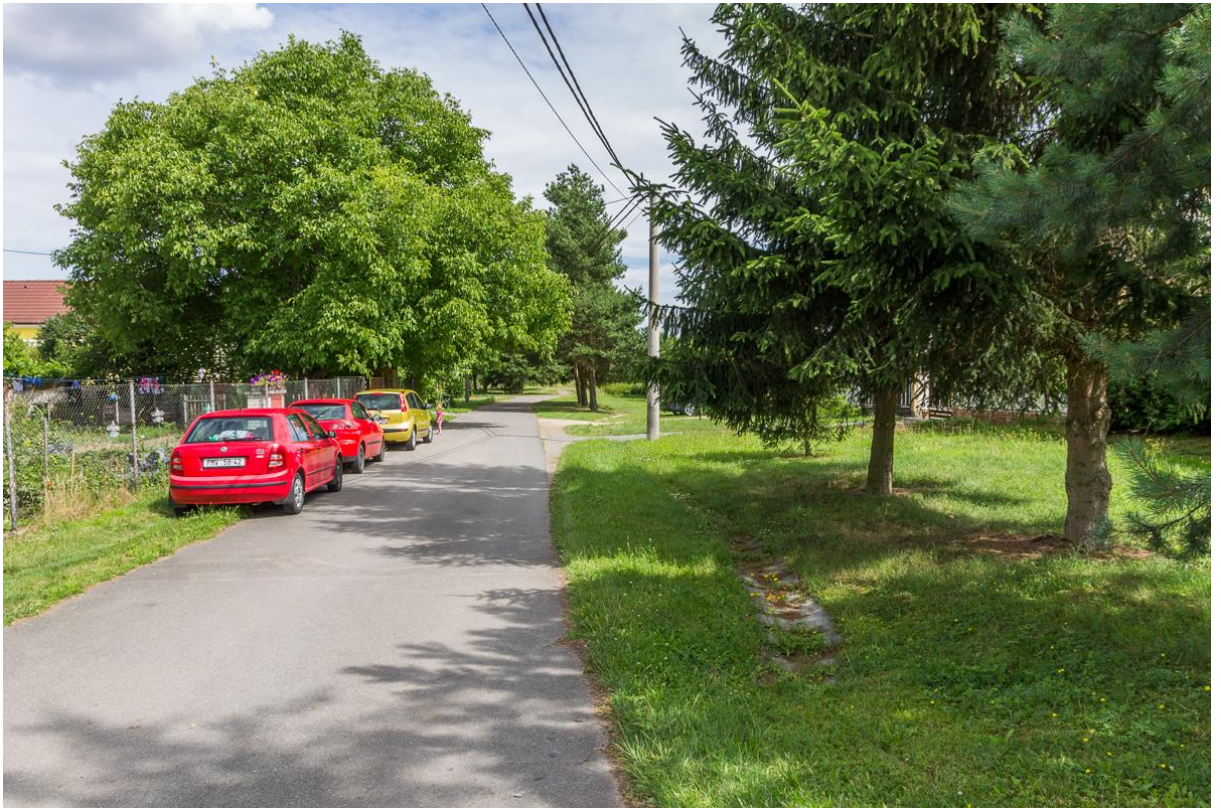
LUC002 – Svod povrchové vody na konci obce Přehýšov

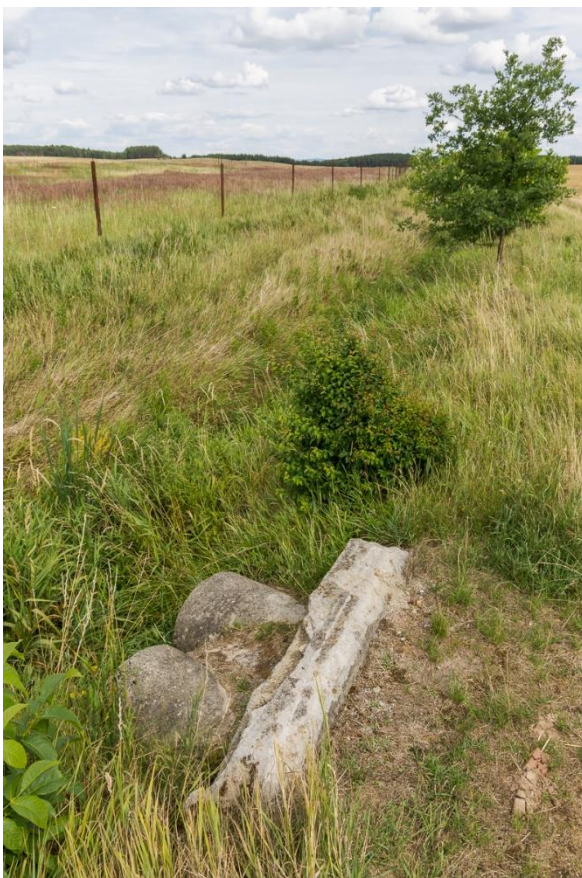
LUC003 – Ústí záchytného příkopu ze svahu nad jižním okrajem obce Přehýšov

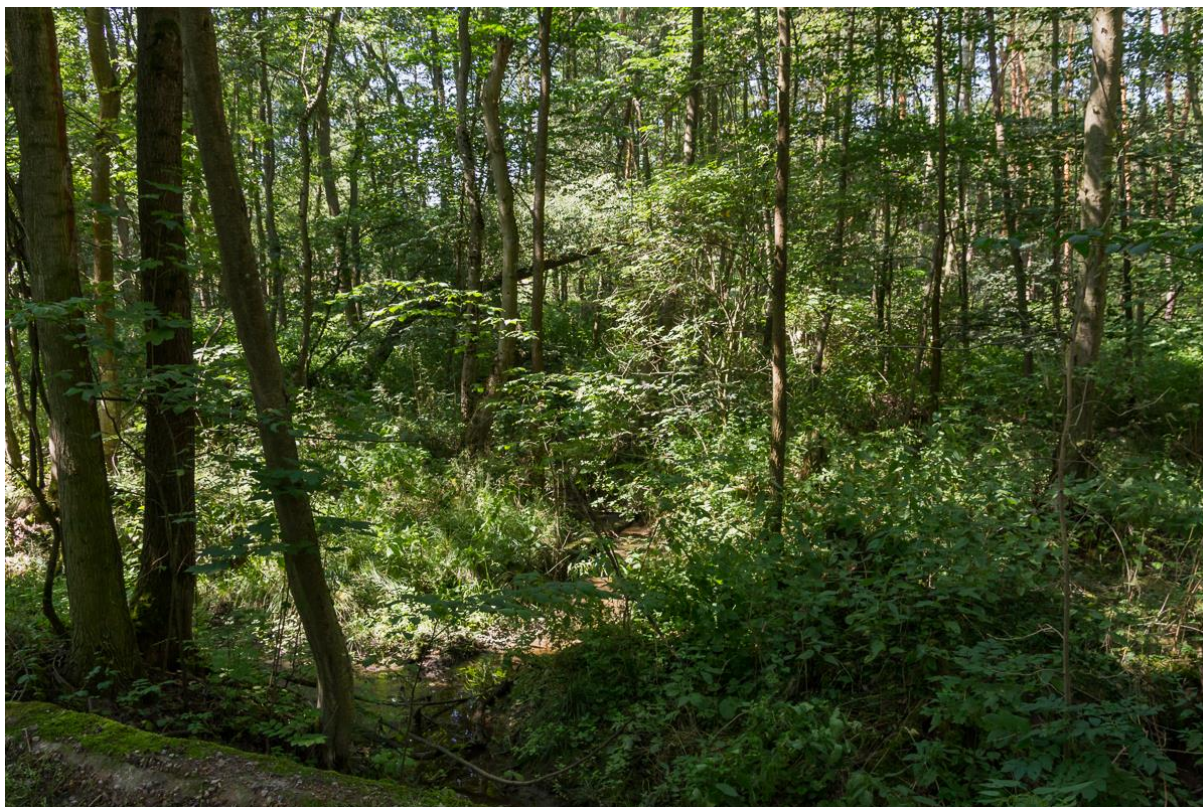
LUC005 – Přírodně blízký úsek Lučního potoka, referenční stav

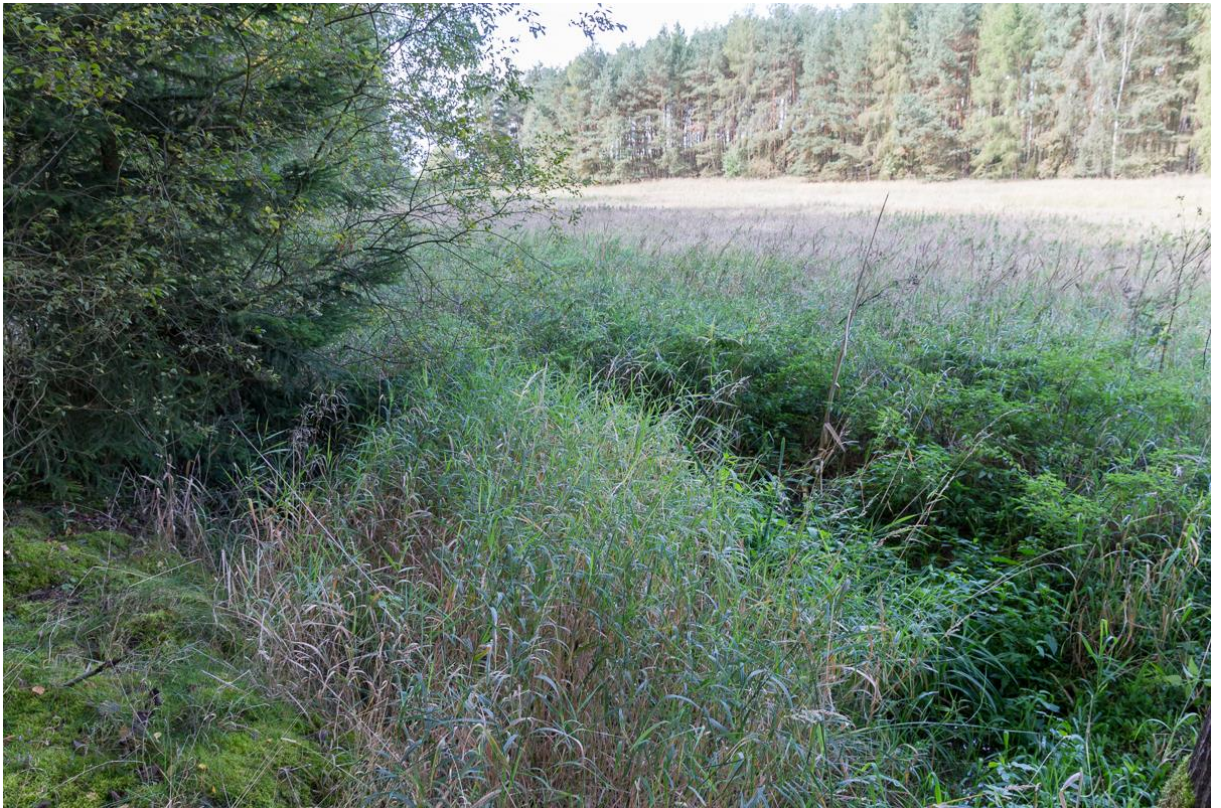
LUC006 – Část úseku Lučního potoka s přirozenou možností rozlivu do okolích luk

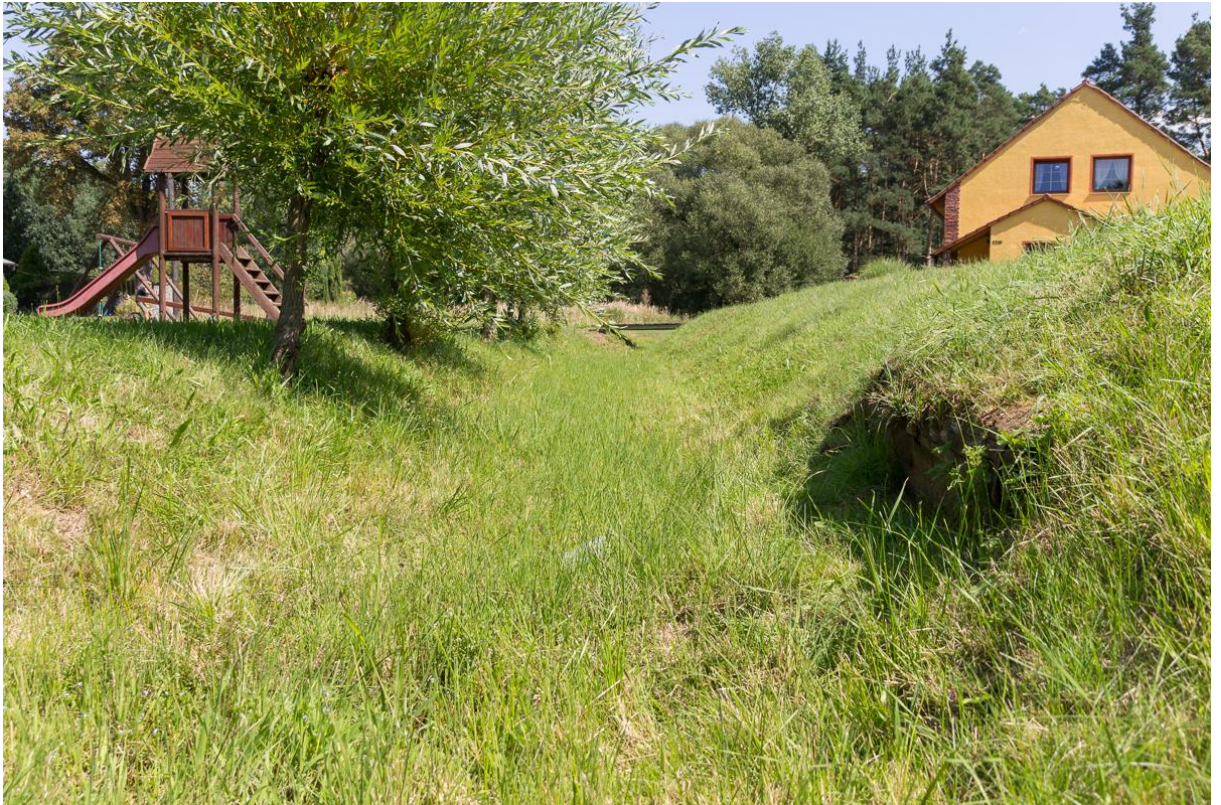
LUC007 – Technicky upravený úsek v podobě zatravněného průlehu v chatové osadě Větrná Jáma

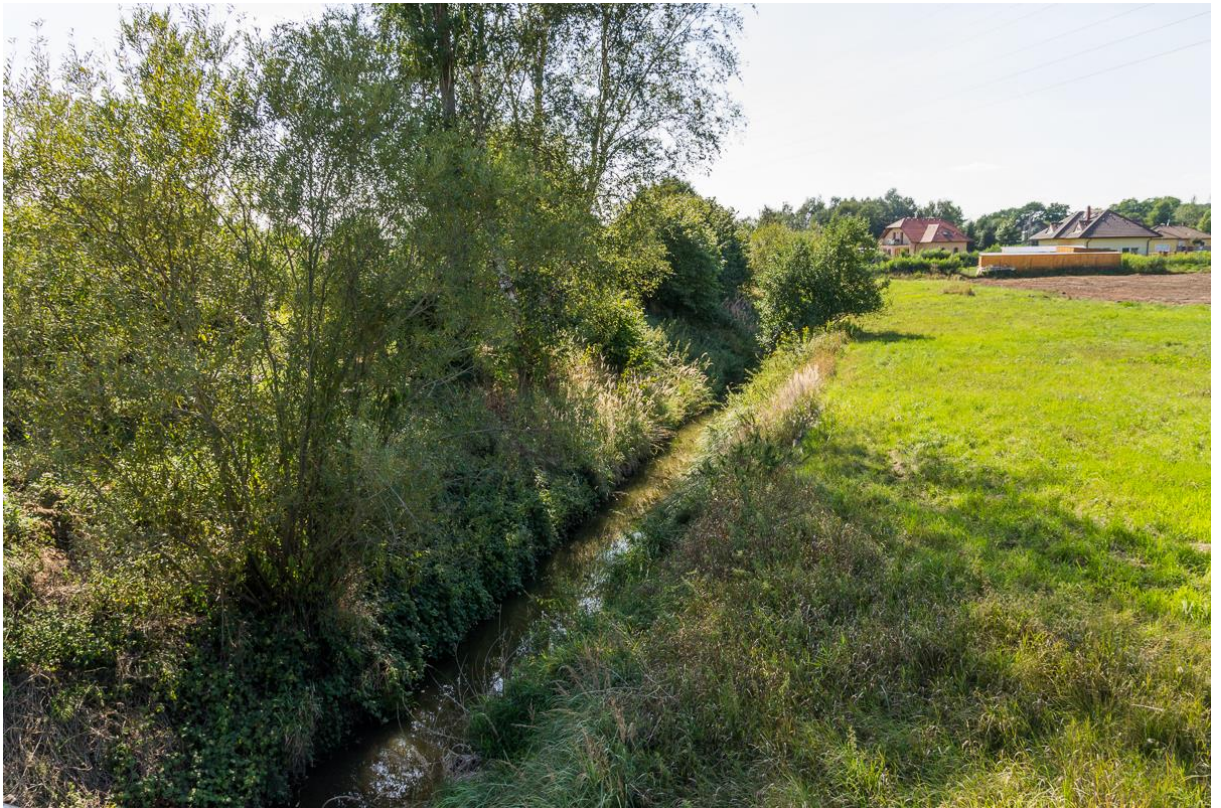
LUC014 – Napřímená část Lučního potoka za rybníkem Okružinka

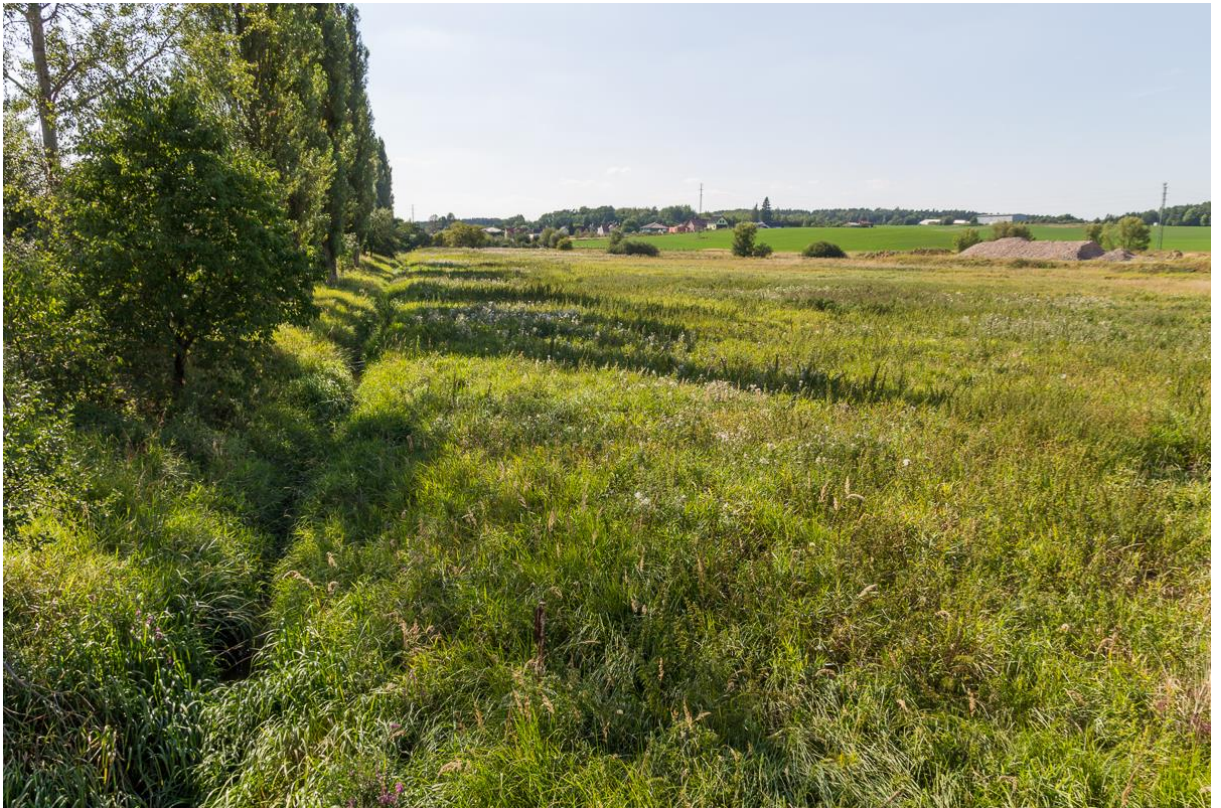
LUC015 – Pohled na napřímený úsek Lučního potoka na konci obce Líně

Úsek LUC015 sousedí po pravé straně se zahrádkářskou kolonií a fotbalovým hřištěm, na tomto břehu není prostor pro významnější úpravu koryta. Levý břeh však navazuje na louku, která je

vhodná k rozlivu. Lze tedy uvažovat o rozvolnění břehu v tomto směru. Přestože by se měly revitalizační úpravy realizovat vždy oboustranně, nelze tomuto požadavku vyhovět z důvodu existence obytné zástavby na pravé straně toku. Mezi fotbalovým hřištěm a stávajícím tokem byly vysázena řada topolů pro zmírnění poryvů větru na fotbalovou plochu. Topoly však nejsou vhodnou dřevinou pro vysazování v blízkosti vodních toků. Bylo by vhodné je nahradit přirozenějším druhem pro toto prostředí, např. vysazením olše, popřípadě vrbami. Odklonem toku do sousedících luk se tak podpoří přirozený vývoj retence a biodiverzita v krajině.

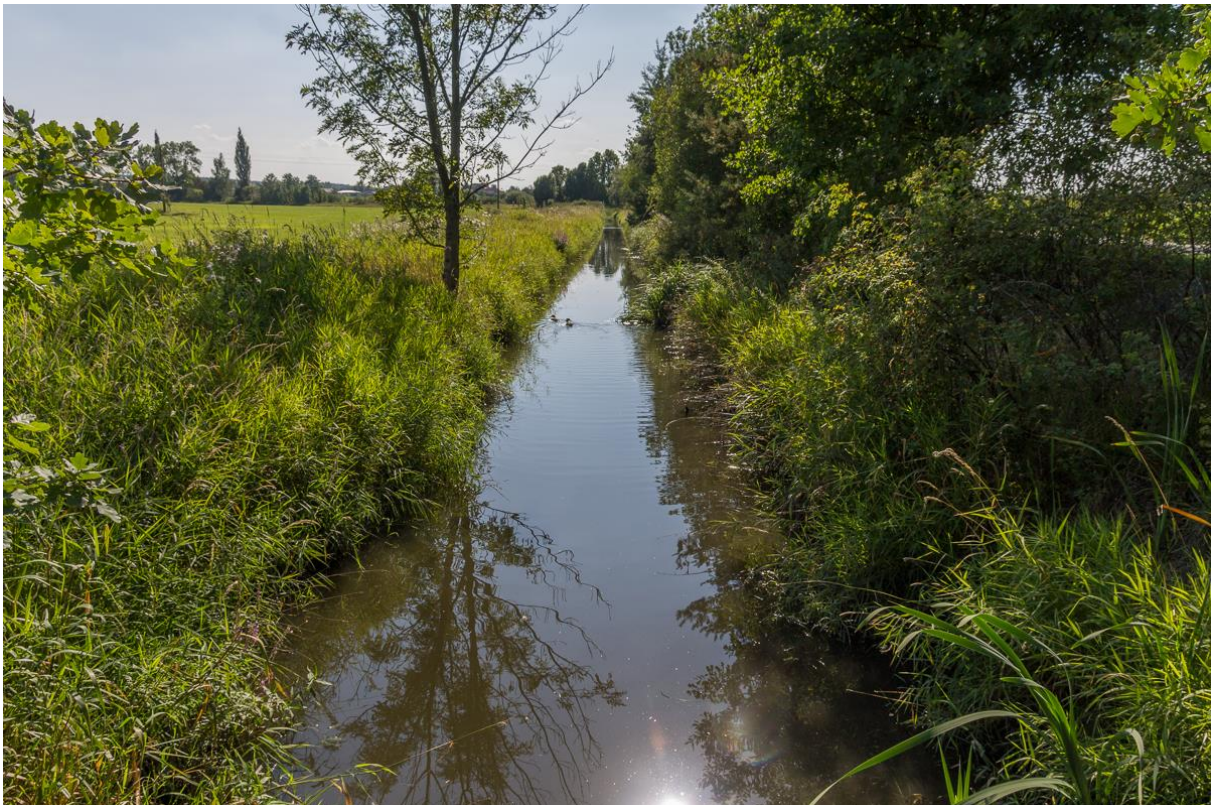
LUC016 – Pohled na napřímené a rozšířené koryto Lučního potoka za přítokem Zálužského potoka a ČOV Líně
