**Ekohydrologické hodnocení drobného vodního toku a jeho  
povodí**  
**Diplomová práce**

**Autor práce: Bc. Michaela Brůhová**  
**Obor studia: Udržitelný rozvoj biosféry**  
**Vedoucí práce: prof. Ing. Svatopluk Matula, CSc.**

# Ekohydrologické hodnocení drobného vodního toku a jeho povodí

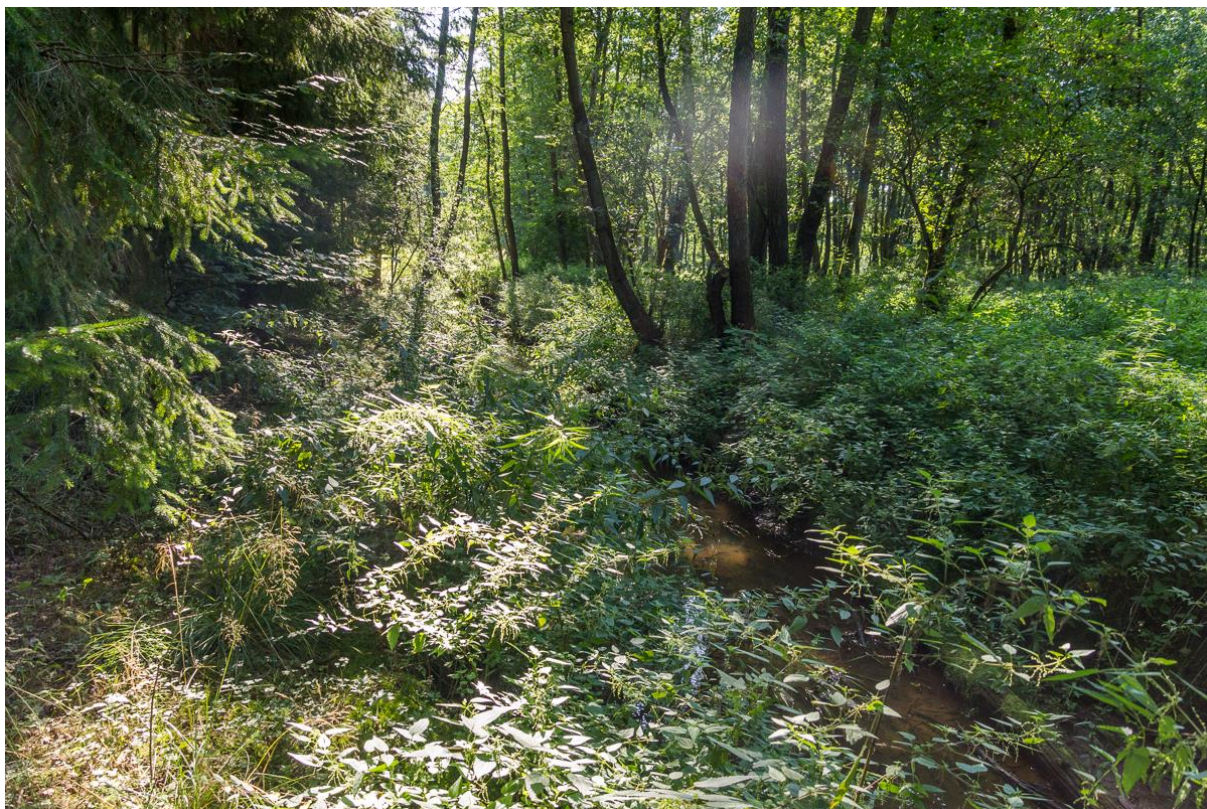
LUC020 – Přírozeně meandrující úsek Lučního potoka před městskou částí Plzeň - Valcha

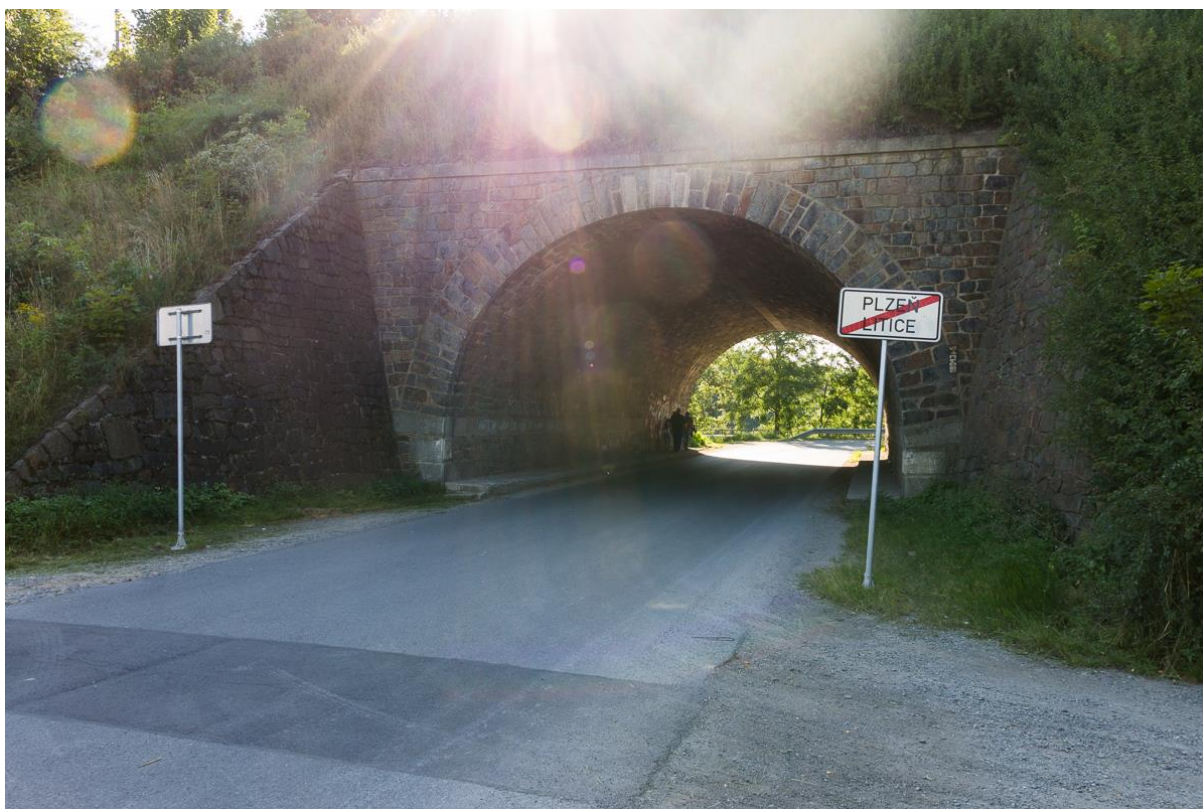
LUC022 – Komunikace a železniční viadukt nad zatrubněným úsekem Lučního potoka
