UNIVERZITA PALACKÉHO V OLOMOUCI

KATEDRA DĚJIN UMĚNÍ

KOSTEL SV. BARTOLOMĚJE V POLKOVICÍCH U TOVAČOVA

bakalářská diplomová
práce

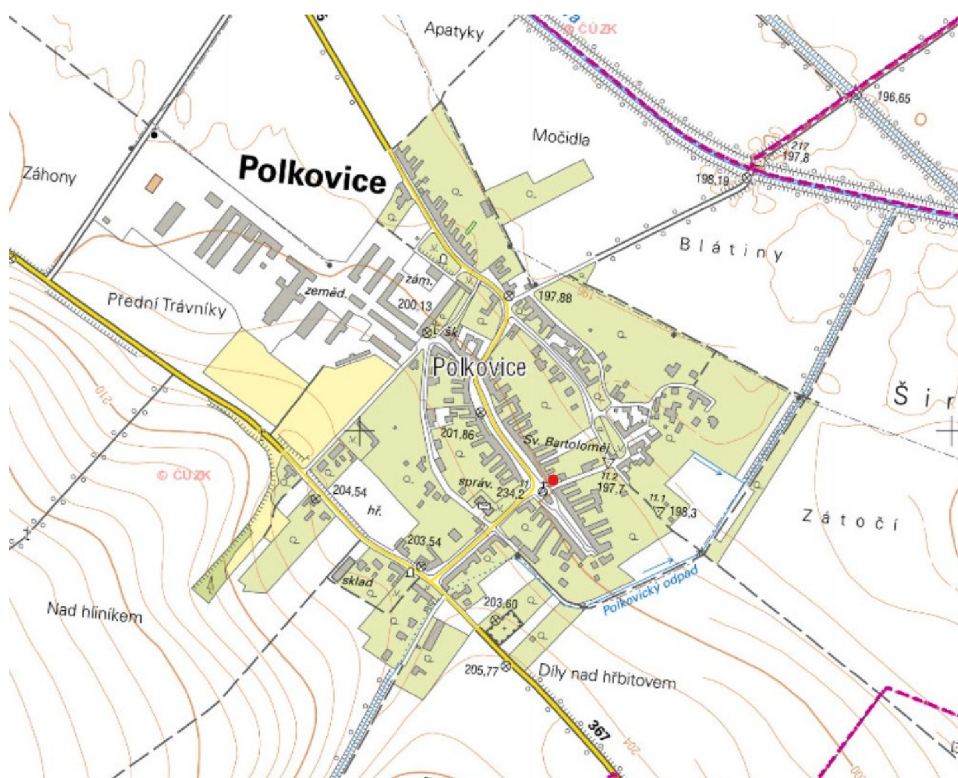
Obr. 4: Polkovice, mapa s vyznačenou parcelou číslo 44.

Jako první byla vybrána parcela, kde se dříve nacházel kapitulní dvůr. Avšak majitel nechtěl pozemek prodat, a tak bylo zvoleno místo s číslem popisným 44 [4], kde dnes stojí chalupa. Rodilý obyvatel Polkovic svůj pozemek nechtěl prodat ani vyměnit za jiný, proto se muselo hledat místo pro stavbu jinde. Jako vhodný prostor pro stavbu kostela byla nakonec vybrána parcela číslo 187 [5], 2a 79m², která se nalézá na vidlici silnic vedoucí z okolních vesnic.²⁶ Vlastnické právo na pozemek bylo získáno 8. srpna roku 1908.²⁷ Původně mělo být pro kostel vymezeno 25 kubíků plochy, nakonec jich bylo 30, s tím že 5 kubíků bude vyhrazeno pro nový místní hřbitov na nedalekém poli.²⁸ Při badatelském průzkumu jsem narazila na informaci, kde autorka Mollinová uvádí 3 kubíky pro stavbu hřbitova, ovšem v dotační listině z roku 1911 je uvedeno kubíků 5.

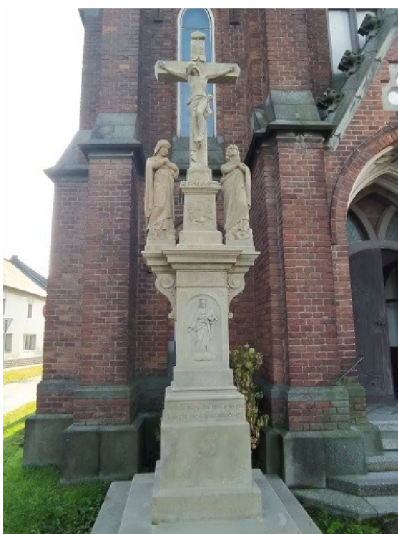
Obr. 17: Socha ukřižování, po 1909, kámen, před kostelem sv. Bartoloměje, Polkovice

Na soše ukřižovaného Ježíše Krista před kostelem [17], byla provedena rekonstrukce hlavičky sochy dítěte, posléze ale byla opět poškozena, a dodnes chybí.⁴⁹ Kostel stále neměl zvony, a tak jeden zvon byl zapůjčen ze sousedících Uhřetic. V roce 1998 byla uspořádaná místní sbírka, díky které bylo vybráno dostatek peněz na nový zvon. Tento zvon byl ulit ve firmě rodiny Dytrychovy.⁵⁰

V horní části pod hlavicí se v rozích rozkvétají dvě květiny, které nedokážu blíže specifikovat, ale podle mého úsudku vypadají velmi podobně, jako růže divoké. Korunní římsa je parafrází na dórský styl, a je členěna rytmicky řaděnými kanelury. Nad ní je posazen abakus a echinus, který zakončuje sloup samotný a zároveň slouží jako podstavec pro sochy. Zde se polovina sloupu dělí na figurální část. V prostřední části se tyčí podstavec pro kříž, na kterém je ukřižovaný Ježíš Kristus. V soklu sloupu je basrelief, jemuž dominuje kalich a za ním roste hroznové víno. Mezi hlavicí sloupu a spodní částí kříže je vytesána dekorace, která má evokovat travní porost nebo kamení. Samotný kříž působí velmi masivně a jeho konce jsou otesány do jemných špic. V nejvyšší partii kříže je přidělán nápis JNKZ na jakoby přibitém papíru. Nápis je českým překladem zkratky INRI, která má Ježíše Krista zesměšnit.

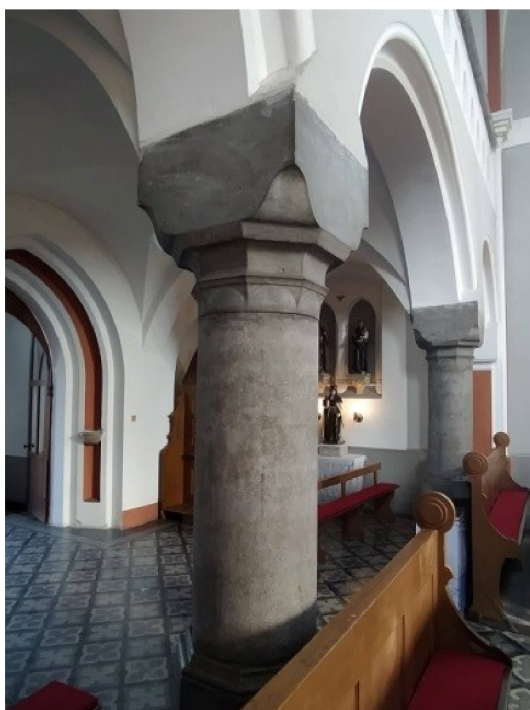
Obr. 22: Sloup v nartexu kostela, 1908-9, kostel sv. Bartoloměje, Polkovice

Návštěvníkovi se při vstupu naskytne nádherný pohled na otevřený prostor kostela, který je rozdělen do tří lodí. Každá z nich, je zakončena křížovou valenou klenbou, které v jejich protknutí dělí masivní kamenné sloupy. Dříky každého ze sloupů jsou osmiboké, nahoře se zužující do nekanelurovaného dřívku. Prstenec je, stejně jako patka, osmiboký s polooblouky, nad kterými je osmiboká podbrádka. Hlavice sloupu je čtvercového tvaru se žlábkem na každém rohu [22].

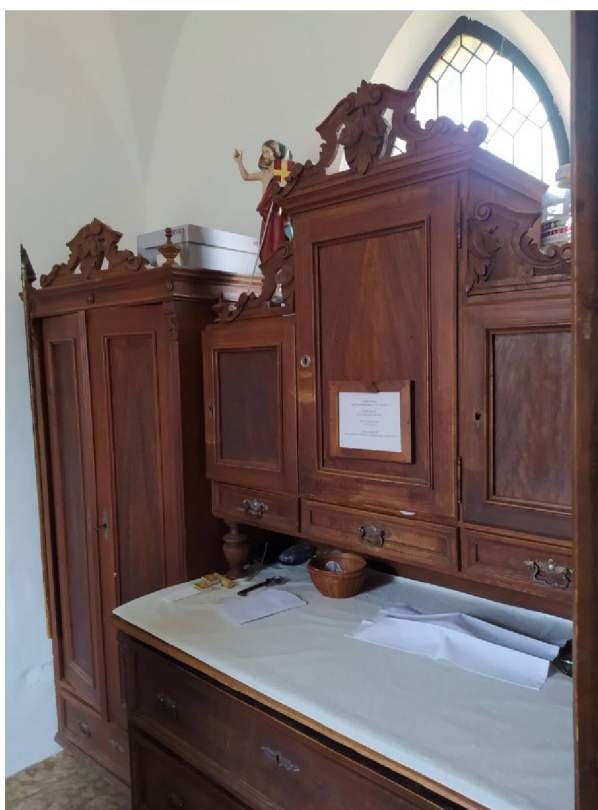
Obr. 31: Vybavení sakristie, kostel sv. Bartoloměje, Polkovice

Sakristie [31], je malá obdélná prostora, která má po pravé straně dřevěný sekretář, nahoře zdobený dekorem v podobě vinných listů. Na sekretáři je posazena barevná socha Ježíše Krista, který svým gestem káže věřícím slovo svaté. Místnost má tedy již zmíněný vchod ze zadní strany kněžiště a druhý je na protější straně. Druhý vchod navazuje na šnekovité schodiště, které začíná na při severovýchodním zadním vstupu do kostela,

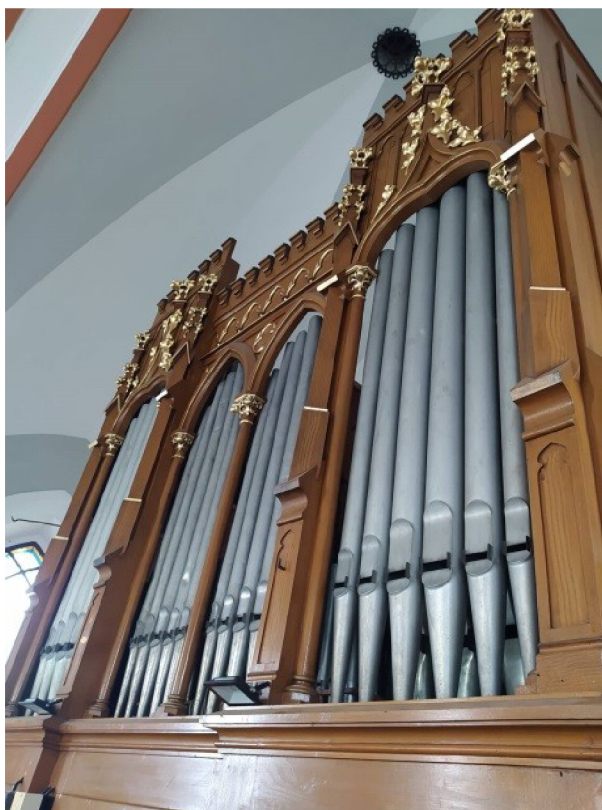
Obr. 32: Přední strana varhan, horní patro, východní strana kostela, 1909, kostel sv. Bartoloměje, Polkovice

Druhé patro kostela na vchodové straně, se pyšní krásnými funkčními varhanami [32], které se nachází na pěveckém kůru. Jejich vnější část chrání jednotlivé píšťaly, je ze světlého dřeva. Na spodní části jsou motivy jeptišek, které po stranách flankují polosloupky v nápodobě korintského řádu. Čtyři otvory pro píšťaly napodobují orámování oken, prostřední dva mají tvar lomeného okna, postranní jsou zvláštní variací na oslí hřbet, který se nahoře zužuje, a je dekorován zlatými liliemi. Horní okraj varhan je ohraničen stínkami. V malém prostoru mezi varhanami a balkonem jsou uloženy přebytečné kostelní lavice a kancionály v českém jazyce. Balkon je z vnější strany zdoben řadou dekorativních prvků jeptišek s naznačenými sloupky mezi nimi. Do druhého podlaží se varhaník dostane po točitém schodišti, který má vstup na severní straně kostela. Schody pokračují do dalšího patra, které vede ke kostelním hodinám. Tento prostor je oddělen zamknutými dveřmi, do kterých se dostane bohužel jen hodinář, který jednou za měsíc zkontroluje jejich stav.⁶¹ Do těchto prostor jsem se také nedostala, jelikož podlaha v místnosti je ve velmi špatném stavu, a bylo by to nebezpečné.
