Česká zemědělská univerzita v Praze
Fakulta agrobiologie, potravinových a přírodních zdrojů
Katedra zahradní a krajinné architektury

Studie obnovy zámeckého parku v Čimelicích Přílohy diplomové práce

DIPLOMOVÁ PRÁCE
Studie obnovy zámeckého parku v Čimelicích

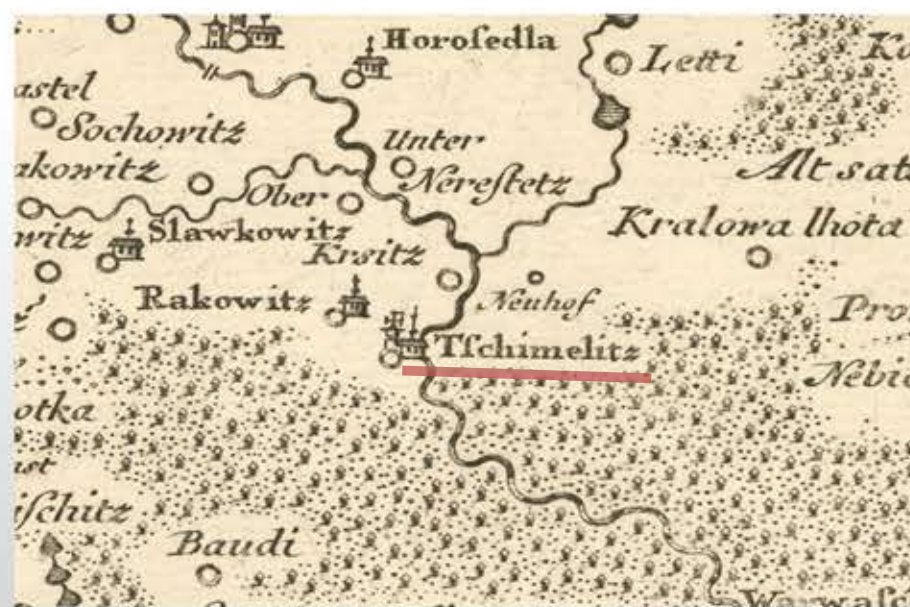
Obr. č. 4 : **MÜLLEROVO MAPOVÁNÍ** (1720)
Z toho mapování lze vyčíst existenci obce Čimelice, kde okolní krajinu ze značné části obklopují lesní porosty.
(<http://oldmaps.geolab.cz/>)

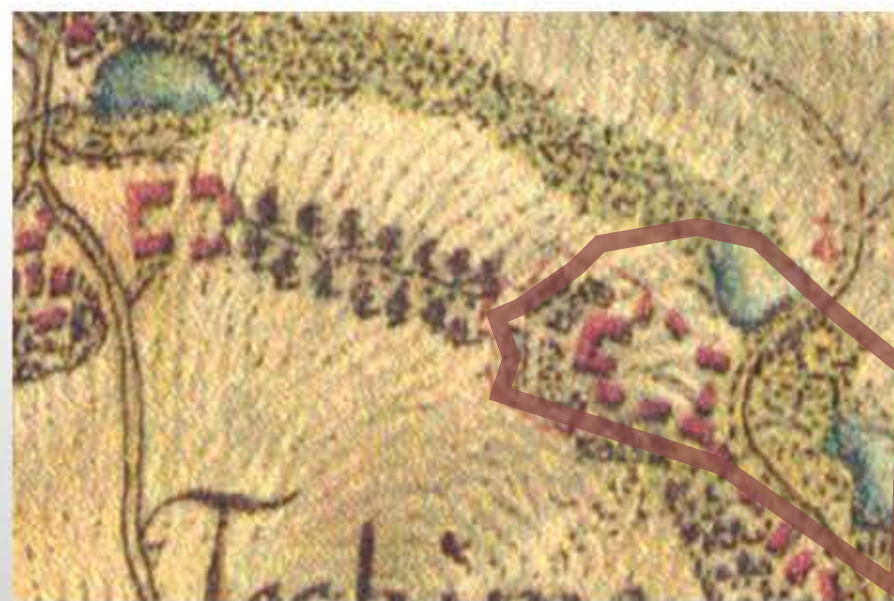
Obr. č. 5 : **I. VOJENSKÉ MAPOVÁNÍ** (1764–1768 a 1780–1783)
Z prvního vojenského mapování je již zřetelný zákres zámku, který je propojen alejí se dvorem v Rakovicích. Při pohledu na umístění Kostelního rybníka je vidět nepřesnost tehdejšího zákresu,
(<http://oldmaps.geolab.cz/>)

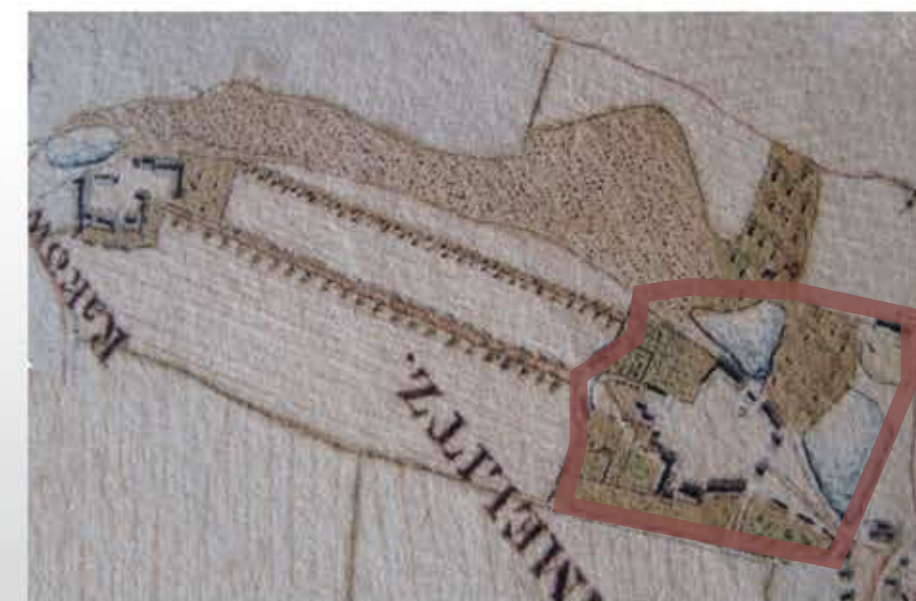
Obr. č. 6 : **GENERÁLNÍ PLÁN** kolem roku 1800
Z generálního plánu je již zřetelný zákres zámku, který je propojen alejí se dvorem v Rakovicích.
(SOA Třeboň Fond VS Čimelice, sign. J2c)

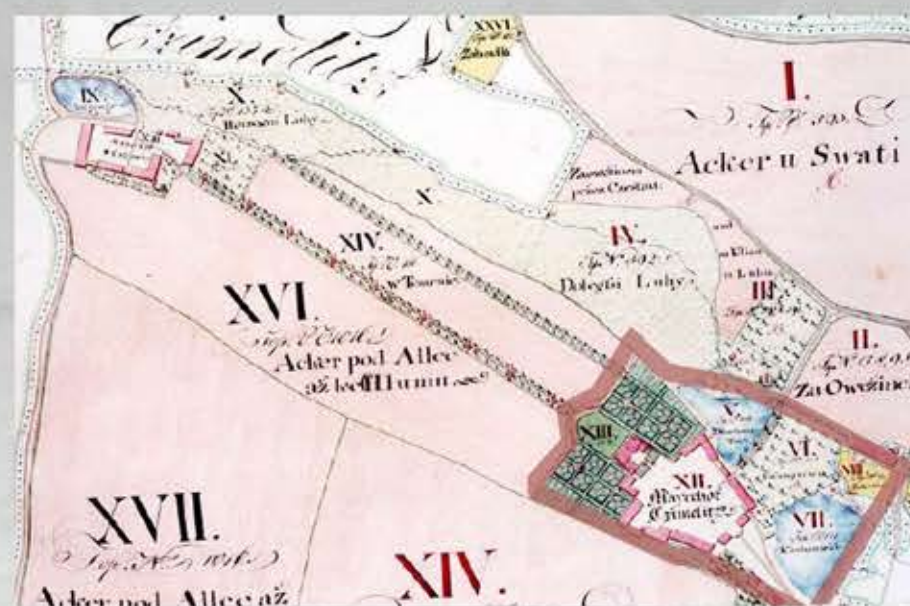
Obr. č. 7 : **TOMÁŠKOVA MAPA** (1802)
Tato mapa zachycuje detailní a podrobné zobrazení zámeckého areálu. Není zde zaznamenán stav čestného dvora, ale v zahradním parteru podrobně zachycuje barokní úpravu a Hammerovi sochy umístěné v aleji.
(SOA Třeboň Archiv schwarzenberských map : Johan Tomaschek)

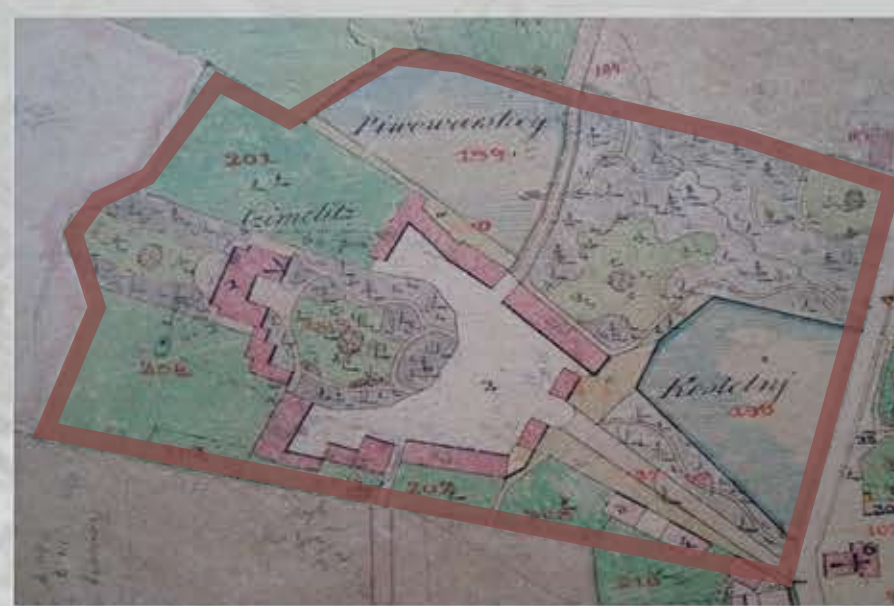
Obr. č. 8 : **MAPA STABILNÍHO KATASTRU** (1830)
Detail mapy stabilního katastru zachycuje zásadní přeměnu ploch. Pravidelné úpravy na západní straně jsou přeměněny v přírodně krajinářský park. Bažantnice, která se nacházela mezi rybníky, je zde již také nově krajinářsky upravena. Kolem příjezdové cesty u Kostelního rybníka je zakreslena nová výsadba dřevin. K volným krajinářským úpravám došlo i v prostoru čestného dvora.
(SOA Třeboň)

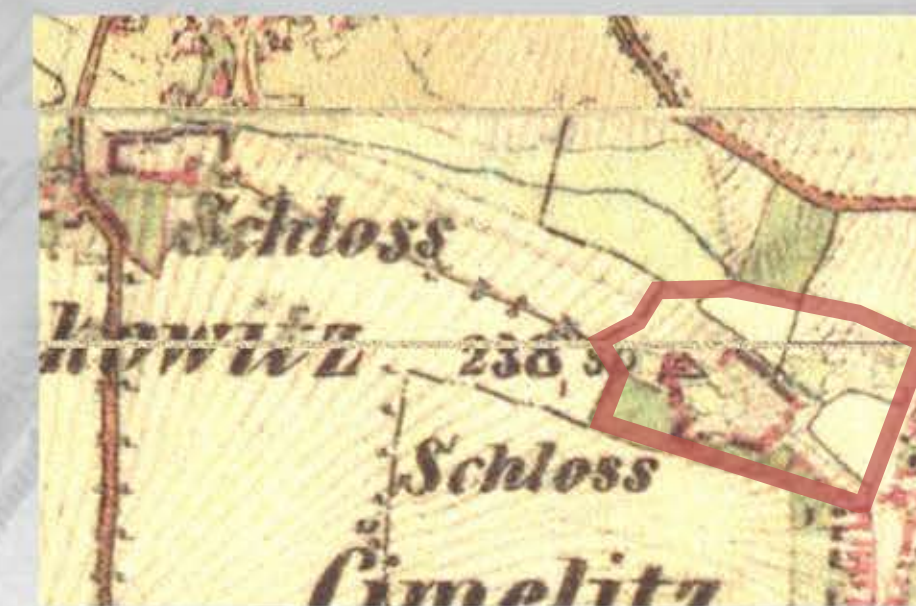
Obr. č. 9 : **II. VOJENSKÉ MAPOVÁNÍ** (1836–1852)
Ze druhého vojenského mapování je opět zřetelný zákres zámku s alejí k Rakovicím. Podél cest v okolí zámku jsou zakresleny další aleje, které dotvářely zdejší komponovanou krajinu.
(<http://oldmaps.geolab.cz/>)

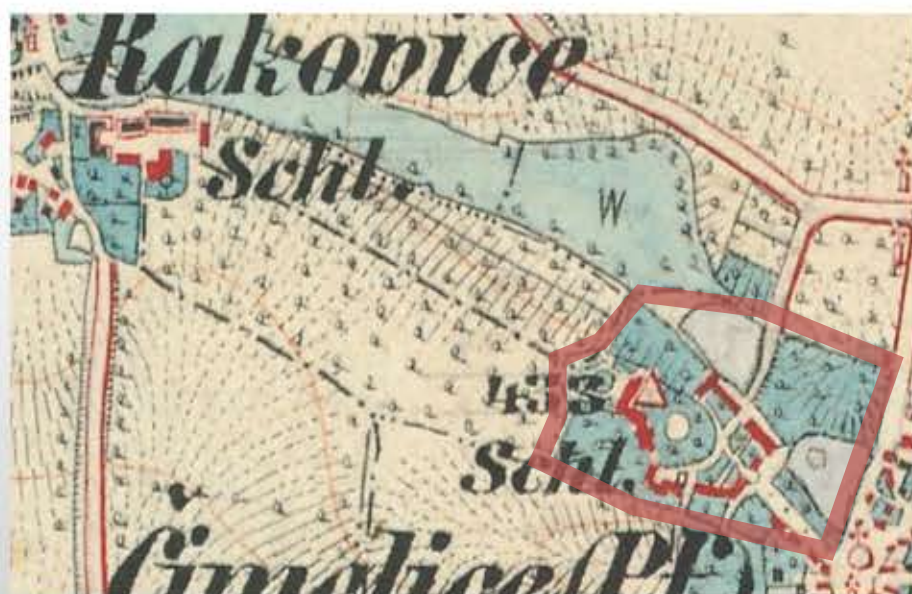
Obr. č. 10 : **III. VOJENSKÉ MAPOVÁNÍ** (1877-1880)
Ze třetího vojenského mapování lze oproti druhému mapování zřetelně vyčíst cestní síť. Zůstává volná krajinářská úprava.
(<http://oldmaps.geolab.cz/>)

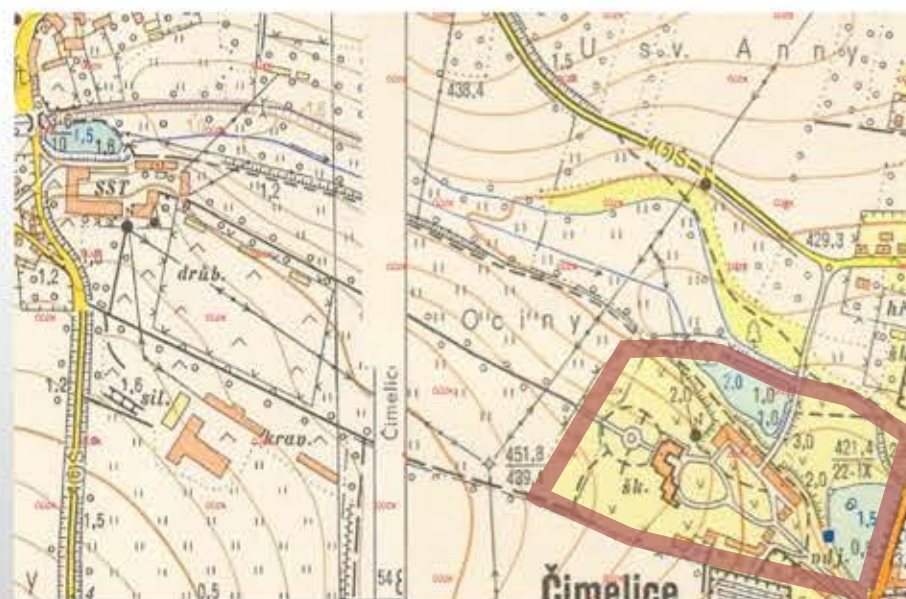
Obr. č. 11 : **TOPOGRAFICKÁ MAPA** (1952)
Na topografické mapě je cestní síť v rámci čestného dvora shodná s její dnešní podobou. V zahradním parteru je ještě zakreslena cestní síť, kterou obklopoval rondel z habru (*Carpinus betulus*).
(<https://archivnimapy.cuzk.cz/topos52/>)

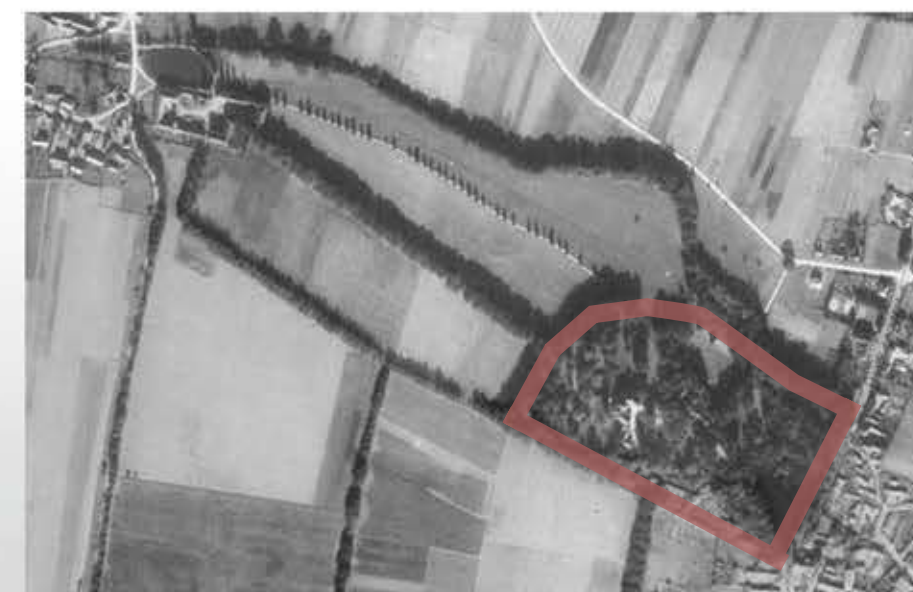
Obr. č. 12 : **ORTOFOTO** 50.léta
Na leteckém snímku z 50. let je zachycena hustá vegetace v prostranství parku. Zahradní parter má stále cestní síť jako je zachycena na topografické mapě, spolu s rondelem.
(<http://kontaminace.cenia.cz/>)

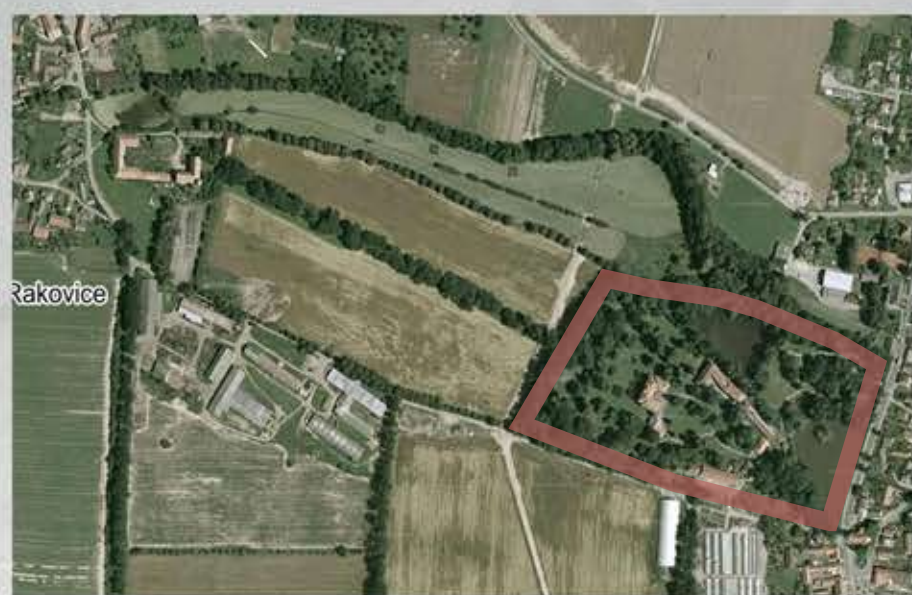
Obr. č. 13 : **ORTOFOTO** (2003)
Na leteckém snímku z roku 2003 je znatelný velký úbytek vegetace díky probírkám náletů a nevhodných dřevin, které proběhly kolem roku 1990. V roce 1992 byl navrácen park v restituci Karlu Schwarzenbergovi a úpravy parku upadaly.
(<http://mapy.cz/>)

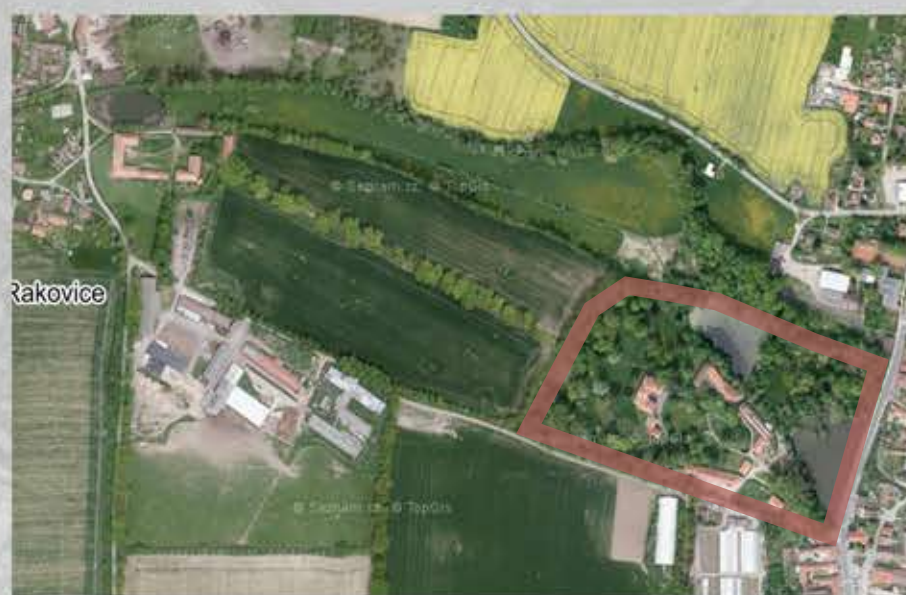
Obr. č. 14 : **ORTOFOTO** současnost
Na fotografii ze současnosti nejsou oproti předešlé takřka žádné znatelné změny. Starší dřeviny postupně vypadávají s minimální výsadbou nových. Cestní síť v zahradním parteru postupně zarůstá a místy už není patrná.
(<http://mapy.cz/>)

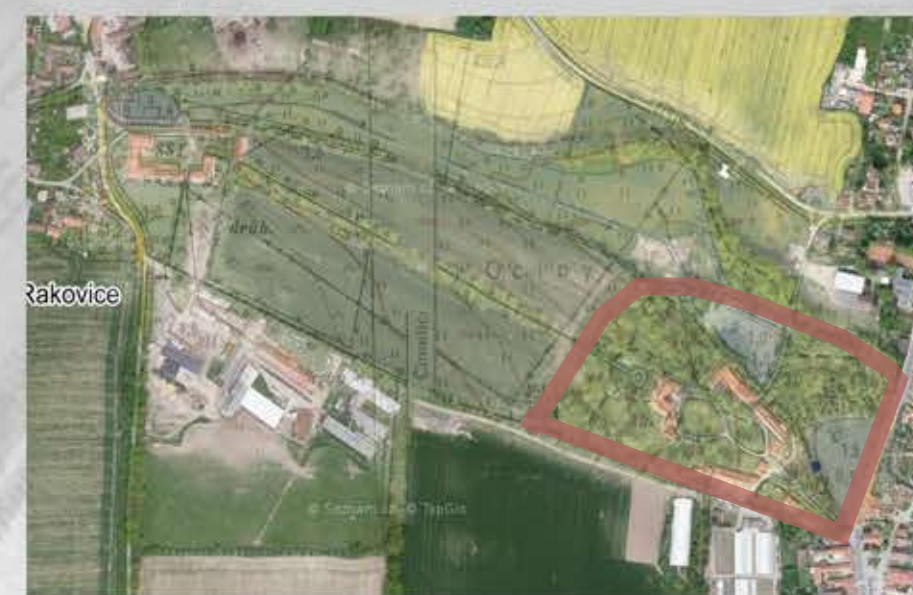
Obr. č. 15 : **PŘEKRYV MAP** současnost a topografická 1952
Z překryvu map lze vyčíst téměř shodnou koncepci parku za posledních více než 60. let. Jedinou výraznou změnou je úprava na západní straně. Upravená plocha je v současnosti zarostlá přerostlými dřevinami a cestní síť v této části tvoří pouze vyšlapané cesty.
(<http://archivnimapy.cuzk.cz/> a <http://mapy.cz/>)

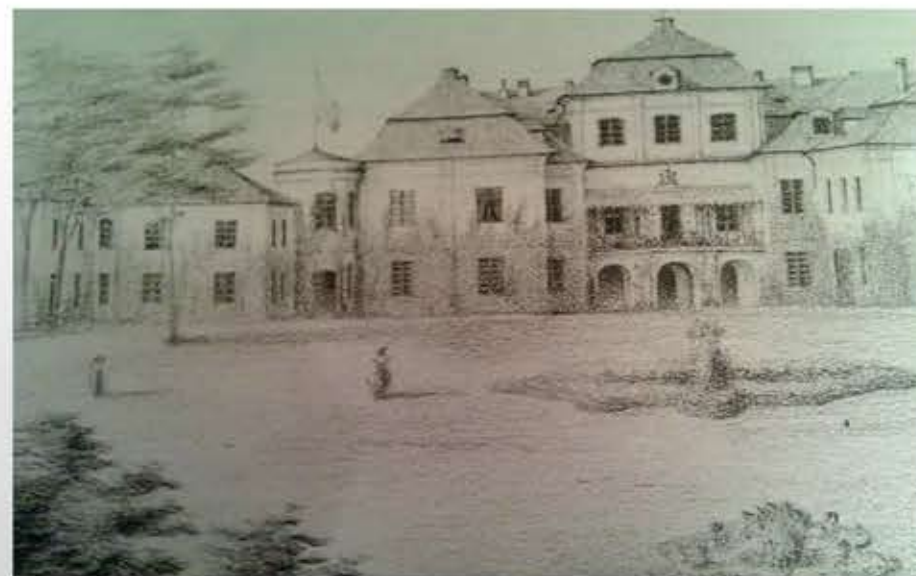
Obr. č. 25: **KRESBA ZÁMKU V ČIMELICÍCH** Neznámý autor, kolem roku 1800
Zachycuje čestný dvůr s kašnou. Nebyly dohledány jiné archiválie o existenci kašny. Zámek je zachycen s porostem popínavé rostliny.
(Zdroj: Toman, 2000)

Obr. č. 43: Bližší pohled na zámek. V terénní prohlubni před zámek je na kresbě (Obr. č. 25) zachycena kašna. V současné době je střed kruhové cestní sítě tvořen pouze travním porostem.
(foto: autor)

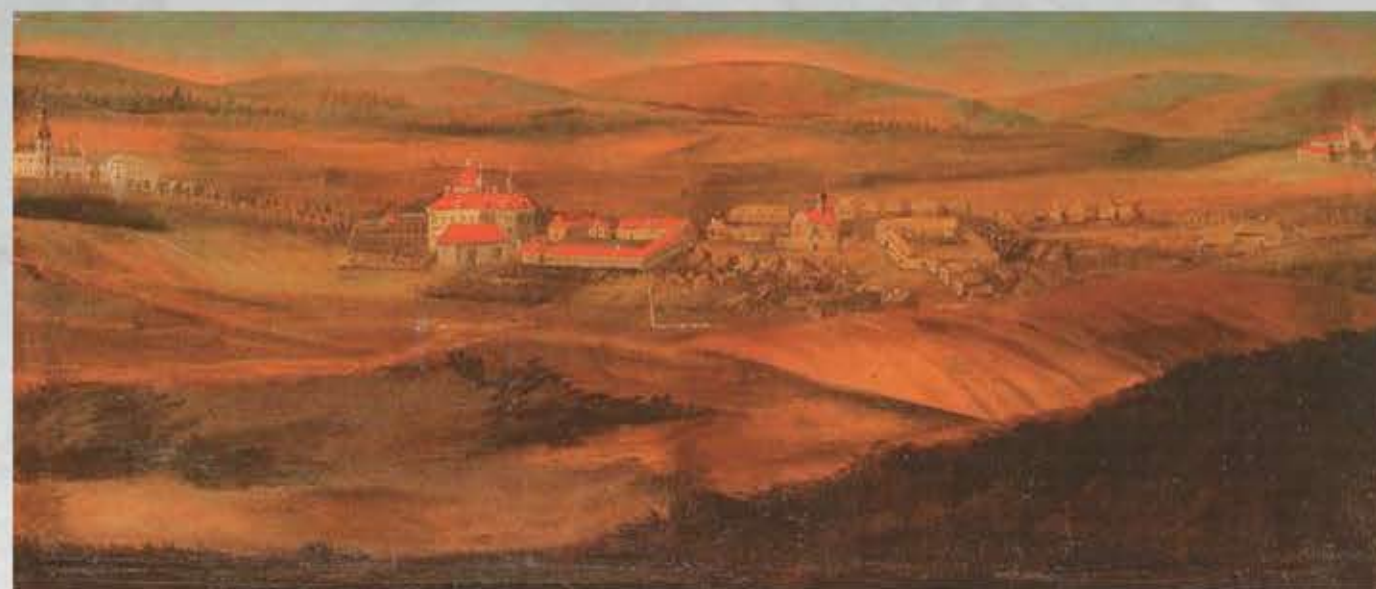
Obr. č. 27: **POHLED NA ČIMELICE A RAKOVICE** K. Postl, kolorovaná kresba – kolem r. 1803
Na obraze si lze povšimnout zdi, která je obehnána okolo západní části zámecké zahrady. Ta se zde v současné době již nenachází. Při bližším ohledání jsou viditelné i sochy z dílny J. Hammera, které byly umístěny do aleje. Tyto sochy byly později přesunuty na jiná místa.
(Foto A. Paul.)

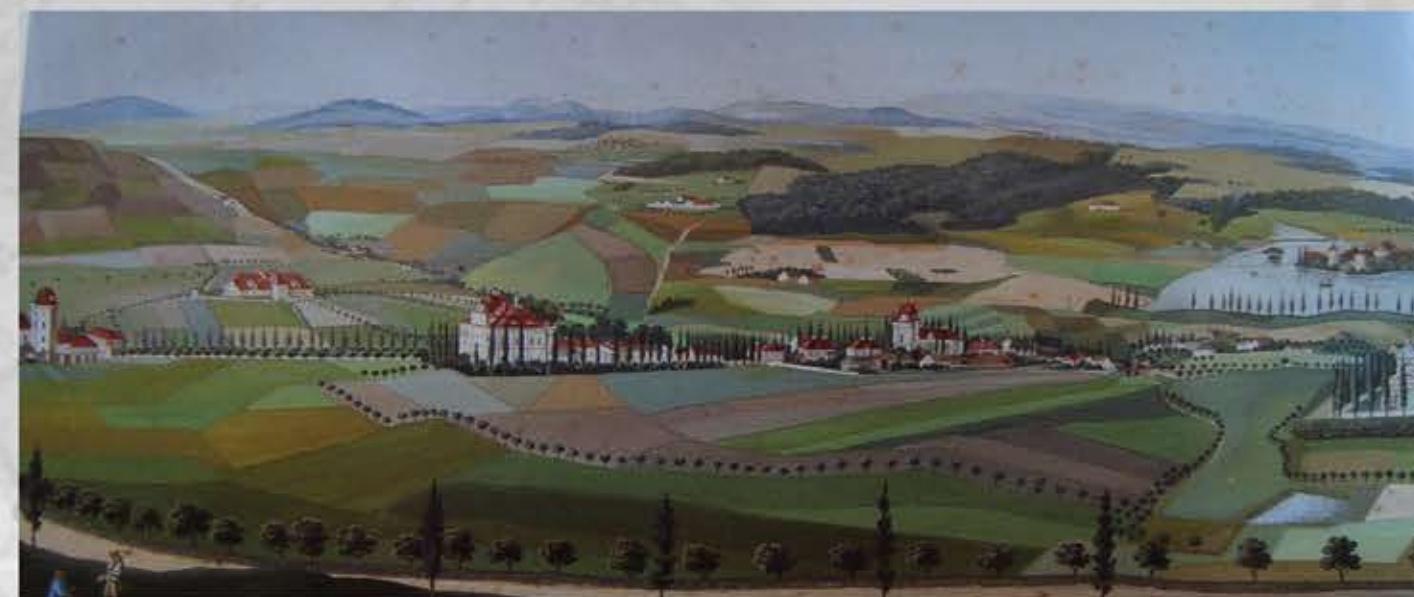
Obr. č. 28: **ČIMELICE** Neznámý malíř, kvaš – kolem roku 1835–40
Na obraze dominuje stavba vrcholně barokního zámku. Zřetelné jsou zde i topoly, které nahradily lipovou alej mezi zámek a rakovickým dvorem. V pravé části si lze povšimnout, že topoly byly vysazeny i podél cesty k Bissingrovu, vystaveného na poloostrově rybníka či kolem hřbitova.
(Foto A. Paul)

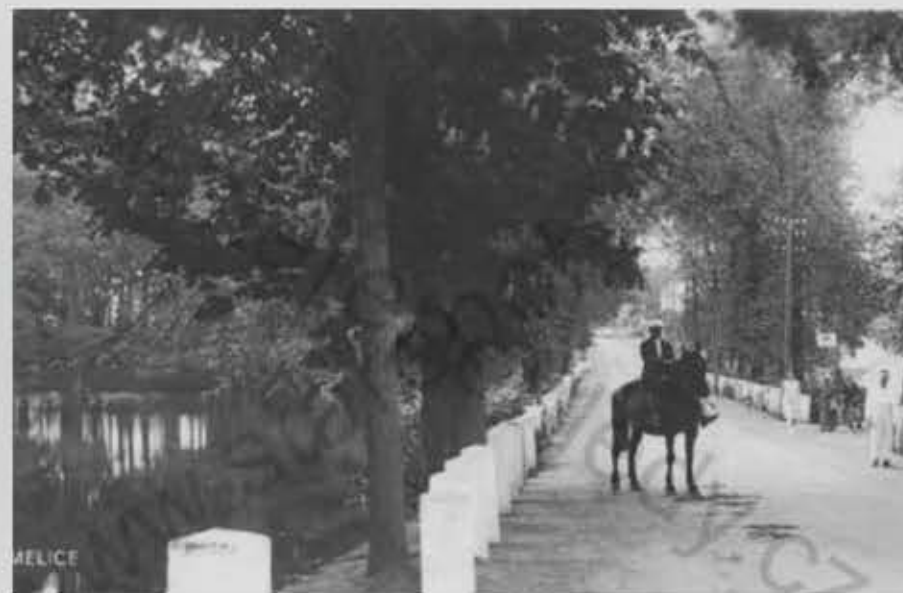
Obr. č.32: Snímek na pohlednici zachycující komunikaci na Prahu. Podél Kostelního rybníka je vidět stromořadí a břehová vegetace, která se zde již v současnosti nevyskytuje.
(www.stare-pohledy.cz)

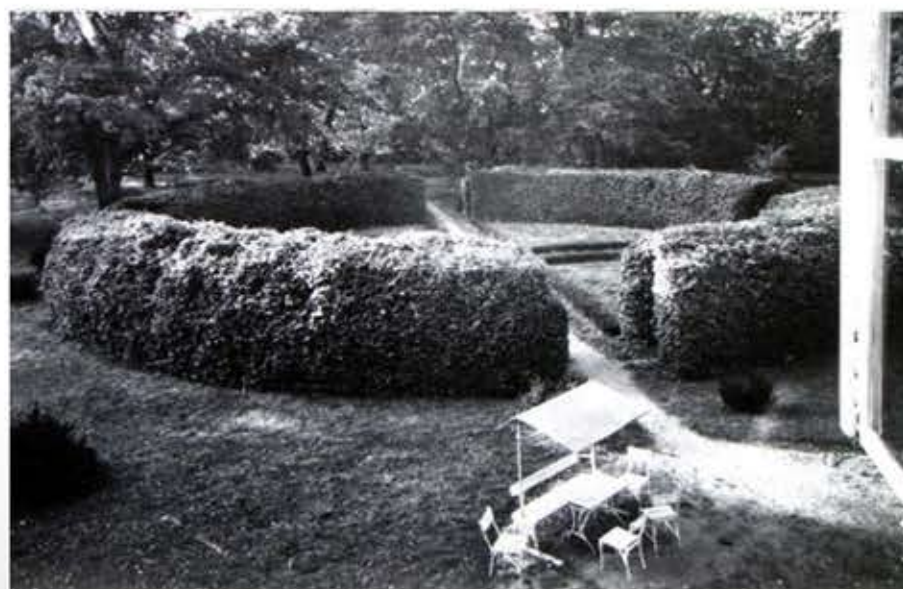
Obr. č. 36: Fotografie kolem roku 1948 zachycující stříhaný, ale již lehce zanedbaný rondel směrem k rakovické aleji. (Foto: A. Paul)

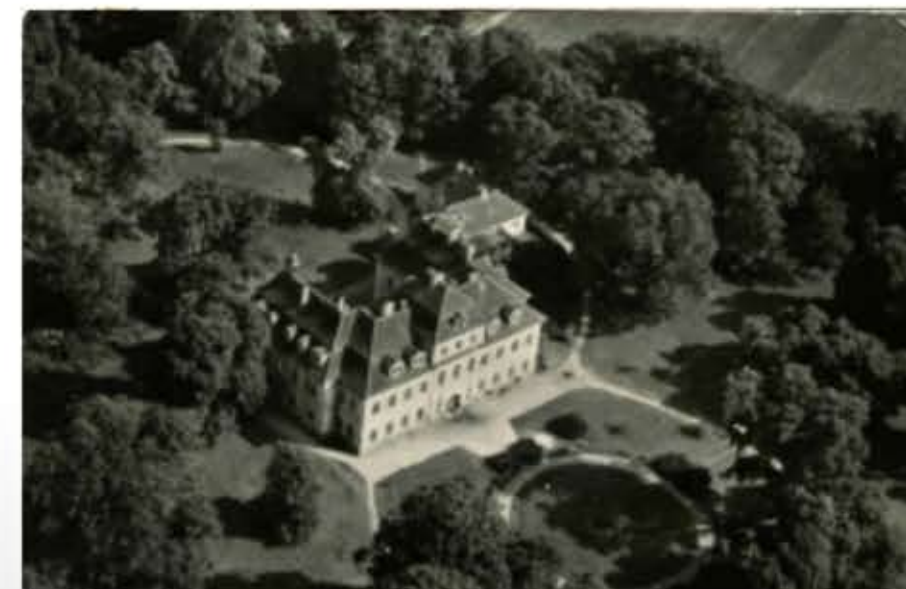
Obr. č. 37: Letecký snímek zachycující zadní trakt zámku, kde již byl odstraněn rondel. Na snímku je dobře patrná cestní síť, která je pozůstatkem návrhu J.F.Joendla. (Zdroj: fotoarchiv profesora Ptáčka)

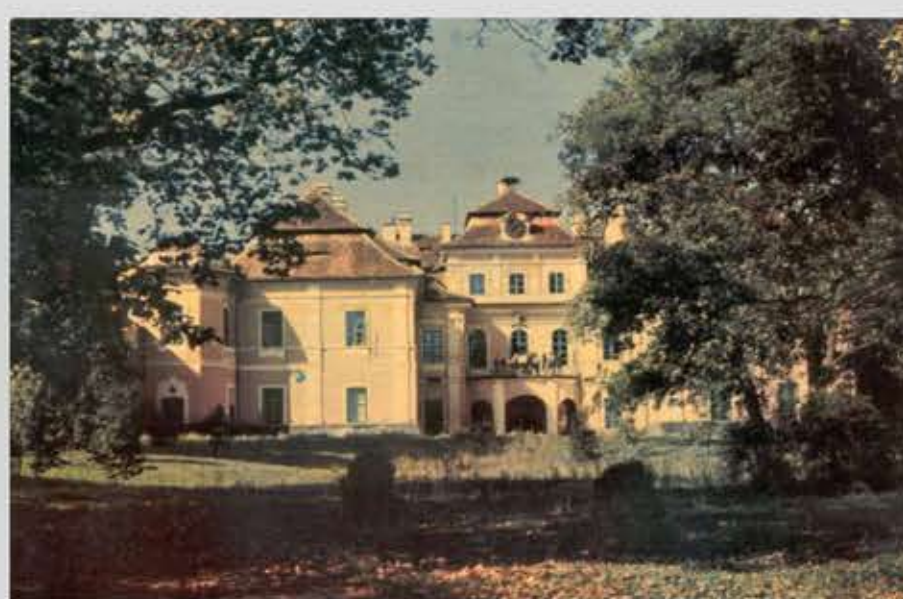
Obr. č. 39: Historická fotografie zachycující pohled na čestný dvůr po skončení působnosti filmové školy. Začínají se rozšiřovat nálety a ruderální vegetace. (Zdroj: fotoarchiv profesora Ptáčka)

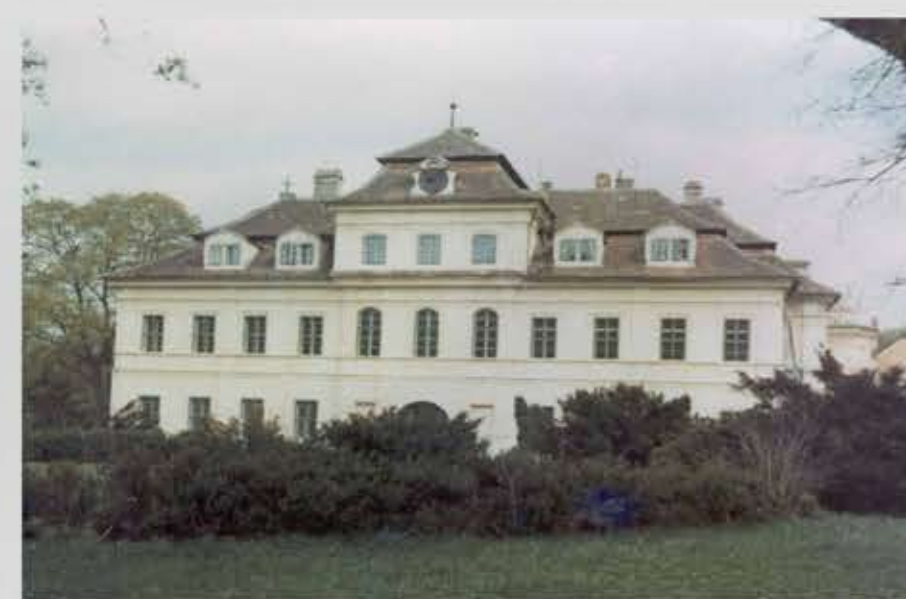
Obr. č. 40: Tato fotografie zachycuje zámek ze zahradního parteru před rekonstrukcí střechy a fasády. Přerostlé dřeviny, které jsou ještě pozůstatkem z doby, kdy zde stával rondel jsou však od této doby do současnosti neupraveny. (Zdroj: fotoarchiv profesora Ptáčka)

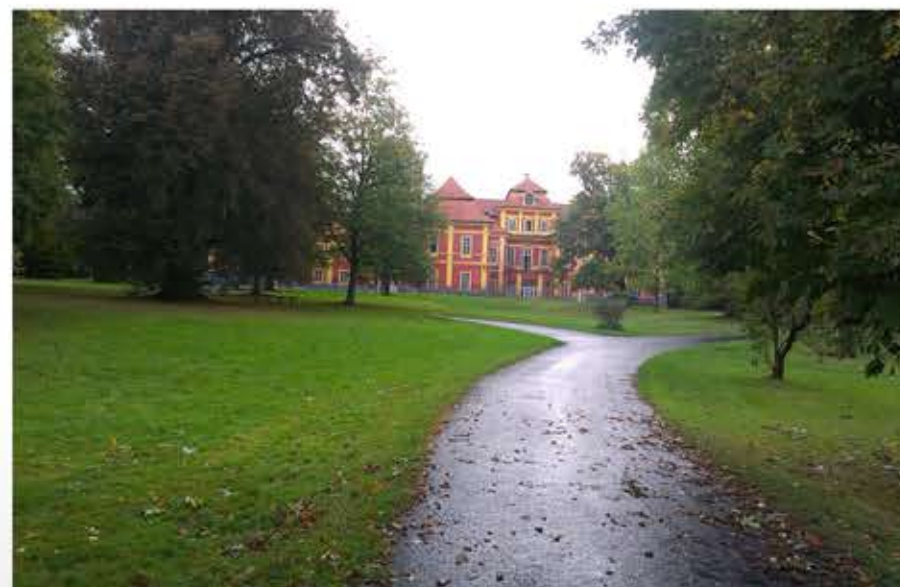
Obr. č. 42: Pohled na čestný dvůr, který je volně parkově upraven. Před průčelím zámku je mírně svažité terén, který lemujeme oválná cestní síť a soliterní dřeviny.
(foto: autor)

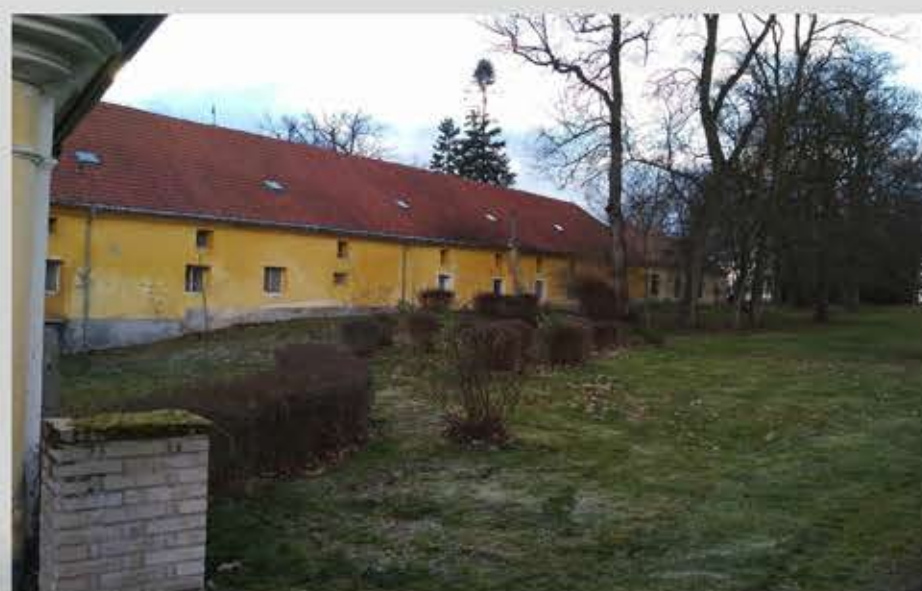
Obr. č. 44: Pohled na hospodářské budovy, které z jižní strany lemují prostor čestného dvora. Od travnaté plochy jsou odděleny nekonceptní keřovou výsadbou a na ní navazujícími vzrostlými dřevinami.
(foto: autor)

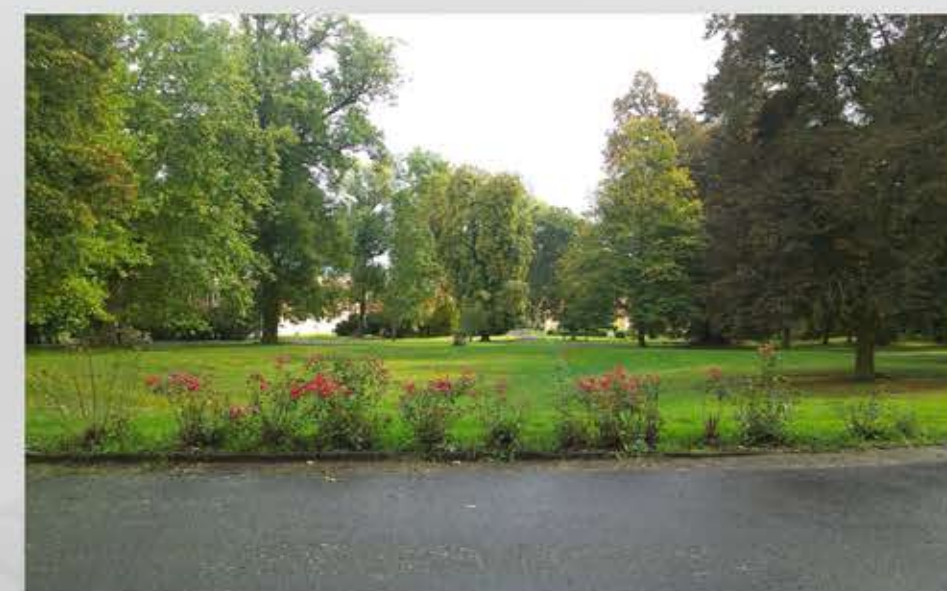
Obr. č. 46: Pohled od budovy zámku směřující k hlavnímu vchodu do areálu, pokračujícímu alejí ke kostelu Nejsvětější Trojice. Před tímto průčelím je jediný záhon, který tvoří výsadba *Rosa sp.* Ta je v současné době v neutěšeném stavu.
(foto: autor)

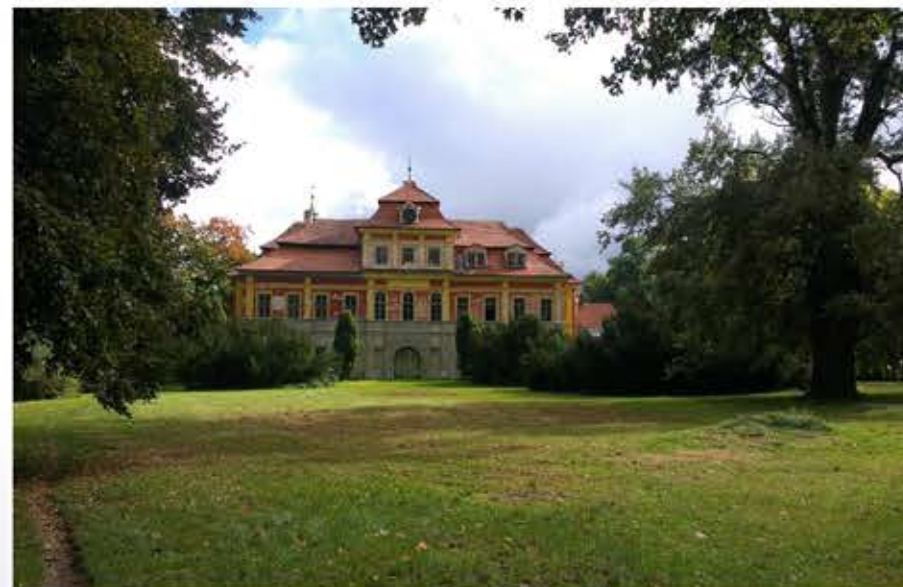
Obr. č. 48: Pohled od rakovické aleje na chátrající zahradní parter. V místech, kde v minulosti býval pravidelný parter, tvoří dnes výsadbu neupravované a přerostlé keře tisu (*Taxus baccata*) a jalovce (*Juniperus communis*). (foto: autor)

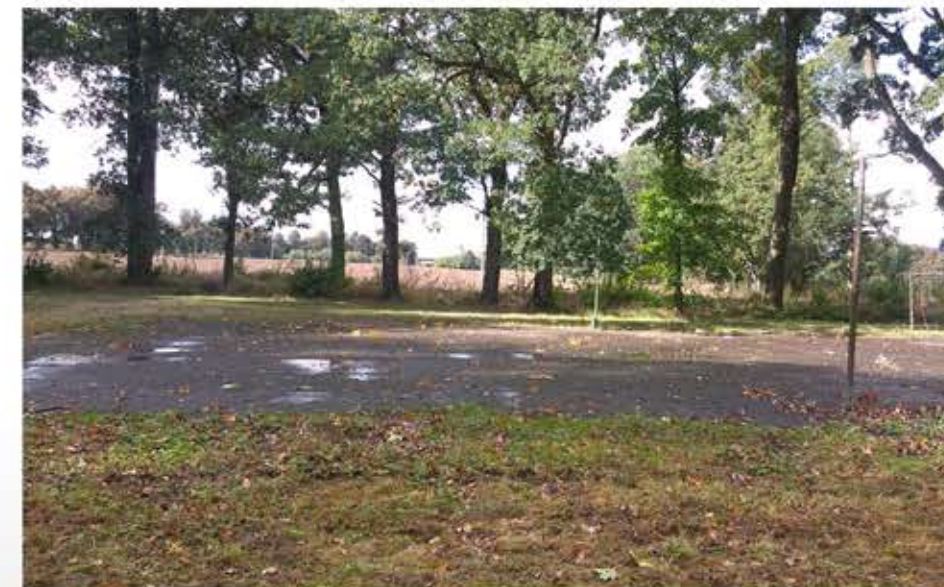
Obr. č. 49: V zahradním parteru je nevhodně umístěna asfaltová plocha, která sloužila jako hřiště v době působení filmové školy v zámeckém areálu. V pozadí jsou vidět dřeviny, které tvoří obvodovou hranici parku. (foto: autor)

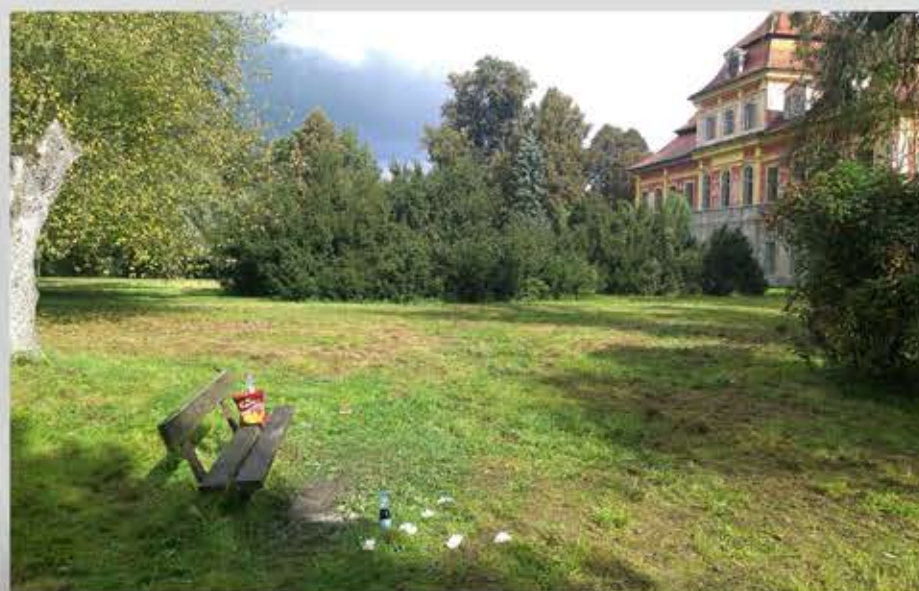
Obr. č. 50: Park je hojně využíván. Díky nedostatkému vybavení mobiliáře je díky absenci odpadkových košů ve velké míře znečištěn odpady. V pozadí je patrná neudržovaná keřová výsadba před průčelím zámku. (foto: autor)

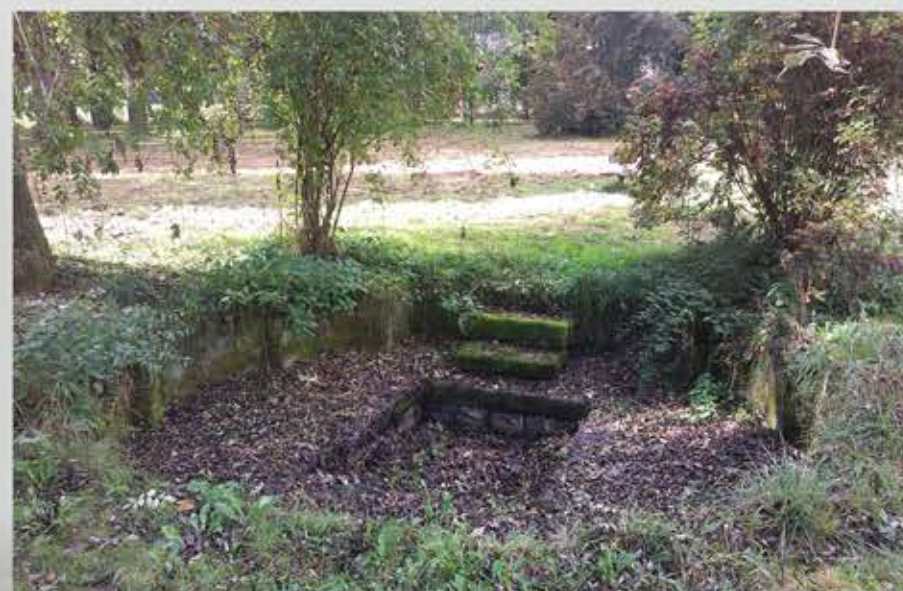
Obr. č. 51: Z původně barokně klasicistní úpravy se v zahradě zachoval barokní bazén. Souměrně se po obou jeho stranách nacházejí převislé jasanů (*Fraxinus excelsior*) a dva keře růží (*Rosa sp.*). (foto: autor)

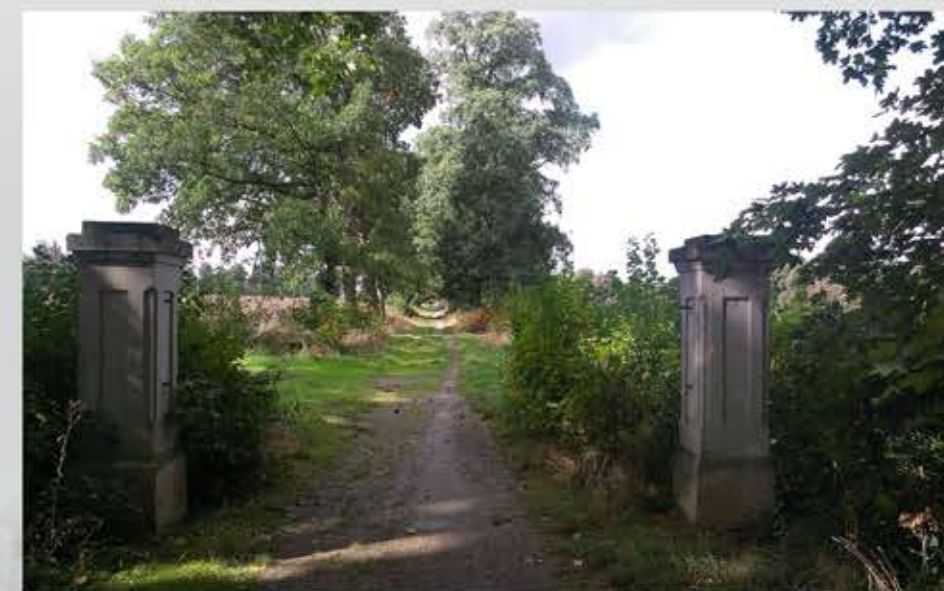
Obr. č. 52: Hlavní kompoziční osa parku pokračuje dubovou alejí (*Quercus rubra*) k rakovickému dvorcu. Alej je v současné době ve velmi špatném zdravotním stavu, často i s rozsáhlými houbovými chorobami. Je zde velká absence dřevin, které již v minulosti z kompozice vypadly. (foto: autor)

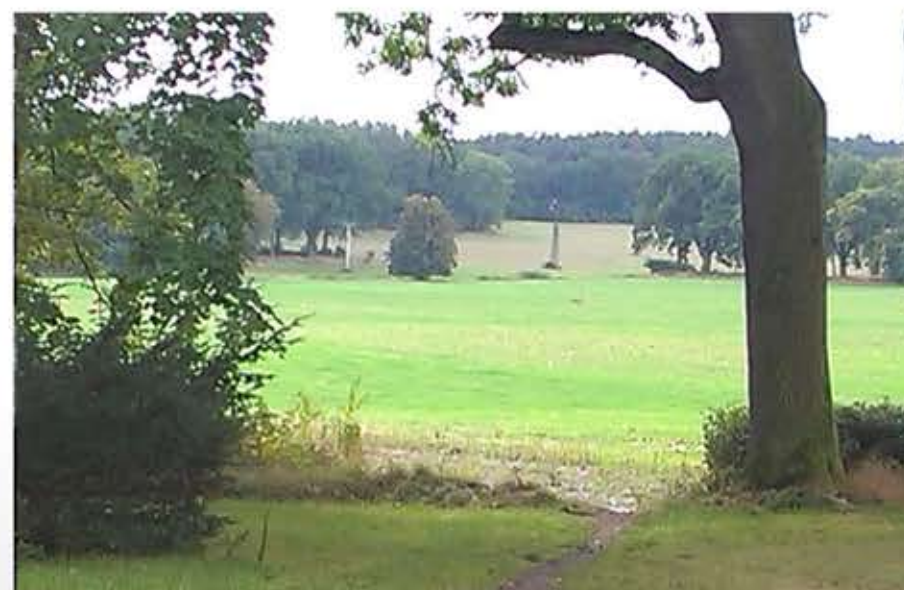
Obr. č. 54: Díky vyšlapané pěšině je zachován průhled do krajiny. Zde bohužel v dnešní době tvoří point de vue stožár elektrického vedení. (foto: autor)

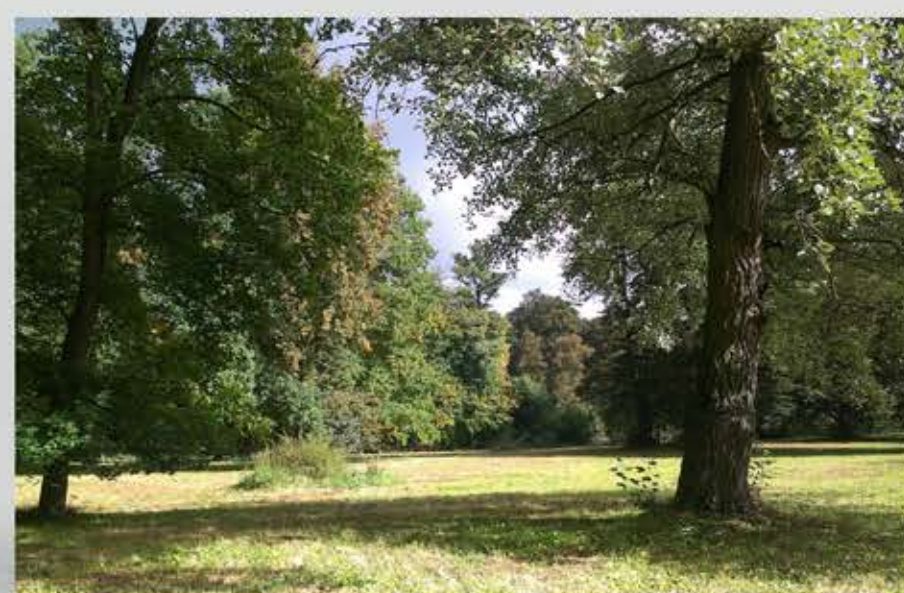
Obr. č. 57: Travnatá plocha rozprostírající se severně od zámku bývala v minulosti tvořena pravidelným barokním parterem. V pozadí opět vegetace zakrývající pohled na Pivovarský rybník. (foto: autor)

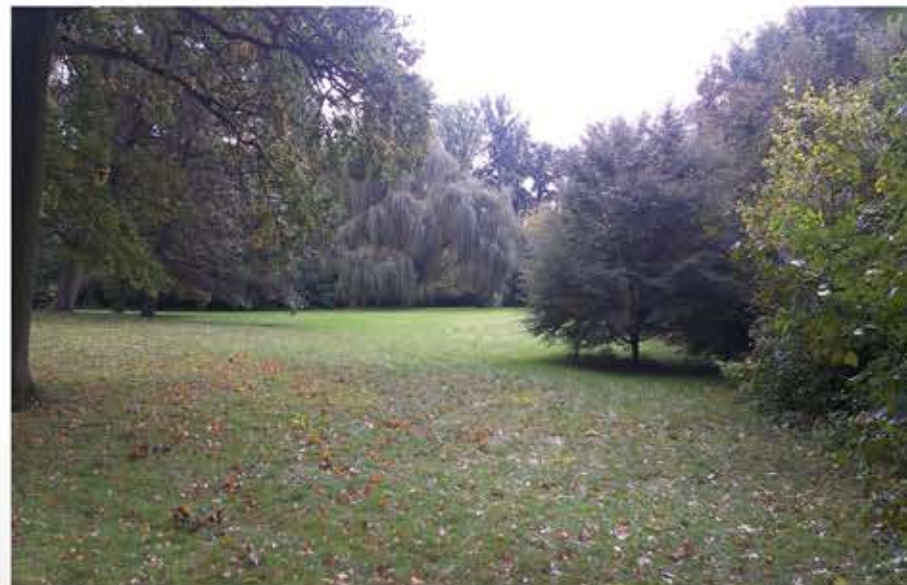
Obr. č. 60: Mezi rybníky Kostelením (někdy nazývaný Kostelák) a Pivovarským bývala v minulosti plocha bažantnice. V současnosti se zde nachází rozlehlý palouk s pár soliterami, který obklopuje hustá vegetace. (foto: autor)

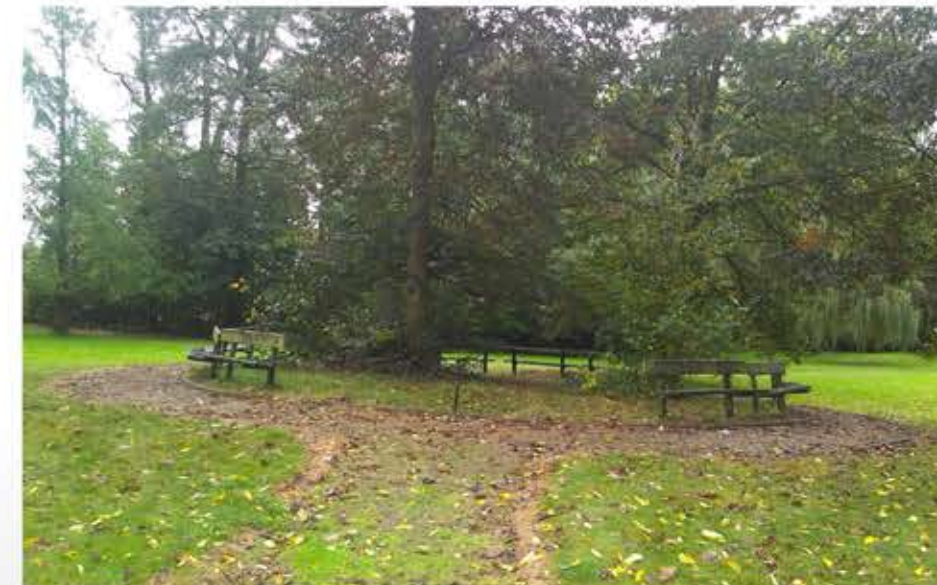
Obr. č. 61: Na travnatém palouku z předchozího snímku se nachází kruhové posezení, které je zastíněno lipami (*Tilia cordata*). (foto: autor)

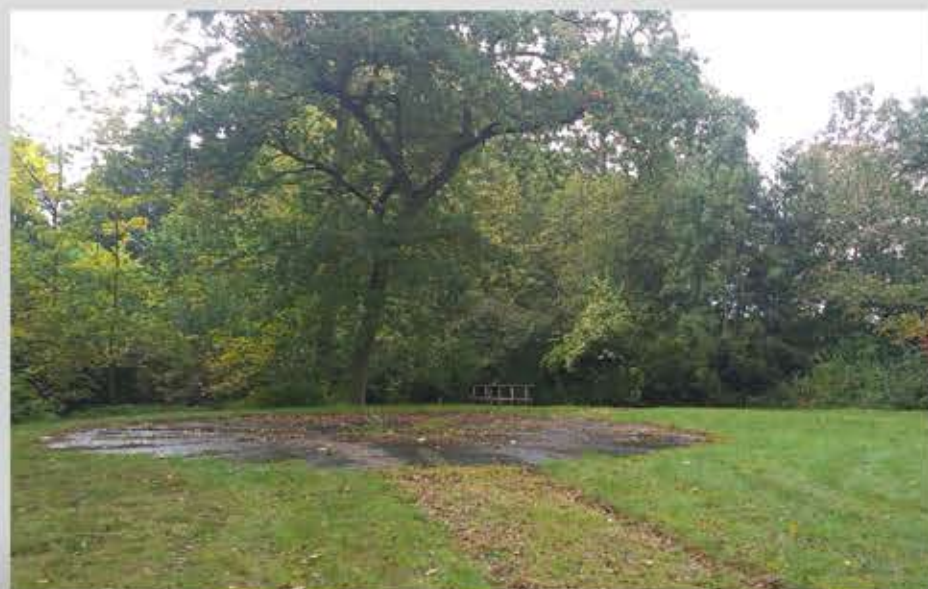
Obr. č. 62: Betonová plocha na snímku v minulosti sloužila jako hojně využívaný taneční parket. (foto: autor)

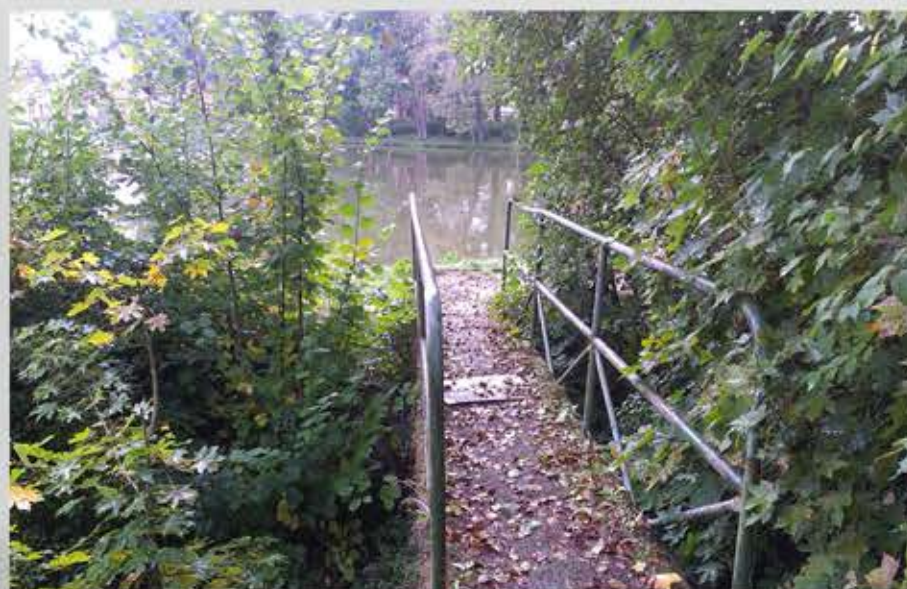
Obr. č. 63: Snímek zachycující můstek přes protékající Čimelický potok. Spojuje plochu, kde se nachází taneční parket a hráz rybníka. Náletová vegetace se zde vyskytuje v hustém zápoji. (foto: autor)

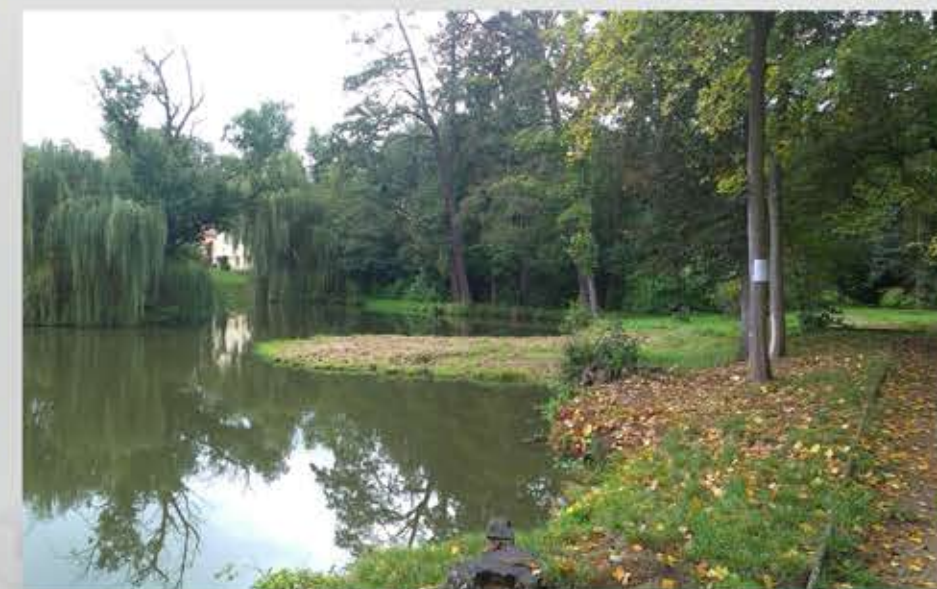
Obr. č. 64: Pohled z hráze Kostelního rybníka, kde je po pravé straně snímku zachycen ostrůvek s dominantním porostem vrby (*Salix alba*). Často je využit vodním ptactvem jako úkryt. (foto: autor)
