Česká zemědělská univerzita v Praze
Fakulta agrobiologie, potravinových a přírodních zdrojů
Katedra zahradní a krajinné architektury

Studie obnovy zámeckého parku v Čimelicích Přílohy diplomové práce

DIPLOMOVÁ PRÁCE
Studie obnovy zámeckého parku v Čimelicích

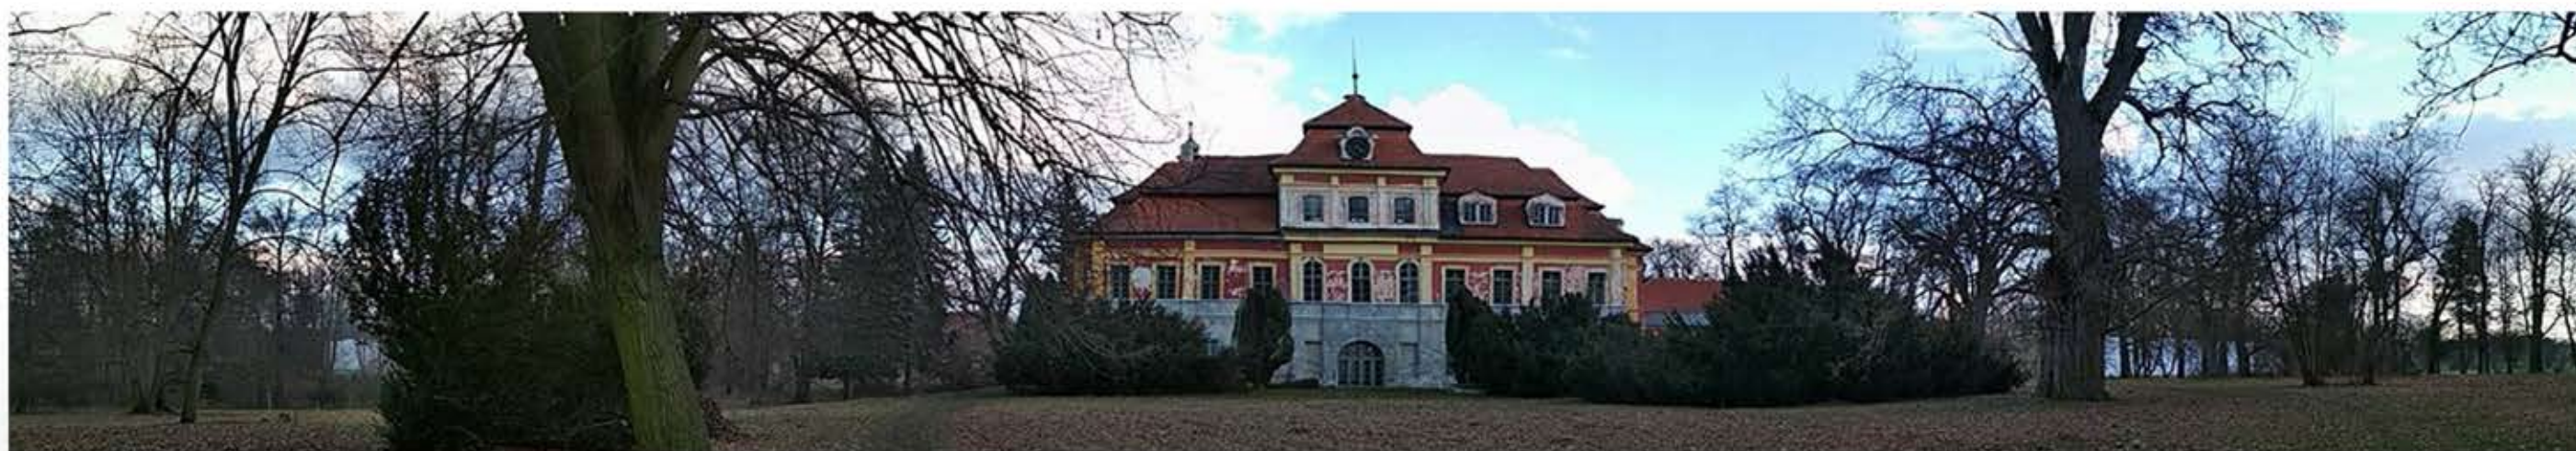
Obr. č. 65: Panoramatiký pohled na zahradní parter zámeckého parku. Před průčelím jsou v současnosti přerostlé dřeviny jalovců (*Juniperus communis*) a tisů (*Taxus baccata*). (foto: autor)

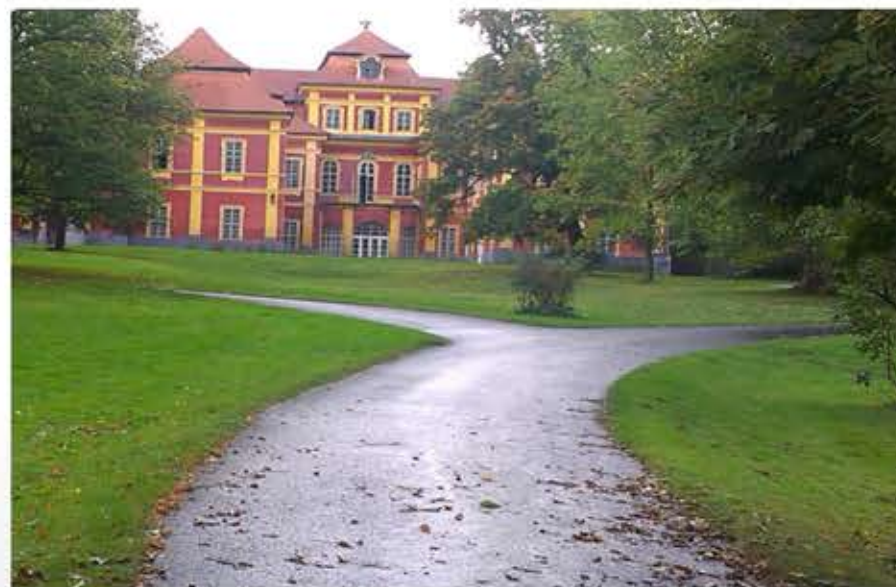
Obr. č. 72: V nejlepším pořádku je asfaltová cestní síť na ploše čestného dvora, která pokračuje po hrázi Pivovarského rybníka.
(foto: autor)

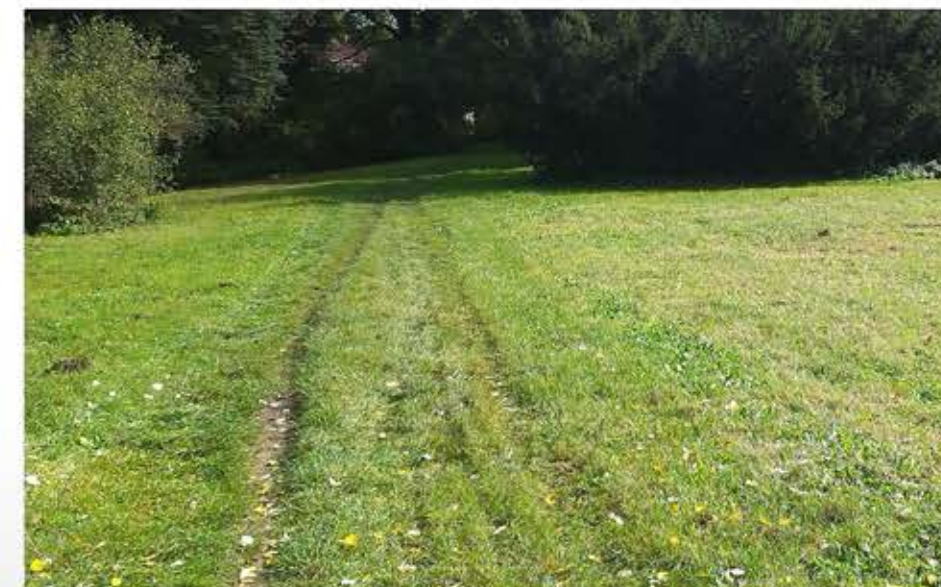
Obr. č. 73: Většina cestní sítě je tvořena pouze vyšlapanými cestami, podle kterých se dá částečně určit jejich intenzita používání.
(foto: autor)

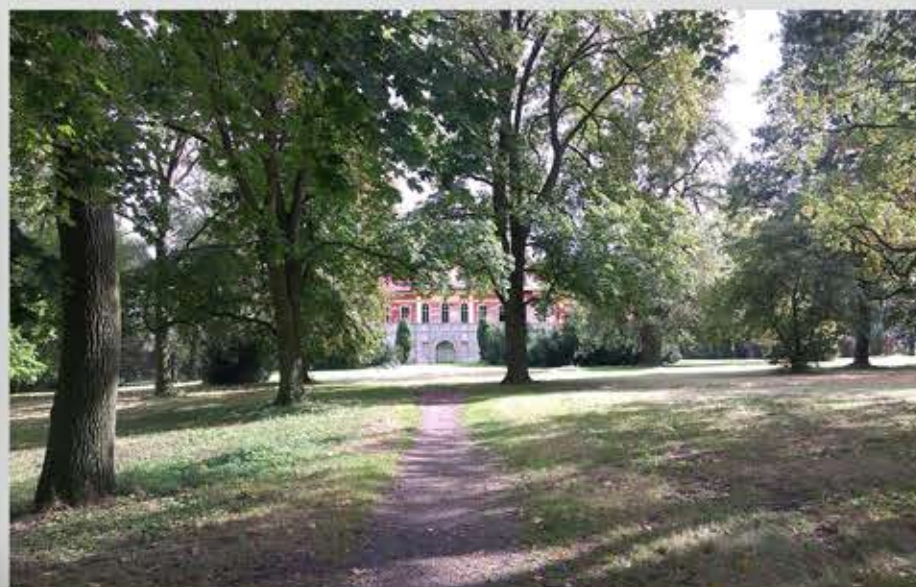
Obr. č. 74: Nejzřetelnější pozůstatek po nezpevněné cestní síti je při vchodu do parku z rakovické aleje. Tato cesta však plynule mizí do ztracena.
(foto: autor)

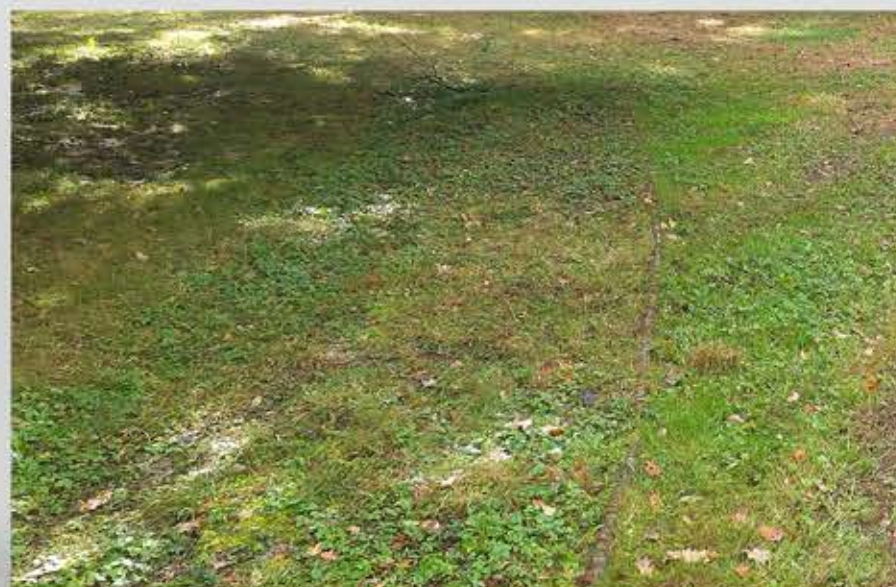
Obr. č. 75: V některých částech zahradního parteru místy v porostu trávy lehce vyčnívají obrubníky již zarostlé cestní sítě.
(foto: autor)

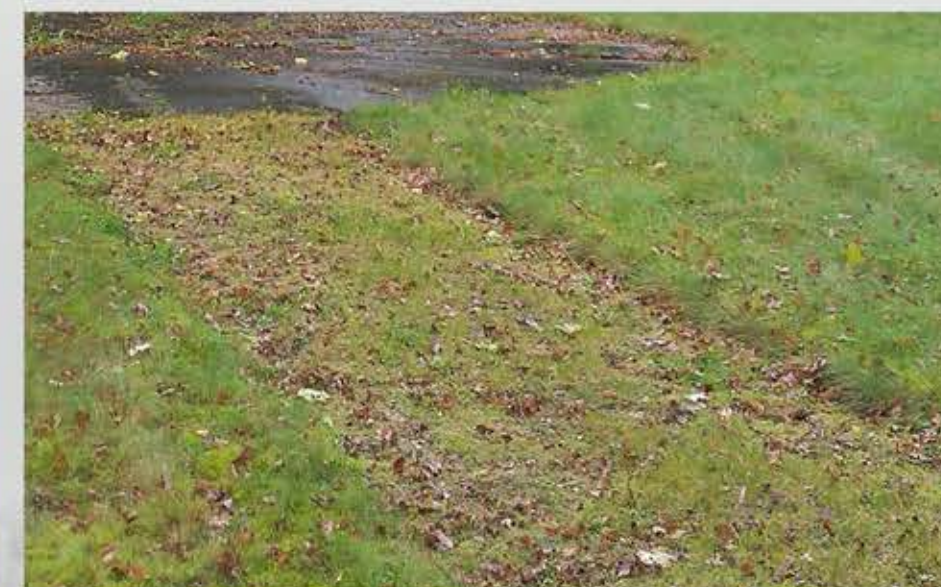
Obr. č. 76: V prostoru mezi rybníky je nejčitelnější nezpevněný povrch cestních sítí. I ten se však pomalu ztrácí pod travním porostem.
(foto: autor)

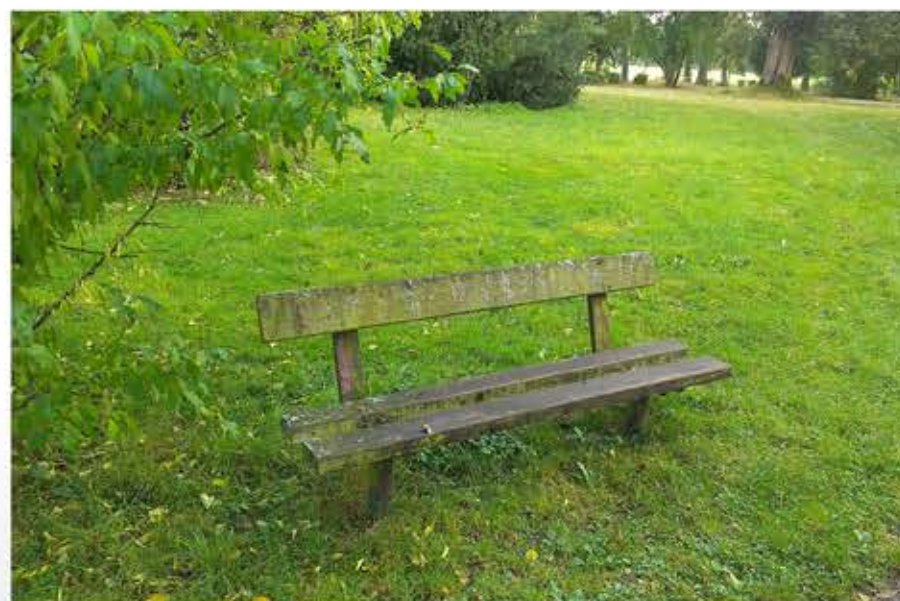
Obr. č. 78: Lavičky jsou v parku neudržované. Částečně již porostlé mechy a lišejníky.
(foto: autor)

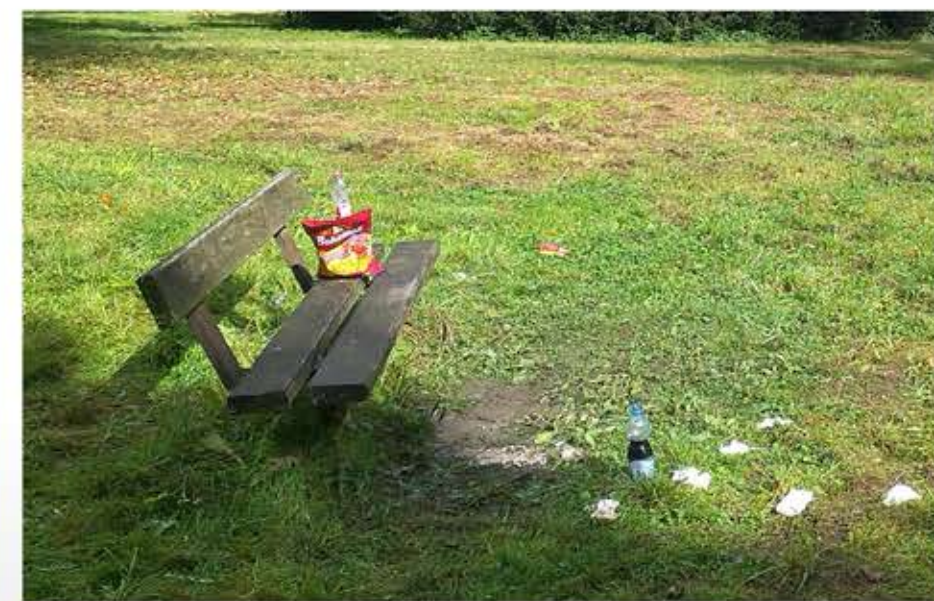
Obr. č. 79: Díky tomu, že tato lavička je jediná v zahradním parteru je její frekvence využití poměrně vysoká. Bohužel však díky absenci odpadkových košů je okolí téměř neustále znečištěné odpady.(foto: autor)

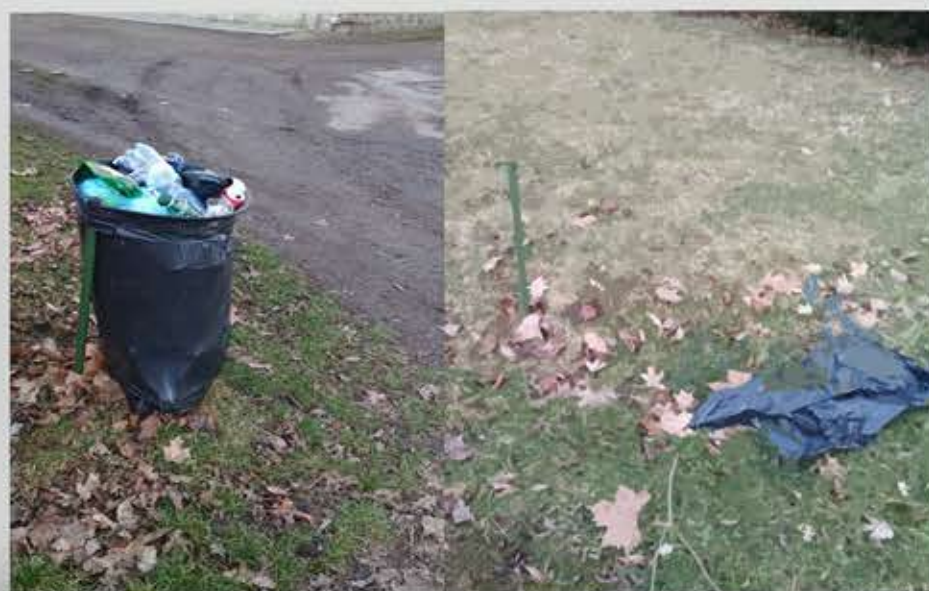
Obr. č. 80: V průběhu psaní této práce byl mobilář doplněn o nevzhledné odpadkové koše. Ty neplní estetickou funkci a díky jejich nedostatečné obsluze ani tu praktickou.
(foto: autor)

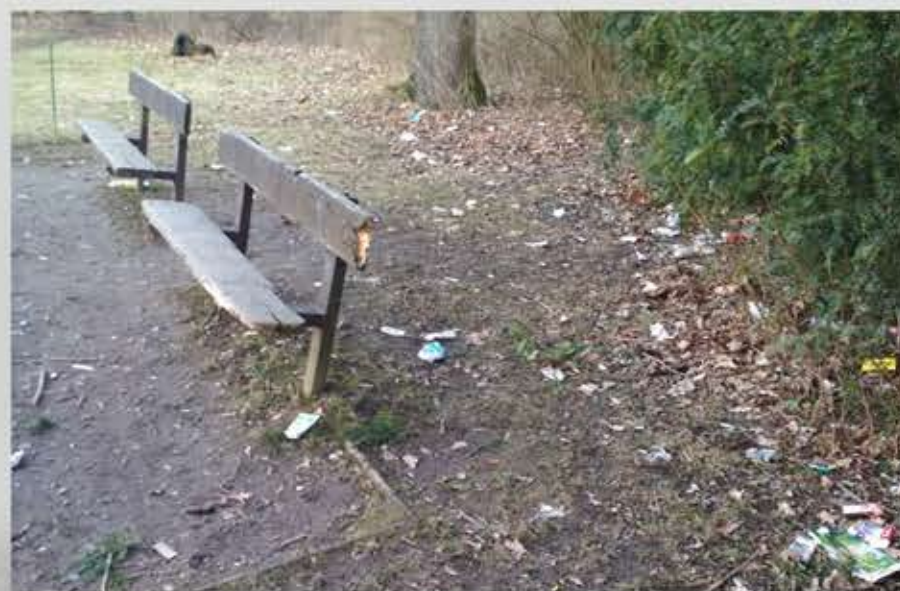
Obr. č. 81: Mobilář je v těchto místech značně poničen. V pozadí je viditelný stojan bez odpadkového pytle. Okolí laviček je tedy i přes doplnění stojanů na odpadkové koše stále znečištěno odpady.
(foto: autor)

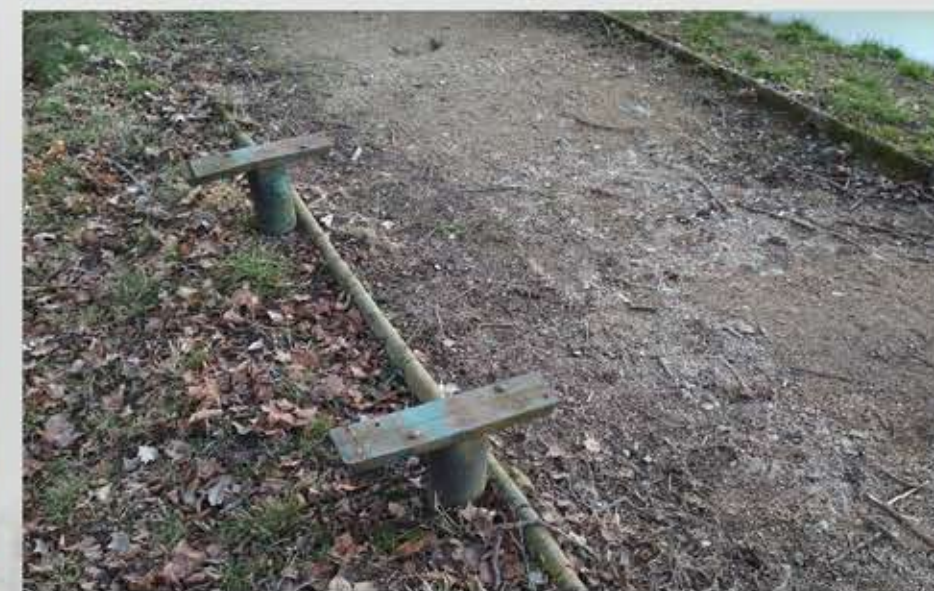
Obr. č. 82: V některých případech lavičky neplní svoji funkci. Jejich přítomnost dokumentuje pouze jejich pozůstatek.
(foto: autor)

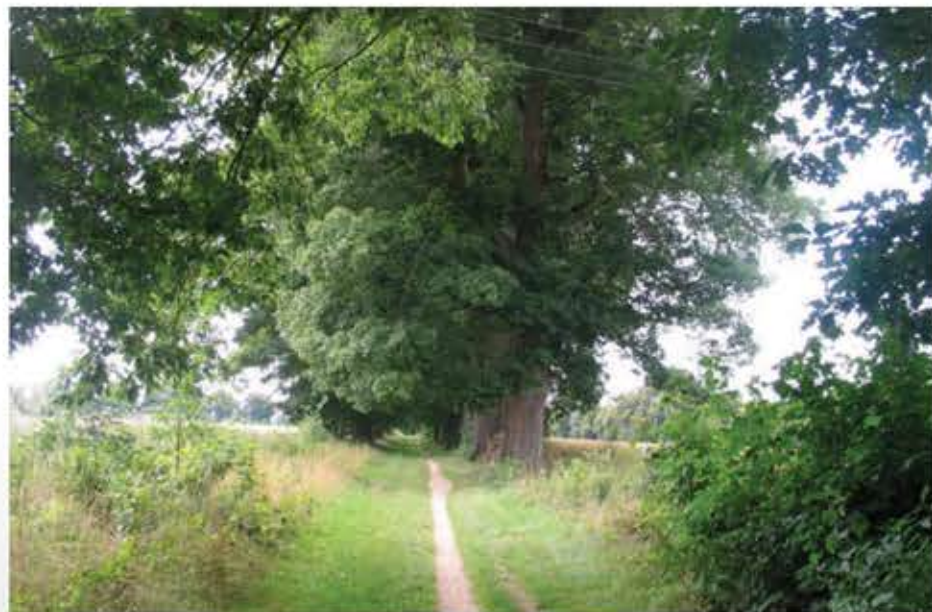
Obr. č. 83: Pohled na alej ze zámeckého parku. Zřetelná je značná absence jedinců, kteří postupně vypadávají z hlavní osově aleje. (foto: autor)

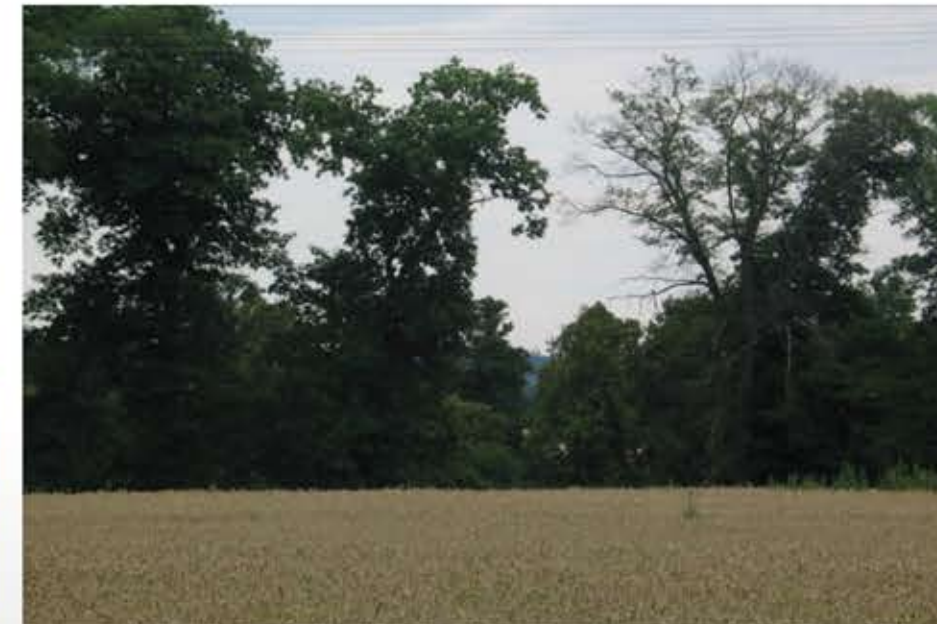
Obr. č. 85: Na snímku je zachycen špatný zdravotní stav aleje. Je potřeba provést celkovou regeneraci aleje. (foto: autor)

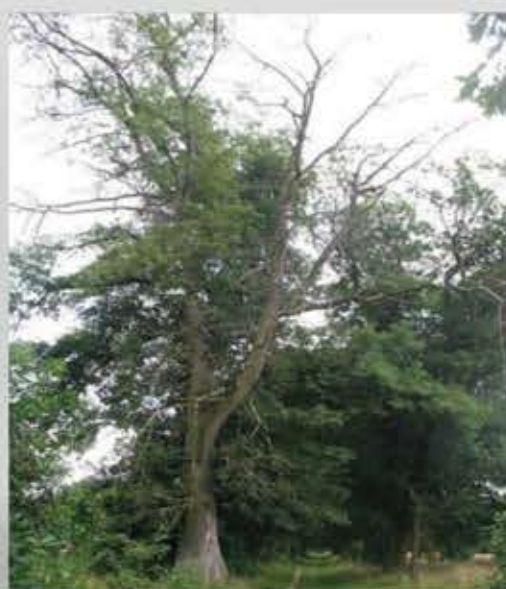
Obr. č. 86: Poškození dřevin v hlavní osově aleji. (foto: autor)

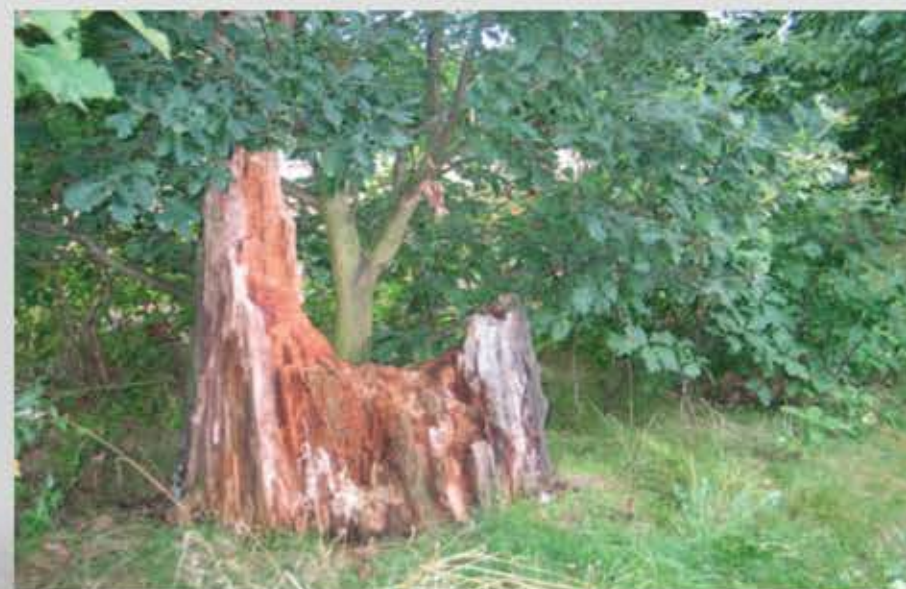
Obr. č. 87: Poškození dřevin v hlavní osově aleji.

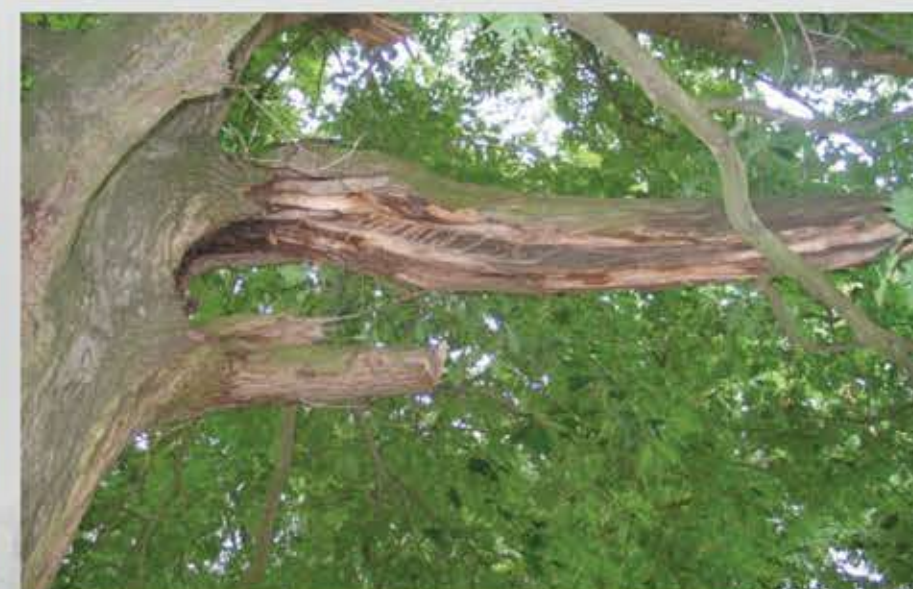
Obr. č. 88: Poškození dřevin v hlavní osově aleji.

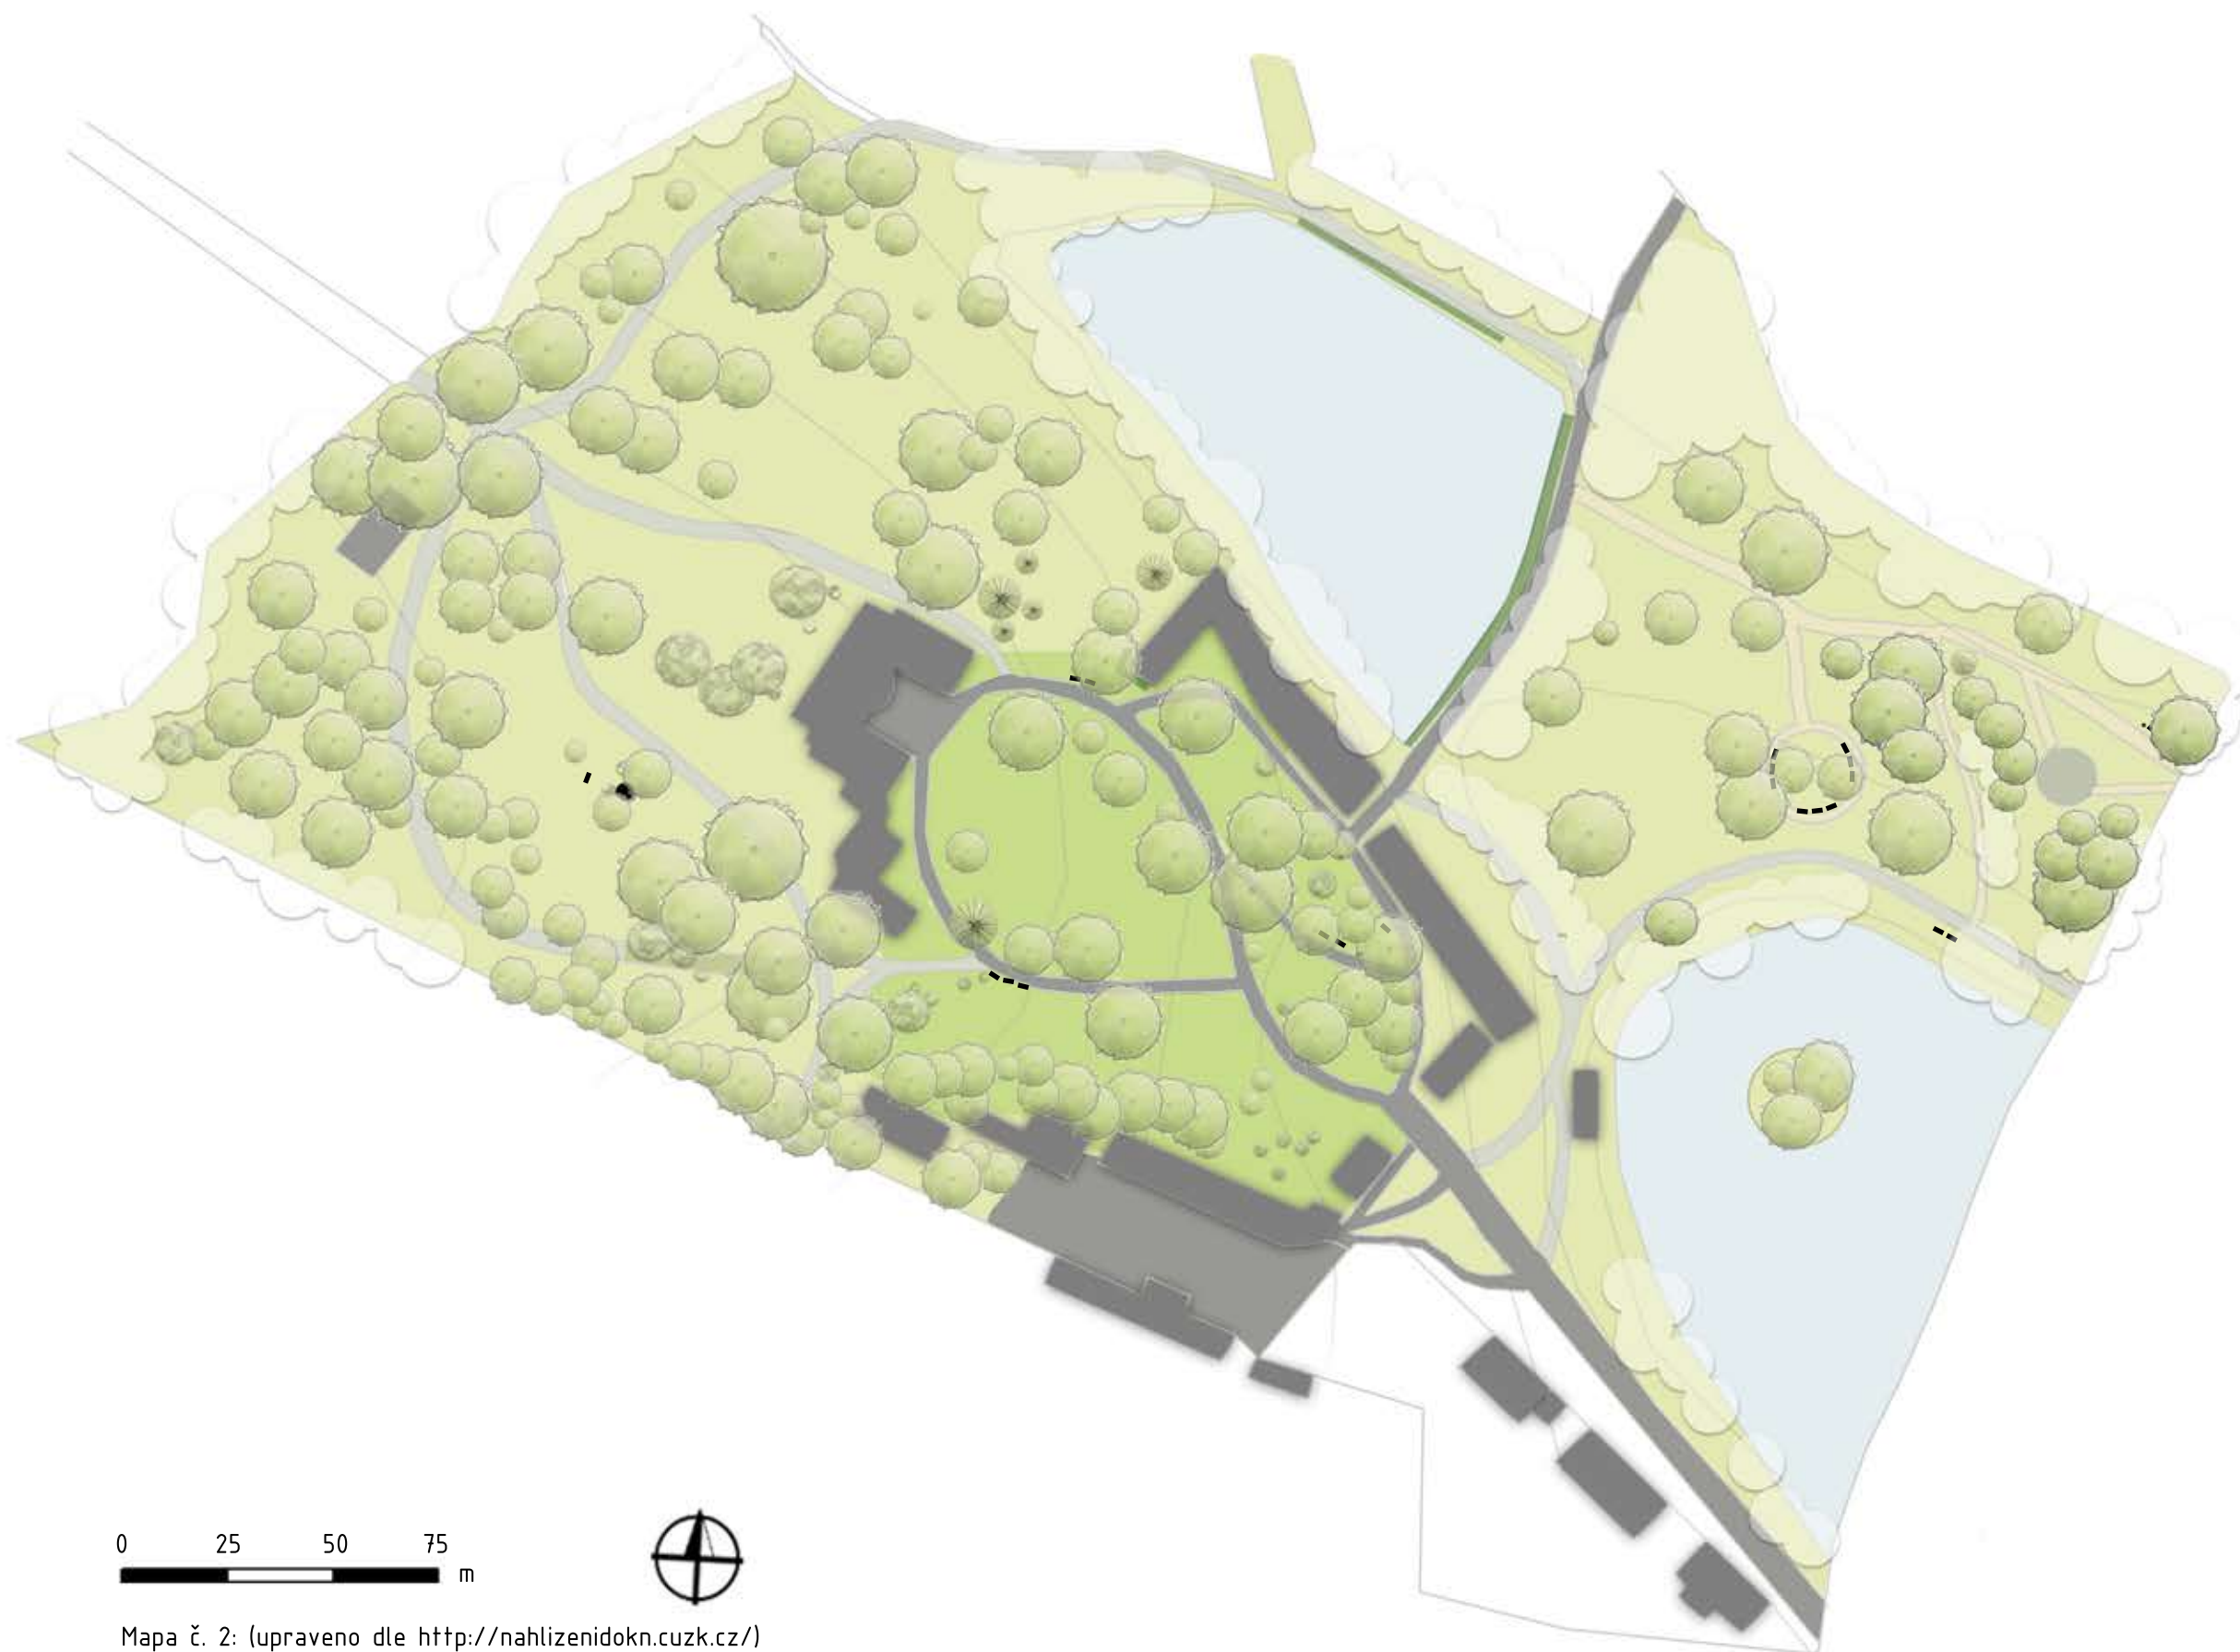
Mapa č. 2: (upraveno dle <http://nahlizenidokn.cuzk.cz/>)

-   budovy
-   trávnik - vysoká údržba
-   trávnik - nízká údržba
-   vodní plocha
-   cestní síť - asfalt
-   cestní síť - mlat
-   cestní síť - vyšlapaná
-   listnatá dřevina
-   jehličnatá dřevina
-   soliterní keř
-   živý plot
-   keřová skupina
-   bývalá barokní kašna
-   asfaltové hřiště
-   lavička
-   koš

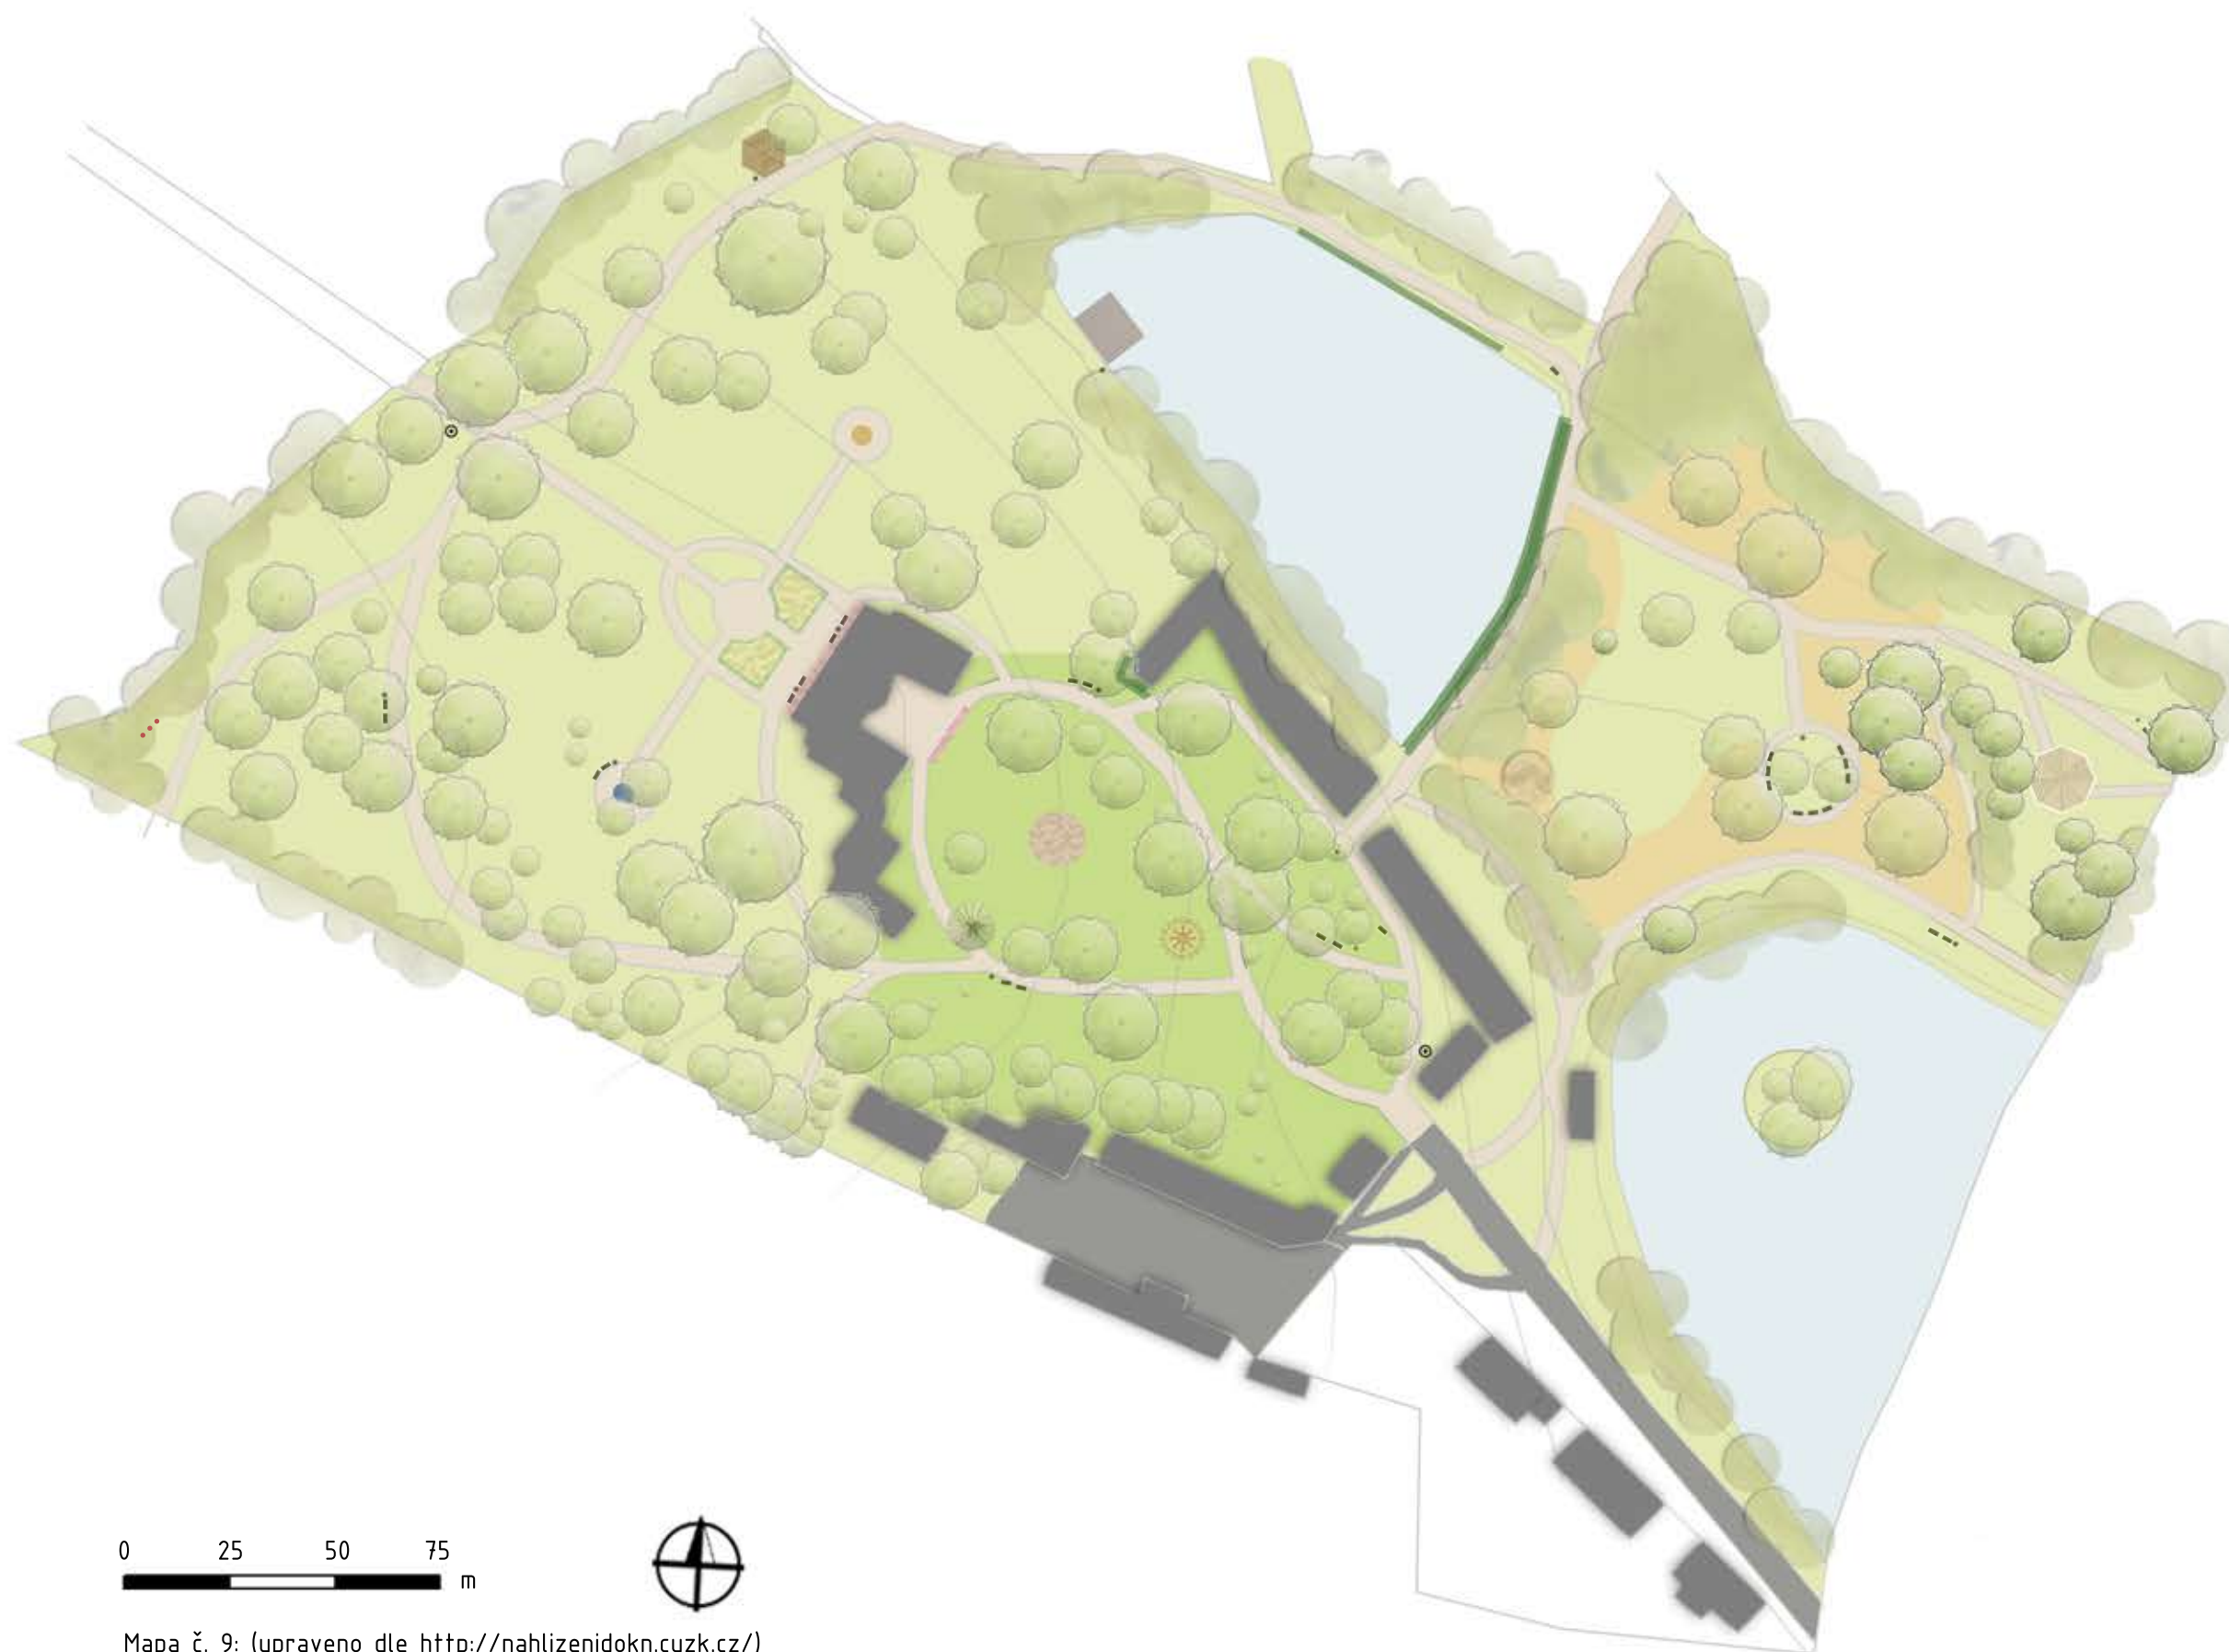
-   budovy
-   trávník - vysoká údržba
-   trávník - nízká údržba
-   květnatá louka
-   vodní plocha
-   cestní síť - mlat
-   listnatá dřevina
-   jehličnatá dřevina
-   soliterní keř
-   keřová skupina
-   živý plot
-   trvalkový záhon
-   letničkový záhon
-   barokní kašna
-   socha J. Hammera
-   lavička
-   koš
-   stojan na kola
-   houpačka
-   dětské hřiště
-   taneční parket/hudební altán
-   altánek
-   pobytové molo

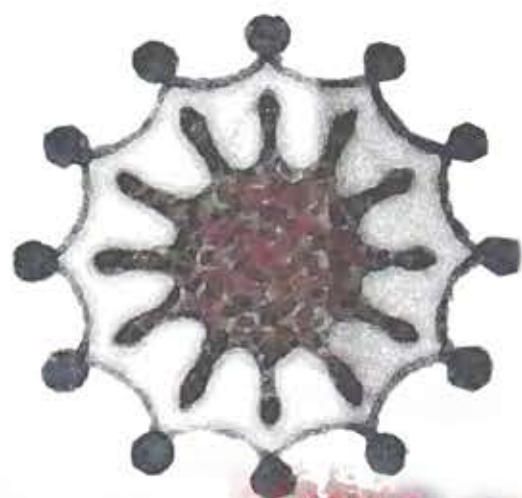
HISTORICKÁ INSPIRACE: Štyndlův návrh záhona (1936):

POUŽITÍ LETNIČKOVÉHO ZÁHONU JE V RÁMCI ČESTNÉHO DVORA. PRÁVĚ LETNIČKY BYLY POUŽÍVÁNY VĚHLASNÝMI ARCHITEKTY V DNES JIŽ HISTORICKY CENNÝCH ZAHRADÁCH. VÝSADBY KAŽDOROČNĚ OBNOVOVANÝCH ZÁHONŮ Z LETNIČEK JSOU VELMI ATRAKTIVNÍ PRO SVOJI BAREVNOST A ROZMANITOST.

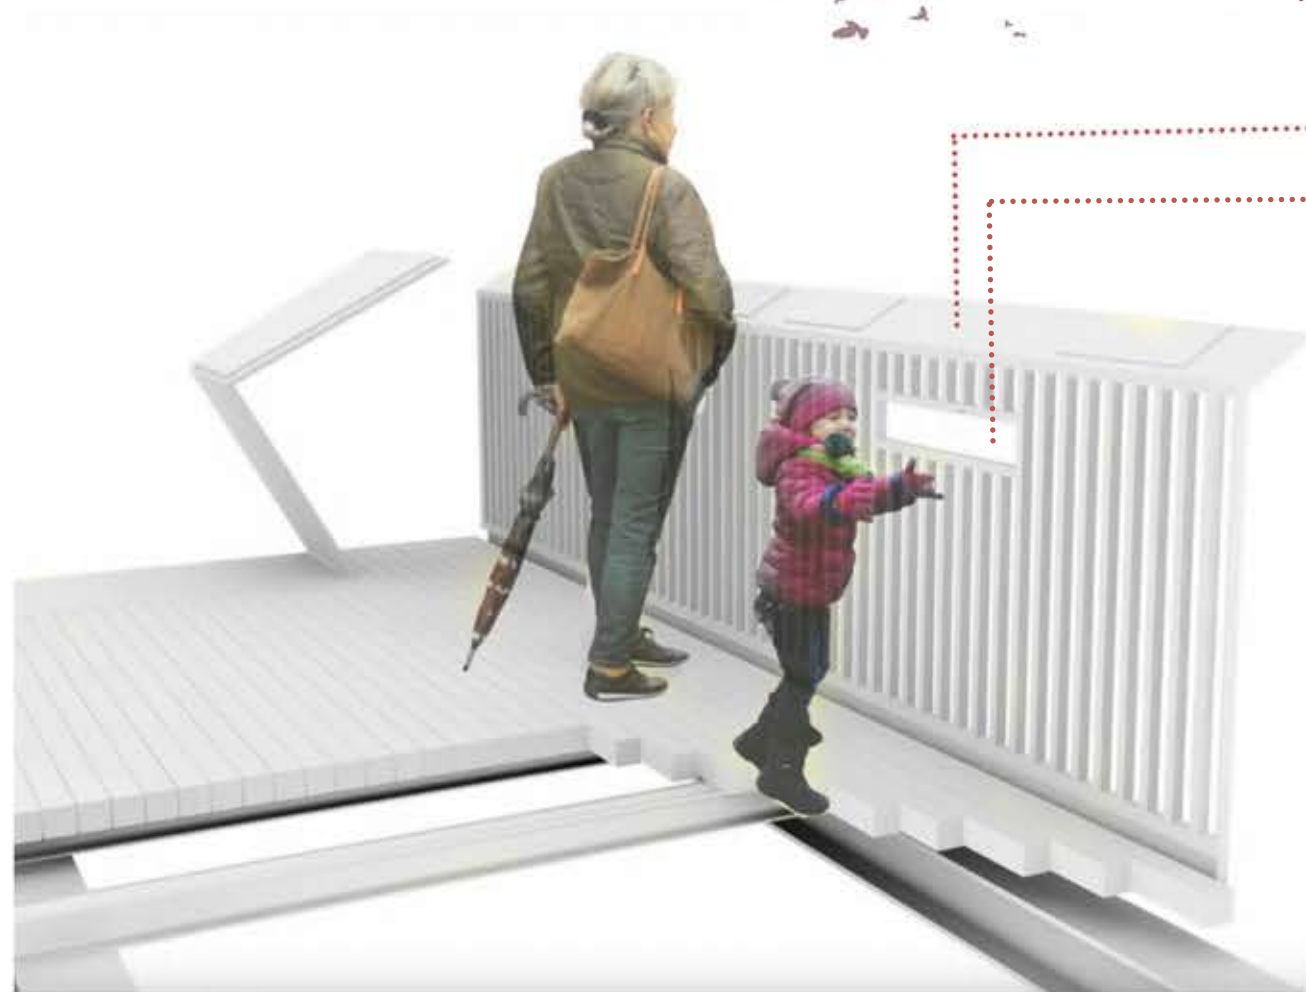
NÁVRH VYHLÍDKOVÉHO MOLA JE ZAMĚŘEN NA INFORMOVÁNÍ A VZDĚLÁVÁNÍ NÁVŠTĚVNÍKŮ OHLEDNĚ EKOSYSTÉMU RYBNÍKA.

ZVOLENÉ MATERIÁLY JSOU ZVOLENY TAK, ABY SPLŇOVALY POŽADAVKY NA ESTETICKÉ I DLOUHODOBĚ FUNKČNÍ MÍSTO.

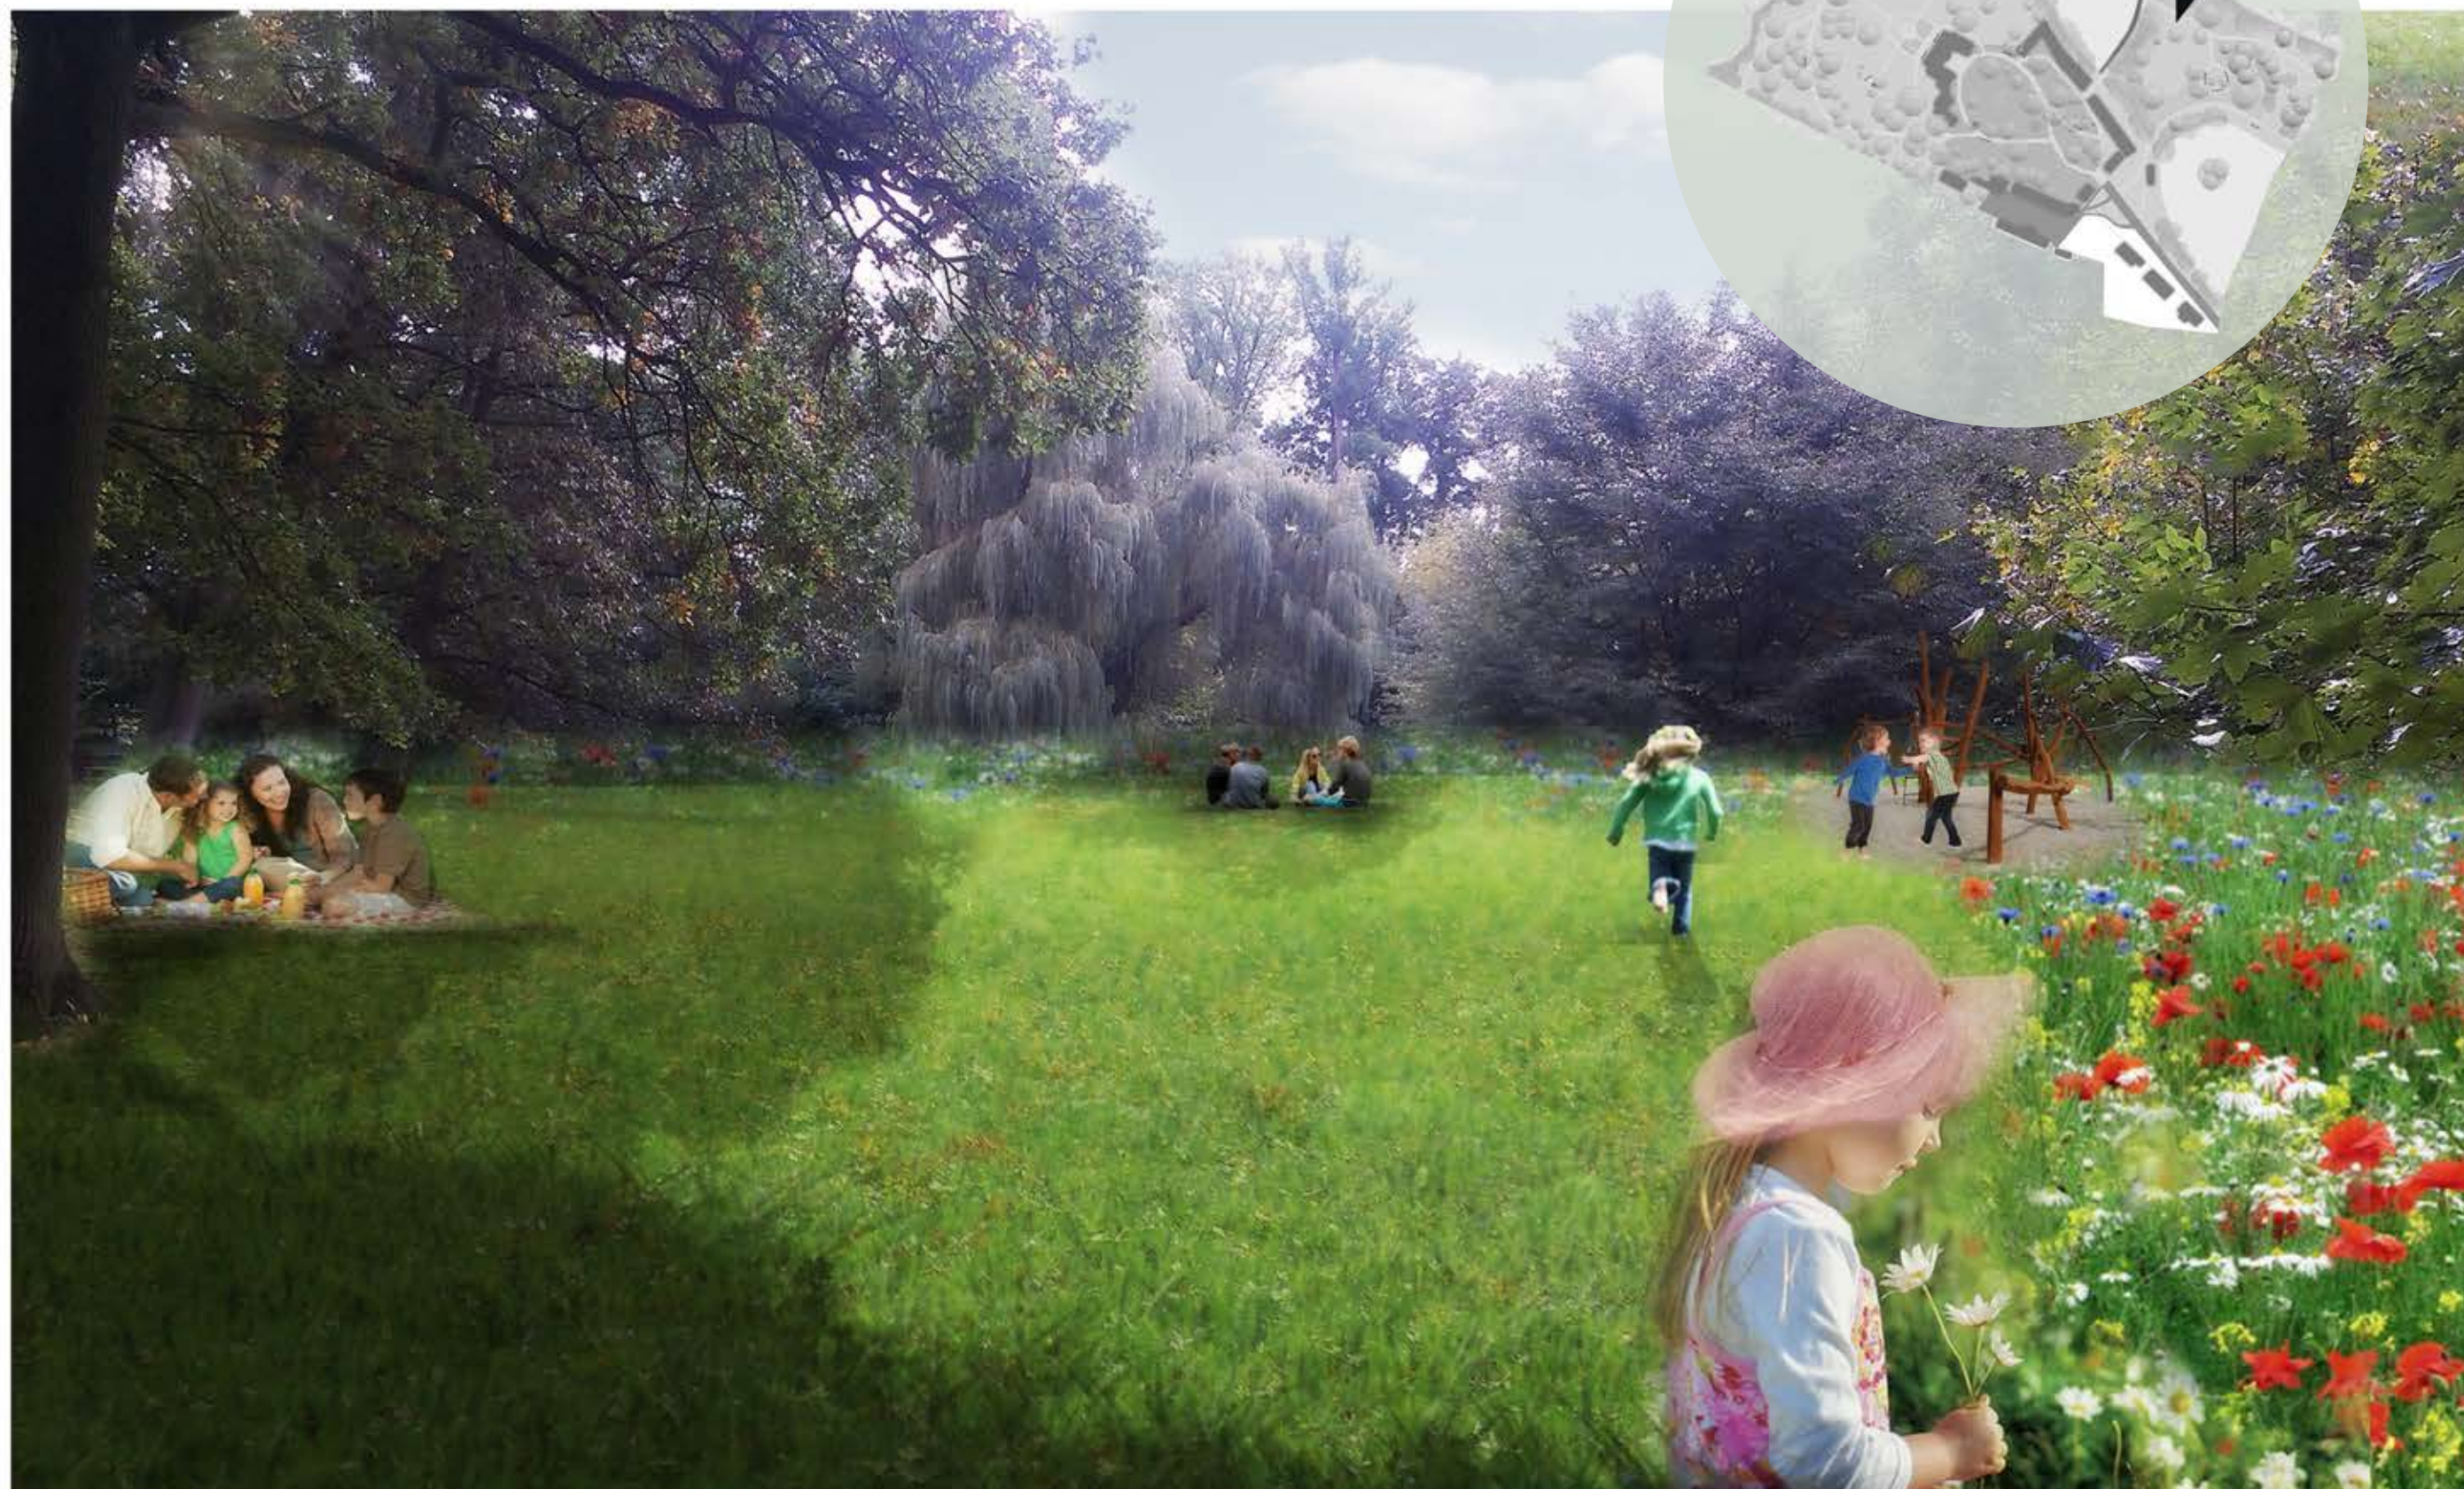
GRAFICKÁ PŘÍLOHA Č.45

PROSTOR MEZI RYBNÍKY
