Česká zemědělská univerzita v Praze
Fakulta agrobiologie, potravinových a přírodních zdrojů
Katedra zahradní a krajinné architektury

Studie obnovy zámeckého parku v Čimelicích Přílohy diplomové práce

DIPLOMOVÁ PRÁCE
Studie obnovy zámeckého parku v Čimelicích

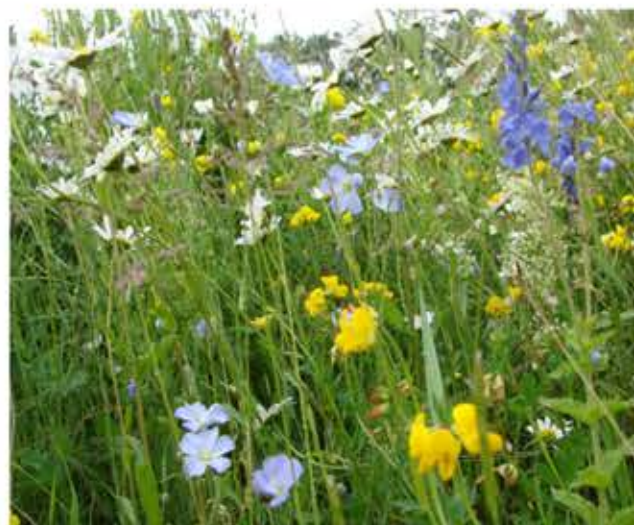
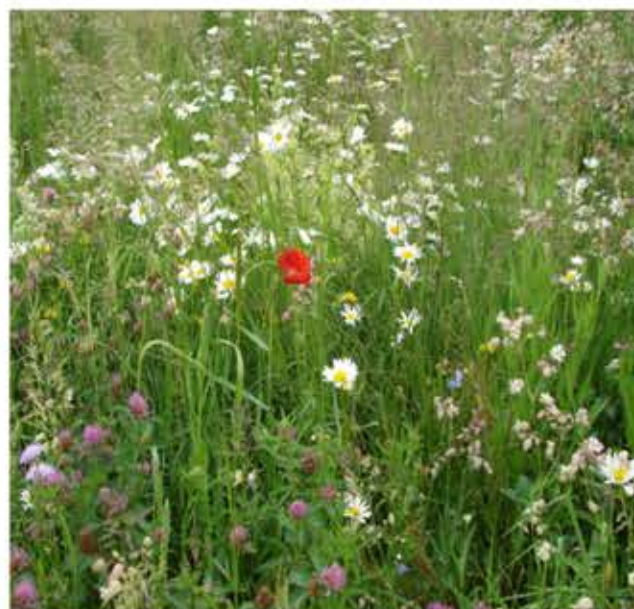
ČESKÁ KVĚTNICE

DOPORUČENÝ VÝSEVEK:

- ruční sejí 2 g na 1m²
- sejí strojovou sečkou1 g na 1m²

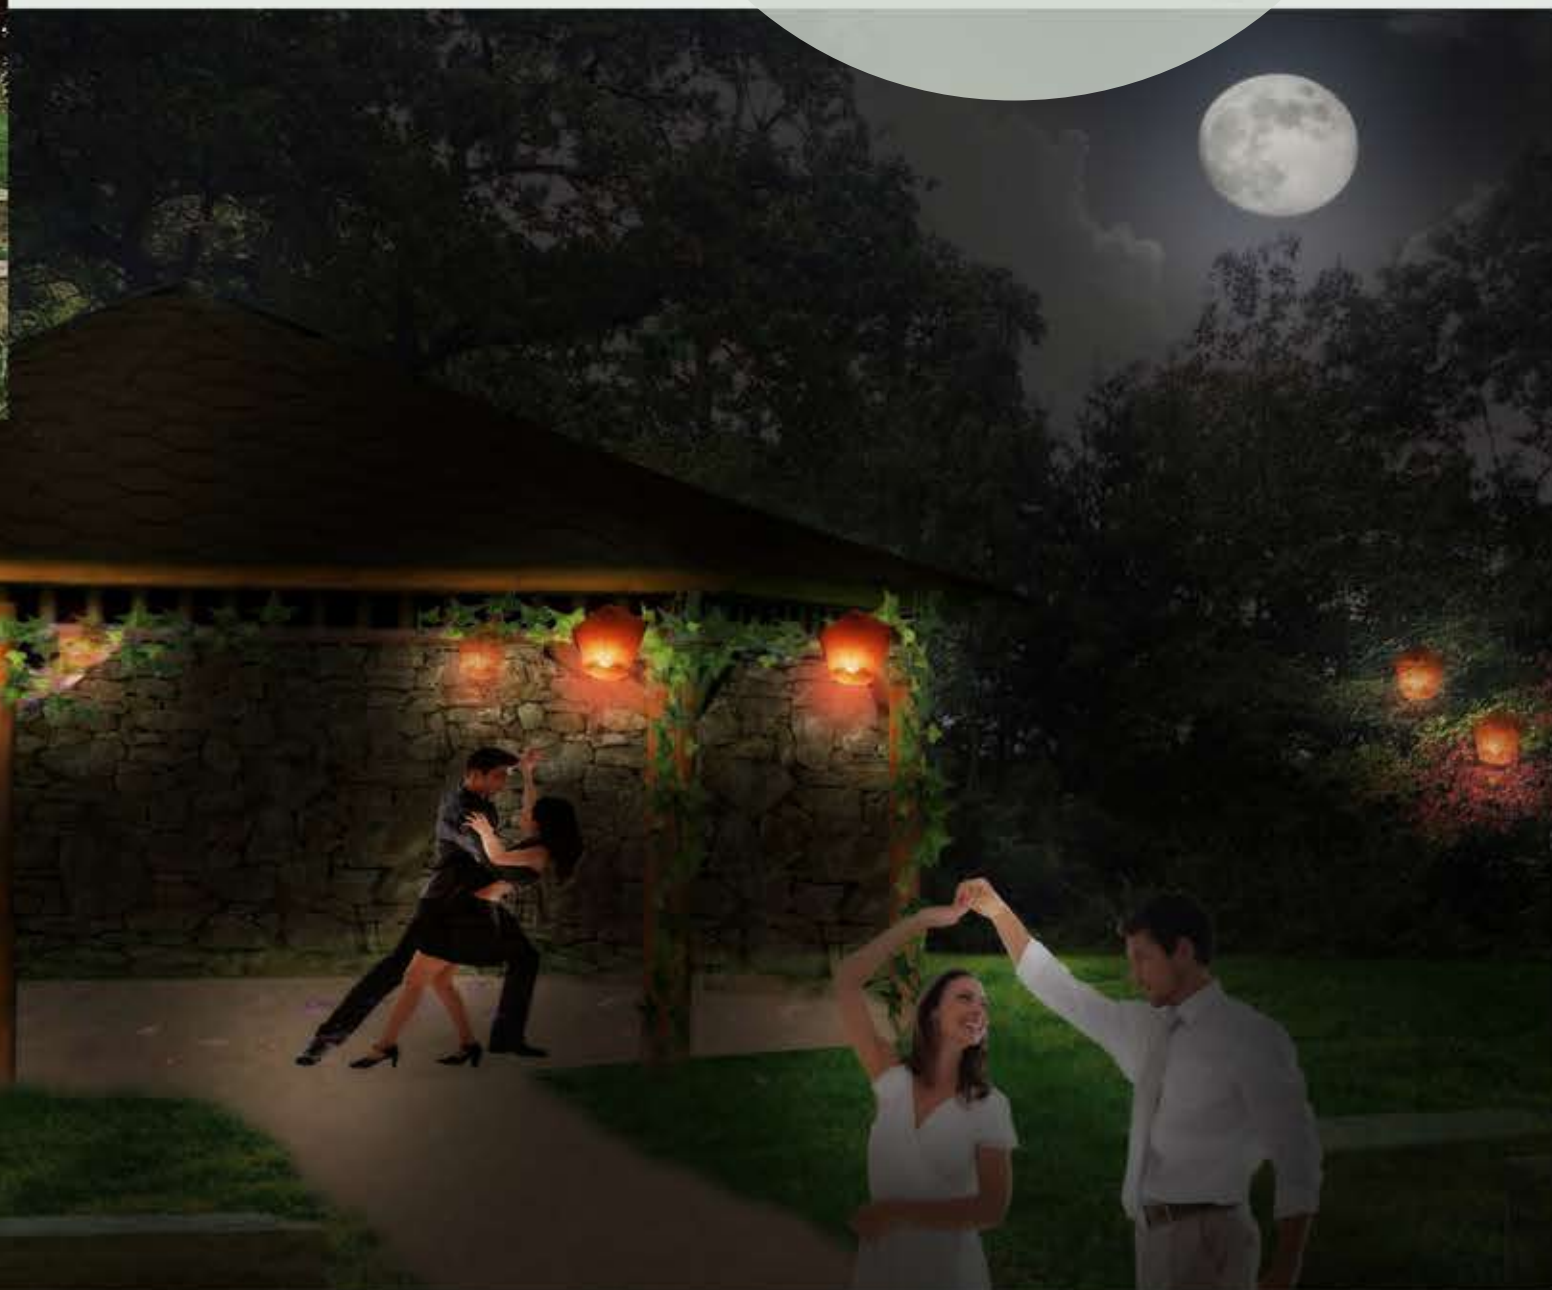
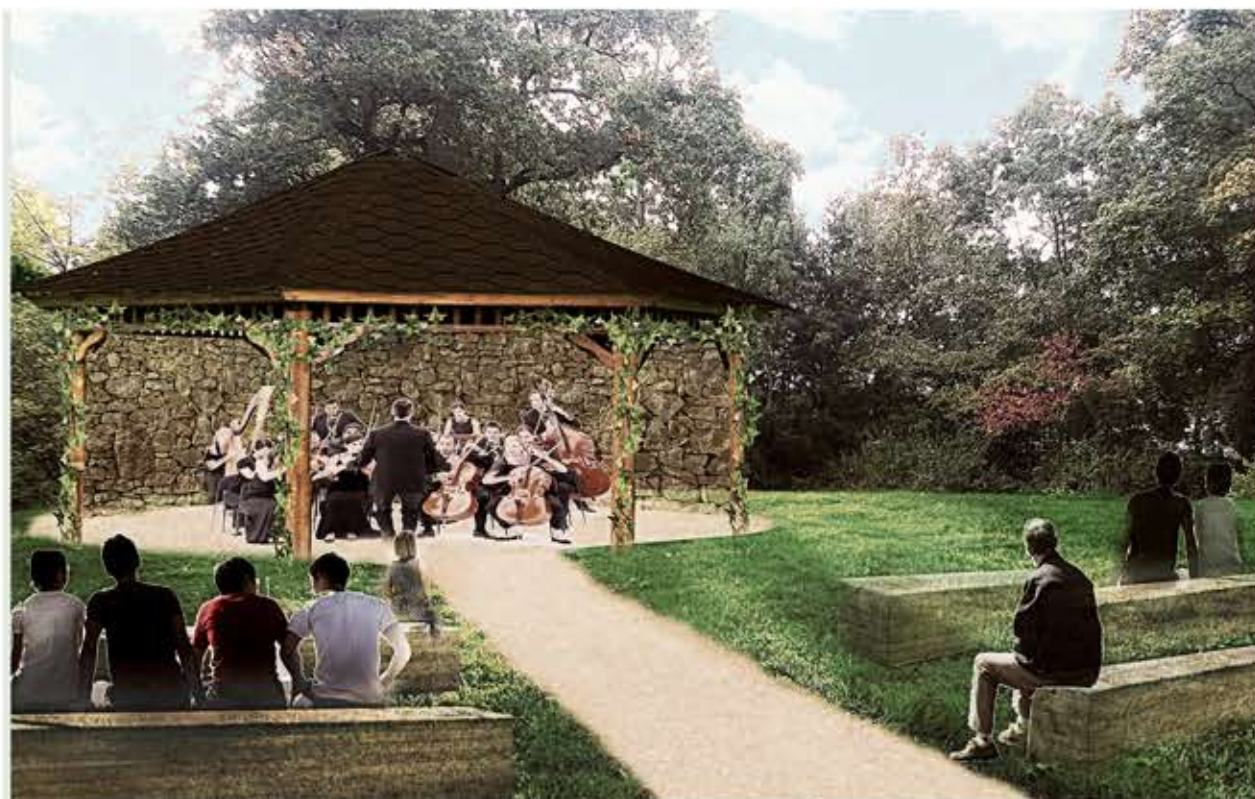
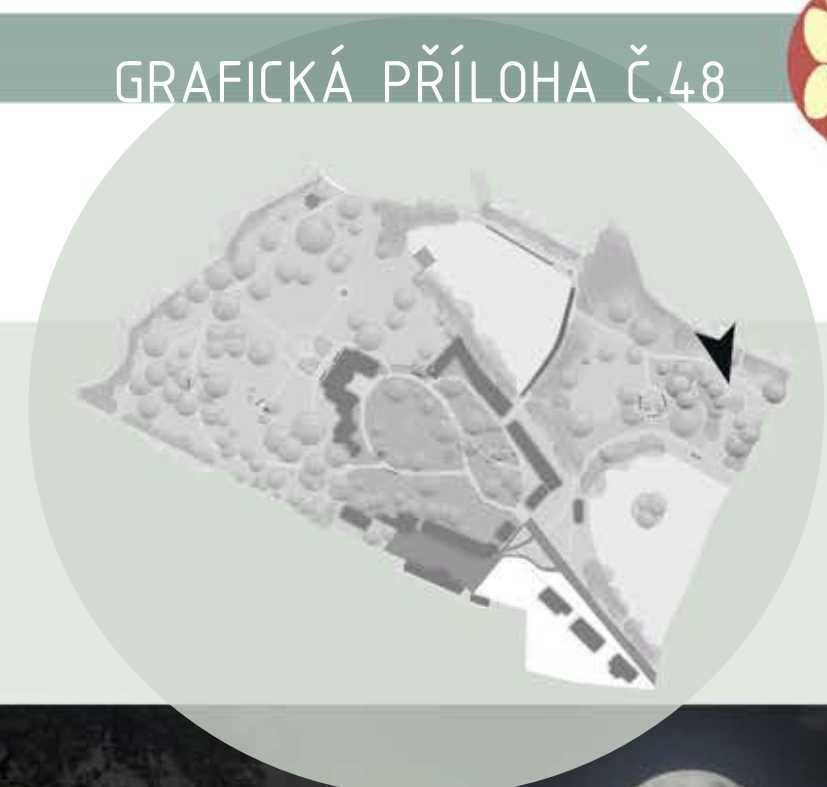
GRAFICKÁ PŘÍLOHA Č.48

TANEČNÍ PARKET

V MÍSTECH BÝVALÉ BAŽANTNICE JE NAVRŽENO OBNOVIT PŮVODNÍ TANEČNÍ PARKET. JE NAVRŽEN JAKO HUDEBNÍ ALTÁN S MOŽNOSTÍ ZDE POŘÁDAT KONCERTY ČI VYSTOUPENÍ DĚTÍ Z PŘÍLEHLÉ MŠ A ZŠ ČIMELICE.

ALTÁN JE NAVRŽEN JAKO OSMIÚHLENÍK S DŘEVĚNOU KONSTRUKCÍ, KTERÝ JE ZE TŘÍ STRAN UZAVŘEN KAMENNOU ZDÍ.
