**Povodně a protipovodňová opatření v mikroregionu**  
**Moštěnka**

BAKALÁŘSKÁ PRÁCE

**Title of thesis:** Floods and flood control in the microregion Moštěnka

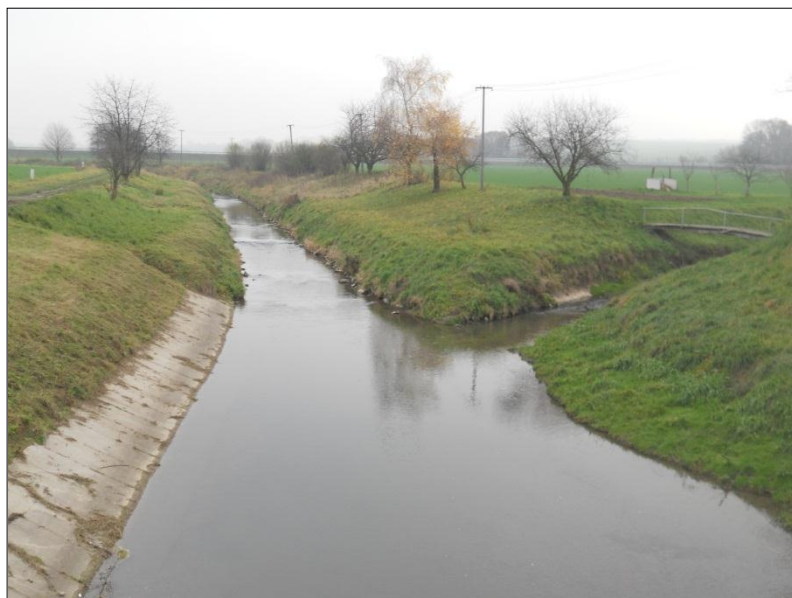
Obr. 5 Soutok Moštěnky s Kozrálkou v Domaželicích (Radka Možišová, listopad 2013)

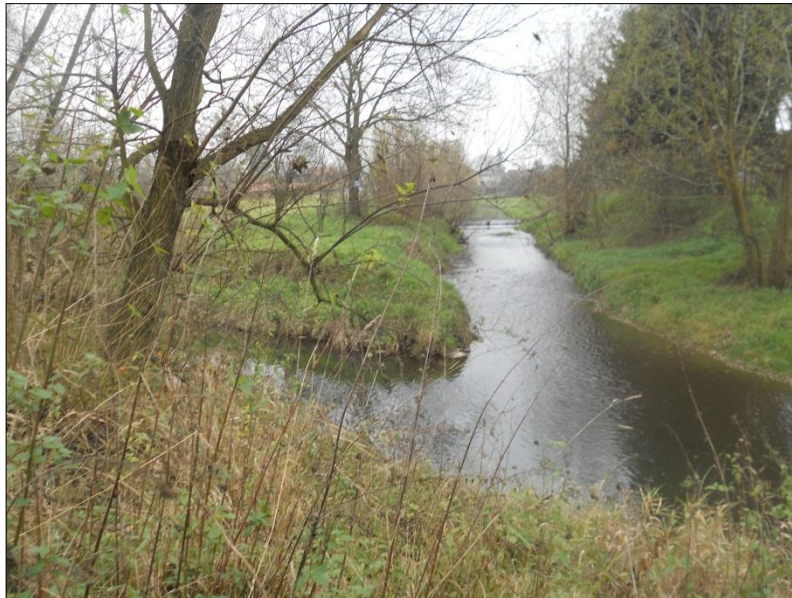
Obr. 6 Soutok Moštěnky s Bystřičkou v Dřevohosticích (Radka Možišová, listopad 2013)
