STUDIE OBNOVY HISTORICKÉ ZAHRADY - KONVENTNÍ KLÁŠTERNÍ ZAHRADA V OSEKU

DIPLOMOVÁ PRÁCE

Studie obnovy historické zahrady – Konventní klášterní zahrada v Oseku

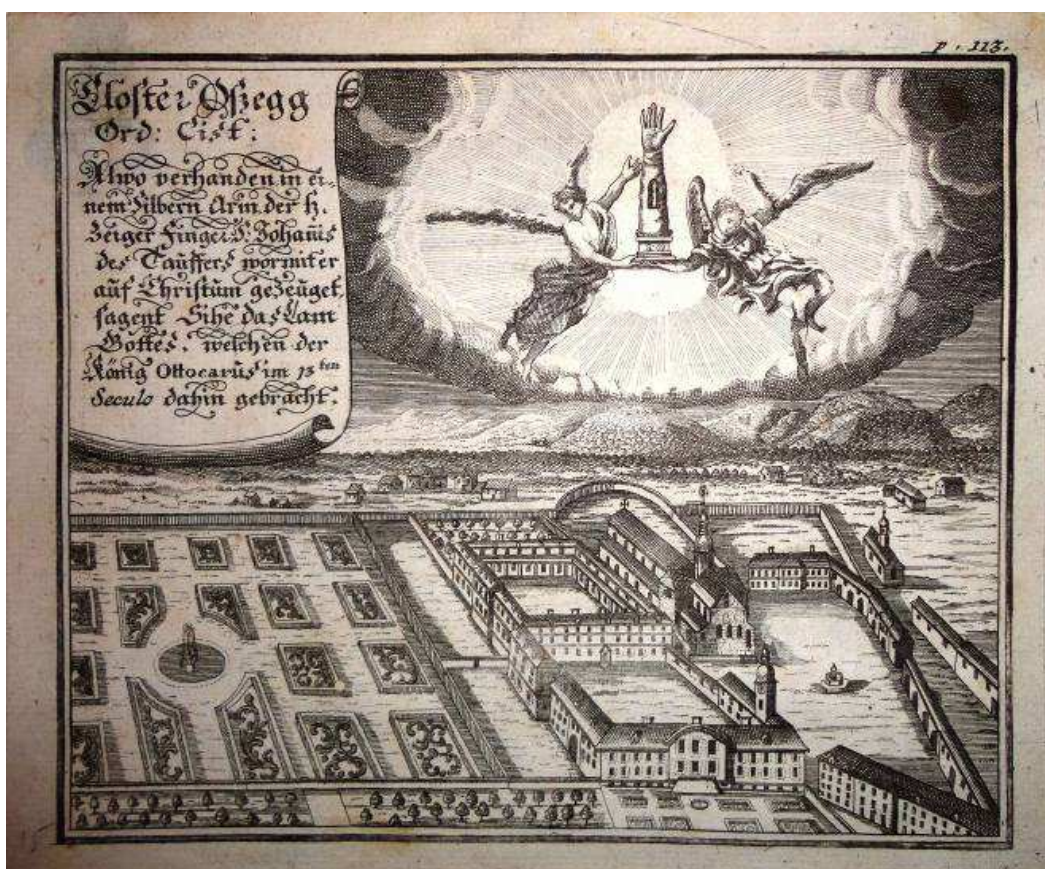
Obrázek 13 - Mědirytina Konventní zahrady od Johanna Georga Vogta (* 1669 - † 1730), zdroj: Městské muzeum v Duchcově

Konventní barokní zahrada je druhou hlavní zahradou kláštera. Byla téměř současně zakládána s Opatskou zahradou v letech 1728 - 1732. Stavební práce provedl stavitel Octavian Broggio z Litoměřic, kamenické práce pak kamenický mistr Ignác Reichmann. V době jejího vzniku se jednalo o největší okrasnou zahradu kláštera a je pravděpodobné, že zájem na úpravách a reprezentativnosti zahrady byl zpočátku větší než u Opatské zahrady. Přesto, že terénní dispozice umožnila její rozvinutí do dvou výškových rovin, vynikla především svoji rozlohou v ploše. Jednalo se o přísně architektonicky řešenou zahradu francouzského typu (Hušek, 1996).

Zahrada byla založena jižně od konventních budov v části vymezené obvodovými zdmi. Hlavní osa zahrady vycházela z budovy dnešní knihovny a dále procházela dvěma úrovněmi zahradních ploch. Konec hlavní osy ukončovala centrální kaple, nazývaná též grottou, zasazenou do jižní obvodové zdi (Hušek,

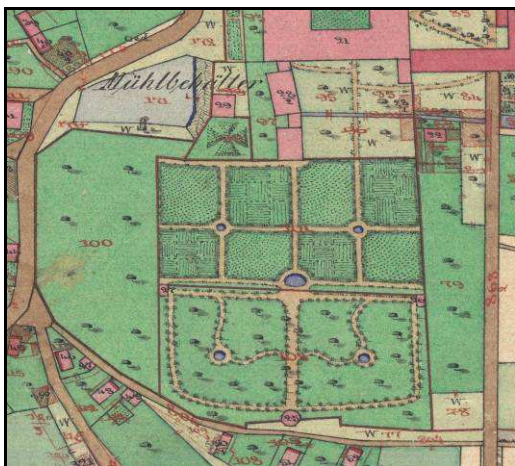
Obrázek 14 - Císařské otisky map stabilního katastru Konventní zahrady z roku 1842, zdroj: Dvořák, 2012 ex Český úřad zeměměřičský a katastrální v Praze

1996). Na vedutě (obr. 15) z roku 1738 je zřejmé, že od samotného počátku byla Konventní zahrada založena jako okrasná. Z císařských otisků map stabilního katastru (obr. 14) lze již vytušit první úpravy Konventní zahrady a pozvolný vývoj k hospodářskému využití.

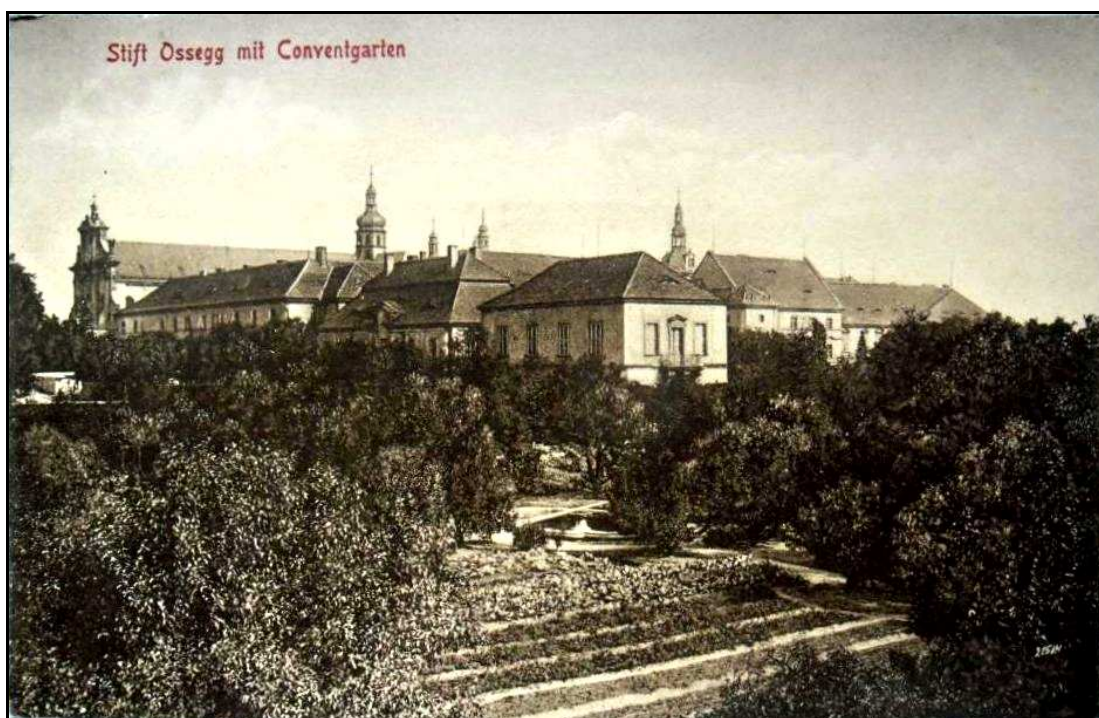
Obrázek 16 - Dobová pohlednice Konventní zahrady ze začátku 20. století, zdroj: ©Historie Oseka, rok neuveden

nízkých živých plůtků, které lemovaly parterové záhony, jejichž vnitřní plochy zdobila hojná květinová výzdoba. Obdobně byla navržena základní dispozice i na níže situovaném stupni zahrady. Jednotlivé záhony však byly ohraničeny sestříhanými plůtky s větších dřevin, jejichž vnitřní plochy byly zatravněny nebo byly osázeny rostlinami. Zároveň byly obě plochy parterů od obvodové zdi vizuálně odděleny vyšší upravovanou živou stěnou nebo loubím. Navíc nižší stupeň zahrady měl tyto živé stěny i po obou stranách hlavní cesty zahradní plochy (Dvořák, 2012 ex Hušek, 1996).

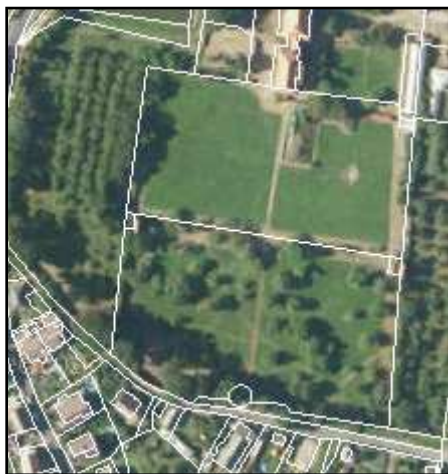
Obrázek 17 - Parcely Konventní zahrady, zdroj: © Agentura ochrany přírody a krajiny České republiky, 2012

Podle Katastrálního úřadu je výměra zahrady 21 644 m² a je zakreslena na dvou parcelních číslech. Z původní okrasné zahrady se do současné doby dochovaly některé architektonické prvky.

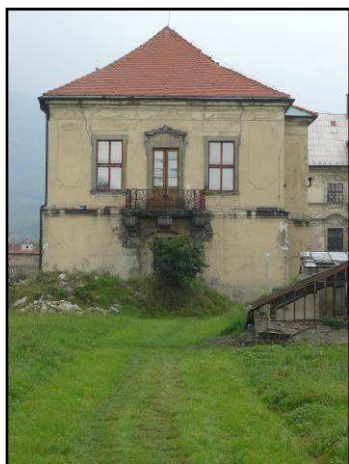
Obrázek 18 - Knihovna, foto: Dvořák, 2014

Hlavní osa zahrady (obr. 18) vychází z budovy dnešní knihovny, prostupuje dvěma výškovými úrovněmi zahradních ploch a ukončuje ji (obr. 19) centrální kaple.

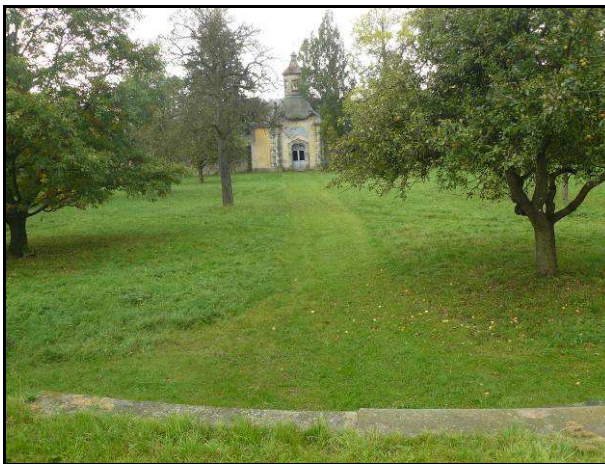
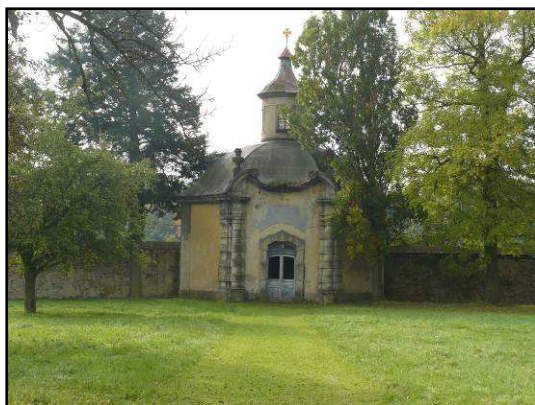
Obrázek 19 - Centrální kaple, foto: Dvořák, 2014

Centrální kaple - grotta, je ze stávajících stavebně technických prvků Konventní zahrady nejméně poškozeným objektem. Předmětná centrální kaple se vyznačuje bohatými okrasnými úpravami doplněné sochařskou a dekorativní výzdobou. Podle podobně řešených objektů v okrasné zahradě lze usuzovat, že jako stavebního materiálu bylo použito lomového kamene v některých částech

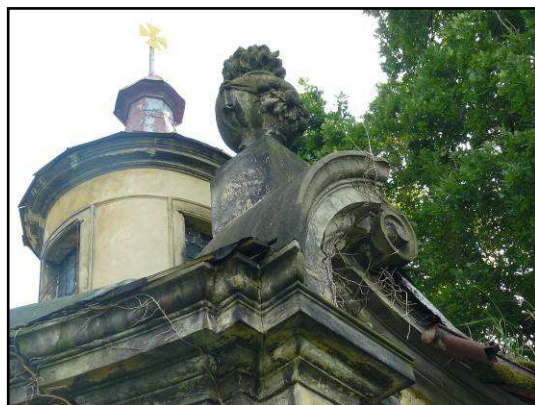
Obrázek 21 - Vnější výzdoba centrální kaple, foto: Dvořák, 2014

kombinovaného s cihelným zdivem, doplněného pískovcovými kvádry, vše spojené vápenatou maltou.

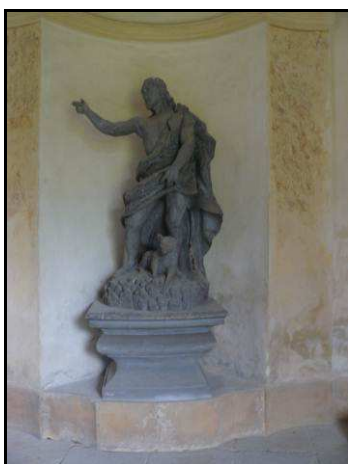
Obrázek 22 - Sochařská výzdoba, foto: Dvořák, 2014

Vnitřní část grotty je zdobena bohatou sochařskou výzdobou, která se jeví v neporušeném stavu.

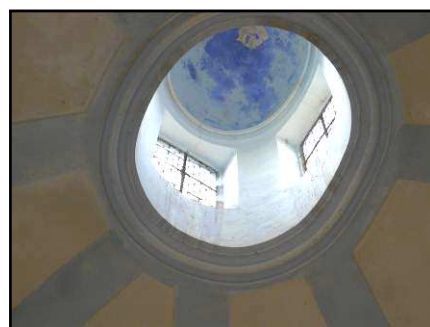
Osvětlení vnitřních prostor vhodně zajišťují okrasně řešená boční okna a prostorově do čtyř stran umístěná okna ve věžičce. Poměrně zachovalá je vnitřní barevně provedená fasádní úprava.

Obrázek 25 - Spodní pohled na věžičku grotty, foto: Dvořák, 2014

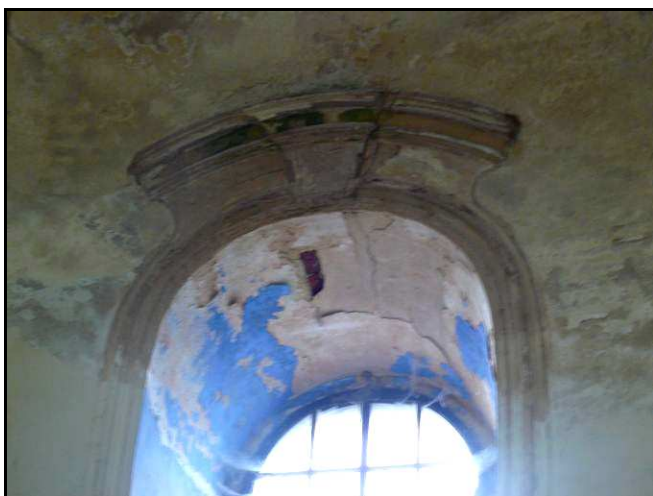
Přesto se v některých částech vnitřní dispozice objektu projevují známky narušení vlivem působení vody v podobě dešťových srážek, případně působením špatného odvodnění objektu.

Obrázek 26 - Znamky zatékání vodou, foto: Dvořák, 2014

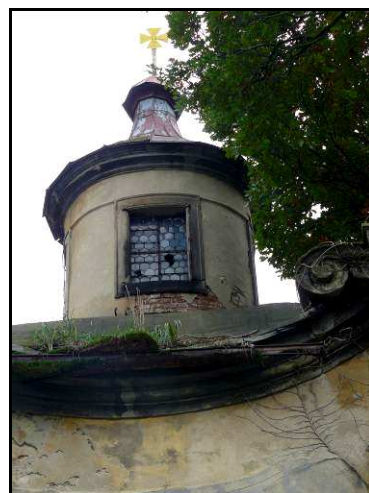
Obrázek 27 - Nefunkční svod vody, foto: Dvořák, 2014

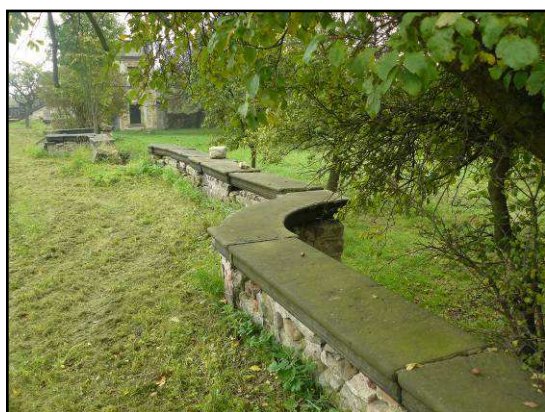
Horní a dolní část zahrady nadále odděluje půdorysně prolamovaná okrasná zídka. Střed zídky je přerušen charakteristickým konvexně vypnutým schodištěm, zajišťující spojení mezi oběma plochami okrasné zahrady. Horní část okrasné zídky je zdoben opracovaným pískovcem, nosná část je vystavena z lomového kamene, v některých částech doplněna cihelným materiálem.

Obrázek 28 - Zídka mezi parterry, foto: Dvořák, 2014

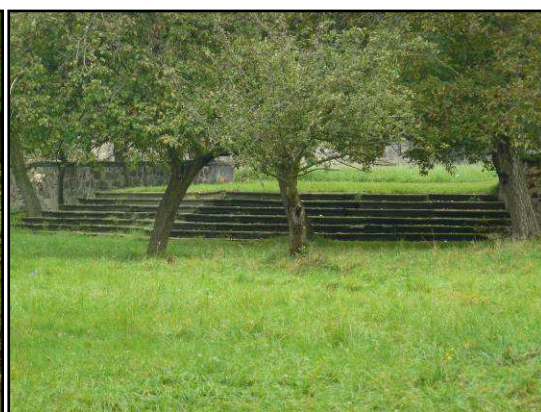
Obrázek 29 - Schodiště spojující oba parterry, foto: Dvořák, 2014

Technický stav zídky je v silně havarijním stavu, vykazuje známky nestability a porušení zdiva. Zřejmé jsou rozsáhlé trhliny vyvolané porušením stability základové půdy vlivem působení vody a kořenů dřevin. Rovněž rozpad pojiva je na první pohled zřejmý. Dřeviny v bezprostřední blízkosti narušují povrch stavby a

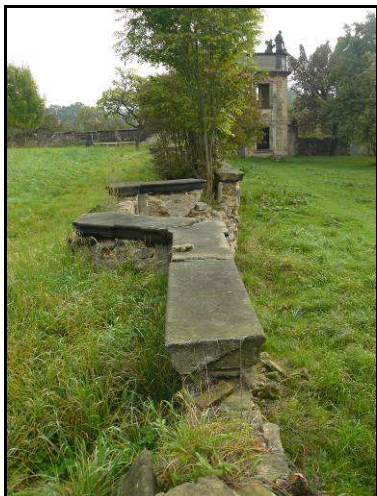
celistvost konstrukce. Hlavní příčinou tohoto technického stavu je vyžilost konstrukce a absence odvodnění stavby.

Obrázek 30 - Pohled na rozpad a lomení okrasné zídky mezi parterem, foto: Dvořák. 2014

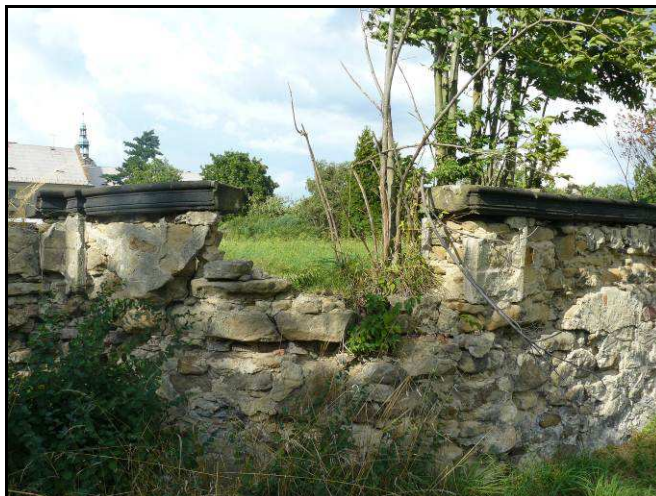
Obrázek 31 - Detailní záběr na rozpadlou zídku, foto: Dvořák, 2014

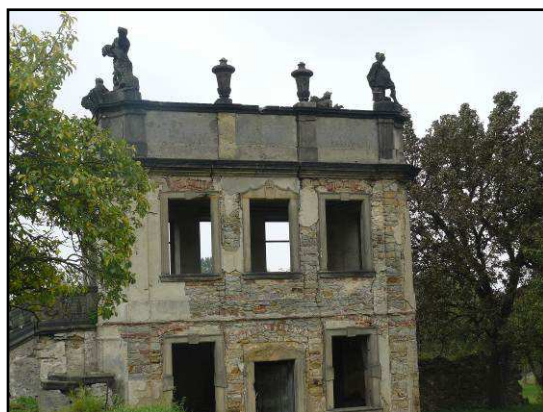
Obrázek 32 - Pohled na východní gloriety, foto: Dvořák, 2014

Na obr. 32 a 33 je východní gloriety. Celkový stav objektu je v silně havarijním stavu a je nutné co nejdříve začít stavební práce, které povedou ke stabilizaci objektu. Gloriety se vyznačuje bohatými architektonickými úpravami. Sochařskou výzdobu reprezentují dochované sochy čtyř živelů, doplněné

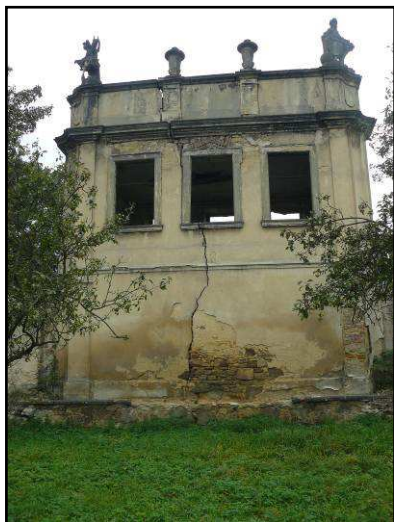
Obrázek 34 - Trhlina napříč východním gloriem, foto: Dvořák, 2014

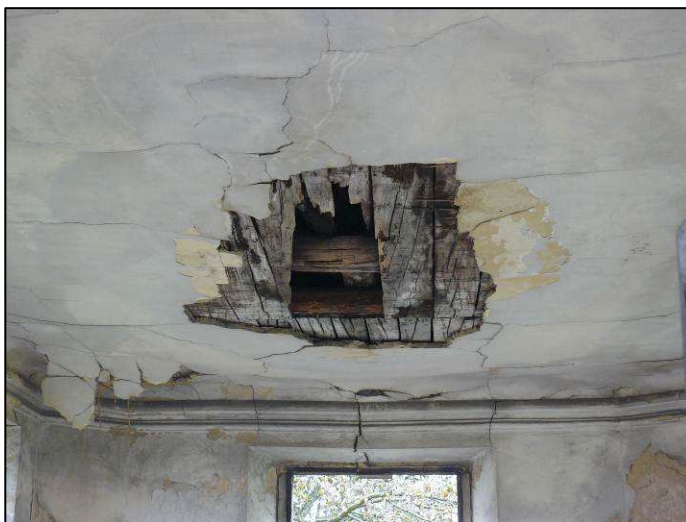
Obrázek 35 - Poškození stropu gloriety, foto: Dvořák, 2014

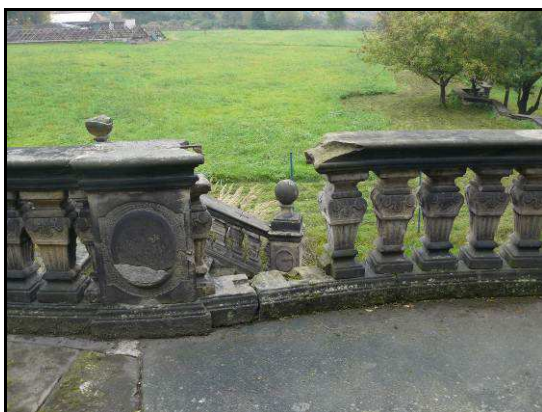
Obrázek 36 - Výzdoba schodiště západního gloriety, foto: Dvořák, 2014

Pohled na západní gloriety přibližuje obr. 37, sochařskou výzdobu doplňují dochované sochy čtyř ročních období. Na obr. 36 je detail dvouramenného schodiště, prezentující se bohatou architektonickou výzdobou. Jako materiál je převážně použit

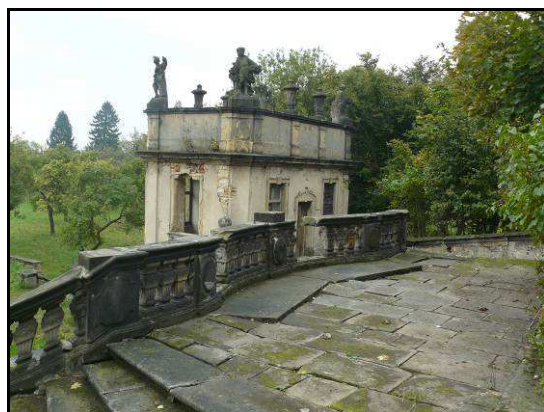
Obrázek 37 - Pohled na západní gloriety, foto: Dvořák, 2014

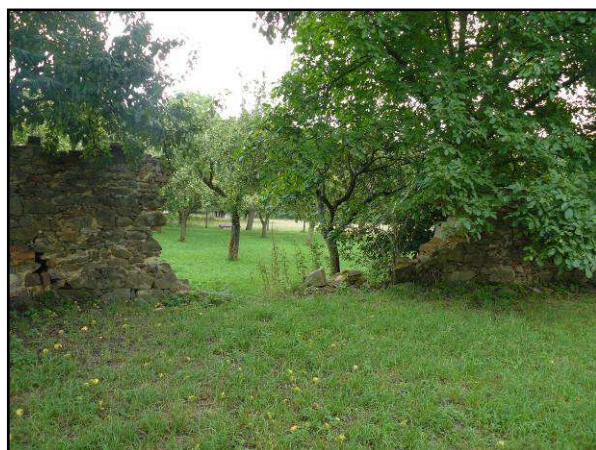
Obrázek 40 - Detail rozpadlé obvodové zdi, foto: Dvořák, 2014

pískovcem. Z obr. 40 je patrná vyžilost konstrukce a nepříznivé působení dřevin narušující povrch a základy obvodové zdi. V některých místech je konstrukce zdi rozbořená, zřejmé jsou rozsáhlé trhliny a rozpad pojiva. Celkově usuzuji, že také zde je nutné přistoupit k celkové rekonstrukci hlavních obvodových zdí. Z důvodu špatného odvodnění, dochází k podmáčení základových konstrukcí, což způsobuje různé deformace.

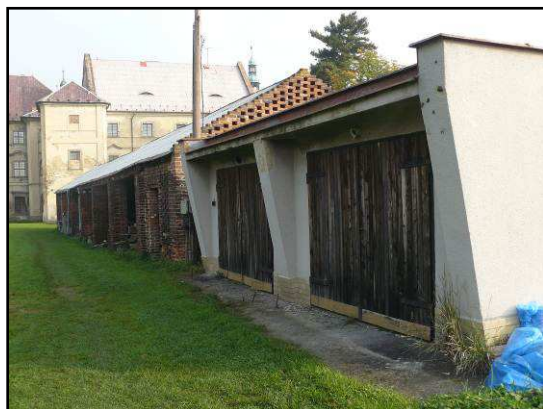
Obrázek 41 - Hospodářské budovy v horní části Konventní zahrady, foto: Dvořák, 2014

V horní části okrasné zahrady jsou situovány hospodářské objekty, které vznikly v souvislosti se změnou charakteru zahrady z okrasné na užitkovou. Jedná se o skleníky (obr. 42) a hospodářské budovy (obr. 41). V době kdy jsem prováděl průzkum, došlo k odstranění dřevěné kůlny umístěné v bezprostřední blízkosti skleníků. V jedné z částí hospodářských budov jsou volně uloženy chrliče vody z Opatské zahrady.

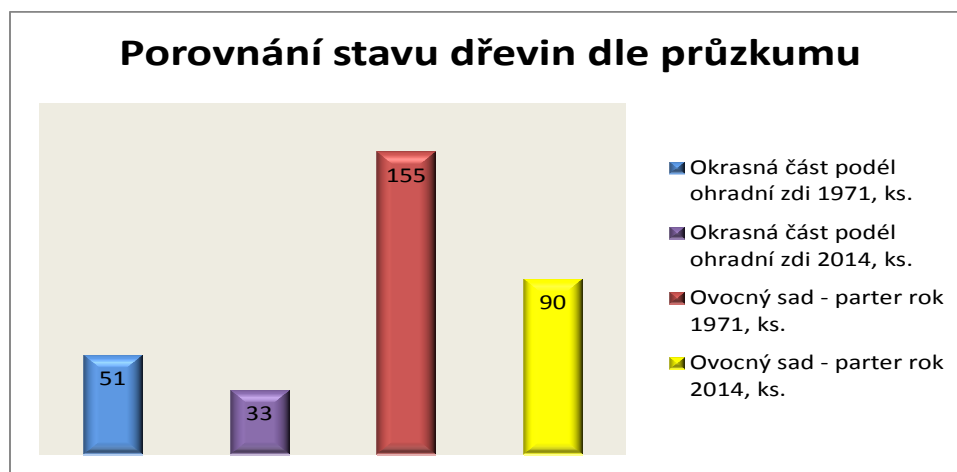
Dendrologický průzkum Konventní zahrady odkrývá významnost objektu v celém rozsahu. I když se jedná především o hodnoty umělecko-historické, není dendrologická hodnota zanedbatelná. Zvláštní pozornost zasluhuje v Konventní zahradě jedlovec kanadský (*Tsuga canadensis*), cypříšek Lawsonův (*Chamaecyparis lawsoniana*), velmi pěkné javory (*Acer L.*), duby (*Quercus L.*), buky (*Fagus sylvatica*) a lípa srdčitá (*Tilia cordata*). Tyto dendrologicky významné dřeviny jsou vysazeny v části podél ohradní zdi a nijak nenarušují kompozici zahrady. U centrální kaple některé okrasné dřeviny zasahují do objektu a bude nutné přistoupit k částečnému odstranění větví, které mohou poškozovat tento architektonický prvek. Z výsledku současného dendrologického průzkumu a porovnáním s předcházejícím průzkumem z roku 1971 je zřejmé, že došlo k úbytku okrasných dřevin v této části. Toto zjištění potvrzuje obr. č. 43 porovnávající počet dřevin z jednotlivých průzkumů. V tomto porovnání nejsou započteny dřeviny z volně vysemeněných jedinců.

Obrázek 43 - Porovnání stavu dřevin dle průzkumu, Dvořák, 2015

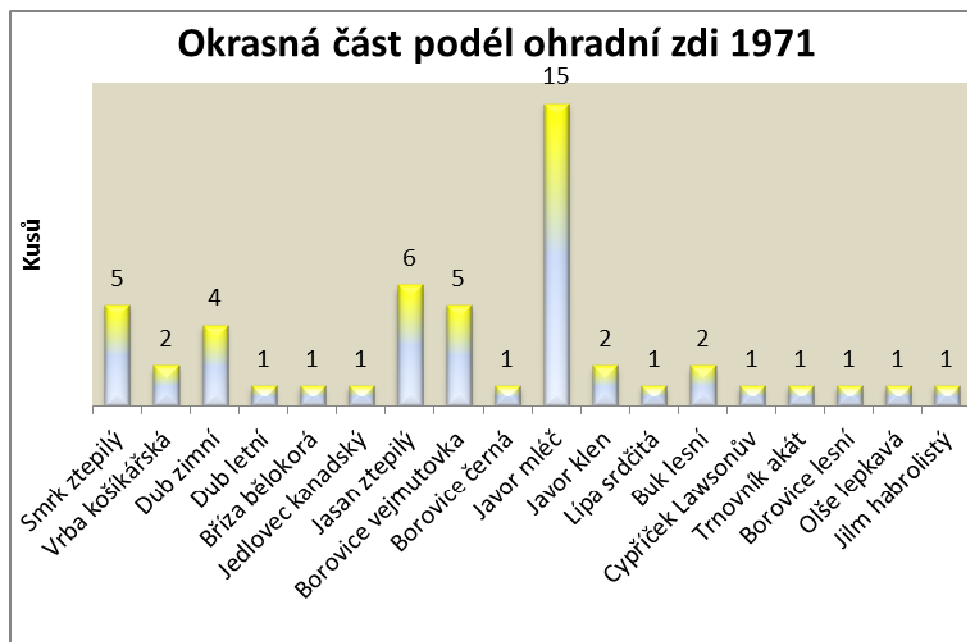
V grafech (obrázek č. 44 a 45) uvádím počty jedinců jednotlivých druhů dřevin z jednotlivých průzkumů.

Obrázek 44 - Počet dřevin v roce 1971, Dvořák, 2015

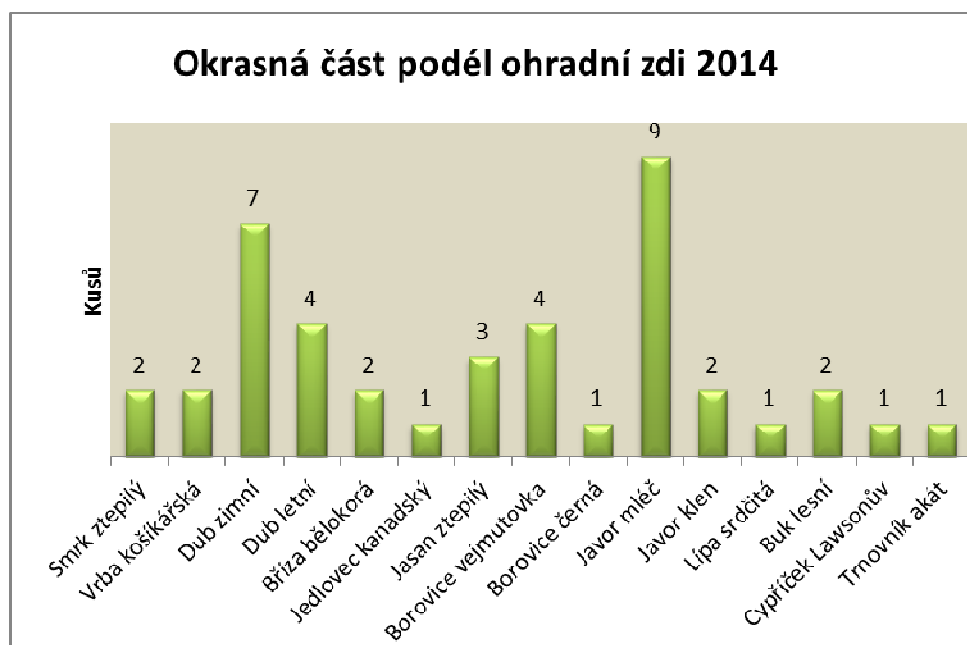
Obrázek 45 - Počet dřevin v roce 2014, Dvořák, 2015
