## **Bakalářská práce**

# **Nebezpečí degradace materiálu v biologickém prostředí**

B0914P360007 Biomedicínská technika

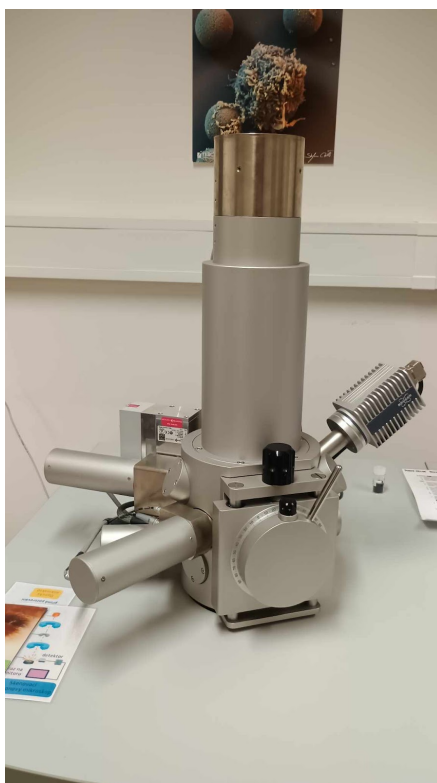
Poté co jsme vytáhli vzorky s obalů jsme museli oddělit malou část z obou kanyl, vhodnou pro elektronovou mikroskopii. Vybraná oblast byla v okolí záhybu a následně byla vložena do zlatničky pozlatit. Mikroskopování probíhalo v přízemí budovy E1 Technické Univerzity v Liberci. Byl použit model VEGA3 TESCAN (SEM). Průběh charakterizace byl pro všechny vzorky stejný: po vložení vzorků se zase čekalo na vytvoření vakua. Následovalo prohlížení vzorku a hledání zbytků biofilmů. Když se našla struktura odlišná od hladkého povrchu tak se několikrát nafotila s různým měřítkem od 2mm až po 20  $\mu\text{m}$ . Při nižších rozlišení se už vyskytoval velký šum.

Obrázek 18: Fotografie používaného mikroskopu (Autor)

Mezi hlavní části SEM patří elektronová tryska, elektromagnetické čočky pro zaostření svazku, skenovací cívký, detektory a vakuová komora s držákem vzorku. SEM nachází široké uplatnění v materiálových vědách při analýze mikrostruktur a defektů, ve forenzní vědě pro detailní zkoumání důkazů, v biomedicíně při studiu buněčných struktur a také při výrobě polovodičů, kde slouží ke kontrole kvality [115].

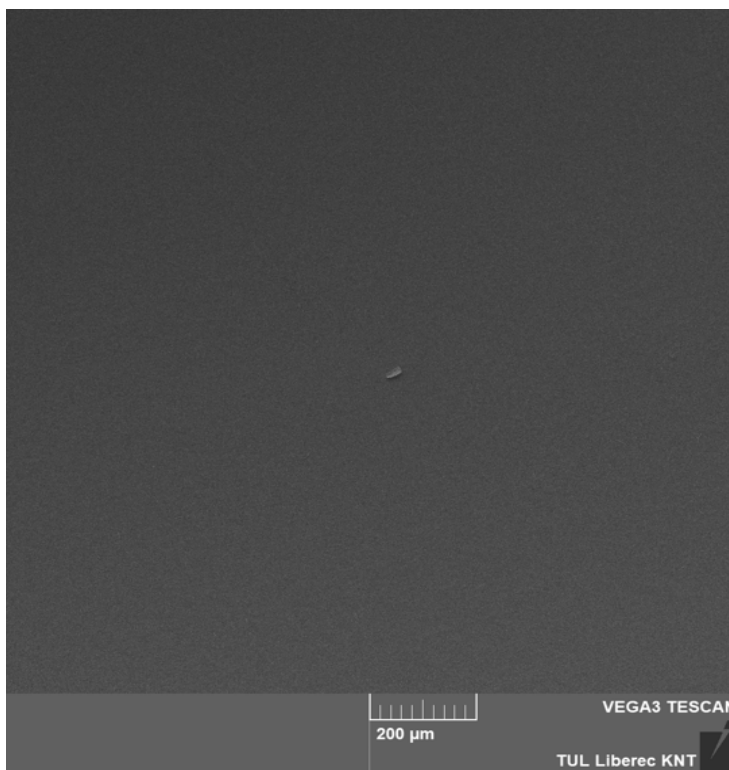
(Vlevo) Obrázek 30: Vzoreček z dálky. Zajímavá struktura dole u řezu. (Autor)

(Vpravo) Obrázek 31 : Nalezená mikrostruktura. (Autor)

Stejný výrobce jako při referenci. Tato kanyla byla vyrobena v březnu roku 2004 a datum spotřeby skončil v březnu roku 2009. Tato kanyla je 16 let po datumu spotřeby. Je větší šance na to že obal již netěsní a neměli by být již sterilní. Když se vzorek z této kanyly vložil pod SEM bylo nalezeno ještě méně částček než při referenci. Zajímavě vypadalo místo řezu dole u Obr. 30 jak se některé části neoddělily (Obr. 30 a 31 ).
