Jihočeská univerzita v Českých Budějovicích

Diplomová práce

**Hodnocení změn funkčnosti drenážních systémů orných
půd Vysočiny na základě obrazové analýzy časových řad
multispektrálních satelitních snímků**

České Budějovice, duben 2014

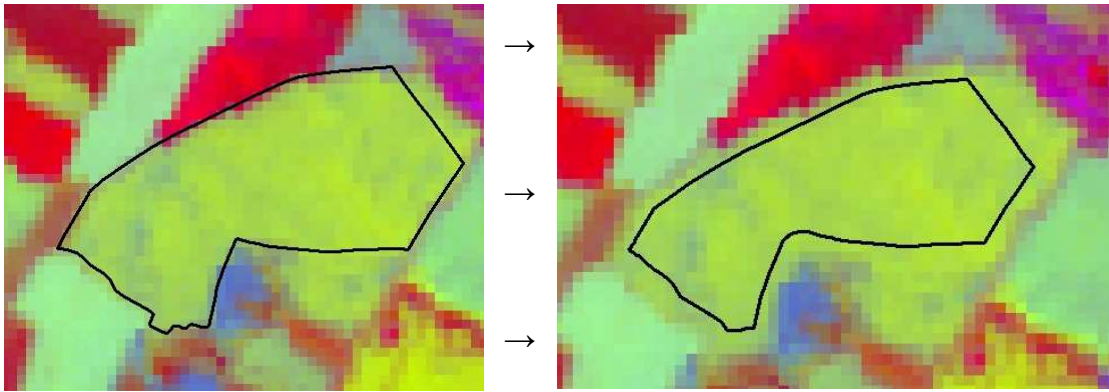
Obr. 11

Existují 2 možnosti, jak odstranit okraje testovacích ploch. První z možností je použití nástroje Buffer (nárazníková zóna), kdy vznikne nový polygon s okraji posunutými o zadanou vzdálenost (obr. 11).

Ukázka úpravy testovacích ploch - odstranění vlivů okolních ploch nástrojem Buffer.

Tento nástroj lze použít na zvětšování i zmenšování polygonů. Jeho výhodou je rychlost, se kterou daný polygon změní. Mezi nevýhody se řadí především skutečnost, že nový polygon, který tímto nástrojem vznikne nepřevezme atributy polygonu, ze kterého byl vytvořen (vznikne jako nový polygon bez dat v atributové tabulce). Tato chybějící data je nutno do atributové tabulky zadat manuálně.

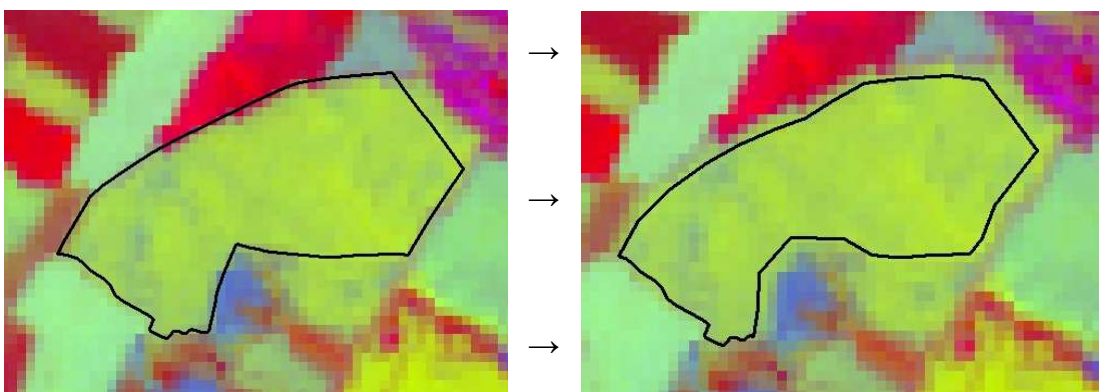
Obr. 12

Druhou možností je manuální editace testovacích ploch, kdy různým odřezáváním a editací lomových bodů polygonu upravujeme jeho tvar (obr. 12). Tato možnost je náročná na manuální práci a vyžaduje zkušenosti s editací již vytvořeného polygonu. Hlavní výhodou manuální editace je, že nevzniká žádný nový objekt (polygon), a tudíž upravený polygon má nadále atributová data původního polygonu. Vzhledem k množství dat v atributové tabulce byla zvolena tato možnost.

Ukázka úpravy testovacích ploch - odstranění vlivů okolních ploch manuální editací.

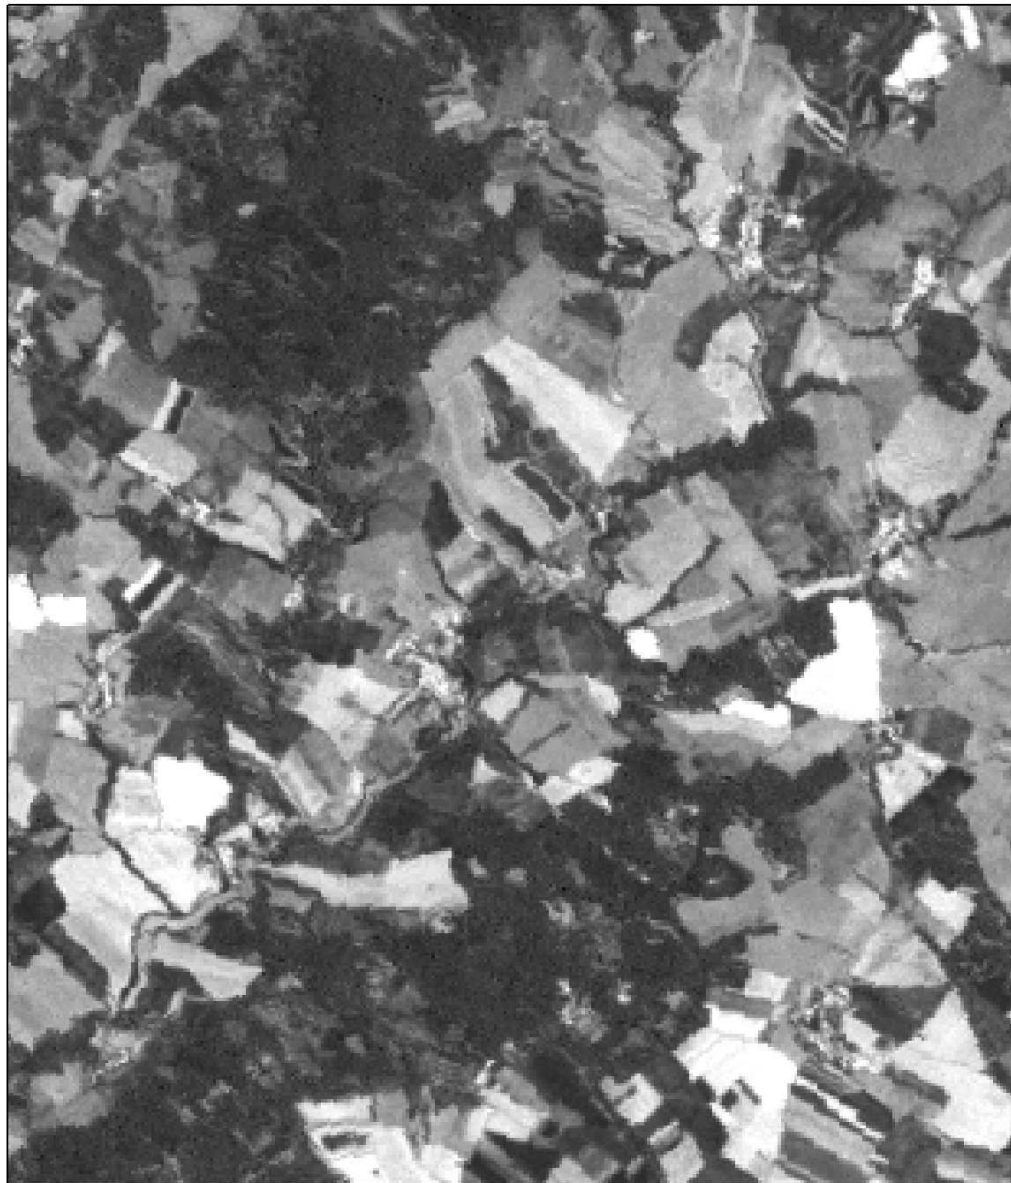
9.6 Ukázka rastru indexu MSI z roku 1992

Vyšší hodnota znamená vyšší vlhkostní stres.

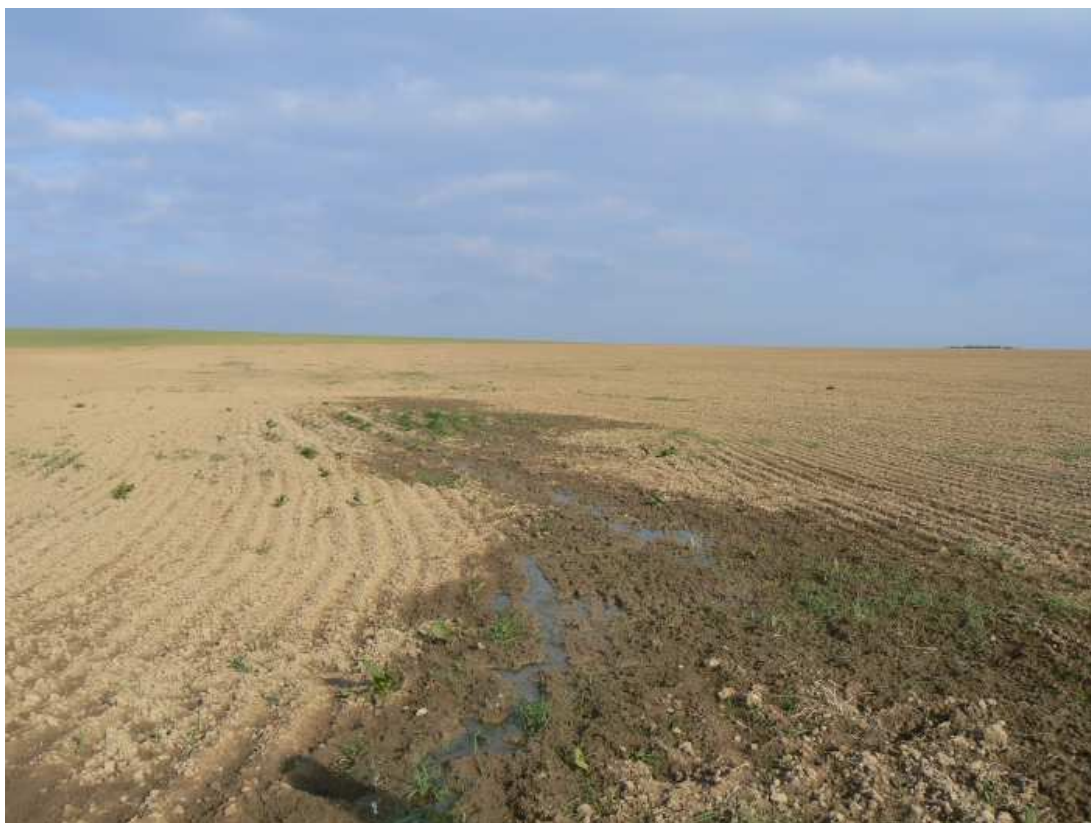
Fotografie zamokření půdního bloku č. 1990.

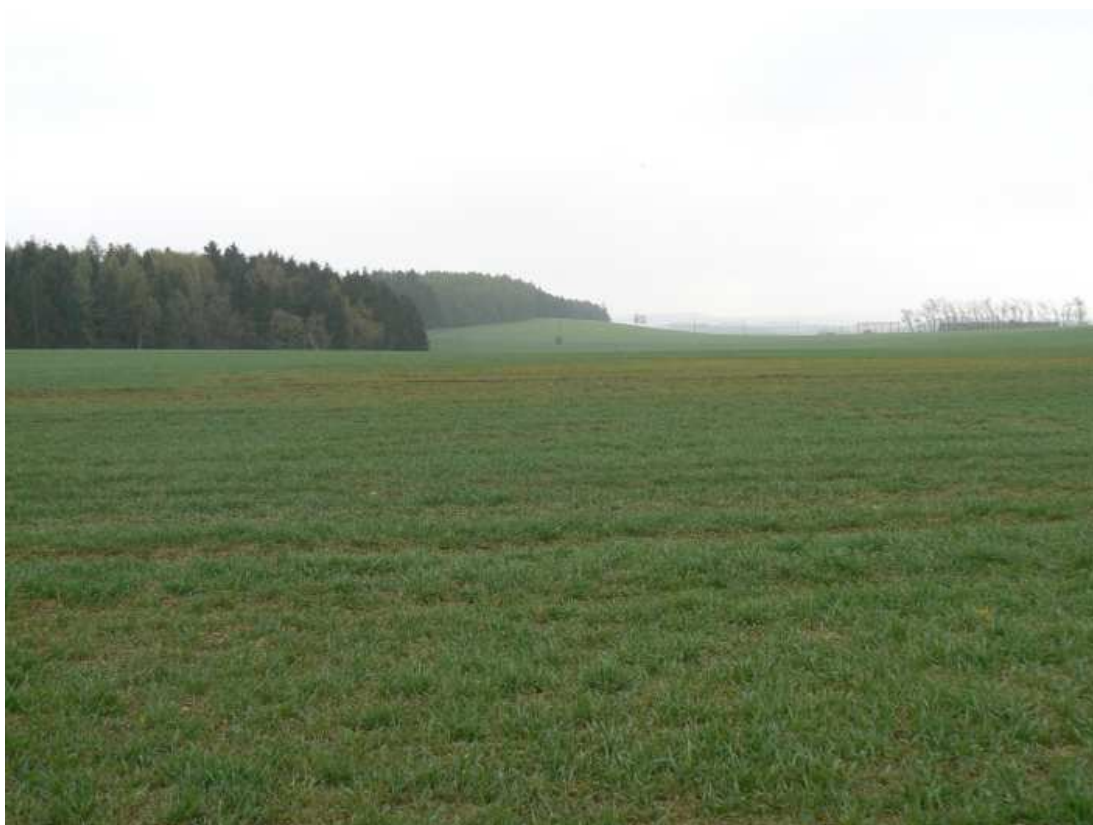
Fotografie zamokření a porostu půdního bloku č. 1224.

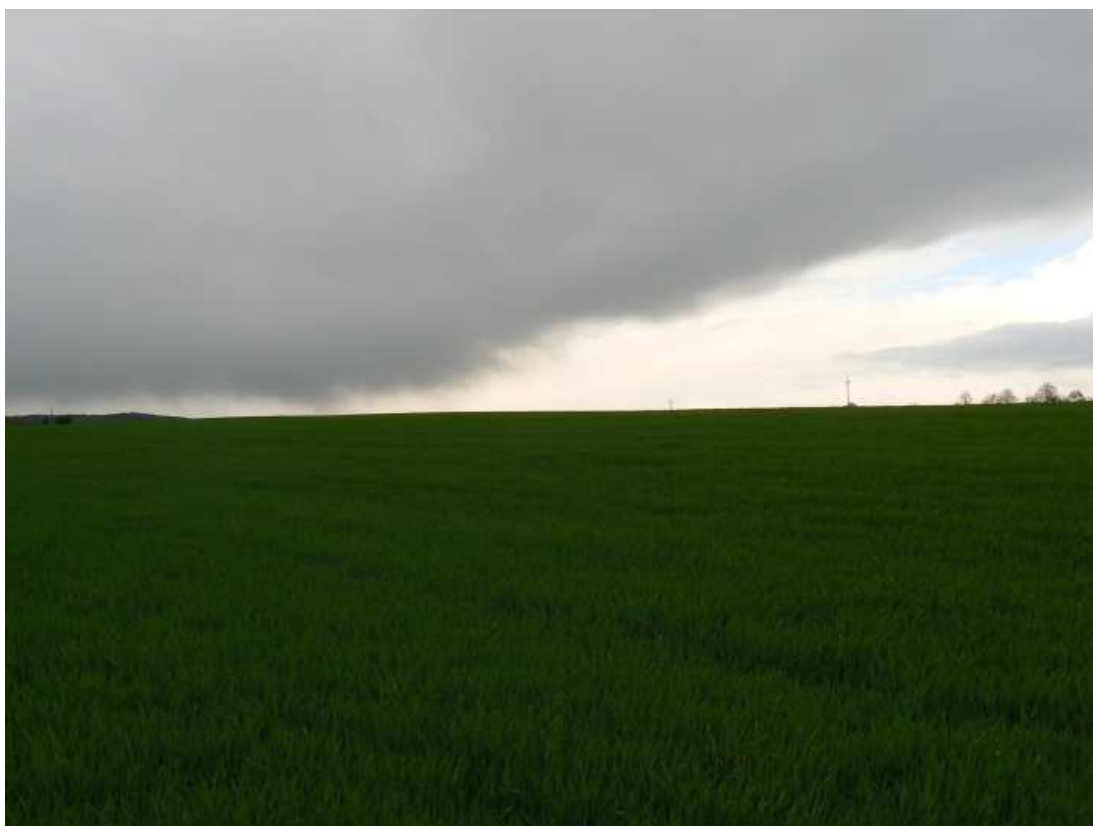
Fotografie porostu půdního bloku č. 1013.

Na půdním bloku 1013 se nacházel homogenní porost v letech 1984, 1986, 1987, 1991, 1992, 2007 a 2009. Na tomto půdním bloku se nachází HPJ 29, 47, 50 a 68. Všechny HPJ se nachází v části bez drenážního systému i v části s tímto systémem. Podle topografického vlhkostního indexu není rozdíl ve vlhkosti mezi částí s drenážním systémem a bez něho. Je patrný zlom v průměrech hodnot indexů NDVI a MSI mezi lety 1991 a 1992. Do roku 1991 byla hodnota indexu MSI vyšší na části bez drenážního systému a hodnota indexu NDVI na části s drenážním systémem. Tato skutečnost může být dána vyšší svažitostí v části bez drenážního systému. Počínaje rokem 1992 došlo ke změně, kdy průměrná hodnota indexu MSI je ve většině případů vyšší na části s drenážním systémem což může znamenat zásah do drenážního systému. Od této doby je vyšší vlhkostní stres pro rostliny zde pěstované. V průměrné hodnotě indexu NDVI od roku 1992 není rozdíl mezi částí s drenážním systémem a bez drenážního systému.

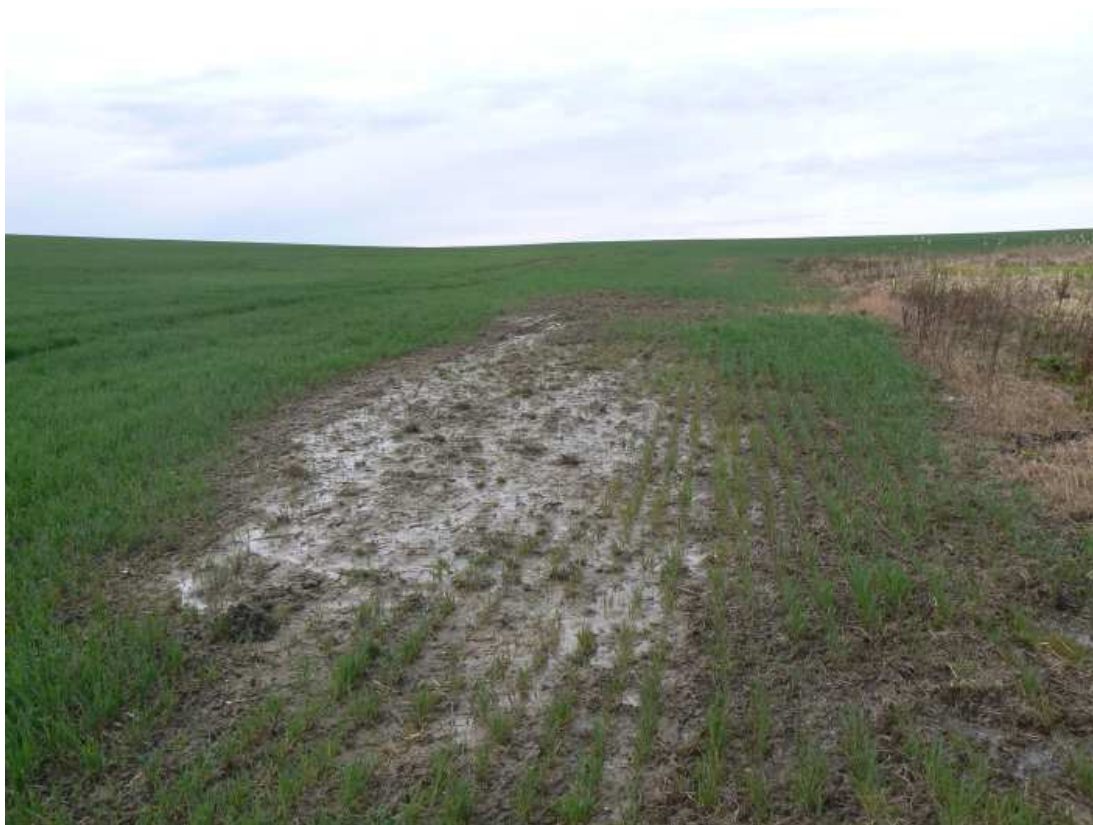
Fotografie zamokření půdního bloku č. 943.

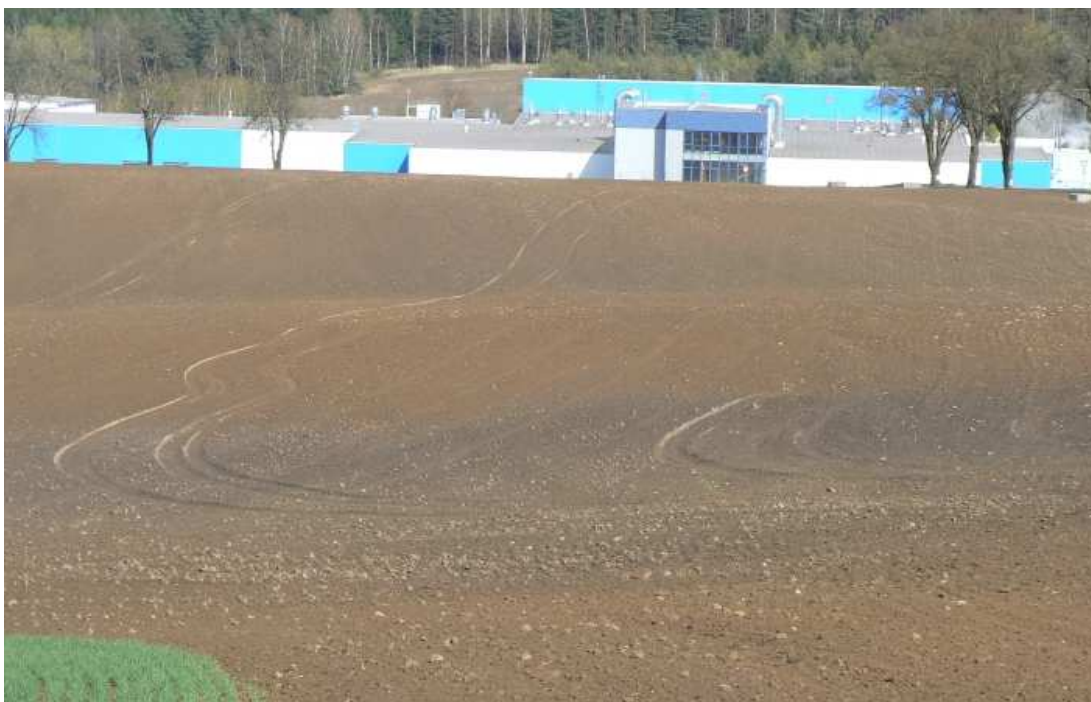
Fotografie místa půdního bloku č. 1035, kde bylo v roce 1952 patrné zamokření.

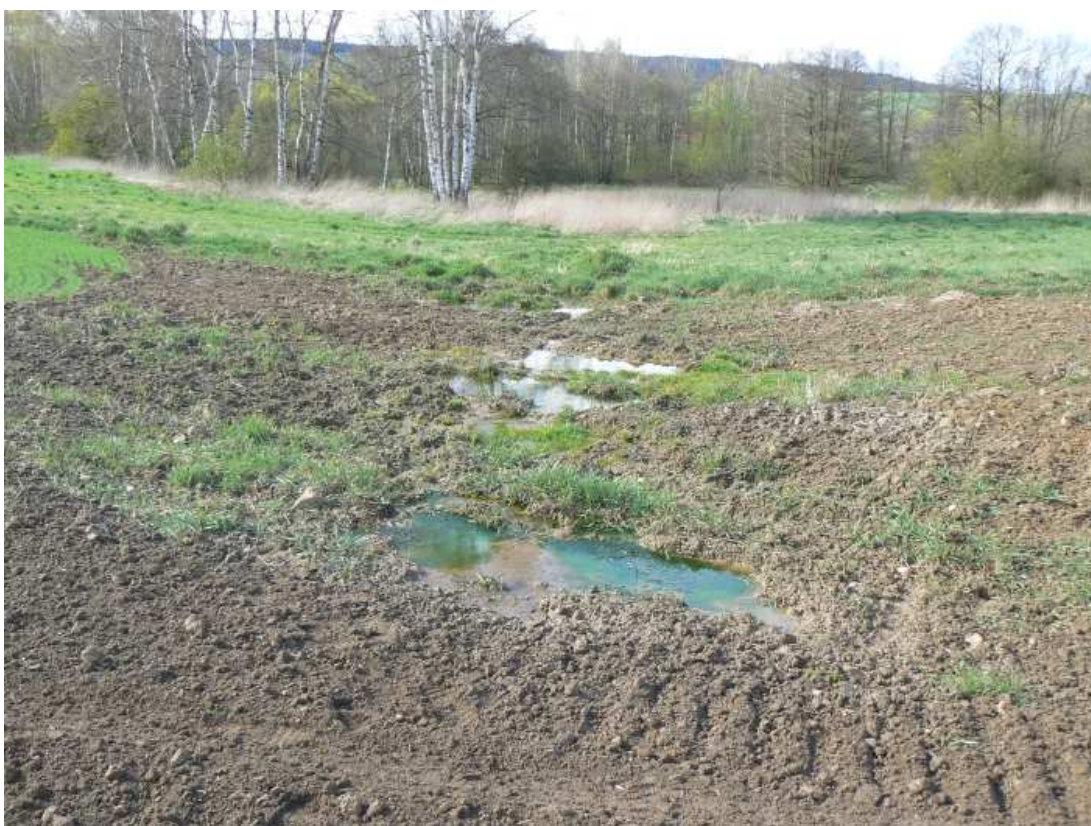
Fotografie zamokření půdního bloku č. 1035.
