STAVEBNÍ PRŮZKUM A HODNOCENÍ STAVU KONSTRUKCE

DIPLOMOVÁ PRÁCE

Bc. David Sloupenský

BRNO 2017

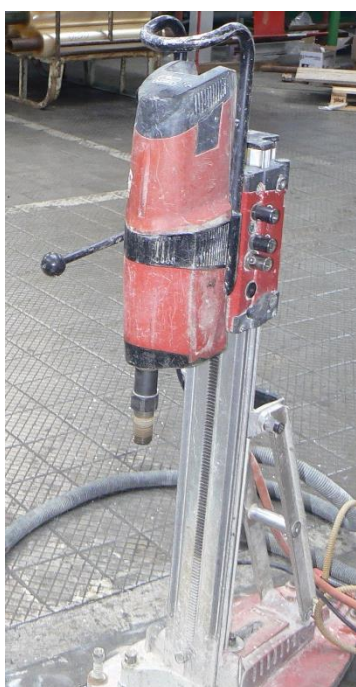
Vrtání jádrových vývrtů se většinou provádí za mokra a to z důvodu ochlazování jádrového vrtáku a vyplavování vrtaného materiálu. Po samotném skončení vrtání je nutné provést na každém vývrtu jeho jasné a nesmazatelné označení. Zaznamená se umístění a orientace vrtu na prvku, ze kterého došlo k odběru jádrového vývrtu. Z jádrových vývrtů se následně připraví zkušební tělesa.

Obr. 3.3 Jádrová vrtačka a jádrový vývrt

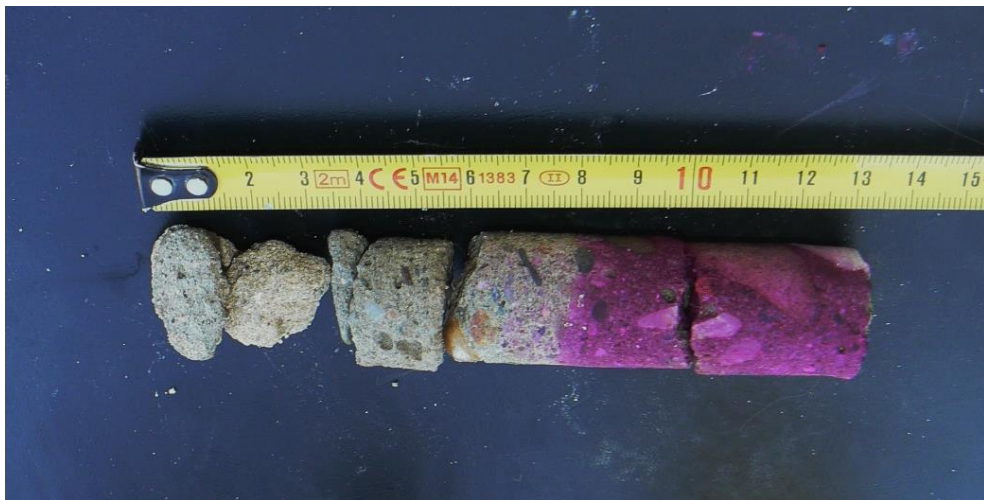
Obr. 3.4 Posouzení hloubky karbonatace

Ke zjištění míry karbonatace se používá jednoduchá zkouška pomocí fenolftaleinu. Na rozdrcené těleso, jádrový vývrt, kopanou sondu nebo na řádně očištěný beton se aplikuje 1% lihový roztok fenolftaleinu v 70% etylalkoholu. Pokud dojde v místě aplikace roztoku ke zbarvení do červenofialové barvy, má beton hodnotu pH větší než 9,5 a výztuž je chráněna proti korozi. Pokud ve zkoušeném místě nedojde k reakci, pak je beton v tomto místě zkarbonatován.

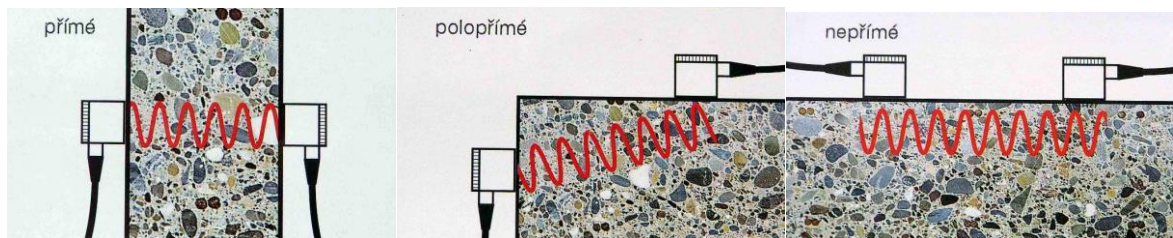
Princip této metody spočívá v opakovaném vysílání ultrazvukových impulzů do zkoušeného materiálu a následném měření rychlosti šíření impulzů ultrazvukových vln zkoumaným materiálem. Konstrukci můžeme prozvučovat třemi základními způsoby, jež jsou znázorněny na obrázku Obr. 3.5. Přednostně se využívá přímého (protilehlého) způsobu měření, při kterém je nutné rozměřit základnu na obou stěnách prozvučované konstrukce. Pokud však nejsou dvě protilehlé stěny přístupné, je nutné zvolit jiný způsob prozvučování (polopřímé nebo nepřímé prozvučování).

Obr. 3.5 Způsoby prozvučování pomocí dvou sond [3]

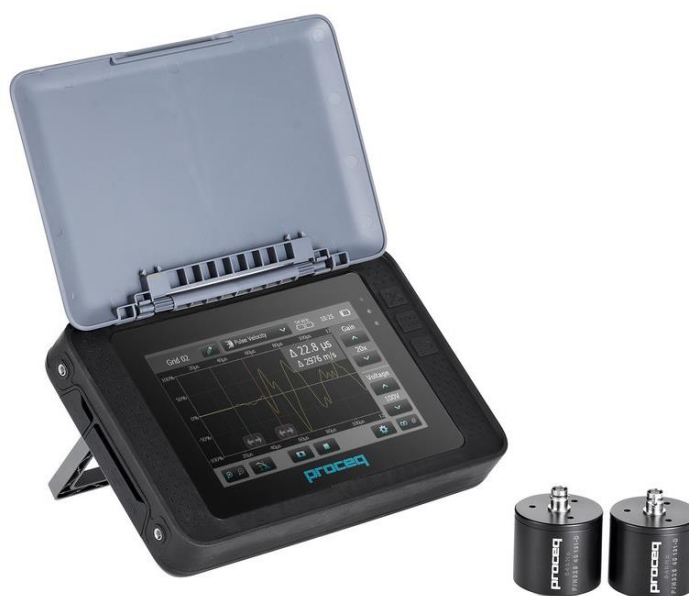
Obr. 3.6 Ultrazvukový přístroj PUNDIT PL-200 [22]

Tato metoda využívá při měřeních dvě sondy o frekvencích v rozsahu 20 kHz až 250 kHz (výjimečně do 500 kHz). Při použití sond s vyšší frekvencí dochází ke zvýšení rozlišovací schopnosti (vyšší přesnost ultrazvukového měření). Tyto vysoké frekvence jsou ale při průchodu materiálem mnohem více zeslabovány a z toho důvodu nejsou tyto sondy vhodné pro dlouhé měřicí základny. Dle doporučení uvedeného v ČSN EN 12504-4 je pro většinu případů vhodné použití sond s frekvencemi v rozsahu od 40 kHz do 60 kHz (nejčastěji 54 kHz).

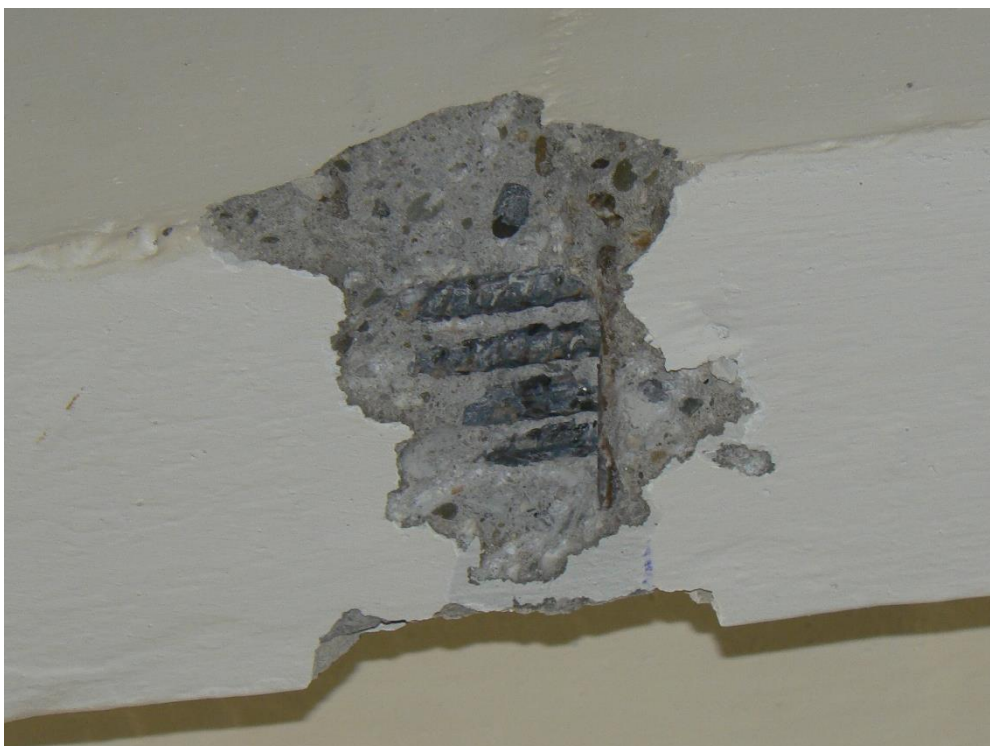
Obr. 3.10 Fotodokumentace sekané sondy žebra

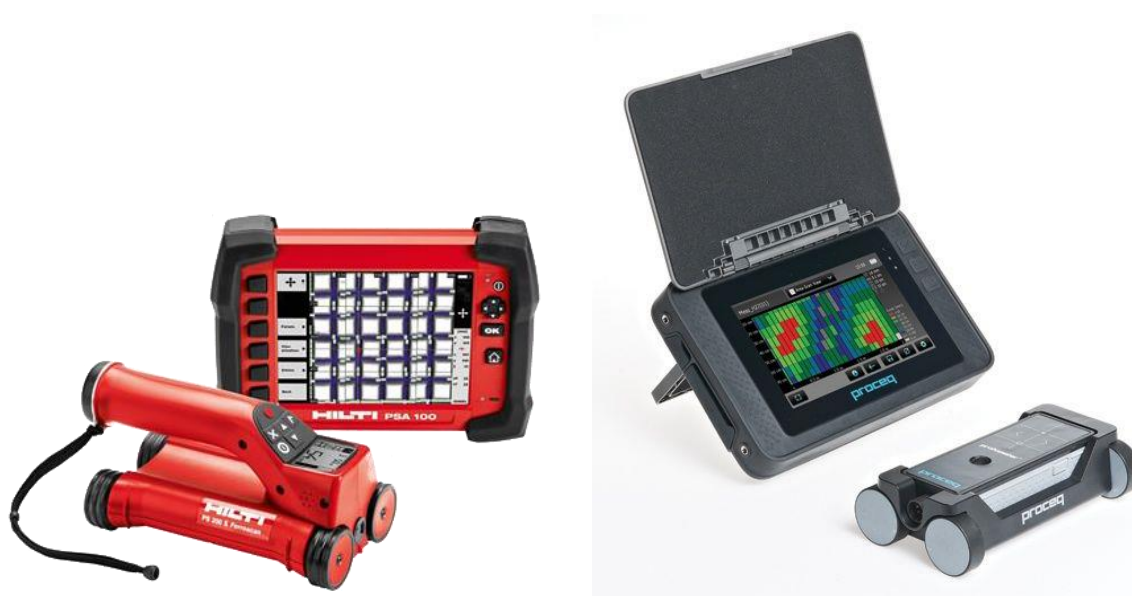
Obr. 3.12 Ferroskan PS 200 (vlevo)[26] a Profometer PM-630 (vpravo)[25]

Předností těchto přístrojů je jejich rychlost a jednoduchost při kontrole polohy výztuže v konstrukci a díky moderním přístrojům též možnost skenování povrchu, po kterém následně můžeme vyhodnotit měření pomocí počítače. Další výhodou této metody je, že na rozdíl od radiografie nevydává nebezpečné záření. Mezi nevýhody patří několik omezení, která vyplývají z možností přístrojů a která jsou dána fyzikálními principy této metody. [1], [2], [3]

Detektorů výztuže existuje celá řada. Na trhu můžeme nalézt levnější přístroje, které ovšem nejsou určeny pro přesné zkoumání na konstrukci, ale pouze k detekci vložených předmětů v konstrukci (např. kvůli vrtání), ale i dražší nejmodernější přístroje pro vyhledávání výztuže, jako např. PS 200 Ferroskan firmy Hilti nebo Profometer PM-630 firmy Proceq.

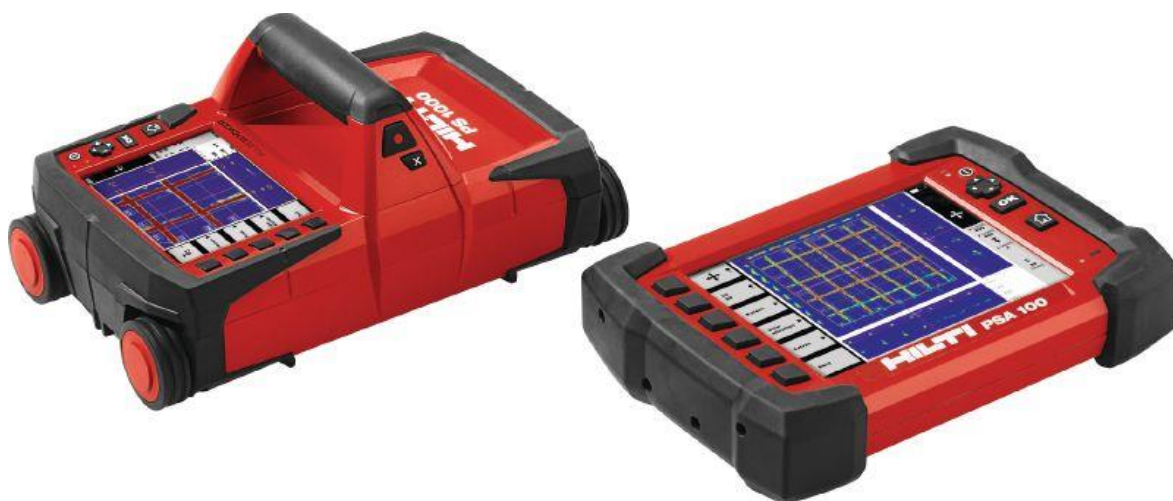
Obr. 3.13 Georadar Hilti PS 1000 [27]

Při pohybu sondy po konstrukci se zaznamenává její poloha pohybem koleček vozíku sondy. Ihned po měření software vytvoří na monitoru sondy (nebo později na počítači) vykreslení polohy detekovaných objektů ve 2D (skenovaný půdorys a dva řezy ve dvou na sebe kolmých rovinách), nebo přímo ve 3D. Při diagnostice konstrukcí je možné skenovat plošně, což se provádí pohybem sondy po předem nastaveném rastru o ploše 600 x 600 mm, nebo 1200 x 1200 mm. Další možností je liniový sken, který je oproti plošnému skenu jednodušší a provádí se pohybem sondy pouze v jednom směru.

Georadar byl původně užíván pro geologii, ale díky rozvoji ve všech směrech techniky našla tato metoda uplatnění i ve stavebnictví a dalších odvětvích. Výrazně tomu napomohlo uvedení přístroje PS 1000 firmy Hilti na trh. Konstrukce a software přístroje jsou přímo určeny pro hledání výztuže či nehomogenit v betonu při diagnostice železobetonových konstrukcí. Oproti původním georadarům je sonda tohoto přístroje malá, je určena k přímému pohybu po povrchu zkoumané konstrukce a zahrnuje tři antény různých frekvencí. Díky tomu je možná hloubka detekce až 300 mm s přesností lokalizace a určení hloubky ± 10 mm.

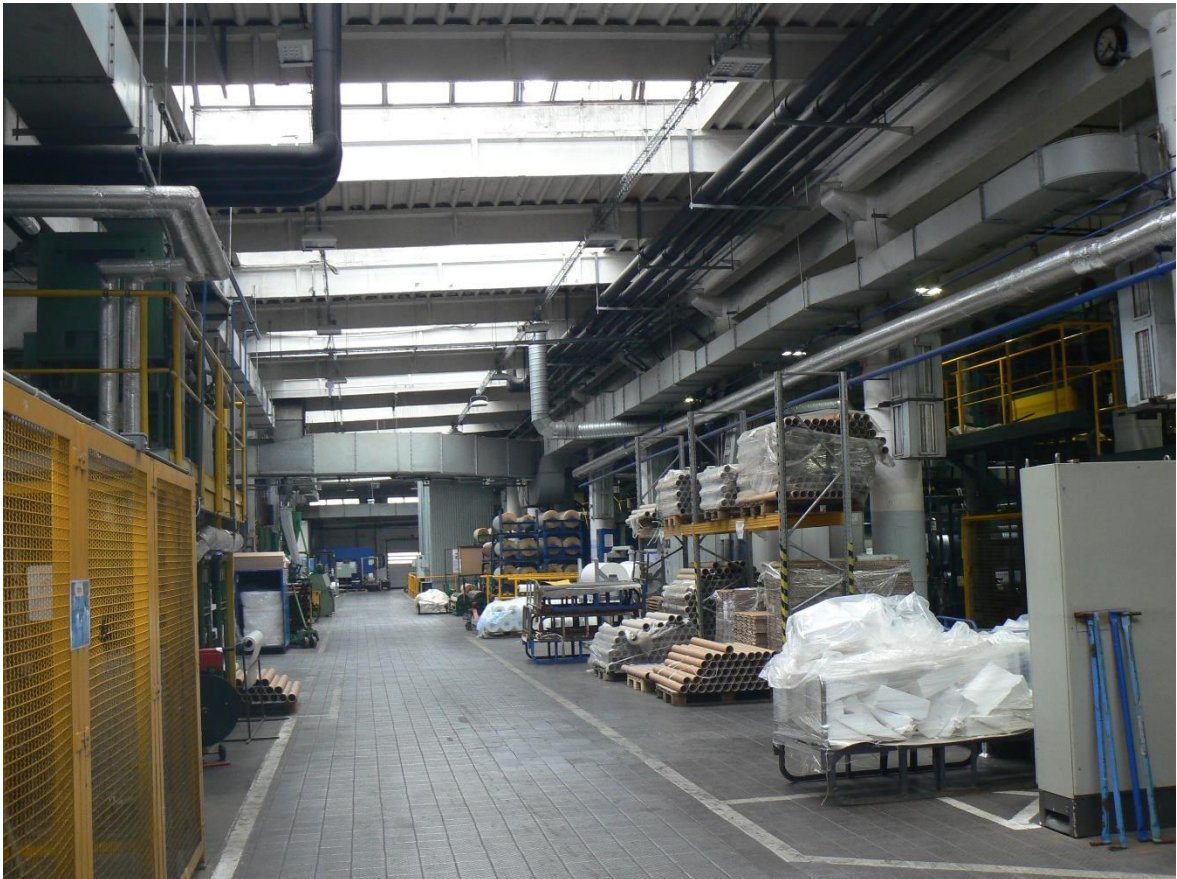
Obr. 4.1 Pohled do haly

V případě tzv. „haly“ (Obr. 4.1) se jedná o jednopodlažní železobetonový objekt, který není podsklepen. V současnosti je tato část objektu využívána k výrobním účelům. Nosnou svislou konstrukci tvoří železobetonové (tzv. Vierendeelovy) sloupy. Podlahu haly tvoří železobetonová deska na násypu.

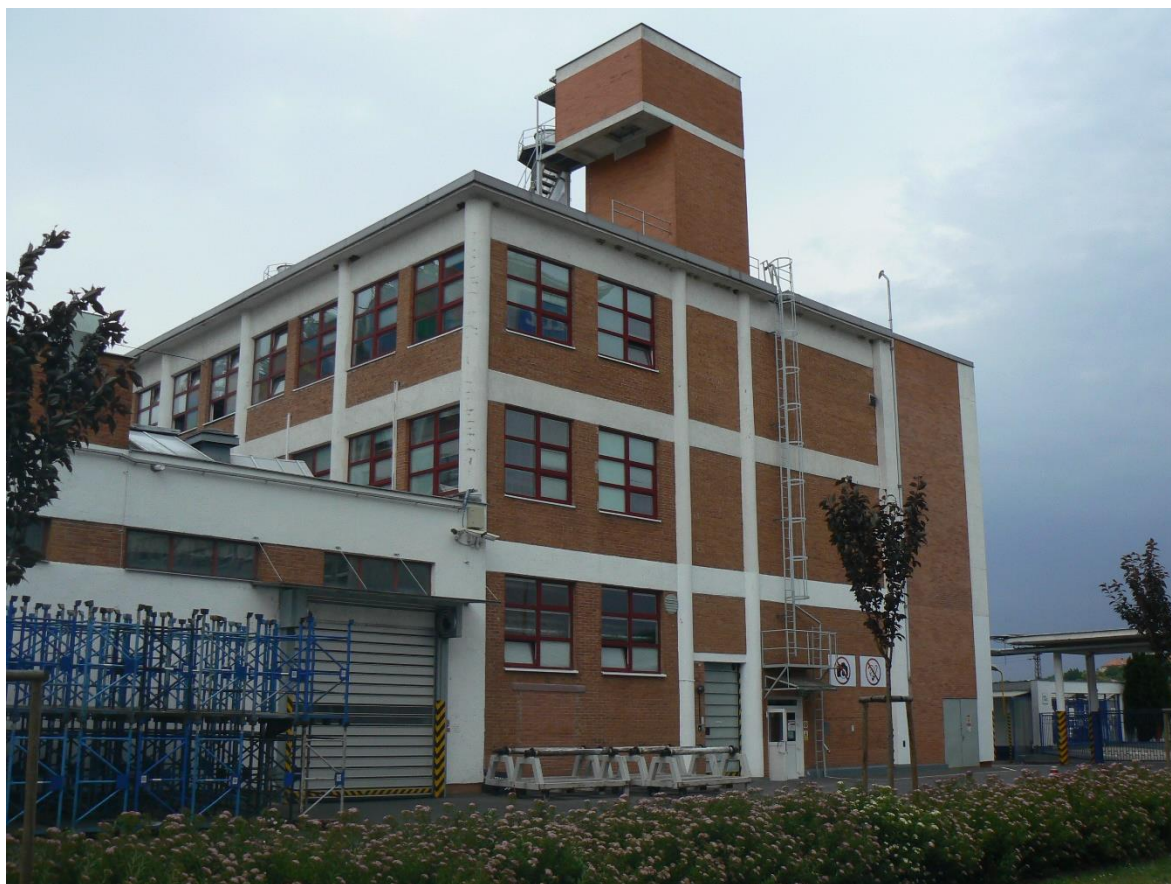
Obr. 4.2 Pohled na třípodlažní halu objektu č. 24 v areálu Fatra Napajedla

V případě tzv. „třítážovky“ (Obr. 4.2) se jedná o masivní třípodlažní objekt, který též není podsklepen. V současnosti je tato část konstrukce využívána k výrobním a skladovacím účelům. Půdorysně se jedná o třítrakt se třemi dilatačními celky. Nosnou svislou konstrukci tvoří železobetonové kruhové sloupy o průměru 0,65 m. Nosnou vodorovnou konstrukci mezi sloupy tvoří

rámové železobetonové průvlaky šířky 0,5 m, které jsou v místech uložení u sloupů rozšířeny vodorovnými náběhy na šířku 0,65 m. Ve středním poli mají tyto průvlaky konstantní šířku 0,65 m. Konstrukci stropu tvoří železobetonová deska nesená příčnými žebry. Fasády jsou vyzděny z cihel a opatřeny velkými okny.

Podle výkresové dokumentace pochází objekt z šedesátých let dvacátého století a vzhledově se ideově jedná o modifikovaný tzv. „Baťův skelet“, což odpovídá stavbám stavěným v dřívějších dobách firmou Baťa.

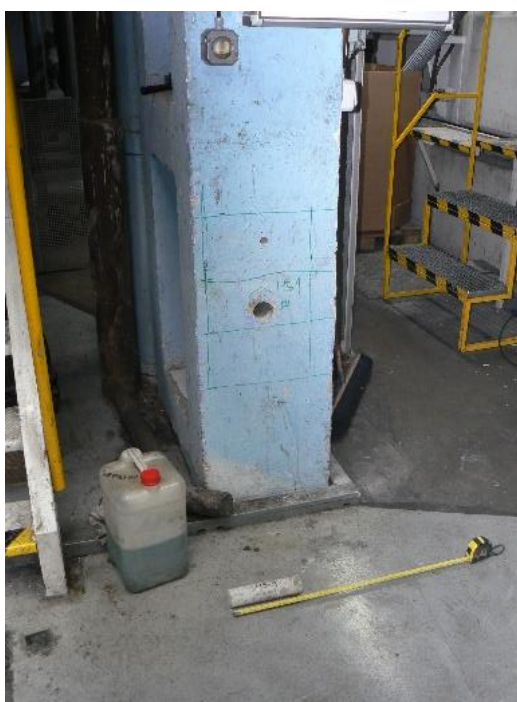
Tato sonda byla provedena do sloupu E3 v hale (dle obr. 4.3) přibližně ve výšce 0,68 m nad úrovní podlahy. Vrtání probíhalo ve vodorovné poloze jádrovým vrtákem $\varnothing 50$ mm. Tato sonda dosahovala délky přibližně 200 mm. Umístění sondy na sloupu je zřejmé z obrázku Obr. 4.7.

Obr. 4.7 Místo sondy HS1 do sloupu v 1. NP

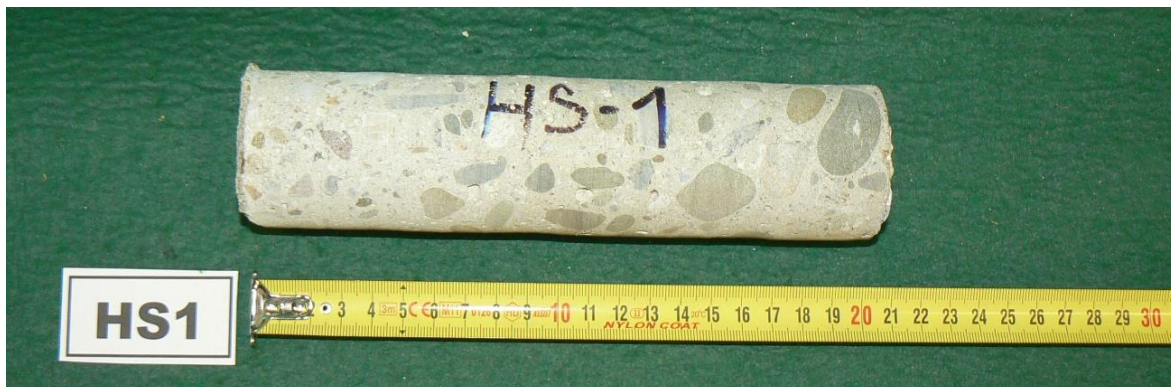
V tomto vývrtnu se nacházelo těžené kamenivo frakce 0 - 16 mm a s maximální velikostí zrna kameniva 30 mm. Beton tohoto vývrtnu dosahoval mírné pórovitosti s velikostí pórů do 3 mm. V jádrovém vývrtnu se nenacházela žádná betonářská výztuž, protože v místě sondy HS1 nedošlo k navrtání výztuže. Vzorek z této sondy je zdokumentován na fotografii Obr. 4.8.

Obr. 4.8 Vzorek HS1 o průměru 50 mm a celkové délce přibližně 200 mm

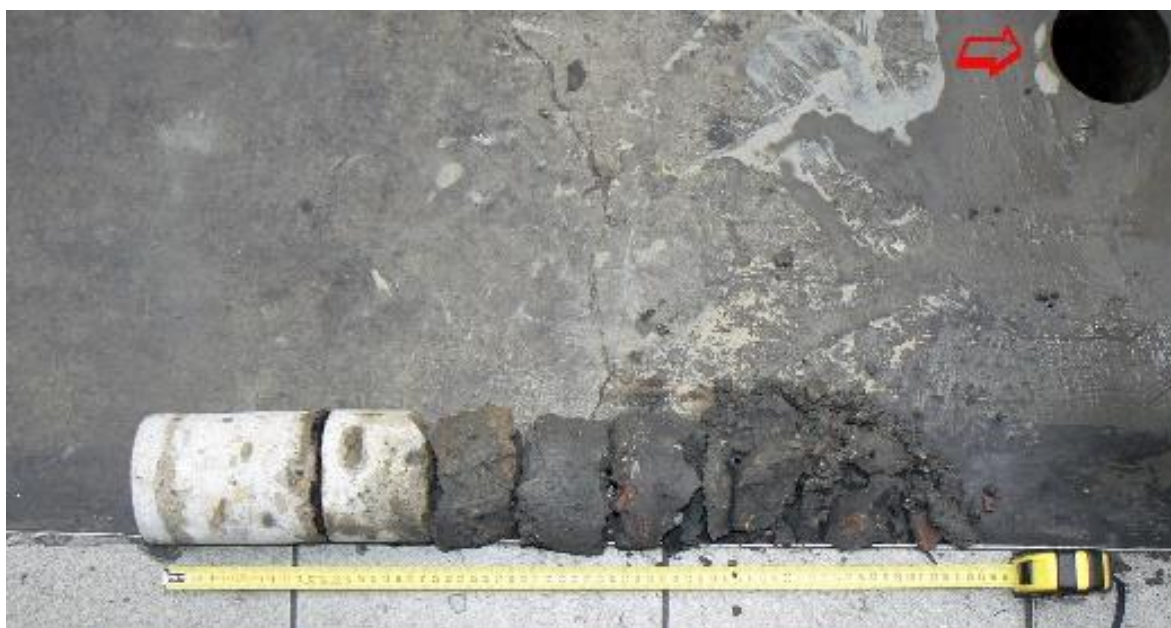
Tato sonda byla provedena do podlahy v hale v blízkosti sloupu G3 (dle obr. 4.3) především za účelem zjištění skladby podlah. Oproti sloupům probíhalo vrtání shora ve svislé poloze jádrovým vrtákem Ø 100 mm. Tato sonda dosahovala délky přibližně 660 mm. Umístění sondy v podlaze je zřejmé z obrázku Obr. 4.9.

Obr. 4.9 Místo sondy HV1 v podlaze haly

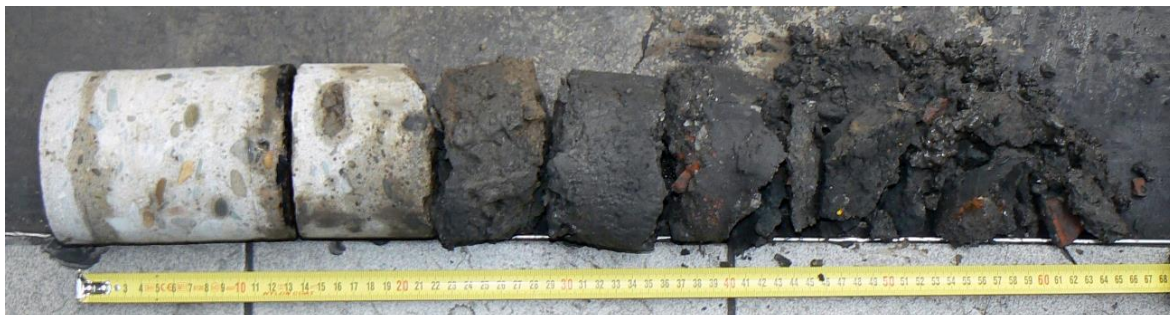
- 0 – 140 mm beton, v hloubce 120 mm kari síť;
- 140 – 142 mm hydroizolace – asfaltový pás;
- 142 – 210 mm beton;
- 210 – 250 mm štěrkopísek s hlínou;
- 250 mm a dále hlinitý násyp.

Obr. 4.10 Jádrový vývrt v místě sondy HV1 o průměru 100 mm a délce přibližně 600 mm

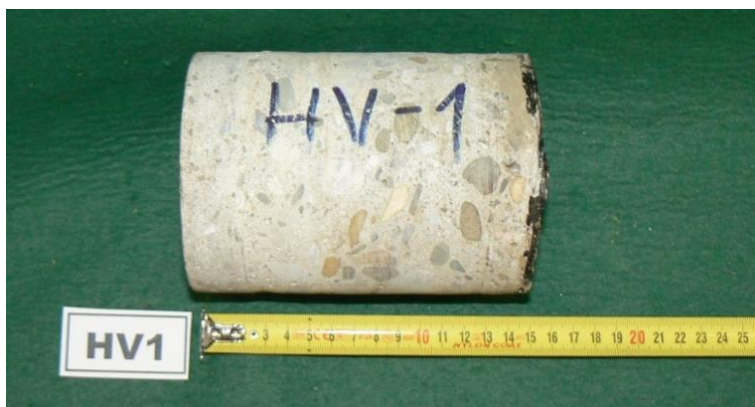
V tomto vývrtnu se nacházelo těžené kamenivo frakce 0 - 16 mm a s maximální velikostí zrna kameniva 20 mm. Beton tohoto vývrtnu dosahoval mírné pórovitosti s velikostí pórů do 2 mm. V hloubce 120 mm od líce jádrového vývrtnu se nacházela betonářská výztuž – kari síť. Vzorek z této sondy je zdokumentován na fotografii Obr. 4.11.

Obr. 4.11 Vzorek HV1 o průměru 100 mm a celkové délce přibližně 140 mm

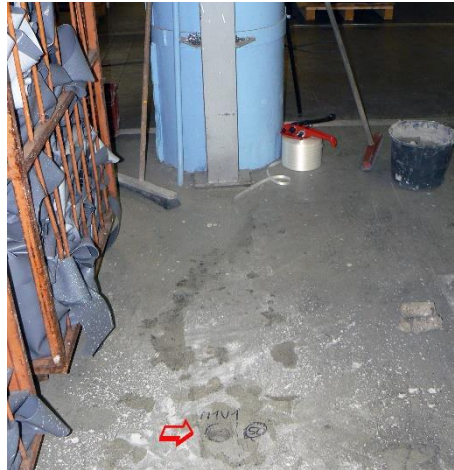
Tato sonda byla provedena do průvlaku ve stropní konstrukci nad 1. NP v poli H – I, ve sloupové řadě č. 10 a přibližně 2 m od sloupu I10 (dle obr. 4.4). Vrtání probíhalo shora přes podlahu ve svislé poloze jádrovým vrtákem Ø 50 mm. Tato sonda dosahovala délky přibližně 420 mm, z toho přibližně 45 mm byla podlahová vrstva. Umístění sondy v podlaze je zřejmé z obrázku Obr. 4.12.

Obr. 4.12 Místo sondy M1V1 do průvlaku ve stropu nad 1. NP

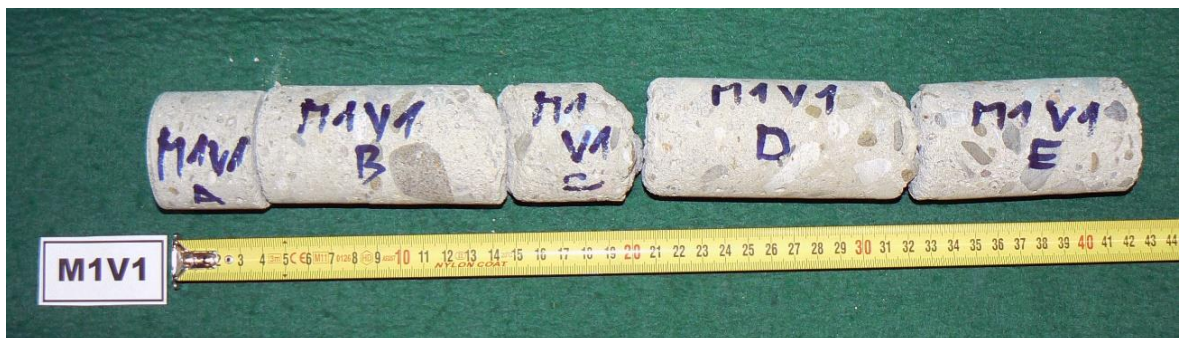
V tomto vývrtnu se nacházelo těžené kamenivo frakce 0 - 16 mm a s maximální velikostí zrna kameniva 35 mm. Beton tohoto vývrtnu dosahoval mírné pórovitosti s velikostí pórů do 2 mm. V jádrovém vývrtnu se nenacházela žádná betonářská výztuž, protože v místě sondy M1V1 nedošlo k navrtání výztuže. Vzorek z této sondy je zdokumentován na fotografii Obr. 4.13.

Obr. 4.13 Vzorek M1V1 o průměru 50 mm a celkové délce přibližně 420 mm

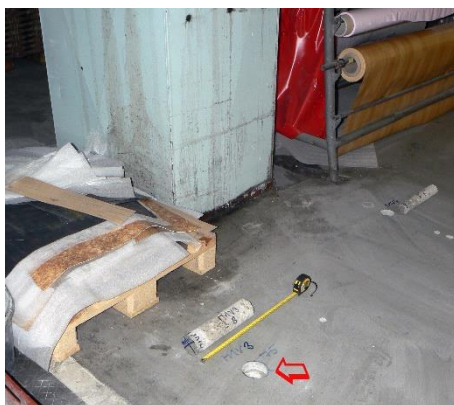
Obr. 4.14 Místo sondy M1V3 do žebra ve stropu nad 1. NP

Sonda M1V3 byla provedena do žebra ve stropní konstrukci nad 1. NP ve sloupové řadě J, v poli 10 - 11 a přibližně 1 m od sloupu J11 (dle obr. 4.4). Vrtání probíhalo shora přes podlahu ve svislé poloze jádrovým vrtákem Ø 75 mm. Tato sonda dosahovala délky přibližně 290 mm, z toho přibližně 37 mm byla podlahová vrstva. Umístění sondy v podlaze je zřejmé z obrázku Obr. 4.14.

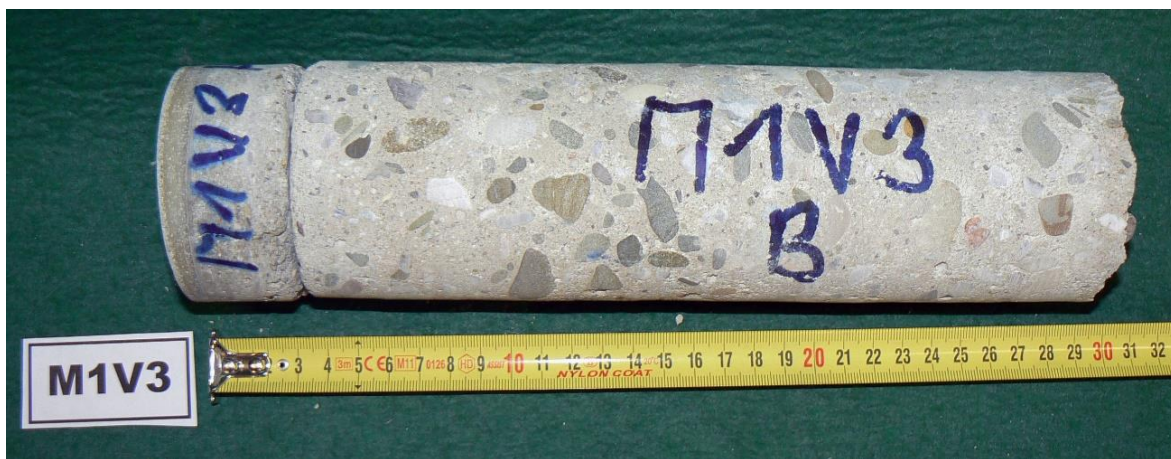
Tento vývrt obsahoval těžené kamenivo frakce 0 - 16 mm a s maximální velikostí zrna kameniva do 25 mm. Beton tohoto vývrtnu dosahoval mírné pórovitosti s velikostí pórů do 2 mm a ojedinělými póry velikosti maximálně 5 mm. V jádrovém vývrtnu se nenacházela žádná betonářská výztuž, protože v místě sondy M1V3 nedošlo k navrtání výztuže. Vzorek z této sondy je zdokumentován na fotografii Obr. 4.15.

Obr. 4.15 Vzorek M1V3 o průměru 75 mm a celkové délce přibližně 290 mm

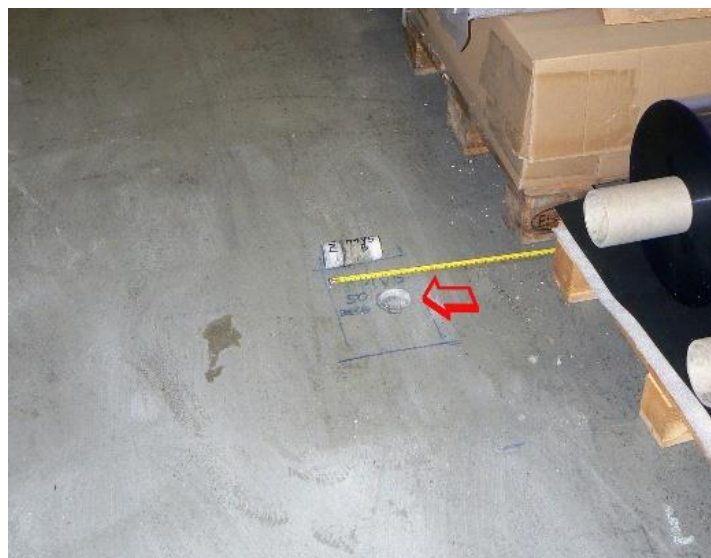
Sonda **M1V5** byla provedena do desky ve stropní konstrukci nad 1. NP v poli J - K, u průvlaku ve sloupové řadě č. 10 (dle obr. 4.4). Vrtání probíhalo shora přes podlahu ve svislé poloze jádrovým vrtákem Ø 50 mm. Tato sonda dosahovala délky přibližně 115 mm, z toho přibližně 37 mm byla podlahová vrstva. Umístění sondy v podlaze je zřejmé z obrázku Obr. 4.16.

Obr. 4.16 Místo sondy M1V5 do desky ve stropu nad 1. NP

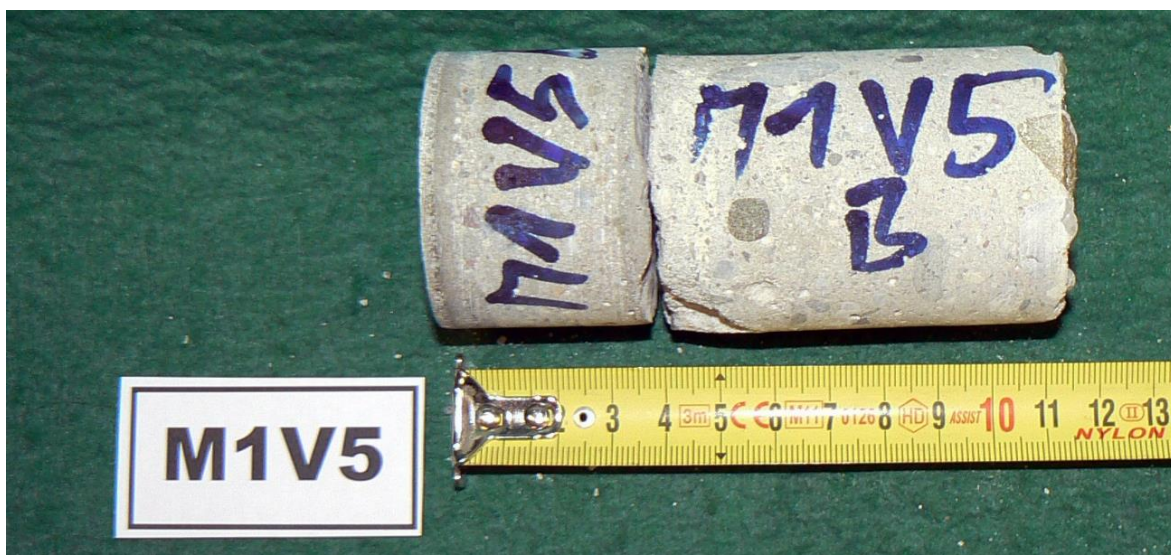
V tomto jádrovém vývrту se nacházelo těžené kamenivo frakce 0 - 16 mm a s maximální velikostí zrna kameniva do 25 mm. Beton tohoto vývrtu dosahoval mírné pórovitosti s velikostí pórů do 2 mm a ojedinělými póry velikosti maximálně 5 mm. V jádrovém vývrtu se nenacházela žádná betonářská výztuž, protože v místě sondy M1V5 nedošlo k navrtání výztuže. Vzorek z této sondy je zdokumentován na fotografii Obr. 4.17.

Obr. 4.17 Vzorek M1V5 o průměru 50 mm a celkové délce přibližně 115 mm

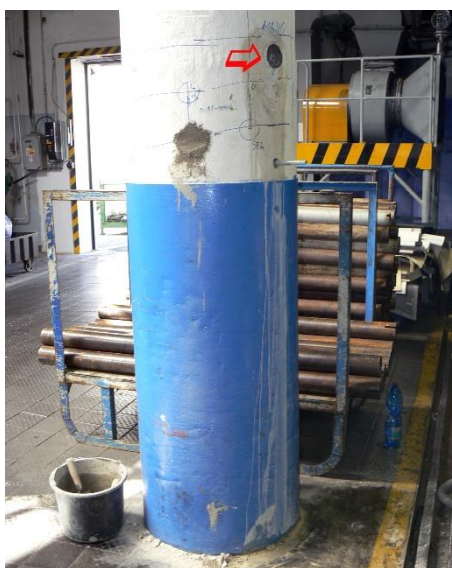
Sonda M1V6 byla provedena do sloupu H14 v 1. NP (dle obr. 4.4) přibližně ve výšce 1,9 m nad úrovní podlahy. Vrtání probíhalo ve vodorovné poloze jádrovým vrtákem Ø 75 mm. Tato sonda dosahovala délky přibližně 145 mm. Umístění sondy ve sloupu je zřejmé z obrázku Obr. 4.18.

Obr. 4.18 Místo sondy M1V6 do sloupu v 1. NP

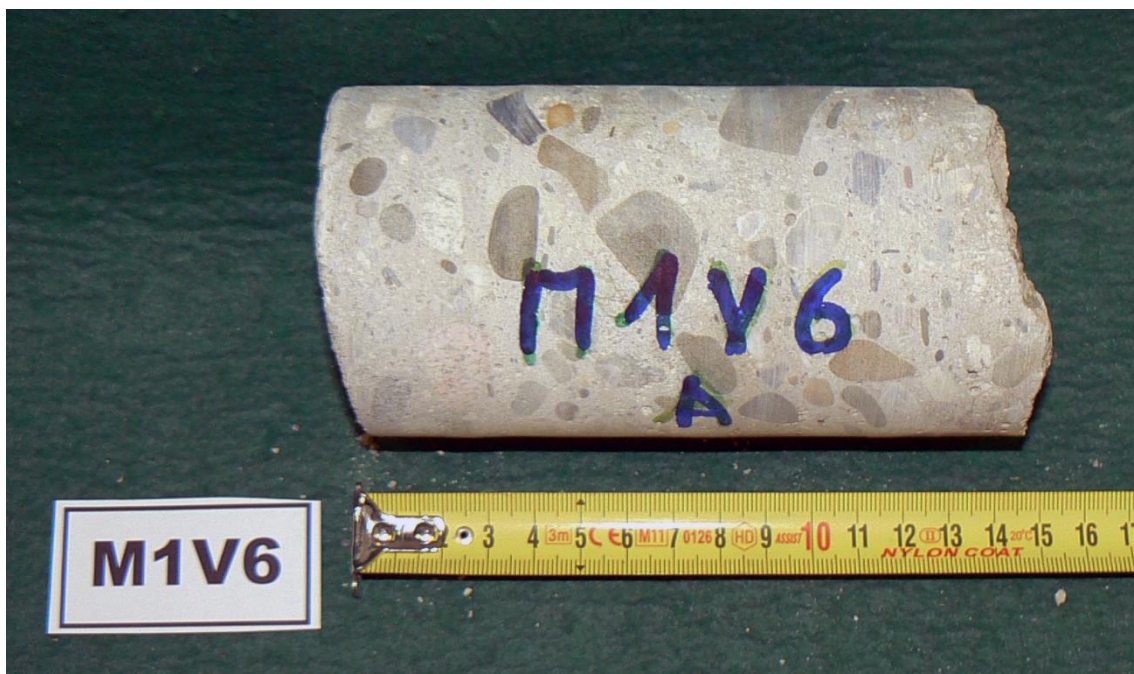
V tomto vývrtnu se nacházelo těžené kamenivo frakce 0 - 16 mm a s maximální velikostí zrna kameniva do 30 mm a ojedinělým zrnem velikosti 50 mm. Beton tohoto vývrtnu dosahoval mírné pórovitosti s velikostí pórů do 2 mm a ojedinělými póry velikosti maximálně 5 mm. V jádrovém vývrtnu se nenacházela žádná betonářská výztuž, protože v místě sondy M1V6 nedošlo k navrtání výztuže. Vzorek z této sondy je zdokumentován na fotografii Obr. 4.19.

Obr. 4.19 Vzorek M1V6 o průměru 75 mm a celkové délce přibližně 145 mm

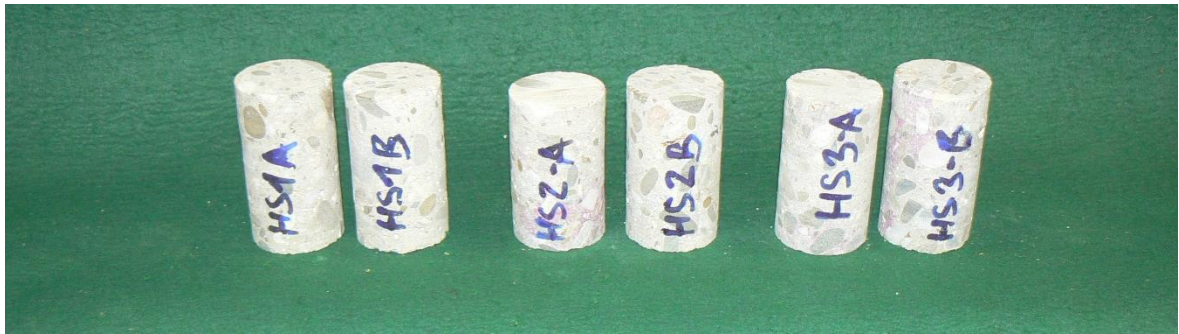
Obr. 4.20 Fotodokumentace zkušebních těles ze sloupů v hale

Následně byla z jádrových vývrtnů vyrobena zkušební tělesa. Ze sloupů v hale, ze kterých byly odebrány tři jádrové vývrty, bylo vyrobeno celkem 6 zkušebních těles (obr. 4.20). Z podlah haly byly vyvrtány dva jádrové vývrty, z nichž následným zaříznutím vznikla 2 zkušební tělesa (obr. 4.21).

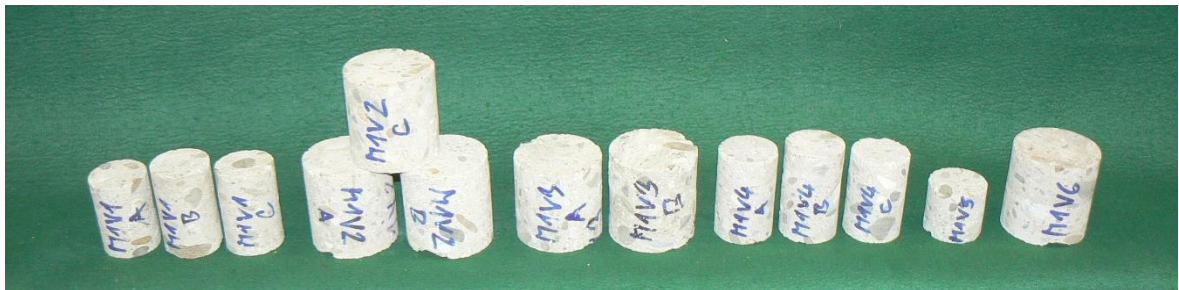
Obr. 4.22 Fotodokumentace zkušebních těles stropní konstrukce nad 1. NP a sloupů 1. NP třípodlažní budovy

U třípodlažní budovy bylo vyrobeno pro stropní konstrukci nad 1. NP dohromady 12 zkušebních těles, a to z pěti odebraných jádrových vývrtnů (Obr 4.22). Pro stropní konstrukci nad 2. NP bylo připraveno 9 zkušebních těles, též z pěti jádrových vývrtnů (Obr. 4.23). Pro sloupy 1. a 2. NP se ze dvou jádrových vývrtnů připravila 3 zkušební tělesa (Obr. 4.22 a Obr. 4.23).

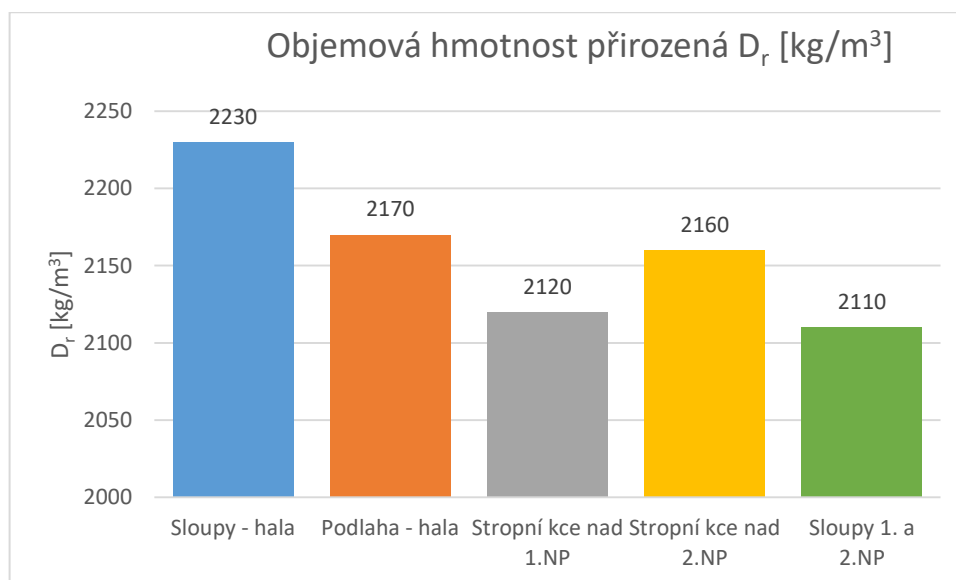
V následujícím grafu jsou graficky znázorněny průměrné hodnoty objemové hmotnosti jednotlivých částí zkoumaného objektu. Z grafu je patrné, že jednoznačně nejvyšší objemová hmotnost byla zjištěna u sloupů v hale – 2230 kg/m³. Naopak nejnižší objemová hmotnost byla zjištěna u stropní konstrukce nad 1. NP – 2120 kg/m³ a u sloupů 1. a 2. NP – 2110 kg/m³. Průměrná hodnota objemové hmotnosti zjištěná ze souboru všech zkušebních těles byla 2160 kg/m³.

Graf 1 – Průměrné objemové hmotnosti jednotlivých částí objektu

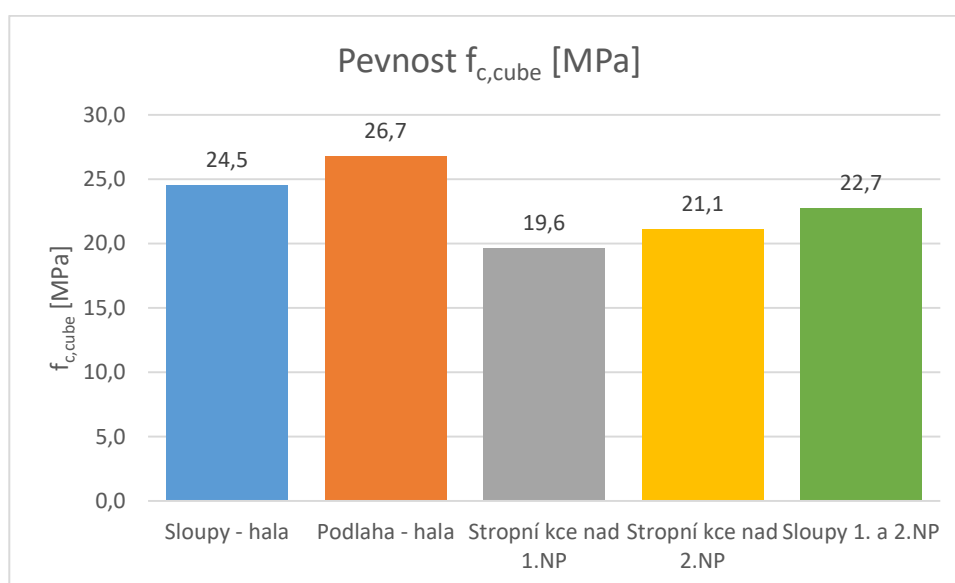
Graf 2 – Průměrné krychelné pevnosti betonu v tlaku jednotlivých částí objektu

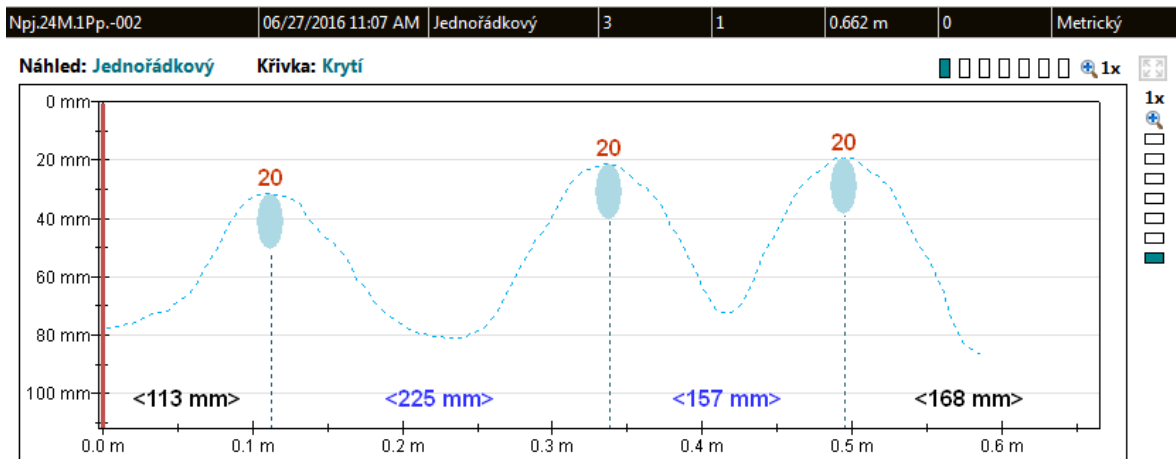
Zjištěná výztuž byla shodná s projektovou dokumentací, lišila se pouze odchylkami v roztečích třmínků. Na obrázku Obr. 4.24 je zobrazen záznam výstupu z Profometru PM-630 z místa sondy u podpory. Z obrázku jsou patrné velikosti průměru hlavní výztuže (20 mm), krytí (dle osy na levé straně) a rozteče mezi hlavními výztužemi (225 mm a 157 mm). Obdobně byla zjištěna i hlavní výztuž uprostřed rozpětí a třmínky.

Obr. 4.24 Záznam přístroje PM-630 z měření polohy hlavní výztuže průvlaku v místě sondy MIP u podpory

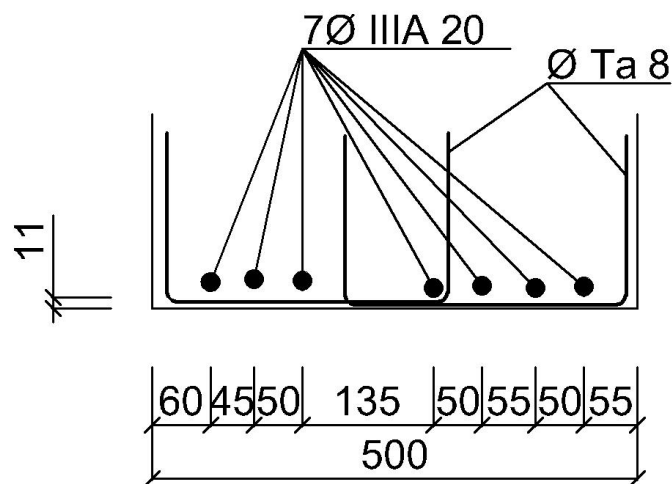
Na obrázku Obr. 4.25 je vykresleno schéma vyztužení průvlaku v místě sondy MIP uprostřed rozpětí zjištěné pomocí výše uvedených metod. Ze schématu je patrné rozmístění hlavní výztuže a třmínků. Byl zjištěn shodný počet i průměr výztuži jako v projektové dokumentaci (7 prutů $\varnothing 20$ mm). Krytí této výztuže se pohybovalo od 11 mm až po 21 mm. Třmínky byly též shodné s projektovou dokumentací (2 dvojstrážné $\varnothing 8$ mm), s krytím od 3 mm až po 13 mm. Lišily se pouze roztečemi.

Obr. 4.25 Schéma zjištěné výztuže průvlaku v místě sondy MIP uprostřed rozpětí

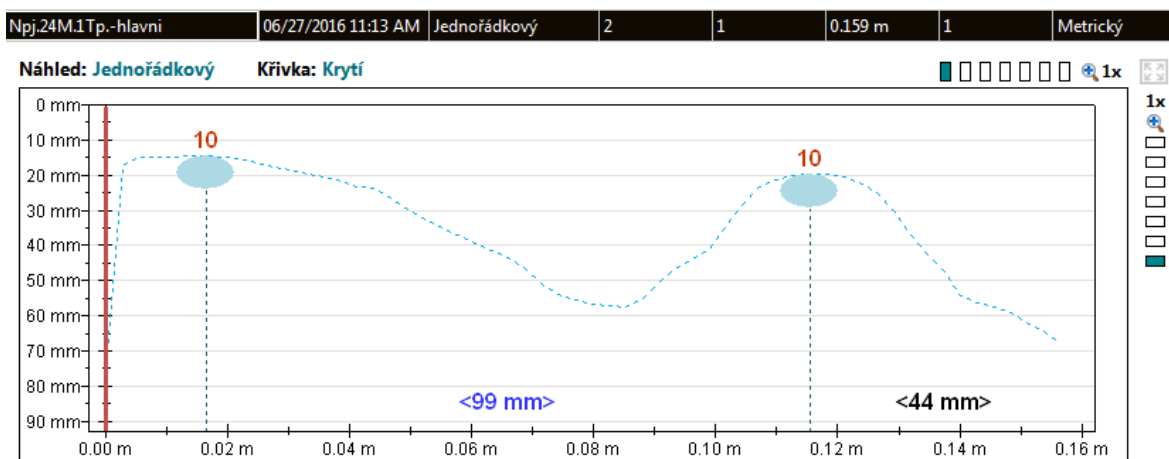
Zjištěná výztuž byla shodná s projektovou dokumentací, lišila se pouze odchylkami v roztečích třmínků. Na obrázku Obr. 4.27 je zobrazen záznam výstupu z Profometru PM-630 z místa sondy u podpory. Z obrázku jsou patrné velikosti průměru hlavní výztuže (10 mm), krytí (dle osy na levé straně) a rozteče mezi hlavními výztužemi. Obdobně byla zjištěna i hlavní výztuž uprostřed rozpětí a třmínky.

Obr. 4.27 Záznam přístroje PM-630 z měření polohy hlavní výztuže žebra v místě sondy MIT u podpory

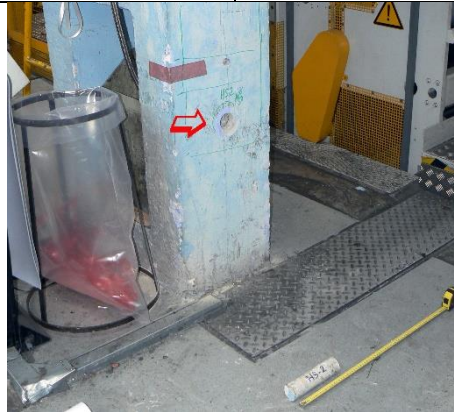
Obr. 8.1 Místo sondy HS2 do sloupu v 1. NP

Označení sondy	HS2
Část konstrukce	Sloup
Typ sondy	Vývrt průměr 50 mm, vodorovně ve výšce 0,65 m
Délka sondy celková	Cca 195 mm

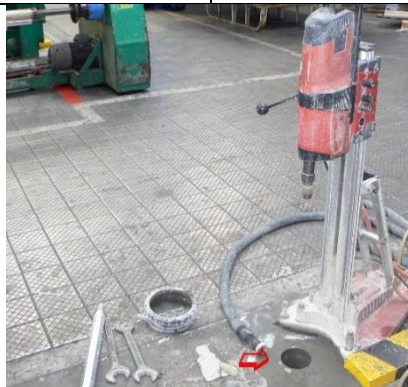
Obr. 8.5 Místo sondy HV2 v podlaze haly

Označení sondy	HV2
Část konstrukce	Podlaha
Typ sondy	Vývrt průměr 100 mm, shora do podlahy
Délka sondy celková	Cca 500 mm

Skladba vývrtní sondy:	
0 – 200 mm	beton, v hloubce 60 mm a 170 mm kari síť
200 – 201 mm	hydroizolace – polyetylenová fólie
201 – 260 mm	beton
260 mm a dále	hlinitý násyp s těžným kamenivem

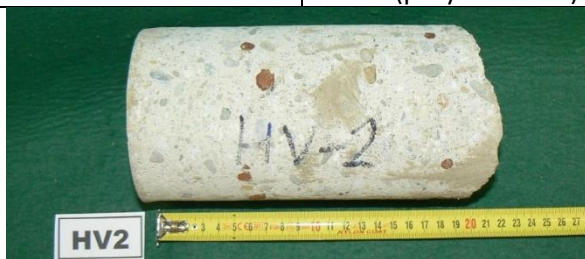
Obr. 8.7 Vzorek HV2 o průměru 100 mm a celkové délce přibližně 200 mm

Popis betonu:	
Kamenivo	Těžné
Frakce kameniva	0-16 mm
Maximální velikost zrna kameniva	do 20 mm
Pórovitost	Mírná (póry do 2 mm)

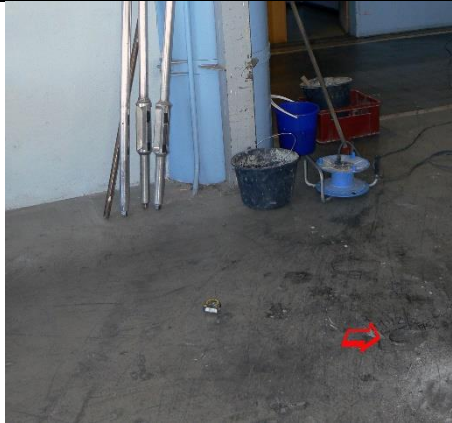
Obr. 8.8 Místo sondy M1V2 do průvzlaku ve stropu nad 1. NP

Označení sondy	M1V2
Část konstrukce	Průvlak
Typ sondy	Vývrt průměr 75 mm, shora do stropu
Délka sondy celková	Cca 350 mm
Tloušťka podlahy	37 mm

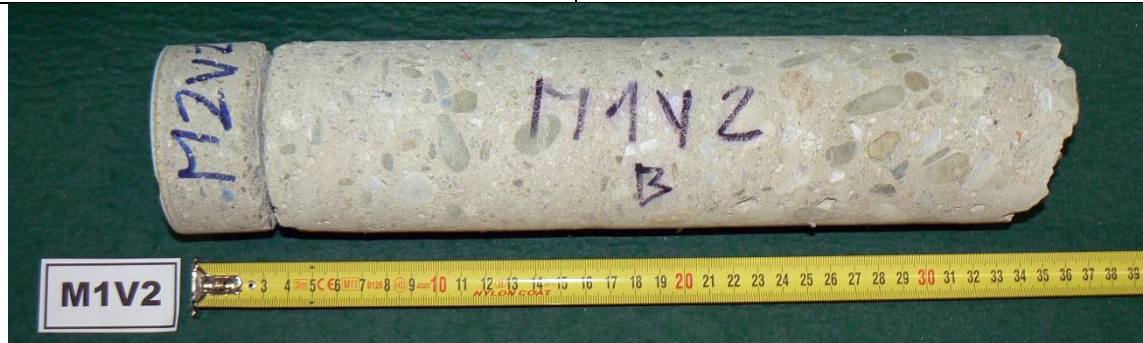
Obr. 8.9 Vzorek M1V2 o průměru 75 mm a celkové délce přibližně 350 mm

Popis betonu:	
Kamenivo	Těžené
Frakce kameniva	0-16 mm
Maximální velikost zrna kameniva	do 25 mm
Pórovitost	Mírná (póry do 2 mm, ojediněle až 5 mm)

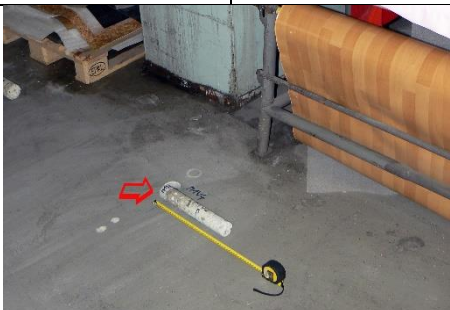
Obr. 8.10 Místo sondy M1V4 do žebra ve stropu nad 1. NP

Označení sondy	M1V4
Část konstrukce	Žebro
Typ sondy	Vývrt průměr 50 mm, shora do stropu
Délka sondy celková	Cca 300 mm
Tloušťka podlahy	30 mm

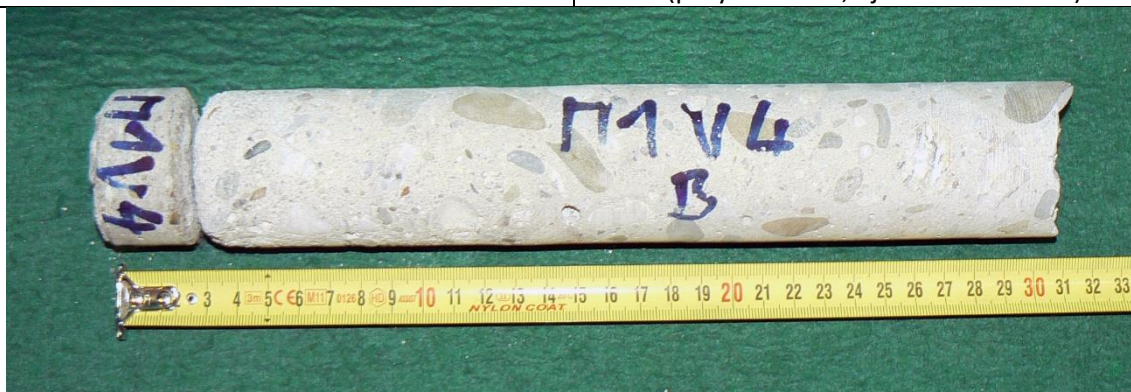
Obr. 8.11 Vzorek M1V4 o průměru 50 mm a celkové délce přibližně 300 mm

Kamenivo	Těžené
Frakce kameniva	0-16 mm
Maximální velikost zrna kameniva	do 25 mm
Pórovitost	Mírná (póry do 2 mm, ojediněle až 5 mm)

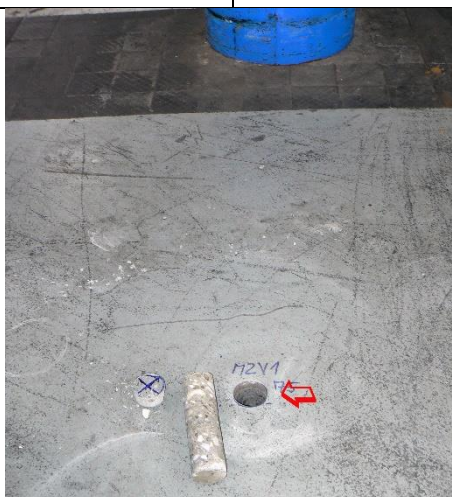
Obr. 8.12 Místo sondy M2V1 do průvlnaku ve stropu nad 2. NP

Označení sondy	M2V1
Část konstrukce	Průvlak
Typ sondy	Vývrt průměr 75 mm, shora do stropu
Délka sondy celková	Cca 260 mm
Tloušťka podlahy	35 mm

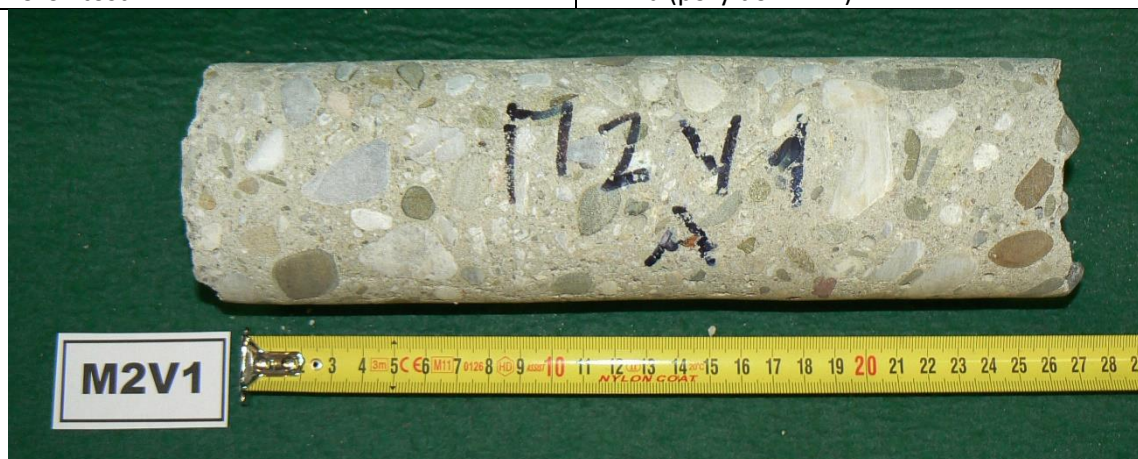
Obr. 8.13 Vzorek M2V1 o průměru 75 mm a celkové délce přibližně 260 mm

Kamenivo	Těžené
Frakce kameniva	0-16 mm
Maximální velikost zrna kameniva	Ojedinelé zrno 50 mm
Pórovitost	Mírná (póry do 2 mm)

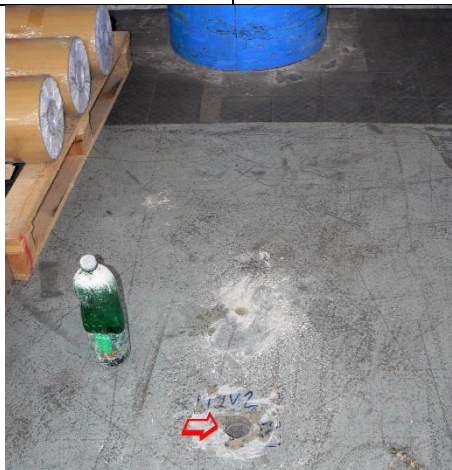
Obr. 8.14 Místo sondy M2V2 do průvlatku ve stropu nad 2. NP

Označení sondy	M2V2
Část konstrukce	Průvlak
Typ sondy	Vývrt průměr 50 mm, shora do stropu
Délka sondy celková	Cca 225 mm
Tloušťka podlahy	37 mm

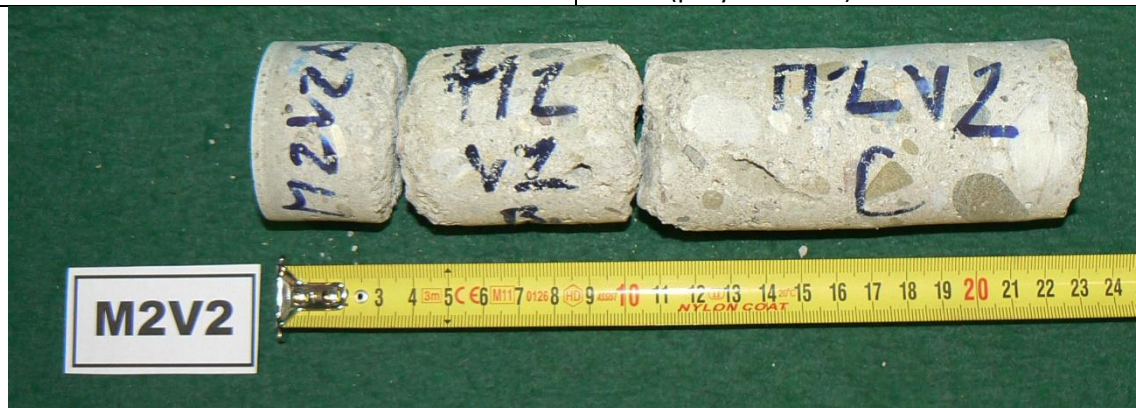
Obr. 8.15 Vzorek M2V2 o průměru 50 mm a celkové délce přibližně 225 mm

Kamenivo	Těžené
Frakce kameniva	0-16 mm
Maximální velikost zrna kameniva	Ojedinelé zrno 30 mm
Pórovitost	Mírná (póry do 2 mm)

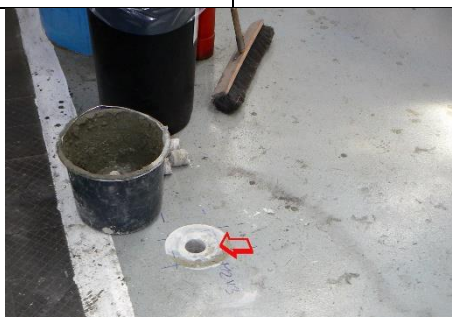
Obr. 8.16 Místo sondy M2V3 do žebra ve stropu nad 2. NP

Označení sondy	M2V3
Část konstrukce	Žebro
Typ sondy	Vývrt průměr 50 mm, shora do stropu
Délka sondy celková	Cca 400 mm
Tloušťka podlahy	32 mm

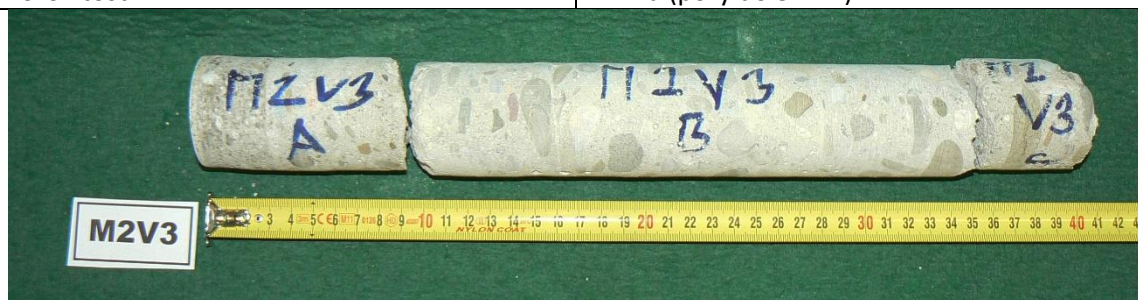
Obr. 8.17 Vzorek M2V3 o průměru 50 mm a celkové délce přibližně 400 mm

Kamenivo	Těžné
Frakce kameniva	0-16 mm
Maximální velikost zrna kameniva	Ojediné zrna 35 mm
Pórovitost	Mírná (póry do 3 mm)

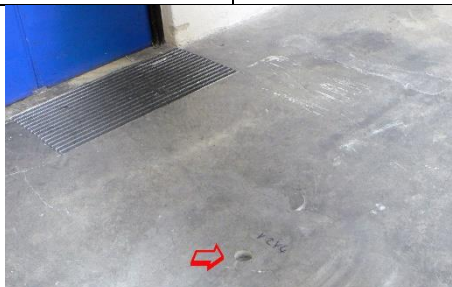
Obr. 8.18 Místo sondy M2V4 do žebra ve stropu nad 2. NP

Označení sondy	M2V4
Část konstrukce	Žebro
Typ sondy	Vývrt průměr 50 mm, shora do stropu
Délka sondy celková	Cca 270 mm
Tloušťka podlahy	35 mm
