STAVEBNÍ PRŮZKUM A HODNOCENÍ STAVU KONSTRUKCE

DIPLOMOVÁ PRÁCE

Bc. David Sloupenský

BRNO 2017

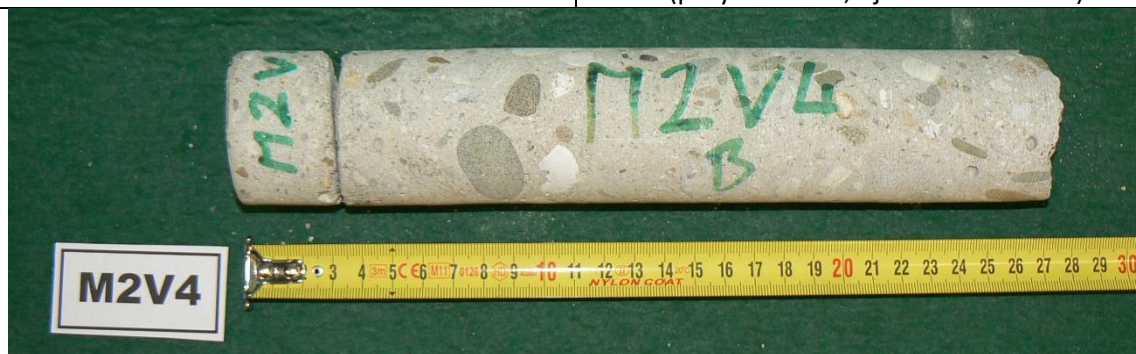
Obr. 8.19 Vzorek M2V4 o průměru 50 mm a celkové délce přibližně 270 mm

Popis betonu:	
Kamenivo	Těžené
Frakce kameniva	0-16 mm
Maximální velikost zrna kameniva	Ojediné zrna 30 mm
Pórovitost	Mírná (póry do 2 mm, ojediněle až 5 mm)

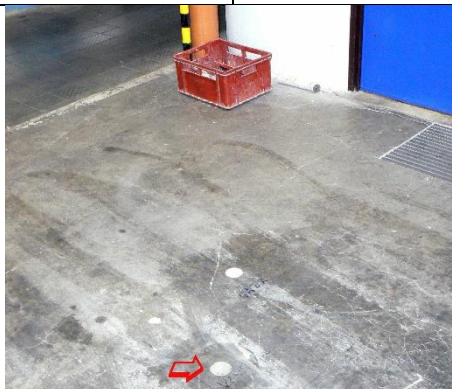
Obr. 8.20 Místo sondy M2V5 do desky ve stropu nad 2. NP

Označení sondy	M2V5
Část konstrukce	Deska
Typ sondy	Vývrt průměr 50 mm, shora do stropu
Délka sondy celková	Cca 120 mm
Tloušťka podlahy	34 mm

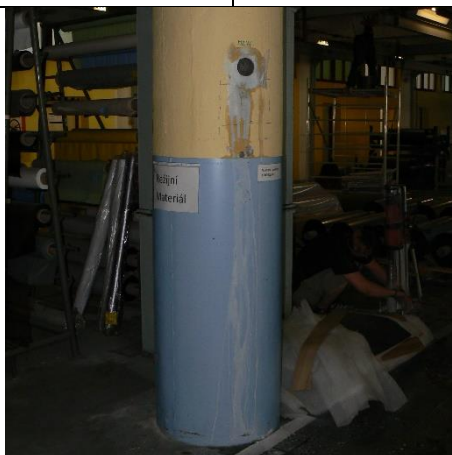
Obr. 8.22 Místo sondy M2V6 do sloupu v 2. NP

Označení sondy	M2V6
Část konstrukce	Sloup
Typ sondy	Vývrt průměr 75 mm, vodorovně ve výšce 1,82 m
Délka sondy celková	Cca 220 mm

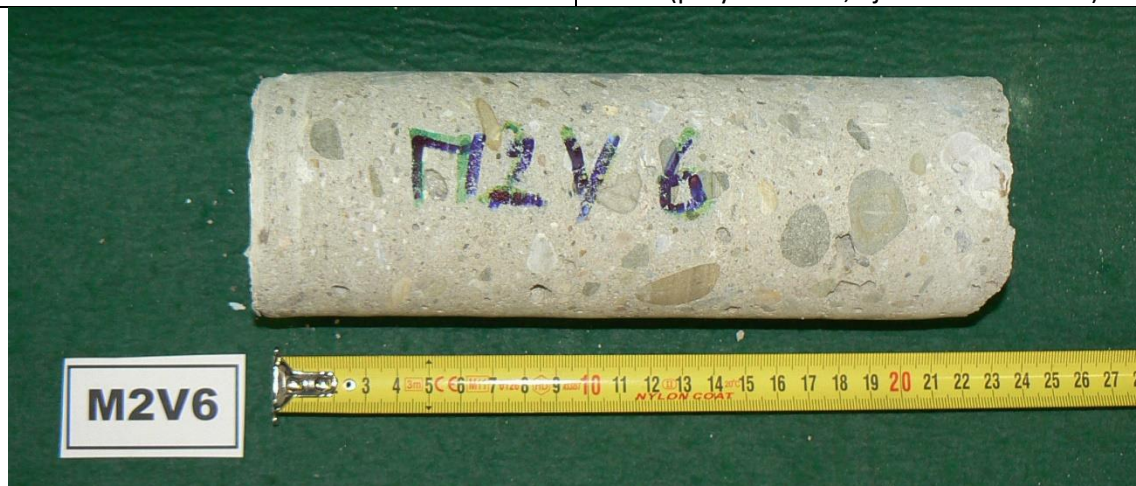
Obr. 8.23 Vzorek M2V6 o průměru 75 mm a celkové délce přibližně 220 mm

Popis betonu:	
Kamenivo	Těžené
Frakce kameniva	0-16 mm
Maximální velikost zrna kameniva	Ojediné zrna 50 mm
Pórovitost	Mírná (póry do 2 mm, ojediněle až 10 mm)

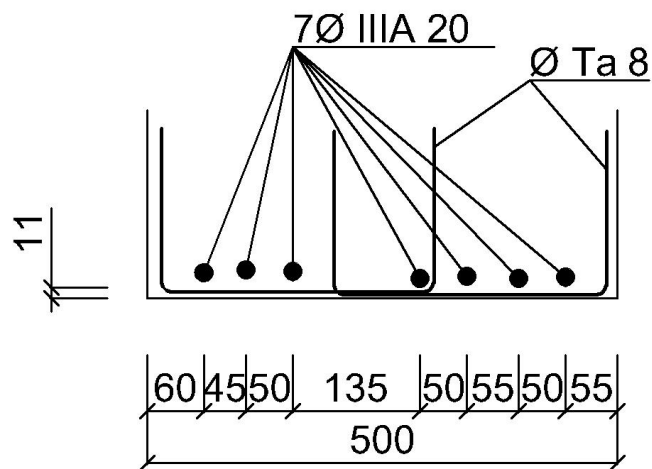
Označení sondy		M1P				
Výsledky stanovení vyztužení uprostřed rozpětí						
Zjištěno	Hlavní výztuž	počet [ks]	průměr [mm]	typ	krytí [mm]	
		7	20	III A	11 až 21	
	Třmínky	počet stříhů	průměr [mm]	typ	krytí [mm]	rozteč
		4	8	Ta	3 až 13	á 270
Projekt	Hlavní výztuž	počet [ks]	průměr [mm]	typ	krytí [mm]	
		7	20	III A	-	
	Třmínky	počet stříhů	průměr [mm]	typ	krytí [mm]	rozteč
		4	8	Ta	-	á 250
Porovnání s projektem:						
Zjištěná výztuž v místě sondy M1P uprostřed rozpětí byla shodná s projektovou dokumentací, byly zjištěny pouze odchylky v roztečích třmínků. Rozteče třmínků jsou ve skutečnosti mírně větší, než bylo uvedeno v projektu, průměrně 270 mm místo 250 mm uvedených v projektu.						
Výsledky stanovení vyztužení u podpory						
Zjištěno	Hlavní výztuž	počet [ks]	průměr [mm]	typ	krytí [mm]	
		3	20	III A	19 až 32	
	Třmínky	počet stříhů	průměr [mm]	typ	krytí [mm]	rozteč
		4	8	Ta	11 až 24	á 290
Projekt	Hlavní výztuž	počet [ks]	průměr [mm]	typ	krytí [mm]
