## Příloha – Fotografie

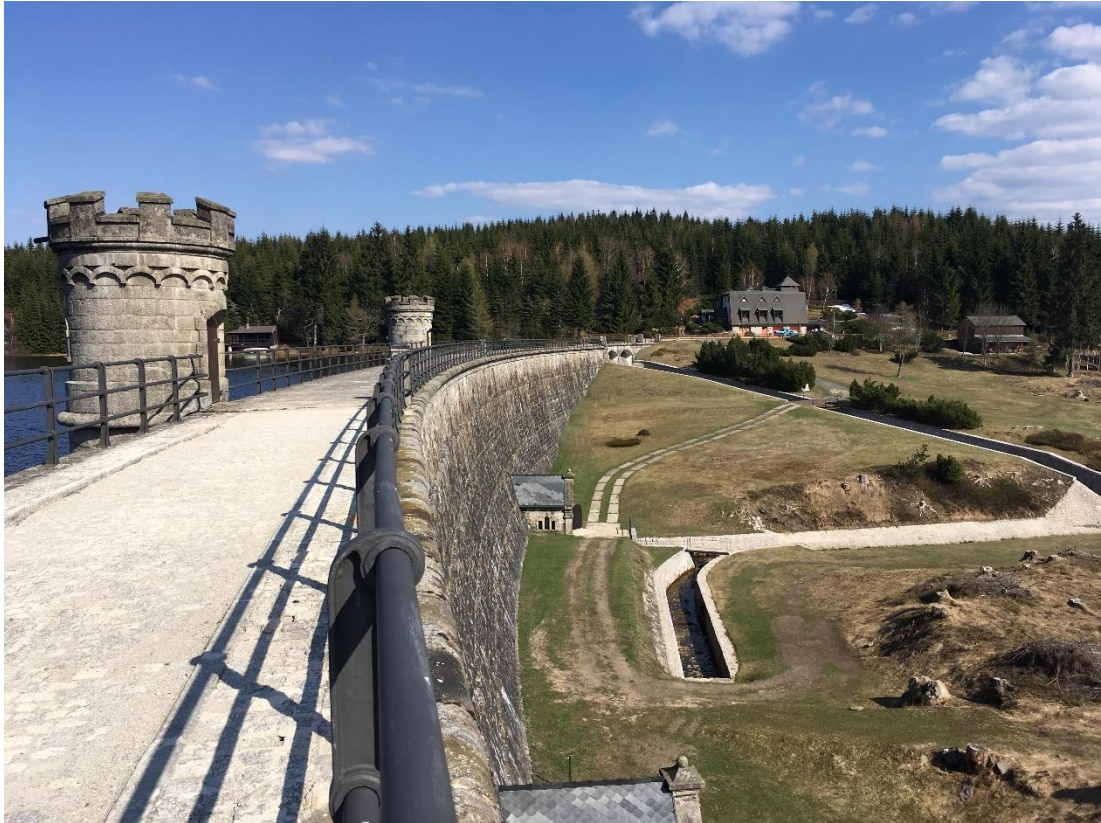
Příloha 1: VD Bedřichov. Hráz, provozní objekt, bezpečnostní přeliv, vývar. (foto autor - 18. 4. 2019)

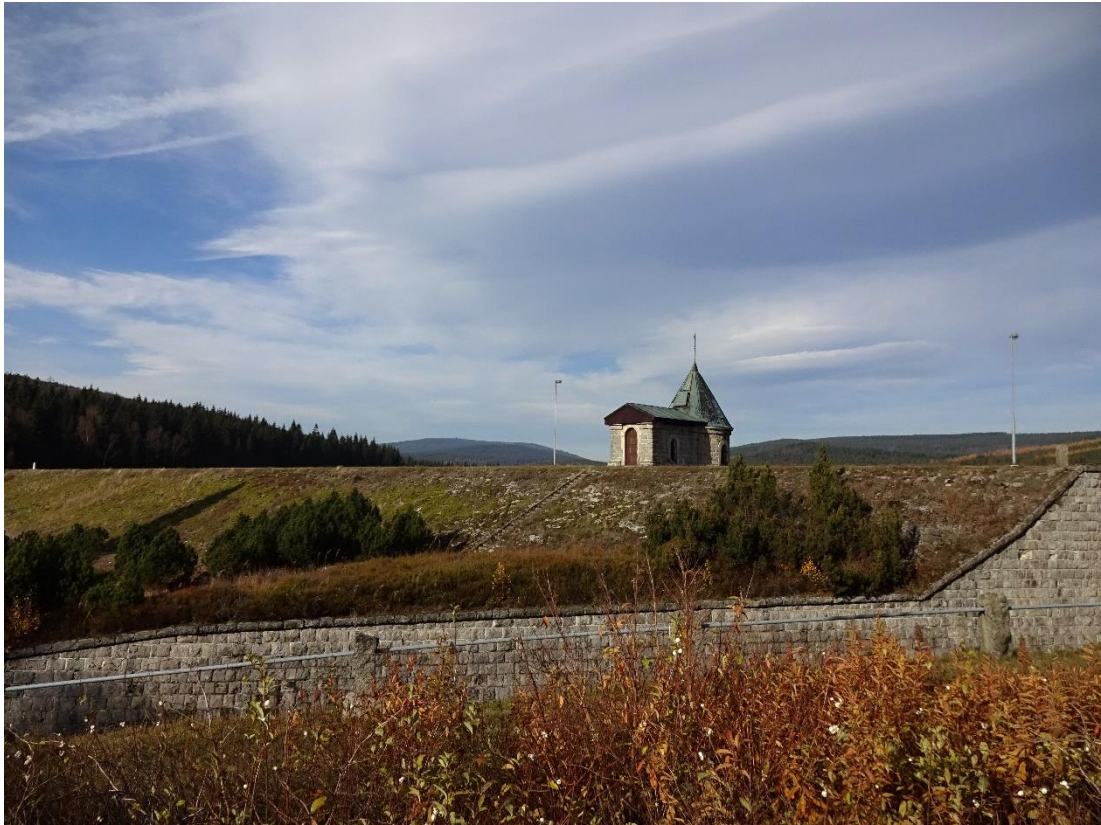
Příloha 3: Hráz VD Souš. (foto Potměšil a Janů – 5. 11. 2018)

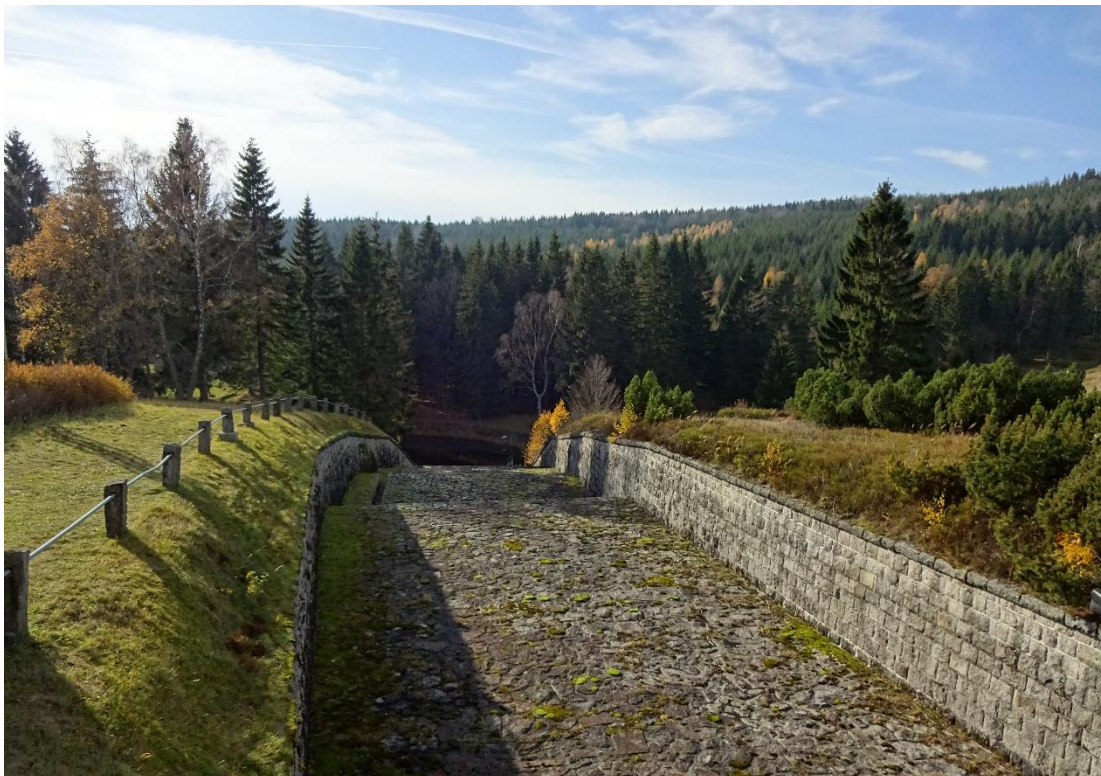
Příloha 4: Osmistupňový kaskádovitý bezpečnostní přeliv VD Souš. (foto Potměšil a Janů – 5. 11. 2018)

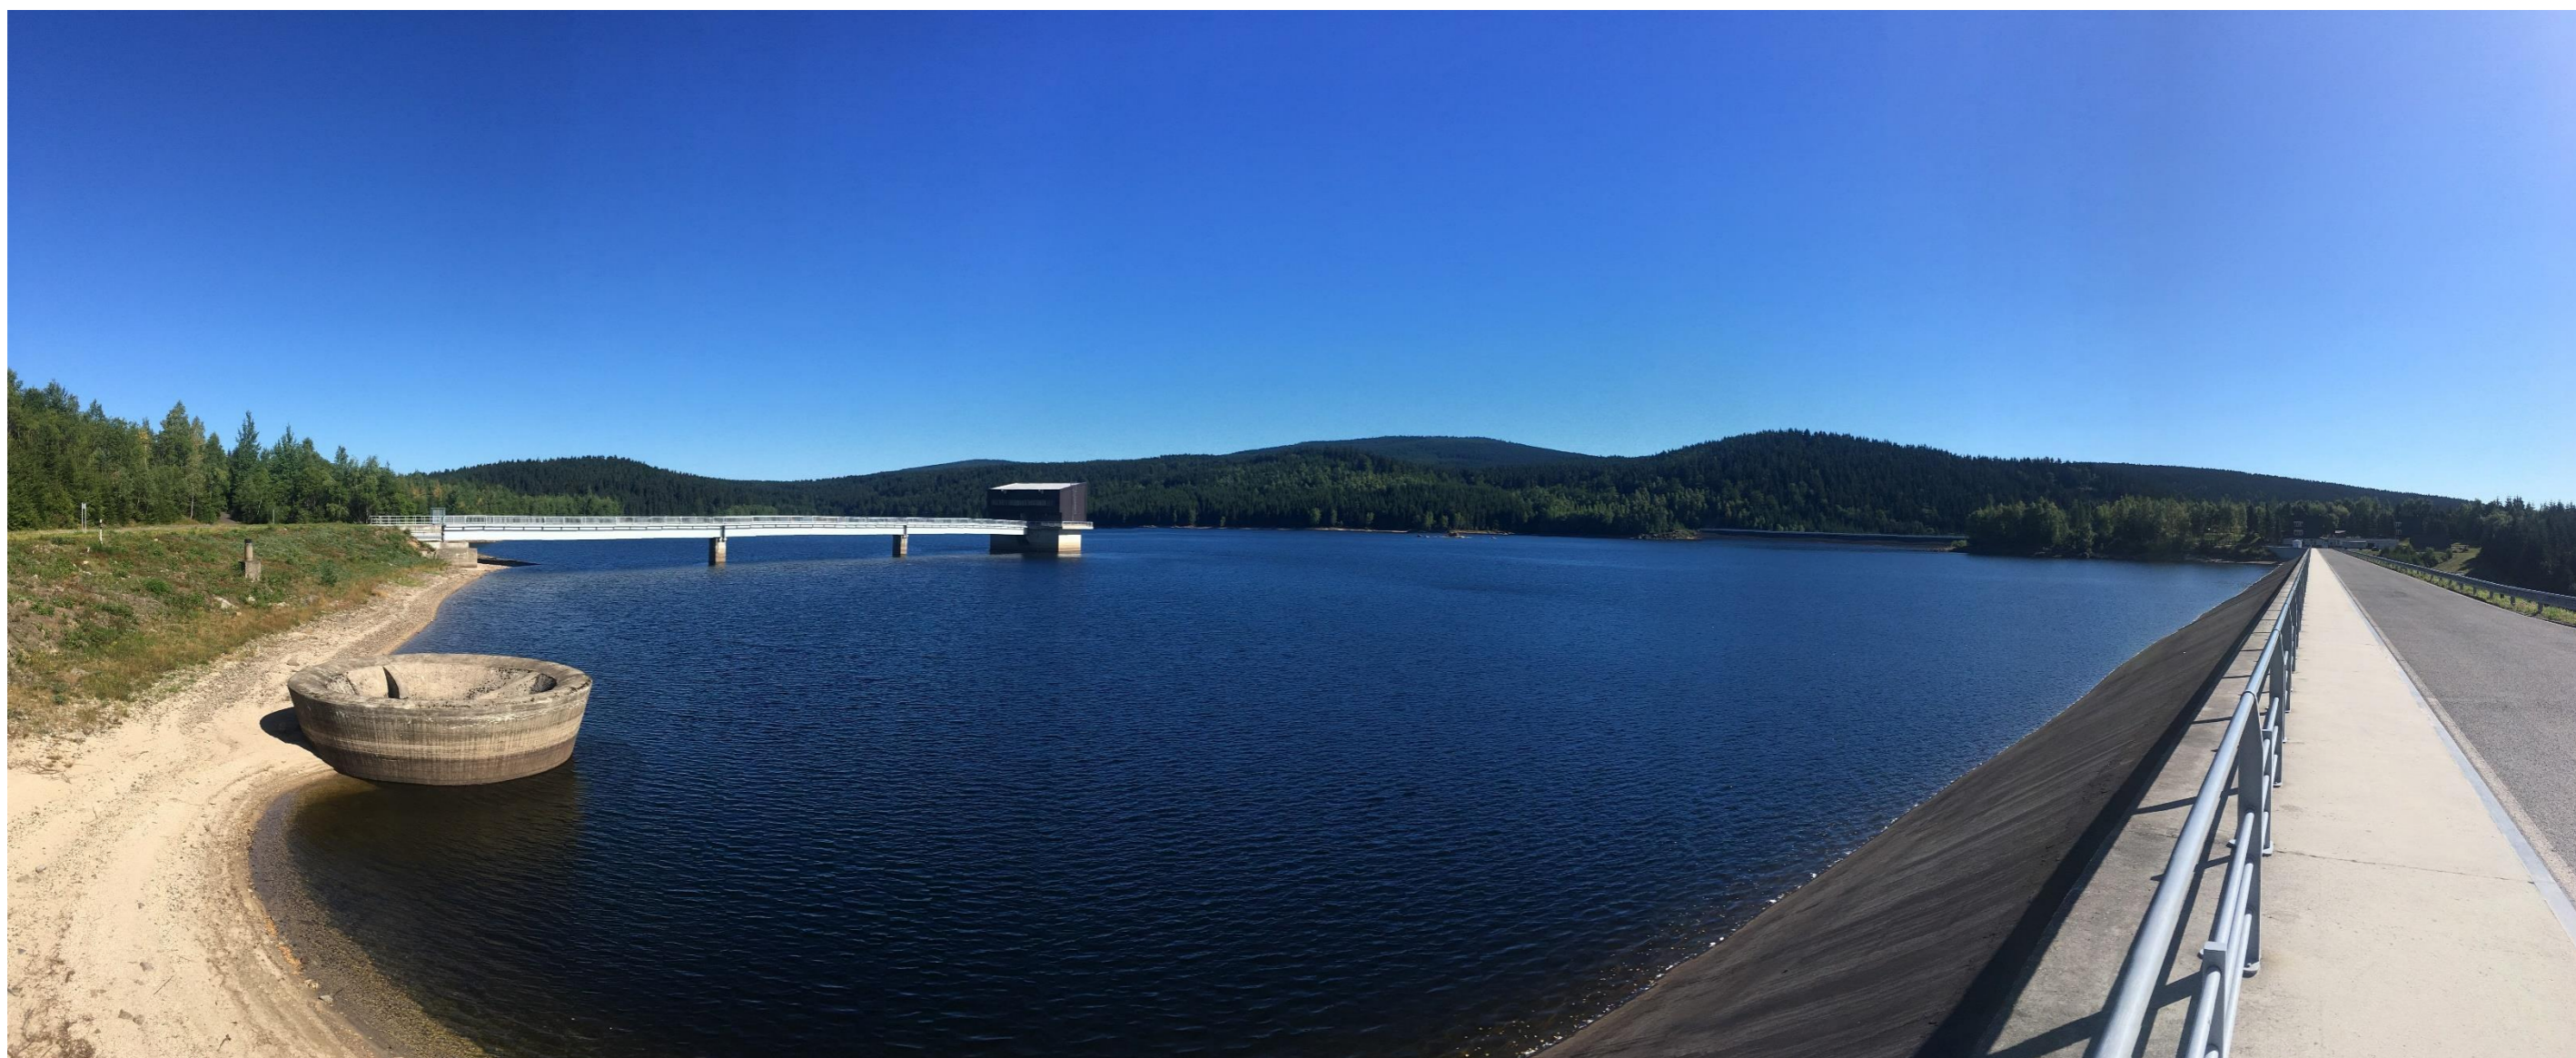
Příloha 7: Přehradní nádrž Josefův Důl. Vlevo je kašnový bezpečnostní přeliv. Za ním je situována přístupová lávka ke sdruženému odběrnému objektu. V pravé části fotografie je hlavní hráz, kde na návodní straně je použito asfaltobetonové těsnění. Na konci hlavní hráze se nachází provozní budovy. V pozadí lze vidět boční hráz. (foto autor – 6. 8. 2018)

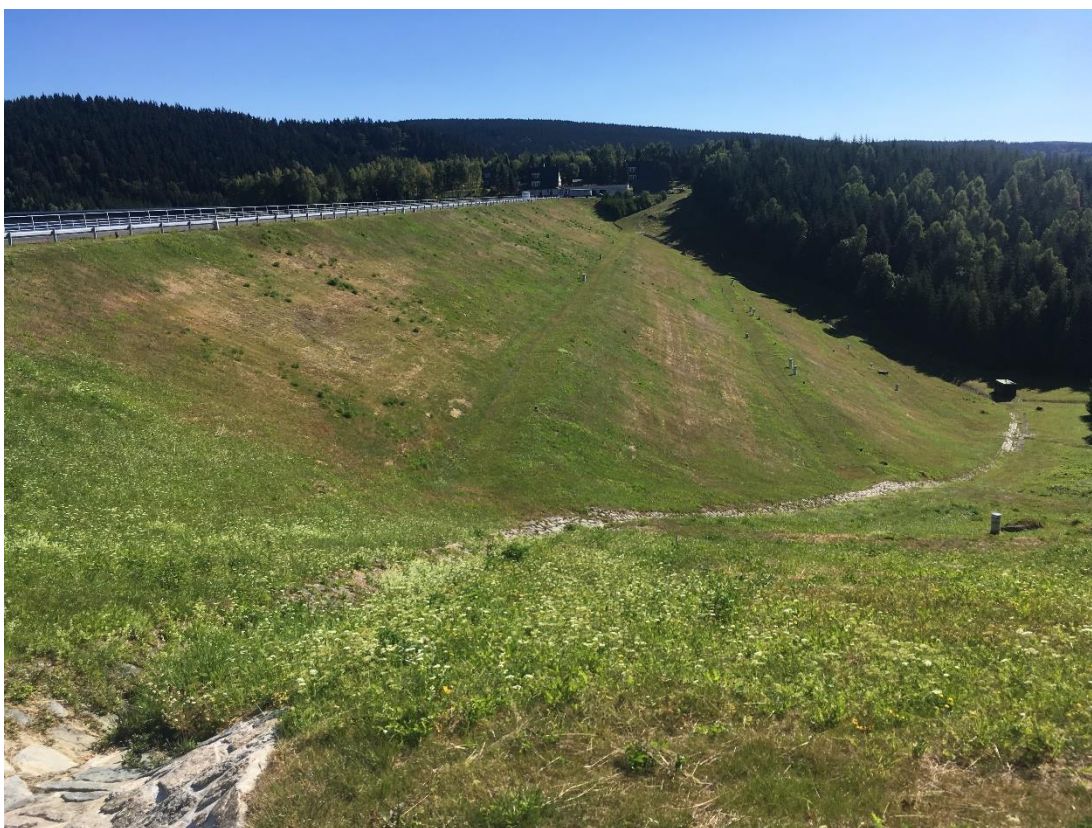
Příloha 9: Zatravněný vzdušný líc hlavní hráže v Josefově Dole. (foto autor – 6. 8. 2018)

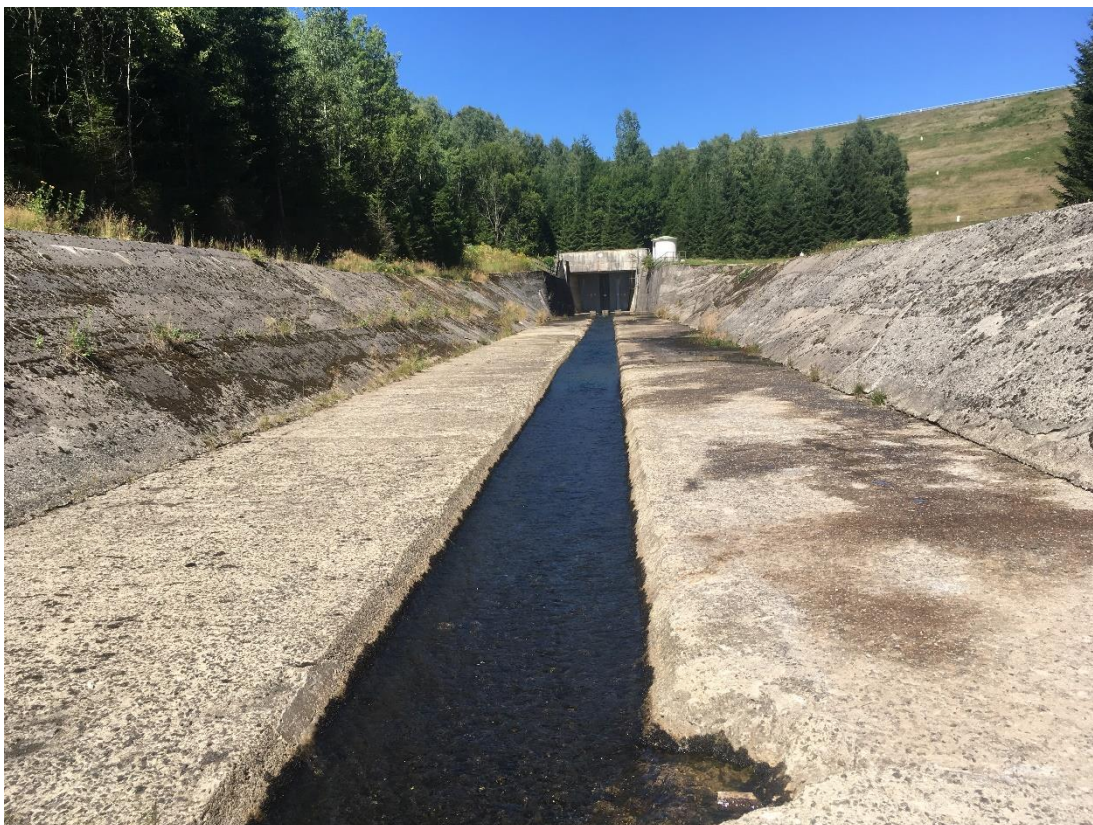
Příloha 10: Spodní výpust, vývar. (foto autor – 6. 8. 2018)

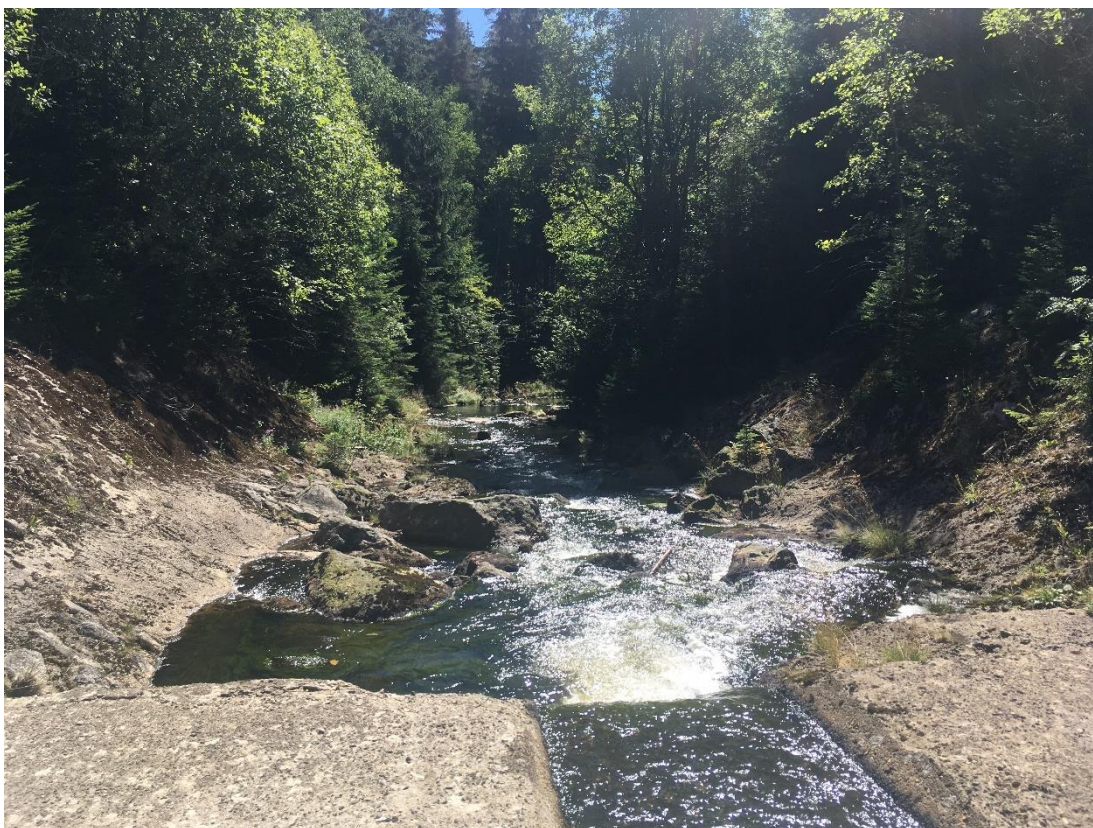
Příloha 11: Odtok z vývaru do řeky Kamenice. (foto autor – 6. 8. 2018)

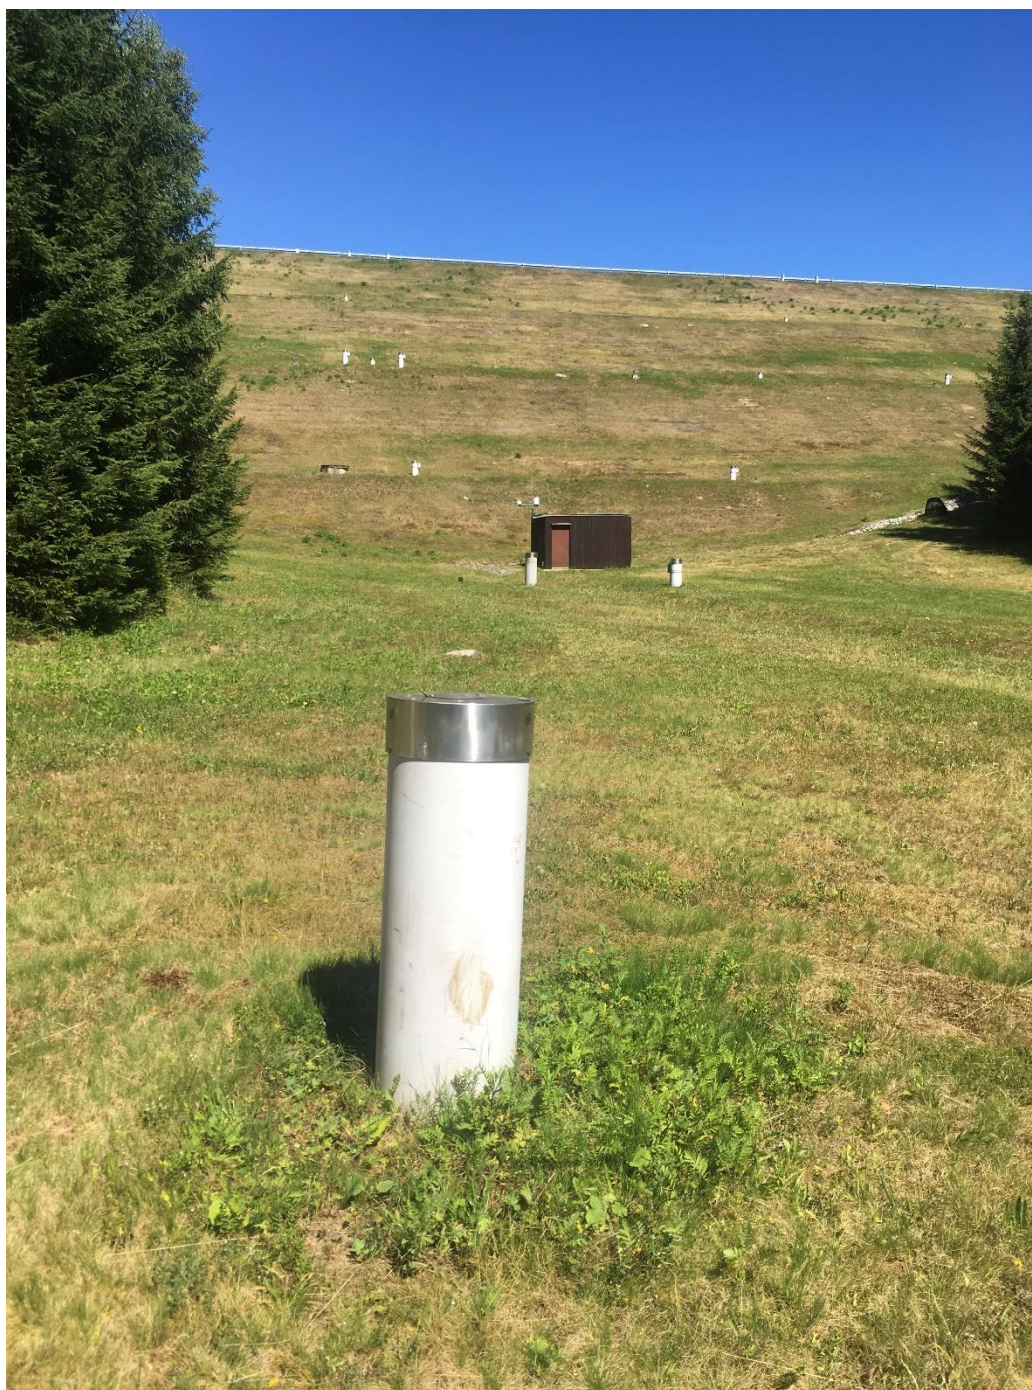
Příloha 12: Hlavní hráz VD Josefův Důl. V popředí jedna z 58 kusů tlakových sond pro měření údajů TBD. (foto autor – 6. 8. 2018)

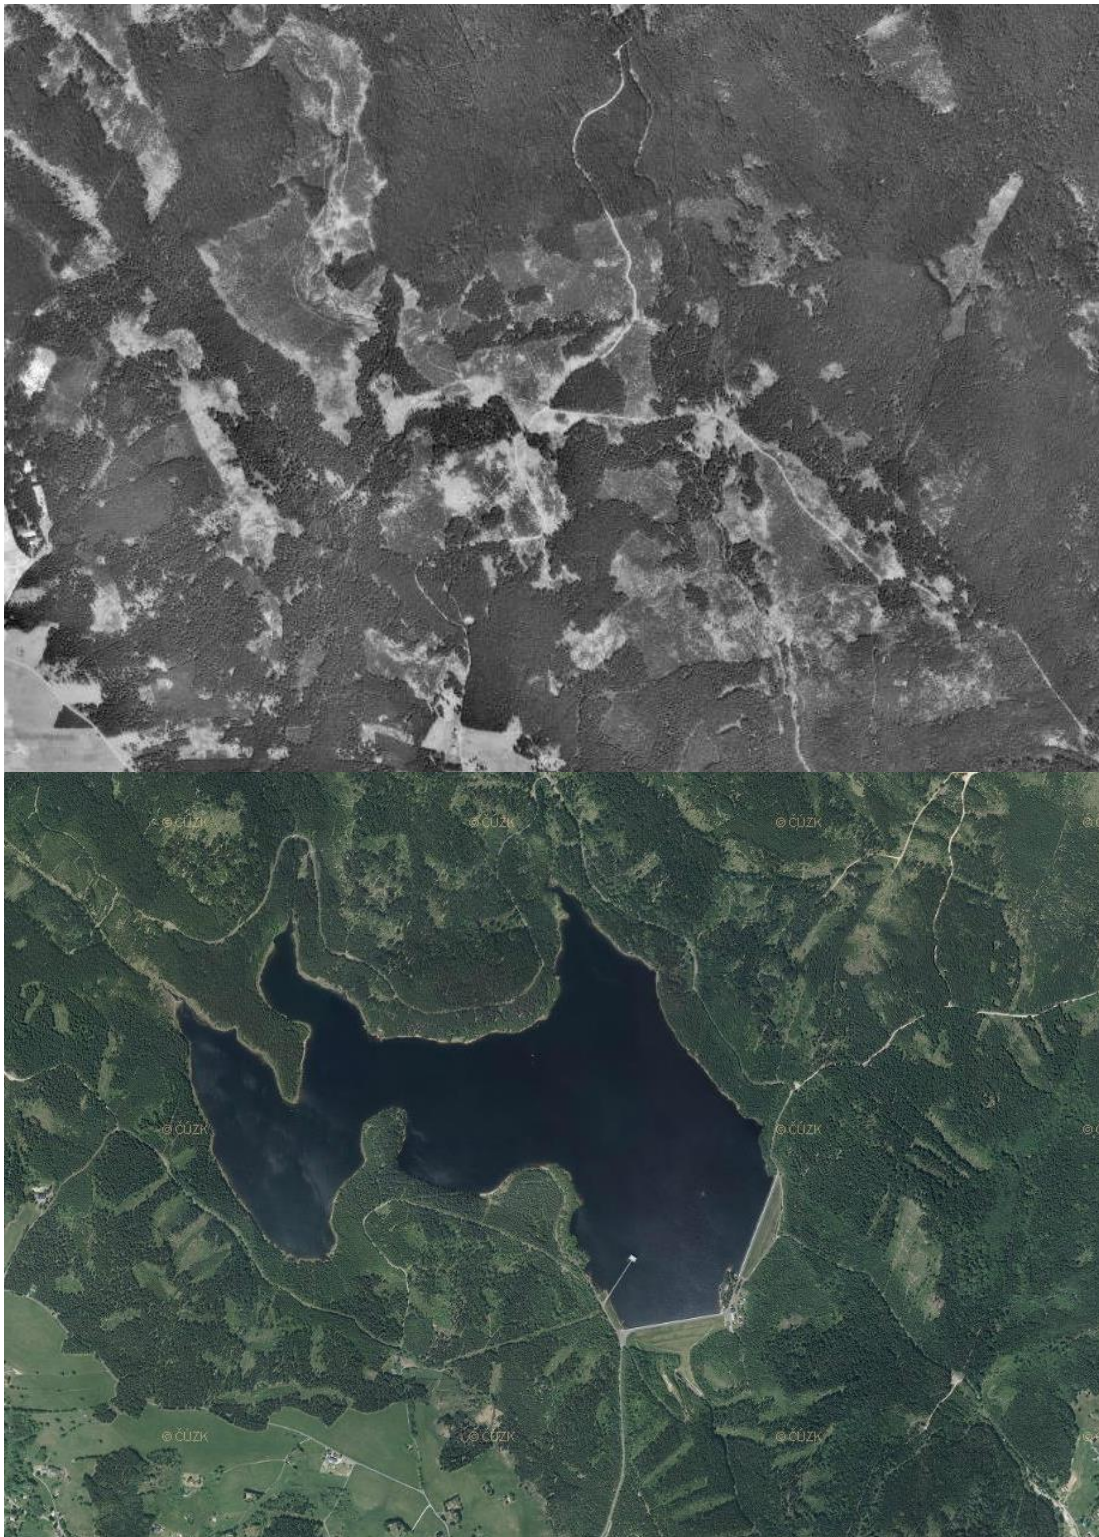
Příloha 13: Porovnání leteckých pohledů na VD Josefův Důl. Horní snímek zachycuje stav v roce 1954, spodní pak aktuální stav v roce 2018. (<https://kontaminace.cenia.cz/>)

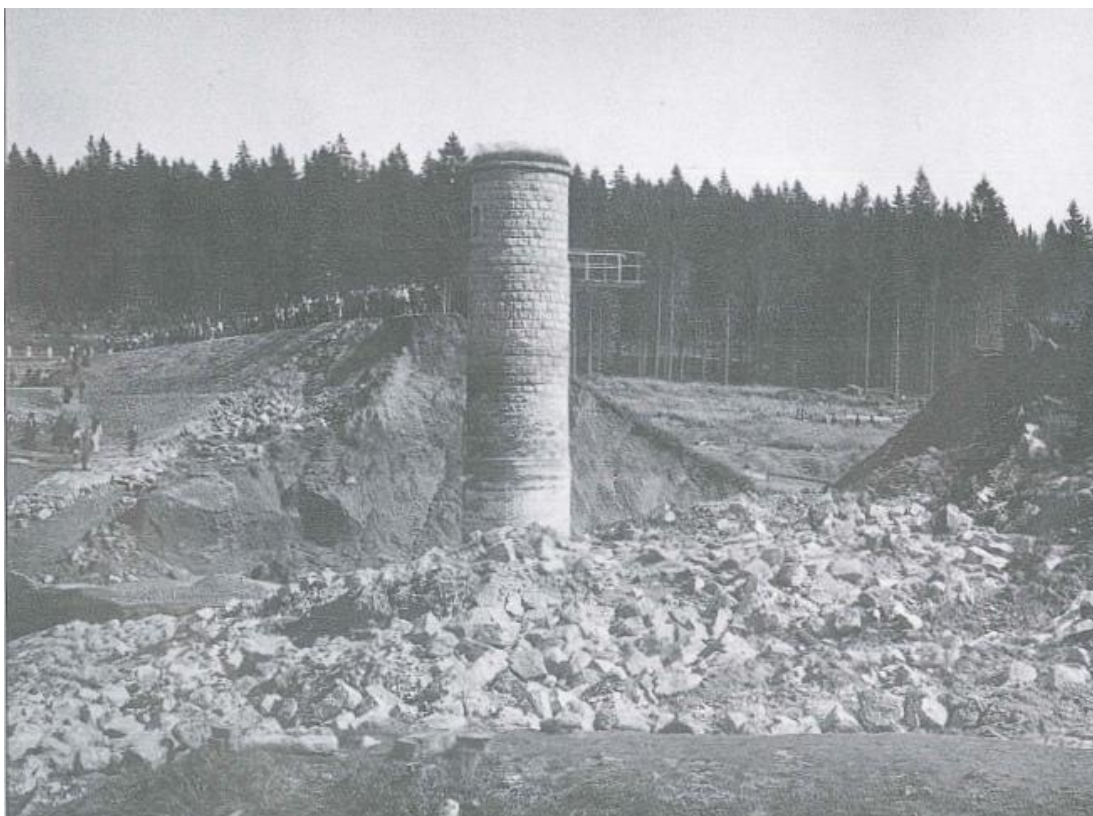
Příloha 17: Torzo hráze a šoupátková věž. Na následky katastrofy se chodilo podívat mnoho lidí. (Přehradý Čech, Moravy a Slezska, 2005)

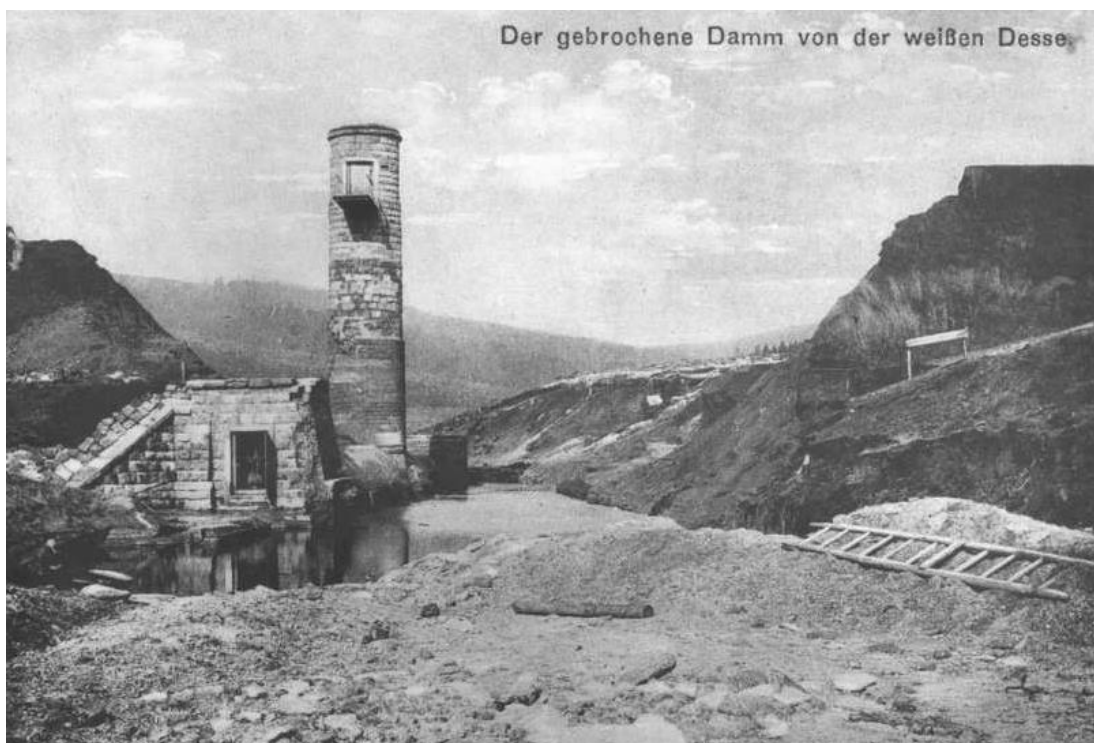
Příloha 18: Průrva v hrázi se šoupátkovou věží několik dní po katastrofě. (Přehradý Čech, Moravy a Slezska, 2005)

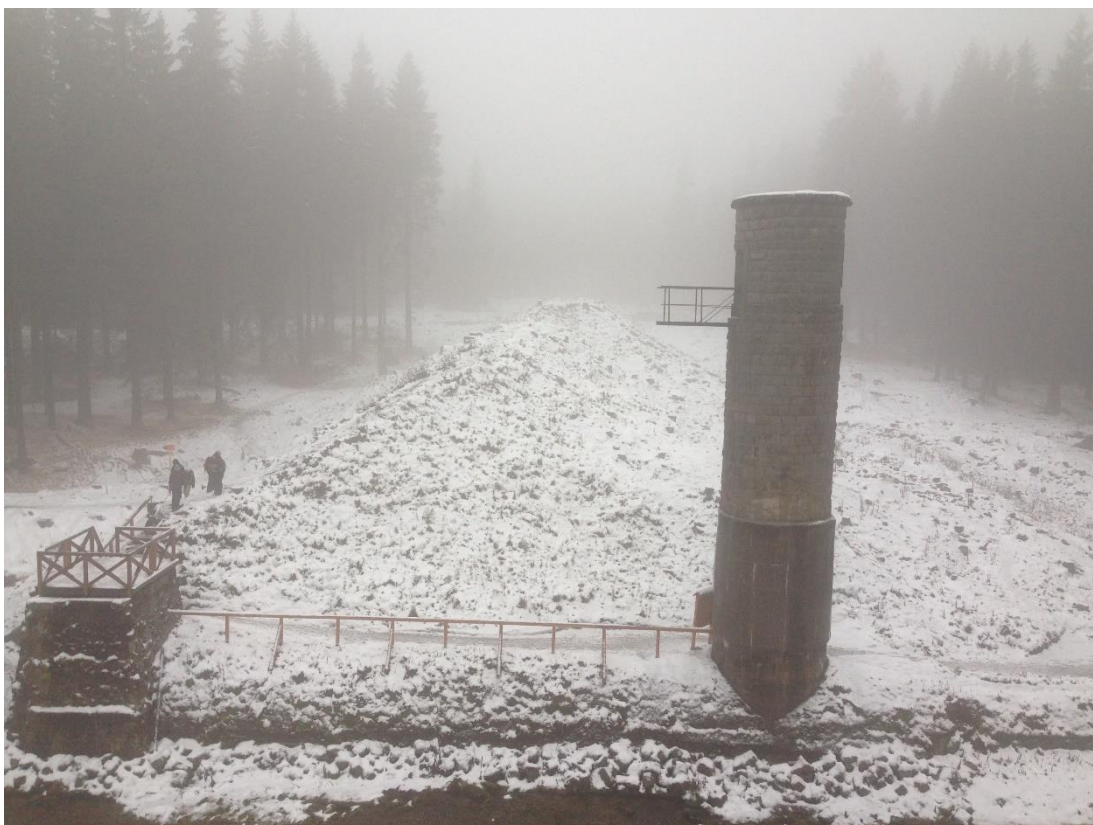
Příloha 21: Současný stav hráze a šoupátkové věže. (foto autor – 17. 11. 2016)
