VODNÍ NÁDRŽE V JIZERSKÝCH HORÁCH V OKOLÍ PROTRŽENÉ PŘEHRADY A JEJICH VLIV NA ŽIVOTNÍ PROSTŘEDÍ

BAKALÁŘSKÁ PRÁCE

Bakalant: Martin Soukup

PRAHA, 2019

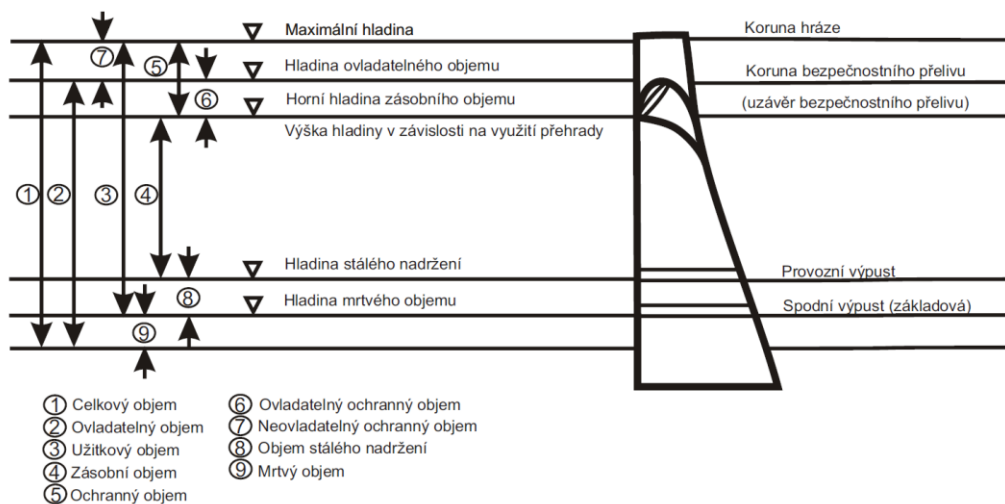
Obrázek 1 znázorňuje rozdělení jednotlivých prostor nádrže.

Obr. 1: Rozdělení retenčních prostor nádrže (upraveno z: Křivánek a kol., 2016)

- celkový prostor nádrže V_c – prostor omezený dnem, boky nádrže, návodním lícem a maximální hladinou,
- celkový ovladatelný prostor nádrže V_o – prostor regulovatelný hrazenými přelivy, výpustmi a odběry,
- mrtvý prostor nádrže V_m – prostor stálého nadržení pod úrovní spodních výpustí, který nelze gravitačně vyprázdnit,

- ovladatelný ochranný prostor V_r – vymezen pro zachycení a transformaci povodní, je tvořen částí ovladatelného prostoru nádrže až po úroveň hrany nehrazeného přelivu,
- neovladatelný ochranný prostor V_a – od ochranného ovladatelného prostoru po maximální hladinu,
- prostor stálého nadržení V_s – za normálního provozu se nevyužívá pro řízení odtoku,
- zásobní (akumulační) prostor V_z – tímto prostorem se řídí odtok a jsou zajišťovány odběry vody a požadované průtoky pod nádrží.
