HISTORICKÉ POVODNĚ V KRAJI VYSOČINA  
A PROTIPOVODŇOVÁ OPATŘENÍ  
VYBRANÝCH MĚST

BAKALÁŘSKÁ PRÁCE

**Historické povodně v kraji Vysočina a protipovodňová opatření vybraných měst**

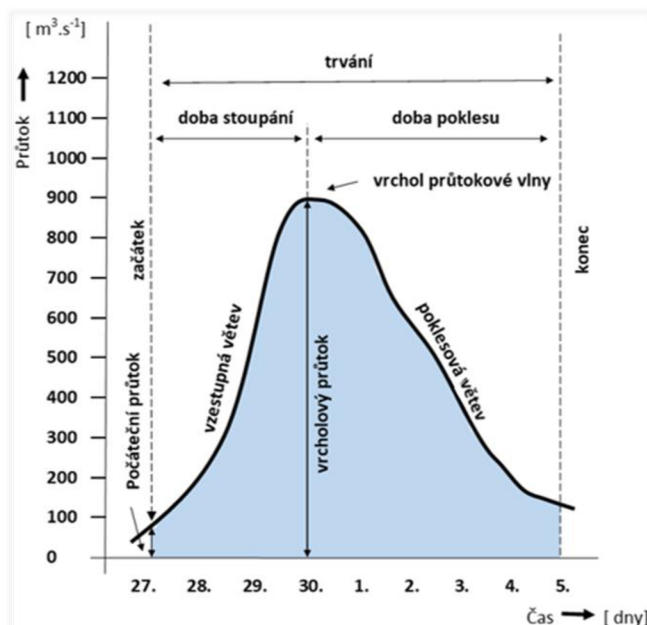
Obr. 1: Hydrogram průtokové vlny a její prvky. Modrá barva vyznačuje objem průtokové vlny (Brázdil a kol. 2005; autor 2022)

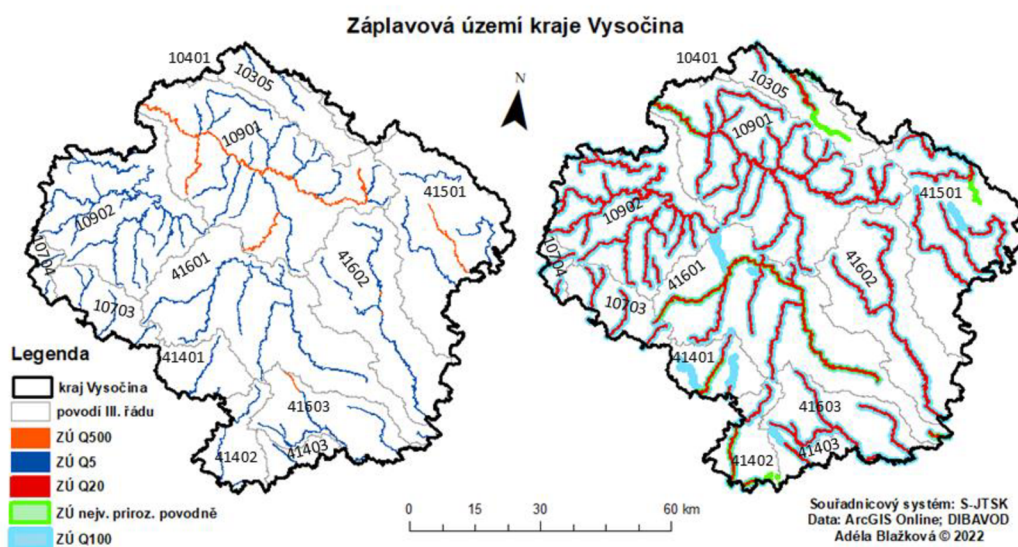
Obr. 4: Záplavová území Kraje Vysočina při 5leté, 20leté, 100leté a 500leté vodě. Zelenou barvou jsou zvýrazněné největší přirozené povodně. (1-04-01 Labe od Doubravy po Cidlinu; 1-03-05 Doubrava; 1-09-01 Sázava po Želivku; 1-09-02 Želivka; 1-07-04 Lužnice od Nežárky po ústí; 1-07-03 Nežárka; 4-16-01 Jihlava po Oslavu; 4-14-01 Dyje pod soutokem Moravské a Rakouské Dyje; 4-14-02 Dyje od soutoku Moravské a Rakouské Dyje po Jevišovku – část\*); 4-14-03 Jevišovka a Dyje od Jevišovky po Svatku – část\*); 4-16-03 Rokytná; 4-13-02 Oslava a Jihlava od Oslavy po Rokytanou; 4-15-01 Svatka po Svitavu; \*) povodí přesahující státní hranici České republiky (ArcGIS Online; DIBAVOD; autor 2022)

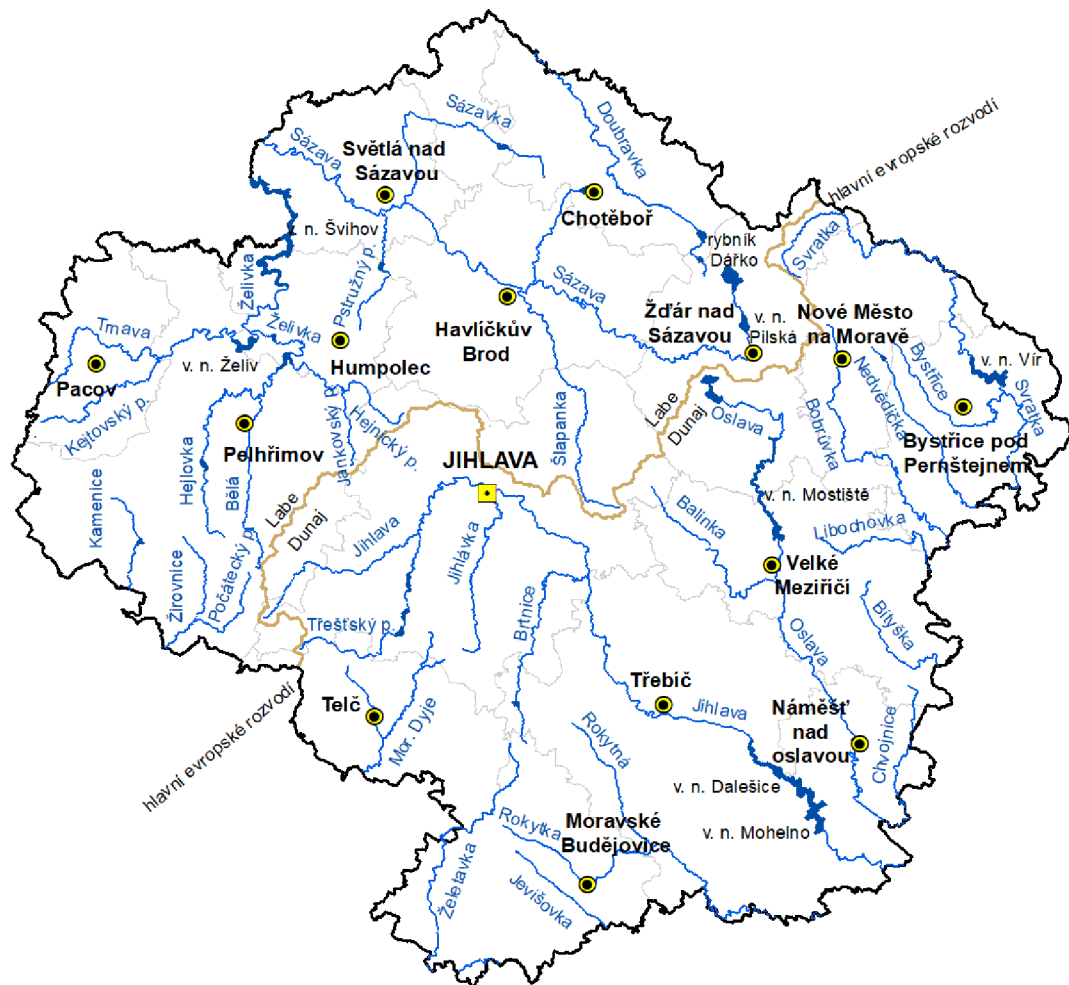
Obr. 7: Povodí Kraje Vysočina (DIBAVOD; autor 2022)

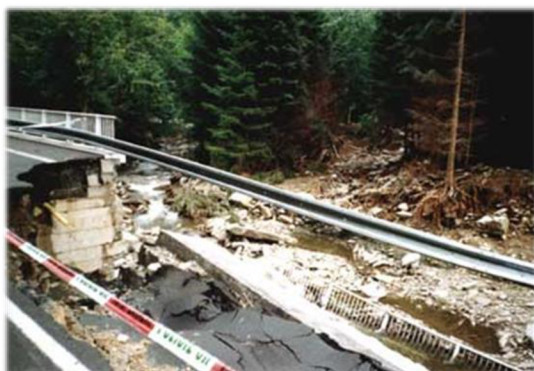
*Obr. 9: Ničivé škody na pozemní komunikaci při povodni v roce 2002 ve Štěpánově nad Svratkou (Městys Štěpánov nad Svratkou ©2023)*

Největší škody voda napáchala ve Štěpánově nad Svratkou (obr. 8 a obr. 9). Velké množství vody, kamení, bahna a dřeva se plnou silou opřela do obce. Chaty vytrhávala ze základů, odnášela mosty a způsobovala škody na lidských obydlích. Voda s bahnem zaplavovala přízemí domů a v určitých lokalitách dosahovala voda ve vnitřních prostorách až metr výšky. Voda s sebou odnášela asphalt ze silnic a ničila tak dopravní infrastrukturu a inženýrské sítě. Celkové škody tehdy sčítaly 120 mil. Kč (Jurman H., 2014).

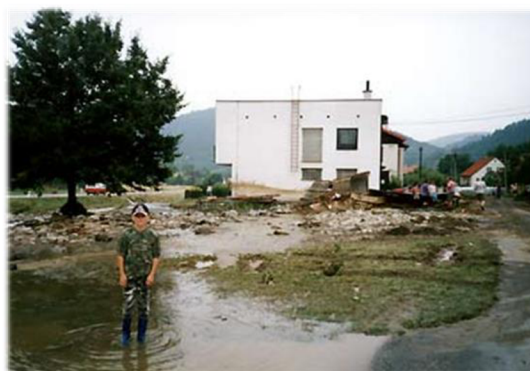
*Obr. 10: Zaplavený Městys Štěpánov nad Svratkou při povodni v roce 2002 (Městys Štěpánov nad Svratkou ©2023)*

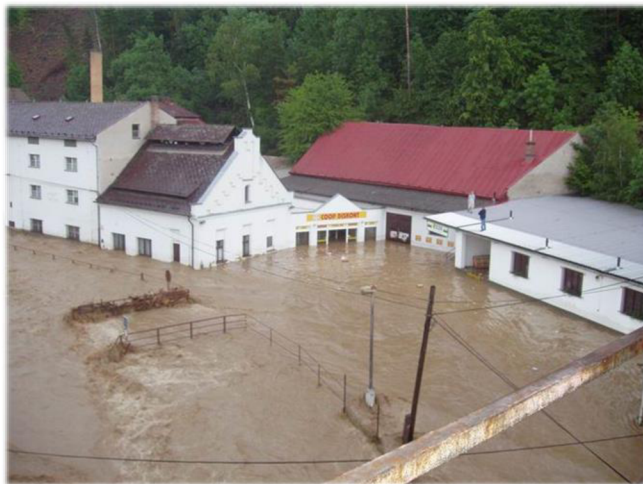
*Obr. 11: Snímek části Ledče nad Sázavou zasažené povodní na Olešenském potoce z roku 2004 (MěÚ Světlá nad Sázavou 2004)*

Podle místního obyvatele postiženého povodní v oblasti soutoku Olešenského a Vrbeckého potoka, voda rychle stoupla o více než metr během několika minut po sedmé hodině večerní (obr. 10 a obr. 11). Toto náhlé zvýšení hladiny mohlo být způsobeno menšími rybníky na horním toku, které se rychle zaplnily, začaly přetékat a jejich hráze byly částečně destruovány. Při pozorování se zpočátku zdálo, že se vlna utlumila, ale později začala voda v toku stoupat kvůli zformování povodňové vlny na ostatním území povodí (ČHMÚ 2004).

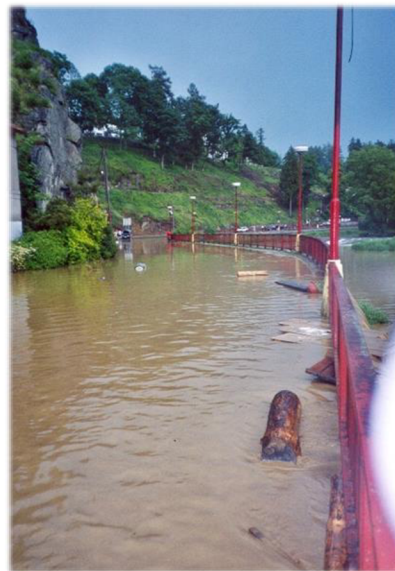
*Obr. 12: Zaplavená pozemní komunikace vodou z Olešenského potoka v roce 2004 (MěÚ Světlá nad Sázavou 2004)*

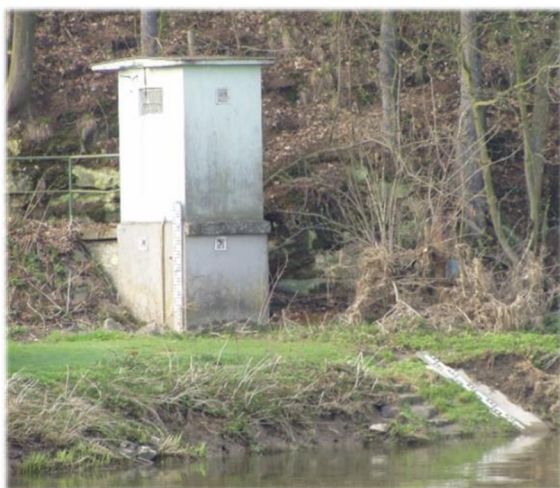
*Obr. 16: Limnigrafická stanice s kombinovanou vodočetnou latí při běžném průtoku. Vodočet Světlá nad Sázavou (MěÚ Světlá nad Sázavou 2006)*

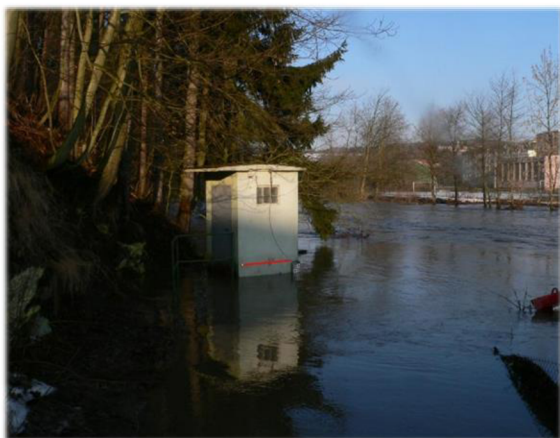
*Obr. 17: Limnigrafická stanice s kombinovanou vodočetnou latí při povodni. Vodočet Světlá nad Sázavou (MěÚ Světlá nad Sázavou 2006)*

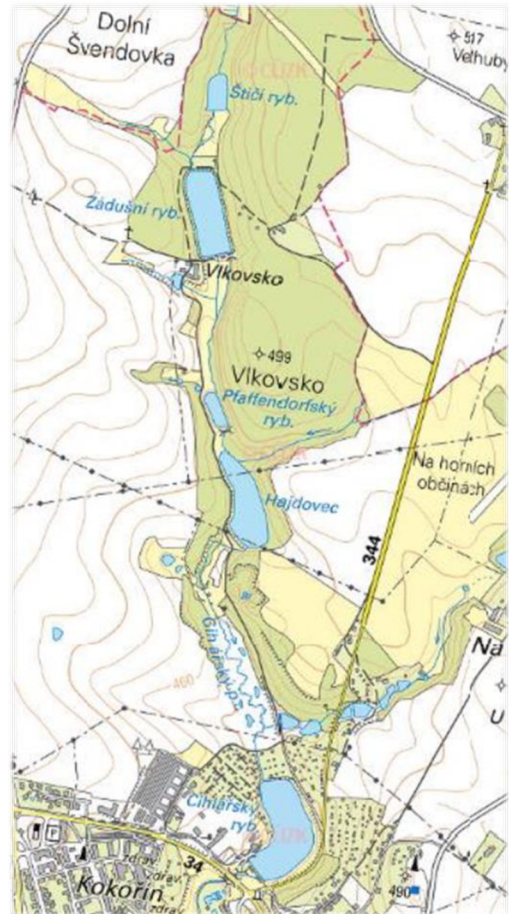
Obr. 20: Zájmové území realizace protipovodňových opatření na Cihlářském potoce v Havlíčkově Brodě. Rybníky v pořadí od shora: Štičí, Zádusní, Pfaffendorfský, Hajdovec a Cihlářský  
[https://dppcr.cz/html\\_pub/index.html?d\\_mapy.htm](https://dppcr.cz/html_pub/index.html?d_mapy.htm)

soustavy a o úpravu hrází, výpustí na kaskádě rybníků a bezpečnostních přelivů jednotlivých vodních nádrží. Druhým cílem protipovodňové ochrany byla komplexní revitalizace původní nivy potoka v místech, kde to umožňuje konfigurace terénu, vodního toku a vodních nádrží, které se nacházejí v povodí daného potoka a měla za úkol zlepšit ekosystémové parametry revitalizovaného území. Docházelo tak k zřízení ostrovů, obnově luk a mokřadů a obnovení přirozené geomorfologie koryta a jeho funkčních vazeb na potoční nivu. Třetím cílem projektu bylo zlepšení rekreačního a výchovně-vzdělávacího potenciálu revitalizovaného území. Dále jako vhodné řešení můžeme vidět posílení rekreačního a retardačního potenciálu daného území a zvýšení biodiverzity lokality a zlepšení estetického významu krajiny. V rámci projektu bylo také provedeno vyčištění dna potoka a odstranění nepotřebného vegetačního porostu na březích. Také vodní tok, který byl v posledních desetiletích narovnan, byl nyní rozšířen o nové meandry (MěÚ Havlíčkův Brod ©2009 b).

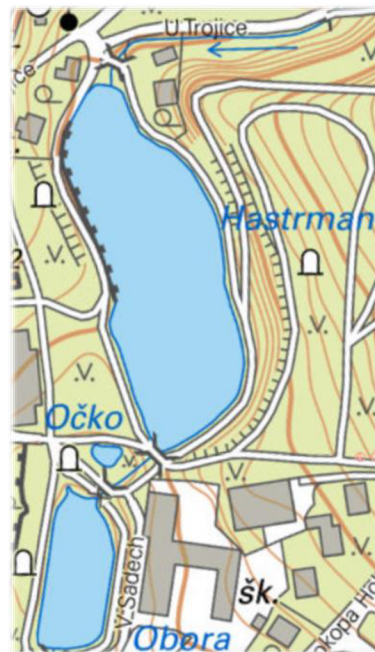
Obr. 21: Rybníky Hastrman a Obora. Oba z těchto rybníků byly součástí PBPPPO na Cihlářském potoce ([https://dppcr.cz/html\\_pub/index.html?d\\_mapy.htm](https://dppcr.cz/html_pub/index.html?d_mapy.htm))

Na rybníce Hastrman došlo k úpravě části hráze, přestavbě bezpečnostního přelivu a úpravě stávajících pobřežních zdí. Taktéž jako u rybníku Obora došlo k vytvoření litorálních zón v pravobřežních částech nádrže. Koruna hráze byla navýšena a pod výtokem z mostku byla navržena nová opěrná zeď. Bezpečnostní přeliv byl nahrazen novým přelivem kašnového typu, koruna byla ohumusována, zatravněna a na násypu vybudována stezka pro pěší. Poslední úpravou na řešeném rybníce byla oprava tehdejší kamenné zdi na severním břehu. V mělkých litorálních zónách došlo k vysázení vodních a mokřadních makrofyt. Cílem stavby je vytvoření místa pro rekreaci a navázat tak na stávající rekreační využití v prostoru parku (MěÚ Havlíčkův Brod ©2009 d).

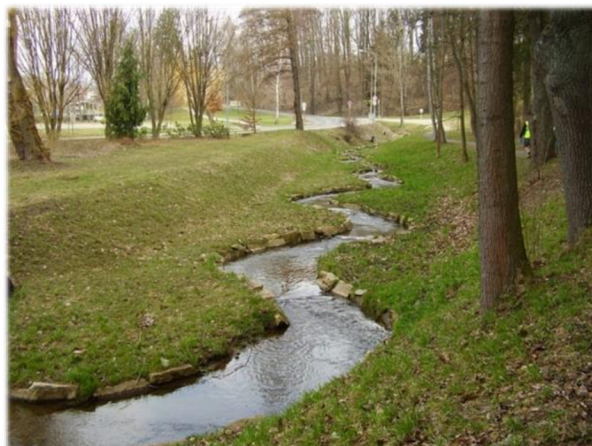
*Obr. 22: Obnovený meandrující tok v rámci přírodě blízkého protipovodňového opatření na Cihlářském potoce v Havlíčkově Brodě (Chládek a Tintěra Havlíčkův Brod, a.s. ©nepublikováno)*

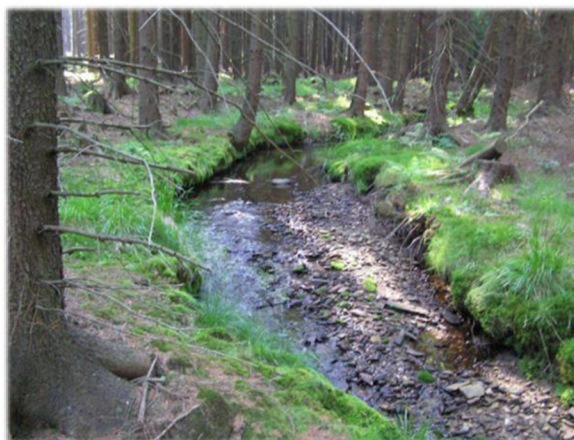
Obr. 23: Neregulované koryto v lesním úseku nad obcí Herálec (Šindlar s.r.o. 2015)

Povodí Moravy, s.p. (2014) v projektové dokumentaci uvádí, že v úseku řeky Svratky nad obcí Herálec nebyly dotehdy prováděny systematické úpravy a v lesním úseku se zachoval původní tok. Nebyly zde žádné úpravy pro zvýšení retence vody. V úseku nad obcí Herálec se zřejmě prováděly místní úpravy, které však způsobily zrychlení odtoku vody. V celé městské části v obci Herálec byly, již v historii, prováděny systematické úpravy, včetně výstavby opěrných zdí. Kvůli omezenému

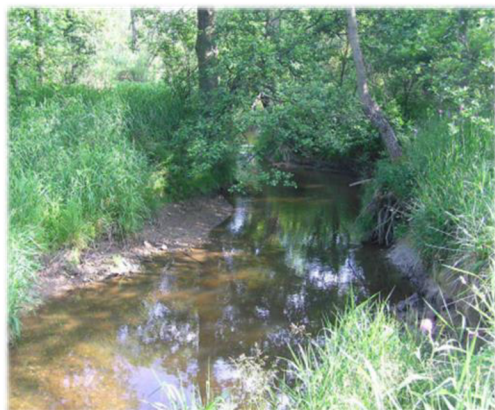
*Obr. 25: Neregulované koryto v lokalitě nad Svrateckou nádrží. Voda se zde zahlubuje (Šindlar s.r.o. 2015)*

Dno se skládalo především ze štěrkopísků až písků s přirozenou strukturou. Niveleta dna byla částečně zahloubena a koryto bylo mírně erozně nestabilní (Šindlar s.r.o. 2015).

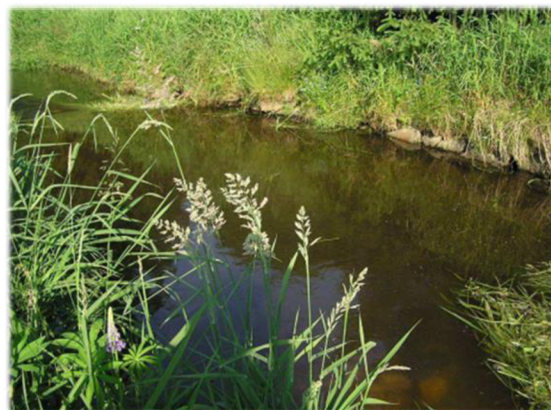
*Obr. 26: Regulované opevněné koryto v lokalitě pod Herálcem (Šindlar s.r.o. 2015)*

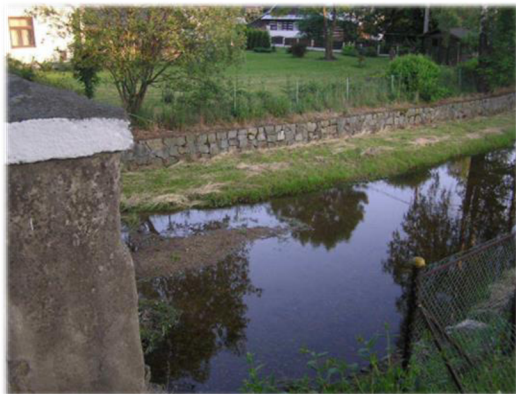
*Obr. 27: Regulované koryto u historického mostu v Herálci. V této části se ukládají splaveniny (Šindlar s.r.o. 2015)*

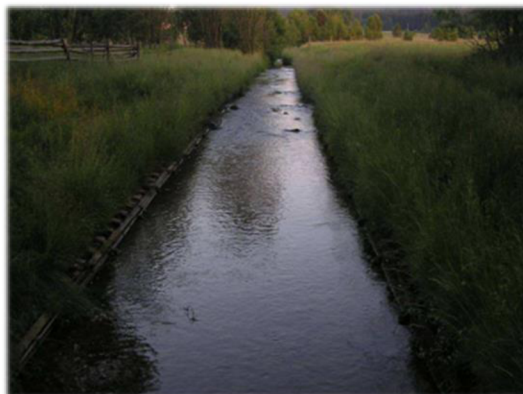
*Obr. 28: Regulované a opevněné koryto nad Herálcem (Šindlar s.r.o. 2015)*

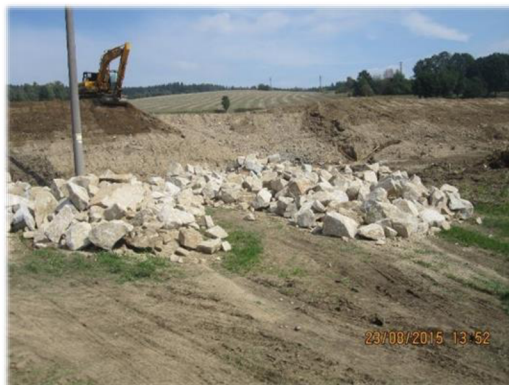
Obr. 30: Stavba hráze při realizaci PPO v obci Přiseka. Fotografie pořízena při průběhu stavby dne 23.8.2015 (OÚ Přiseka 2015)

Řešení spočívalo v transformaci povodňové vlny  $Q_{100}$  v suché nádrži na bezeškodný odtok do stávajícího potrubí. Vodohospodářský atelier (2015) uvedl, že cílem stavby poldru bylo vytvořit zátopovou plochu přírodě blízkého charakteru, která vznikne vytvořením stálého nadržení s nevýznamným objemem, kde vznikne i litorální pásmo. Koruna hráze, návodní svah a vzdušný svah byly ohumusovány a následně zatravněny. Přispělo tak k udržení trvalého vodního režimu nad hrází poldru. Součástí návrhu opatření bylo odtrubnění potoka a jeho následná revitalizace v délce 230 m, která při realizaci byla zkrácena. Posledním dílem bylo vytvoření 2 doprovodných tůň, které vznikly prostým vyhloubením v terénu s mělkým břehy a s proměnlivou hloubkou vody do 1 m.

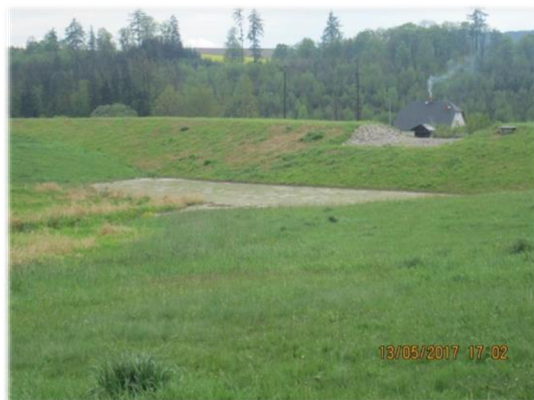
Obr. 32: Vzniklý poldr v obci Příseka se stálou plochou nadržení (OÚ Příseka 2017)

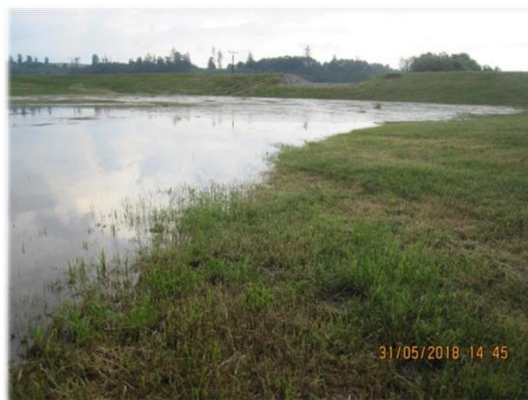
Obr. 33: Vzniklý poldr plnící svoji funkci při zvýšených průtocích dne 31.5.2018 (OÚ Příseka 2018)

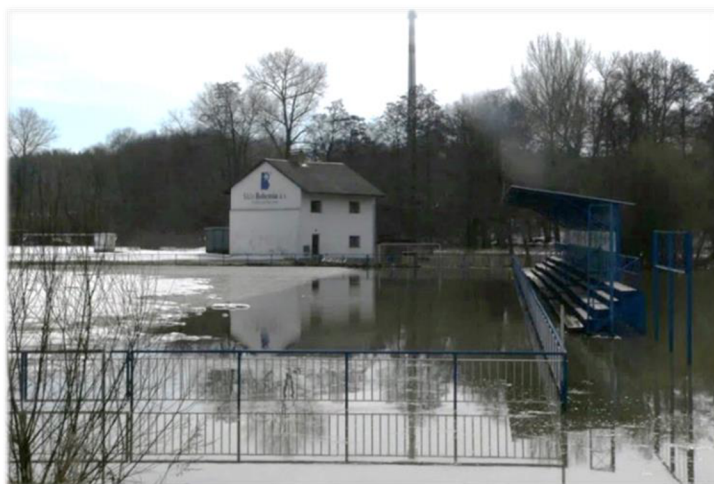
*Obr. 35: Zatopený fotbalový stadion ve Světlé nad Sázavou (MěÚ Světlá nad Sázavou 2006)*

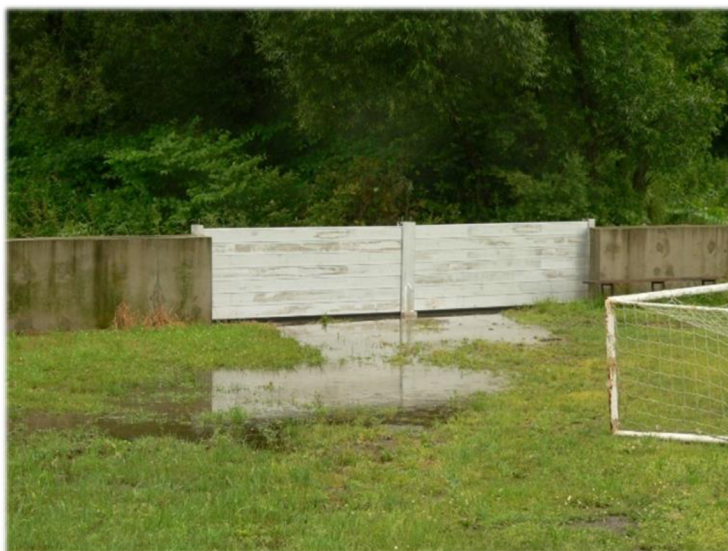
*Obr. 36: Namontovaná mobilní stěna, při zvýšených průtocích řeky Sázavy, na fotbalovém stadioně ve Světlé n/S (MěÚ Světlá nad Sázavou 2013)*

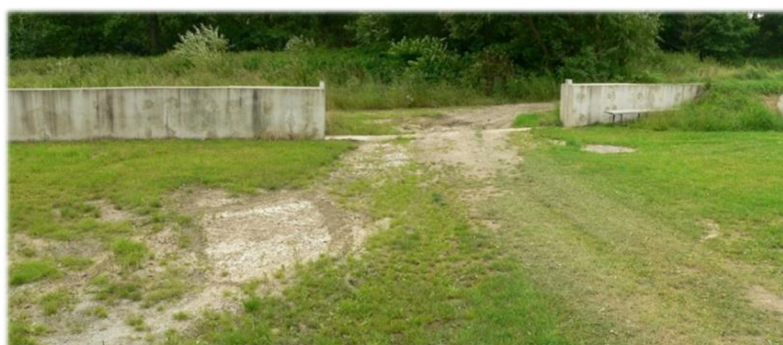
*Obr. 37: Odmontovaná mobilní stěna Sázavy na fotbalovém stadioně ve Světlé n/S (MěÚ Světlá nad Sázavou 2013)*

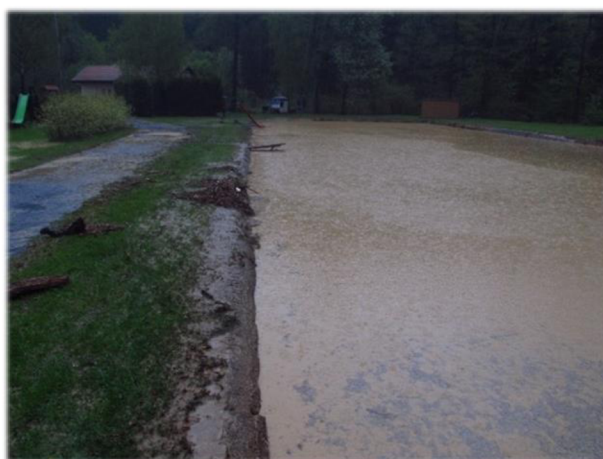
*Obr. 39: Požární nádrž po rozvodnění Zbožského potoka – voda již ustupovala (MěÚ Světlá nad Sázavou 2012).*

V oblasti, která je řešena, se nachází vodní nádrž, dřívější koupaliště, která nyní plní funkci požární nádrže. Nádrž je napájena vodou ze Zbožského potoka přes bývalý Mlýnský náhon, kde je voda přiváděna pomocí odběrného objektu umístěného na Zbožském potoce. Voda z nádrže se následně vypouští zpět do potoka. Jedná se o boční nádrž neprotékanou velkými vodami. Při vyšších povodňových průtocích se voda v úseku nad vodní nádrží vybřežuje z koryta Zbožského potoka, což ohrožuje nejen pozemky, ale také samotnou nádrž (obr. 38 a obr. 39) (PVHS, s.r.o. 2021).

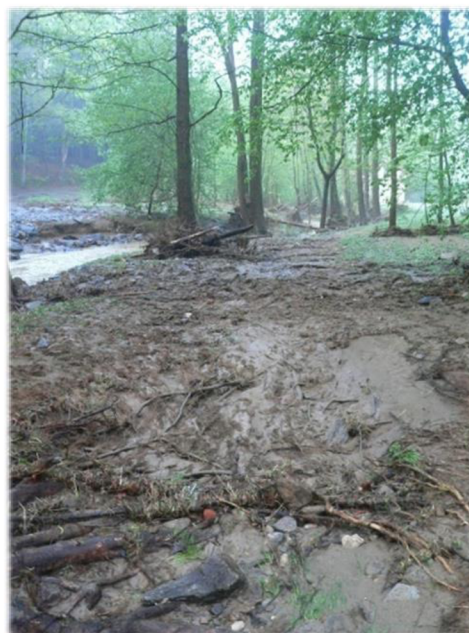
*Obr. 40: Pozůstatky ničivého rozlivu Zbožského potoka v okrajové části lesa (MěÚ Světlá nad Sázavou 2012)*

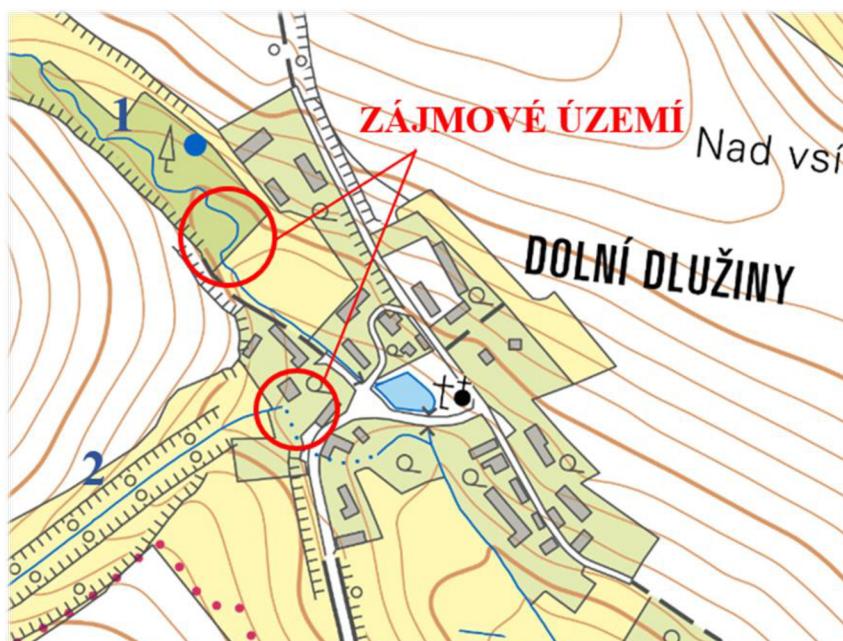
Obr. 41: Vyznačené zájmové území na bezejmenném toku č.1 a toku č.2. Tok č.1 se nachází v oblasti historicky zaniklého rybníka s protrženou hrází. Na toku č.2 se nachází v blízkosti rodinného domu, který je sužován záplavami (<https://www.voda.gov.cz/>; autor 2023)

Na obr. 40 jsou vyznačeny dvě zájmové území, prvním z nich (na toku č.1) je území bývalého rybníka, kde se v současnosti nachází pozůstatky historicky protržené hráze. Území je v současné době zabahněné, zarostlé náletovou vegetací a potok zde proudí přírodně vytvořeným korytem (obr. 45). Tato část toku sbírá veškerou vodu z okolí, kterou pak odvádí, v případě přívalových dešťů, do obce, což následně způsobuje záplavy obydlených domů či ostatních pozemků (MěÚ Světlá nad Sázavou 2012).

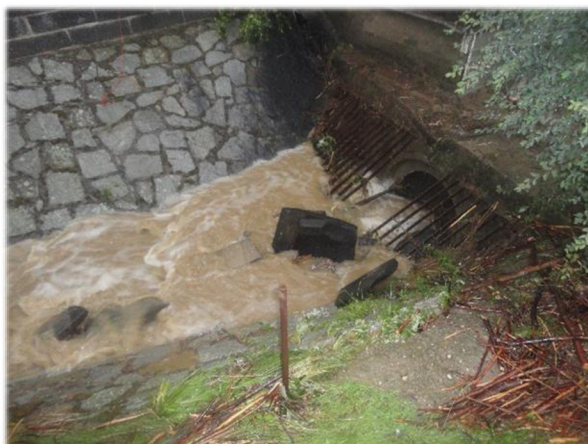
Obr. 42: Kamenný žlab na toku č.2 sousedící s rodinným domem (MěÚ Světlá nad Sázavou 2012)

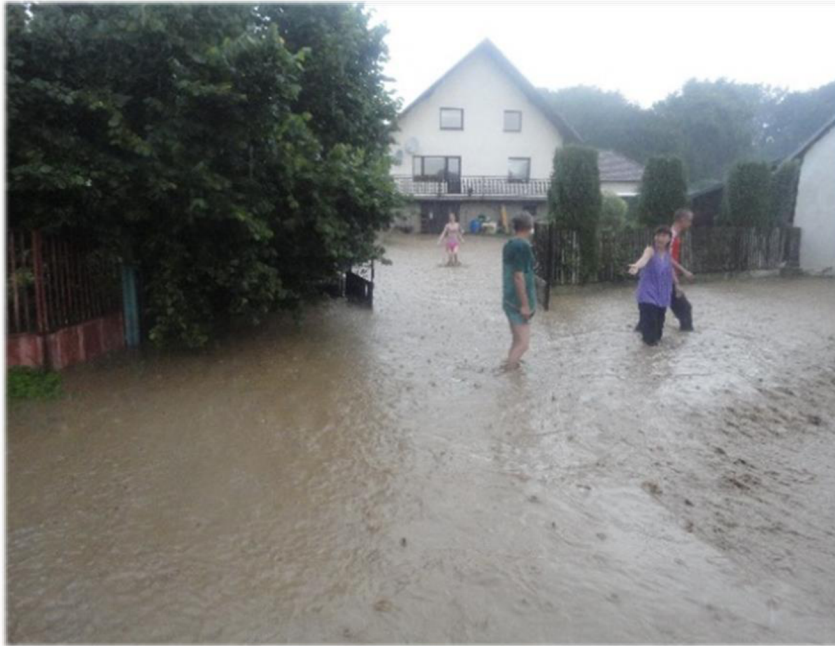
*Obr. 43: Přívalová povodeň v Dolních Dlužinách v roce 2012 (MěÚ Světlá nad Sázavou 2012)*

V roce 2012 v obci došlo k povodni způsobenou přívalovými dešti. Bylo zjištěno poškození úpravy koryta vodního toku v délce cca 20 m, kde byly vytrhané žlabovky a betonové panely. Na dalším úseku dlouhém cca 100 m bylo zjištěno vymletí úpravy koryta vodního toku, kde se jednalo o podemleté betonové žlabovky. Při dalších zvýšených průtocích se dá očekávat pokračování destrukce tohoto opevnění. Došlo k zanášení propustků sedimentem a žlabovkama. Propustek nestíhal vodu odvádět a došlo k masivnímu rozlivu a zaplavení přilehlých pozemků spolu s domy (obr. 42 a obr. 43) (MěÚ Světlá nad Sázavou 2012).

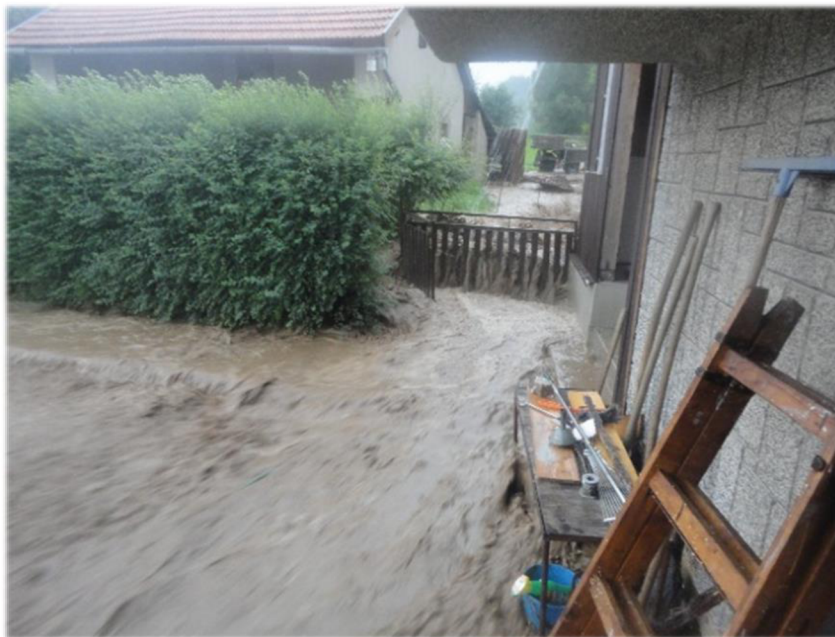
*Obr. 44: Zatopený pozemek v obci Dolní Dlužiny v roce 2012 (MěÚ Světlá nad Sázavou 2012)*

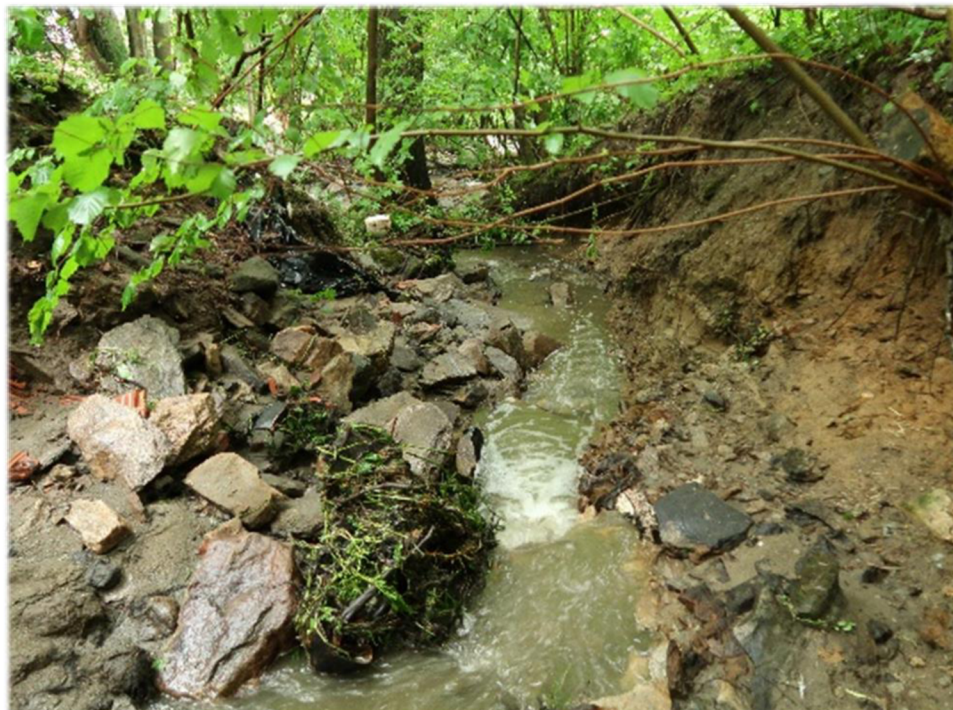
*Obr. 46: Pozůstatky protrhlé hráze historicky zaniklého rybníka s bezejmenným tokem, proudícím přírodně vytvořeným korytem, v obci Dolní Dlužiny (MěÚ Světlá nad Sázavou 2021)*

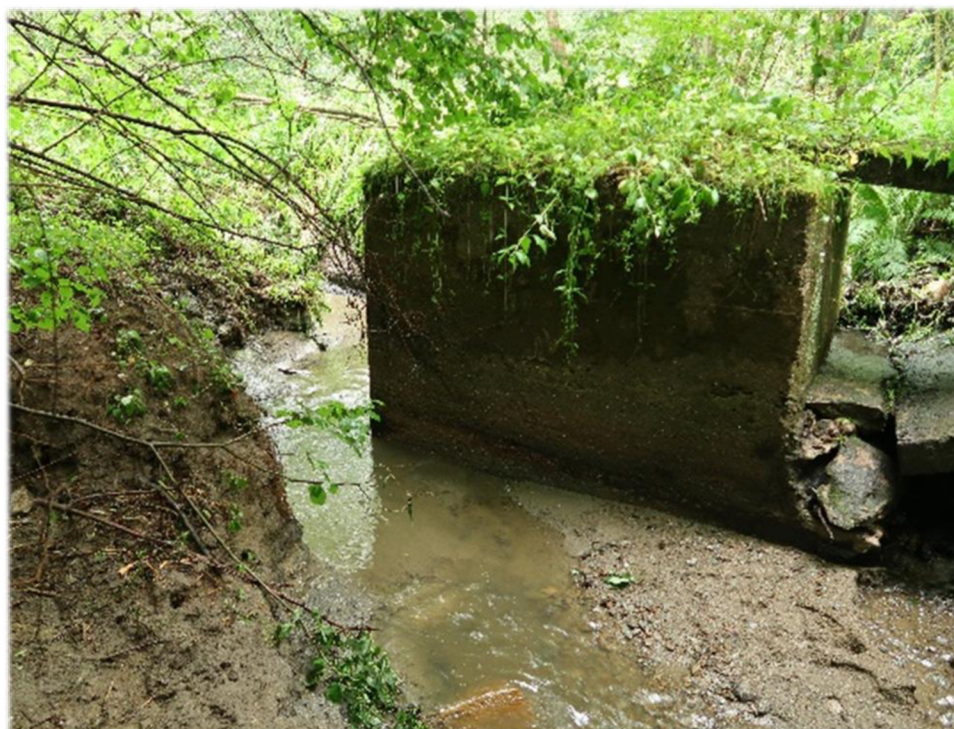
*Obr. 47: Bývalá hráz historicky zaniklého rybníka v obci Dolní Dlužiny (MěÚ Světlá nad Sázavou 2021)*

Navrhnutým řešením je vybudování suché průtočné nádrže (poldru) s homogenní hrází na bezejmenném vodním toku (tok č.1), namísto bývalého rybníka (obr. 45 a obr. 46). Tento poldr bude sloužit k zadržování přívalových vod, bude snižovat odtok a kulminační průtok. Prvním cílem je zajistit ochranu intravilánu před lokálními povodněmi. Návrh ochranné nádrže se zaměřuje na neškodné převedení povodňových průtoků z povodí přes intravilán obce (obr. 44).
