OVĚŘENÍ KVALITY KATASTRÁLNÍ MAPY V KATASTRÁLNÍM ÚZEMÍ HEROLTICE U TIŠNOVA

VERIFICATION OF QUALITY OF THE CADASTRAL MAP IN CADASTRAL UNIT
HEROLTICE U TIŠNOVA

DIPLOMOVÁ PRÁCE

DIPLOMA THESIS

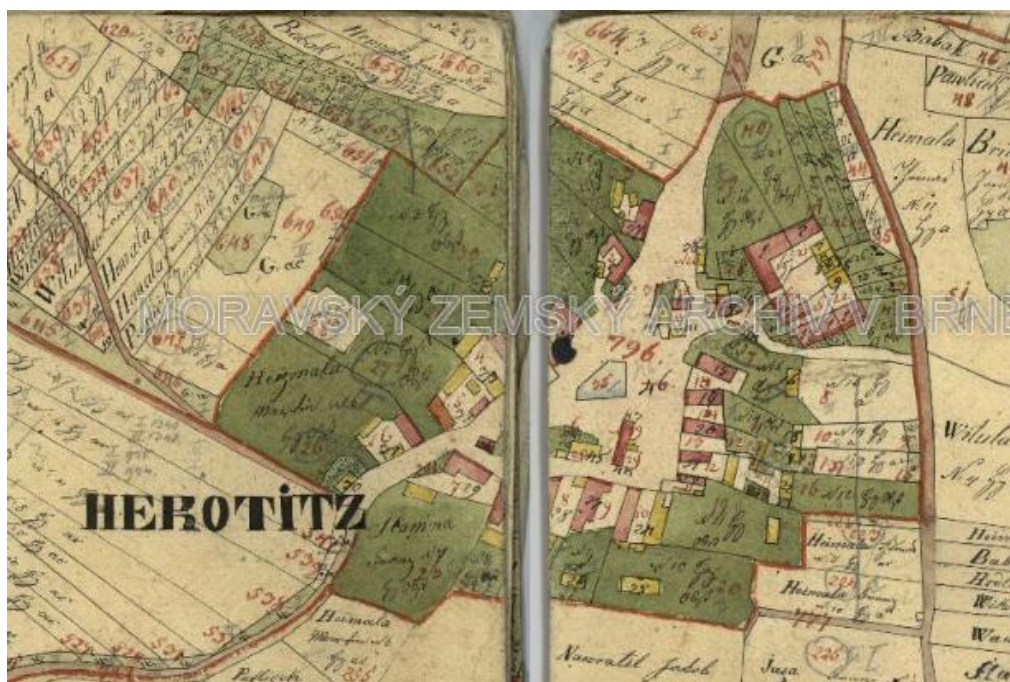
Vznikající originální mapy byly později nahrazeny otisky; císařské povinné otisky se ukládaly do vídeňského archivu. V terénu se užívaly tzv. indikační skici, což byly prakticky kopie map originálních; vznikaly zároveň s podrobným měřením a sloužily pro práci v terénu. Růžově se zakreslovaly zděné stavby, dřevěné žlutě [10].

Obr. 9 – Indikační skica z Heroltic – výřez; zdroj: [11]

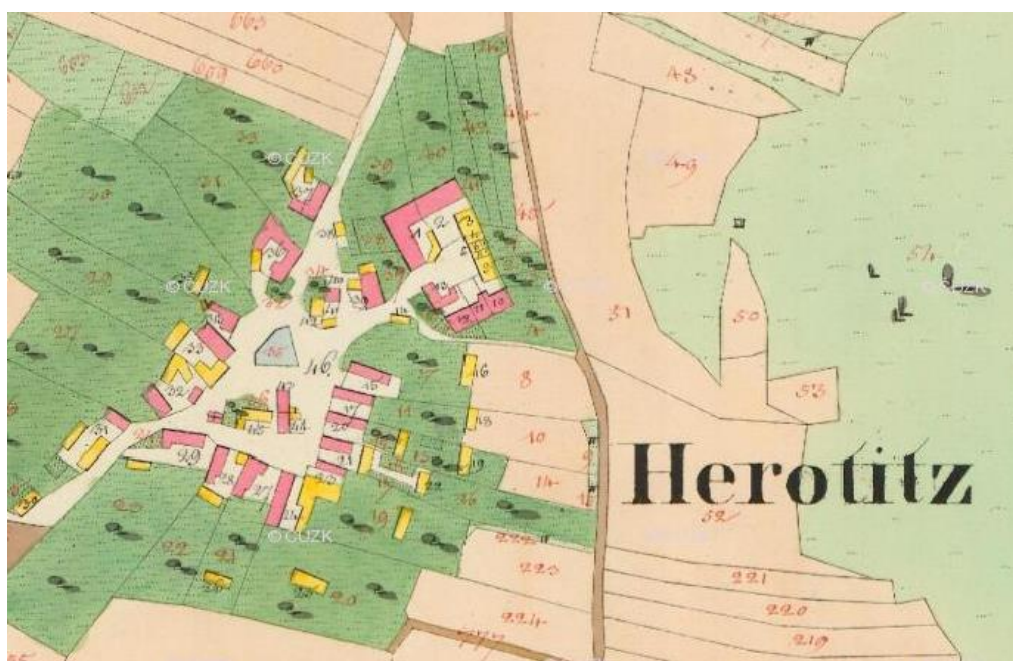
Obr. 10 – Císařský povinný otisk z Heroltic – výřez; zdroj: [11]

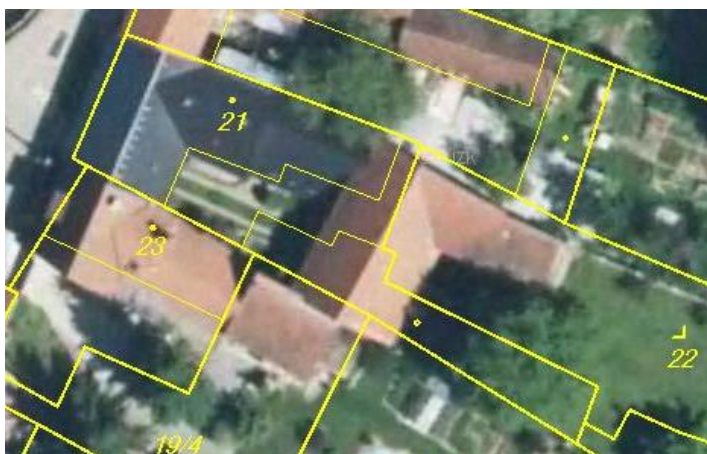
Mapa KMD v Herolticích vznikla přepracováním z předcházející KM-D podle bodu 19 Návodu pro obnovu katastrálního operátu a převod a je platná od 17. 3. 2016 [3]. Na této vektorové mapě v souřadnicovém systému JTSK lze už od pohledu spatřit nesrovnalosti různého typu; jmenovat lze například chybné geometrické a polohové určení některých budov - ty už desítky, ne-li stovky let stojí na stejném místě, avšak podle katastrální mapy podložené leteckým snímkem nyní budova zasahuje na pozemek souseda. Dále lze zmínit situace, kdy už podle leteckého snímku je vidět, že v Herolticích přibýly nové

Obr. 16 – Nesoulad skutečnosti a mapy KMD; zdroj: [7]

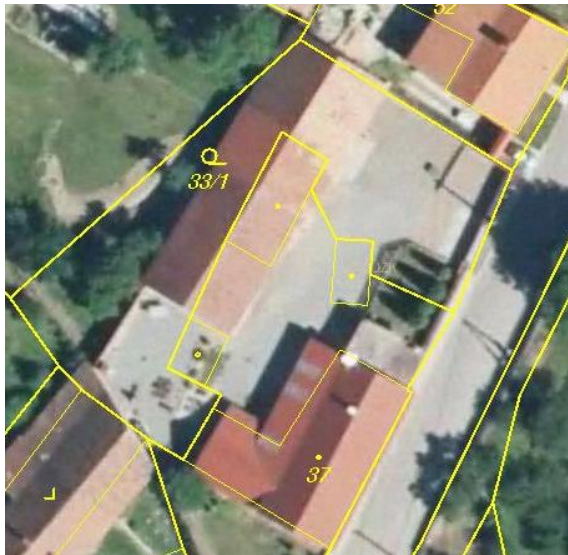
Obr. 17 – Nesoulad skutečnosti a mapy KMD; zdroj: [7]

Je škoda, že v k.ú. Heroltice u Tišnova nebylo místo převodu mapy KM-D do KMD rozhodnuto spíše o provedení obnovy katastrálního operátu novým mapováním. K tomuto druhu obnovy se podle § 41 zákona č. 256/2013 Sb. přistupuje tehdy, když geometrické a polohové určení nemovitostí v důsledku:

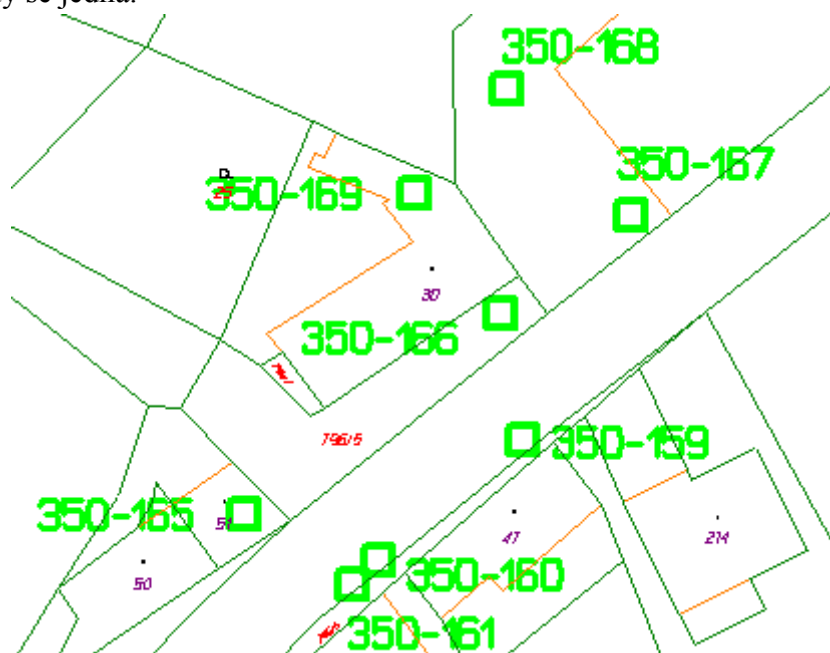
Obr. 18 - Poskytnutý grafický přehled identických bodů pro k. ú. Heroltice u Tišnova na podkladě KMD mapy; zdroj: [14]

Zákres identických bodů v přehledu identických bodů v Herolticích u Tišnova je posunut oproti mapě KMD, viz Obr. 18. I přesto se však dá převážně vždy odhadnout, o které body se jedná.

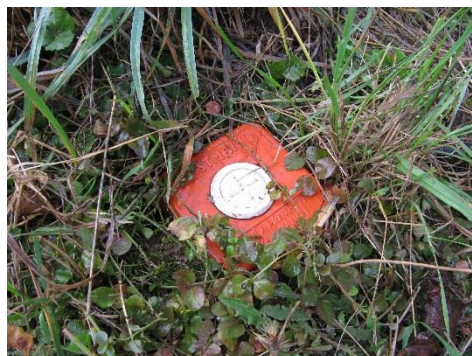
V obci Heroltice bylo před započítím samotného podrobného měření potřeba provést rekognoskaci bodového pole. V okolí zaměřované lokality se nacházejí pouze dva body polohového bodového pole, a to konkrétně zhušťovací bod č. 227 a bod podrobného polohového bodového pole (PPBP) č. 561 (úplná čísla bodů viz Tabulku č. 1). Oba dva body byly v terénu nalezeny a jejich geodetické údaje jsou součástí Příloh č. 1.1 a 1.2.

Obr. 20 – Stabilizace bodu č. 561; zdroj: vlastní foto autorky

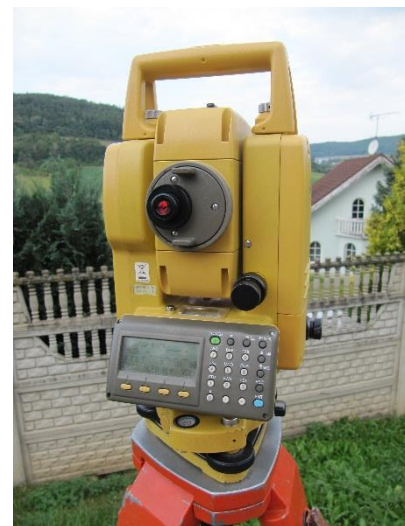
K měření polární metodou byla použita totální stanice Topcon GPT 3003-N, vyznačující se úhlovou přesností $10''$ a přesností $3 \text{ mm} + 2 \text{ ppm} \times D$ pro délky měřené na odrazný hranol (D je měřená délka). Přesnost bezhranolového módu je $\pm 10 \text{ mm}$ pro délky v rozmezí 1,5 m až 25 m a $\pm 5 \text{ mm}$ pro vzdálenosti delší než 25 m [26]. GNSS měření bylo provedeno pomocí sestavy skládající se z kontrolní jednotky Trimble Slate a přijímače Trimble R4-3. Tento přijímač dokáže zpracovávat signály z družic GPS i Glonass, a to na obou nosných frekvencích L1 a L2 [27]. Mezi další použité pomůcky se řadí duralový stativ značky Leica, odrazný hranol Topcon, pásmo na vidlici a svinovací dvoumetr.

Obr. 21 – Totální stanice Topcon GPT 3003-N; zdroj: vlastní foto autorky

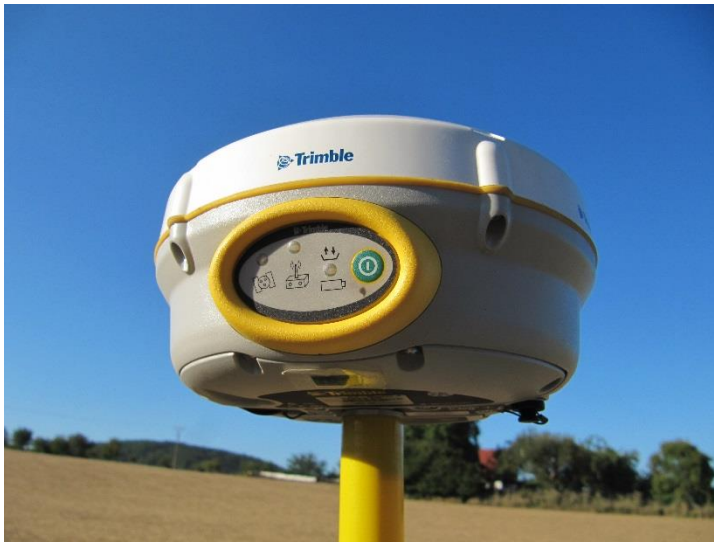
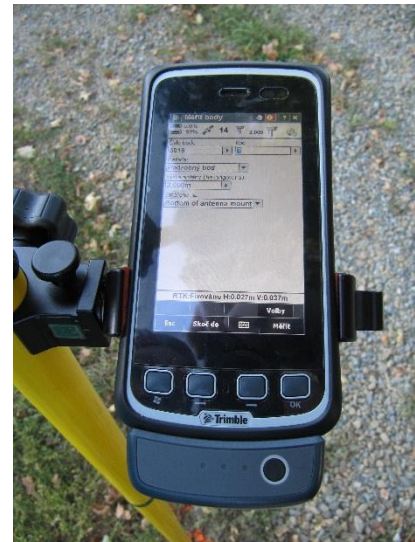
Obr. 22 a 23 – Měřicí aparatura GNSS; zdroj: vlastní foto autorky

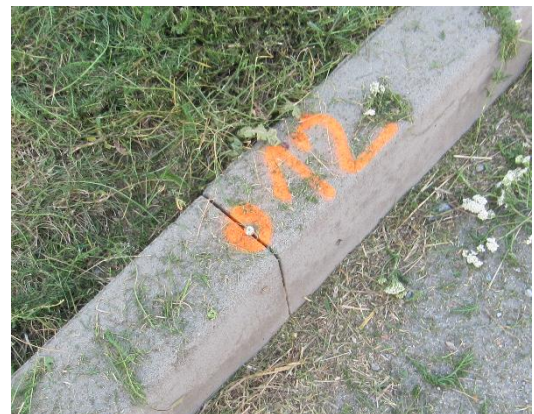
Obr. 24 – Stabilizace bodu 5012 hřebem; zdroj: vlastní foto autorky

Vzhledem k téměř absolutní absenci bodů bodových polí bylo nutno vybudovat vlastní síť bodů, dostatečně hustou pro zaměření zadané lokality. Větší část intravilánu Heroltic tvoří domy, jež spolu sousedí stěnou a je tedy z ulice možno zaměřit jen jejich čelní stěny; proto byly prvotně určené body sítě stabilizovány v prostoru ulice a zaměřeny metodou GNSS. Body byly stabilizovány měřickými hřebem nebo dřevěnými kolíky a jejich umístění bylo voleno s ohledem na osobní bezpečnost (např. obrubníky, kraje silnic), dále na to, aby z nich bylo možno zaměřit co největší počet viditelných podrobných bodů, a na to, aby se z nich dalo účelně zaměřit další body sítě pomocí rajonů.

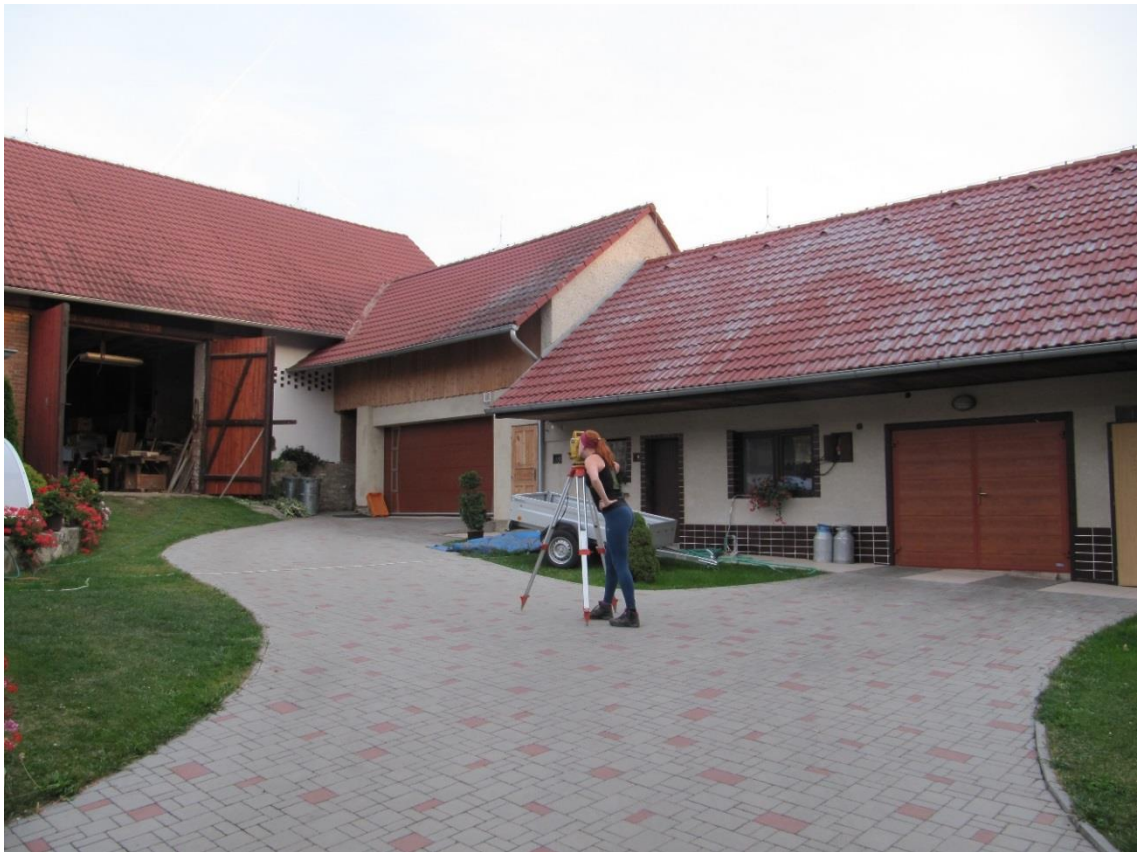
Z důvodu, že z bodového pole, určeného metodou GNSS, by bylo možno zaměřit převážně pouze čelní stěny domů, viditelné z ulic, kdežto v rámci této práce jsme chtěly zaměřit budovy i zevnitř ze dvora, bylo potřeba dosavadní síť bodů zhustit. Za nejvhodnější metodu zhuštění sítě byla zvolena metoda rajonu. Do každého uzavřeného dvoru, obklopeného komplexem budov, bylo potřeba dostat se z ulice otevřenou bránou nebo vraty. Obyvatelé budov byli vždy požádáni o umožnění vstupu na pozemek, a v případě jejich souhlasu byli požádáni o otevření vrat/brány, díky čemuž jsme do dvora mohly zacílit přístrojem a určit nový pomocný měřický bod. Na dvou následujících obrázcích lze vidět ukázkou měření ve dvorech. Obr. 25 zachycuje měření v uzavřeném dvoře na stanovišti určeném rajonem z ulice v okamžiku zaměřování dalšího rajonu přes vrata hospodářské budovy do prostoru zahrady.

Obr. 25 – Měření v uzavřeném dvoře; zdroj: vlastní foto autorky

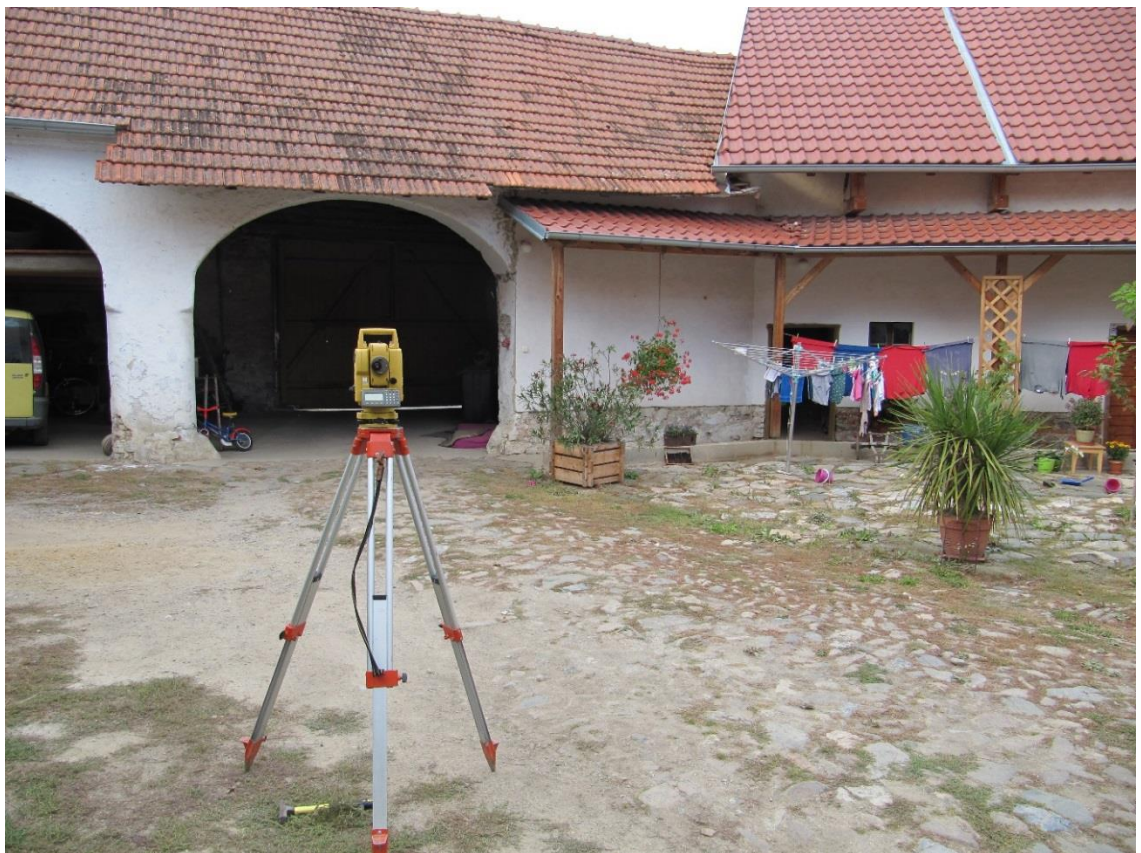
Obr. 26 – Měření hospodářské usedlosti v uzavřeném dvoře; zdroj: vlastní foto autorky

Určení pomocných bodů ve dvorech nebylo vždy snadné, jelikož bylo čas od času komplikováno několika skutečnostmi. Mezi tyto skutečnosti lze zařadit například to, že vrata šla otevřít jen minimálně, protože se kupříkladu již léta nepoužívají; kvůli tomu se do dvora vytvořil pouze úzký průhled, kterým bylo možno totální stanicí ze stanoviska v ulici zacílit, a možnost stabilizace bodu ve dvoře se tak výrazně omezila tím, v jakém úhlovém rozpětí bylo totální stanicí z ulice do dvora vidět. V průchodech z ulice do dvora se také mnohdy nacházely všelijaké překážky nebo zaparkované traktory, přes které nebylo vidět, případně bylo vidět až dál za nimi, a musel se tak určit zbytečně dlouhý rajon.

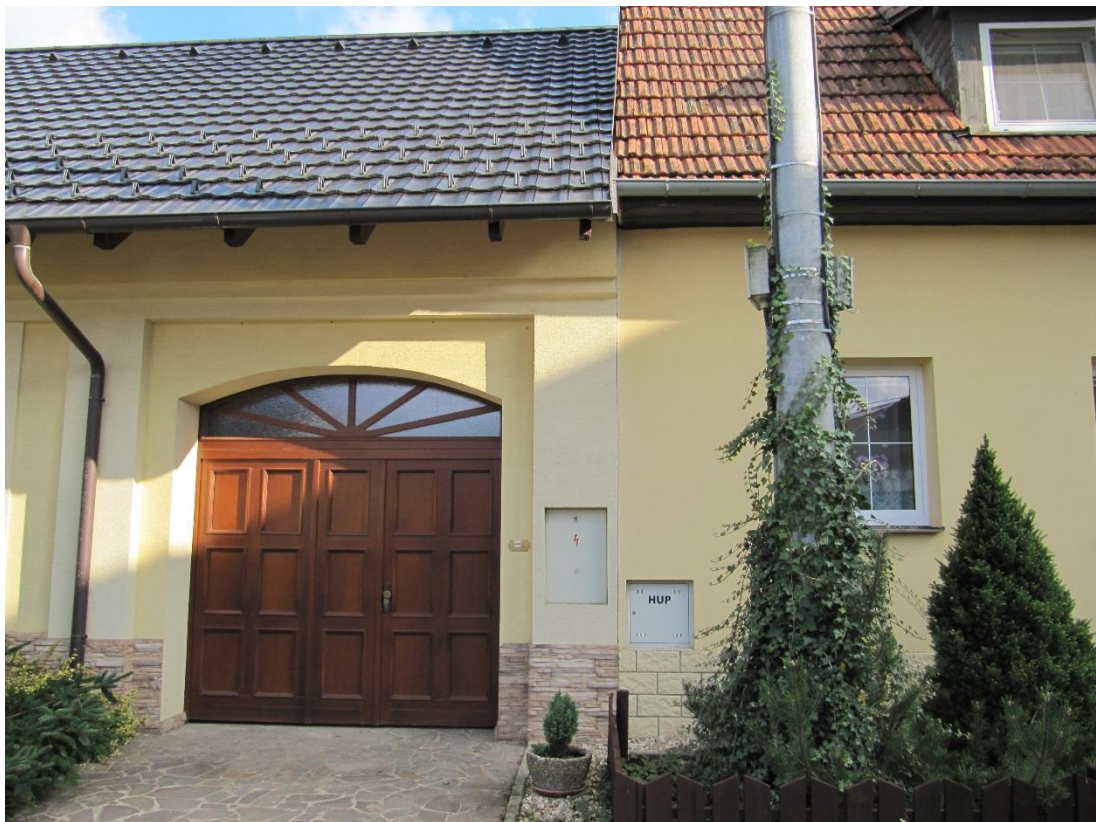
Obr. 27 – Přiléhající zdi sousedících budov různých vlastníků; zdroj: vlastní foto autorky

Pro velkou část intravilánu Heroltic je typické, že sousední budovy k sobě sousedícími zdmi vzájemně přiléhají (jak bylo zmíněno v předchozí kapitole) a okolo prostoru ulice je tak vytvořena jednolitá zástavba; zahrady a dvorky jsou umístěny „za domem“ směrem od ulice a z ulice pro zástavbu budovami nejsou vidět.

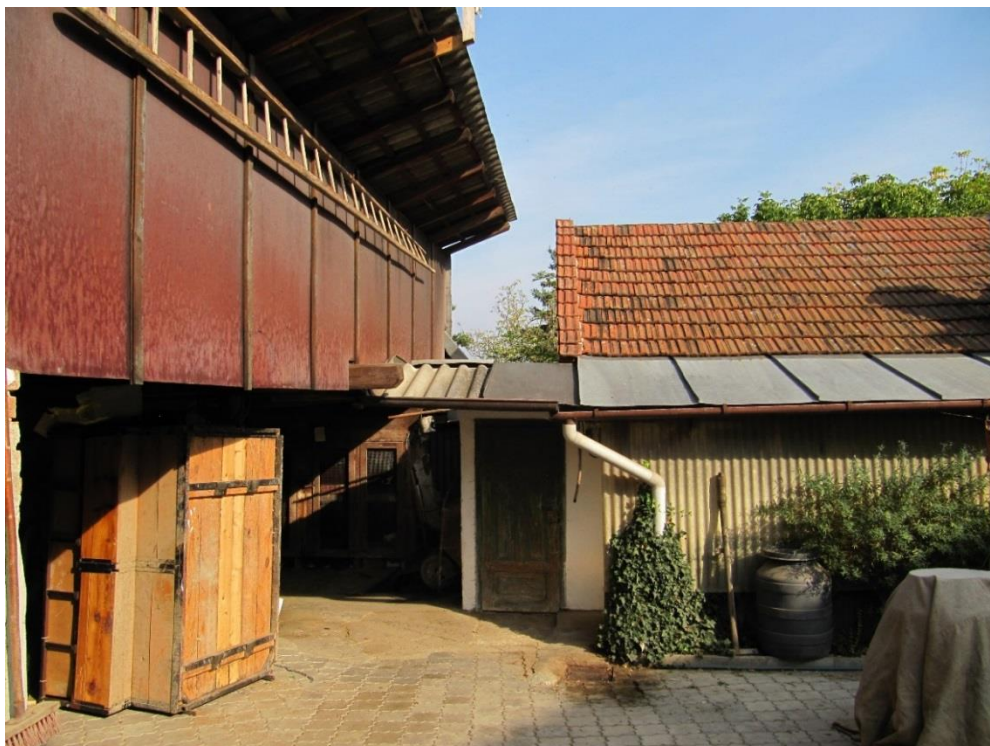
*Obr. 29 – Komplex vzájemně propojených budov a přístřešků z různých materiálů;
zdroj: vlastní foto autorky*

mohly být pozůstatkem například dřívějších přístaveb. Někdy tyto konstrukce přiléhající stavbám bránily jejich zaměření polární metodou a současně i jinou geodetickou metodou. Příklady takovýchto komplikovaných míst lze vidět na následujících obrázcích:

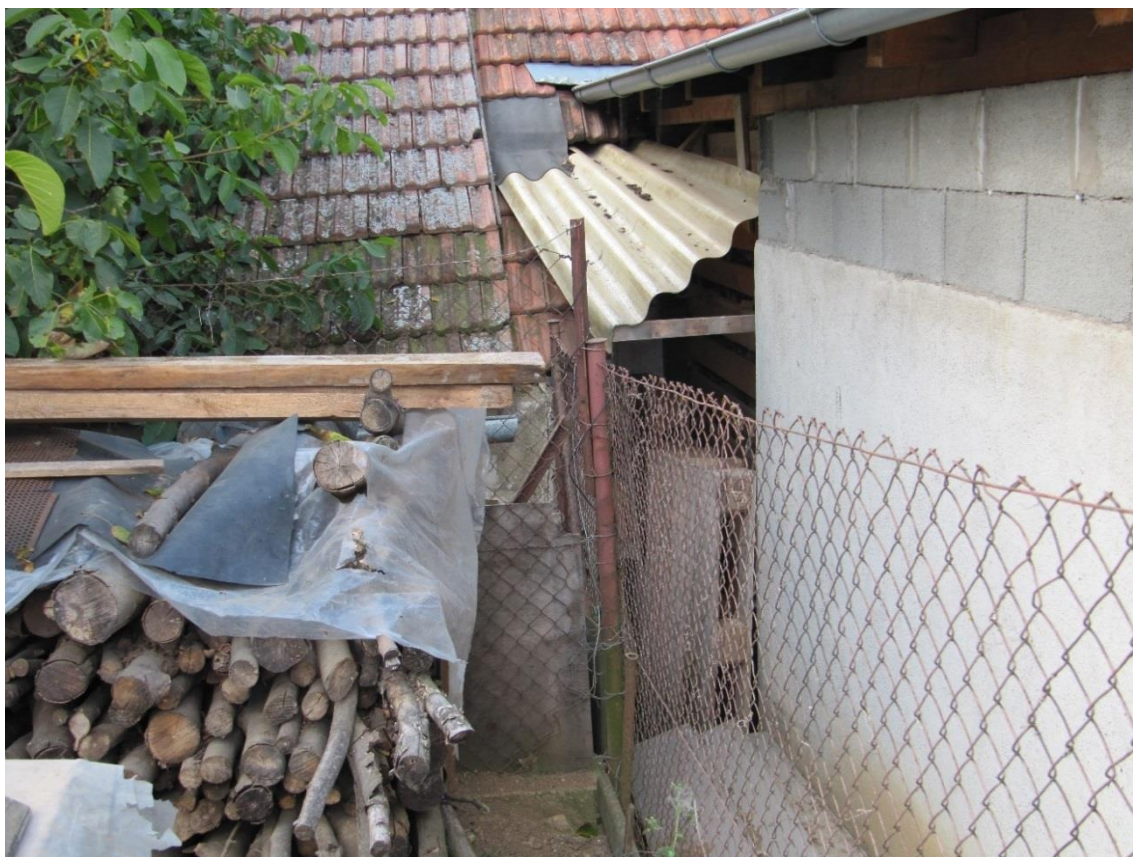
Obr. 33 – Nepřístupný roh budovy; zdroj: vlastní foto autorky

Lomové body hranic, především rohy budov či jejich rozhraní, někdy nemohly být zaměřeny i z jiných důvodů než jen zastavění přístřešky sloužícími rozmanitým účelům; pro představu třeba budovy, jež byly v místech rohů obrostlé popínavými rostlinami, nebo byly zkrátka nepřístupné. Tyto skutečnosti mimo jiné také bránily provedení kontrolních oměrných. Ty nebylo možno provést povětšinou také z důvodu, že o zdi budov byly opřeny dřevěné desky, hospodářské náčiní nebo jiné předměty většího či masivního rázu.

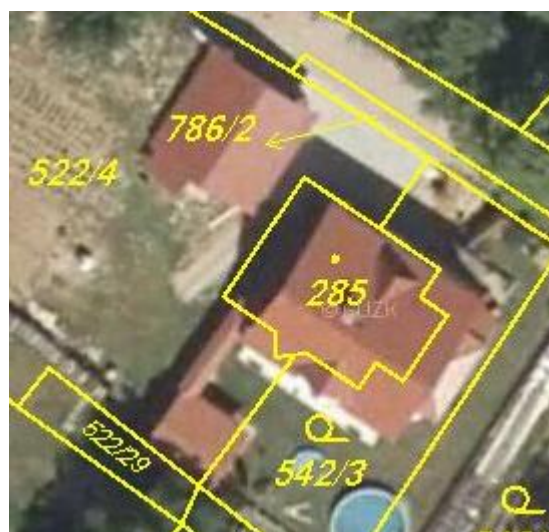
Stavba na parcele st. 285 byla do katastru zapsána na základě ZPMZ 215 z r. 2004. Zaměřený skutečný stav budovy (viz Obr. 48) na první pohled tvarově odpovídá stavbě zaznačené v KMD mapě. Při porovnání oměrných měř s délkami z mapy, bylo zjištěno, že všechny délky si v rámci mezní chyby délek odpovídají; dvě porovnávané délky se od sebe liší o 29 cm a 42 cm, obdobného rozdílu se dosáhne i při porovnání těchto délek z KMD mapy

Obr. 47 - Nesoulad skutečnosti a mapy KMD; zdroj: [7]

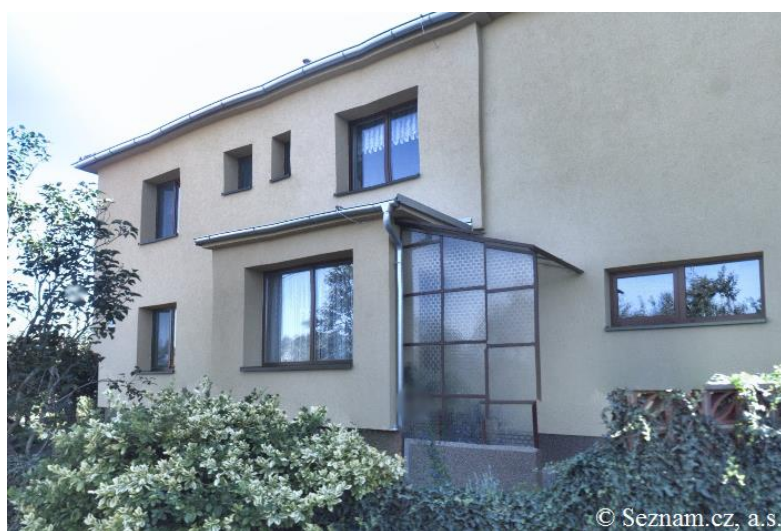
Obr. 56 – Foto zmiňovaného výběžku a skleněné „stěny“; zdroj: [34]

z r. 1984, kde je takto dlouhý opravdu zakreslen - v tomto ZPMZ je výběžek zakreslen o 1,55 m delší, než jak bylo naměřeno v terénu v rámci diplomové práce. Rozdíl je způsoben pravděpodobně tím, že v rámci práce byl u této budovy zaměřen výběžek, tvořený čistě zdí. V terénu ke vnější zdi výběžku přiléhá

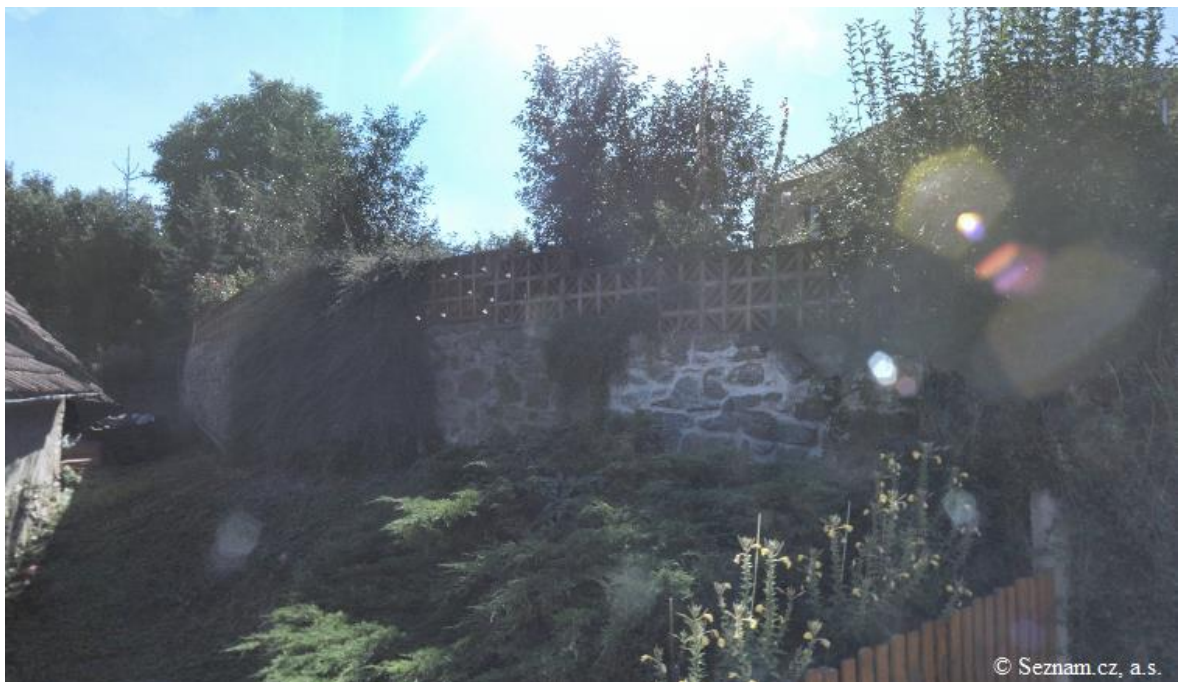
Severovýchodní a jihovýchodní hranici parcely p. č. 542/2 lemuje masivní a pravděpodobně už dost stará zeď (na Obr. 57 vyznačena modrou barvou), která byla zaměřena a pohledově svým tvarem přibližně odpovídá v katastrální mapě zobrazené hranici, nicméně zde dochází k opětovnému severozápadnímu posunu hranice v mapě; tato situace momentálně máte vlastníky sousedících parcel v jihovýchodní části (p. č. 542/2 a 541), kteří v současnosti neví, komu tato zeď patří. V žádném ZPMZ zeď zakreslena s oměrnými mírami apod. není,

Obr. 58 – Foto zmiňované zdi mezi parcelami p. č. 541 a 542/2; zdroj: [34]

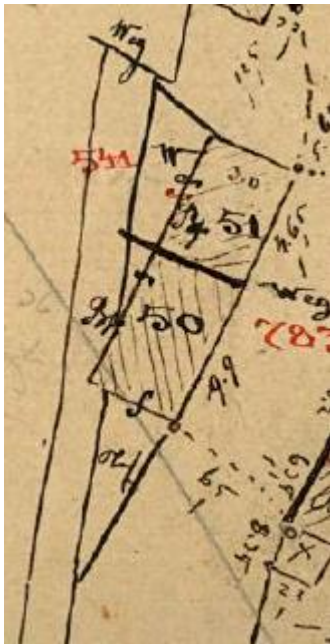
Obr. 59 – Výstřížek ze ZPMZ -102; zdroj: [14]

v PK mapě je zmíněná hranice zakreslena podobně jako v současné KMD. Hranice pozemku p. č. 541 nabývá v PK mapě jiného tvaru oproti tvaru v ZPMZ -102 z r. 1886, v KMD pak ještě úplně jiného (část parcely 541 se stala součástí pozemku st. 51).

tvarem stavby nepozastavil a nezačalo se pátrat po tom, co bylo důvodem k takovému zákresu; vyšlo by tak najevo, že jde o chybějící vnitřní kresbu, která by ze současného „patvaru“ udělala obdélník, jak je to zakresleno v mapě PK či ZPMZ -102 (viz

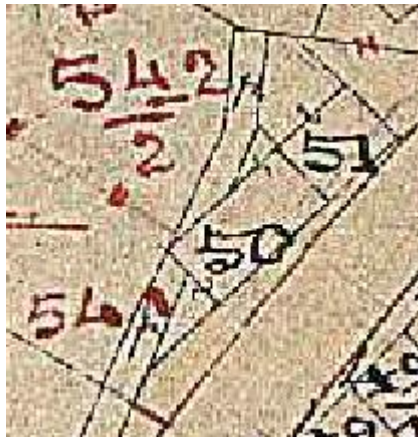
Obr. 60 – Výstřížek z mapy PK; zdroj: [14]

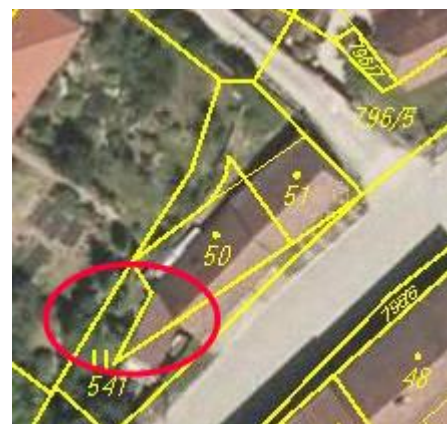
Zemědělské stavby různých vlastníků nacházející se na parcelách p. č. st. 50 a st. 51 jsou zajímavou ukázkou chybného geometrického a polohového určení. Budova na parcele st. 50 se podle zákresu v KMD honosí zajímavou špicí (na Obr. 61 vyznačeno červeným oválem), což z budovy činí opravdu velice nezvyklou stavbu; v terénu se samozřejmě žádná taková špice nevyskytuje. Je zarážející, že stavba byla takto zakreslená už v mapě KM-D a při převodu do KMD se nikdo nad tímto

Obr. 61 - Nesoulad skutečnosti a mapy KMD; zdroj: [7]

Obr. 59 a Obr. 60). Stavba na parcele st. 51 svým skutečným tvarem rovněž vůbec nepřipomíná zákres v katastrální mapě a opět byla takto zakreslená už v mapě KM-D. Obě stavby jsou v mapě navíc pootočený oproti stavu v terénu.

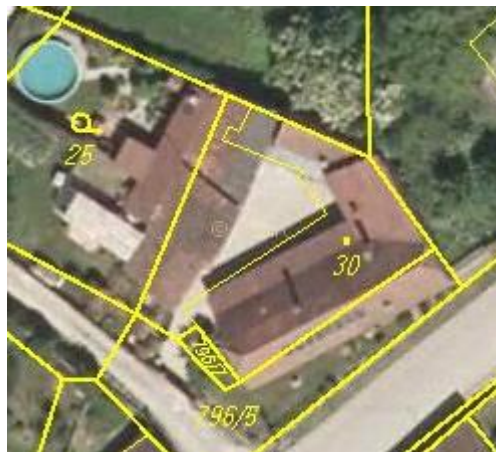
Polohové určení stavby je opět chybné, stavba je oproti stavu v terénu natočena, a neodpovídá ani délka nejdelší části domu, která

Obr. 64 - Nesoulad skutečnosti a mapy KMD; zdroj: [7]

je v mapě o 76 cm delší, než je délka ve skutečnosti. Stavba tohoto tvaru byla zapsána do KN na základě ZPMZ 37 a délky v něm uvedené odpovídají dnešnímu stavu. Jedinou změnou vůči ZPMZ 37 je zde třiceticentimetrové zalomení jednoho z rohů stavby, které v ZPMZ ani v mapě není a v terénu dnes je (viz šipku na Obr. 65); ZPMZ je však z r. 1979, kdy se ještě zakreslovalo do mapy v měřítku 1:2880 a nebyla tedy povinnost tento malý růžek zaměřit z důvodu, že by ho do mapy stejně zakreslit nešlo.

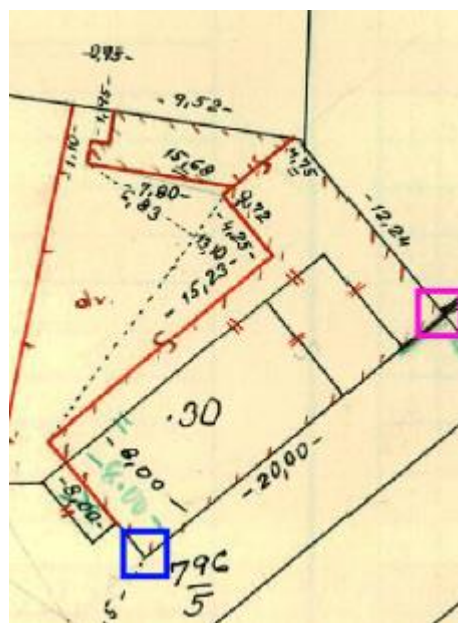
Obr. 66 – Výstřižek ze ZPMZ 37; zdroj: [14]

ZPMZ 37 by bylo plně přepočitatelné do S-JTSK, kdyby si katastrální úřad před přepracováním mapy nechal doměřit jeden identický bod, který by byl pro přepočet nutný, konkrétně nejjižnější roh budovy (na Obr. 66 vyznačen modrým čtverečkem). Nejvýchodnější roh budovy (na Obr. 66 vyznačen purpurovým čtverečkem) byl jako identický bod v rámci přepracování mapy sice zaměřen, do KMD však byly použity nikoliv souřadnice z terénu, ale souřadnice ze zvektorizované mapy; tento zvektorizovaný bod se od skutečné polohy odchyluje o 2,55 m.

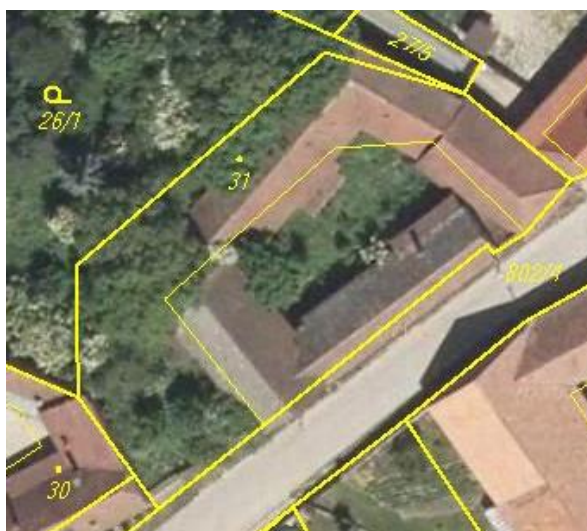
Obr. 67 (vlevo) - Nesoulad skutečnosti a mapy KMD; zdroj: [7]

Avšak i přesto, že stavba byla zaměřena jen z malé části, lze na základě dostupných podkladů dojít k závěru, že i zde došlo k chybnému zákresu. Nebylo nalezeno žádné ZPMZ, které by opravňovalo takovýto zákres budovy; v mapě PK má stavba úplně jiný tvar, stejný jako v mapě EN z roku 1964. V mapě KM-D je vnitřní kresba znázorňující dvůr usedlosti zakreslena správně, hranice parcely však ne – z hranice byla vytvořena vnitřní kresba, navíc umístění značky budovy je také chybné.

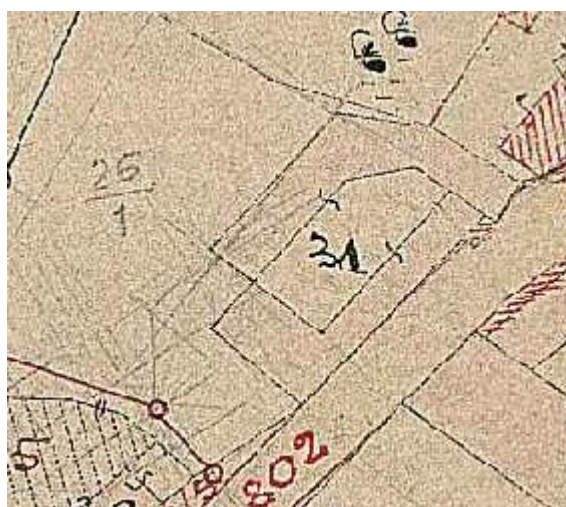
Po blokové transformaci rastru PK mapy bylo zjištěno, že rohy stavby (body č. 11, 12 a 13, viz Obr. 70) svou polohu od doby vzniku PK mapy nezměnily. Roh reprezentovaný bodem č. 724 byl však po transformaci odchýlen od téhož rohu budovy

Obr. 69 – Výstřižek z mapy PK; zdroj: [14]

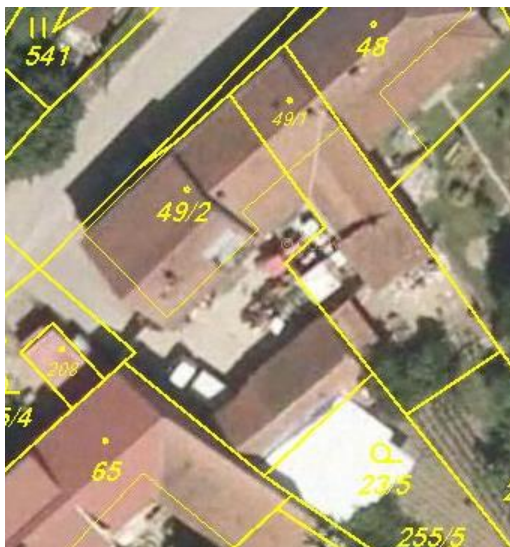
Na parcele st. 49/2 stojí jedna kompletní budova s číslem popisným a část budovy druhé, která stojí současně na parcele st. 49/1, a která má číslo popisné odlišné. Budova stojící na dvou stavebních parcelách má dnes jiný tvar

Obr. 72 - Nesoulad skutečnosti a mapy KMD; zdroj: [7]

Kompletní budova na st. 49/2 svými mírami naměřenými v terénu odpovídá mírám ze zákresu v katastrální mapě i v ZPMZ 152, avšak v katastrální mapě chybí zákres vnitřní kresby definující její tvar; tato vnitřní kresba je zakreslena v ZPMZ 152 z r. 1996. Při obnově katastrálního operátu jsou však někdy vnitřní kresby vynechávány, jsou-li nadbytečné; v tomto případě však vnitřní kresba nadbytečná není. To však nevyplývá ze ZPMZ 152, kde nově postavená budova působí jako přístavba k budově již na st. 49/2 stojící. Stavby na parcelách p. č. st. 49/2 a p. č. 23/5 zaměřené z parcely p. č. 23/3 se ukázaly prozatím jako přístřešky, momentálně jsou ve výstavbě. Parcely p. č. 23/3 a 23/5 včetně přístřešků viz v mapě – Příloha č. 4.4, 4.5 nebo 4.6.

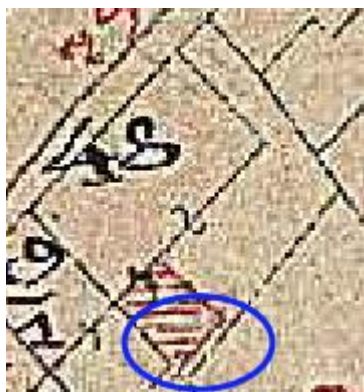
Obr. 75 – Výstřižek z mapy PK; zdroj: [14]

na samotnou hranici parcely (viz růžový ovál na Obr. 74), přičemž jak v PK mapě, tak v ZPMZ -78, kterým vznikla přístavba k budově, je mezi vnitřní kresbou a hranicí parcely jasně patrná mezera (viz modrý ovál na Obr. 75).

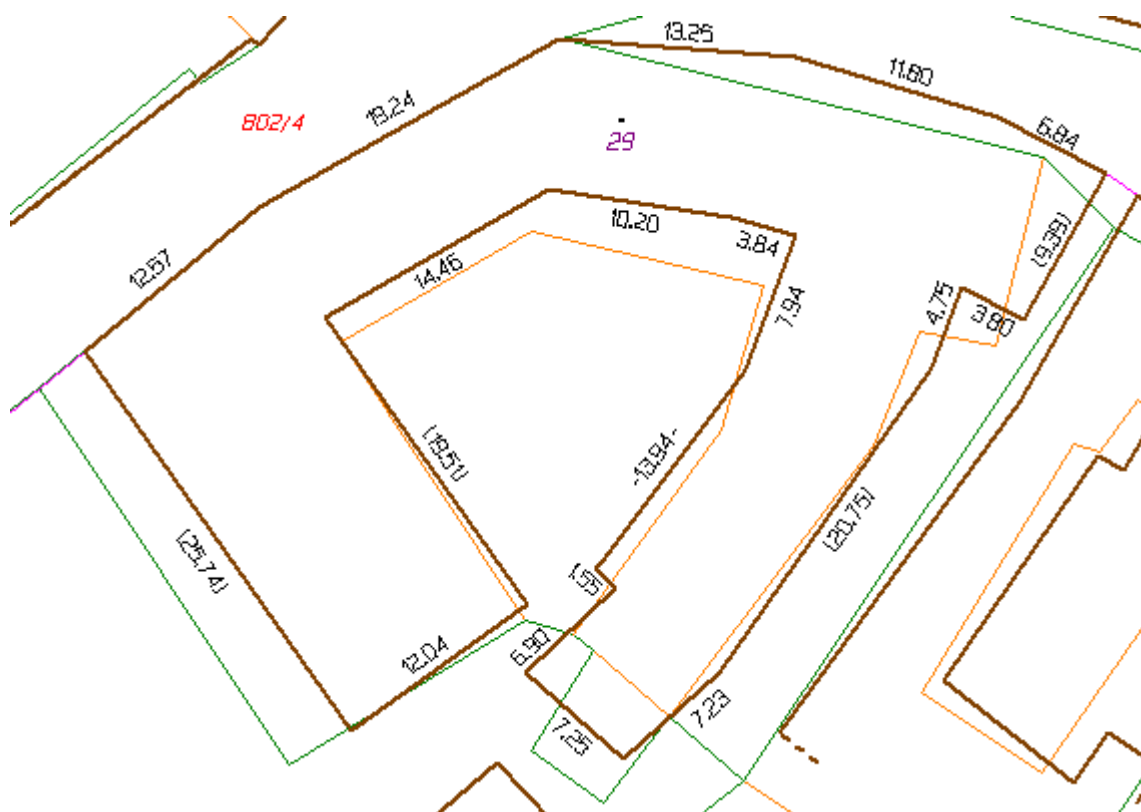
Obr. 79 - Mapa KMD vs. skutečný stav

Vizuálním porovnáním zaměřeného stavu se stavem v mapě KMD jde dojít k závěru, že tvarově si usedlost víceméně odpovídá, nicméně zde při zobrazení do KMD došlo k vynechání některých lomových bodů a mnohdy k velkým změnám délek mezi body. Vzhledem k velkému množství lomových bodů stavení je sestavena přehledná tabulka,

Délky z KMD, které by odpovídaly délkám v terénu 13,25 m, 11,80 m a 6,84 m nebyly do porovnání zařazeny z důvodu, že namísto 4 lomových bodů (tj. 3 délek) byly v mapě KMD zobrazeny jen krajní dva – dva prostřední body byly vynechány. Údaj v tabulce „10,20 +3,84 = 14,04 (14,01)“

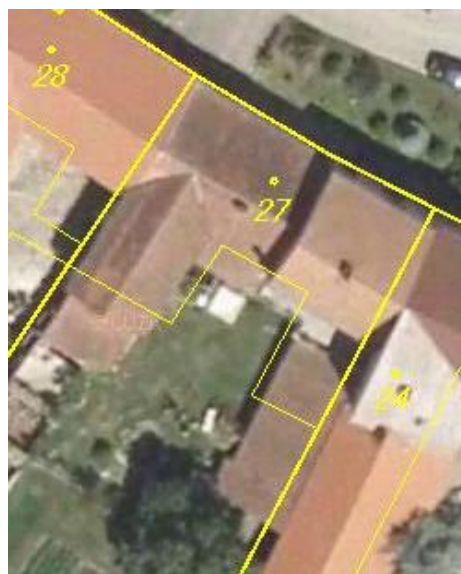
Obr. 87 - Nesoulad skutečnosti a mapy KMD; zdroj: [7]

Na tento pozemek jsme z důvodu obav vlastníka nebyly vpuštěny. Z čelní strany je stavba v KMD zakreslena jako mírně lomená, v terénu i v PK mapě je však rovná zeď; ZPMZ ke vzniku tohoto stavení nebylo doloženo.

Ohledně změny tvaru stavení ze dvora lze pouze polemizovat na základě ortofota – je možné, že došlo ke změně obvodu budovy. Pokud ano, měl by vlastník uvést do souladu skutečnost s katastrem nemovitostí na základě geometrického plánu na změnu obvodu budovy.

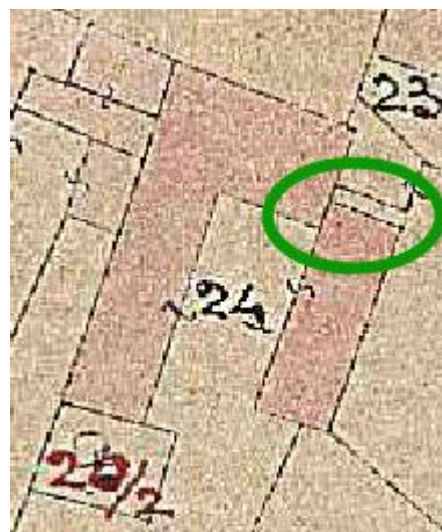
Obr. 90 – Výstřižek z mapy PK; zdroj: [14]

Místo chybného zákresu je na Obr. 89 vyznačeno červenou elipsou, správný zákres na Obr. 90 je vyznačen elipsou zelenou.

Řešení: Vlastník by si měl nechat vyhotovit geometrický plán na změnu obvodu budovy, a to jak v případě obytné budovy, tak v případě současné hospodářské budovy. V místě, kde dnes stojí přístřešek namísto bývalé HB, by mělo dojít k odstranění zákresu původní budovy, jelikož ta tam už nestojí. Katastrální úřad by měl opravit chybný zákres východního ramene stavení např. na podkladě PK mapy.

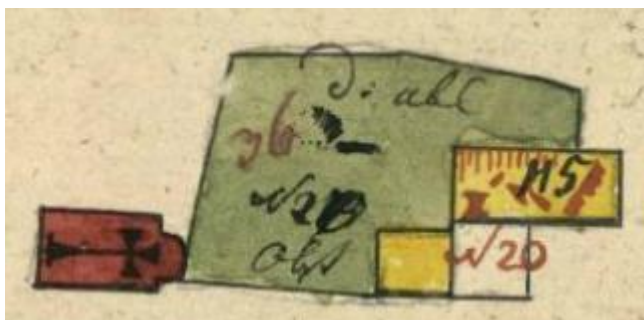
Obr. 93 – Výstřižek z indikační skici; zdroj: [11]

Nutno podotknout, že k chybnému zákresu kapličky došlo už v mapě pozemkového katastru. Současná kaple pochází z roku 1810 [6] a již v indikační skice z r. 1826 - doba stabilního katastru – je zakreslen částečně kruhový půdorys, jak je tomu i dnes, viz Obr. 93. Nicméně i v povinném otisku mapy stabilního katastru je půdorys zakreslen opět jako obdélník bez jakéhokoliv náznaku kruhového prvku.

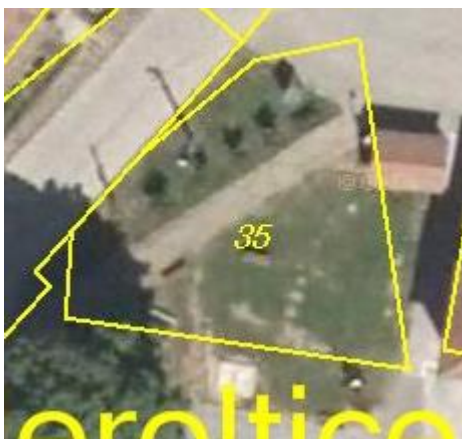
Obr. 98 - Nesoulad skutečnosti a mapy KMD; zdroj: [7]

Parcela p. č. 35 spadající do vlastnictví obce je v KN evidována jako ostatní plocha – ostatní komunikace. V roce 1927 byl zde dle ZPMZ -74

rybník, dnes byl na jejím místě zaměřen parčík - tj. nejde o ostatní komunikaci a dle mého názoru ani o její součást.

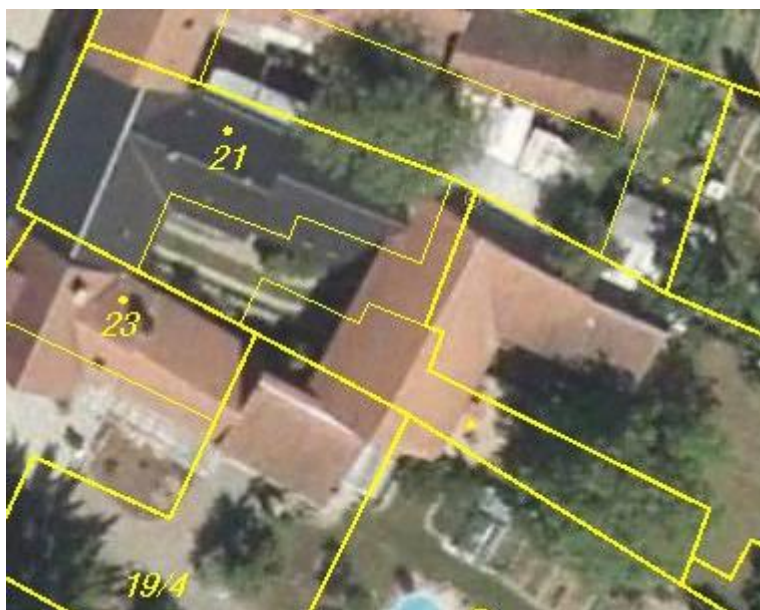
Obr. 102 - Nesoulad skutečnosti a mapy KMD; zdroj: [7]

Stavby na parcele st. 21 dnes spoluvytvářejí jeden velký komplex – vzájemně k sobě přiléhají a snad jsou i vzájemně vnitřně průchozí. Hlavní stavba na pozemku (černá střecha) je pravděpodobně původní; na místě druhé, v KMD menší stavby, dnes stojí průchozí budova (červená střecha), avšak mnohem větších rozměrů, zasahující i na

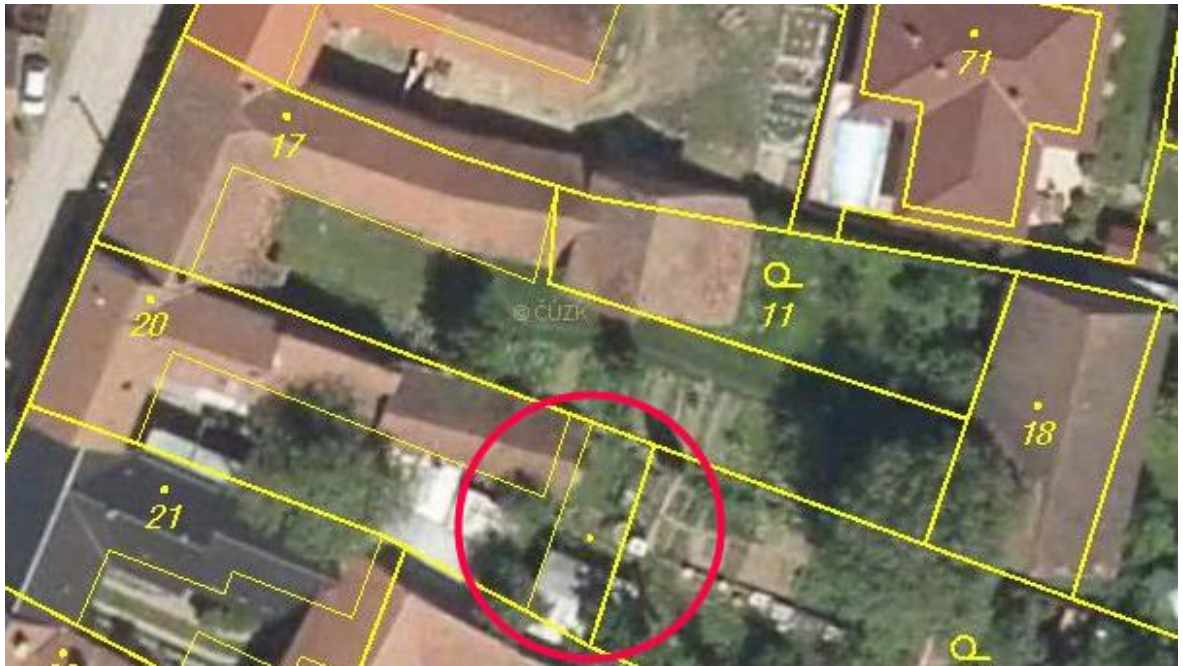
Obr. 107 - Nesoulad skutečnosti a mapy KMD; zdroj: [7]

Čelní stěny budov na st. 17, st. 18 i st. 20 odpovídají v mapě zakreslenému stavu. Kromě čelní stěny je však zbylá část budovy na st. 17 zakreslena chybně – zaměřená stavba by dle KMD severní zdí značně zasahovala na pozemek sousedů p. č. st. 15, navíc je tato zeď zakreslena jako několikrát lomená, přičemž v terénu je lom pouze jeden. Na základě oměrných severní zdí budovy na st. 17 a oměrné 11,0 m od zdi k rohu sousedního domu

st. 20 je také dosud zakreslena vedlejší stavba, která dle leteckého snímku už v terénu nestojí (viz červenou kružnici na Obr. 107), minimálně ne v této podobě; podle leteckého snímku na místě bývalé vedlejší stavby dnes možná stojí nová stavba, nebo možná pouze přístřešek, anebo ani jedno – lze pouze hádat.

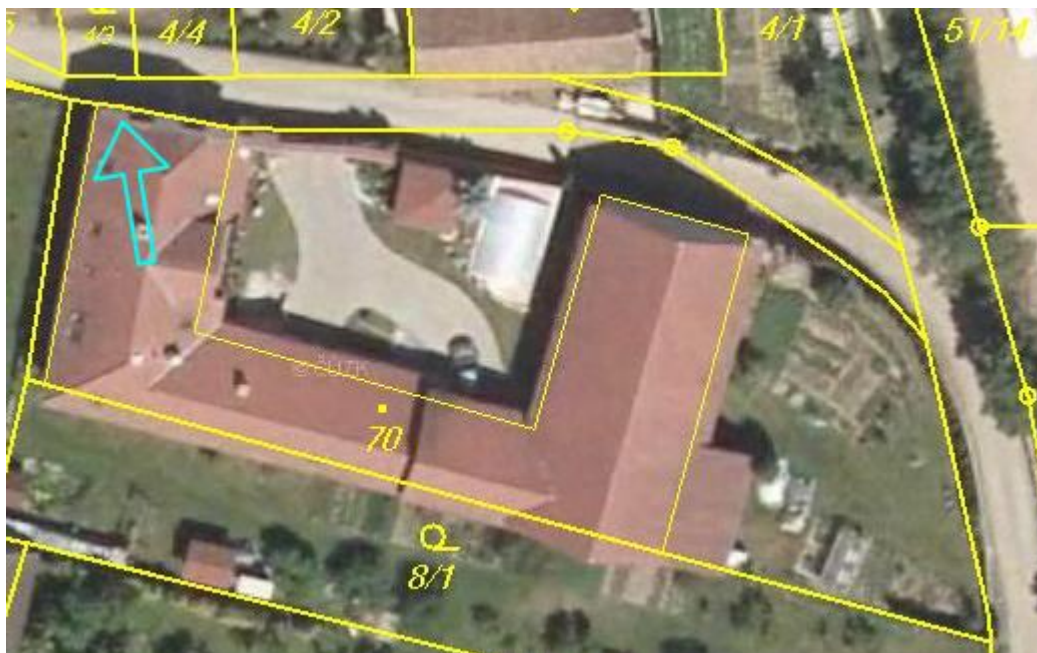
Obr. 111 - Nesoulad skutečnosti a mapy KMD; zdroj: [7]

Budova na st. 70 je v katastrální mapě zakreslená v souladu se skutečným stavem s výjimkou jednoho bodu. Na levém rameni budovy směrem do ulice je v KMD mapě zakreslen téměř nepatrný, nýbrž nadbytečný lom (viz modrou šipku na Obr. 111), který se v terénu nenachází, není zakreslen ani v ZPMZ -58, ani v PK mapě, ani v KM-D; v rastru KN mapy je zákres nečitelný.

Pozemek je částečně obehnán zdí/plotem s podezdívkou – na východní straně plot mírně zasahuje na obecní pozemek, nýbrž po části pozemku st. 70 vede částečně vyasfaltovaná obecní silnice.

Řešení: Chybný zákres budovy (onen nadbytečný lom) by měl opravit katastrální úřad například na podkladě PK mapy. Skutečnost, že po části pozemku vlastníka st. 70 vede obecní silnice a že vlastník užívá část obecního pozemku, by se dala vyřešit např. odkoupením příslušných částí pozemků na podkladě geometrických plánů na rozdělení/změnu hranice pozemků.

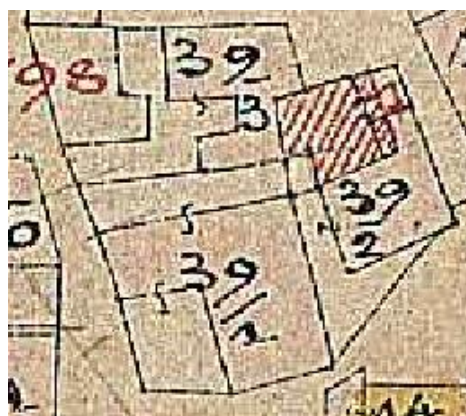
Obr. 112 – Výstřižek z mapy PK; zdroj: [14]

neodpovídá pohledově zákres budovy zákresům v jiných grafických podkladech - zákres jižních zdí je v KMD veden značně nepravoúhle, zatímco v PK mapě (Obr. 112) a např. i v ZPMZ - 96 (Obr. 116) je tomu opačně.

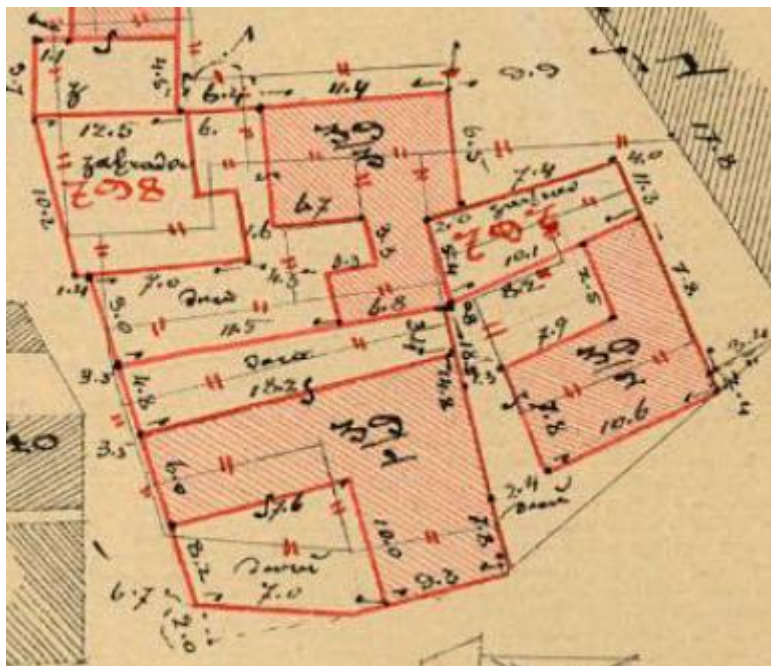
Obr. 116 – Výstřižek ze ZPMZ -96; zdroj: [14]

přístřešek/budova patří vlastníkovvi st. 39/2 nebo st. 39/3 nebylo zjišťováno. Zásadní u této parcely je však skutečnost, že podle LV vlastníka st. 39/3 vešla stavba jeho rodinného domu do KN na základě GP 025 924 - 240, který odpovídá ZPMZ 69 z r. 1986, jenž na tento GP současně odkazuje. Zákres v tomto ZPMZ odpovídá v terénu zaměřenému stavu, nicméně tento stav nebyl na základě zmíněného GP promítnut do katastrální mapy a dochází tak k nesouladu mezi SGI a SPI, přičemž chyba je na straně katastrálního úřadu, který zákres

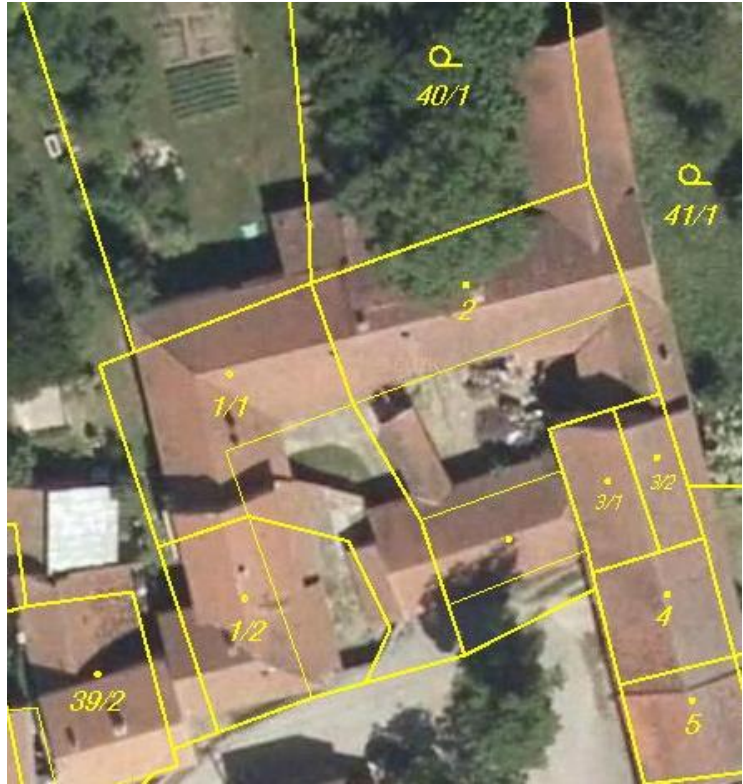
Obr. 118 - Nesoulad skutečnosti a mapy KMD; zdroj: [7]

Budovy na těchto stavebních parcelách mají jedno společné – všechny jsou extrémním způsobem pootočené od své skutečné polohy – odchylky mezi mapou a stavem v terénu přesahují i 5 m, což je dalece za mezní polohovou odchylkou i pro bod s KK 8.

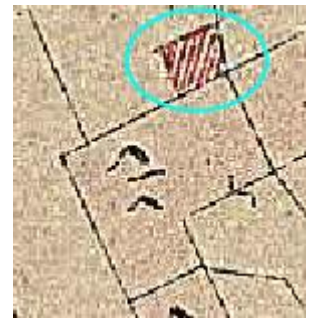
Obr. 121 –
Výstřížek z mapy
PK; zdroj: [14]

U budovy na st. 1/1 byl v KMD opomenut zákres severního výběžku (viz tyrkysový ovál na Obr. 121), byť se tento nachází jak v PK

mapě, tak i v rastru KN mapy a v mapě KM-D. Zda jde o samostatnou stavbu nebo přístavbu k hlavní budově nebylo zjišťováno. Dle mého názoru byla však v těchto historických zákresech opomenuta slučka této malé stavby ke **stavební** parcele p. č. st. 1/1, jelikož samostatné parcelní číslo tato stavba nemá. Na
