OVĚŘENÍ KVALITY KATASTRÁLNÍ MAPY V KATASTRÁLNÍM ÚZEMÍ HEROLTICE U TIŠNOVA

VERIFICATION OF QUALITY OF THE CADASTRAL MAP IN CADASTRAL UNIT
HEROLTICE U TIŠNOVA

DIPLOMOVÁ PRÁCE

DIPLOMA THESIS

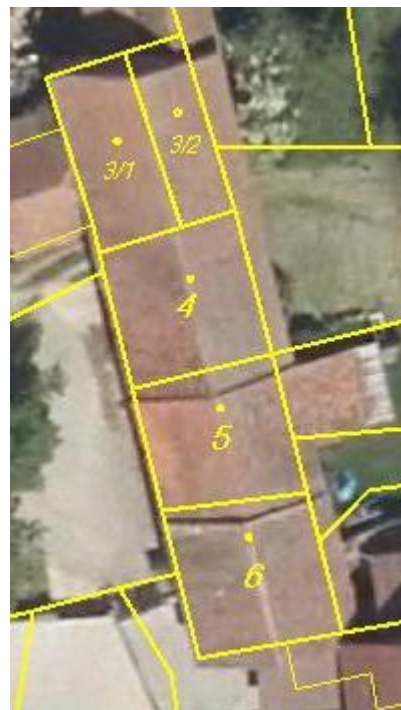
Obr. 126 - Nesoulad skutečnosti a mapy KMD; zdroj: [7]

Na těchto stavebních parcelách se nacházejí 3 vzájemně k sobě přiléhající zemědělské stavby, které byly zaměřeny pouze ze svých čelních stěn, konkrétně tedy 4 body. Zákres 3 ze 4 bodů odpovídá v terénu zaměřenému stavu; největší odchylka činí 7 cm. Zákres severozápadního rohu budovy st. 4, sousedícího se zemědělskou stavbou na parcelách st. 3/1 a st. 3/2, se od skutečnosti odchyluje o 1,37 m.

Zákres zadních zdí lze porovnat jen se ZPMZ -85; délky v KMD a v tomto ZPMZ se u zadních zdí budov na st. 5 a 6 liší o cca 20 cm. U parcely st. 4 se oměrně liší o 80 cm.

Řešení: Dle mého názoru je zákres budov na st. 5 a st. 6 v pořádku (za předpokladu, že obvod budov nebyl měněn) a není nutné jej ani zpřesňovat, ledaže by vlastníci chtěli mít vše „tip t'op“. Na ortofotu je u parcely st. 5 k vidění k budově přiléhající střecha – možná jde pouze o přístřešek, možná o přístavbu – v tom případě by bylo potřeba nechat vyhotovit GP na změnu obvodu budovy. Oprava zákresu parcely st. 4 by se dala vyřešit geometrickým plánem na zpřesnění hranice pozemku nebo geometrickým plánem na změnu obvodu budovy - viz předchozí kapitolu.

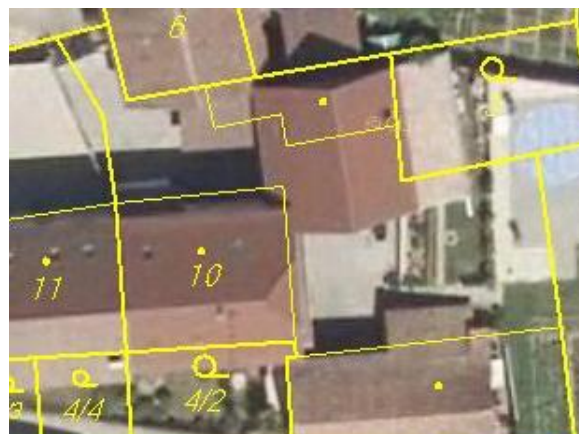
Obr. 127 - Nesoulad skutečnosti a mapy KMD; zdroj: [7]

Na tomto pozemku se nachází rodinný dům a dvě hospodářské budovy. Hospodářské budovy byly od doby svého zákresu do katastrální mapy přestavěny a neodpovídají tudíž dnes evidovanému stavu. Jižní hospodářská budova se zákresem západní zdi v KMD shoduje se zaměřeným stavem, zbylá část budovy byla pravděpodobně ubourána a

dostavěna. I přesto však byl zbytek budovy původně obdélníkového tvaru v kresbě KMD značně zdeformován.

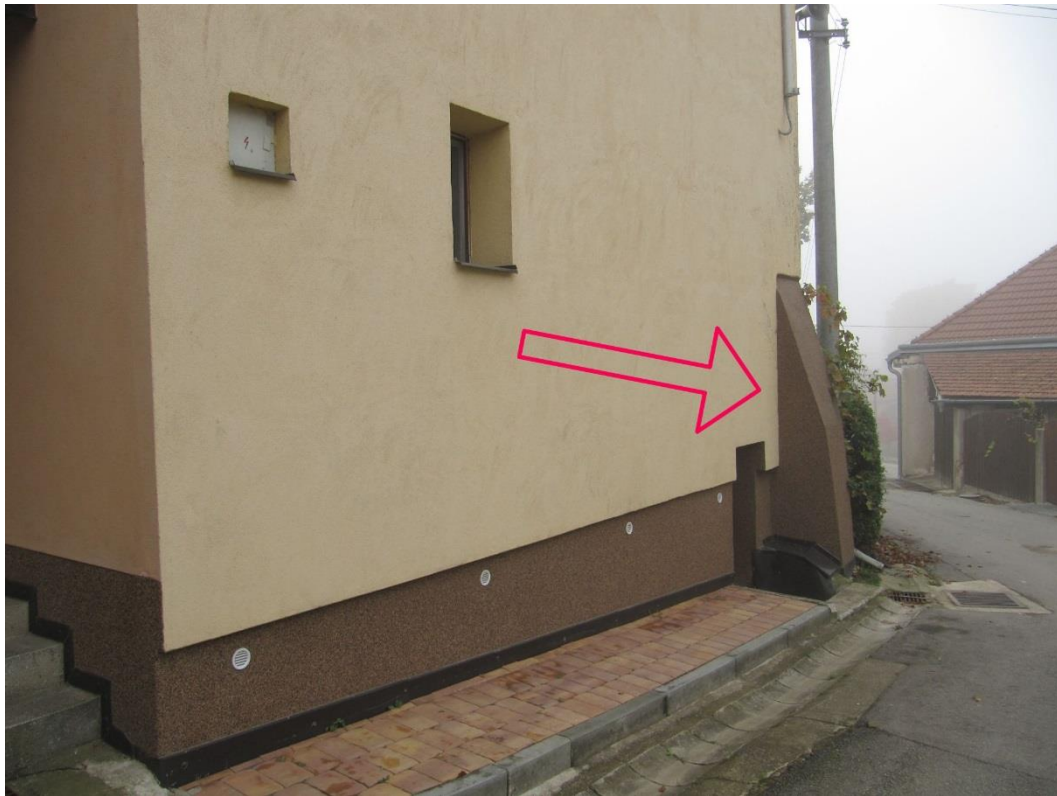
*Obr. 135 – Výstupek na zdi (patka) na budově na st. 13/1 a st. 13/2;
zdroj: vlastní foto autorky*

výstupkem na této zdi je patka (viz červenou šipku na Obr. 135), která byla v dávných dobách patrně součástí brány [6]. Původní je pravděpodobně i zed', vedoucí od bodu 258 k rohu jen naznačenému (nepřístupný z důvodu obrostu vegetací); zda jsou původní i další zdi se dá jen laicky odhadovat z důvodu nedostatku oměrných měř a přestavby budovy, a to navíc jen na základě tvarové podobnosti.
