Univerzita Hradec Králové

**Makrofyta na vodních plochách v přírodní rezervaci Baroch**

Diplomová práce

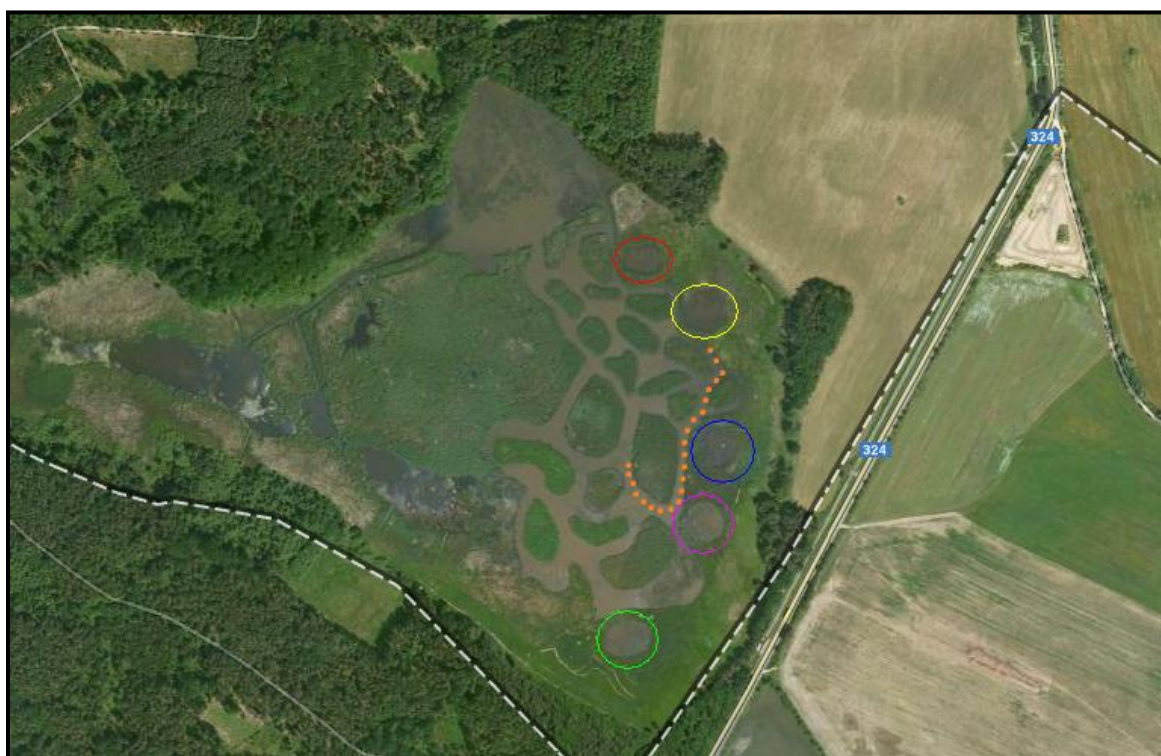
Obr. 6: Soustava tůní a kanálů v PR Baroch (satelitní mapa), barevně jsou vyznačeny jednotlivé tůně, dále pak prostory propojovacích kanálů, ve kterých probíhalo měření. ([www.mapy.cz](http://www.mapy.cz)), ■ červeně - tůň 1, ■ žlutě - tůň 2, ■ modře - tůň 3, ■ fialově - tůň 4, ■ zeleně - tůň 5, ■ oranžová tečkovaná linie - kanál

Rákosiny jsou diferencovány mozaikou vodních ploch, které mají charakter tůní, lagun a kanálů (obr. 2). Při postupném zazemňování a zarůstání rybníka rákosinami zůstaly v západní a severní části území otevřené vodní plochy. Síť kanálů, tůní a pěti oddělených lagun (obr. 3) ve východní části území byla vytvořena uměle při revitalizačních zásazích v letech 2000 a 2002. V rámci těchto akcí byla v severovýchodní části území částečně odstraněna rákosina, byly odtěženy nánosy ze dna a byla vytvořena mozaika vodních ploch (Vránová et al. 2010). Mělké uměle vytvořené laguny (dále tůně) jsou oddělené od ostatní vodní plochy hradítkem, zabraňujícím pronikání ryb ([www.pardubickykraj.cz](http://www.pardubickykraj.cz)). Celková rozloha vodních ploch je 8,1 ha. Cílem těchto zásahů bylo vytvoření různorodého prostředí pro faunu a flóru.

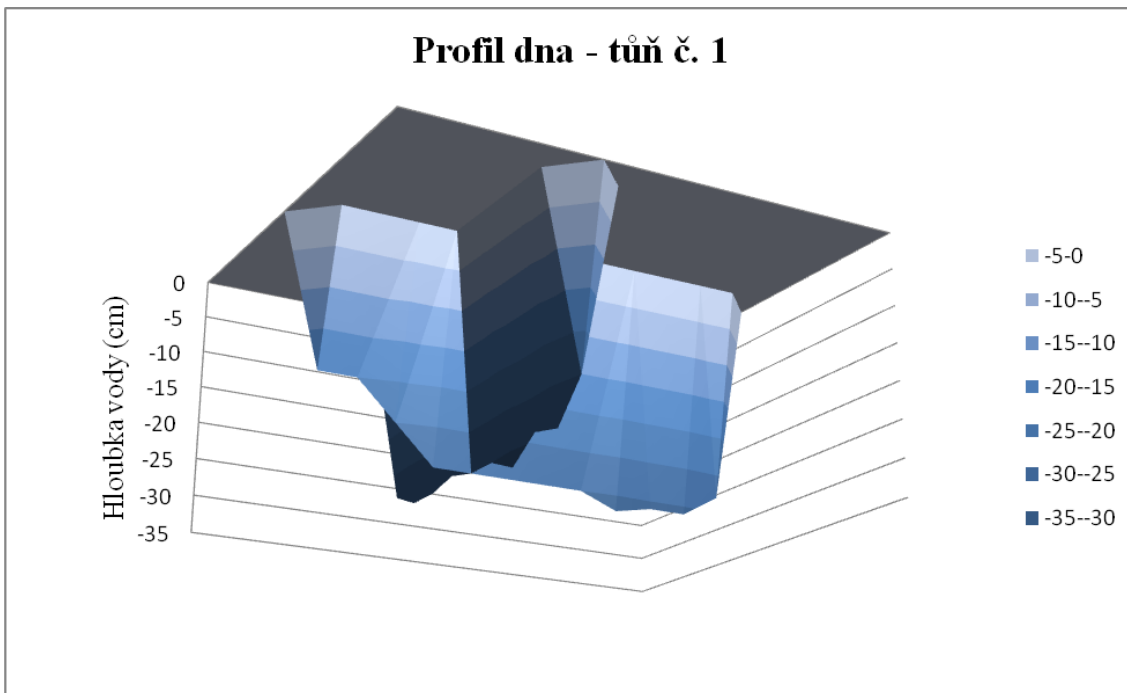
Obr. 14: Profil dna tůň č. 1, hladina vody v tůni – 0 cm, měřeno dne: 26.8.2013

Dalším velmi zajímavým faktorem je prostupnost sedimentu. Nejnižší prostupnost byla zaznamenána v tůni č. 1 (10–15 cm), ovšem velmi prostupný sediment byl zaznamenán v tůni č. 2. (Tab. 5). Dno tůně č. 2 pravděpodobně tvoří písčité sedimenty, které pokrývají slínovcové podloží.

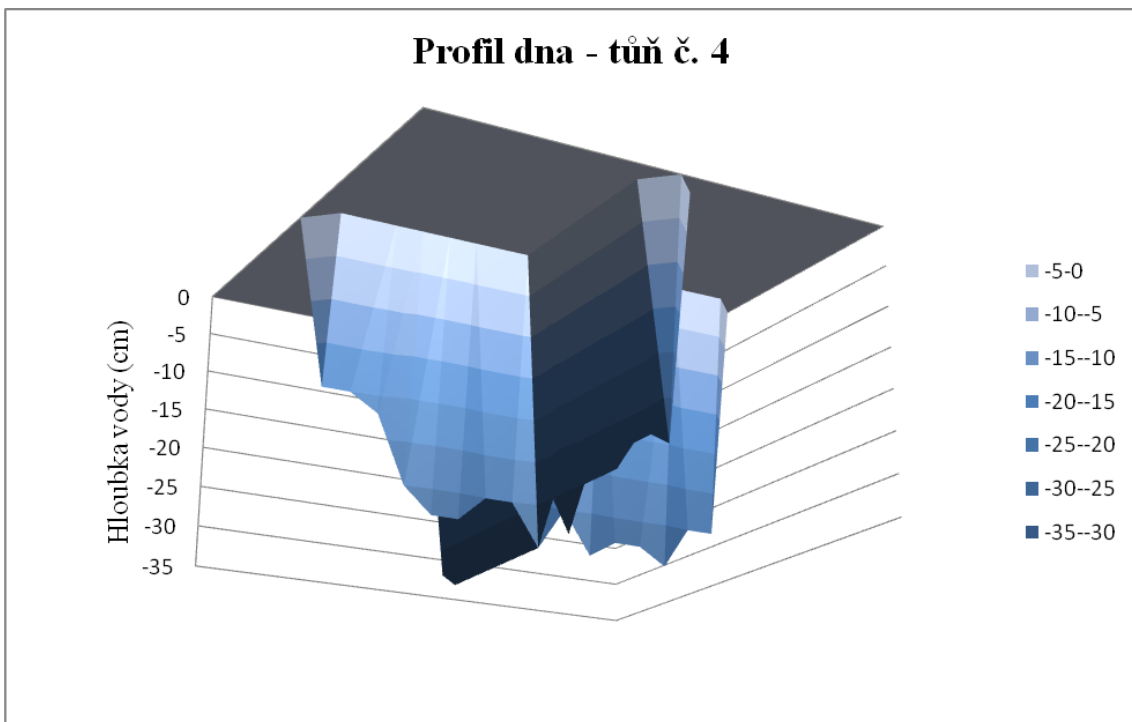
Obr. 17: Profil dna tůň č. 4, hladina vody v tůni – 0 cm, měřeno dne: 26.8.2013

Ostatní tůně mají povrch dna velmi rozdílný. Tůně č. 3 a 4 se vyznačují nerovným povrchem s průměrnou mocností bahna (5–10 cm). Extrémně členité má pouze tůň č. 5 a to zejména ve své západní části. Mocnost bahna je cca 10 cm.

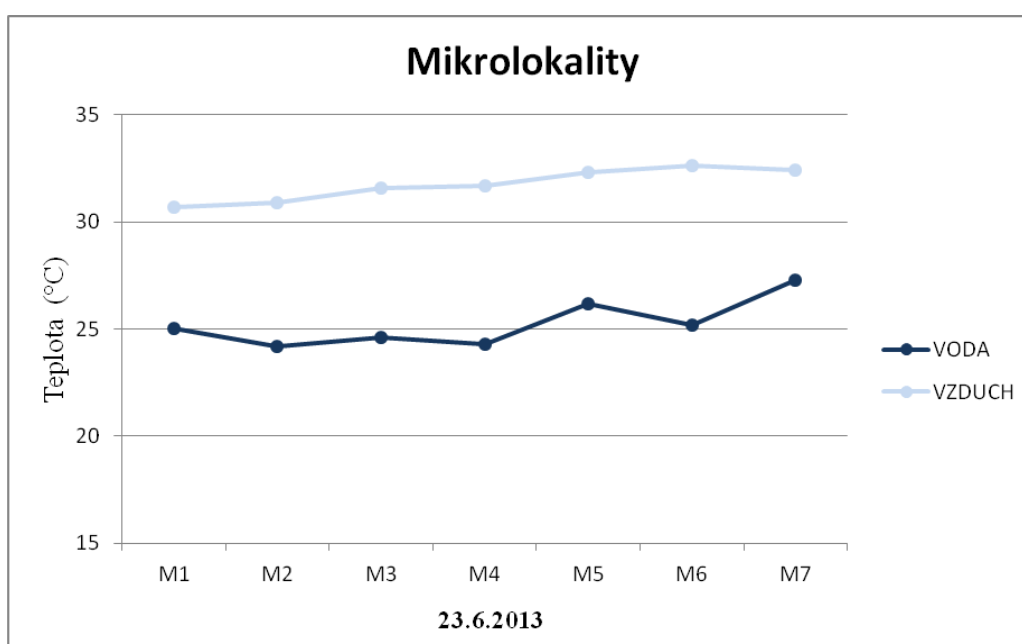
Obr. 19: Teplota vody (tmavě modře) a vzduchu (světle modře) na mikrolokalitě 1-7 naměřená dne 23.6.2013, M (1 – 7) – mikrolokality (1 – 7).

Teplota vzduchu se při průzkumu v červnu a červenci (22.7.2013, 22.7.2013) vyšplhala přes 30°C. Teplota vody se pohybovala kolem 24°C. K výraznému ochlazení došlo po deštích (30.7.2013), kdy teplota dosahovala přibližně 19°C, ovšem teplota vody byla nezměněna z důvodu předchozích velmi horkých dní. Poslední měření proběhlo až v září (16.9.2013), teploty se pohybovaly kolem 16°C. Teplota vody byla vyšší - 18°C.

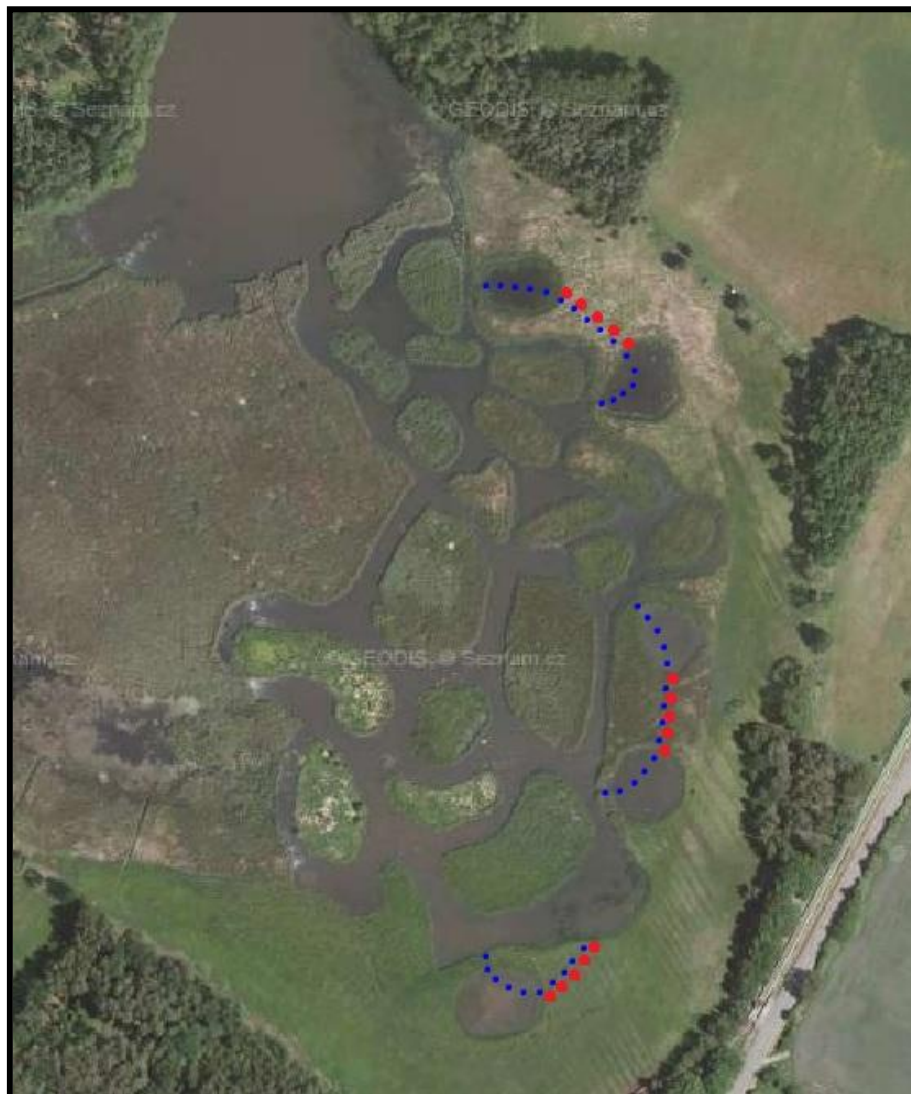
Obr. 23: Návrh propojovacích kanálů mezi lagunami – červeně, předpokládaná cirkulace vody – modře.

Vhodné by bylo zajistit opakované chemické rozbory vody z rybníka, vybraných tůní a propojovacího kanálu v průběhu roku a zjistit kritické období pro růst vodních makrofyt. Současně by bylo žádoucí prověřit možné zdroje kontaminace vody z okolí. Pravděpodobné jsou dva zdroje kontaminace. Jedním ze zdrojů kontaminace by mohly být látky používané v zemědělství na přilehlých kulturních loukách a polích. Dalším možným zdrojem kontaminantů, zejména těžkých kovů, by mohla být silnice č. 37 Pardubice - Hradec Králové. Nejlepším způsobem, jak zabránit znečištění vody, je vytvoření tzv. „nárazníkových zón“ („buffer zones“) (Biggs 2000). Východní část rezervace je téměř dokonale oddělena od silnice nárazníkovou zónou, která je bohatě zastoupena především dřevinami. Šířka této zóny se pohybuje okolo 30 metrů. Jediným rizikovým místem je severovýchodní část rezervace, kde se na rozhraní chráněného území vyskytuje pouze val s několika málo juvenilními dřevinami a křovinami. V těchto místech by eventuálně mohlo dojít ke kontaminaci území nežádoucími látkami ze

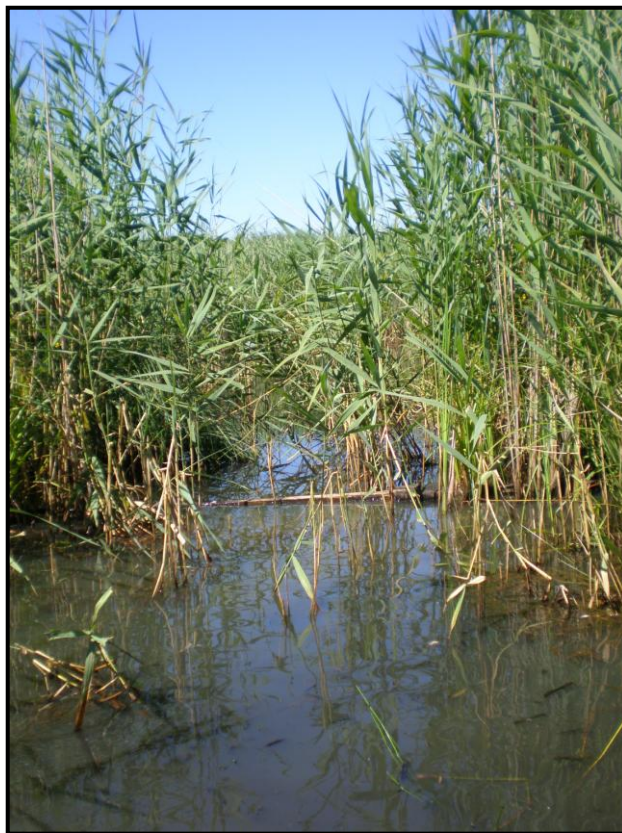
Obr. 31: Hradítko, tůň č. 4 (Šoupalová M., 12.8.2013)
