GEODETICKÉ MĚŘENÍ POSUNŮ A DEFORMACÍ  
DŘEVĚNÉ STŘEŠNÍ KONSTRUKCE VELKÉHO ROZPĚTÍ  
GEODETIC DEFORMATION MEASUREMENT OF WIDE-SPAN TIMBER ROOF STRUCTURES

DIPLOMOVÁ PRÁCE  
MASTER'S THESIS

Cílem této diplomové práce je měření posunů a deformací dřevěné střešní konstrukce velkého rozpětí bazénové haly aquaparku v Brně - Kohoutovicích. Vlastní práce se zabývá měřením další etapy, zpracováním naměřených dat, vyhodnocením zjištěných posunů a deformací a jejich interpretací. Výsledky měření navazují na dvě měřené etapy z let 2009 a 2010. Součástí je testování přístrojového vybavení a použitých pomůcek při měření.

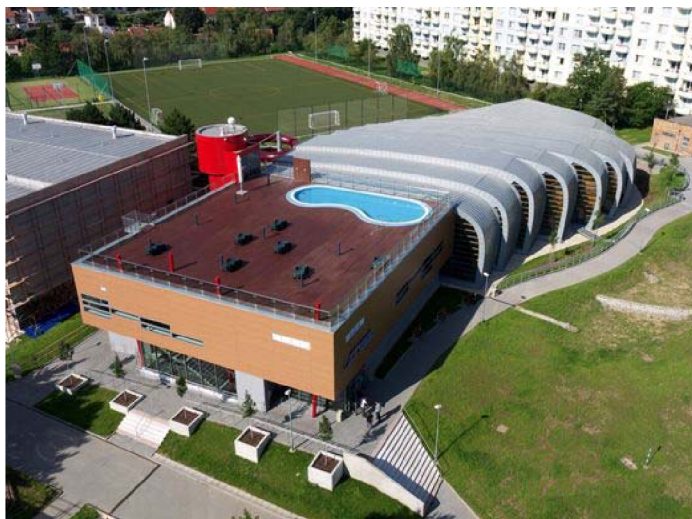
**Obr. 1 Pohled na bazénový komplex [11]**

Vlastní stavba bazénového komplexu svým tvarem připomíná ležícího "amorfního pásovce" (Obr. 1). Základní objemy obou částí jsou materiálově a výrazově odlišeny. Vstupní a provozní objekt je opatřen fasádou z dřevěných obkladů. Krycí vrstva střešního a stěnového pláště bazénové haly je z tmavě šedého títanzinkového plechu. Jižní fasáda haly je plně prosklená a opatřená hliníkovými lamelami, které slouží jako protisluneční ochrana. Stěna vstupního přízemí je také z velké části prosklená. Rovnoměrné přirozené osvětlení v bazénové hale je zajištěno právě pomocí prosklených pruhů, které jsou rovněž mezi jednotlivými segmenty haly. [7] [8]

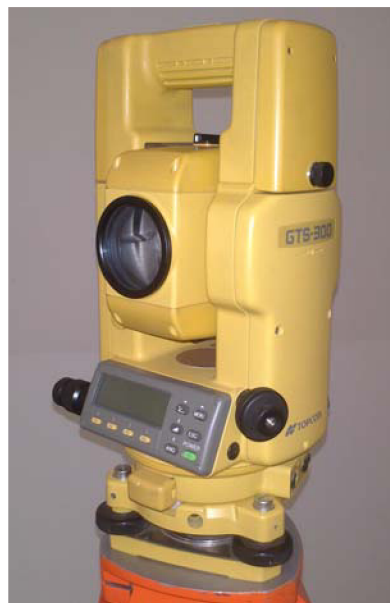
Obr. 5 Topcon GPT-300 [autor]

Pro měření posunů a deformací střešní konstrukce byla použita totální stanice Topcon GTS - 300, která je vybavena fázovým elektronickým dálkoměrem s přesností  $m_s = 2 \text{ mm} + 2 \text{ ppm}$ . Směrodatná odchylka ve vodorovném směru měřeného ve dvou polohách dalekohledu přístroje je  $m_r = 0,4 \text{ mgon}$  (1,3").

Topcon GTS-300	
Přesnost dálkoměru	$2 \text{ mm} + 2 \text{ ppm}$
Přesnost měření směru	0,4 mgon
Zvětšení dalekohledu	30 x
Délka jednot. vlny EDM	10 m
Frekvence EDM	15 MHz

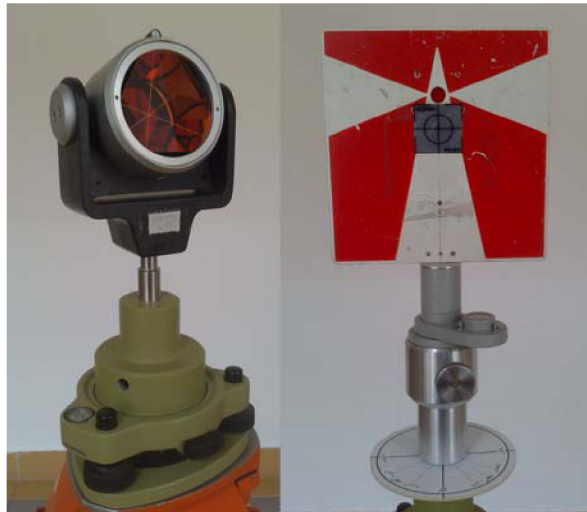
**Obr. 7 Testovaný odrazný systém [autor]**

Na jedné straně chodby bylo zvoleno stanoviště pro přístroj. Směrem od přístroje byl ve vzdálenosti cca 3m postaven stativ a bylo provedeno 10 měření na odrazný hranol a 10 měření na odrazný terč vždy v obou polohách dalekohledu. Při dalším měření byl stativ vždy posunut o 5 metrů směrem od přístroje (viz Obr. 6). Pro porovnání odrazného terče a hranolu byla využita nucená centrace, kdy byl nalepovací terč nalepen na terči Zeiss, který byl s pomocí redukce zaměněn v trojnožce za odrazný hranol (viz Obr. 7).

Testovací měření mělo za úkol určit rozdíl měřené vzdálenosti na referenční hranol Leica GPH1P a na nalepovací odrazný terč Sokkia RS30N. Měření opět proběhlo na chodbě 4. NP ústavu AIU, budovy B, VUT FAST dle [13].

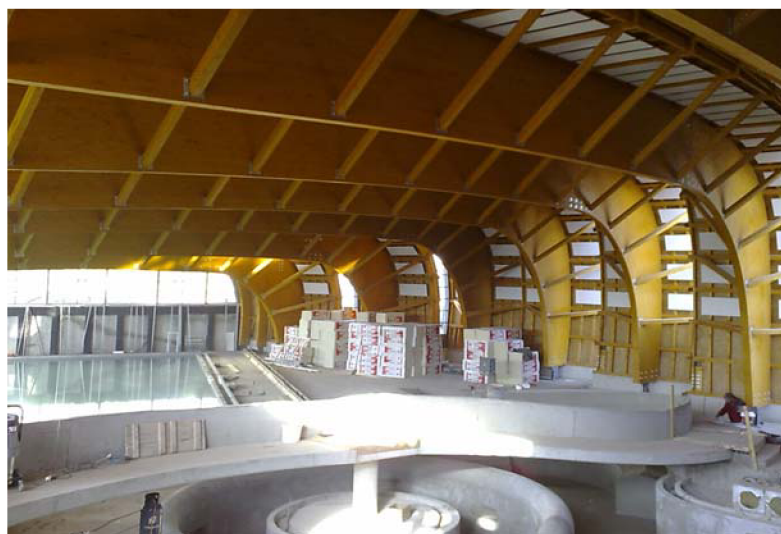
**Obr. 9** Pohled zevnitř bazénové haly před dokončením

Základní etapa (etapa č. 1) byla měřena v prosinci roku 2009, kdy se výstavba aquaparku blížila ke konci. V této etapě byla dokončena střešní konstrukce, plavecký a rekreační bazén nebyly napuštěny, přičemž byl napuštěn pouze whirlpool. V listopadu téhož roku, tedy přibližně měsíc před měřenou etapou byl napuštěn plavecký bazén, kde proběhla testovací měření těsnosti izolace bazénu (viz Obr. 9) a následně byl vypuštěn.

Rekreační bazén zatím nebyl napuštěn. V této etapě nebyla bazénová hala vytápěná a teploty při měření se pohybovaly okolo 6 °C.

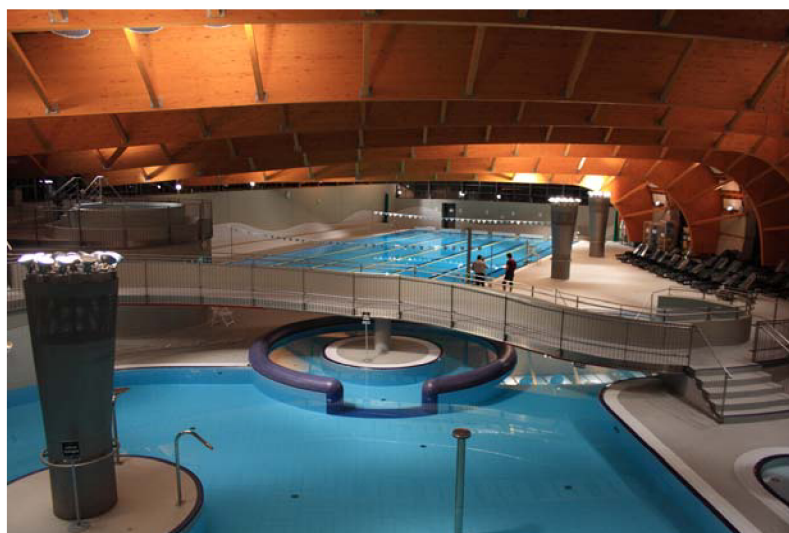
**Obr. 10** Pohled zevnitř bazénové haly

Etapa č. 2 proběhla v listopadu roku 2010 s odstupem 11-ti měsíců od základní etapy. V této době byl bazén již 7 měsíců v plném provozu a měření proběhlo v nočních hodinách mimo otevírací dobu aquaparku. Podmínky této etapy byly odlišné od základní etapy. (Viz Tab. 3).

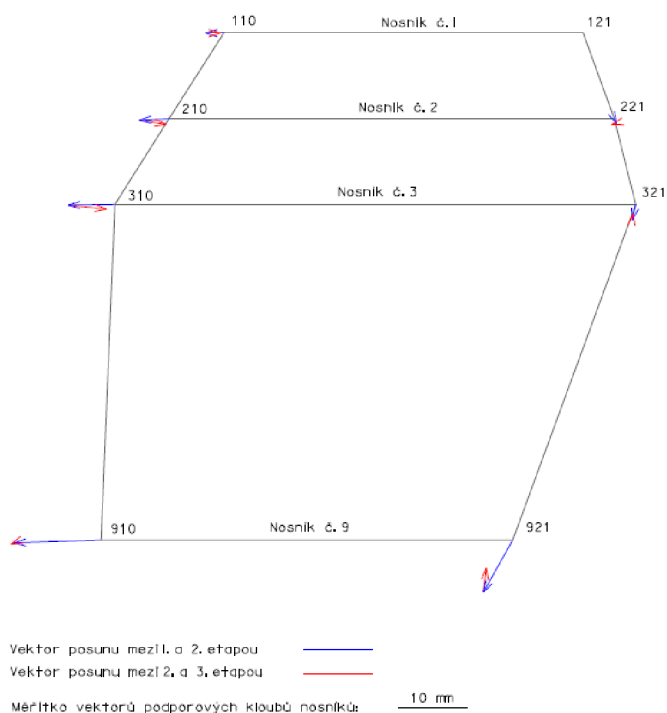
**Obr. 12 Analýza stability podporových kloubů [autor]**

Předběžným vyrovnáním byly určeny souřadnice všech podrobných bodů. Analýza byla provedena v příčném směru porovnáním vodorovných vzdáleností a převýšení dvojic bodů na podporových kloubech na jednotlivých nosnících v jednotlivých etapách. Ve směru podélném byla analýza provedena srovnáním vodorovných spojnic a převýšení bodů po obou stranách bazénové haly. Na závěr analýzy byly schematicky vyneseny vektory polohových posunů mezi jednotlivými etapami (viz Obr. 12). Z výsledků analýzy bylo zjištěno, že k největším deformacím dochází na nosníku číslo 9. K nejmenším deformacím dochází na nosníku číslo 1.

Z výsledků analýzy bylo zjištěno, že nejstabilnější částí nosné střešní konstrukce bazénové haly jsou horní a dolní podporový kloub nosníku č. 1. Z tohoto důvodu byla zvolena orientace a poloha souřadnicové soustavy tak, že osa Y byla rovnoběžně odsazena od spojnice bodů č. 121 a 110 na podporových kloubech nosníku č. 1 a osa X směřovala směrem do haly (viz Obr. 13). Vyrovnání naměřených dat bylo provedeno v softwaru G-NET. Síť byla vyrovnána s jedním fixním bodem č. 121 a pevným směrničkem z bodu č. 121 na bod č. 110.
