UNIVERZITA PALACKÉHO V OLOMOUCI
Přírodovědecká fakulta
Katedra geografie

**Analýza výskytu extrémních hydrologických jevů
v SO ORP Otrokovice a jejich možné projevy
v nivě řeky**

Bakalářská práce

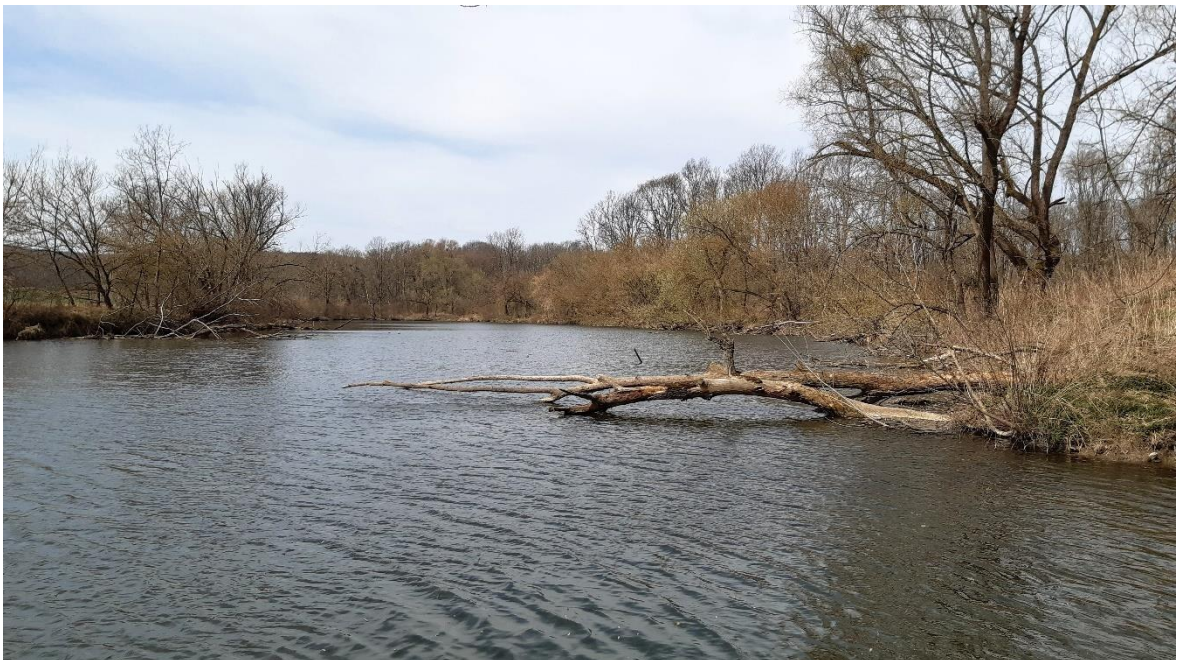
Obr. 2 Slepé rameno řeky Moravy v Otrokovicích (duben 2021)

Z hlediska hydrologie se na území SO ORP Otrokovice nachází dvě řeky, a to Morava a Dřevnice. Dále tímto územím protéká řada menších vodních toků. Jedná se například o Buravu, Halenkovický potok, Mojenu, Pohořelický potok a Vrbku. Vodní plochy jsou zde zastoupeny slepými rameny řeky Moravy (obr. 2), která vznikla při změnách koryta Moravy v 1. polovině 20. století. Další vodní plochy vznikly následkem těžby šterkopísků. Jedná se o vodní nádrže ležící západně od Tlumačova, v severní části Otrokovic nebo východně od Spytihněvi.

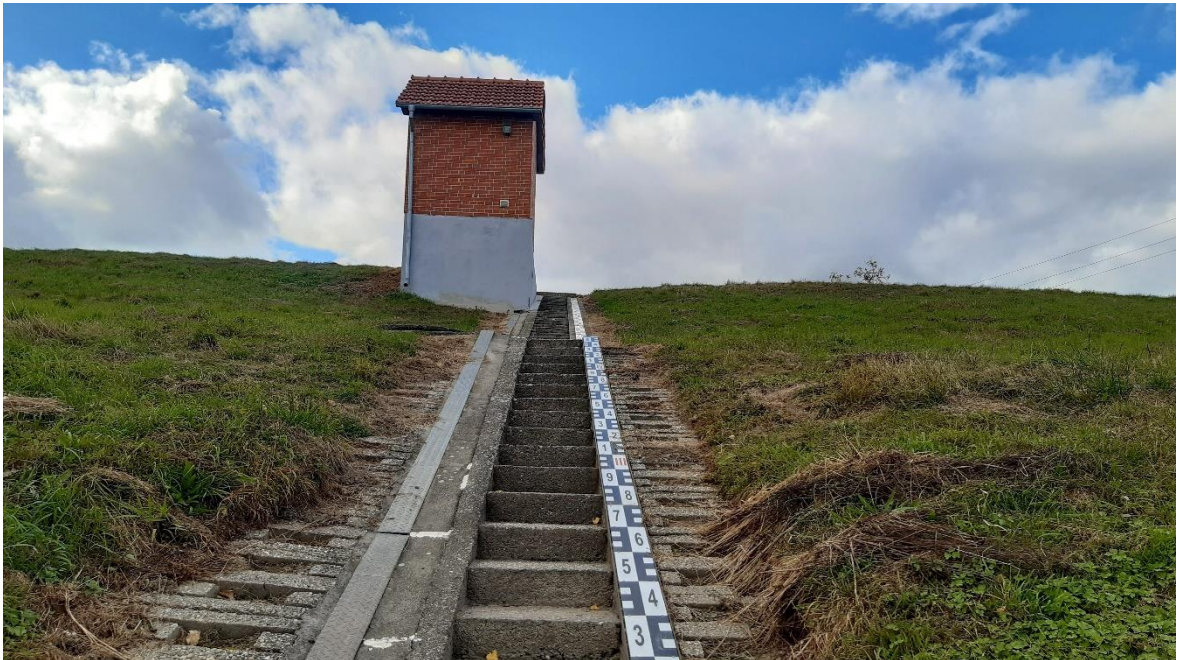
Obr. 3 Vodoměrná stanice ve Spytihněvi – říjen 2021

Po profil vodoměrné stanice Spytihněv (obr. 3) leží 7890,3 km² plochy povodí řeky Moravy. Stanice Spytihněv je na středním toku řeky Moravy. Říční kilometr tohoto profilu je 157,06. Nula vodočtu tohoto profilu je zaměřena na hodnotu 174,51 m n. m. Nejvýznamnějším přítokem mezi profily Kroměříž a Spytihněv je levostranný přítok Moravy, řeka Dřevnice. Průměrný roční průtok Moravy ve Spytihněvi je 55,606 m³.s⁻¹, kdy absolutního maxima 920 m³.s⁻¹ bylo dosaženo 11. července 1997. Druhá nejvyšší hodnota byla dosažena 31. března 2006 hodnotou 731 m³.s⁻¹ a třetí nejvyšší hodnoty bylo dosaženo 17. května 2010 hodnotou 693 m³.s⁻¹ (ČHMÚ, 2022d; Povodí Moravy, 2022b).

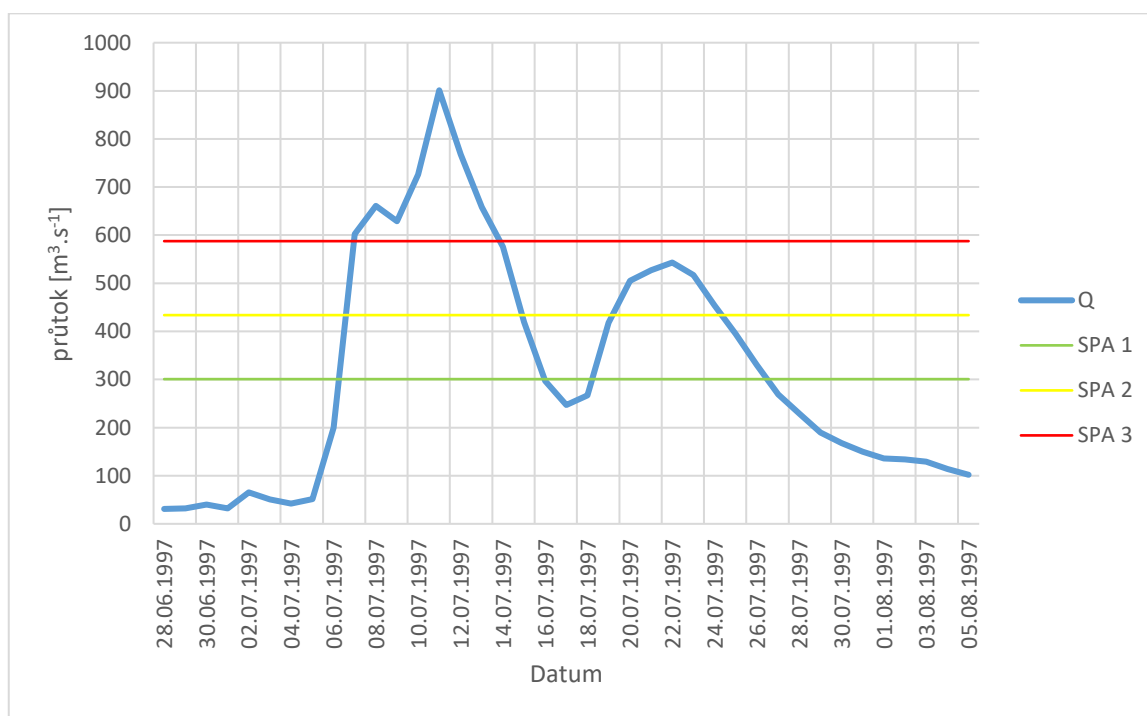
Obr. 11 Hydrogram průtoku ve Spytihněvi 28.06.1997 – 05.08.1997 (Data: ČHMÚ, vlastní zpracování)

Povodně z července 1997 byly největší, co do velikosti srážkových úhrnů, průtoků, tak rozlivů na středním toku řeky Moravy, tedy i v zájmovém území. Příčinou této události byly dvě epizody vydatných srážek. Tyto srážky byly důsledkem dvou cyklon postupujících přes území ČR z Itálie. Na stanicích v oblasti zájmového území byly první srážky zaznamenány 03.07.1997. Srážkové úhrny postupně stouply až do 06.07.1997, kdy byl naměřen maximální denní úhrn na stanici Zlín (87,2 mm/den) (Hladký, 1998).

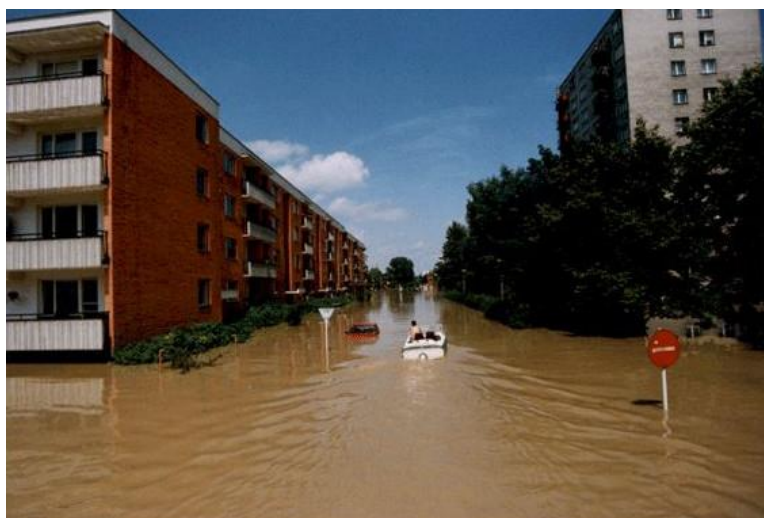
Obr. 13 Moravské Benátky - záchranáři v člunech na třídě Spojenců v Otrokovicích, červenec 1997 (Buček, 1997)

Dne 9. července došlo k protržení levobřežní hráze řeky Moravy a vzniku jezera na severní straně Otrokovic. Jako hráz sloužila místní komunikace mezi jezem Bělov a silnicí I/55. V prostorách inundací mezi Olomoucí a Strážnicí bylo zadrženo 340 mil. m³ vody (Hladký, 1998, s. 54-55). Jen 60 milionů m³ vody bylo dle odhadů akumulováno v jezeře u Otrokovic (Plešák, 1998). Během dne byly snahy toto jezero odstranit, ale z důvodu výstavby vodní elektrárny na jezu Bělov, nebylo toto místní samosprávě umožněno. V noci z 9. na 10. července došlo k protržení hráze velkého jezera mezi městy Hulín a Kroměříž, což postupně zapříčinilo přelivy přes „hráz“ do místní části Bařov-Bahňák, a ještě téhož dne protržení této hráze a následnému zaplavení celé čtvrti Bařov-Bahňák (obr. 13). V ranních hodinách 10. července byla vyhlášena plošná evakuace obyvatel čtvrti Bařov-Bahňák, která probíhala až do 12. července (Plešák, 1998).

Od 12. července probíhaly pokusy o zasypání průrvy v hrázi na severu města, což se 15. července podařilo. Následovaly pokusy o odčerpání vody ze zasaženého území. Čtvrť Baťov-Bahňák je v důsledku způsobu její výstavby a ohrázení, bezodtokovou oblastí. Z důvodu poškození místních čerpadel v průběhu 1. vlny povodně, byla dodána ze zahraničí výkonná čerpadla. Práce na likvidaci následků probíhaly až do 19. července, kdy v důsledku srážek z 16. až 18. července začalo docházet k opětovnému nárůstu průtoku v řece Moravě. Následně probíhaly práce na zpevnění hráze (silnice) na severu města, a to za asistence AČR a materiálu dodaného společností Fatra Napajedla a.s. Od 21. července pokračovaly práce na odčerpávání vody z Otrokovic (Hladký, 1998; Plešák, 1998).

Přímými důsledky povodně z července 1997 na území obce Otrokovice bylo 6500 evakuovaných občanů a 1082 zatopených bytů. Po ekonomické stránce byly škody vyčísleny na 3 miliardy korun, přičemž přímé škody na majetku města dosáhly hodnoty 0,5 miliardy (Plešák, 1998).

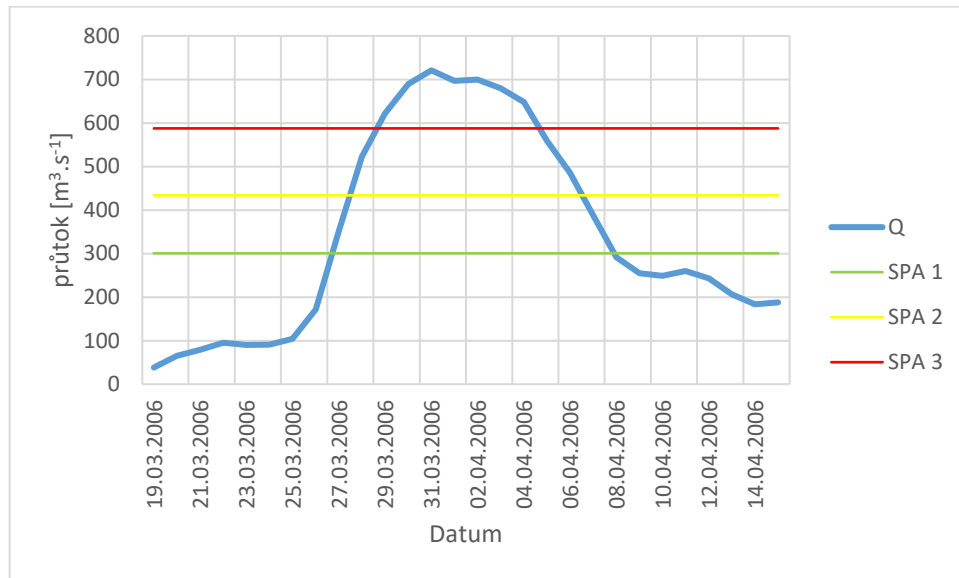
Obr. 15 Hydrogram průtoku ve Spytihněvi 19.03.2006 – 15.04.2006 (Data: ČHMÚ, vlastní zpracování)

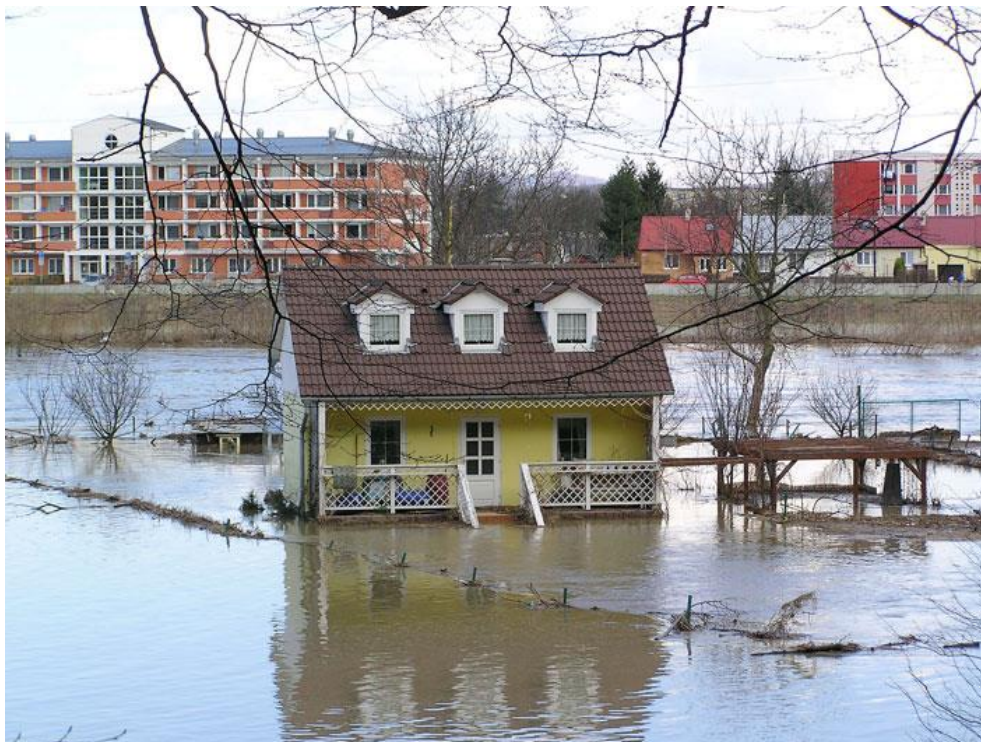
Obr. 16 Zaplavený dům v katastru obce Bělov, březen - duben 2006 (Přecechtěl, 2006)

Rozlivy na území SO ORP Otrokovice přímo zasáhly jen několik málo obytných domů v katastru obce Bělov (obr. 16). V ostatních případech byly inundačním územím louky, pole, mrtvá ramena a odlehčovací koryto řeky Moravy. Přímé důsledky na území ostatních obcí byly pouze v nutnosti aktivace PPO (zahrazení prostupů v hrázích výdřevami).

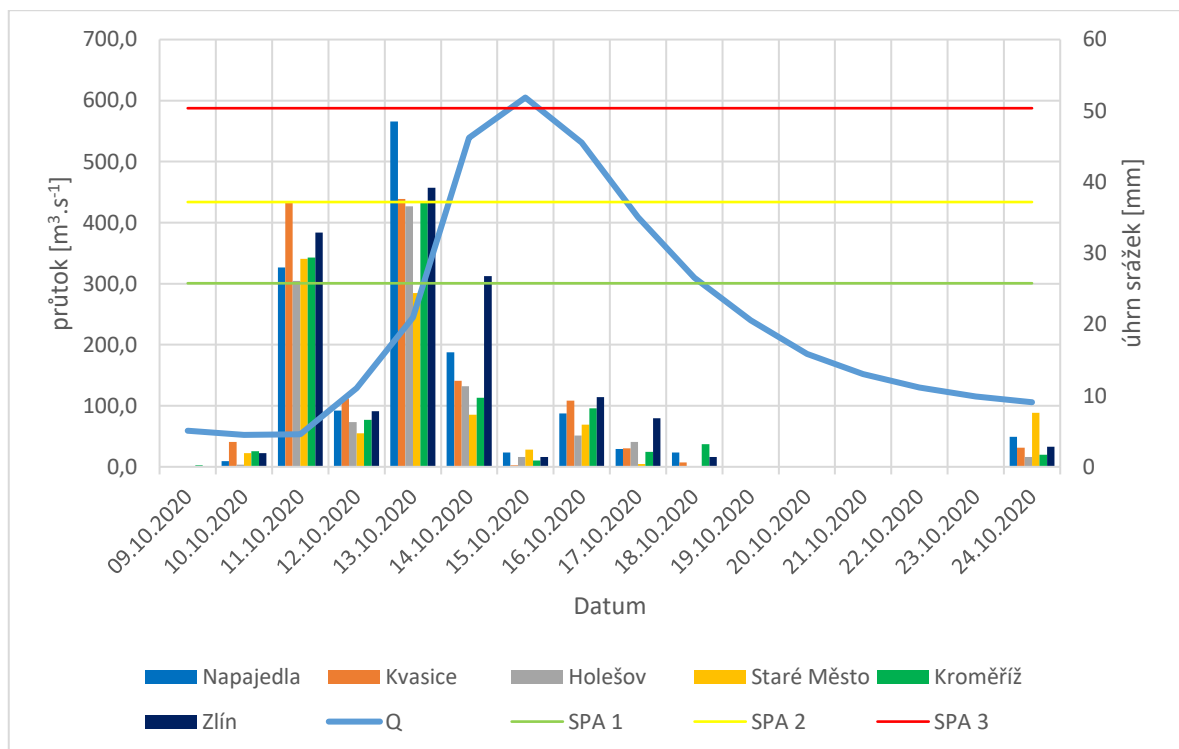
Obr. 21 Závislost průtoku ve Sptyihněvi na srážkách spadlých v období 09.10.2020 – 24.10.2020 na srážkoměrných stanicích v okolí tohoto hlásného profilu (Data: ČHMÚ, vlastní zpracování)

Důvodem k takto extrémní situaci byly abnormální úhrny srážek, které v daném území spadly. „Říjen 2020 se co do velikosti odtoku vůči dlouhodobému průměru zařadil jako nejvíce vodný...“ (ČHMÚ, 2021, s. 41). V průběhu povodňové události byly nadále pozorovány srážky v zájmovém území, jejich množství mělo postupem času klesavou tendenci.

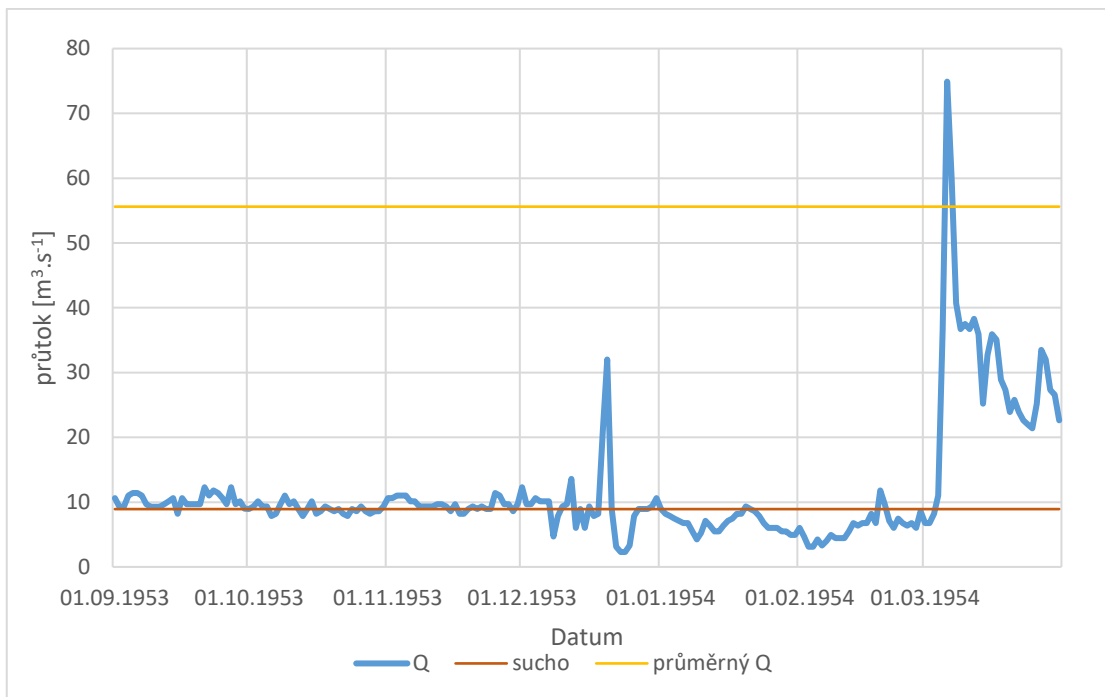
Obr. 22 Hydrogram průtoku ve Spytihněvi 01.09.1953 – 31.03.1954 (Data ČHMÚ)

První zaznamenané sucho se objevuje již v prvním roce provozu stanice Spytihněv (počátkem časové řady je 1. listopadu 1952). První podkročení hranice sucha nastalo ve Spytihněvi 15. září 1953. Tato první událost je s délkou 170 dní současně nejdelším obdobím sucha zaznamenaným na stanici Spytihněv do konce roku 2020. Že nejde o událost vázanou pouze na tento hlásný profil potvrzují i data ze stanice Kroměříž, která vykazují velmi podobné hodnoty, přičemž sucho se v Kroměříži objevilo již 1. září 1953 a skončilo o pouhý den dříve než ve Spytihněvi, tedy 2. března 1954. Ve Spytihněvi nastalo poslední podkročení hranice sucha 3. března 1954.

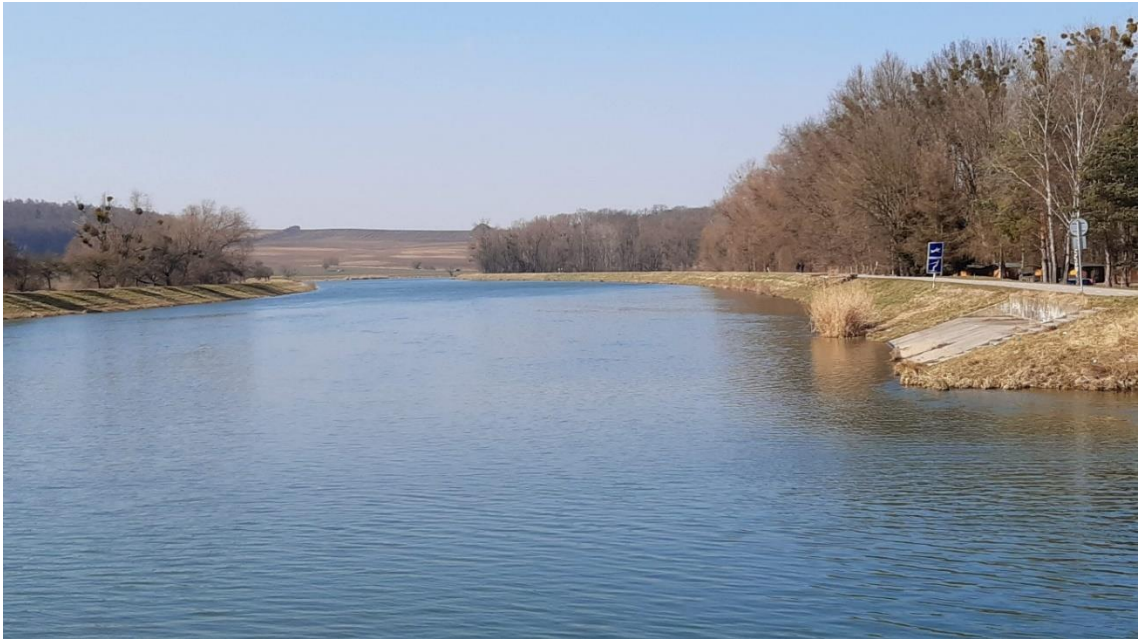
Pokud jde o typy hrází použitých v této oblasti, tak se zde nachází čistě sypané hráze, které z velké části chrání koryta řek Moravy a Dřevnice mimo obydlené zóny. V případě řeky Moravy jde například o hráz ZL 2225 (obr. 31), chránící levý břeh Moravy směrem do lužního lesa – „Bažantnice“ (místo, kde v roce 1997 vzniklo jezero, které bylo později jednou z příčin zatopení města Otrokovice).

Obr. 31 Hráz ZL 2225 v úseku jez Bělov, březen 2021

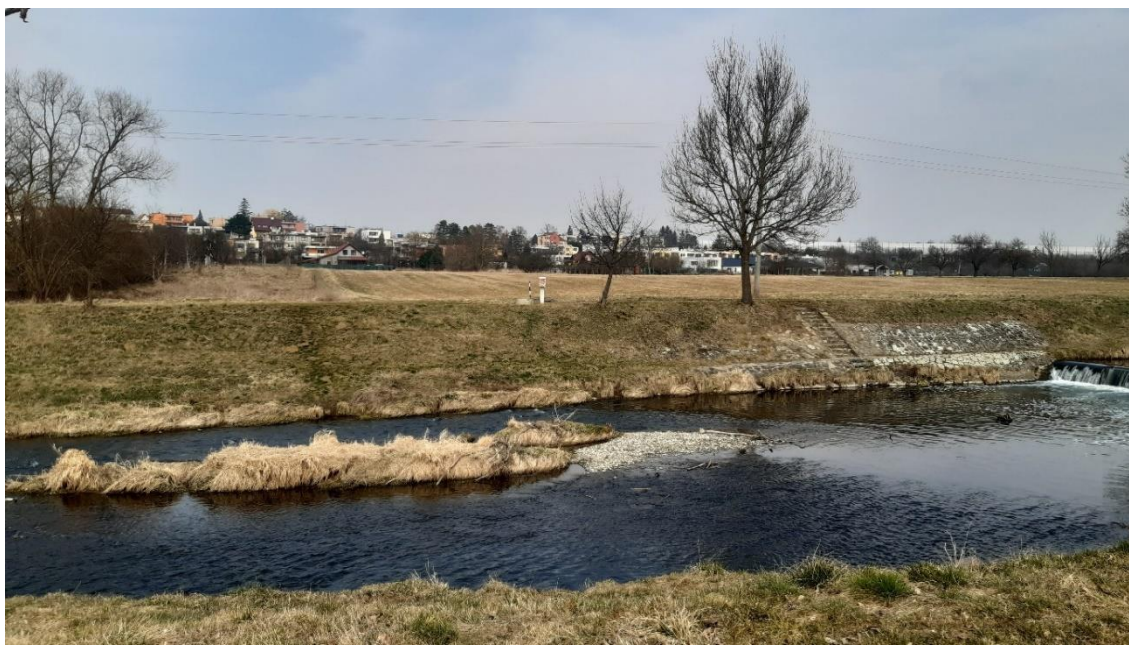
V případě řeky Dřevnice se jedná o hráze ZL 2308 (obr. 32) a ZL 2047, které zabezpečují její pravý břeh v oblasti Laziště, kde je v budoucnu plánována výstavba rodinných domů (Kuncová, 2016). U ostatních toků nacházejících se na území daného SO ORP, nejsou v databázi KÚ ani databázi PM evidovány žádné sypané hráze, byť na některých místech je patrné, že tato opatření vybudována byla.

Obr. 32 Hráz ZL 2308, pohled na oblast Laziště – březen 2022

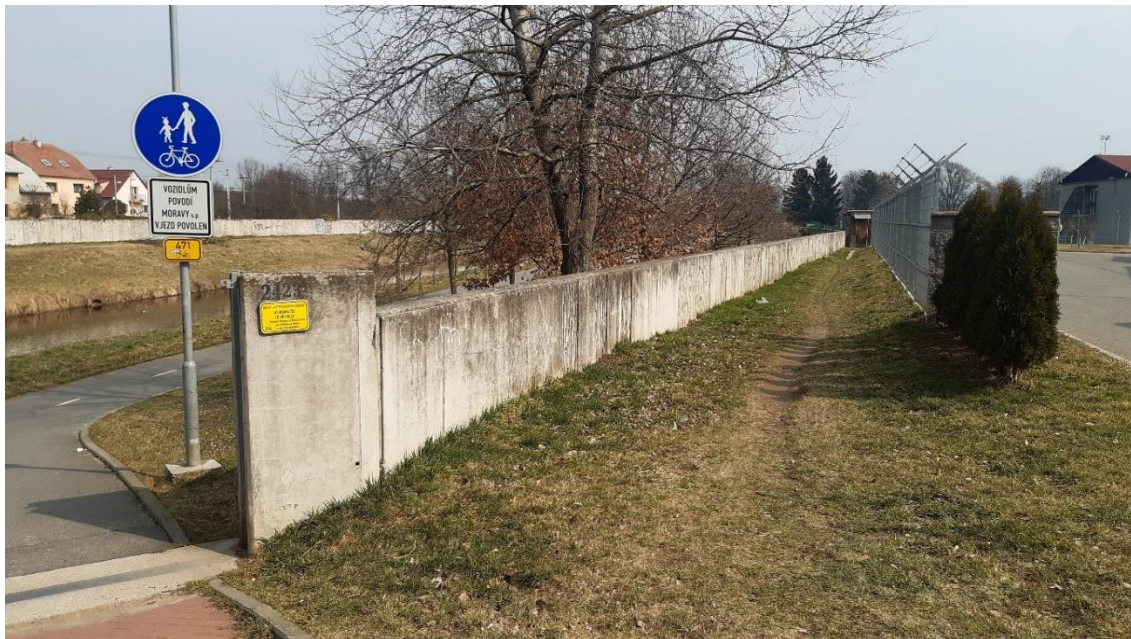
Dalším typem hrází použitých v dané oblasti je kombinace sypané a betonové hráze (obr. 33). Jde o způsob, kdy větší část hráze je sypaná a její korunu tvoří betonová zeď obvykle ne vyšší než 1 m na výšku. Takto je chráněna ČOV v Otrokovicích. Jedná se o severní část hráze ZL 2045, kdy tato hráz po 500 m přechází v sypanou hráz evidovanou v databázi KÚ pod stejným číslem. Podobný způsob kombinace sypané hráze s betonovou korunou je použit na řece Dřevnici v případě hráze ZL 2048, která se nachází na jejím levém břehu a chrání místní část Trávníky v Otrokovicích.

Obr. 33 Sypaná hráz s betonovou korunou ZL 2048 u požární stanice Otrokovice – březen 2022

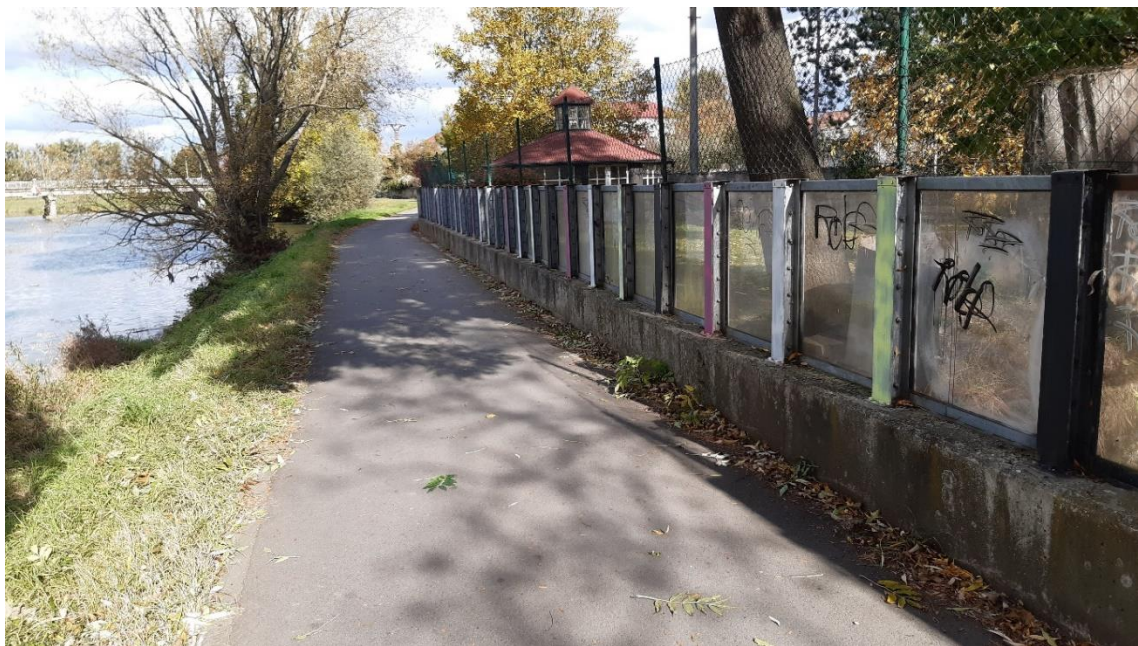
Obr. 35 Skleněná část hráze ZL 2049 v Napajedlích jižně od mostu na ulici Svatoplukova – říjen 2021

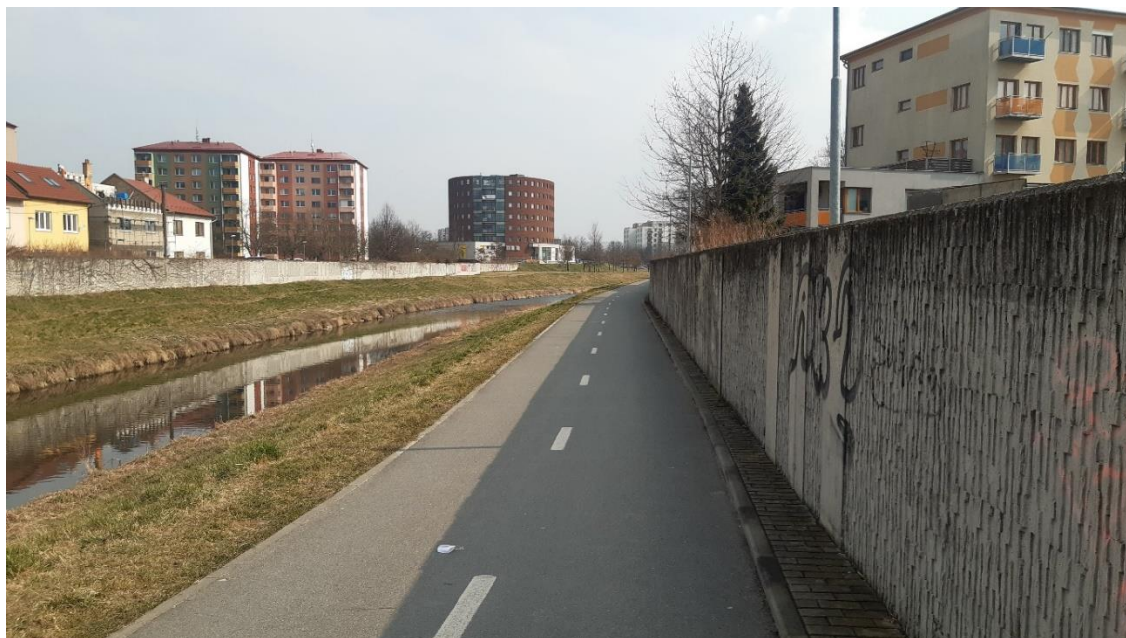
Obr. 36 Betonová hráz ZL 2233 u sídla Celní správy v Otrokovicích – březen 2022

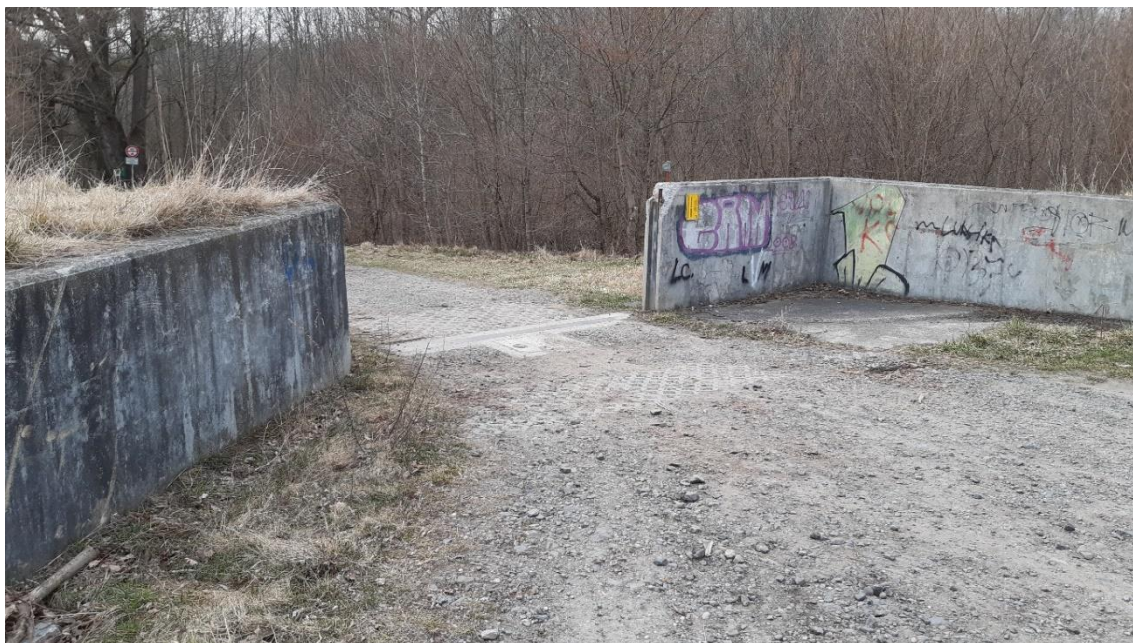
Hráze, byť to tak z plánku může vypadat, nejsou jednolitou masou betonu nebo zeminy. Z důvodu využitelnosti prostoru za hrází směrem k řece, kde v některých úsecích jsou tudy vedeny cyklotrasy č. 4 a č. 471, jsou v hrázích vybudovány prostupy (obr. 37), které je v případě potřeby možno uzavřít.

Obr. 37 Prostup v hrázi ZL 2043 u Atletického stadionu v Otrokovicích – březen 2022

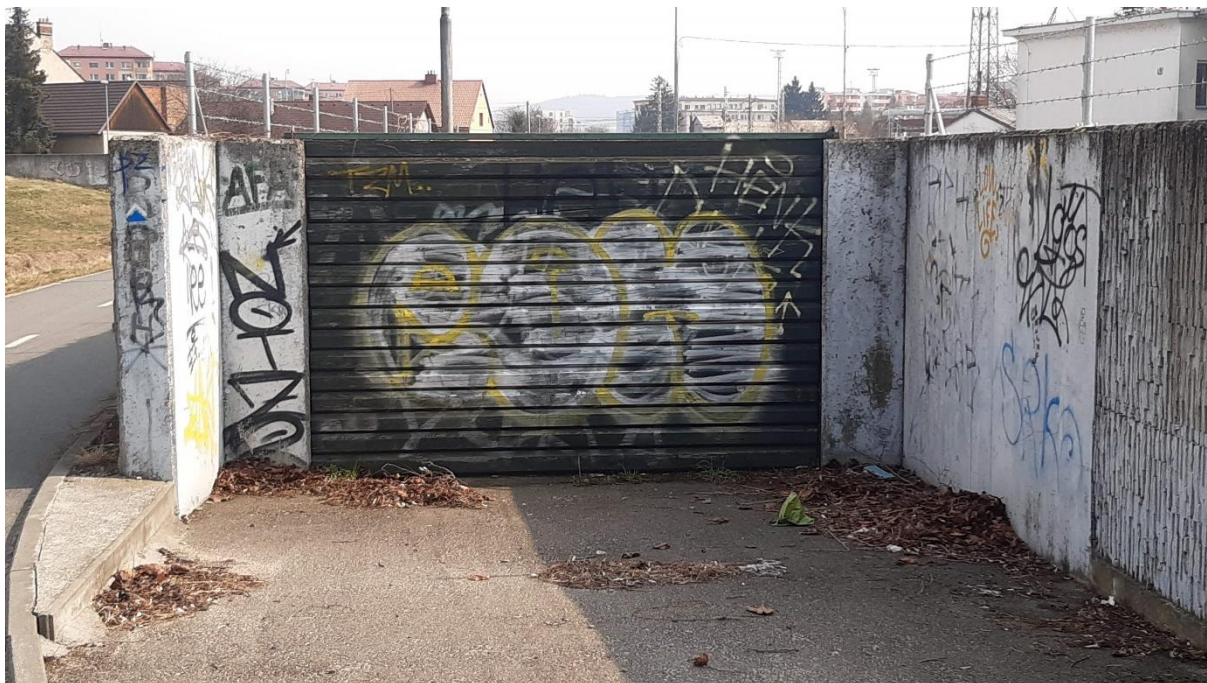
V některých případech je možnost uzavření řešena železnými vraty, ale valná většina prostupů je uzavírána opracovanými dřevěnými kládami („výdřevy“) (obr. 38), kdy přirozené netěsnosti mezi nimi je nutné vyplnit montážní pěnou, fólií nebo jiným vhodným způsobem (Stachoňová, 2011, s. 57).

Obr. 38 Prostup s výdřevou v hrázi ZL 2234 u společnosti Pipelife Czech s.r.o. v Otrokovicích – březen 2022

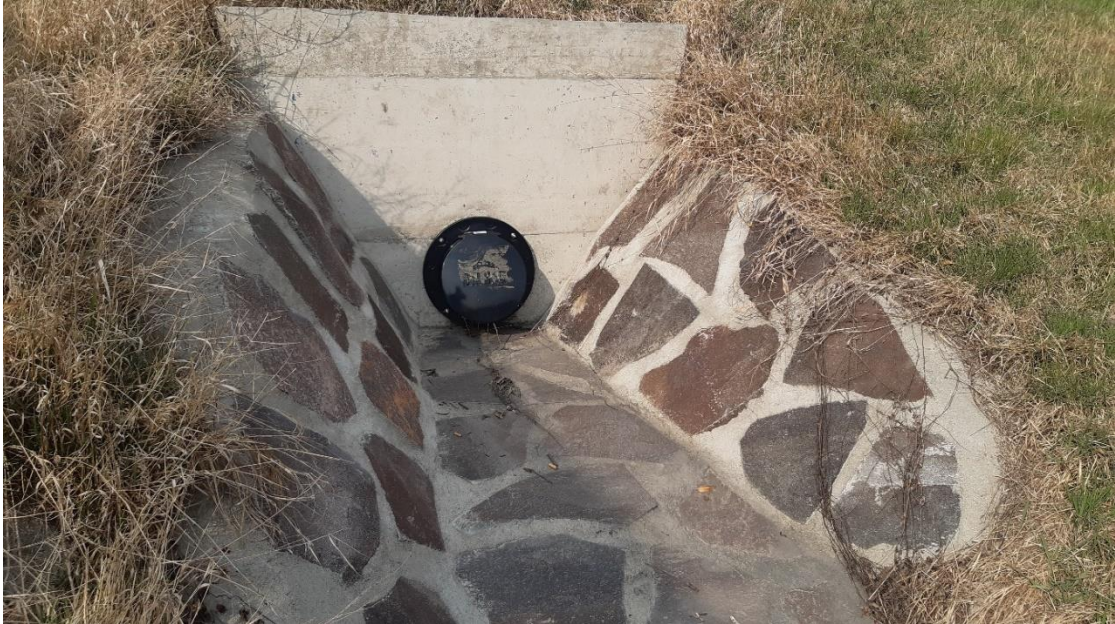
Kromě hrází je SO ORP chráněn i jinými prostředky. Jedním z nich jsou již dříve zmíněné klapky na vyústění dešťové kanalizace (obr. 39), které brání zpětnému toku vody z toků do kanalizace, a potažmo do města samotného, k čemuž v Otrokovicích v roce 1997 došlo.

Obr. 39 Vyústění dešťové kanalizace s „klapkou“ pod hrází ZL 2043 u Staré Kolonie v Otrokovicích – březen 2022

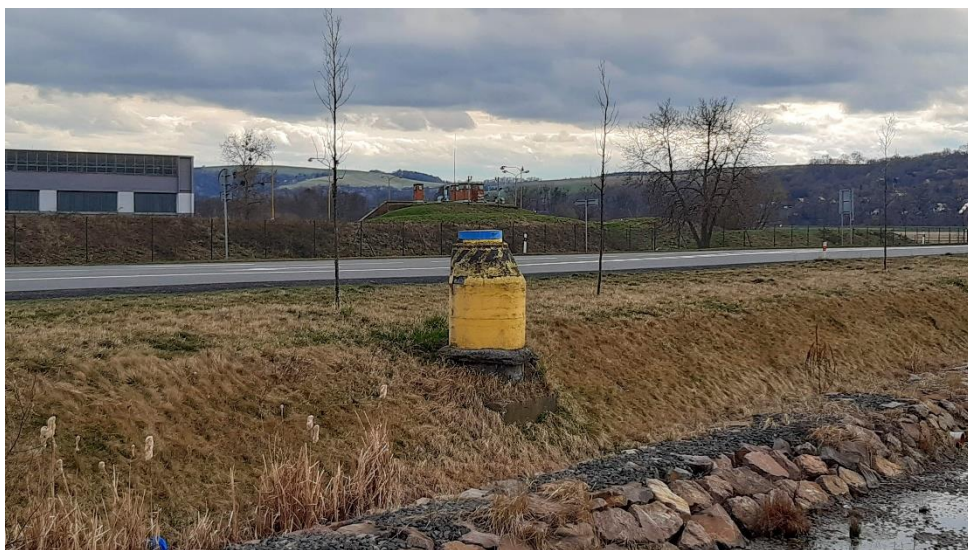
Obr. 40 Zvýšený kanalizační vstup dešťové kanalizace Continental Barum s.r.o. Otrokovice - duben 2022

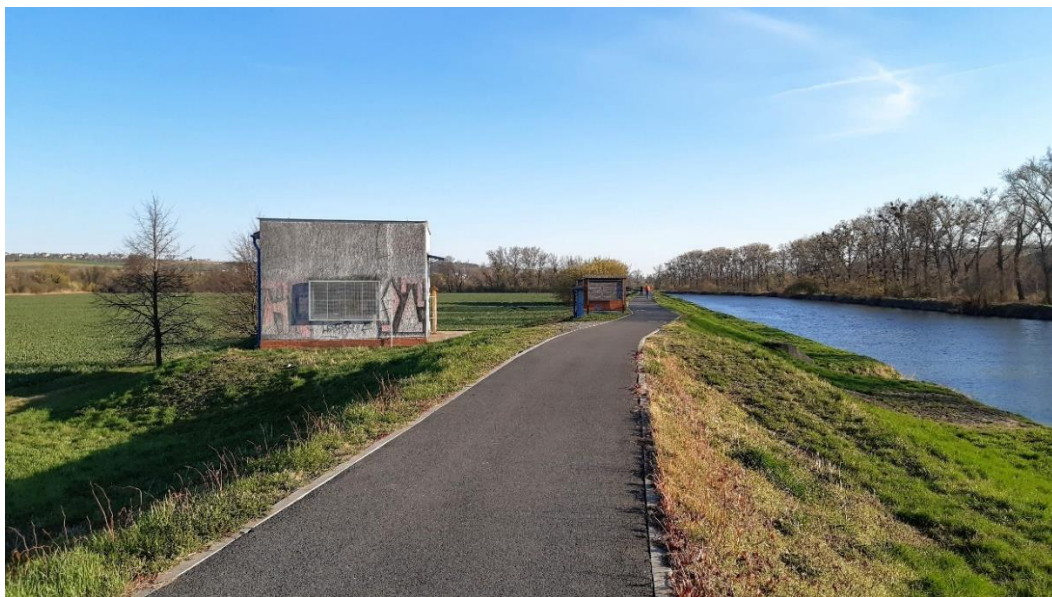
Obr. 41 Přečerpávací stanice dešťových vod u Moravy (za letištěm) SO 131/K – duben 2022

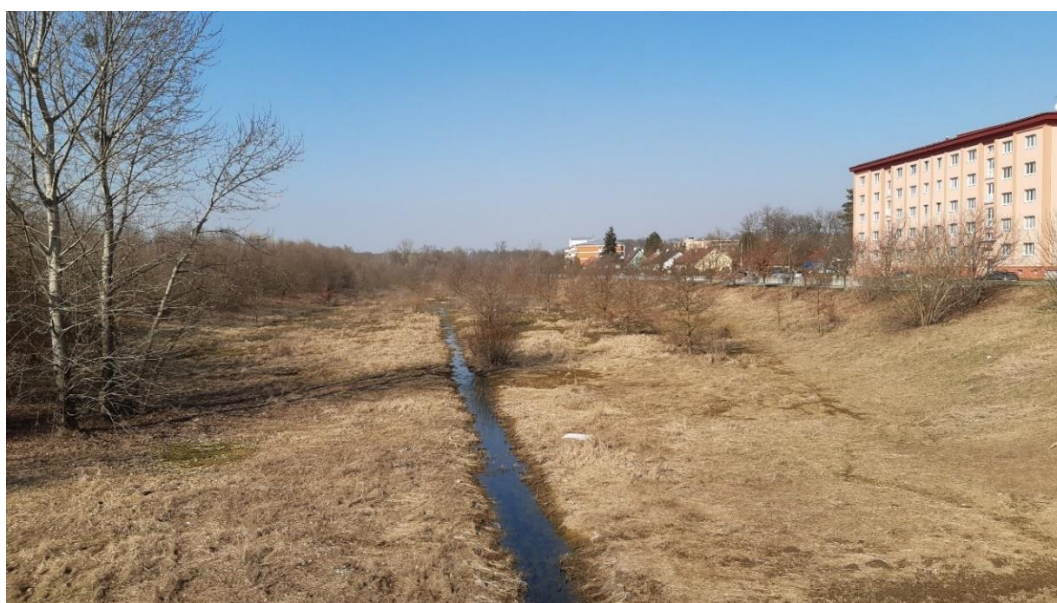
Obr. 42 Odlehčovací koryto řeky Moravy v úseku Bařov – Bahňák s betonovou zdí, březen 2021

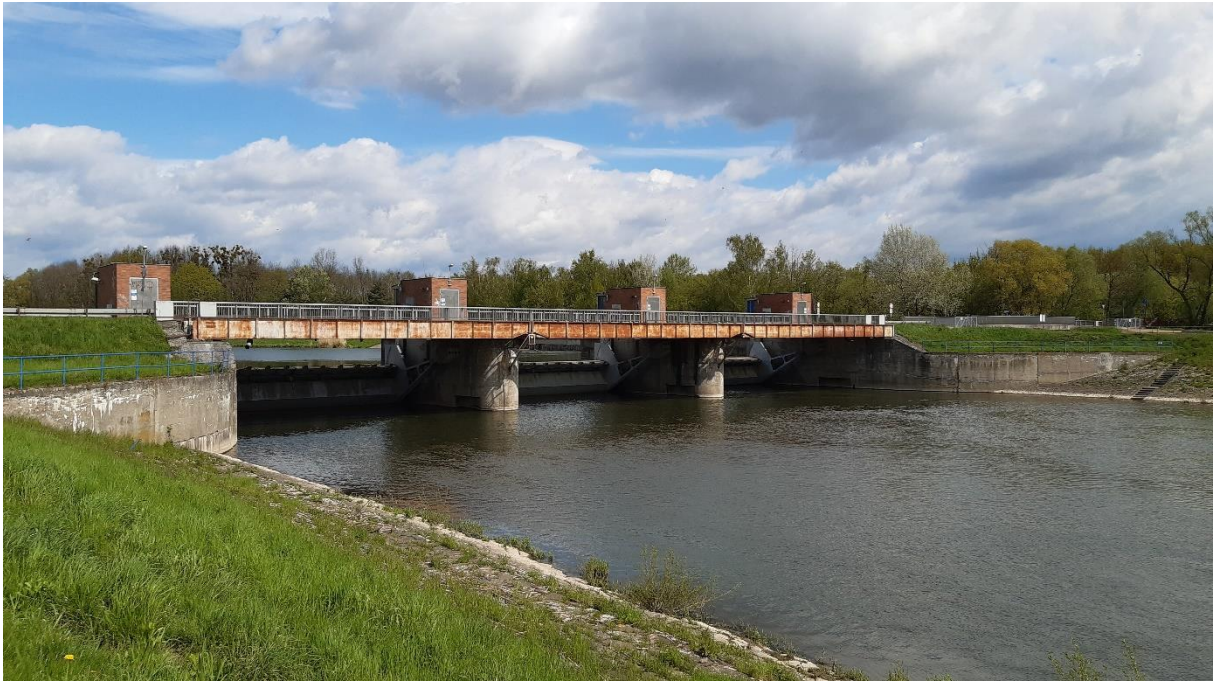
Do soustavy PPO můžeme také počítat dva pohyblivé jezy nacházející se na území SO ORP Otrokovice. Prvním jezem v pořadí je Bělovský jez (obr. 43), který se nachází na říčním kilometru 166,77, a je tedy na severní straně řeky Moravy v úseku SO ORP Otrokovice. K vyhrazení dochází na tomto jezu při průtoku nad $380 \text{ m}^3 \cdot \text{s}^{-1}$ (Otrokovice, 2018a).

Obr. 43 Jez u Bělova, květen 2021

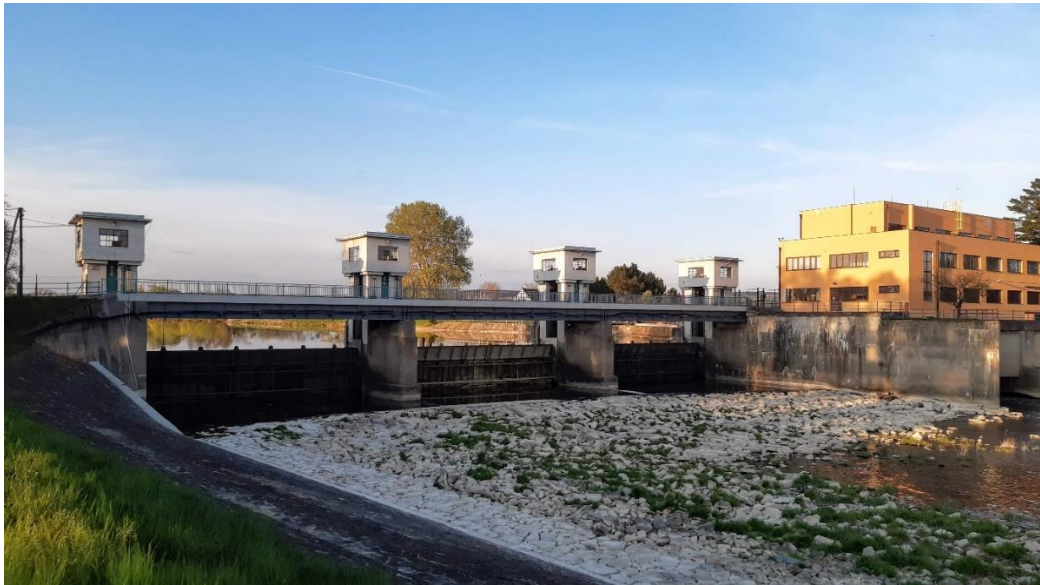
Druhým jezem je ten ve Spytihněvi (obr. 44), nacházející se na 156,875 říčním kilometru. Je tedy v naprosto nejjižnější části SO ORP Otrokovice. K vyhrazení tohoto jezu dochází při $460 \text{ m}^3 \cdot \text{s}^{-1}$ (Otrokovice, 2018a), což je nad úrovní Q_2 pro stanici Spytihněv, která se nachází 250 m po toku Moravy od tohoto jezu.

Obr. 44 Jez ve Spytihněvi, duben 2021
