ANALÝZA VYBRANÝCH VLASTNOSTÍ VODOROVNÉHO DOPRAVNÍHO ZNAČENÍ

ANALYSIS OF SELECTED PROPERTIES OF HORIZONTAL ROAD MARKING

DIPLOMOVÁ PRÁCE

MASTER'S THESIS

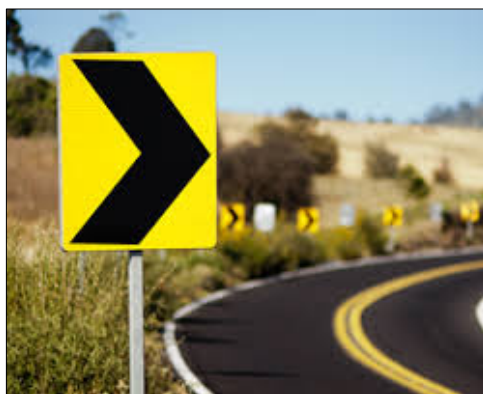
Obr. č. 2 "Chevron sign" [21]

snížení rychlosti pouze ve spojení s opakovaně umístěnými „chevron signs“ (dopravní zařízení Z3, **Obr. č. 2**). Z tohoto výzkumu vyplynulo, že použití kombinace „herringbones“ a opakování „chevron signs“ dokáže zajistit požadované snížení rychlosti a dobré vedení vozidel v jízdách pruzích. Tento výzkum je dalším důkazem toho, že správné použití vhodného vodorovného dopravního značení snižuje nehodovost, čímž přispívá ke zvýšení bezpečnosti silničního provozu. [1]

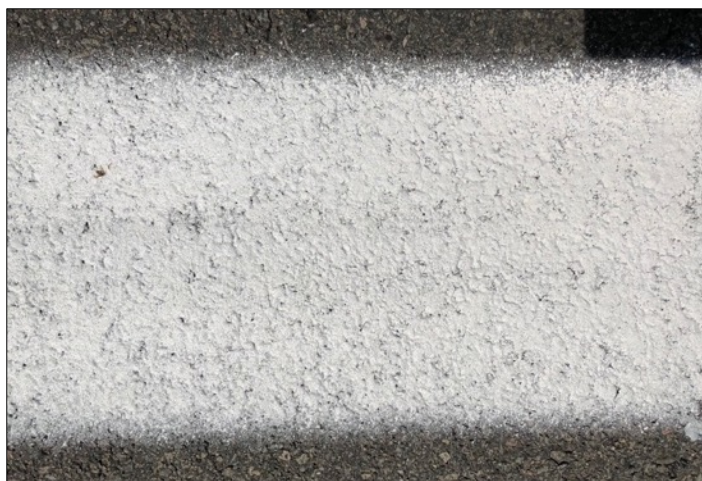
VDZ typu I je značení, u kterého není zajištěna noční viditelnost v podmínkách za vlhka a deště. Tento typ značení je prováděn zejména z barev. Při provádění tohoto typu značení je na hmotu nanášen materiál na dodatečný posyp. V podmínkách za vlhka a za deště se na povrchu tohoto značení vytváří vodní film, který výrazně snižuje noční viditelnost (retroreflexi). Z toho vyplývá, že za takových povětrnostních podmínek není splněna noční viditelnost. Použití tohoto typu značení je zejména na komunikacích II. a III. třídy. [4] [5]

Obr. č. 5 Příklad VDZ typ I [vlastní]

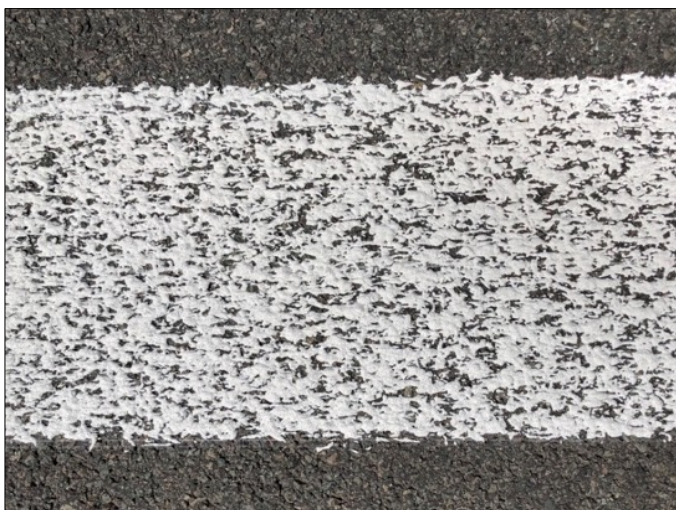
VDZ typu II se dle způsobu provedení může dělit na značení hladké, profilované, strukturální či kombinace strukturálního a profilovaného.

Obr. č. 7 Příklad VDZ typ II – strukturální provedení [vlastní]

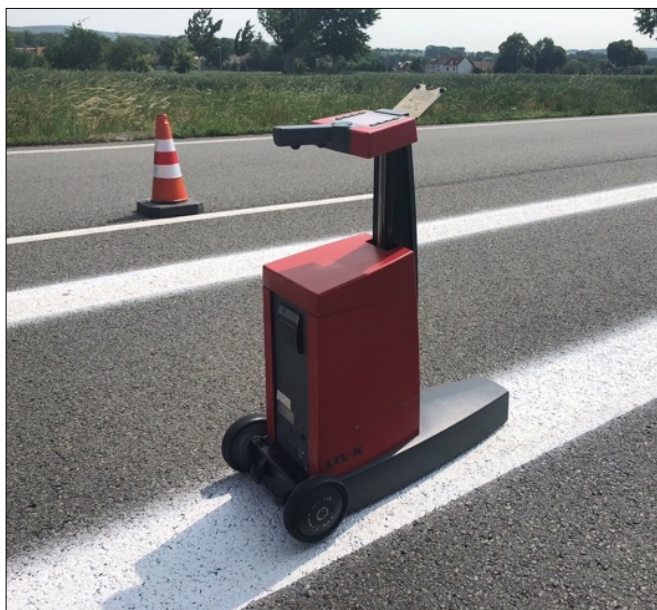
Účelem této zkoušky je zjištění zpětného odrazu za podmínek, které simulují zrakový výjem řidiče za volantem motorového vozidla při pozorování VDZ za jízdy v noci. Geometrie světelných paprsků, při kterých je prováděno měření, je pro úhel osvitu $1,24^\circ$, pro úhel pozorování $2,29^\circ$. Měřená plocha má šířku 45 mm a délku 200 mm, přičemž na šípkách, příčných čarách a symbolech se provádí měření na 5 bodech, na přechodech pro chodce na 3 bodech každé čáry, a to v souladu s TP 70. Na přechodech pro chodce se z jednotlivých měření vypočítá aritmetický průměr pro každou čáru. Na podélných čarách na zkušebním úseku se provádí měření v souladu s ČSN EN 1824. [5] [18]

Měření může být prováděno při teplotách 0° C až 45° C . Před začátkem měření je potřeba provést kalibraci přístroje, tato kalibrace se provádí ve dvou krocích pomocí kalibrační jednotky. Pro měření se vybírají zkušební místa čistá (bez znečištění blátem, brzdnými stopami kol vozidel apod.). Při měření za vlhka se použije čistá voda (min. 3 l), která se na vzorek nalévá z výšky cca 0,3 m nad povrchem, voda se rozlévá rovnoměrně tak, aby došlo ke krátkodobému zaplavení vodou. Měření se provádí (60 ± 5) s po nalití vody. [18]

Obr. č. 10 Retroreflektometr LTL – X [vlastní]

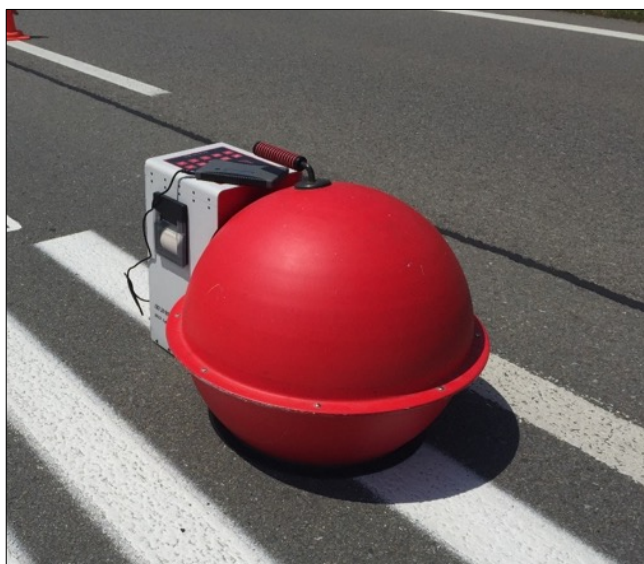
Denní viditelnost je vyjádřena součinitelem jasu Qd a představuje viditelnost VDZ tak, jak je značení viděno řidiči motorových vozidel za typického nebo průměrného denního světla, nebo při umělém osvětlení pozemní komunikace. Udává se v jednotkách $\text{mcd} \cdot \text{lux}^{-1} \cdot \text{m}^{-2}$. V normě ČSN 73 7010 jsou uvedeny minimální požadované hodnoty na denní viditelnost, které musí být splněny v podmínkách za sucha. Zkouška se provádí reflektometrem QD 30. [5] [7]

Obr. č. 11 Retroreflektometr QD 30 [vlastní]

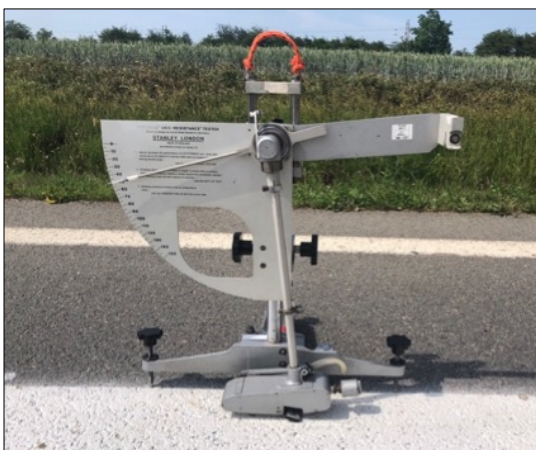
Zařízení k měření součinitele tření (kyvadlo) simuluje provozní vlastnosti brzdícího vozidla s pneumatikami s dezénem pomocí zablokovaných kol při rychlosti 50 km/h na vlhké vozovce.

Účelem zkoušky je zjištění součinitele tření povrchu VDZ. Zkouška se provádí kyvadlem opatřeným na volném konci ramene kyvadla pryžovou třecí patkou. Po uvolnění ramene kyvadla z vodorovné polohy se zjišťuje ztráta kinetické energie způsobená třením patky po specifikované délce prokluzu mokrého povrchu VDZ, výsledek měření je vyjádřen v jednotkách SRT (skid resistance tester). Místa měření a počet měřených bodů jsou specifikovány objednatelem podle TP 70. Naměřené hodnoty součinitele tření se opraví korekcí zjištěnou podle naměřené teploty navlhčeného povrchu VDZ, a tímto způsobem se získá požadovaná hodnota součinitele tření zjištěného kyvadlem SRT. [24]

Obr. č. 12 Kyvadlový přístroj TRRL [vlastní]

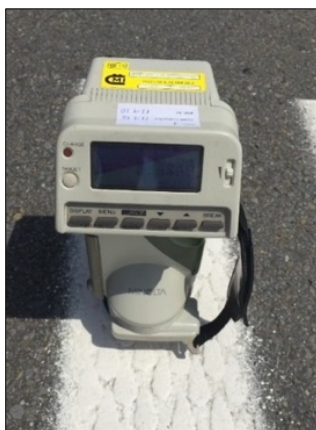
Obr. č. 13 Spektrofotometr Minolta [vlastní]

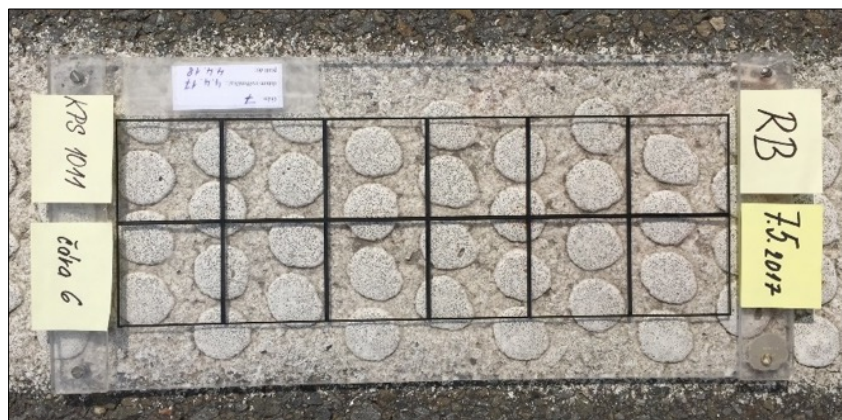
Obr. č. 15 Měřicí mřížka na VDZ [vlastní]

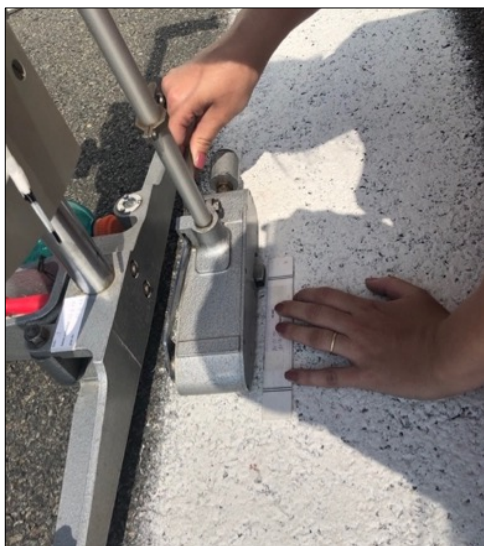
Obr. č. 27 Nastavení prokluzu třecí patky kyvadla před začátkem měření [vlastní]

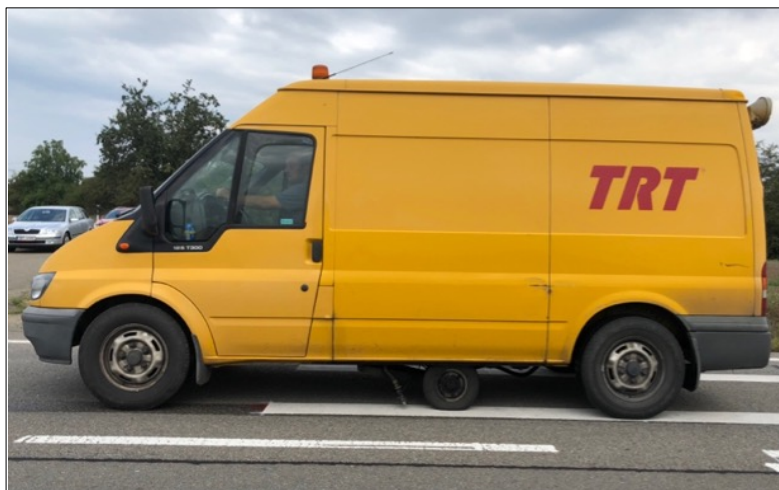
Multifunkční zařízení TRT je české měřicí zařízení, které je podle normy ČSN 73 6177 národním referenčním zařízením pro měření součinitele podélného tření F_p . Kromě součinitele podélného tření měří zařízení TRT podélné nerovnosti povrchu vozovky vyjádřené mezinárodním indexem nerovnosti IRI. [30]

Obr. č. 28 Měřicí zařízení TRT [vlastní]

Měřicí zařízení TRT je umístěno ve speciálně upraveném nosném vozidle Ford Transit a umožňuje měření při rychlostech od 40 km/h do 120 km/h. Do nosného vozidla je namontován jednokolový paralelogramový závěs s měřicím kolem, které je rovnoběžné se směrem jízdy. Měřicí kolo je umístěné v levé jízdni stopě, viz **Obr. č. 29**. V horním rameni tohoto závěsu je umístěn tenzometrický snímač k měření vodorovné síly. Měřicí pneumatika je speciální hladká pneumatika ASTM bez dezénu, s rozměrem 4.00-8 dle ASTM E1551, nahuštěná na tlak $210 \pm 3 \text{ kPa}$ při 20° C . Vozidlo je vybaveno nádrží na vodu, jejíž součástí je zařízení pro dávkování vody, které zajišťuje skrápění povrchu vozovky před měřicí pneumatikou v celé šířce stopy měřicí pneumatiky. Množství vody je regulováno tak, aby při každé měřicí rychlosti byla tloušťka vodního filmu 0,5 mm ($\pm 8 \%$). [29] [31]

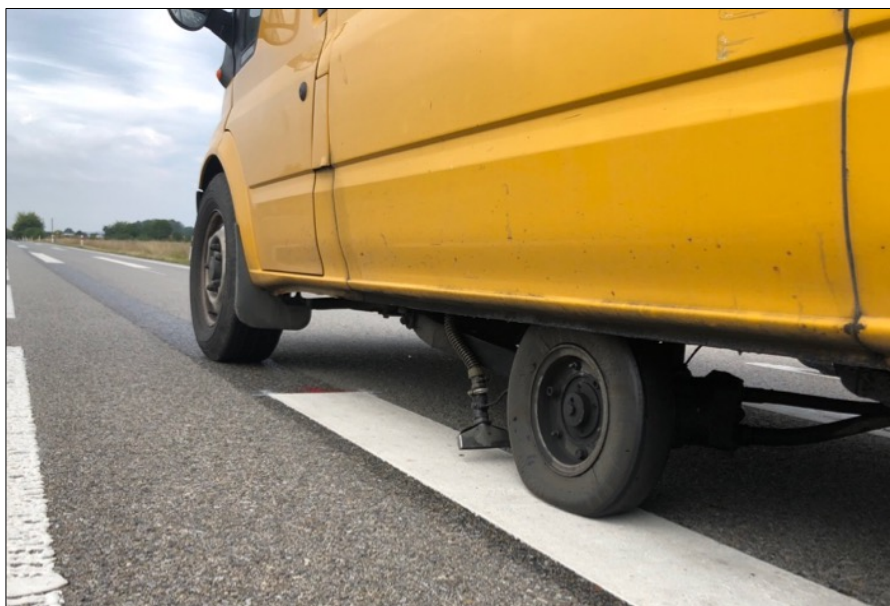
Obr. č. 30 Pohled na měřicí pneumatiku a trysku ke smáčení měřeného povrchu [vlastní]

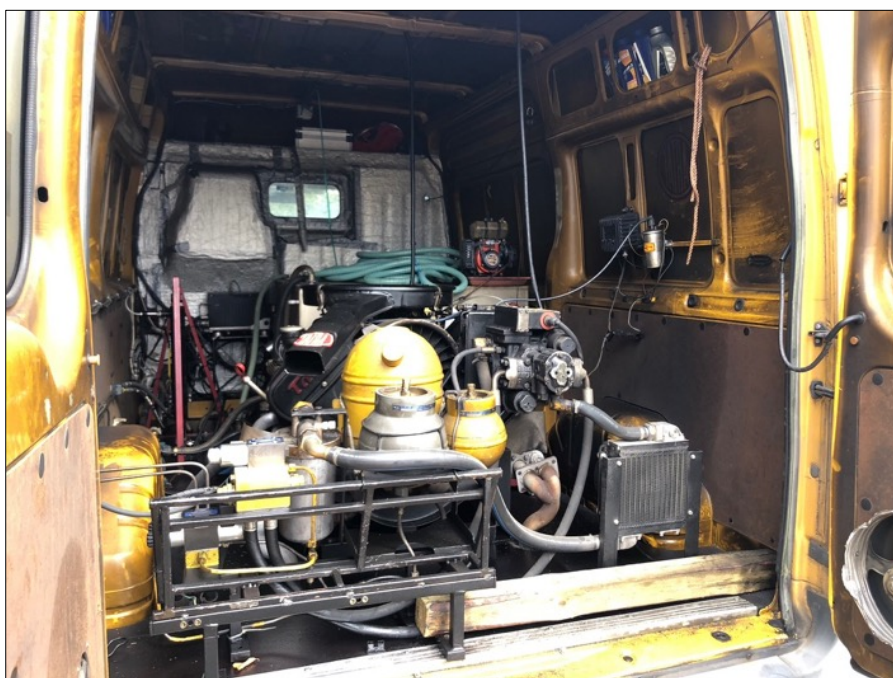
Obr. č. 31 Vybavení nosného vozidla Ford Transit [vlastní]

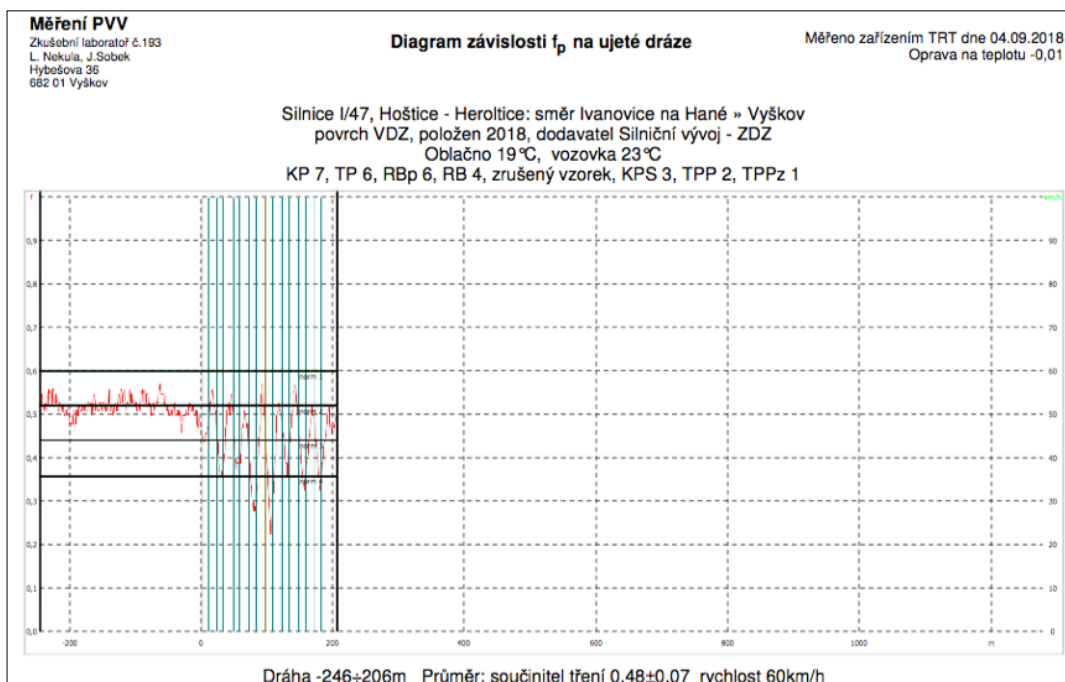
Obr. č. 32 Ukázka grafického výstupu (závislost součinitele podélného tření na ujeté dráze) [32]

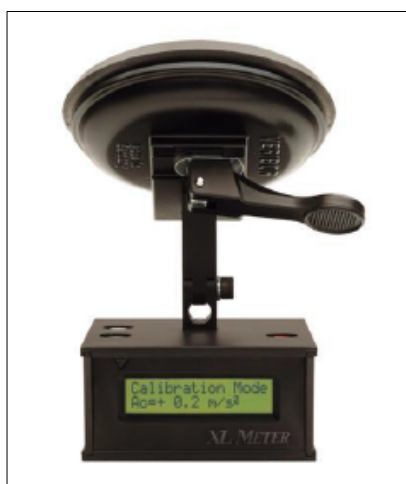
XL Meter™ je bateriově napájený přístroj, který se používá pro měření zrychlení/zpomalení, tzv. akcelerometr. Toto zařízení měří zrychlení v podélném a příčném směru (ve směru osy x a y). Normálně je podélné zrychlení ve směru osy x a příčné zrychlení ve směru osy y . Je zde však možnost tyto směry zaměnit, nicméně je potřeba to zohlednit při vyhodnocení, protože příčné zrychlení i zpomalení mohou být vyhodnoceny stejně. [27]

XL Meter™ se skládá ze tří částí: hlavní jednotky obsahující elektronickou část, vakuové přísavky a kloubového ramene.

Obr. č. 33 Měřicí zařízení XL Meter [27]

Pomocí vakuové přísavky se přístroj připevní na přední sklo vozidla a pro zapnutí se stiskne černé tlačítko, které je umístěné přímo na přístroji. V přístroji proběhne kontrola systému a poté následuje kalibrace. Následně je na displeji zobrazeno gravitační zrychlení ve směru měřících os přístroje (tedy ve směru osy x a y). Vozidlo by mělo stát na rovném povrchu. Pomocí nastavitelného ramene v horní části přístroje je potřeba zkalibrovat XL Meter™ na hodnotu co nejbližší $0,0 \text{ m/s}^2$, a to ve směru osy x i y . Po úspěšné kalibraci je možné stisknout červené nebo zelené tlačítko, pomocí kterého se dostaneme do nabídky Režim zobrazení. Následně se pomocí zeleného tlačítka vybere, do které paměťové pozice bude měření ukládáno, možnost výběru Měření 1 - Měření 8. Sběr dat neboli počátek měření se zahájí stiskem červeného tlačítka, naopak konec měření stiskem zeleného tlačítka. [27]

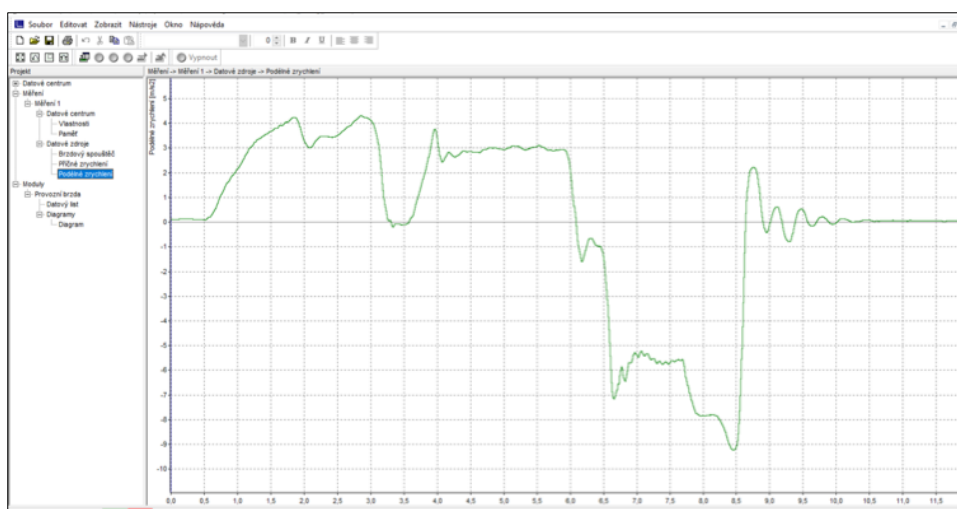
Pro další zpracování hodnot z měření se data přímo z přístroje stáhnou do počítače, kde se v programu XL Vision™ dále vyhodnocují. Program XL Vision™ umožňuje grafické zobrazení naměřených dat (zrychlení/zpomalení), program zobrazuje také průběh času, vzdálenosti. Naměřená data se z tohoto programu dají exportovat pomocí textového souboru do programu MS Excel pro další zpracování.

Obr. č. 34 Ukázka zobrazení naměřeného podélného zrychlení [vlastní]

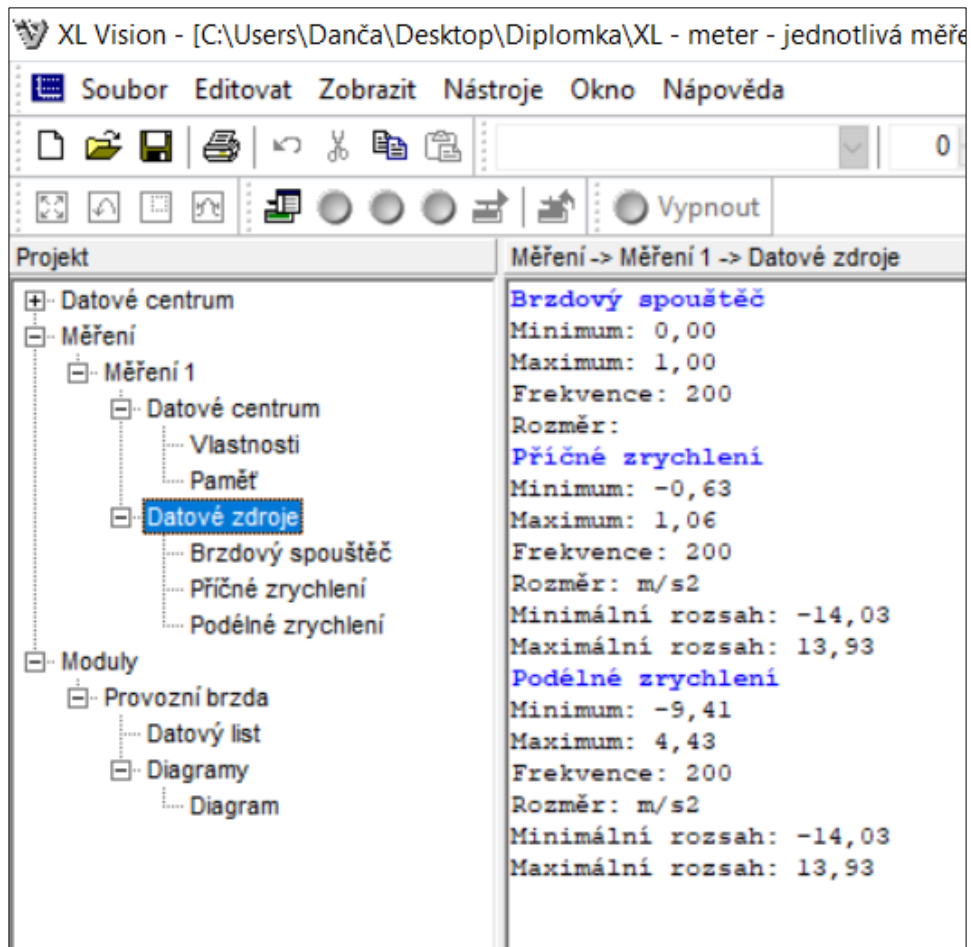
Obr. č. 35 Ukázka zobrazení naměřených dat v programu XL VisionTM [vlastní]

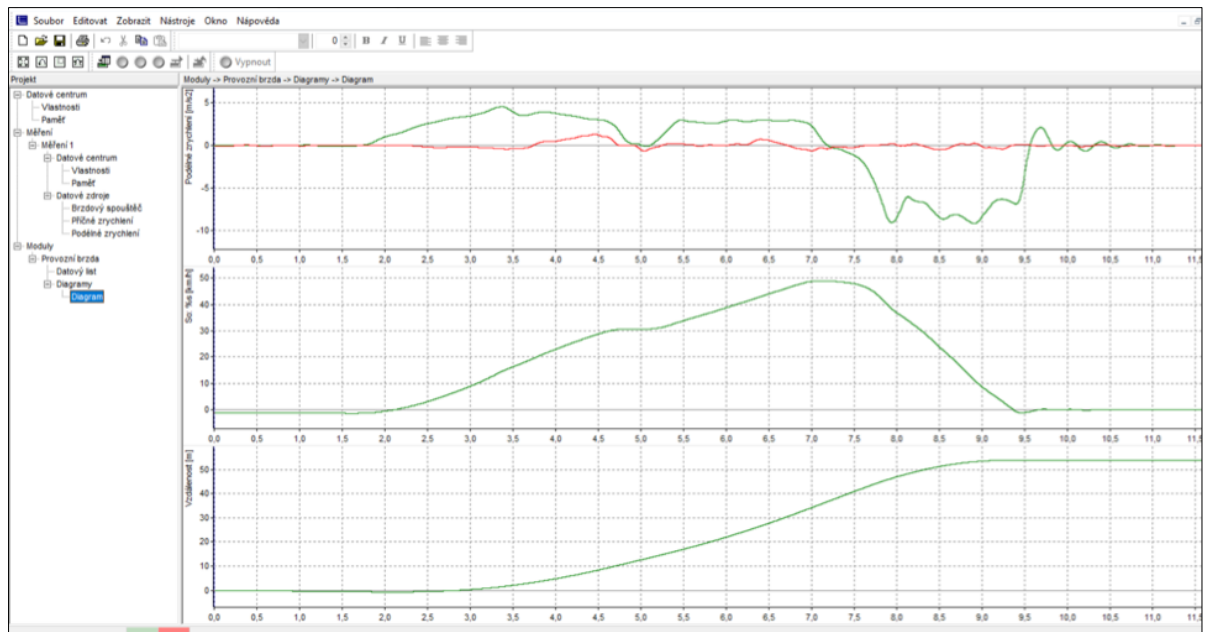
Obr. č. 36 Ukázka zobrazení naměřených dat v programu XL VisionTM [vlastní]

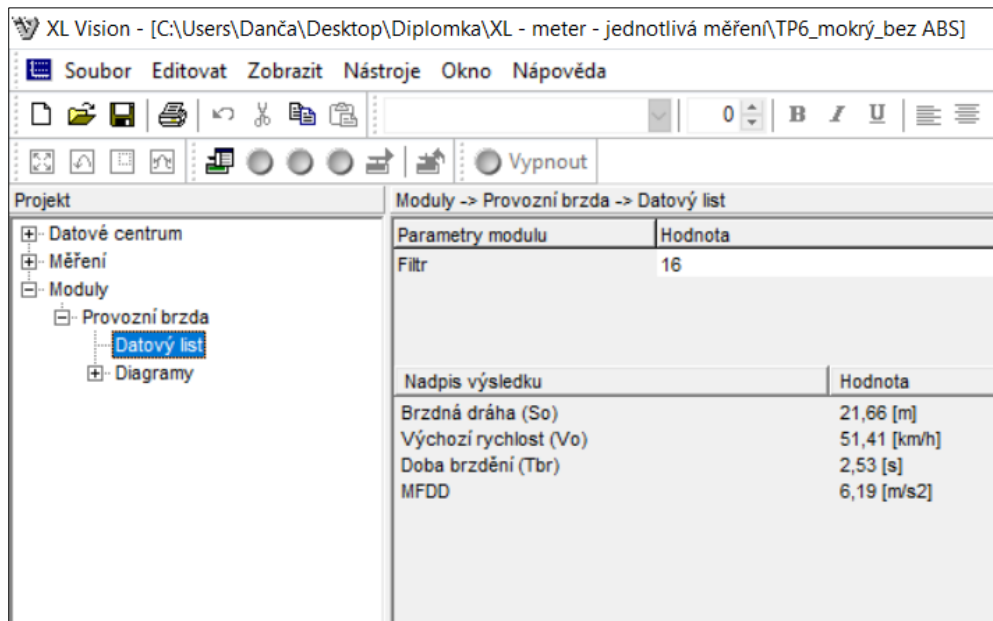
Obr. č. 37 Ukázka zobrazení naměřených dat v programu XL VisionTM [vlastní]

Pozn. MFDD je střední brzdné zpomalení, které bylo dosaženo při brzdění.

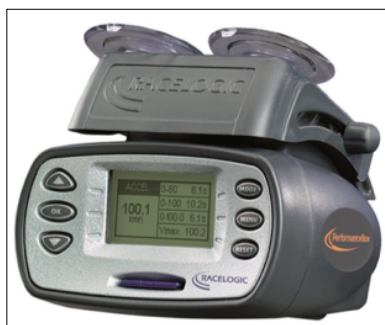
PerformanceBox je měřicí přístroj, který umožňuje měření rychlosti, času, brzdné dráhy, zpomalení a dalších parametrů. Zařízení funguje na základě vysoce výkonného GPS systému, všechny parametry měří s frekvencí 10 Hz. Performancebox zaznamenává rychlost s přesností $\pm 0,1$ Km/h a rozlišením 0,01 Km/h, vzdálenost s přesností $\pm 0,05$ % a rozlišením 0,01 m, čas s přesností $\pm 0,01$ s a rozlišením 0,01 s, zrychlení s přesností ± 1 % a rozlišením 0,01 G. [33]

Obr. č. 39 Přístroj PerformanceBox [33]

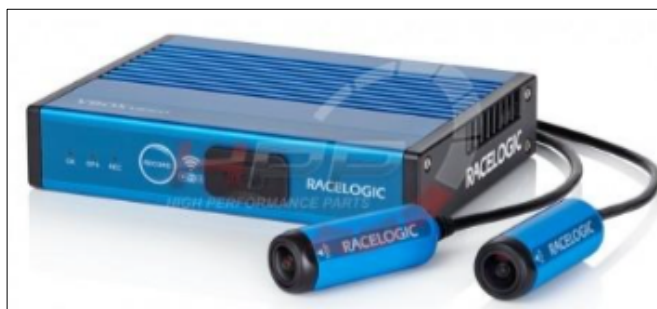
VBOX je záznamové zařízení, které obsahuje dvojici kamer a tím umožňuje zobrazení integrovaného obrazu v obraze. Video se zaznamenává rychlostí 30 snímků za sekundu, grafika se zaznamenává v reálném čase a ve vysokém rozlišení 1080 p. V předkládané práci je při měření jedna kamera umístěna na střechu vozidla a jedna na přední dveře vozidla tak, aby byl umožněn pohled na pneumatiku po celou dobu měření, viz **Obr. č. 42**.

Obr. č. 41 Záznamové zařízení VBOX [34]

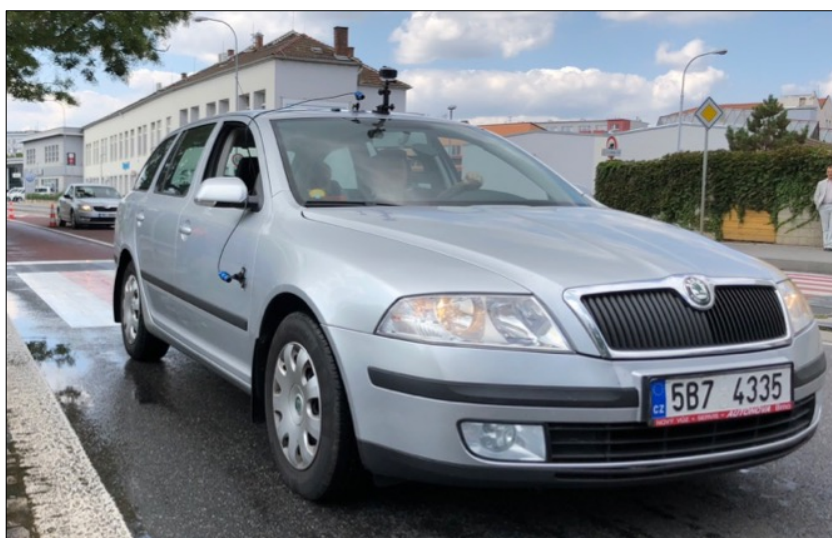
Obr. č. 42 Umístění kamer při měření na vozidle [vlastní]

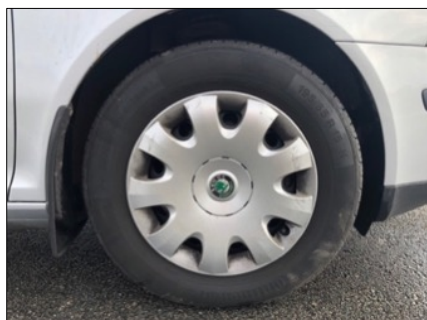
Obr. č. 43 Pohled na pneumatiky použité při provádění brzděné zkoušky – Continental, ContiPremium Contact 5, 195/65 R 15 [vlastní]

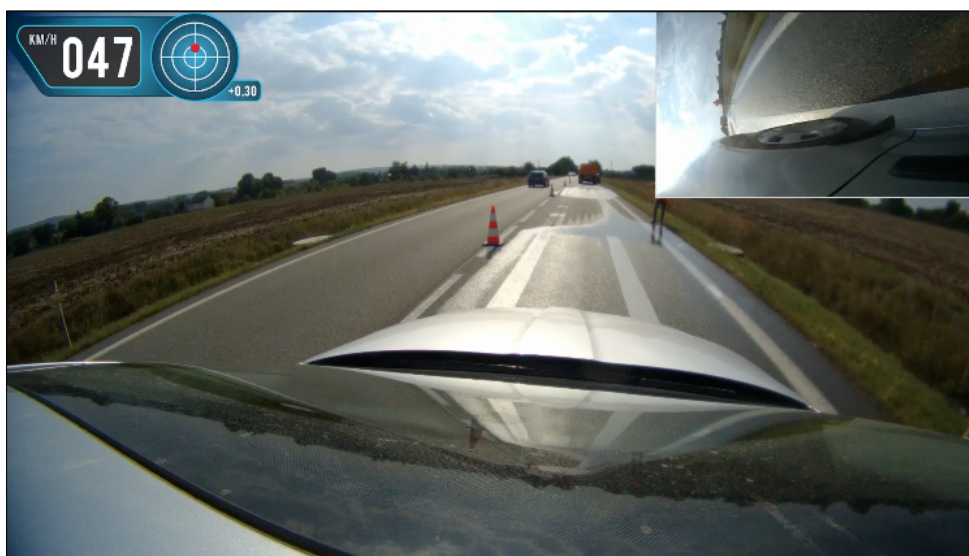
Obr. č. 44 Ukázka zobrazení videozáznamu z VBOX [vlastní]

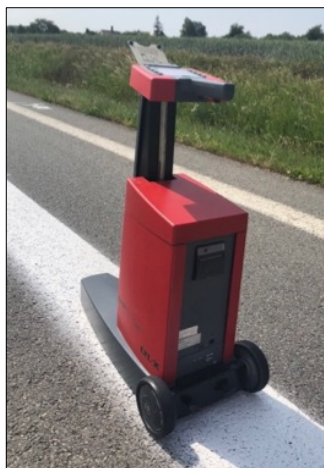
Retroreflektometr se využívá k měření měrného součinitele svítivosti [$\text{mcd} \cdot \text{lux}^{-1} \cdot \text{m}^{-2}$]. Tímto součinitelem je vyjádřena noční viditelnost (retroreflexe) VDZ. Naměřené hodnoty v rámci diplomové práce budou posuzovány s minimální požadovanou hodnotou při zkoušení na zkušebním úseku, $R_L \geq 100 \text{ mcd} \cdot \text{lux}^{-1} \cdot \text{m}^{-2}$. Podrobnější popis je uveden v kapitole 3.3.1 Noční viditelnost (Retroreflexe RL). [5] [7]

Obr. č. 45 Retroreflektometr LTL - X [vlastní]

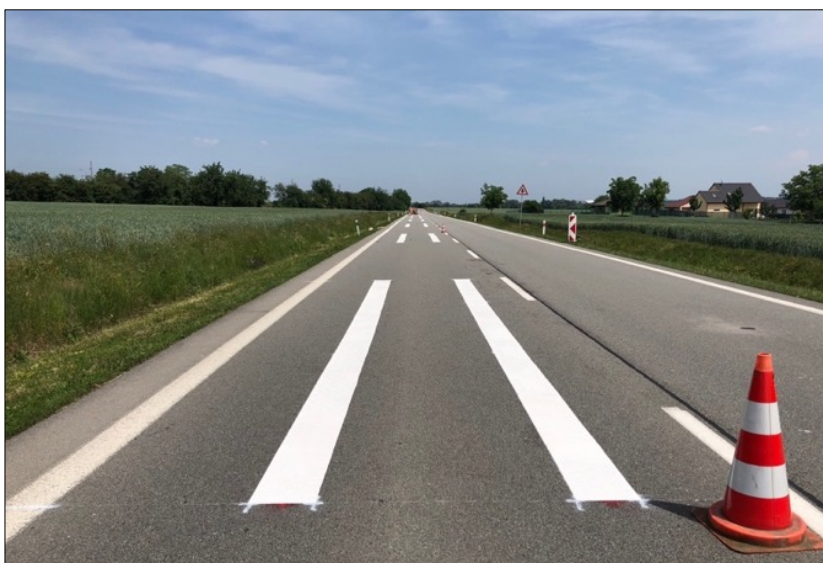
Tato skupina je složena ze sedmi různých vzorků VDZ, jejichž výběr byl proveden s cílem použití rozdílných hmot pro VDZ, odlišných materiálů na dodatečný posyp a různých typů VDZ. Typy VDZ jsou popsány v kapitole 3.1 **Rozdělení VDZ**, hmoty pro VDZ a materiály na dodatečný posyp jsou popsány v kapitole 3.2 **Materiály pro vodorovné dopravní značení**.

Obr. č. 46 Pohled na vzorky na ZÚ [vlastní]

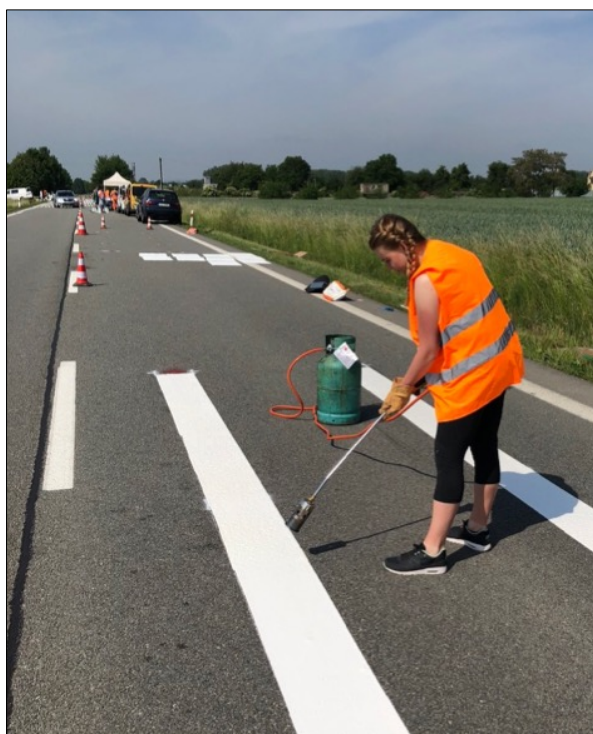
Obr. č. 49 Aplikace předem připraveného termoplastického materiálu pomocí plynového hořáku [vlastní]

Stejný způsob aplikace vzorků TPPz 1 a TPP2.

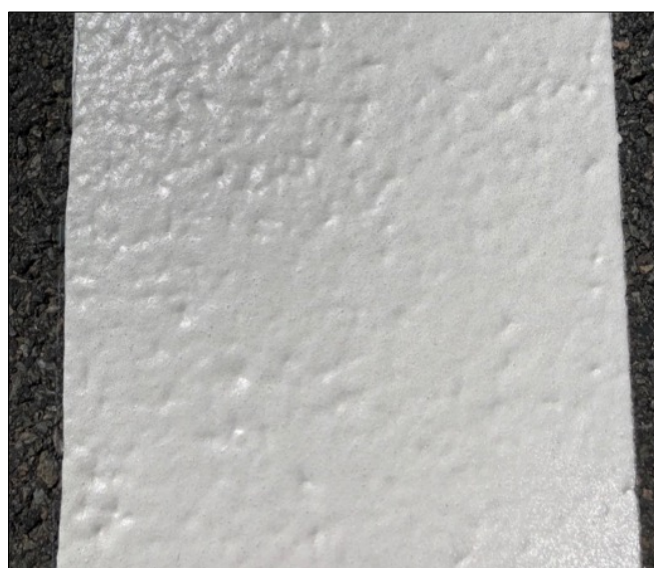
Obr. č. 51 Detail čerstvě zhotoveného vzorku TPP 2, vruby jsou uzavřené a nejsou již vidět [vlastní]

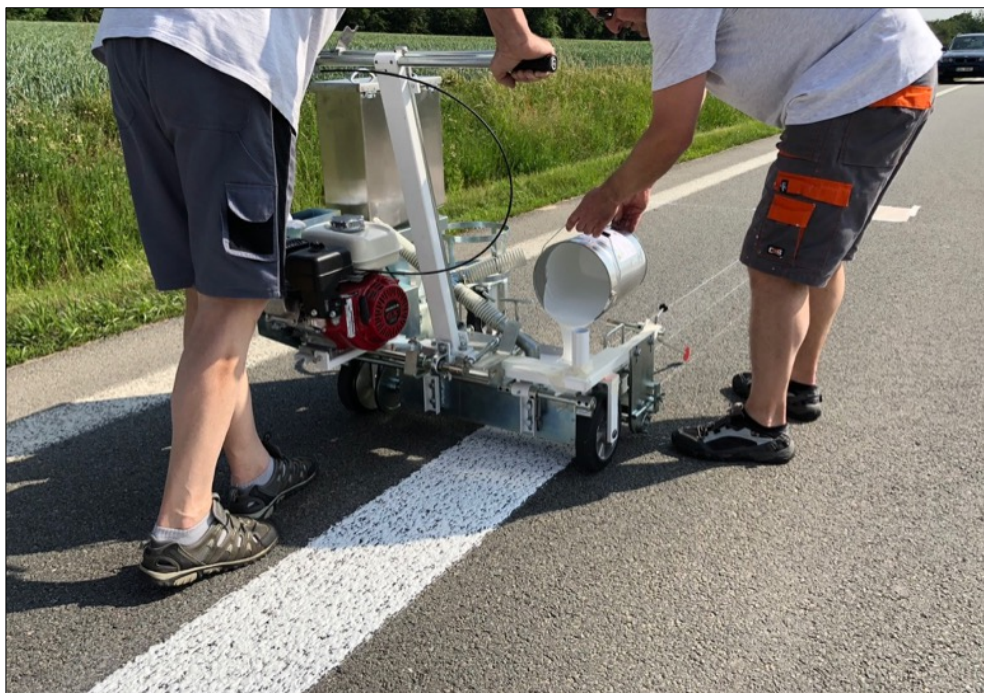
- 3) KPS 3 – Plastický materiál nanášený za studena s dodatečným posypem, a to pouze balotinou (zrna střední velikosti 200 až 800 μm), strukturální provedení, VDZ typ II

Obr. č. 52 Aplikace vzorku KPS 3 pomocí strojního zařízení Hofmann Junior [vlastní]

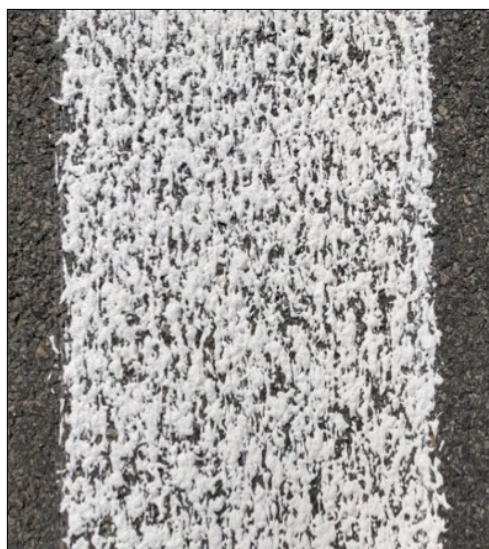
Obr. č. 53 Detail čerstvě zhotoveného vzorku KPS 3 [vlastní]

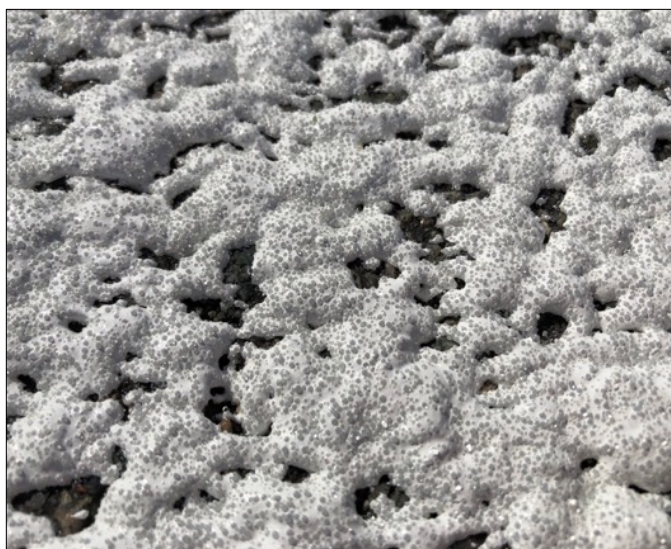
Obr. č. 54 Detail vzorku KPS 3 - zrna balotiny [vlastní]

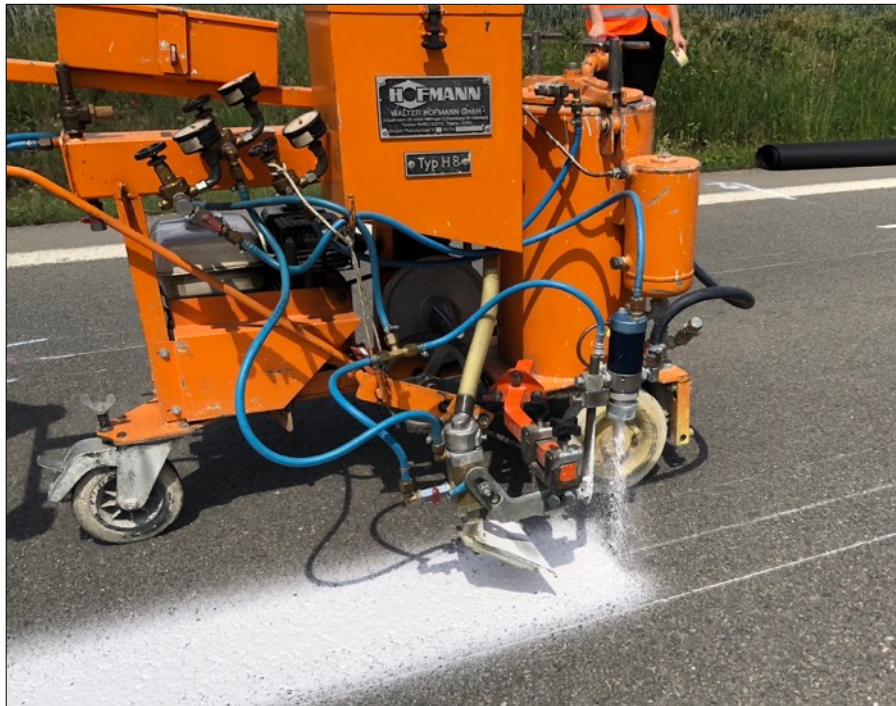
4) RB 4 – Rozpouštědlová barva bez dodatečného posypu, VDZ typ I

Obr. č. 55 Aplikace vzorku RB 4 strojním zařízením Hofmann H 8 [vlastní]

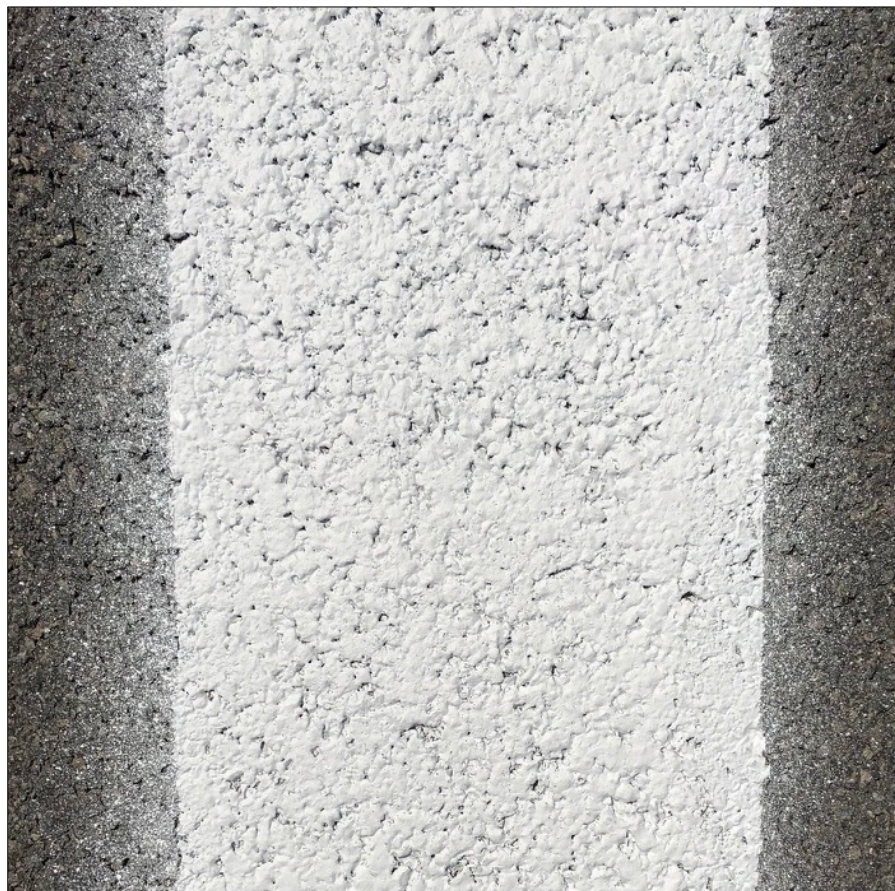
Obr. č. 56 Detail vzorku RB 4 [vlastní]

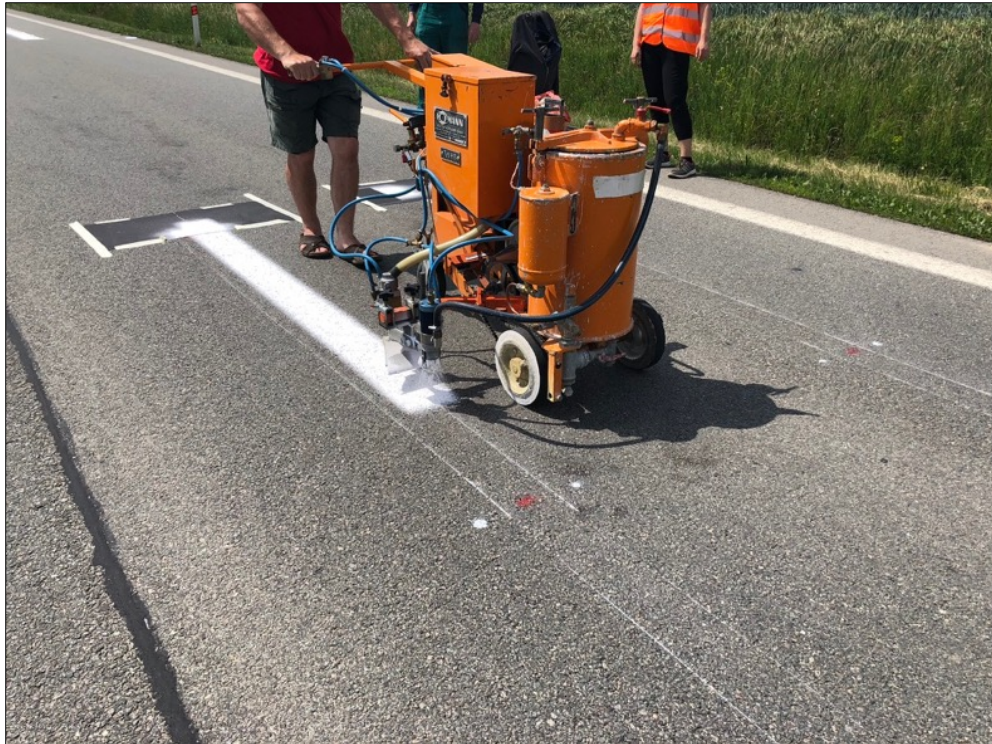
- 5) RBp 5 – Rozpouštědlová barva s dodatečným posypem, a to pouze balotinou (zrna střední velikosti 100 až 600 μm), VDZ typ I

Obr. č. 57 Aplikace vzorku RBp 5 strojním zařízením Hofmann H 8 [vlastní]

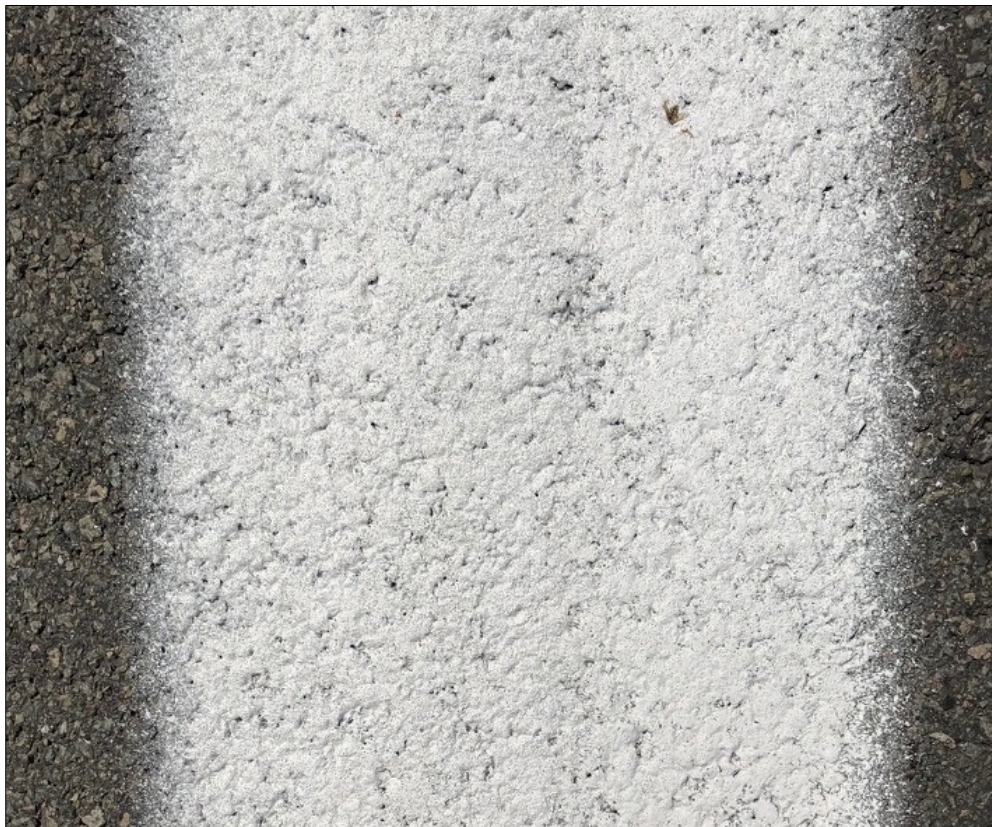
Obr. č. 58 Detail vzorku RBp 5 [vlastní]

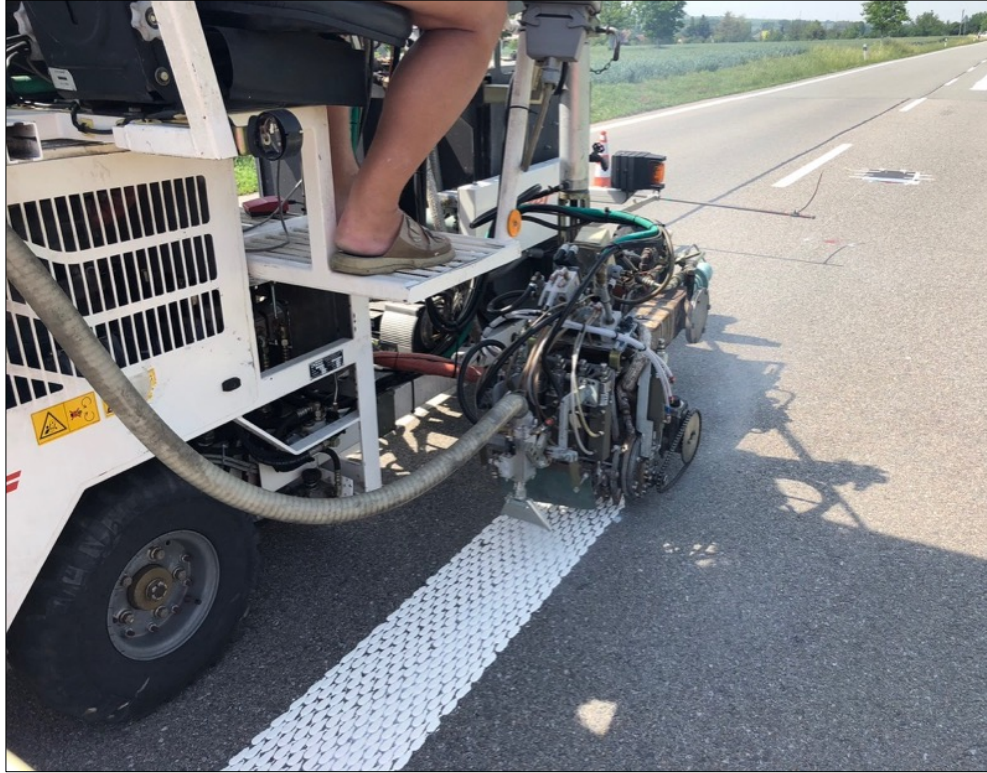
- 6) TP 6 – Termoplastický materiál s dodatečným posypem, a to balotinou (zrna střední velikosti 200 až 800 μm) a nízkým obsahem protismykových přísad, profilované provedení, VDZ typ II

Obr. č. 59 Aplikace vzorku TP 6 strojním zařízením Hofmann H 18 [vlastní]

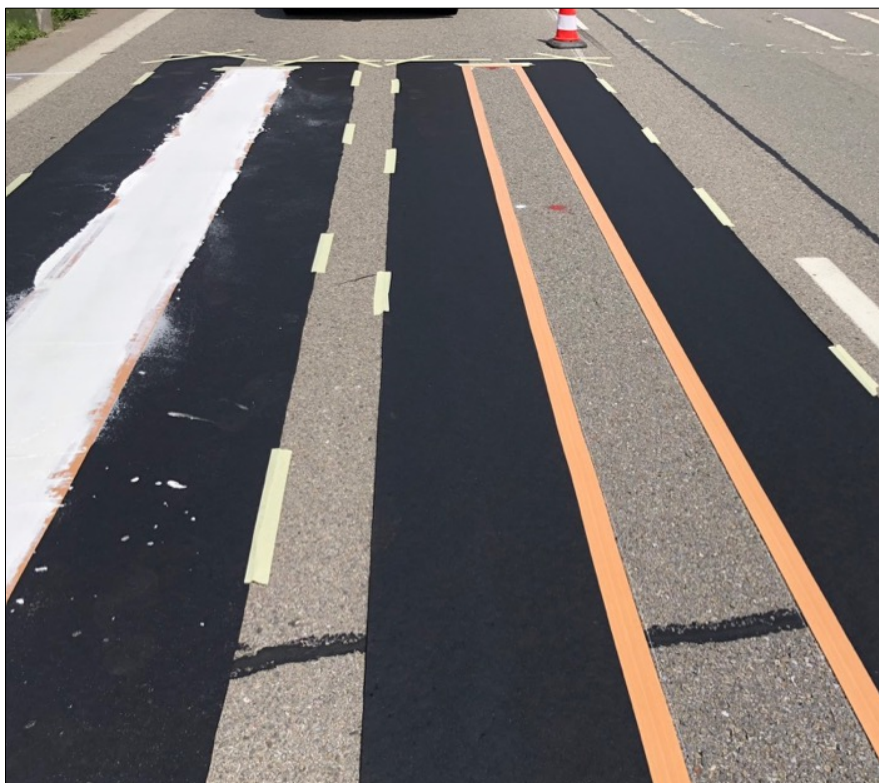
- 7) KP 7 – Plastický materiál nanášený za studena s dodatečným posypem, a to balotinou (zrna střední velikosti 200 až 800 μm) a protismykovými přísadami, hladké provedení, VDZ typ I

Obr. č. 61 Pravá čára vzorku KP 7 ve směru jízdy již zhotovená stěrkováním [vlastní]

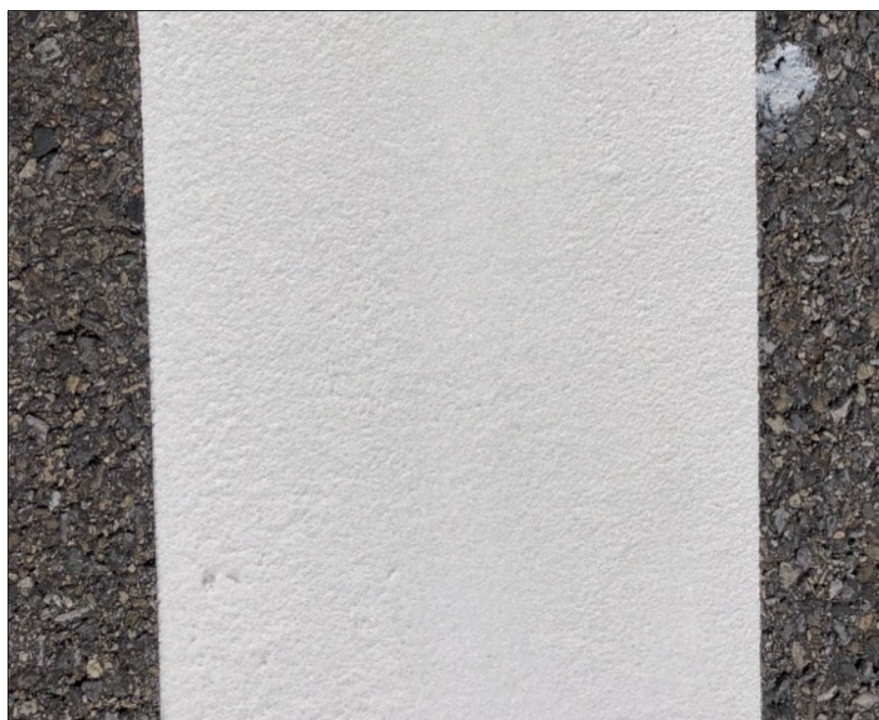
Obr. č. 62 Detail vzorku KP 7 [vlastní]

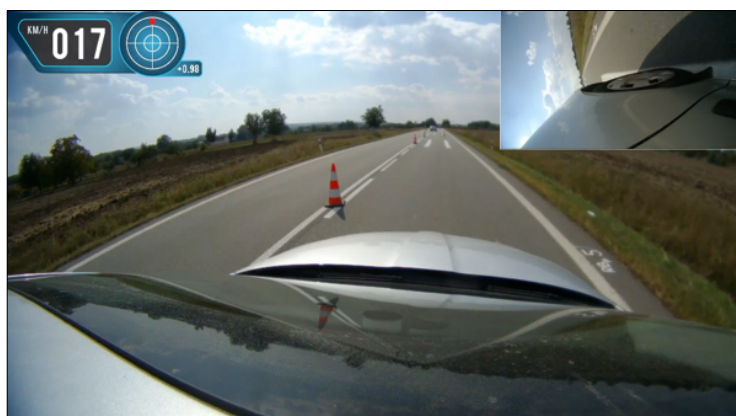
- 1) Analýza video záznamu v programu, který umožnil zobrazení video záznamu snímek po snímku, aby bylo dosaženo co největší přesnosti při stanovení počátku brzdění, konce brzdění, okamžiku „njetí“ vozidla na VDZ a okamžiku „sjetí“ vozidla z VDZ.

Obr. č. 63 Snímek z videozáznamu brzdné zkoušky na vzorku RBp 5 - suchý [vlastní]

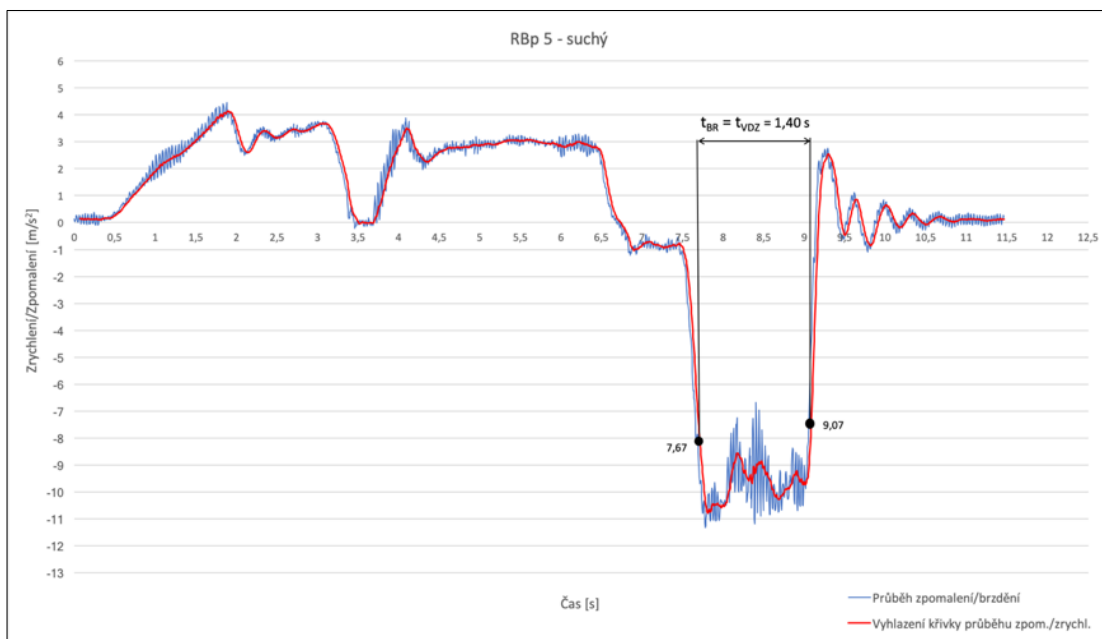
- 3) Hodnoty naměřené akcelerometrem XL Meter™ byly z programu XL Vision™ exportovány v podobě textového souboru do programu MX Excel. V tomto programu byl vytvořen graf znázorňující průběh zrychlení/zpomalení v čase pro každé měření.
- 4) V tomto kroku byla provedena analýza grafického záznamu průběhu zpomalení za pomoci hodnot z **Tab. č. 5**. Každý graf byl podrobně analyzován tak, aby výsledkem této analýzy byl časový interval, ve kterém se vozidlo při brzdění pohybovalo pouze po vzorku, tedy po vodorovném dopravním značení.

Graf č. 1 Ukázka analýzy grafu průběhu zpomalení za pomoci hodnot z Tab. č. 5, vzorek RBp 5 - suchý [vlastní]

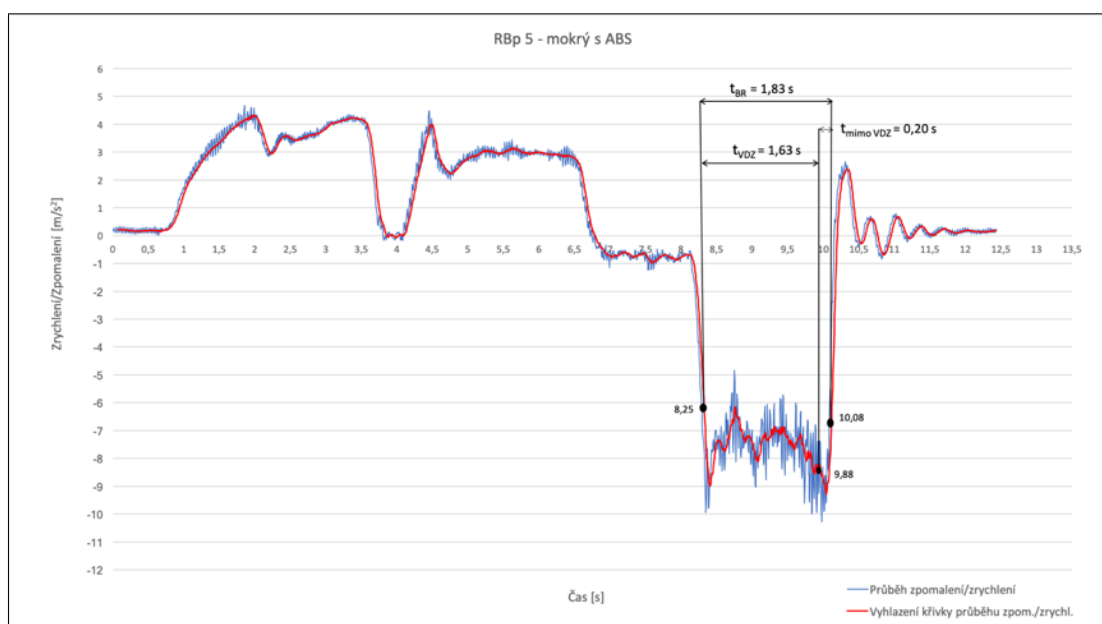
Graf č. 2 Ukázka analýzy grafu průběhu zpomalení za pomoci hodnot z Tab. č. 5, vzorek RBp 5 - mokrý s ABS [vlastní]
